補足資料5. 2－12

鉍物脈法に関する調査結果(鉍物組成, 運動方向等)

(1) X線回折分析結果

(2) 条線觀察結果

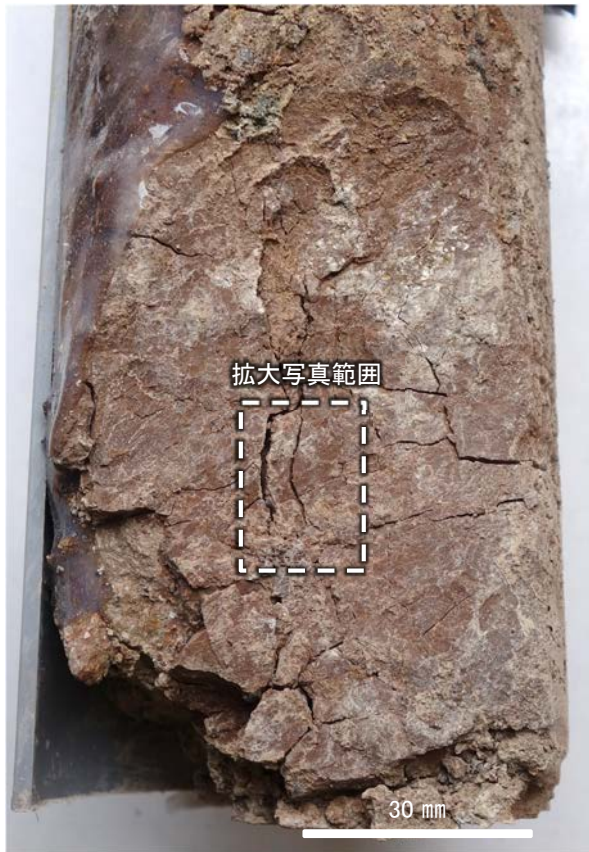
観察面写真

・条線のレイクは66° R(下盤側換算), 変位センスは不明

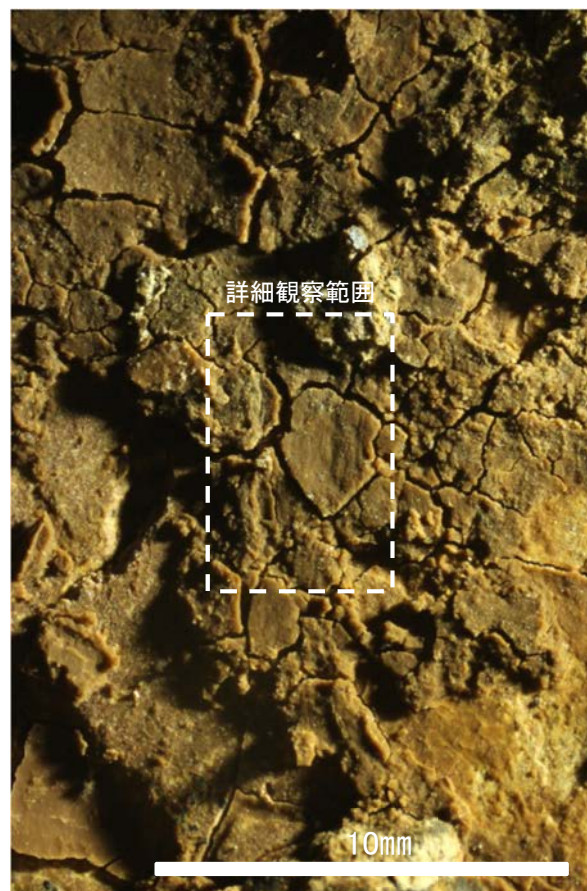
観察面拡大写真

・条線のレイクは100° R, 変位センスは不明
