5.2.3 S-2・S-6 (1) K-6.2-2孔 — 鉱物の同定(EPMA分析(定量)) —

5.2.3 S-2・S-6 (2) F-8.5' 孔 ー概要ー

5.2.3 S-2・S-6 (3) E-8.5-2孔 一概要一

5.2.4 S-4

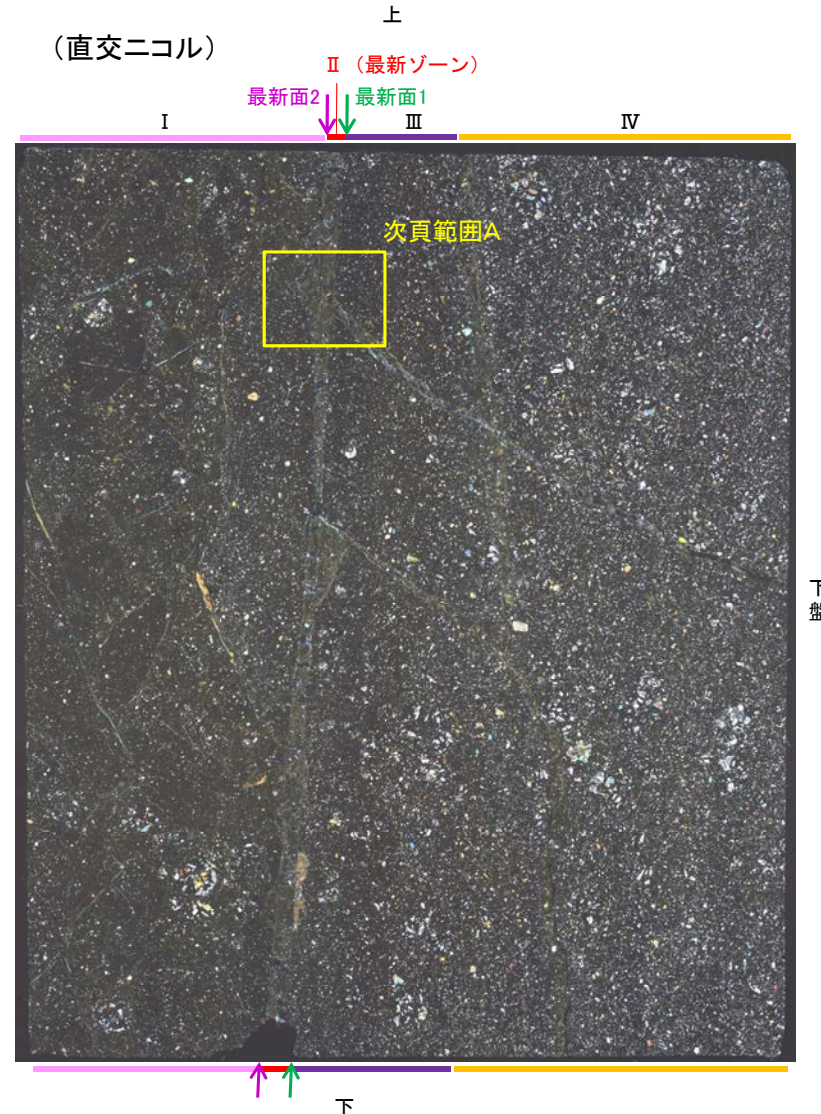
観察用薄片写真(K-6.2-2_100R)

- 観察用薄片で実施した薄片観察や、EPMA用薄片で実施したEPMA分析(マッピング)における化学組成の観点での観察より、I/S混合層が最新ゾーンやその周辺に分布していることを確認した。
- このI/S混合層と最新面との関係を確認する。

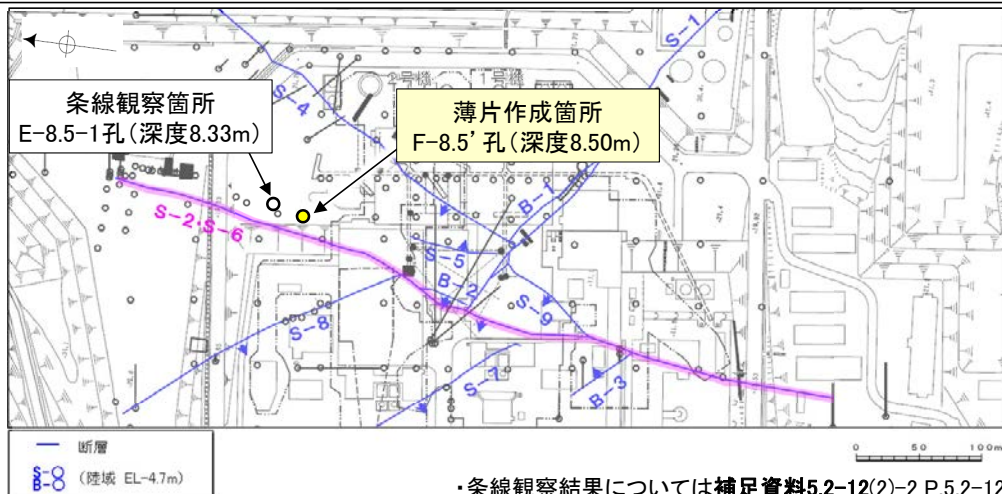
○F-8.5' 孔の深度8.50m付近で認められるS-2・S-6において、巨視的観察(ボーリングコア観察, CT画像観察)を実施し、最も直線性・連続性がよい断層面を主せん断面として抽出した。

○隣接孔(E-8.5-1孔)の主せん断面における条線観察の結果、140° Rの条線方向が確認されたことから、F-8.5' 孔において、140° Rで薄片を作成した(ブロック写真)。

・条線観察結果については補足資料5.2-12(2)-2 P.5.2-12-55

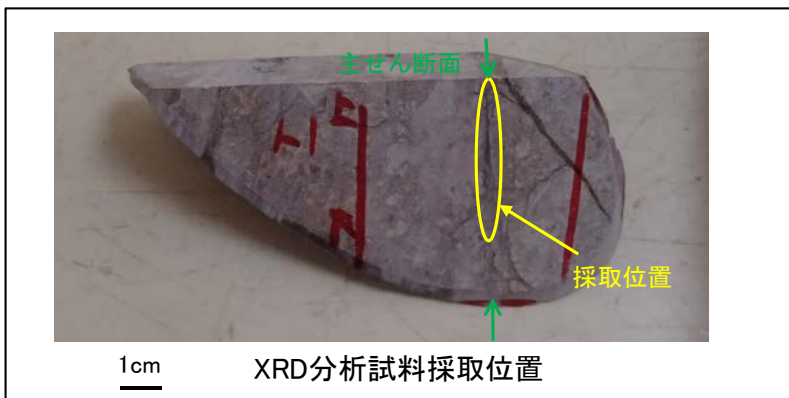
回折チャート(不定方位) 回折チャート(定方位, EG処理)については, 補足資料5.2-12(1) P.5.2-12-17

○最新ゾーン付近でXRD分析を実施した結果, 主な粘土鉱物としてスメクタイトが認められる。
○スメクタイトについて詳細な結晶構造判定を行うために, 同一断層の別孔(E-8.4' 孔, E-8.5+5" 孔)の破砕部においてXRD分析(粘土分濃集)を実施した結果, I/S混合層と判定される。

- ◆ S-2・S-6 (E-8.4' 孔, E-8.5+5" 孔)
 - ◇ 敷地の粘土鉱物
 - ◆ 標準的なスメクタイト Nakata et al.(2019)
- ・S-2・S-6試料の詳細検討結果は 補足資料5.2-2(2)P.5.2-2-28,29

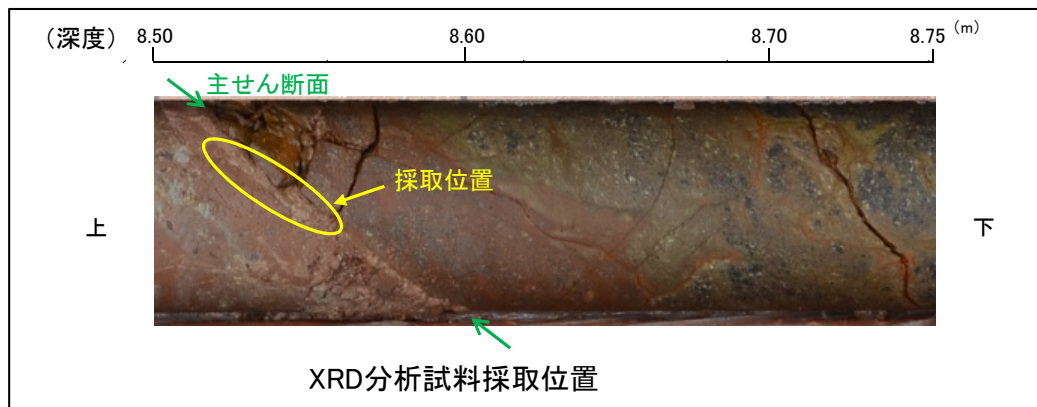
回折チャート(不定方位)

- 最新ゾーン付近でXRD分析を実施した結果, 主な粘土鉱物としてスメクタイトが認められる。
- スメクタイトについて詳細な結晶構造判定を行うために, 同一断層の別孔(E-8.4' 孔, E-8.5+5" 孔)の破砕部においてXRD分析(粘土分濃集)を実施した結果, I/S混合層と判定される。

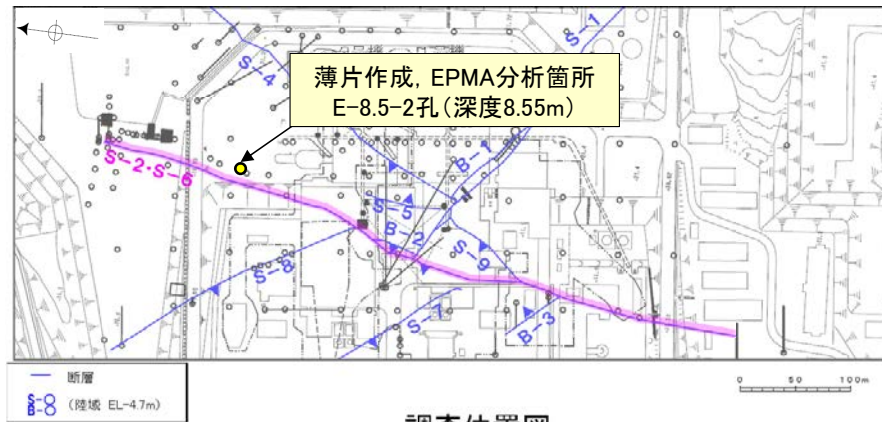
○EPMA用薄片で実施したEPMA分析(定量)による化学組成の検討結果から、最新ゾーンやその周辺に分布する粘土鉱物はI/S混合層であると判断される。

● 分析値(S-2・S-6.E-8.5-2孔)
● 分析番号位置は右図
● その他の分析値(敷地の粘土鉱物)

・詳細は補足資料5.2-2(3)P.5.2-2-61,62

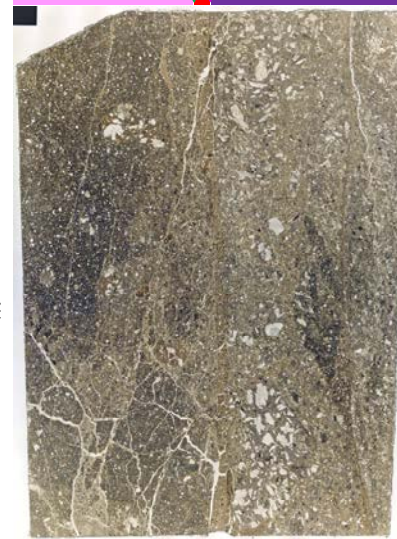
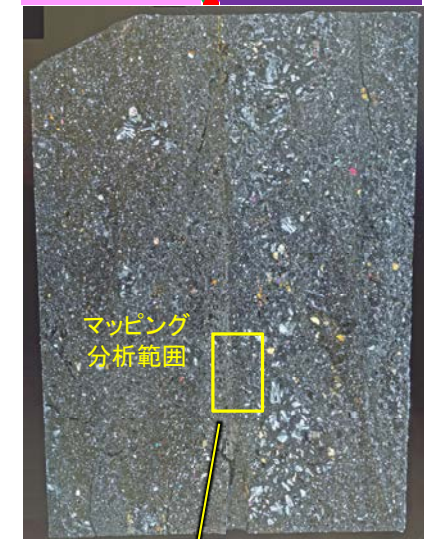
II (最新ゾーン)
最新面1 最新面2

(直交ニコル) II (最新ゾーン)
最新面1 最新面2

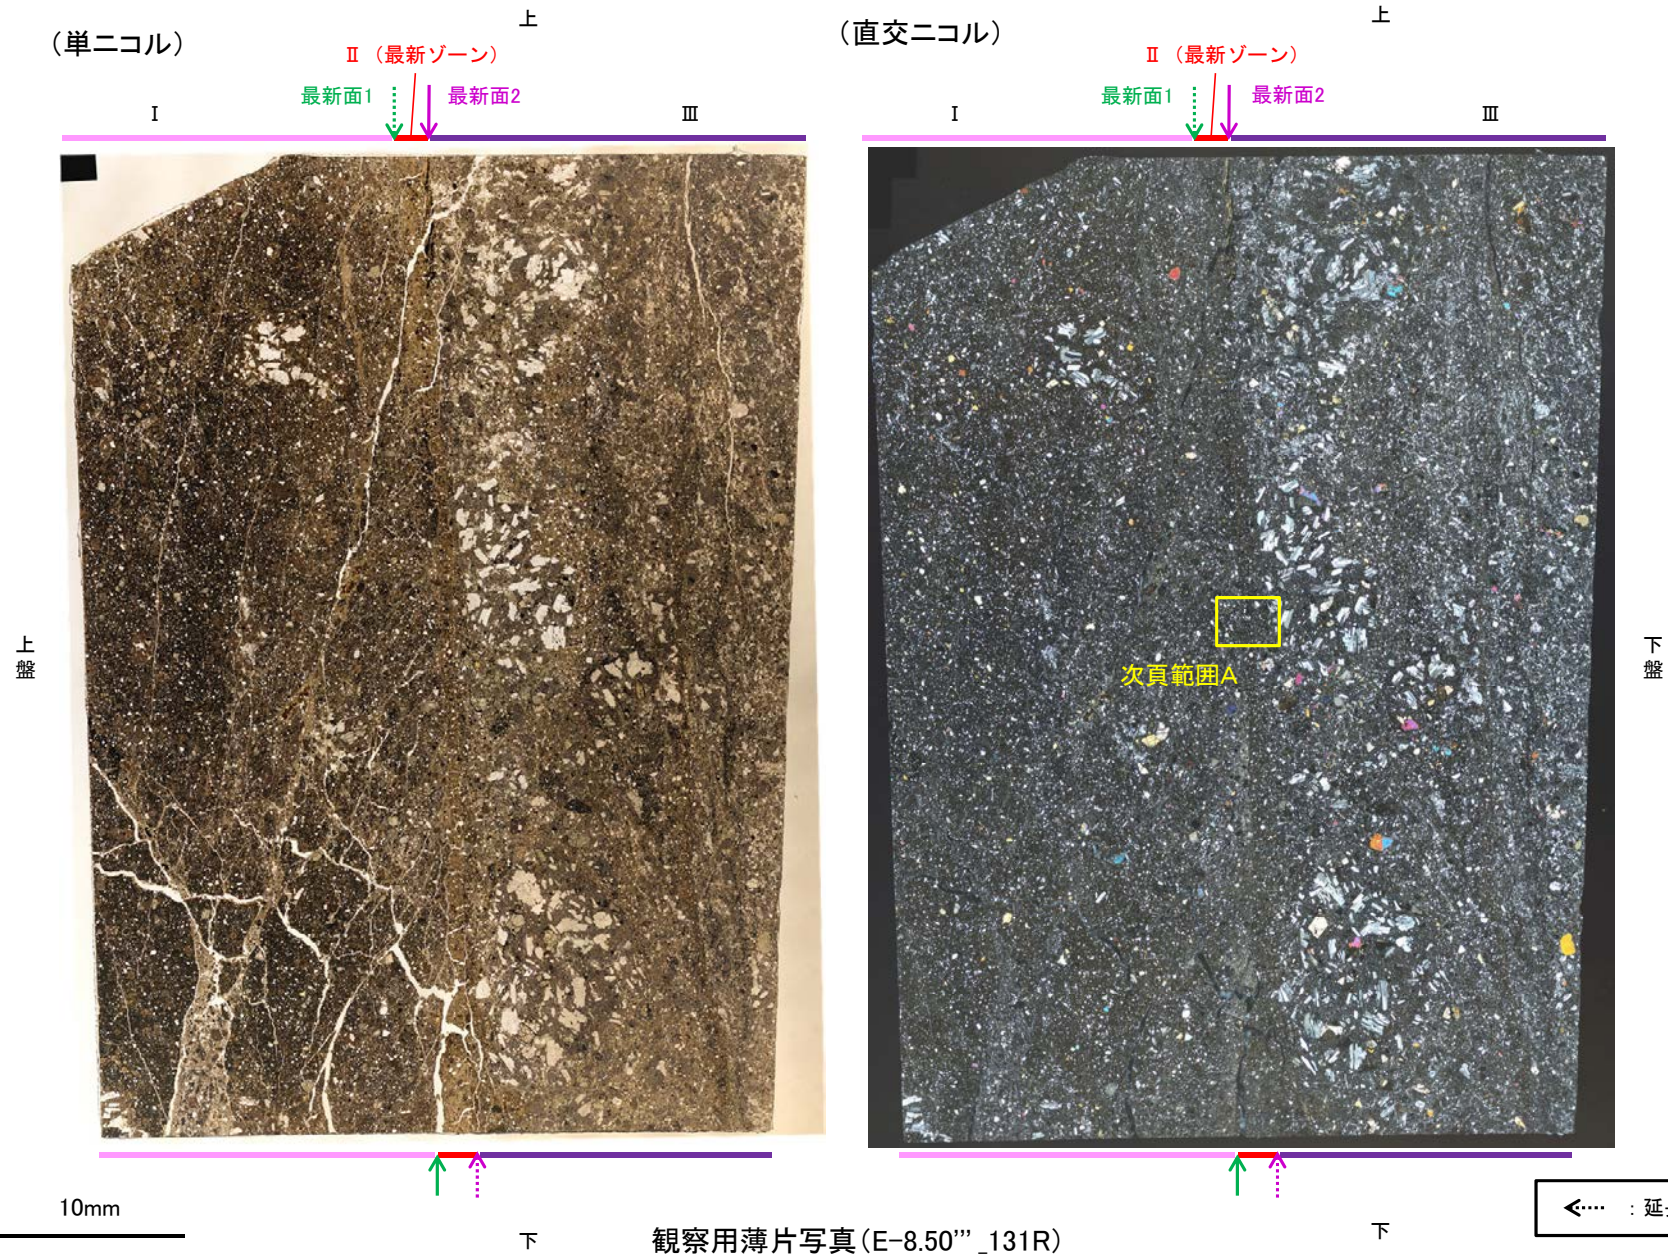
- 観察用薄片で実施した薄片観察や、EPMA用薄片で実施したEPMA分析(マッピング)における化学組成の観点での観察より、I/S混合層が最新ゾーンやその周辺に分布していることを確認した。
- このI/S混合層と最新面との関係を確認する。
