5.2.8 K-2 H-1.1孔 ー変質鉱物の新旧関係ー

5.2.9 K-3

5.2.12 断層活動と変質鉱物の形成プロセス

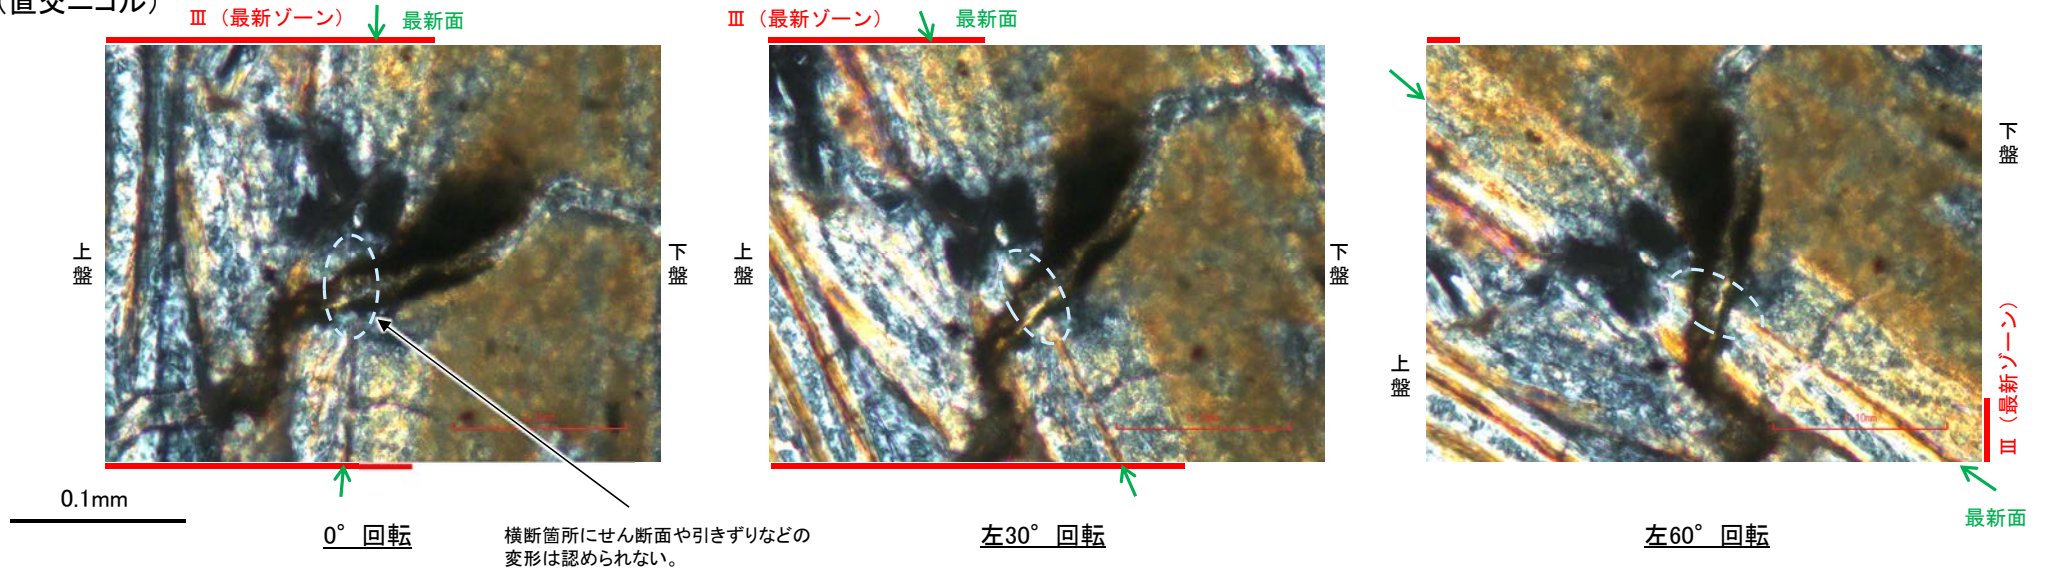
5.2.8 K-2 H-1.1孔 ー最新面とオパールCTとの関係(範囲B)ー

○範囲Bにおいて詳細に観察した結果、微細な割れ目を充填するオパールCTが最新面を横断して分布し、横断箇所にてせん断面や引きずりなどの変形は認められない。

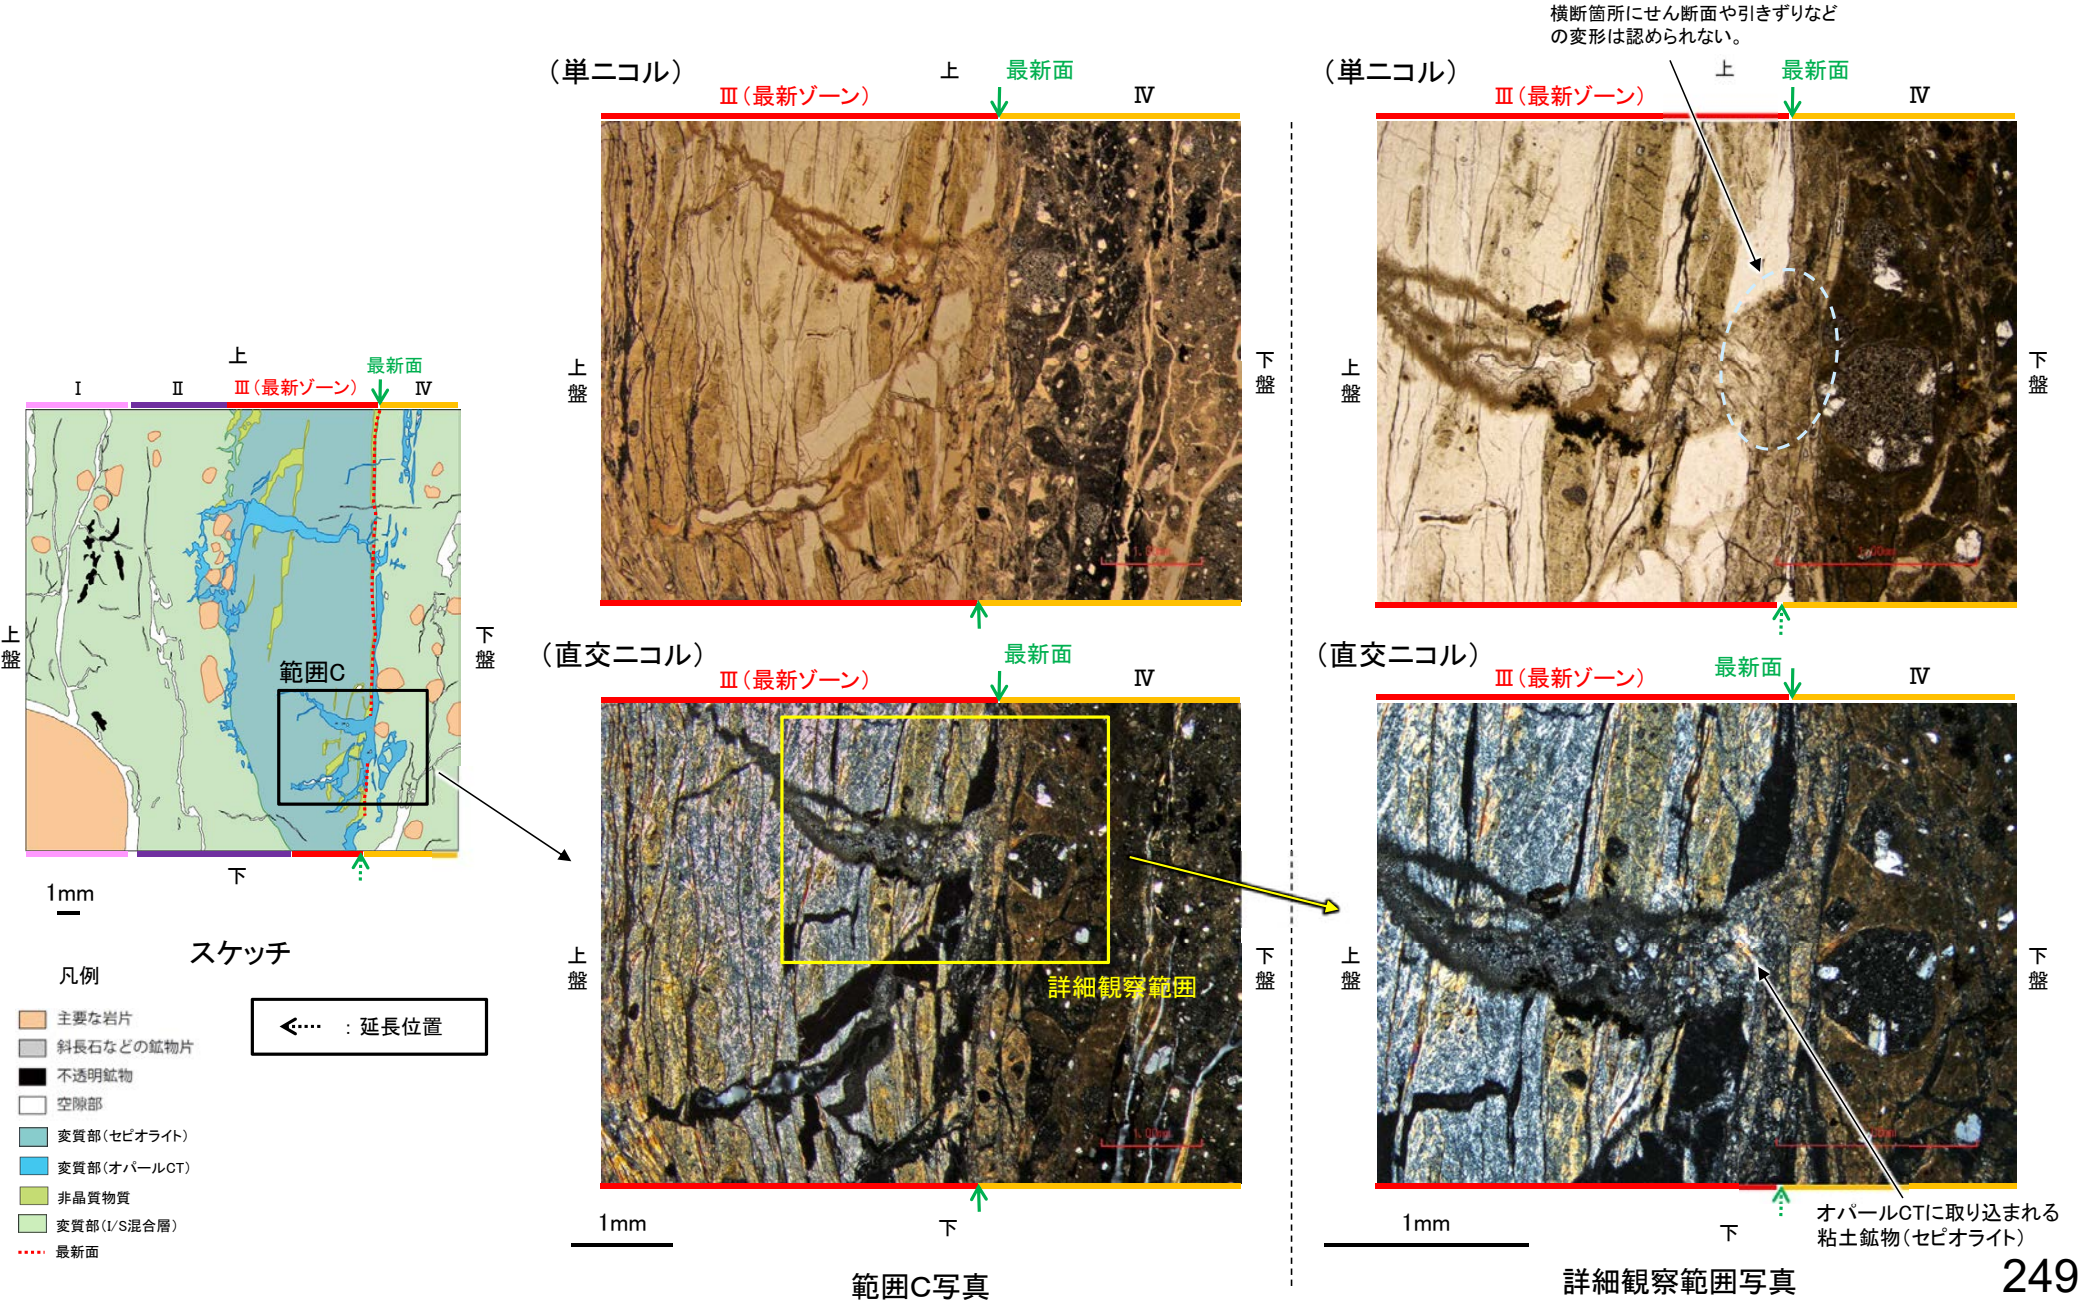
5.2.8 K-2 H-1.1孔 ー最新面とオパールCTとの関係(範囲C)ー

○範囲Cにおいて詳細に観察した結果、微細な割れ目を充填するオパールCTが最新面を横断して分布し、横断箇所にてせん断面や引きずりなどの変形は認められない。

横断箇所にはせん断面や引きずりなどの変形は認められない。

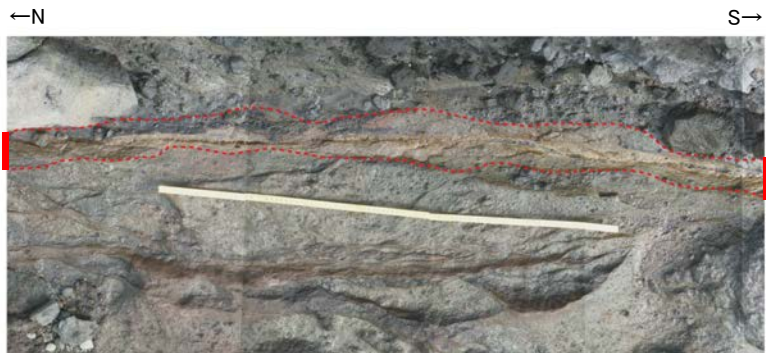
a地点 破砕部の状況写真

固結した破砕部

・露頭観察の結果, K-3は全線が固結した破砕部からなる。

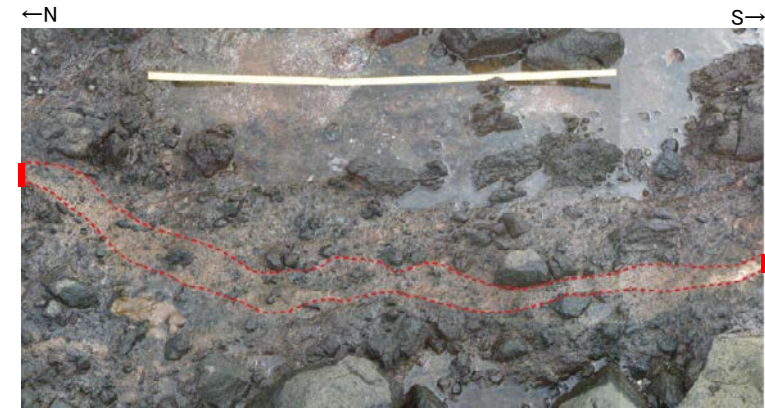
c地点 破砕部の状況写真

固結した破砕部

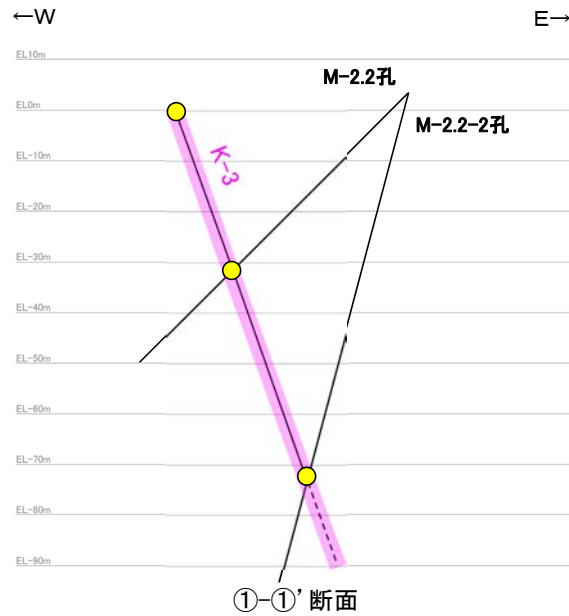
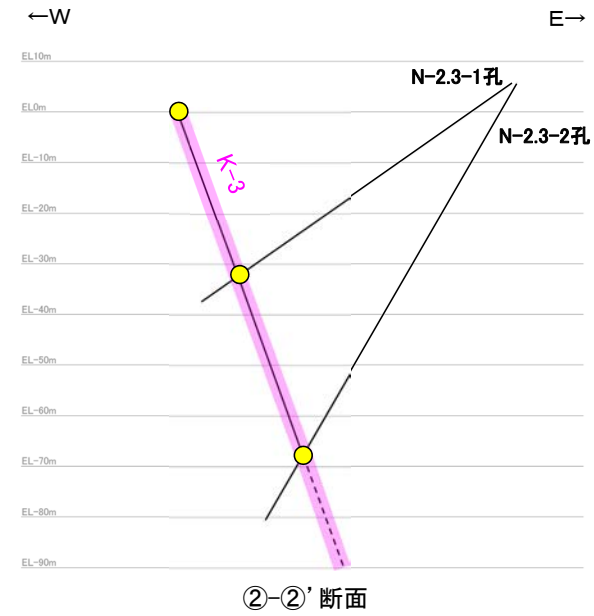
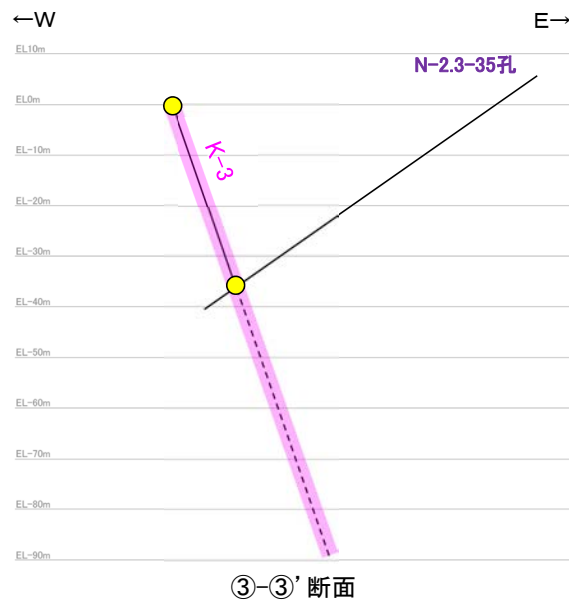
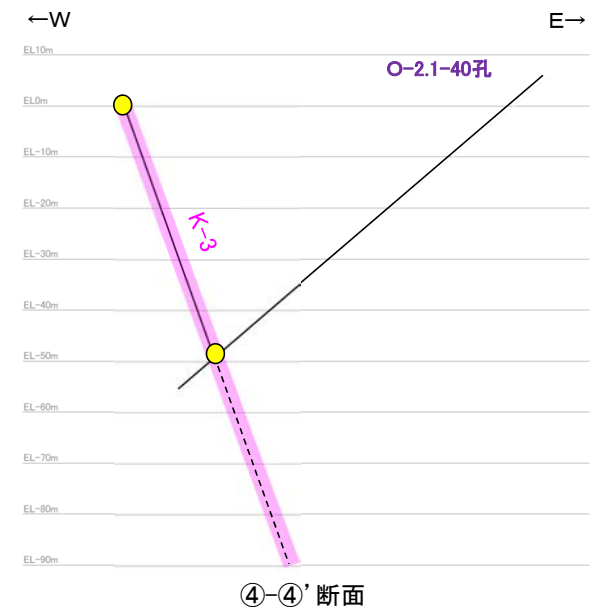
露頭・ボーリングで確認した破砕部
 ● 固結した破砕部のみ

・ボーリング調査の結果, K-3はいずれも固結した破砕部からなる。

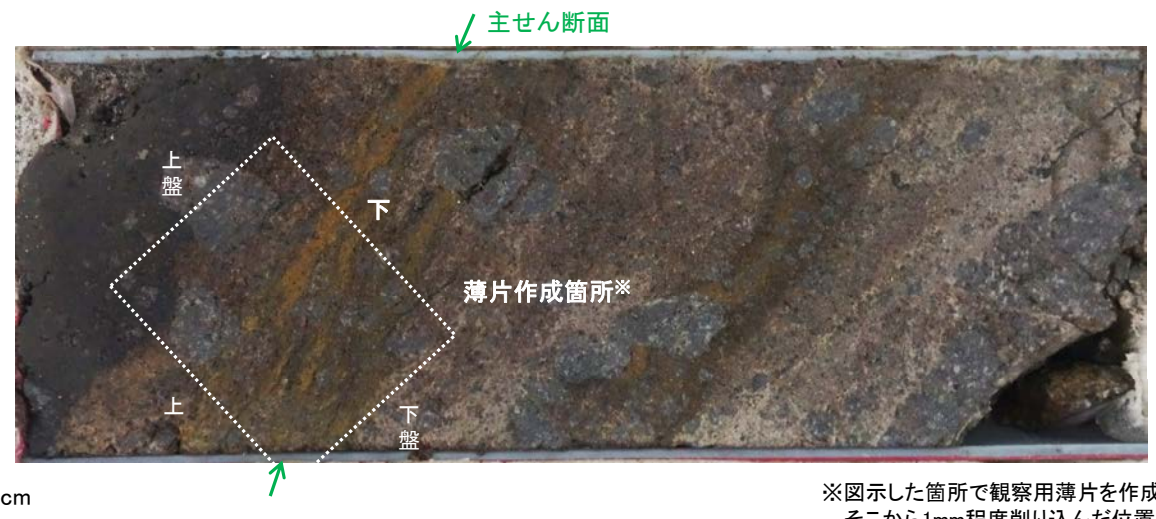
ブロック写真

○コアの最大傾斜方向(90° R)で切り出し、薄片を作成した(ブロック写真)。

※図示した箇所を観察用薄片を作成し、そこから1mm程度削り込んだ位置でEPMA用薄片を作成した

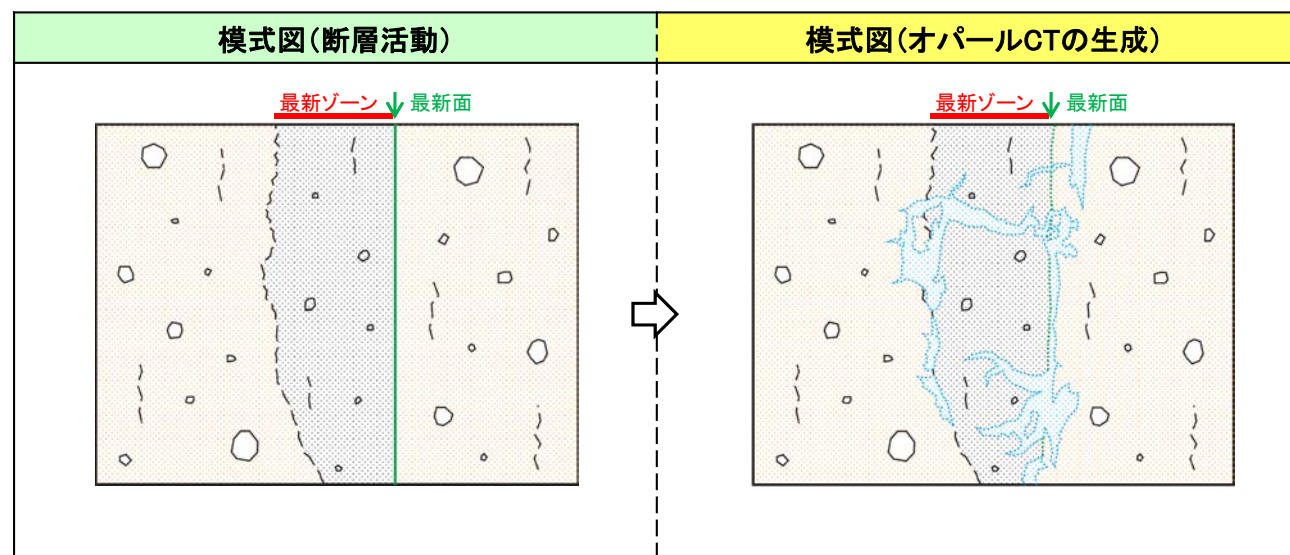
- 断層活動(最新面)とオパールCTに関する形成プロセスの模式図を以下に示す。
- 最新活動後に、最新面及び最新ゾーン全体を横断してオパールCTが生成した。

- ・断層活動により最新ゾーン及び最新面が形成された。
- ・変質を被り、割れ目や岩片等の縁辺部、破砕部にI/S混合層が生成し、その後セピオライトが生成した。

- ・最新活動後に50℃以上の温度環境下で変質を被り、最新面及びセピオライトが分布する最新ゾーン全体を横断してオパールCTが生成した。
