## 5.2.4 S-4 (1) E-8.50”孔 ー最新面とI/S混合層との関係(範囲A)ー

## 5.2.4 S-4 (2) E-8.60孔 一概要一

## 5.2.5 S-5

## 5.2.6 S-7

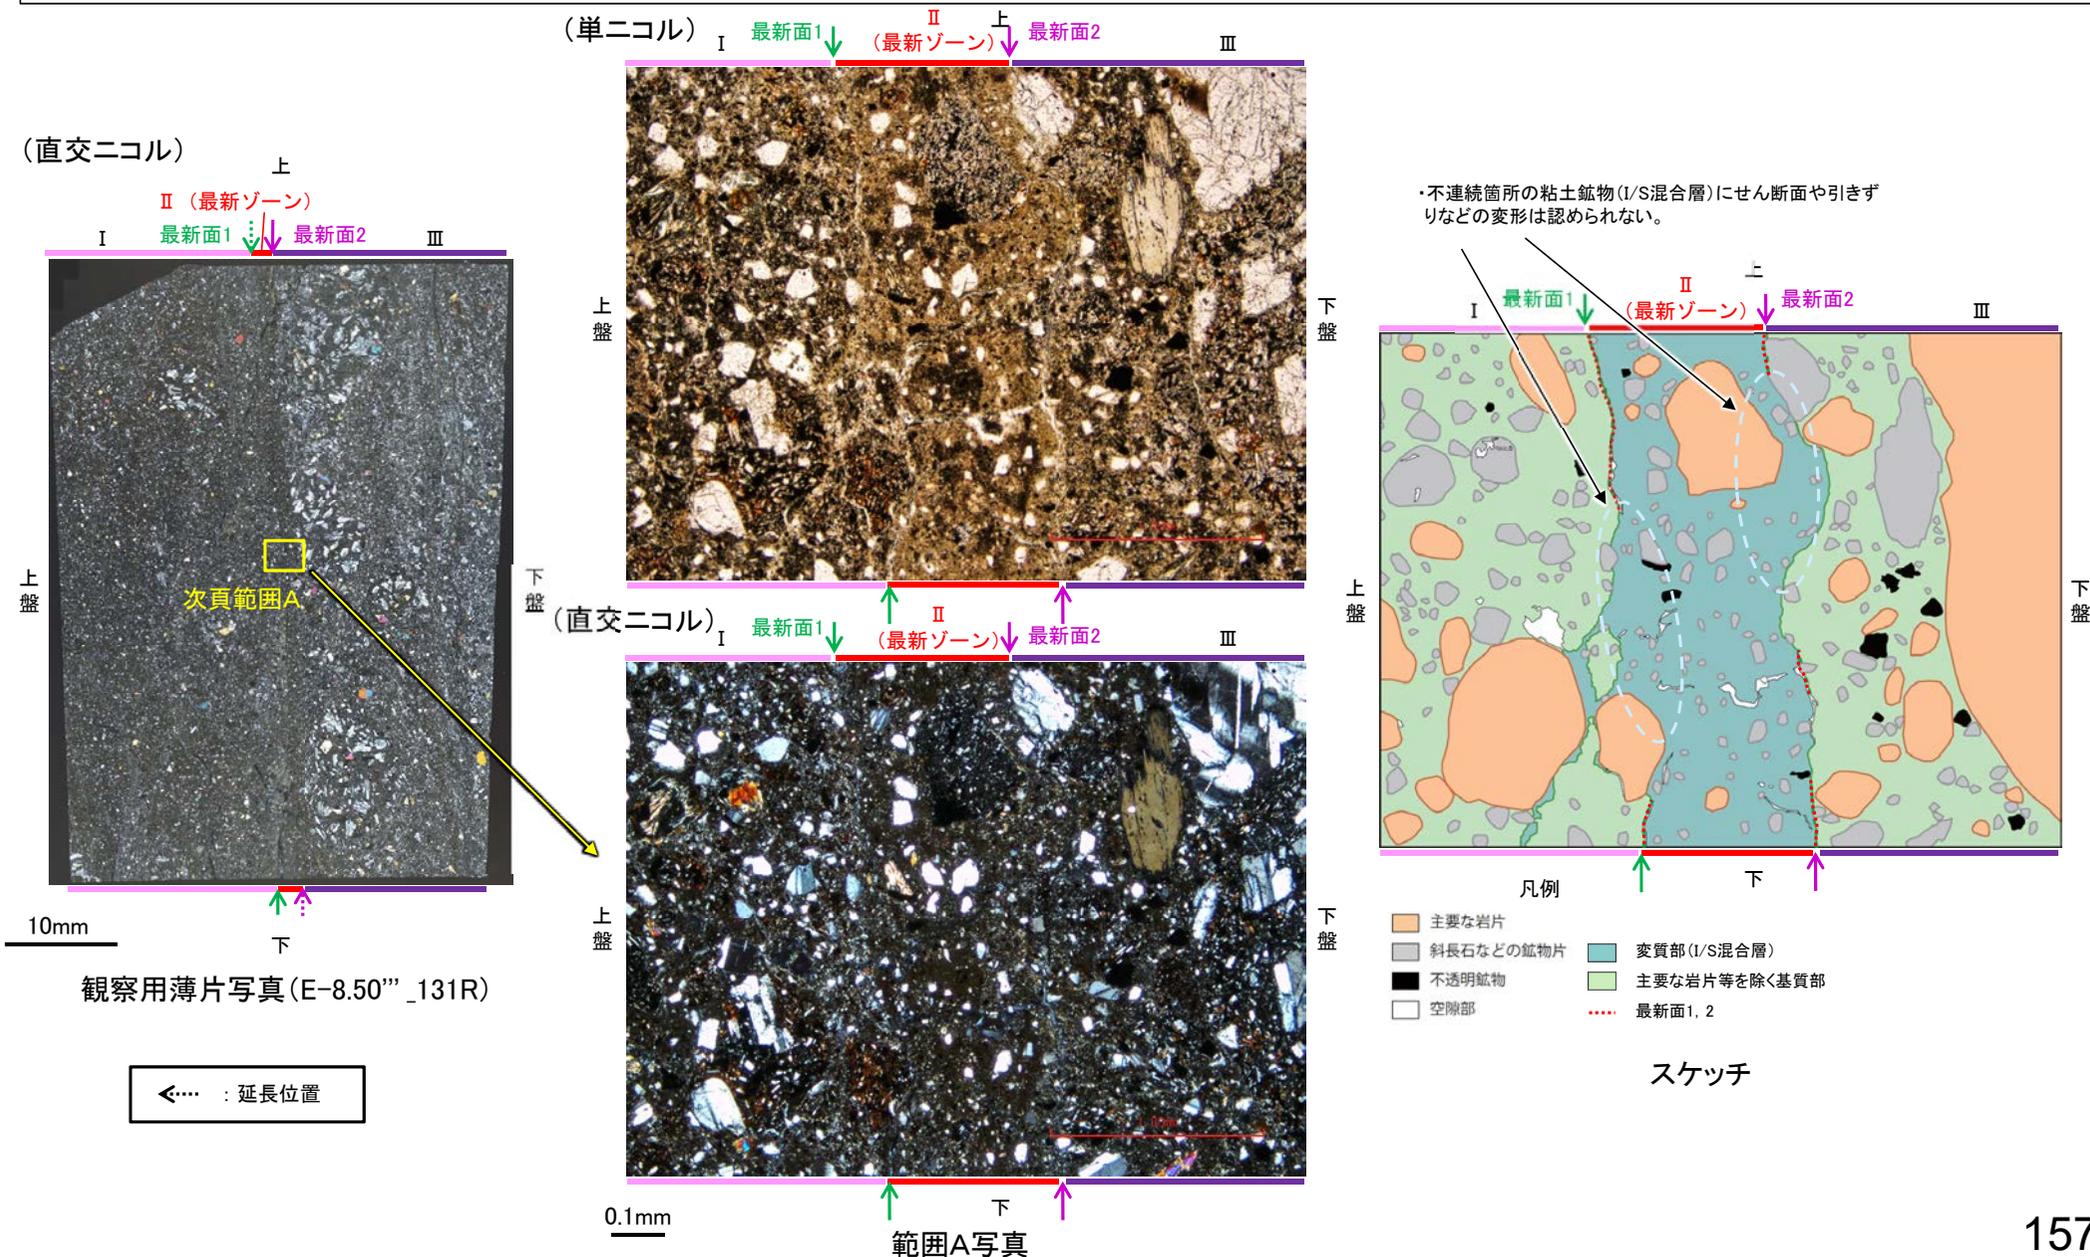
○範囲Aにおいて詳細に観察した結果, 最新面付近には広く粘土鉱物(I/S混合層)が分布し, 最新面が不明瞭かつ不連続になっており, 不連続箇所(粘土鉱物(I/S混合層)にせん断面や引きずりなどの変形は認められない。

○なお, 不連続箇所においてI/S混合層生成以降の注入現象の有無を確認した結果, 弓状構造や粒子の配列などの注入の痕跡は認められない。

・不連続箇所の粘土鉱物(I/S混合層)にせん断面や引きずりなどの変形は認められない。

- ・不連続箇所の粘土鉱物(I/S混合層)にせん断面や引きずりなどの変形は認められない。
- ・注入の痕跡は認められない。

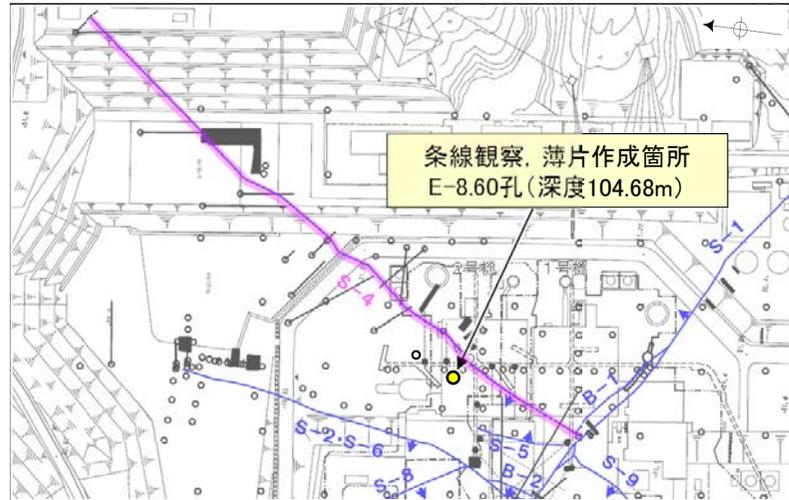
○E-8.60孔の深度104.70m付近で認められるS-4において、巨視的観察(ボーリングコア観察, CT画像観察)を実施し、最も直線性・連続性がよい断層面を主せん断面として抽出した。

○主せん断面における条線観察の結果、126° Rの条線方向が確認されたことから、126° Rで薄片を作成した(ブロック写真)。

・条線観察結果については補足資料5.2-12(2)-3 P.5.2-12-60

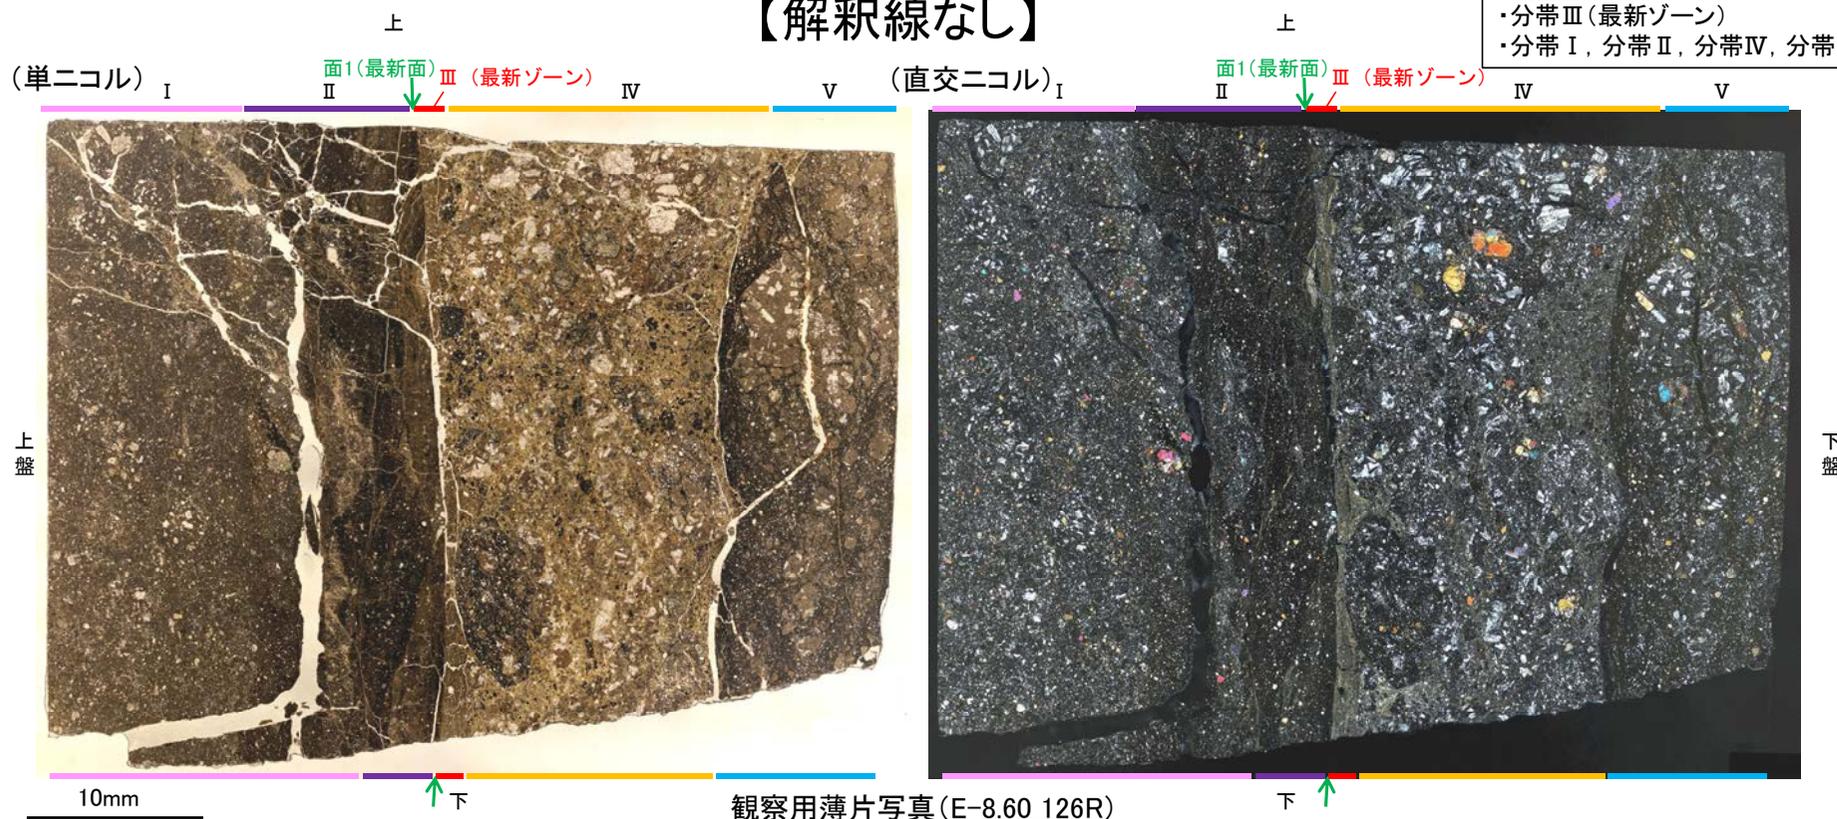
観察用薄片写真(E-8.60\_126R)

- 観察用薄片で実施した微視的観察(薄片観察)の結果、色調や礫径などから、上盤側よりⅠ～Ⅴに分帯される。
- そのうち、最も細粒化している分帯Ⅲを最新ゾーンとして抽出した。
- 最新ゾーンと分帯Ⅱとの境界に、面1が認められる。面1は最新ゾーンの中では比較的直線性・連続性のよい面である。
- 最新ゾーンと分帯Ⅳとの境界は、不明瞭で漸移的であり、せん断面は認められない\*。
- 以上より、面1を最新面と認定し、変質鉱物との関係を確認する。
- その他に観察される面として、分帯Ⅳと分帯Ⅴとの境界面が認められるが、この面は湾曲し不明瞭であり、直線性に乏しい。

- ・分帯Ⅲ(最新ゾーン) ……粘土状破碎部
- ・分帯Ⅰ, 分帯Ⅱ, 分帯Ⅳ, 分帯Ⅴ ……固結した破碎部

- Ⅰ: 単ニコルで褐灰色、直交ニコルで灰色の干渉色を呈する凝灰岩からなる。径5mm以下の岩片や鉱物片が細粒な基質中に含まれる。岩片、鉱物片は垂角～垂円形である。
- Ⅱ: 単ニコルで暗褐灰色、直交ニコルで暗灰色の干渉色を呈する細粒凝灰岩からなる。径1mm以下の岩片や鉱物片が細粒な基質中に含まれる。岩片、鉱物片は垂角～垂円形である。基質中や割れ目に粘土鉱物が生成されている。
- Ⅲ(最新ゾーン): 単ニコルで褐灰色、直交ニコルで黄～灰色の干渉色を呈する、粘土鉱物を含む細粒物からなる。径0.5mm以下の岩片や鉱物片が細粒な基質中に含まれる。岩片、鉱物片は垂角～垂円形である。基質中や割れ目に粘土鉱物が比較的多く含まれる。
- Ⅳ: 単ニコルで淡褐～褐灰色、直交ニコルで黄～灰色の干渉色を呈する火山礫凝灰岩からなる。径10mm以下の岩片や鉱物片が細粒な基質中に含まれている。岩片、鉱物片は垂角～垂円形である。基質中や岩片の縁辺部に粘土鉱物が生成されている。
- Ⅴ: 単ニコルで暗褐灰色、直交ニコルで暗灰色の干渉色を呈する火山礫凝灰岩からなる。径10mm以下の岩片や鉱物片が細粒な基質中に含まれる。岩片、鉱物片は垂角～垂円形である。割れ目や岩片の縁辺部に粘土鉱物が生成されている。

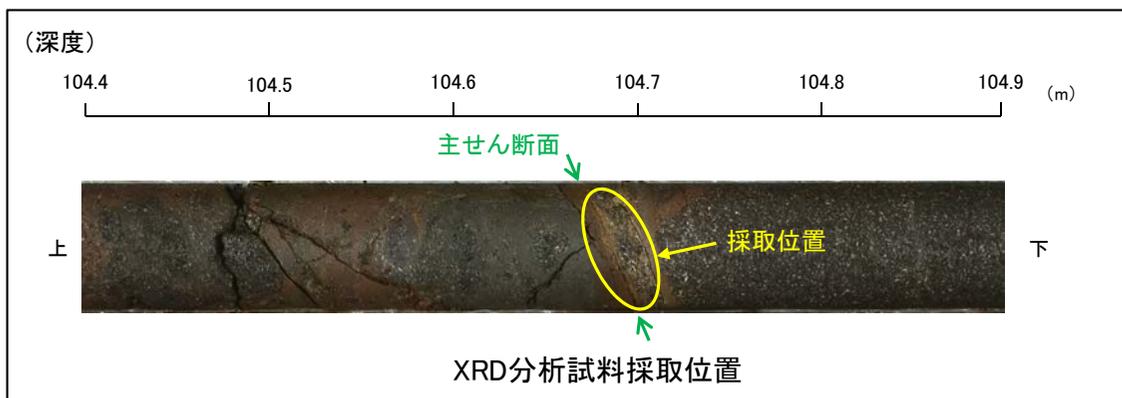
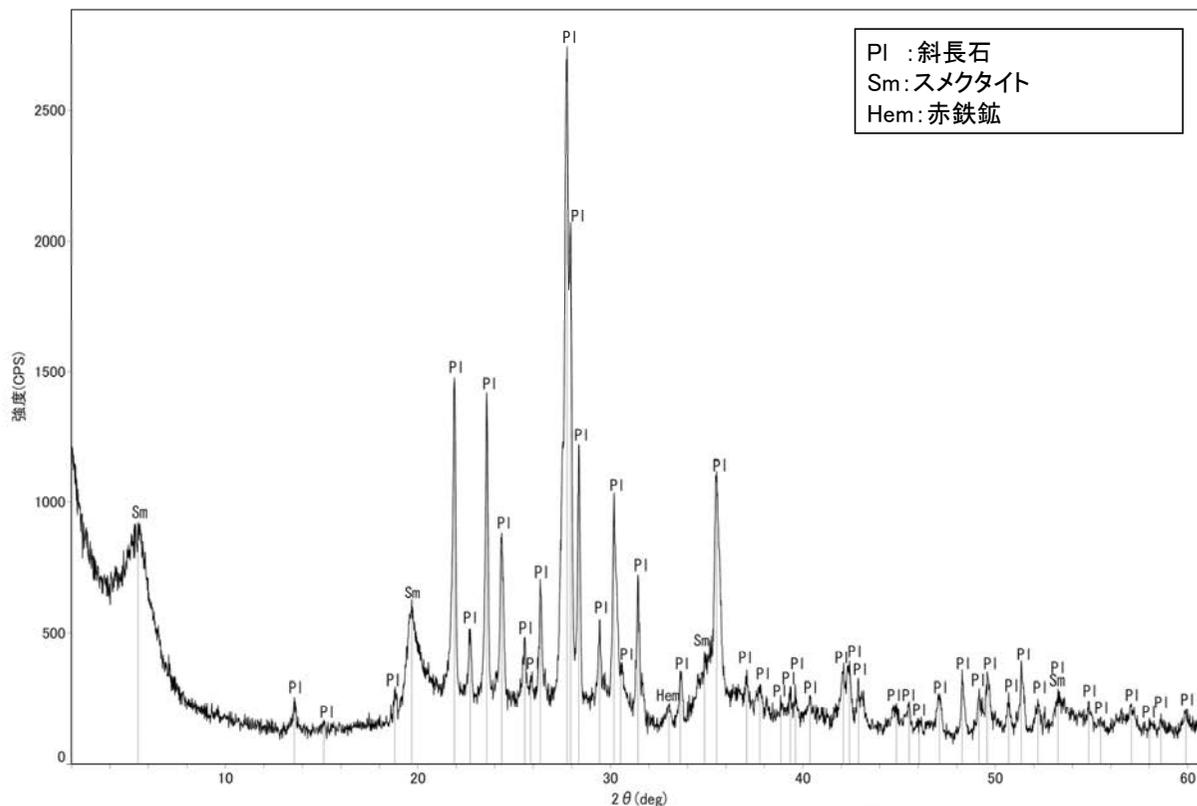
回折チャート(不定方位)

- 最新ゾーン付近でXRD分析を実施した結果、主な粘土鉱物としてスメクタイトが認められる。
- スメクタイトについて詳細な結晶構造判定を行うために、同一断層の別孔(F-9.3-4孔, E-11.1SE-6孔)の破砕部においてXRD分析(粘土分濃集)を実施した結果、I/S混合層と判定される。

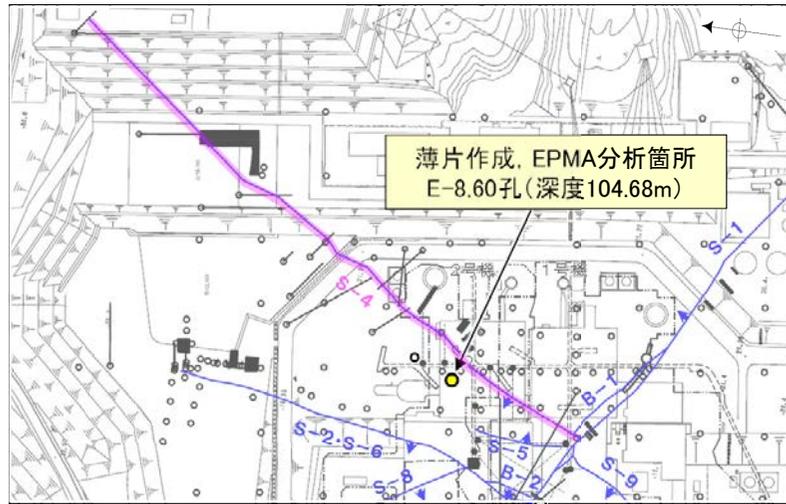
薄片作成, EPMA分析箇所  
E-8.60孔(深度104.68m)

○EPMA用薄片で実施したEPMA分析(定量)による化学組成の検討結果から、最新ゾーンやその周辺に分布する粘土鉱物はI/S混合層であると判断される。

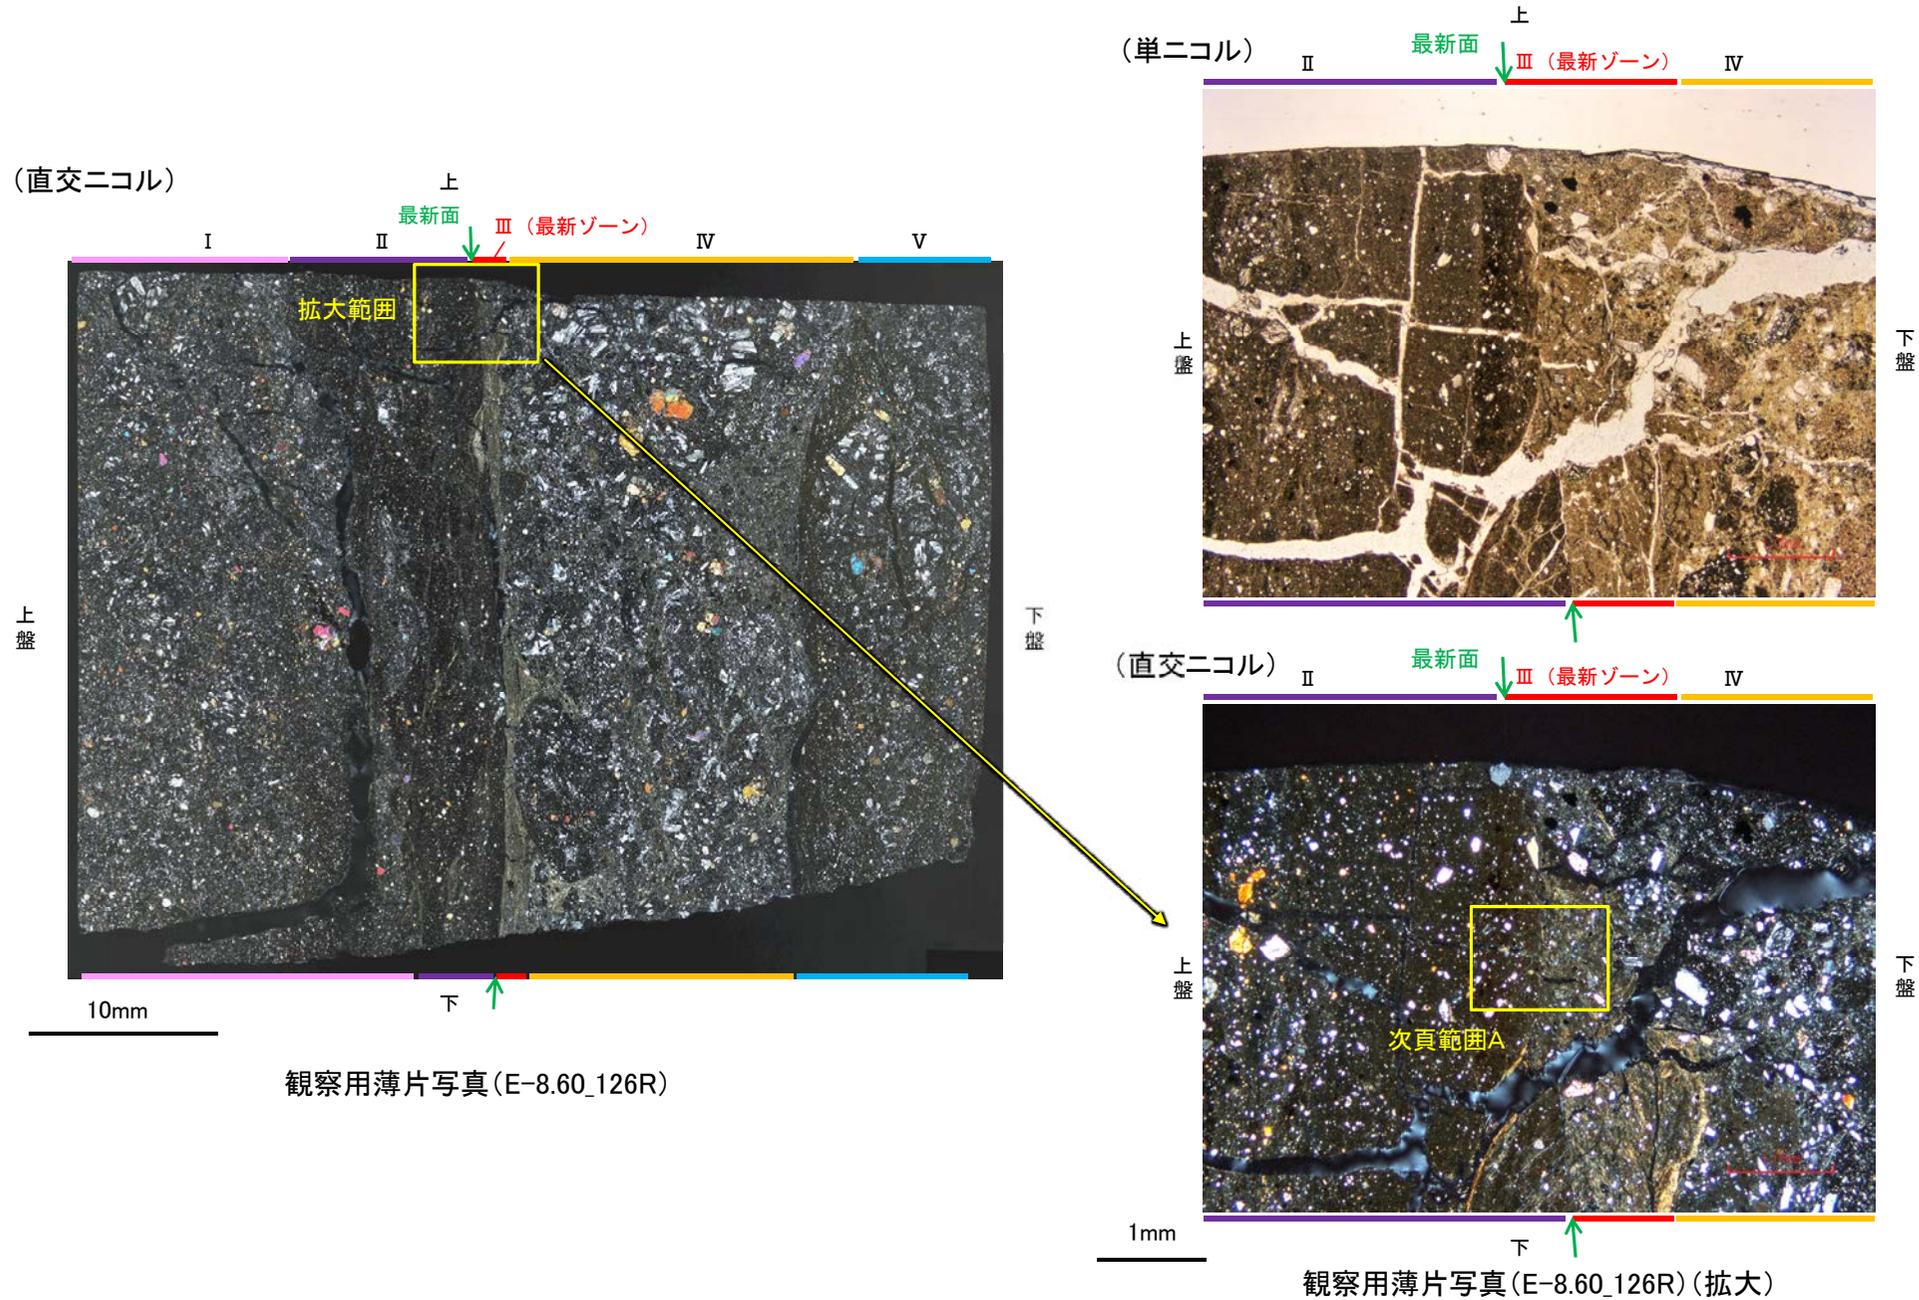
- 観察用薄片で実施した薄片観察や、EPMA用薄片で実施したEPMA分析(マッピング)における化学組成の観点での観察より、I/S混合層が最新ゾーンやその周辺に分布していることを確認した。
- このI/S混合層と最新面との関係を確認する。

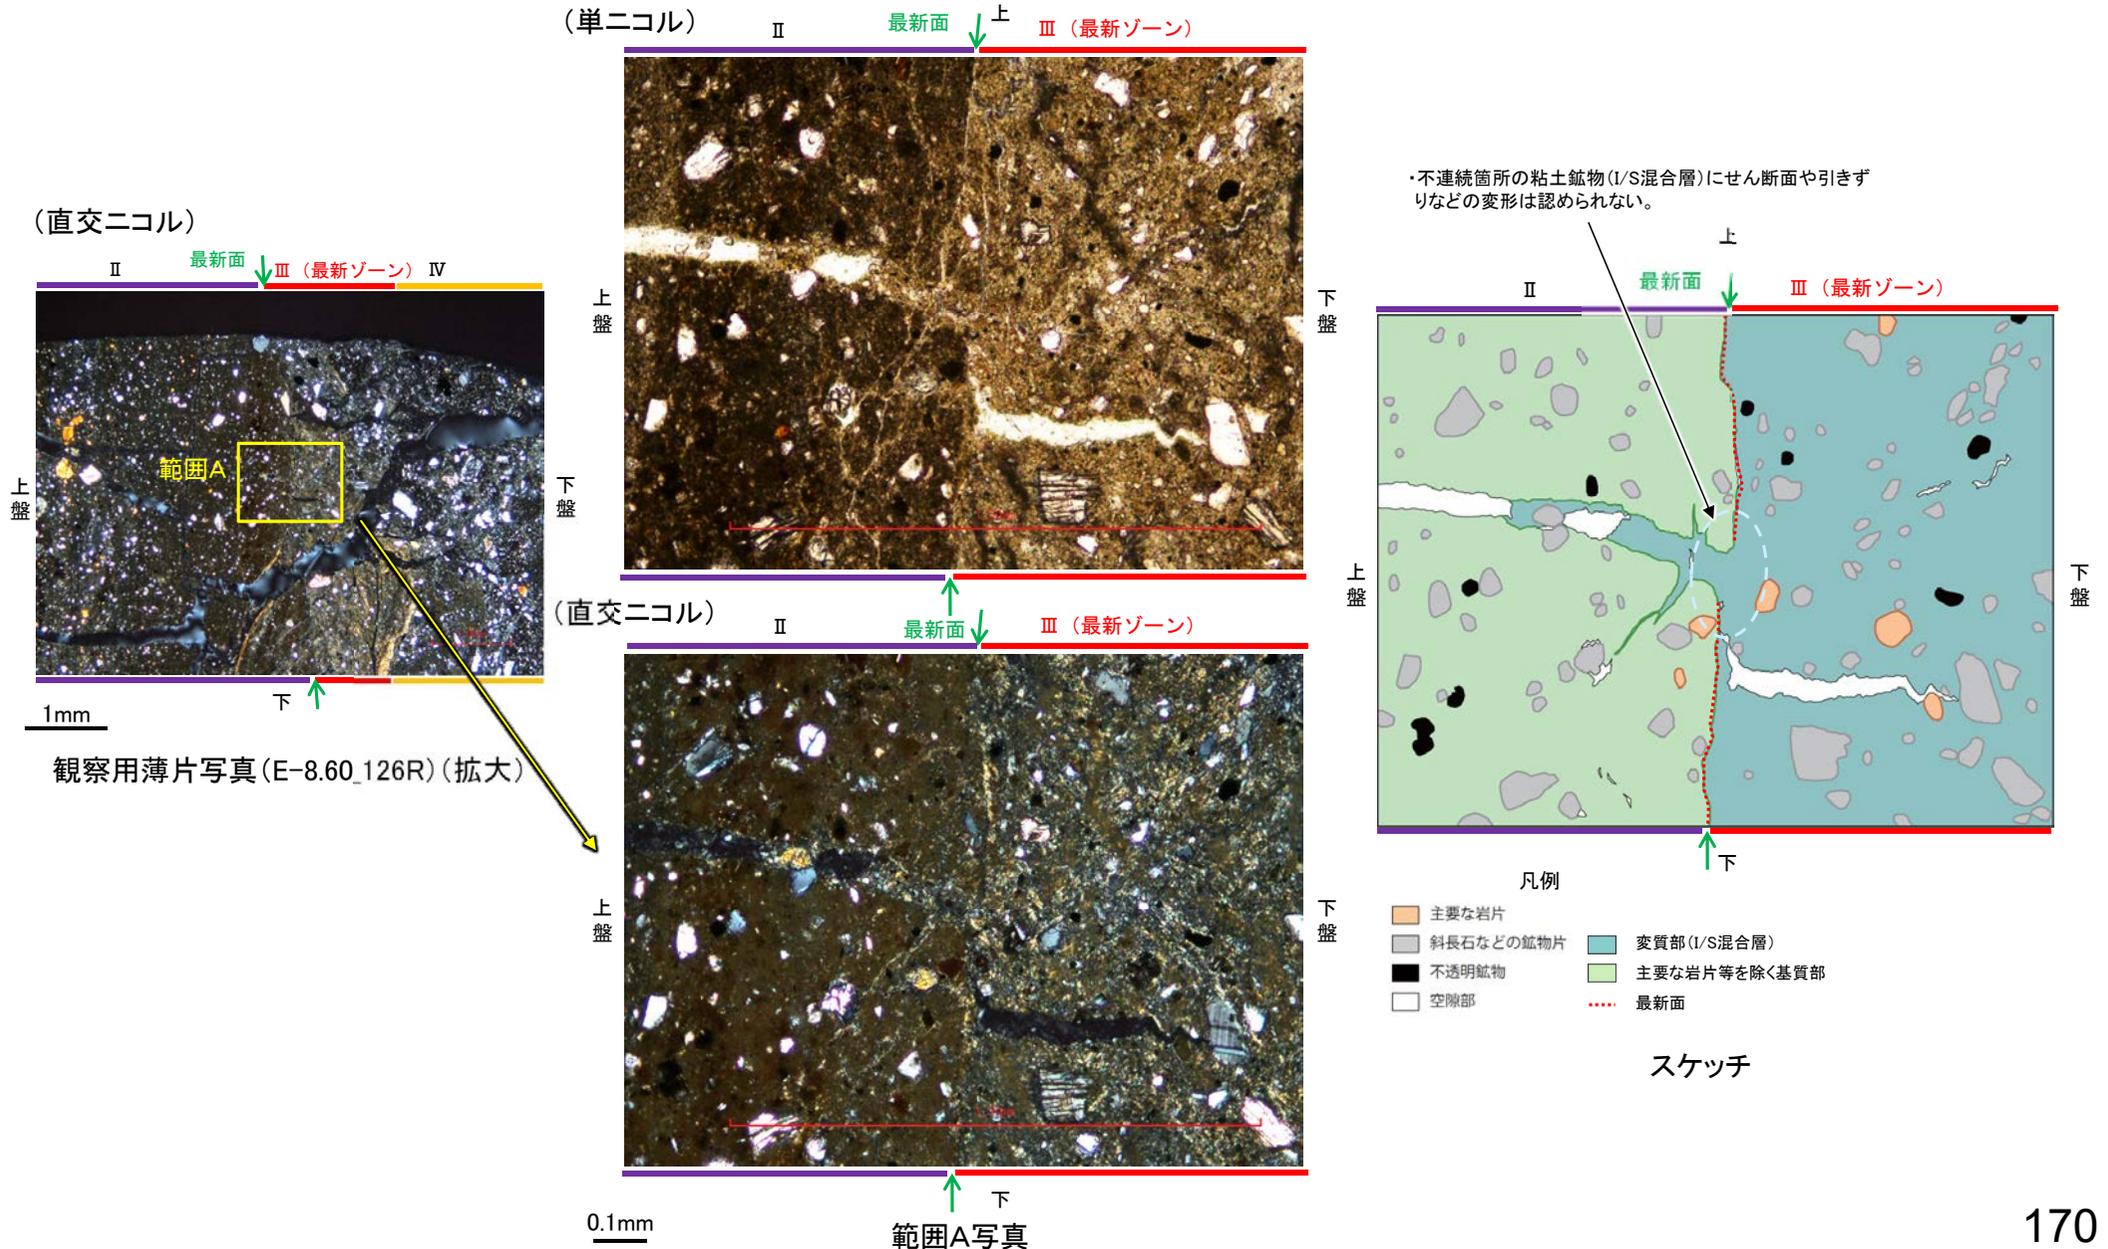
○範囲Aにおいて詳細に観察した結果, 最新面付近には広く粘土鉱物(I/S混合層)が分布し, 最新面が不明瞭かつ不連続になっており, 不連続箇所粘土鉱物(I/S混合層)にせん断面や引きずりなどの変形は認められない。  
○なお, 不連続箇所においてI/S混合層生成以降の注入現象の有無を確認した結果, 弓状構造や粒子の配列などの注入の痕跡は認められない。

・不連続箇所の粘土鉱物 (I/S混合層) にせん断面や引きずりなどの変形は認められない。

- ・不連続箇所の粘土鉱物(I/S混合層)にせん断面や引きずりなどの変形は認められない。
- ・注入の痕跡は認められない。

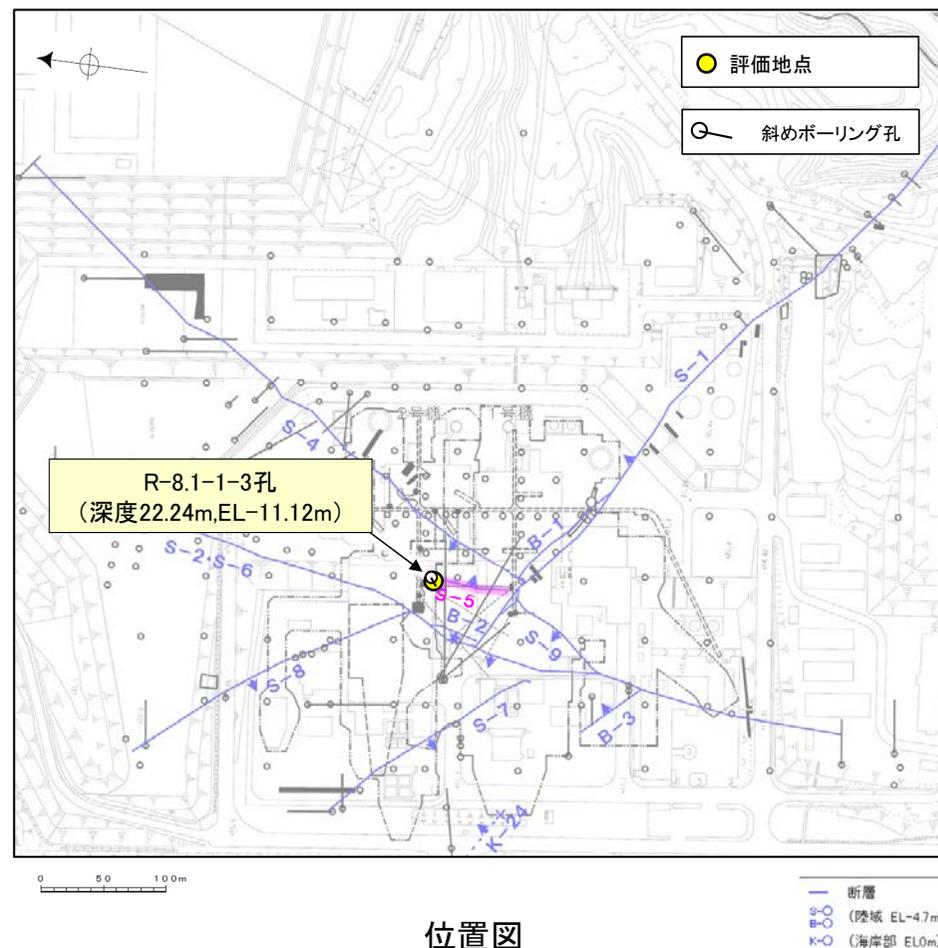
○ S-5の浅部(R-8.1-1-3孔)において、最新ゾーンに少なくとも後期更新世以降に生成されたものではないと評価した変質鉱物であるI/S混合層が認められたことから、断層活動(最新面)と変質鉱物との関係による評価を行った。

評価地点	記載頁
R-8.1-1-3孔 (深度22.24m, EL-11.12m)	P.179~188

○ S-5はEL-20m付近を境に、浅部に粘土状破碎部、深部に主として固結した破碎部が分布する特徴が認められた(次頁, 次々頁)。なお, S-5は, EL-30m付近で認められなくなり, S-4と深部で会合しない。

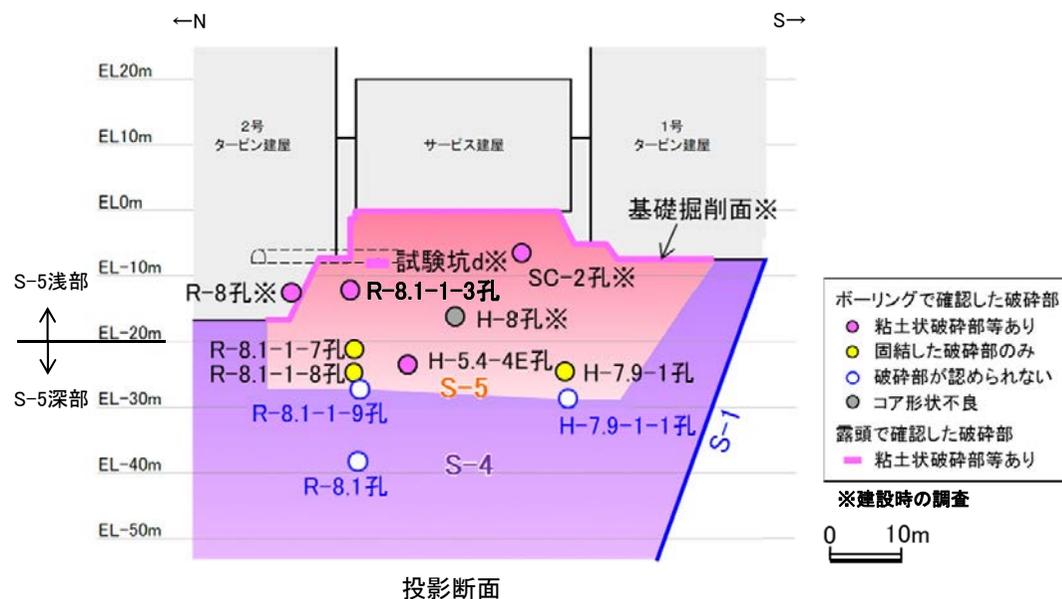
投影断面

孔名	深度(標高)	破砕部の分類
S-5浅部 ↑ ↓ S-5深部	SC-2孔※	32.68m(EL-6.29m)	粘土状破砕部を介在
	R-8.1-1-3孔	22.24m(EL-11.12m)	粘土状破砕部を介在
	R-8孔※	25.50m(EL-12.39m)	粘土状破砕部を介在
	R-8.1-1-7孔	32.20m(EL-21.17m)	固結した破砕部のみ
	H-5.4-4E孔	133.87m(EL-23.59m)	粘土状破砕部を介在
	H-7.9-1孔	35.47m(EL-24.32m)	固結した破砕部のみ
	R-8.1-1-8孔	36.04m(EL-25.04m)	固結した破砕部のみ
	R-8.1-1-9孔	38.1m(EL-27.1m)付近	想定位置に破砕部が認められない
	H-7.9-1-1孔	39.4m(EL-28.4m)付近	
	R-8.1孔	49.0m(EL-38.0m)付近

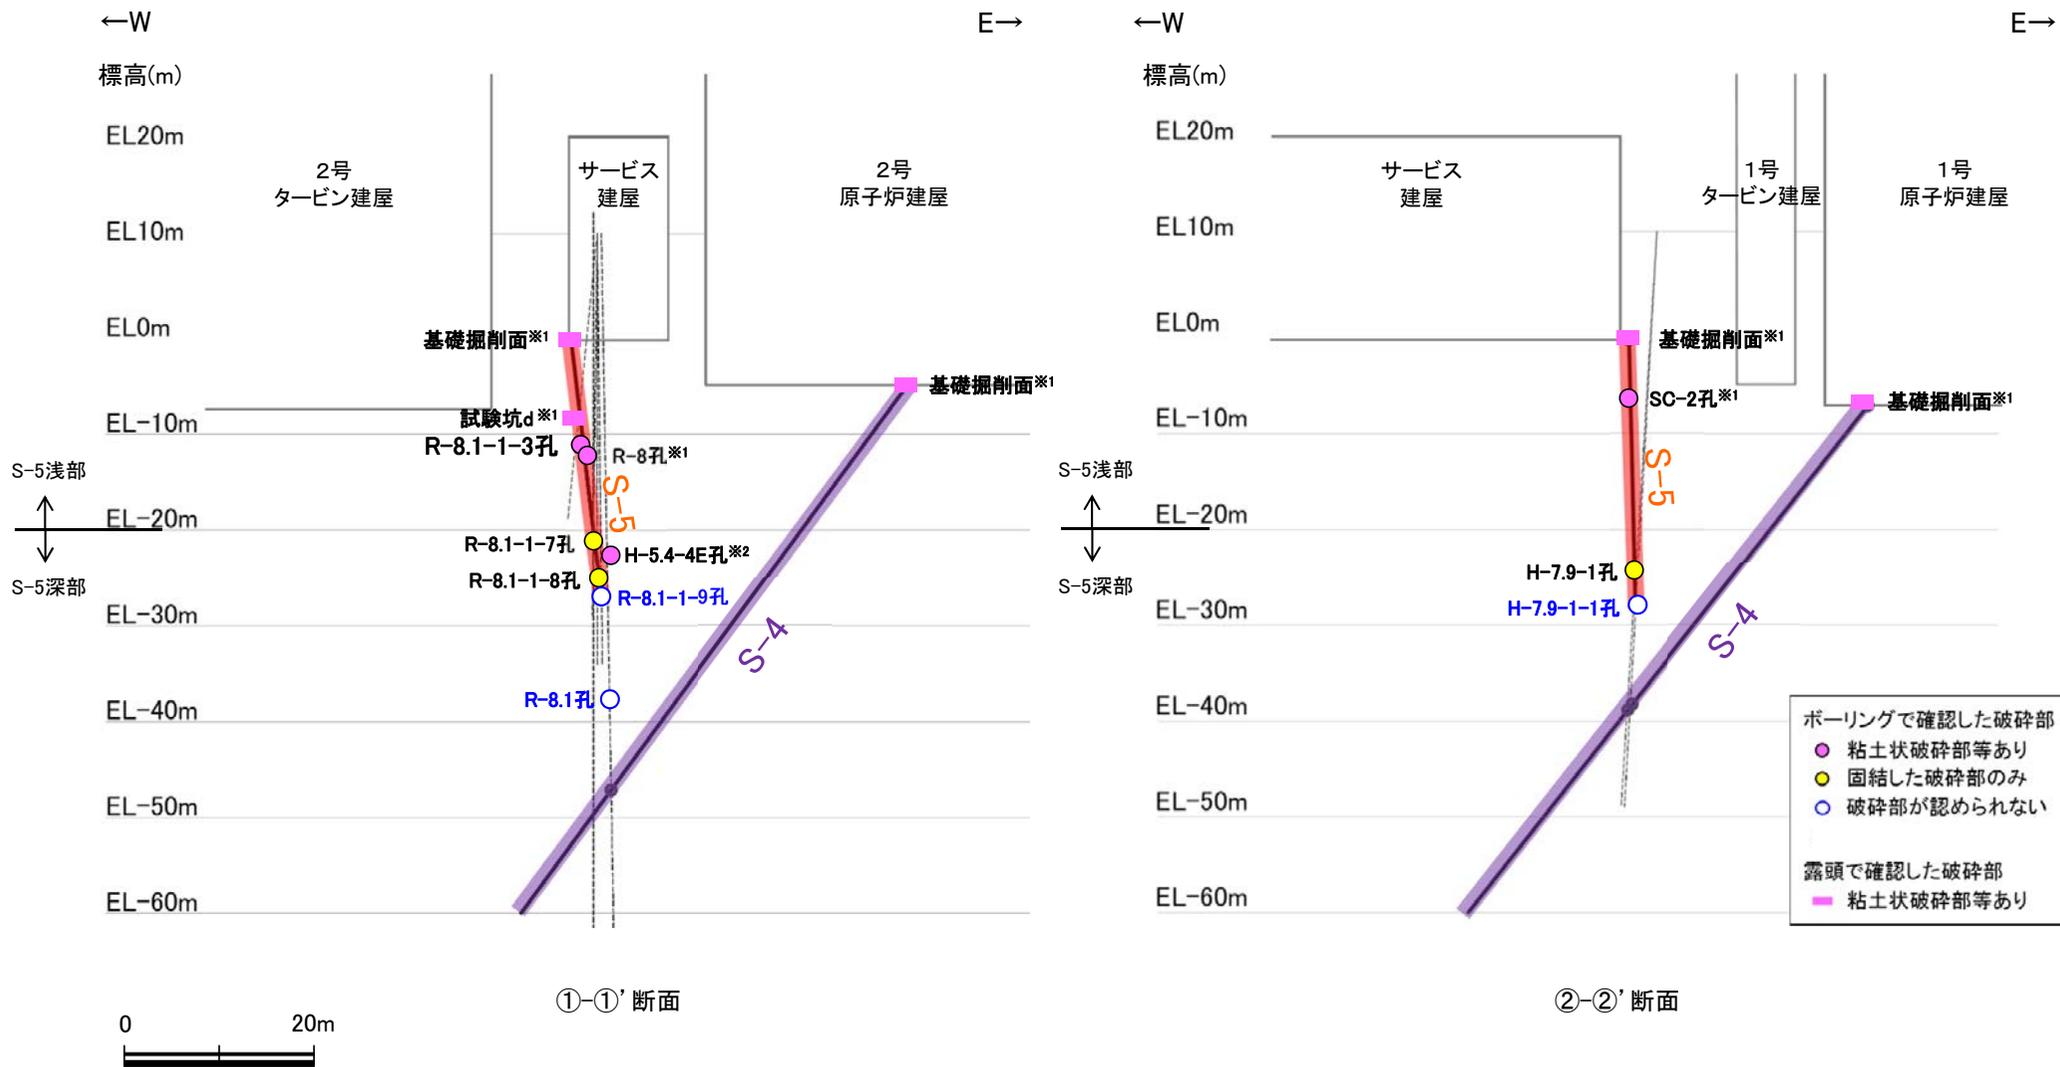
- S-5は、EL-20m付近を境に、浅部に粘土状破砕部、深部に主として固結した破砕部が分布する。なお、S-5は、EL-30m付近で認められなくなり、S-4と深部で会合しない。

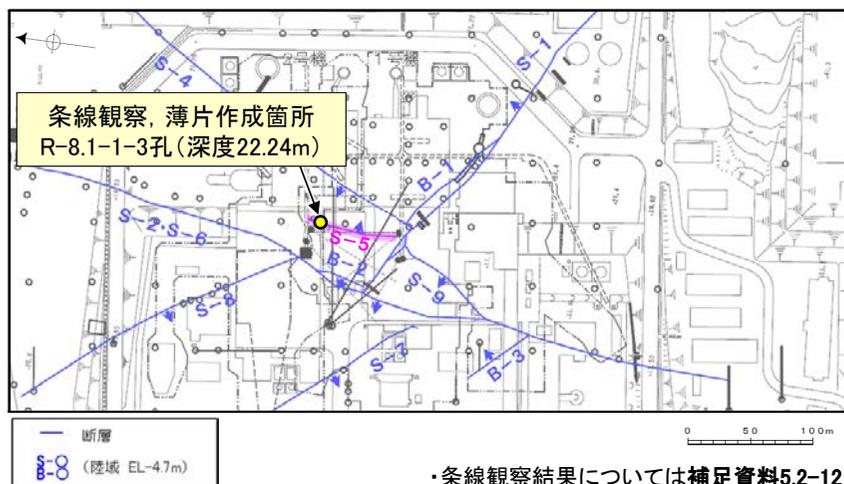
○R-8.1-1-3孔の深度22.20m付近で認められるS-5において、巨視的観察(ボーリングコア観察, CT画像観察)を実施し、最も直線性・連続性がよい断層面を主せん断面として抽出した。

○主せん断面における条線観察の結果, 109° R, 149° Rの2つの条線方向が確認されたことから、最も明瞭な109° Rの条線方向で薄片を作成した(ブロック写真)。

・条線観察結果については補足資料5.2-12(2)-4 P.5.2-12-63

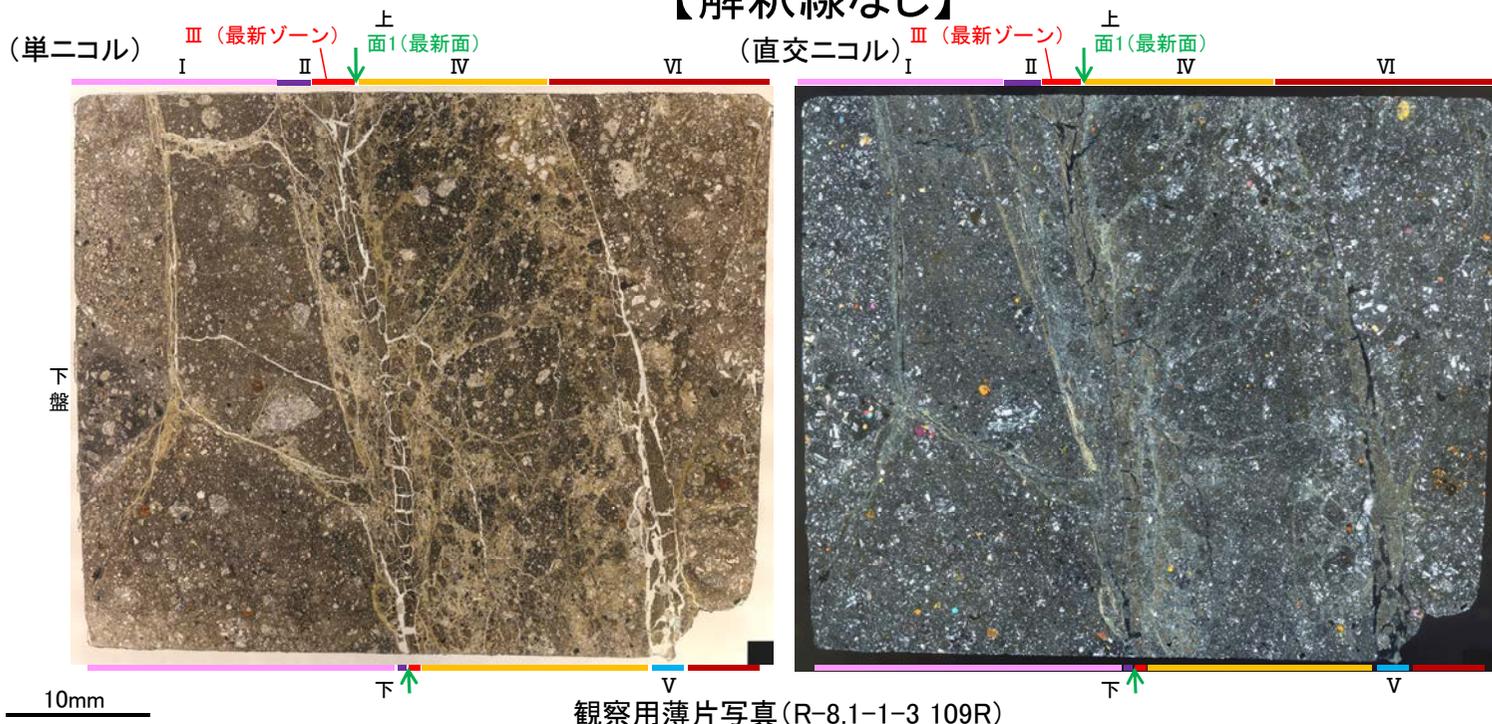
観察用薄片写真(R-8.1-1-3\_109R)

- 観察用薄片で実施した微視的観察(薄片観察)の結果、色調や礫径などから、下盤側よりⅠ～Ⅵに分帯される。
- そのうち、細粒化しているゾーンとして分帯Ⅲと分帯Ⅴが認められるが、分帯Ⅴは薄片上部でせん滅していることから、分帯Ⅲを最新ゾーンとして抽出した。
- 最新ゾーン中及び分帯Ⅱとの境界に、面1(緑矢印)が認められる。面1は全体的に不明瞭だが、最新ゾーンの中では比較的連続性がよい面である。
- 最新ゾーンと分帯Ⅳとの境界は、不明瞭で漸移的であり、せん断面は認められない※。
- 以上より、面1を最新面と認定し、変質鉱物との関係を確認する。
- その他に観察される面として、分帯Ⅵと分帯Ⅳ、Ⅴとの境界面が認められるが、この面は湾曲し凹凸を伴い、直線性に乏しい。
- また、分帯Ⅰと分帯Ⅱとの境界面も認められるが、この面は一部で他の構造に分断され、不明瞭であり、連続性に乏しい。

分帯とコア観察における破碎部区分との対応  
・分帯Ⅱ, 分帯Ⅲ(最新ゾーン),  
分帯Ⅳ, 分帯Ⅴ …粘土状破碎部

- Ⅰ: 単ニコルで褐灰～灰色、直交ニコルで灰色の干渉色を呈する火山礫凝灰岩からなる。径15mm以下の岩片や鉱物片が細粒な基質中に含まれる。岩片は垂角～垂円形、鉱物片は角～垂円形である。基質中や割れ目、岩片の縁辺部に粘土鉱物が生成されている。
- Ⅱ: 単ニコルで褐灰色、直交ニコルで白～灰色の干渉色を呈する凝灰岩からなる。径3mm以下の岩片や鉱物片が細粒な基質中に含まれる。岩片、鉱物片は垂角～垂円形である。基質中や割れ目、岩片の縁辺部に粘土鉱物が生成されている。
- Ⅲ(最新ゾーン): 単ニコルで褐灰色、直交ニコルで黄～灰色の干渉色を呈する、粘土鉱物を含む細粒物からなる。径0.5mm以下の岩片や鉱物片が細粒な基質中に含まれる。岩片は垂角～垂円形、鉱物片は角～垂円形である。基質中や割れ目、岩片の縁辺部に粘土鉱物が生成されている。
- Ⅳ: 単ニコルで褐灰～灰色、直交ニコルで灰色の干渉色を呈する火山礫凝灰岩からなる。径10mm以下の岩片や鉱物片が細粒な基質中に含まれている。岩片、鉱物片は垂角～垂円形である。基質中や割れ目、岩片の縁辺部に粘土鉱物が生成されている。
- Ⅴ: 単ニコルで褐灰色、直交ニコルで黄～灰色の干渉色を呈する、粘土鉱物を含む細粒物からなる。径0.5mm以下の岩片や鉱物片が細粒な基質中に含まれる。岩片、鉱物片は垂角～垂円形である。基質中や岩片の縁辺部に粘土鉱物が生成されている。薄片上部ではせん滅する。
- Ⅵ: 単ニコルで褐灰色、直交ニコルで灰色の干渉色を呈する火山礫凝灰岩からなる。径5mm以下の岩片や鉱物片が細粒な基質中に含まれる。岩片、鉱物片は垂角～垂円形である。一部の基質中や割れ目、岩片の縁辺部に粘土鉱物が生成されている。

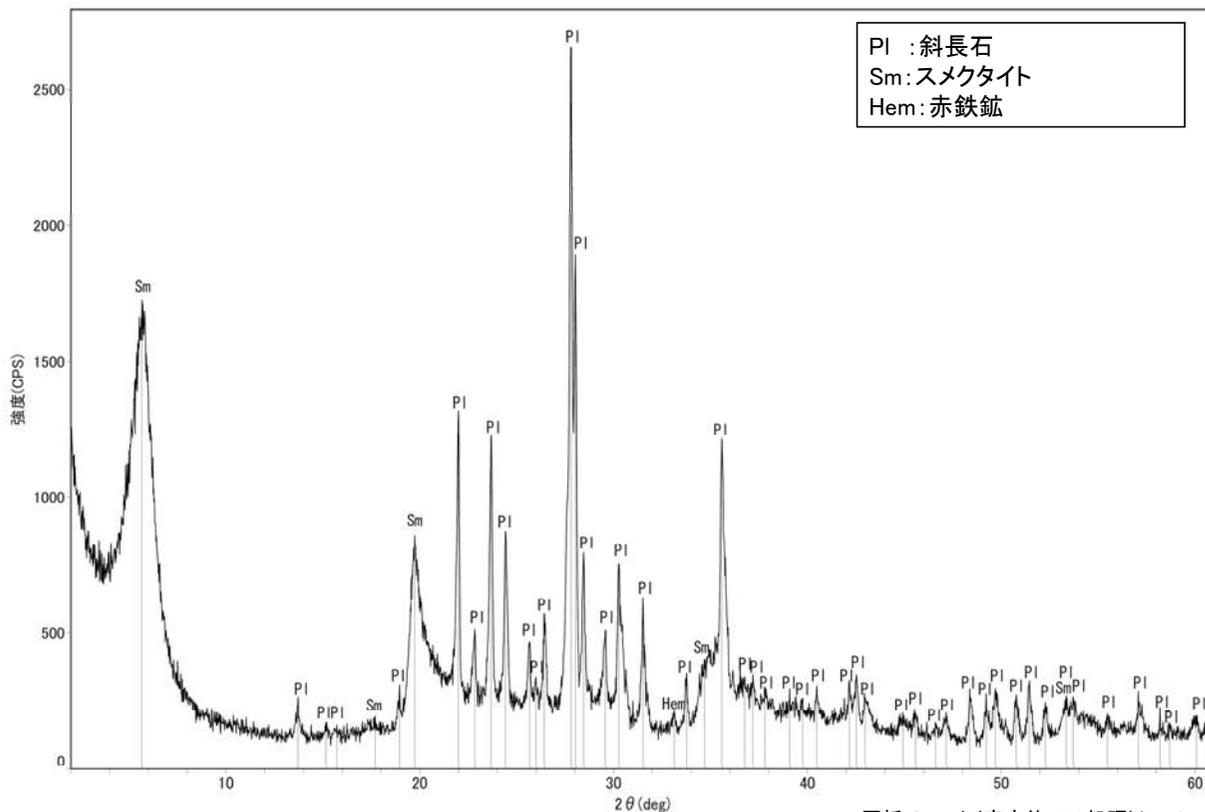
回折チャート(不定方位)

○最新ゾーン付近でXRD分析を実施した結果, 主な粘土鉱物としてスメクタイトが認められる。  
○スメクタイトについて詳細な結晶構造判定を行うために, 同じ採取位置においてXRD分析(粘土分濃集)を実施した結果, I/S混合層と判定される。

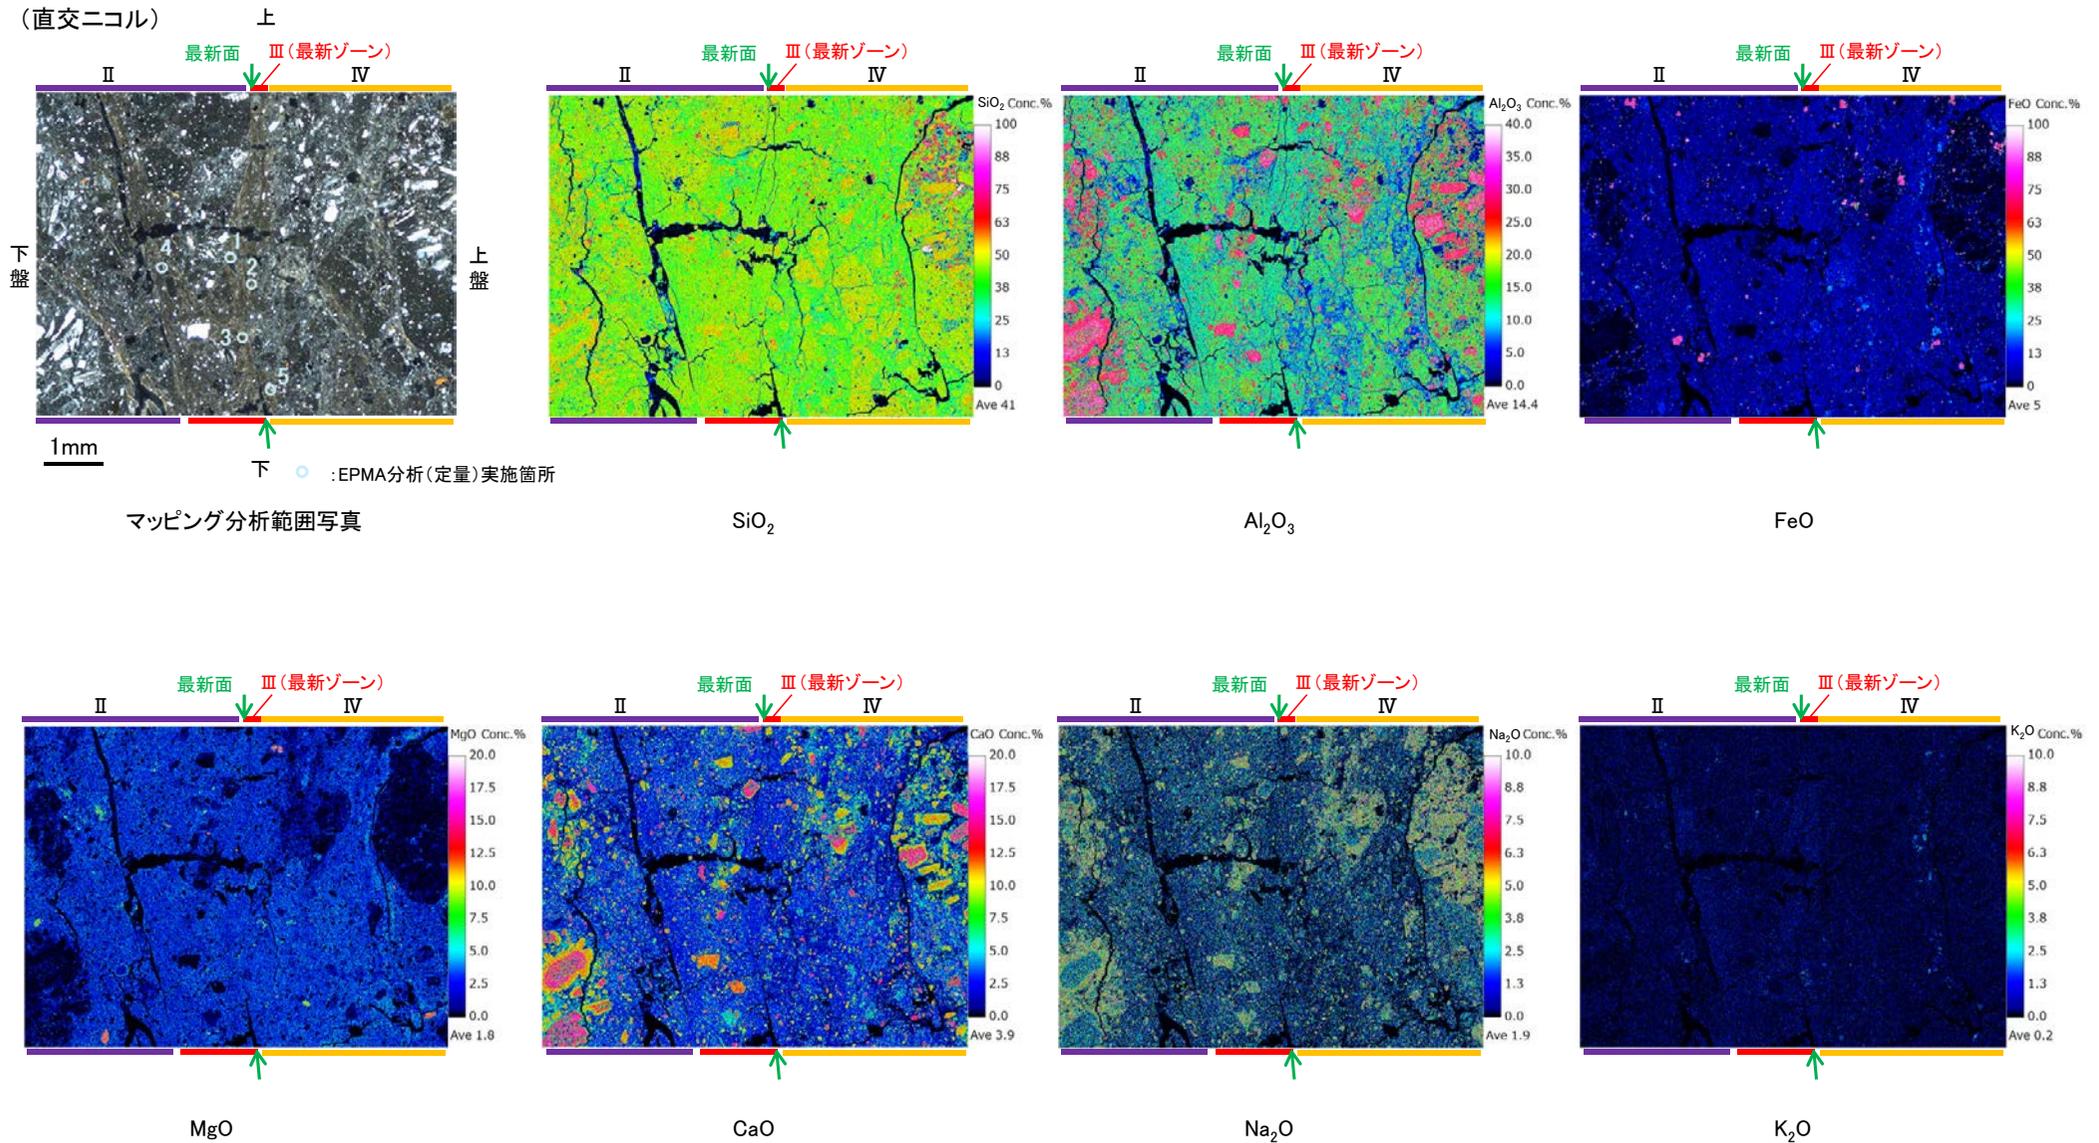
○EPMA用薄片でEPMA分析(マッピング)を実施した結果, EPMA分析(定量)で認められたI/S混合層が最新ゾーンやその周辺に分布していることを確認した。
