## 5.2.4 S-4 (1) E-8.50”孔 ー最新面とI/S混合層との関係(範囲A)ー

## 5.2.4 S-4 (2) E-8.60孔 一概要一

## 5.2.5 S-5

## 5.2.6 S-7

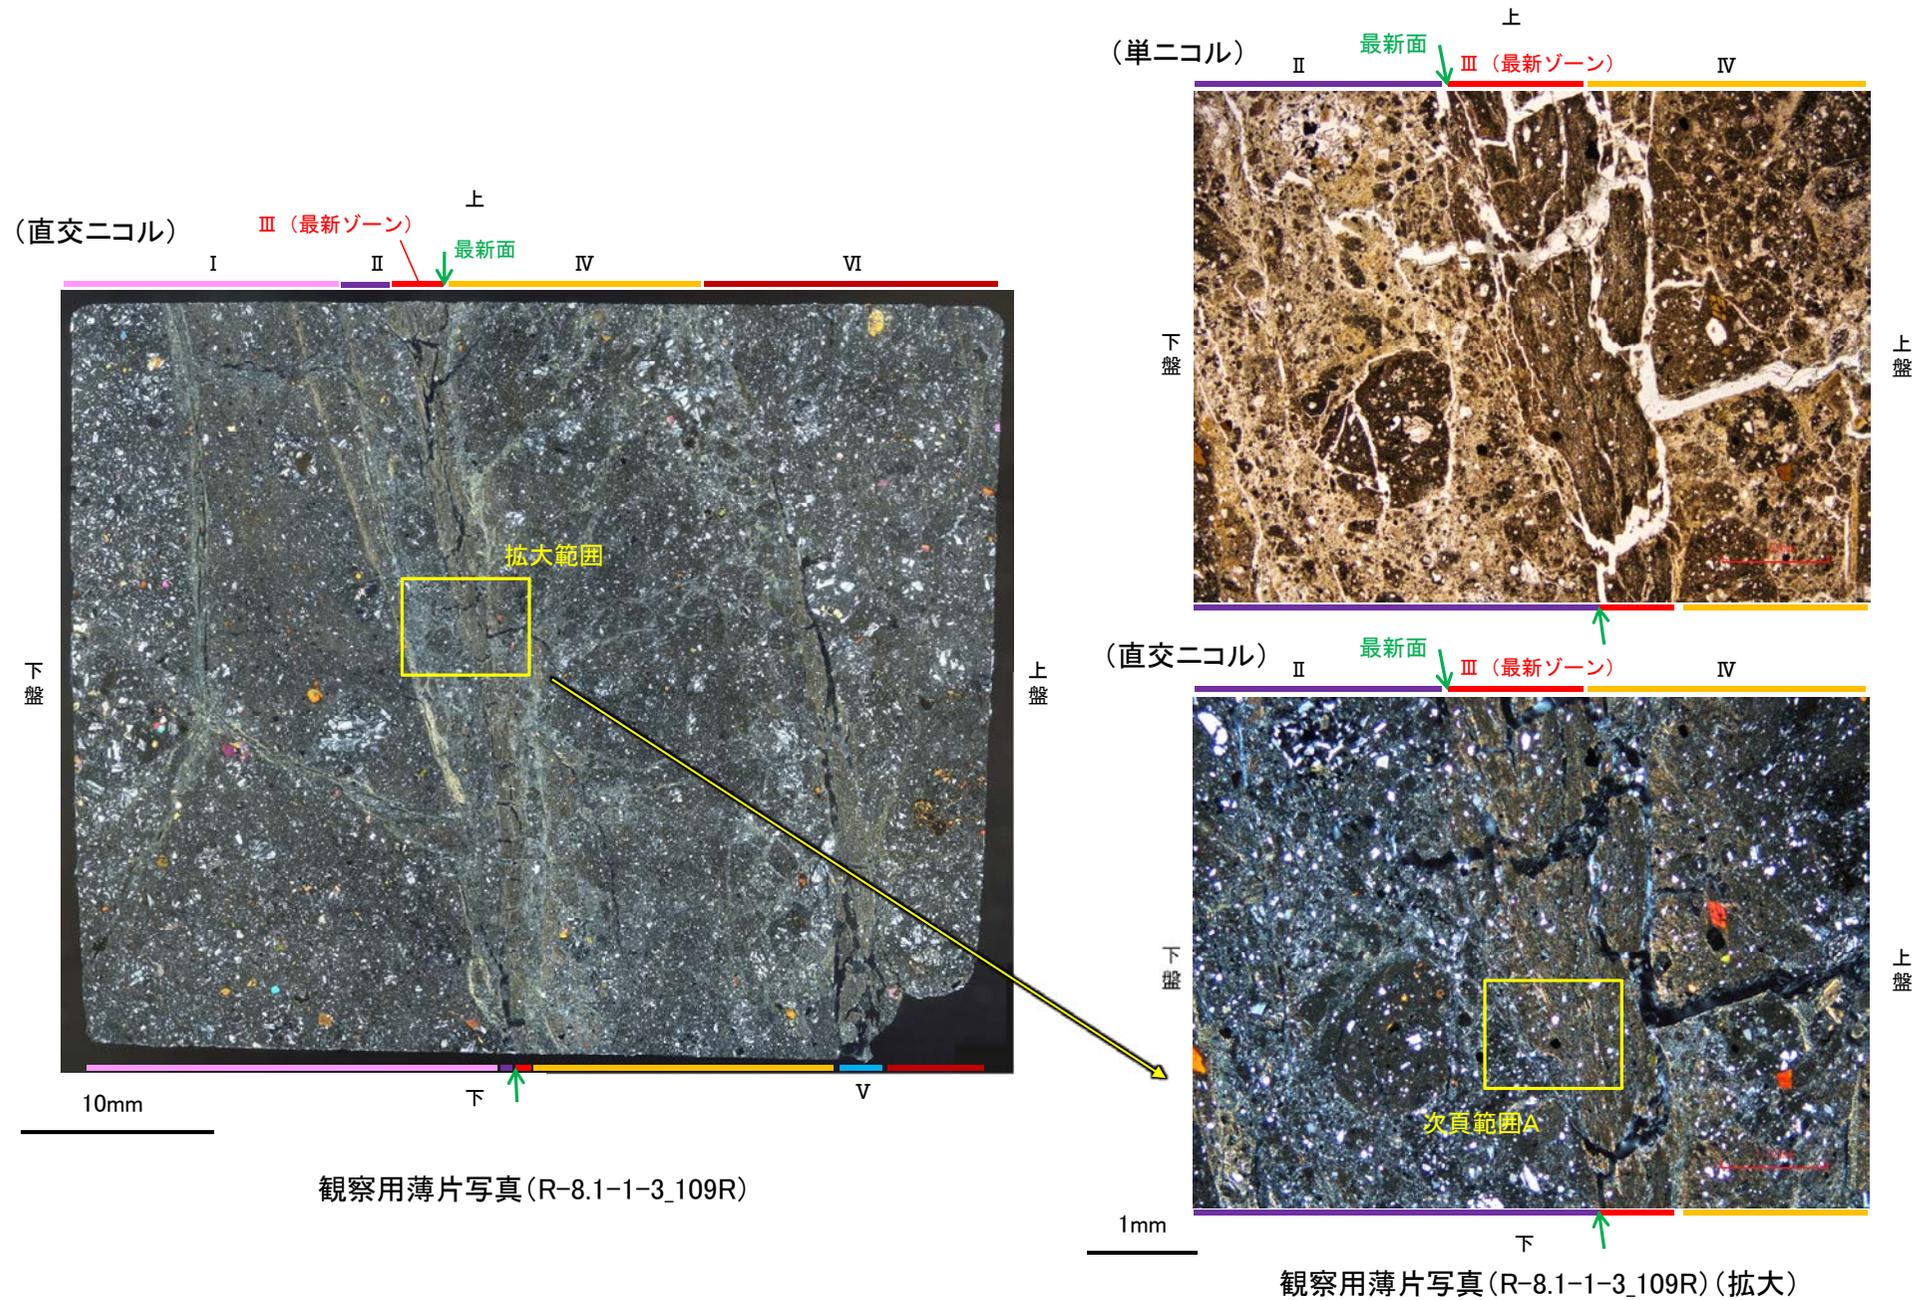
- 観察用薄片で実施した薄片観察や、EPMA用薄片で実施したEPMA分析(マッピング)における化学組成の観点での観察より、I/S混合層が最新ゾーンやその周辺に分布していることを確認した。
- このI/S混合層と最新面との関係を確認する。

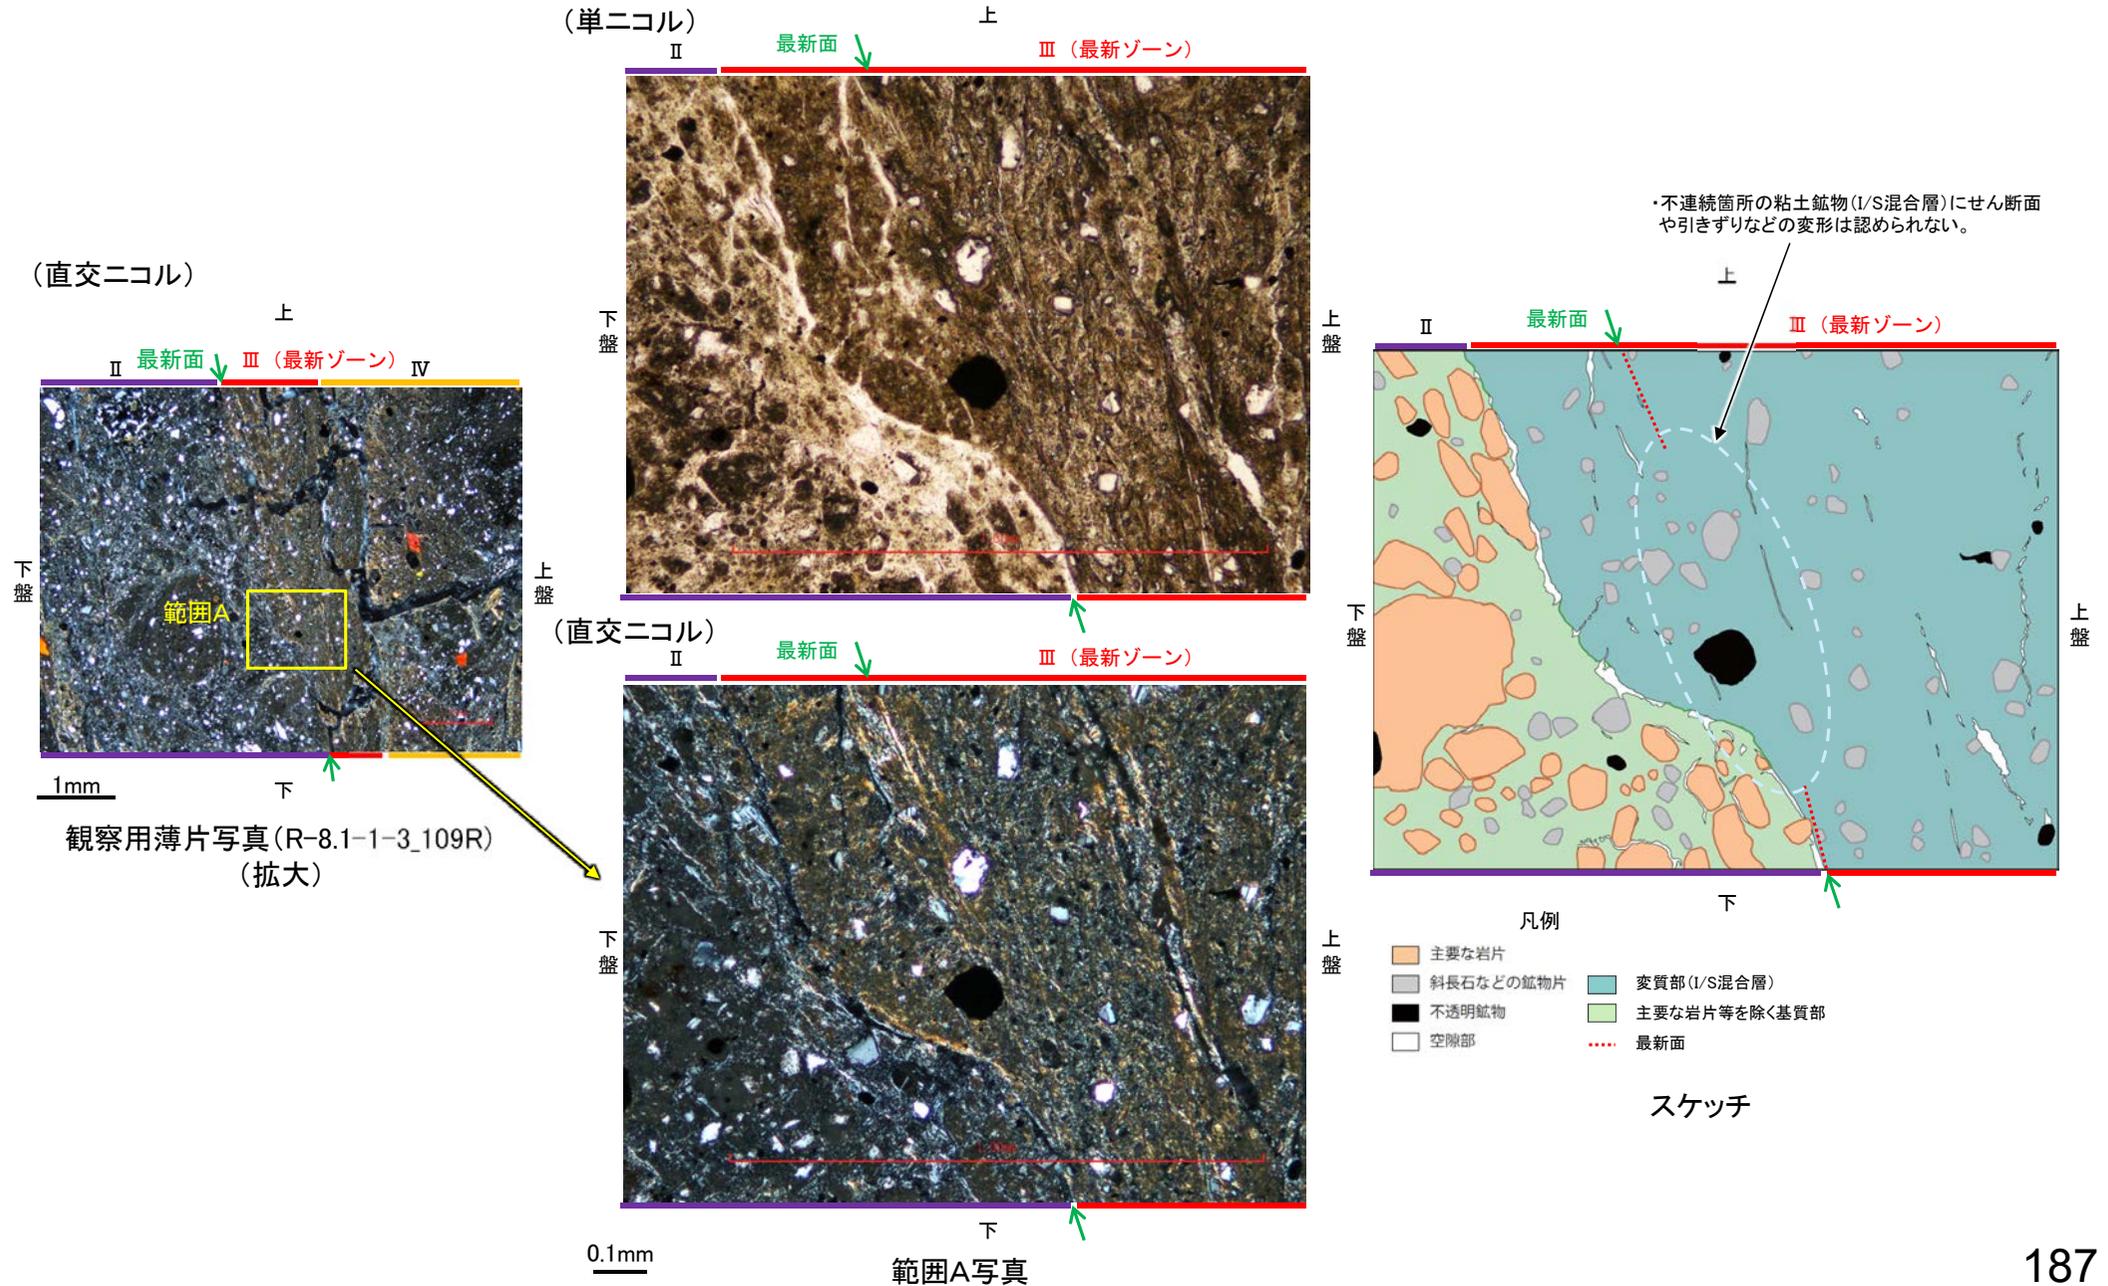
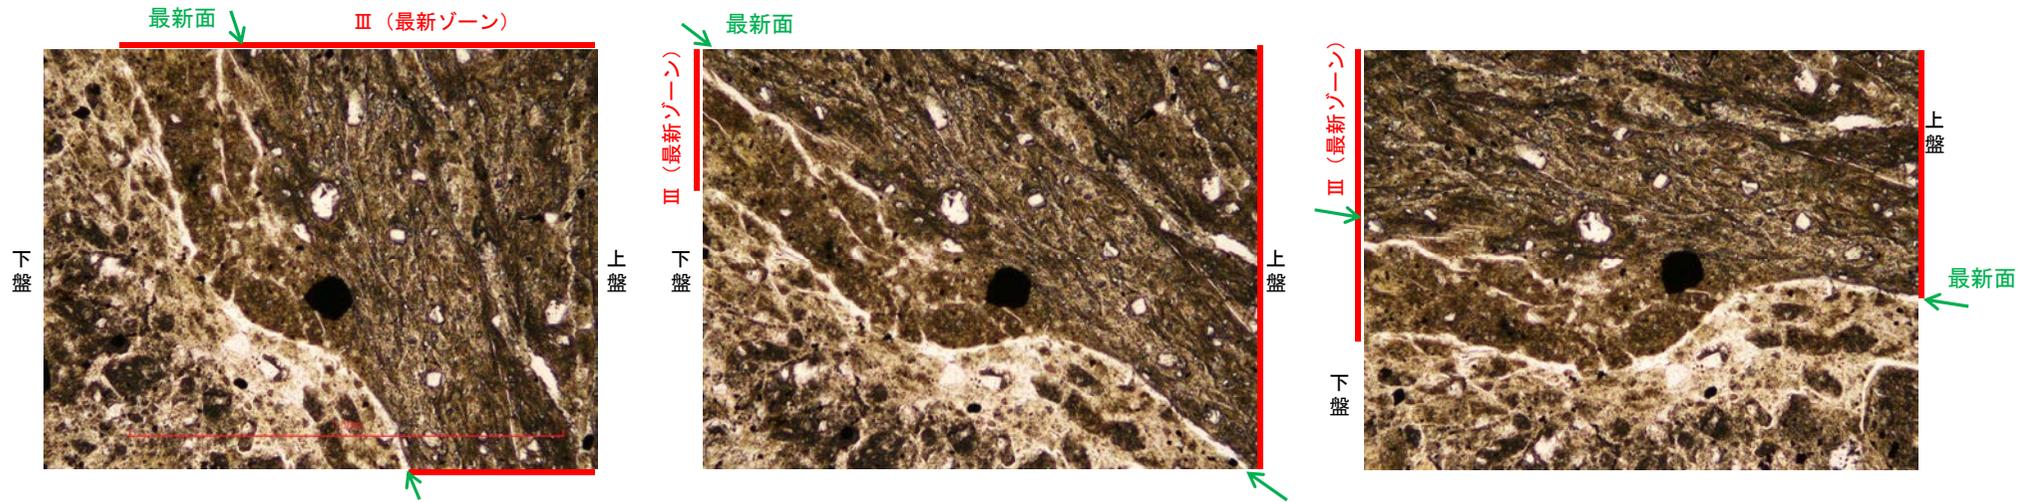
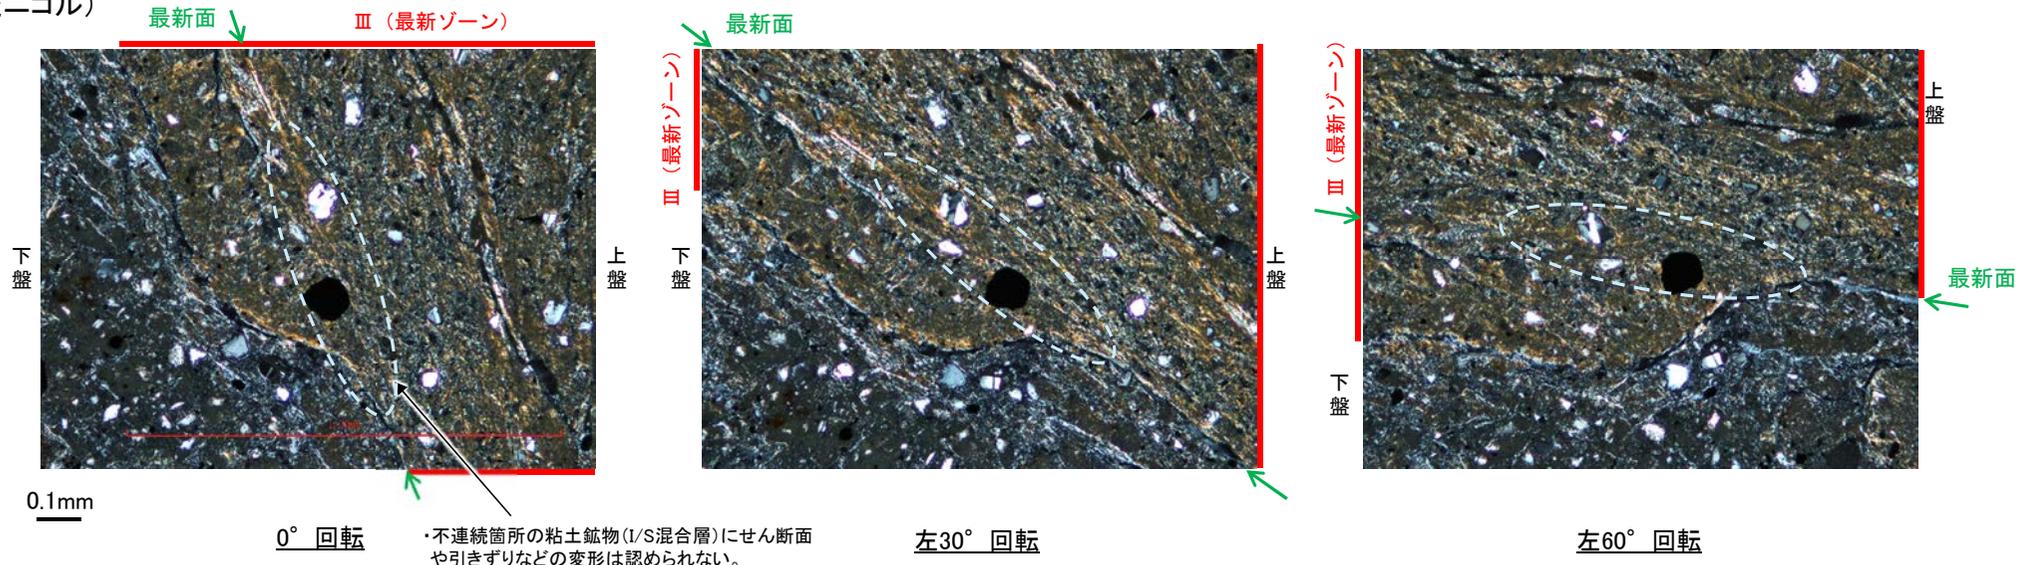
○範囲Aにおいて詳細に観察した結果, 最新面付近には広く粘土鉱物(I/S混合層)が分布し, 最新面が不明瞭かつ不連続になっており, 不連続箇所(粘土鉱物(I/S混合層)にせん断面や引きずりなどの変形は認められない。

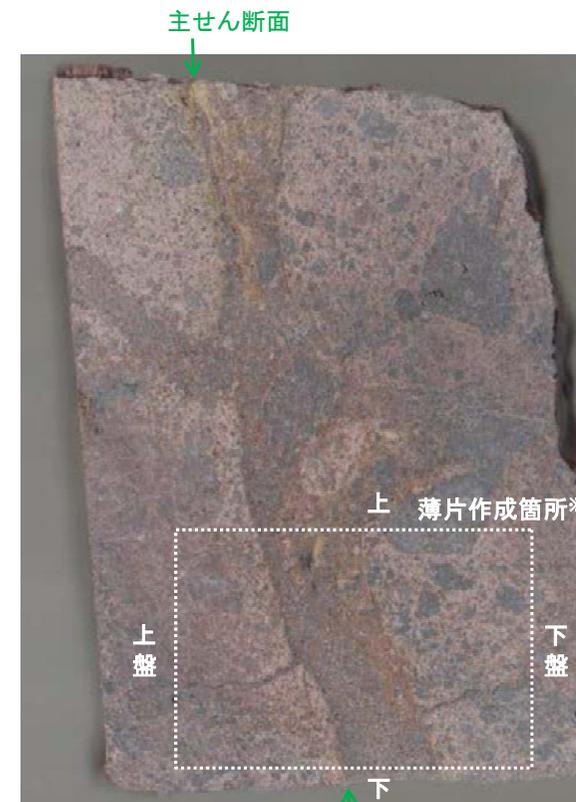
ブロック写真

※図示した箇所にて観察用薄片を作成し、そこから1mm程度削り込んだ位置でEPMA用薄片を作成した

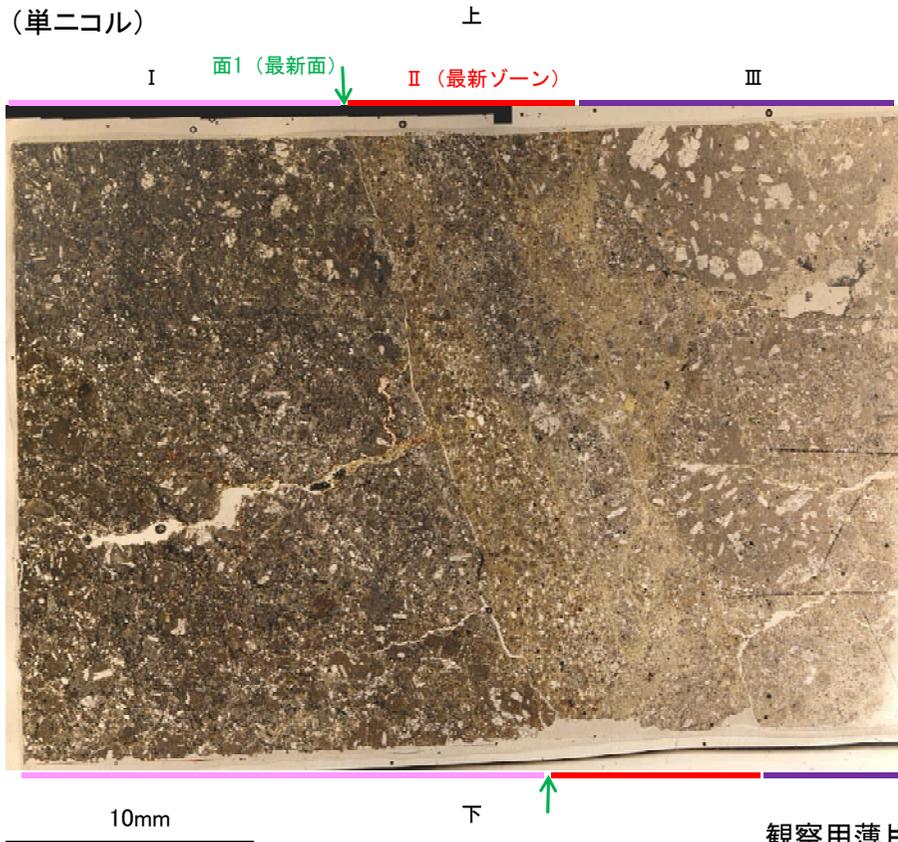
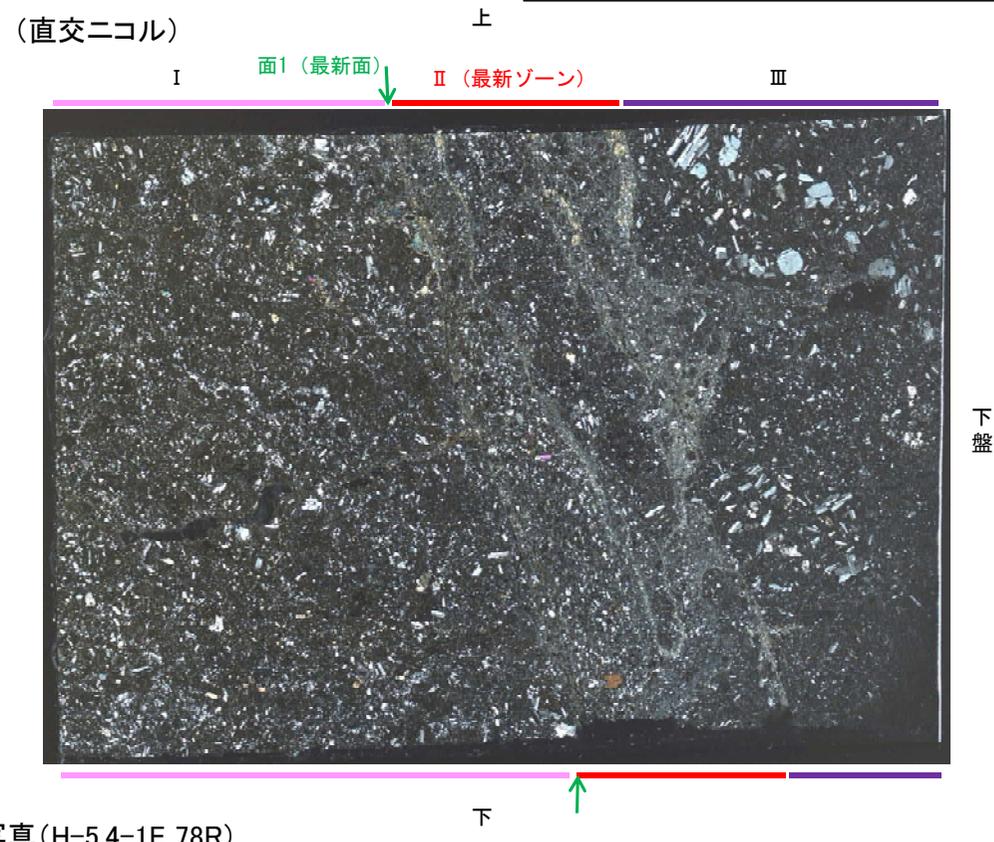
観察用薄片写真(H-5.4-1E\_78R)

- 観察用薄片で実施した微視的観察(薄片観察)の結果, 色調や礫径などから, 上盤側よりⅠ～Ⅲに分帯される。
- そのうち, 最も細粒化している分帯Ⅱを最新ゾーンとして抽出した。
- 最新ゾーンと分帯Ⅰとの境界に, 面1が認められる。面1は一部で不明瞭だが, 最新ゾーンの中では比較的直線性・連続性がよい面である。
- 最新ゾーンと分帯Ⅲとの境界は, 不明瞭で漸移的であり, せん断面は認められない※。
- 以上より, 面1を最新面と認定し, 変質鉱物との関係を確認する。

分帯とコア観察における破碎部区分との対応  
 ・分帯Ⅱ(最新ゾーン)・・・粘土状破碎部  
 ・分帯Ⅰ・・・固結した破碎部

- Ⅰ:単ニコルで暗褐灰色, 直交ニコルで灰～暗灰色の干渉色を呈する凝灰岩からなる。径3mm以下の岩片や鉱物片が細粒な基質中に含まれる。岩片, 鉱物片は角～亜角形である。一部の割れ目に粘土鉱物が生成されている。
- Ⅱ(最新ゾーン):単ニコルで褐灰色, 直交ニコルで黄～暗灰色の干渉色を呈する, 粘土鉱物を含む細粒物からなる。径2mm以下の岩片や鉱物片が細粒な基質中に含まれる。岩片は亜角～亜円形, 鉱物片は角～亜角形である。基質中や割れ目, 岩片の縁辺部に粘土鉱物が生成されている。
- Ⅲ:単ニコルで褐灰色, 直交ニコルで灰～暗灰色の干渉色を呈する火山礫凝灰岩からなる。径7mm以下の岩片や鉱物片が細粒な基質中に含まれており, 径12mm以上の岩片も含まれる。岩片, 鉱物片は角～亜角形である。

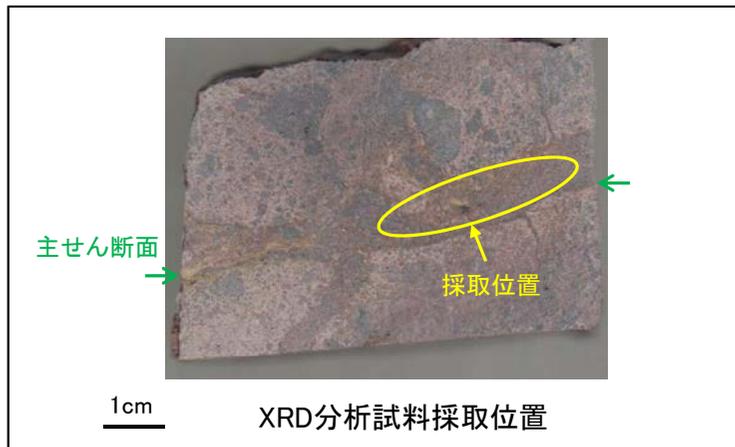
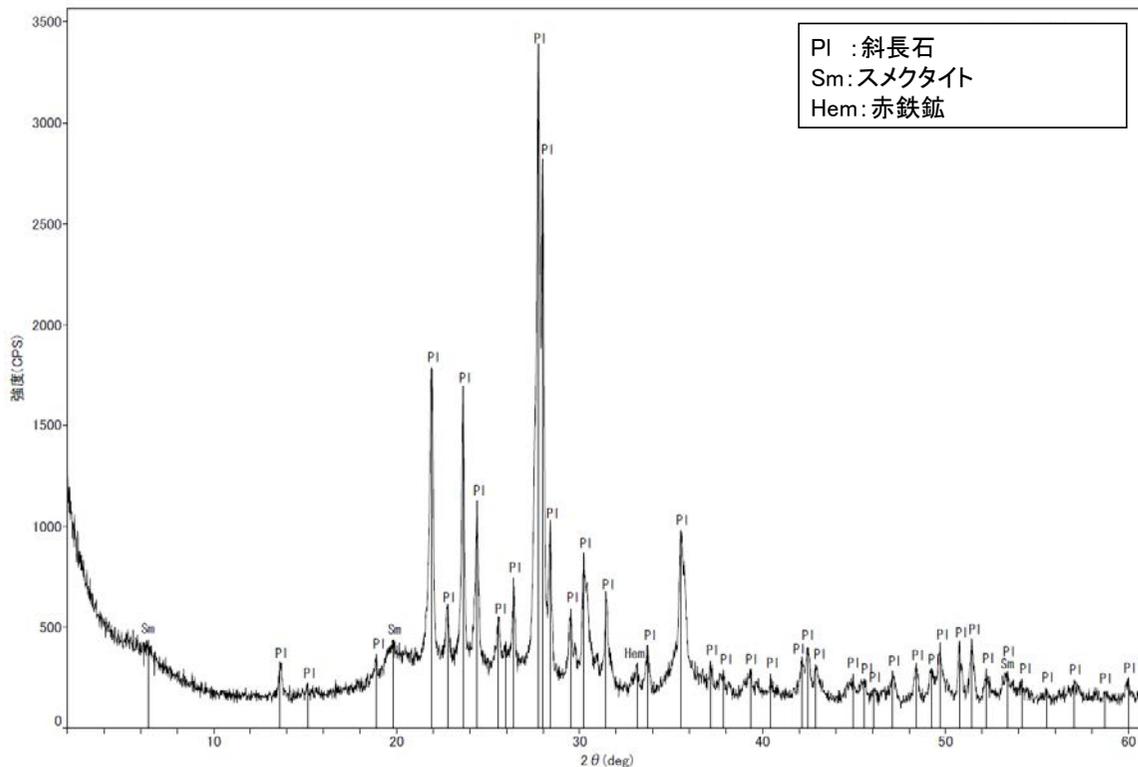
回折チャート(不定方位)

- 最新ゾーン付近でXRD分析を実施した結果, 主な粘土鉱物としてスメクタイトが認められる。
- スメクタイトについて詳細な結晶構造判定を行うために, 同一断層の別孔(H-5.5-2孔, H-5.64-2孔)の破砕部においてXRD分析(粘土分濃集)を実施した結果, I/S混合層と判定される。

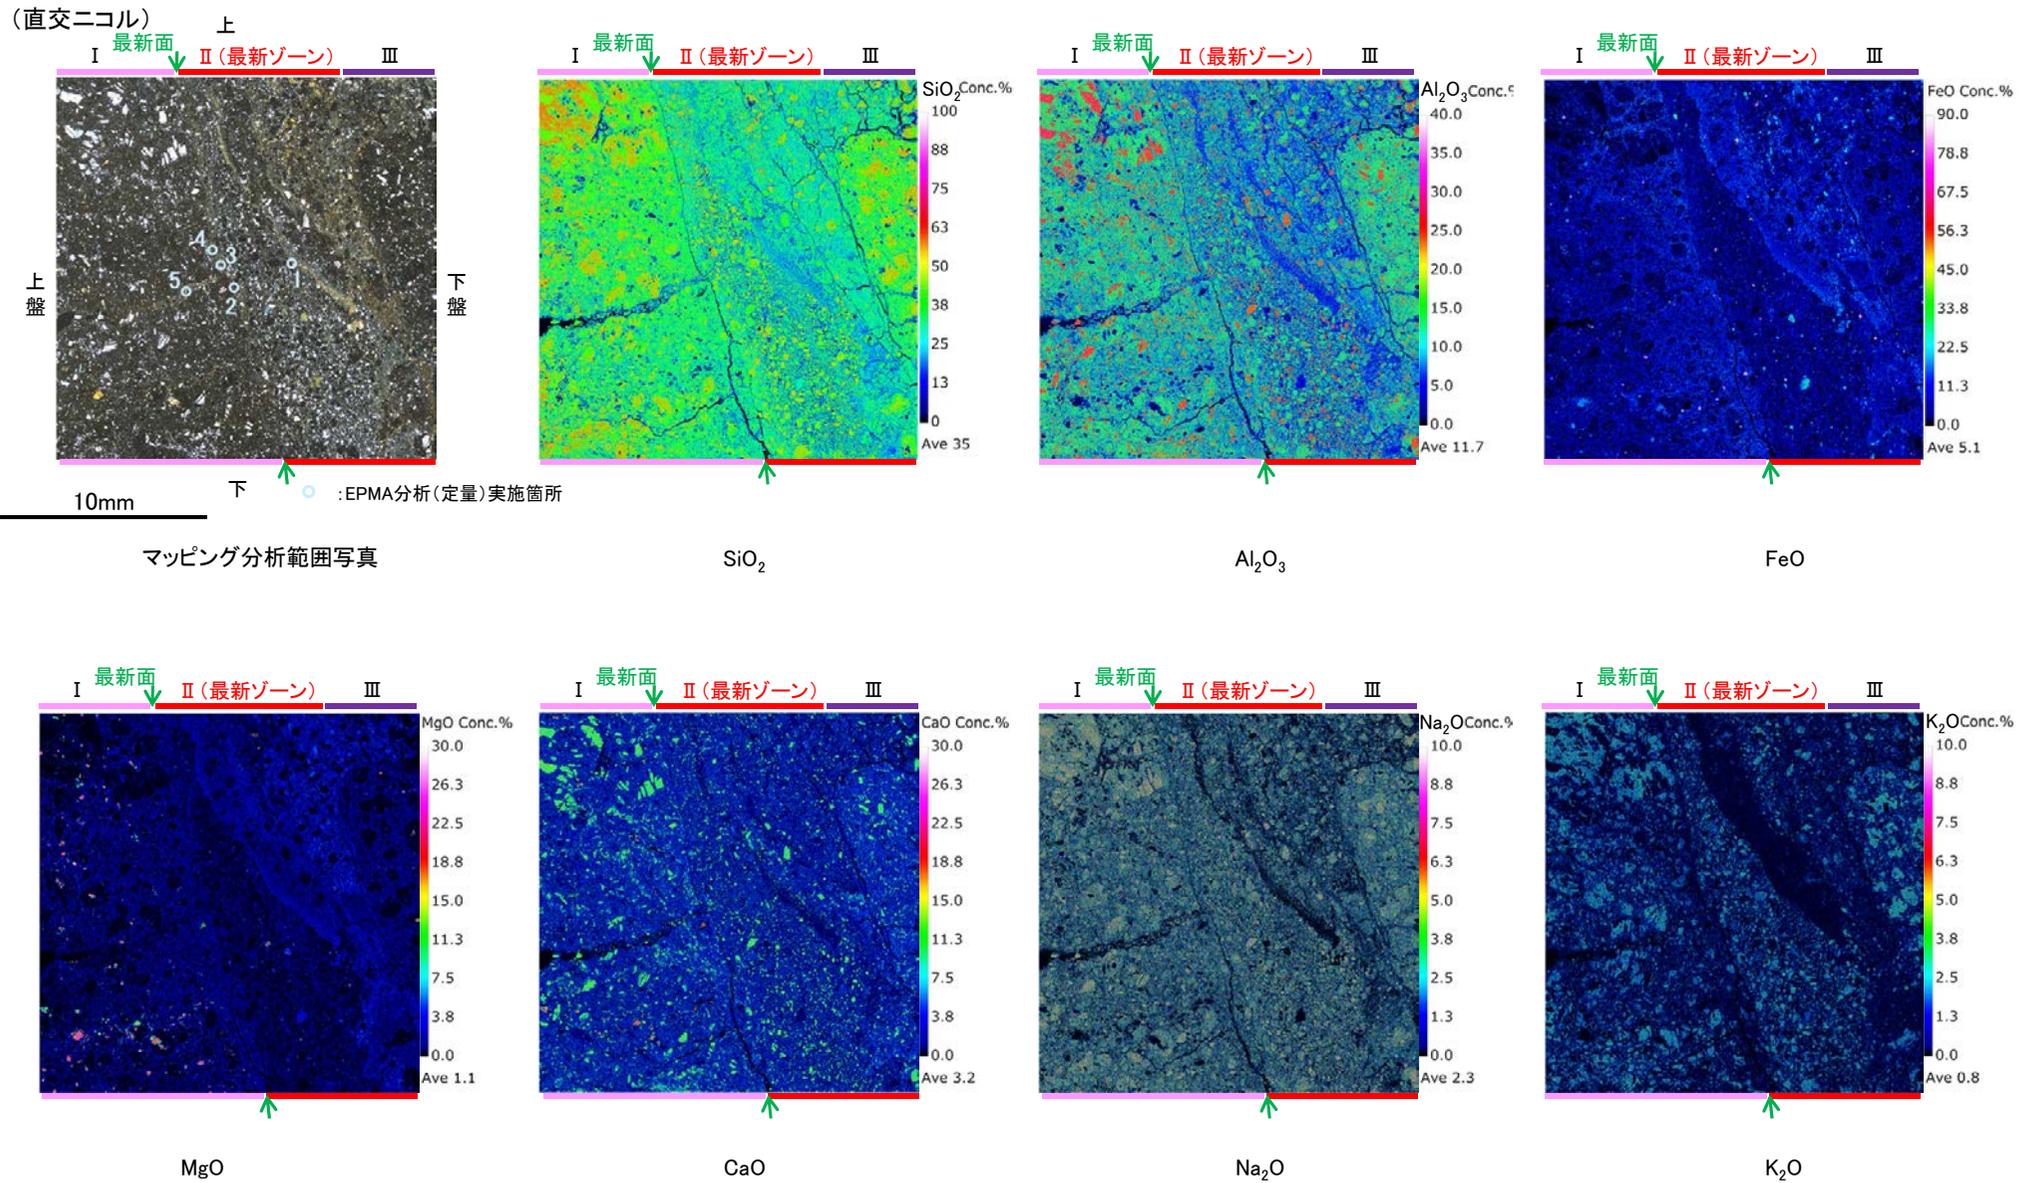
○EPMA用薄片でEPMA分析(マッピング)を実施した結果, EPMA分析(定量)で認められたI/S混合層が最新ゾーンやその周辺に分布していることを確認した。

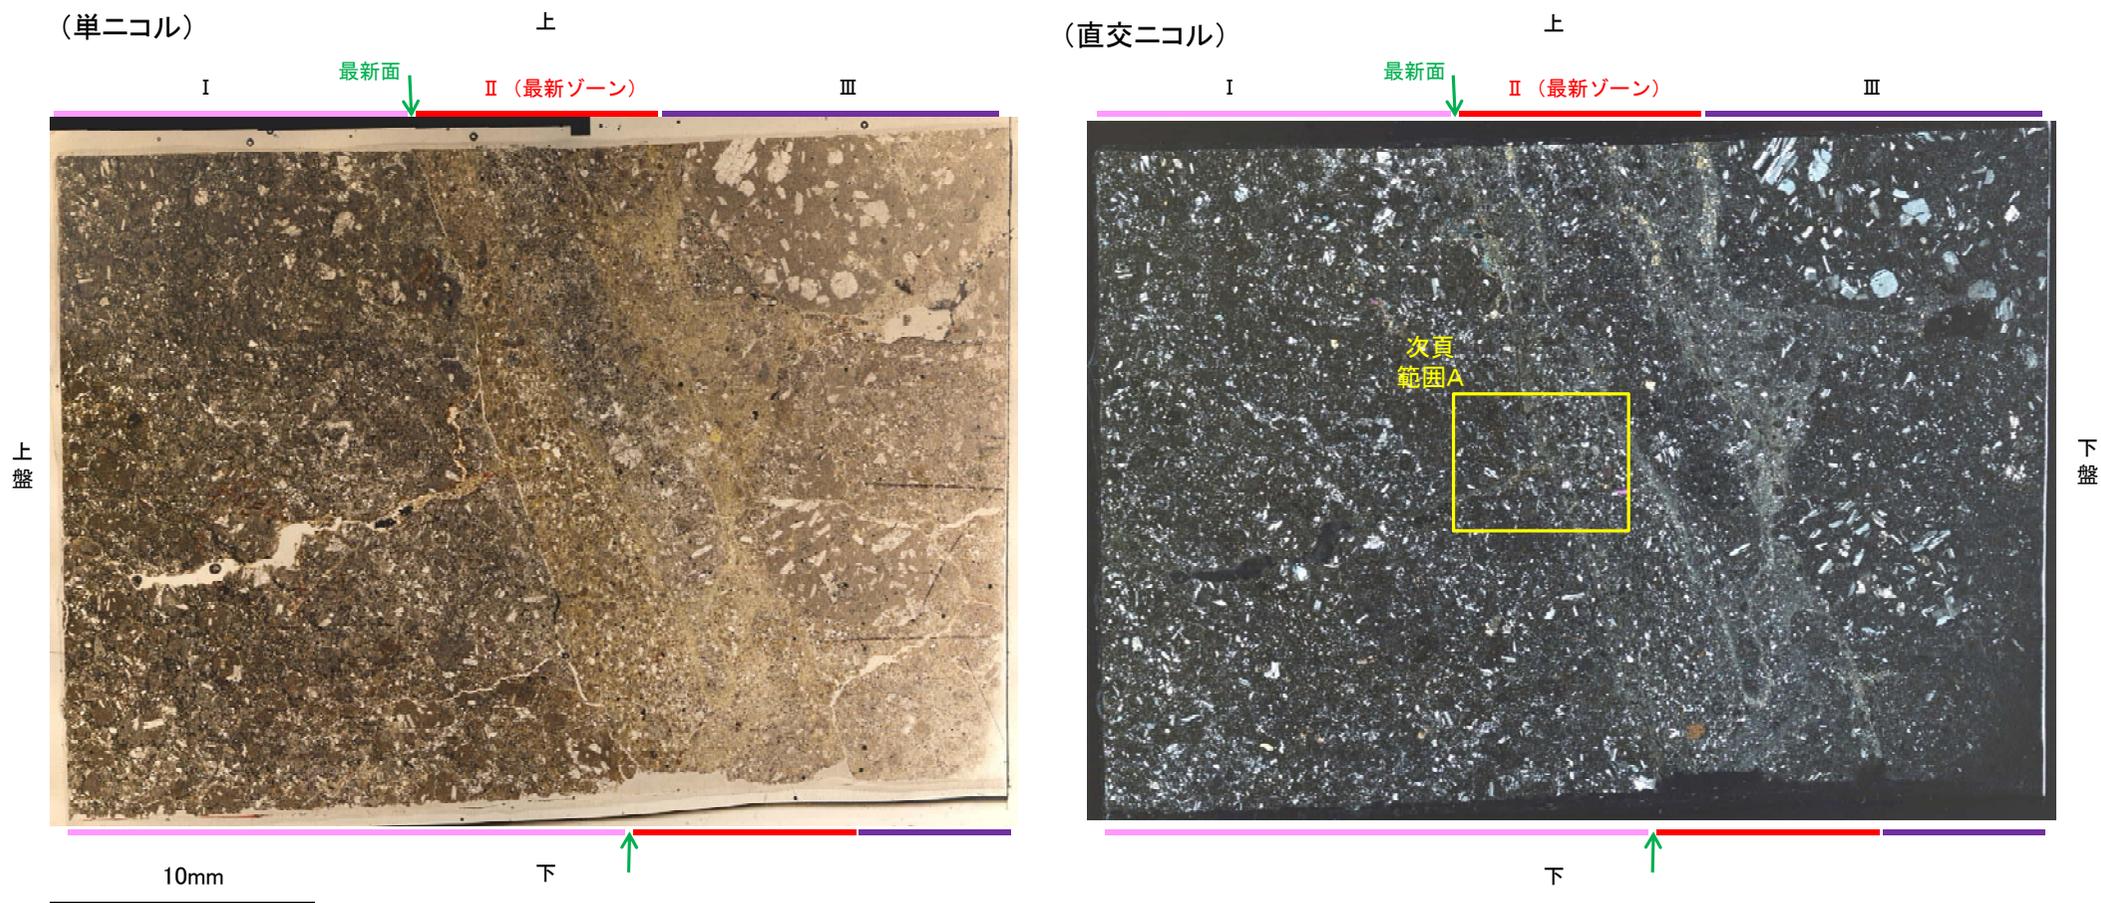
観察用薄片写真(H-5.4-1E\_78R)

- 観察用薄片で実施した薄片観察や、EPMA用薄片で実施したEPMA分析(マッピング)における化学組成の観点での観察より、I/S混合層が最新ゾーンやその周辺に分布していることを確認した。
- このI/S混合層と最新面との関係を確認する。

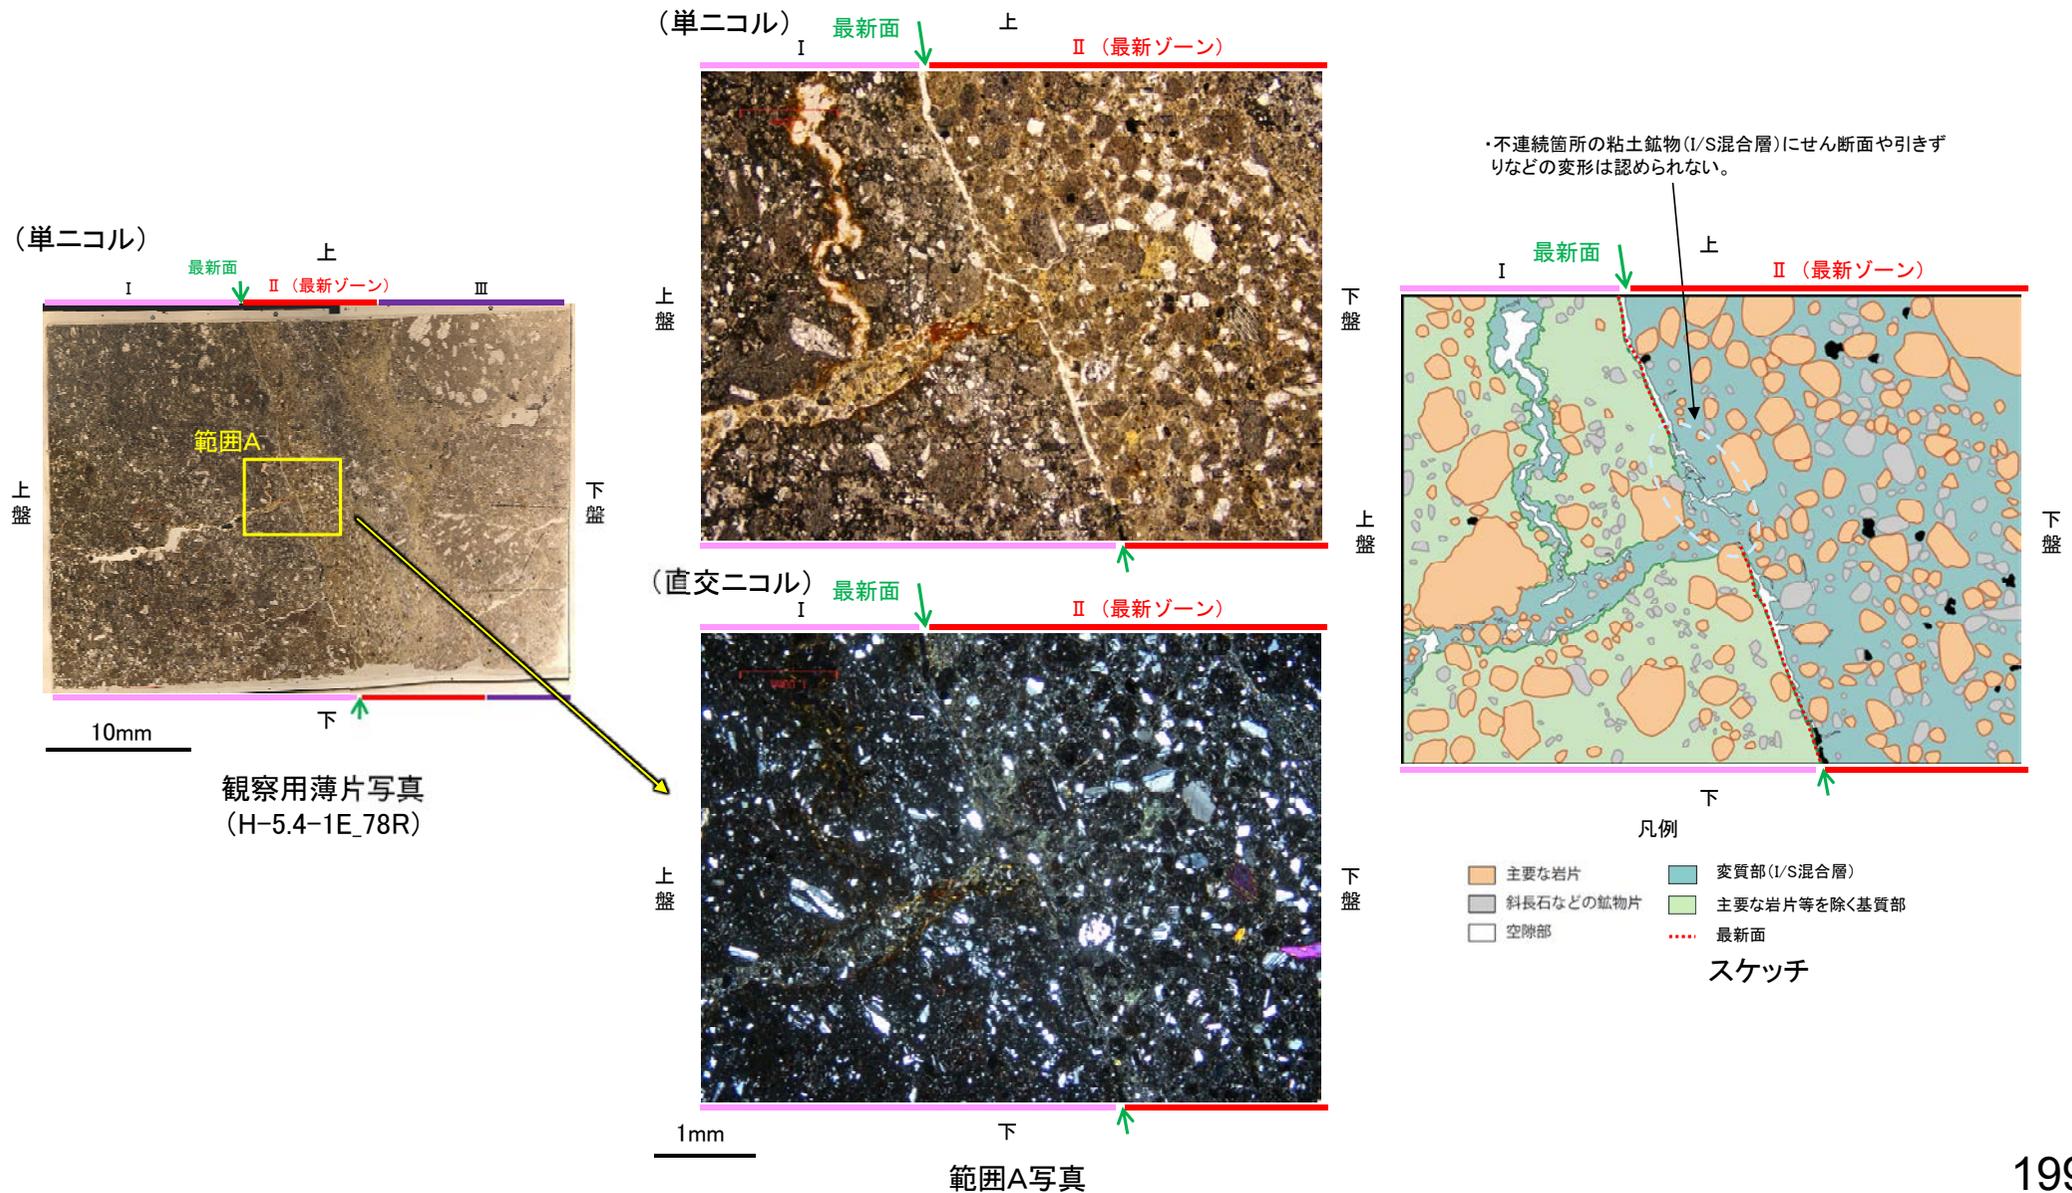
○範囲Aにおいて詳細に観察した結果, 最新面付近には広く粘土鉱物(I/S混合層)が分布し, 最新面が不明瞭かつ不連続になっており, 不連続箇所粘土鉱物(I/S混合層)にせん断面や引きずりなどの変形は認められない。

○なお, 不連続箇所においてI/S混合層生成以降の注入現象の有無を確認した結果, 弓状構造や粒子の配列などの注入の痕跡は認められない。

不連続箇所の粘土鉱物 (I/S混合層) にせん断面や引きずりなどの変形は認められない。

- ・不連続箇所(粘土鉱物(I/S混合層)にせん断面や引きずりなどの変形は認められない。
- ・注入の痕跡は認められない。

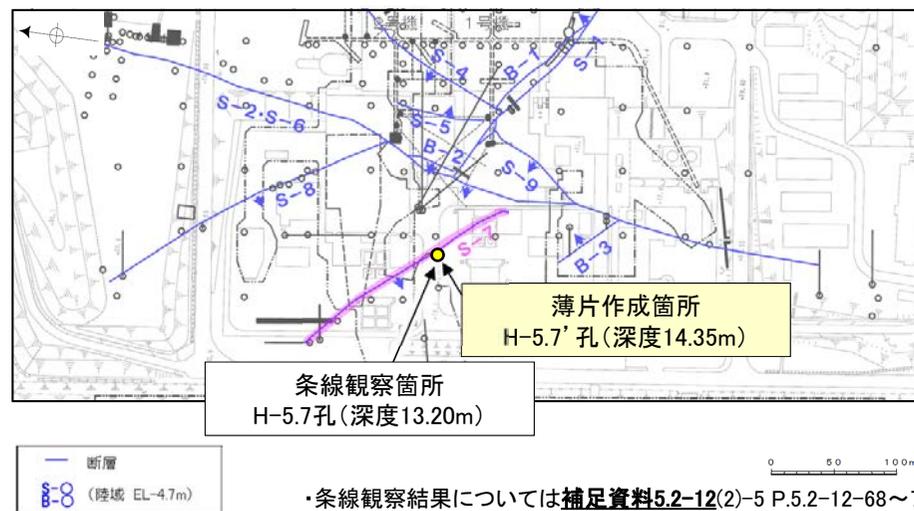
○H-5.7' 孔の深度14.35m付近で認められるS-7において、巨視的観察(ボーリングコア観察, CT画像観察)を実施し、細粒化が進んでおり、最も直線性・連続性がよい断層面を主せん断面として抽出した。

○隣接孔(H-5.7孔)の主せん断面における条線観察の結果、20° R, 45° R, 160° Rの3つの条線方向が確認されたことから、H-5.7' 孔において、最も明瞭な20° Rの条線方向で薄片を作成した(研磨片写真)。

※図示した箇所で観察用薄片を作成し、そこから1mm程度削り込んだ位置でEPMA用薄片を作成した

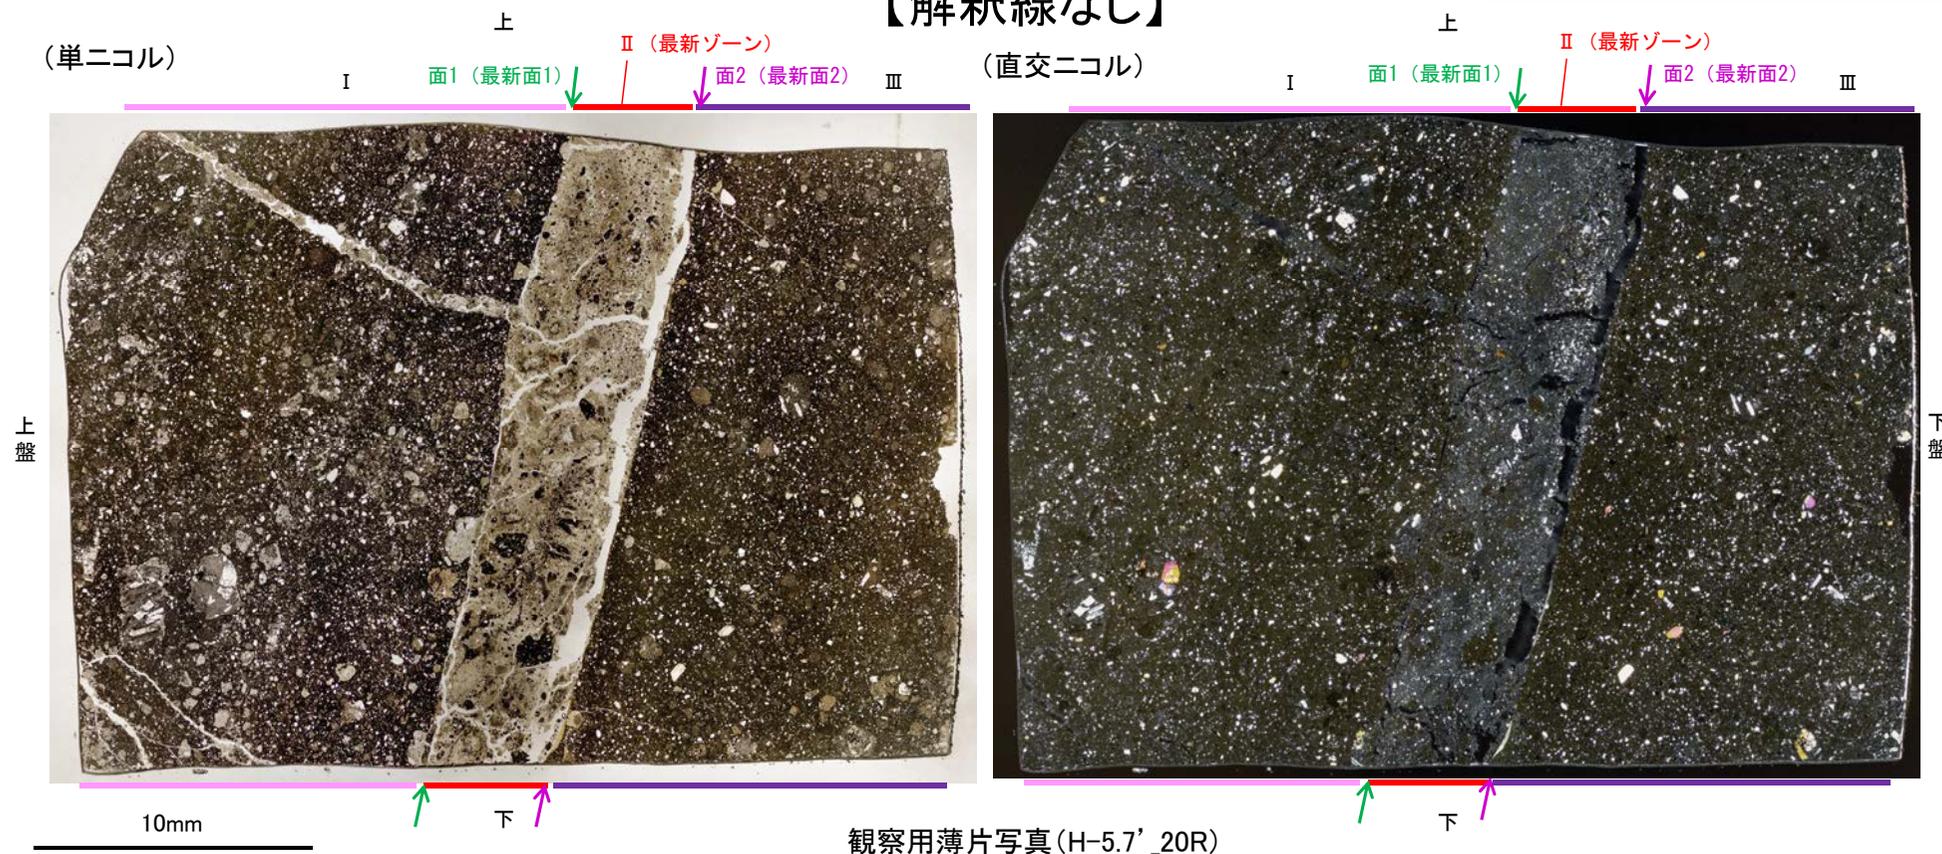
- 観察用薄片で実施した微視的観察(薄片観察)の結果、色調や礫径などから、上盤側よりⅠ～Ⅲに分帯される。
- そのうち、最も細粒化している分帯Ⅱを最新ゾーンとして抽出した。
- 最新ゾーンと分帯Ⅰとの境界に、面1(緑矢印)が認められる。面1は一部で不明瞭だが、最新ゾーンの中では比較的直線性・連続性がよい面である。
- 最新ゾーンと分帯Ⅲとの境界に、面2(紫矢印)が認められる。面2は微細な凹凸を伴い直線性に乏しいが、最新ゾーンの中では比較的連続性がよい面である。
- 最新ゾーンの中で面1が最も直線的に観察されるが、面1と面2は同程度の連続性を有することから、面1を最新面1、面2を最新面2とし、それぞれについて変質鉱物との関係を確認する。

- ・分帯Ⅱ(最新ゾーン)・・・粘土状破碎部
- ・分帯Ⅰ, 分帯Ⅲ・・・固結した破碎部

- Ⅰ: 単ニコルで暗褐灰～暗灰色、直交ニコルで灰色の干渉色を呈する凝灰岩からなる。径3mm以下の岩片や鉱物片が細粒な基質中に含まれる。岩片、鉱物片は垂角～垂円形である。
- Ⅱ(最新ゾーン): 単ニコルで褐灰～灰色、直交ニコルで灰色の干渉色を呈する、粘土鉱物を含む細粒物からなる。径2mm以下の岩片や鉱物片が細粒な基質中に含まれる。岩片は角～垂円形、鉱物片は垂角～垂円形である。基質中や岩片の縁辺部に粘土鉱物が生成されている。
- Ⅲ: 単ニコルで暗褐灰～暗灰色、直交ニコルで灰色の干渉色を呈する凝灰岩からなる。径2mm以下の岩片や鉱物片が細粒な基質中に含まれる。岩片、鉱物片は垂角～垂円形である。面2やその他の割れ目に粘土鉱物が生成されている。

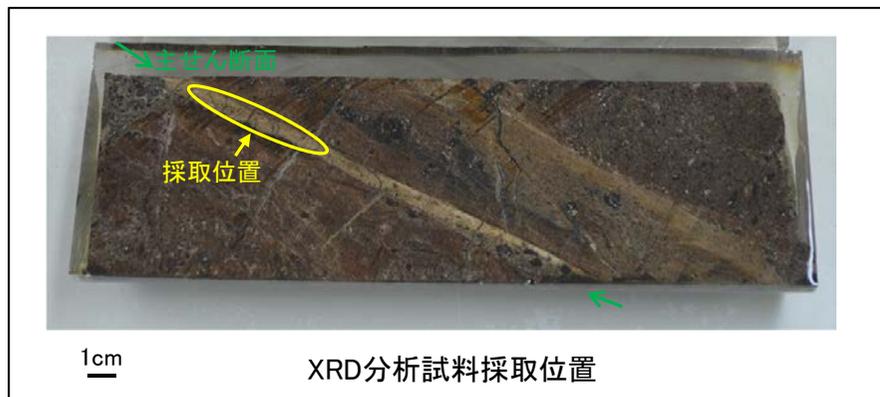
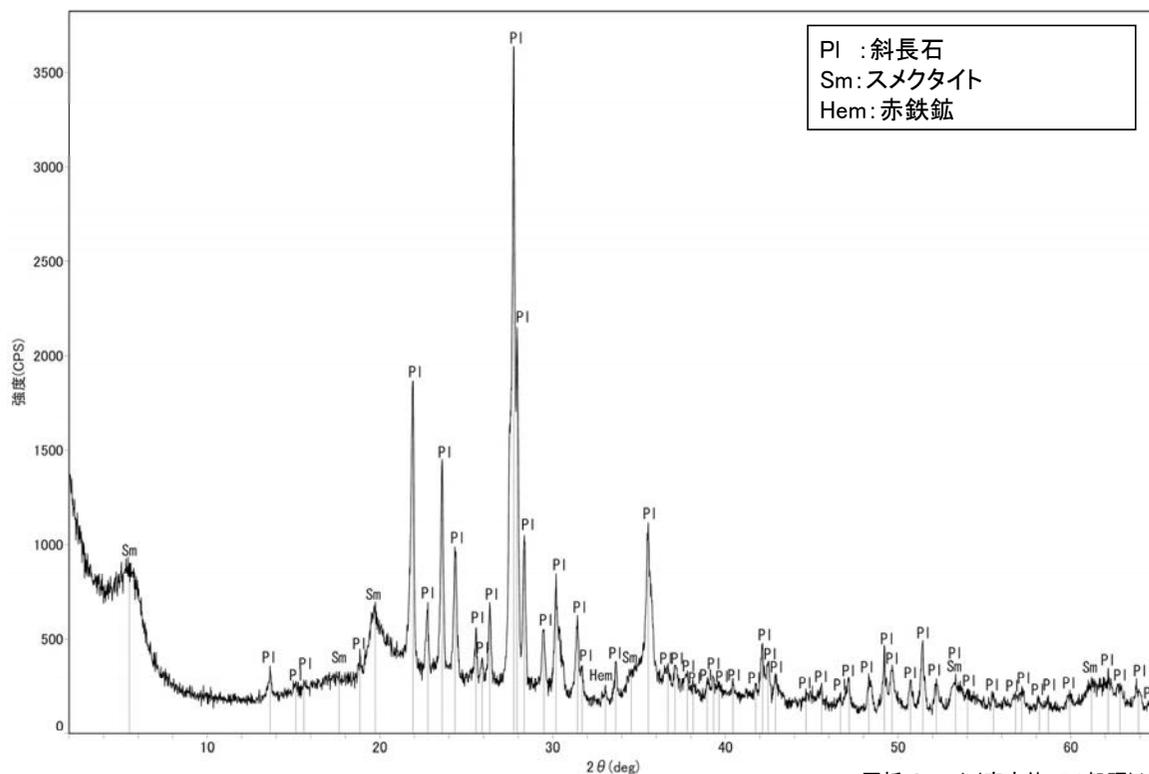
回折チャート(不定方位)

- 最新ゾーン付近でXRD分析を実施した結果, 主な粘土鉱物としてスメクタイトが認められる。
- スメクタイトについて詳細な結晶構造判定を行うために, 同一断層の別孔(H-5.5-2孔, H-5.64-2孔)の破砕部においてXRD分析(粘土分濃集)を実施した結果, I/S混合層と判定される。
