## 5.2.4 S-4 (1) E-8.50”孔 ー最新面とI/S混合層との関係(範囲A)ー

## 5.2.4 S-4 (2) E-8.60孔 一概要一

## 5.2.5 S-5

## 5.2.6 S-7

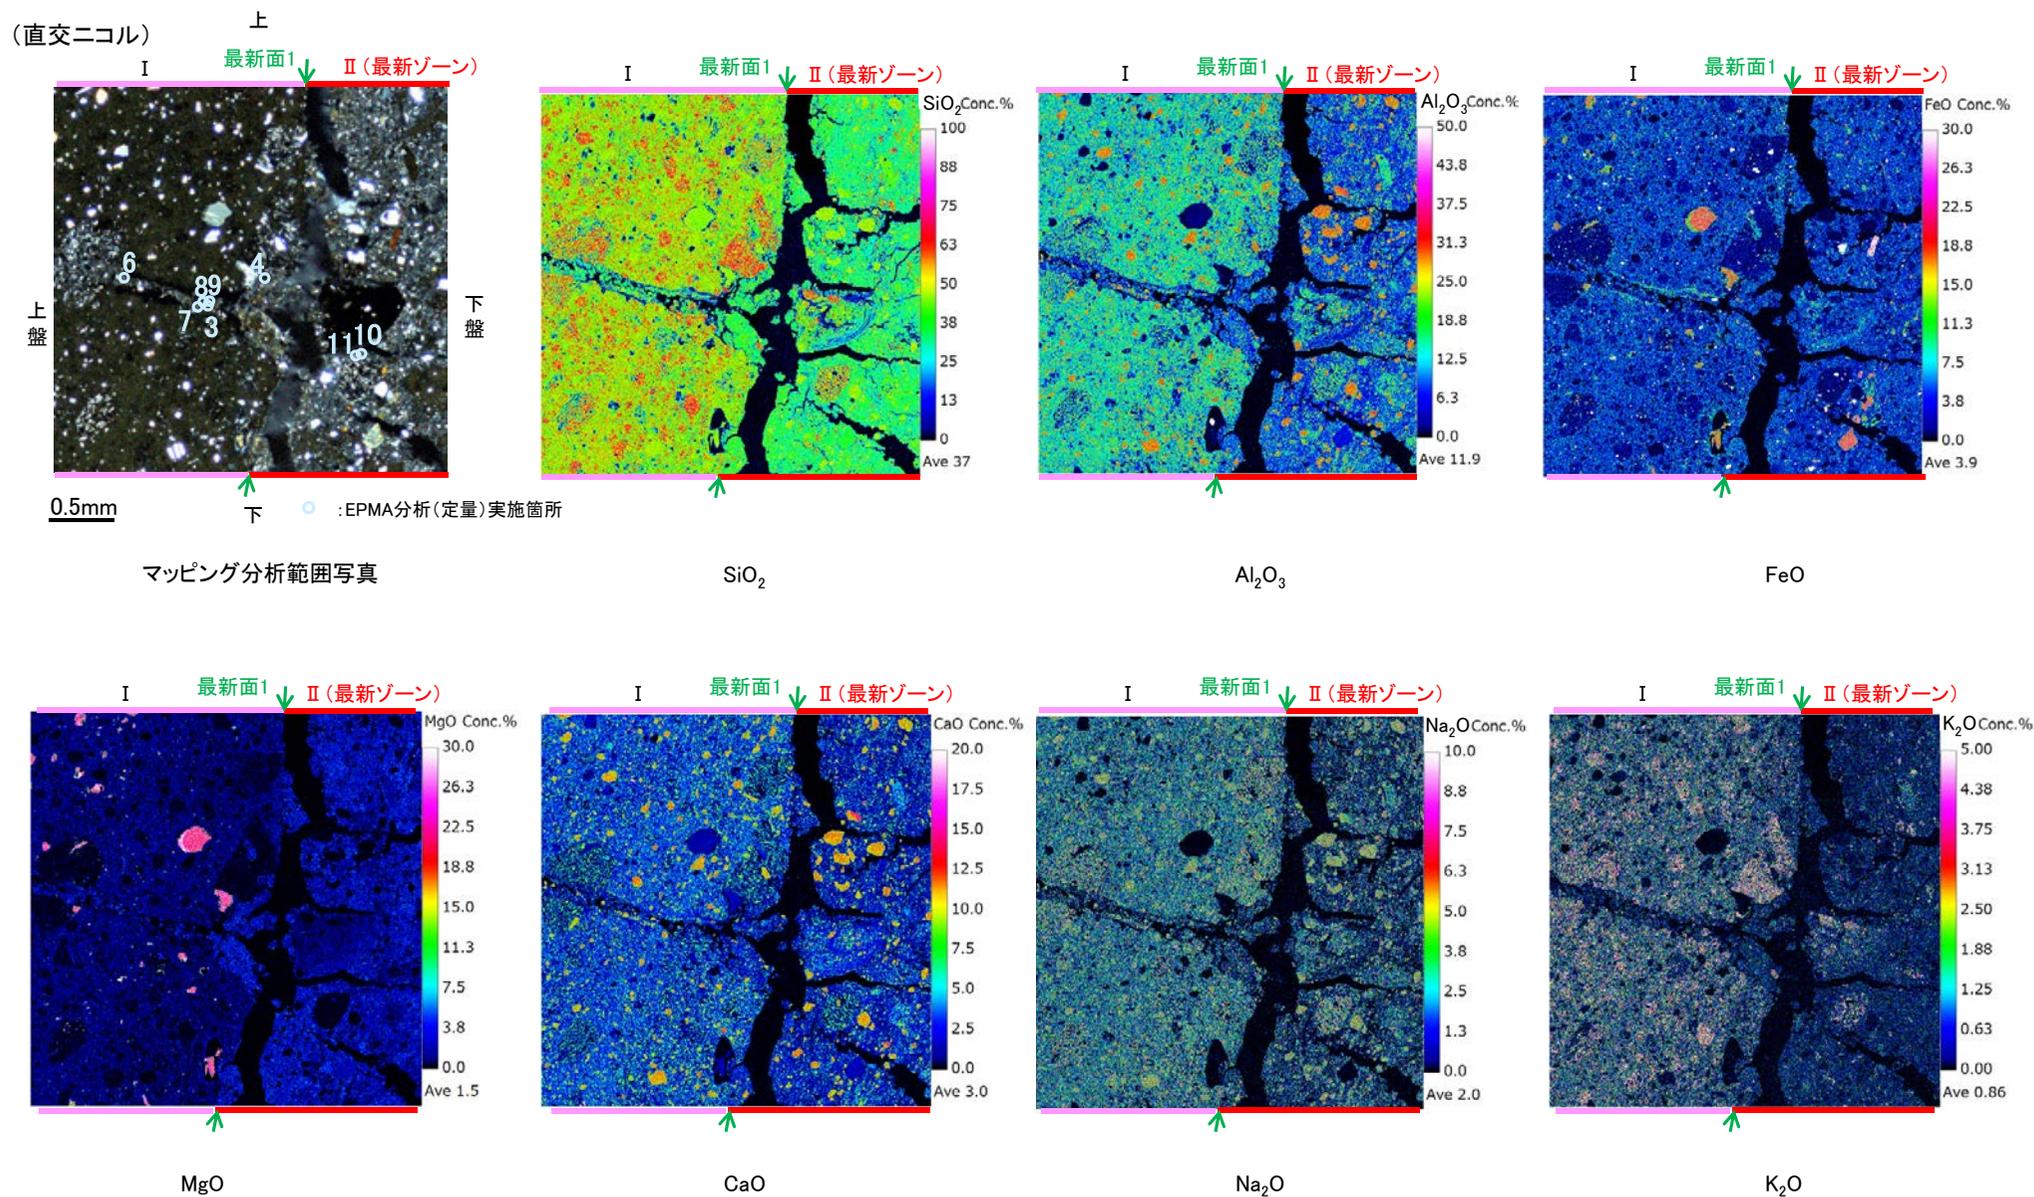
○EPMA用薄片でEPMA分析(マッピング)を実施した結果, EPMA分析(定量)で認められたI/S混合層が最新ゾーンやその周辺に分布していることを確認した。

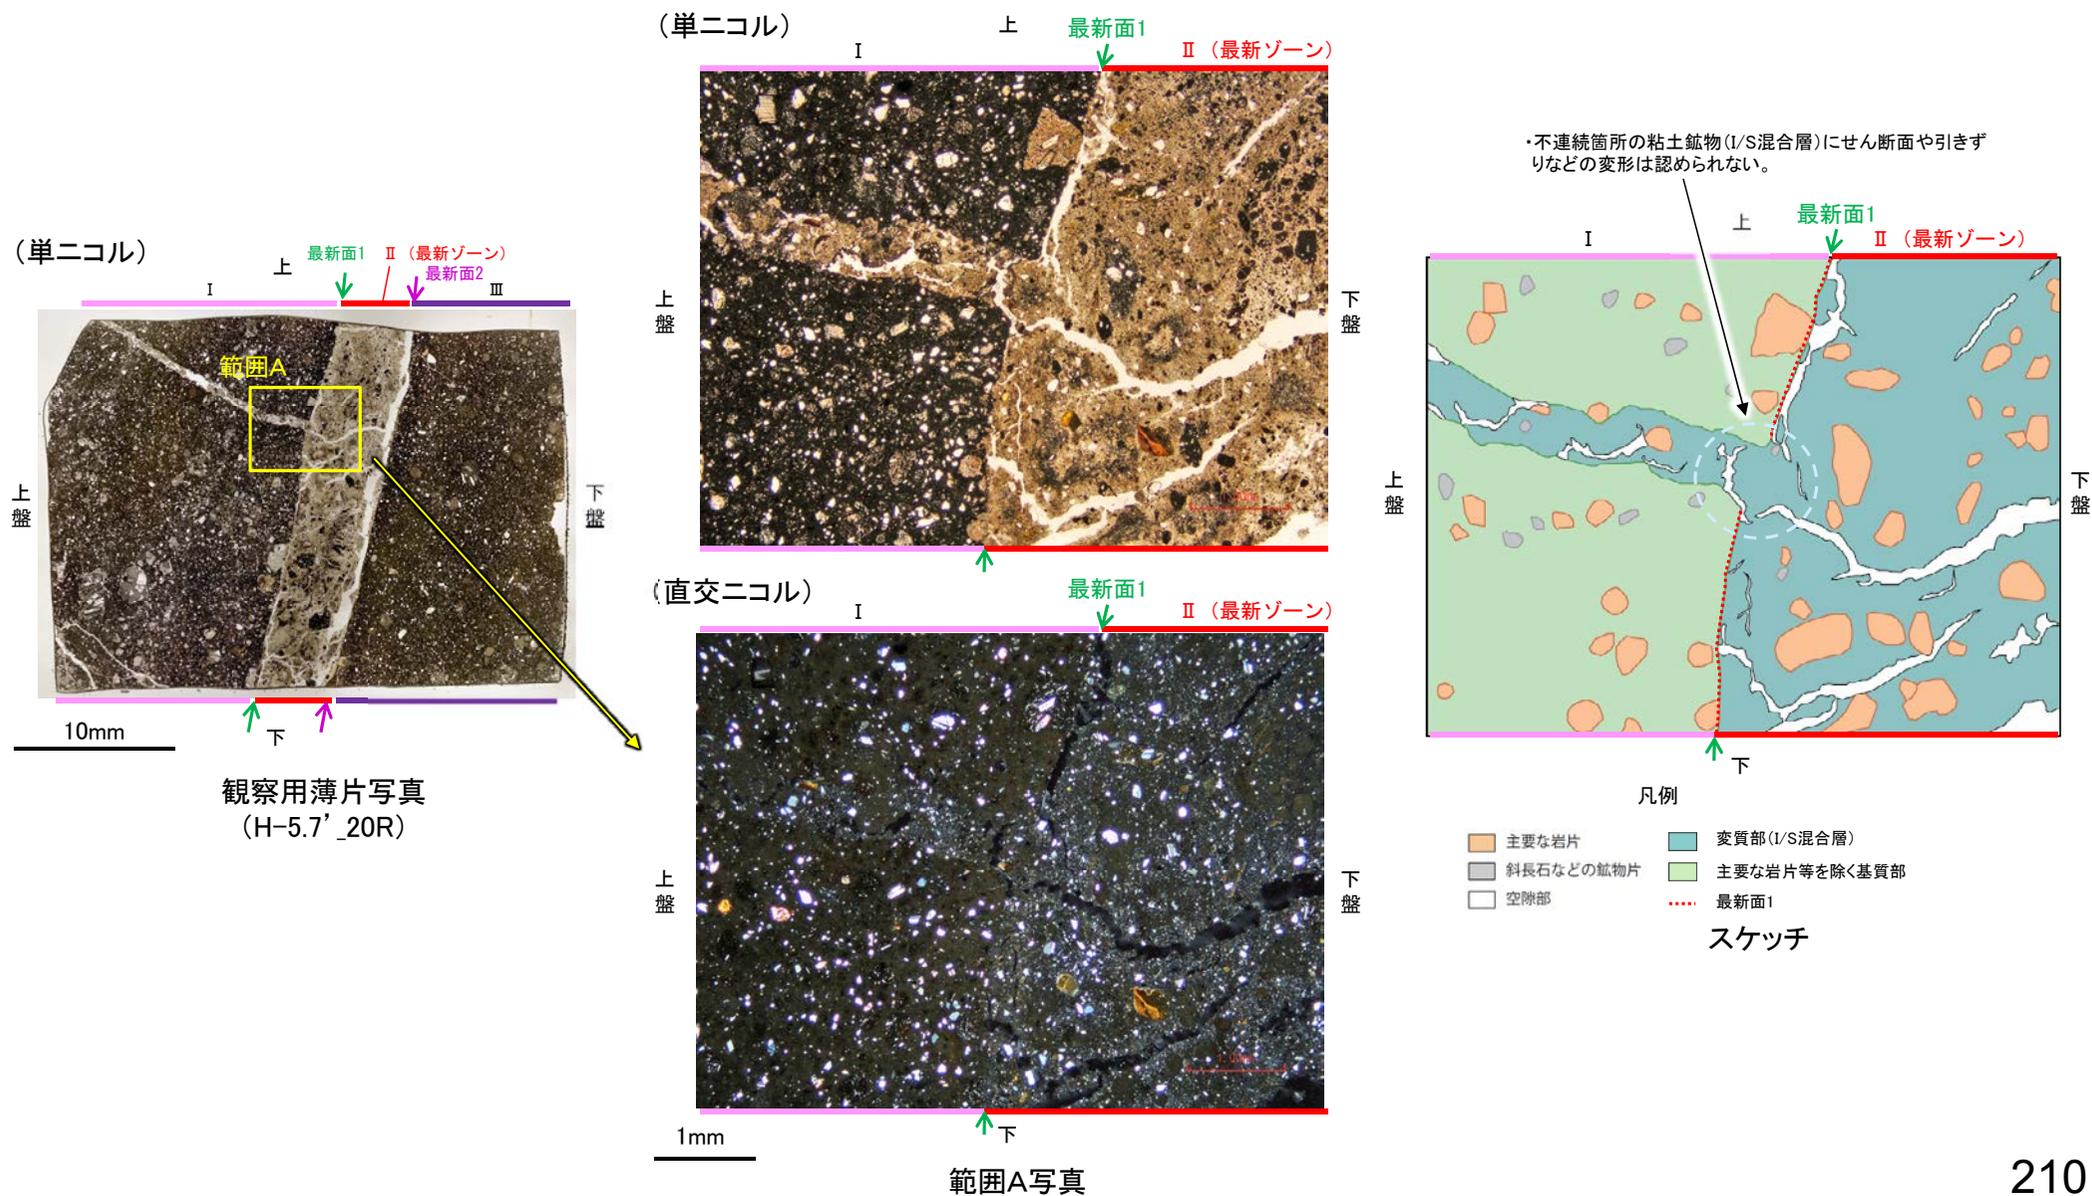
○範囲Aにおいて詳細に観察した結果, 最新面1付近には広く粘土鉱物(I/S混合層)が分布し, 最新面1が不明瞭かつ不連続になっており, 不連続箇所(粘土鉱物(I/S混合層)にせん断面や引きずりなどの変形は認められない。

○なお, 不連続箇所においてI/S混合層生成以降の注入現象の有無を確認した結果, 弓状構造や粒子の配列などの注入の痕跡は認められない。

・不連続箇所の粘土鉱物 (I/S混合層) にせん断面や引きずりなどの変形は認められない。

- ・不連続箇所(粘土鉱物(I/S混合層)にせん断面や引きずりなどの変形は認められない。
- ・注入の痕跡は認められない。

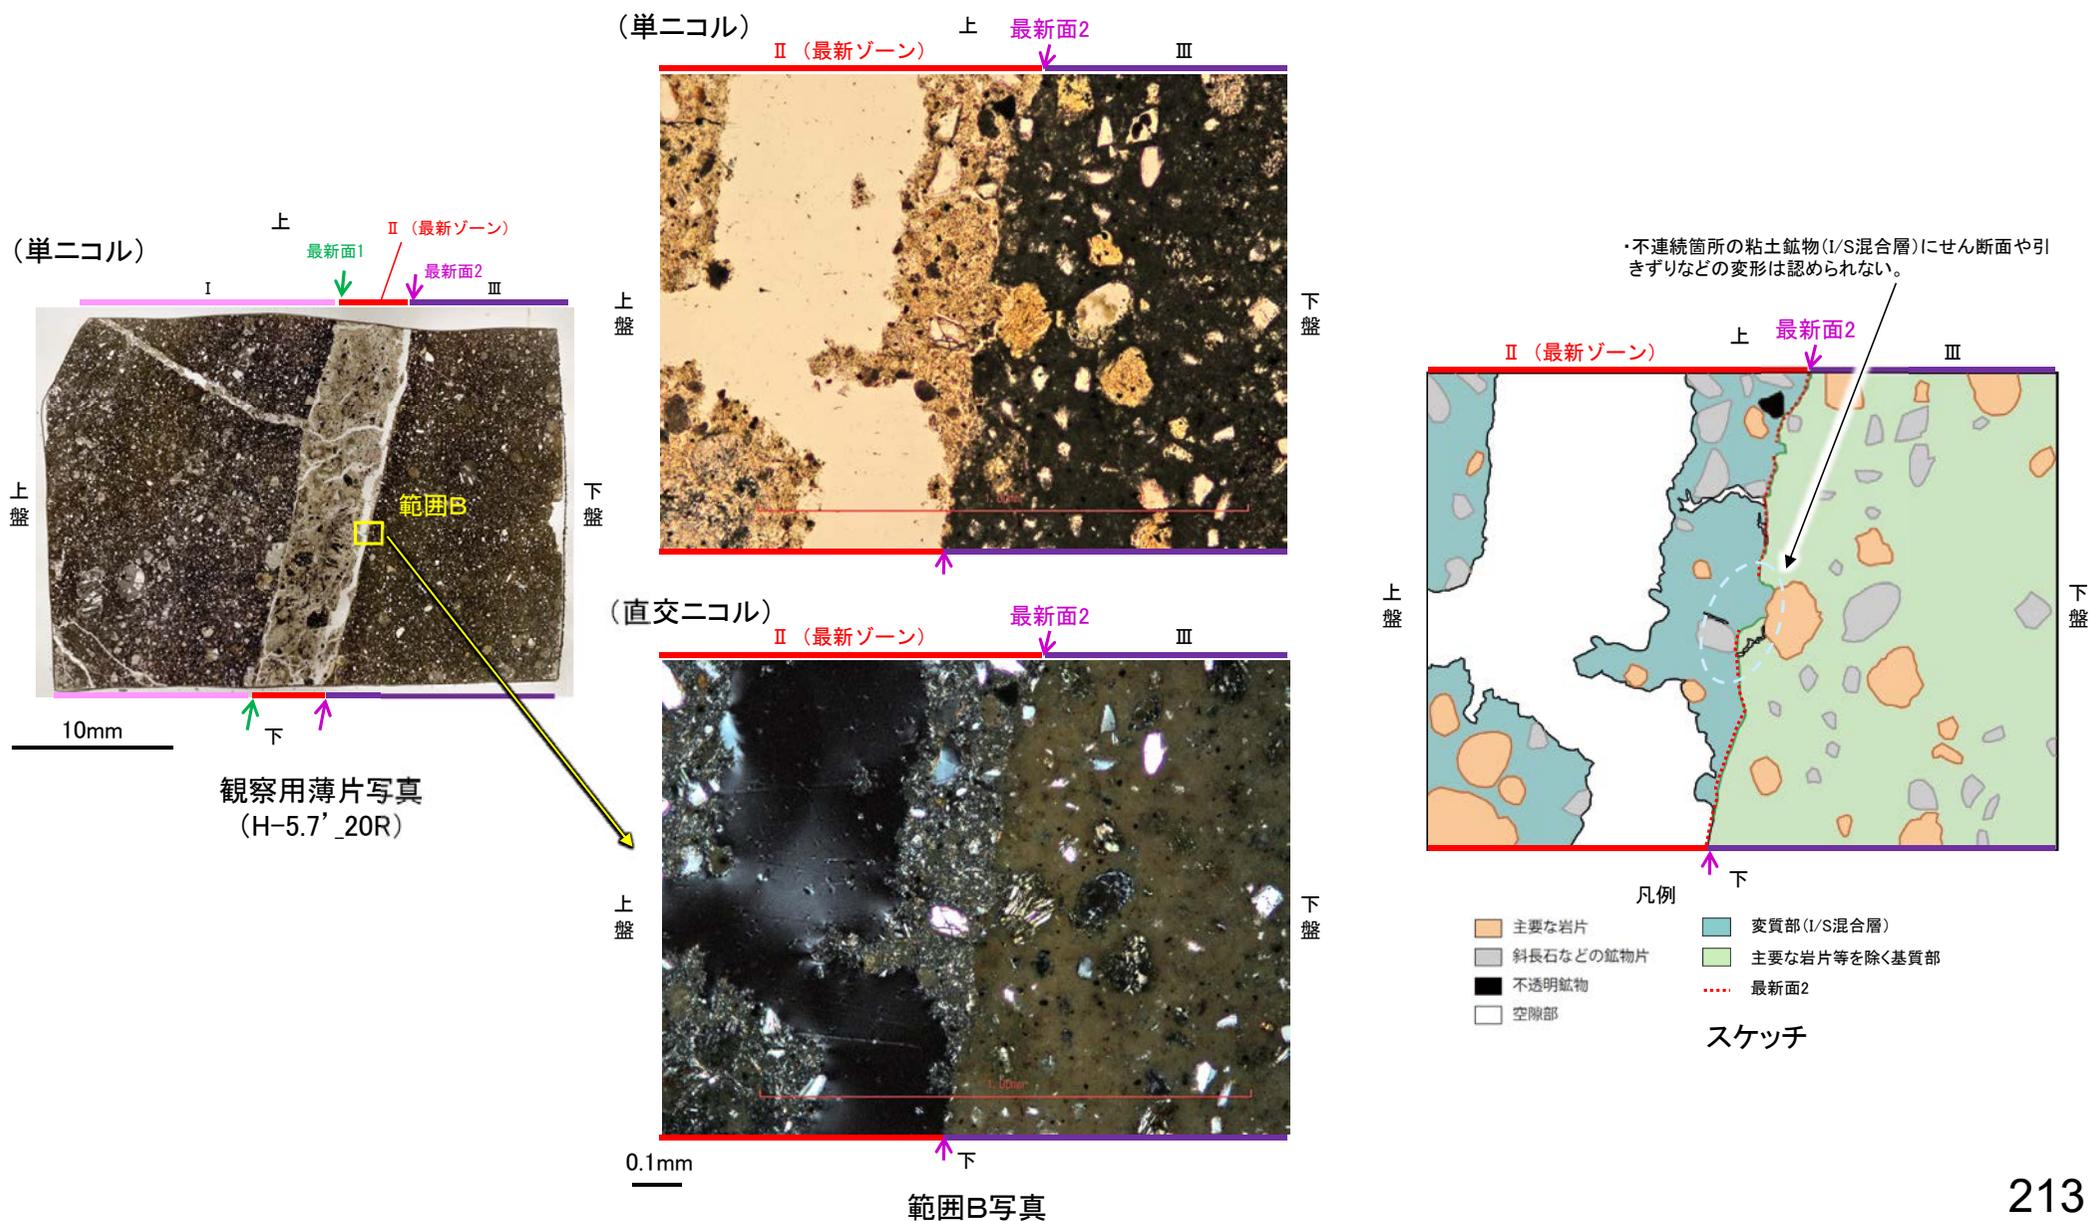
- 範囲Bにおいて詳細に観察した結果, 最新面2付近には広く粘土鉱物(I/S混合層)が分布し, 最新面2が不明瞭かつ不連続になっており, 不連続箇所(粘土鉱物(I/S混合層)にせん断面や引きずりなどの変形は認められない。
- なお, 不連続箇所においてI/S混合層生成以降の注入現象の有無を確認した結果, 弓状構造や粒子の配列などの注入の痕跡は認められない。

・不連続箇所の粘土鉱物 (I/S混合層) にせん断面や引きずりなどの変形は認められない。

- ・不連続箇所粘土鉱物(I/S混合層)にせん断面や引きずりなどの変形は認められない。
- ・注入の痕跡は認められない。

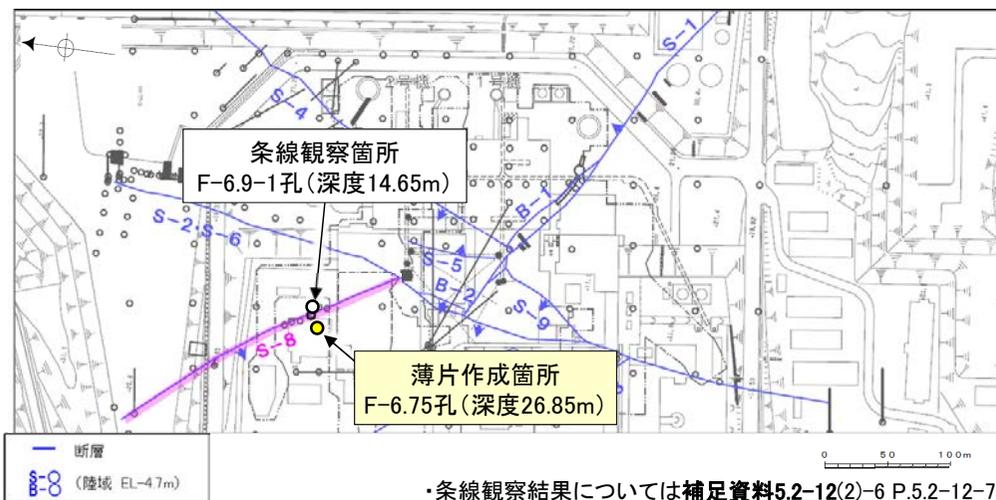
○F-6.75孔の深度26.90m付近で認められるS-8において、巨視的観察(ボーリングコア観察, CT画像観察)を実施し、細粒化が進んでおり、最も直線性・連続性がよい断層面を主せん断面として抽出した。

○隣接孔(F-6.9-1孔)の主せん断面における条線観察の結果、74° Rの条線方向が確認されたことから、F-6.75孔において、74° Rで薄片を作成した(ブロック写真)。

・条線観察結果については補足資料5.2-12(2)-6 P.5.2-12-74  
調査位置図

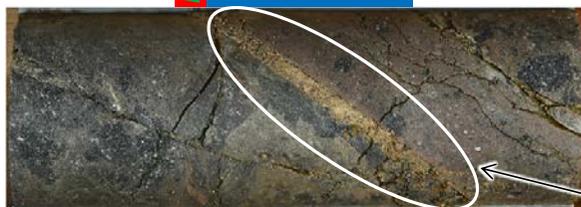
ボーリングコア写真 (F-6.75孔)

走向傾斜: N10° W/57° SW  
主せん断面

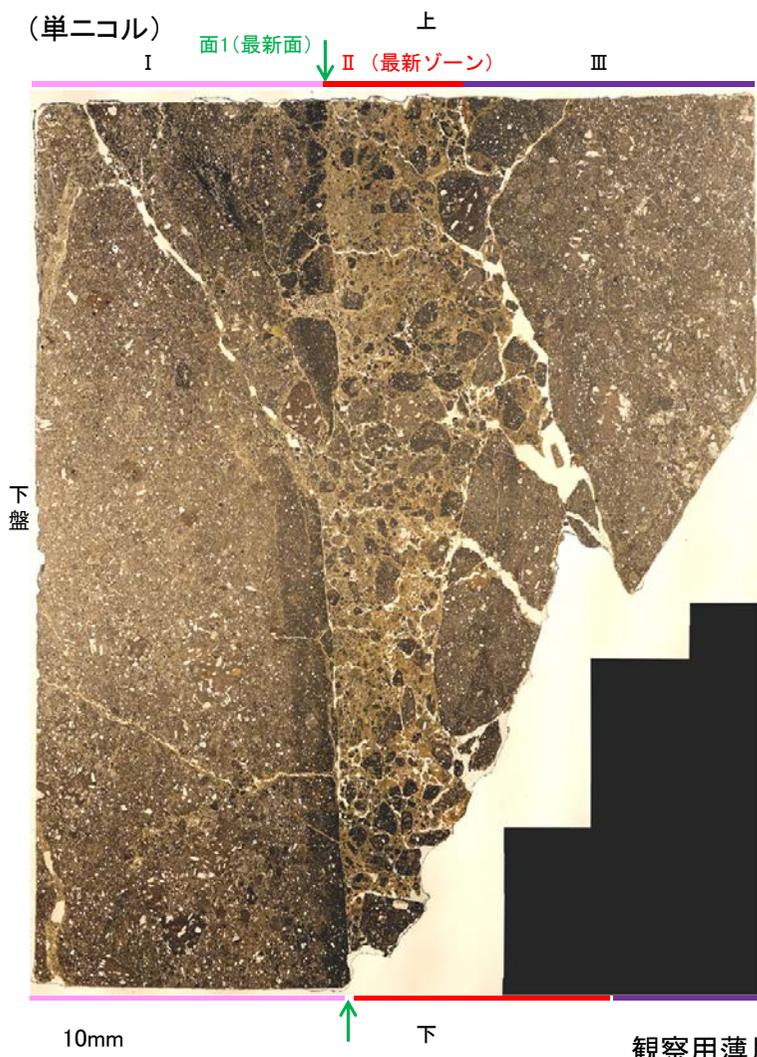
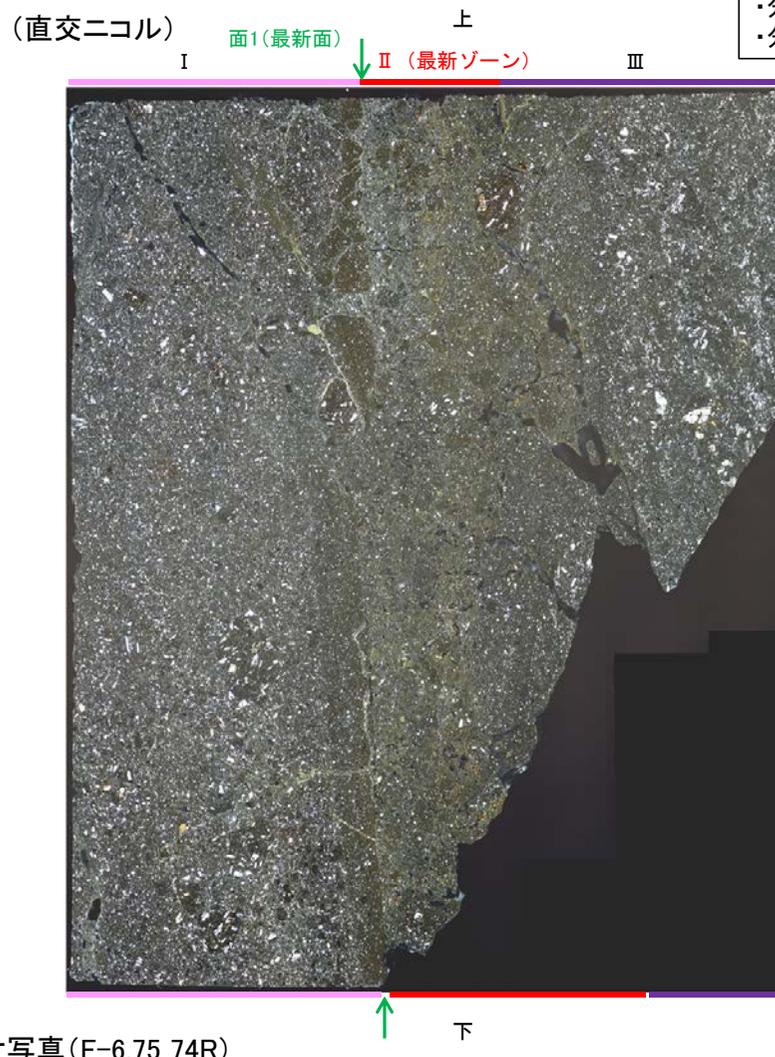
- 観察用薄片で実施した微視的観察(薄片観察)の結果, 色調や礫径などから, 下盤側よりⅠ～Ⅲに分帯される。
- そのうち, 最も細粒化している分帯Ⅱを最新ゾーンとして抽出した。
- 最新ゾーンと分帯Ⅰとの境界に, 面1が認められる。面1は部分的に不明瞭となり連続性に乏しいが, 全体として最新ゾーンの中では比較的直線性・連続性がよい面である。
- 最新ゾーンと分帯Ⅲとの境界は, 主せん断面と斜交する方向に発達しており, 湾曲し凹凸を伴い連続性に乏しく, せん断面は認められない※。
- 以上より, 面1を最新面と認定し, 変質鉱物との関係を確認する。

- ・分帯Ⅱ(最新ゾーン)・・・粘土状破碎部
- ・分帯Ⅰ・・・固結した破碎部

Ⅰ: 単ニコルで褐灰～暗灰色, 直交ニコルで灰色の干渉色を呈する凝灰岩からなる。径7mm以下の岩片や鉱物片が細粒な基質中に含まれる。岩片は垂角～垂円形, 鉱物片は角～垂円形である。基質中や割れ目, 岩片の縁辺部に粘土鉱物が生成されており, Ⅱとの境界付近に比較的多く含まれる。

Ⅱ(最新ゾーン): 単ニコルで褐～褐灰色, 直交ニコルで黄～灰色の干渉色を呈する, 粘土鉱物を含む細粒物からなる。径5mm以下の岩片や鉱物片が細粒な基質中に含まれており, 径20mmの岩片も認められる。岩片, 鉱物片は角～垂角形である。基質中や割れ目, 岩片の縁辺部に粘土鉱物が生成されている。

Ⅲ: 単ニコルで褐灰～灰色, 直交ニコルで灰色の干渉色を呈する火山礫凝灰岩からなる。径5mm以下の岩片や鉱物片が細粒な基質中に含まれる。岩片, 鉱物片は垂角～垂円形である。割れ目に粘土鉱物が生成されている。

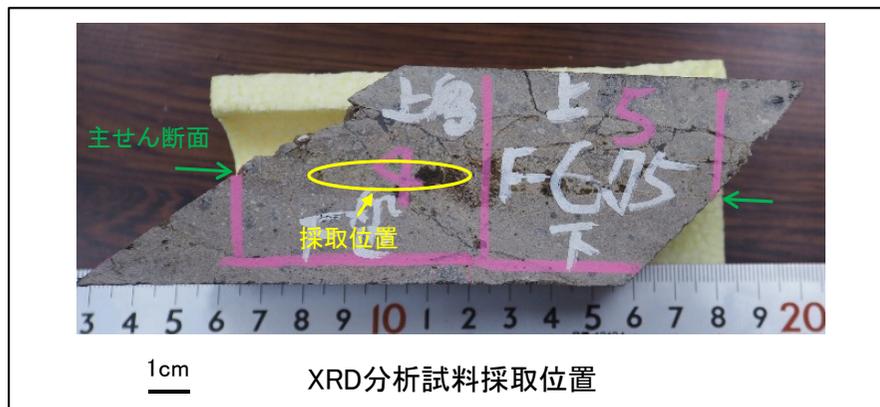
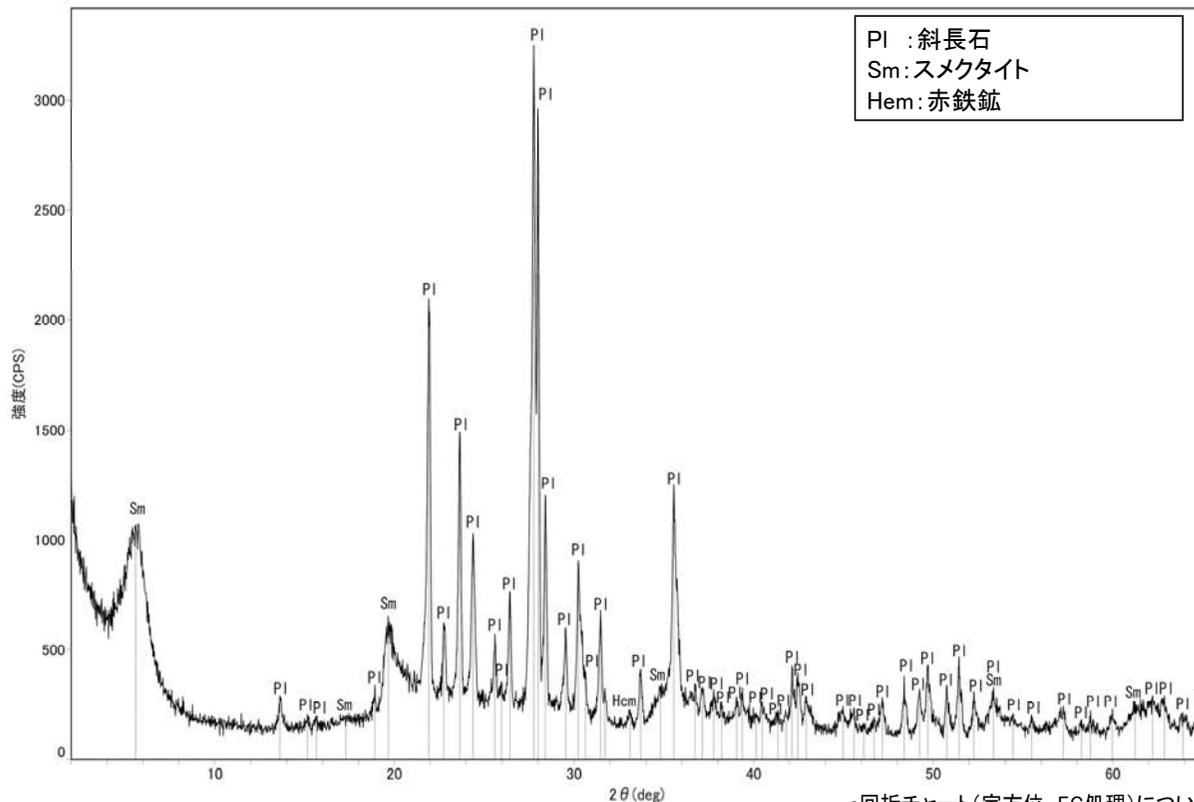
回折チャート(不定方位)

- 最新ゾーン付近でXRD分析を実施した結果、主な粘土鉱物としてスメクタイトが認められる。
- スメクタイトについて詳細な結晶構造判定を行うために、同一断層の別孔(F-6.82-6孔, F-6.80-2孔)の破砕部においてXRD分析(粘土分濃集)を実施した結果、I/S混合層と判定される。

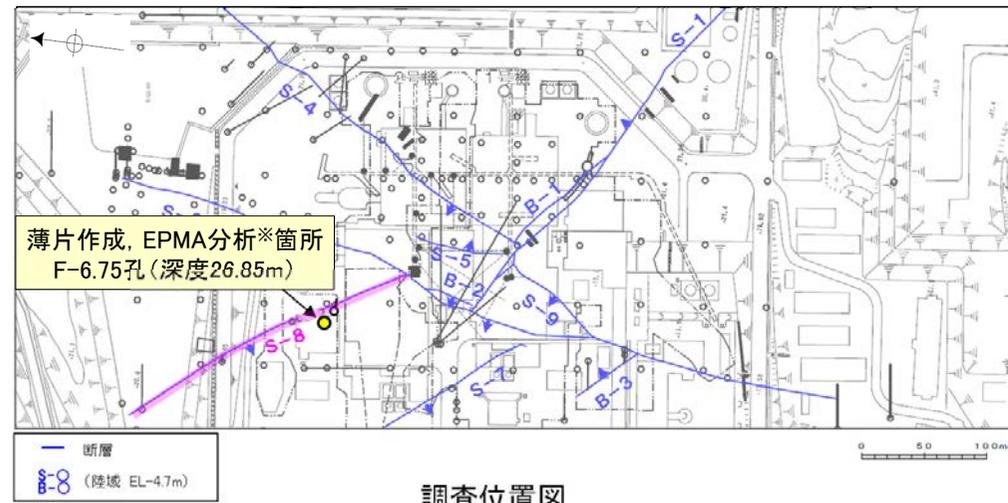
○EPMA用薄片で実施したEPMA分析(定量)による化学組成の検討結果から、最新ゾーンやその周辺に分布する粘土鉱物はI/S混合層であると判断される。

- 分析値3, 5はFe<sub>2</sub>O<sub>3</sub>の割合が25%以上であったため、根拠に用いないこととした。
- 分析値(S-8\_F-6.75孔) 分析番号位置は右図
- その他の分析値(敷地の粘土鉱物)
- 詳細は補足資料5.2-2(3)P.5.2-2-64

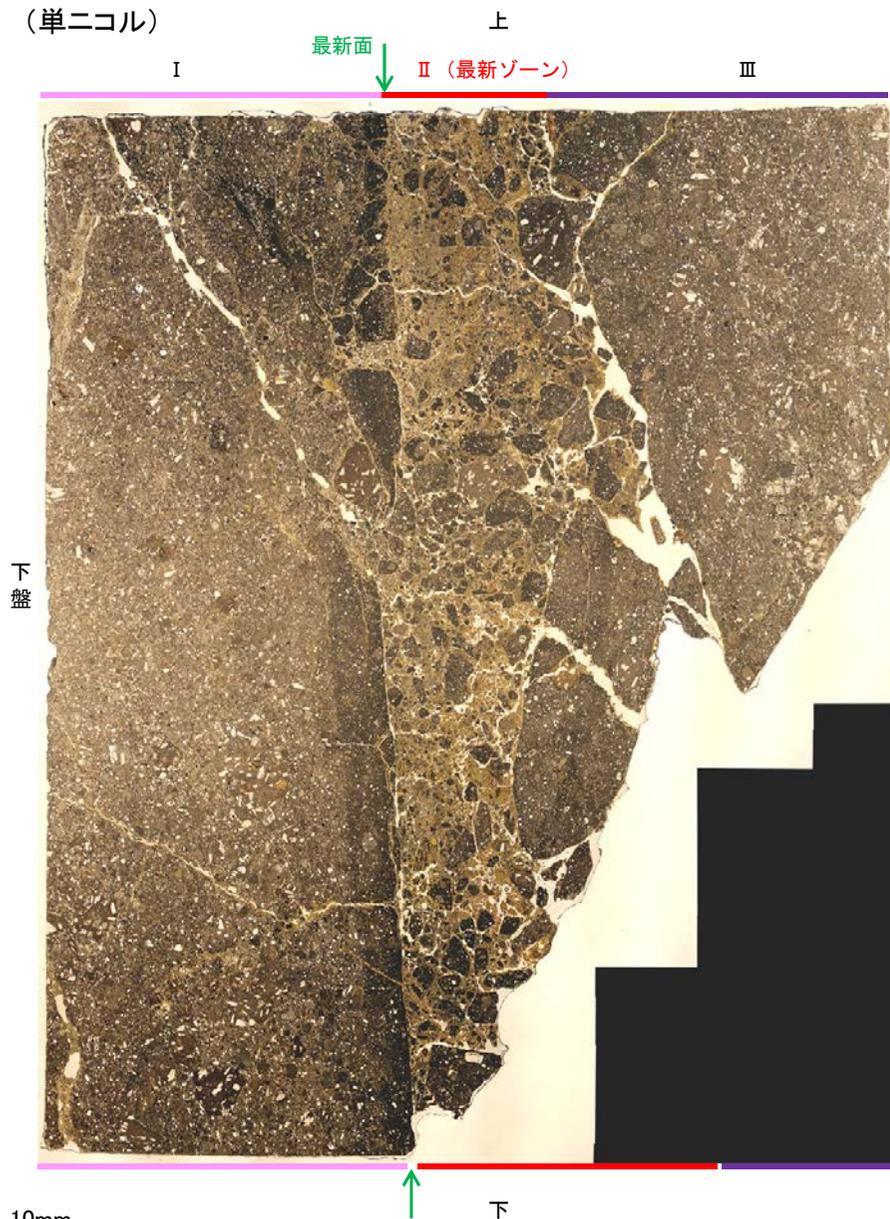
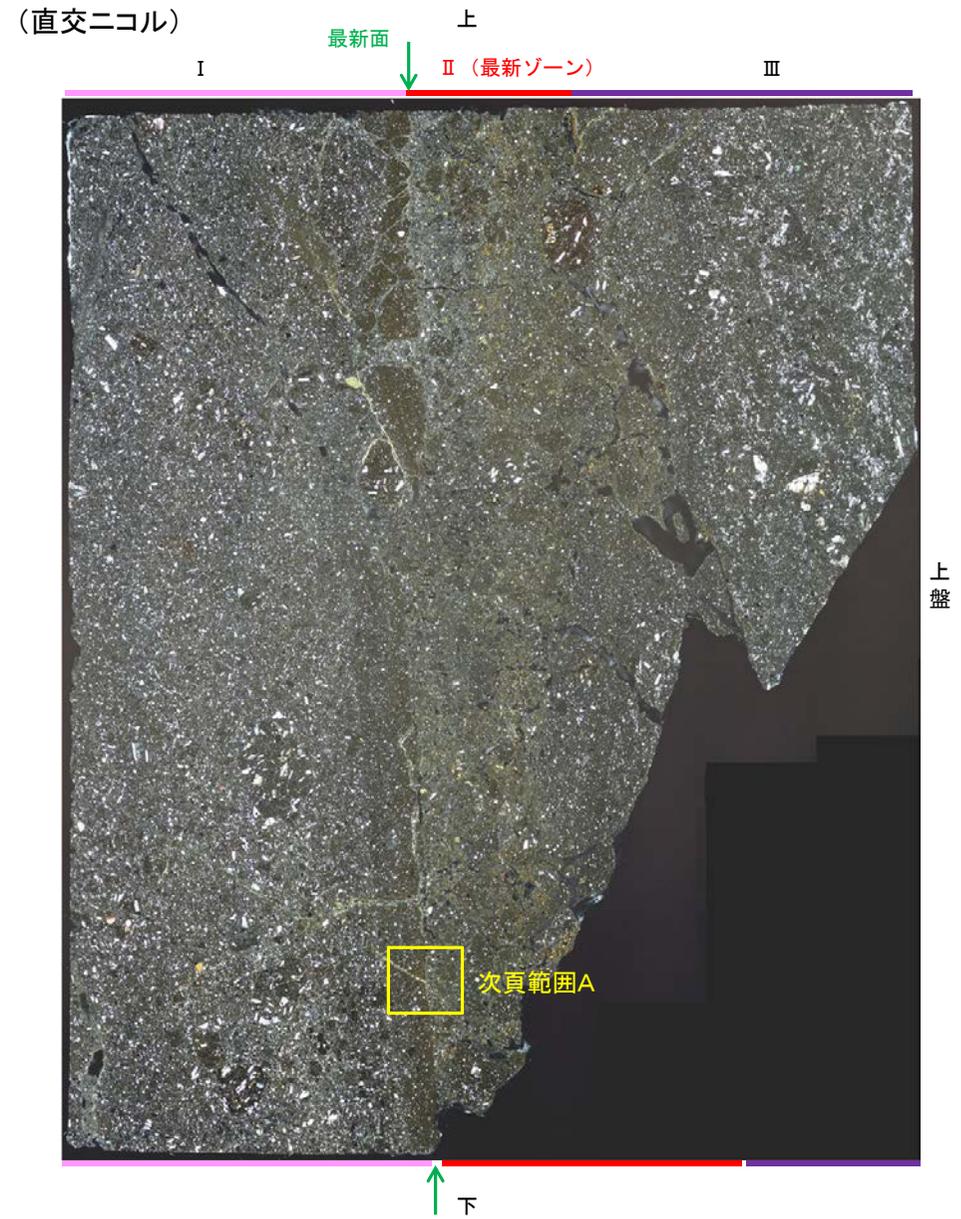
観察用薄片写真(F-6.75\_74R)

- 観察用薄片で実施した薄片観察や、EPMA用薄片で実施したEPMA分析(マッピング)における化学組成の観点での観察より、I/S混合層が最新ゾーンやその周辺に分布していることを確認した。
- このI/S混合層と最新面との関係を確認する。

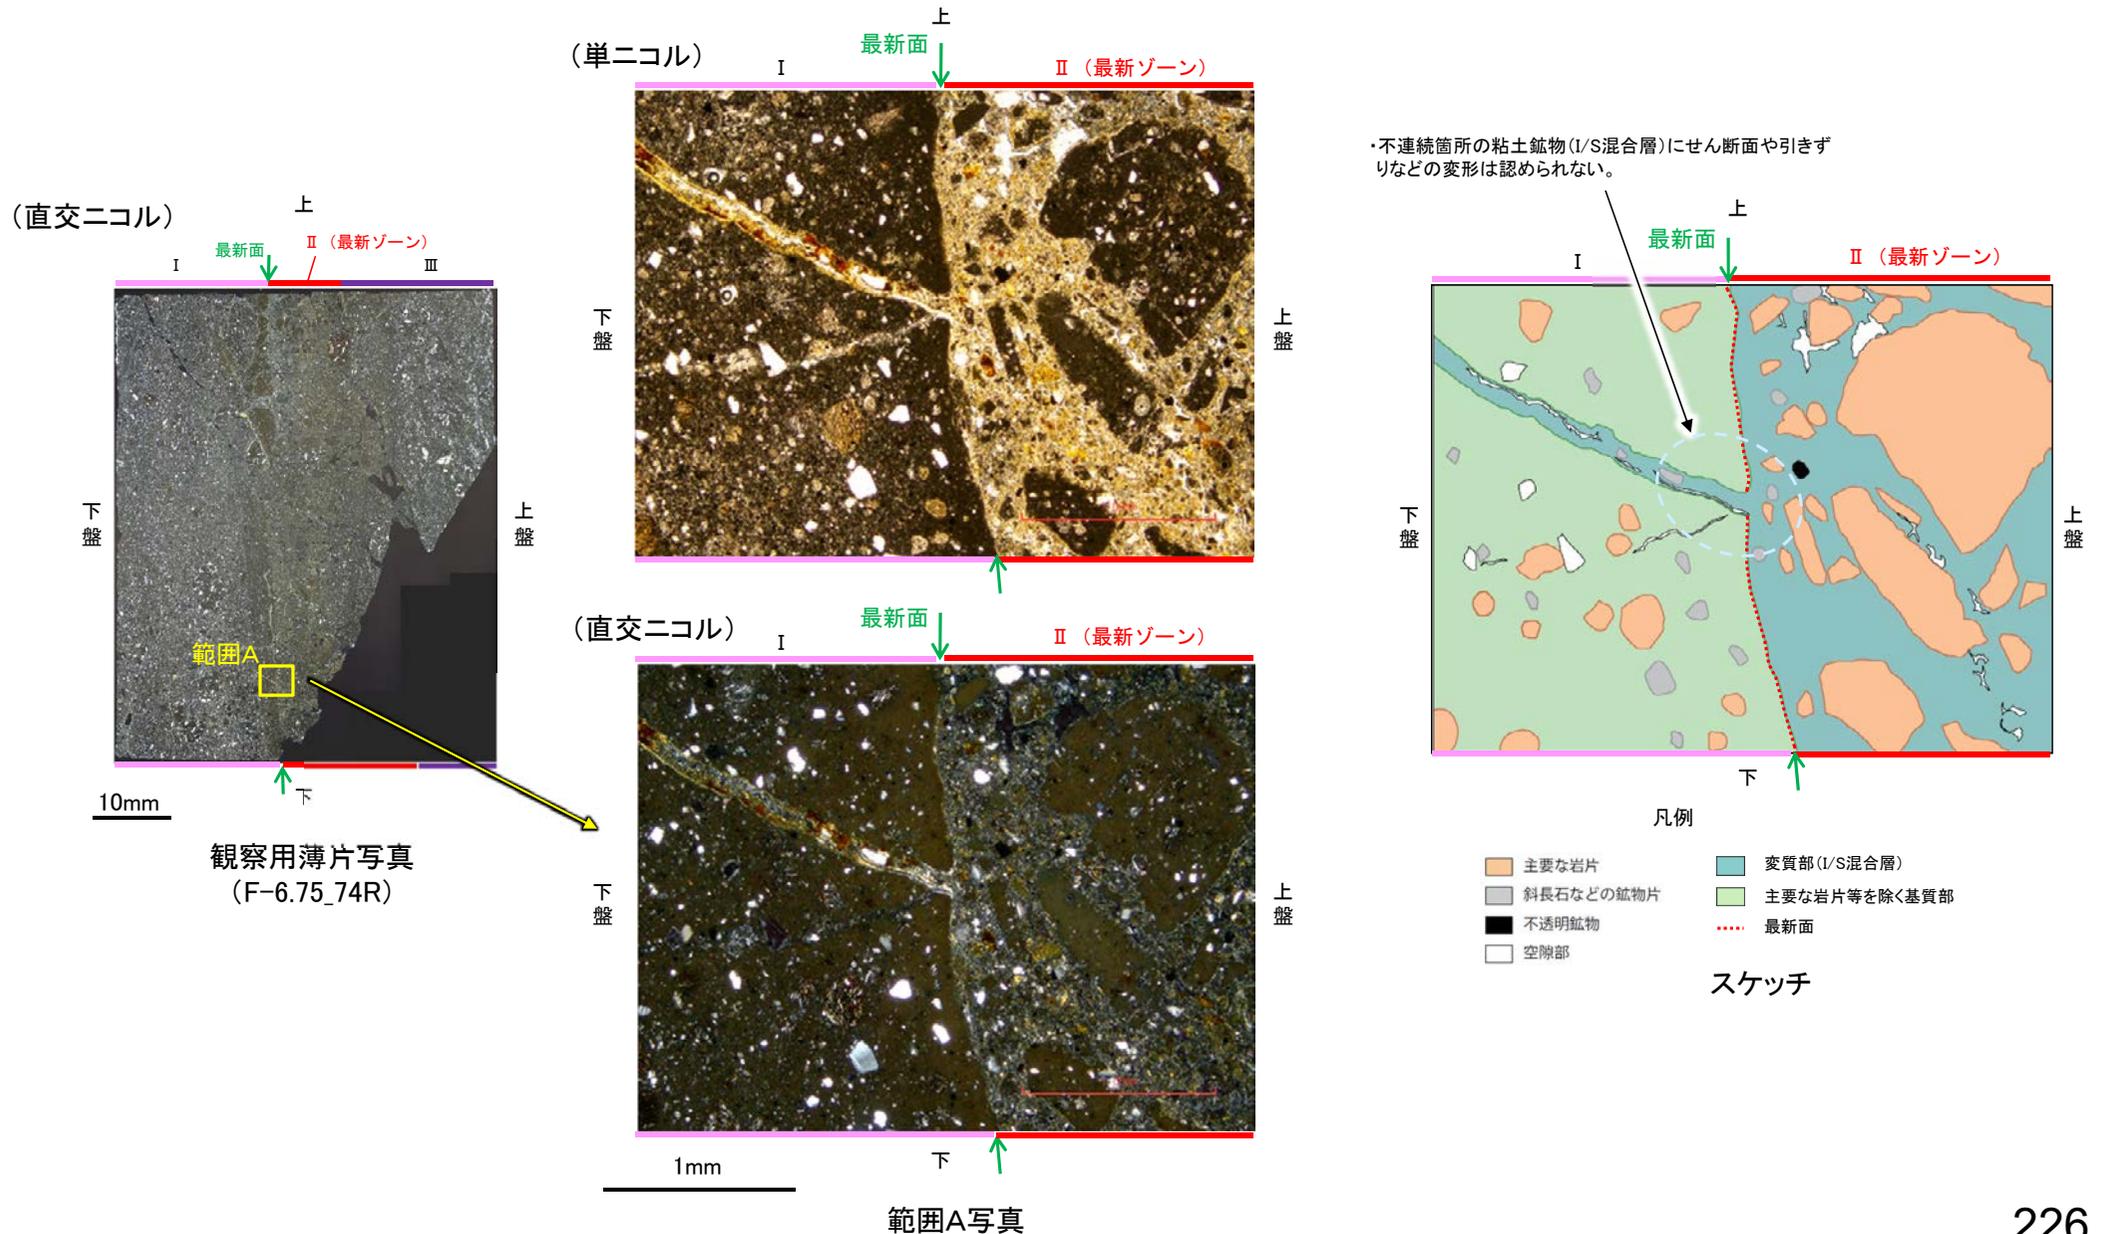
○範囲Aにおいて詳細に観察した結果, 最新面付近には広く粘土鉱物(I/S混合層)が分布し, 最新面が不明瞭かつ不連続になっており, 不連続箇所粘土鉱物(I/S混合層)にせん断面や引きずりなどの変形は認められない。  
○なお, 不連続箇所においてI/S混合層生成以降の注入現象の有無を確認した結果, 弓状構造や粒子の配列などの注入の痕跡は認められない。

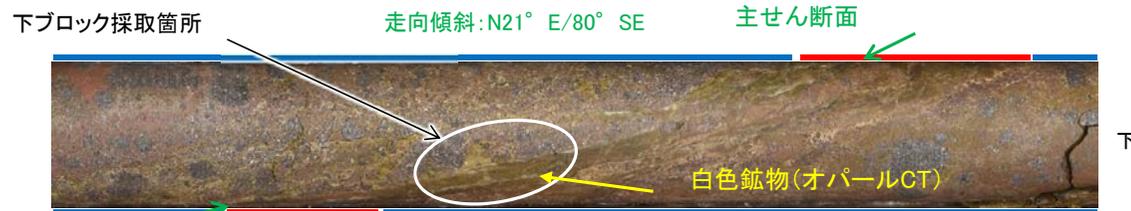
ボーリングコア写真(H-1.1孔)

○H-1.1孔の深度103.70m付近で認められるK-2において、巨視的観察(ボーリングコア観察, CT画像観察)を実施し、最も直線性・連続性がよい断層面を主せん断面として抽出した。

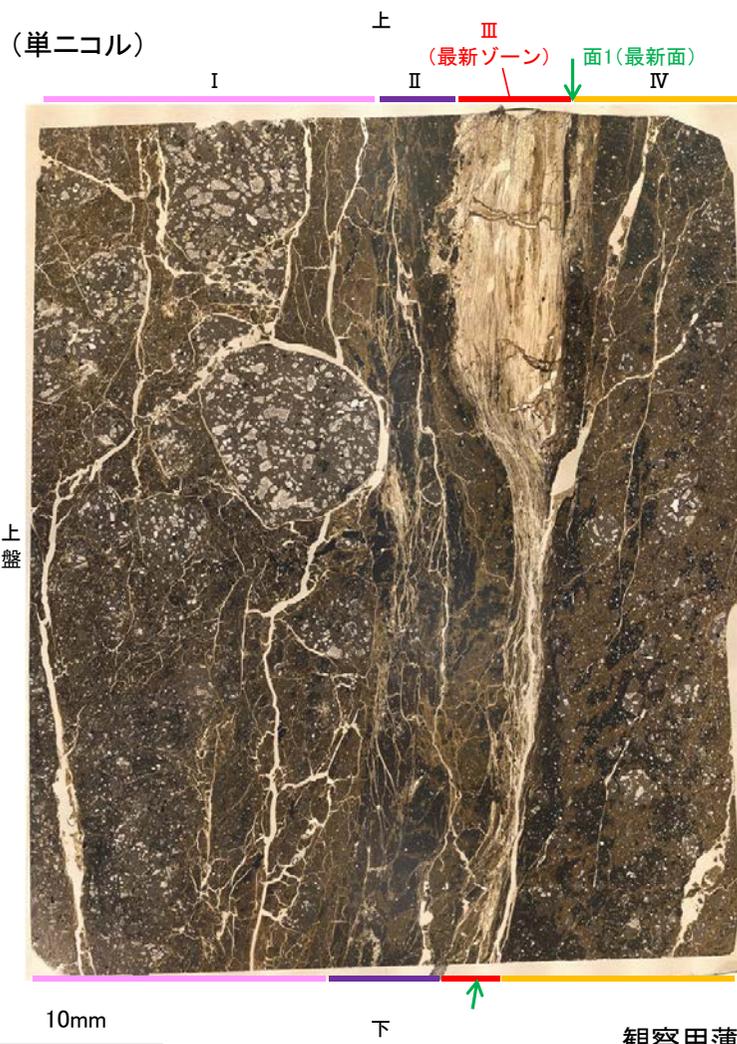
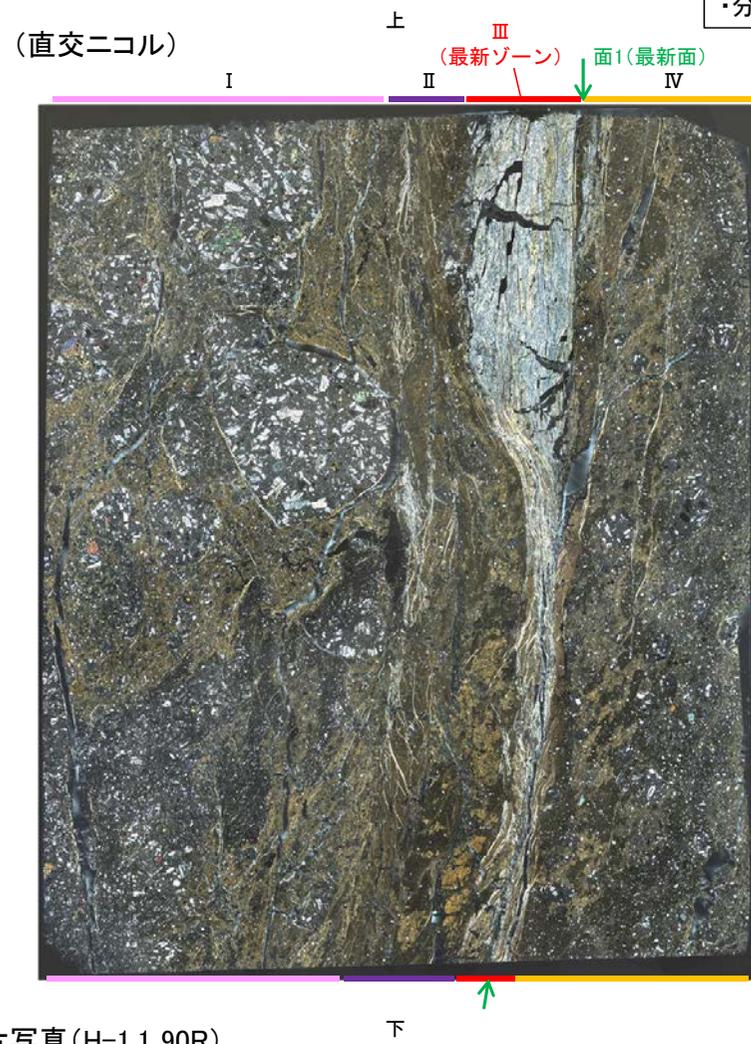
分帯とコア観察における破碎部区分との対応  
 ・分帯Ⅱ, 分帯Ⅲ(最新ゾーン)・・・粘土状破碎部  
 ・分帯Ⅰ, 分帯Ⅳ・・・固結した破碎部

I: 単ニコルで暗褐色, 直交ニコルで淡褐～暗褐色の干渉色を呈する火山礫凝灰岩からなる。径15mm以下の岩片や鉱物片が細粒な基質中に含まれる。岩片, 鉱物片は垂角～垂円形である。基質中や割れ目, 岩片の縁辺部に粘土鉱物が生成されている。

II: 単ニコルで暗褐色, 直交ニコルで黄褐～暗褐色の干渉色を呈する, 粘土鉱物を含む細粒物からなる。径2mm以下の岩片や鉱物片が細粒な基質中に含まれる。岩片, 鉱物片は垂角～垂円形である。基質中や割れ目, 岩片の縁辺部に粘土鉱物が生成されている。

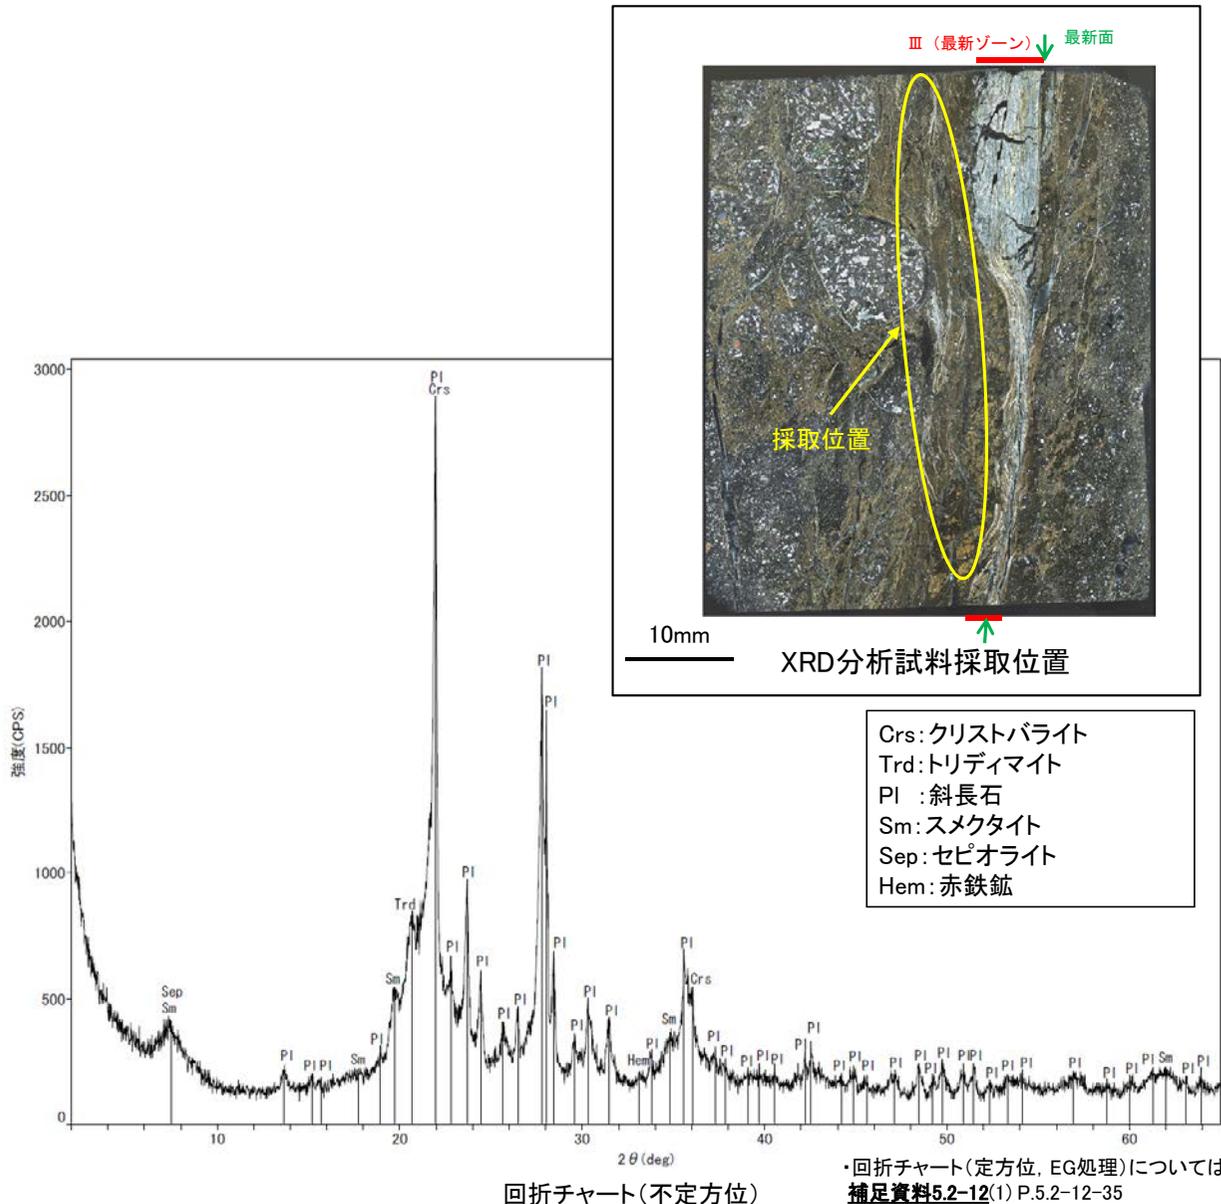
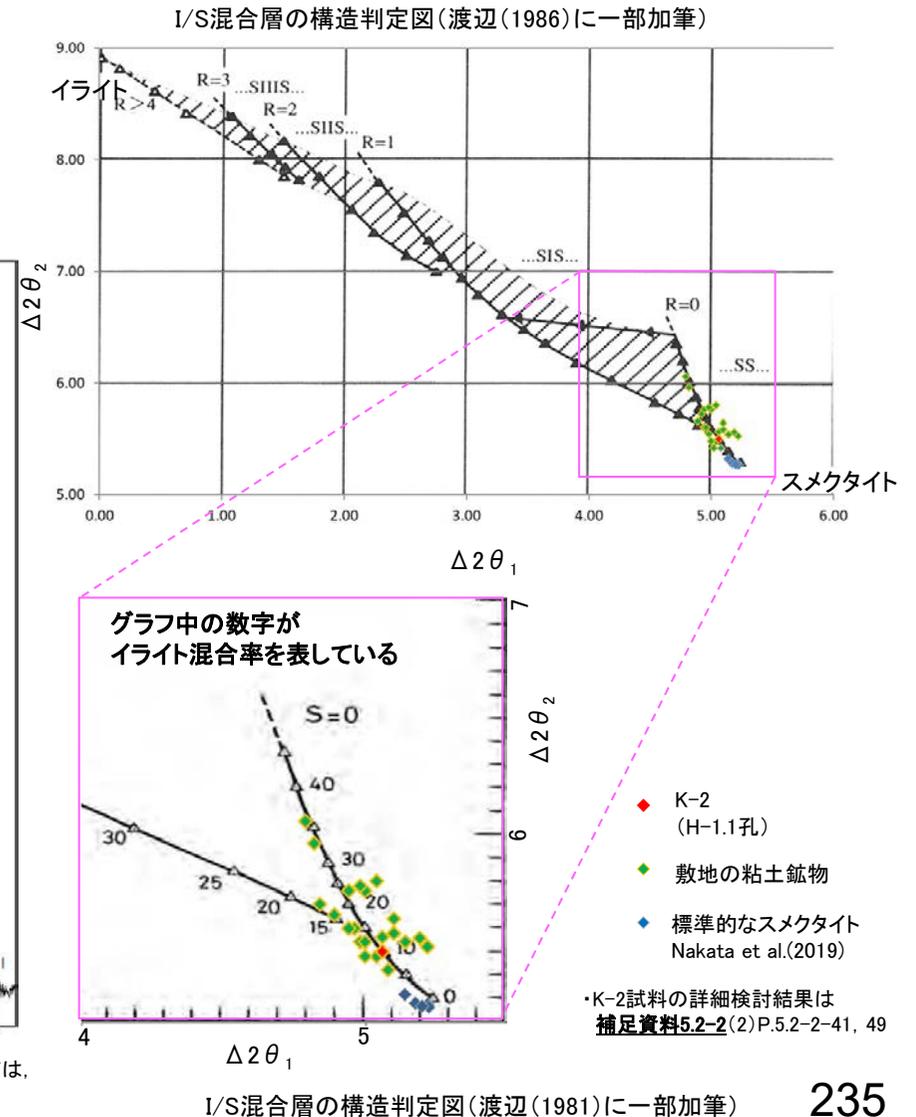
- 最新ゾーンの周辺でXRD分析を実施した結果, 主な粘土鉱物としてスメクタイトが認められ, その他の粘土鉱物としてはセピオライトが認められる。
- スメクタイトについて詳細な結晶構造判定を行うために, 同じ採取位置においてXRD分析(粘土分濃集)を実施した結果, I/S混合層と判定される。
