## 5.2.4 S-4 (1) E-8.50”孔 ー最新面とI/S混合層との関係(範囲A)ー

## 5.2.4 S-4 (2) E-8.60孔 一概要一

## 5.2.5 S-5

## 5.2.6 S-7

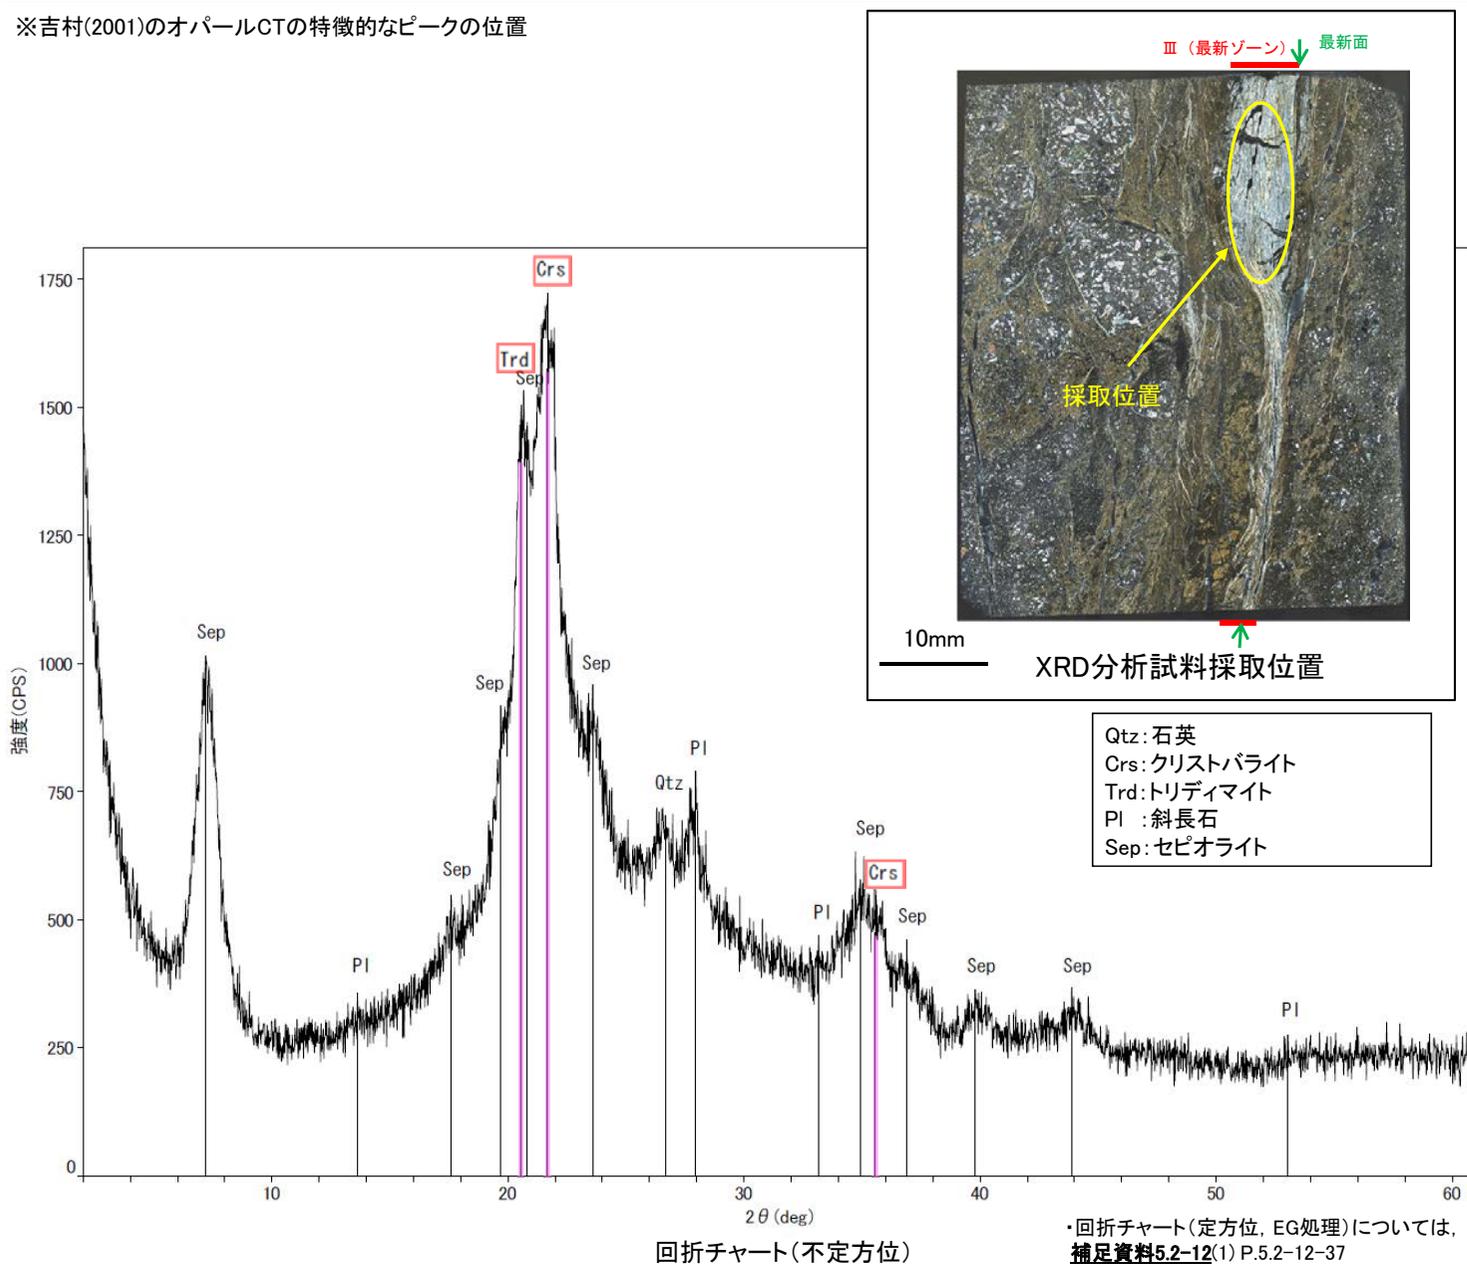
- 白色鉍物を含む最新ゾーンでXRD分析を実施した結果, オパールCTの特徴的なピーク※(2θ=20.66° (肩状のピーク), 21.57~22.00° (幅広いピーク), 35.92°)が認められる。
- XRD分析結果より, 最新ゾーンにはオパールCTが含まれると判断される。
- また, その他の変質鉍物としてセピオライトが認められる。

※吉村(2001)のオパールCTの特徴的なピークの位置

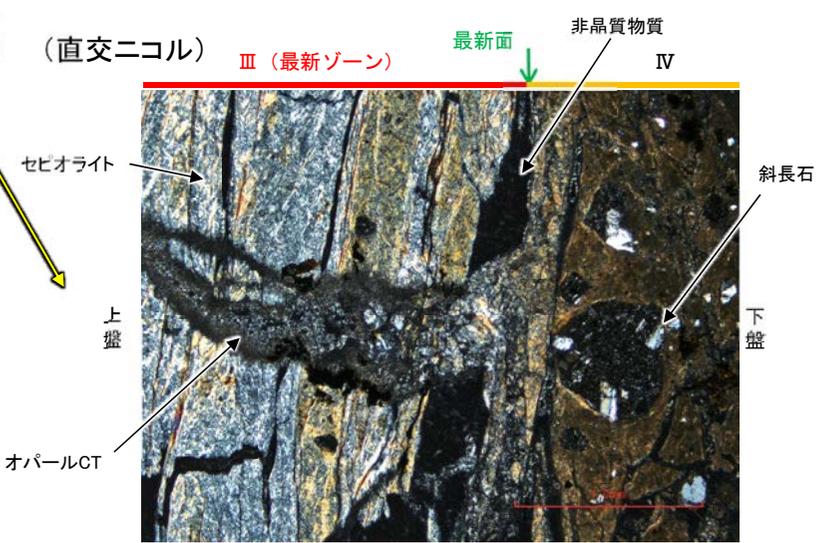
詳細観察範囲写真  
(0° 回転)

最新面

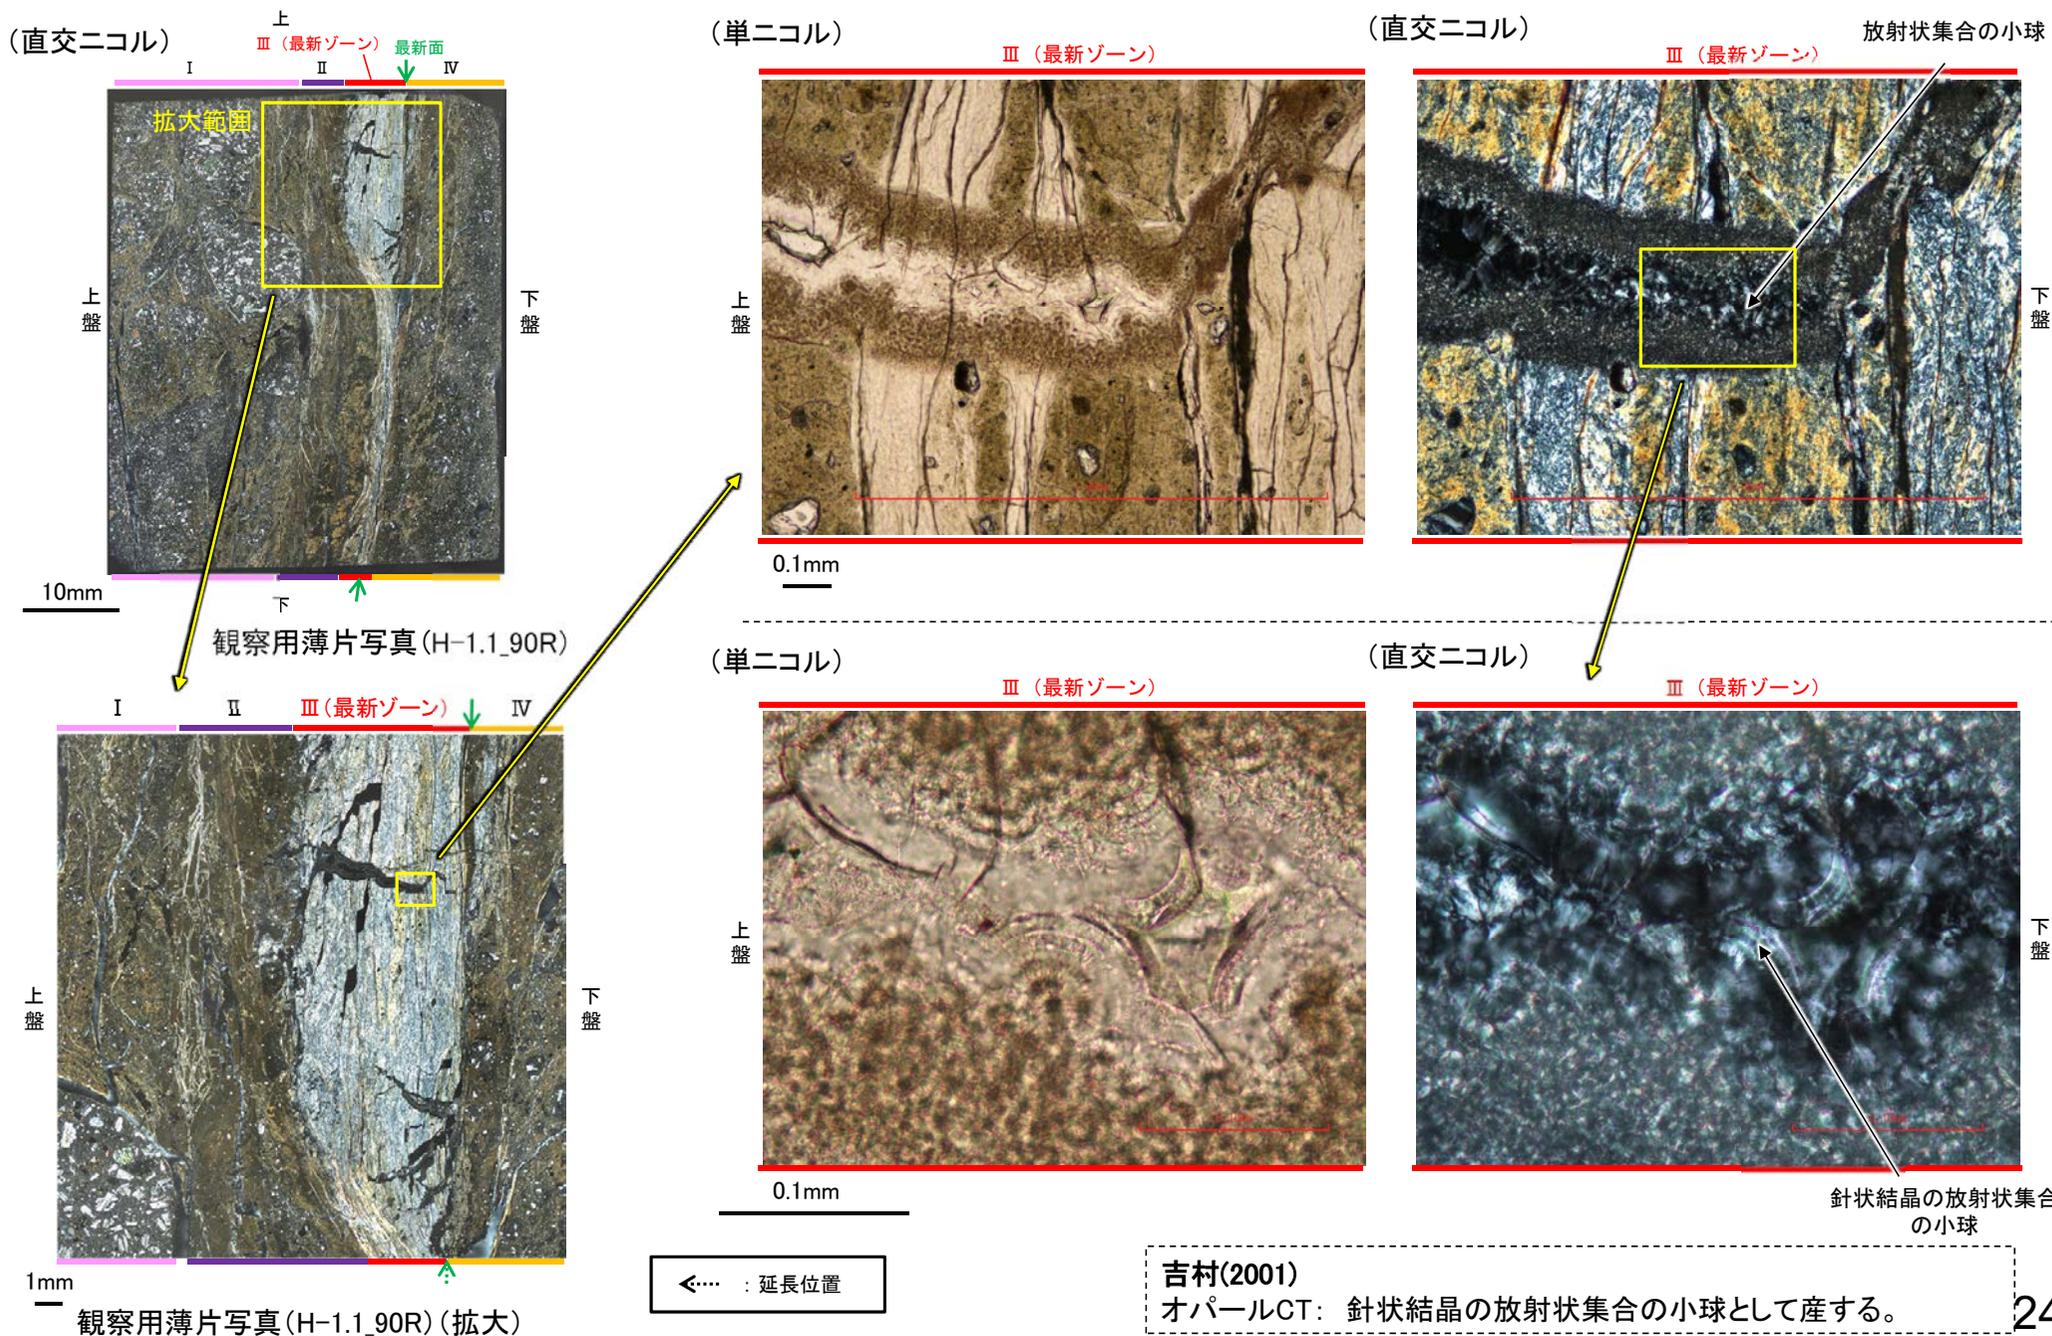
○最新ゾーンを横断するように分布する変質鉍物を詳細に観察した結果, 吉村(2001)でオパールCTの特徴として示される, 針状結晶の放射状集合の小球が認められる。

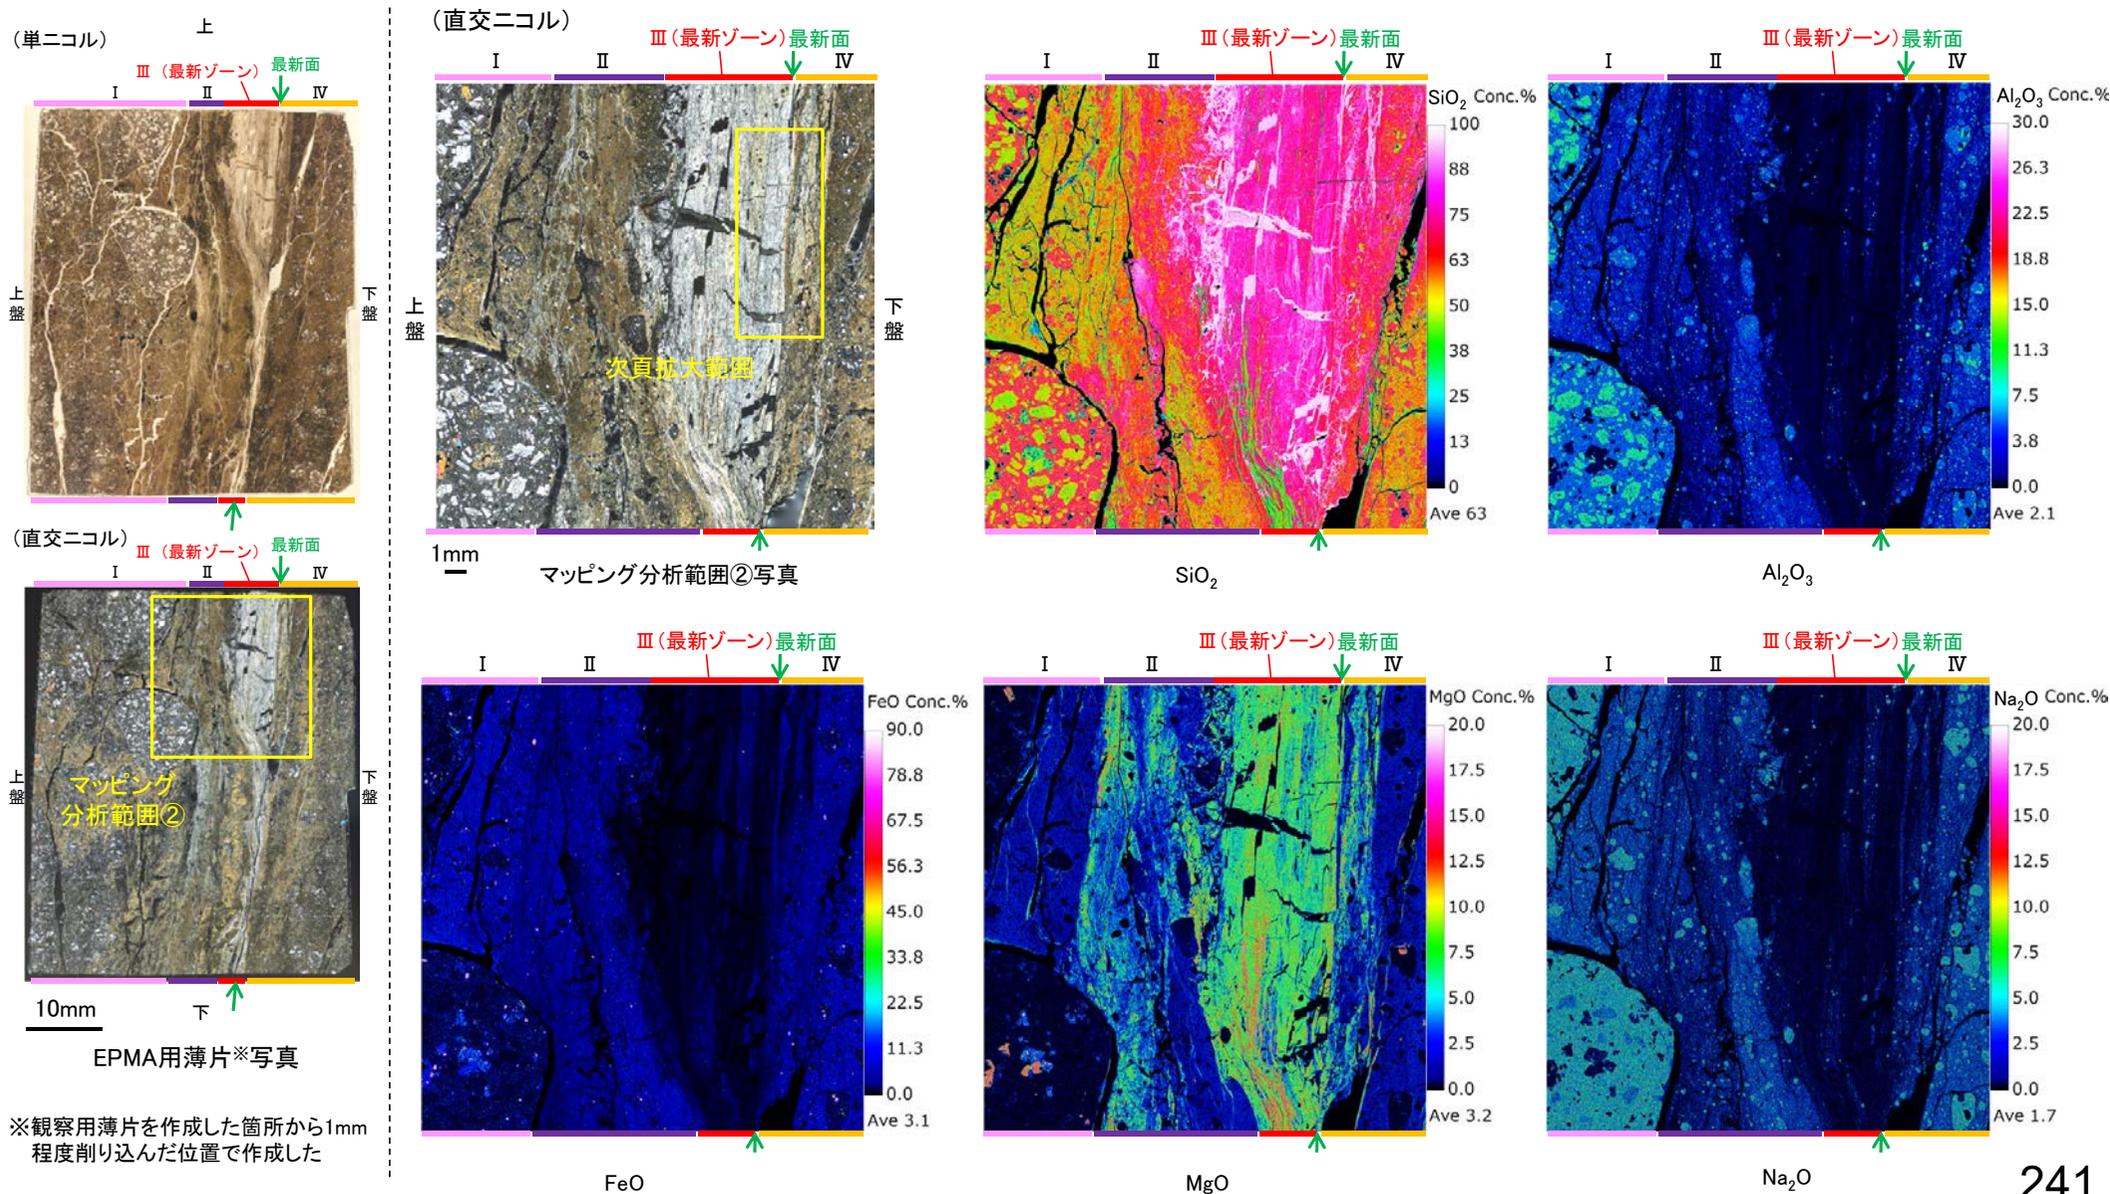
○EPMA用薄片でEPMA分析(マッピング)を実施した結果, 観察用薄片で認められたオパールCTと対応する箇所には,  $\text{SiO}_2$ が約90%以上含まれその他の主要化学成分はほとんど検出されないシリカ鉱物(オパールCT等)が認められる。

○このシリカ鉱物は, 最新面及び最新ゾーン全体を横断し, その周辺まで分布することを確認した(次頁)。

○また, 相対的にMgOを多く含むセピオライトが, 最新ゾーンの大部分及びその周辺に分布することを確認した。

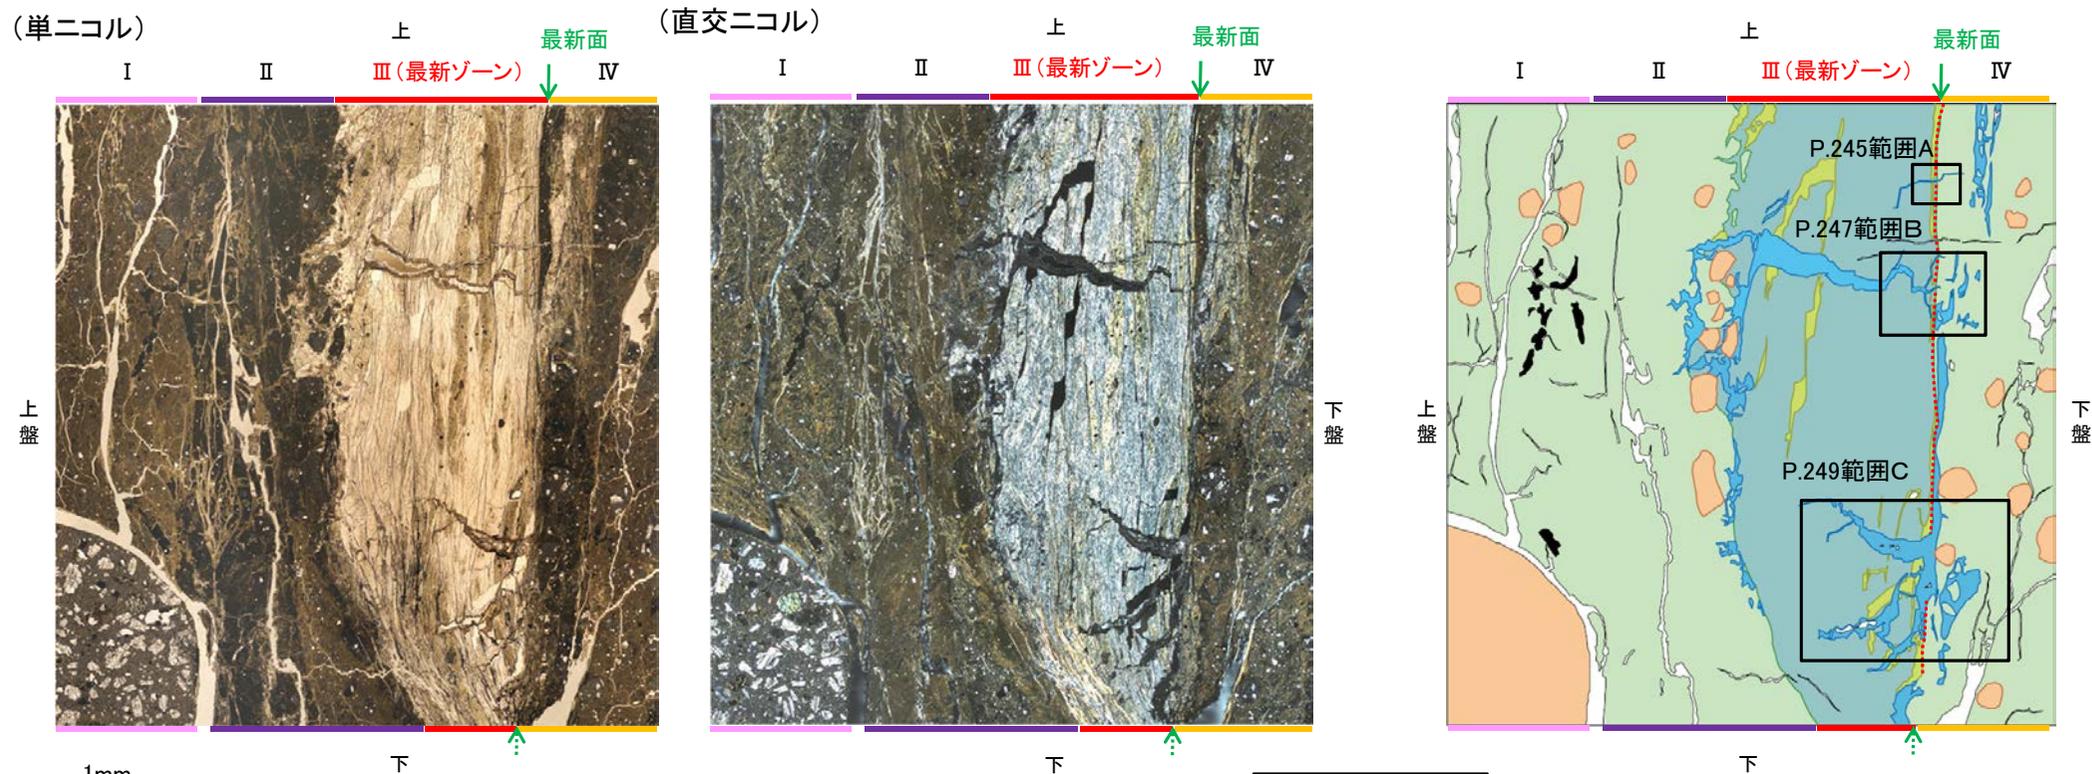
観察用薄片写真(H-1.1\_90R) (拡大)

○観察用薄片で実施した薄片観察や、EPMA用薄片で実施したEPMA分析(マッピング)における化学組成の観点での観察より、I/S混合層が最新ゾーンの外周に分布していることや、セピオライトが最新ゾーンの外周に分布していること、オパールCTが最新面及び最新ゾーン全体を横断してその周辺まで脈状に分布していることを確認した。
