浜岡原子力発電所
基準津波の策定のうち
歴史記録及び津波堆積物に関する調査について
(補足説明資料)

2020年10月30日

津波堆積物に関する現地調査のボーリングコア

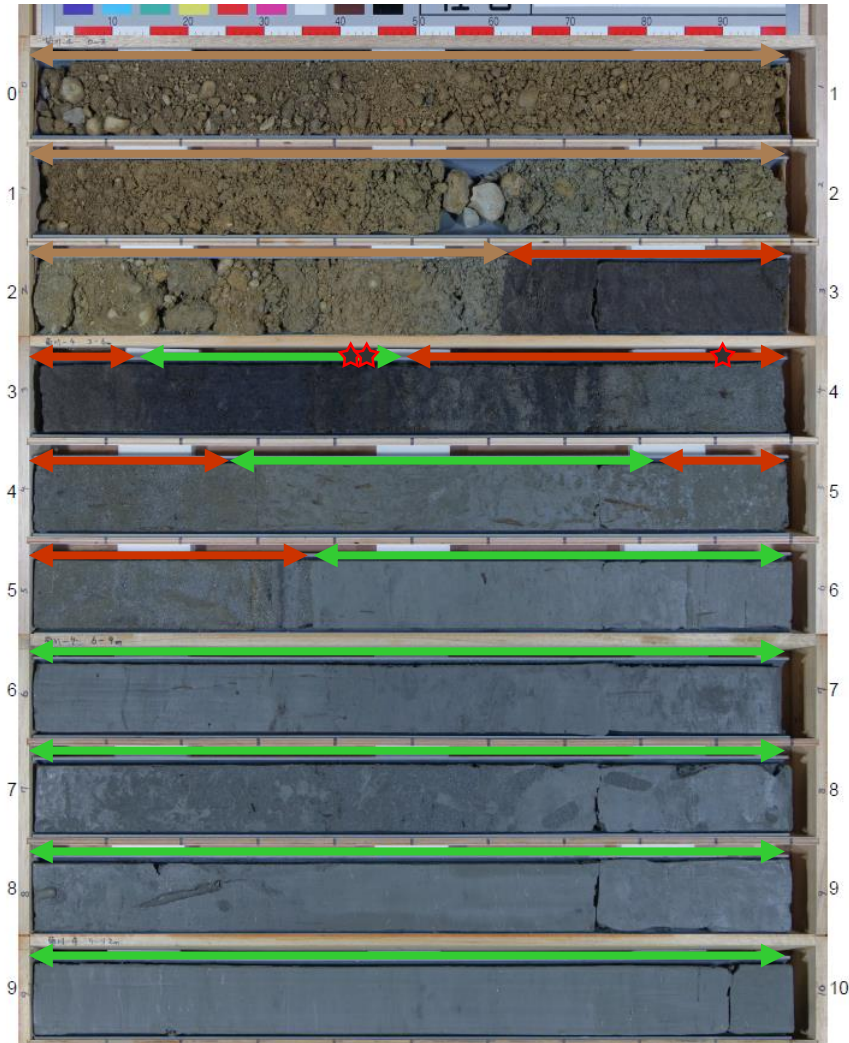
孔口標高：6.24m 菊川-4 (0-10m)

- イベント堆積物 1**
2.63-3.14m
腐植質砂
(砂と泥の混在)
- イベント堆積物 2**
3.49-4.26m
腐植質砂～砂
(砂と泥の混在、腐植層の偽礫等を確認)
- イベント堆積物 3**
4.82-5.37m
砂
(砂の混入、泥の偽礫を確認)

- イベント堆積物 1 (腐植質砂)**
・2.63-3.14m：細粒砂 腐植層と砂が混在 下部は砂主体
- イベント堆積物 2 (腐植質砂～砂)**
・3.49-3.72m：腐植層と細粒砂が混在 (引き波)
・3.72-4.26m：細粒砂 マッドドレープ 上部に腐植層の偽礫を含む
- イベント堆積物 3 (砂)**
・4.82-5.11m：細粒砂 泥の偽礫を含む (引き波)
・5.11-5.37m：細粒砂主体 マッドドレープ (押し波)

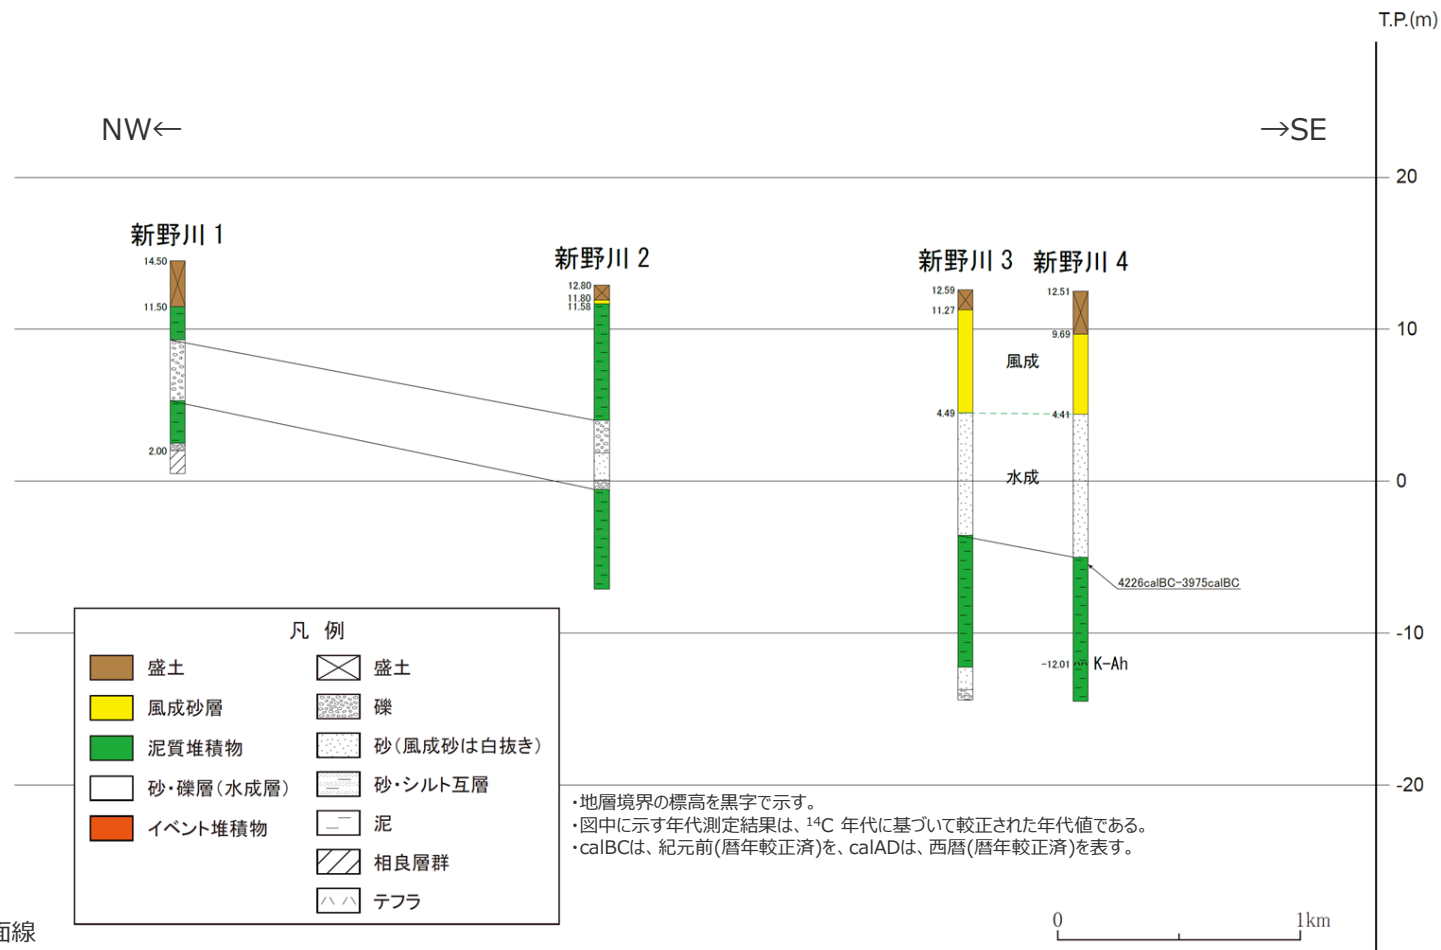
地質断面図

(断面図は、津波が浸入したと考えられる旧河口に近い南東側から北西側へ向かってボーリング柱状図を並べて作成)

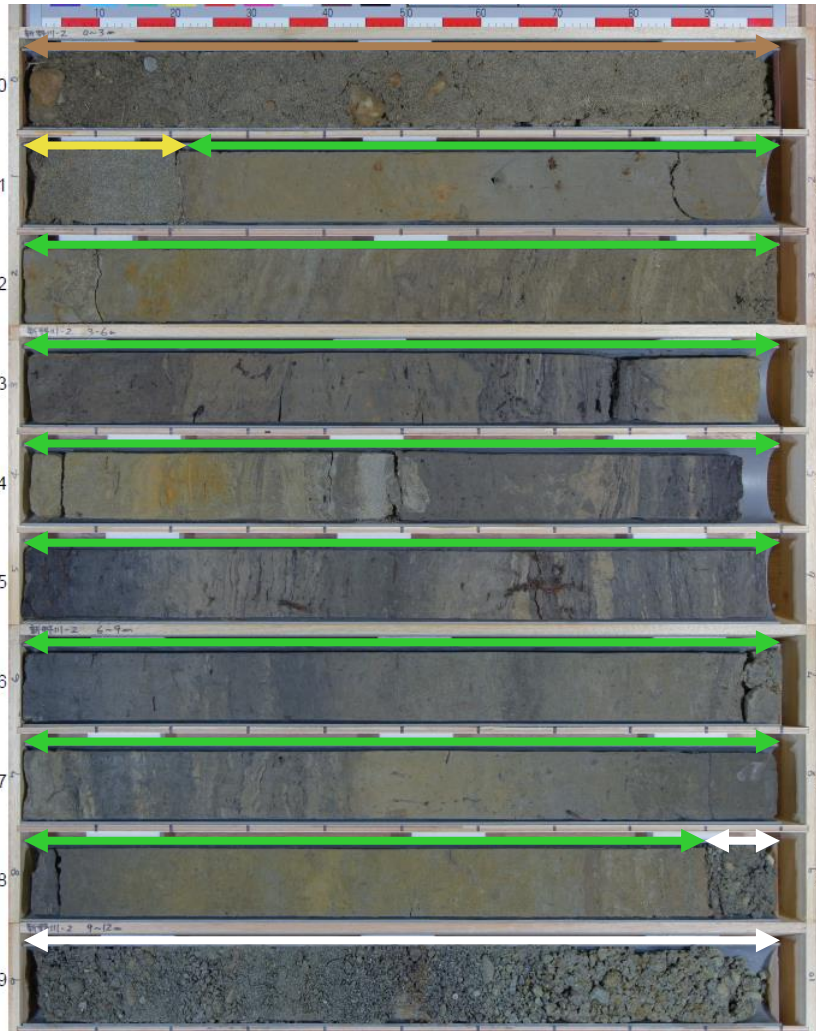
新野川-2 (0-10m)

8.90-11.07m
砂礫
(礫は河成で、海側に類似する地層が連続しない)

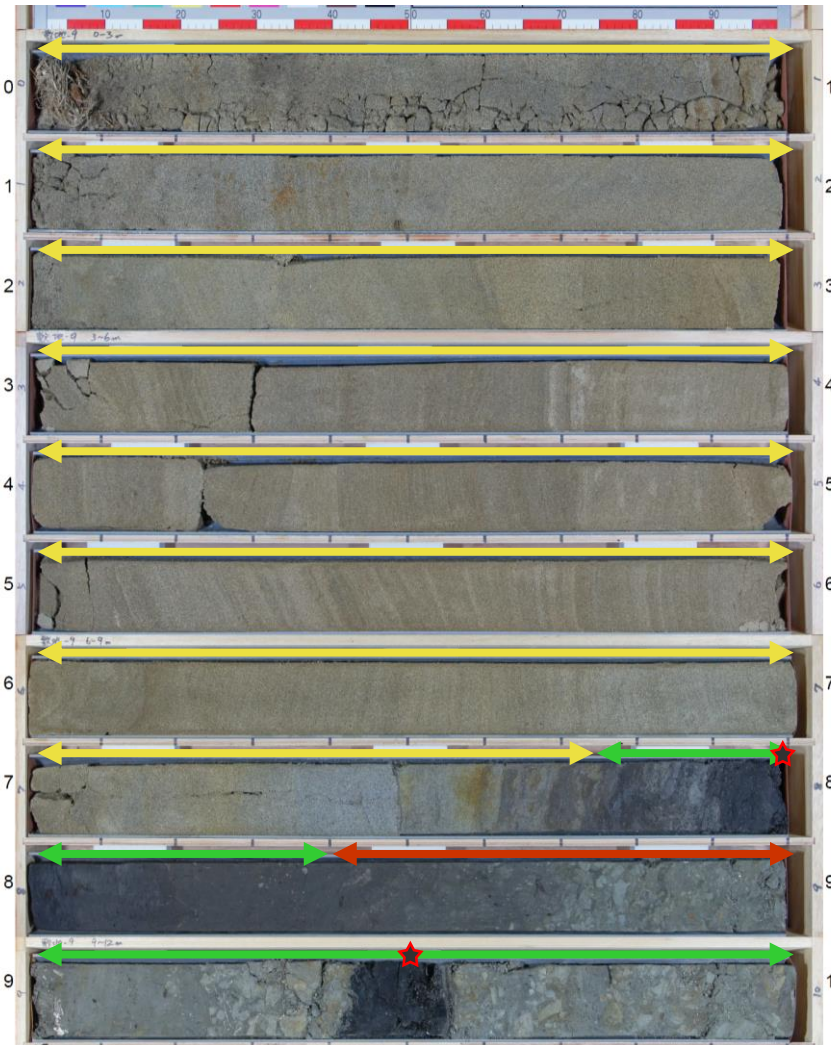
敷地-9 (0-10m)

7.60-7.90m
風成砂・腐植質シルト
(風成砂と泥質堆積物との境界に見られる砂と泥の互層)

イベント堆積物 1
8.40-9.00m
シルト
(海成の砂、泥や腐植質シルトの偽礫を含む)

9.42-10.75m
含礫シルト・腐植層
(礫は相良層の碎屑物)

- ・8.40-8.60m 腐植質シルトが急傾斜を示す 泥の偽礫を含む
- ・8.60-8.92m 泥、腐植質シルトの偽礫を含む 礫径～4cm 亜円
- ・8.92-9.00m 砂、貝化石を含む (押し波)

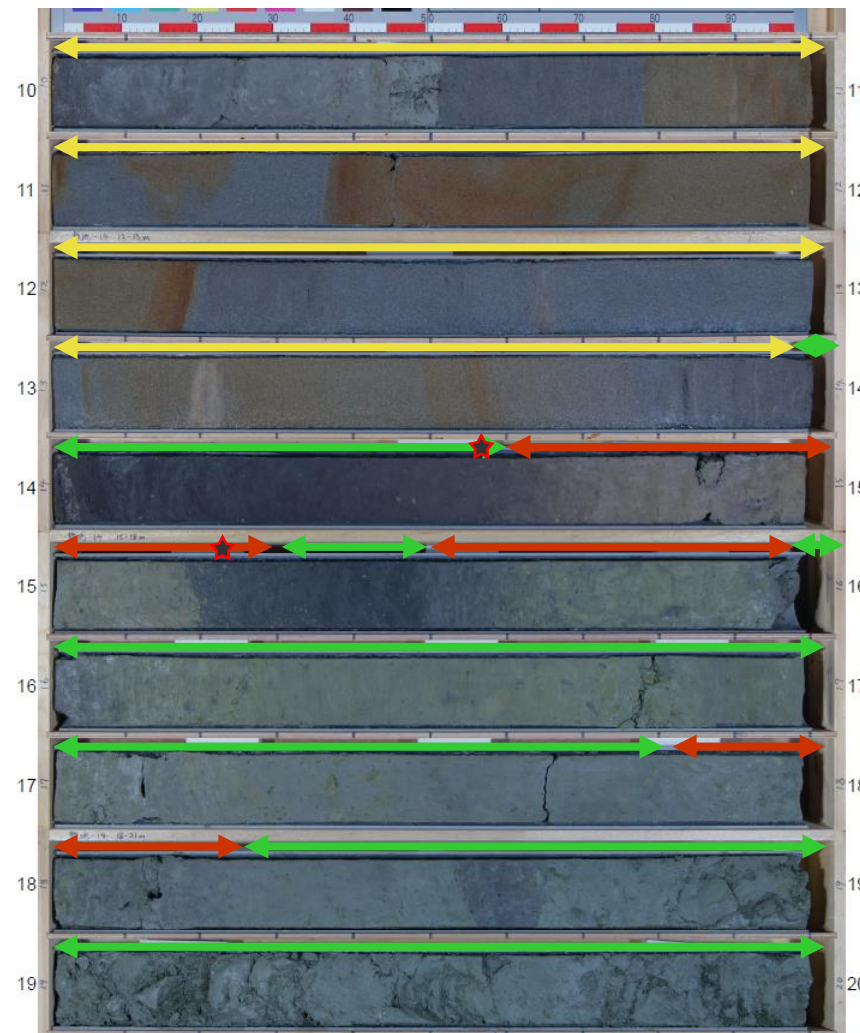
敷地-14 (10-20m)

14.00-14.10m
風成砂・腐植質シルト
(風成砂と泥質堆積物との境界に見られる砂と泥の互層)

イベント堆積物 1

14.60-15.30m
シルト

(砂の混入、泥や腐植層の偽礫を含む)

イベント堆積物 2

15.50-15.98m
シルト

(泥、腐植層の偽礫を含む)

イベント堆積物 3

17.82-18.25m
シルト(湖沼堆積物)

(基底面に削り込みがあり、泥の偽礫を含む)

- ・14.60-15.00m 黄土色シルト 泥、腐植層の偽礫を含む (引き波)
- ・15.00-15.19m シルト (相良層再堆積) 腐植層の偽礫を含む (混濁)
- ・15.19-15.30m 腐植質シルト 砂、泥の偽礫を含む (押し波)

- ・15.50-15.70m 泥、腐植層の偽礫を含む 泥岩礫を含む (引き波)
- ・15.70-15.98m 黄緑色シルト中に腐植質シルト混在

- ・17.82-18.25m 泥岩礫、泥の偽礫を含む 堆積構造が乱れている 削り込みあり

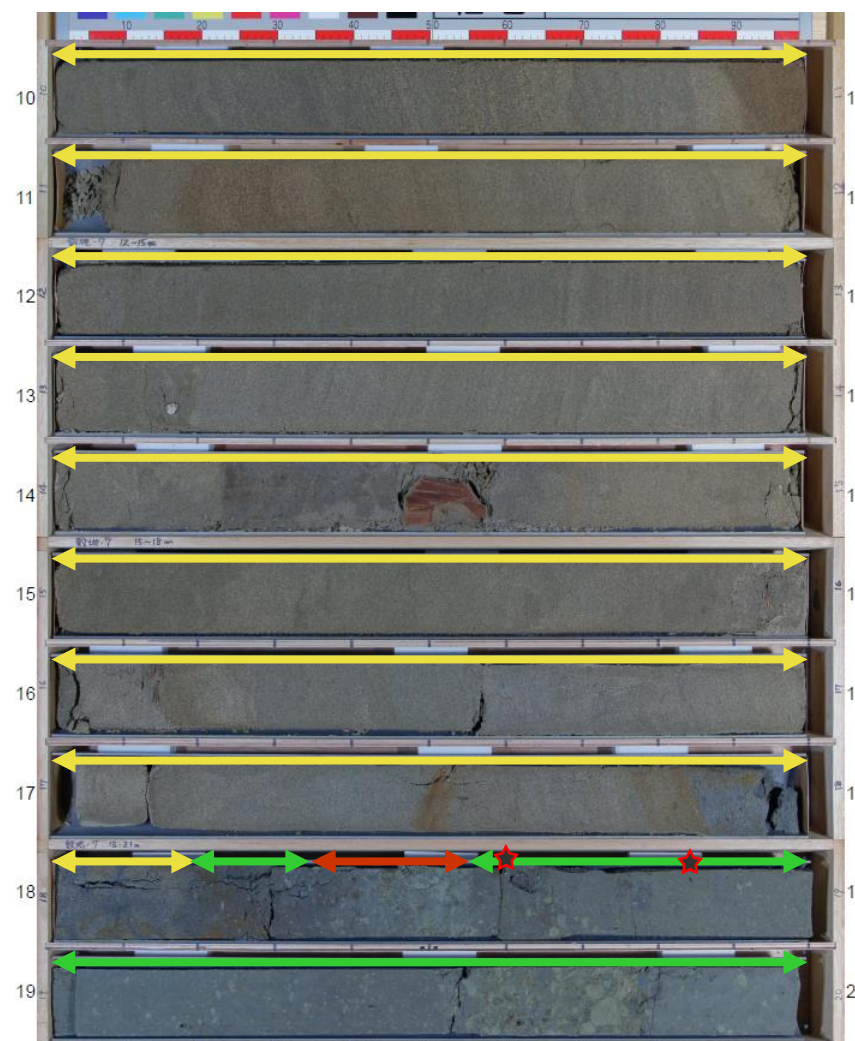
敷地-7 (10-20m)

イベント堆積物 1
18.34-18.56m
砂質シルト
(砂の混入、泥の偽礫を含む)

イベント堆積物 1 (砂質シルト)
・18.34-18.56m 泥の偽礫を含む 礫径～5cm 程度 亜円～円 最下部に砂層を伴う

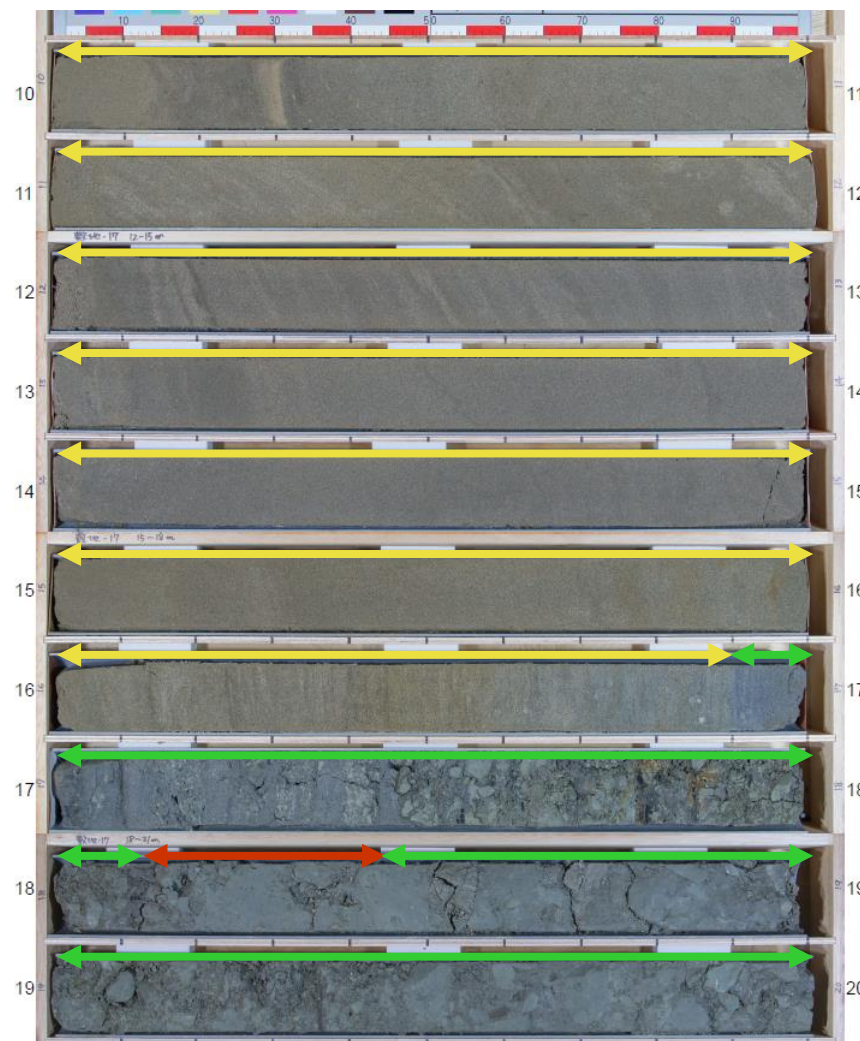
敷地-17 (10-20m)

17.20-18.13m
含礫砂、含礫シルト
(礫は相良層の碎屑物)

イベント堆積物 1

18.13-18.43m

シルト
(砂の混入、泥・腐植質シルトの偽礫を含む)

- ・18.13-18.42m 砂、泥、腐植質シルトの偽礫を含む
- ・18.42-18.43m 砂の薄層 削り込みあり
