浜岡原子力発電所
基準津波の策定のうち
歴史記録及び津波堆積物に関する調査について
(補足説明資料)

2020年10月26日

津波堆積物に関する現地調査のボーリングコア

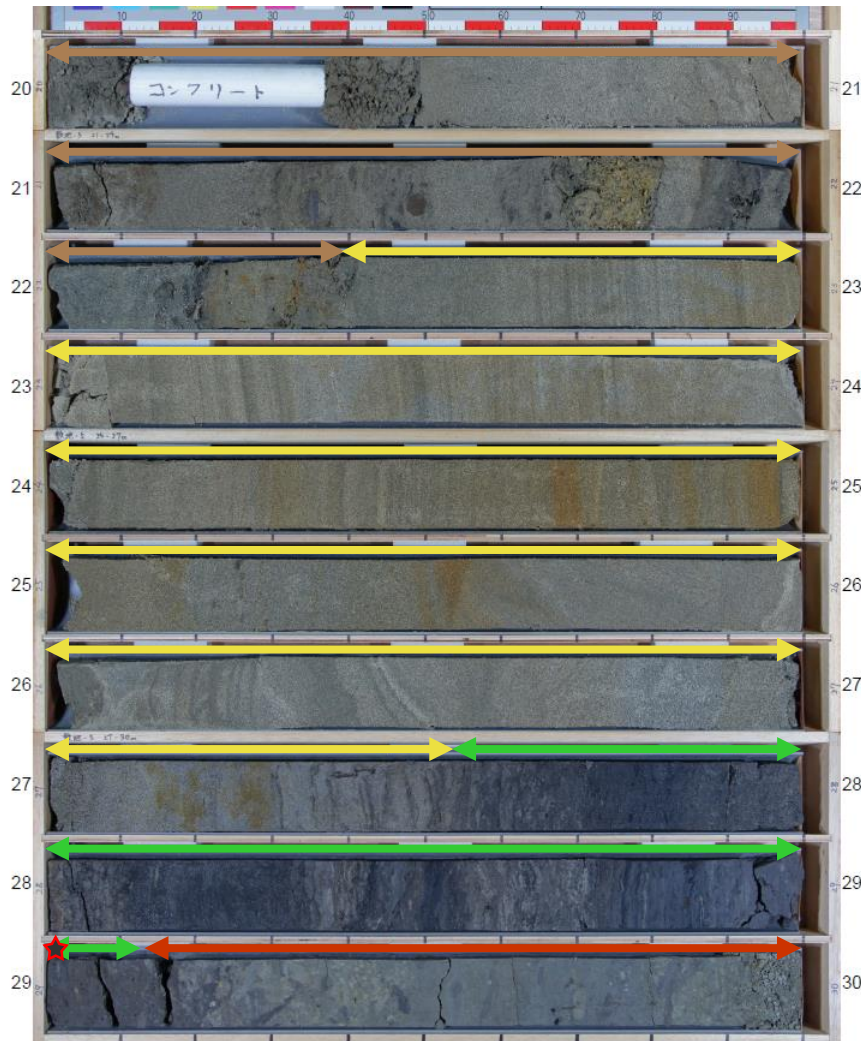
敷地-5（20-30m）

27.35-27.70m
風成砂・腐植シルト
(風成砂と泥質堆積物との境界に見られる砂と泥の互層)

イベント堆積物 1
29.13-30.13m
含礫シルト
(砂の混入、泥や腐植層の偽礫を含む)

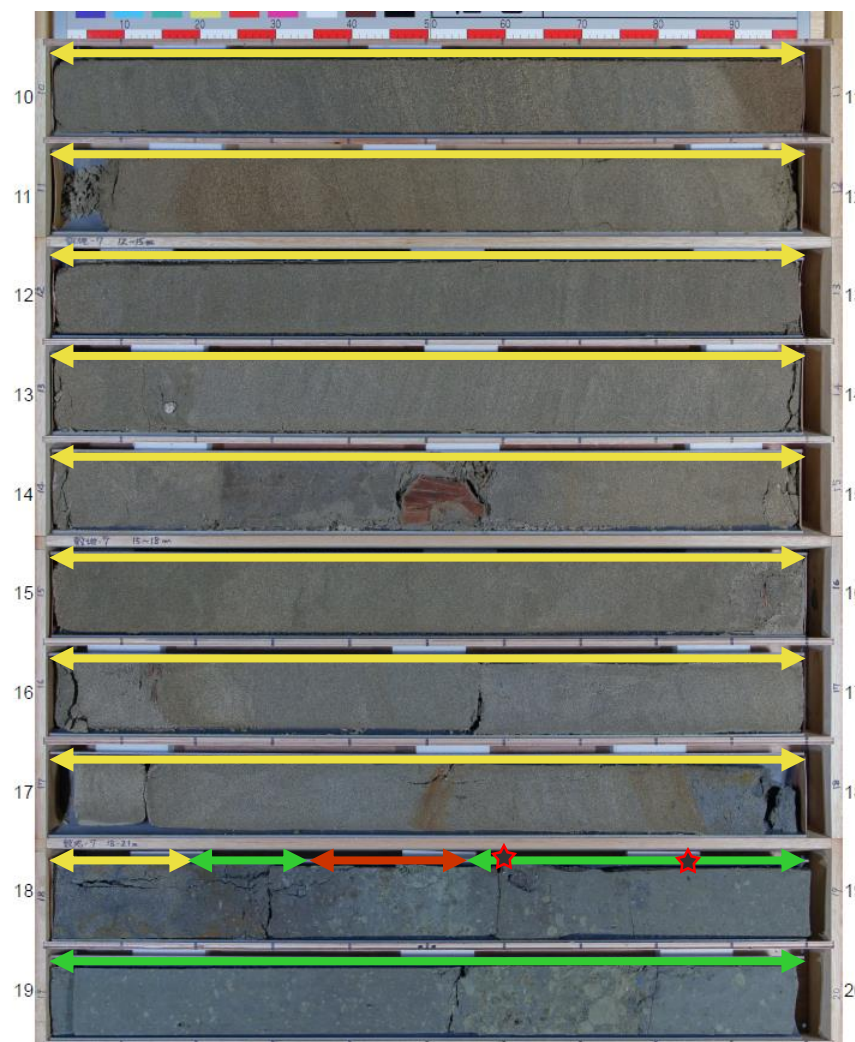
敷地-7 (10-20m)

イベント堆積物 1

18.34-18.56m

砂質シルト

(砂の混入、泥の偽礫を含む)

イベント堆積物 1 (砂質シルト)

・18.34-18.56m 泥の偽礫を含む 礫径～5cm程度 亜円～円 最下部に砂層を伴う

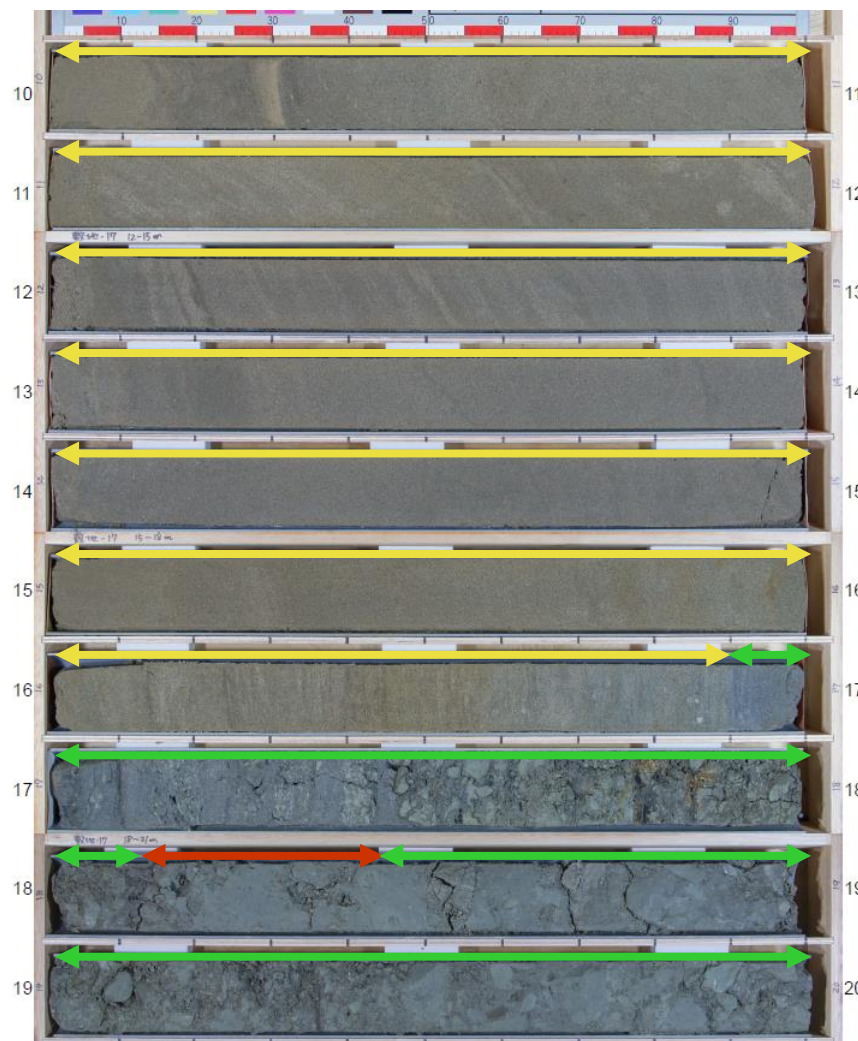
敷地-17 (10-20m)

17.20-18.13m
含礫砂、含礫シルト
(礫は相良層の碎屑物)

イベント堆積物 1

18.13-18.43m

シルト
(砂の混入、泥・腐植質シルトの偽礫を含む)

イベント堆積物 1 (シルト)

- ・18.13-18.42m 砂、泥、腐植質シルトの偽礫を含む
- ・18.42-18.43m 砂の薄層 削り込みあり

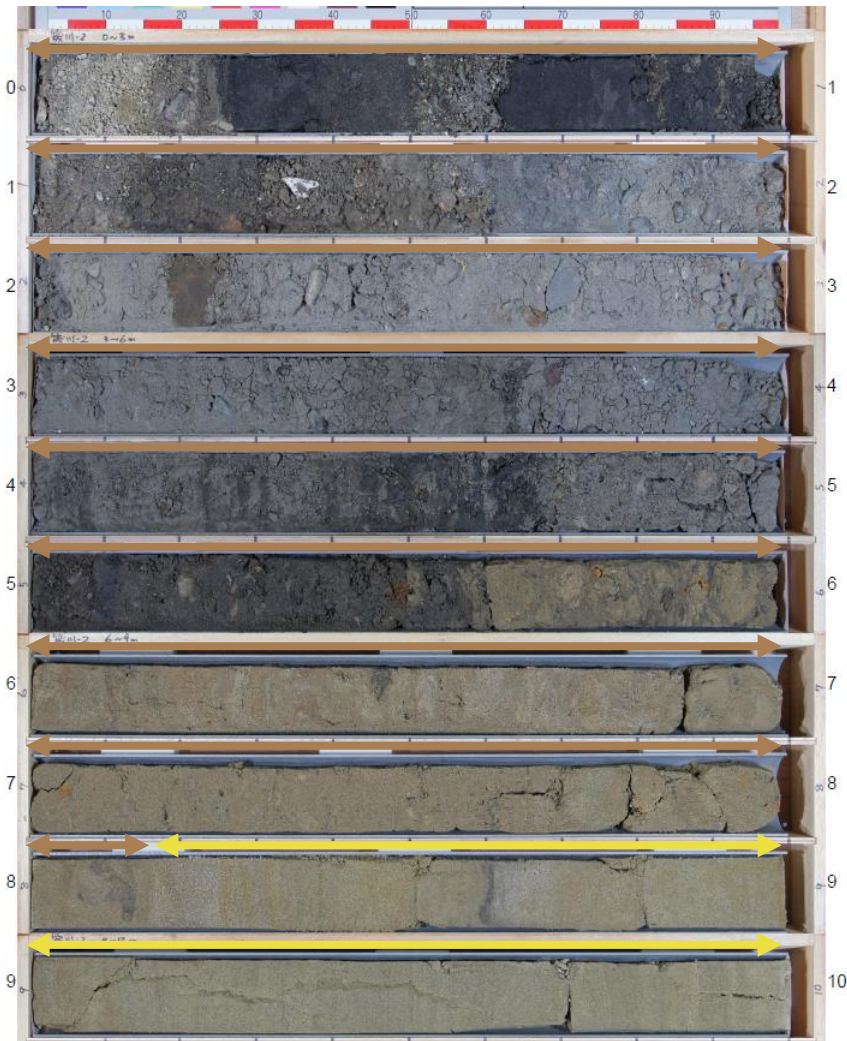
孔口標高：15.81m 箴川-2 (0-10m)

11.43-13.38m
 礫混じりシルト
 (海側に類似する地層が
 連続しない)
