浜岡原子力発電所  
基準津波の策定のうち  
歴史記録及び津波堆積物に関する調査について  
(補足説明資料)

2020年11月13日

## 津波堆積物に関する現地調査のボーリングコア

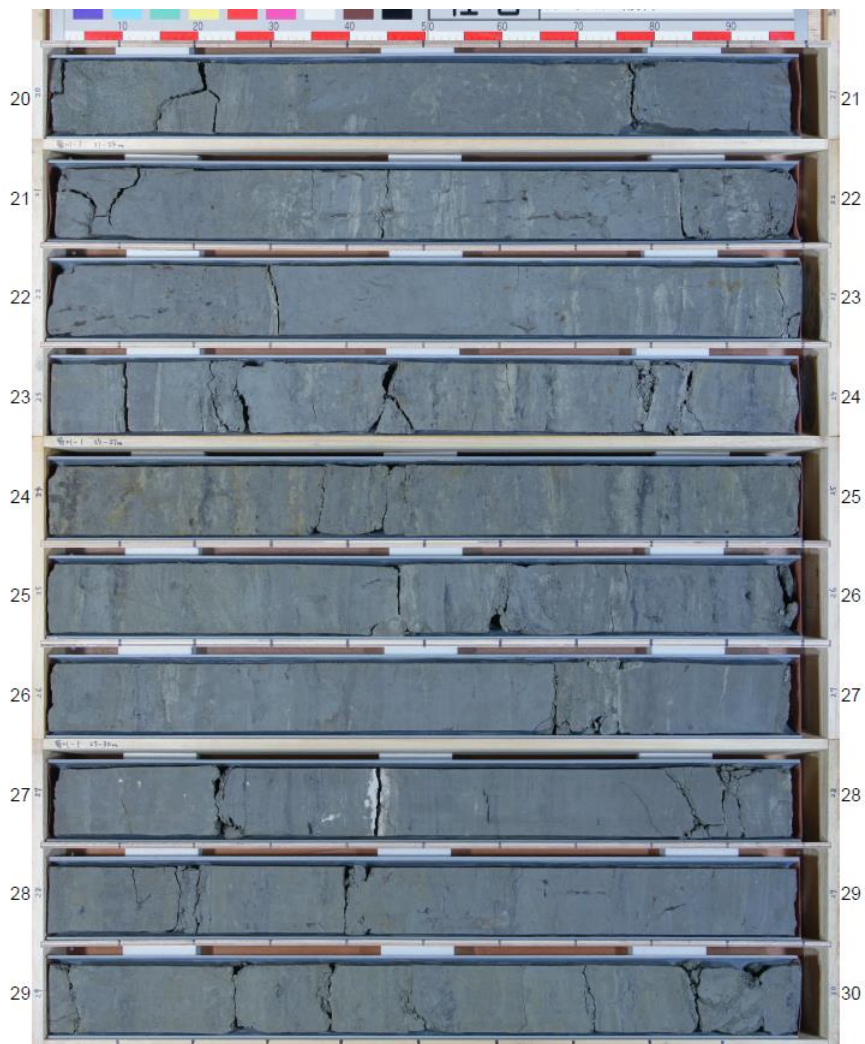
菊川-1 (20-30m)

灰白色凝灰岩  
(U-Oki)  
27.42-27.45m

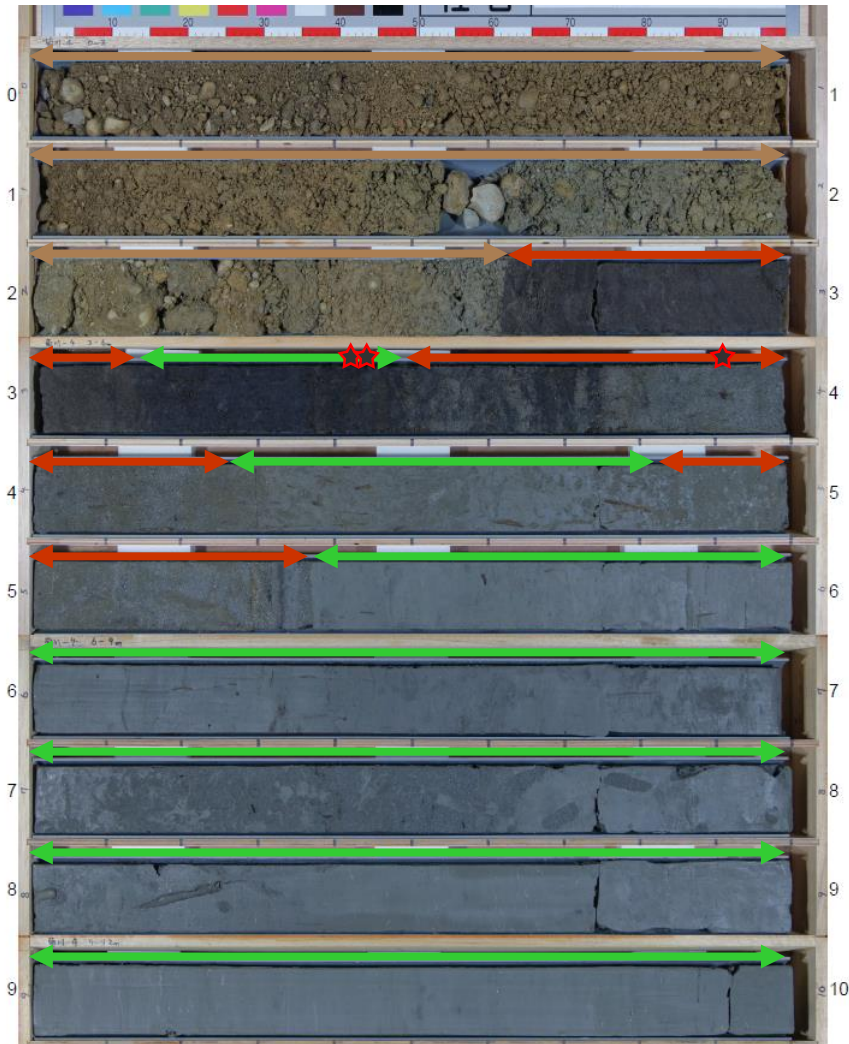
孔口標高：6.24m 菊川-4 (0-10m)

- イベント堆積物 1**  
2.63-3.14m  
腐植質砂  
(砂と泥の混在)
- イベント堆積物 2**  
3.49-4.26m  
腐植質砂～砂  
(砂と泥の混在、腐植層の偽礫等を確認)
- イベント堆積物 3**  
4.82-5.37m  
砂  
(砂の混入、泥の偽礫を確認)

- イベント堆積物 1 (腐植質砂)**  
・2.63-3.14m：細粒砂 腐植層と砂が混在 下部は砂主体
- イベント堆積物 2 (腐植質砂～砂)**  
・3.49-3.72m：腐植層と細粒砂が混在 (引き波)  
・3.72-4.26m：細粒砂 マッドドレープ 上部に腐植層の偽礫を含む
- イベント堆積物 3 (砂)**  
・4.82-5.11m：細粒砂 泥の偽礫を含む (引き波)  
・5.11-5.37m：細粒砂主体 マッドドレープ (押し波)

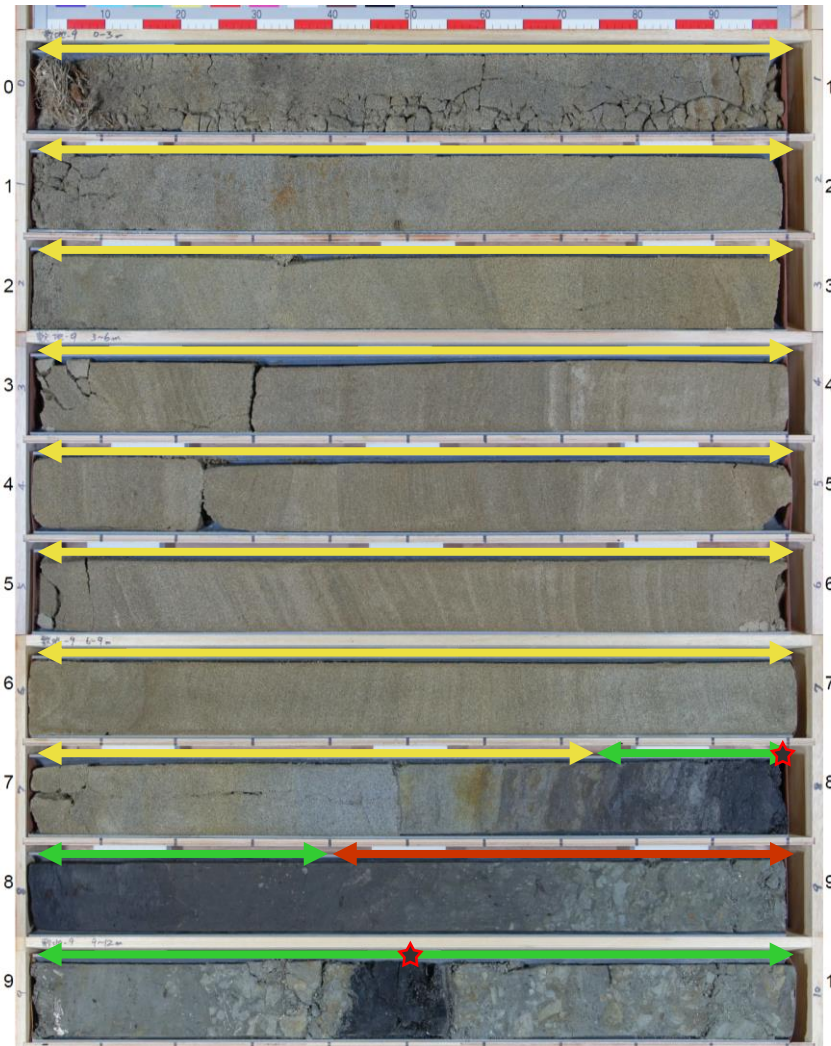
敷地-9 (0-10m)

7.60-7.90m  
風成砂・腐植質シルト  
(風成砂と泥質堆積物との境界に見られる砂と泥の互層)

**イベント堆積物 1**  
8.40-9.00m  
シルト  
(海成の砂、泥や腐植質シルトの偽礫を含む)

9.42-10.75m  
含礫シルト・腐植層  
(礫は相良層の碎屑物)

**イベント堆積物 1 (シルト)**

- ・8.40-8.60m 腐植質シルトが急傾斜を示す 泥の偽礫を含む
- ・8.60-8.92m 泥、腐植質シルトの偽礫を含む 礫径～4cm 亜円
- ・8.92-9.00m 砂、貝化石を含む (押し波)

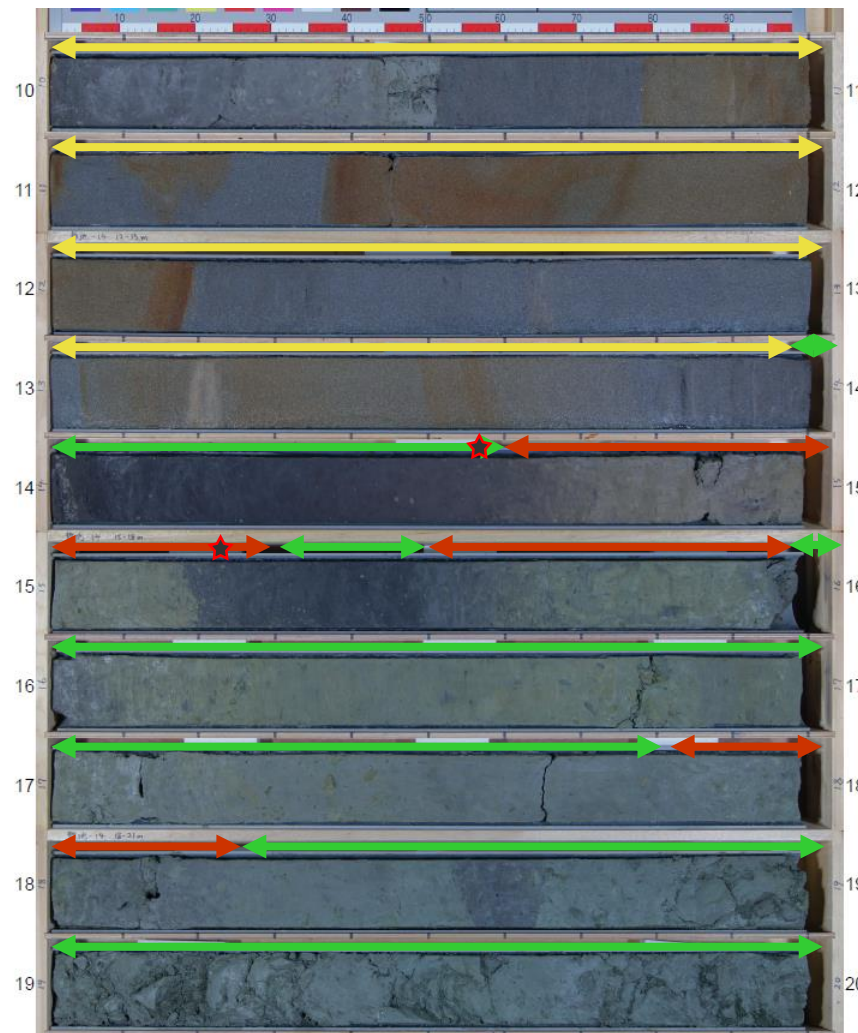
敷地-14 (10-20m)

14.00-14.10m  
風成砂・腐植質シルト  
(風成砂と泥質堆積物との境界に見られる砂と泥の互層)

**イベント堆積物 1**

14.60-15.30m  
シルト

(砂の混入、泥や腐植層の偽礫を含む)

**イベント堆積物 2**

15.50-15.98m  
シルト

(泥、腐植層の偽礫を含む)

**イベント堆積物 3**

17.82-18.25m  
シルト(湖沼堆積物)

(基底面に削り込みがあり、泥の偽礫を含む)

**イベント堆積物 1 (シルト)**

- ・14.60-15.00m 黄土色シルト 泥、腐植層の偽礫を含む (引き波)
- ・15.00-15.19m シルト (相良層再堆積) 腐植層の偽礫を含む (混濁)
- ・15.19-15.30m 腐植質シルト 砂、泥の偽礫を含む (押し波)

**イベント堆積物 2 (シルト)**

- ・15.50-15.70m 泥、腐植層の偽礫を含む 泥岩礫を含む (引き波)
- ・15.70-15.98m 黄緑色シルト中に腐植質シルト混在

**イベント堆積物 3 (シルト (湖沼堆積物))**

- ・17.82-18.25m 泥岩礫、泥の偽礫を含む 堆積構造が乱れている 削り込みあり

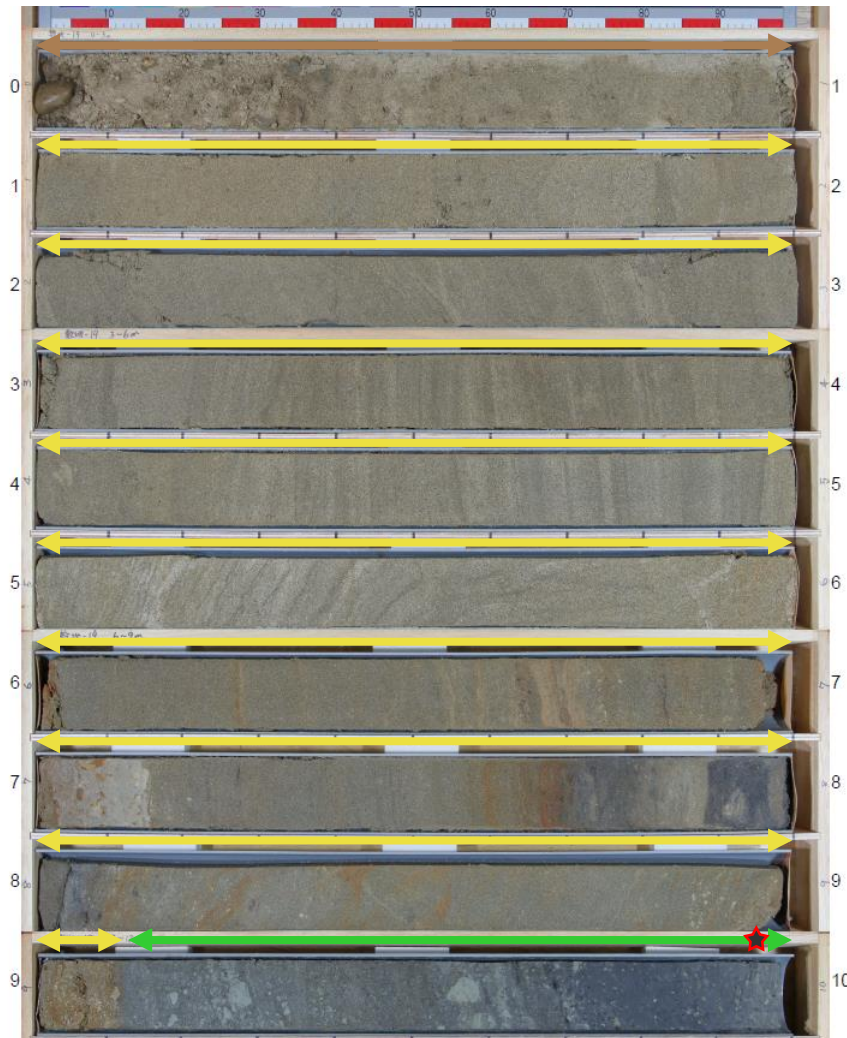
敷地-19 (0-10m)

9.12-9.70m  
 腐植質砂質シルト 泥岩礫含む  
 (礫は相良層の碎屑物)

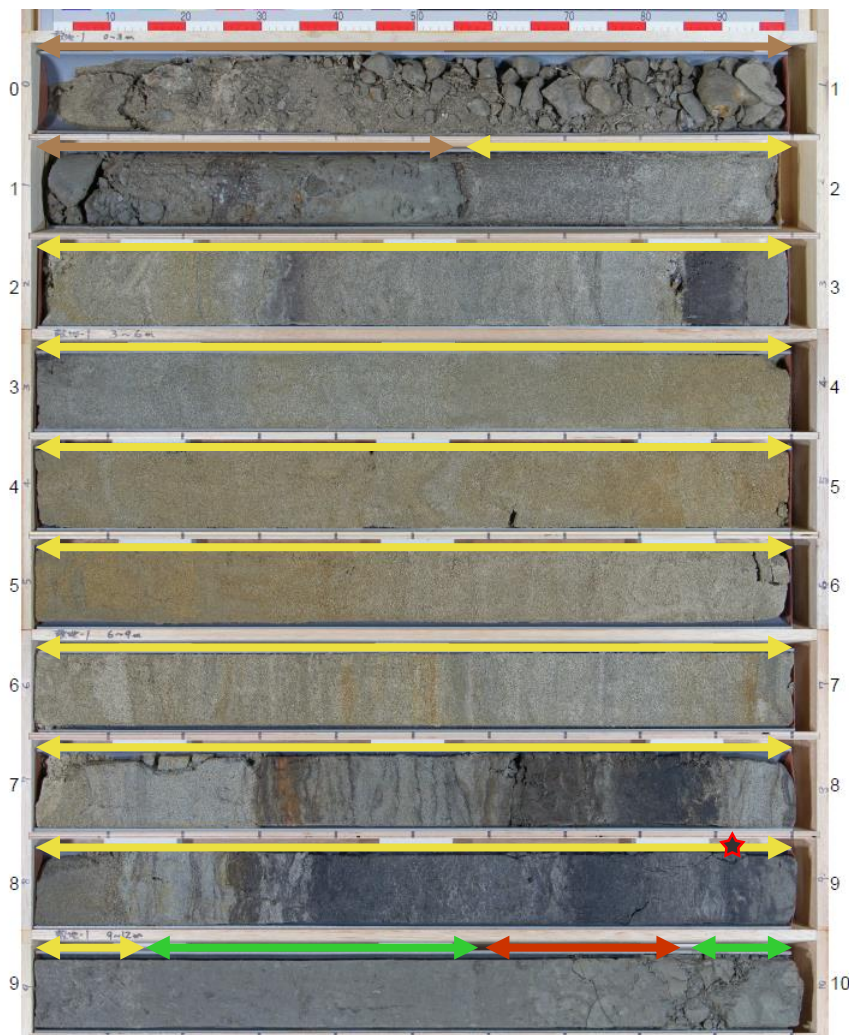
敷地-1 (0-10m)

**イベント堆積物 1**  
9.60-9.85m  
シルト（湖沼堆積物）  
（砂の混入、泥の偽礫を含む）

イベント堆積物 1（シルト（湖沼堆積物））  
・9.60-9.85m 砂および泥の偽礫を含む

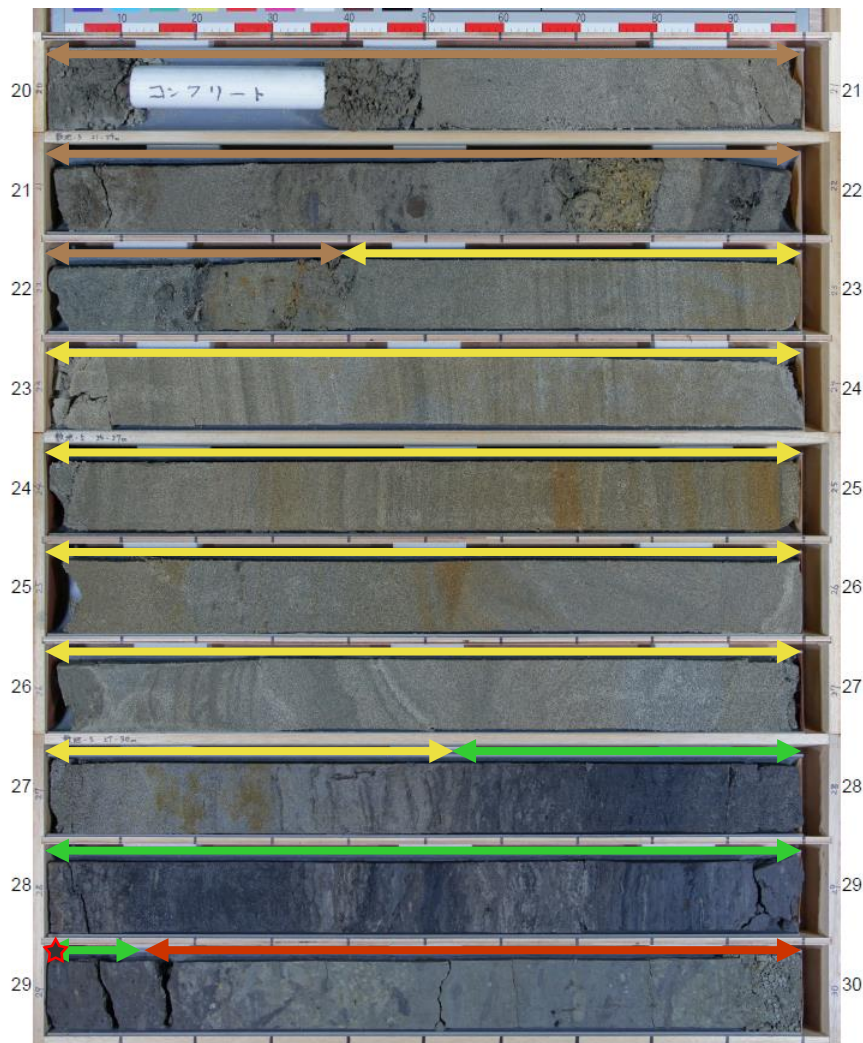
敷地-5（20-30m）

27.35-27.70m  
風成砂・腐植シルト  
(風成砂と泥質堆積物との境界に見られる砂と泥の互層)

**イベント堆積物 1**  
29.13-30.13m  
含礫シルト  
(砂の混入、泥や腐植層の偽礫を含む)

**イベント堆積物 1** (含礫シルト)  
・29.13-29.48m 泥、腐植層の偽礫や泥岩礫を多く含む(引き波)  
・29.48-29.92m 腐植質シルトの偽礫を含む(混濁)  
・29.92-30.13m 泥岩礫と砂 下部はシルト質(押し波)  
礫径~2cm 亜角~亜円

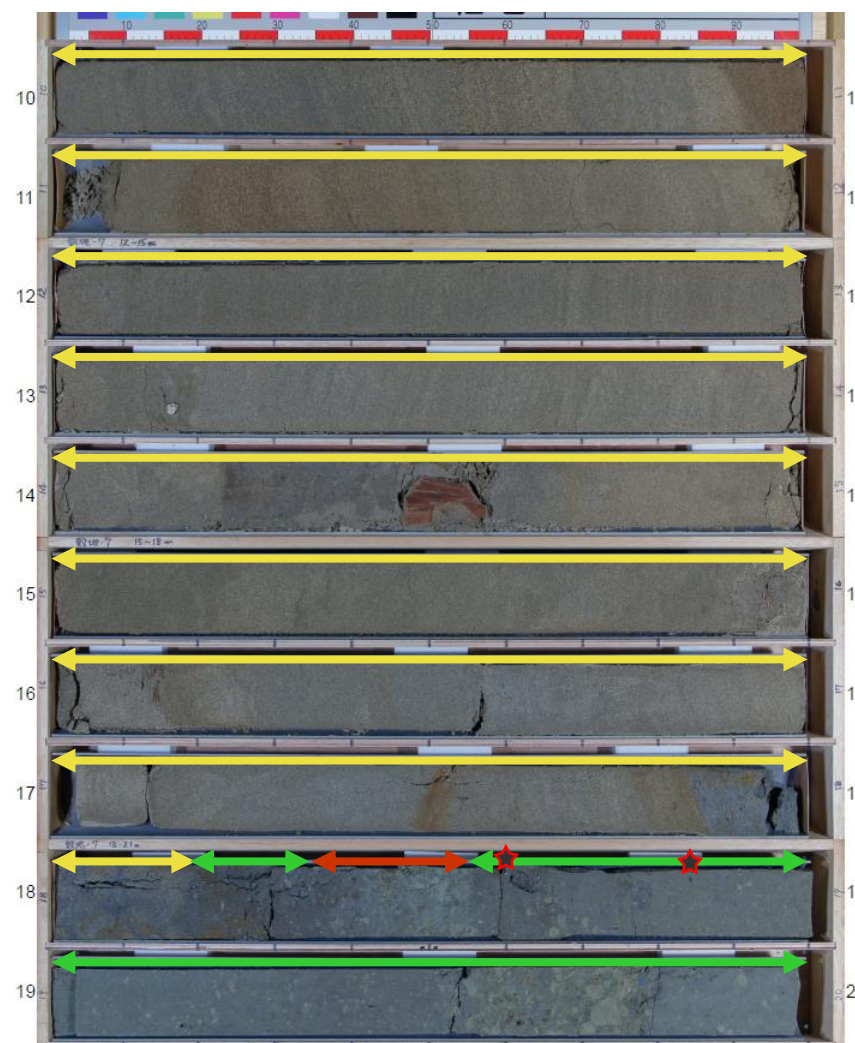
敷地-7 (10-20m)

**イベント堆積物 1 (砂質シルト)**  
 ・18.34-18.56m 泥の偽礫を含む 礫径～5cm 程度 亜円～円 最下部に砂層を伴う

**イベント堆積物 1**  
 18.34-18.56m  
 砂質シルト  
 (砂の混入、泥の偽礫を含む)

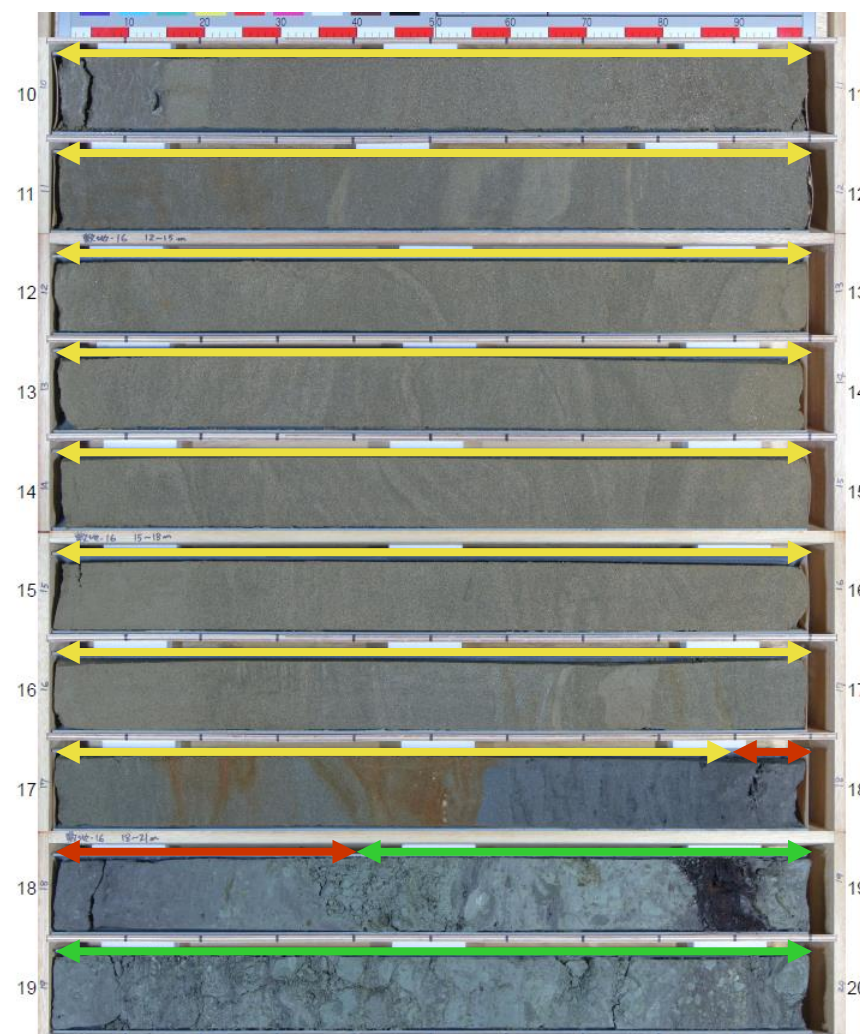
敷地-16 (10-20m)

**イベント堆積物 1**  
 17.90-18.40m  
 シルト  
 (砂が混入、泥の偽  
 礫を含む)  
 18.40-23.00m  
 含礫シルト  
 (礫は相良層の碎屑物)

**イベント堆積物 1 (シルト)**  
 ・17.90-18.07m 腐植質シルト 砂混入 (引き波)  
 ・18.07-18.30m 泥、腐植質シルトの偽礫を含む (混濁)  
 ・18.30-18.40m 削り込み明瞭 砂の薄層を挟む (押し波)
