# H-5.4-4E孔 ー最新面の認定(巨視的観察)ー

## 補足資料5. 2-7

### 鉍物脈法に関する調査結果(S-7)

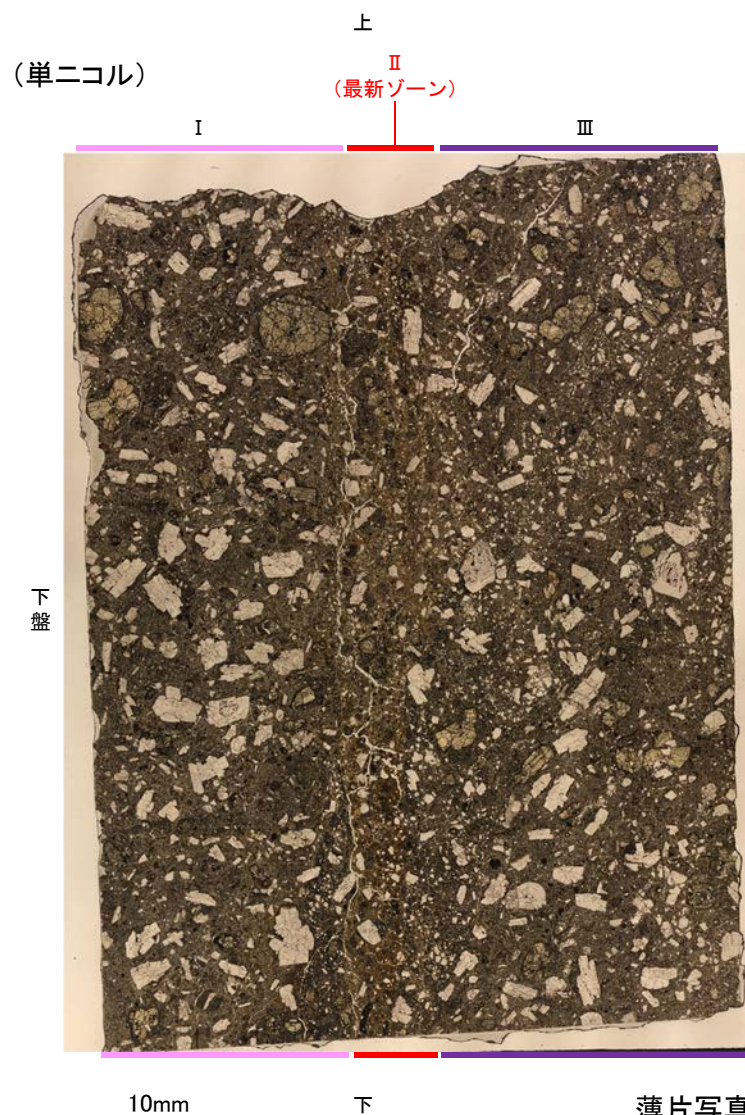
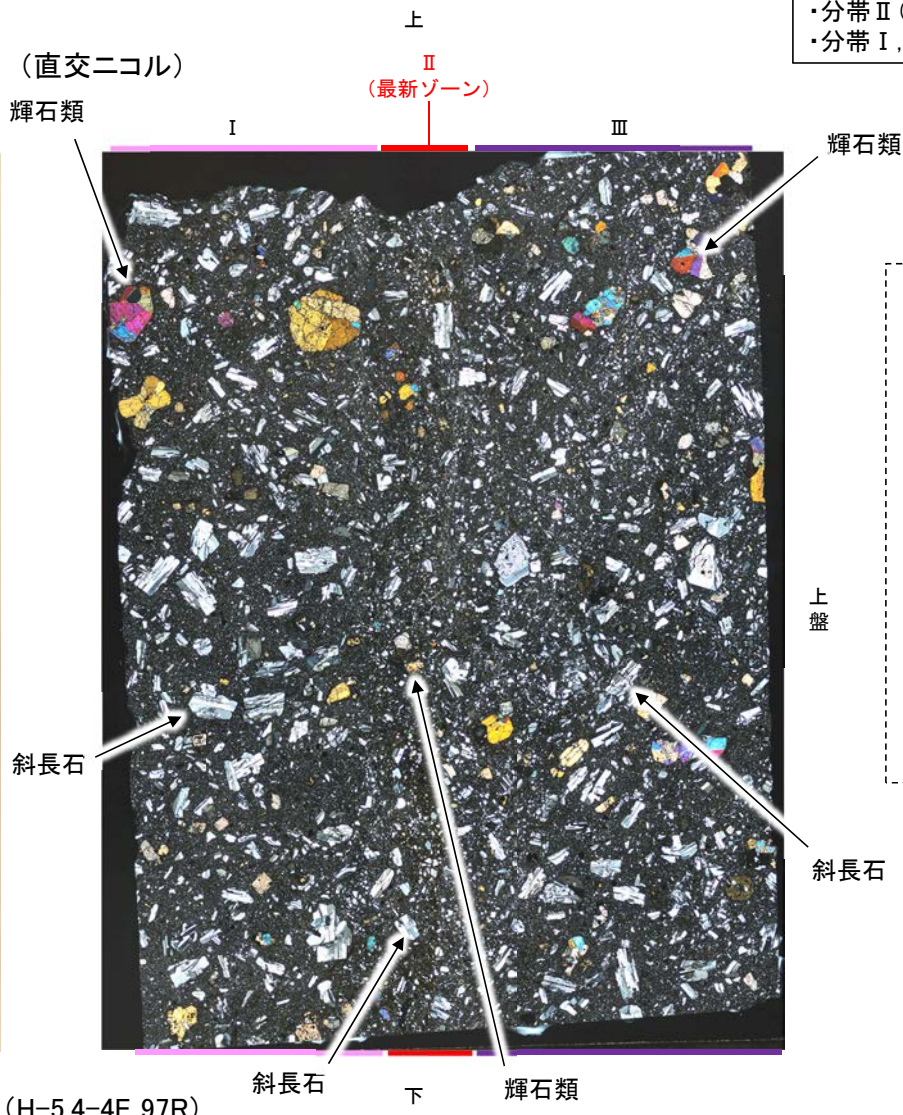
- 微視的観察(薄片観察)の結果, 礫径などから, 下盤側よりⅠ～Ⅲに分帯される。
- そのうち, 最も細粒化している分帯Ⅱを最新ゾーンとして抽出した。
- 最新ゾーンは, 周辺に分帯Ⅰ, Ⅲと比べて, 岩片や鉱物片の細粒化の程度にやや違いはあるものの, 構成鉱物の種類(斜長石, 輝石類)や基質部の色調が類似しており, 最新ゾーンに直線性・連続性のよい面構造は認められない。

分帯とコア観察における破碎部区分との対応

- ・分帯Ⅱ(最新ゾーン)・・・粘土状破碎部
- ・分帯Ⅰ, 分帯Ⅲ・・・固結した破碎部

Ⅰ: 単ニコルで褐灰～灰色, 直交ニコルで灰色の低い干渉色を呈する火山礫凝灰岩からなる。薄片下部に基質がわずかに分布するが, 大部分を安山岩礫が占める。

Ⅱ(最新ゾーン): 単ニコルで褐～褐灰色, 直交ニコルで灰色の低い干渉色を呈する, 細粒物からなる。径2mm以下の岩片や鉱物片がより細粒な基質中に含まれる。岩片, 鉱物片は角～亜円形である。

Ⅲ: 単ニコルで褐灰～灰色, 直交ニコルで灰色の低い干渉色を呈する火山礫凝灰岩からなる。径20mm以下の岩片や鉱物片がより細粒な基質中に含まれる。岩片, 鉱物片は角～亜円形である。

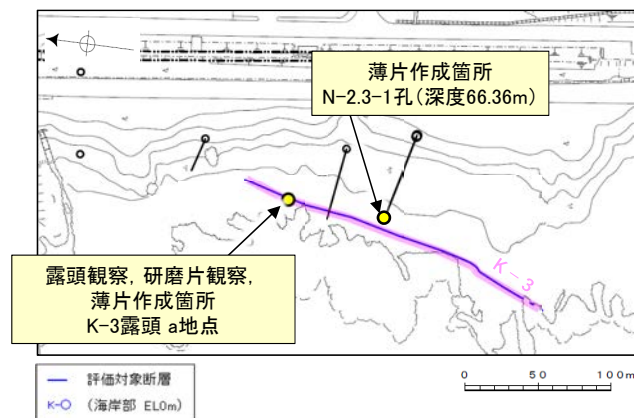
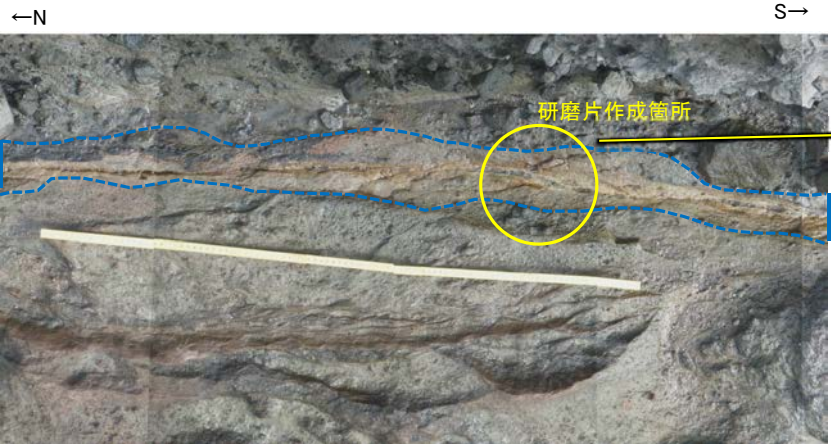
固結した破碎部 K-3露頭 a地点 破碎部の状況写真

- K-3は、露頭観察, コア観察の結果, 浅部・深部ともに固結した破碎部のみからなる(2章)。
- この固結した破碎部からなるK-3の浅部(K-3露頭 a地点)及び深部(N-2.3-1孔, 深度66.36m)から採取した試料において, 巨視的観察(研磨片観察・コア観察・CT画像観察)を実施し, 最も直線性・連続性がよい断層面を主せん断面として抽出した。
- 浅部は露頭から直接採取した研磨片から薄片を作成し, 深部はブロックから破碎部の最大傾斜方向(90° R)で切り出し, 薄片を作成した。

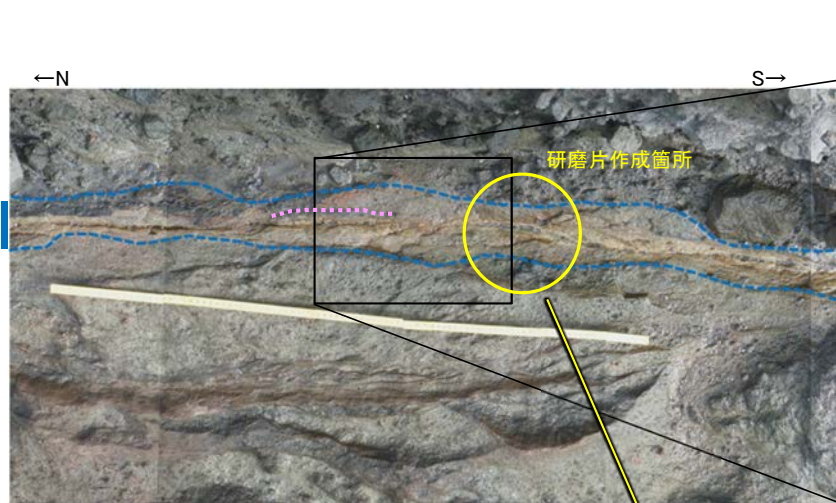
固結した破碎部  
変形構造  
露頭写真(破碎部, 変形構造を加筆)

○K-3の固結した破碎部中に認められる変形構造について詳細に観察し, 変形構造からみた断層の形成環境の検討を行った。  
○露頭観察・研磨片観察(巨視的観察)の結果, K-3の固結した破碎部中に岩片が延性的に変形する構造が認められた。

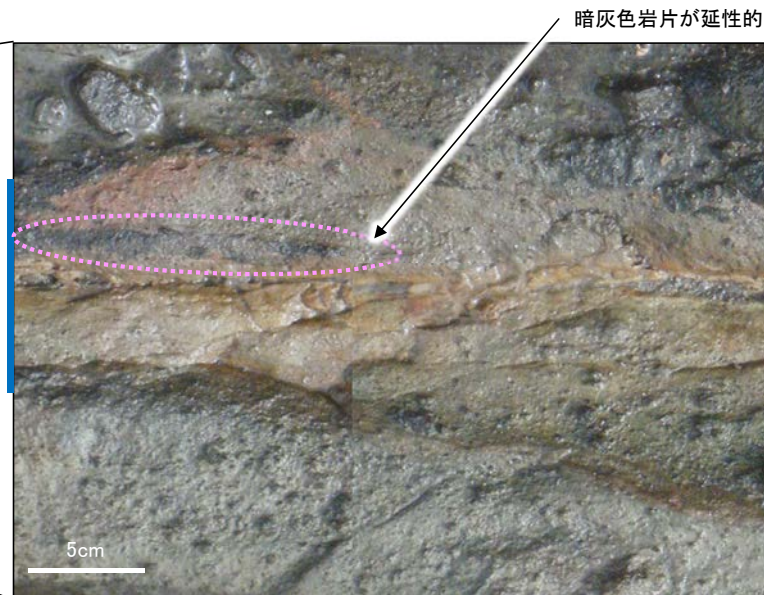
拡大写真(変形構造を加筆)

暗灰色岩片が延性的に変形

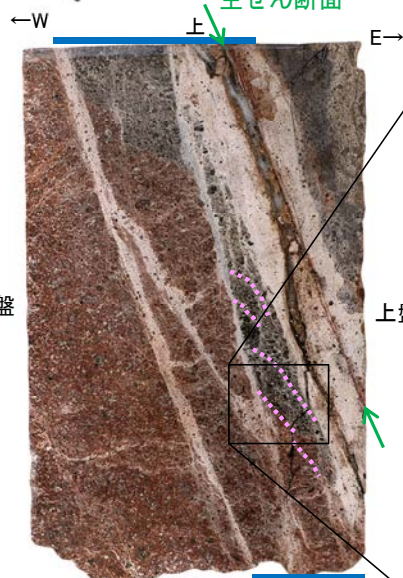
研磨片写真(変形構造を加筆)

固結した破碎部  
変形構造

細粒な岩片が  
延性的に変形

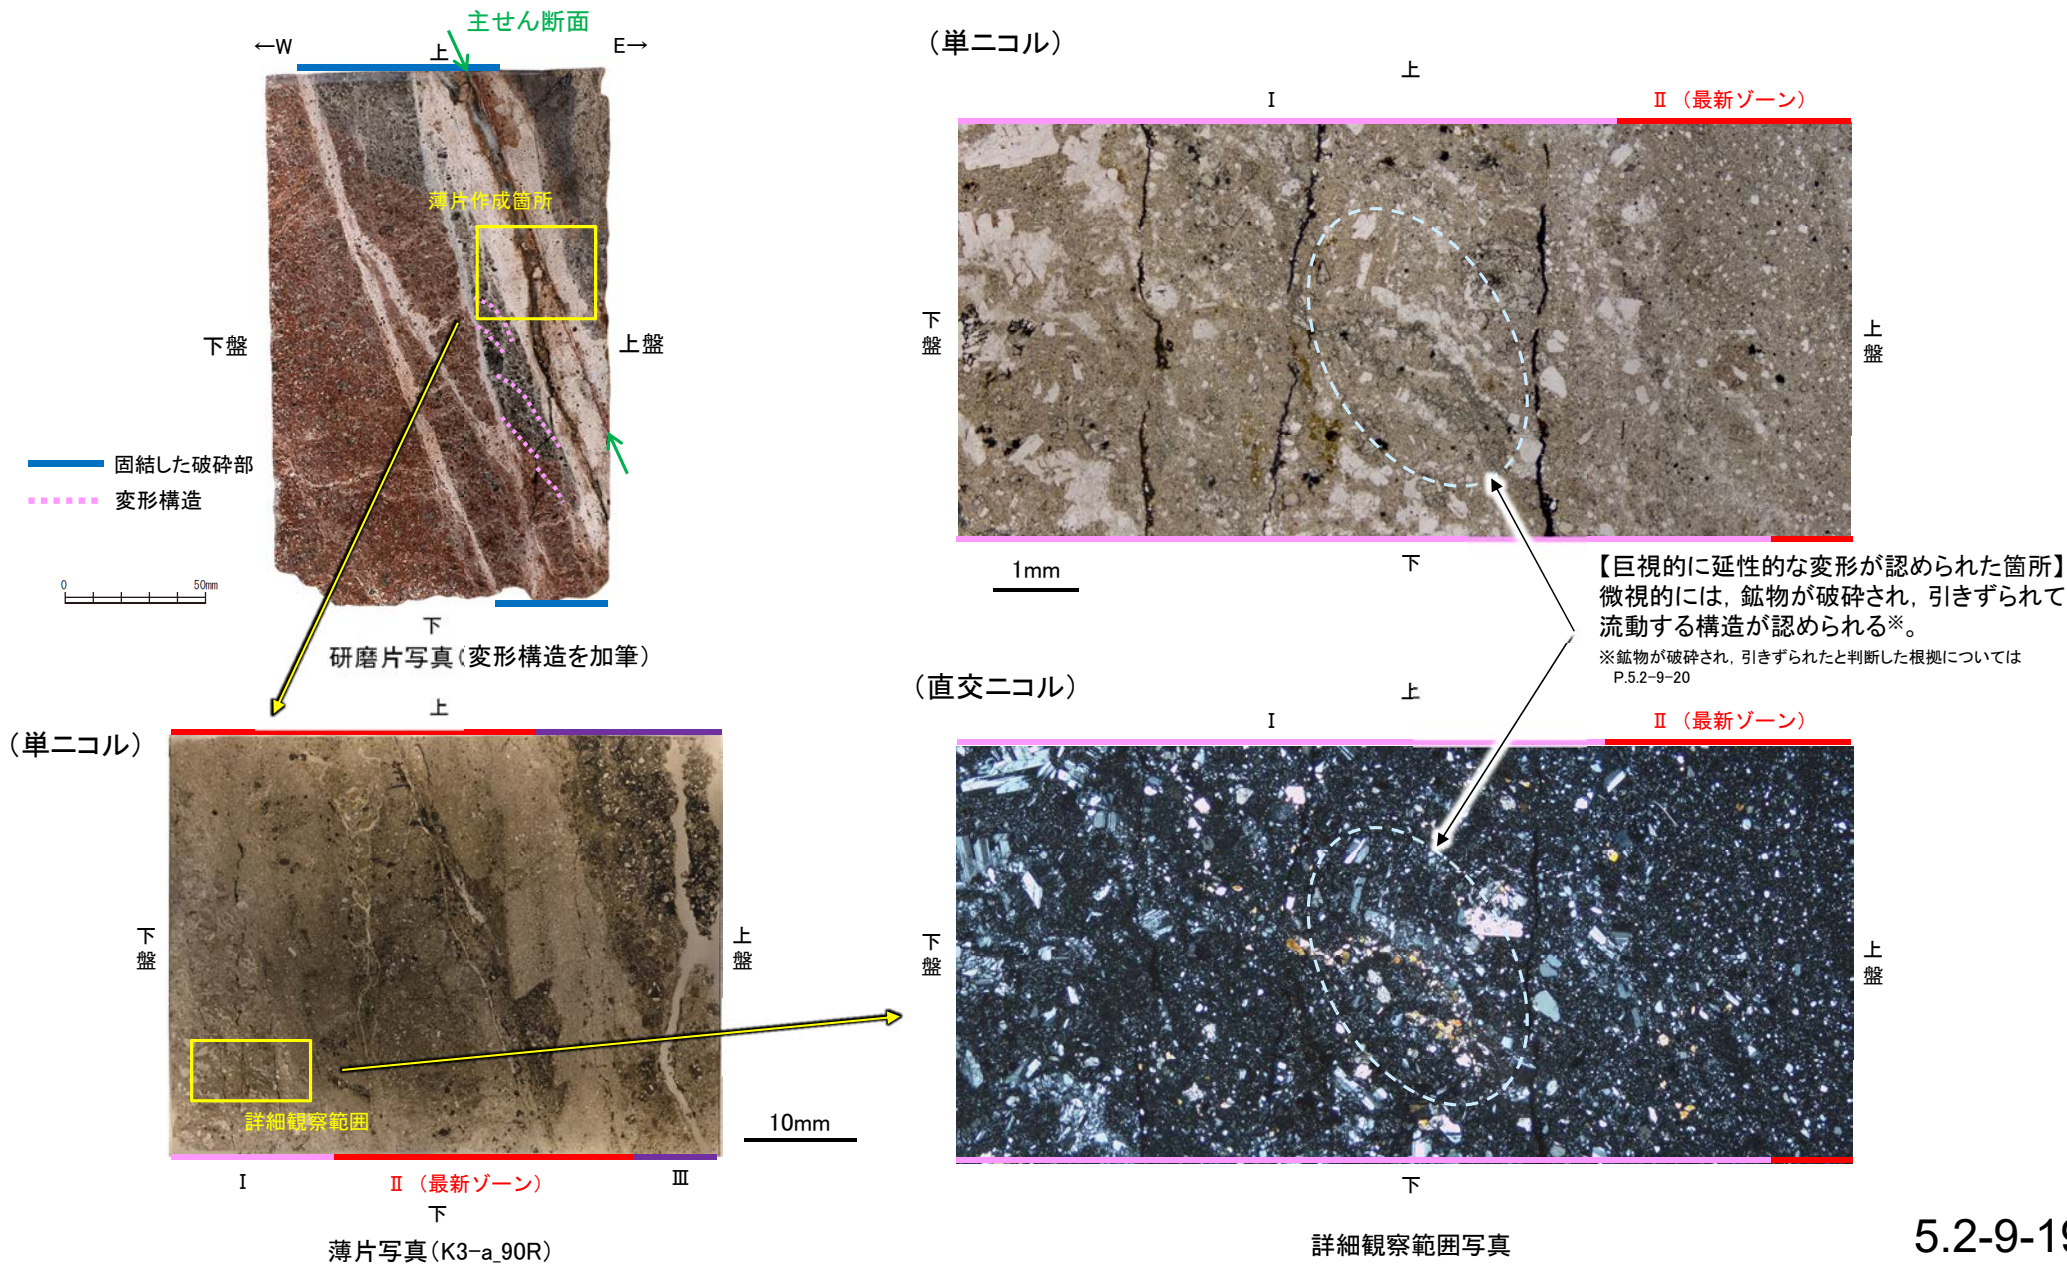
- 研磨片観察(巨視的観察)で岩片が延性的に変形している箇所について顕微鏡観察(微視的観察)を行った結果、鉱物が破碎(脆性破壊)され、引きずられて流動する構造が認められた。
- このような巨視的には延性的な変形、微視的には脆性破壊を伴う変形構造は、高木(1998)によれば、破碎流動であるとされている。

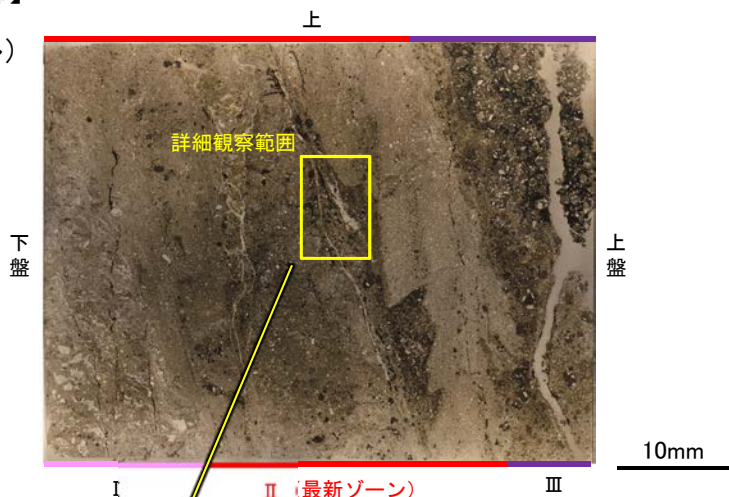
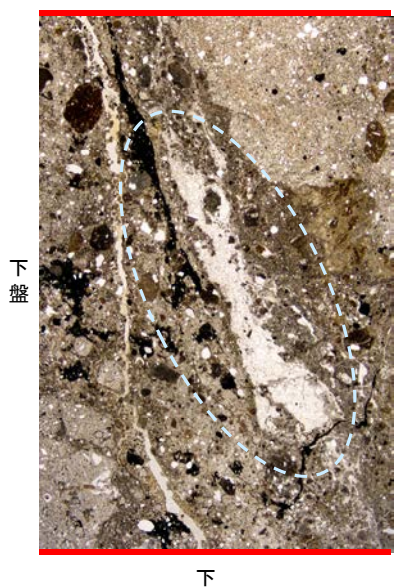
薄片写真(K3-a\_90R)

○さらに, P.5.2-9-14, 15で示したK-3の浅部と深部で作成した薄片の最新ゾーンを観察すると, 前頁と同様に, 鉱物が破碎され, 引きずられて流動する構造が認められた(詳細観察範囲写真)。

鉱物が破碎され, 引きずられて流動する構造が認められる。

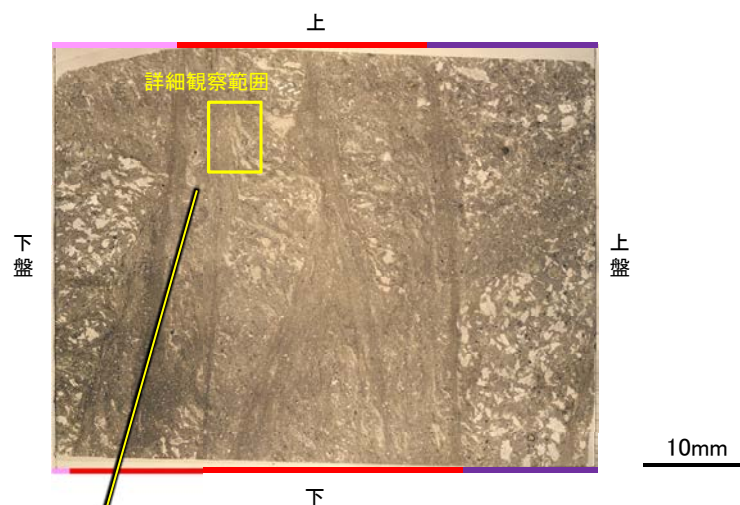
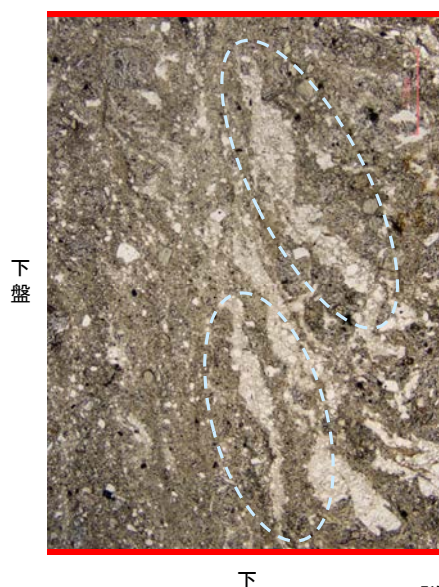
薄片写真(N-2.3-1\_90R)

鉱物が破碎され, 引きずられて流動する構造が認められる。

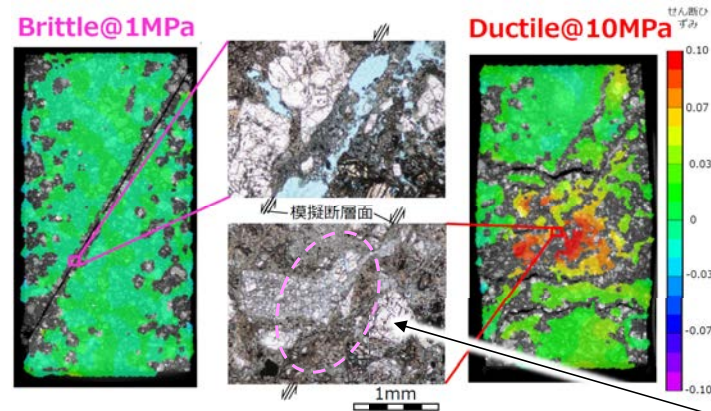
○溝口ほか(2019)は, 穴水累層の凝灰角礫岩から試料を採取し, 常温で1~100MPaの一定封圧下で三軸試験を実施している。その結果, 力学挙動から封圧1MPaでは脆性的な挙動を示したが, 封圧10MPaでは延性的な挙動が認められるとしている。

○さらに, 封圧10MPaの試験後試料の薄片観察(微視的観察)において, 粒子が岩片化し, それらが引きずられて流動する構造が確認されている。

穴水累層の凝灰角礫岩の三軸変形試験後の薄片観察結果  
溝口ほか(2019)に一部加筆  
岩片が引きずられて流動する構造

○敷地と同じ岩石を用いて実験を行っている溝口ほか(2019)によれば, 破碎流動が形成されるのは, 10MPa程度の封圧が必要とされていることから, K-3の最新ゾーンは, 封圧の小さな地表付近で形成されたものではなく, 地下深部で形成されたものであると判断される。

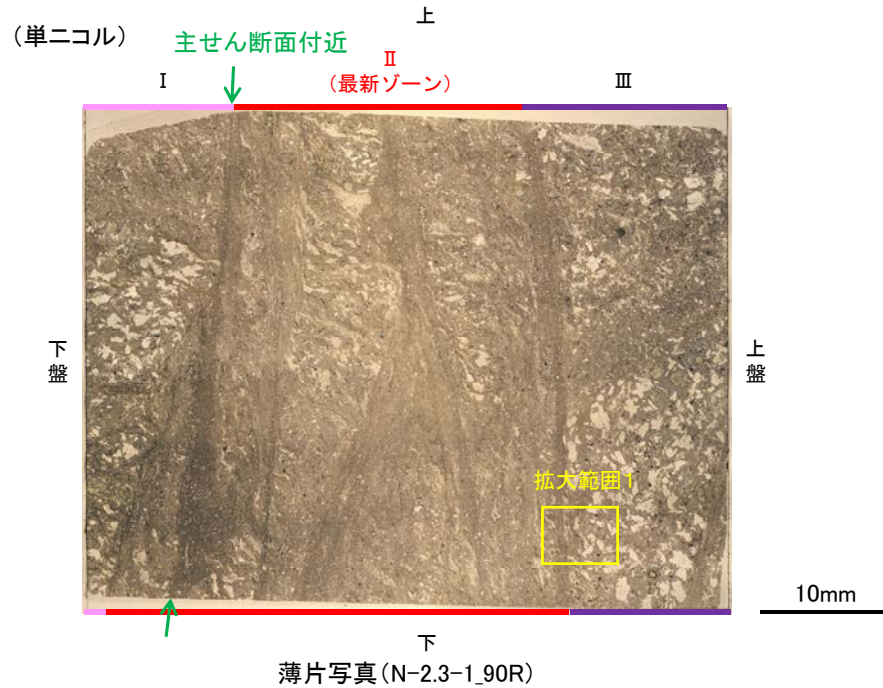
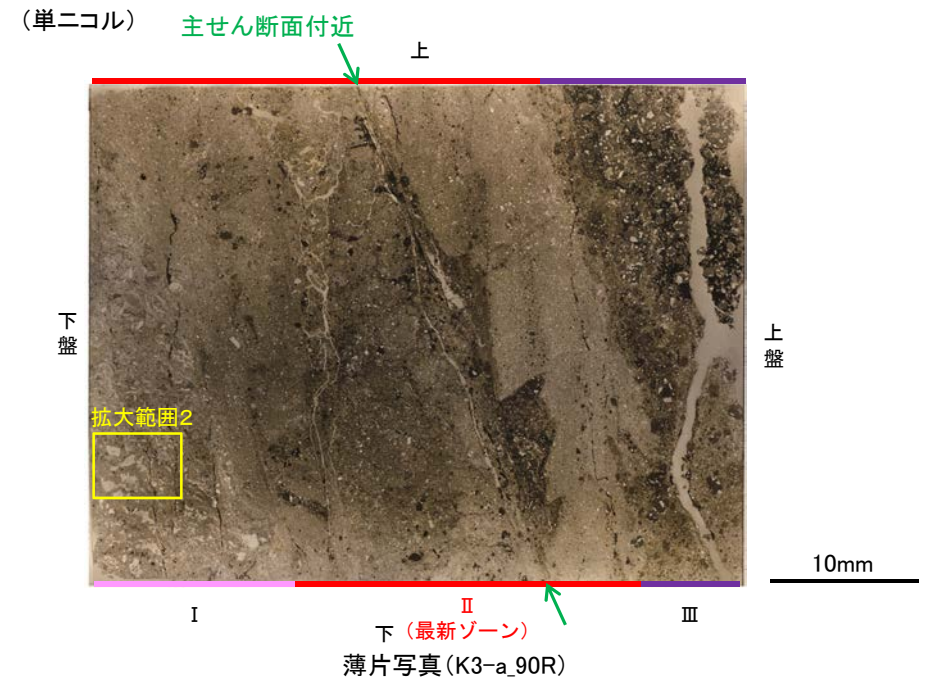
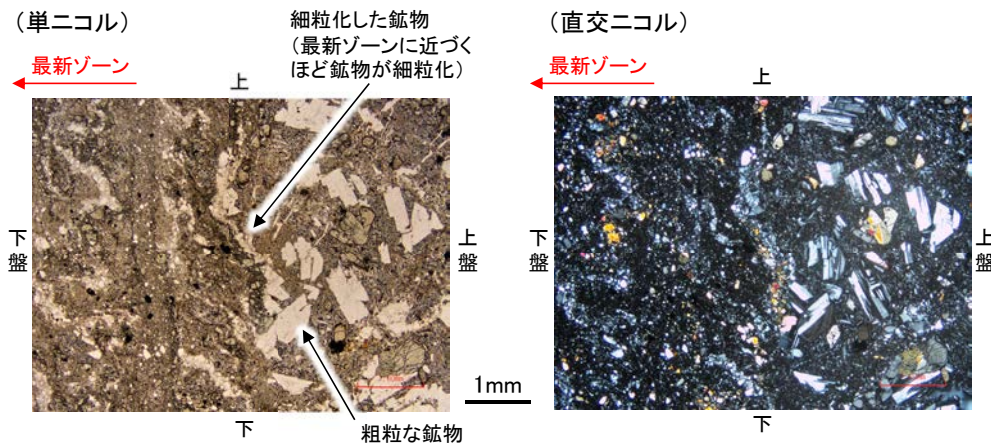
- K-3の破碎部の薄片観察(微視的観察)の結果, 最新ゾーン周辺に鉱物が引きずられて細粒化する構造は, 細粒な鉱物の集合体であり, その周りには粗粒な同種の鉱物が認められる。
- また, この構造は最新ゾーンに近づくほど細粒な粒子で構成されている。
- 以上のことから, K-3の破碎部の薄片観察(微視的観察)で認められた鉱物が引きずられて細粒化する構造は, 断層運動に伴う破碎によって鉱物が破碎し, 細粒化したものと判断される。

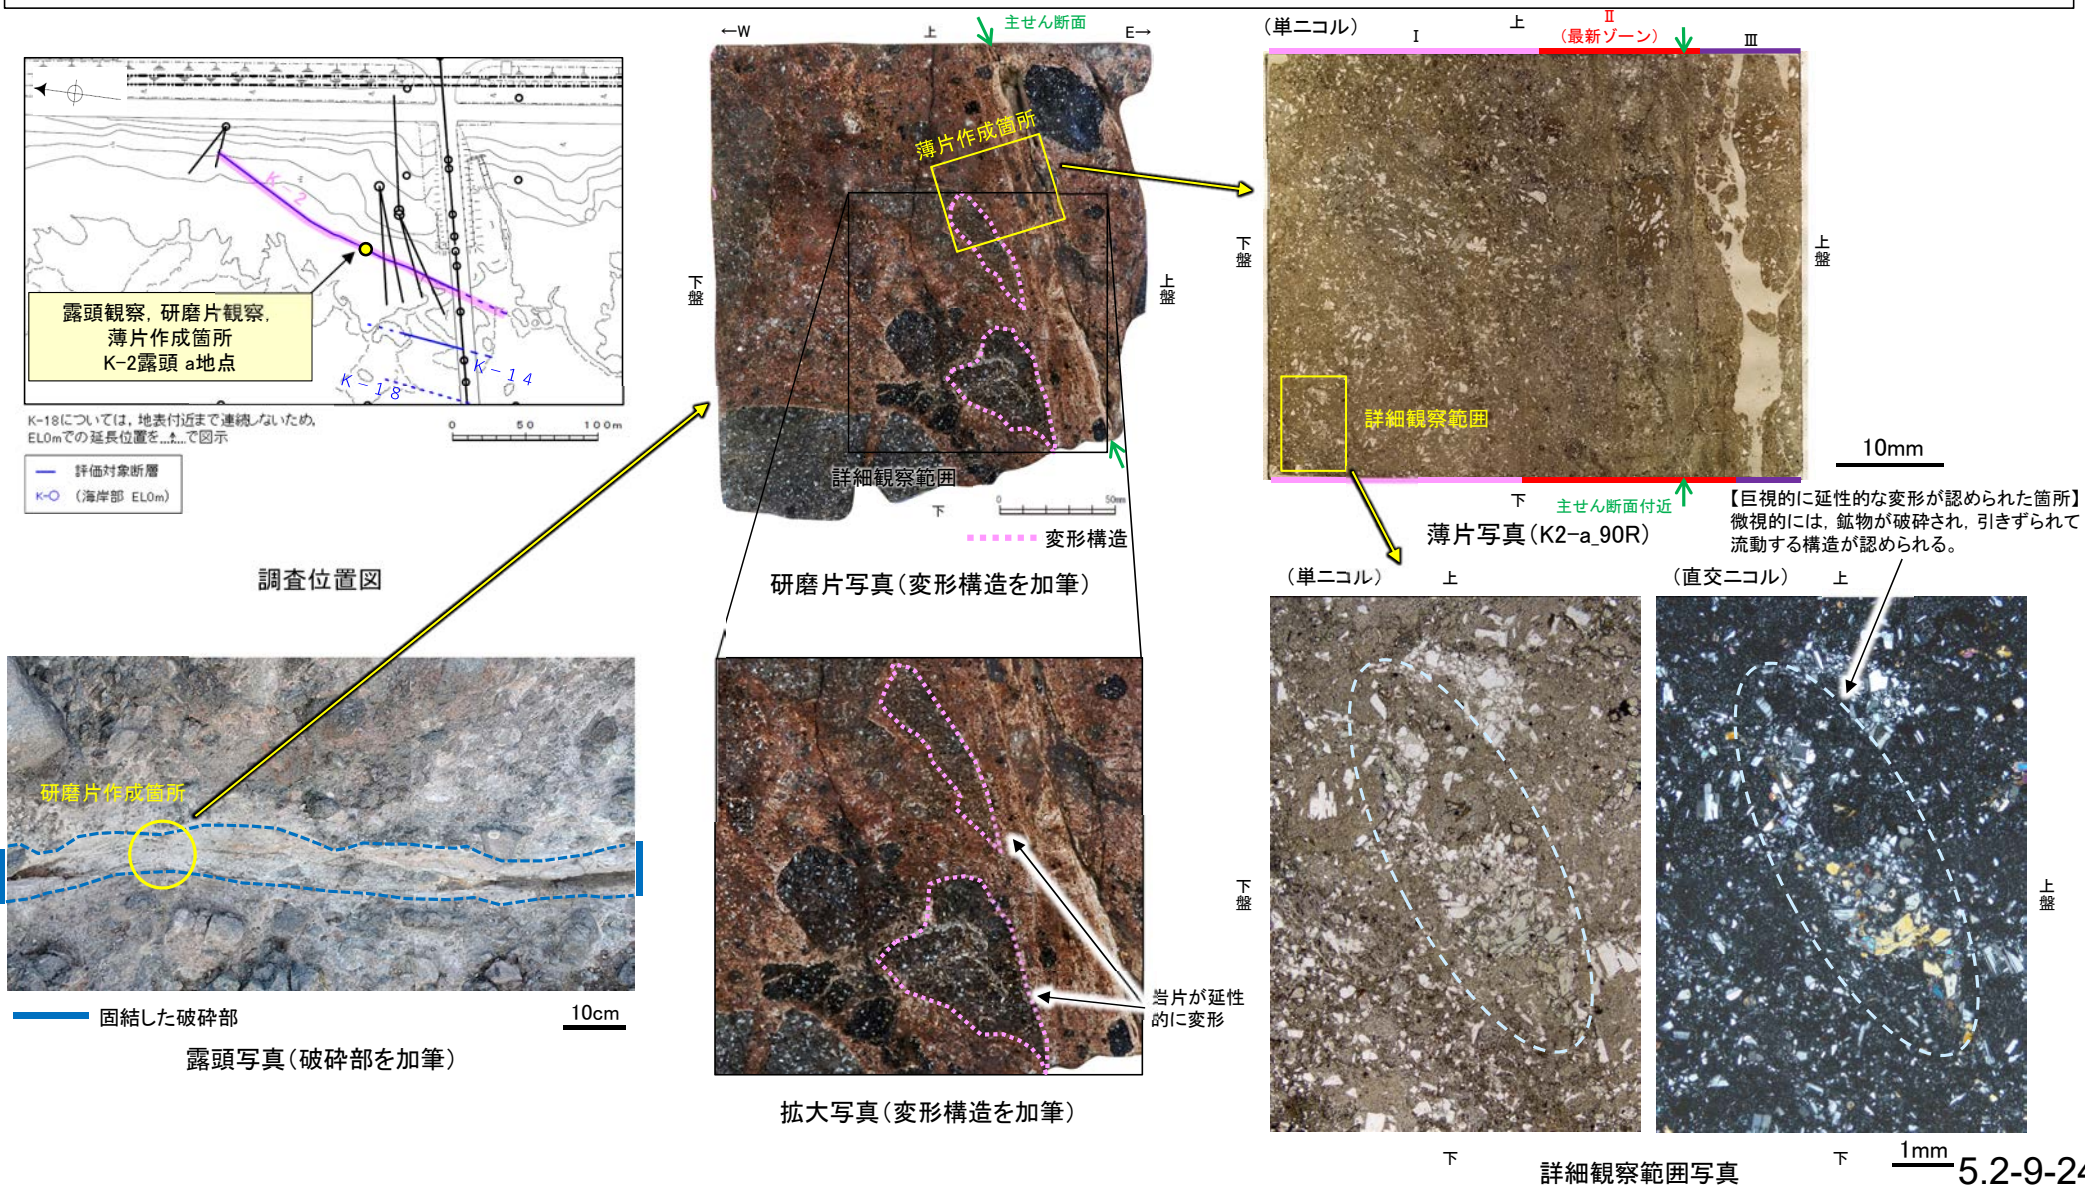
- 岩石の延性的な変形については、K-2、K-3の固結した破碎部に共通して認められる現象であり、この温度環境について、K-2の固結した破碎部の観察結果を例として検討した結果について、以下に示す。
- K-2の露頭観察・研磨片観察(巨視的観察)で認められた岩片が延性的に変形している箇所(研磨片拡大写真)で、薄片観察(微視的観察)を行った結果、K-3と同様に、鉱物が破碎され、引きずられて流動する構造が認められ、それは高木(1998)によれば破碎流動である(薄片詳細観察写真)。
- 溝口ほか(2019)では封圧10MPa(深度800m程度)で破碎流動が認められ、この深度は大深度ボーリング孔による温度検層結果によれば、地温約50°Cに相当する。吉村(2001)に示されているアルバイト化(曹長石化)が起こる温度(100°C以上)より低い温度環境であっても、破碎流動により巨視的には延性的な変形が形成され、固結した破碎部中の斜長石にアルバイト化が認められない(補足資料5.2-2(8))ことを踏まえると、岩石の延性的な変形はアルバイト化が起こる温度よりも低い温度環境下で形成されたものと判断される。

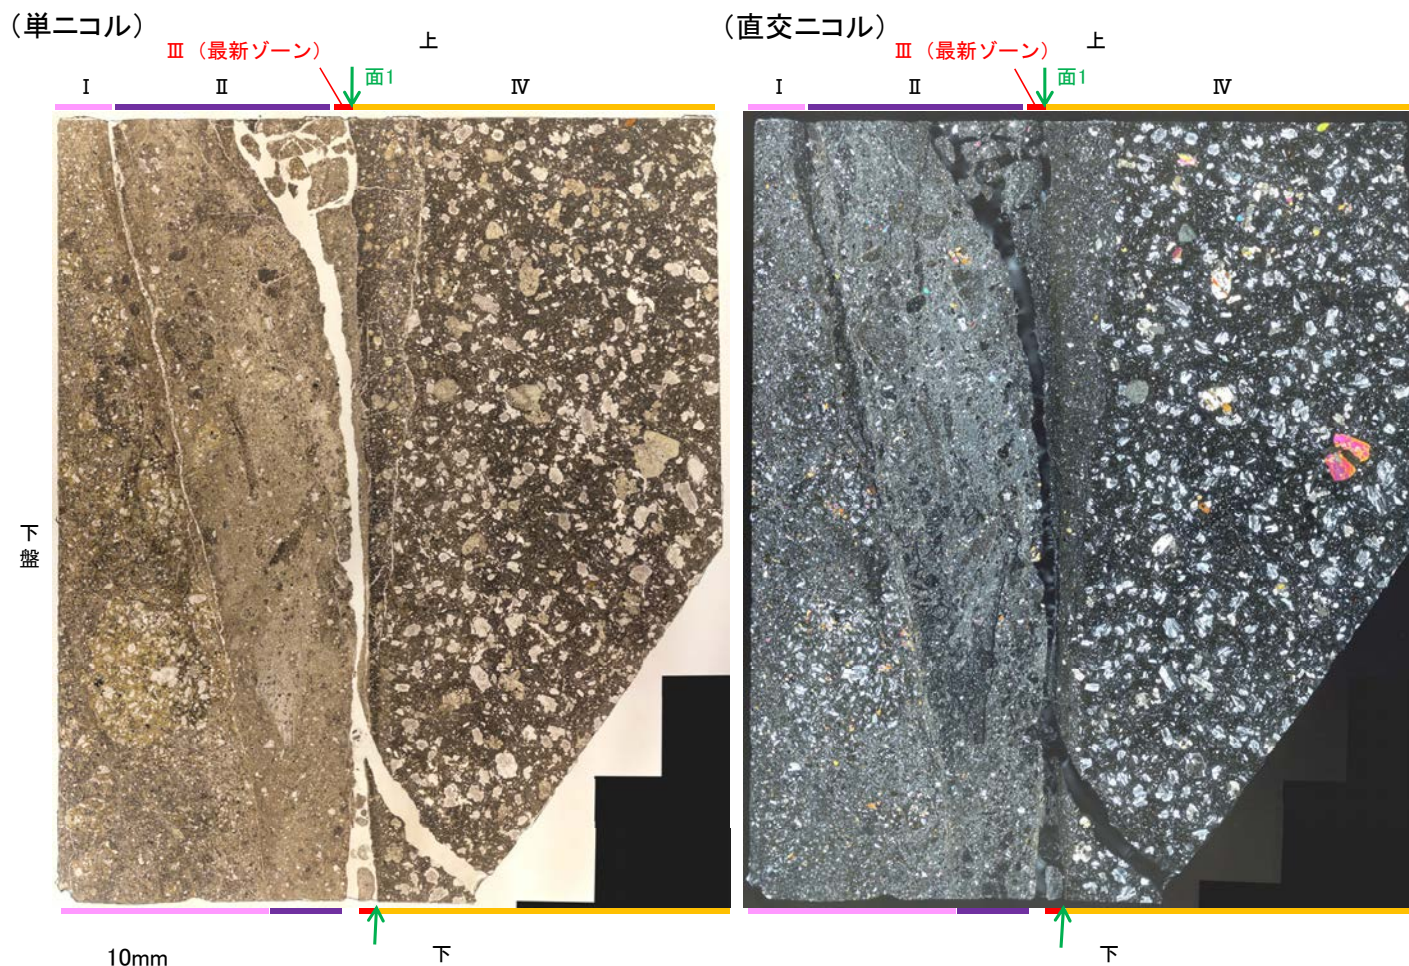
観察用薄片写真(H' - -1.3\_110R)

- 観察用薄片で実施した微視的観察(薄片観察)の結果, 色調や礫径などから, 下盤側より I ~ IV に分帯される。
- そのうち, 最も細粒化している2mm以下の薄層である分帯Ⅲを最新ゾーンとして抽出した。
- 最新ゾーンと分帯Ⅳとの境界に, 面1が認められる。面1は凹凸を伴い直線性に乏しいが, 最新ゾーンの中では比較的連続性がよい面である。
- 最新ゾーンと分帯Ⅱとの境界は, 面1と平行な空隙が認められ, 薄片作成時等の乱れの影響を受けている可能性がある。

分帯とコア観察における破碎部区分との対応  
 ・分帯Ⅱ, 分帯Ⅲ(最新ゾーン)・・・粘土状破碎部  
 ・分帯Ⅰ・・・固結した破碎部

- I: 単ニコルで褐灰~暗灰色, 直交ニコルで灰色の干渉色を呈する凝灰岩からなる。径10mm以下の岩片や鉱物片が細粒な基質に含まれる。岩片, 鉱物片は垂角~垂円形である。基質中や割れ目, 岩片の縁辺部に粘土鉱物が生成されており, IIとの境界付近に比較的多く含まれる。また, IIとの境界付近には, 直交ニコルで灰~暗灰色の干渉色を呈する鉱物が生成されている。
- II: 単ニコルで褐灰色, 直交ニコルで灰色の干渉色を呈する細粒凝灰岩からなる。径4mm以下の岩片や鉱物片が細粒な基質に含まれる。岩片, 鉱物片は角~垂円形である。基質中や割れ目, 岩片の縁辺部に粘土鉱物が生成されている。また, 直交ニコルで灰~暗灰色の干渉色を呈する鉱物が岩片の間を充填する。
- III(最新ゾーン): 単ニコルで無色透明~褐灰色, 直交ニコルで灰~暗灰色の干渉色を呈する鉱物を含む細粒物からなる。径0.5mm以下の岩片や鉱物片が細粒な基質に含まれる。岩片, 鉱物片は垂角~垂円形である。岩片の縁辺部に粘土鉱物が生成されており, それらの間を, 直交ニコルで灰~暗灰色の干渉色を呈する鉱物が充填する。
- IV: 単ニコルで褐灰~暗灰色, 直交ニコルで灰色の干渉色を呈する火山礫凝灰岩からなる。薄片内の大半を安山岩礫が占めるが, Y面付近は細粒化が進み, 径2mm以下の岩片や鉱物片が細粒な基質に含まれる。岩片, 鉱物片は垂角~垂円形である。IIIとの境界付近の割れ目には, 単ニコルで無色透明~褐灰色, 直交ニコルで灰~暗灰色の干渉色を呈する鉱物が晶出している。

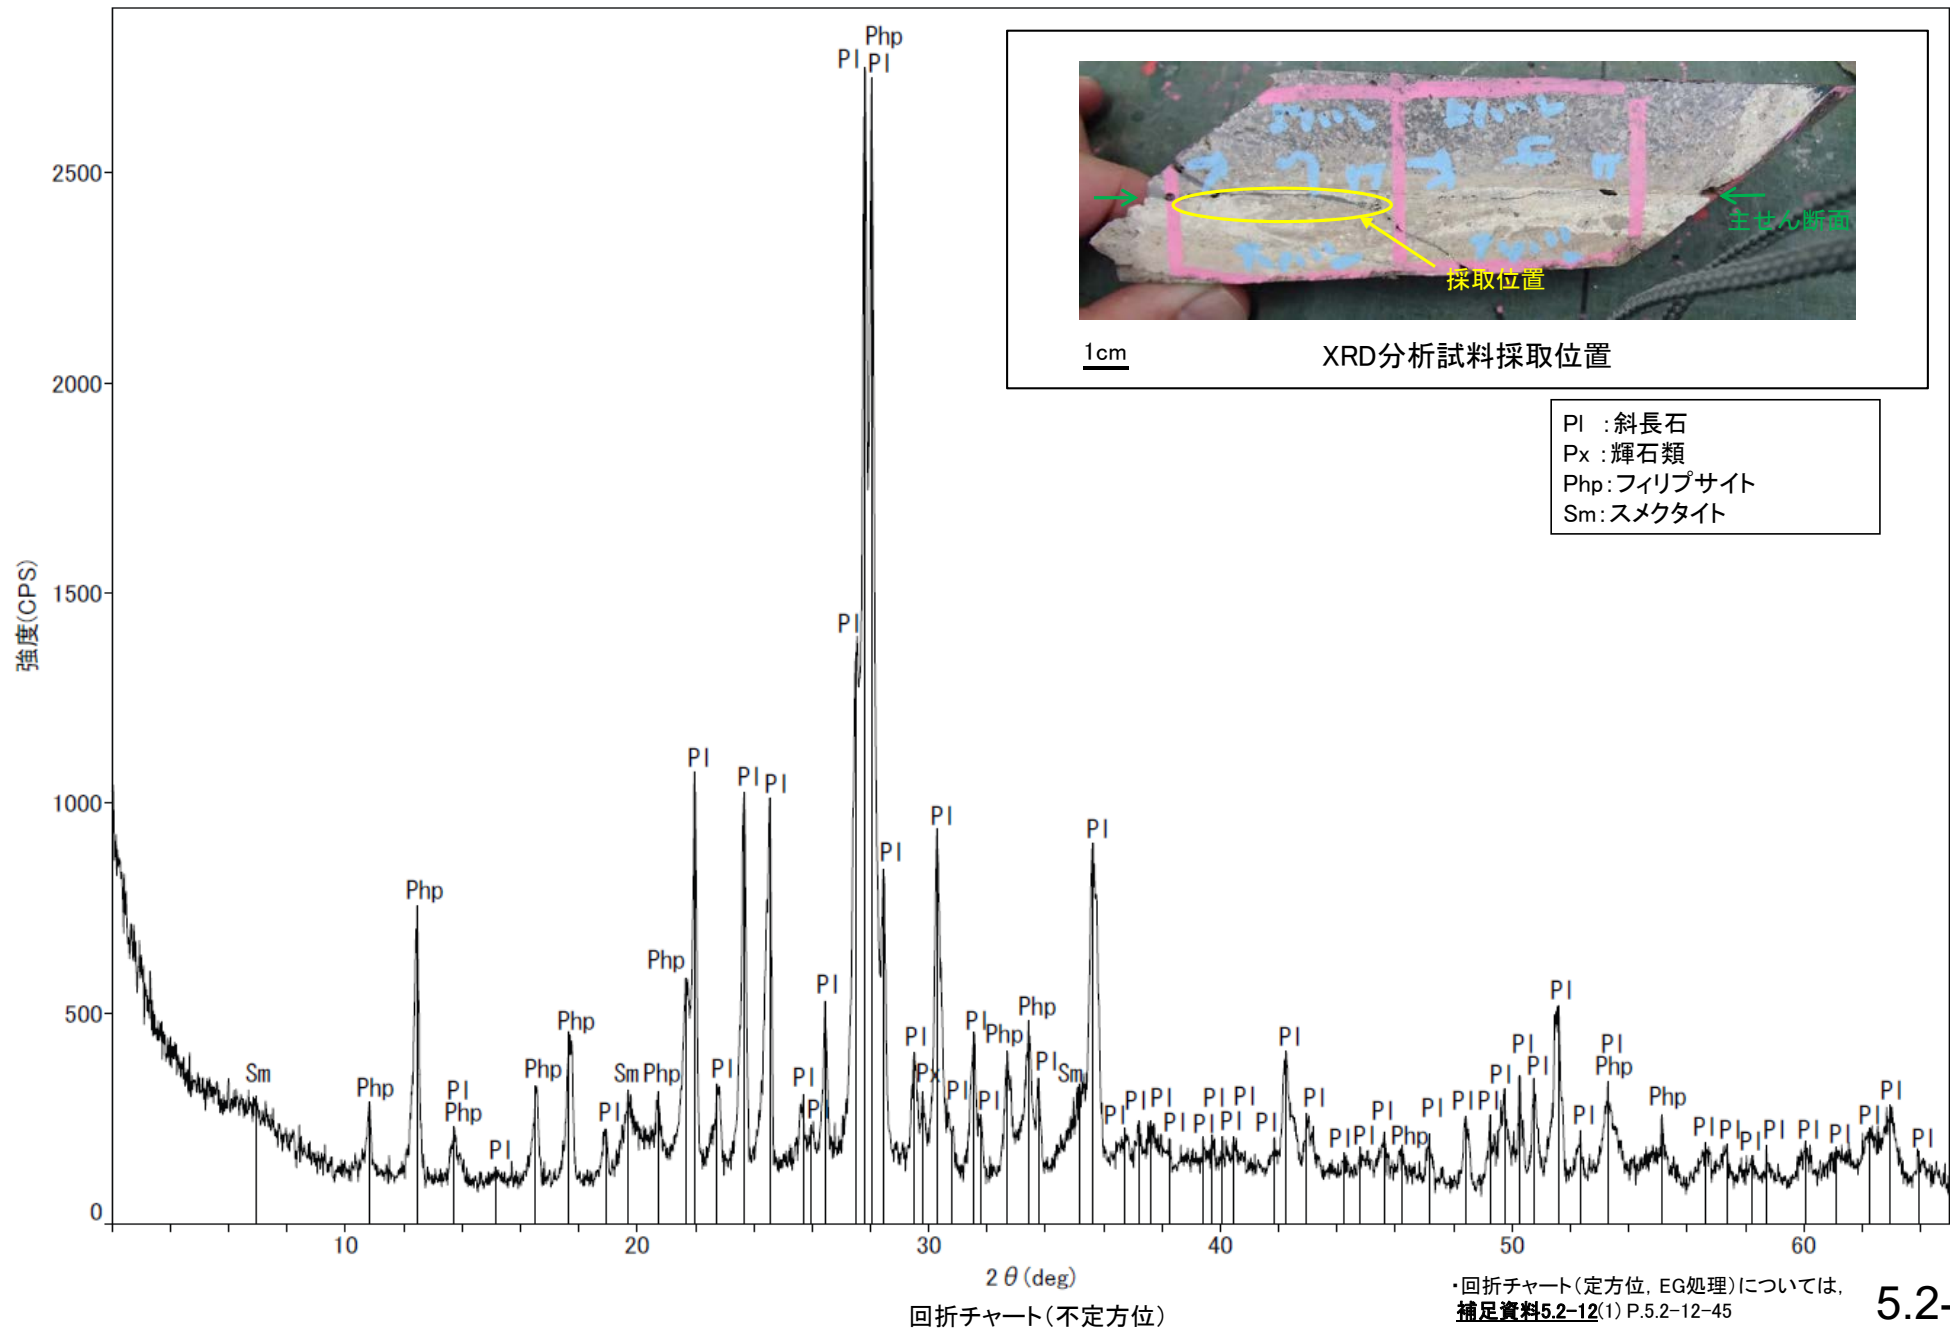
○最新ゾーン付近でXRD分析を実施した結果, 主な変質鉍物としてフィリップサイトが認められ, その他の変質鉍物としてはスメクタイトが認められる。

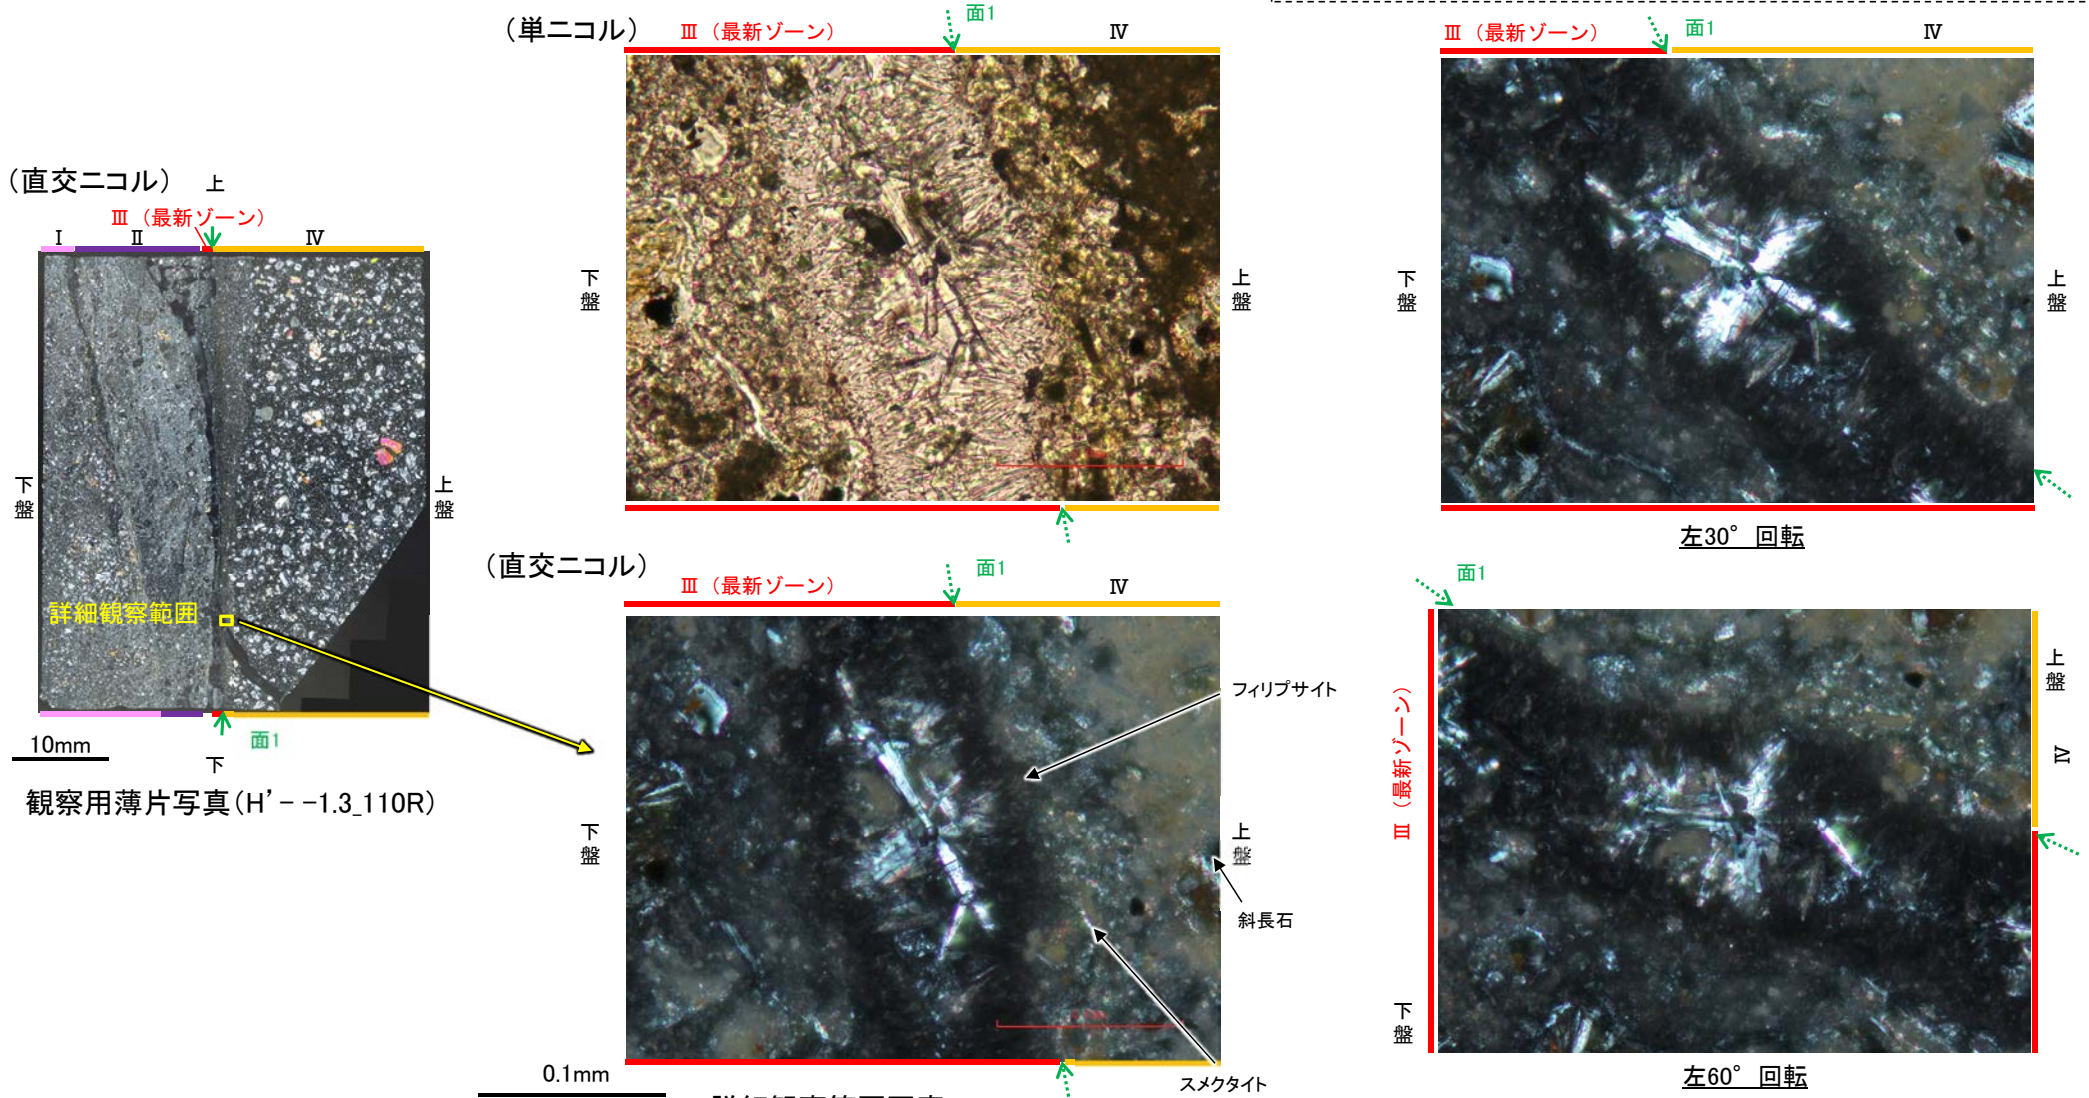
○最新ゾーンにおける薄片観察の結果, 単ニコルで無色透明~褐灰色, 直交ニコルで灰~暗灰色を呈する変質鉱物が認められ, ステージの回転によりわずかに干渉色に変化し, 低い複屈折を示すことから, フィリップサイトの特徴的な光学的性質(低複屈折)を有することが確認できる。

(直交ニコル) 上  
III (最新ゾーン)  
I II IV  
下盤 上盤  
10mm  
下 面1  
観察用薄片写真(H' --1.3\_110R)

(直交ニコル) III (最新ゾーン) 面1 IV  
下盤 上盤  
斜長石  
スメクタイト  
フィリップサイト  
0.1mm  
詳細観察範囲写真(0° 回転)

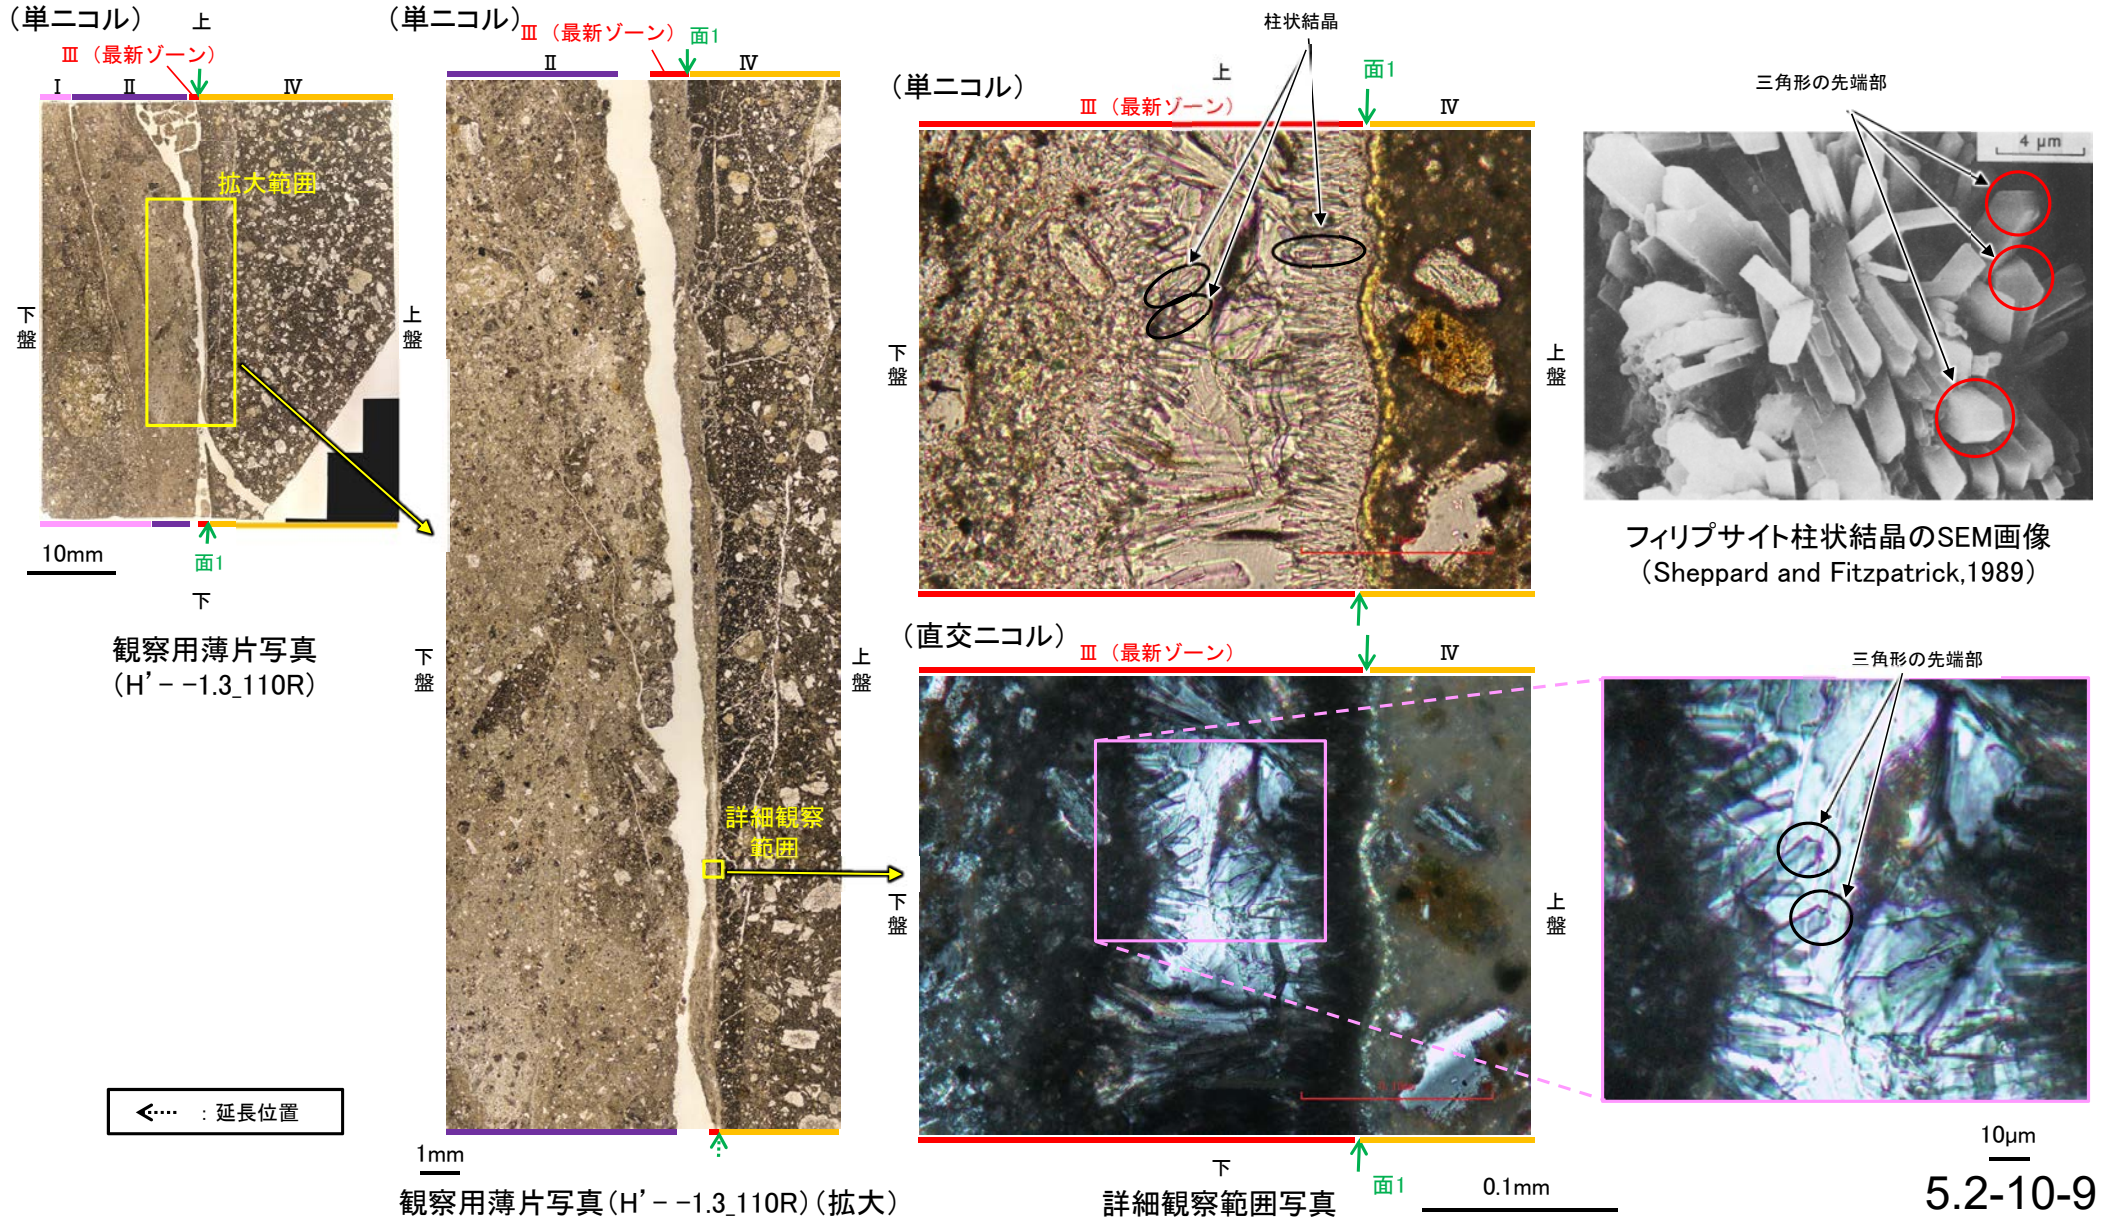
○最新ゾーンにおいて、面1から垂直方向に成長する柱状結晶が認められる。この柱状結晶の先端部には、Sheppard and Fitzpatrick(1989)のフィリップサイトで見られるような、三角形の先端部も認められる。

○また、松原(2002)やAdisaputra and Kusnida(2010)でフィリップサイトの特徴として示される、十字状の形態をなす双晶も認められる(次頁)。

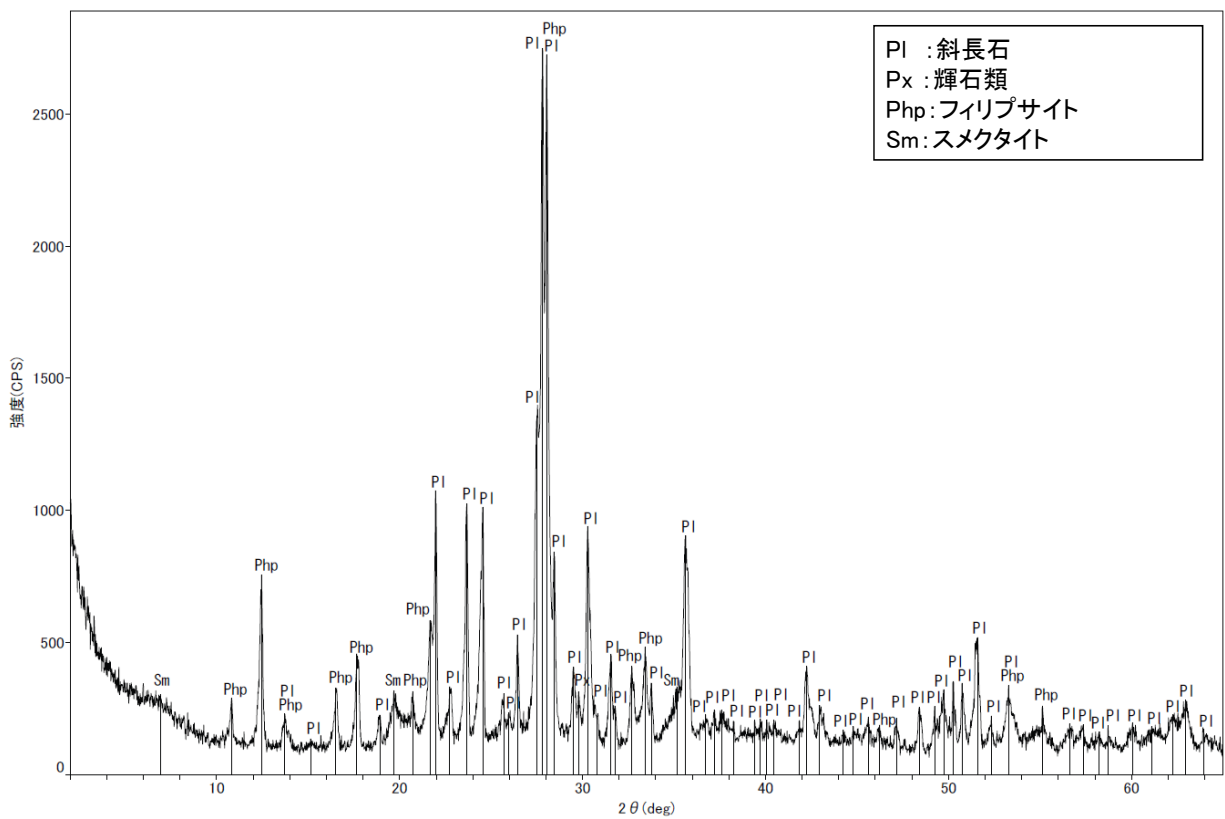
回折チャート(不定方位)

- 最新ゾーン付近で実施したXRD分析において、フィリップサイト以外の変質鉍物としてスメクタイトが認められる。
- スメクタイトについて詳細な結晶構造判定を行うために、同一断層の別孔(H' - -0.3-80孔)の破碎部においてXRD分析(粘土分濃集)を実施した結果、I/S混合層と判定される。
