# H-5.4-4E孔 ー最新面の認定(巨視的観察)ー

## 補足資料5. 2-7

### 鉍物脈法に関する調査結果(S-7)

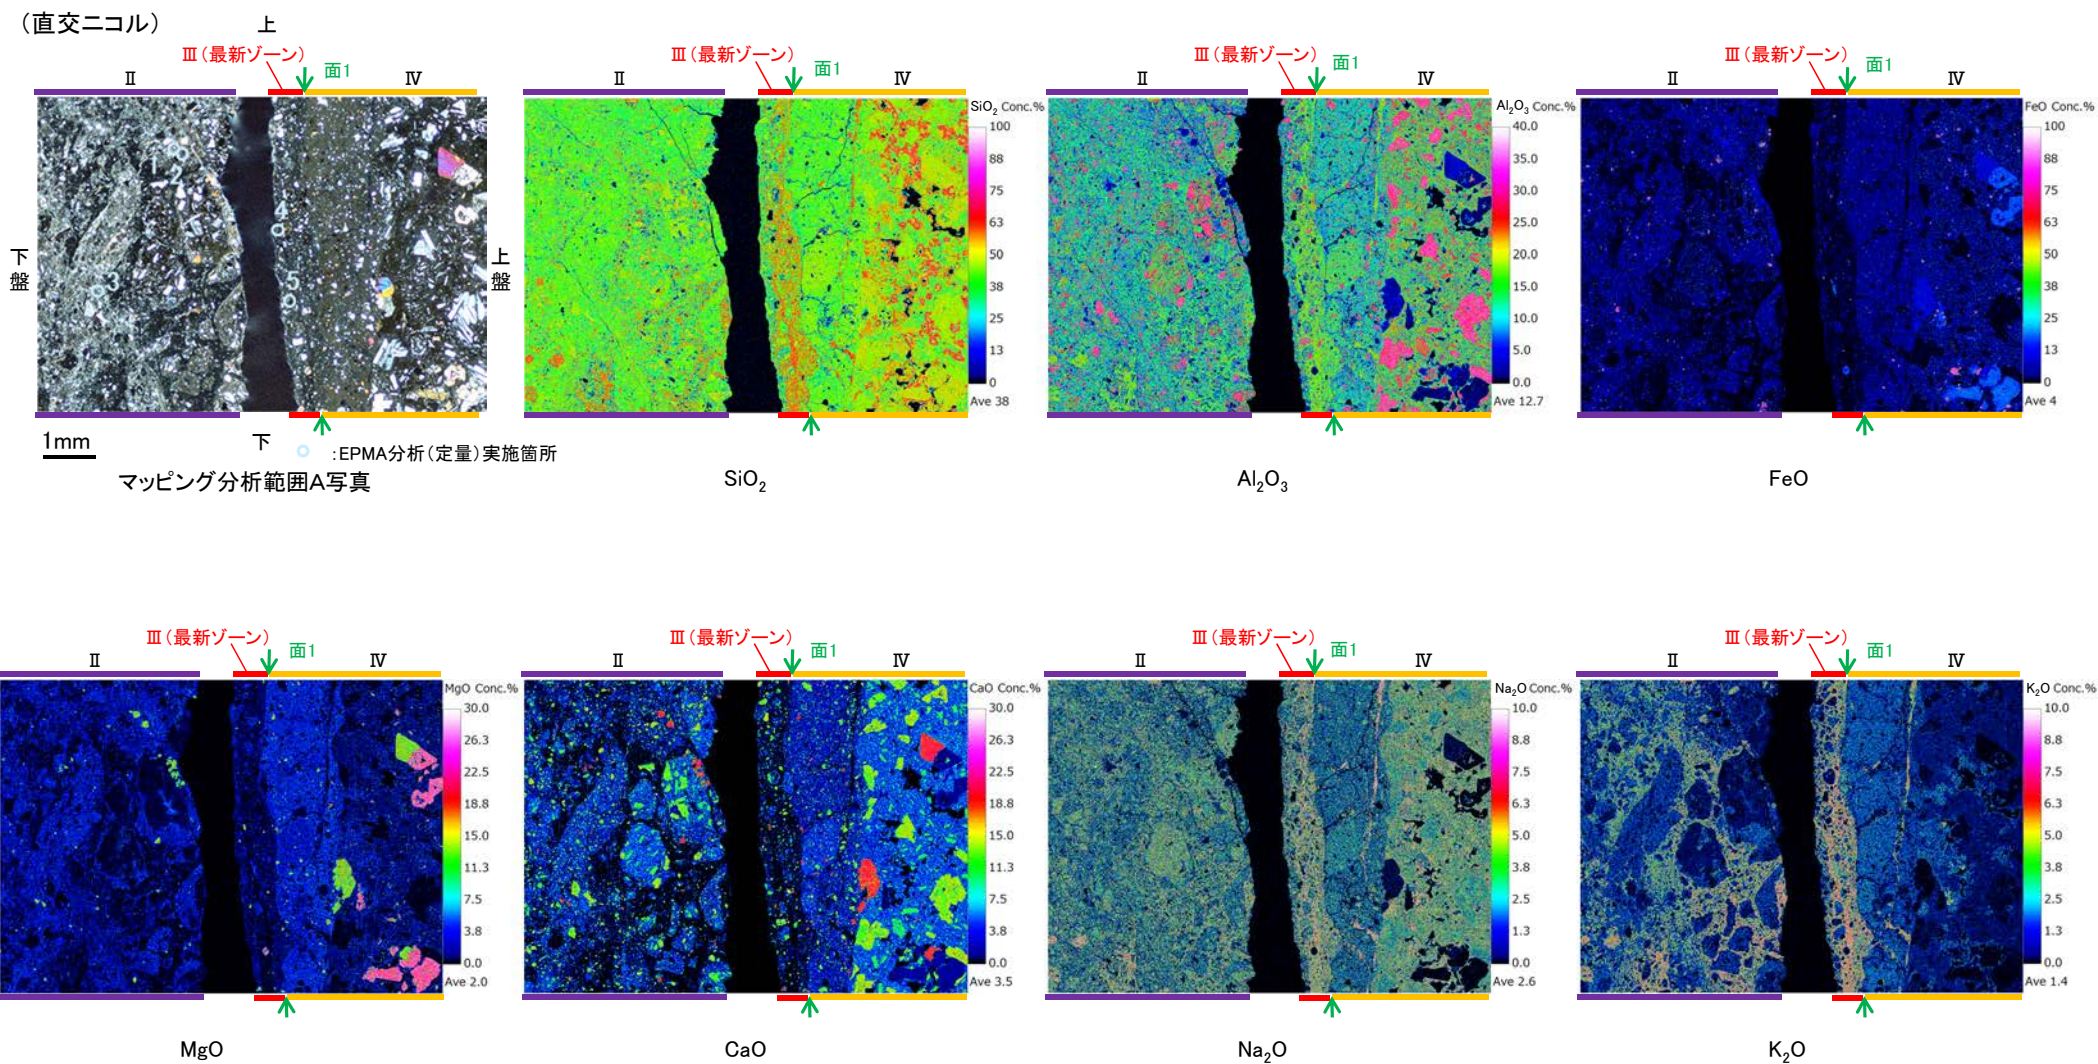
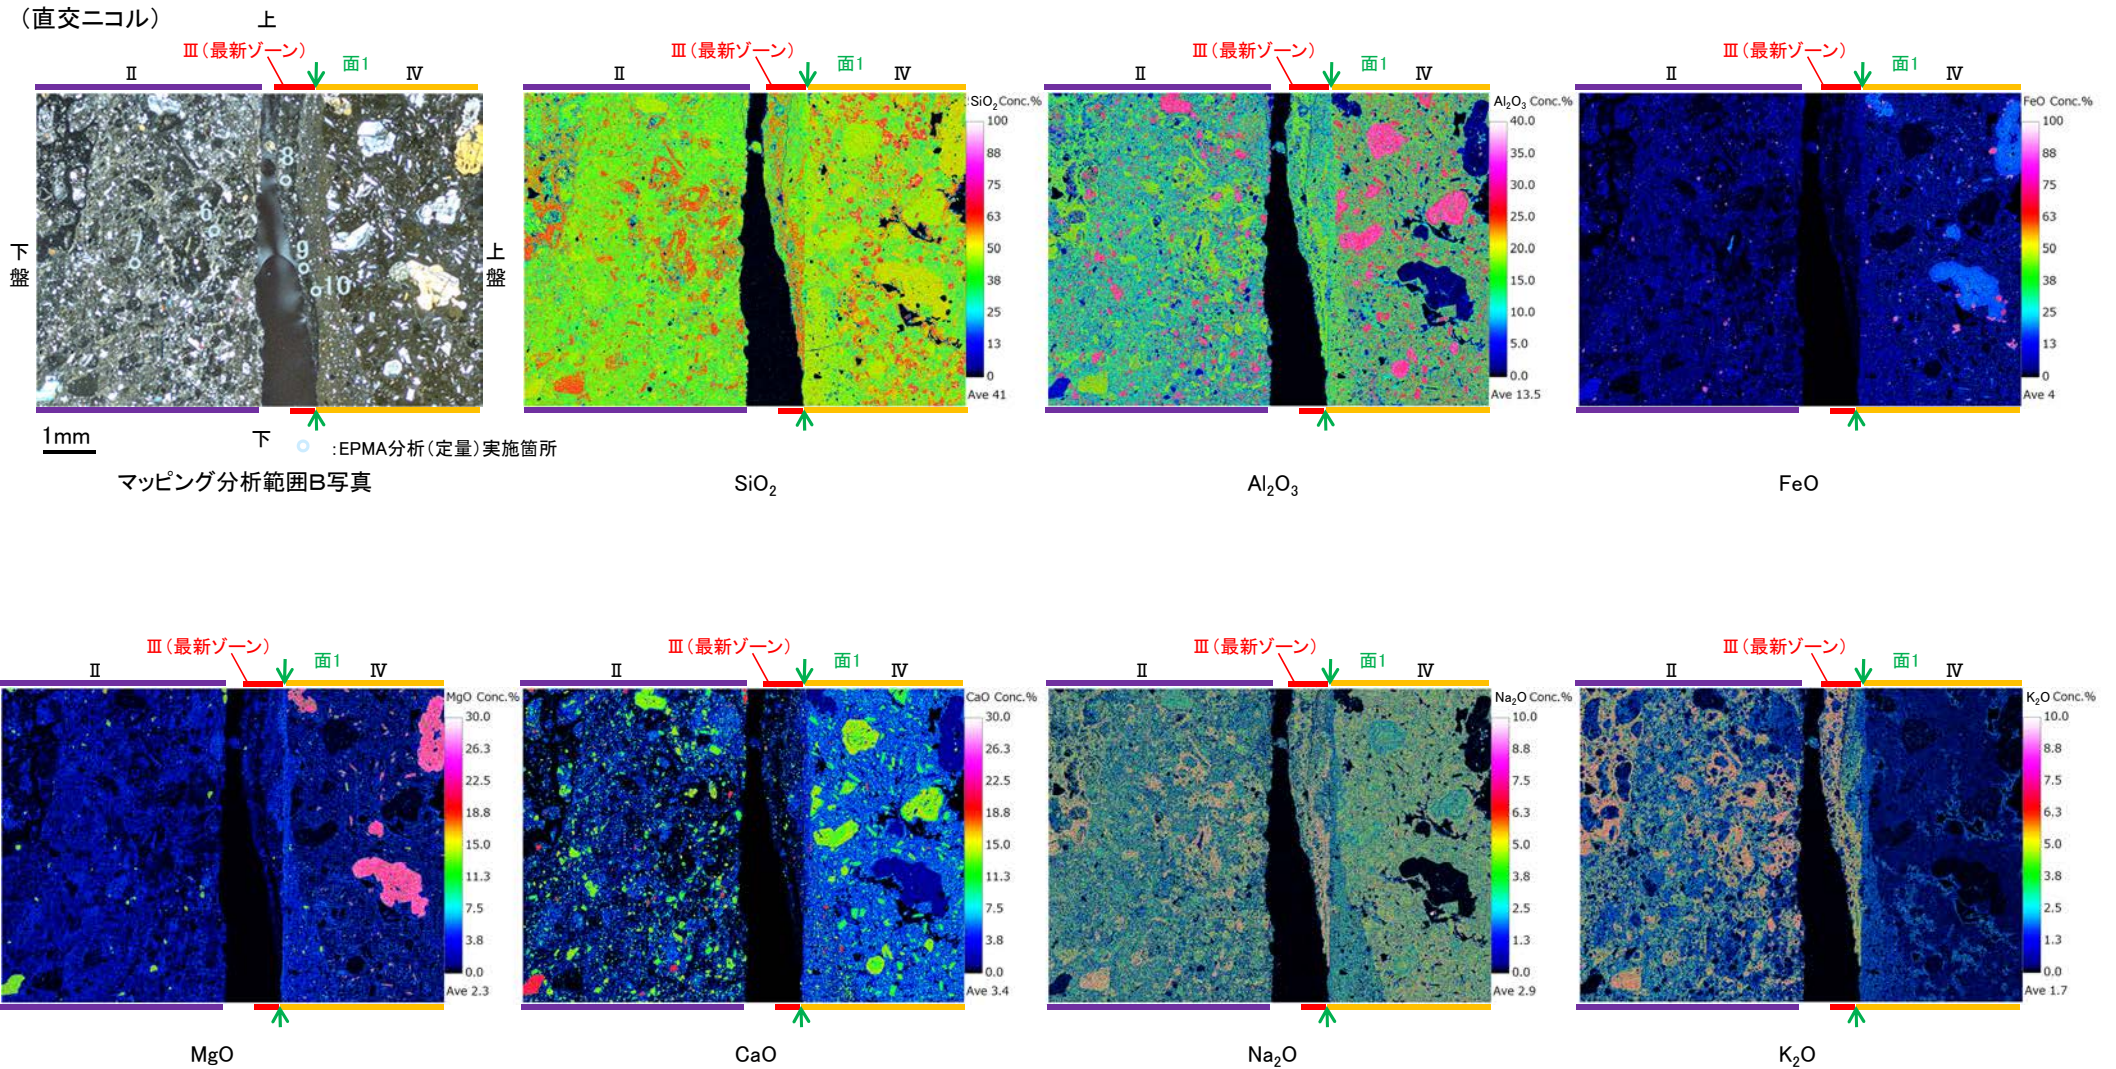
- EPMA用薄片でEPMA分析 (マッピング) を実施した結果, EPMA分析 (定量) で認められたI/S混合層が最新ゾーンやその周辺に分布していることを確認した。
- また, I/S混合層より相対的にSiO<sub>2</sub>, Na<sub>2</sub>O, K<sub>2</sub>Oが高いフィリップサイトについても, 観察用薄片で認められたフィリップサイトと対応する最新ゾーンやその周辺に分布していることを確認した。
