5.2.2 S-1 (3) M-12.5”孔 – 碎屑岩脈の形成年代の評価 –

5.2.3 S-2・S-6の鉱物脈法による評価

5.2.3 S-2・S-6 (1) K-6.2-2孔 ー概要ー

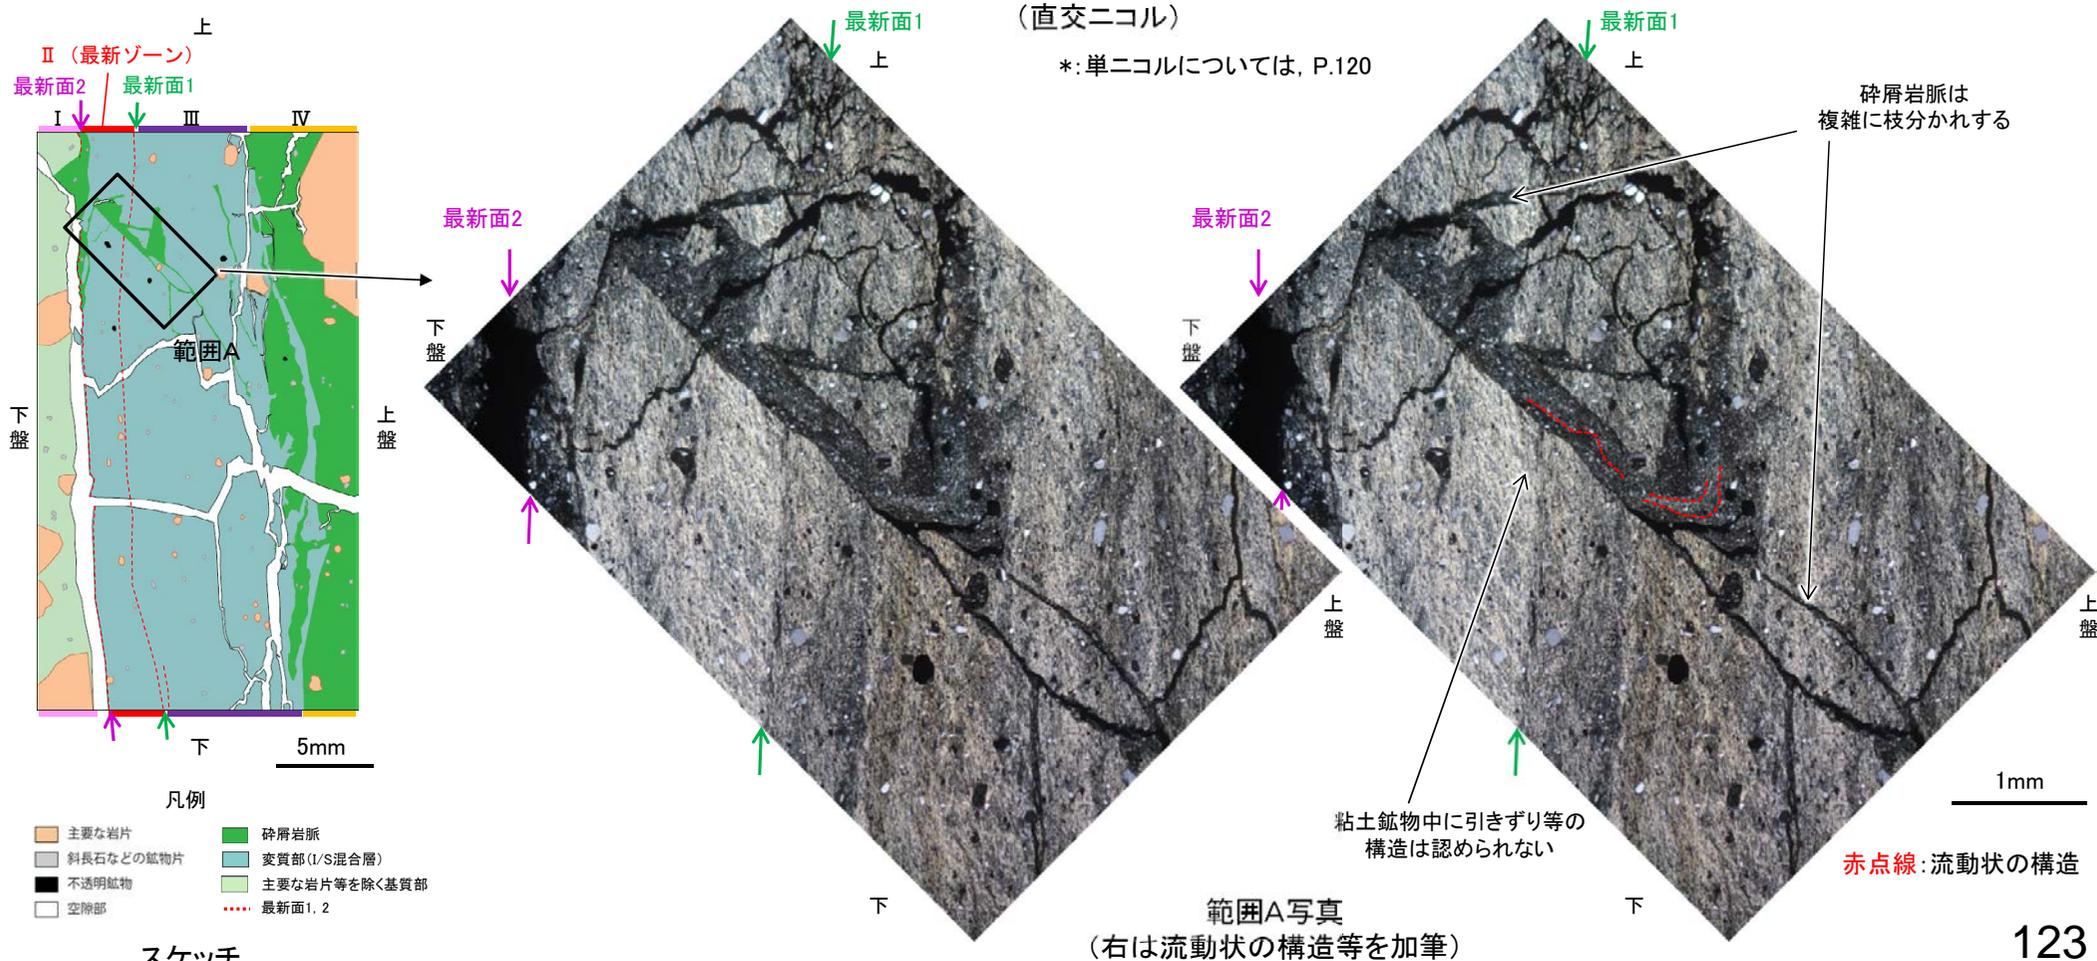
- 碎屑岩脈は、粘土鉱物(I/S混合層)中に複雑に枝分かれしている。
- 碎屑岩脈の内部を観察すると流動状の構造が認められる。

- 碎屑岩脈は、未固結な状態で高い圧力を受けて貫入したものであることを示唆する。

- 粘土鉱物の内部を観察すると、碎屑岩脈の境界付近には、引きずり等の構造は認められない。

- 粘土鉱物は、碎屑岩脈の貫入当時は軟質ではなかったと考えられ、現在とは異なる環境下にあったことを示唆する。

○碎屑岩脈は、地下深部の高封圧下で碎屑物が貫入したものであると判断される。本地点では、約12~13万年前には現在とほぼ同じ低封圧下にあったと判断されることから、碎屑岩脈は少なくとも後期更新世以降に形成されたものではない。

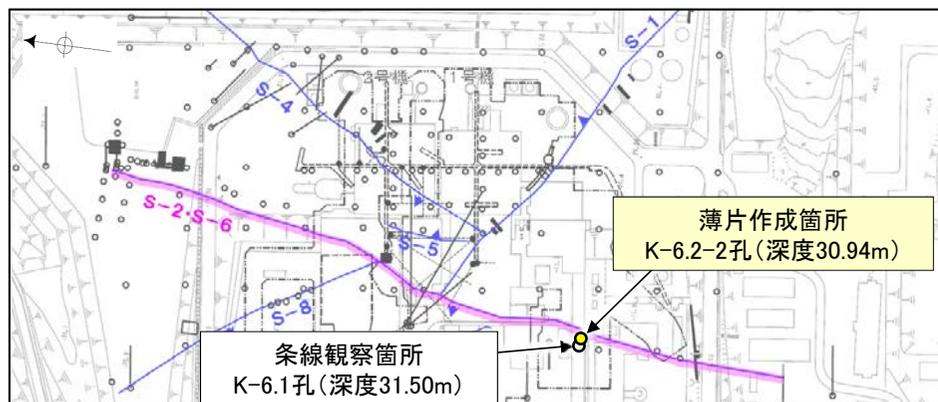
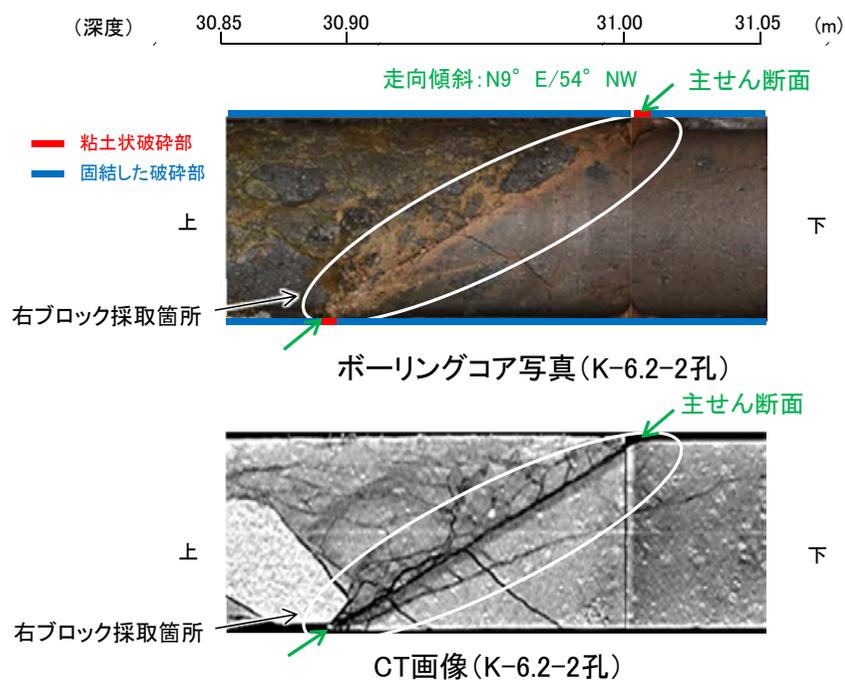
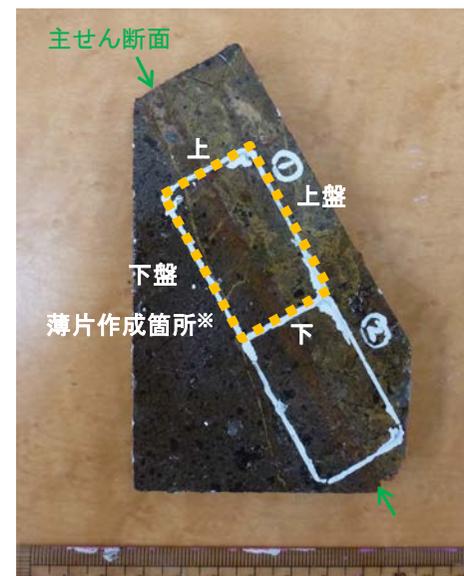
ブロック写真

○K-6.2-2孔の深度30.90m付近で認められるS-2・S-6において、巨視的観察(ボーリングコア観察, CT画像観察)を実施し、細粒化が進んでおり、最も直線性・連続性がよい断層面を主せん断面として抽出した。

○隣接孔(K-6.1孔)の主せん断面における条線観察の結果、100° Rの条線方向が確認されたことから、K-6.2-2孔において、100° Rで薄片を作成した(ブロック写真)。

※図示した箇所にて観察用薄片を作成し、そこから1mm程度
削り込んだ位置でEPMA用薄片を作成した

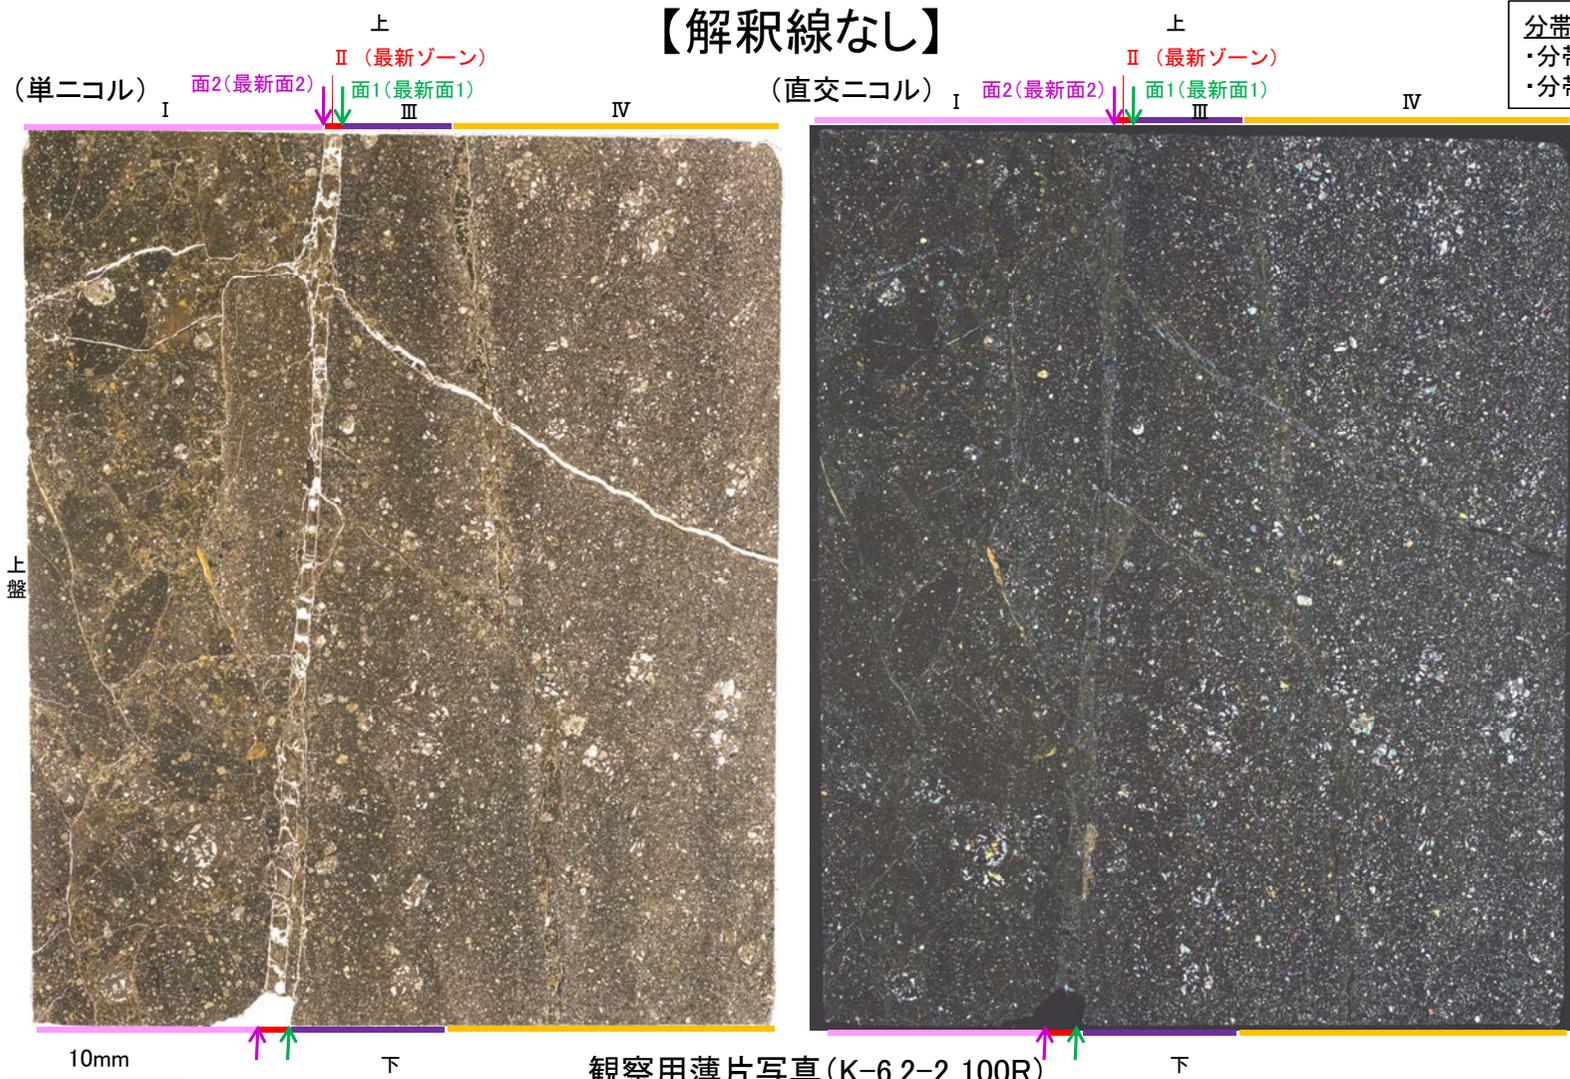
観察用薄片写真(K-6.2-2_100R)

- 観察用薄片で実施した微視的観察(薄片観察)の結果、色調や礫径などから、上盤側よりⅠ～Ⅳに分帯される。
- そのうち、最も細粒化している分帯Ⅱを最新ゾーンとして抽出した。
- 最新ゾーンと分帯Ⅲとの境界に、面1(緑矢印)が認められる。面1は薄片上部では一部で不明瞭となるが、最新ゾーンの中では比較的直線性・連続性がよい面である。
- 最新ゾーンと分帯Ⅰとの境界に、面2(紫矢印)が認められる。面2は一部で不明瞭となり連続性に乏しいが、最新ゾーンの中では比較的直線性がよい面である。
- 最新ゾーンの中で面1が最も連続的に観察されるが、面1と面2は同程度の直線性を有することから、面1を最新面1、面2を最新面2とし、それぞれについて変質鉱物との関係を確認する。

分帯とコア観察における破碎部区分との対応
 ・分帯Ⅱ(最新ゾーン) ……粘土状破碎部
 ・分帯Ⅰ, 分帯Ⅲ, 分帯Ⅳ ……固結した破碎部

- I: 単ニコルで褐灰～灰色、直交ニコルで灰色の干渉色を呈する火山礫凝灰岩からなる。径7mm以下の岩片や鉱物片が細粒な基質中に含まれる。岩片、鉱物片は垂角～垂円形である。基質中や割れ目、岩片の縁辺部に粘土鉱物が生成されている。
- II (最新ゾーン): 単ニコルで褐灰～灰色、直交ニコルで褐灰～黄色の干渉色を呈する、粘土鉱物を含む細粒物からなる。径1mm以下の岩片や鉱物片が細粒な基質中に含まれる。岩片は垂角～垂円形、鉱物片は角～垂円形である。基質中や割れ目、岩片の縁辺部に粘土鉱物が生成されている。
- III: 単ニコルで褐灰～暗灰色、直交ニコルで灰色の干渉色を呈する凝灰岩からなる。径2mm以下の岩片や鉱物片が細粒な基質中に含まれる。岩片は垂角～垂円形、鉱物片は角～垂角形である。割れ目に粘土鉱物が生成されている。
- IV: 単ニコルで褐灰～灰色、直交ニコルで灰色の干渉色を呈する火山礫凝灰岩からなる。径3mm以下の岩片や鉱物片が細粒な基質中に含まれる。岩片は垂角～垂円形、鉱物片は角～垂角形である。割れ目に粘土鉱物が生成されている。

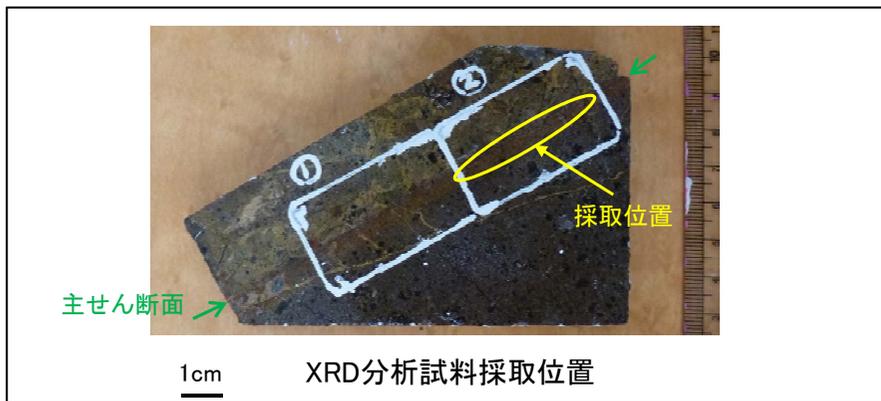
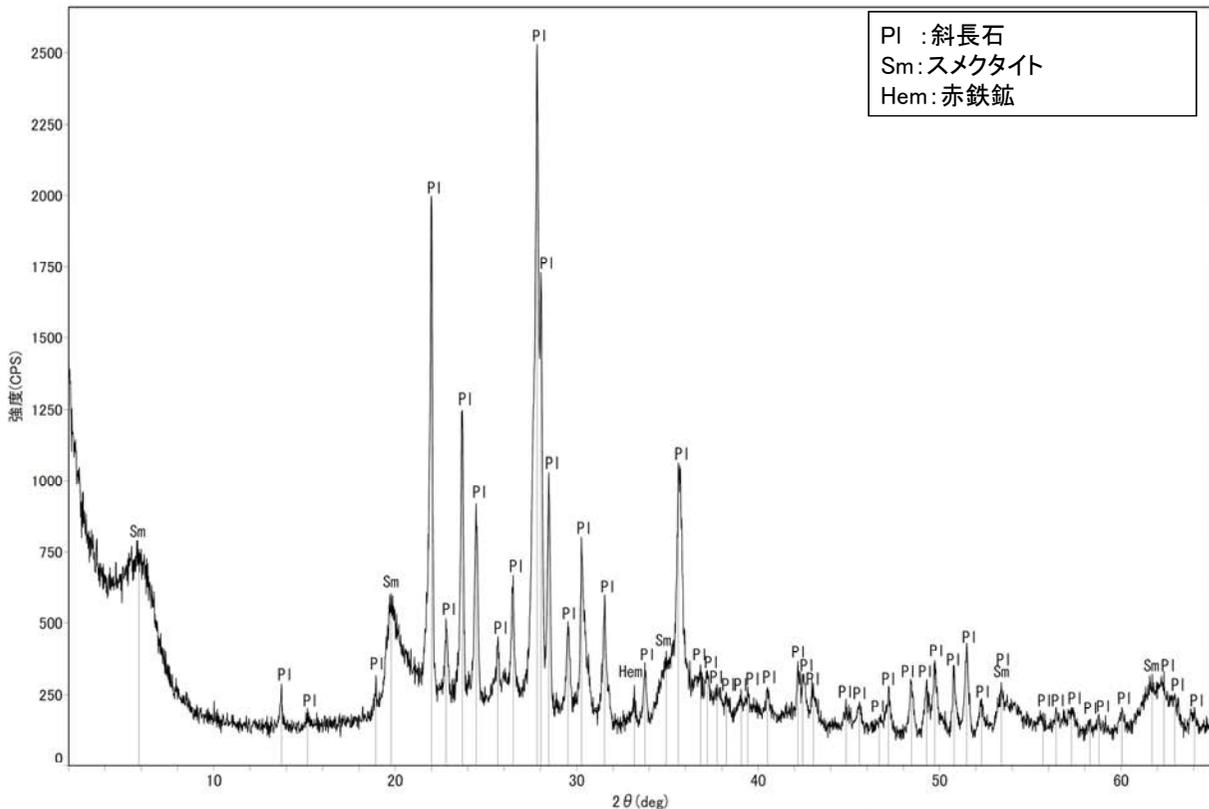
回折チャート(不定方位)

- 最新ゾーン付近でXRD分析を実施した結果, 主な粘土鉱物としてスメクタイトが認められる。
- スメクタイトについて詳細な結晶構造判定を行うために, 同一断層の別孔(E-8.4' 孔, E-8.5+5" 孔)の破砕部においてXRD分析(粘土分濃集)を実施した結果, I/S混合層と判定される。

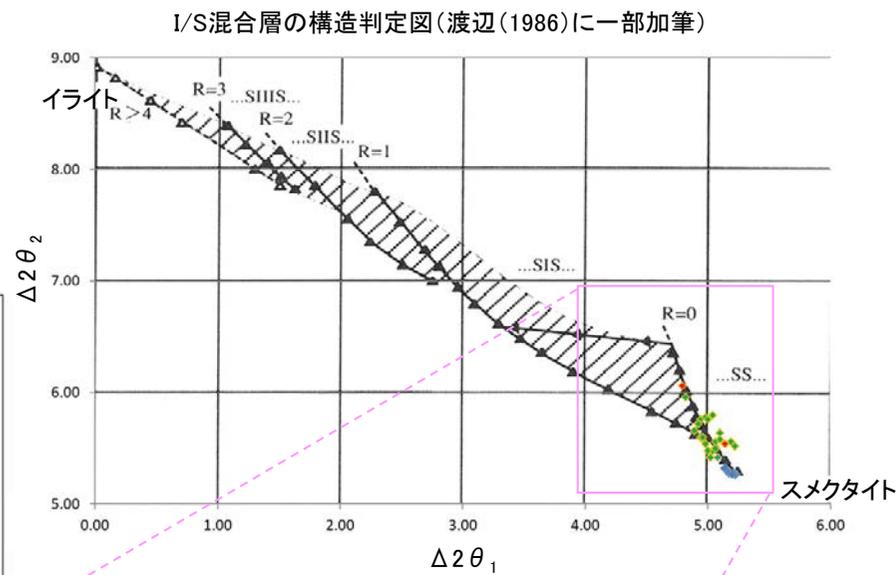
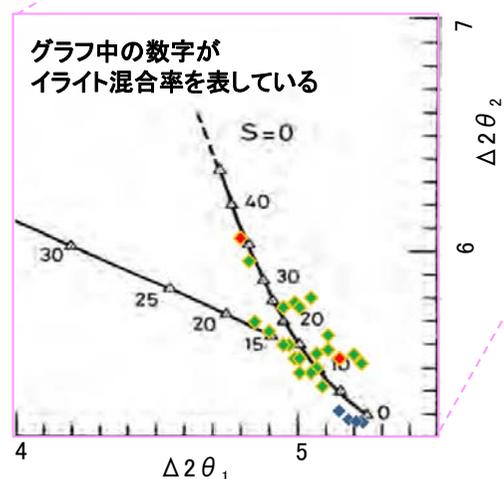
I/S混合層の構造判定図(渡辺(1981))に一部加筆

- ◆ S-2・S-6 (E-8.4' 孔, E-8.5+5" 孔)
 - ◇ 敷地の粘土鉱物
 - ◆ 標準的なスメクタイト Nakata et al.(2019)
- ・S-2・S-6試料の詳細検討結果は
補足資料5.2-2(2) P.5.2-2-28,29

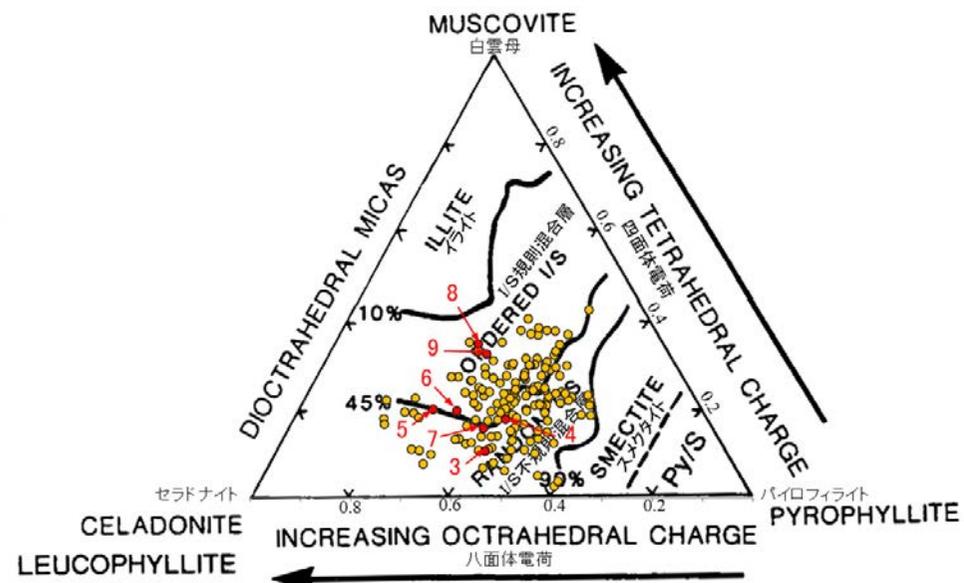
2八面体型雲母粘土鉱物及び関連鉱物の化学組成 (Srodon et al. (1984)に一部加筆)

○EPMA用薄片で実施したEPMA分析(定量)による化学組成の検討結果から、最新ゾーンやその周辺に分布する粘土鉱物はI/S混合層であると判断される。

● 分析値 (S-2・S-6, K-6.2-2孔) 分析番号位置は右図
● その他の分析値 (敷地の粘土鉱物)

・分析値1, 2はTotalの値が90%以上であったため、根拠に用いないこととした。
・詳細は補足資料5.2-2(3)P.5.2-2-66

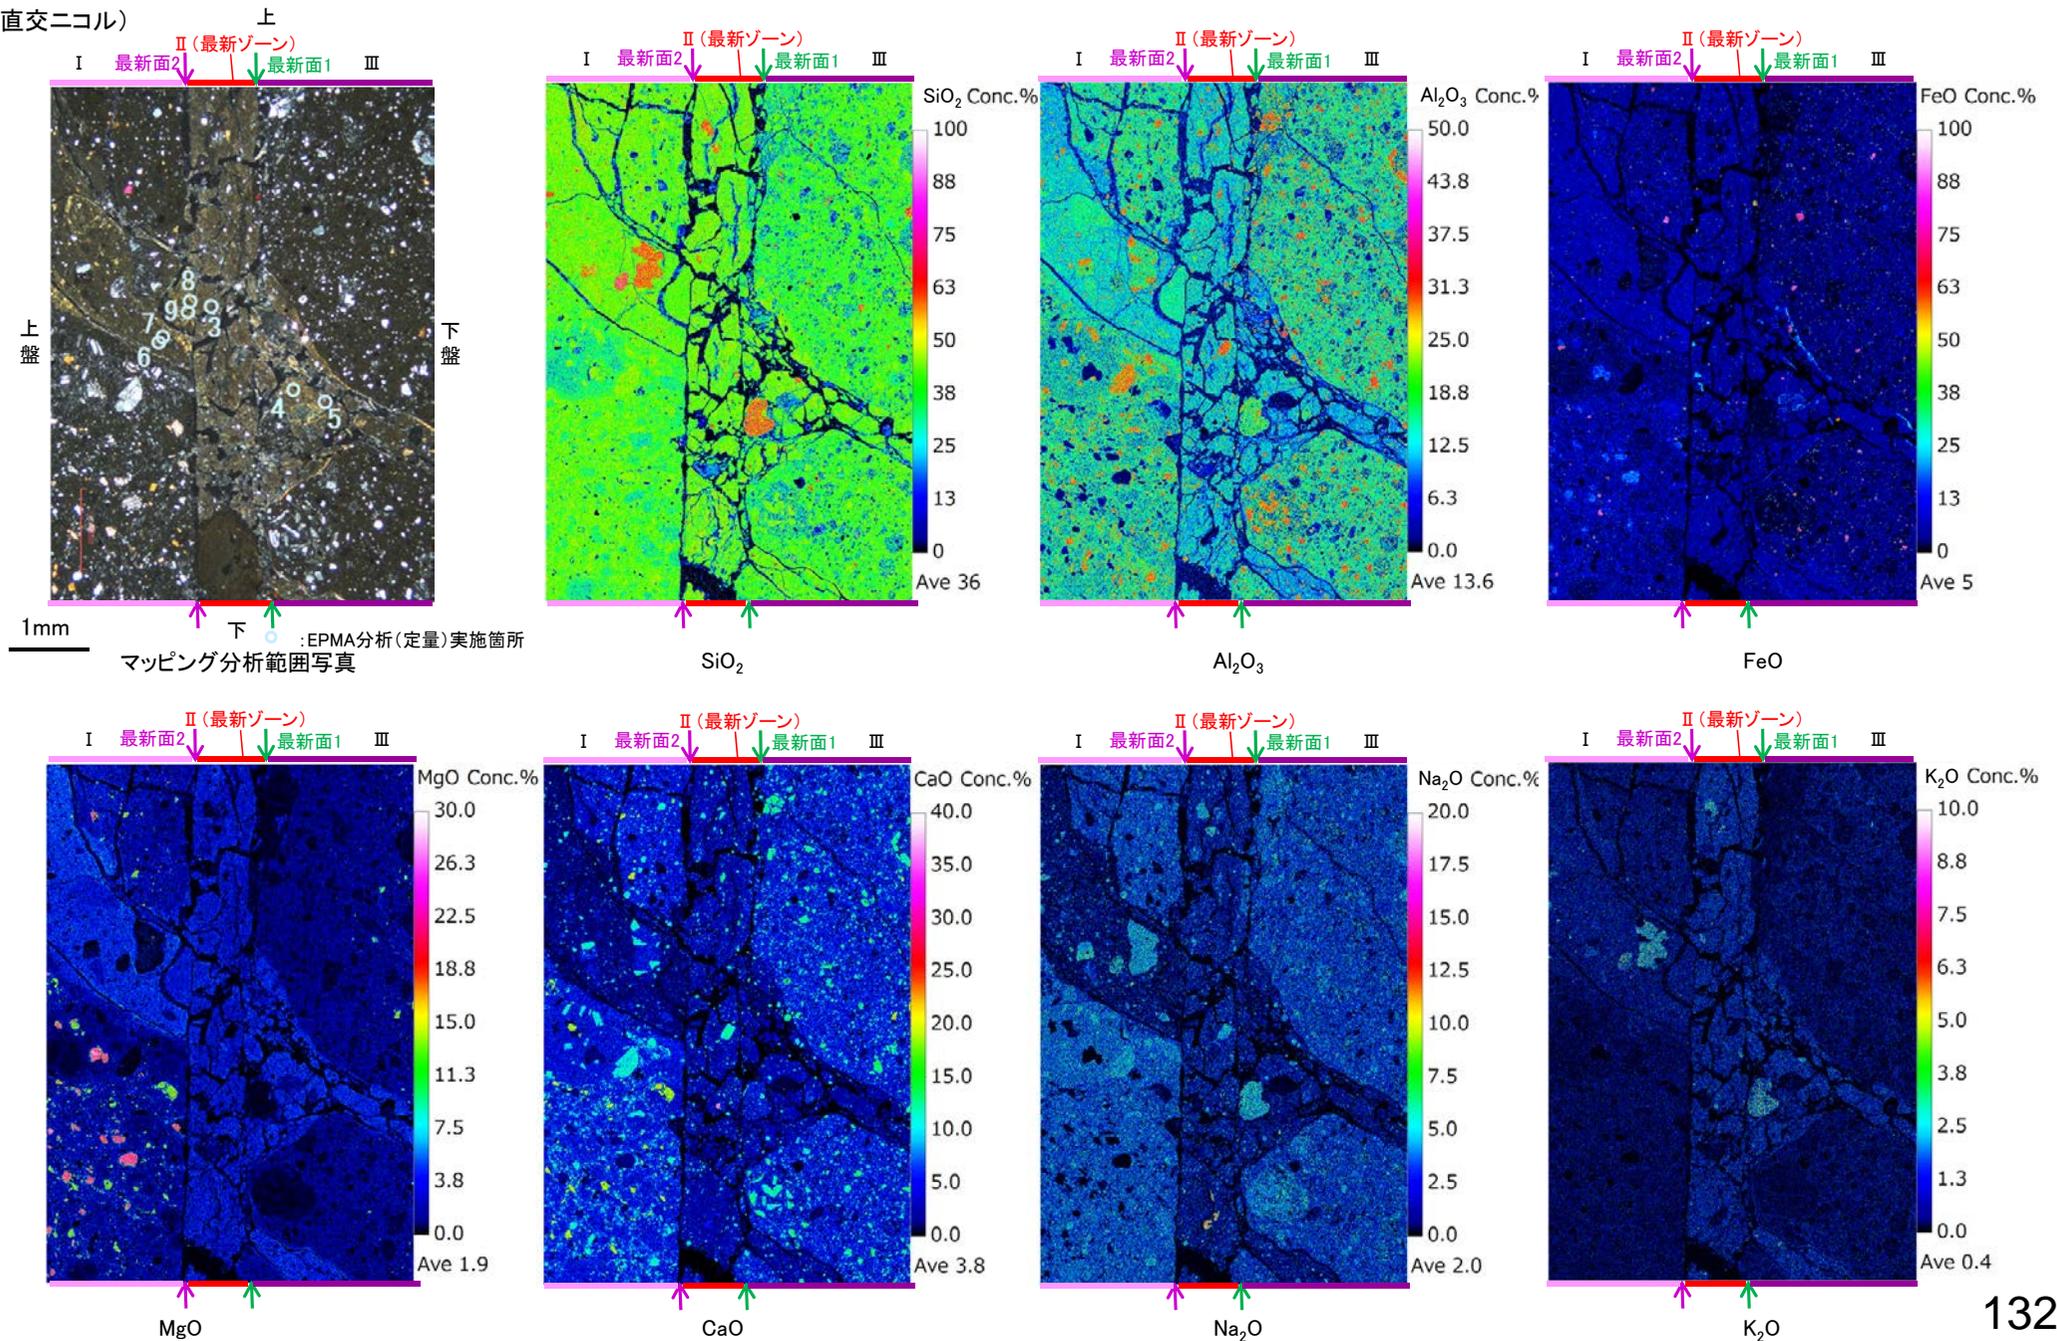
○EPMA用薄片でEPMA分析(マッピング)を実施した結果, EPMA分析(定量)で認められたI/S混合層が最新ゾーンやその周辺に分布していることを確認した。

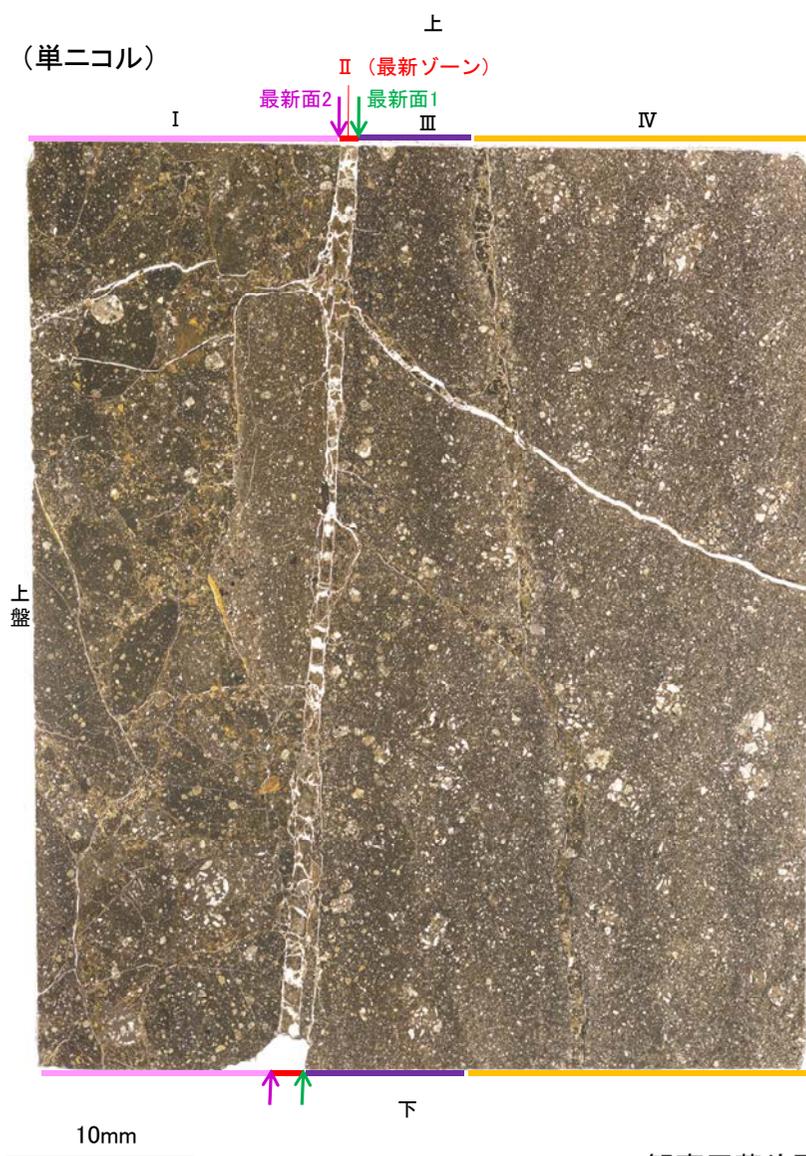
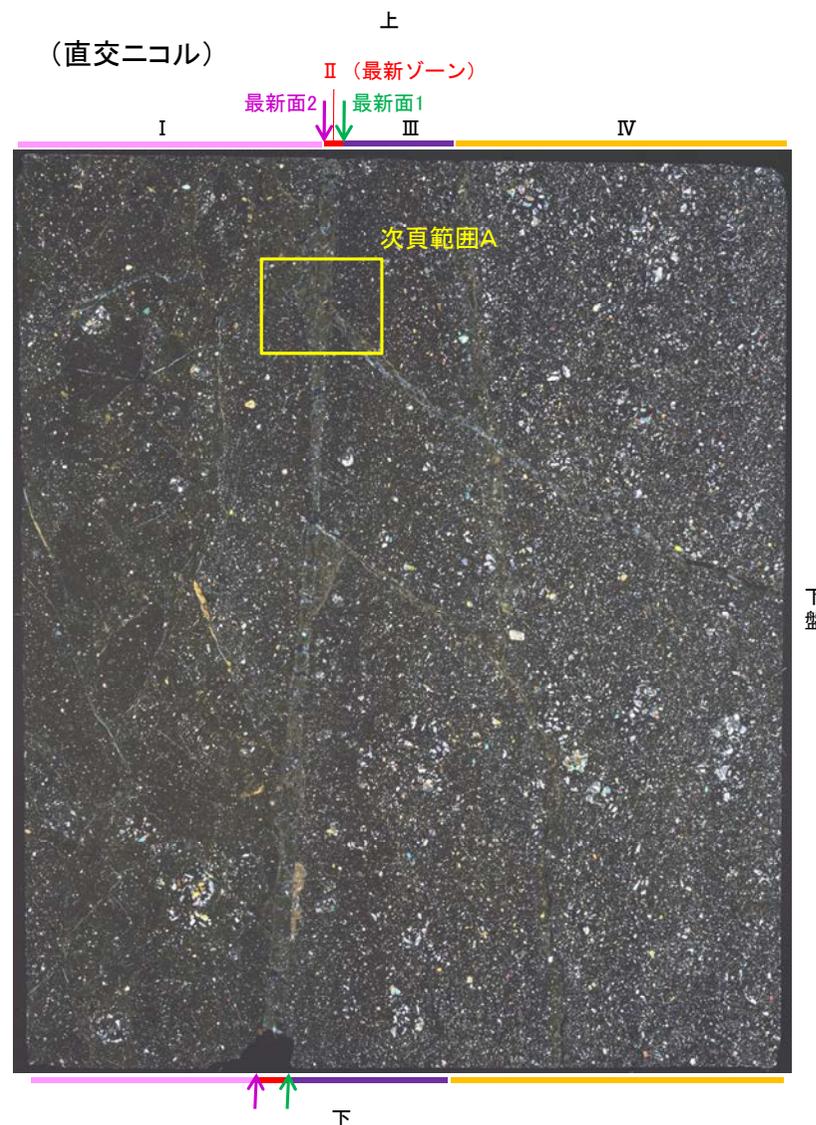
観察用薄片写真(K-6.2-2_100R)

- 観察用薄片で実施した薄片観察や、EPMA用薄片で実施したEPMA分析(マッピング)における化学組成の観点での観察より、I/S混合層が最新ゾーンやその周辺に分布していることを確認した。
- このI/S混合層と最新面との関係を確認する。

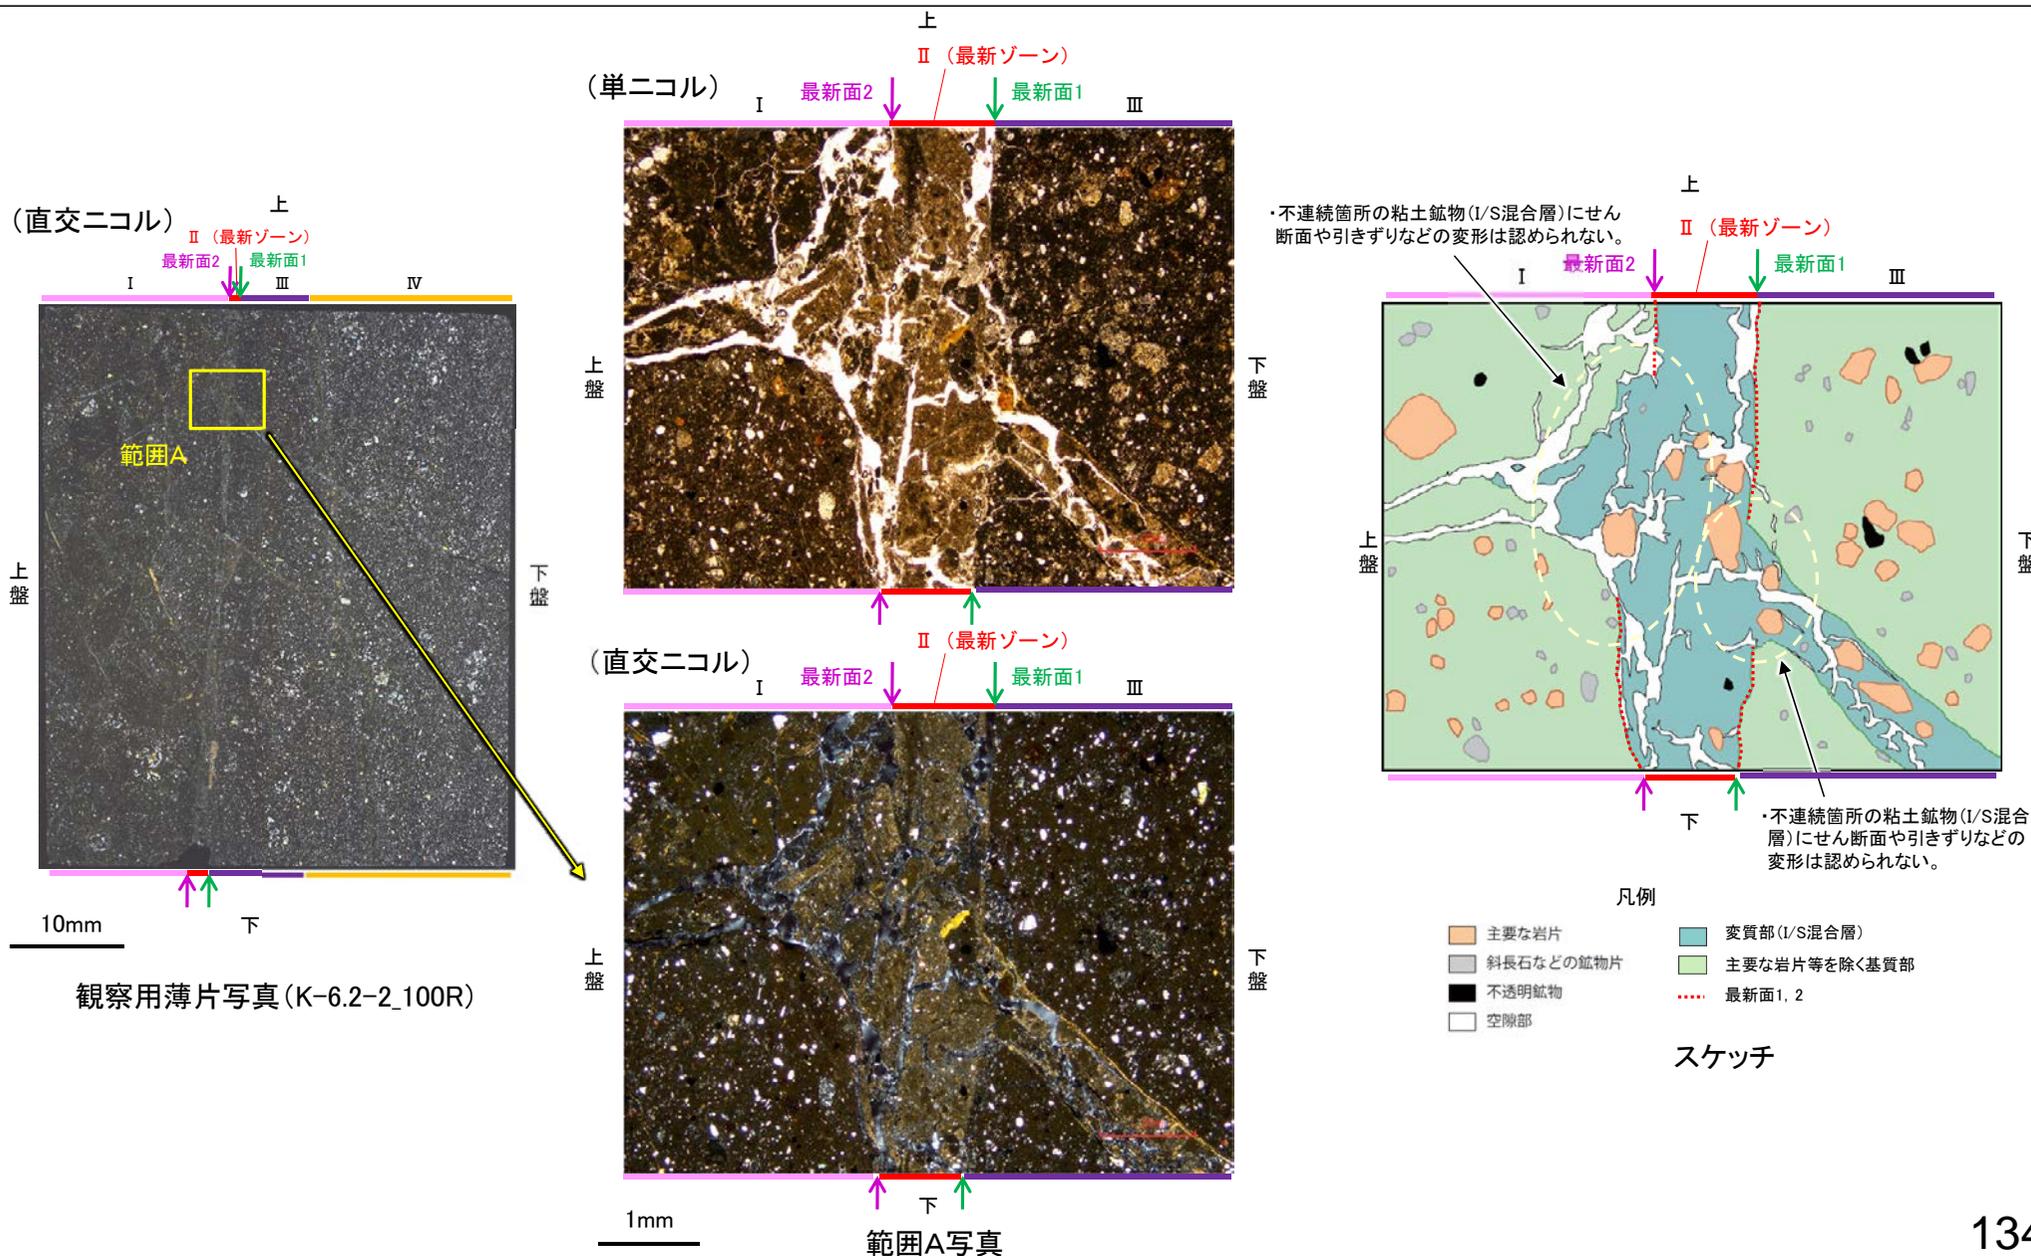
○範囲Aにおいて詳細に観察した結果、最新面1, 2付近には広く粘土鉱物(I/S混合層)が分布し、最新面1, 2が不明瞭かつ不連続になっており、不連続箇所の粘土鉱物(I/S混合層)にせん断面や引きずりなどの変形は認められない。

○なお、不連続箇所においてI/S混合層生成以降の注入現象の有無を確認した結果、弓状構造や粒子の配列などの注入の痕跡は認められない。

○さらに、薄片作成時等に生じた空隙は、明確に認定できる最新面1, 2が不連続になる箇所の粘土鉱物(I/S混合層)の構造に影響を与えていないことから、不連続箇所は薄片作成時等の乱れの影響を受けていないと判断できる(P.139)。

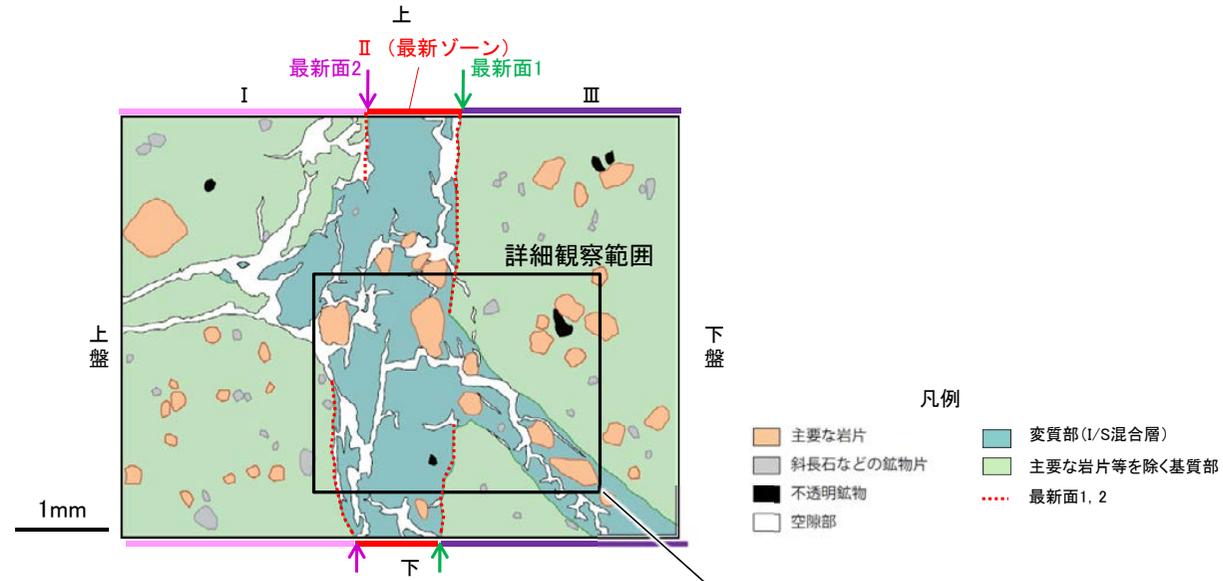
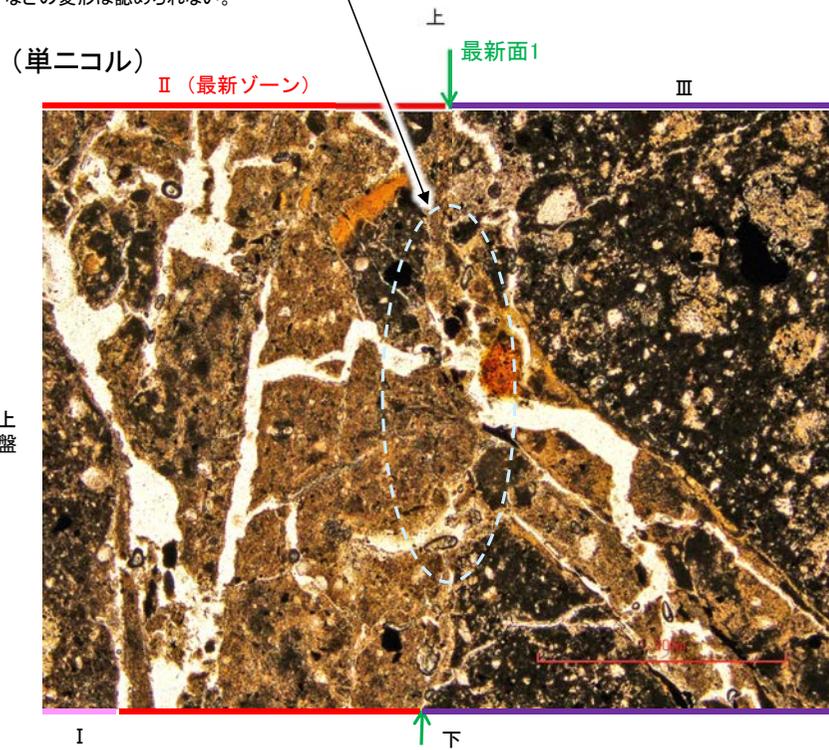
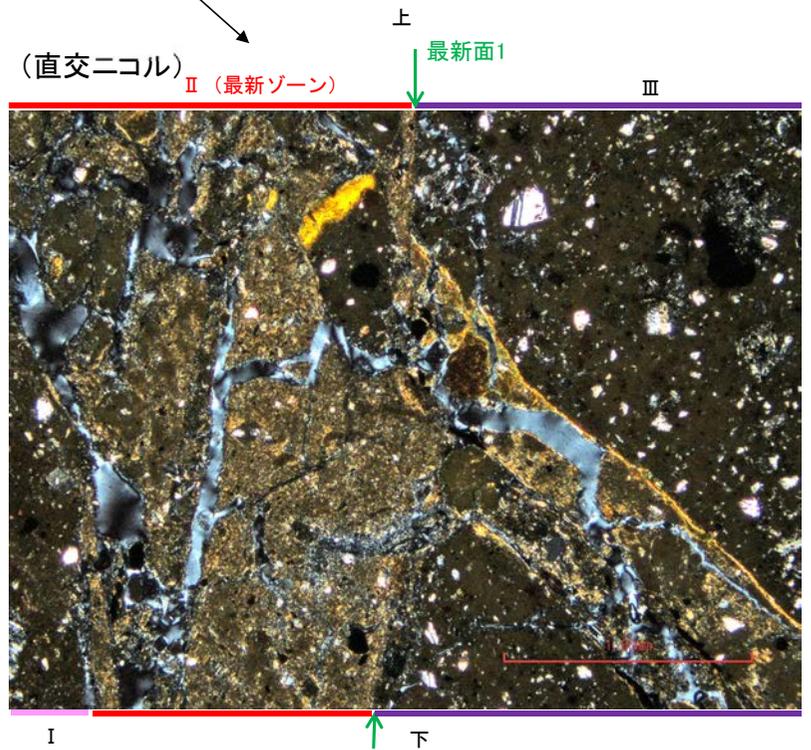
【詳細観察(範囲A, 最新面1)】

・不連続箇所の粘土鉱物(I/S混合層)にせん断面や引きずりなどの変形は認められない。

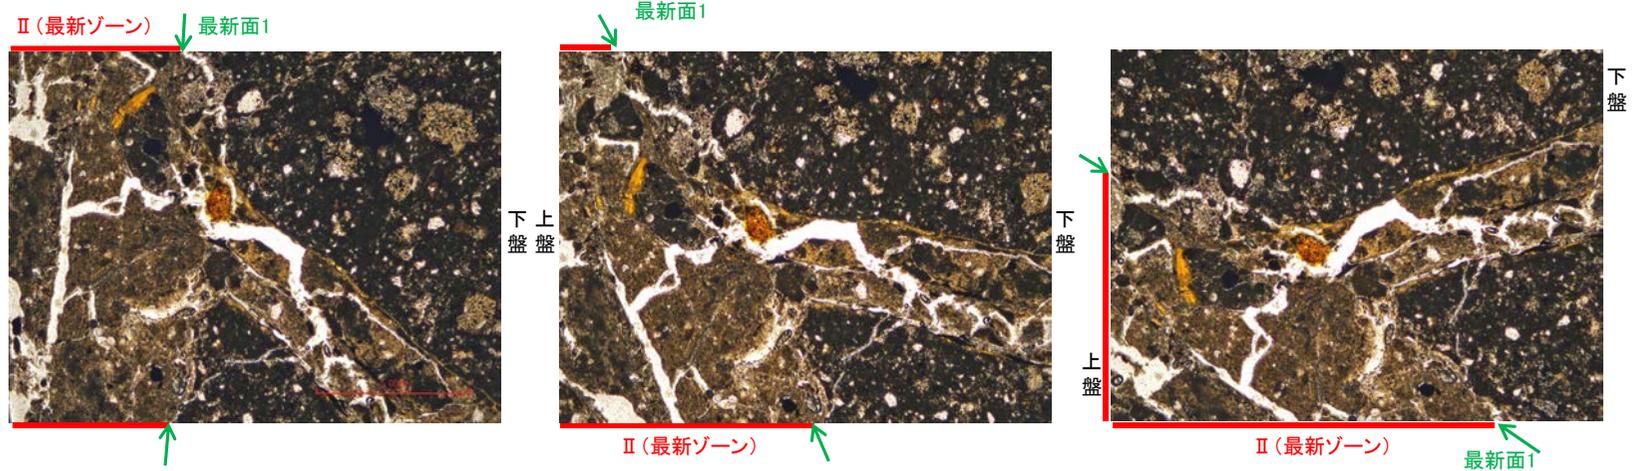
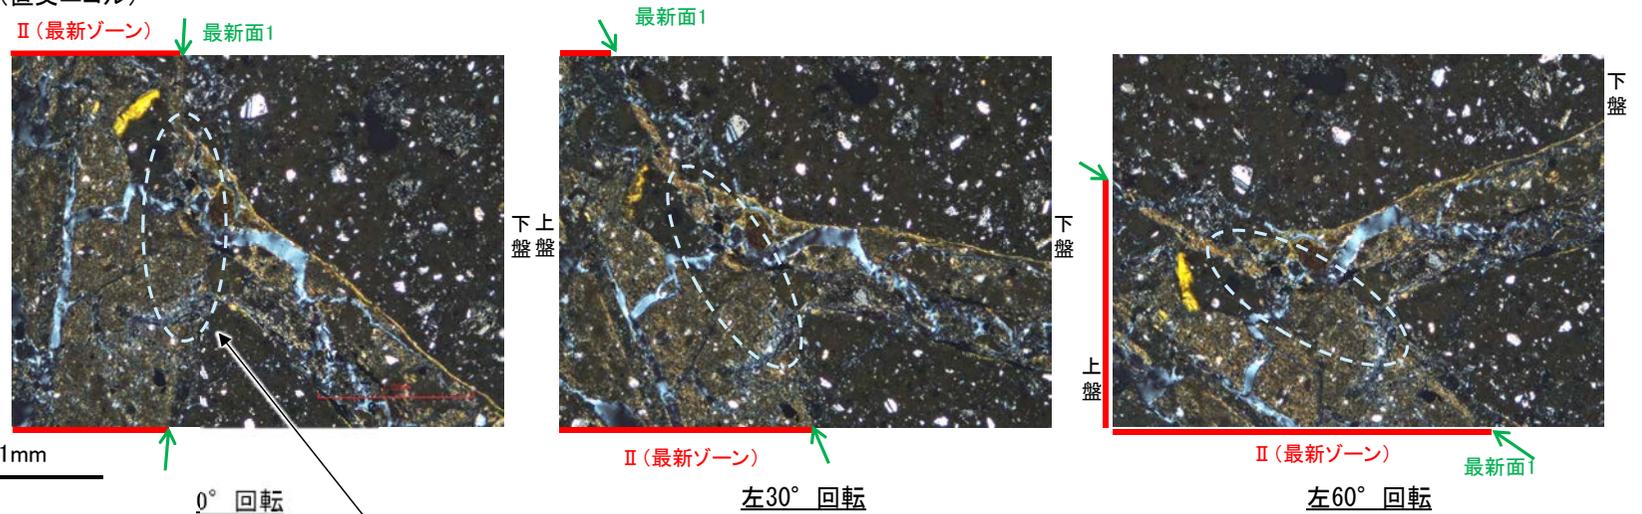
【ステージ回転(範囲A, 最新面1)】

カリフォルニアの事例	阿寺断層の事例
注入脈の壁に沿って凸状上向き の弓状構造が認められる	注入方向に粒子の配列が認 められる

- ・不連続箇所の粘土鉱物(I/S混合層)にせん断面や引きずりなどの変形は認められない。
- ・注入の痕跡は認められない。

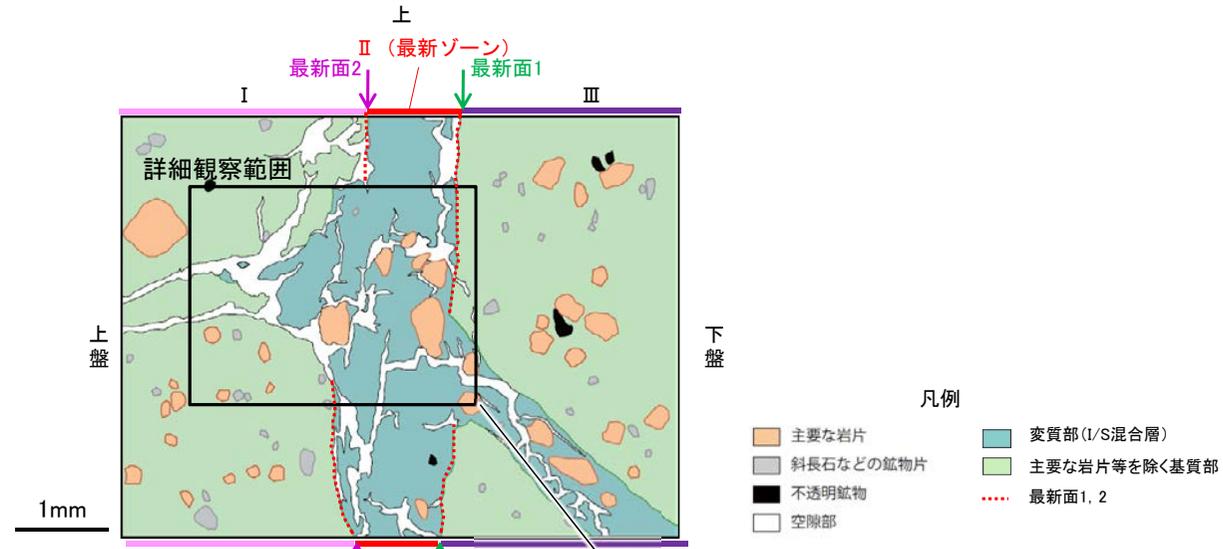
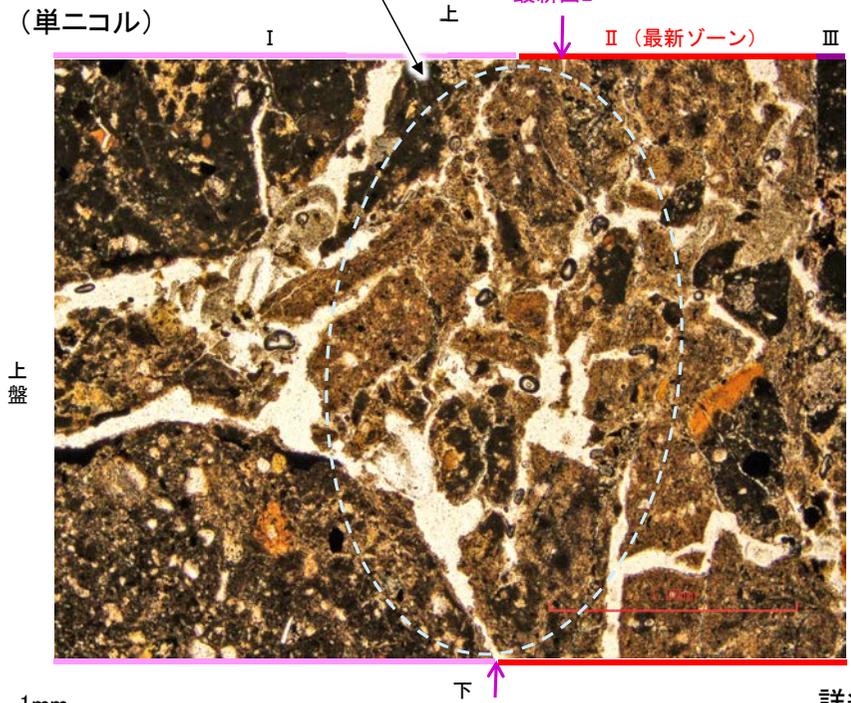
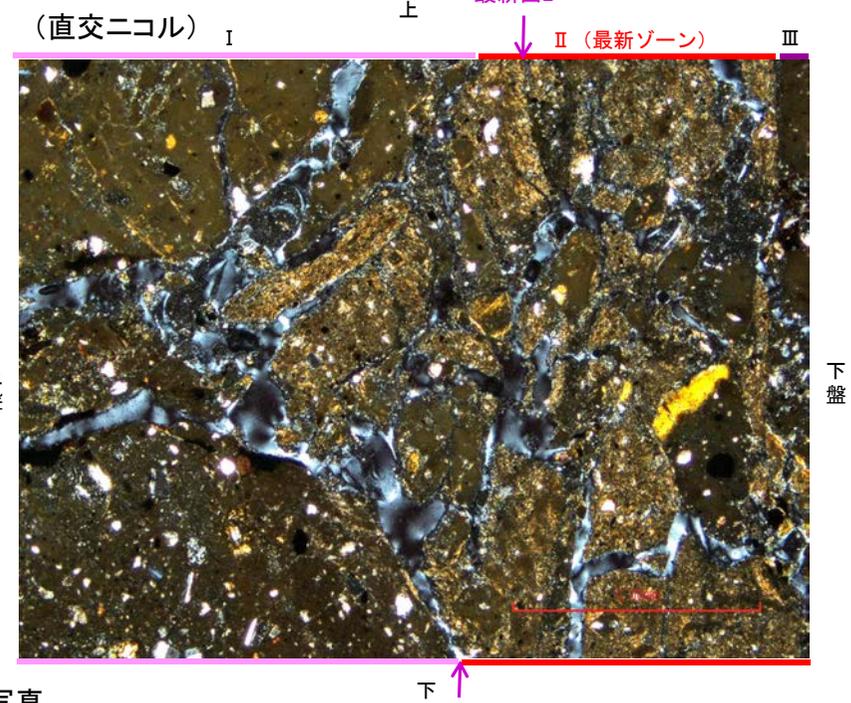
【詳細観察(範囲A, 最新面2)】

・不連続箇所の粘土鉱物(I/S混合層)にせん断面や引きずりなどの変形は認められない。

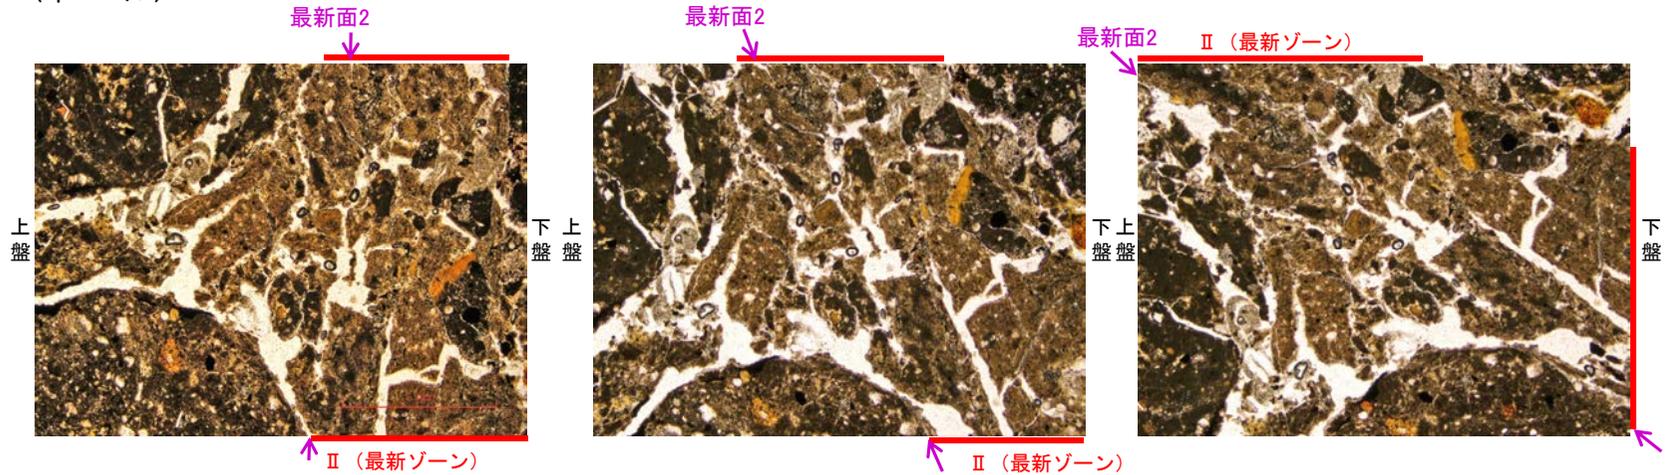
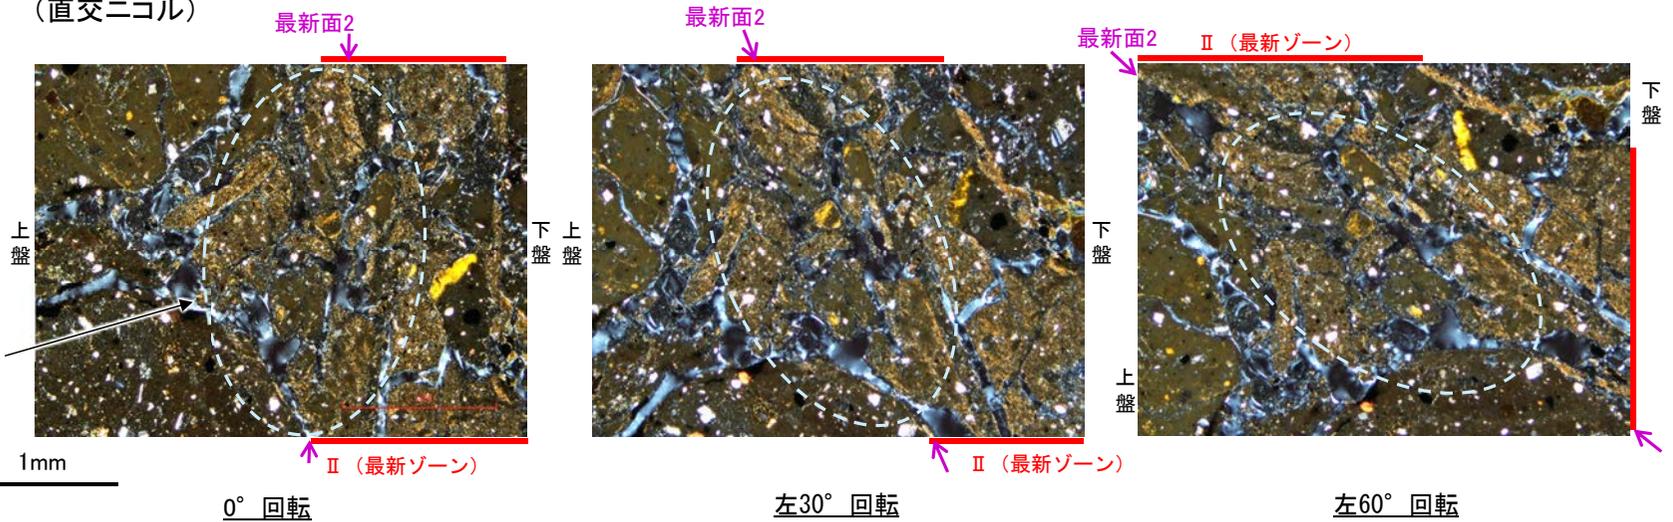
【ステージ回転(範囲A, 最新面2)】

カリフォルニアの事例	阿寺断層の事例
注入脈の壁に沿って凸状上向き の弓状構造が認められる	注入方向に粒子の配列が認 められる

- ・不連続箇所の粘土鉱物(1/S混合層)にせん断面
や引きずりなどの変形は認められない。
- ・注入の痕跡は認められない。
