5.2.2 S-1 (3) M-12.5”孔 – 碎屑岩脈の形成年代の評価 –

5.2.3 S-2・S-6の鉱物脈法による評価

5.2.3 S-2・S-6 (1) K-6.2-2孔 ー概要ー

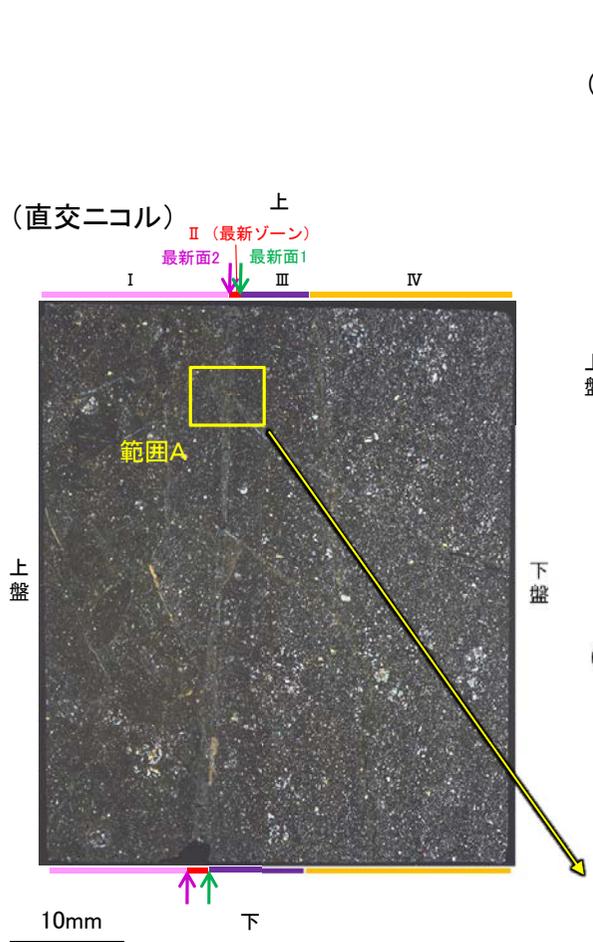
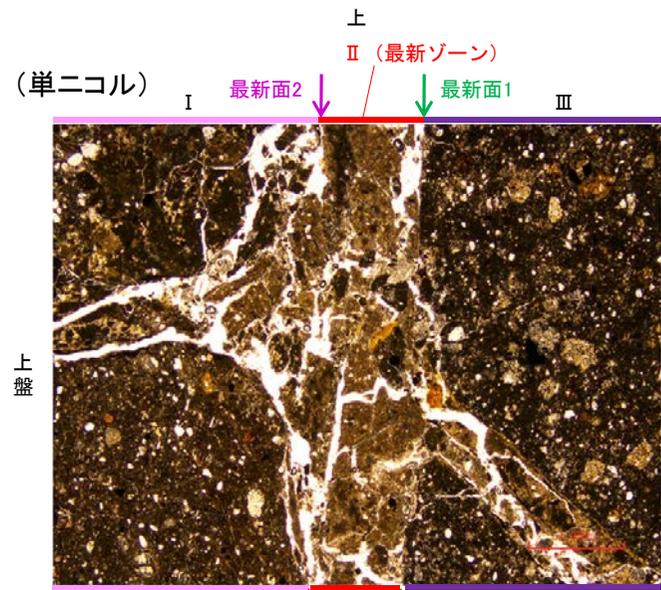
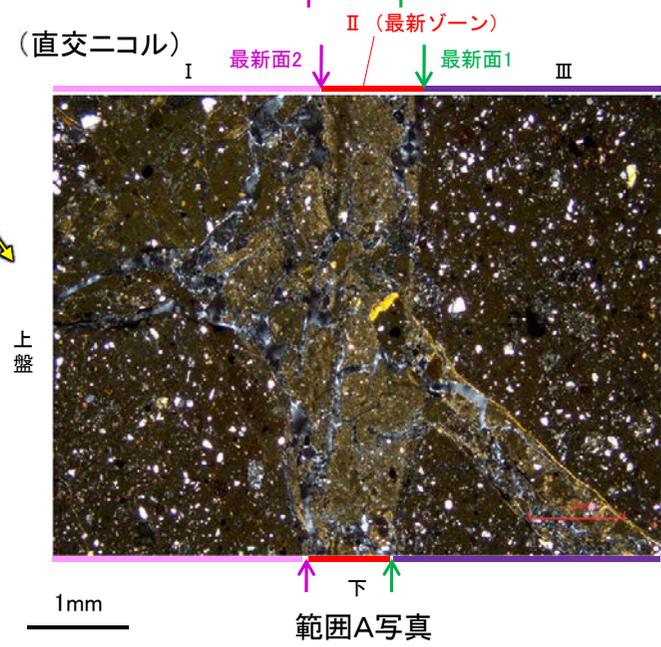
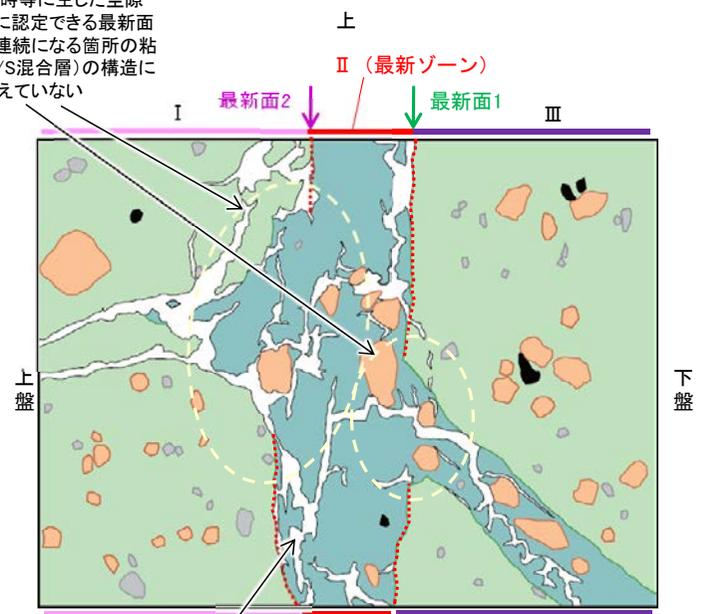
【乱れに関する検討(範囲A)】

薄片作成時等に生じた空隙は、明確に認定できる最新面1, 2が不連続になる箇所の粘土鉱物(I/S混合層)の構造に影響を与えていない

・薄片作成時等に生じた空隙(スケッチ白色部)は、明確に認定できる最新面1, 2が不連続になる箇所の粘土鉱物(I/S混合層)の構造に影響を与えていないことから、不連続箇所は薄片作成時等の乱れの影響を受けていないと判断できる。

○さらに、薄片作成時等に生じた空隙は、明確に認定できる最新面1, 2が不連続になる箇所の粘土鉱物(I/S混合層)の構造に影響を与えていないことから、不連続箇所は薄片作成時等の乱れの影響を受けていないと判断できる(P.139)。

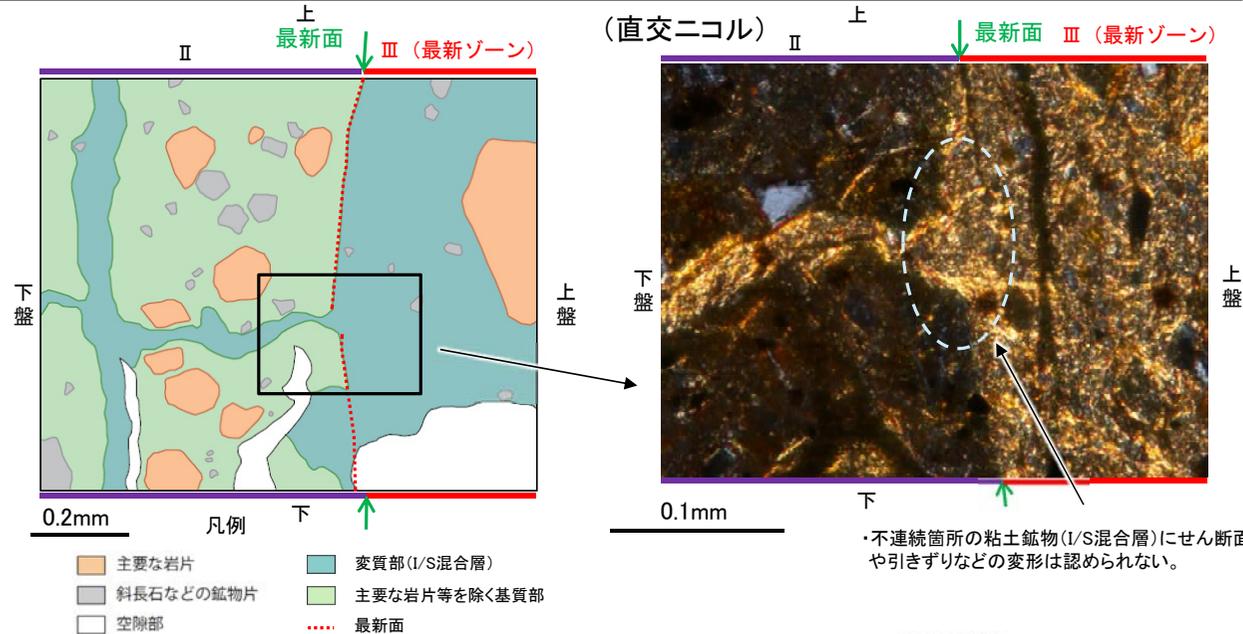
スケッチ

- F-8.5' 孔の深度8.50m付近で認められるS-2・S-6において、最新面と変質鉱物との関係による評価を行った。
- 最新ゾーンやその周辺に分布する粘土鉱物は、EPMA分析(定量)による化学組成の検討結果及びXRD分析(粘土分濃集)による結晶構造判定結果から、I/S混合層であると判断される。
- 最新面付近には広く粘土鉱物(I/S混合層)が網目状に分布し、最新面が不明瞭かつ不連続になっており、不連続箇所粘土鉱物(I/S混合層)に変位・変形は認められない。
- なお、不連続箇所には、I/S混合層生成以降の注入の痕跡や、薄片作成時等の乱れの影響は認められない。

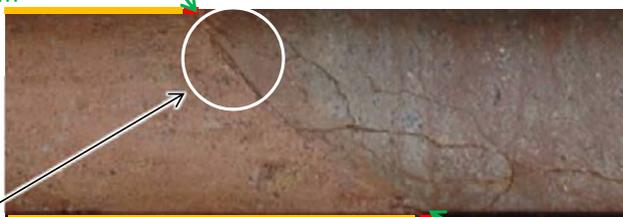
ボーリングコア写真(F-8.5' 孔)

○F-8.5' 孔の深度8.50m付近で認められるS-2・S-6において、巨視的観察(ボーリングコア観察, CT画像観察)を実施し、最も直線性・連続性がよい断層面を主せん断面として抽出した。

走向傾斜: N5° E/51° NW

- 粘土状破碎部
- 角礫状破碎部

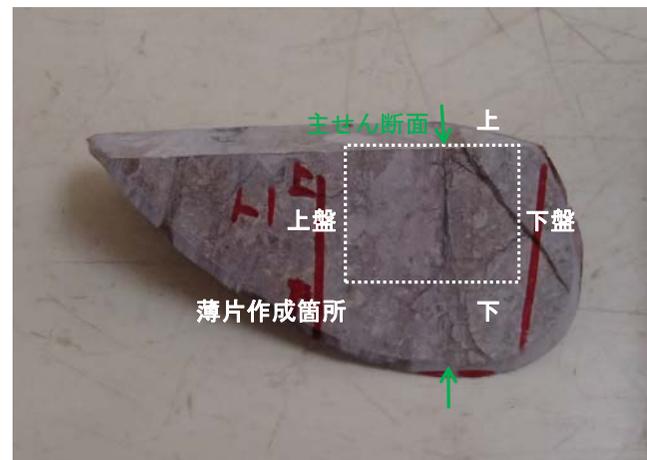
ブロック写真

○隣接孔(E-8.5-1孔)の主せん断面における条線観察の結果、140° Rの条線方向が確認されたことから、F-8.5' 孔において、140° Rで薄片を作成した(ブロック写真)。

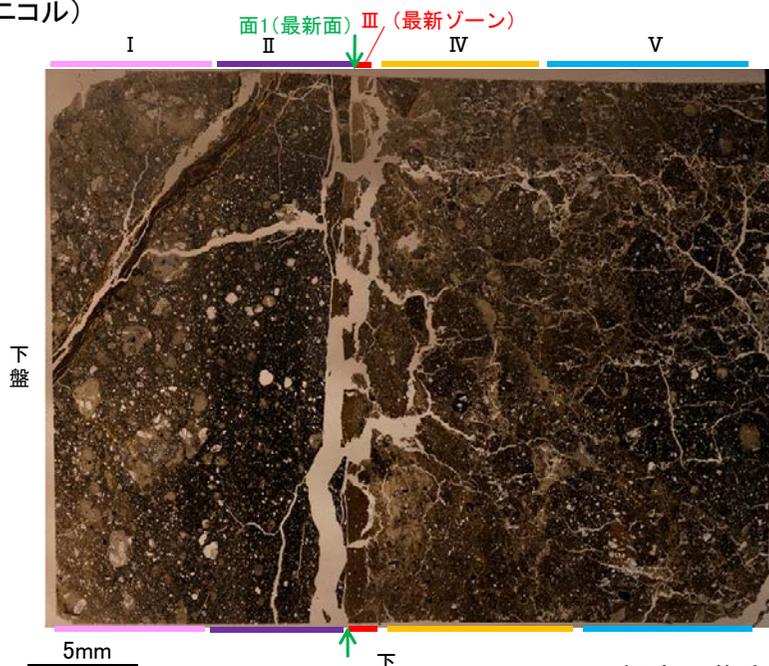
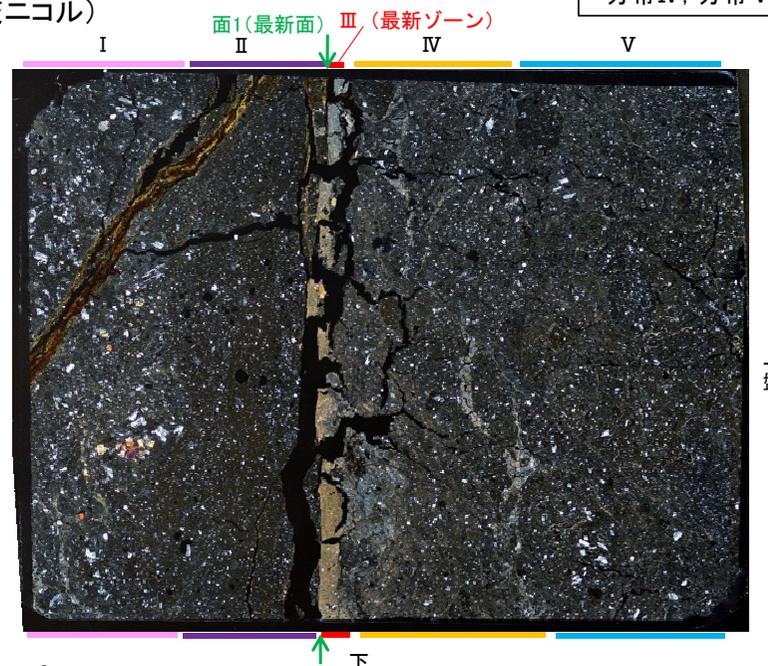
観察用薄片写真(F-8.5'_140R_2)

- 微視的観察(薄片観察)の結果、色調や礫径などから、下盤側よりⅠ～Ⅴに分帯される。
- そのうち、最も細粒化している分帯Ⅲを最新ゾーンとして抽出した。
- 最新ゾーンと分帯Ⅱとの境界に、面1が認められる。面1は薄片上部では一部不明瞭になるが、薄片中央～下部では直線性・連続性がよく、全体として最新ゾーンの中では比較的直線性・連続性がよい面である。
- 最新ゾーンと分帯Ⅳとの境界は、不明瞭で漸移的であり、せん断面は認められない*。
- 以上より、面1を最新面と認定し、変質鉱物との関係を確認する。

分帯とコア観察における破碎区分との対応
 ・分帯Ⅲ(最新ゾーン)・・・粘土状破碎部
 ・分帯Ⅳ、分帯Ⅴ・・・角礫状破碎部

- Ⅰ: 単ニコルで褐灰～灰色、直交ニコルで灰色の干渉色を呈する火山礫凝灰岩からなる。径5mm以下の岩片や鉱物片が細粒な基質中に含まれる。岩片、鉱物片は垂角～垂円形である。基質中や割れ目、岩片の縁辺部に粘土鉱物が生成されている。
- Ⅱ: 単ニコルで褐灰～暗灰色、直交ニコルで灰色の干渉色を呈する細粒凝灰岩からなる。径1mm以下の岩片や鉱物片が細粒な基質中に含まれる。岩片は垂角～垂円形、鉱物片は角～垂円形である。割れ目や岩片の縁辺部に粘土鉱物が生成されている。
- Ⅲ(最新ゾーン): 単ニコルで褐灰色、直交ニコルで黄～灰色の干渉色を呈する、粘土鉱物を含む細粒物からなる。径0.3mm以下の岩片や鉱物片が細粒な基質中に含まれる。岩片、鉱物片は垂角～垂円形である。基質中に粘土鉱物が生成されている。
- Ⅳ: 単ニコルで褐灰～灰色、直交ニコルで褐灰～灰色の干渉色を呈する凝灰岩からなる。径4mm以下の岩片や鉱物片が細粒な基質中に含まれる。岩片は垂角～垂円形、鉱物片は角～垂角形である。基質中や割れ目、岩片の縁辺部に粘土鉱物が生成されている。
- Ⅴ: 単ニコルで褐灰～暗灰色、直交ニコルで褐灰～灰色の干渉色を呈する凝灰岩からなる。径5mm以下の岩片や鉱物片が細粒な基質中に含まれる。岩片、鉱物片は角～垂角形である。基質中や割れ目、岩片の縁辺部に粘土鉱物が生成されている。

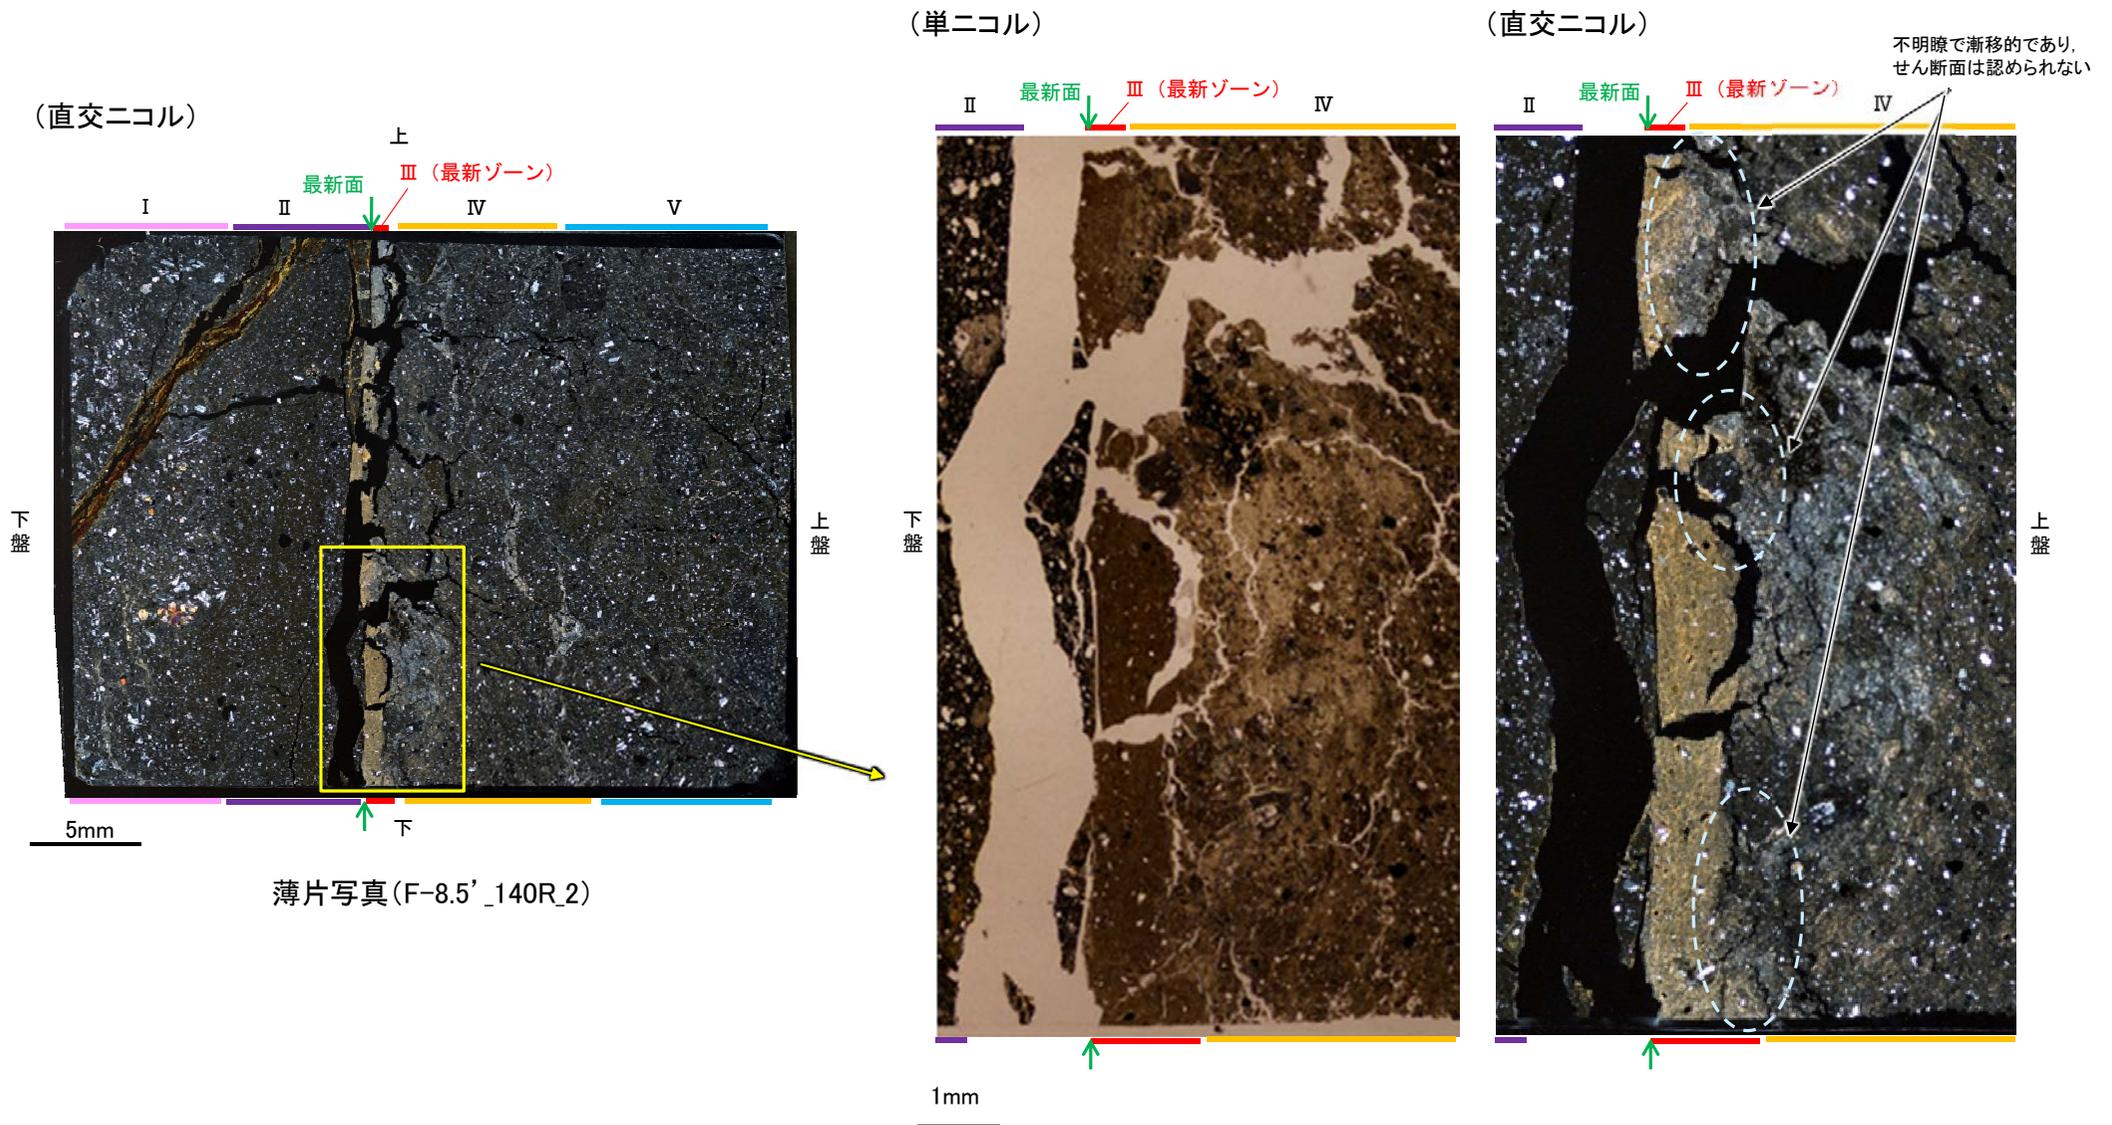
○微視的観察(薄片観察)の結果, 最新ゾーンと分帯IVとの境界は不明瞭で漸移的であり, せん断面は認められない。

※最新ゾーンと分帯Ⅳとの境界についての詳細は次々頁

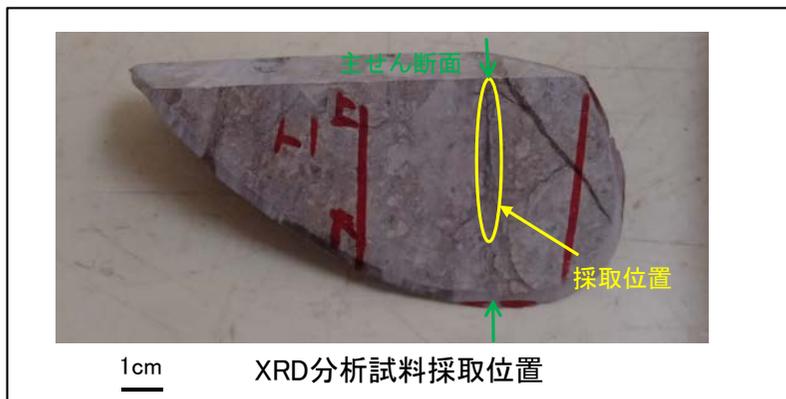
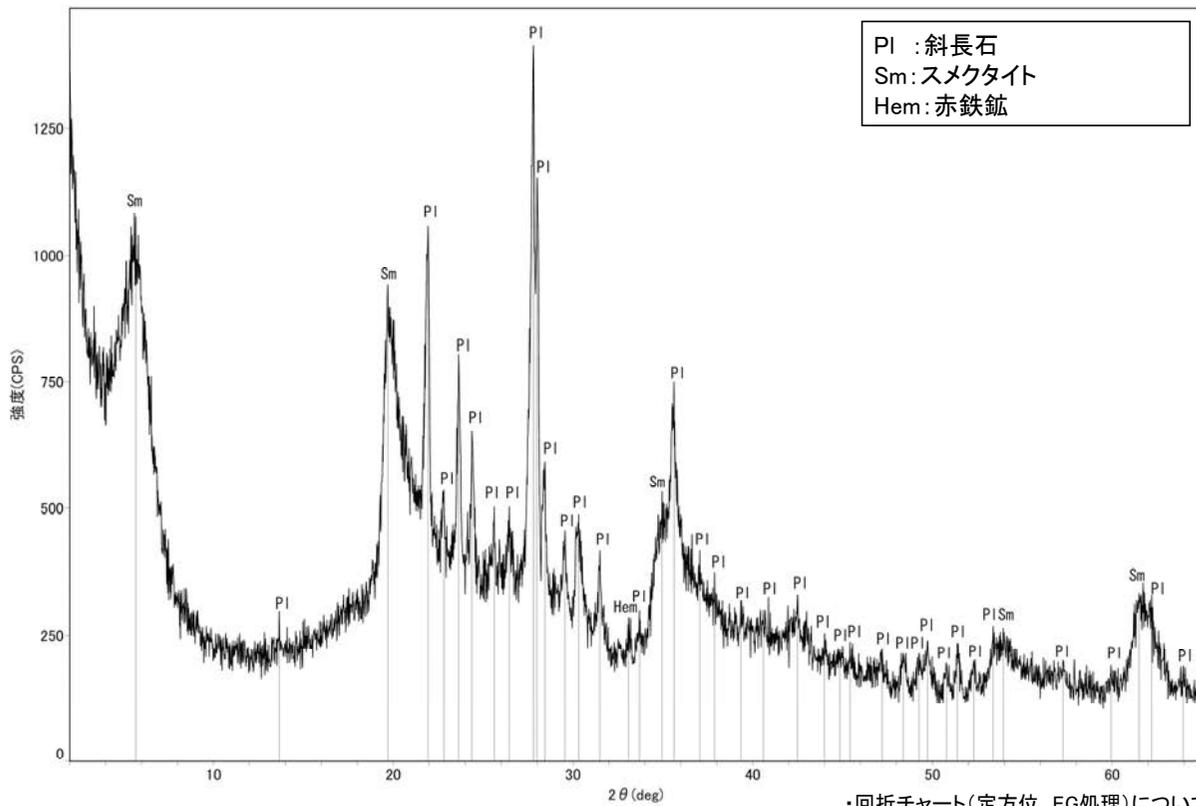
回折チャート(不定方位) 回折チャート(定方位, EG処理)については, 補足資料5.2-12(1) P.5.2-12-17

- 最新ゾーン付近でXRD分析を実施した結果, 主な粘土鉱物としてスメクタイトが認められる。
- スメクタイトについて詳細な結晶構造判定を行うために, 同一断層の別孔(E-8.4' 孔, E-8.5+5" 孔)の破砕部においてXRD分析(粘土分濃集)を実施した結果, I/S混合層と判定される。

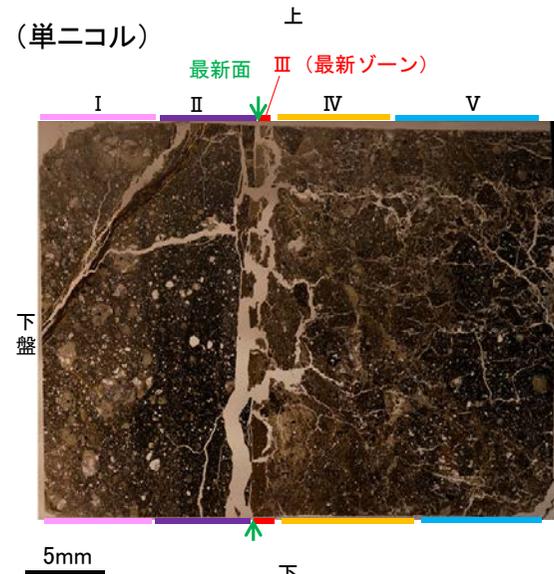
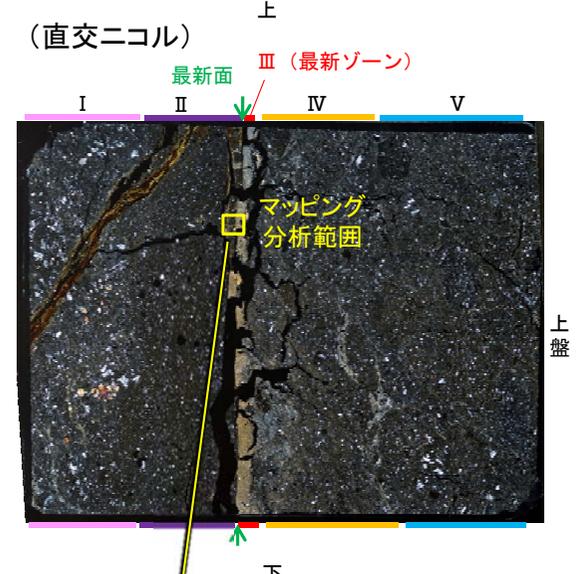
薄片写真 (F-8.5' _140R_2)

○最新面の認定を行ったものと同一薄片で実施した, EPMA分析 (定量)による化学組成の検討結果から, 最新ゾーンやその周辺に分布する粘土鉱物はI/S混合層であると判断される。

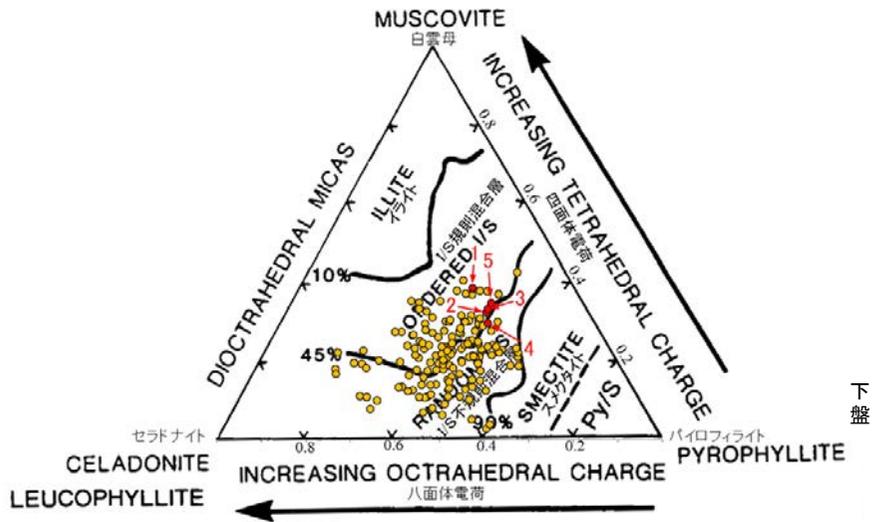
2八面体型雲母粘土鉱物及び関連鉱物の化学組成 (Srodon et al. (1984)に一部加筆)

● 分析値 (S-2・S-6 F-8.5' 孔)
○ 分析番号位置は右図
● その他の分析値 (数地の粘土鉱物)

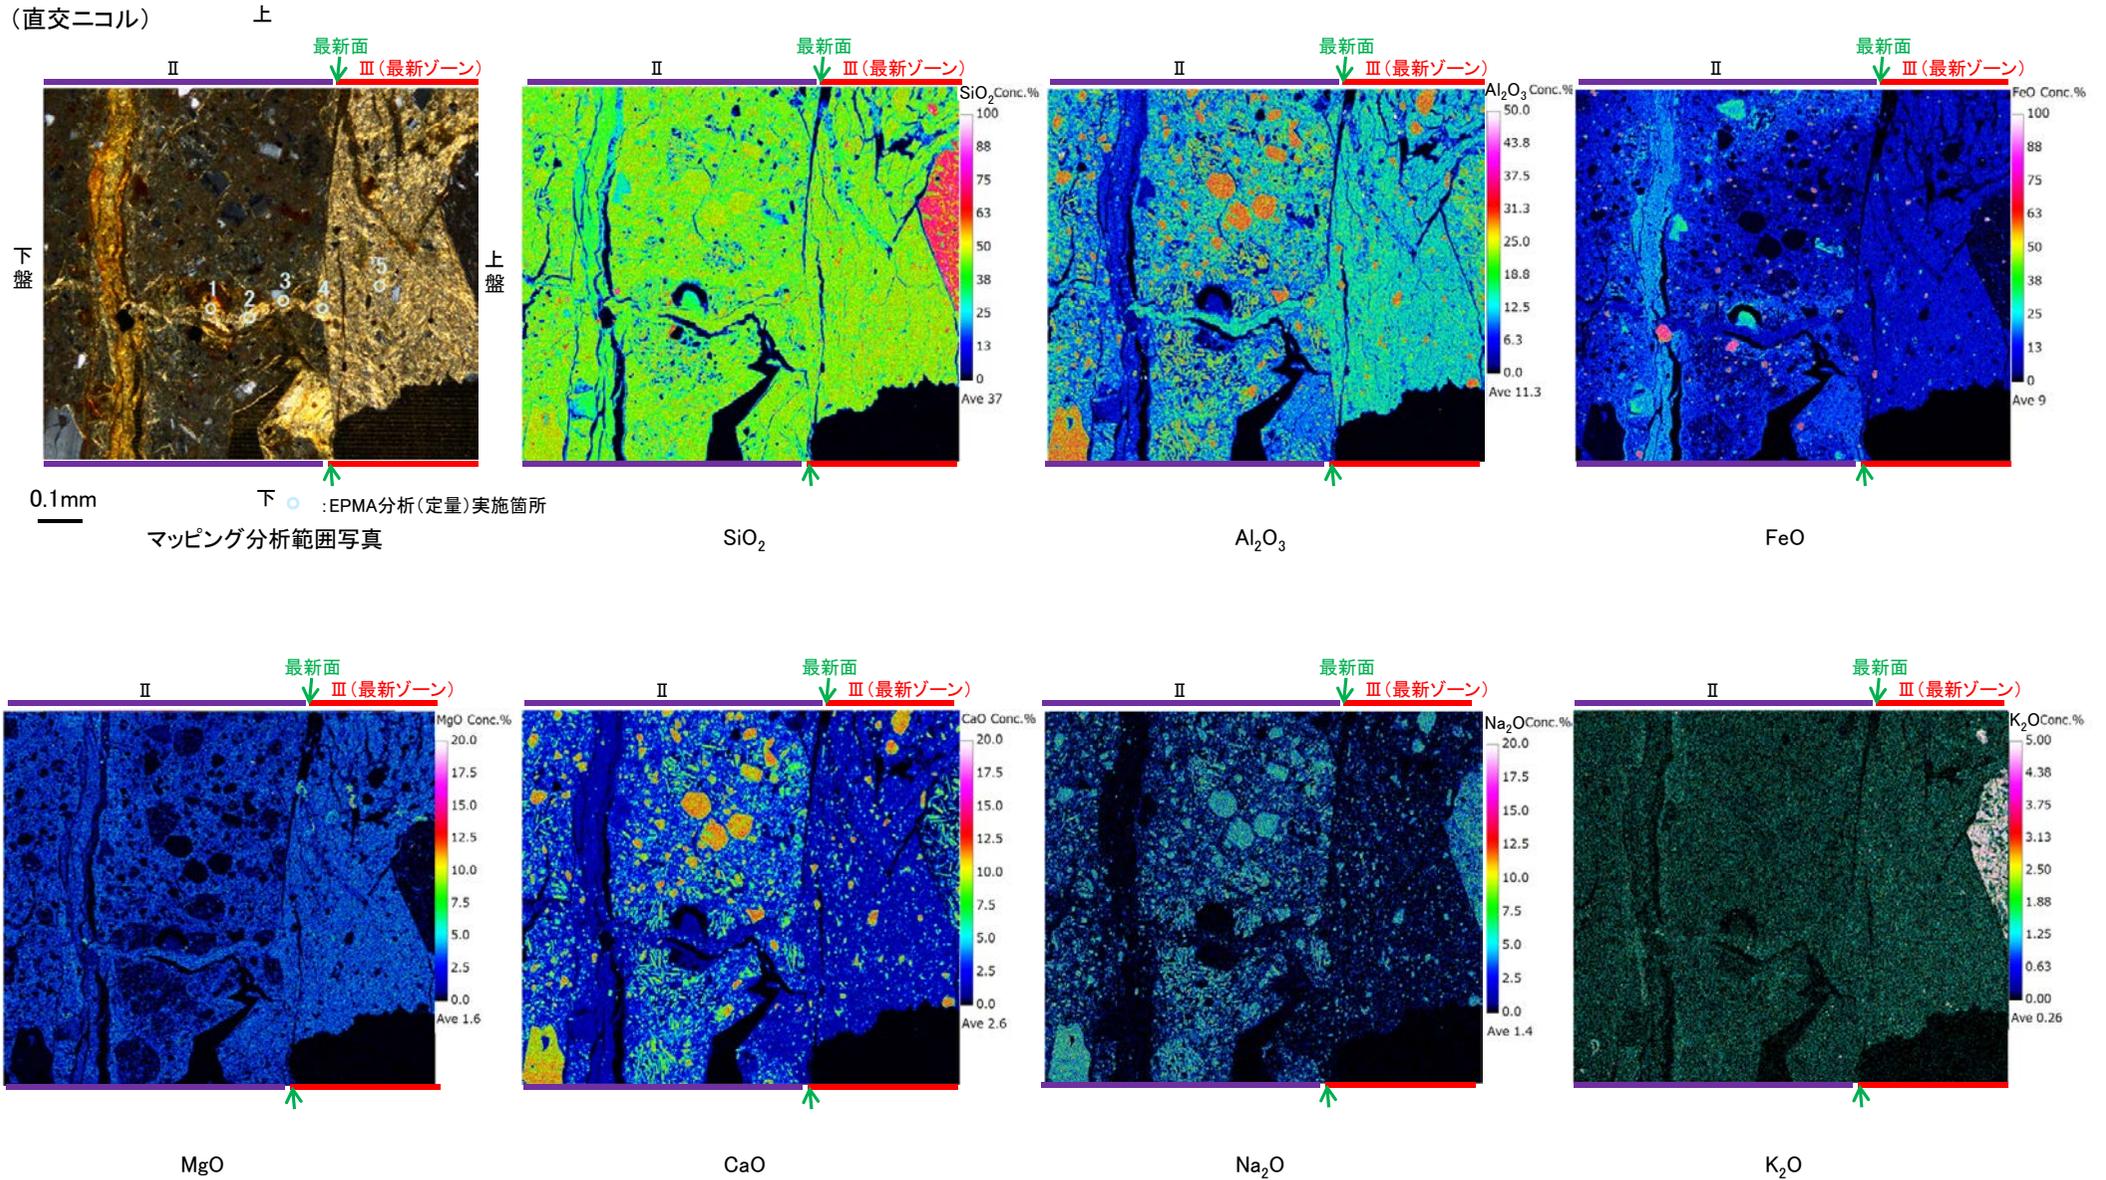
○EPMA分析(マッピング)を実施した結果, EPMA分析(定量)で認められたI/S混合層が最新ゾーンやその周辺に分布していることを確認した。

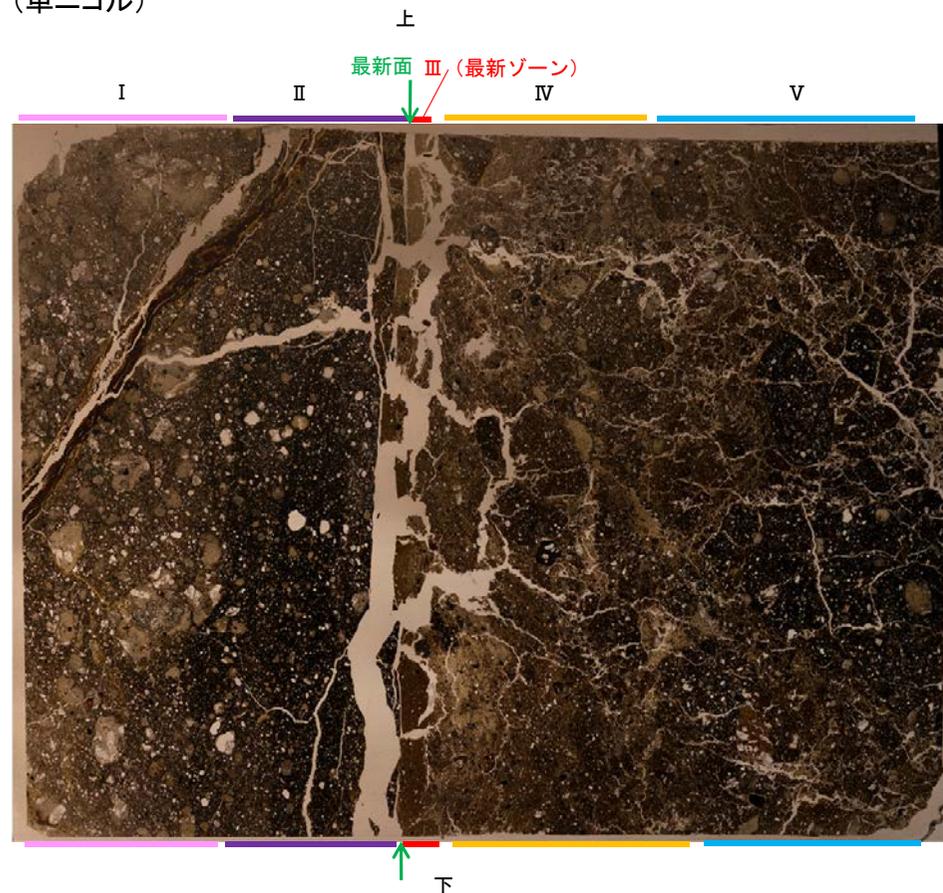
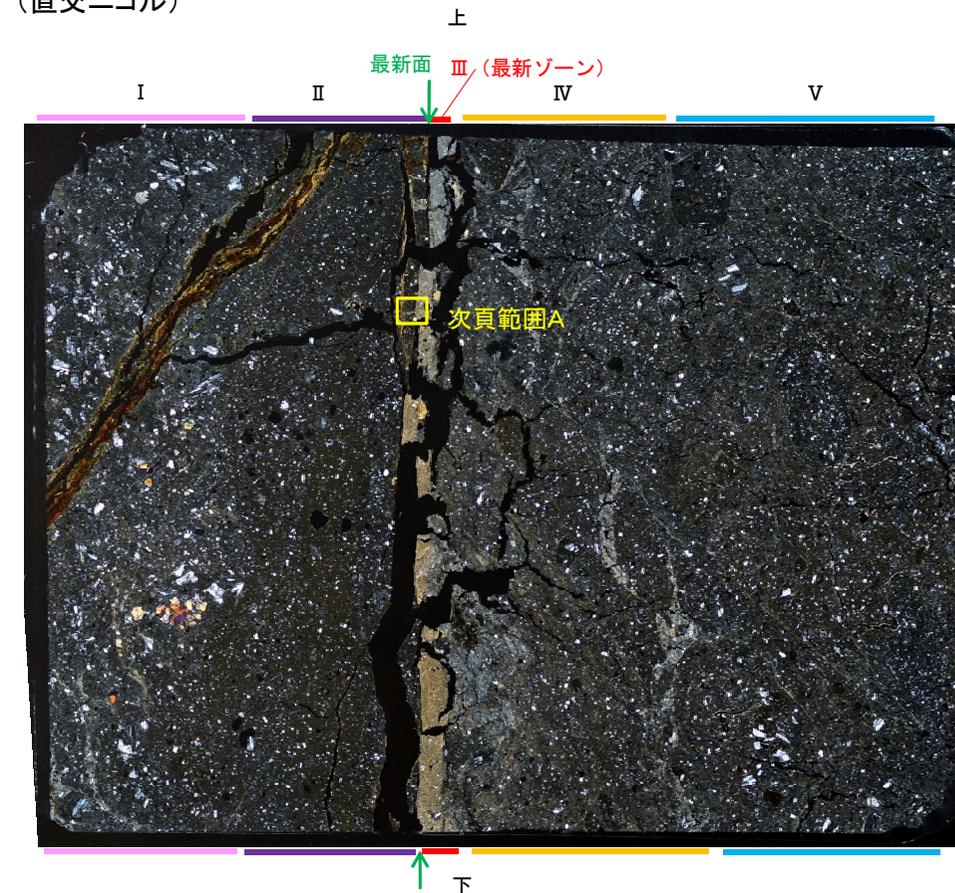
観察用薄片写真(F-8.5' _140R_2)

- 同一薄片で実施した、薄片観察やEPMA分析(マッピング)における化学組成の観点での観察より、I/S混合層が最新ゾーンやその周辺に分布していることを確認した。
- このI/S混合層と最新面との関係を確認する。
