## 5.2.6 S-7 (1) H-5.4-1E孔 ー最新面とI/S混合層との関係(範囲A)ー

# 5.2.6 S-7 (2) H-5.7' 孔 ー概要ー

## 5.2.7 S-8の鉱物脈法による評価

# 5.2.8 K-2の鉱物脈法による評価

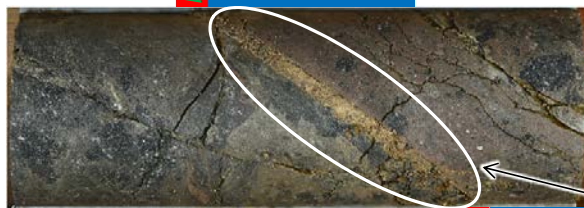
ボーリングコア写真(F-6.75孔)

○F-6.75孔の深度26.90m付近で認められるS-8において、巨視的観察(ボーリングコア観察, CT画像観察)を実施し、細粒化が進んでおり、最も直線性・連続性がよい断層面を主せん断面として抽出した。

走向傾斜: N10° W/57° SW

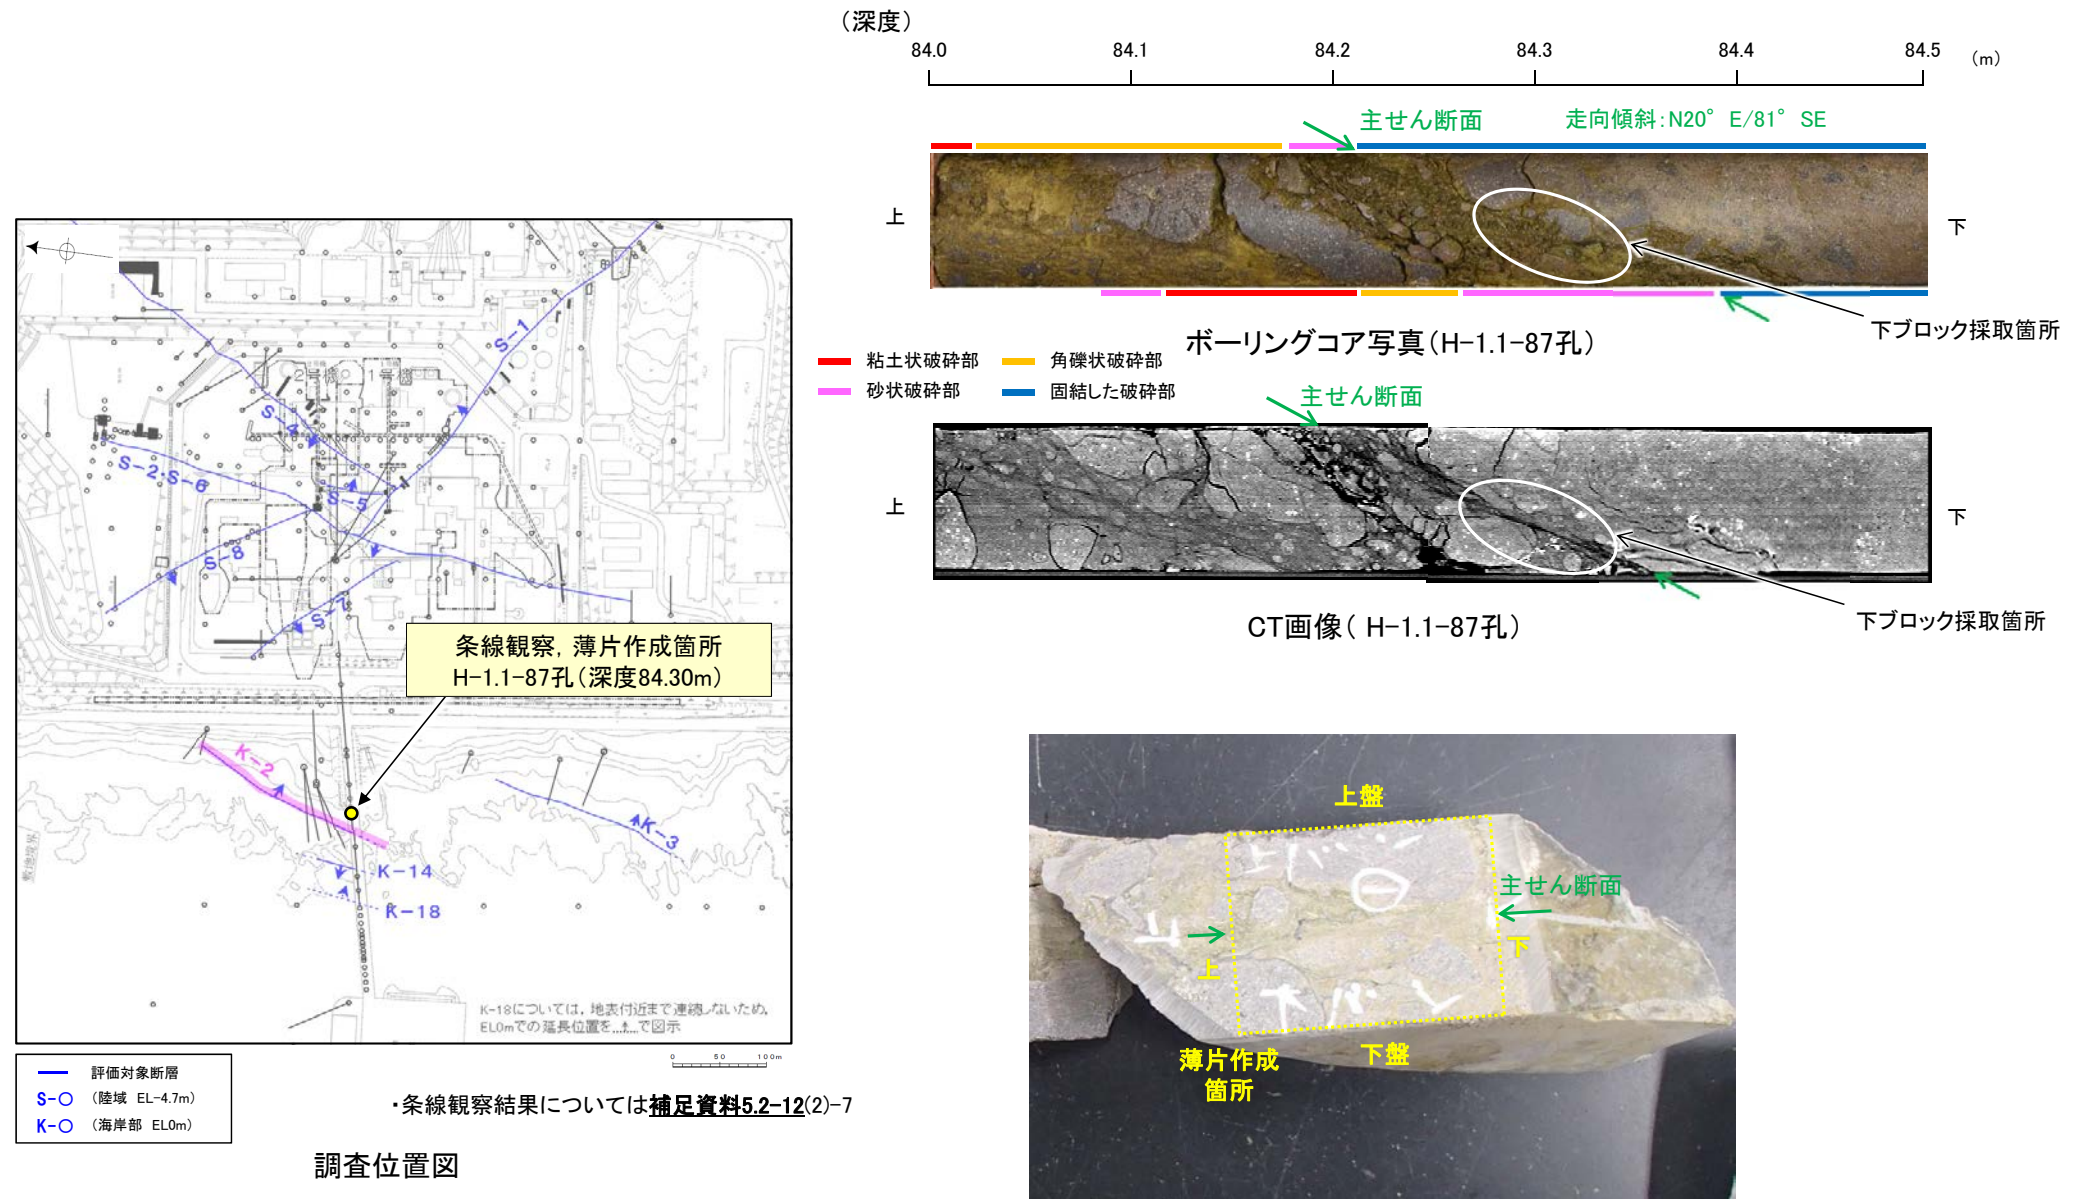
○H-1.1-87孔の深度84.30m付近で認められるK-2において、巨視的観察(ボーリングコア観察, CT画像観察)を実施し、最も直線性・連続性がよい断層面を主せん断面として抽出した。

○主せん断面における条線観察の結果、 $117^\circ$  Rの条線方向が確認されたことから、 $117^\circ$  Rで薄片を作成した(ブロック写真)。

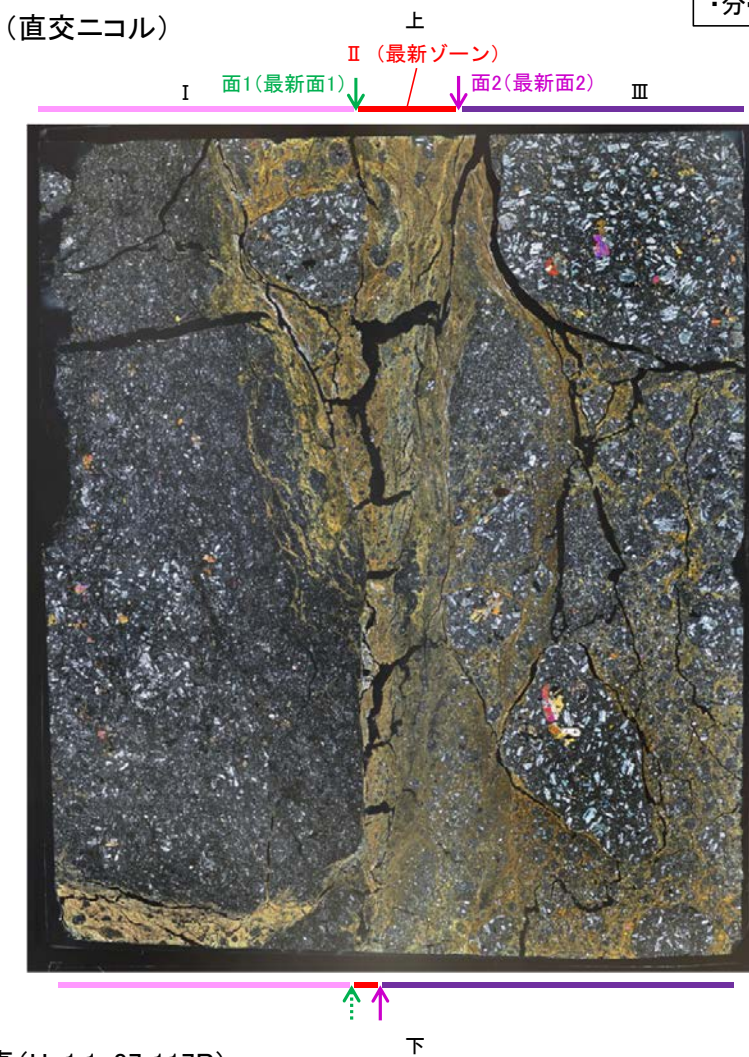
観察用薄片写真(H-1.1-87\_117R)

- 観察用薄片で実施した微視的観察(薄片観察)の結果, 色調や礫径などから, 上盤側よりⅠ～Ⅲに分帯される。
- そのうち, 最も細粒化している分帯Ⅱを最新ゾーンとして抽出した。
- 最新ゾーンと分帯Ⅰとの境界に, 面1(緑矢印)が認められる。面1は全体的に不明瞭だが, 最新ゾーンの中では比較的連続性がよい面である。
- 最新ゾーンと分帯Ⅲとの境界に, 面2(紫矢印)が認められる。面2は全体的に不明瞭だが, 最新ゾーンの中では比較的連続性がよい面である。
- 面1, 面2は同程度の直線性・連続性を有することから, 面1を最新面1, 面2を最新面2とし, それぞれについて変質鉱物との関係を確認する。

- I : 単ニコルで褐灰色, 直交ニコルで黄～暗灰色の干渉色を呈する火山礫凝灰岩からなる。径9mm以下の岩片や鉱物片が細粒な基質中に含まれており, 径50mm以上の岩片も含まれる。岩片, 鉱物片は角～亜円形である。基質中や割れ目に粘土鉱物が生成されている。
- II (最新ゾーン) : 単ニコルで褐灰色, 直交ニコルで黄～灰色の干渉色を呈する, 粘土鉱物を含む細粒物からなる。径3mm以下の岩片や鉱物片が細粒な基質中に含まれる。岩片, 鉱物片は亜角～亜円形である。基質中や割れ目に粘土鉱物が生成されている。
- III : 単ニコルで褐灰色, 直交ニコルで黄～灰色の干渉色を呈する火山礫凝灰岩からなる。径16mm以下の岩片や鉱物片が細粒な基質中に含まれており, 径20mm以上の岩片も含まれる。岩片, 鉱物片は角～亜円形である。基質中や割れ目に粘土鉱物が生成されている。

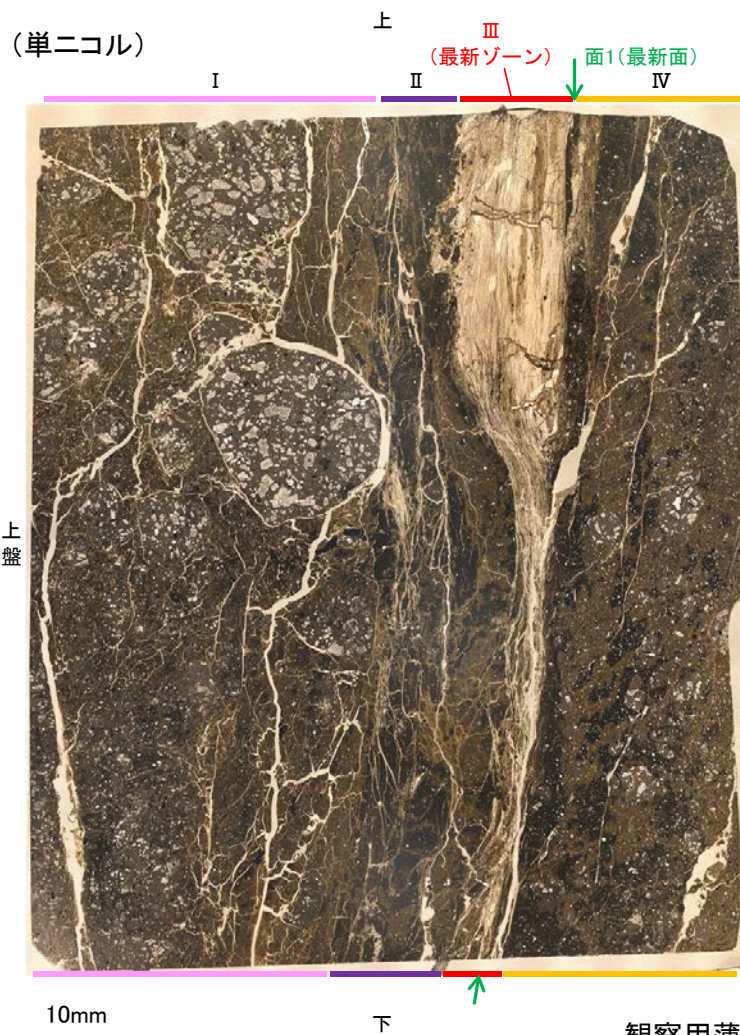
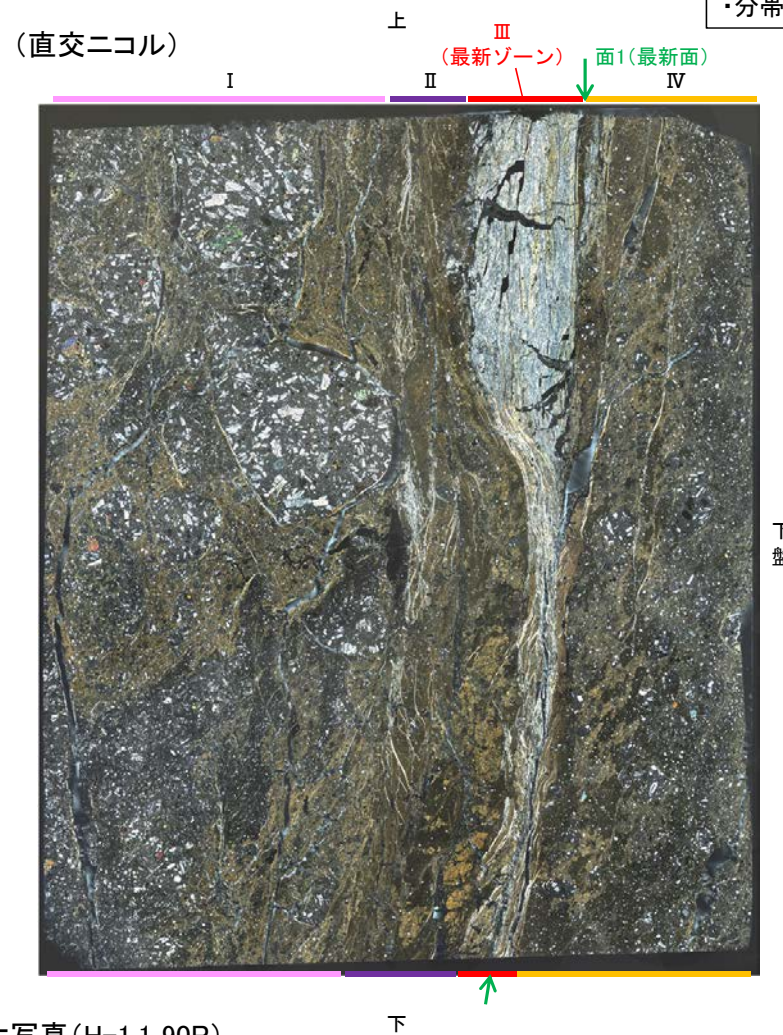
○観察用薄片で実施した微視的観察(薄片観察)の結果, 色調や礫径などから, 上盤側より I ~ IV に分帯される。

○そのうち, 最も細粒化している分帯Ⅲを最新ゾーンとして抽出した。

○最新ゾーン中及び分帯Ⅳとの境界に, 面1が認められる。面1は一部で鉱物によって分断され断続的になり連続性に乏しいが, 最新ゾーンの中では比較的直線性のよい面である。

I: 単ニコルで暗褐色, 直交ニコルで淡褐～暗褐色の干渉色を呈する火山礫凝灰岩からなる。径15mm以下の岩片や鉱物片が細粒な基質中に含まれる。岩片, 鉱物片は垂角～垂円形である。基質中や割れ目, 岩片の縁辺部に粘土鉱物が生成されている。

II: 単ニコルで暗褐色, 直交ニコルで黄褐～暗褐色の干渉色を呈する, 粘土鉱物を含む細粒物からなる。径2mm以下の岩片や鉱物片が細粒な基質中に含まれる。岩片, 鉱物片は垂角～垂円形である。基質中や割れ目, 岩片の縁辺部に粘土鉱物が生成されている。

III(最新ゾーン): 単ニコルで無色透明～淡褐色, 直交ニコルで白～黄色の干渉色を呈する粘土鉱物からなる。この粘土鉱物を横断するように, 単ニコルで無色透明～淡褐色, 直交ニコルで灰～暗褐色を呈する鉱物脈が形成されている。

IV: 単ニコルで暗褐色, 直交ニコルで黄褐～暗褐色の干渉色を呈する火山礫凝灰岩からなる。径3mm以下の岩片や鉱物片が細粒な基質中に含まれる。岩片, 鉱物片は垂角～垂円形である。基質中や岩片の縁辺部に粘土鉱物が生成されている。

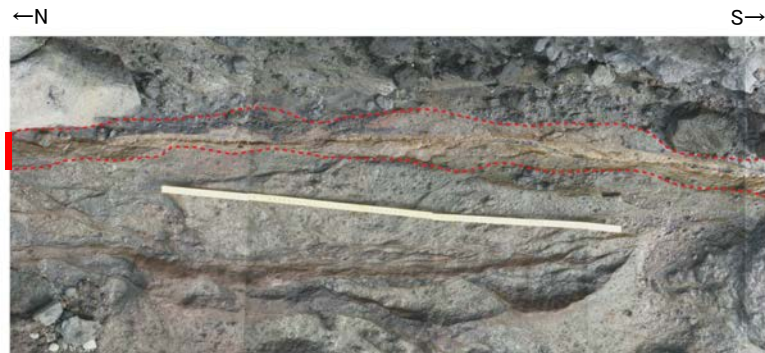
a地点 破砕部の状況写真

固結した破砕部 10cm

・露頭観察の結果, K-3は全線が固結した破砕部からなる。

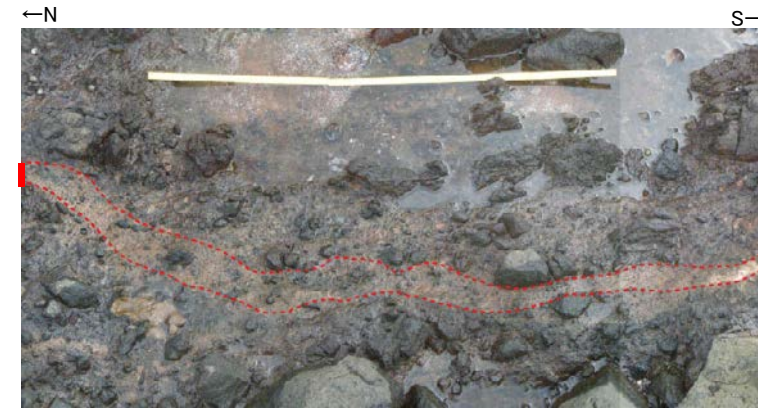
c地点 破砕部の状況写真

固結した破砕部 10cm

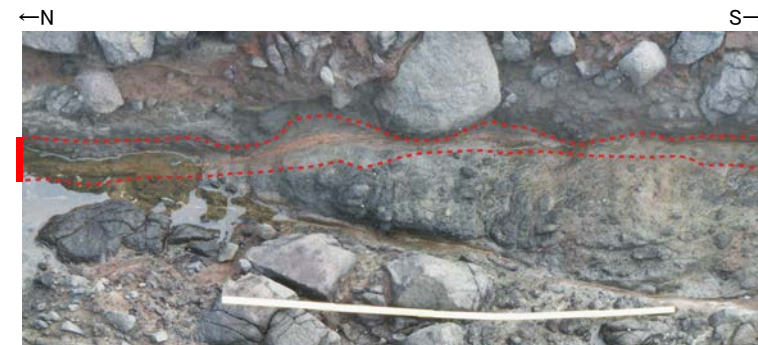
d地点 破砕部の状況写真

固結した破砕部 10cm

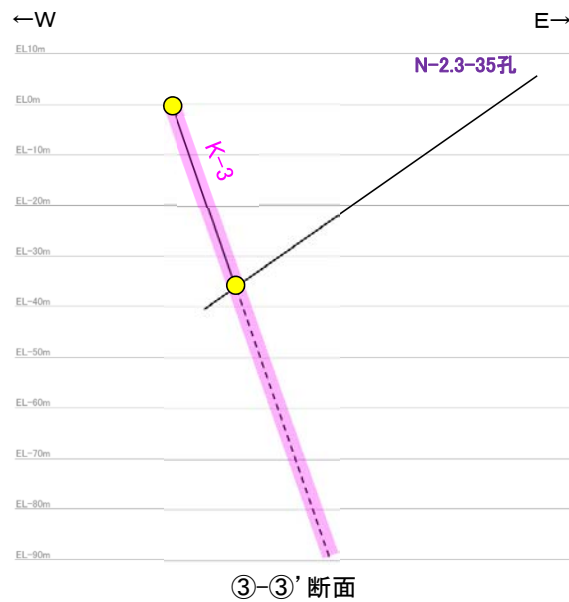
・ボーリング調査の結果、K-3はいずれも固結した破砕部からなる。
