5.2.3 S-2・S-6 (2) F-8.5' 孔 ー最新面とI/S混合層との関係(範囲A)ー

5.2.3 S-2・S-6 (3) E-8.5-2孔 一概要一

5.2.4 S-4

5.2.5 S-5

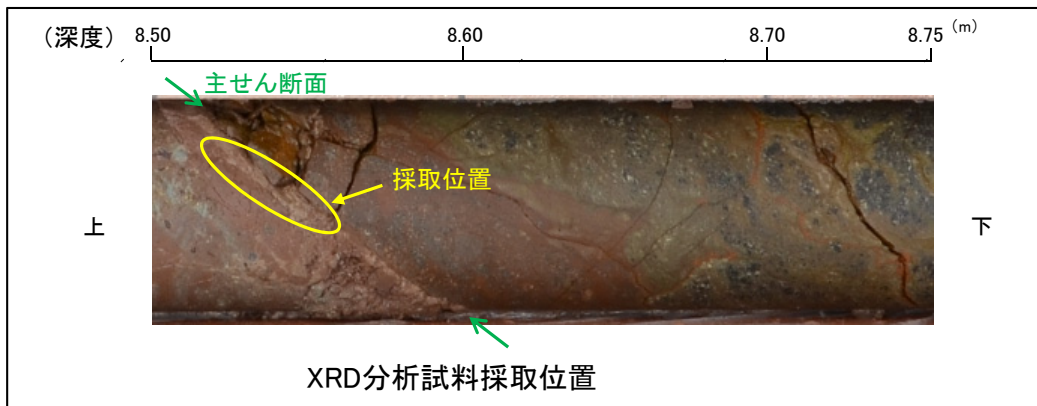
回折チャート(不定方位)

- 最新ゾーン付近でXRD分析を実施した結果, 主な粘土鉱物としてスメクタイトが認められる。
- スメクタイトについて詳細な結晶構造判定を行うために, 同一断層の別孔(E-8.4' 孔, E-8.5+5" 孔)の破砕部においてXRD分析(粘土分濃集)を実施した結果, I/S混合層と判定される。

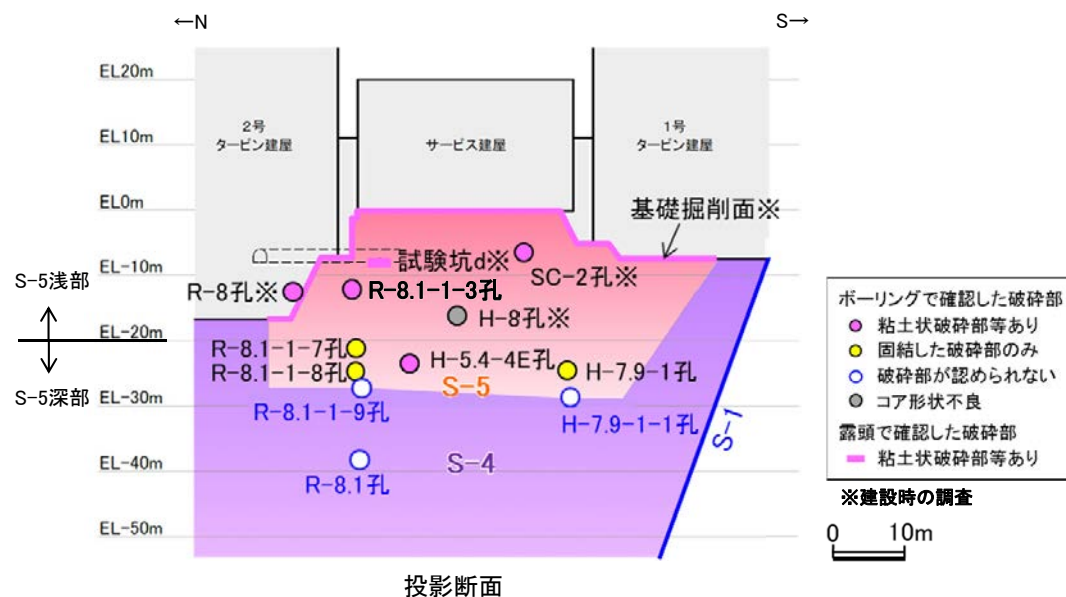
破砕部の分布図

○ S-5はEL-20m付近を境に、浅部に粘土状破碎部、深部に主として固結した破碎部が分布する特徴が認められた(次頁, 次々頁)。なお, S-5は, EL-30m付近で認められなくなり, S-4と深部で会合しない。

孔名	深度(標高)	破砕部の分類
SC-2孔※	32.68m(EL-6.29m)	粘土状破砕部を介在
R-8.1-1-3孔	22.24m(EL-11.12m)	粘土状破砕部を介在
R-8孔※	25.50m(EL-12.39m)	粘土状破砕部を介在
R-8.1-1-7孔	32.20m(EL-21.17m)	固結した破砕部のみ
H-5.4-4E孔	133.87m(EL-23.59m)	粘土状破砕部を介在
H-7.9-1孔	35.47m(EL-24.32m)	固結した破砕部のみ
R-8.1-1-8孔	36.04m(EL-25.04m)	固結した破砕部のみ
R-8.1-1-9孔	38.1m(EL-27.1m)付近	想定位置に破砕部が認められない
H-7.9-1-1孔	39.4m(EL-28.4m)付近	
R-8.1孔	49.0m(EL-38.0m)付近
