5.2.3 S-2・S-6 (2) F-8.5' 孔 —評価結果—

5.2.3 S-2・S-6 (2) F-8.5' 孔 —最新面の認定(巨視的観察)—

5.2.3 S-2・S-6 (3) E-8.5-2孔 ー評価結果ー

5.2.4 S-4

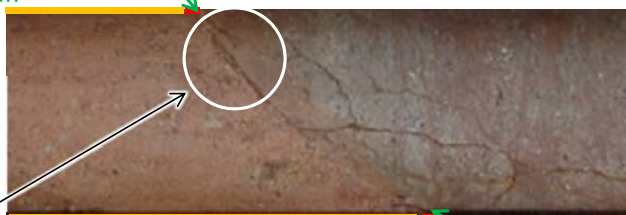
ボーリングコア写真(F-8.5' 孔)

○F-8.5' 孔の深度8.50m付近で認められるS-2・S-6において、巨視的観察(ボーリングコア観察, CT画像観察)を実施し、最も直線性・連続性がよい断層面を主せん断面として抽出した。

走向傾斜: N5° E/51° NW

- 粘土状破砕部
- 角礫状破砕部

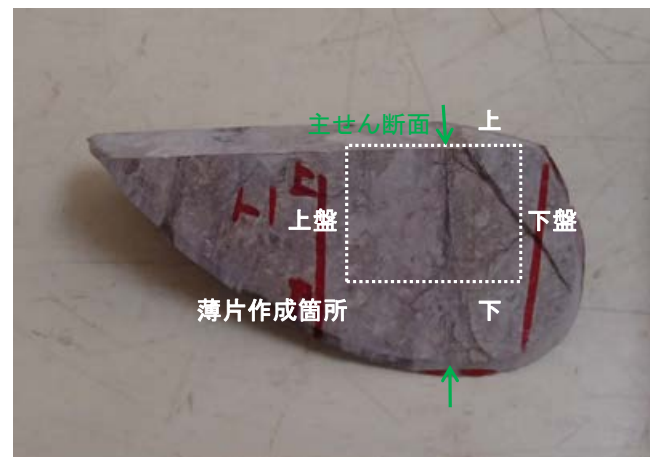
ブロック写真

○隣接孔(E-8.5-1孔)の主せん断面における条線観察の結果、140° Rの条線方向が確認されたことから、F-8.5' 孔において、140° Rで薄片を作成した(ブロック写真)。

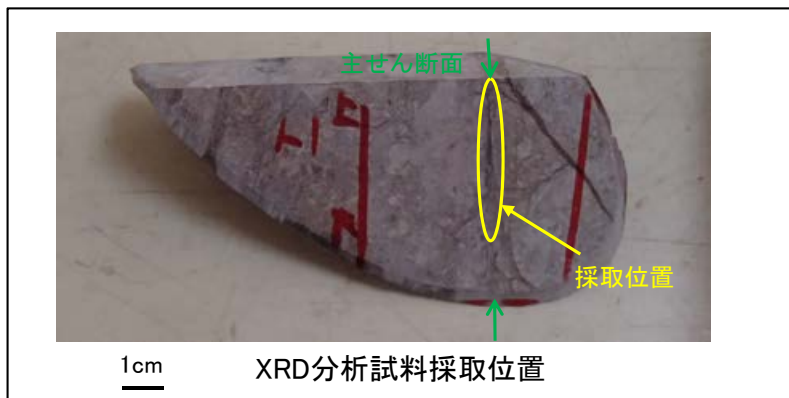
回折チャート(不定方位)

- 最新ゾーン付近でXRD分析を実施した結果, 主な粘土鉱物としてスメクタイトが認められる。
- スメクタイトについて詳細な結晶構造判定を行うために, 同一断層の別孔(E-8.4' 孔, E-8.5+5" 孔)の破砕部においてXRD分析(粘土分濃集)を実施した結果, I/S混合層と判定される。

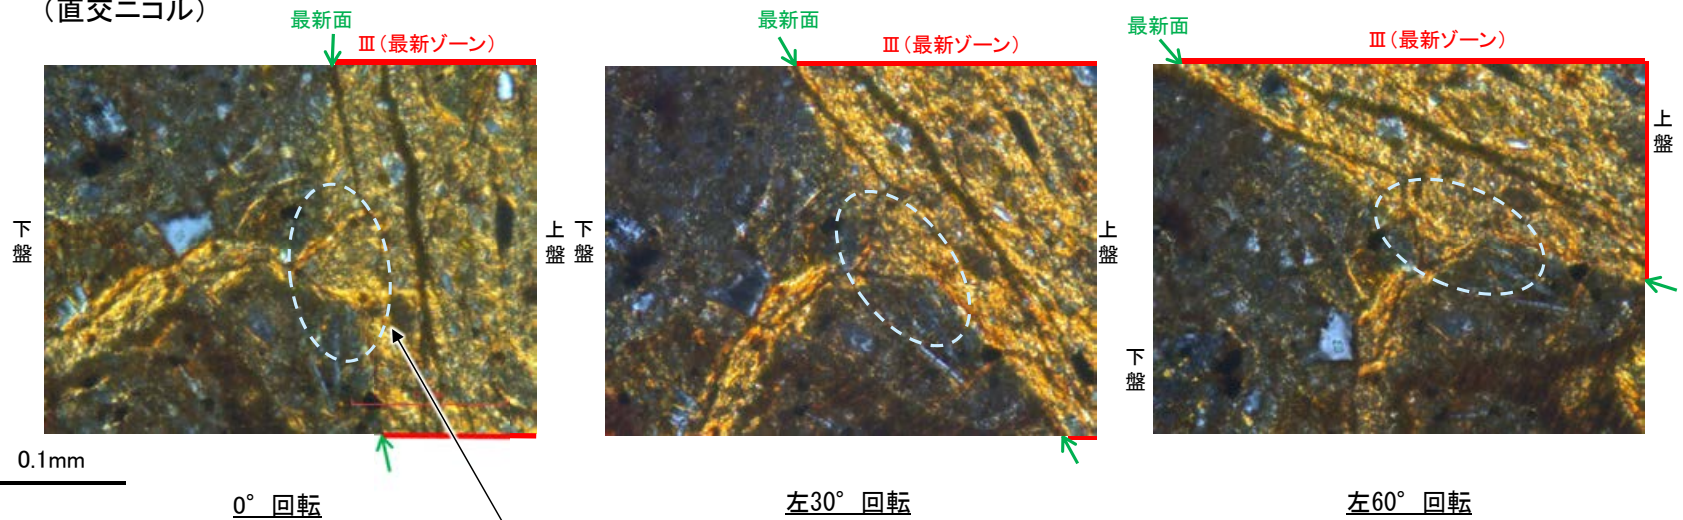
【ステージ回転(範囲A)】

- ・不連続箇所(粘土鉱物(I/S混合層)にせん断面や引きずり
などの変形は認められない。
- ・注入の痕跡は認められない。

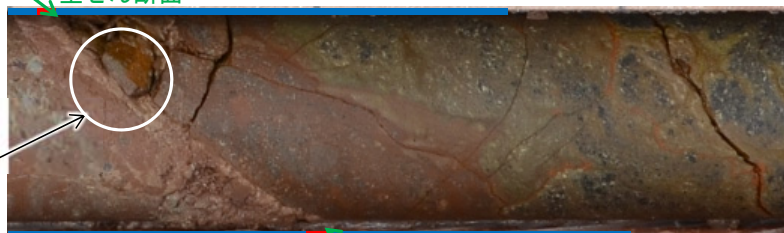
ボーリングコア写真(E-8.5-2孔)

○E-8.5-2孔の深度8.55m付近で認められるS-2・S-6において、巨視的観察(ボーリングコア観察, CT画像観察)を実施し、最も直線性・連続性がよい断層面を主せん断面として抽出した。

走向傾斜:
N8° E/51° NW

— 粘土状破碎部
— 固結した破碎部

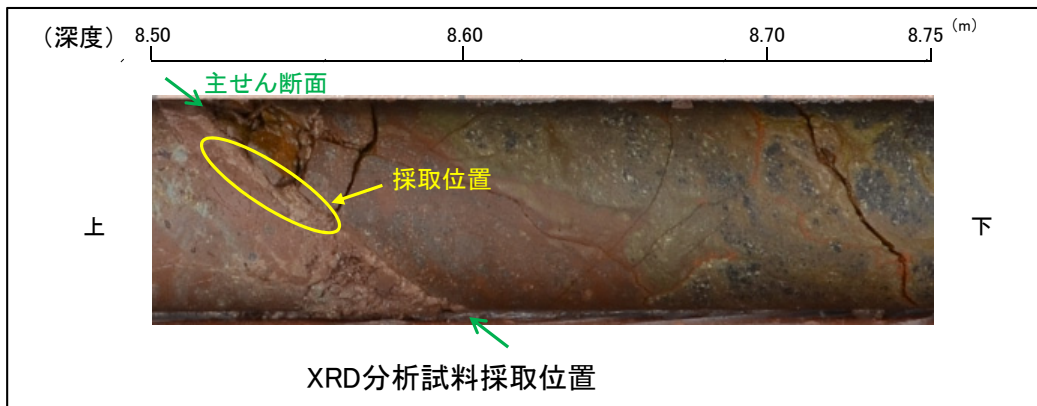
回折チャート(不定方位)

- 最新ゾーン付近でXRD分析を実施した結果, 主な粘土鉱物としてスメクタイトが認められる。
- スメクタイトについて詳細な結晶構造判定を行うために, 同一断層の別孔(E-8.4' 孔, E-8.5+5" 孔)の破砕部においてXRD分析(粘土分濃集)を実施した結果, I/S混合層と判定される。
