志賀原子力発電所2号炉 敷地の地質・地質構造について

敷地内断層の活動性評価
(コメント回答)

2020年 月 日
北陸電力株式会社

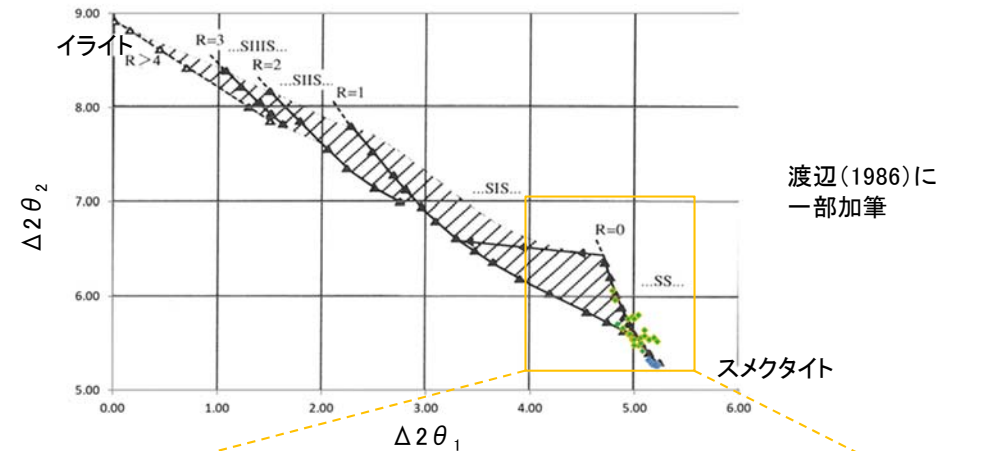
I/S混合層の構造判定図(渡辺(1981)に一部加筆)

○XRD分析(粘土分濃集)の結果に関して, 断層間で比較を行った。
 ○渡辺(1981)の構造判定図にプロットすると, いずれの分析結果もイライトの混合割合は10~35%であり, 断層間の結果に相違はない。
 ○なお, 断層以外の非破碎部の粘土鉱物脈の分析結果についても, 同様の結果であった。

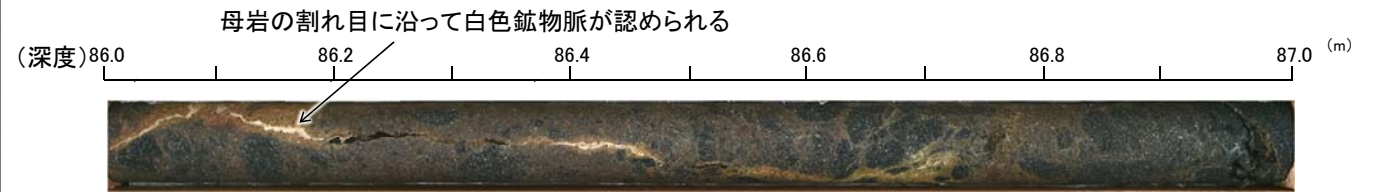
母岩中の割れ目に沿って白色鉱物(フィリップサイト)の鉱物脈が認められる事例 (試料II. J-10.8SW-1孔 深度86.18m付近)

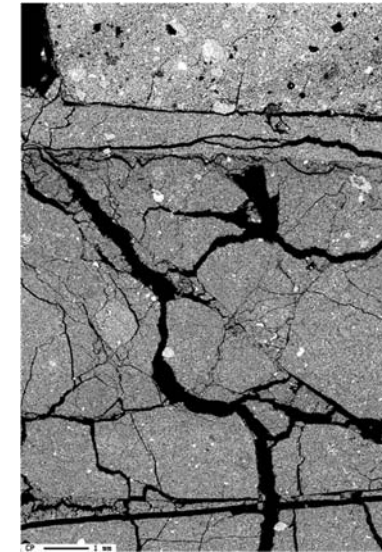
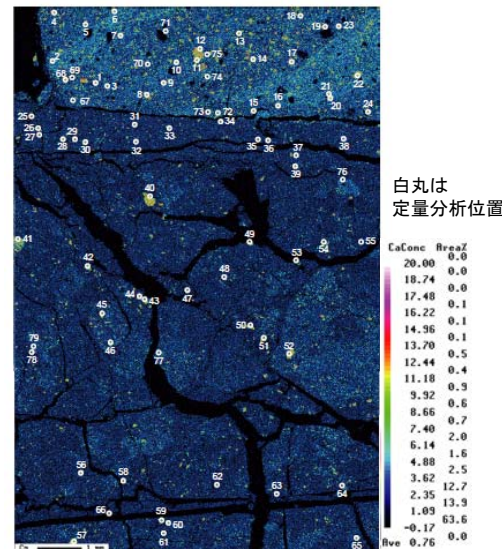
○E-8.5-2孔の深度8.55m付近(EL12.66m付近)で認められるS-2・S-6の破砕部に含まれる斜長石を対象としてEPMA分析を実施した。

○EPMA分析(定量)の分析点は、固結した破砕部に含まれる斜長石粒子から65点、粘土状破砕部に含まれる斜長石粒子から14点を選定した。

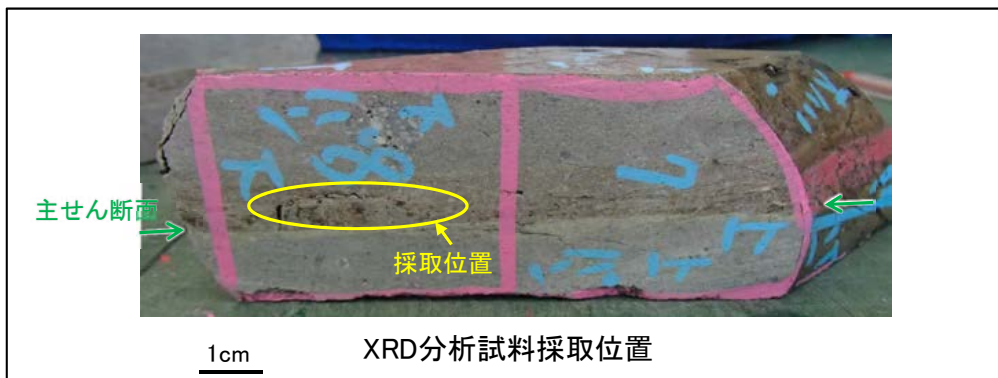
回折チャート(不定方位)

- 最新ゾーン付近でXRD分析を実施した結果, 主な粘土鉱物としてスメクタイトが認められる。
- スメクタイトについて詳細な結晶構造判定を行うために, 同一断層の別孔(岩盤調査坑No.27孔, No.7-1孔, No.16付近)の破砕部においてXRD分析(粘土分濃集)を実施した結果, I/S混合層と判定される。

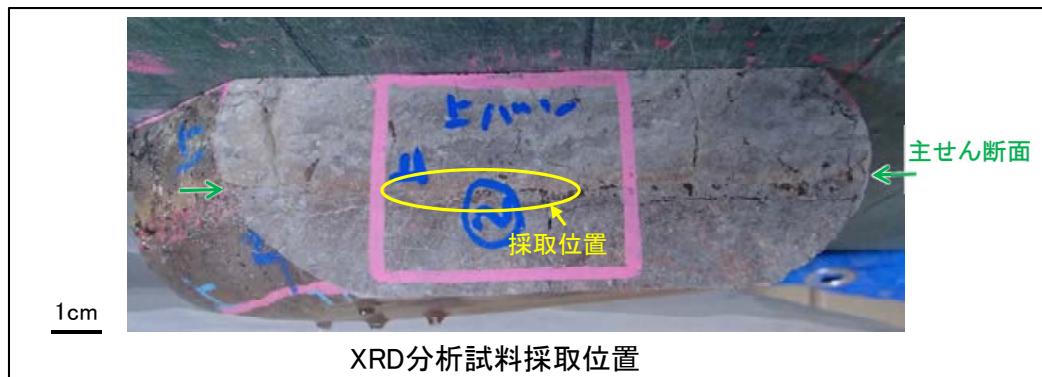
回折チャート(不定方位)

- 最新ゾーン付近でXRD分析を実施した結果, 主な粘土鉱物としてスメクタイトが認められる。
- スメクタイトについて詳細な結晶構造判定を行うために, 同一断層の別孔(岩盤調査坑No.27孔, No.7-1孔, No.16付近)の破砕部においてXRD分析(粘土分濃集)を実施した結果, I/S混合層と判定される。
- また, 隣接孔(H-6.6-1孔)で実施したEPMA分析(定量)による化学組成の検討※において, 最新ゾーンやその周辺でI/S混合層が確認されている。

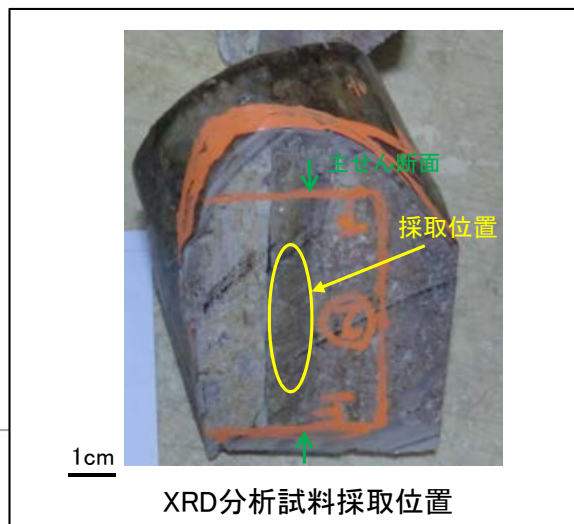
回折チャート(不定方位)

- 最新ゾーン付近でXRD分析を実施した結果, 主な粘土鉱物としてスメクタイトが認められる。
- スメクタイトについて詳細な結晶構造判定を行うために, 同一断層の別孔(岩盤調査坑No.27孔, No.7-1孔, No.16付近)の破砕部においてXRD分析(粘土分濃集)を実施した結果, I/S混合層と判定される。
