## 5.2.4 S-4 (1) E-8.50”孔 — 鉱物の同定(XRD分析) —

## 5.2.4 S-4 (2) E-8.60孔 —評価結果—

## 5.2.5 S-5

## 5.2.6 S-7

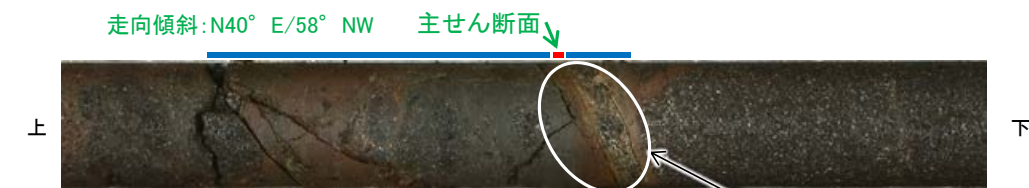
CT画像(E-8.60孔)

○E-8.60孔の深度104.70m付近で認められるS-4において、巨視的観察(ボーリングコア観察, CT画像観察)を実施し、最も直線性・連続性がよい断層面を主せん断面として抽出した。

○主せん断面における条線観察の結果、126° Rの条線方向が確認されたことから、126° Rで薄片を作成した(ブロック写真)。

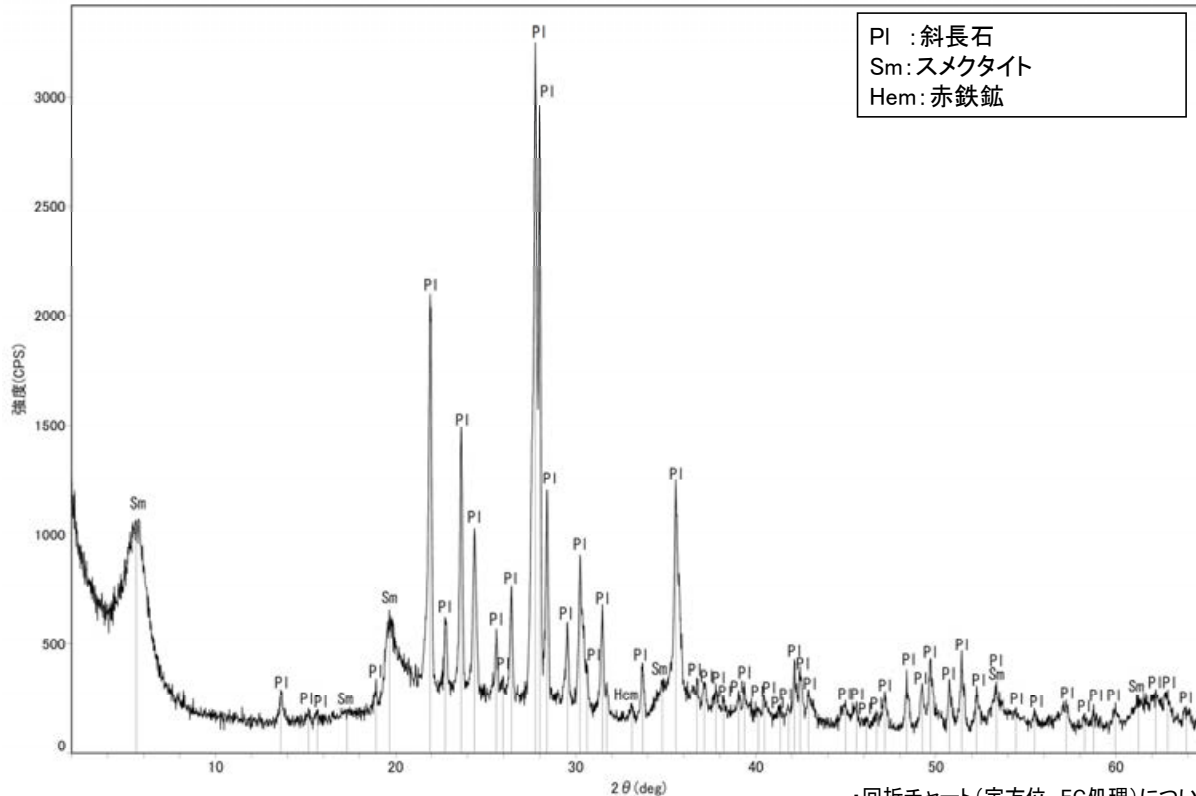
回折チャート(不定方位)

- 最新ゾーン付近でXRD分析を実施した結果、主な粘土鉍物としてスメクタイトが認められる。
- スメクタイトについて詳細な結晶構造判定を行うために、同一断層の別孔(F-6.82-6孔, F-6.80-2孔)の破碎部においてXRD分析(粘土分濃集)を実施した結果、I/S混合層と判定される。

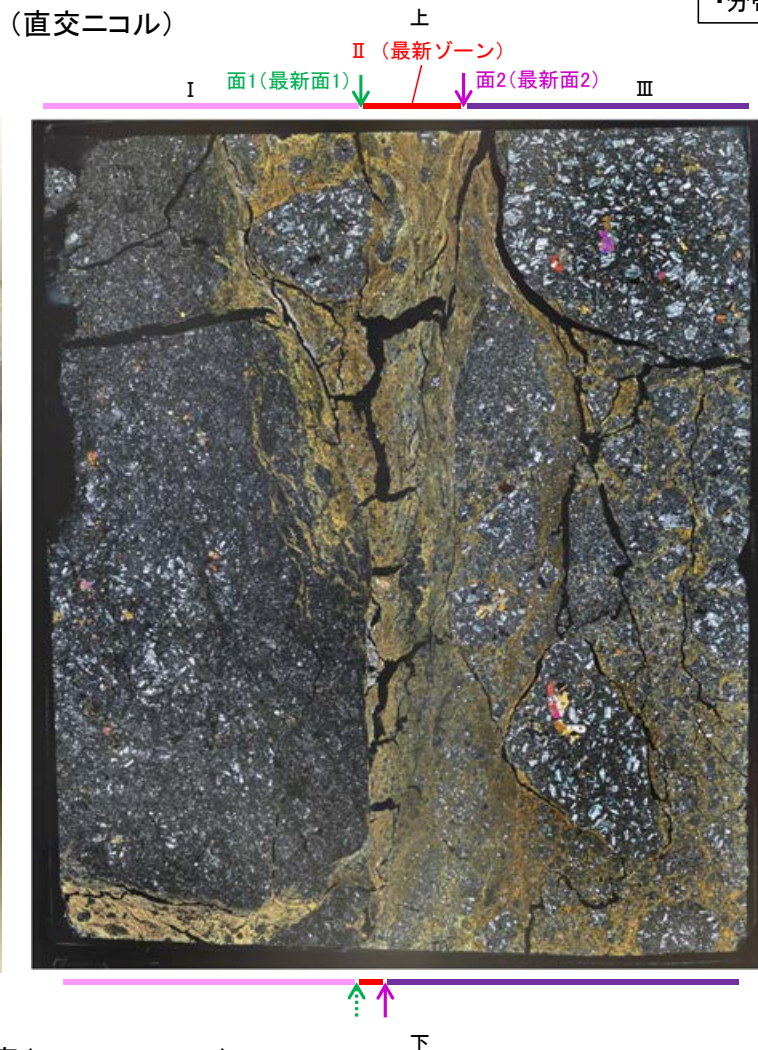
- 観察用薄片で実施した微視的観察(薄片観察)の結果, 色調や礫径などから, 上盤側よりⅠ～Ⅲに分帯される。
- そのうち, 最も細粒化している分帯Ⅱを最新ゾーンとして抽出した。
- 最新ゾーンと分帯Ⅰとの境界に, 面1(緑矢印)が認められる。面1は全体的に不明瞭だが, 最新ゾーンの中では比較的連続性がよい面である。
- 最新ゾーンと分帯Ⅲとの境界に, 面2(紫矢印)が認められる。面2は全体的に不明瞭だが, 最新ゾーンの中では比較的連続性がよい面である。
- 面1, 面2は同程度の直線性・連続性を有することから, 面1を最新面1, 面2を最新面2とし, それぞれについて変質鉱物との関係を確認する。

I : 単ニコルで褐灰色, 直交ニコルで黄～暗灰色の干渉色を呈する火山礫凝灰岩からなる。径9mm以下の岩片や鉱物片が細粒な基質中に含まれており, 径50mm以上の岩片も含まれる。岩片, 鉱物片は角～亜円形である。基質中や割れ目に粘土鉱物が生成されている。

II (最新ゾーン) : 単ニコルで褐灰色, 直交ニコルで黄～灰色の干渉色を呈する, 粘土鉱物を含む細粒物からなる。径3mm以下の岩片や鉱物片が細粒な基質中に含まれる。岩片, 鉱物片は亜角～亜円形である。基質中や割れ目に粘土鉱物が生成されている。

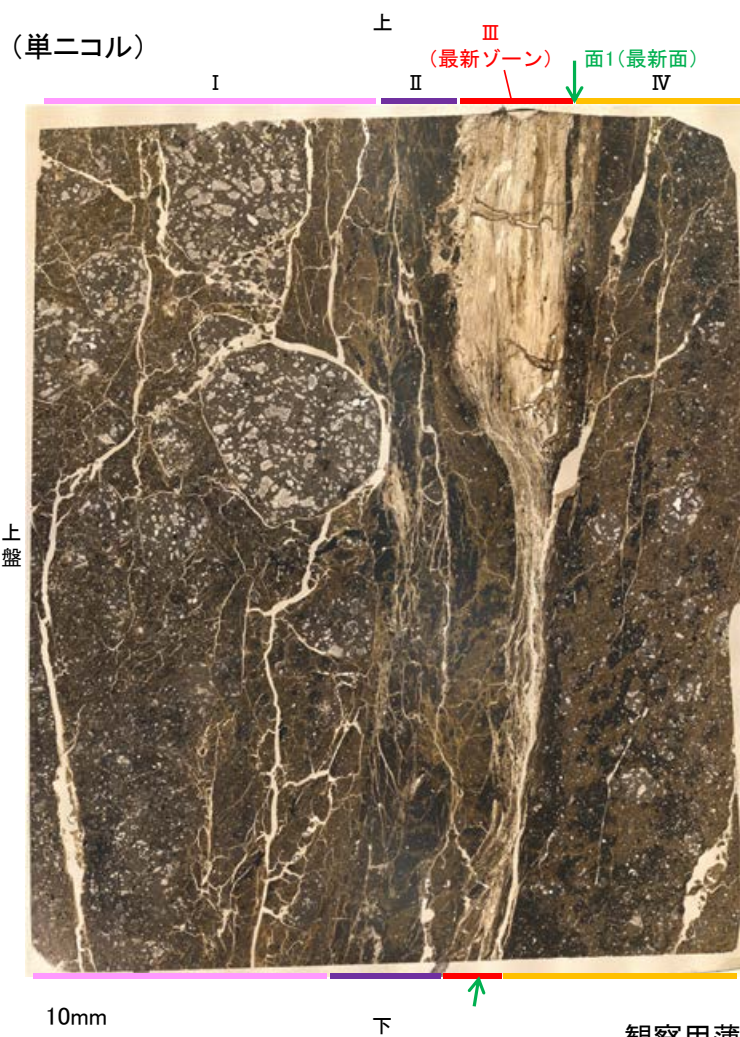
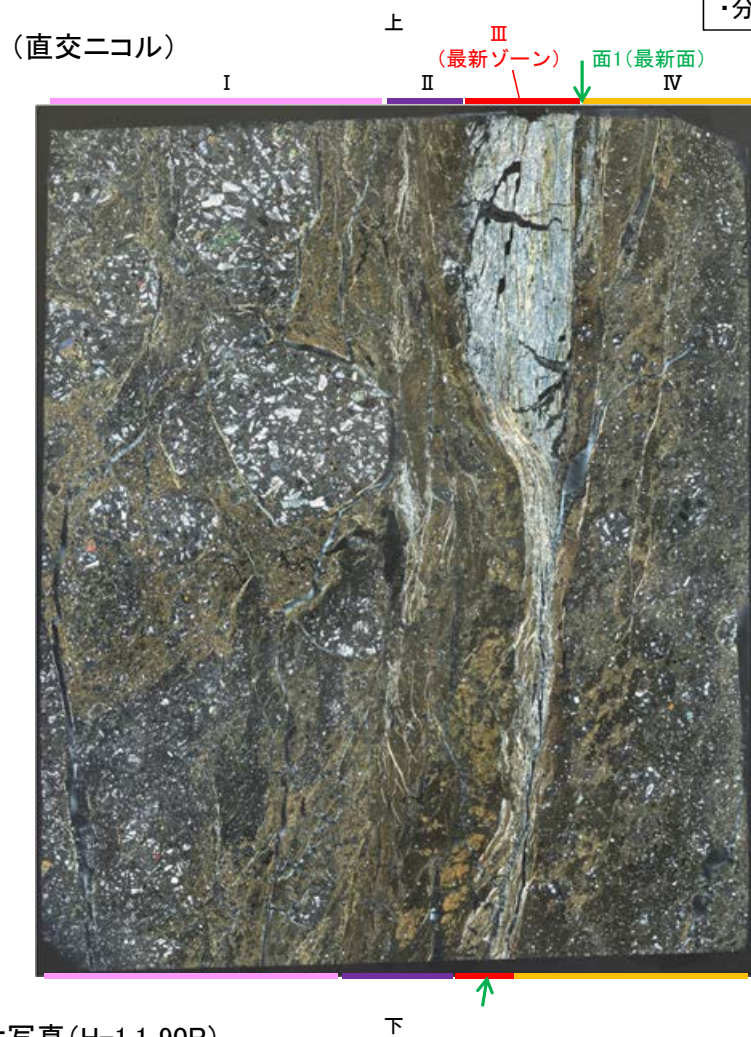
分帯とコア観察における破碎部区分との対応  
 ・分帯 II, 分帯 III (最新ゾーン) … 粘土状破碎部  
 ・分帯 I, 分帯 IV … 固結した破碎部

- I : 単ニコルで暗褐色, 直交ニコルで淡褐～暗褐色の干渉色を呈する火山礫凝灰岩からなる。径15mm以下の岩片や鉱物片が細粒な基質中に含まれる。岩片, 鉱物片は垂角～垂円形である。基質中や割れ目, 岩片の縁辺部に粘土鉱物が生成されている。
- II : 単ニコルで暗褐色, 直交ニコルで黄褐～暗褐色の干渉色を呈する, 粘土鉱物を含む細粒物からなる。径2mm以下の岩片や鉱物片が細粒な基質中に含まれる。岩片, 鉱物片は垂角～垂円形である。基質中や割れ目, 岩片の縁辺部に粘土鉱物が生成されている。
- III (最新ゾーン) : 単ニコルで無色透明～淡褐色, 直交ニコルで白～黄色の干渉色を呈する粘土鉱物からなる。この粘土鉱物を横断するように, 単ニコルで無色透明～淡褐色, 直交ニコルで灰～暗黒色を呈する鉱物脈が形成されている。
- IV : 単ニコルで暗褐色, 直交ニコルで黄褐～暗褐色の干渉色を呈する火山礫凝灰岩からなる。径3mm以下の岩片や鉱物片が細粒な基質中に含まれる。岩片, 鉱物片は垂角～垂円形である。基質中や岩片の縁辺部に粘土鉱物が生成されている。

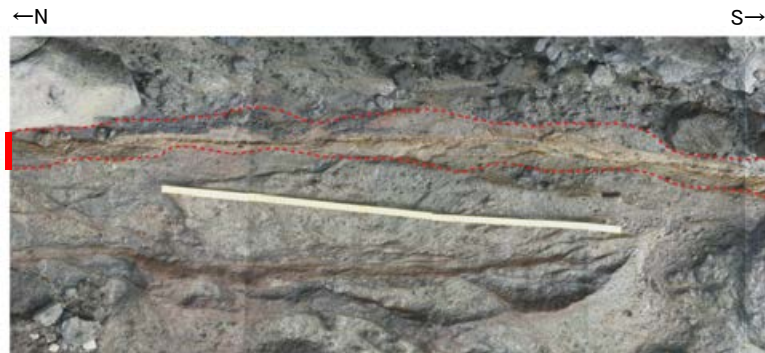
a地点 破砕部の状況写真

固結した破砕部

・露頭観察の結果, K-3は全線が固結した破砕部からなる。

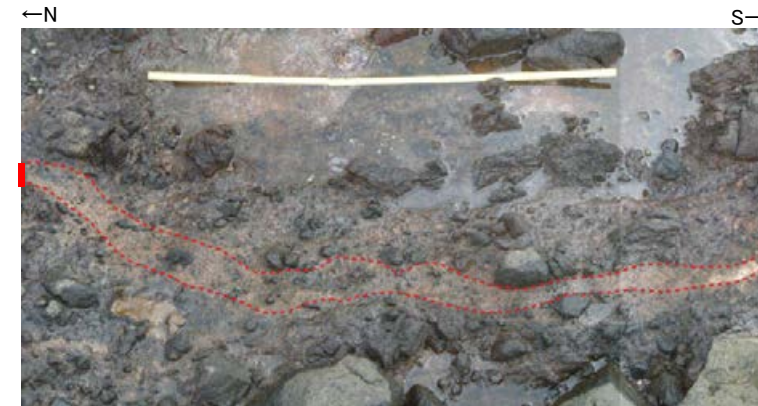
c地点 破砕部の状況写真

固結した破砕部

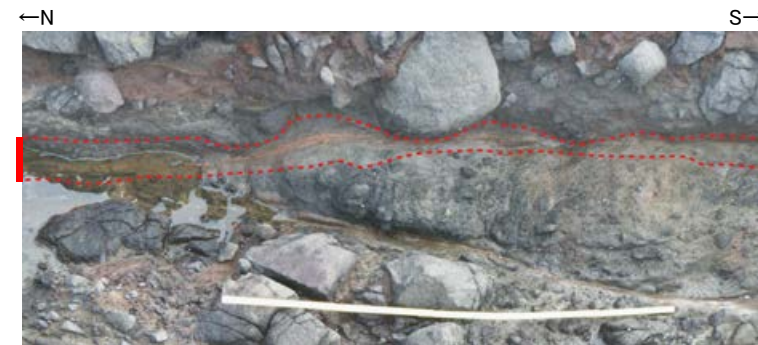
d地点 破砕部の状況写真

固結した破砕部
