H' - -1.3孔 ー変質鉱物の分布(薄片観察)ー

鉍物脈法に関する調査結果(K-18)

鉍物脈法に関する調査結果(鉍物組成, 運動方向等)

(2)-1 S-1の条線観察結果

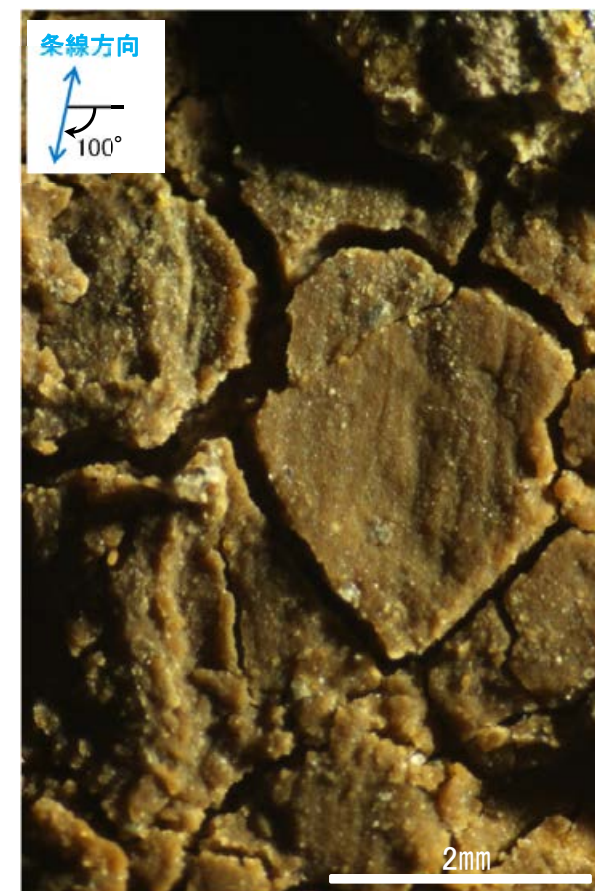
詳細観察写真

・条線のレイクは100° R, 変位センスは不明

試料名		走向/傾斜 (走向は真北)	条線の レイク ^{※1}	変位センス
ボーリングK-6.1孔 [深度31.50m]	下盤側	N5° E/52° NW	100° R	(不明)
ボーリングE-8.5-1孔 [深度8.33m]	下盤側	N5° E/51° NW	140° R	左横ずれ逆断層
ボーリングE-8.5-2孔 [深度8.55m]	上盤側	N8° E/51° NW	105° R	(不明)
			160° R	(不明)
