5.2.2 S-1 (3) M-12.5”孔 — 鉱物の同定(EPMA分析(定量), I/S混合層) —

5.2.3 S-2・S-6の鉱物脈法による評価地点

5.2.3 S-2・S-6 (1) K-6.2-2孔 ー評価結果ー

5.2.3 S-2・S-6 (2) F-8.5' 孔 — 評価結果 —

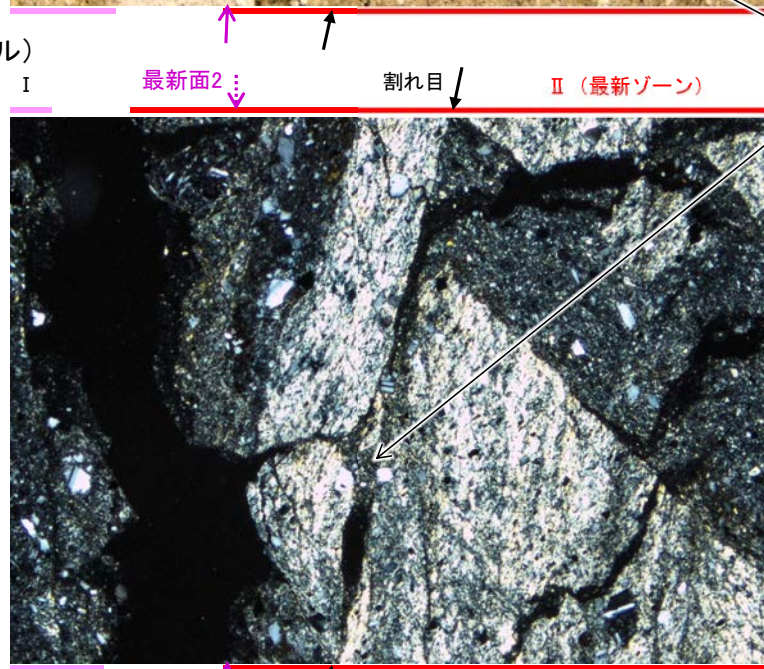
詳細観察範囲写真

碎屑岩脈が割れ目を充填し、
碎屑岩脈にせん断面や引きずり
などの変形は認められない。

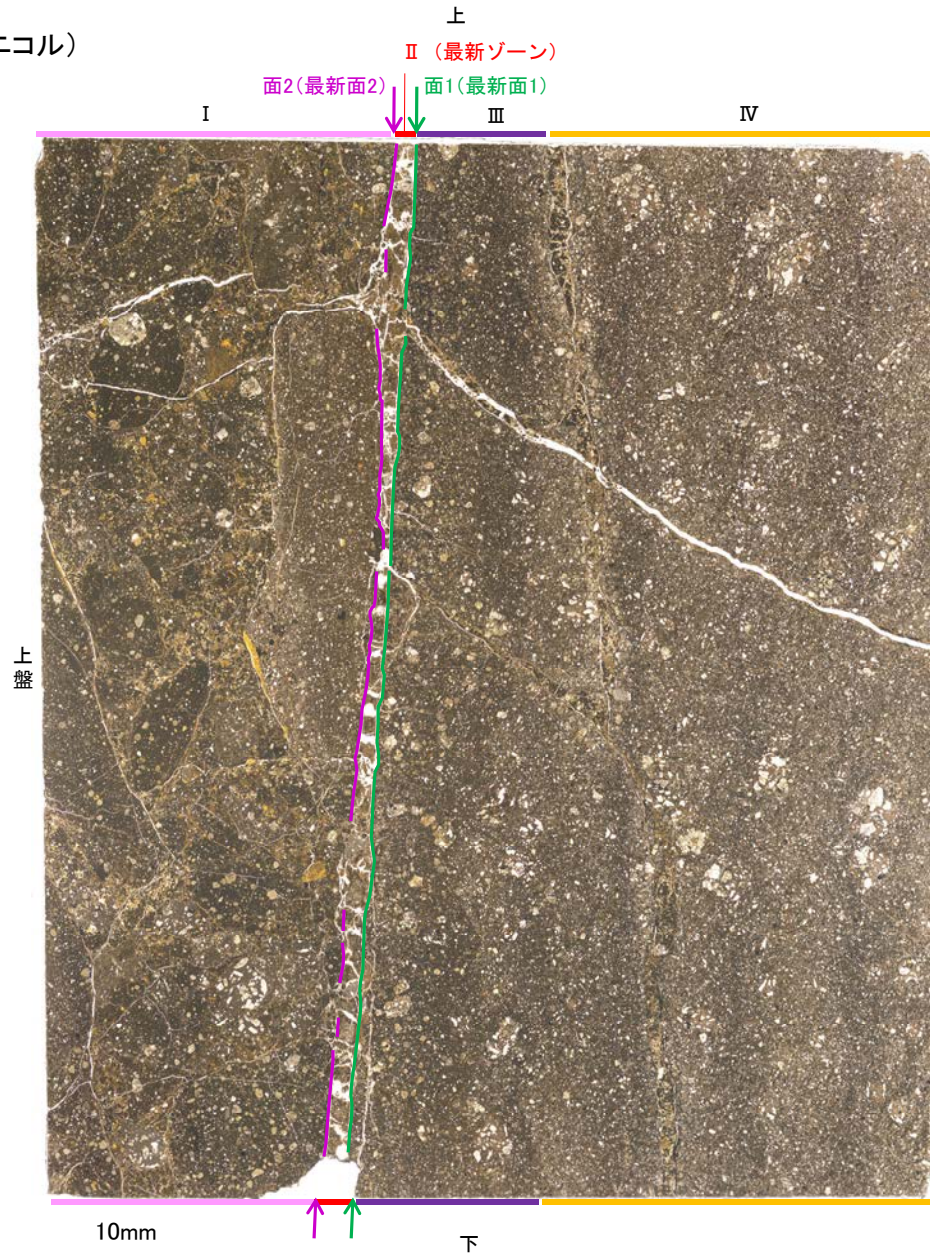
S-2・S-6_K-6.2-2孔

- 観察用薄片で実施した微視的観察(薄片観察)の結果, 色調や礫径などから, 上盤側より I ~ IV に分帯される。
- そのうち, 最も細粒化している分帯 II を最新ゾーンとして抽出した。
- 最新ゾーンと分帯 III との境界に, 面1(緑矢印)が認められる。面1は薄片上部では一部で不明瞭となるが, 最新ゾーンの中では比較的直線性・連続性がよい面である。
- 最新ゾーンと分帯 I との境界に, 面2(紫矢印)が認められる。面2は一部で不明瞭となり連続性に乏しいが, 最新ゾーンの中では比較的直線性がよい面である。
- 最新ゾーンの中で面1が最も連続的に観察されるが, 面1と面2は同程度の直線性を有することから, 面1を最新面1, 面2を最新面2とし, それぞれについて変質鉱物との関係を確認する。

分帯とコア観察における破碎部区分との対応
 ・分帯 II (最新ゾーン) ... 粘土状破碎部
 ・分帯 I, 分帯 III, 分帯 IV ... 固結した破碎部

- I: 単ニコルで褐灰～灰色, 直交ニコルで灰色の干渉色を呈する火山礫凝灰岩からなる。径7mm以下の岩片や鉱物片が細粒な基質中に含まれる。岩片, 鉱物片は垂角～垂円形である。基質中や割れ目, 岩片の縁辺部に粘土鉱物が生成されている。
- II (最新ゾーン): 単ニコルで褐灰～灰色, 直交ニコルで褐灰～黄色の干渉色を呈する, 粘土鉱物を含む細粒物からなる。径1mm以下の岩片や鉱物片が細粒な基質中に含まれる。岩片は垂角～垂円形, 鉱物片は角～垂円形である。基質中や割れ目, 岩片の縁辺部に粘土鉱物が生成されている。
- III: 単ニコルで褐灰～暗灰色, 直交ニコルで灰色の干渉色を呈する凝灰岩からなる。径2mm以下の岩片や鉱物片が細粒な基質中に含まれる。岩片は垂角～垂円形, 鉱物片は角～垂角形である。割れ目に粘土鉱物が生成されている。
- IV: 単ニコルで褐灰～灰色, 直交ニコルで灰色の干渉色を呈する火山礫凝灰岩からなる。径3mm以下の岩片や鉱物片が細粒な基質中に含まれる。岩片は垂角～垂円形, 鉱物片は角～垂角形である。割れ目に粘土鉱物が生成されている。

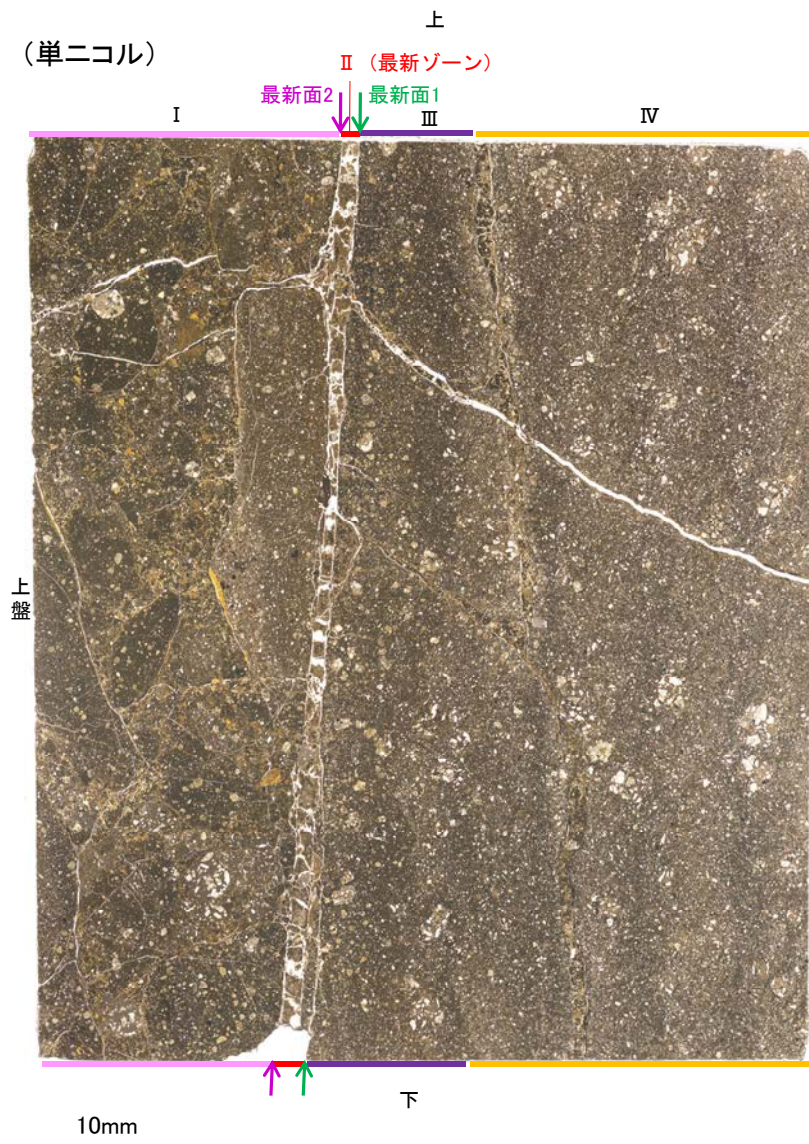
観察用薄片写真(K-6.2-2_100R)

- 観察用薄片で実施した薄片観察や、EPMA用薄片で実施したEPMA分析(マッピング)における化学組成の観点での観察により、粘土鉱物(I/S混合層)の分布範囲を確認した結果、粘土鉱物(I/S混合層)は最新ゾーンやその周辺に分布している。
- この粘土鉱物(I/S混合層)と最新面との関係を確認する。

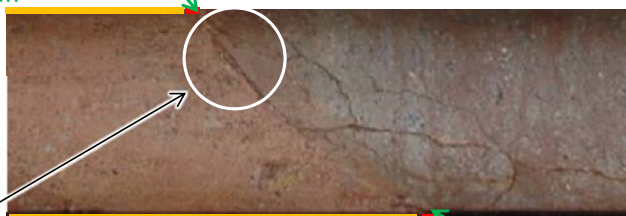
ボーリングコア写真(F-8.5' 孔)

走向傾斜: N5° E/51° NW

- 粘土状破碎部
- 角礫状破碎部

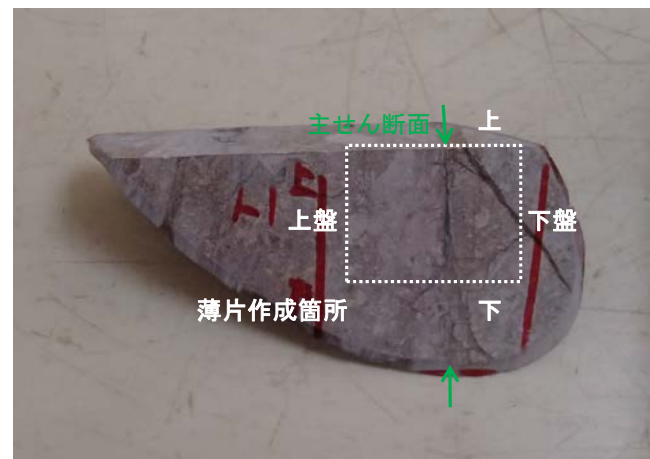
ブロック写真

○F-8.5' 孔の深度8.50m付近で認められるS-2・S-6において、巨視的観察(ボーリングコア観察, CT画像観察)を実施し、最も直線性・連続性がよい断層面を主せん断面として抽出した。

○隣接孔(E-8.5-1孔)の主せん断面における条線観察の結果、140° Rの条線方向が確認されたことから、F-8.5' 孔において、140° Rで薄片を作成した(ブロック写真)。

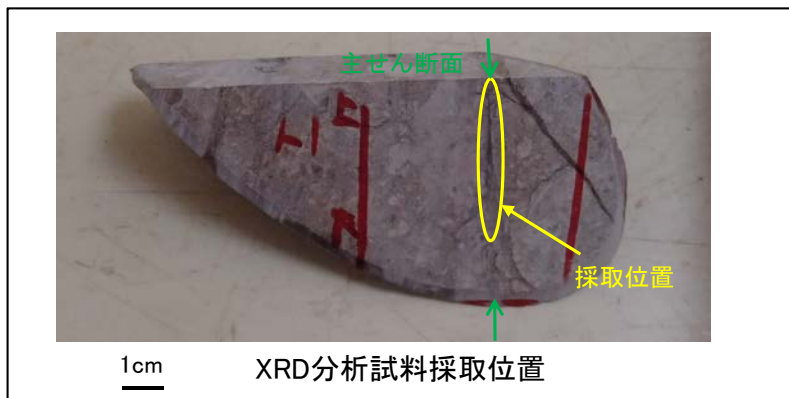
回折チャート(不定方位) 回折チャート(定方位, EG処理)については, 補足資料5.2-12(1) P.5.2-12-17

- 最新ゾーン付近でXRD分析を実施した結果, 主な粘土鉱物としてスメクタイトが認められる。
- スメクタイトについて詳細な結晶構造判定を行うために, 同一断層の別孔(E-8.4' 孔, E-8.5+5" 孔)の破砕部においてXRD分析(粘土分濃集)を実施した結果, I/S混合層と判定される。
