## 大洗研究所（常陽）

# 耐震重要施設の基礎地盤及び 周辺斜面の安定性評価について （コメント回答）

令和2年12月21日

国立研究開発法人日本原子力研究開発機構

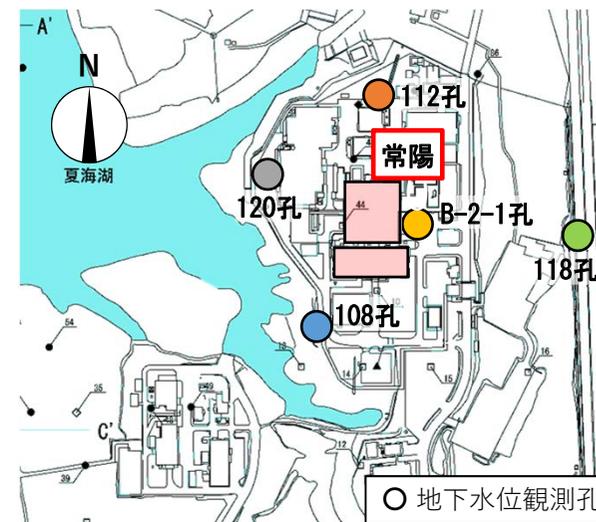
図 地下水位観測孔位置

- ・常陽の解析用地下水位は、108孔をもとに年間変動を確認した結果、水位が原子炉建物の基礎底面位置 (T.P. +6.7 m) 以下であることから、解析用地下水位をT.P. +6.7 mに設定している。
- ・常陽周辺の地下水位分布については、2016年3月以降、観測孔を追加し、複数地点で観測を継続している。
- ・地下水位変動は年間で1 m程度であり、大きな変動はない。
- ・地下水位観測より、原子炉建物の近傍 (B-2-1孔) での地下水位は、解析用地下水位の設定に用いている108孔 (T.P. +約6 m) と同程度である。
- ・設定した地下水位は、抑止杭による補強を行う主冷却機建物の基礎底面 (T.P. +18.5 m) より10 m以上深い位置にある。

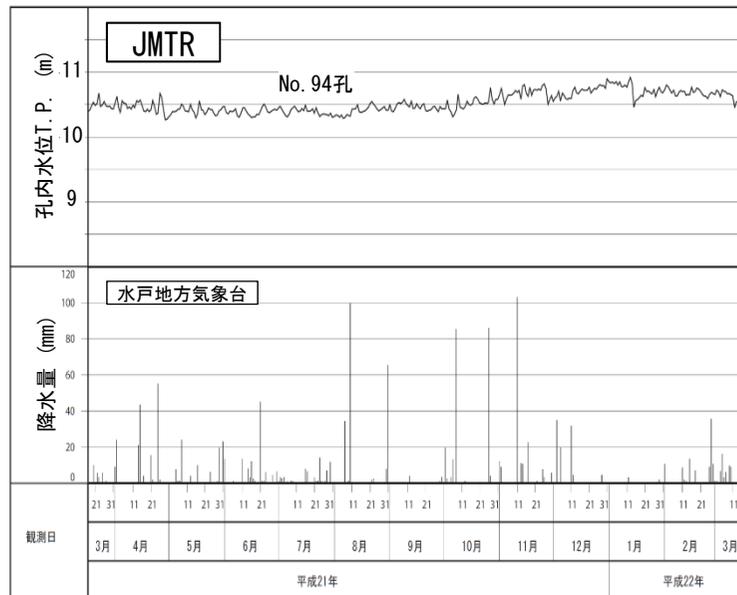
図 JMTRの地下水位変動図

・大洗研内の広域的な地下水位変動についても、年間で1 m程度であり、大きな変動はない。

【JMTR】 期間：2009年3月～2010年3月

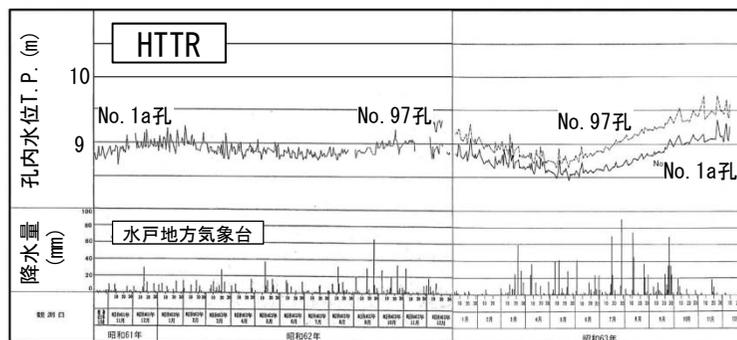
図 HTTRの地下水位変動図

【HTTR】 期間：1986年10月～1988年3月

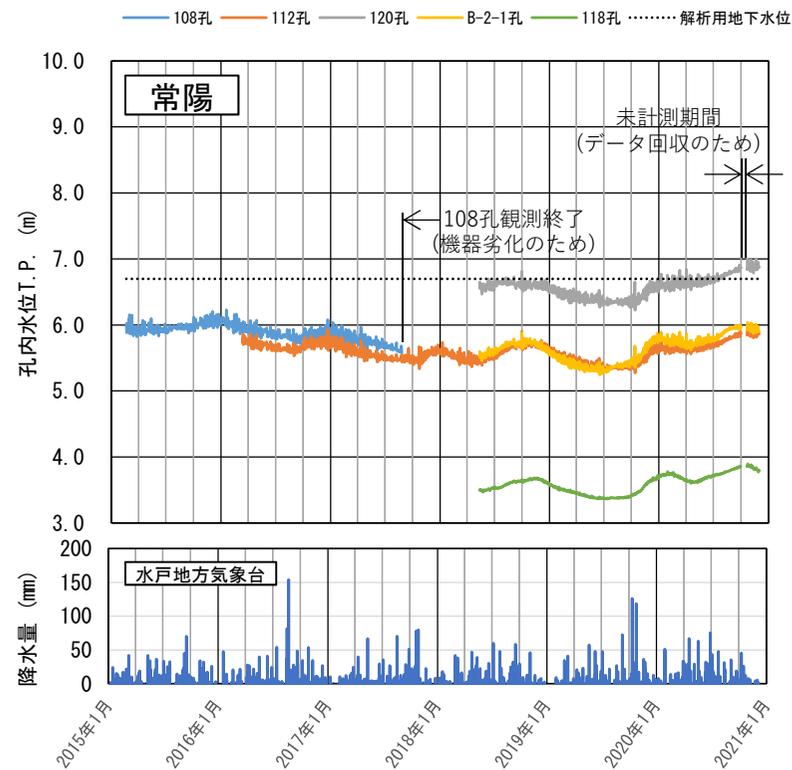
図 常陽の地下水位変動図

【常陽】 期間：2015年1月～2020年12月

長期間の地下水位観測記録より、地下水位の変動は年間で約1 m程度であり、大きく変動しないことを確認した。

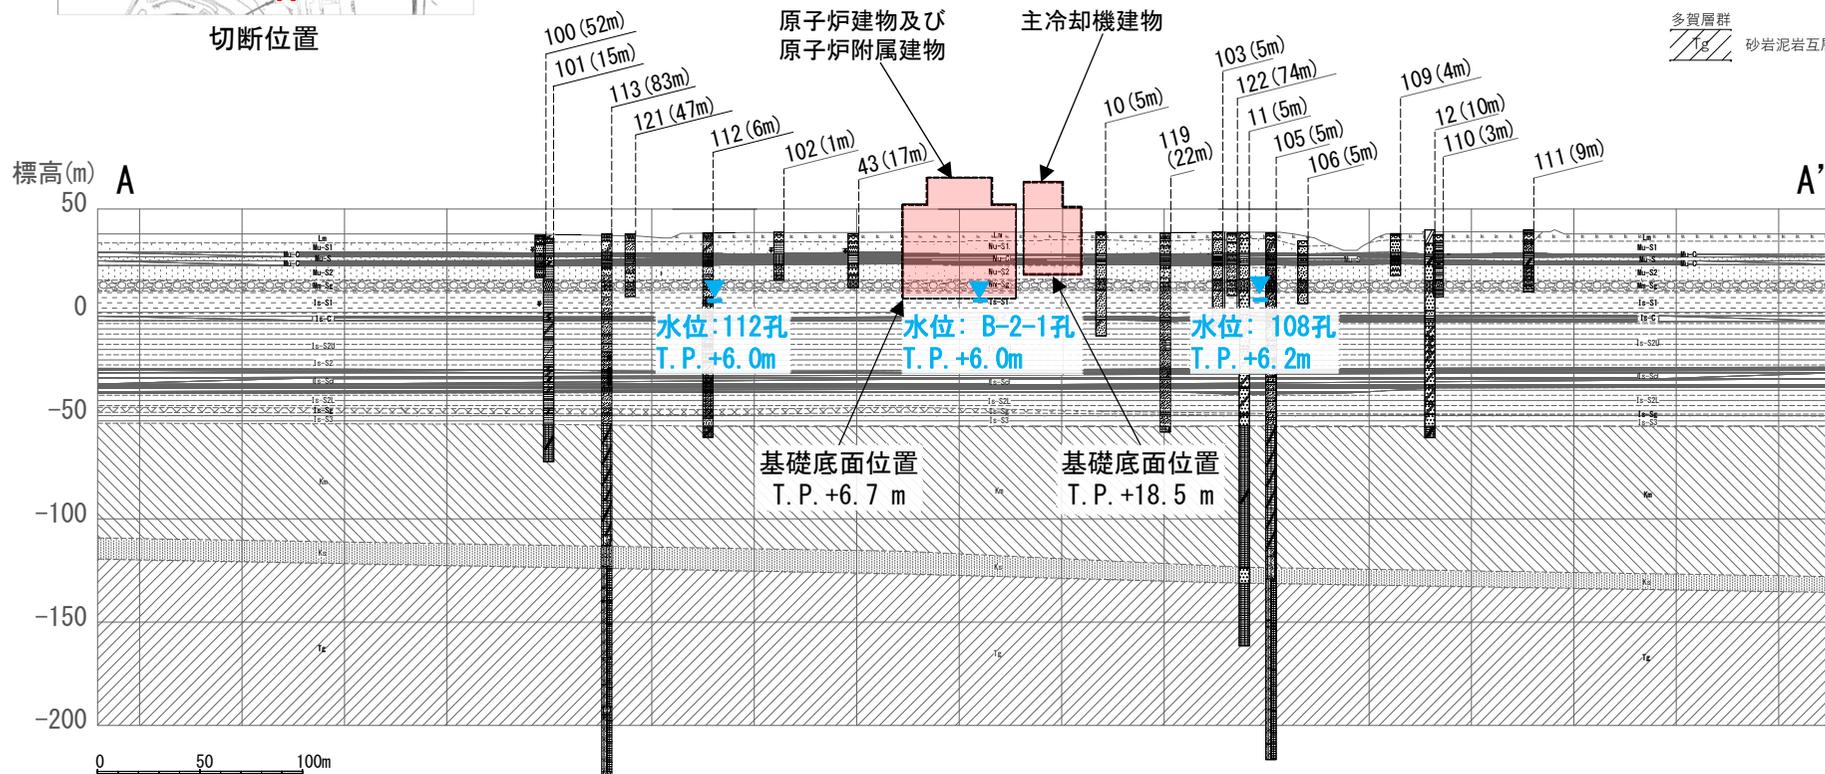
A-A' 断面 (南北方向) ※( )はボーリング孔の投影距離

・南北方向の地下水位分布について、常陽周辺 (112孔、B-2-1孔、108孔) では、T.P.+約6 mでほぼ一定である。

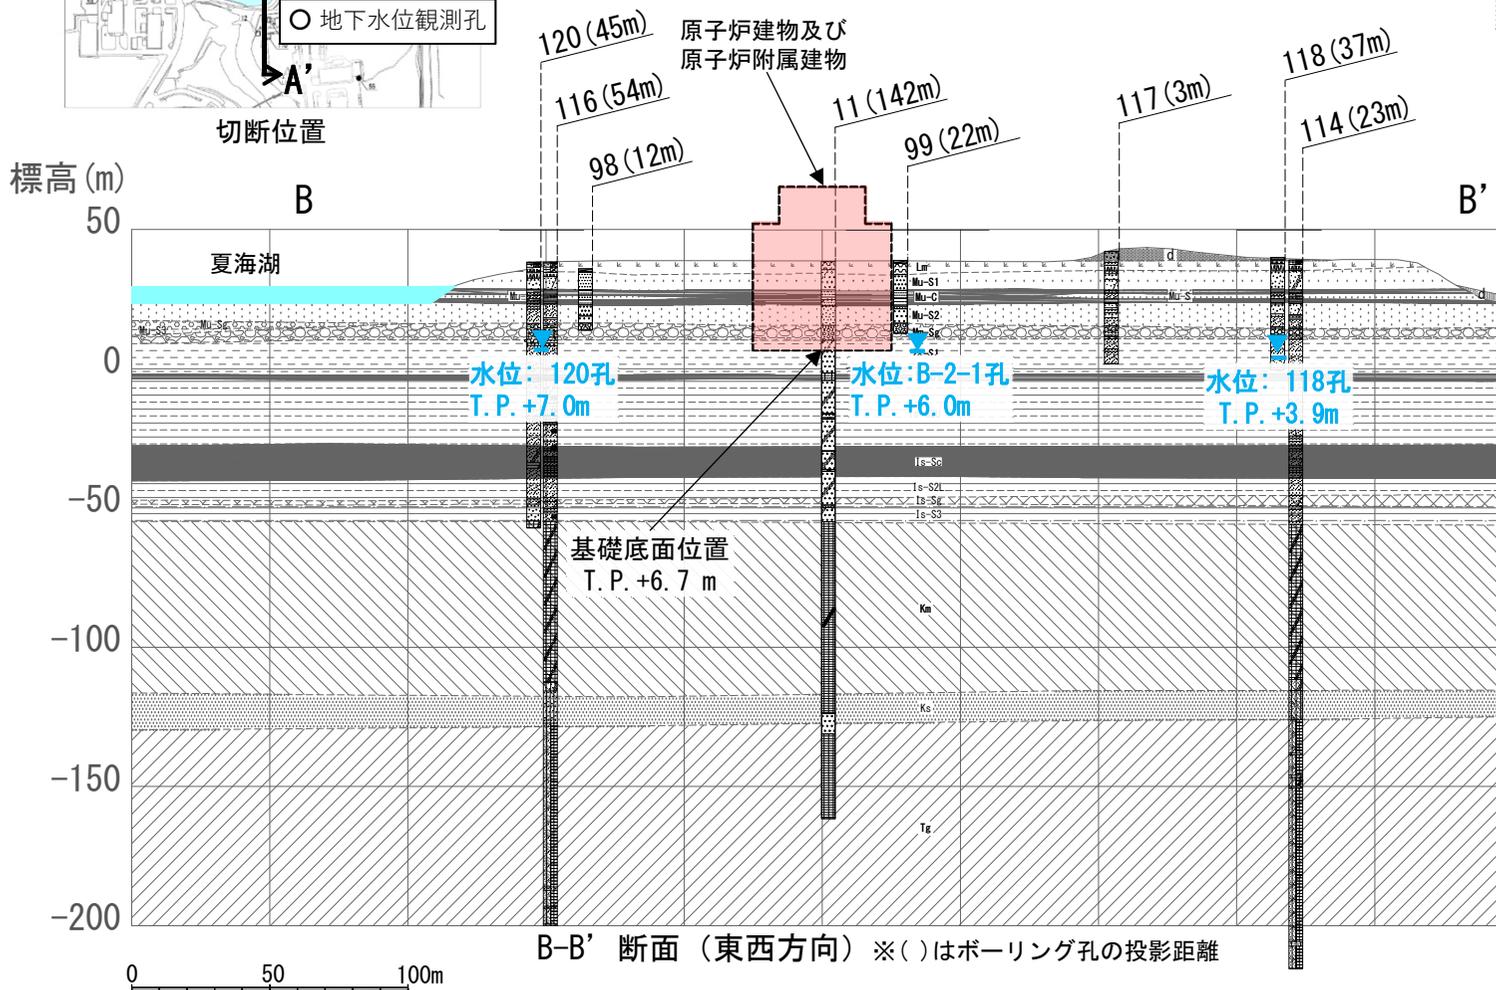
# 敷地周辺の水位分布 (B-B' 断面図)

- 東西方向の地下水位分布について、原子炉建物近傍にあるB-2-1孔でT. P. +6.0 m、西側(陸側)にある120孔でT. P. +7.0 m、東側(海側)にある118孔でT. P. +3.9 mである。
- 地下水位は西側(陸側)から東側(海側)方向に向かって低下しており、地下水は海側に向かって流動していると判断している。

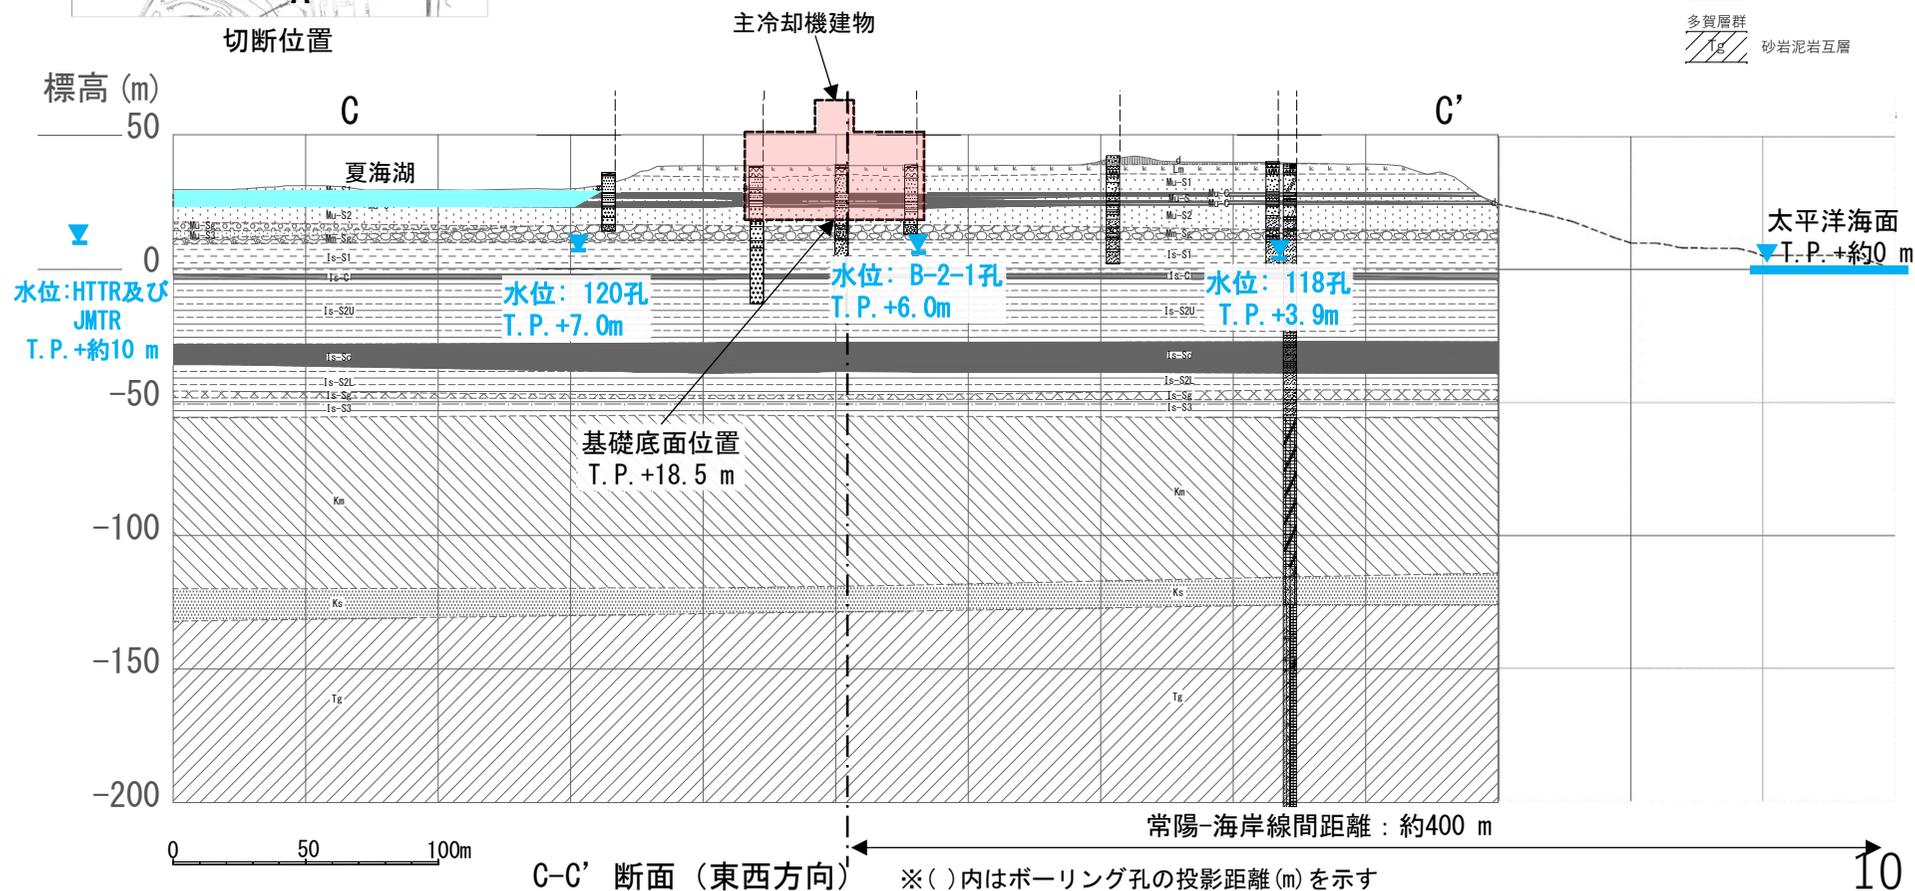
# 敷地周辺の水位分布 (C-C' 断面図)

- 東西方向の地下水位について、大洗研内の広域的な水位は、敷地西側にあるHTTR及びJMTRでT. P. +約10 m、敷地東側にある常陽近傍 (B-2-1孔) でT. P. +約6 m、常陽東側 (118孔) でT. P.+3.9 mである。
- 地下水位は西側 (陸側) から東側 (海側) 方向に向かって低下しており、さらに東側の太平洋海面に到達する。

敷地内の地下水位は、夏海湖西側（陸側）にあるHTTR及びJMTRでT. P. +約10 m、東側（海側）にある常陽ではT. P. +約6 mである。陸側から海側へ低下しており、地下水は海側に向かって流動していると判断している。

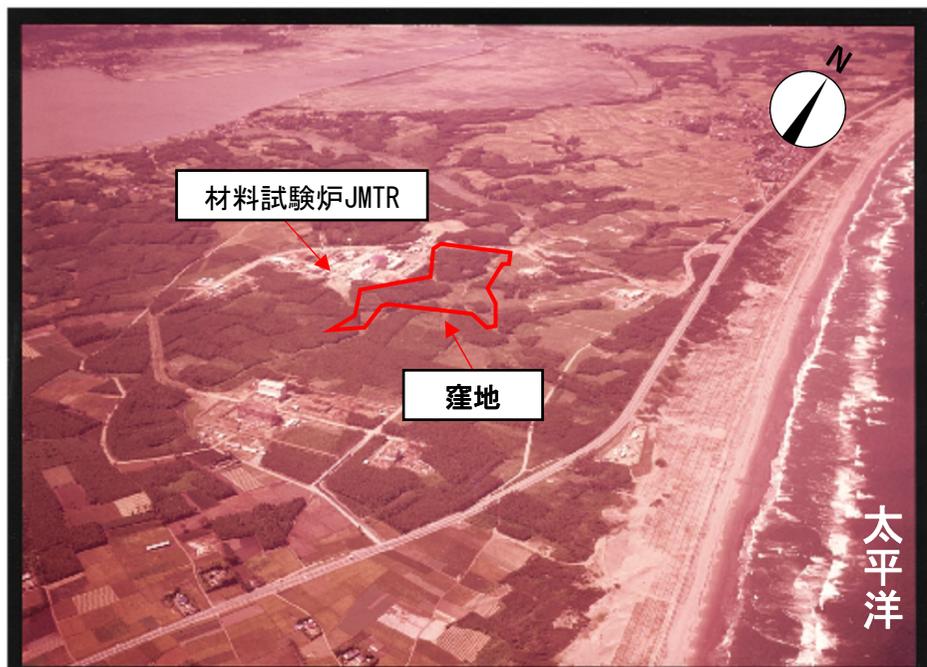
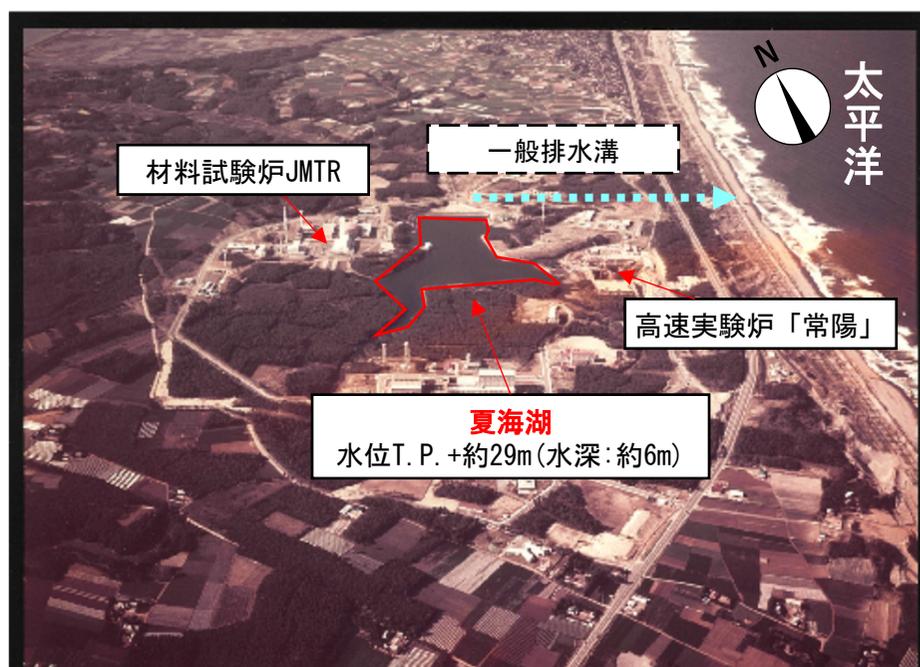
- ・ 夏海湖は、大洗研究所の原子炉施設（JMTR）の冷却水を主とした用水を確保するため、敷地内の窪地をせき止めて造成したJAEAが管理する人造湖（1970年（昭和45年）建設）である。
- ・ 夏海湖の水は、那珂川からポンプで取水し、T.P.+約29 m（水深：約6 m）となるように管理している。水位が低下した場合は、敷地から約10 km離れた那珂川からポンプで取水し、上昇した場合は、オーバーフローし排水する構造となっている。
- ・ 敷地に降った雨水は、敷地の北側から一般排水溝に流れる経路となる。

夏海湖造成前（昭和44年6月）

夏海湖造成後（昭和46年4月）

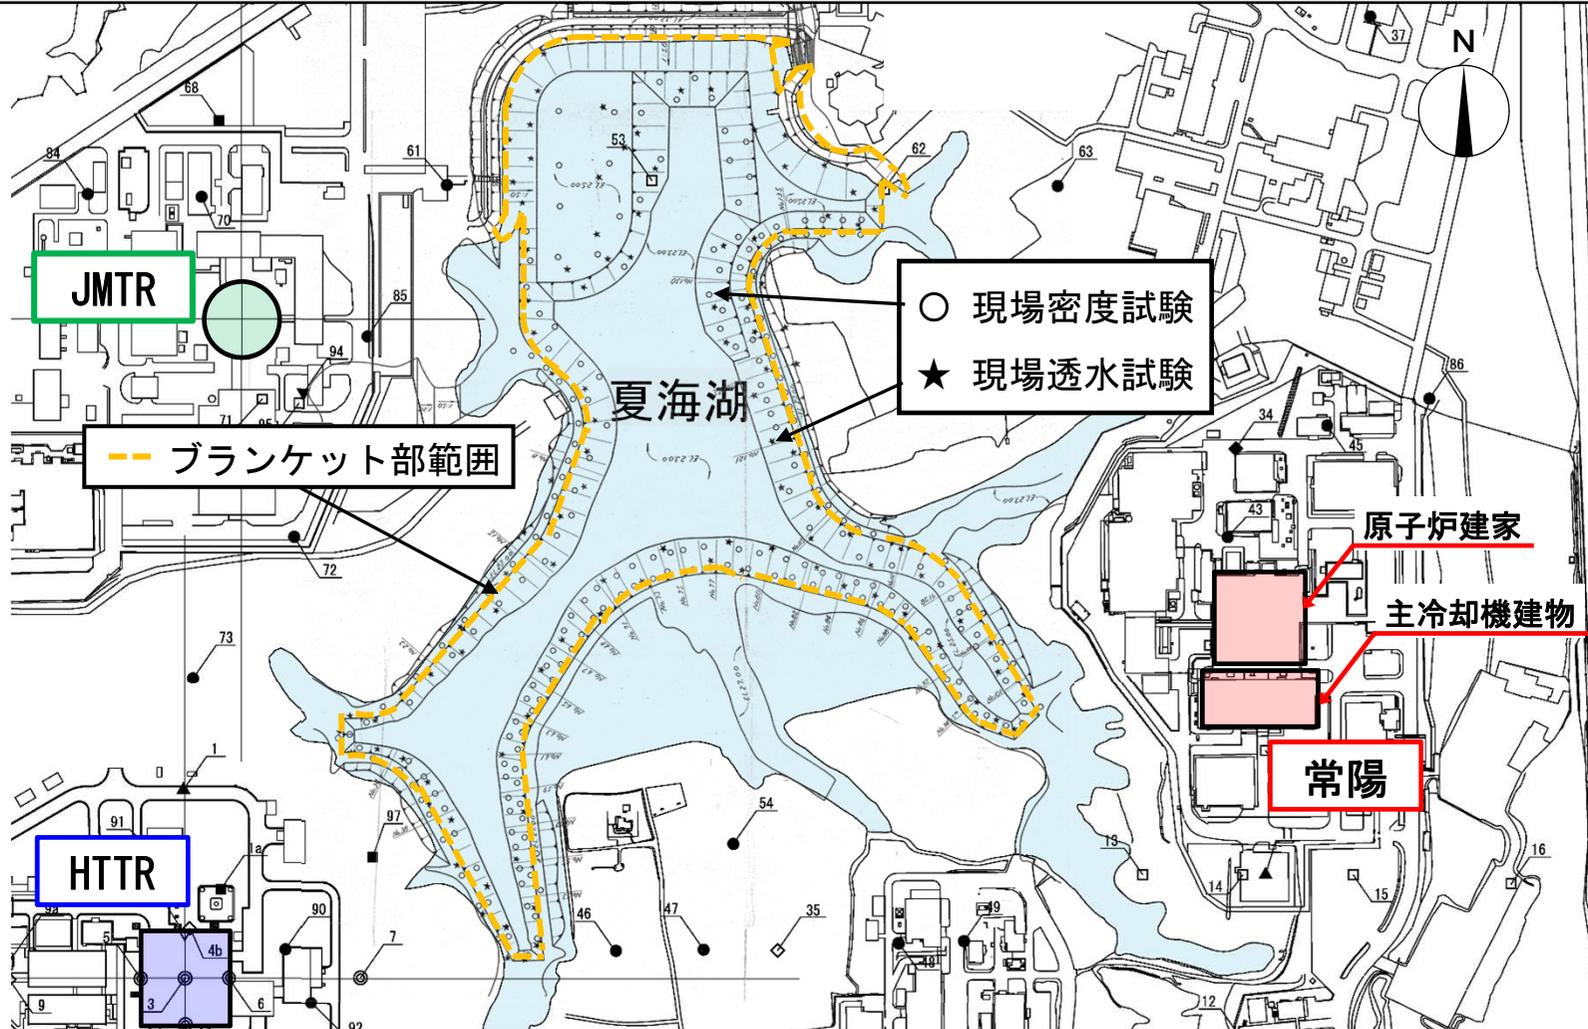
図 夏海湖底面及び法面の造成範囲

夏海湖の造成工事では、窪地の底面 (T.P. +23 m) 及び法面 (上端T.P. +27 mまで) にブランケット (不透水性材料 (厚さ約1 m、粘性土)) を敷設している。造成時には、現場密度試験に基づく締固め管理を実施し、現場透水試験から透水係数の確認を実施している。

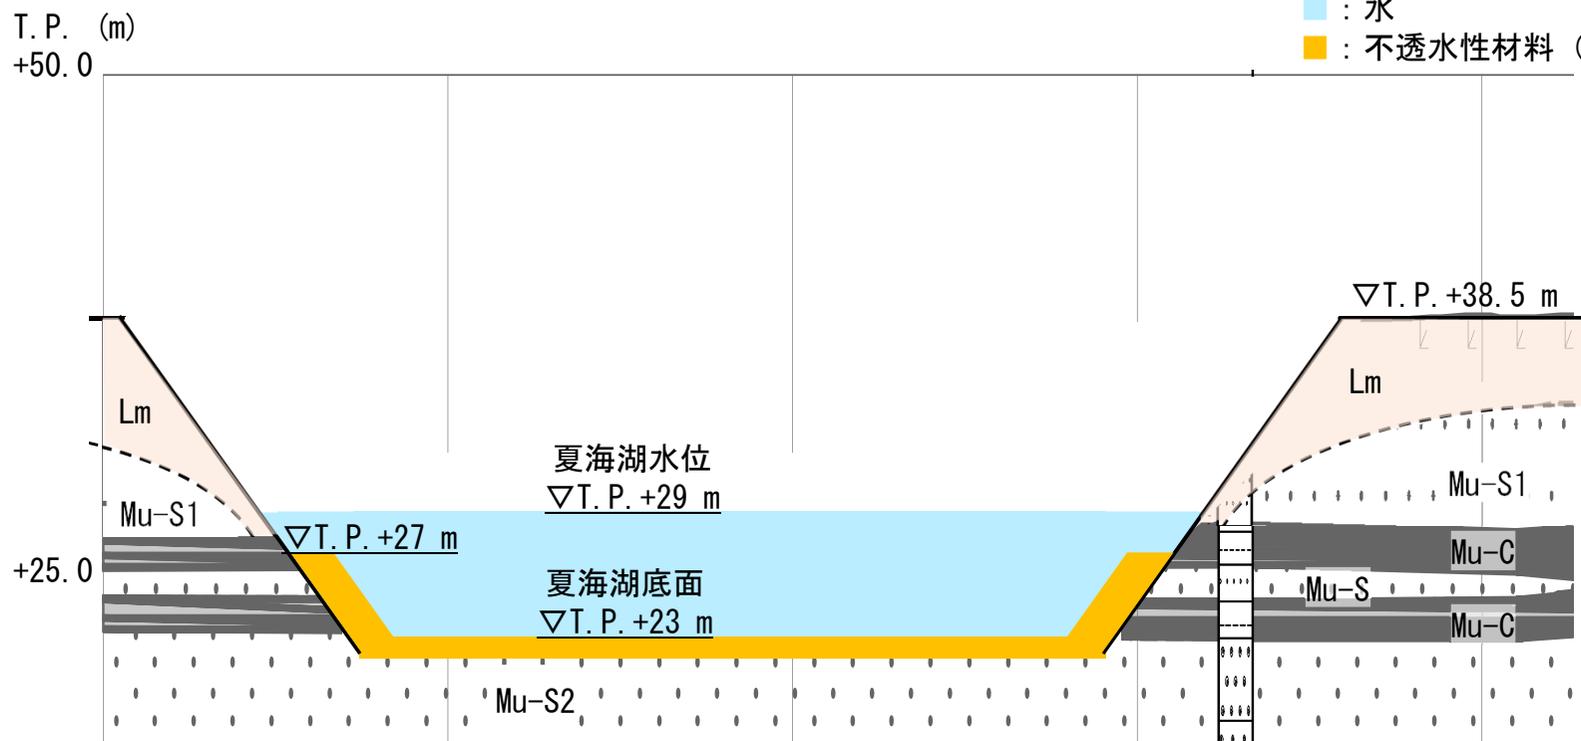
図 夏海湖断面の概念図

- ・窪地の底面 (T.P. +23 m) 及び法面 (上端T.P. +27 mまで) にブランケット (不透水性材料 (厚さ約1 m、粘性土)) を敷設。
- ・ T.P. +27mより上部については、粘性土層 (Mu-C) 及び表層の火山灰質粘土 (ローム) からなり、透水性の低い地盤で覆われている。
- ・ ブランケットは、現場密度試験に基づく締固め管理を実施し、現場透水試験から透水係数の確認を実施している。(次ページ)

- ・ 夏海湖は水位がT. P. +29mとなるように取水及び排水を行い管理しており、水位は安定している。
- ・ 人造湖である夏海湖は透水性の低い材料で覆われ遮水されており、夏海湖の水位 (T. P. +29 m) が地下水位に影響しない構造であることを確認した。

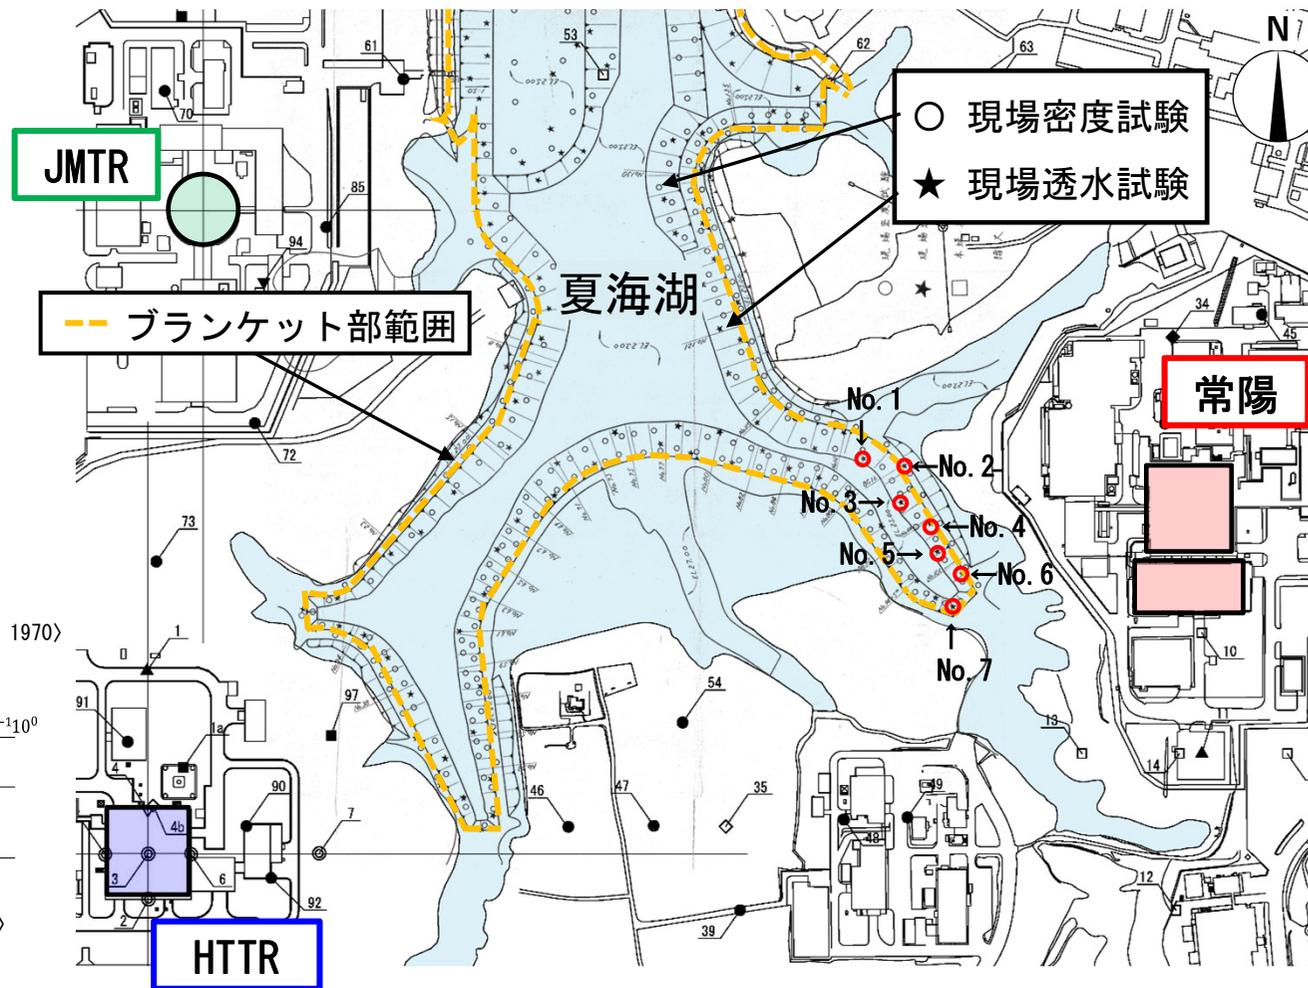
図 現場密度試験、現場透水試験の実施位置図  
(※○は、常陽近傍の現場透水試験位置)

夏海湖の造成時（昭和45年）に実施した現場透水試験の結果より、造成した地盤の透水係数は $10^{-7} \sim 10^{-9}$  m/sのオーダーであり、地盤の透水性は非常に低い。夏海湖は透水性の低い材料で覆われ遮水されており、夏海湖の水位（T.P. +29 m）が常陽の地下水位（T.P. +約6 m）に影響しない構造である。
