(1)地層区分及びユニット区分

③-2 薄片観察-SKB-2-1-

## ③-3 各種観察・分析・測定結果-火山ガラス及び重鉍物分析-

## ① Ts3ユニット下部 (Ts3aユニット) の成因に関する検討 (1/4)

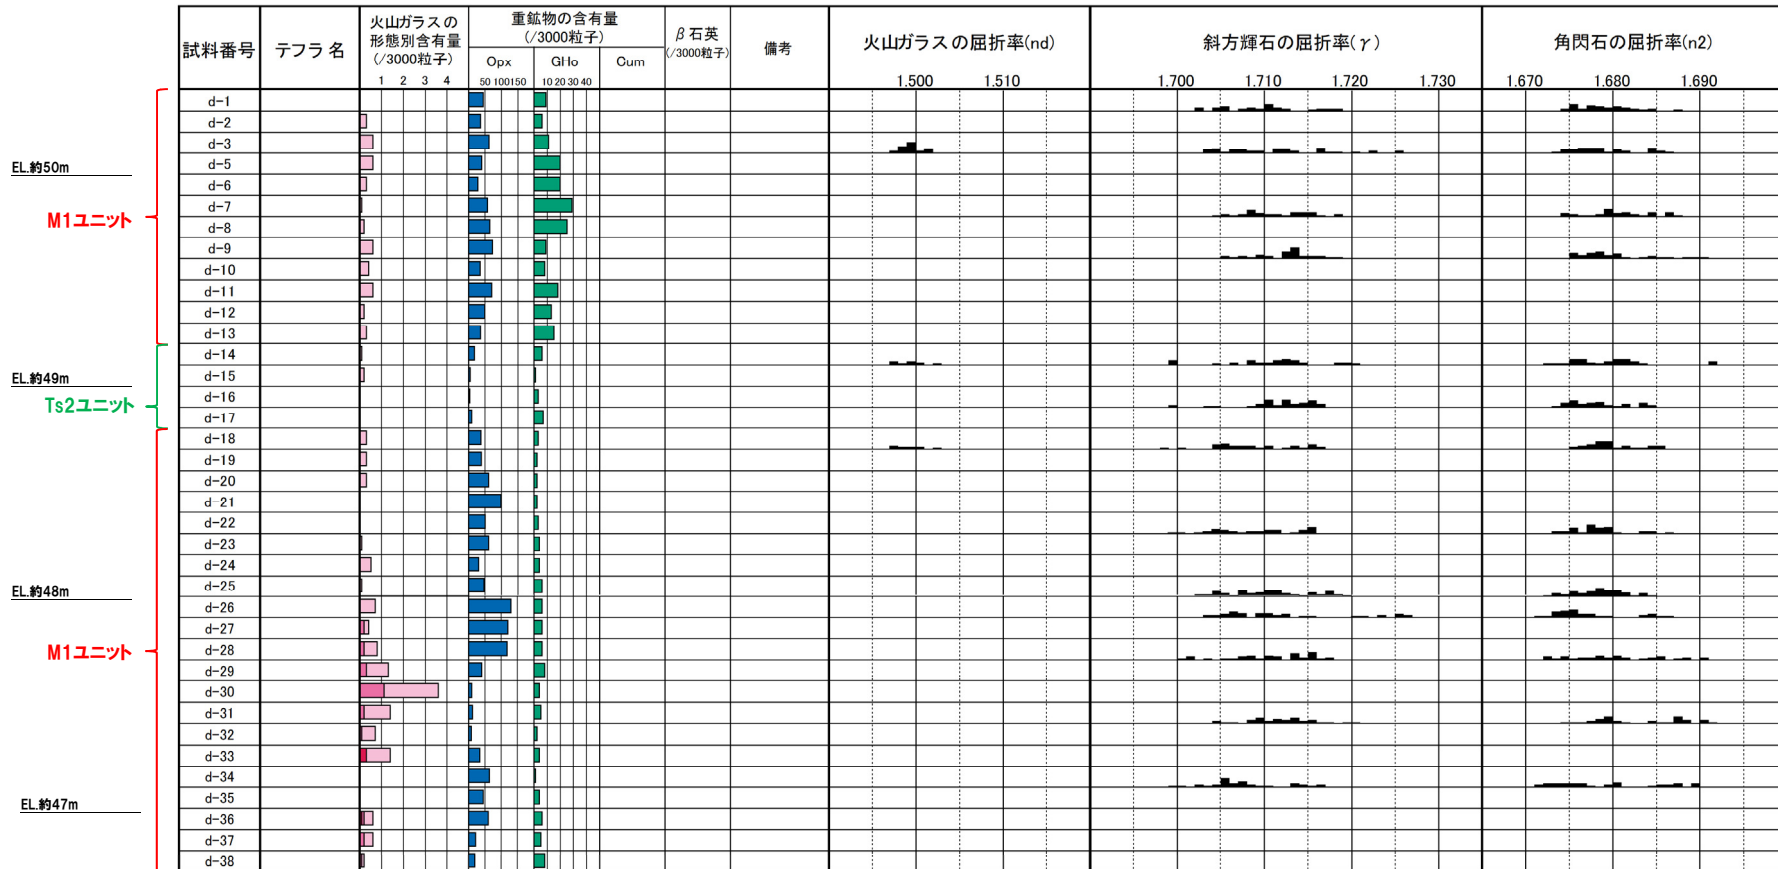
SKB-d' 及びSKB-d  
火山ガラス及び重鉱物分析結果

- 火山ガラスの屈折率測定・主成分分析の結果、盛土中には、Spfa-1及び洞爺火山灰(Toya)に対比される火山ガラスの混在が認められるものの、各ユニットには、洞爺火山灰(Toya)に対比される火山ガラスは認められない。

- 重鉍物(斜方輝石及び角閃石)の屈折率測定の結果、各ユニット中の重鉍物は、いずれも概ね同様な範囲にブロードな頻度分布を呈し、特有なピークは認められない。
- 重鉍物(斜方輝石及び角閃石)の主成分分析の結果、各ユニット中の重鉍物における主元素組成の各分布範囲は、概ね同様である。
- なお、基盤岩を対象とした重鉍物の屈折率分析・主成分分析の結果は、以下のとおり。
  - ・重鉍物(斜方輝石及び角閃石)の屈折率測定の結果、基盤岩は、各ユニットといずれも概ね同様な範囲にブロードな頻度分布を呈し、特有なピークは認められない。
  - ・重鉍物(斜方輝石及び角閃石)の主成分分析の結果、基盤岩における主元素組成の各分布範囲は、各ユニットと概ね同様である。

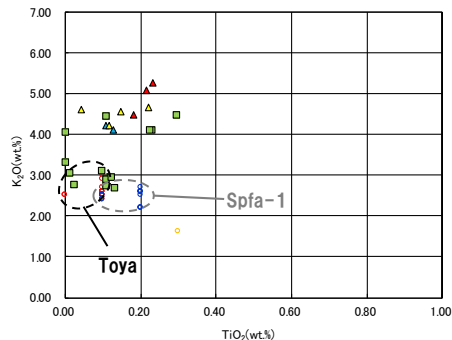
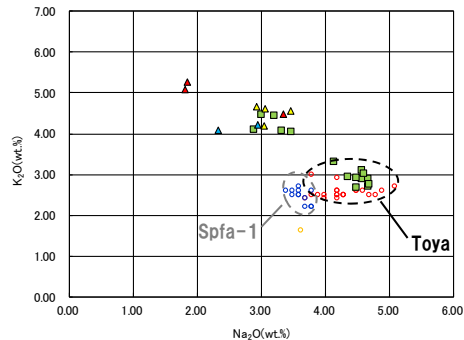
開削調査箇所(南側) 測線SKB-d', 測線SKB-d及び測線SKB-e  
火山ガラスの主元素組成(ハーカ-図)

開削調査箇所(南側) 測線SKB-d', 測線SKB-d及び測線SKB-e  
火山ガラスのK<sub>2</sub>O-TiO<sub>2</sub>図(左図), K<sub>2</sub>O-Na<sub>2</sub>O図(右図)

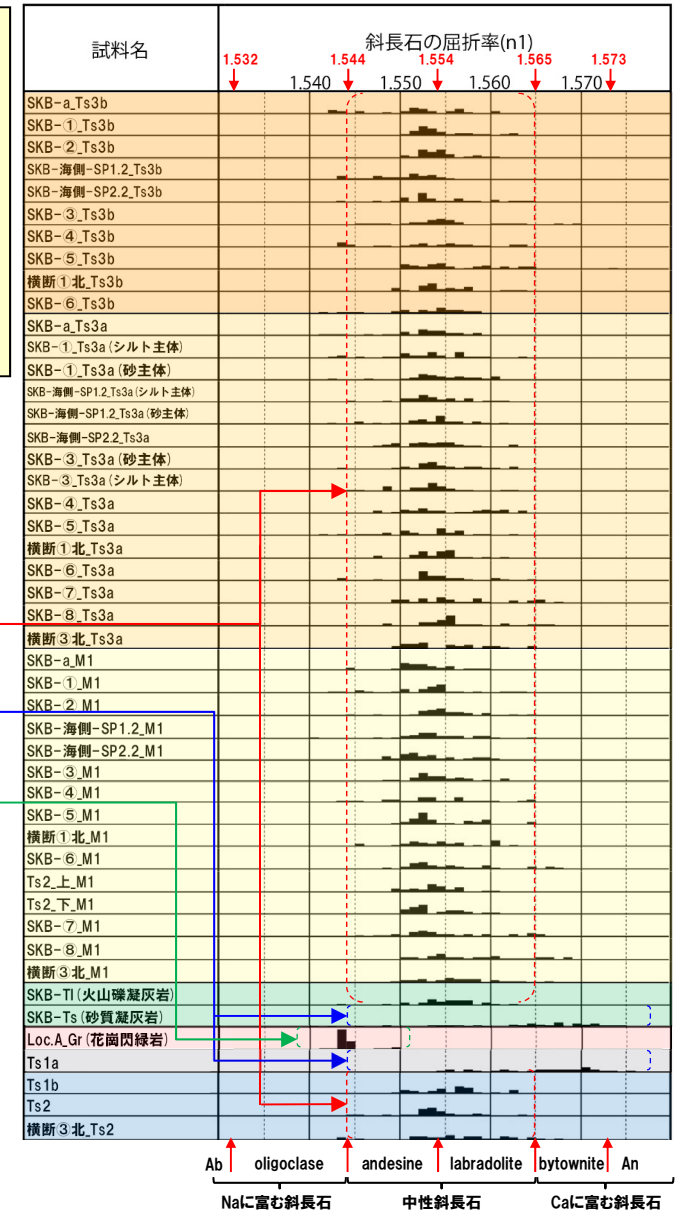
○屈折率測定の結果は以下のとおり。

- M1ユニット, Ts3aユニット, Ts3bユニット, Ts2ユニット及びTs1bユニットは, いずれも中性斜長石を主体とした頻度分布を呈する。
- Ts1aユニットは, 中性斜長石~Caに富む斜長石の範囲に頻度分布を呈する。
- 基盤岩である火山礫凝灰岩は, 中性斜長石を主体とした頻度分布を呈する。
- 基盤岩である砂質凝灰岩は, 中性斜長石~Caに富む斜長石の範囲に頻度分布を呈する。
- 敷地の後背地に分布する花崗閃緑岩は, Naに富む斜長石の範囲にピークが認められる。

中性斜長石を主体とした頻度分布を呈する

中性斜長石~Caに富む斜長石の範囲に頻度分布を呈する

Naに富む斜長石の範囲にピークが認められる

- 屈折率測定及び主成分分析の結果, 各ユニットは, 以下の状況から, いずれも主に中性斜長石の範囲を示すものが多い特徴を有する。
  - ・M1ユニット, Ts3aユニット, Ts3bユニット, Ts2ユニット及びTs1bユニットは, 主に中性斜長石の範囲を示すものが多い。
  - ・Ts1aユニットには, 中性斜長石～Caに富む斜長石が認められる。
- これに対し, 基盤岩(旧海食崖)である火山礫凝灰岩は, 主に中性斜長石の範囲を示すものが多く, 砂質凝灰岩には, 中性斜長石～Caに富む斜長石が認められる。
- また, 屈折率測定の結果, 敷地の後背地に分布する花崗閃緑岩は, Naに富む斜長石の範囲にピークが認められる※。
- なお, これらの特徴を踏まえると, 各ユニットの供給源は以下のように推定される。
  - ・Ts3aユニット, Ts3bユニット, Ts2ユニット及びTs1bユニットは, 火山礫凝灰岩と同様, 主に中性斜長石の範囲を示すものが多いことから, その供給源は, 基盤岩(旧海食崖)のうち火山礫凝灰岩由来による影響が大きいものと考えられる。
  - ・Ts1aユニットは, 砂質凝灰岩と同様, 中性斜長石～Caに富む斜長石が認められることから, その供給源は, 基盤岩(旧海食崖)のうち砂質凝灰岩由来による影響が大きいものと考えられる。

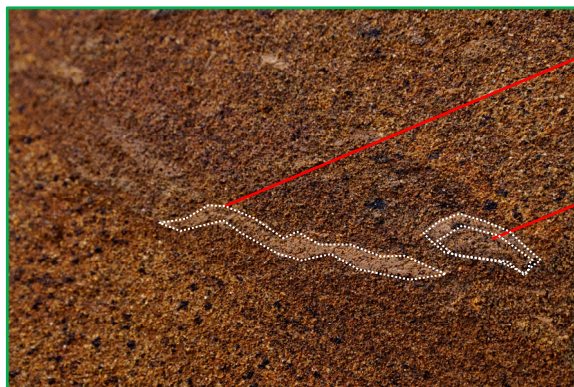
拡大写真②(解釈線あり)

引き伸ばし様の構造を示すシルトの偽礫の一例。砂粒子が多く認められる。

シルトの偽礫の内部には、砂のブロックが認められる場合がある。

- 当該箇所にて認められる引き伸ばし様の構造を示すシルトの偽礫について、詳細観察結果及び薄片観察結果から、成因の検討を実施する。
- 引き伸ばし様の構造を示すシルトの偽礫には、以下の状況が認められる。
  - ・引き伸ばし様の構造を示すシルトの偽礫を含め、シルトの偽礫中には、砂粒子が多く認められる。
  - ・シルトの偽礫には、砂のブロックが認められる場合がある。

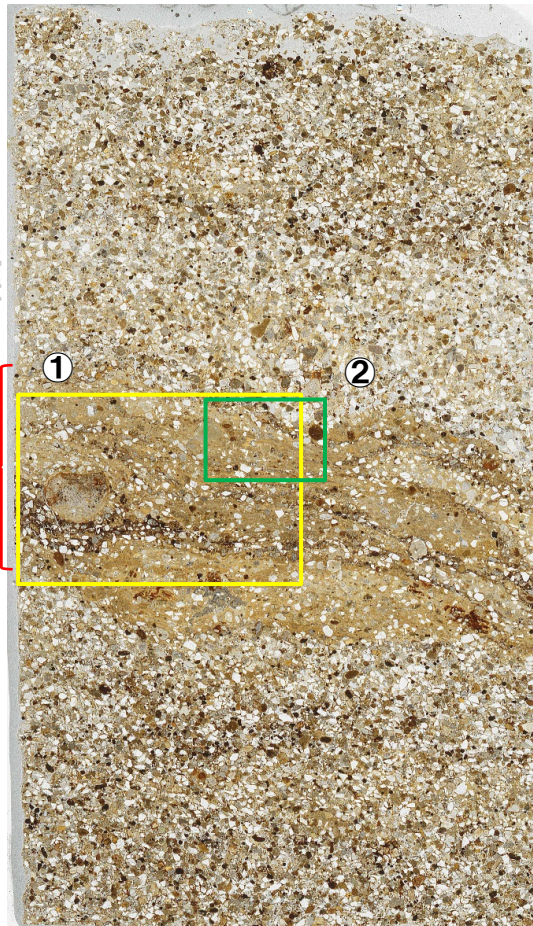
- 薄片観察の結果, 引き伸ばし様の構造を示すシルトの偽礫においては, 以下の状況が認められる。
  - ・黄褐色を呈する粘土鉱物及び少量の丸みを帯びた砂粒径の碎屑物からなり, 層をなしている。
  - ・主に粘土鉱物からなる基質部においては, 粘土鉱物の直線的な配列及び剪断面や複合面構造等の剪断構造は認められない。
  - ・旧海食崖を形成する基盤岩である火山礫凝灰岩由来の岩片が認められる。
  - ・砂粒径の碎屑物には, 水平方向の定向配列が認められる。

定向配列 <拡大写真①>

粘土鉱物及び砂粒径の碎屑物が層をなす

外周が不明瞭な礫

火山礫凝灰岩由来の岩片 (P262参照)

- 露頭における詳細観察及び薄片観察の結果、以下の状況が認められることから、シルトの偽礫は、基盤岩の風化物が流された際に砂粒径の碎屑物を取り込んで形成したものであり、引き伸ばし様の構造は、堆積時に流れの作用によって形成した初生的な堆積構造であると判断される。
- ・水平方向に定向配列した砂粒径の碎屑物が認められ、砂のブロックが認められる場合がある。
  - ・粘土鉱物及び砂粒径の碎屑物が層をなしている。
  - ・粘土鉱物からなる基質部においては、粘土鉱物の直線的な配列及び剪断面や複合面構造等の剪断構造は認められない。
