(2)Ts3aユニットの成因及び各ユニットとの関係

①-2 Ts3ユニット下部 (Ts3aユニット) の成因に関する検討-横断掘削箇所① (4/4) -

○開削調査箇所(南側)に認められるM1ユニットは、後述する5.1.3章においてMIS7か或いはそれよりも古い海成堆積物に区分されるものであり、F-1断層の活動性を評価するに当たっては、上載地層と考えられるTs3ユニット(Ts3aユニット・Ts3bユニット)とM1ユニットとの累重様式から堆積時期を明らかにする必要がある。

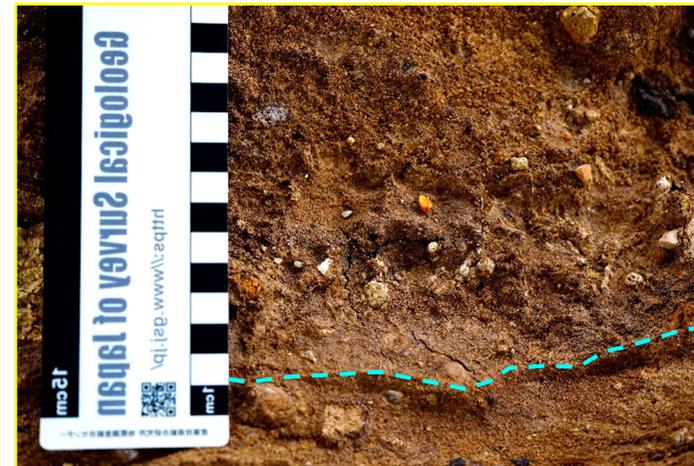
拡大写真①(左右反転)(解釈線あり)

塊状の黒色のブロック

シルトの偽礫

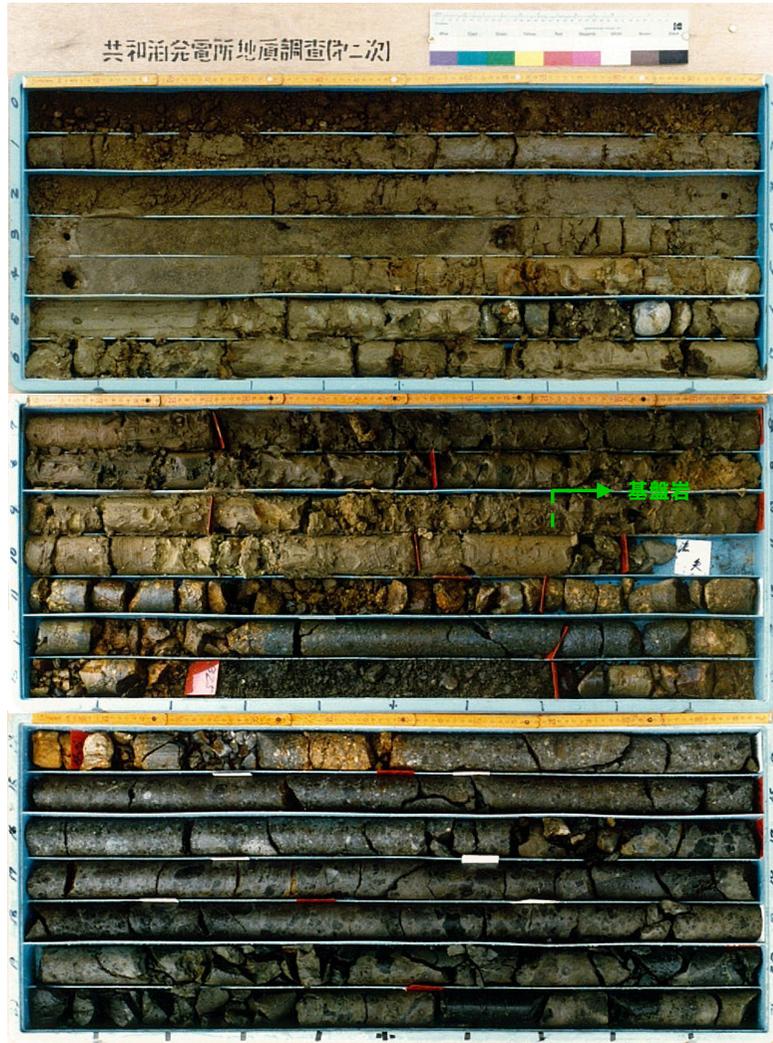
コア写真(E-1:深度0~21m)

E-1 孔口標高 53.62m 掘進長 103.70m

標尺	標高 (m)	深度 (m)	柱状図	地質名	色調	記
1				砂	褐	所々シルト分の混入多い。
2						
3						
4						
5						
6	48.02	5.80		凝り砂		
7	47.37	6.25				
8				シルト質砂	暗褐	ほぼ均質。 黒色の薄層状存在。
9	44.72	8.90				
10	43.92	9.70		凝りシルト質砂	褐	小円礫(径3cm前後)点在。
11			△△△	火山礫凝灰岩	褐	12.30mまで風化著しい。
12			△△△		灰	
13	40.72	12.90	△△△	砂質凝灰岩		全体に風化受け塊状コアが大部分。
14	39.32	14.30	△△△			
15			△△△	火山礫凝灰岩		14.40~14.50m 褐色に風化している。
16	37.42	16.20	△△△			
17			△△△		灰	黒色安山岩礫を含む。礫径最大15cm。 多くは5cm以下。 マトリックスはやや堅質。
18			△△△			
19			△△△	凝灰角礫岩		
20			△△△			
21			△△△
