(1)地層区分及びユニット区分

②-2 Ts2ユニット 堆積相観察-Ts2ユニットはぎとり転写試料作成位置 (2/2) -

②-3 南側壁面との連続性 (1/10)

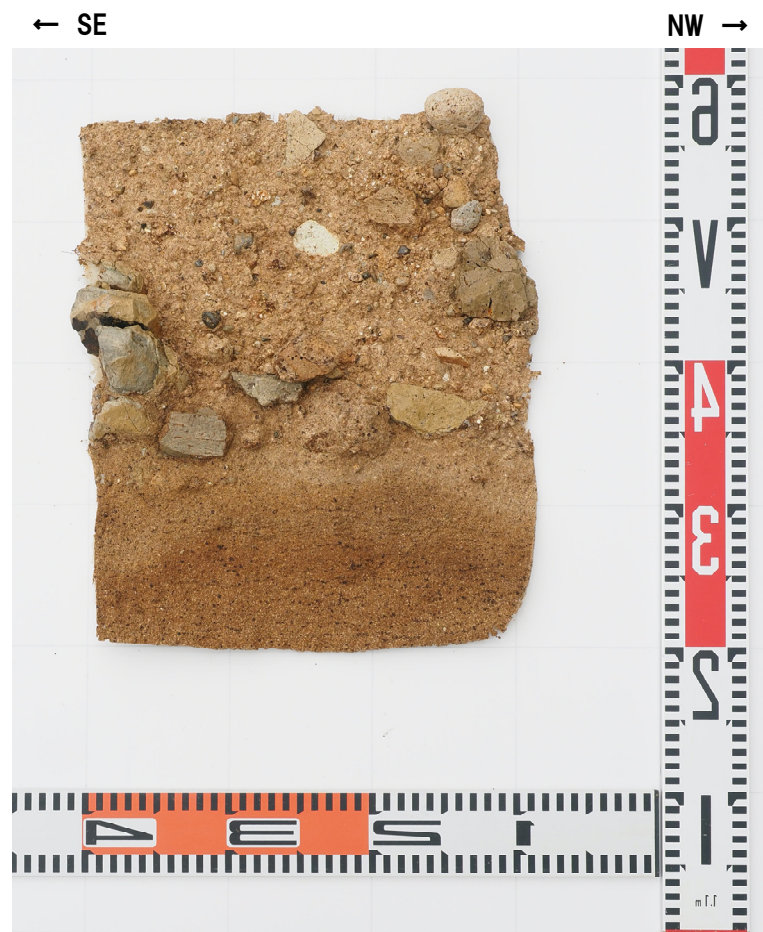
はぎとり転写試料写真(左右反転)(解釈線なし)

拡大写真①(左右反転)(解釈線なし)

拡大写真②(左右反転)(解釈線なし)

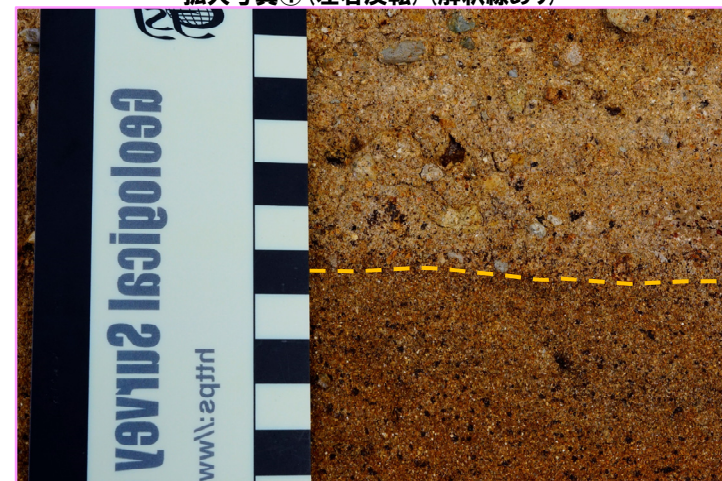
はぎとり転写試料写真(左右反転)(解釈線あり)

- M1ユニットは、褐灰色を呈する砂で、細粒～中粒砂からなり、淘汰がやや良い。
- Ts2ユニットは、淡褐灰色を呈する礫質シルト混じり砂で、基底面は下位のM1ユニットを侵食している。
- Ts2ユニットの基質は、淘汰が悪いシルト混じり細粒～中粒砂であり、旧海食崖を形成する基盤岩である火山礫凝灰岩由来の亜角礫(約10mm以下主体)及び砂質凝灰岩由来の亜角礫(約50mm以下主体)が認められる。また、珪質岩等の基盤岩由来ではない亜円礫をわずかに含む。

拡大写真①(左右反転)(解釈線あり)

拡大写真②(左右反転)(解釈線あり)

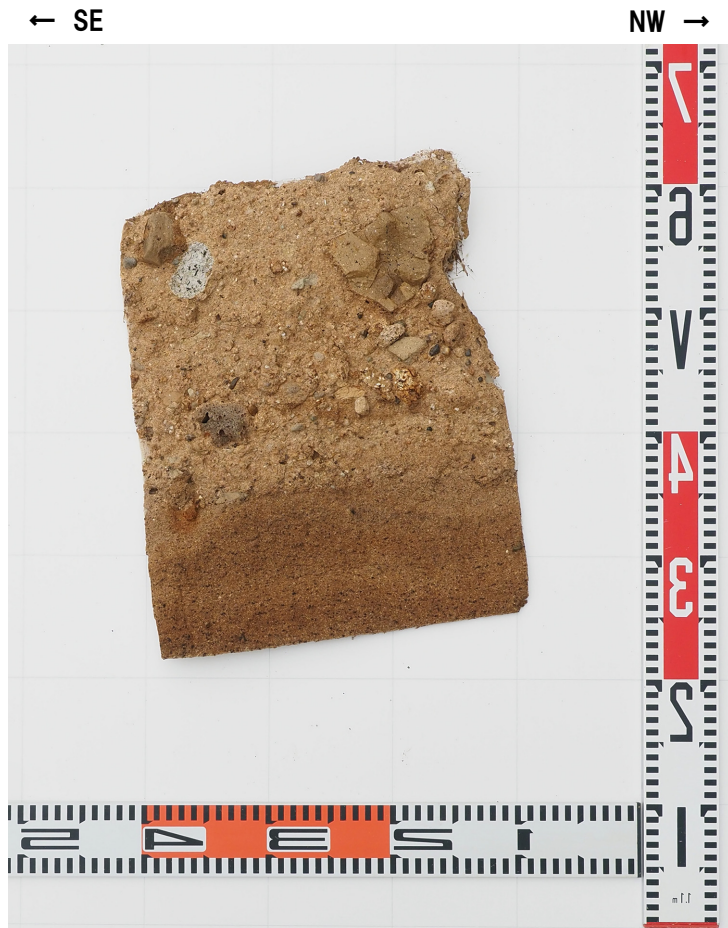
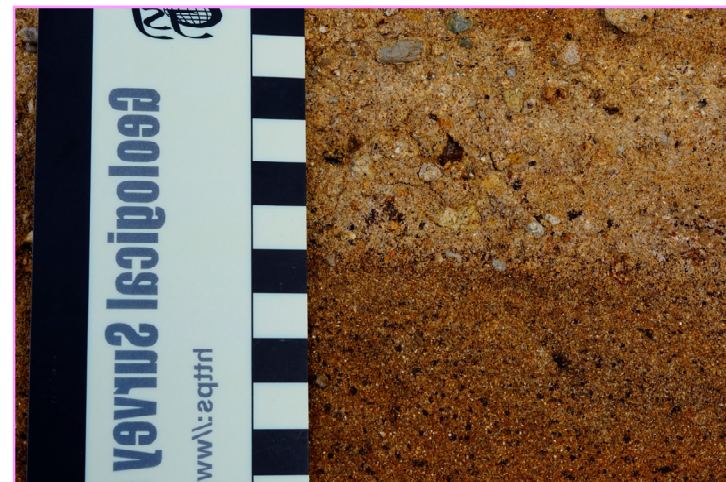
はぎとり転写試料写真(左右反転)(解釈線なし)

拡大写真①(左右反転)(解釈線なし)

拡大写真②(左右反転)(解釈線なし)

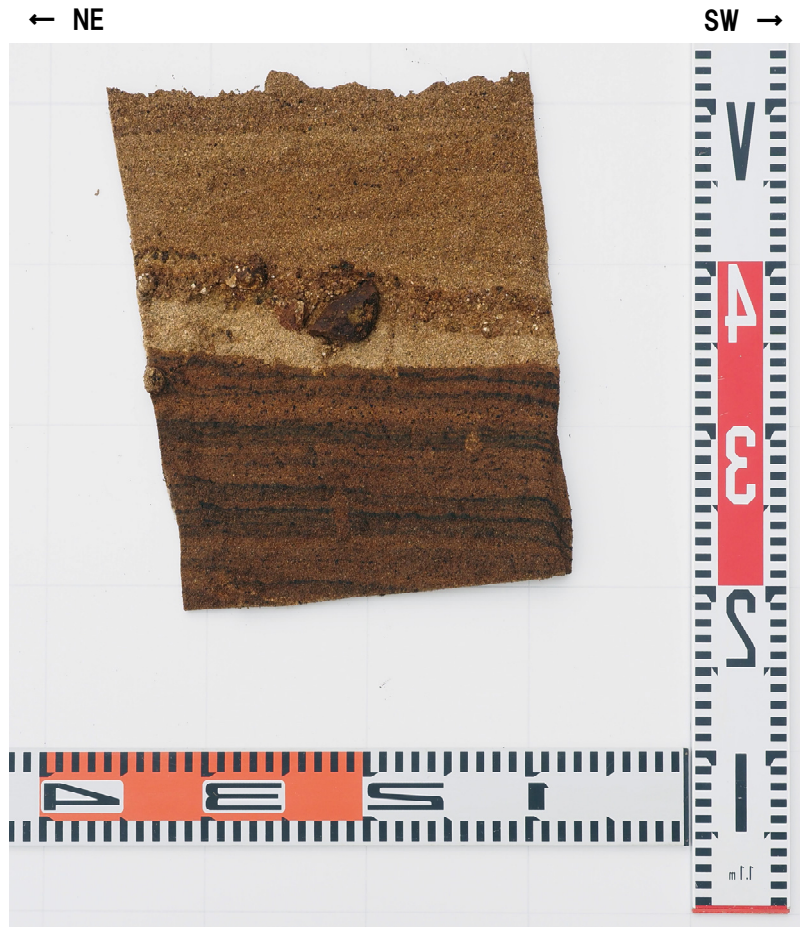
はぎとり転写試料写真(左右反転)(解釈線なし)

拡大写真①(左右反転)(解釈線なし)

拡大写真②(左右反転)(解釈線なし)

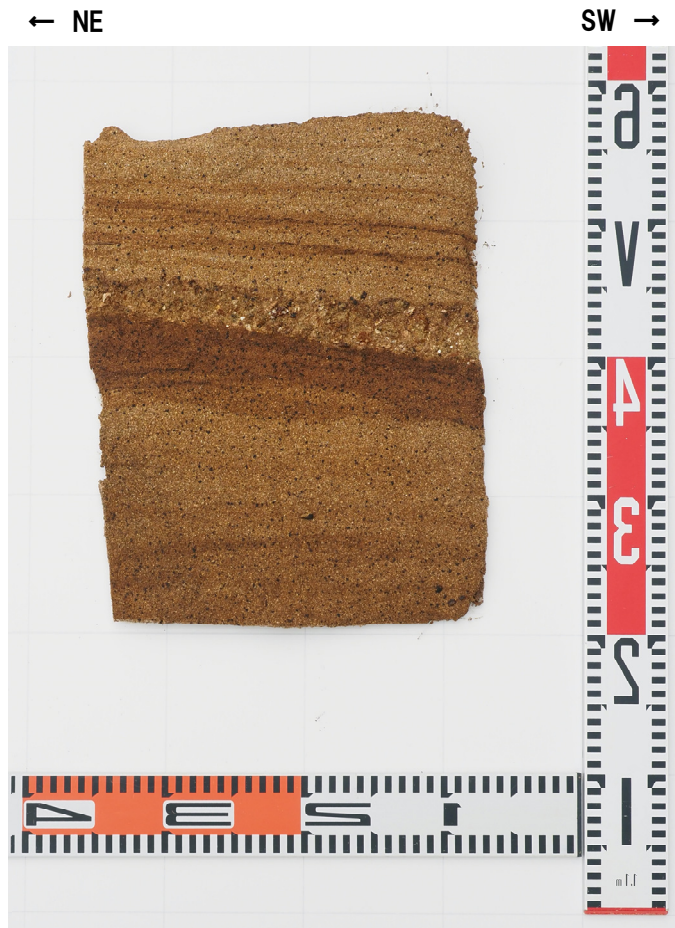
はぎとり転写試料写真(左右反転)(解釈線なし)

拡大写真①(左右反転)(解釈線なし)
