②指摘事項No.3に関する回答-露頭再観察結果(横断掘削箇所③付近)(2/2)-

③指摘事項No.5に関する回答-Ts3aユニットに認められる線構造の成因検討(1/12) -

5.1.3 追加の開削調査結果を踏まえたF-1断層開削調査箇所付近の地層区分

5. F-1断層の活動性評価

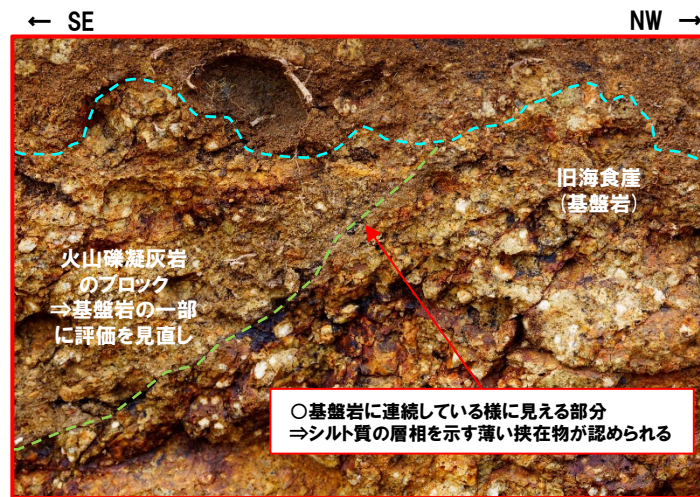
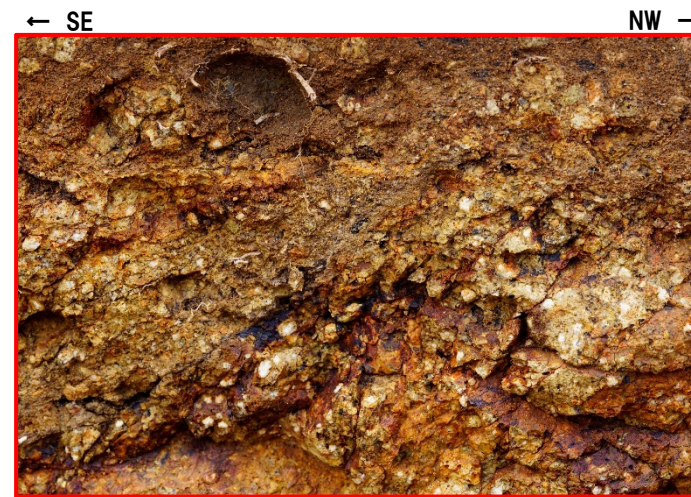
拡大写真(解釈線あり)

拡大写真(解釈線なし)

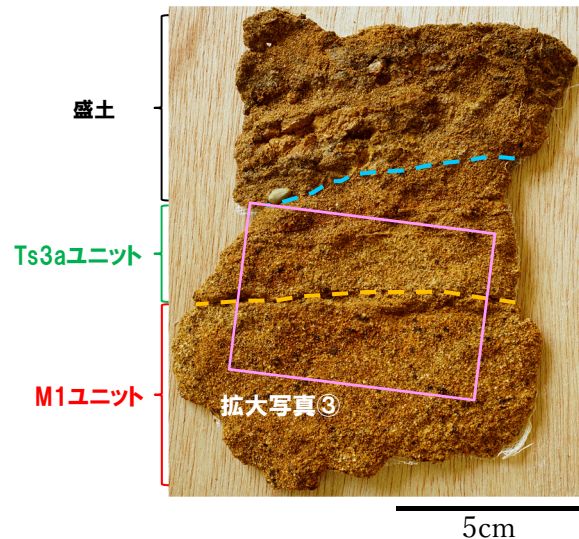
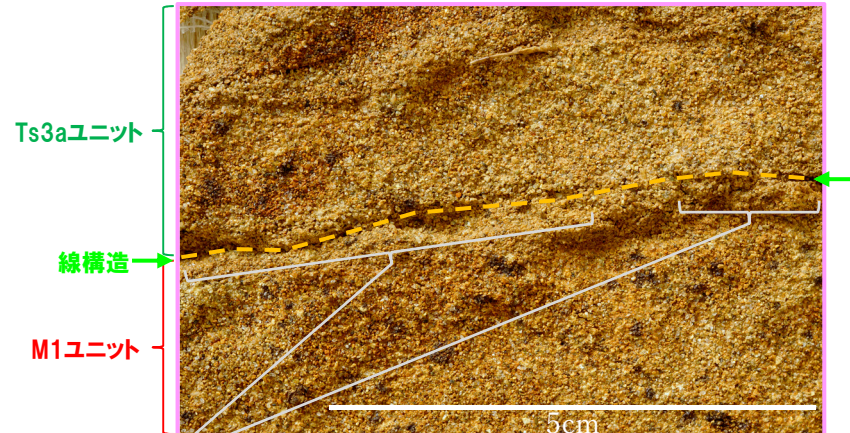
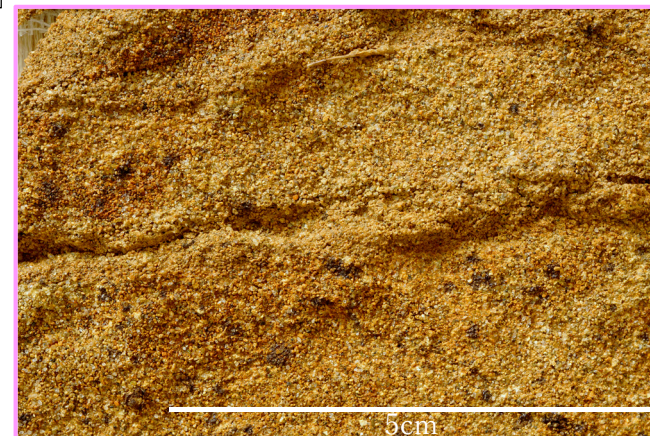
海側壁面はぎとり転写試料 写真(左右反転)

<Ts3aユニット基底面に認められる線構造の例(拡大写真③)>

連続性が悪い空隙が認められる

当はぎとり転写試料において、Ts3aユニット基底面に認められる水平方向の線構造には、空隙が認められる。しかし、この空隙は連続性が悪く、露頭観察においては、明瞭でないことから、M1ユニット及びTs3aユニットの層相の差異により形成した亀裂であると判断される。

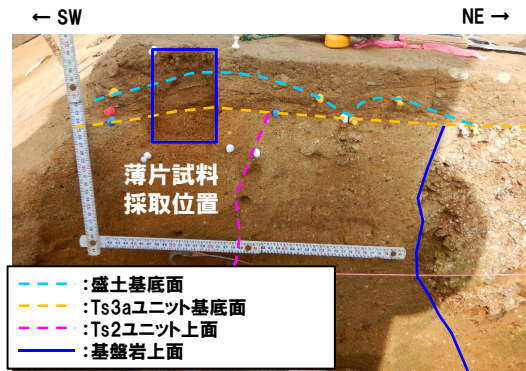
- 横断掘削箇所③において、Ts3aユニット基底面に認められる水平方向の線構造について、薄片観察を実施し、成因の検討を実施した。
- 当該構造においては、以下の状況が認められることから、堆積構造であると判断される。
 - ・わずかに砂粒径の碎屑物に定向配列が認められるものの、不明瞭である。
 - ・周辺のM1ユニット及びTs3aユニットと比較し、泥粒径の碎屑物がわずかに多く認められるものの、明瞭な差異は認められない。
 - ・粘土鉱物に富む状況は認められない。
 - ・剪断面や複合面構造等の剪断構造は認められない。

横断掘削箇所③ 北側壁面

横断掘削箇所③ 北側壁面 写真

線構造通過
推定位置

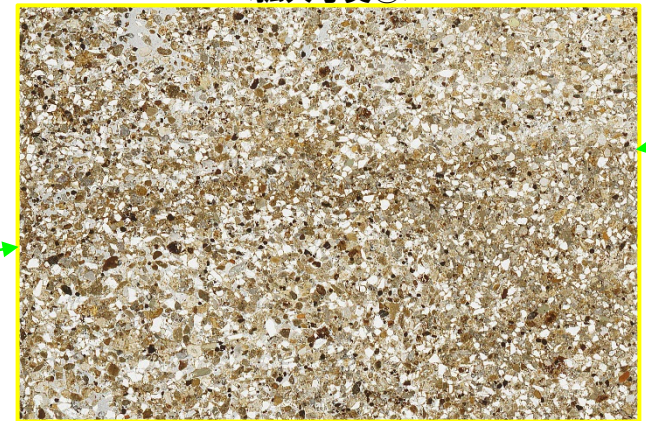
オープンニコル

オープンニコル <拡大写真②>
