**泊発電所3号炉**  
**地盤(敷地の地質・地質構造)に関するコメント回答**

**(補足説明資料)**

**令和3年2月12日**  
**北海道電力株式会社**

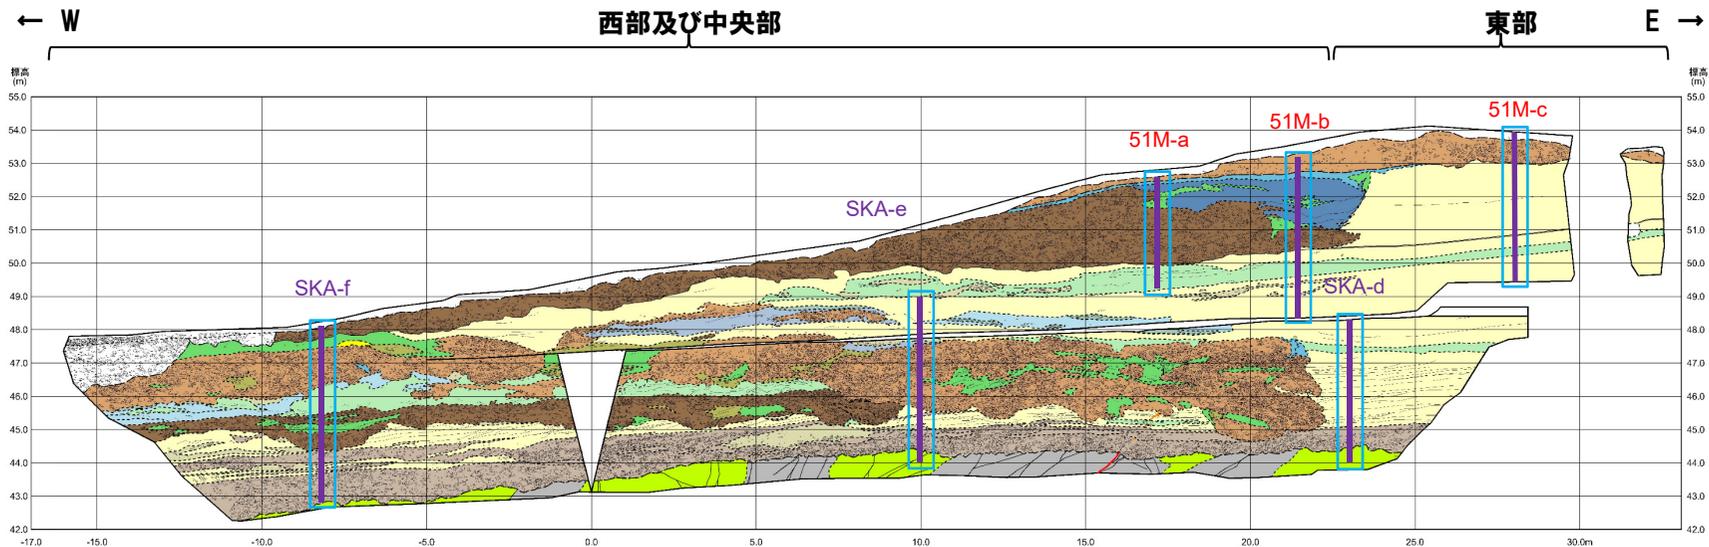
開削調査箇所(北側) 北側壁面 帯磁率測定位置

- 測線51M-a, 51M-b, 51M-c, SKA-d, SKA-e及びSKA-fにおいて, M1~M3ユニット及びTf1~Tf4ユニットの帯磁率測定を実施した。
- 測線51M-a, 51M-b及び51M-cの結果を次頁に, 測線SKA-d, SKA-e及びSKA-fの結果をP19に示す。
