①-7 小断層上端付近の詳細観察-北側壁面追加はぎとり転写試料(4/5)-

①-8 北側壁面追加はぎとり転写試料-線構造の解釈 (3/10) -

## ②-1 小断層上端付近の詳細観察-ブロック試料(2/18) -

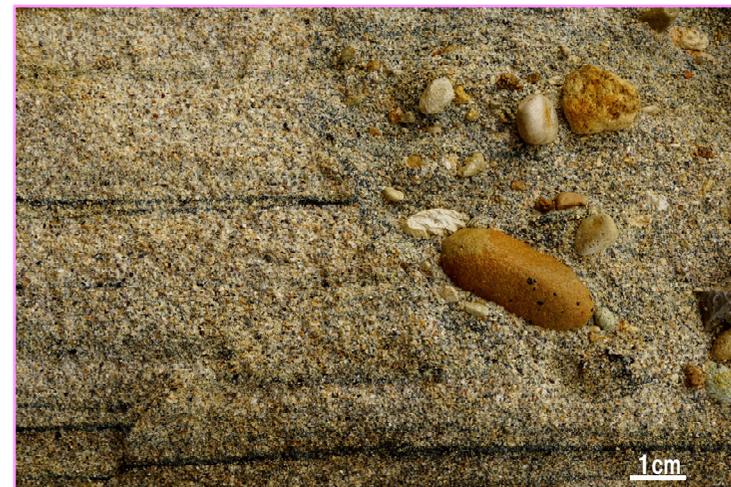
小断層a上端付近 拡大写真②(左右反転)(解釈線なし)

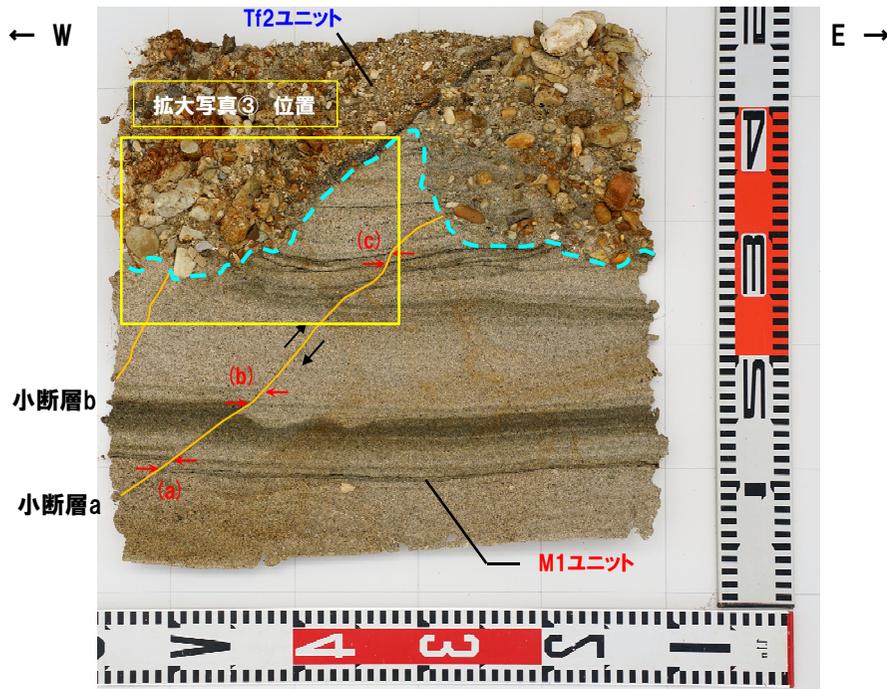
----- : Tf2ユニットの基底面

はぎとり転写試料 写真(左右反転)(解釈線あり)

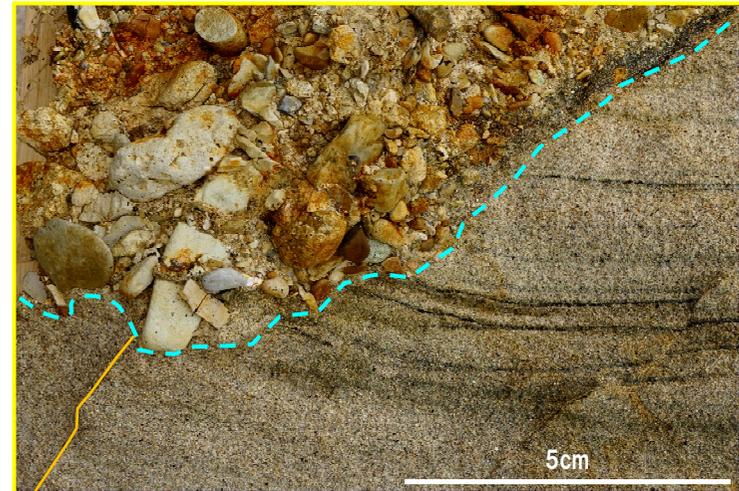
← : 見かけ変位量の計測箇所(砂層中の葉理のスレ)

見かけ変位量 : (a) 約13mm  
(b) 約13mm  
(c) 約10mm

小断層b 小断層b上端付近 拡大写真③(左右反転)(解釈線あり)

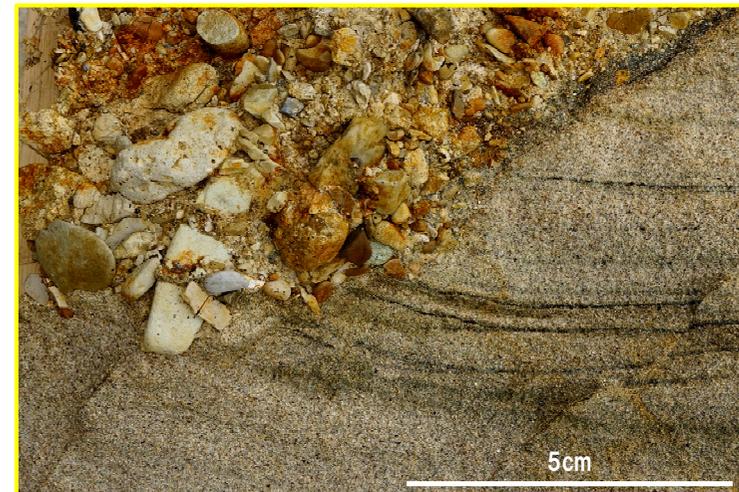
小断層b上端付近 拡大写真③(左右反転)(解釈線なし)

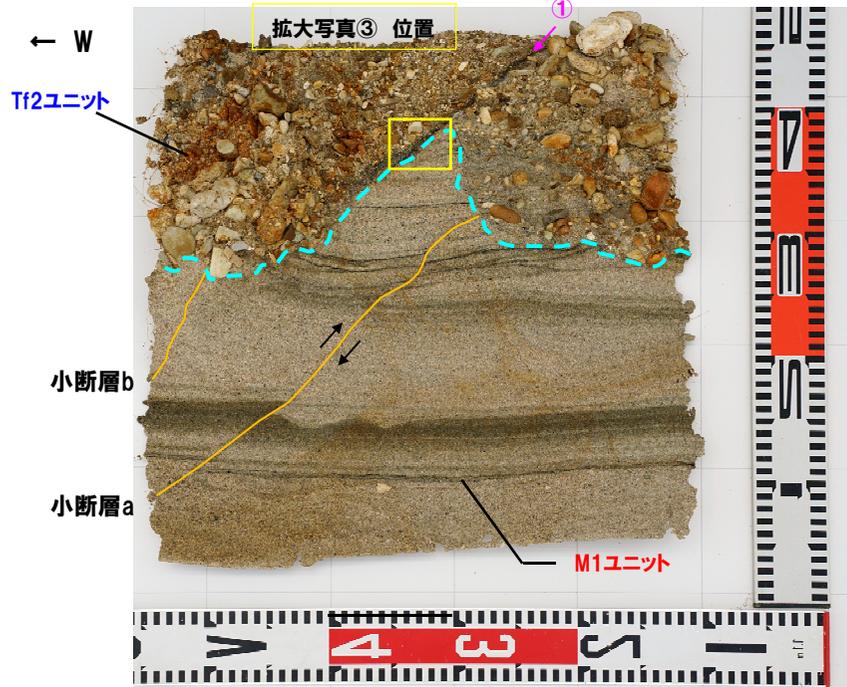
--- : Tf2ユニットの基底面

はぎとり転写試料 写真 (左右反転) (解釈線あり)

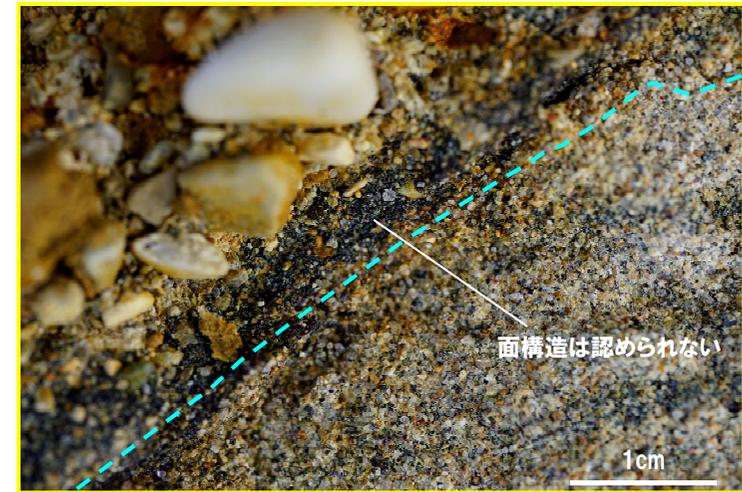
拡大写真③ (左右反転) (解釈線あり)

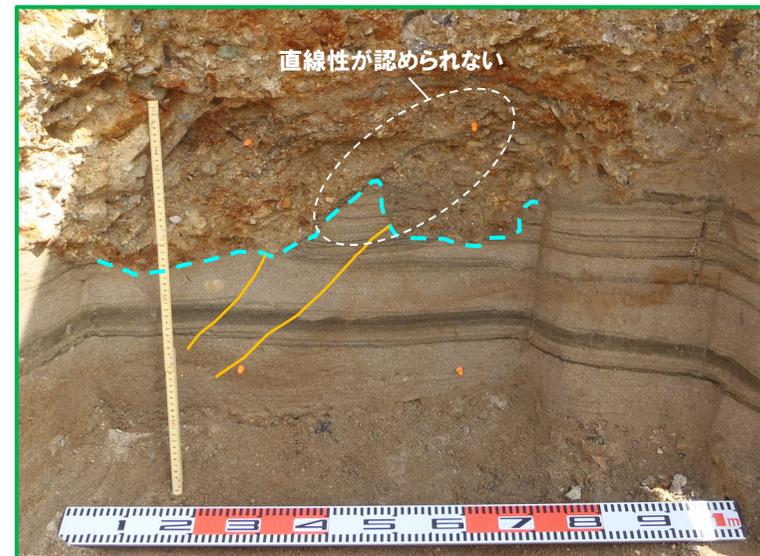
壁面写真\* (解釈線あり)

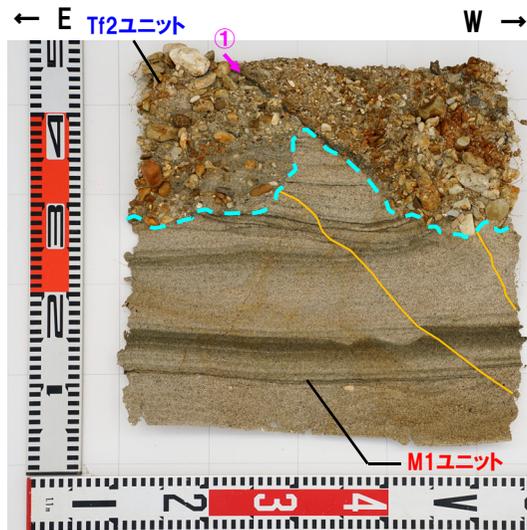
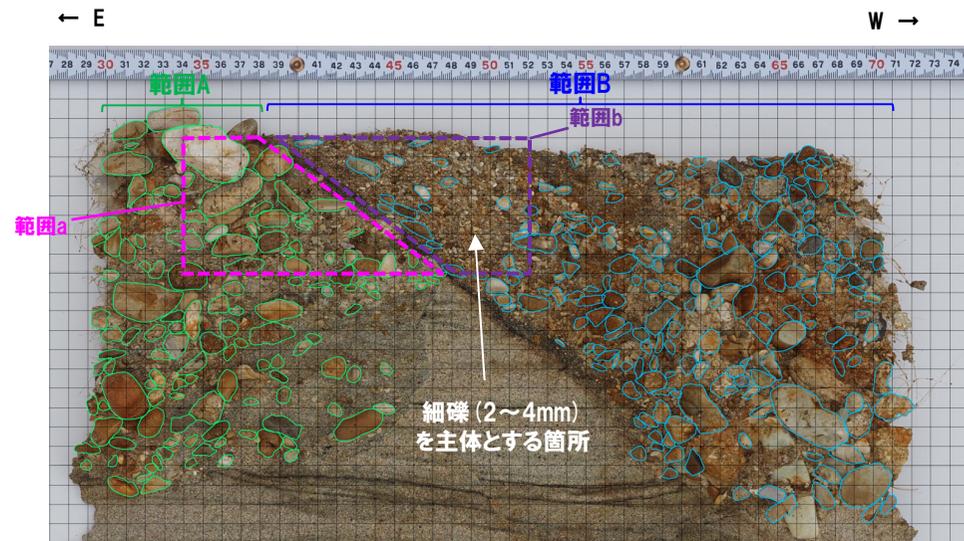
・Tf2ユニット(下図の範囲A及びB)を対象に、1cm×1cmの格子を組み、格子上の礫※1を解析プログラムImageJ※2を用いて抽出し、長軸、短軸及び断面積を算出した。

○範囲A(当該構造より東側)の礫の平均長軸は12.4mm、平均短軸は6.9mm、平均断面積は84mm<sup>2</sup>であり、範囲B(当該構造より西側)の礫の平均長軸は10.7mm、平均短軸は6.0mm、平均断面積は60mm<sup>2</sup>であることから、範囲Aと範囲Bの礫径に明瞭な差異は認められない。

○黒色の線構造のうち、Tf2ユニット中に当該構造が認められる範囲(範囲a及び範囲b)においては、範囲bは範囲aに比べて、長軸5mm以上の礫が少なく、細礫(2~4mm)を主体とする箇所であることから、当該構造を境に礫径に差異は認められる。

はぎとり転写試料 写真(解釈線あり)

礫の抽出状況

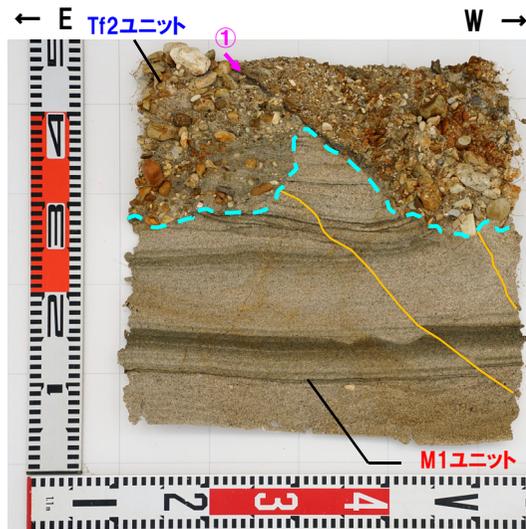
- 次に、Tf2ユニット中の礫の定向性について、以下のとおり計測及び統計的処理<sup>※1</sup>を実施した。
  - ・Tf2ユニット(前頁の範囲A及びB)を対象に、1cm×1cmの格子を組み、格子上の礫のうち、長軸5mm以上かつアスペクト比1.5以上の礫を解析プログラムImageJを用いて抽出し、長軸方向の水平面からの角度を算出した。
  - ・算出された角度について、Rose<sup>※2</sup>を用いてローズダイアグラムを作成した。
  - ・礫の長軸の角度分布の平均をベクトル平均により算定した。
  - ・角度分布に偏りがあるかどうかの判別には、レイリー検定を用いた。なお、レイリー検定の際には、「角度分布に偏りが無い」という帰無仮説が有意水準5%で棄却できるかどうかを判定し、5%未満の場合には、棄却できる(礫の長軸方向に定向性がある)と判断した。

- 範囲A(線構造より東側)の礫は、長軸方向の角度分布の平均が水平方向より東側に約8°傾いており、有意水準が5%未満であることから、礫の長軸方向に定向性が認められる。
- 範囲B(線構造より西側)の礫は、長軸方向の角度分布の平均が水平方向より西側に約4°傾いており、有意水準が5%未満であることから、礫の長軸方向に定向性が認められる。
- ImageJによる解析の結果、黒色の線構造を境に、礫の定向性に差異が認められる。

はぎとり転写試料 写真(解釈線あり)

- 黒色の線構造を境に、礫径及び礫の定向性に差異が認められる。
- 当該結果は、はぎとり転写試料の層相確認において、当該構造を境に、Tf2ユニット中に局所的な層相の違いが認められると評価したと調和的である。

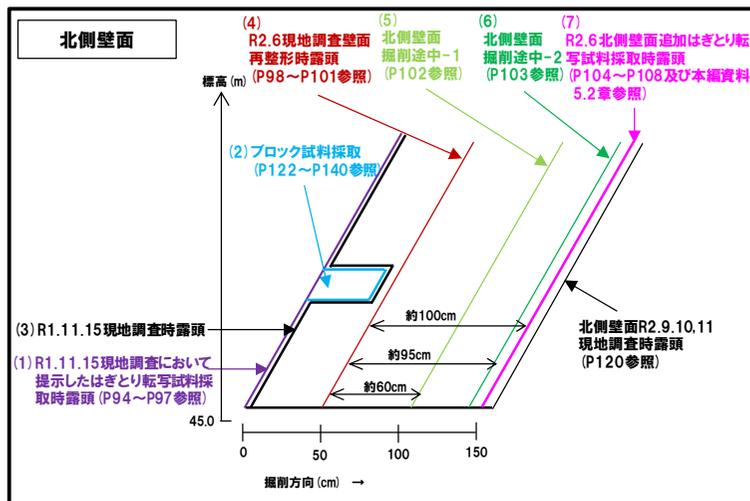
北側壁面 模式断面図

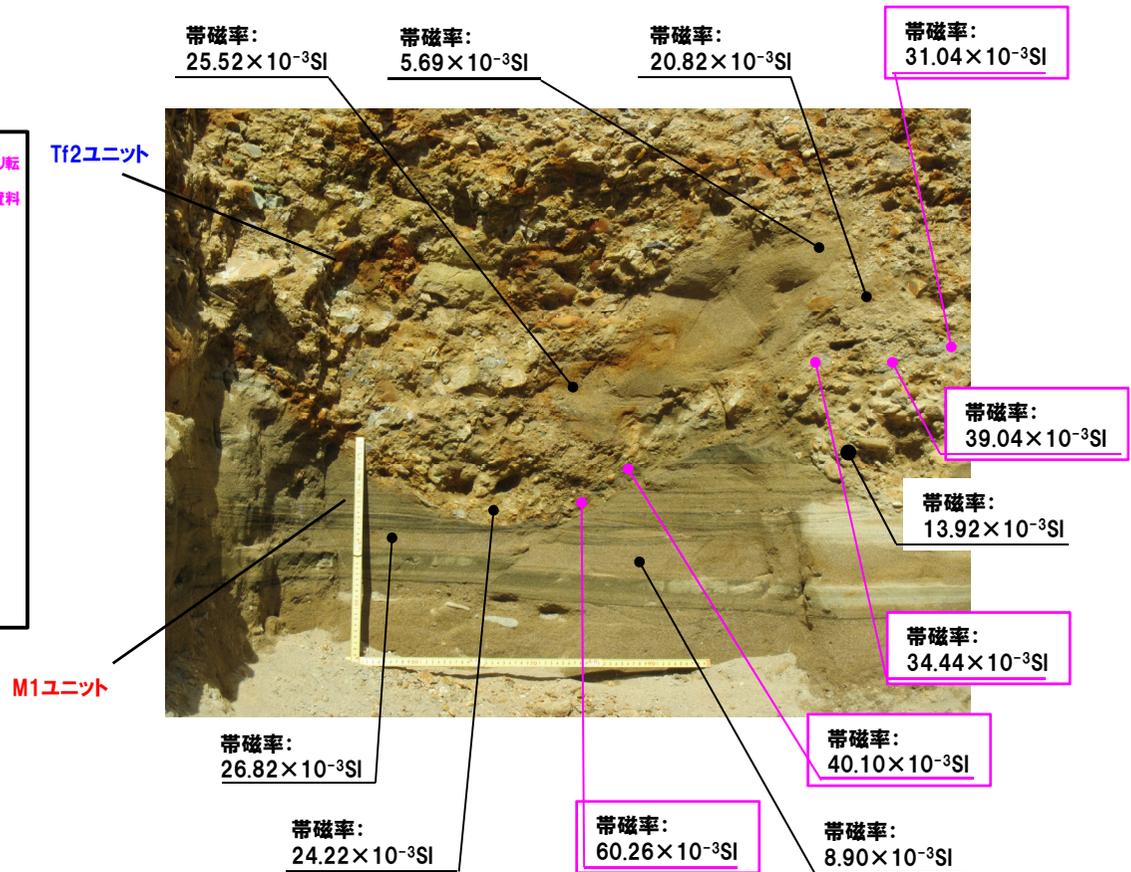
○ 当該構造の帯磁率は、 $31.04 \times 10^{-3} \text{SI}$ ~ $60.26 \times 10^{-3} \text{SI}$ と周辺の測定箇所よりも高い値を示すことから、当該構造が酸化鉄及び酸化マンガンが沈着したものと判断されることと調和的である。

北側壁面R2.9.10.11現地調査時露頭

□ : 黒色の線構造箇所での帯磁率測定結果

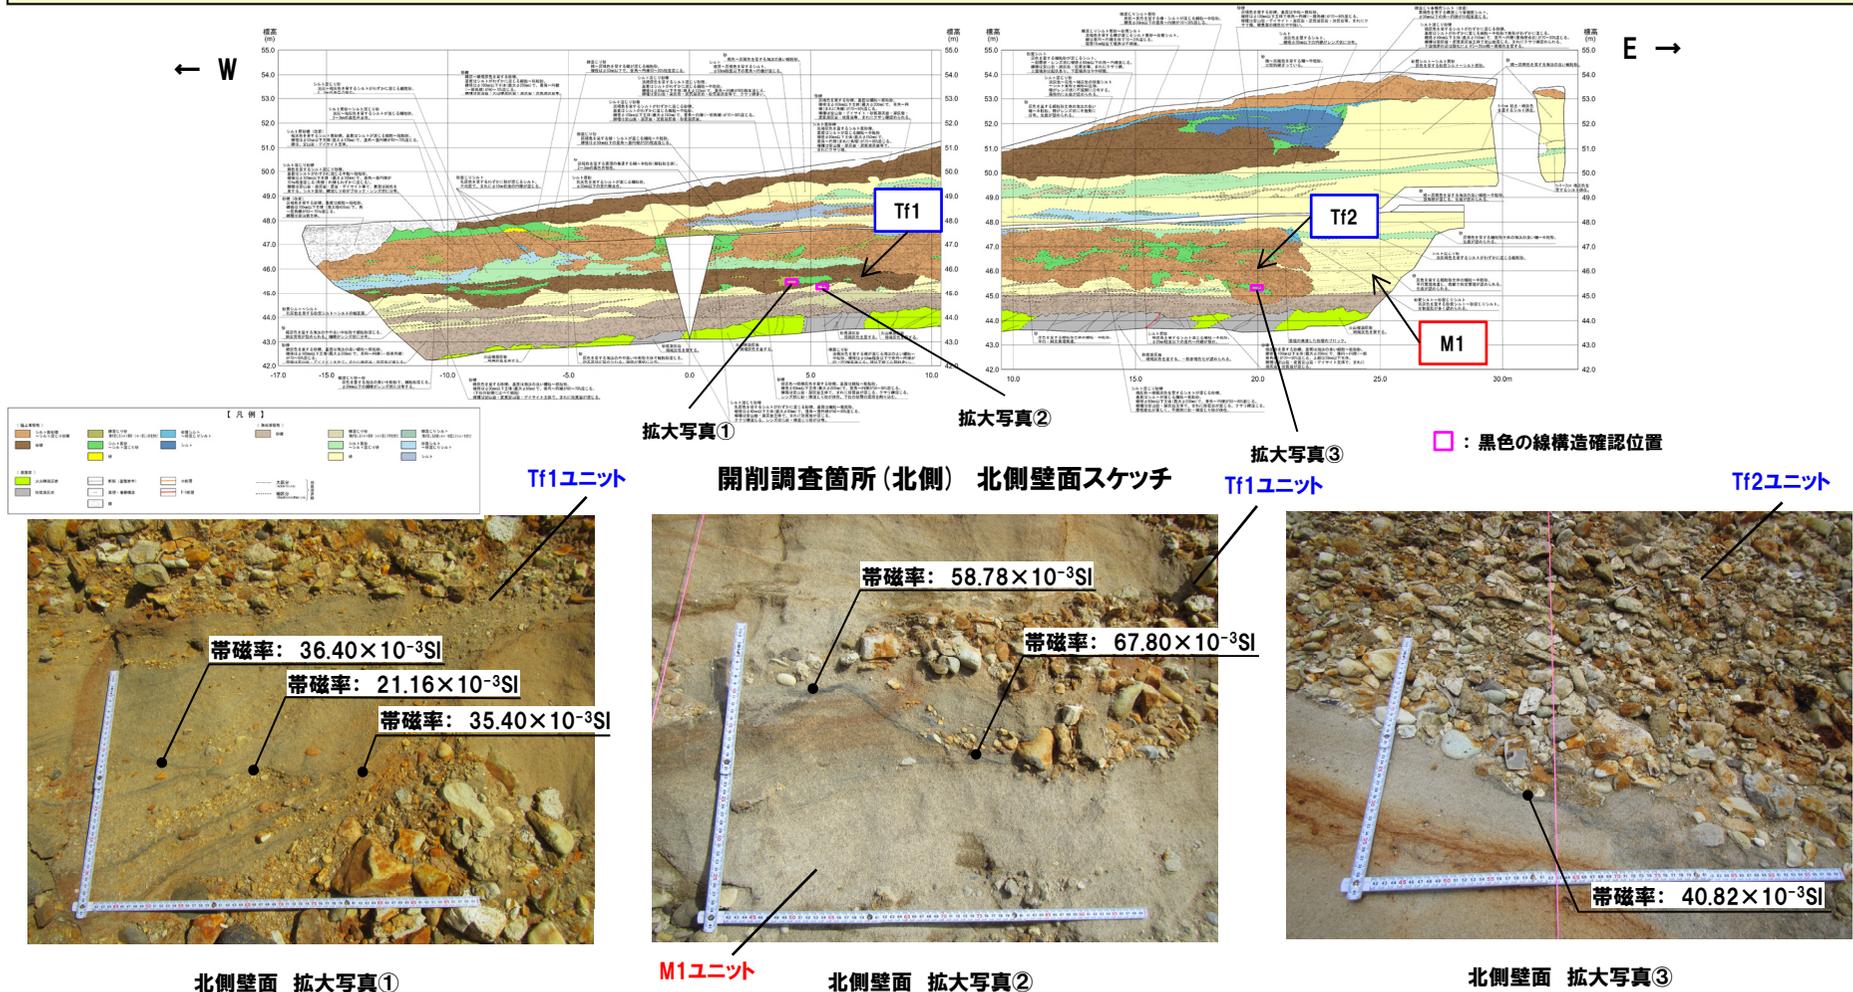
○北側壁面のTf1ユニット及びTf2ユニットに認められる当該構造の帯磁率は、北側壁面R2.9.10.11現地調査時露頭のもの( $31.04 \times 10^{-3} \text{SI} \sim 60.26 \times 10^{-3} \text{SI}$ )と同程度の値を示す傾向が認められる。

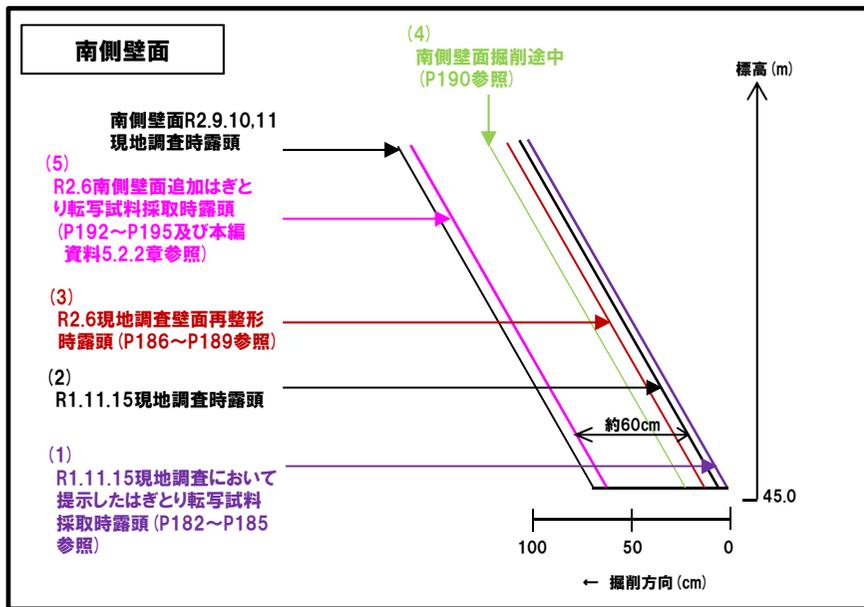
南側壁面 模式断面図

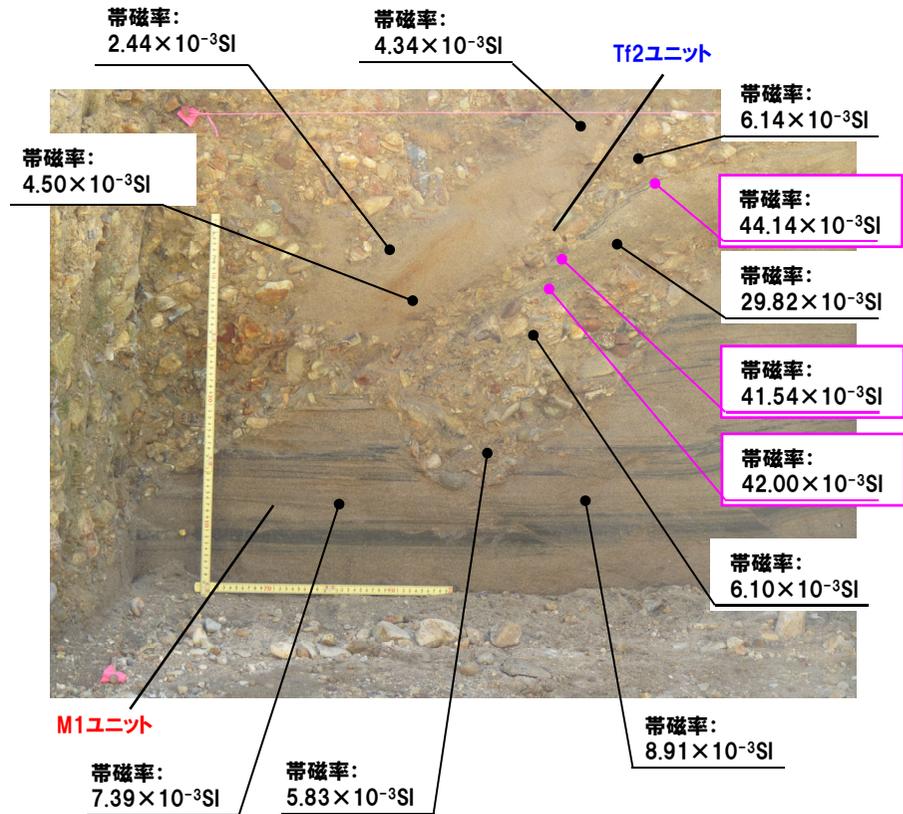
○南側壁面R2.9.10,11現地調査時露頭に認められる当該構造の帯磁率は、 $41.54 \times 10^{-3} \text{SI} \sim 44.14 \times 10^{-3} \text{SI}$ と周辺の測定箇所よりも高い値を示し、北側壁面R2.9.10,11現地調査時露頭のもの( $31.04 \times 10^{-3} \sim 60.26 \times 10^{-3} \text{SI}$ )と同程度の値を示す傾向が認められる。

南側壁面R2.9.10,11現地調査時露頭

□ : 黒色の線構造箇所での帯磁率測定結果

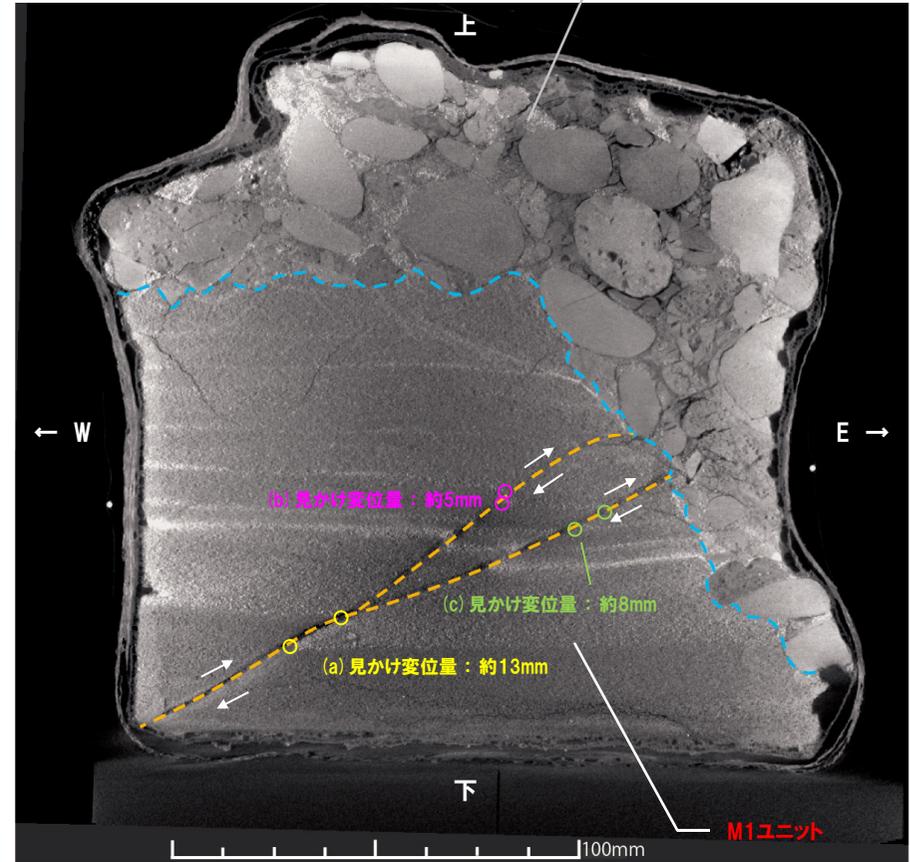
マイクロフォーカスX線CT画像 (解釈線あり)  
(断面 (E) : ブロック試料中央断面)

--- : Tf2ユニットの基底面  
--- : 小断層

○ : 見かけ変位量の計測箇所 (砂層中の葉理のスレ)

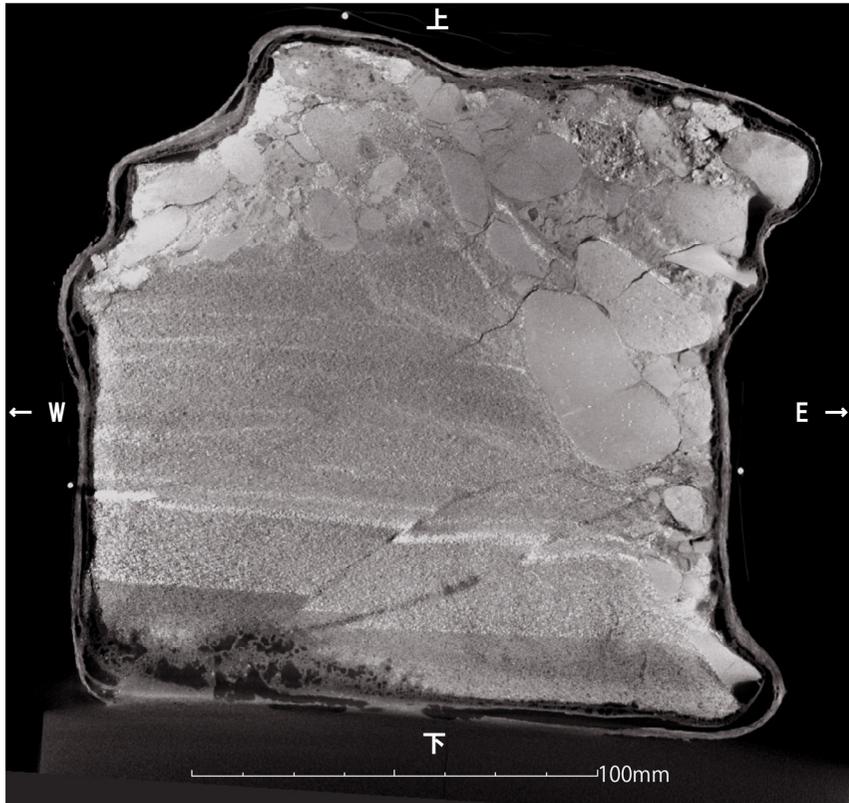
マイクロフォーカスX線CT画像(解釈線なし)  
(断面(A):ブロック試料中央断面から約2cm手前方向)

- はぎとり転写試料(P132~P135参照)と同様、F-1断層に関連する小断層は、ブロック試料中で明瞭に2条に分岐している。
- 分岐した2条の小断層は、それぞれTf2ユニットの基底面(チャンネル壁)直下まで変位を与えている。
- 小断層の見かけ変位量は、ブロック下方で計約10mm(次頁図(b)-1及び(c)-1の合計)、上方で計約12mm(次頁図(b)-2及び(c)-2の合計)であり、変位量の減衰は認められない。
- Tf2ユニットの基底面(チャンネル壁)に、2条の小断層による変位は認められない。
- Tf2ユニット中に、剪断面は認められない。
- Tf2ユニット中に、堆積構造の乱れ等は認められない。

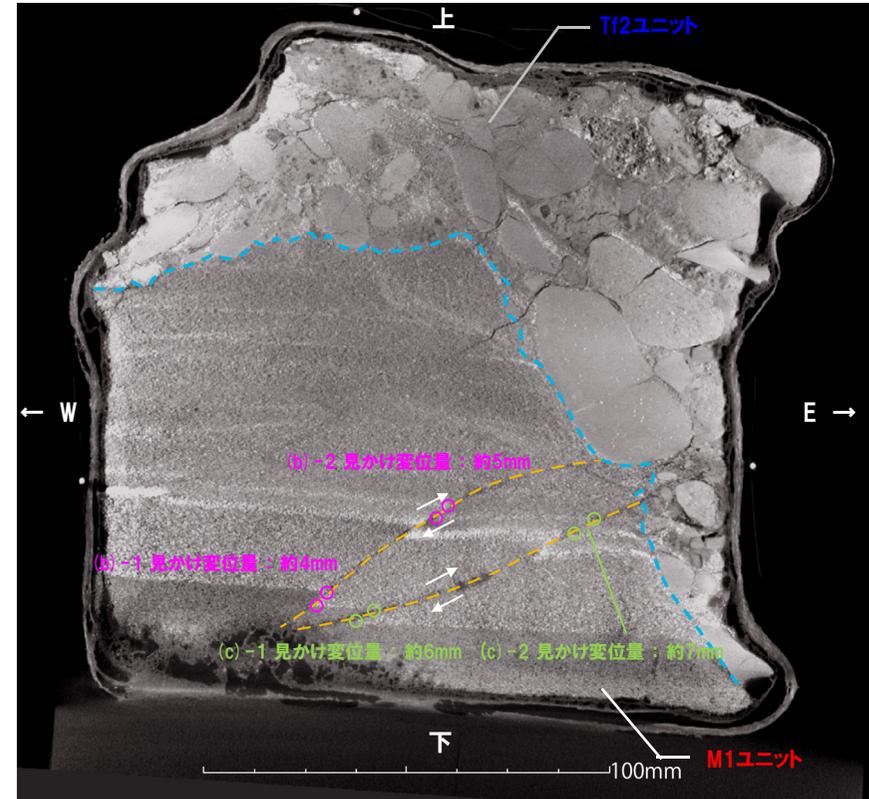
マイクロフォーカスX線CT画像(解釈線あり)  
(断面(A):ブロック試料中央断面から約2cm手前方向)

- : Tf2ユニットの基底面
- : 小断層
- : 見かけ変位量の計測箇所(砂層中の葉理のスレ)

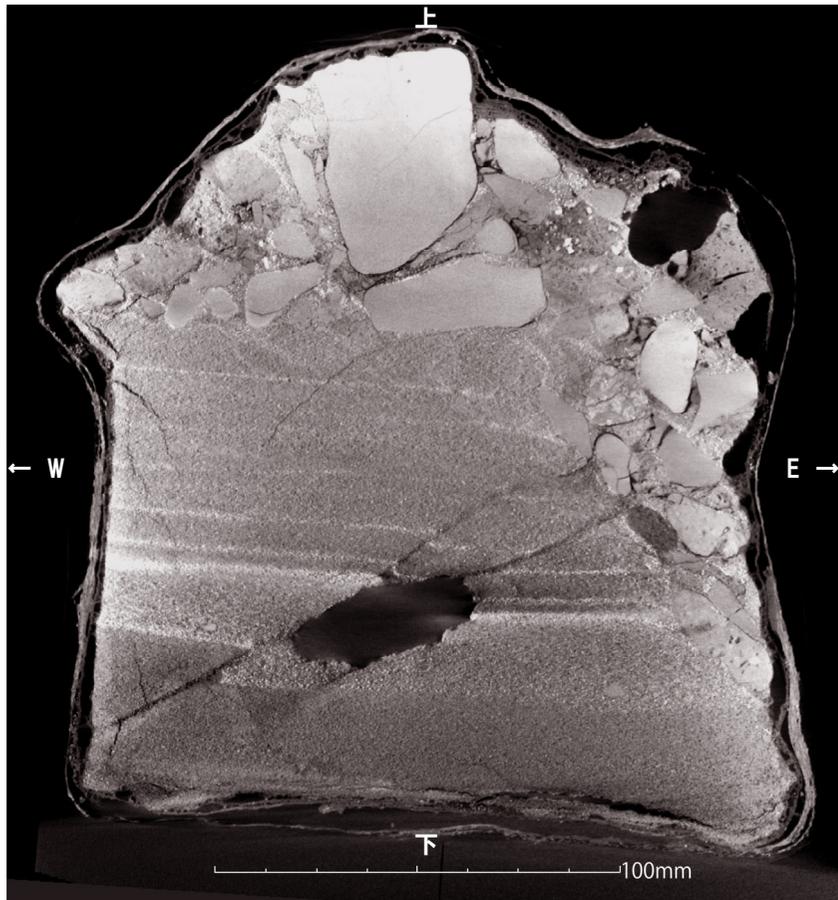
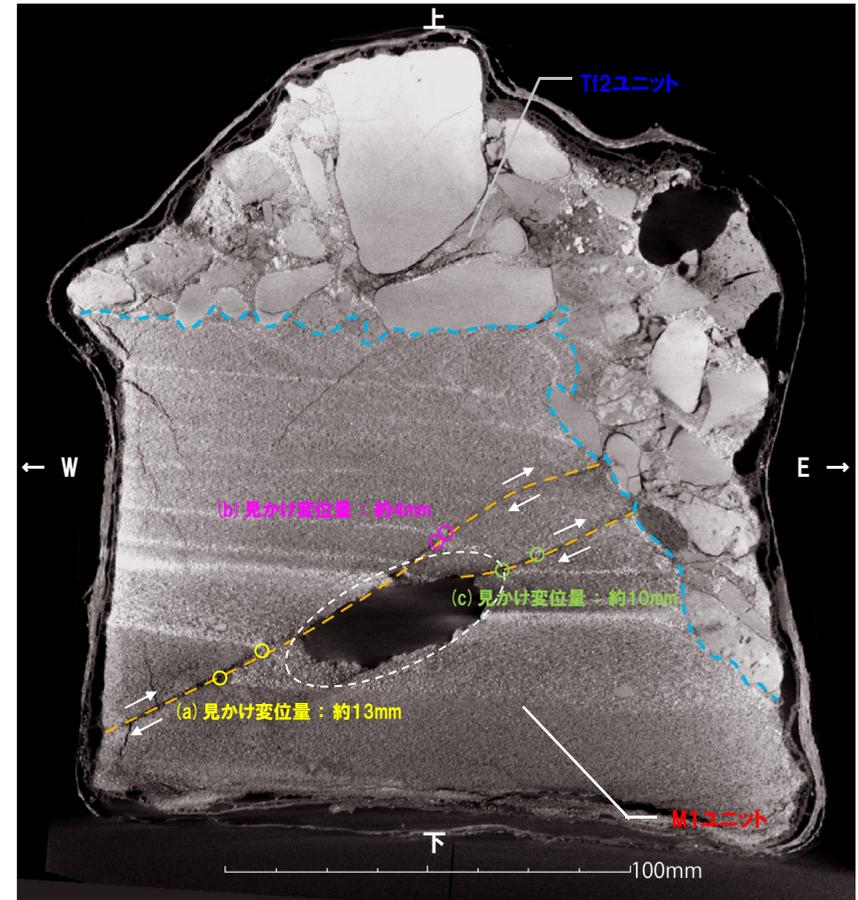
マイクロフォーカスX線CT画像 (解釈線なし)  
(断面 I) : ブロック試料中央断面から約2cm奥行き方向

マイクロフォーカスX線CT画像 (解釈線あり)  
(断面 I) : ブロック試料中央断面から約2cm奥行き方向

※破線の丸囲み箇所は、ブロック試料採取時の砂の抜け落ち

- はぎとり転写試料(P132~P135参照)と同様、F-1断層に関連する小断層は、ブロック試料中で明瞭に2条に分岐している。
- 分岐した2条の小断層は、それぞれTf2ユニットの基底面(チャンネル壁)直下まで変位を与えている。
- 小断層の見かけ変位量は、ブロック下方で約13mm(次頁図(a))、上方で2条に分岐した後も計約14mm(次頁図(b)及び(c)の合計)であり、変位量の減衰は認められない。
- Tf2ユニットの基底面(チャンネル壁)に、2条の小断層による変位は認められない。
- Tf2ユニット中に、剪断面は認められない。
- Tf2ユニット中に、堆積構造の乱れ等は認められない。
