開削調査箇所(北側)

②-1 小断層上端付近の詳細観察-ブロック試料(8/18) -

②-2 ブロック試料における割れ目の解釈

③-1 開削調査箇所(北側) 南側壁面 写真及びスケッチ

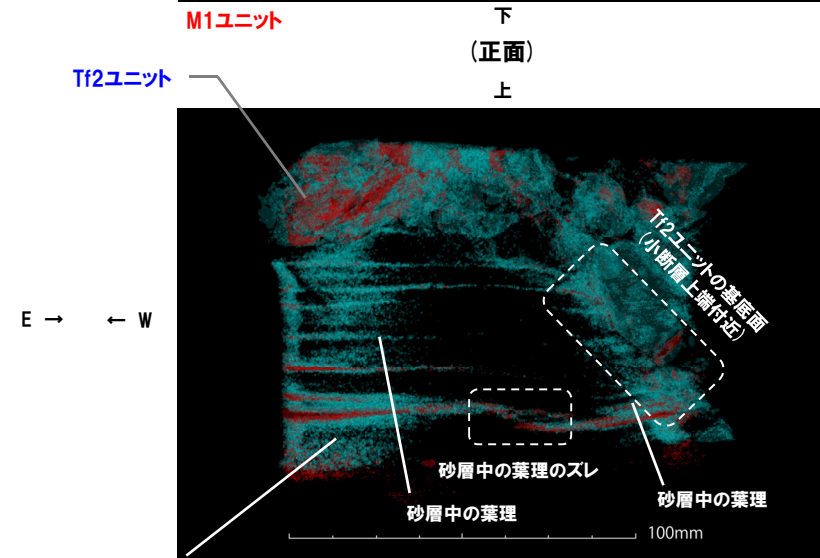
(別角度 (Z軸を中心に反時計周りに回転))
3次元CT画像 (解釈なし)

(別角度 (Z軸を中心に反時計周りに回転))
3次元CT画像 (解釈あり)

[3次元CT画像*]	
グレイバリュー	
~32000	: 透明
32000~34000	: 水色着色
34000~59000	: 赤色着色
59000~	: 透明

※ブロック試料のうち、Tf2ユニットの基底面が明確に確認される範囲について、3次元表示を行った。

- マイクロフォーカスX線CT画像について、小断層上端付近の状況を3次元的に確認するため、以下のとおり、3次元画像を作成した。
 - ・M1ユニットには、平行葉理が発達しており、小断層による変位が認められることに加え、Tf2ユニットに侵食される状況が確認される。
 - ・マイクロフォーカスX線CT画像において、葉理は比較的高いグレイバリュー※を示すことから、この値に着目することで、小断層の変位及びTf2ユニットの基底面について、奥行き方向に確認できるものと考えた。
 - ・そこで、葉理がもつグレイバリューの範囲が水色と赤色に着色されるように設定した上で、範囲外は透明表示となるように設定した。
- M1ユニットは、着色により平行葉理が発達する構造が明瞭に確認されることに対し、Tf2ユニットは不均一な着色となり、両層の層相境界が明瞭に確認される。
- M1ユニット中には、前述のとおり(P160~P175参照)、小断層による見かけ変位量約1cmの葉理のスレ(変位)が、奥行き方向に連続して認められる。
- 前述のとおり(P160~P175参照)、小断層は、変位量を減衰させることなく、Tf2ユニットの基底面(チャンネル壁)直下まで変位を与えているが、Tf2ユニットの基底面には、小断層による奥行き方向に連続する変位は認められない。

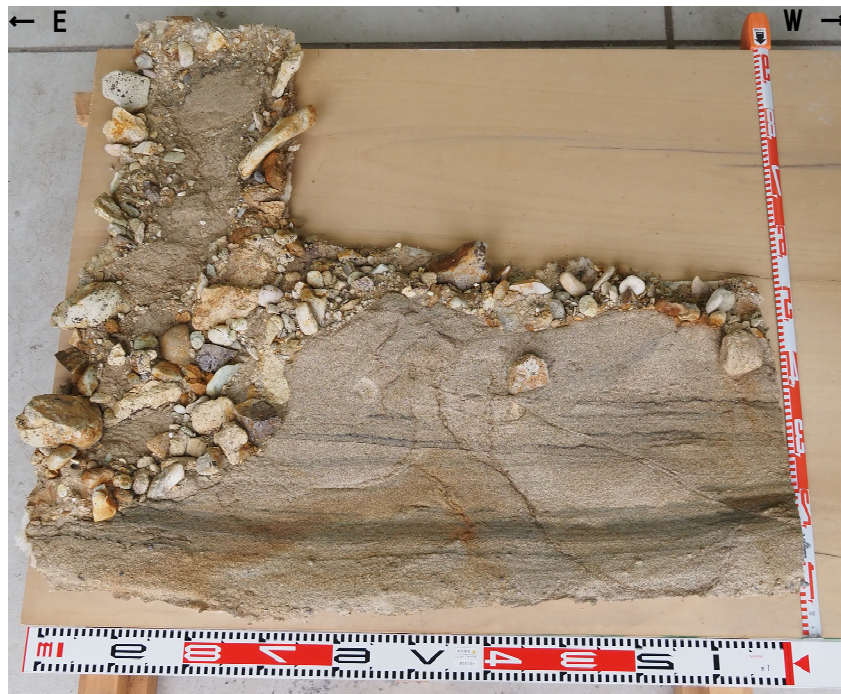
はぎとり転写試料 写真(左右反転)(解釈線なし)
