③南側壁面の背後法面天端付近に認められる小断層-小断層 (b) (4/6) -

【小断層上端付近の詳細観察結果 (はぎとり転写試料③)】

2. 追加の開削調査結果を踏まえたF-1断層開削調査箇所付近の地層区分

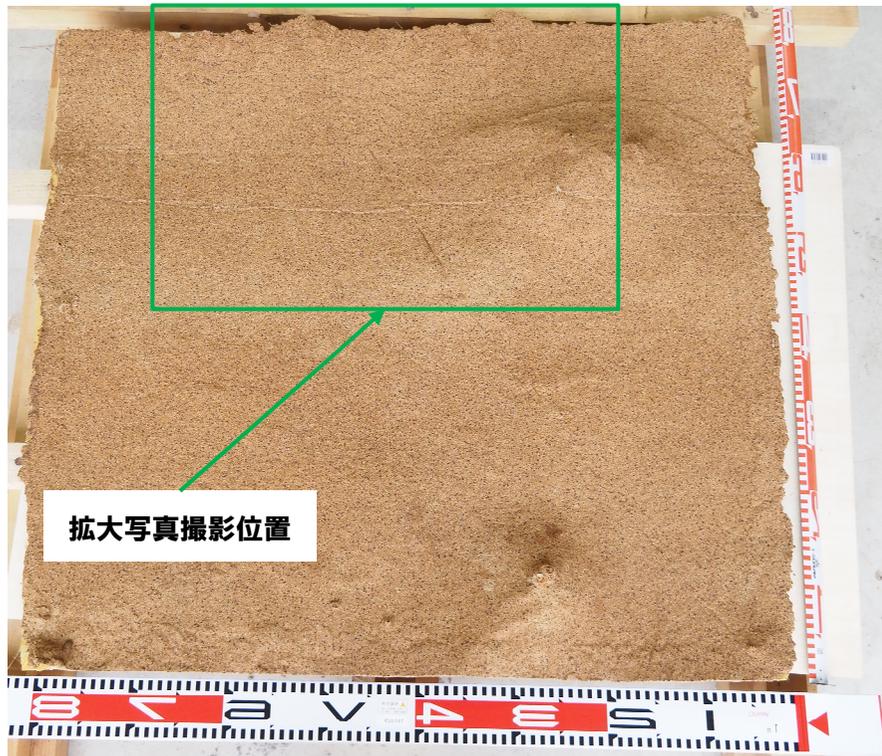
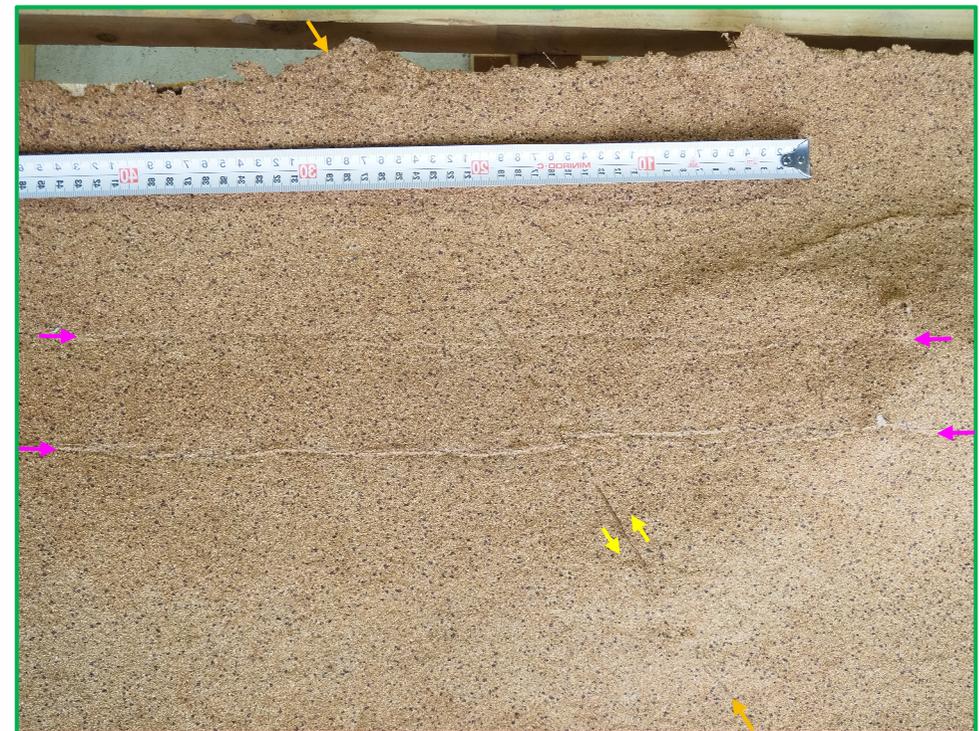
はぎとり転写試料② 全体写真
(左右反転)

【小断層会合部付近の詳細観察結果 (はぎとり転写試料②)】

- 当該試料では、小断層 (b) 及び南側壁面から連続する $N30^{\circ}W/30^{\circ}W$ の小断層 (P206~P207参照) が認められる。
- 当該小断層は2条に分岐しており、小断層 (b) に切られている。

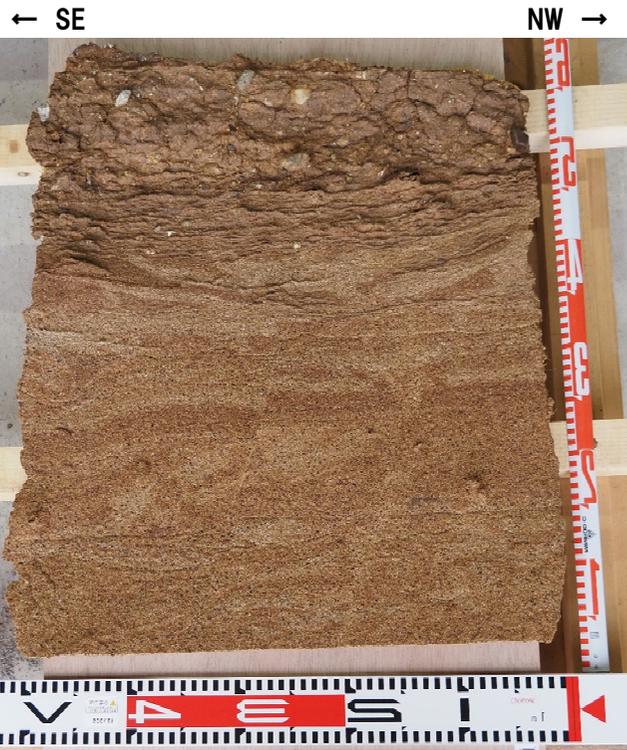
はぎとり転写試料③写真 (左右反転, 解釈線なし)

- 当該試料では小断層 (b) の傾斜方向が88° Wから78° Eに変化したことによって、見かけ正断層センスに変化する (P206参照)。
- 当該小断層は、以下の状況から、Ts3aユニットに変位・変形は与えていないと判断される。
 - ・小断層は、M1ユニットに変位を与えており、Ts3aユニットの基底面直下まで剪断面が連続する。
 - ・小断層に見かけ鉛直変位量の減衰は認められない。
 - ・Ts3aユニットの基底面に変位は認められない。
 - ・Ts3aユニット中に、剪断面は認められない。

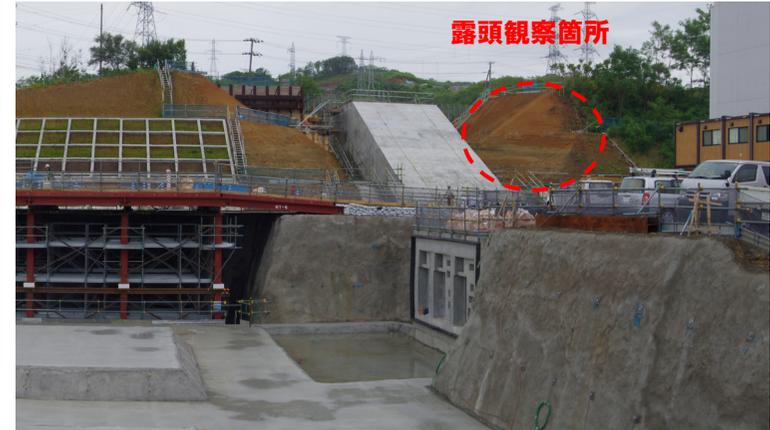
露頭全景 (平成26年)

- 空中写真判読で抽出されたHm3段丘面の縁辺部に位置するF-1断層開削調査箇所近傍露頭1 (南側) において、平成26年に露頭観察を実施した。
- 基盤岩 (凝灰角礫岩, 上面標高約42m) の上位に、海成堆積物 (新鮮な礫を主体とする亜円～円礫の礫層, 葉理の認められる砂層と礫層の互層からなる砂礫層及びシルト質砂からなる葉理の認められる砂層) が認められ、河成の堆積物 (標高約45～46m, 砂礫層) が海成堆積物に挟在して堆積している。
- 海成堆積物は、層相及び連続する不整合が認められないことから、一連の海水準上昇に伴う堆積物と考えられる。
- 海成堆積物を含む上位の地層は、改変により消失している状況である。

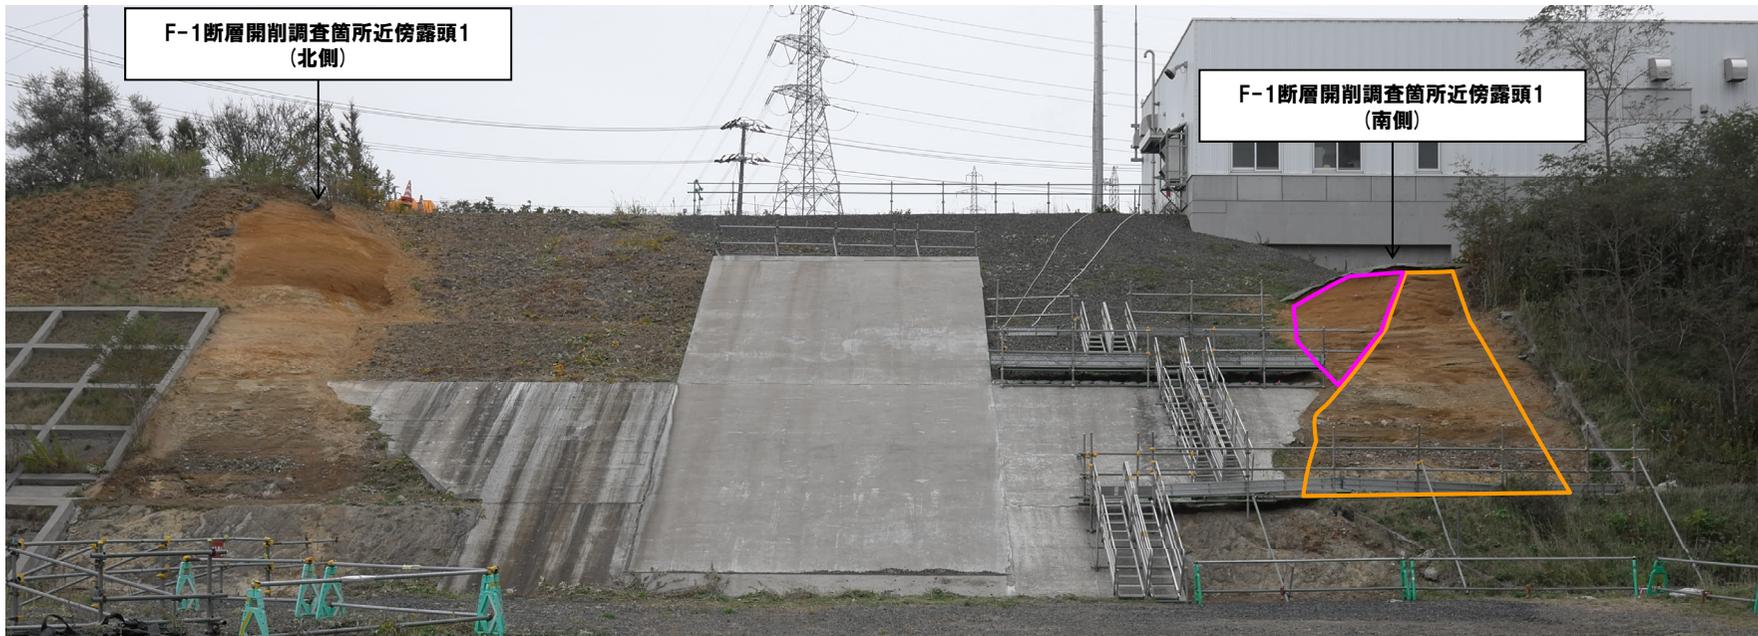
露頭全景 (平成30年10月)

- F-1断層開削調査箇所近傍露頭1 (南側) は、平成26年11月に、切取法面の安定化を図るための埋戻しコンクリートの打設や本露頭の背後に車庫・倉庫を設置するための基礎掘削に伴う頂部の切り取りを実施したことから、現存はするものの、山側部及び頂部については、確認できない又は消失している状況である。
- このため、露頭南側を拡幅し、露頭観察を実施した。

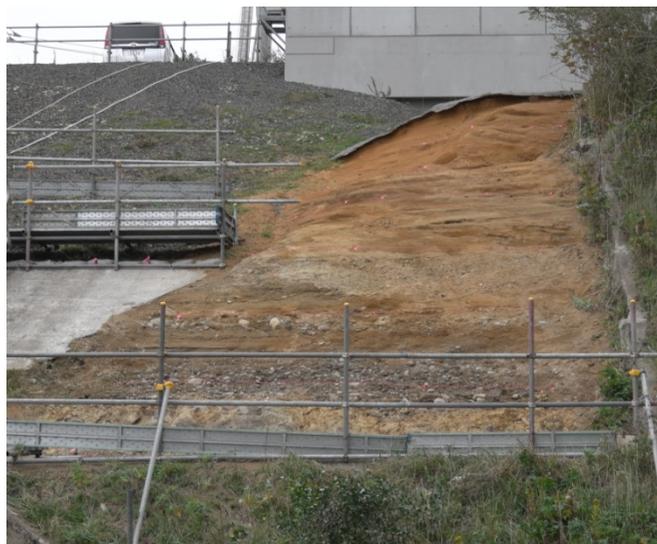
露頭状況写真 (露頭拡幅部)

- 基盤岩 (凝灰角礫岩, 上面標高約42m) の上位に, 海成堆積物 (円礫を主体とする礫層, 葉理の認められる砂層と礫層の互層からなる砂礫層及びシルト質砂からなる葉理の認められる砂層) が認められる。
- 海成堆積物を含む上位の地層は, 改変により消失している状況である。

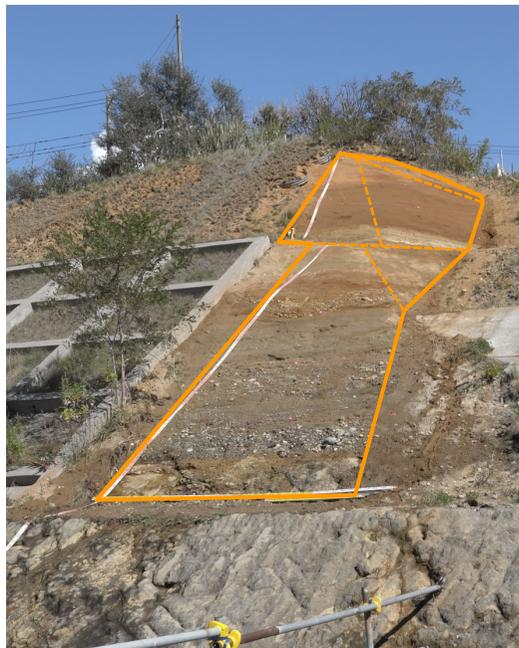
露頭状況写真

- F-1断層開削調査箇所近傍露頭1(南側)に認められる地層の連続性を確認するため、当該露頭よりも北側の切取法面において、露頭観察を実施した。
- 基盤岩(火山礫凝灰岩、上面標高約41m)の上位に、海成堆積物(円～亜円礫を主体とする礫層、葉理の認められる砂層と礫層の互層からなる砂礫層、砂混じりシルト層及びシルト層並びにシルト質砂からなる葉理の認められる砂層)が認められ、河成の堆積物(標高約44～45m、砂礫層)が海成堆積物に挟在して堆積している。
- 海成堆積物を含む上位の地層は、改変により消失している状況である。
