## F-1断層の可能性を有する劣化部とは判定されない劣化部

R1敷地-7ボーリング (295.55m及び295.56m) -条線観察結果-

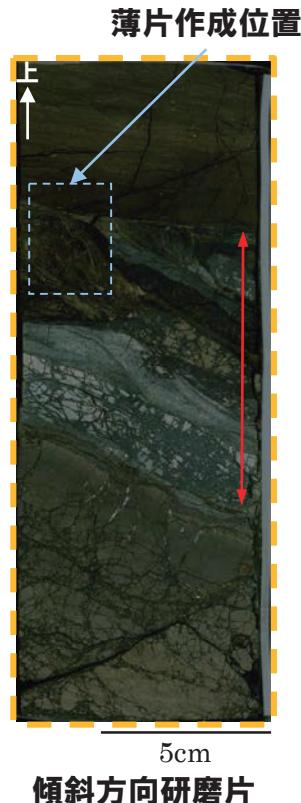
R1敷地-7ボーリング (295.56m) - 傾斜方向薄片観察結果 (1/2) -

- 粘土状破碎部は直線的に連続する。
- 粘土状破碎部下面では、逆断層センスを示すP面やR<sub>1</sub>面が認められる。

- 当該破碎帶については、X線CT画像観察において、連続する直線的な低密度部が認められ、且つ薄片観察において、複合面構造が認められる。

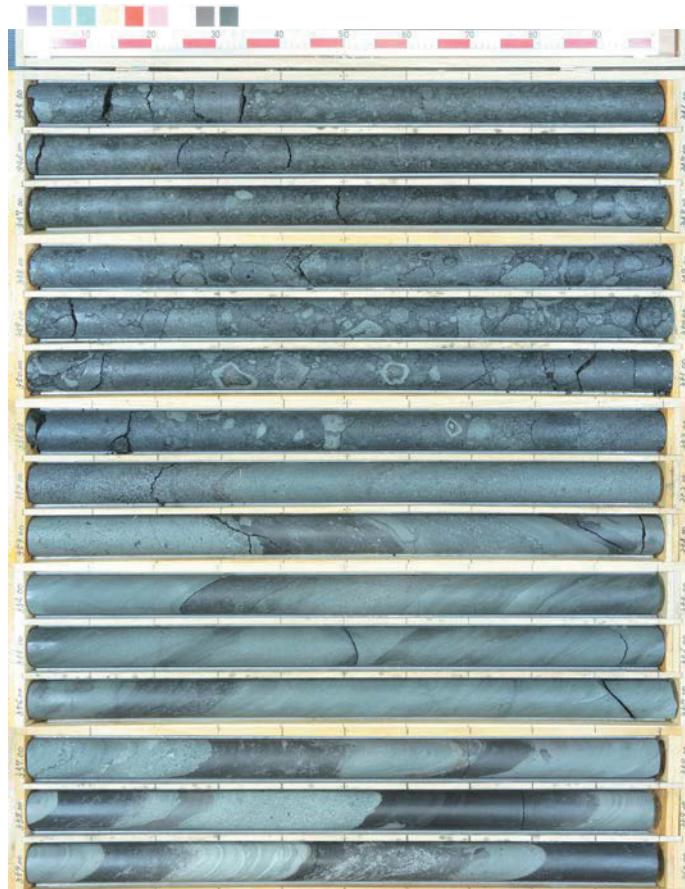
コア写真 (R1敷地-8:深度345~360m)

○当該破碎帯を含む劣化部は、その走向・傾斜(N42° E/26° W)からR1敷地-8ボーリングの深度350m付近に延長するものと考えられるが、当該深度付近に劣化部は認められないことから、「その他の劣化部」に区分される。

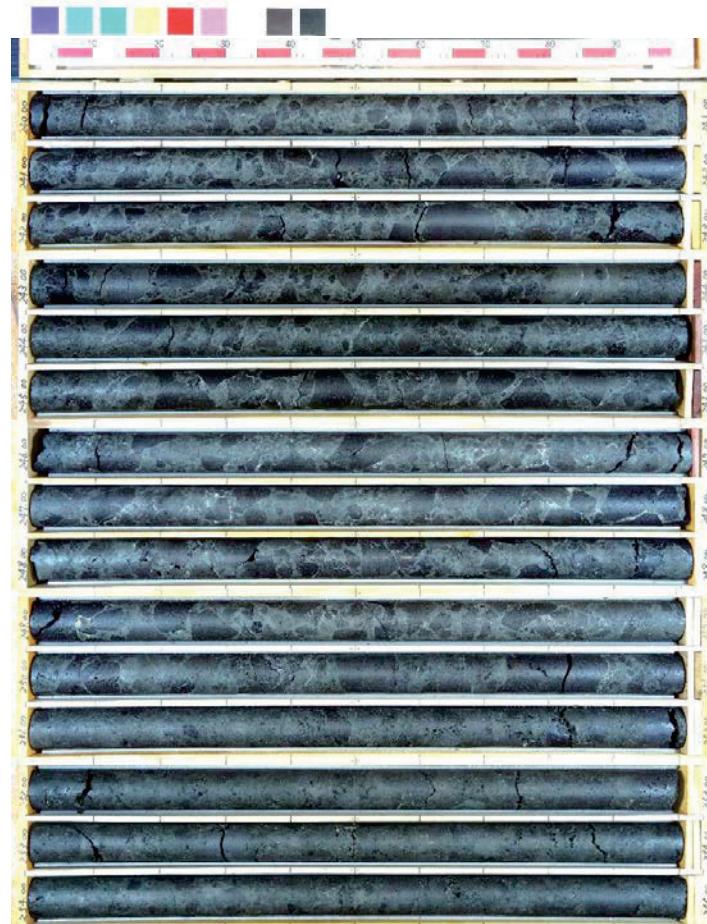
コア写真 (R1敷地-8:深度240~255m)

○当該破碎帯を含む劣化部は、その走向・傾斜 (N56° E/22° E) からR1敷地-8ボーリングの深度250m付近に延長するものと考えられるが、当該深度付近に劣化部は認められないことから、「その他の劣化部」に区分される。
