H4-CA-192-R01

浜岡原子力発電所 敷地の地質・地質構造（コメント回答）

2021年2月3日

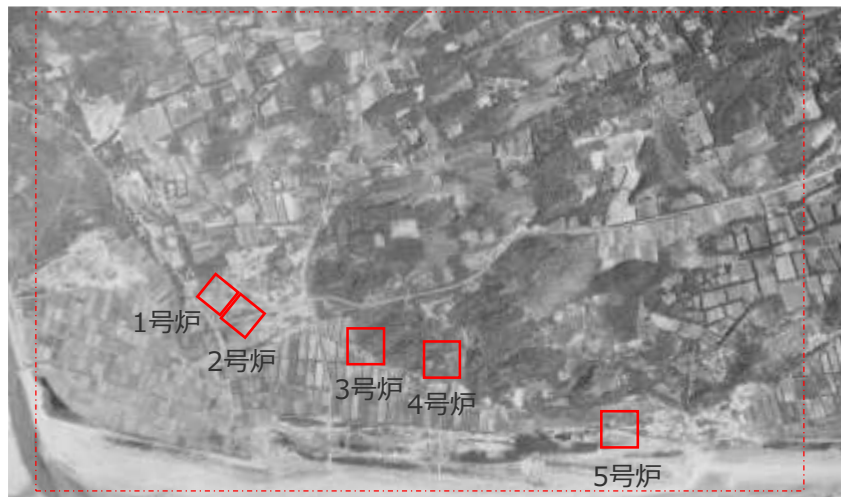
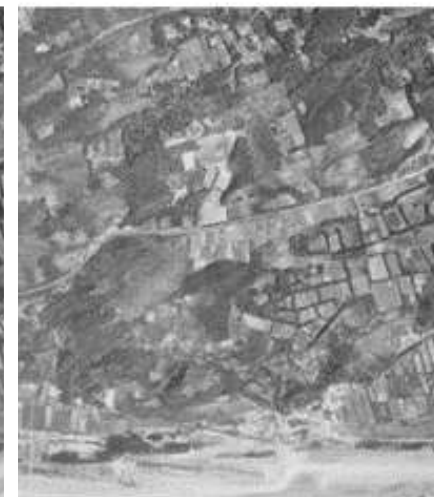
国土地理院撮影の空中写真（1962年撮影）
CB62-7 C23-8,9,10 (1:10,000)

- 発電所建設前の空中写真（1962年撮影）及びその写真を図化した地形図により空中写真判読，変動地形学的調査を行った結果，敷地には活断層を示唆する変動地形や地すべり地形は認められない。なお，敷地には段丘面は判読されない。

国土地理院撮影の空中写真
（1962年撮影）より作成。
次頁にて拡大したものを示す。

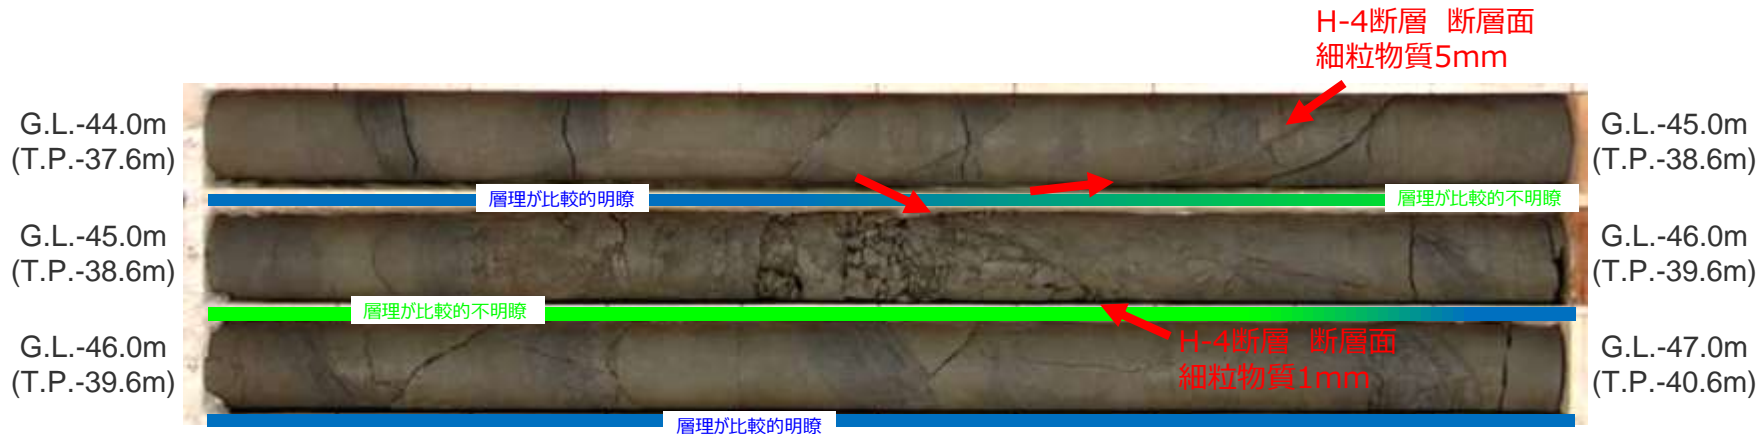
H断層系のボーリングコア観察例（H-4断層（SF03孔））

- ボーリングコアで確認されるH断層系の例（SF03孔におけるH-4断層）を示す。
- ボーリングコアからは細粒物質を伴う高角な2条の断層面が確認できる。
- 細粒物質を伴う高角な断層面に挟まれた区間及びその周辺の層理は健岩部に比べ不明瞭であり，このことは露頭で確認できる砂岩の膨縮やレンズ状の構造，明瞭な引きずりなど，流動的な変形構造に対応する。

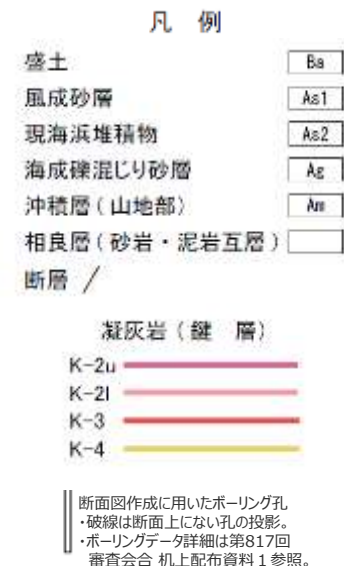
H断層系分布図（鉛直断面 敷地北側）

- 敷地の中央付近を通るF+60-Lineの地質断面図によると、敷地の南西から北東敷地外にかけて、南西（海側）に50～70°傾斜したH断層系が確認される。
- H断層系は100～150m程度の間隔で分布し、鍵層の対比から、鉛直変位量は20～30m程度、南西側低下の正断層であることが確認される。
- 鍵層等の層理は北東方向へ傾斜している。

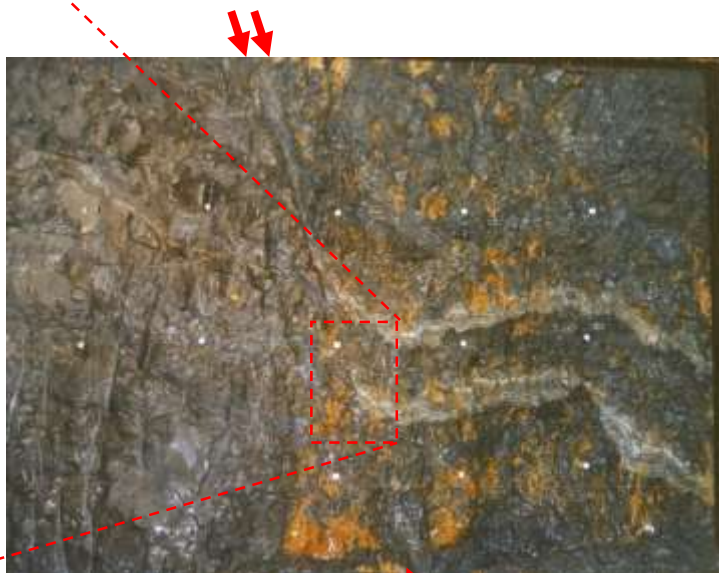
H-1断層 露頭観察結果 (5号炉試験坑 I 坑)

- 2条の平行な断層面が認められ、その断層面には、幅1mmの細粒物質（周辺母岩に比べ軟質な黒色層）が認められる。
- 断層面周辺の母岩には、砂岩の膨縮やレンズ状の構造、明瞭な引きずりといった、流動的な変形構造が認められる一方で、角礫状の破碎部は認められない。
- 母岩の流動的な変形構造から正断層センスであることがわかる。また、これらの構造をもつ箇所を含め断層面周辺の母岩は固結している。
- 断層面は固結した母岩内をうねっており、平面的ではなく、これらの構造は母岩の流動的な変形を示す。
- 細粒物質は単一の層であり、細粒物質中に複数の層からなる層状構造や角礫状の岩片は認められない。また、細粒物質には、明瞭なせん断面は認められない。

(右図赤枠部分の写真)

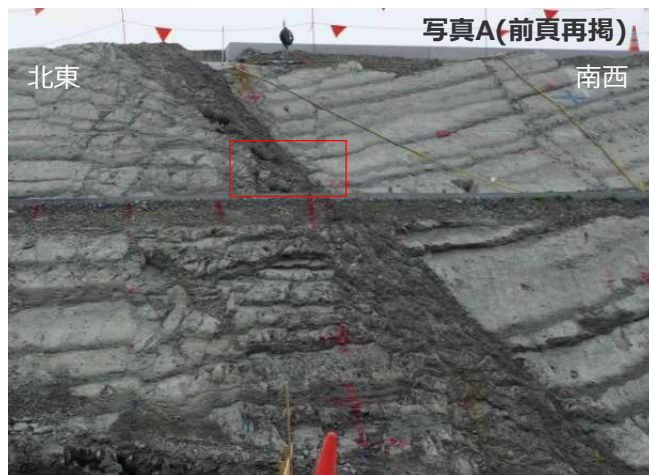
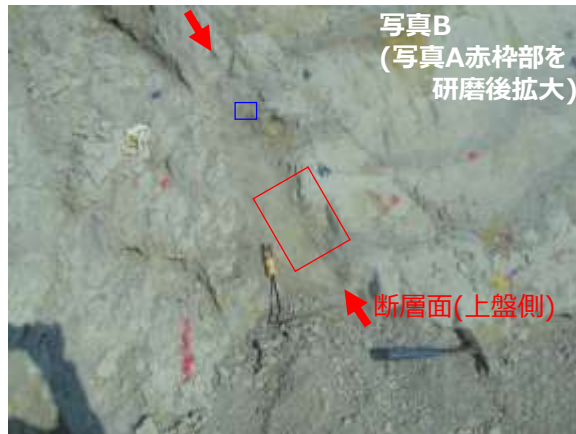
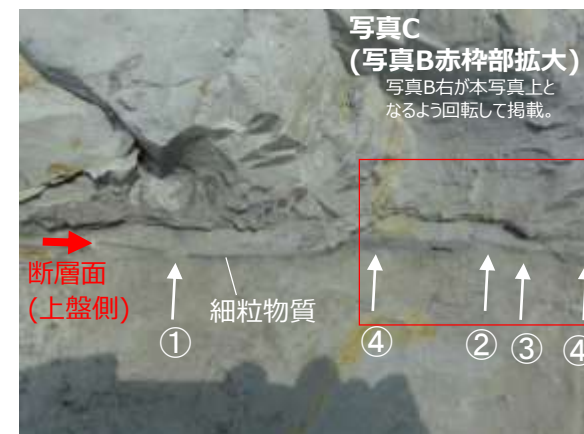
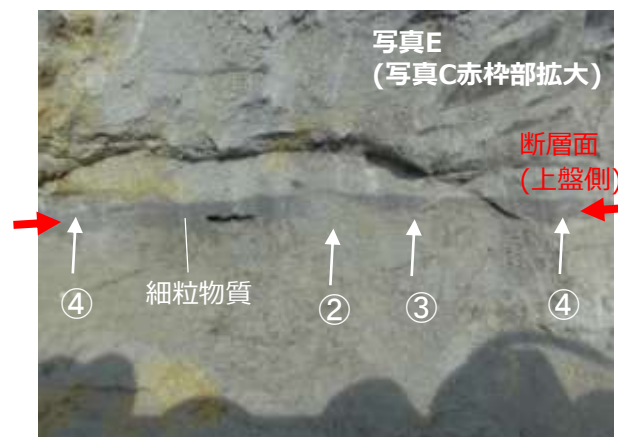
H-3断層 露頭観察結果 (アクセス道路東側法面 2 / 2)

- 前頁に示す露頭において、その相対的な直線性の良さから主断層面と考えられる上盤側の断層面を研磨し、詳細な観察を行った。
- 断層面周辺の母岩には、角礫状の破碎部は認められない。
- 細粒物質は単一の層であり、細粒物質中に複数の層からなる層状構造や角礫状の岩片は認められない。また、細粒物質には、明瞭せん断面は認められない。
- 断層面に認められる細粒物質には、①不明瞭となる箇所、砂層が②入り込む③横断する④レンズ状となって狭在する箇所といった流動的な変形構造が認められる。

- <凡 例>
- ①：細粒物質が不明瞭となる
 - ②：細粒物質に砂層が入り込む
 - ③：細粒物質を砂層が横断する
 - ④：細粒物質にレンズ状砂層が狭在する

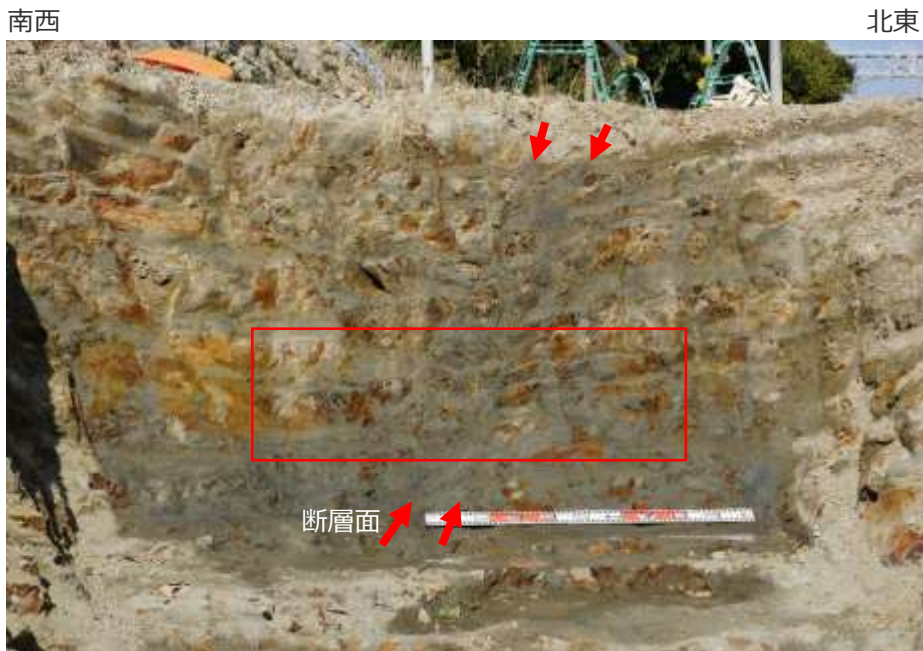
H-4断層露頭（40.5m盤(西側)）での針貫入試験結果

H断層系の細粒物質及びその周辺母岩（相良層：泥岩・砂岩）の硬さを定量的に確認するため、長方形（幅20cm×高さ40cm）の測定面を、H断層系の断層面を横断するように連続的に設定し、各測定面の泥岩、砂岩及び細粒物質の針貫入勾配を求めた。

- 断層面周辺の母岩は、泥岩、砂岩ともに固結しており、針貫入勾配は、泥岩：7～15N/mm、砂岩：3～11N/mmの値を示す。
- 細粒物質は、周辺母岩に比べ軟質であり、細粒物質の針貫入勾配は、0.5～0.6N/mmの値を示す。

針貫入勾配は、各測定面内の5箇所で計測し、最大値及び最小値を除いた3箇所の平均値を、同測定面の針貫入勾配とした。（測定箇所及び測定値詳細はデータ集1章参照）

試験範囲（赤枠部）

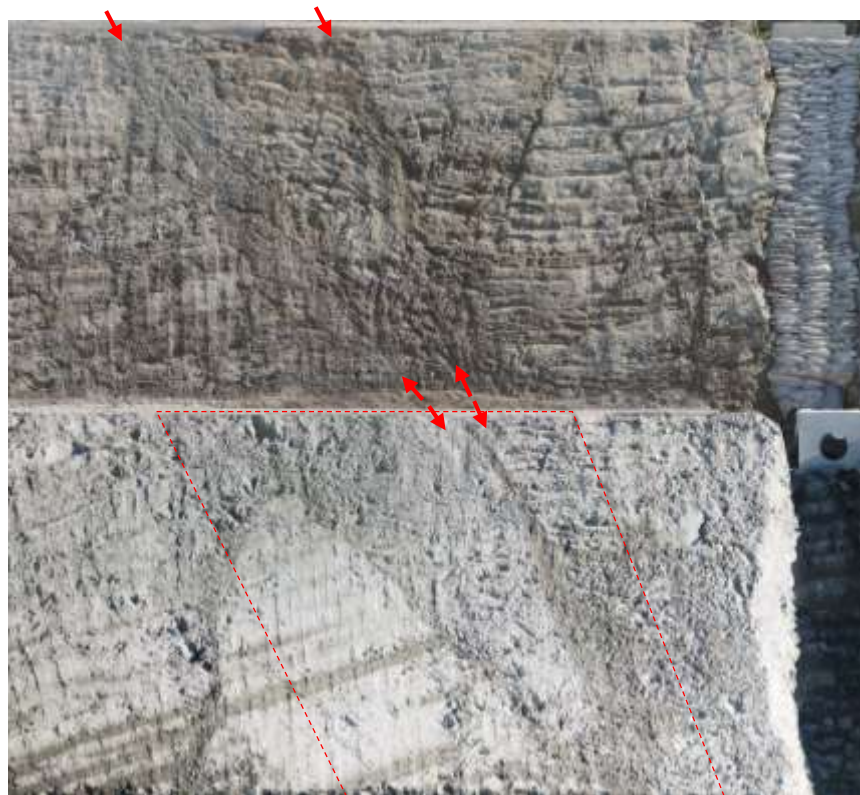
H-5断層 露頭観察結果 (GTG建屋南側法面(西面)下部)

- GTG建屋南側法面の最下部では、H-5断層が分岐する状況が確認できる。
- それぞれの断層は、一部不明瞭になりながら間隔を狭めている。
- これら断層の周囲には、砂岩や凝灰岩の膨縮やレンズ状の構造、明瞭な引きずりなど、流動的な変形構造が認められる。
- 2条の断層を挟んだ凝灰岩層の対比より、これらの断層は14m程の落差を有することが分かる。

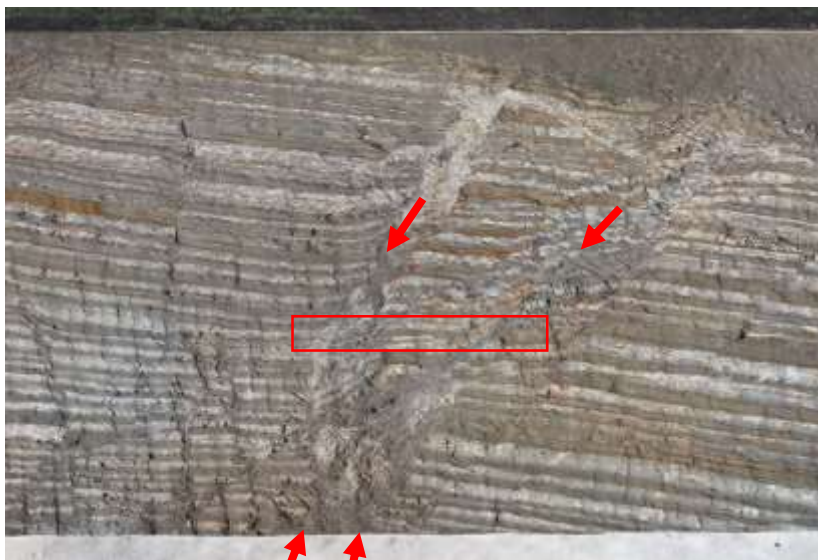
H-6断層露頭（GTG建屋北側法面）での針貫入試験結果

H断層系の細粒物質及びその周辺母岩（相良層：泥岩・砂岩）の硬さを定量的に確認するため、長方形（幅20cm×高さ40cm）の測定面を、H断層系の断層面を横断するように連続的に設定し、各測定面の泥岩、砂岩及び細粒物質の針貫入勾配を求めた。

試験範囲（赤枠部）

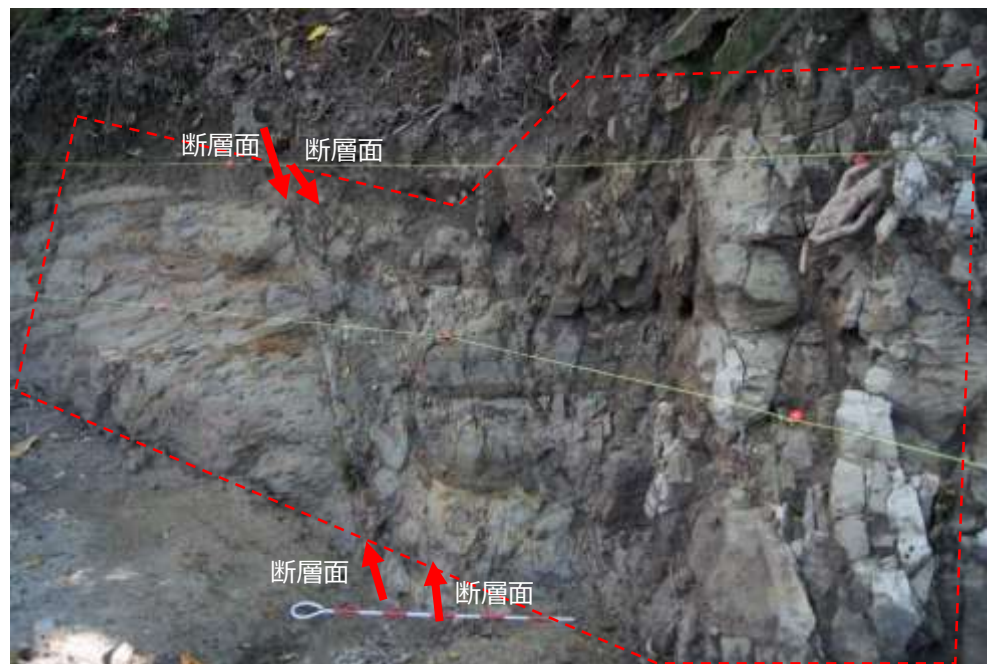
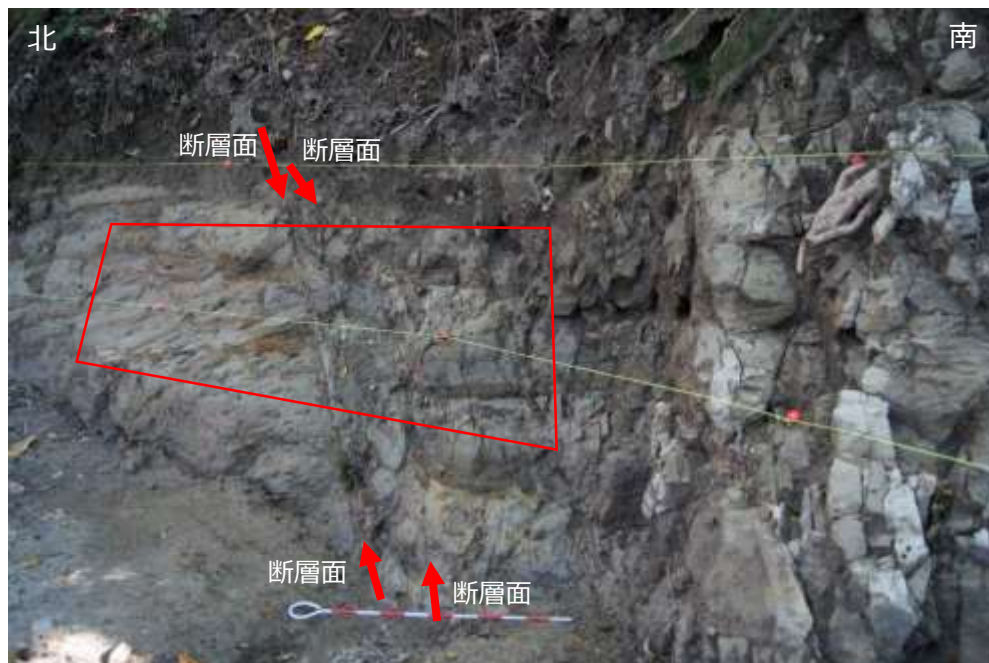
H-7断層露頭（BF5地点）での針貫入試験結果

H断層系の細粒物質及びその周辺母岩（相良層：泥岩・砂岩）の硬さを定量的に確認するため、長方形（幅20cm×高さ40cm）の測定面を、H断層系の断層面を横断するように連続的に設定し、各測定面の泥岩、砂岩及び細粒物質の針貫入勾配を求めた。

- 断層面周辺の母岩は、泥岩、砂岩ともに固結しており、針貫入勾配は、泥岩：3N/mm、砂岩：2～5N/mmの値を示す。
- 細粒物質は、周辺母岩に比べ軟質であり、細粒物質の針貫入勾配は、0.5～0.8N/mmの値を示す。

針貫入勾配は、各測定面内の5箇所で計測し、最大値及び最小値を除いた3箇所の平均値を、同測定面の針貫入勾配とした。
(測定箇所及び測定値詳細はデータ集1章参照)

試験範囲（赤枠部）

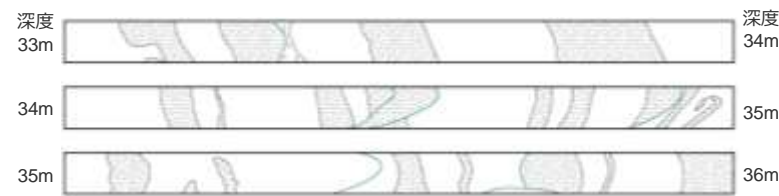
H-m1断層 ボーリングコア観察結果 (PT-4''孔)

- 2条の平行な断層面が認められ、その断層面には、幅1mm※の細粒物質（周辺母岩に比べ軟質な黒色層）が認められる。
- 断層面周辺の母岩には、砂岩の膨縮やレンズ状の構造、明瞭な引きずりといった、流動的な変形構造が認められる一方で、角礫状の破碎部は認められない。
- 流動的な変形構造をもつ箇所を含め断層面周辺の母岩は固結している。
- 断層面は固結した母岩内をうねっており、平面的ではなく、これらの構造は母岩の流動的な変形を示す。
- 細粒物質は単一の層であり、細粒物質中に複数の層からなる層状構造や角礫状の岩片は認められない。また、細粒物質には、明瞭なせん断面は認められない。

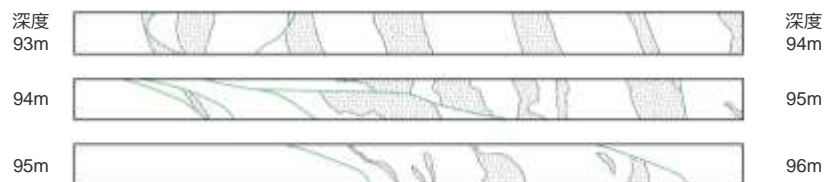
H-m3断層 ボーリングコア観察結果 (PT-2''孔)

- 2条の平行な断層面が認められ、その断層面には、幅5～10mmの細粒物質（周辺母岩に比べ軟質な黒色層）が認められる。
- 断層面周辺の母岩には、砂岩の膨縮やレンズ状の構造、明瞭な引きずりといった、流動的な変形構造が認められる一方で、角礫状の破碎部は認められない。
- 流動的な変形構造をもつ箇所を含め断層面周辺の母岩は固結している。
- 断層面は固結した母岩内をうねっており、平面的ではなく、これらの構造は母岩の流動的な変形を示す。
- 細粒物質は単一の層であり、細粒物質中に複数の層からなる層状構造や角礫状の岩片は認められない。また、細粒物質には、明瞭なせん断面は認められない。

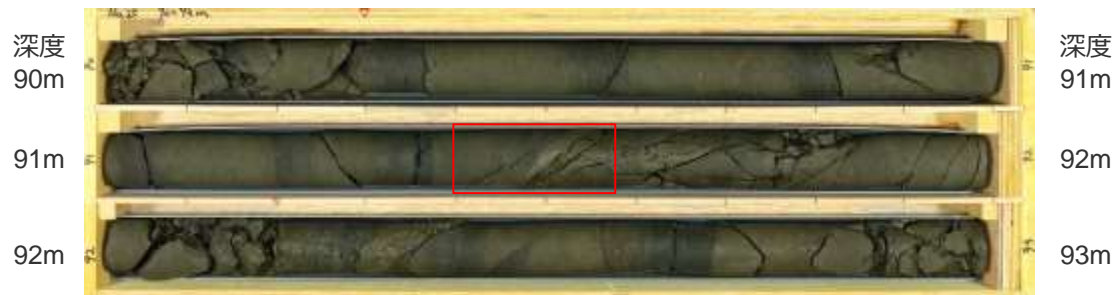
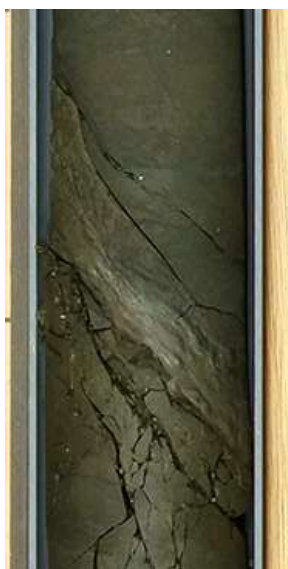
コア写真（赤枠部でブロック試料を作成）

ブロック試料及びそのCT画像において、いずれも以下の性状が確認される。

- 断層面周辺の母岩には、角礫状の破碎部は認められない。
- 断層面に認められる細粒物質は単一の層であり、細粒物質中に複数の層からなる層状構造や角礫状の岩片は認められない。また、細粒物質には、明瞭なせん断面は認められない。
- CT画像では、断層面に対応すると考えられる構造が周囲と密度の異なる領域として認められる。

コア写真
(上図赤枠部拡大)

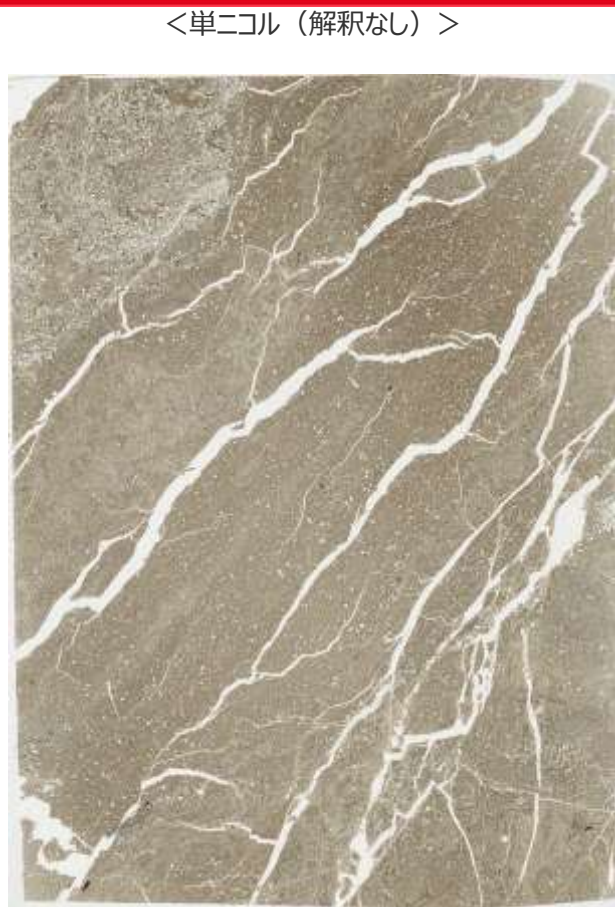
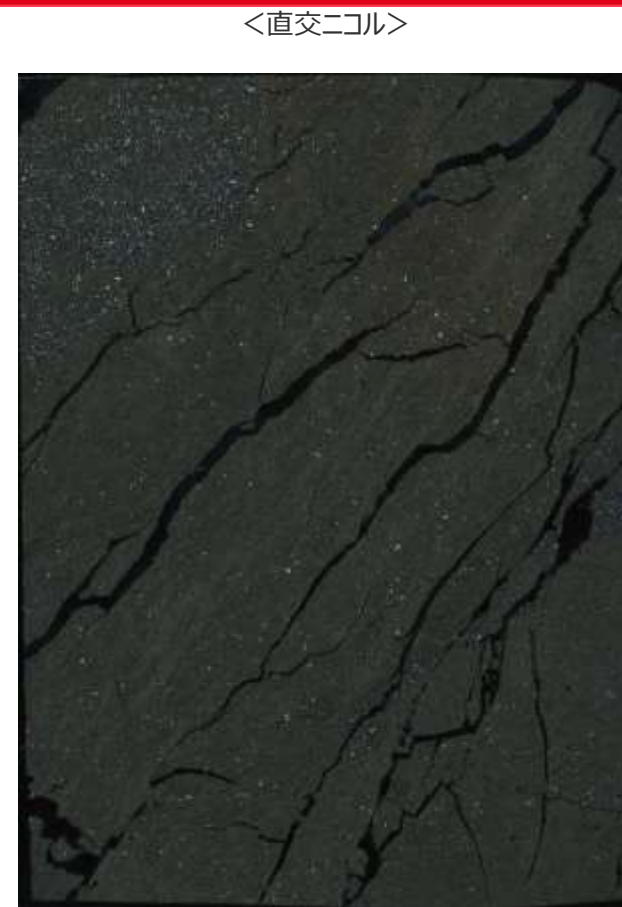
H-1断層 薄片観察結果

- 細粒物質周辺の母岩には、角礫状の破碎部は認められない。
- 細粒物質及びその周辺母岩には、破碎や変形を受けていない化石が認められる。
- 周辺母岩から細粒物質へかけての鏡下のテクスチャは、漸移的に変化しており、両者の境界は不明瞭である。また、不明瞭ながらも、その境界は、湾曲するなど、母岩の流動的な変形を示す。
- 細粒物質は、母岩を構成する砂と泥が混合した様相を示す単一の層であり、細粒物質中に複数の層からなる層状構造や角礫状の岩片は認められない。また、細粒物質には、明瞭なせん断面は認められない。
- 細粒物質中には、周辺母岩(砂岩)中にみられるような大きな砂粒子が認められる。砂岩中の砂粒子と比較して、細粒物質中の砂粒子に顕著な細粒化や顕著な円磨は確認されない。

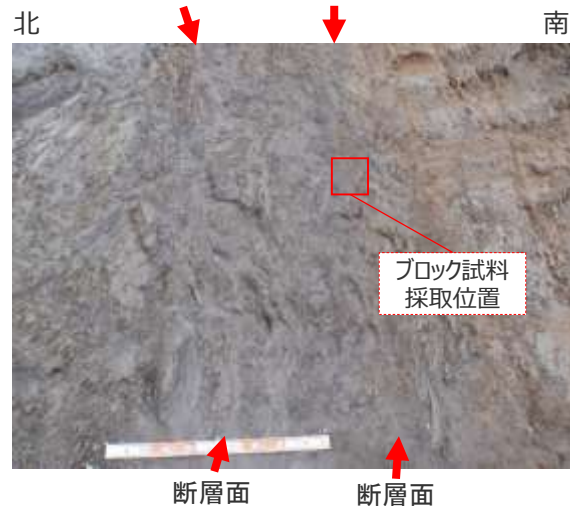
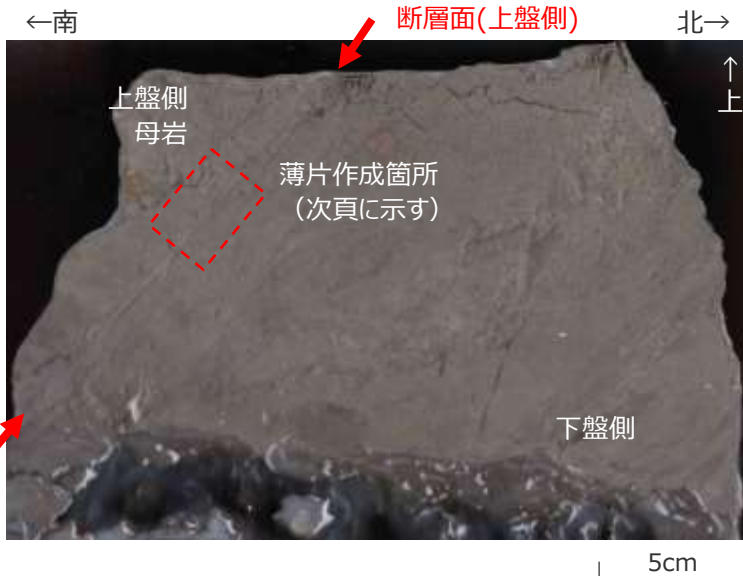
<ブロック試料（傾斜方向断面）>

ブロック試料及びそのCT画像において、いずれも以下の性状が確認される。

- 断層面周辺の母岩には、角礫状の破碎部は認められない。
- 断層面に認められる細粒物質は単一の層であり、細粒物質中に複数の層からなる層状構造や角礫状の岩片は認められない。また、細粒物質には、明瞭なせん断断面は認められない。
- CT画像では、断層面に対応すると考えられる構造が周囲と密度の異なる領域として認められる。

<CT画像（左の写真付近の断面）>

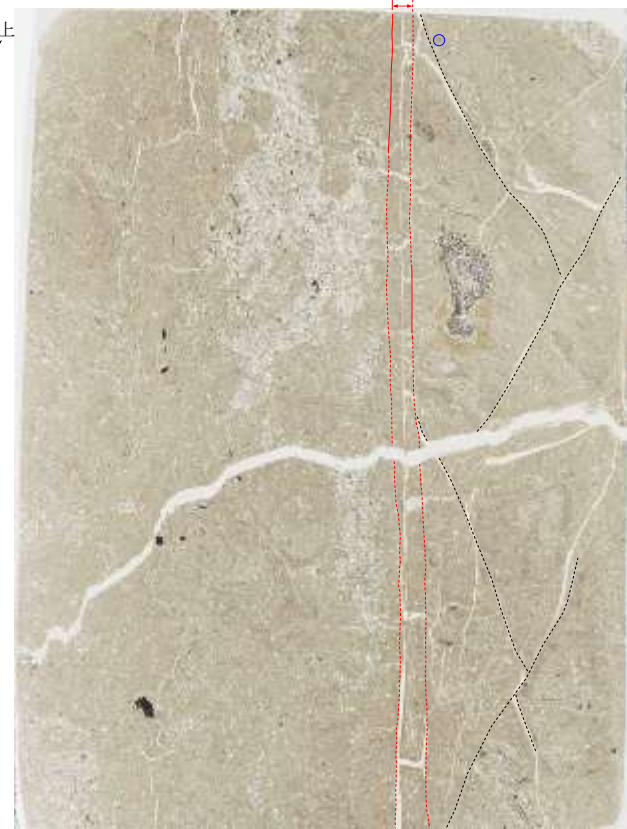
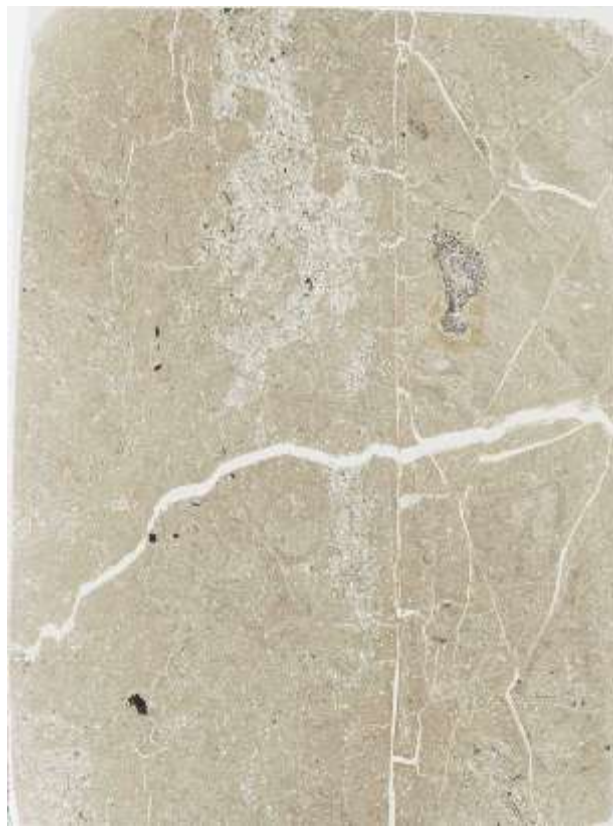
H-2断層 薄片観察結果

←北 南→
 <単ニコル (解釈あり)>
 下盤側 細粒物質 上盤側母岩

この薄片では、細粒物質を挟んで左側が下盤側、右側が上盤側の母岩である。
 (断層の動き : 写真右側が下に落ちる)

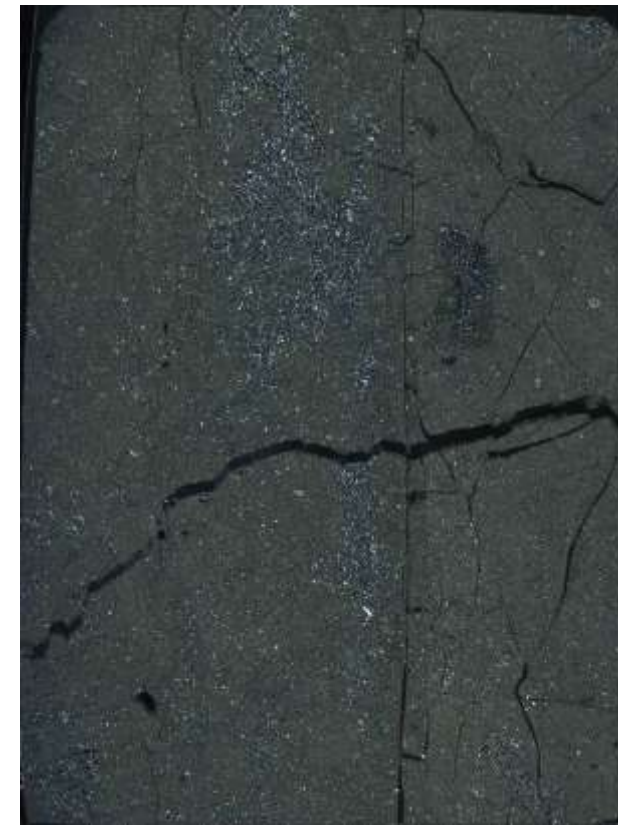
H-2断層 薄片観察結果 (母岩と細粒物質の境界付近の詳細)

- 細粒物質周辺の母岩には、角礫状の破碎部は認められない。
- 細粒物質周辺母岩には、破碎や変形を受けていない化石が認められる。
- 周辺母岩から細粒物質へかけての鏡下のテクスチャは、一部を除いて漸移的に変化しており、両者の境界は不明瞭である。
- 細粒物質は、母岩を構成する砂と泥が混合した様相を示す単一の層であり、細粒物質中に複数の層からなる層状構造や角礫状の岩片は認められない。また、細粒物質には、明瞭なせん断面は認められない。
- 細粒物質中には、周辺母岩(砂岩)中にみられるような大きな砂粒子が認められる。砂岩中の砂粒子と比較して、細粒物質中の砂粒子に顕著な細粒化や顕著な円磨は確認されない。

- 細粒物質周辺の母岩には、角礫状の破碎部は認められない。
- 周辺母岩から細粒物質へかけての鏡下のテクスチャは、漸移的に変化しており、両者の境界は不明瞭である。
- 細粒物質は、母岩を構成する砂と泥が混合した様相を示す単一の層であり、細粒物質中に複数の層からなる層状構造や角礫状の岩片は認められない。また、細粒物質には、明瞭なせん断面は認められない。
- 細粒物質中には、周辺母岩（砂岩）中にみられるような大きな砂粒子が認められる。砂岩中の砂粒子と比較して、細粒物質中の砂粒子に顕著な細粒化や顕著な円磨は確認されない。

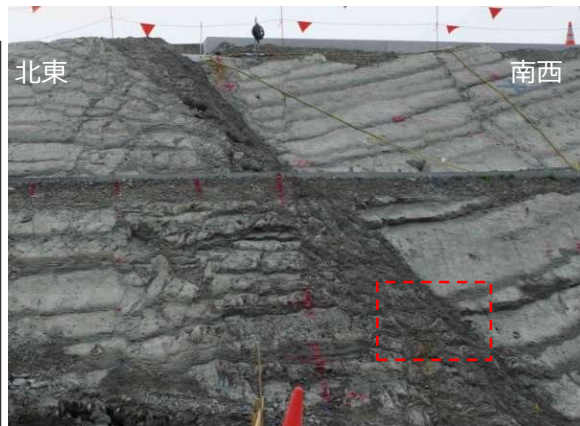
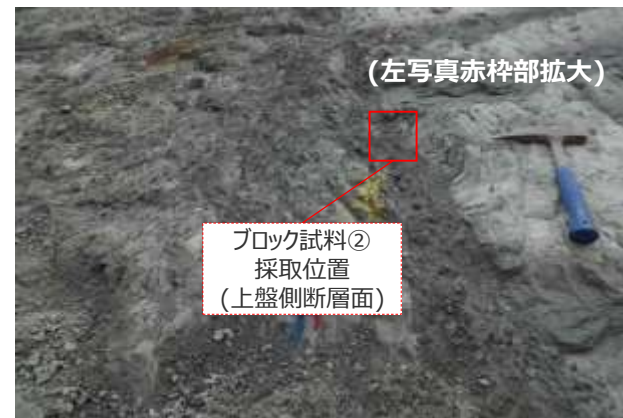
H-3断層 ブロック試料②観察結果

ブロック試料及びそのCT画像において、いずれも以下の性状が確認される。

- 断層面周辺の母岩には、角礫状の破碎部は認められない。
- 断層面に認められる細粒物質は単一の層であり、細粒物質中に複数の層からなる層状構造や角礫状の岩片は認められない。また、細粒物質には、明瞭なせん断断面は認められない。
- CT画像では、断層面に対応すると考えられる構造が周囲と密度の異なる領域として認められる。

←南 <ブロック試料 (傾斜方向断面)> 北→

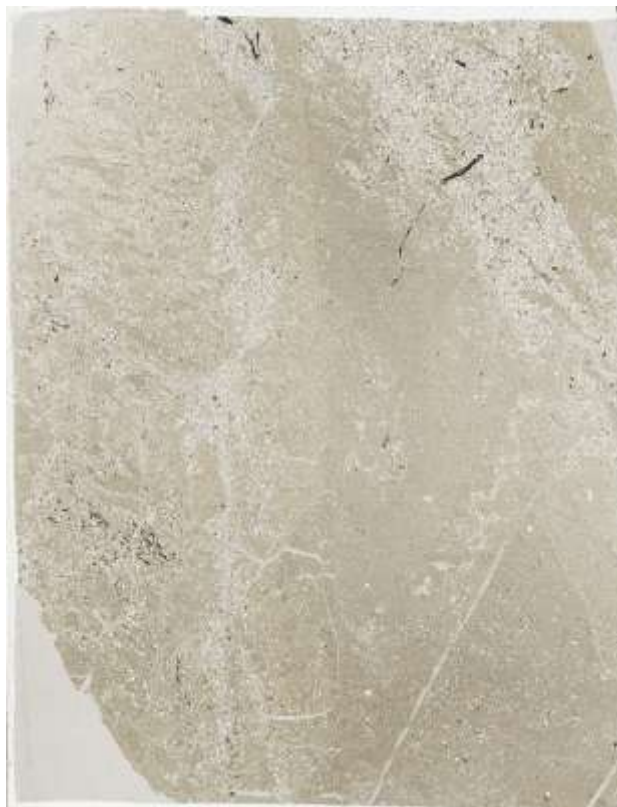
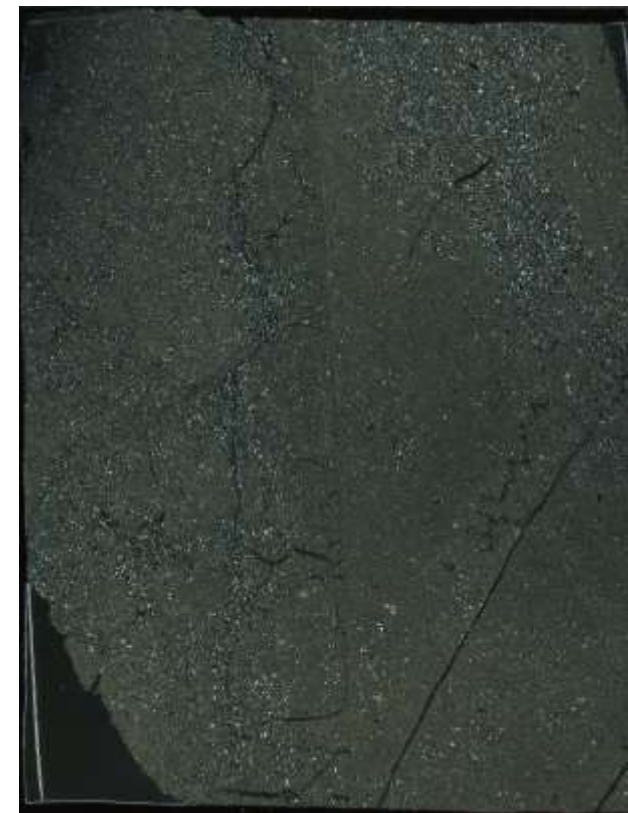
<単ニコル (解釈なし)>

<直交ニコル>

- 細粒物質周辺の母岩には、角礫状の破碎部は認められない。
- 細粒物質及びその周辺の母岩には、破碎や変形を受けていない化石が認められる。
- 周辺母岩から細粒物質へかけての鏡下のテクスチャは、一部を除いて漸移的に変化しており、両者の境界は不明瞭である。また、不明瞭ながらも、その境界は、湾曲し、局所的な凹凸がみられるなど、母岩の流動的な変形を示す。
- 細粒物質は、母岩を構成する砂と泥が混合した様相を示す単一の層であり、細粒物質中に複数の層からなる層状構造や角礫状の岩片は認められない。また、細粒物質には、明瞭なせん断断面は認められない。
- 細粒物質中には、周辺母岩(砂岩)中にみられるような大きな砂粒子が認められる。砂岩中の砂粒子と比較して、細粒物質中の砂粒子に顕著な細粒化や顕著な円磨は確認されない。

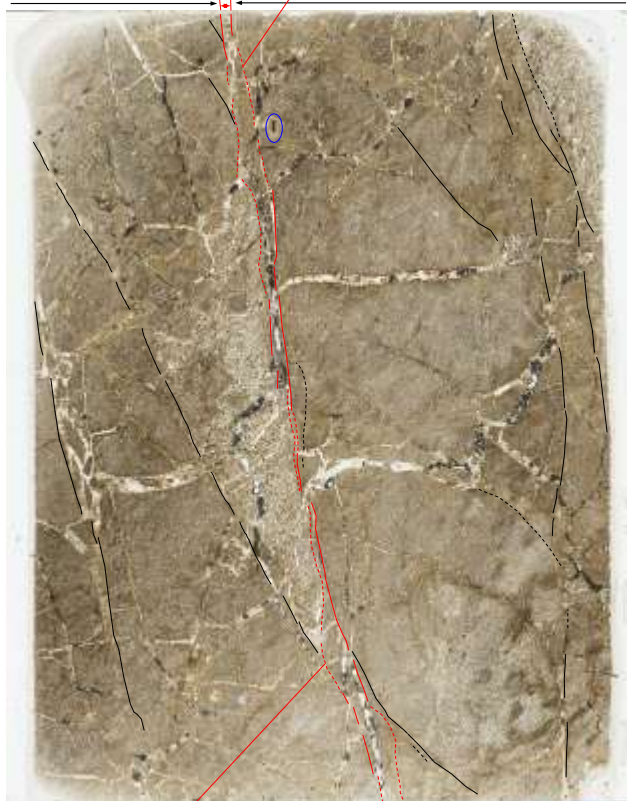
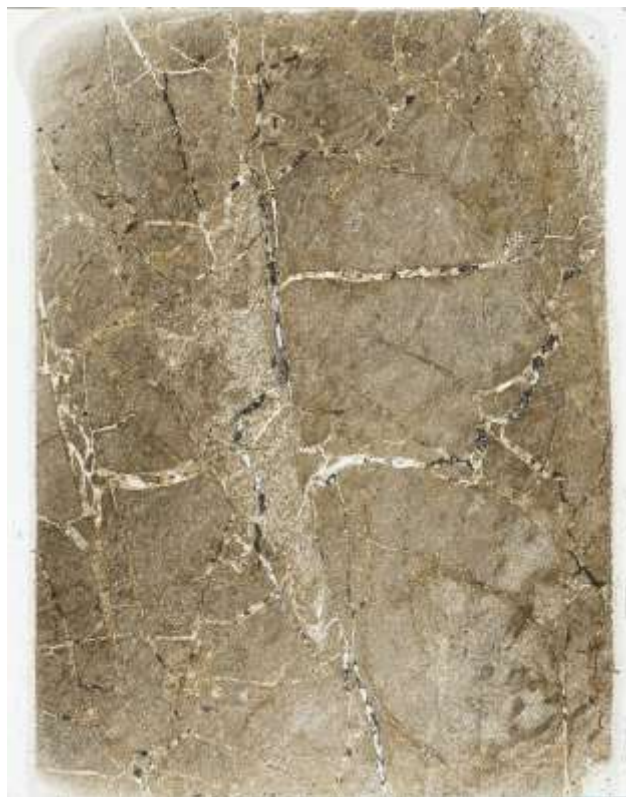
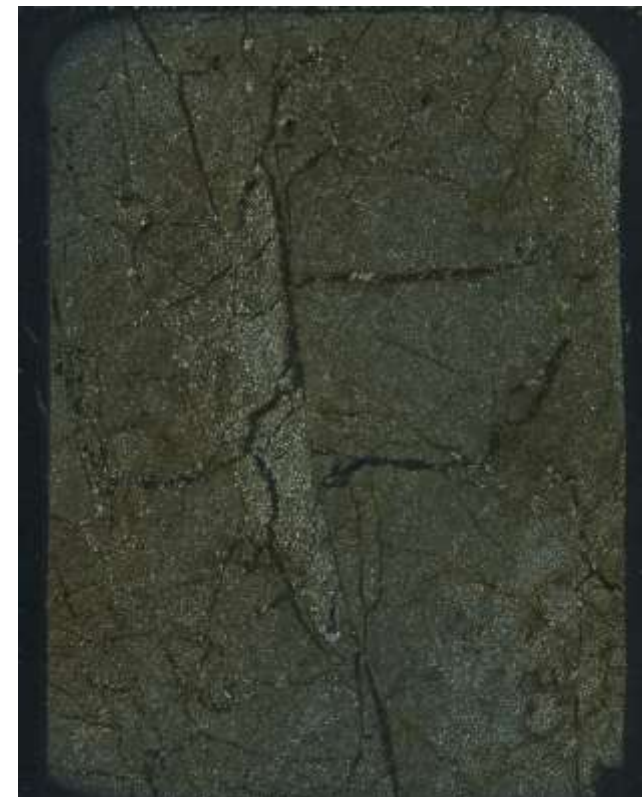
H-4断層 薄片観察結果 (母岩と細粒物質の境界付近の詳細)

<単ニコル (解釈あり)>

細粒物質境界が湾曲

<単ニコル (解釈なし)>

<直交ニコル>

- 細粒物質周辺の母岩には、角礫状の破碎部は認められない。
- 細粒物質周辺の母岩には、破碎や変形を受けていない化石が認められる。
- 周辺母岩から細粒物質へかけての鏡下のテクスチャは、一部を除いて漸移的に変化しており、両者の境界は不明瞭である。また、不明瞭ながらも、その境界は、湾曲するなど、母岩の流動的な変形を示す。
- 細粒物質は、母岩を構成する砂と泥が混合した様相を示す単一の層であり、細粒物質中に複数の層からなる層状構造や角礫状の岩片は認められない。また、細粒物質には、明瞭なせん断断面は認められない。
- 細粒物質中には、周辺母岩(砂岩)中にみられるような大きな砂粒子が認められる。砂岩中の砂粒子と比較して、細粒物質中の砂粒子に顕著な細粒化や顕著な円磨は確認されない。

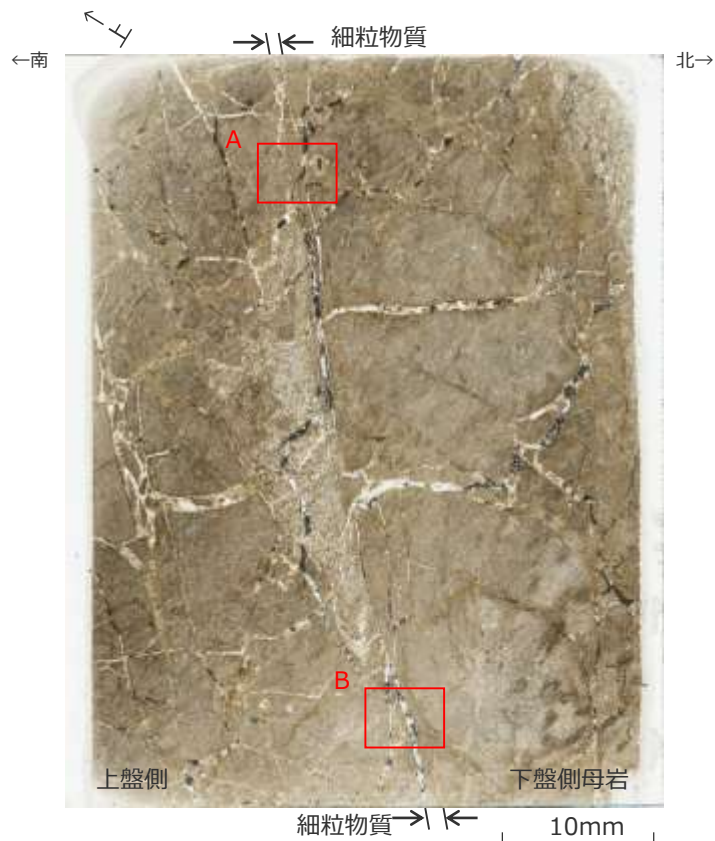
- 細粒物質周辺の母岩には、角礫状の破碎部は認められない。
- 周辺母岩から細粒物質へかけての鏡下のテクスチャは、漸移的に変化しており、両者の境界は不明瞭である。
- 細粒物質は、母岩を構成する砂と泥が混合した様相を示す単一の層であり、細粒物質中に複数の層からなる層状構造や角礫状の岩片は認められない。また、細粒物質には、明瞭なせん断面は認められない。
- 細粒物質中には、周辺母岩（砂岩）中にみられるような大きな砂粒子が認められる。砂岩中の砂粒子と比較して、細粒物質中の砂粒子に顕著な細粒化や顕著な円磨は確認されない。

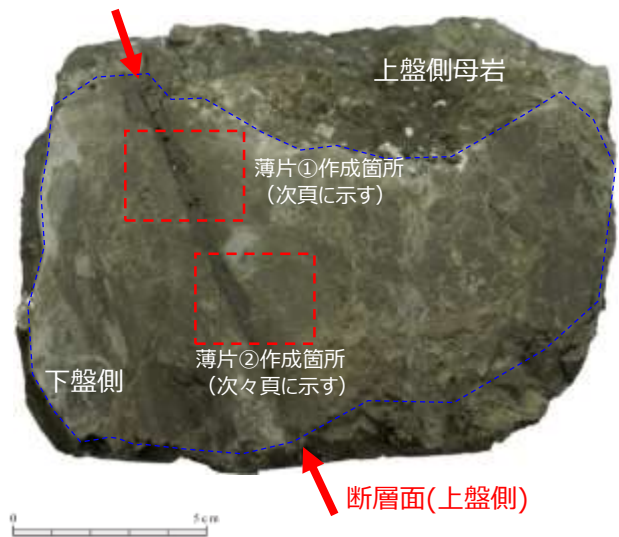
- 断層面周辺の母岩には、角礫状の破碎部は認められない。
- 断層面に認められる細粒物質は単一の層であり、細粒物質中に複数の層からなる層状構造や角礫状の岩片は認められない。また、細粒物質には、明瞭なせん断断面は認められない。
- CT画像では、断層面に対応すると考えられる構造が周囲と密度の異なる領域として認められる。

<ブロック試料 (傾斜方向断面)>

< CT画像：左の写真付近の断面 >

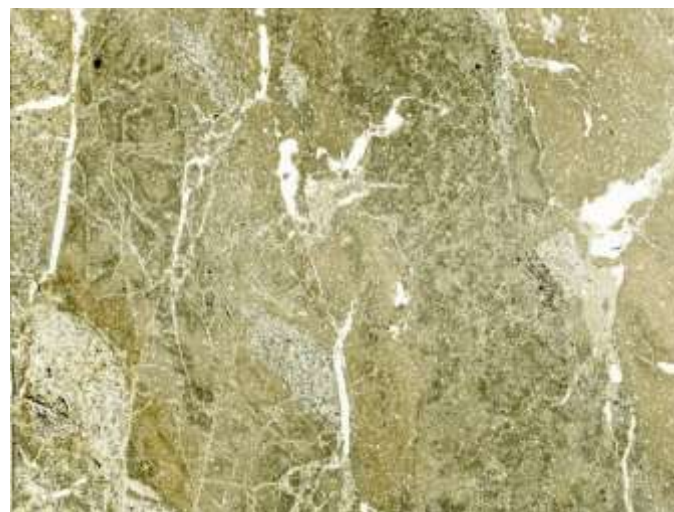
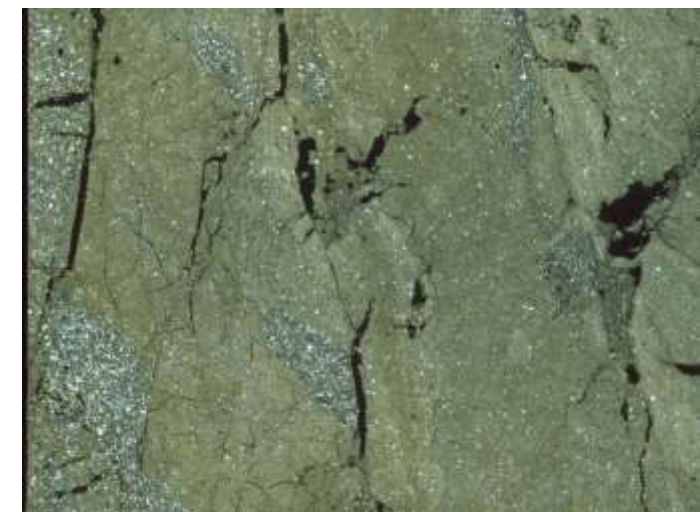
H-5断層 薄片①観察結果

<単ニコル (解釈なし)>

<直交ニコル>

- 細粒物質周辺の母岩には、角礫状の破碎部は認められない。
- 細粒物質周辺の母岩には、破碎や変形を受けていない化石が認められる。
- 周辺母岩から細粒物質へかけての鏡下のテクスチャは、漸移的に変化しており、両者の境界は不明瞭である。また、不明瞭ながらも、その境界は、湾曲し、局所的な凹凸がみられるなど、母岩の流動的な変形を示す。
- 細粒物質は、母岩を構成する砂と泥が混合した様相を示す単一の層であり、細粒物質中に複数の層からなる層状構造や角礫状の岩片は認められない。また、細粒物質には、明瞭なせん断面は認められない。
- 細粒物質中には、周辺母岩(砂岩)中にみられるような大きな砂粒子が認められる。砂岩中の砂粒子と比較して、細粒物質中の砂粒子に顕著な細粒化や顕著な円磨は確認されない。

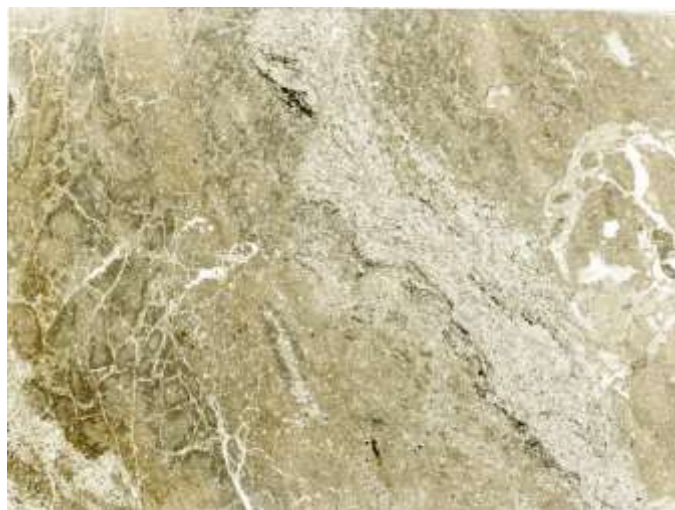
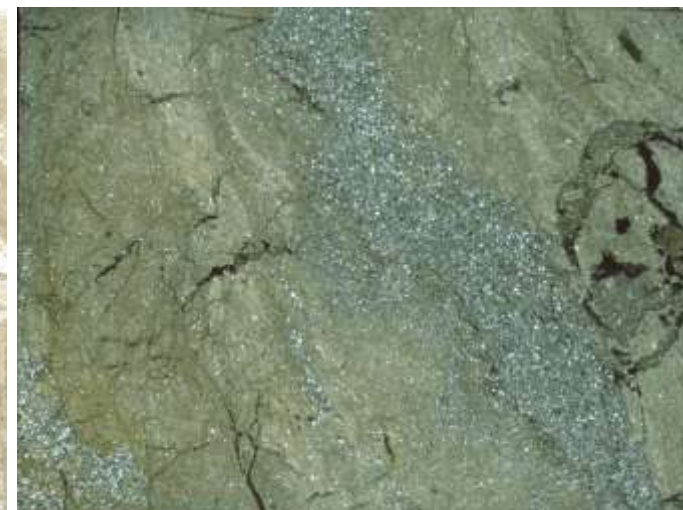
<単ニコル (解釈なし)>

<直交ニコル>

- 細粒物質周辺の母岩には、角礫状の破碎部は認められない。
- 周辺母岩から細粒物質へかけての鏡下のテクスチャは、漸移的に変化しており、両者の境界は不明瞭であり、一部では境界の認定すら困難である。また、不明瞭ながらも、その境界は、湾曲し、局所的な凹凸がみられるなど、母岩の流動的な変形を示す。
- 細粒物質は、母岩を構成する砂と泥が混合した様相を示す単一の層であり、細粒物質中に複数の層からなる層状構造や角礫状の岩片は認められない。また、細粒物質には、明瞭なせん断面は認められない。
- 細粒物質中には、周辺母岩(砂岩)中にみられるような大きな砂粒子が認められる。砂岩中の砂粒子と比較して、細粒物質中の砂粒子に顕著な細粒化や顕著な円磨は確認されない。

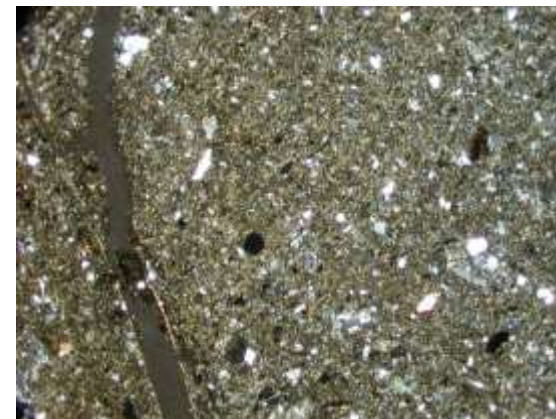
細粒物質

<ブロック試料から作成した薄片写真（単ニコル）>

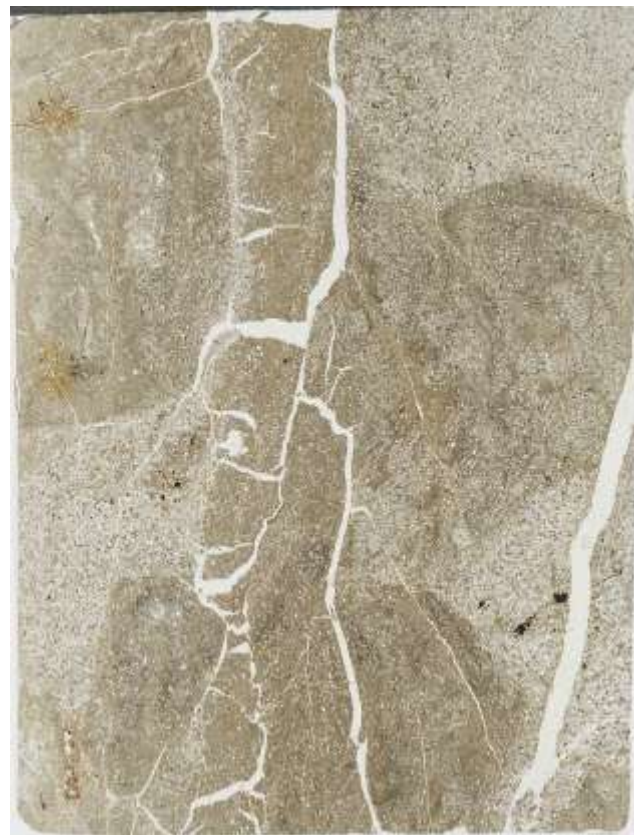
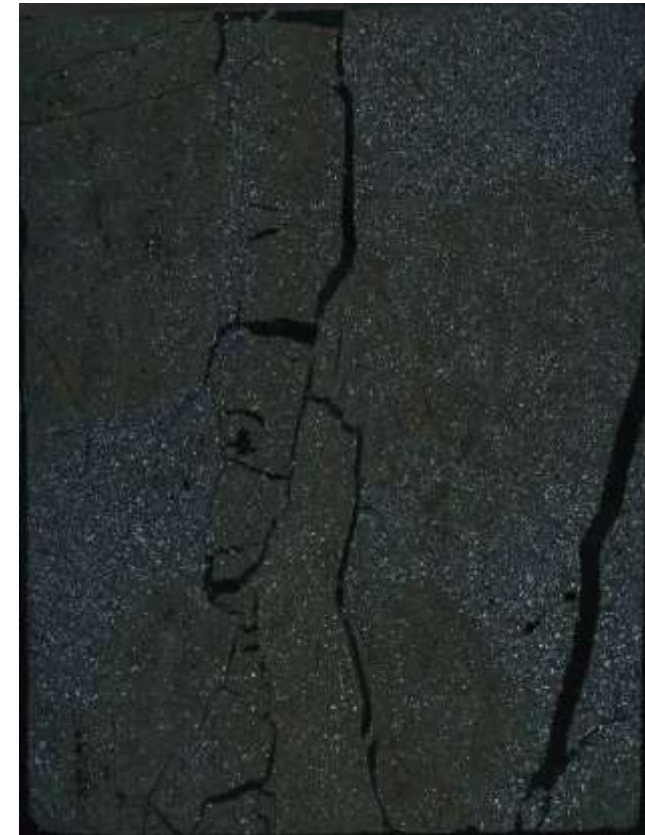
<単ニコル (解釈なし)>

<直交ニコル>

細粒物質境界
の認定が困難

細粒物質境界が湾曲 10mm

- 細粒物質周辺の母岩には、角礫状の破碎部は認められない。
- 周辺母岩から細粒物質へかけての鏡下のテクスチャは、漸移的に変化しており、両者の境界は不明瞭であり、一部では境界の認定すら困難である。また、不明瞭ながらも、その境界は、湾曲するなど、母岩の流動的な変形を示す。
- 細粒物質は、母岩を構成する砂と泥が混合した様相を示す単一の層であり、細粒物質中に複数の層からなる層状構造や角礫状の岩片は認められない。また、細粒物質には、明瞭なせん断面は認められない。
- 細粒物質中には、周辺母岩（砂岩）中にみられるような大きな砂粒子が認められる。砂岩中の砂粒子と比較して、細粒物質中の砂粒子に顕著な細粒化や顕著な円磨は確認されない。

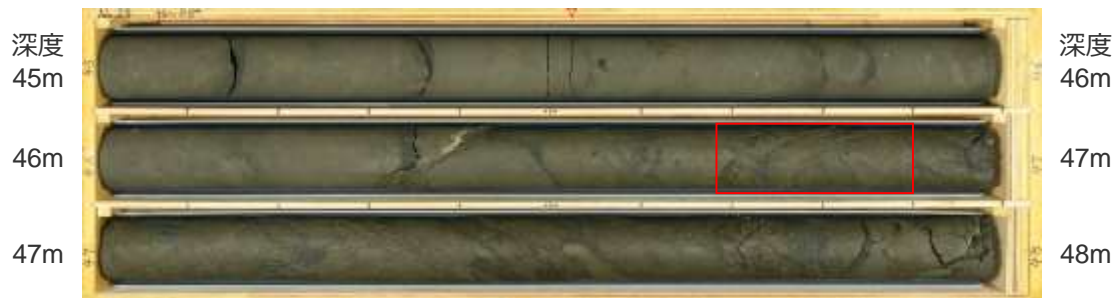
- 断層面周辺の母岩には、角礫状の破碎部は認められない。
- 断層面に認められる細粒物質は単一の層であり、細粒物質中に複数の層からなる層状構造や角礫状の岩片は認められない。また、細粒物質には、明瞭なせん断面は認められない。
- CT画像では、断層面に対応すると考えられる構造が周囲と密度の異なる領域として認められる。

コア写真（赤枠部でブロック試料を作成）

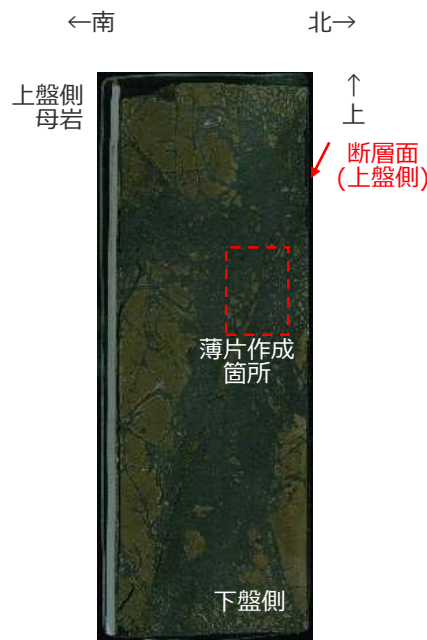
ブロック試料
(傾斜方向断面)

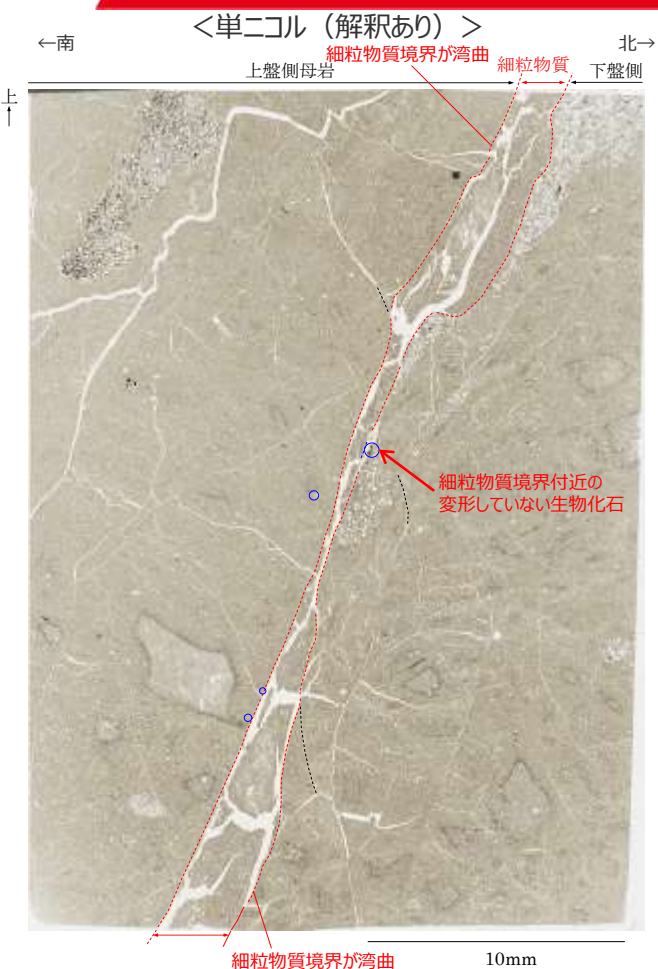
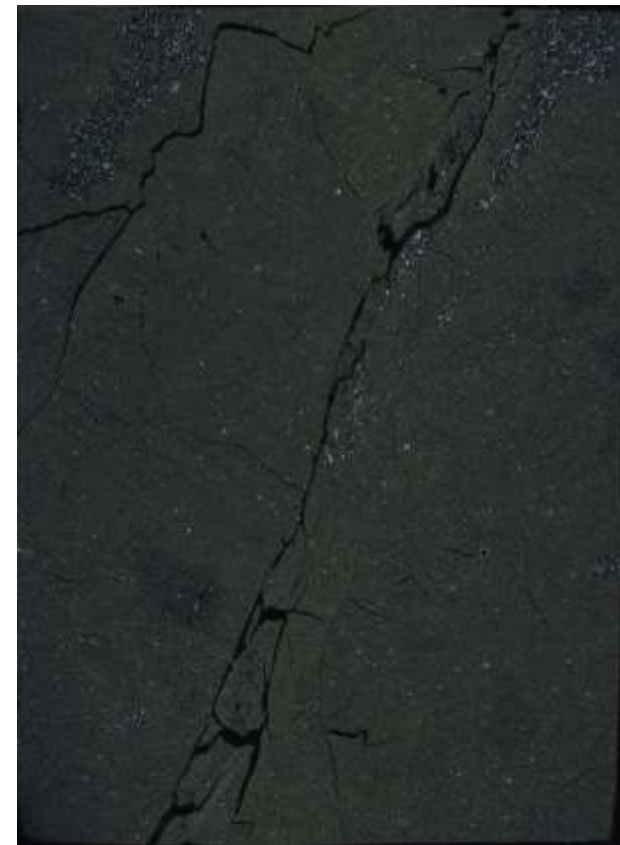
H-7断層 薄片観察結果

<単ニコル (解釈なし)>

<直交ニコル>

- 細粒物質周辺の母岩には、角礫状の破碎部は認められない。
- 細粒物質周辺の母岩には、破碎や変形を受けていない化石が認められる。
- 周辺母岩から細粒物質へかけての鏡下のテクスチャは、一部を除いて漸移的に変化しており、両者の境界は不明瞭である。また、不明瞭ながらも、その境界は、湾曲するなど、母岩の流動的な変形を示す。
- 細粒物質は、母岩を構成する砂と泥が混合した様相を示す単一の層であり、細粒物質中に複数の層からなる層状構造や角礫状の岩片は認められない。また、細粒物質には、明瞭なせん断面は認められない。
- 細粒物質中には、周辺母岩(砂岩)中にみられるような大きな砂粒子が認められる。砂岩中の砂粒子と比較して、細粒物質中の砂粒子に顕著な細粒化や顕著な円磨は確認されない。

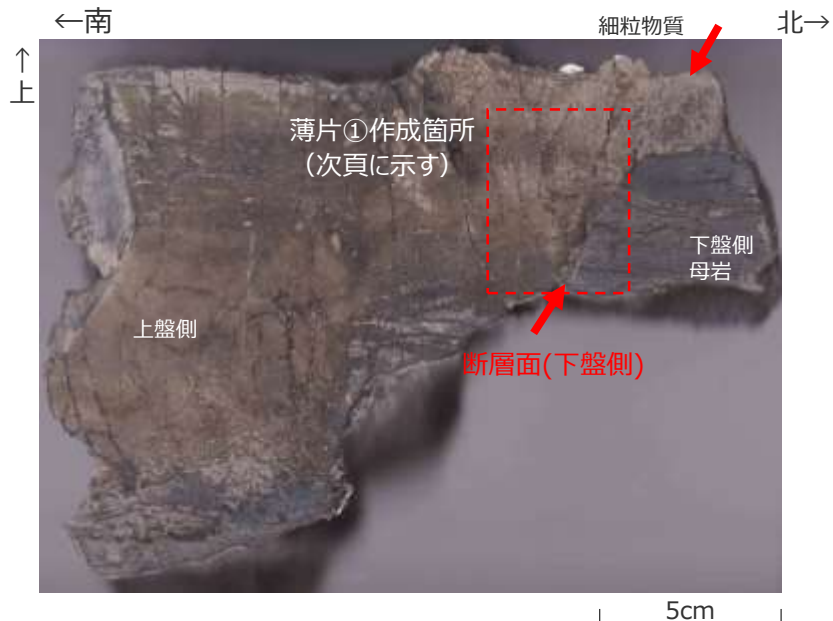
- 断層面周辺の母岩には、角礫状の破碎部は認められない。
- 断層面に認められる細粒物質は単一の層であり、細粒物質中に複数の層からなる層状構造や角礫状の岩片は認められない。また、細粒物質には、明瞭なせん断面は認められない。
- CT画像では、断層面に対応すると考えられる構造が周囲と密度の異なる領域として認められる。

<ブロック試料 (傾斜方向断面)>

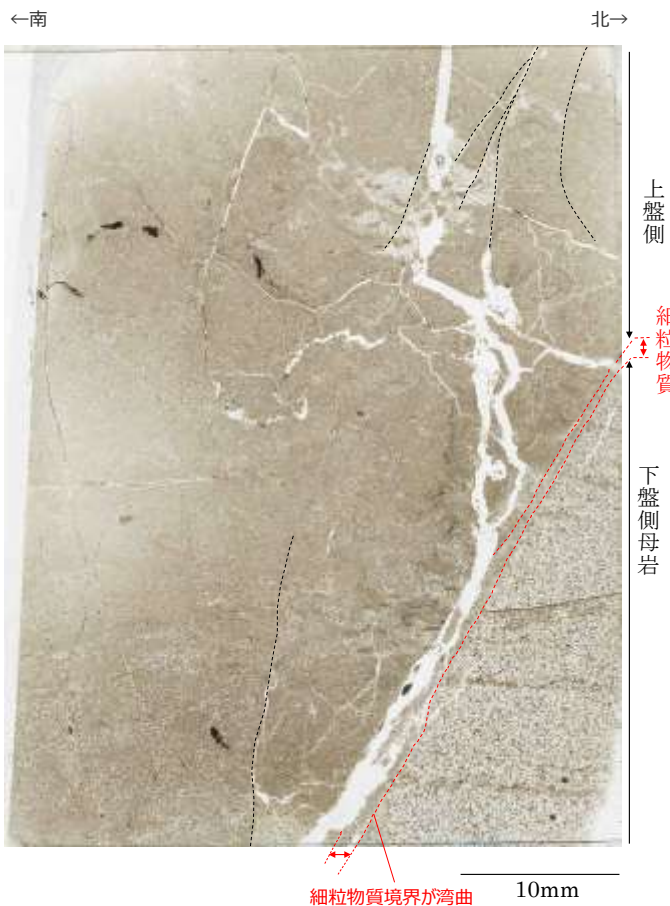
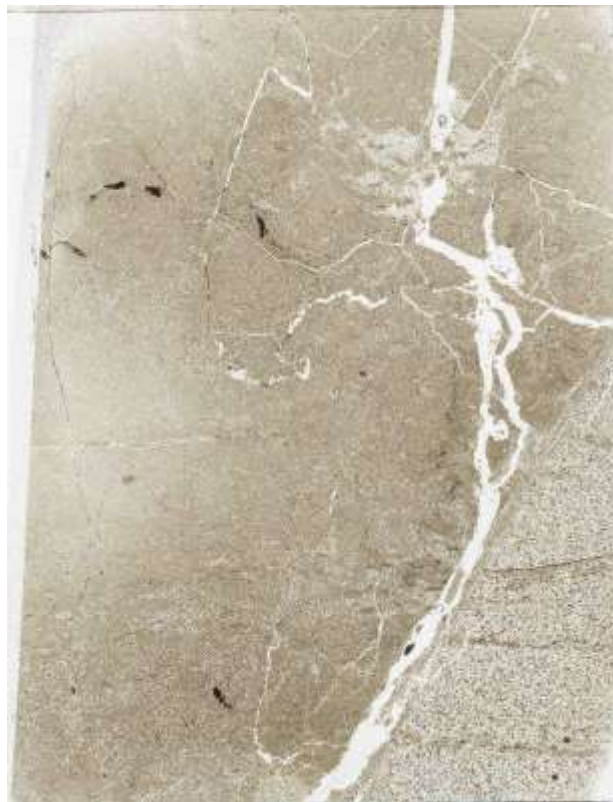
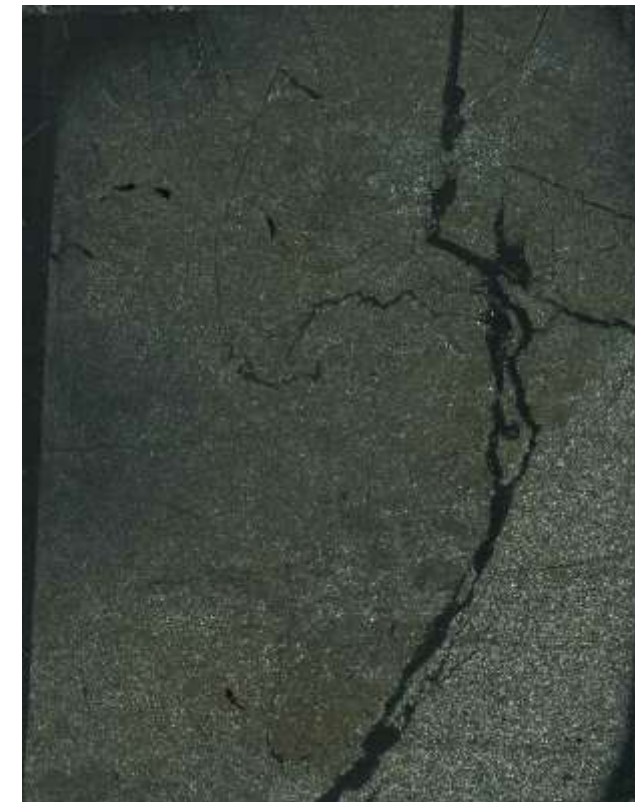
<単ニコル (解釈なし)>

<直交ニコル>

- 細粒物質周辺の母岩には、角礫状の破碎部は認められない。
- 周辺母岩から細粒物質へかけての鏡下のテクスチャは、漸移的に変化しており、両者の境界は不明瞭である。
- 細粒物質は、母岩を構成する砂と泥が混合した様相を示す単一の層であり、細粒物質中に複数の層からなる層状構造や角礫状の岩片は認められない。また、細粒物質には、明瞭なせん断面は認められない。
- 細粒物質中には、周辺母岩（砂岩）中にみられるような大きな砂粒子が認められる。砂岩中の砂粒子と比較して、細粒物質中の砂粒子に顕著な細粒化や顕著な円磨は確認されない。
