H4-CA-192-R01

浜岡原子力発電所 敷地の地質・地質構造（コメント回答）

2021年2月3日

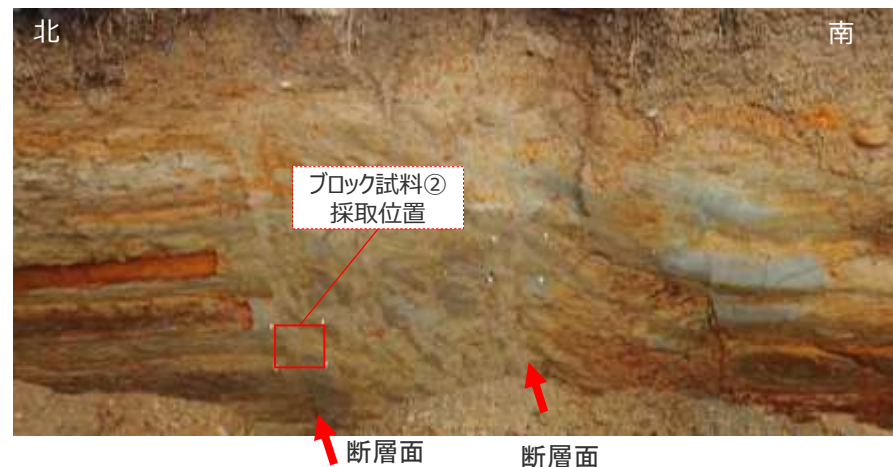
赤枠は右図のブロック範囲

<ブロック試料（傾斜方向断面）>

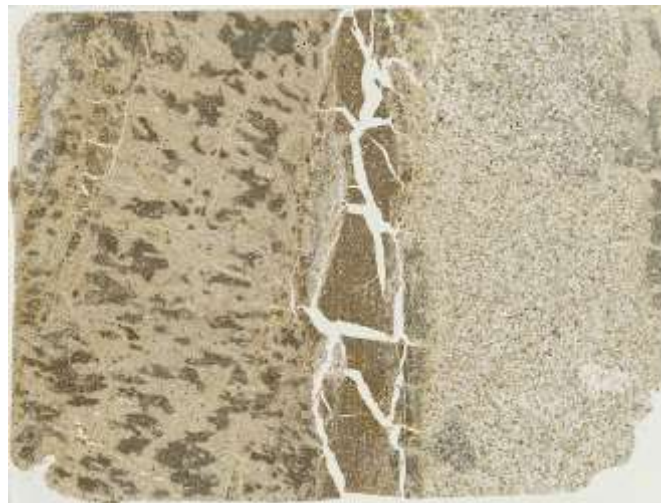
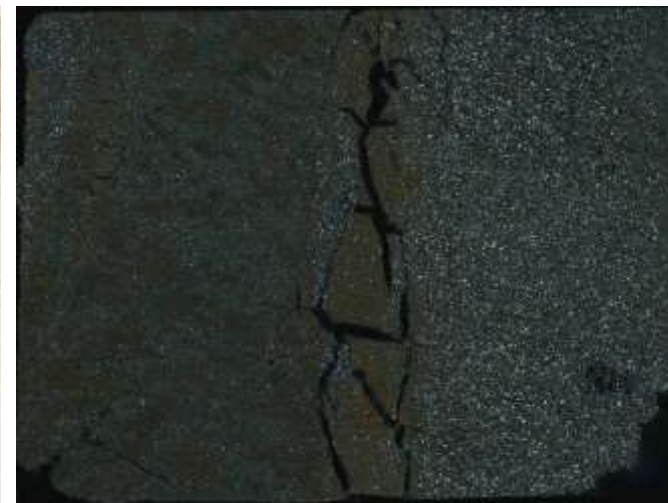
<単ニコル (解釈なし)>

<直交ニコル>

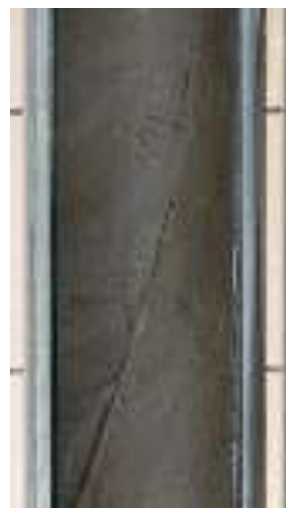
コア写真
(上図赤枠部拡大)

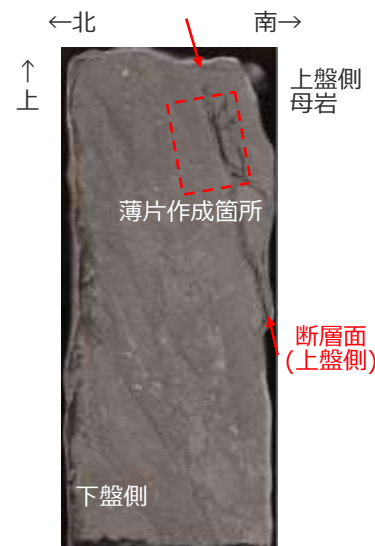
ブロック試料
(傾斜方向断面)

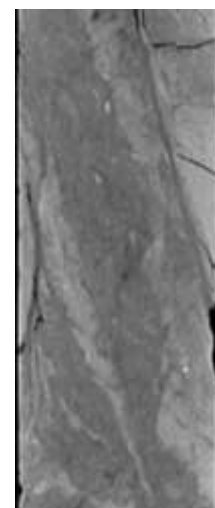
CT画像
(左の写真付近の断面)

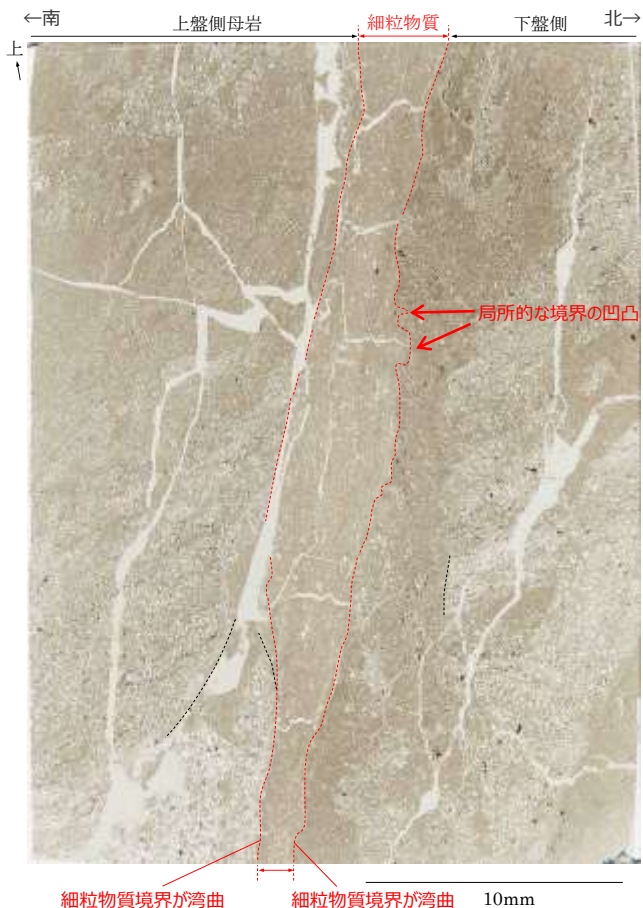
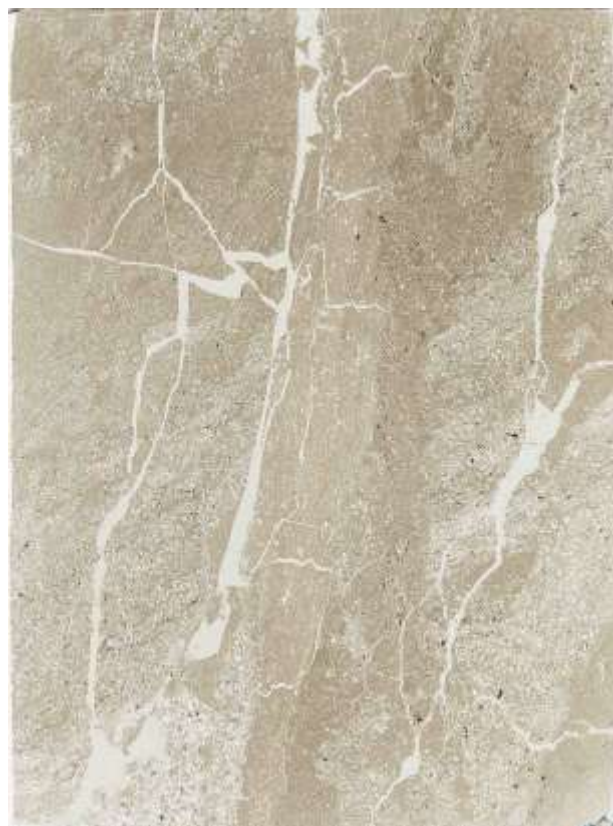
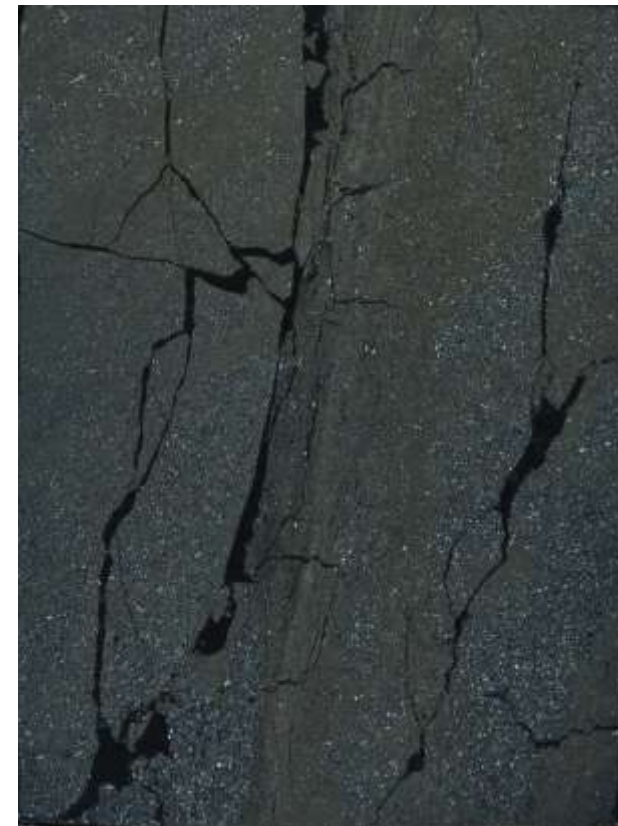
H-m0断層 薄片観察結果

<単ニコル (解釈なし)>

<直交ニコル>

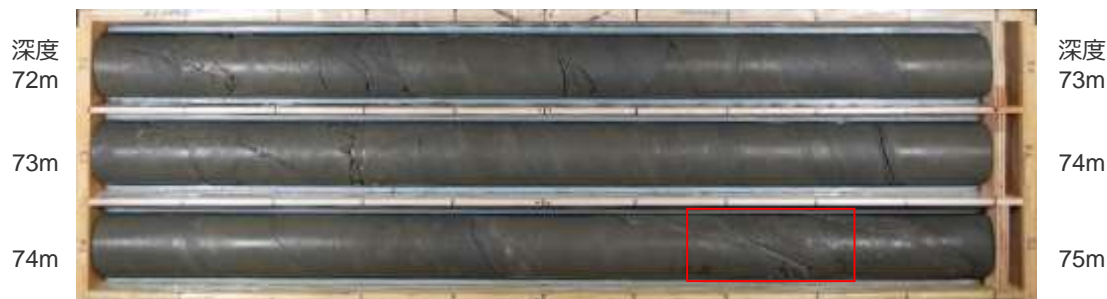
- 断層面周辺の母岩には、角礫状の破碎部は認められない。
- 断層面に認められる細粒物質は単一の層であり、細粒物質中に複数の層からなる層状構造や角礫状の岩片は認められない。また、細粒物質には、明瞭なせん断面は認められない。
- CT画像では、断層面に対応すると考えられる構造が周囲と密度の異なる領域として認められる。

コア写真（赤枠部でブロック試料を作成）

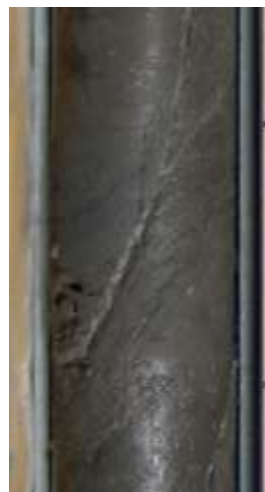
コア写真
（上図赤枠部拡大）

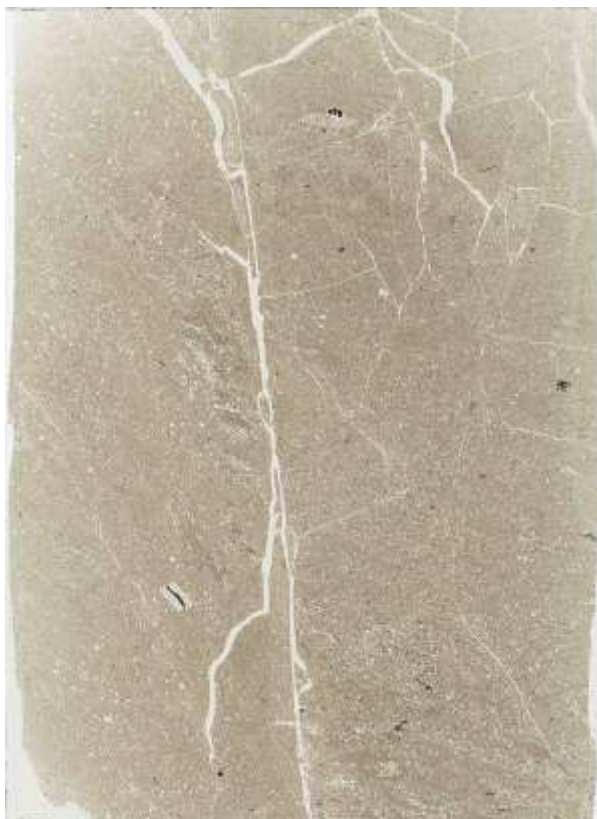
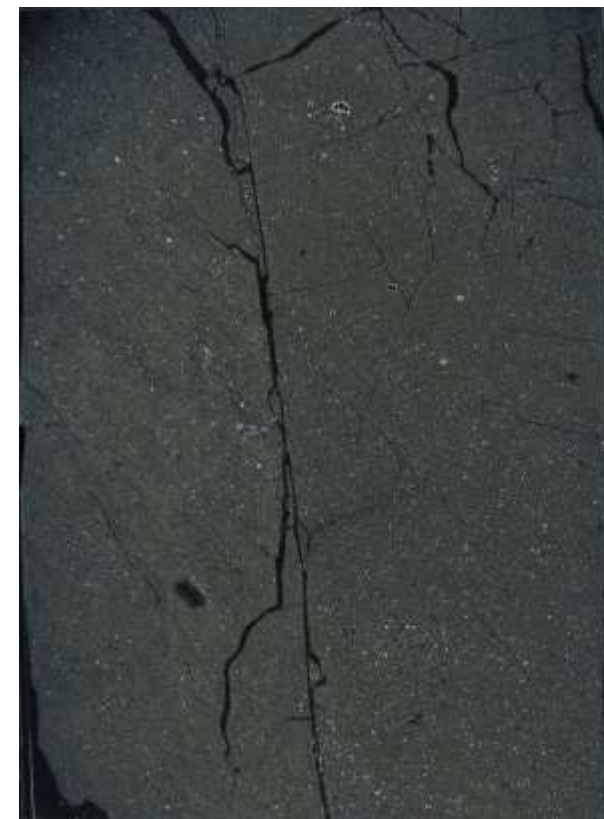
<単ニコル (解釈なし)>

<直交ニコル>

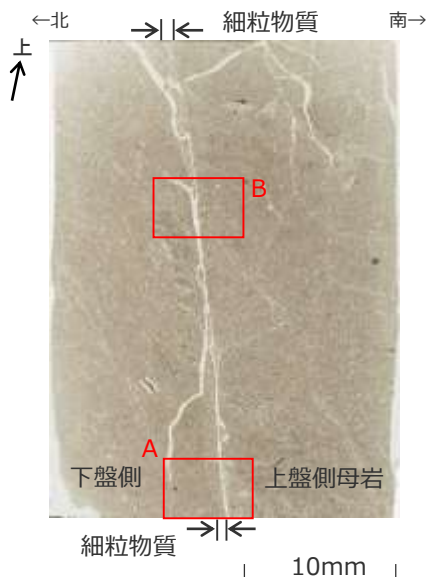
<薄片写真B部分の鏡下写真（左：単ニコル，右：直交ニコル）>

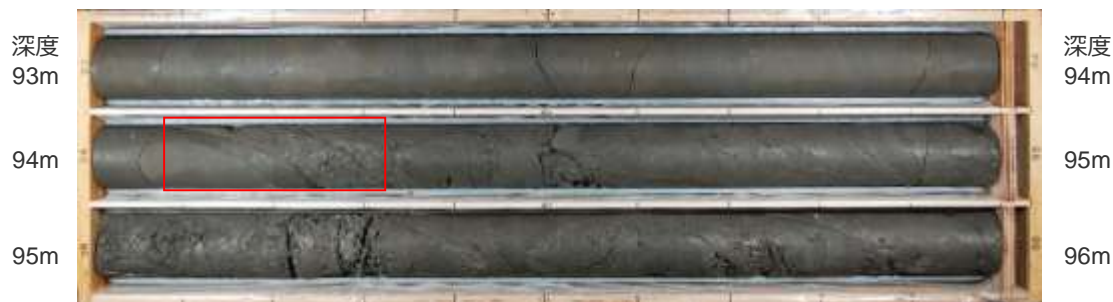
ブロック試料及びそのCT画像において、いずれも以下の性状が確認される。

- 断層面周辺の母岩には、角礫状の破碎部は認められない。
- 断層面に認められる細粒物質は単一の層であり、細粒物質中に複数の層からなる層状構造や角礫状の岩片は認められない。また、細粒物質には、明瞭なせん断面は認められない。
- CT画像では、断層面に対応すると考えられる構造が周囲と密度の異なる領域として認められる。

コア写真（赤枠部でブロック試料を作成）

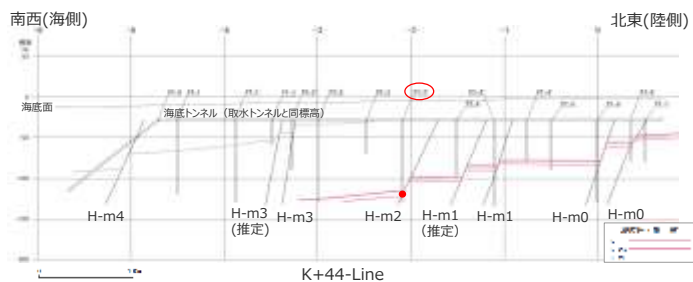
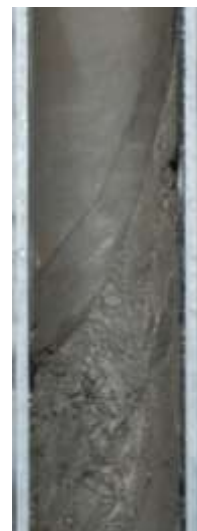
コア写真
(上図赤枠部拡大)

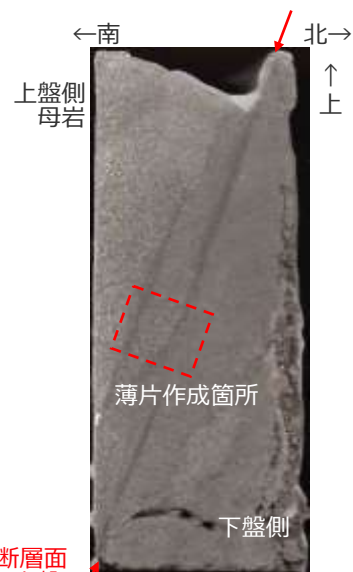
断層面
(上盤側)

ブロック試料
(傾斜方向断面)

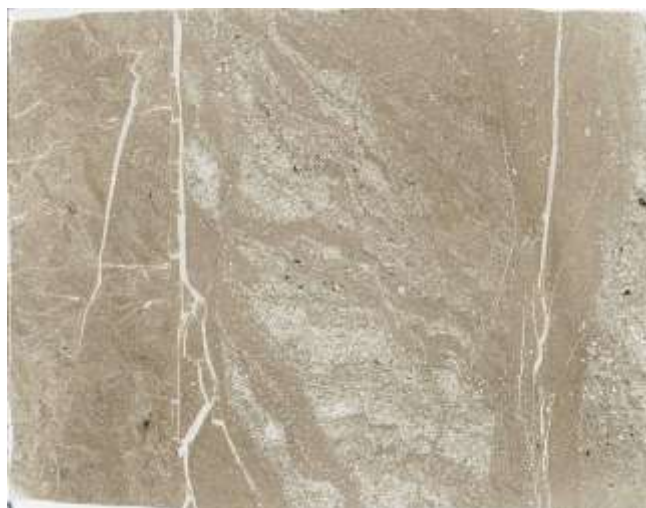
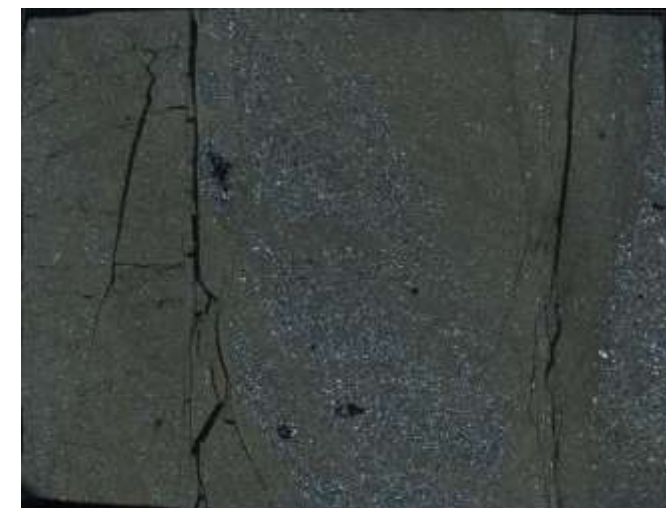
- 細粒物質周辺の母岩には、角礫状の破碎部は認められない。
- 周辺母岩から細粒物質へかけての鏡下のテクスチャは、一部を除いて漸移的に変化しており、両者の境界は不明瞭である。また、不明瞭ながらも、その境界は、湾曲し、局所的な凹凸がみられるなど、母岩の流動的な変形を示す。
- 細粒物質は、母岩を構成する砂と泥が混合した様相を示す単一の層であり、細粒物質中に複数の層からなる層状構造や角礫状の岩片は認められない。また、細粒物質には、明瞭なせん断断面は認められない。
- 細粒物質中には、周辺母岩(砂岩)中にみられるような大きな砂粒子が認められる。砂岩中の砂粒子と比較して、細粒物質中の砂粒子に顕著な細粒化や顕著な円磨は確認されない。

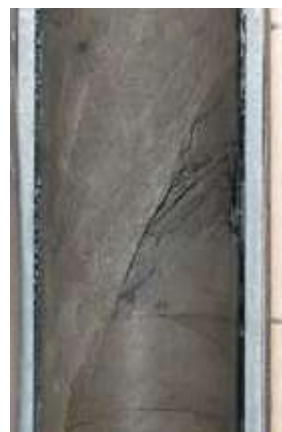
コア写真
(上図赤枠部拡大)

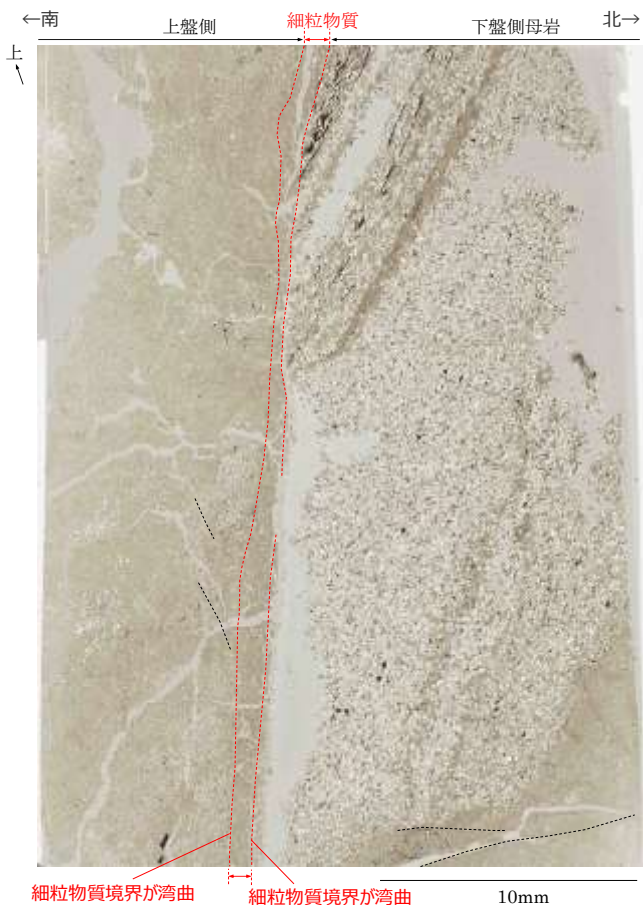
細粒物質境界が湾曲 細粒物質境界が湾曲 10mm

- 細粒物質周辺の母岩には、角礫状の破碎部は認められない。
- 周辺母岩から細粒物質へかけての鏡下のテクスチャは、漸移的に変化しており、両者の境界は不明瞭である。また、不明瞭ながらも、その境界は、湾曲するなど、母岩の流動的な変形を示す。
- 細粒物質は、母岩を構成する砂と泥が混合した様相を示す単一の層であり、細粒物質中に複数の層からなる層状構造や角礫状の岩片は認められない。また、細粒物質には、明瞭なせん断面は認められない。
- 細粒物質中には、周辺母岩(砂岩)中にみられるような大きな砂粒子が認められる。砂岩中の砂粒子と比較して、細粒物質中の砂粒子に顕著な細粒化や顕著な円磨は確認されない。

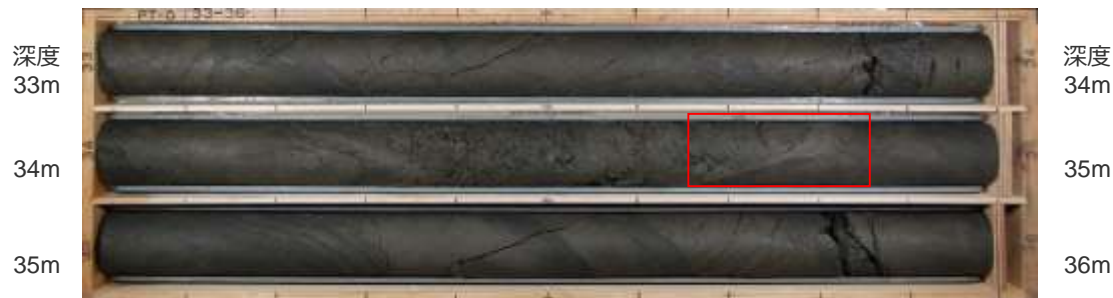
ブロック試料及びそのCT画像において、いずれも以下の性状が確認される。

- 断層面周辺の母岩には、角礫状の破碎部は認められない。
- 断層面に認められる細粒物質は単一の層であり、細粒物質中に複数の層からなる層状構造や角礫状の岩片は認められない。また、細粒物質には、明瞭なせん断面は認められない。
- CT画像では、断層面に対応すると考えられる構造が周囲と密度の異なる領域として認められる。

コア写真（赤枠部でブロック試料を作成）

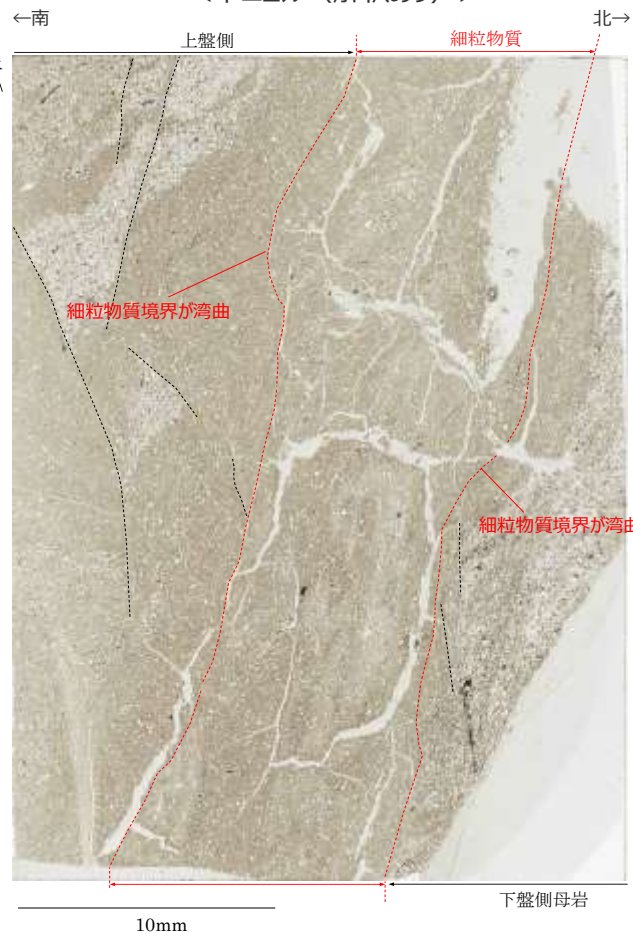
- 細粒物質周辺の母岩には、角礫状の破碎部は認められない。
- 周辺母岩から細粒物質へかけての鏡下のテクスチャは、漸移的に変化しており、両者の境界は不明瞭である。また、不明瞭ながらも、その境界は、湾曲するなど、母岩の流動的な変形を示す。
- 細粒物質は、母岩を構成する砂と泥が混合した様相を示す単一の層であり、細粒物質中に複数の層からなる層状構造や角礫状の岩片は認められない。また、細粒物質には、明瞭なせん断面は認められない。
- 細粒物質中には、周辺母岩(砂岩)中にみられるような大きな砂粒子が認められる。砂岩中の砂粒子と比較して、細粒物質中の砂粒子に顕著な細粒化や顕著な円磨は確認されない。

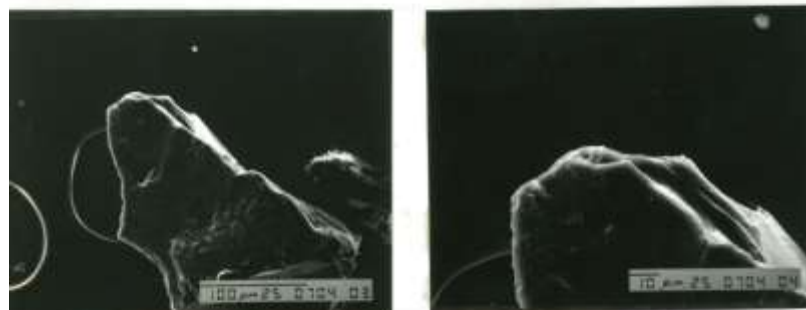
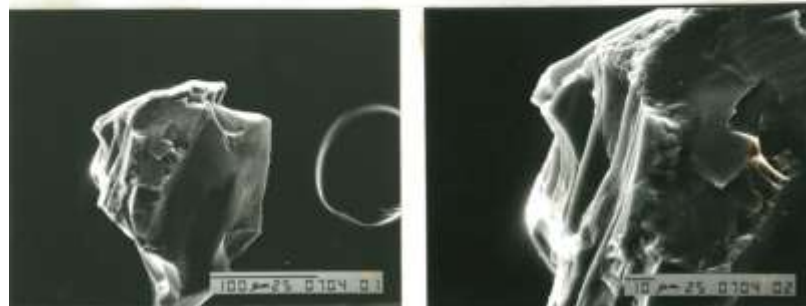
(参考) 石英粒子の表面構造の観察例

- H-2断層とH-3断層の石英粒子の表面構造解析結果（I b類）を示す。
- いずれも、石英粒子の表面は滑らかな面をもち、粒子の縁や嶺はやや丸い。また、石英表面には部分的に小穴が分布する。

<H-2断層の石英粒子表面構造（I b類）>

<H-3断層の石英粒子表面構造（I b類）>

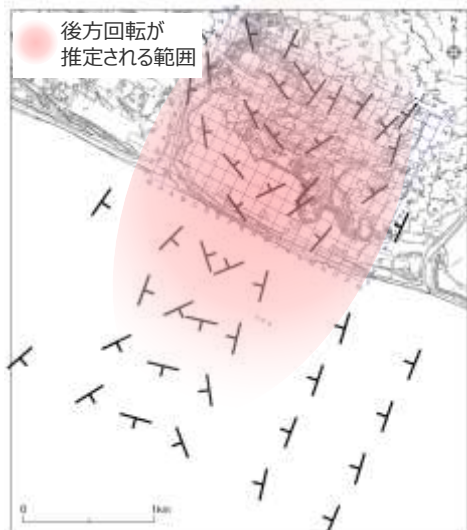
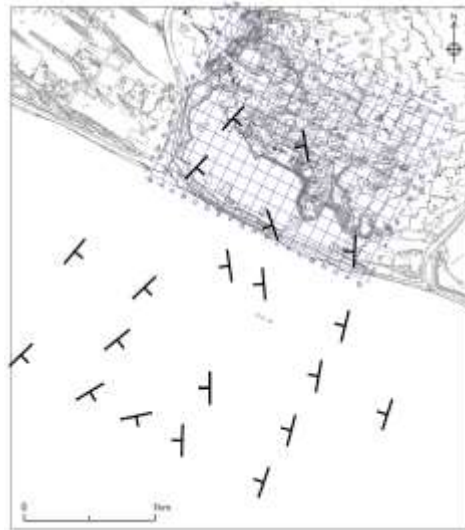
<表層付近>

<標高-600m付近>

- 大深度ボーリングの孔壁調査によると、敷地深部(標高-350m程度以深)の地層は向斜軸を中心にやや南に開いた構造を呈しており、敷地極近傍の大局的な地質構造と整合的であるが、標高-200m程度以浅の地層は大局的な構造とは逆傾向の北に開いた構造を呈しており、浅部の地層が後方回転しているものと推定される。
- この地層の後方回転の範囲を、大深度ボーリング調査、反射法地震探査及び海上音波探査調査により検討した。表層付近から深部にかけての地層の走向、傾斜を左に示す。
- 標高-600m付近及び標高-400m付近では、地層は向斜軸を中心に南に開いた構造を示す。これは、大局的な構造と調和的であり、南にプレンジた向斜の影響のみを反映したものと推定される。
- 標高-200m付近になると、汀線より陸側2kmの地点では向斜軸を中心に北に開いた構造が明確に見られ、同地点から沖合約1kmの地点にかけても標高-400m及び-600m付近の傾向とやや異なり、地層が後方回転しているものと推定される。
- 表層付近でも、汀線より陸側約2kmの地点から汀線付近にかけて向斜軸を中心に北に開いた構造を呈し、沖合約1kmの地点でも、標高-400m及び-600m付近の傾向とやや異なり、地層が後方回転しているものと推定される。

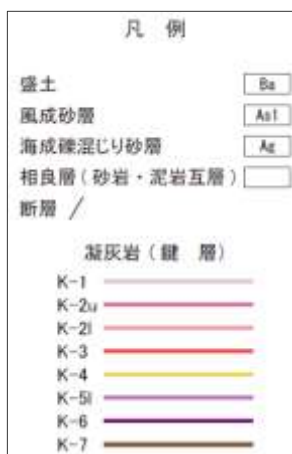
敷地深部の凝灰岩層の分布 (地質鉛直断面図 I-Line)

- 前頁で確認したK-5,K-6及びK-7凝灰岩層の分布を鉛直断面図で示す。
- No.0,W15,No.8及びW25孔のボーリングコアから確認したK-5,K-6及びK-7凝灰岩層の出現標高によれば、当該鍵層付近の地層は、敷地の北東部から南西部にかけて、層間が大きく短縮することなく、深度方向に概ね一定の間隔でやや傾斜を増しながら南西傾斜となっているものと推定される。
- また、W15孔及びW25孔の孔壁調査による当該凝灰岩層付近の地層の断面方向の傾斜を見ると、北東部(W15孔)では概ね水平を示すが南西部(W25孔)では南西傾斜となり、鍵層の出現深度より推定される当該凝灰岩層付近の地層の分布の傾向と大きな差異はない。
- これらのことから、地層の後方回転が概ね収束する標高-300~-400m付近において、K-5~K-7凝灰岩層付近の地層は大局的な構造と同傾向を示し、大きな変位を受けることなく敷地の北東-南西方向に連続していると推定される。
- 以上より、H断層系は浅部と同様な規模・形態を有する断層としてはK-5~K-7層準付近より深部には分布していないものと推定される。

凝灰岩太線は、当該凝灰岩層を挟む上下5m区間の層理傾斜の極大値(断面上の偽傾斜)を表す。

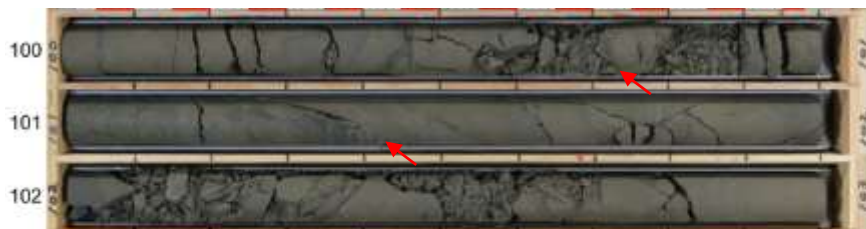
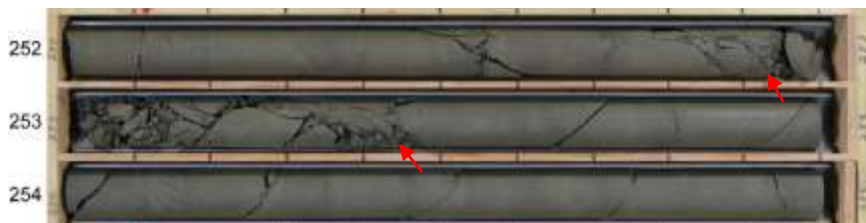
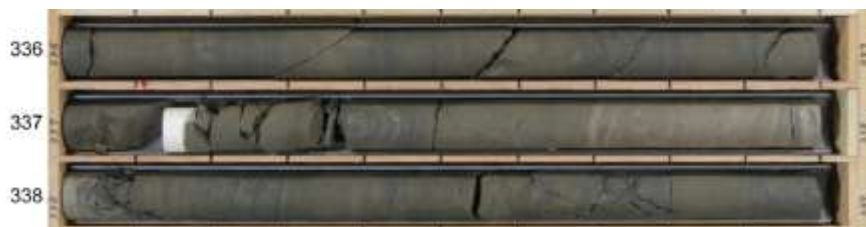
- I-Line断面中央のNo.8孔では、深度300m以深にH断層系に対応する断層は認められない。
- また、H-5断層及びH-6断層延伸位置に分布する凝灰岩層 (K-5~K-7) の層間に顕著な短縮はみられず、W15孔に分布するこれらの凝灰岩高度との間に顕著な差異は認められない。

○H-4断層

○H-5断層

○K-6凝灰岩層

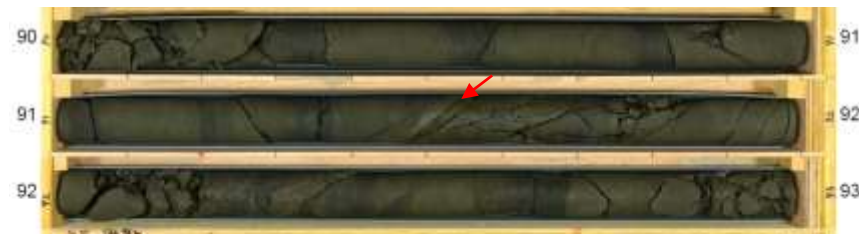
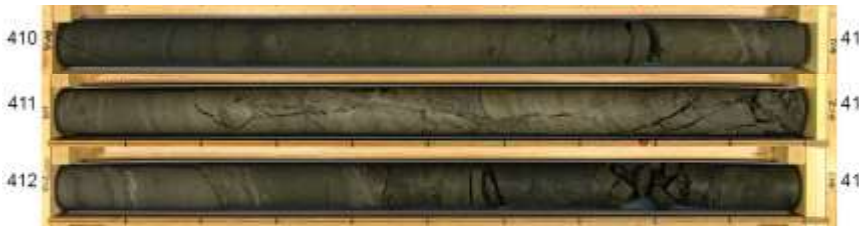
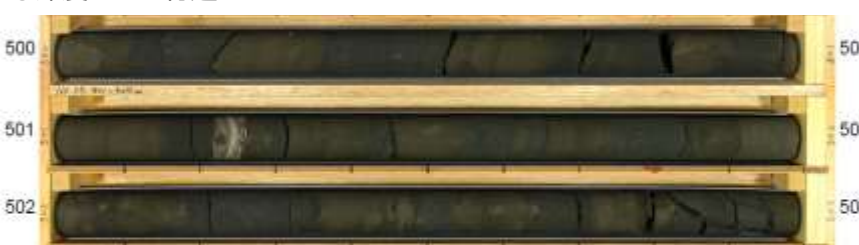
• I-Line断面南側のW25孔においても、深度400m以深にH断層系に対応する断層は認められない。

○H-1断層

○K-6凝灰岩層

○深度500m付近

○深度700m付近

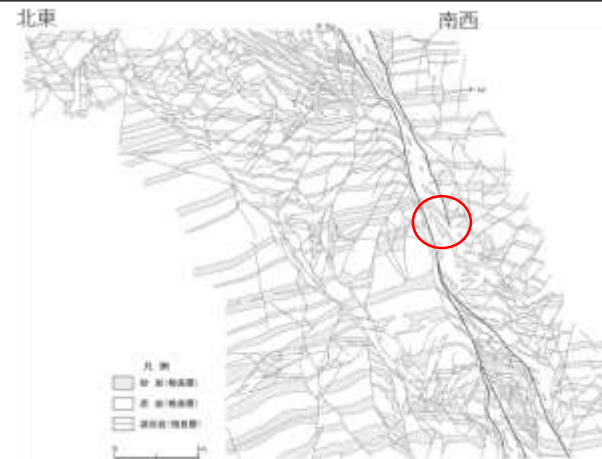
流動的な変形構造が乏しく、細粒物質を伴う断層に挟まれた区間の幅が狭いH断層の例
H-4断層 (40.5m盤(東側))

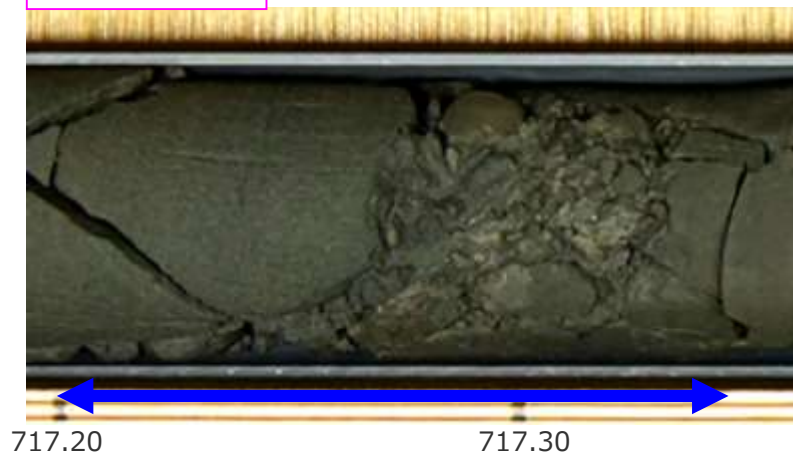
【拡大写真】

・ 717.20～717.35mは、明瞭な断層面は認められず、高角な断層に沿って、コアが不均質に割れており（泥岩礫が砂層中に取り込まれている）、流動的な変形構造は認められない。これらのことから、本断層は幅を持たない小断層及び掘削・採取時のコアの乱れによるものと解釈する。
⇒「H断層系と同性状の断層」に該当しない。

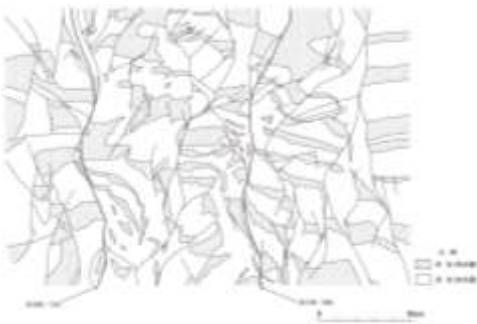
H-2

- 通常2条の平行な断層面が認められ、その断層面には、幅数mm～数十mmの細粒物質（周辺母岩に比べ軟質な黒色層）が認められる。
- 断層面周辺の母岩には、砂岩の膨縮やレンズ状の構造、明瞭な引きずりといった、流動的な変形構造が認められる一方で、角礫状の破碎部は認められない。
- 流動的な変形構造をもつ箇所を含め断層面周辺の母岩は固結している。
- 断層面は固結した母岩内をうねっており、平面的ではなく、これらの構造は母岩の流動的な変形を示す。
- 細粒物質は単一の層であり、細粒物質中に複数の層からなる層状構造や角礫状の岩片は認められない。また、細粒物質には、明瞭なせん断面は認められない。

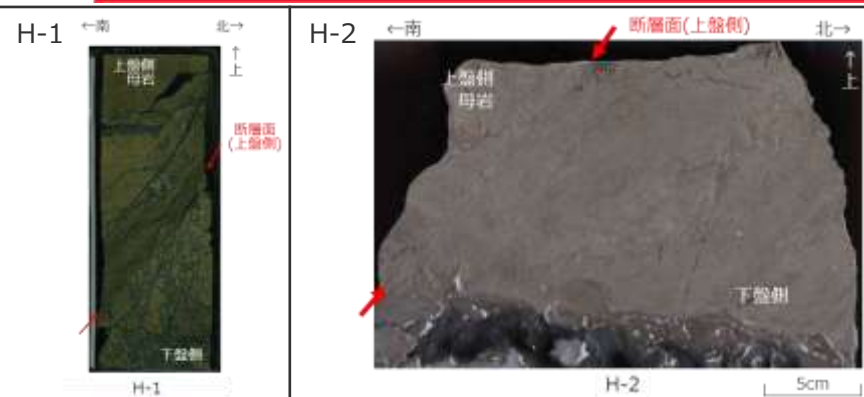
断層間の類似性（ブロック試料観察結果再掲）

ブロック試料観察の結果、H断層系に属する断層は、いずれも以下の性状が認められる。

- 断層面周辺の母岩には、角礫状の破碎部は認められない。
- 断層面に認められる細粒物質は単一の層であり、細粒物質中に複数の層からなる層状構造や角礫状の岩片は認められない。また、細粒物質には、明瞭なせん断面は認められない。

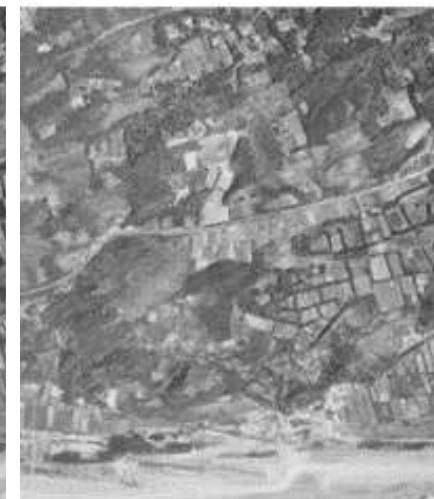
国土地理院撮影の空中写真（1962年撮影）
CB62-7 C23-8,9,10 (1:10,000)

- 発電所建設前の空中写真（1962年撮影）及びその写真を図化した地形図により空中写真判読，変動地形学的調査を行った結果，敷地には活断層を示唆する変動地形や地すべり地形は認められない。なお，敷地には段丘面は判読されない。

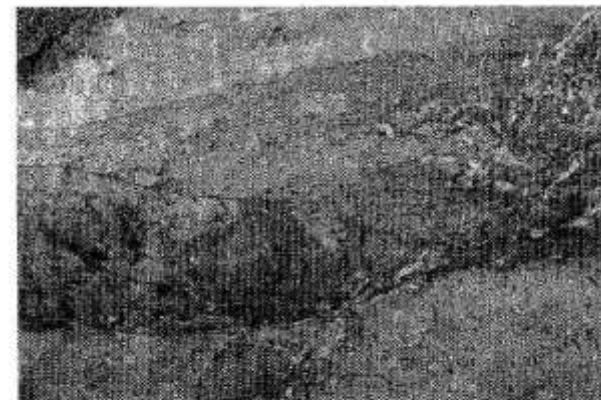
- 茨城県南東部の行方台地に分布する更新統において、推定旧地表面から深度10m～12mの下位の累層に液状化・側方流動した痕跡（液状化・流動化層）及び、その上位層が小断層群を伴って破壊した現象を確認し、液状化・流動化層中に、暗色の厚さ1～5mmの複数の境界面を認め、これを側方流動による境界面と推定している。

側方流動のスケッチ・写真 写真はスケッチ作成時より表面を厚さ2-3mm程度削り取り撮影。
 Fig.8 Sketch and photograph of lateral flow. The photograph was taken after taking the surface away by 2-3mm thick.

・茨城県南東部の行方台地に分布する更新統において、深度10m~12mの下位の累層に液状化・側方流動した痕跡と、上位層が小断層群を伴って破壊した現象を確認し、その成因を、基本的には地震動をトリガーとする液状化および側方流動の発生と、これに起因する支持力の低下による上位層の重力的破壊によるものと考察している。

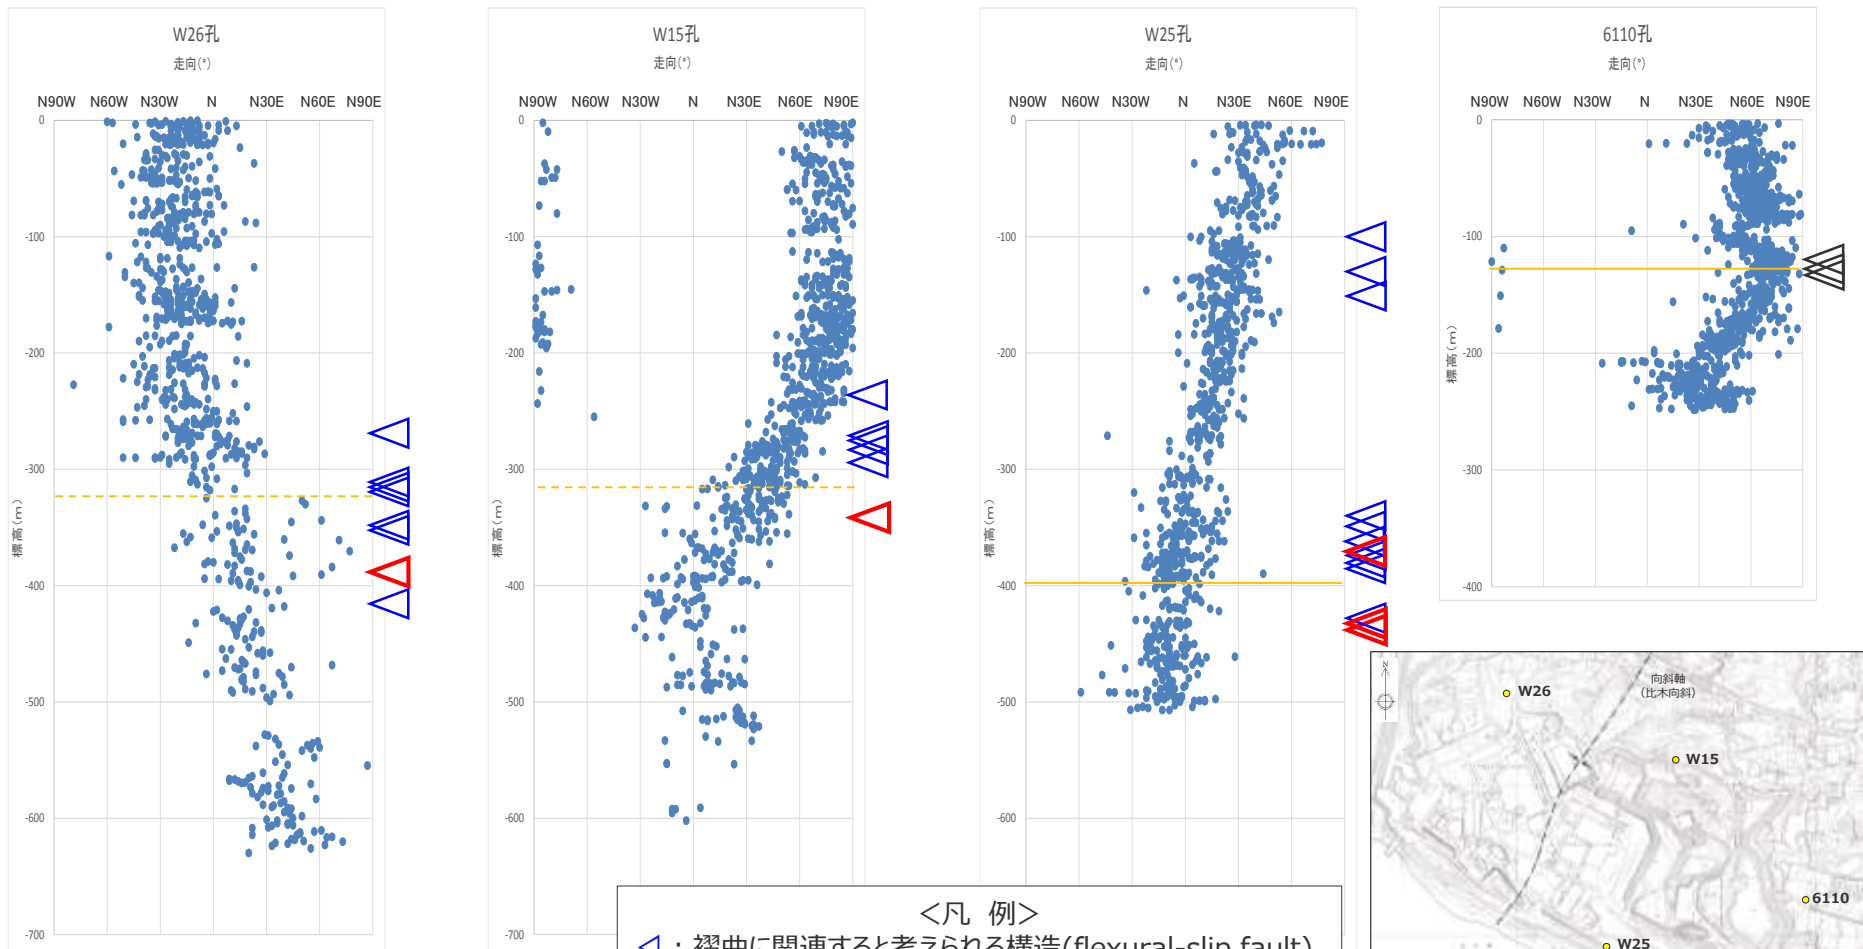
流動的な変形構造を伴う薄層の分布状況（その2）

- W25, W15, W26, 6110孔の結果について、走向傾斜分布グラフとの対応を下図に示す。
- 南落ち正断層センスの変形構造(bedding-slip fault)は、いずれも地層の後方回転が収束する深度付近に対応し、それはいずれもK-6凝灰岩付近の層準に対応する。

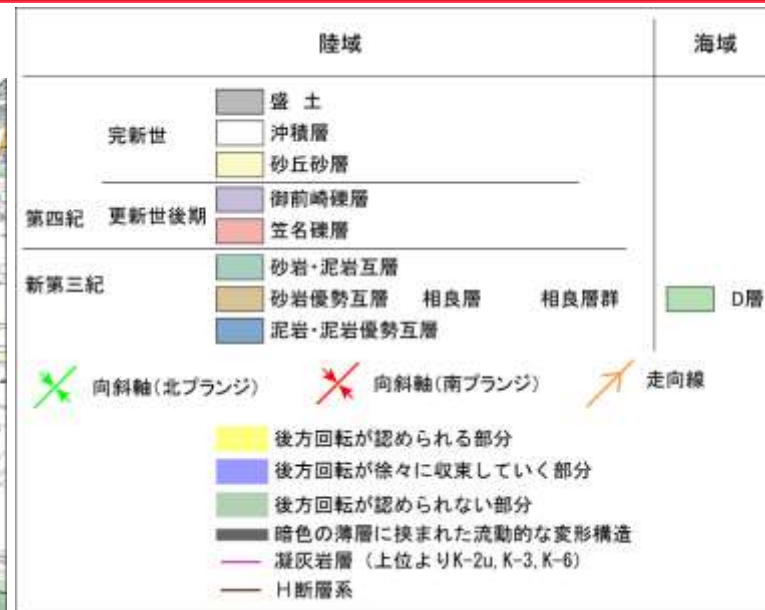
(参考) 敷地深部の地質構造のイメージ

敷地及び敷地前面海域の相良層は以下の構造を呈しているものと推定される。

- 地表から標高-200m程度にかけて、H断層系が分布し地層が後方回転している。それ以深、地層の後方回転は徐々に収束し、標高-400m程度付近以深の地層は後方回転していないものと推定される。
- K-6凝灰岩層は地層の後方回転が徐々に収束する部分に位置し、大きな変位を生じることなく連続的に分布しているものと推定される。
- 暗色の薄層に挟まれた流動的な変形構造が、地層の後方回転が徐々に収束する部分にある程度の広がり有し分布するものと推定される。

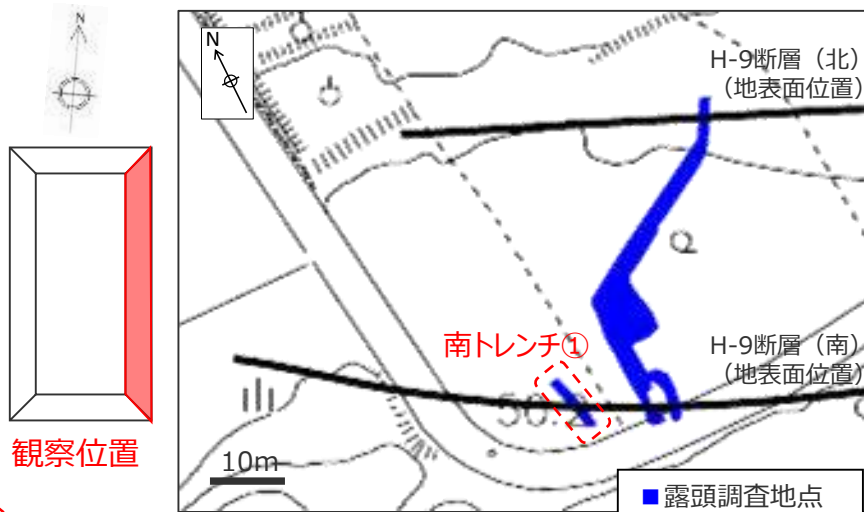
断層面 (H-9断層)

H-9断層と上載地層との関係 (BF4地点 南トレンチ①)

- 南トレンチ①のH-9断層は、上部を泥層に不整合に覆われており、泥層の基底面に変位や変形は認められない。
- 泥層には円～扁平礫が含まれる。

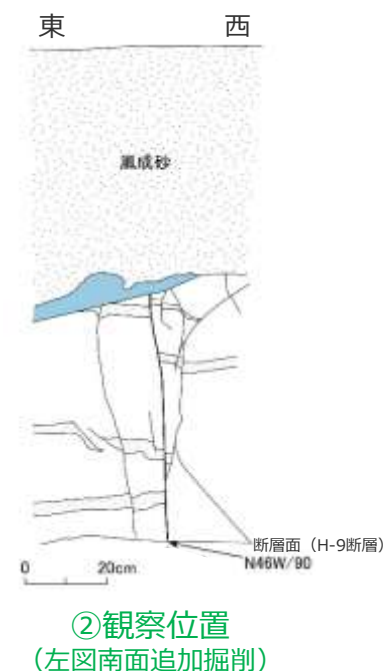
H-9断層と上載地層との関係 (BF4地点 南トレンチ②)

- 南トレンチ②では、南トレンチ①から連続するH-9断層の下盤側の断層面が認められる。
- H-9断層は、上部を泥層に不整合に覆われており、泥層の基底面に変位や変形は認められない。
- 泥層には円～扁平礫が含まれる。

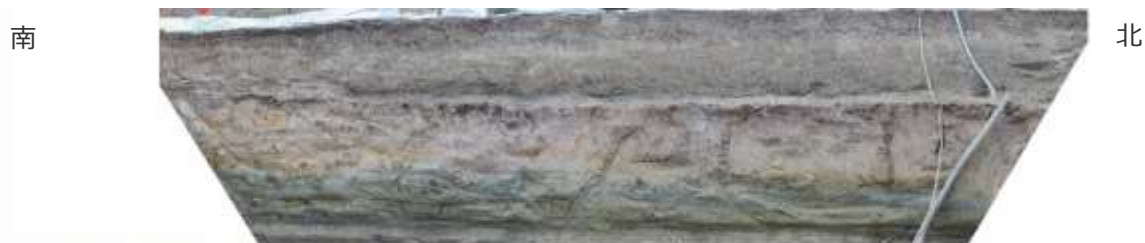
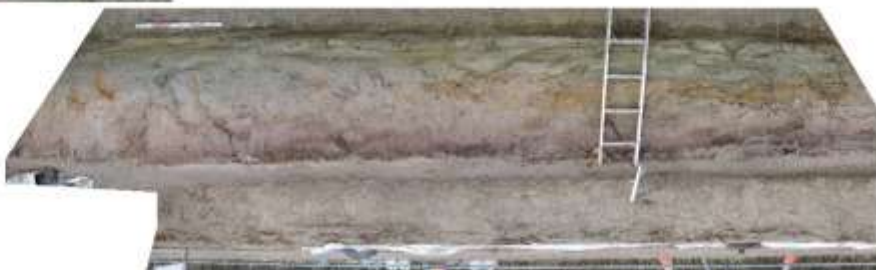
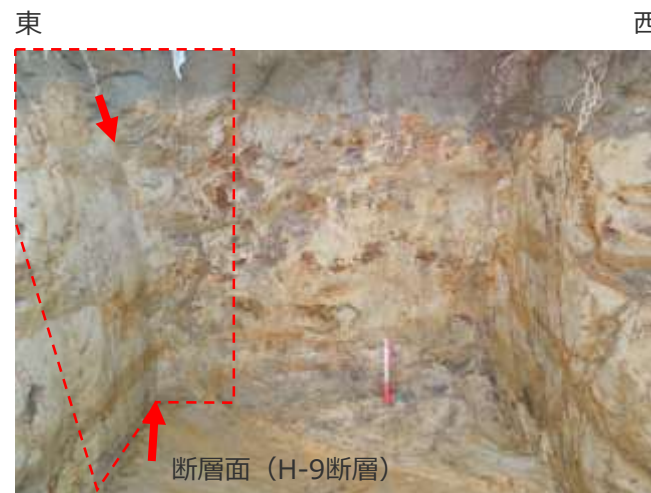
②観察位置 (赤枠は前頁のスケッチ範囲)
(左写真南面追加掘削)

H-9断層と上載地層との関係 (BF4地点 南トレンチ②)

- 南トレンチ②では、南トレンチ①から連続するH-9断層の下盤側断層面が認められる。
- H-9断層は、上部を泥層に不整合に覆われており、泥層の基底面に変位や変形は認められない。
- 泥層には円～扁平礫が含まれる。

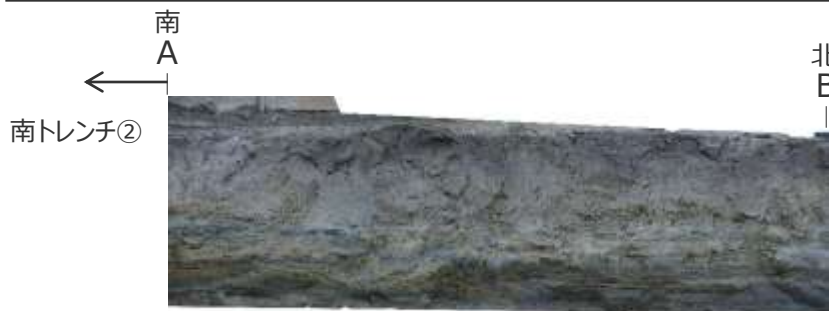
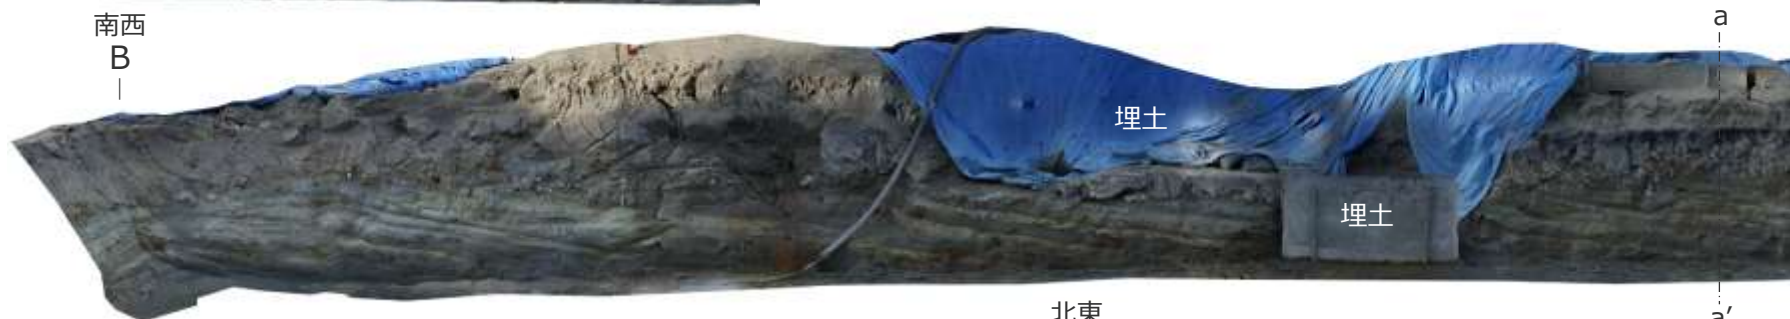
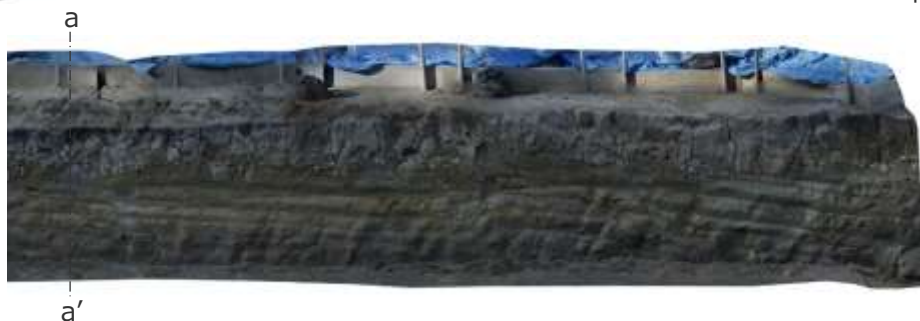
BF4地点の泥層の分布（BF4地点 連絡トレンチ）

- 北トレンチでH-9断層を覆う泥層と南トレンチ②でH-9断層を覆う泥層は両トレンチ間で連続しており、円～扁平礫を含む。
- 連絡トレンチにおける相良層には小断層系が数条認められるが、上部を泥層に不整合に覆われており、泥層の基底面に変位や変形は認められない。
- BF4地点の泥層は、北方に向けて層厚を減じるが、相良層との不整合付近の基底礫は広く一様に分布する。

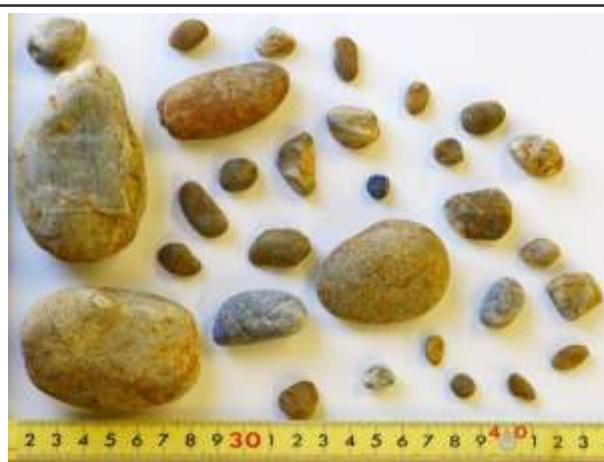
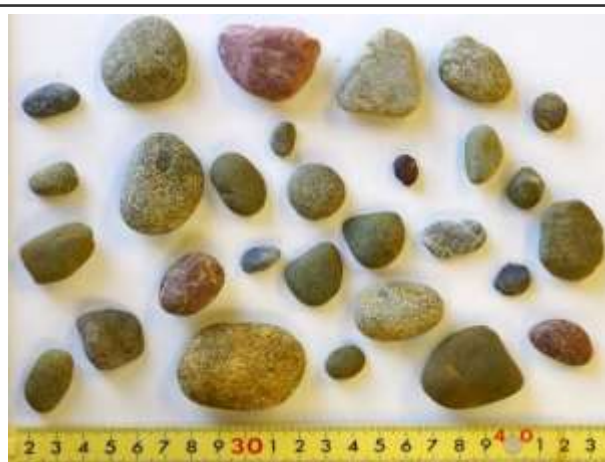
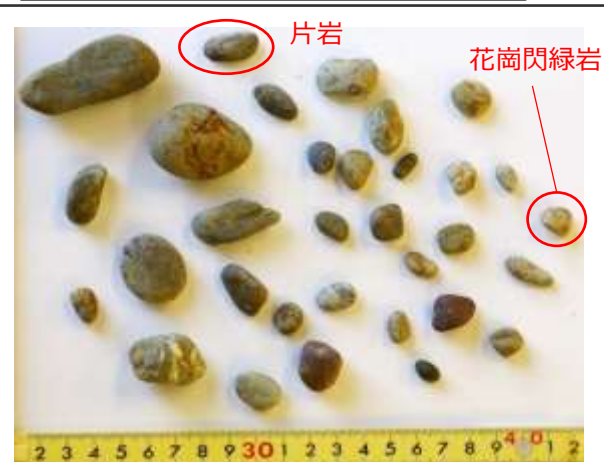
BF4地点の泥層基底礫（礫種）の分析結果

- BF4地点の泥層中の基底礫を採取し、その礫種・形状の検討を行った。
- 基底礫は河成～海成と考えられる円～扁平礫であり、大部分が砂岩、チャート及び頁岩といった堆積岩から構成されており、まれに片岩（変成岩）、花崗閃緑岩（火成岩）が含まれる。

北トレンチ N=30

連絡トレンチ北側 N=30

連絡トレンチ南側 N=32

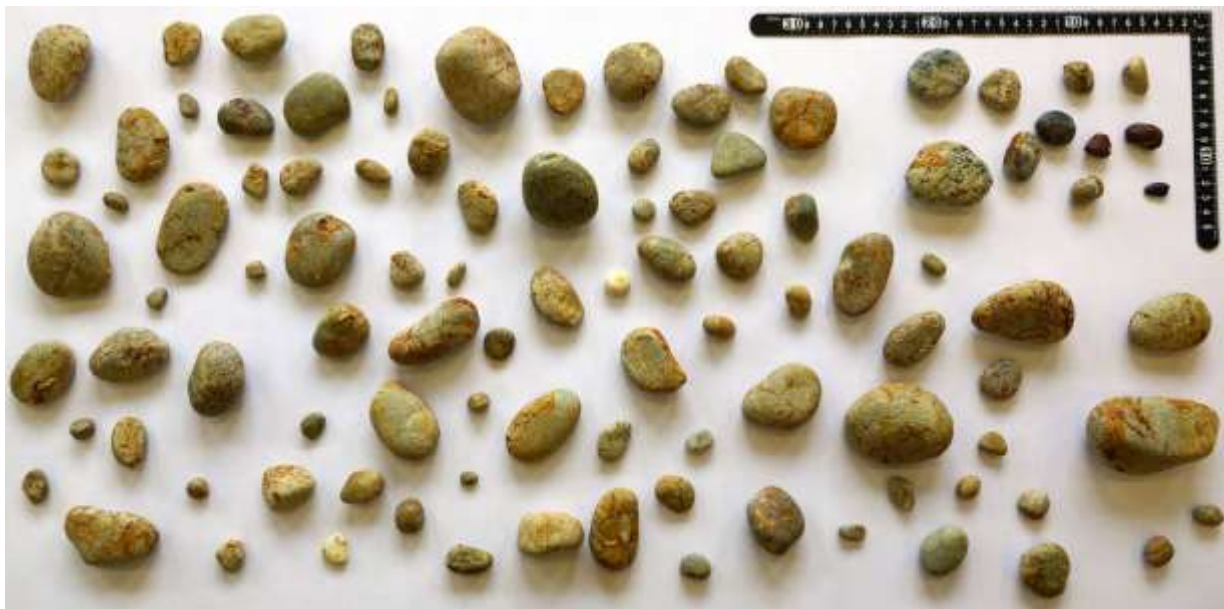
採取した礫（一部）

BF4地点の泥層基底礫（礫種）の分析結果（追加検討）

- BF4地点の泥層中の基底礫を追加で採取（417個：手掘りによる任意の掘削泥中に含まれる礫）し、その礫種について詳細に検討を行った。
- 基底礫は、砂岩が最も多く、これに加えチャート、頁岩等の堆積岩から大半が構成されており、まれに変成岩（片岩もしくは千枚岩）、火成岩（花崗岩）が認められる。

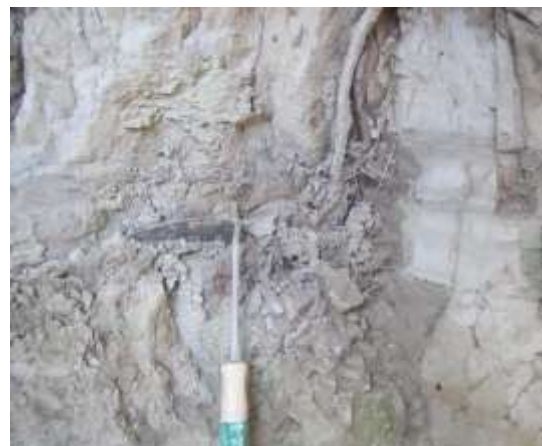
BF1地点の古谷泥層(後述)

- 池谷・堀江(1982), 杉山ほか(1988)及び長田(1998)における御前崎市佐倉の古谷泥層分布域の地表地質調査を実施したところ, 文献の記載どおり古谷泥層の分布が確認できたことから, この地点 (BF1地点) の古谷泥層をBF4地点の泥層の対比の対象として, 詳細な調査・分析を実施した。

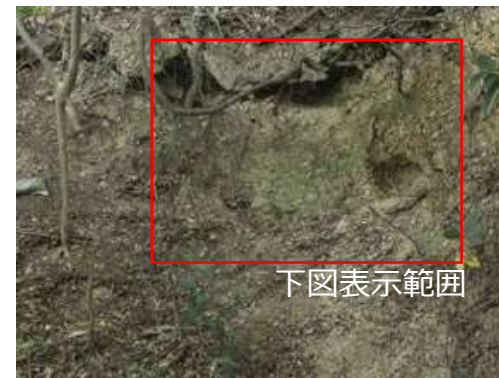
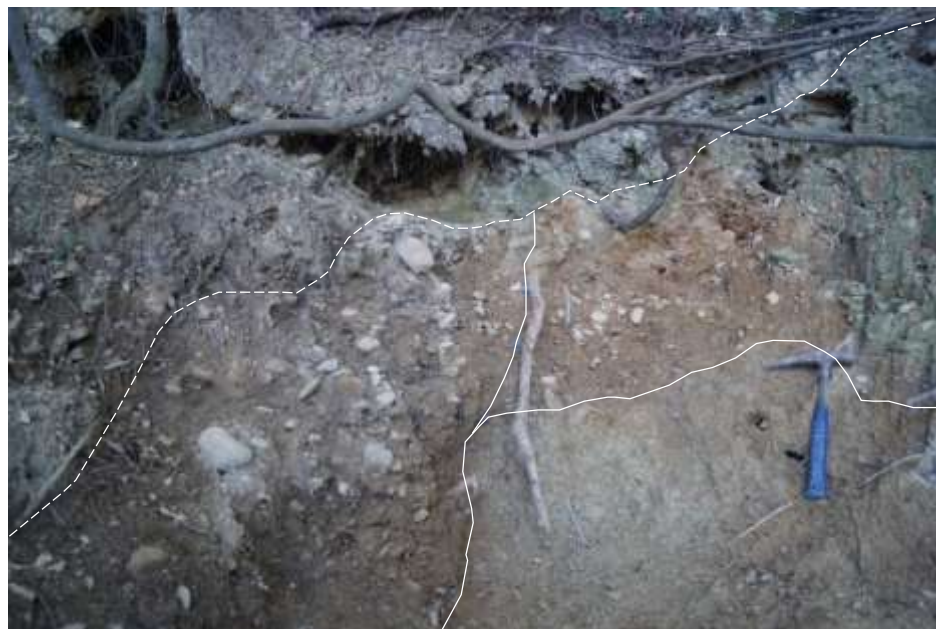
露頭①拡大写真

BF1地点の古谷泥層の層相 (露頭頂部(露頭①))

- 本露頭の頂部は標高62～63m程度であり、露頭東部にあたる。
- 本地点の古谷泥層は、白色シルト～粘土層からなり、小礫を主体とした砂礫層及び大礫を含む砂礫層に不整合に覆われる。
- なお、小礫を主体とした砂礫層は、淘汰がよいこと、扁平礫を含み平行配列が認められること、水平な層理がみられることから海成の堆積物と考えられ、標高約50m付近に分布する笠名礫層よりも高位（標高約60m付近）に分布し、古谷泥層の上位に位置することから、京松原砂層と考えられる。
- また、大礫を含む砂礫層は、淘汰が悪いこと、扁平礫を含まないことから、河成の堆積物と考えられ、古谷泥層及び上位の砂礫層を側方より削り込み不整合に覆うことから、牧ノ原礫層と考えられる。

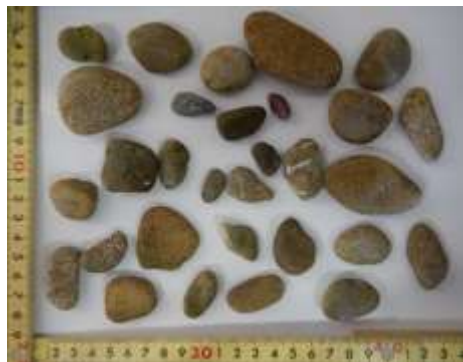
小礫を主体とした砂礫層中の礫

- BF1地点の古谷泥層を覆う小礫を主体とした砂礫層と大礫を含む砂礫層中の礫について、その礫種・形状の検討を行った。
- いずれの礫も砂岩が大部分を占め、泥岩やチャート、頁岩といった堆積岩から構成される。
- 礫の形状を測定し、球形度の検討を行ったところ、小礫を主体とした砂礫層中の礫の球形度は0.5~0.7付近(比較的扁平状)であるのに対し、大礫を含む砂礫層中の礫は0.7~0.9付近(比較的球状)であり、両者の分布に差異がみられた。この分布結果は当社の地層区分と調和的な結果である。

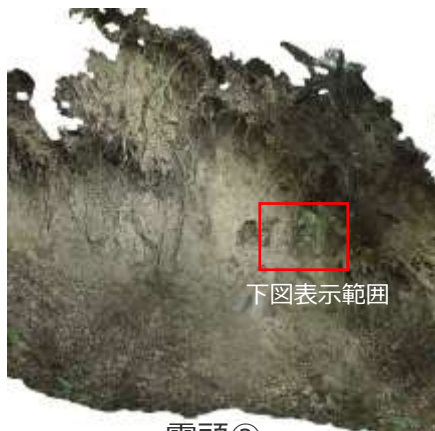
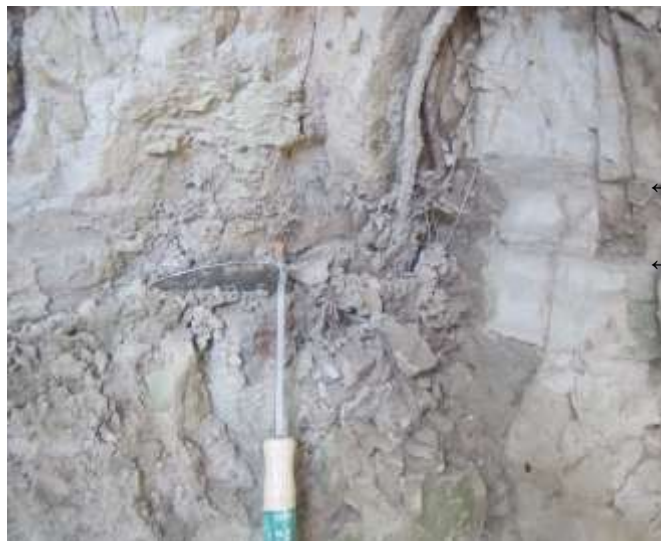
露頭②拡大写真

BF1地点の古谷泥層の層相 (露頭中部(露頭②), 露頭下部(露頭③))

- 本地点は露頭中部にあたり標高60m程度である。
- 本地点の古谷泥層は、暗灰色～灰色のシルト層～粘土層からなり、細粒砂の薄層を狭在する。

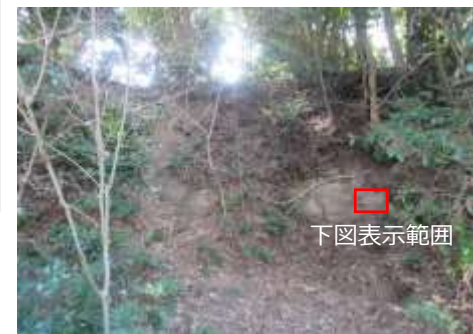
露頭③

- 本地点は露頭下部にあたり標高55m程度である。
- 本地点の古谷泥層は灰色のシルト層～粘土層からなり、中礫を含む。

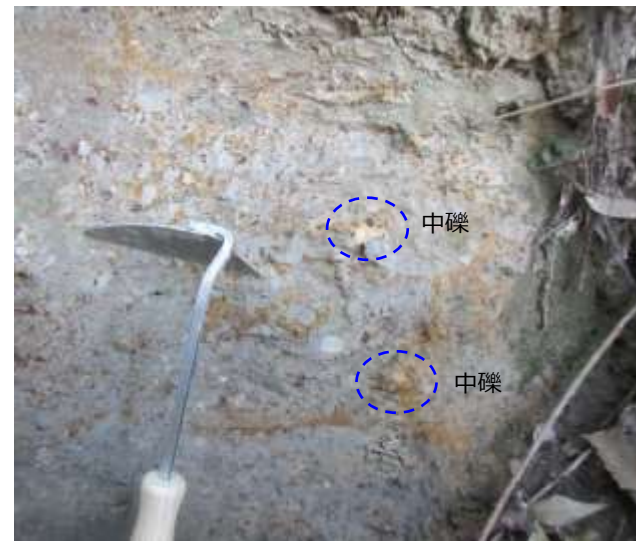
露頭③拡大写真

BF1地点の古谷泥層の層相 (ボーリングBF1-1孔)

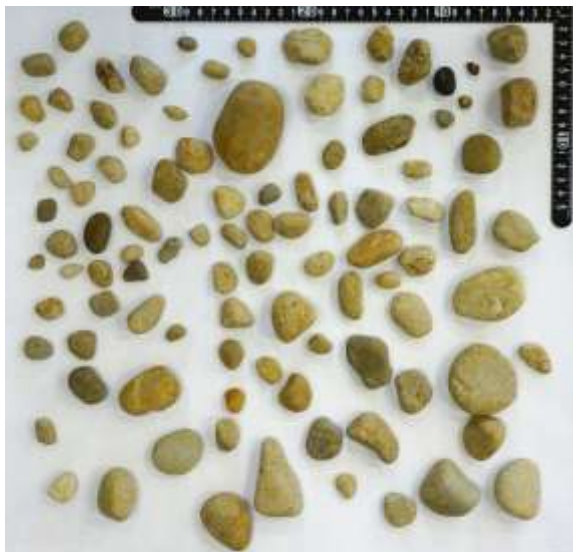
採取した礫（一部）

- 基底付近に確認される礫について、上位の黄褐色砂礫混じりシルト層には、河成～海成と考えられる礫径2cm程度の砂岩・頁岩・チャートの円～扁平礫が含まれる。下位の灰色シルト質礫混じり砂層～灰緑色シルト質砂混じり礫層には、礫径最大5cm程度のシルト質の亜角～亜円礫が含まれる。
- 上位に含まれる砂岩・頁岩・チャートの礫は、その礫種から大井川流域からもたらされた四万十累層群起源と考えられ、下位に含まれるシルト質の礫は、その礫種から相良層由来と考えられる。
- なお、BF4地点の基底礫は大部分が四万十層群起源と考えられることから、上位の“砂岩・頁岩・チャートの円～扁平礫”をBF4地点との対比対象とする。

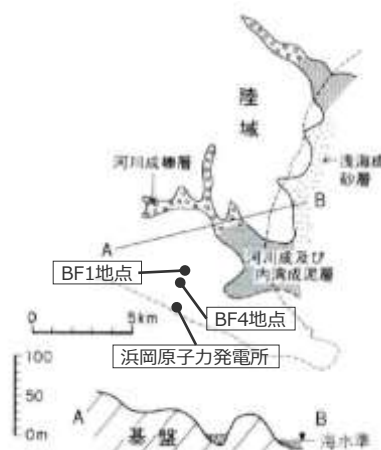
1 古谷泥層下部の堆積時

- BF4地点及びBF1地点付近は、古谷泥層中部の堆積時以降において同一の谷に位置していることから、BF4地点及びBF1地点の泥層は、同一の堆積環境下にあった海進期の谷埋め堆積物と考えられる。
