H4-CA-192-R01

浜岡原子力発電所 敷地の地質・地質構造（コメント回答）

2021年2月3日

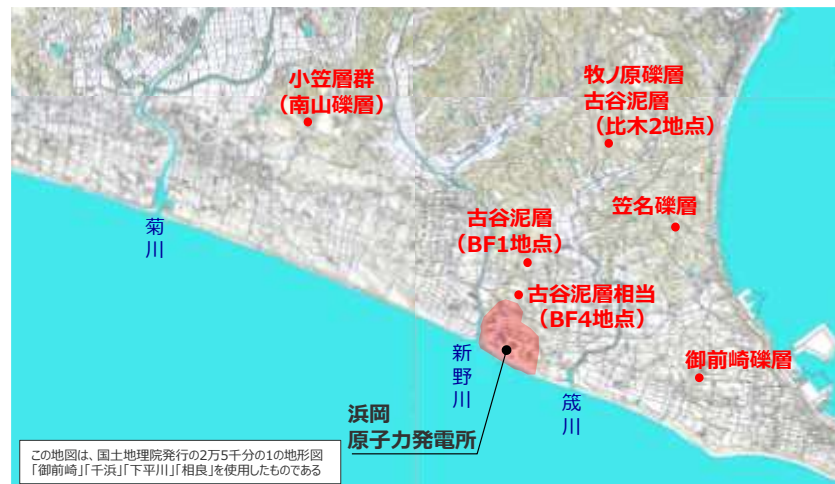
【礫の構成】

- 御前崎地域に分布する上部～中部更新統中の礫を採取し、礫種により分類を行った。
- いずれの地層の礫も、砂岩が最も多く、これに加え頁岩、チャート等の堆積岩から大半が構成される。
- 御前崎礫層（海浜成）、笠名礫層（海浜成）、古谷泥層（河成～内湾成）及び南山礫層（海成）からは、変成岩及び火成岩といった天竜川水系を起源とすると考えられる礫がまれに認められる。
- 牧ノ原礫層（扇状地成）からは、変成岩及び火成岩は認められなかった。
※（ ）内の記載は、杉山ほか（1988）による。

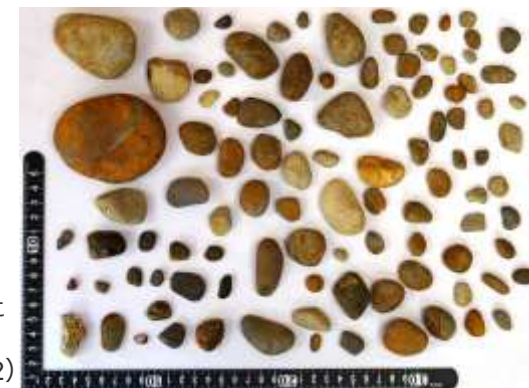
計測対象とした
礫の写真
(比木2地点※2)

※2 採取位置の詳細は、第704回審査会合机上配布資料1 データ集「1.試料分析関連資料」に示す。また、BF4地点及びBF1地点において計測対象とした礫の写真は、p.326(BF4地点)及びp.341(BF1地点)に示す。
