中部電力

浜岡原子力発電所  
基準津波の策定のうち  
歴史記録及び津波堆積物に関する調査について  
(補足説明資料)

2021年 2月10日

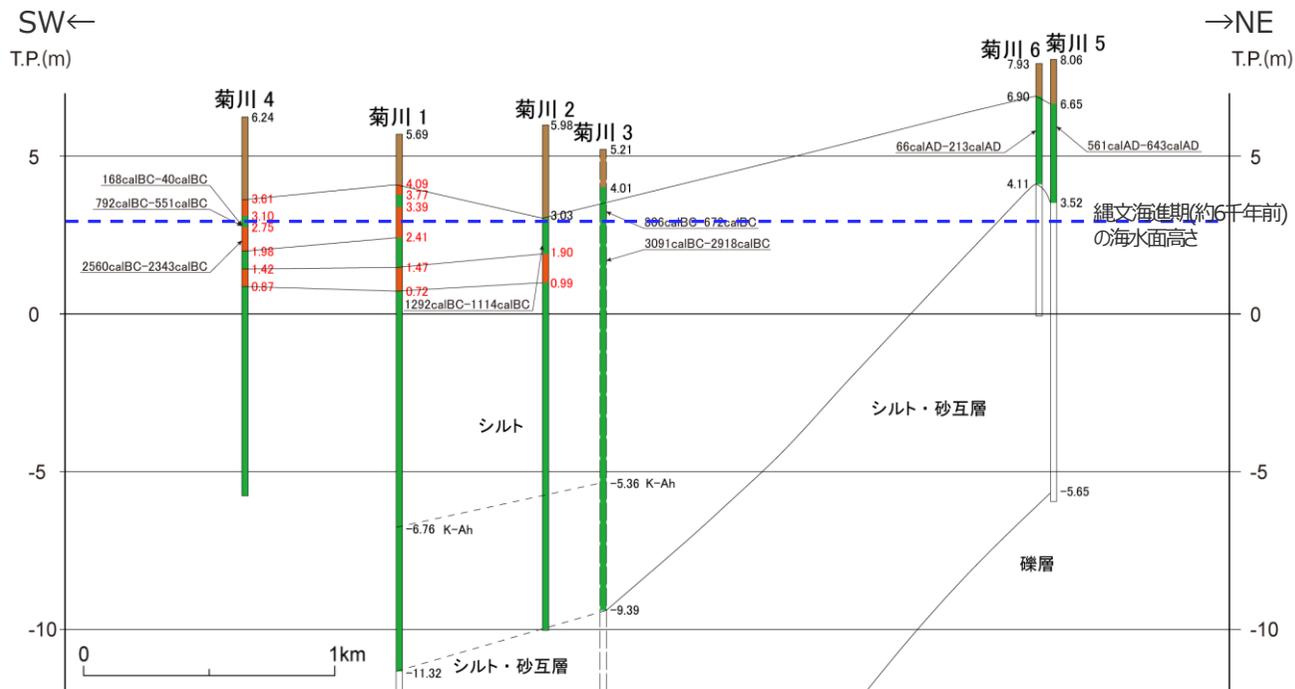
# 菊川流域：ボーリング調査地点および地質断面図

(断面図は、津波が浸入したと考えられる旧河口に近い南西側から北東側へ向かってボーリング柱状図を並べて作成)

・地層境界の標高を黒字、イベント堆積物の標高を赤字で示す。  
 ・図中に示す年代測定結果は、<sup>14</sup>C年代に基づいて較正された年代値である。  
 ・calBCは、紀元前(暦年較正済)を、calADは、西暦(暦年較正済)を表す。

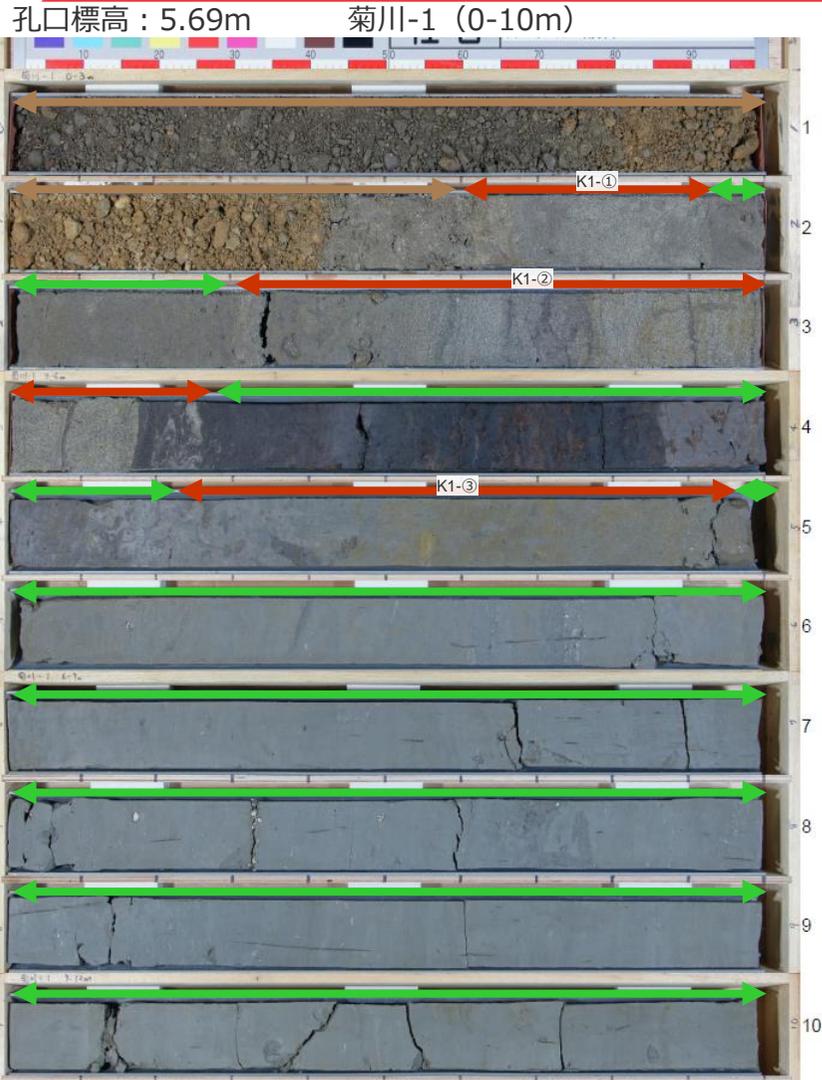
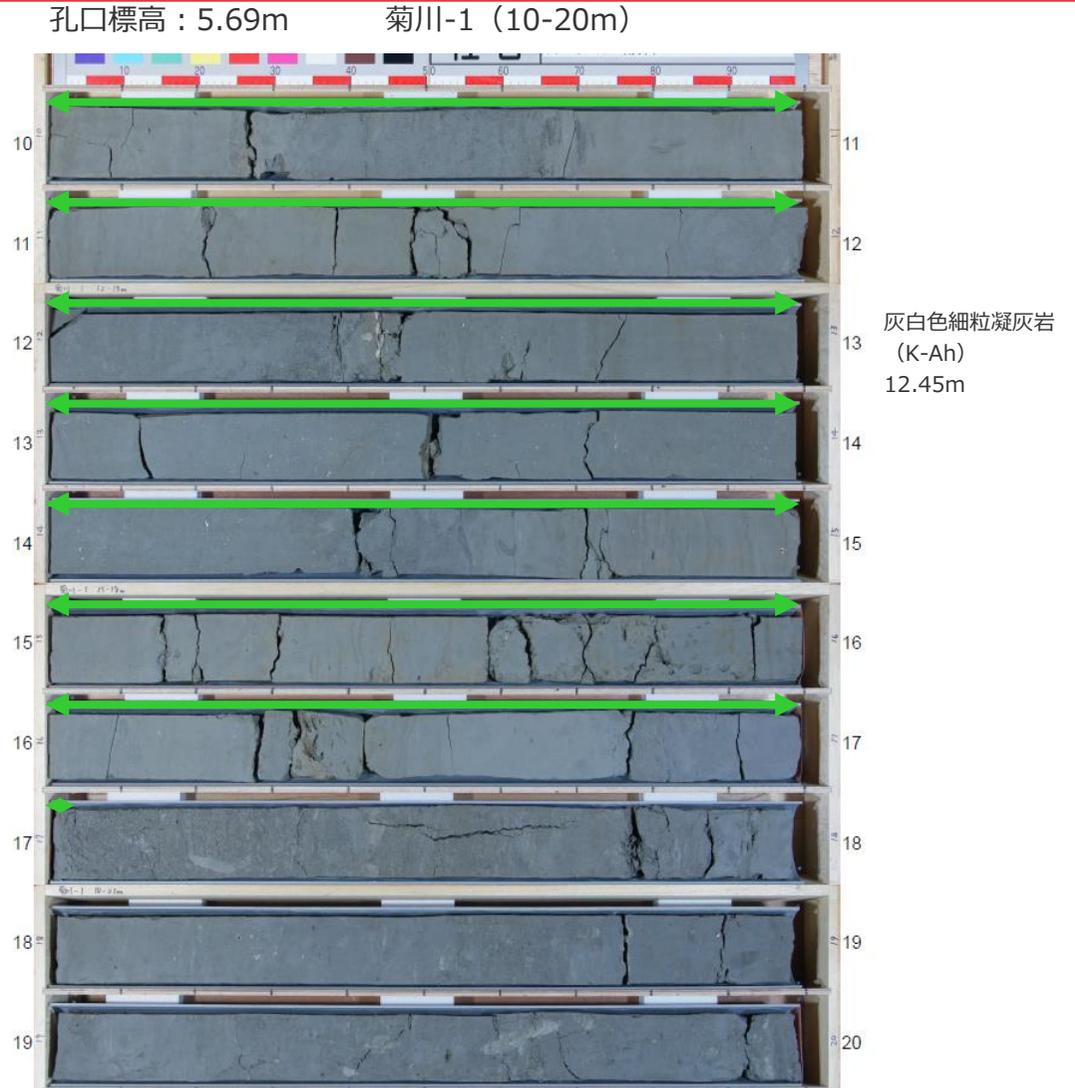
# 菊川流域：菊川-1 ボーリングコア(1/2)

**イベント堆積物 1 (砂)**  
 ・1.60-1.92m 中粒砂 砂と泥が混在する

**イベント堆積物 2 (砂)**  
 ・2.30-2.52m 泥、砂、礫が混在 (引き波)  
 ・2.52-3.28m 砂層中に腐植質シルトの薄層を挟む (マッドドレープ) 削り込みあり (押し波)

**イベント堆積物 3 (シルト (内湾))**  
 ・4.22-4.46m 腐植質シルトを不規則に挟む 上部脱色 (引き波)  
 ・4.46-4.97m 砂混入 腐植シルトの偽礫を含む

Br孔	地層 No.	上端 標高	下端 標高	上端 深度	下端 深度	コア写真	柱状図記事	評価
菊川1	K1-①	4.09	3.77	1.60	1.92		1.60-1.92 砂 中粒砂 砂と泥が混在する	泥質堆積物中に砂や腐植層の偽礫を含み、基底面の境界に凹凸が見られ、K4-①から連続的に分布していることを否定できず、含まれている砂が海起源であることを否定できないことからイベント堆積物と評価した。
	K1-②	3.39	2.41	2.30	3.28		2.30-3.28 砂 細粒砂～中粒砂 2.30-2.52 泥, 砂, 礫が混在 2.52-3.28 砂層中に腐植質シルトの薄層を挟む (マッドレープ)、削り込みあり	泥質堆積物中に砂や泥の偽礫を含み、基底面に削り込みが見られ、K4-②から連続的に分布していることを否定できず、含まれている砂が海起源であることを否定できないことから、イベント堆積物と評価した。
	K1-③	1.47	0.72	4.22	4.97		3.88-17.01 シルト (内湾) 保存の悪い貝化石多数含む 4.22-4.46 腐植質シルトを不規則に挟む 上部脱色 4.46-4.97 砂混入 腐植シルトの偽礫を含む	泥質堆積物中に砂や腐植層の偽礫を含み、押し波・引き波を示す堆積構造が見られ、K4-③から連続的に分布していることを否定できず、含まれている砂が海起源であることを否定できないことから、イベント堆積物と評価した。
菊川2	K2-①	1.90	0.99	4.08	4.99		4.08-4.99 砂・シルトの互層 4.08-4.34 腐植層と砂質シルトの互層 泥の偽礫を含む 4.34-4.68 混在層 4.68-4.99 砂→マッドレープ→攪拌 削り込みあり	泥質堆積物中に砂や泥の偽礫を含み、基底面に削り込みが見られ、K1-③から連続的に分布していることを否定できず、含まれる砂が海起源であることを否定できないことから、イベント堆積物と評価した。

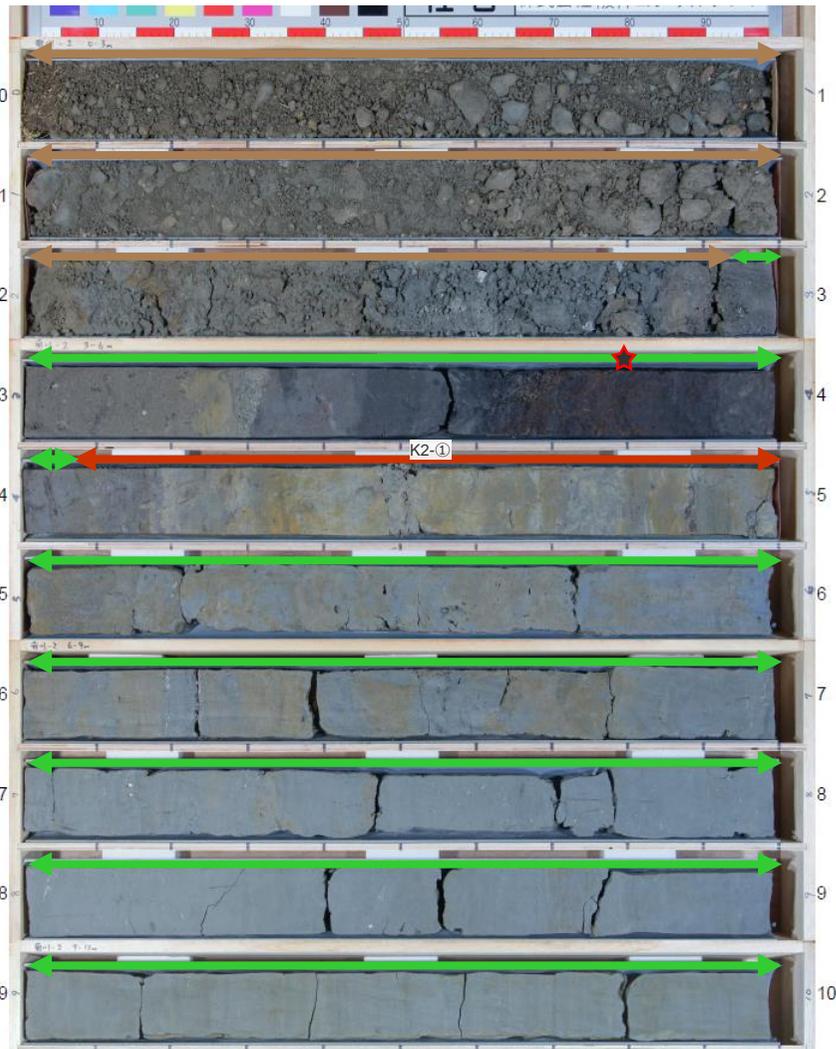
菊川-2 (0-10m)

**イベント堆積物 1 (砂とシルトの互層)**

- ・4.08-4.34m 腐植層と砂質シルトの互層 泥の偽礫を含む (引き波)
- ・4.34-4.68m 混在層 (混濁)
- ・4.68-4.99m 砂→マッドドレープ→攪拌 削り込みあり (押し波)

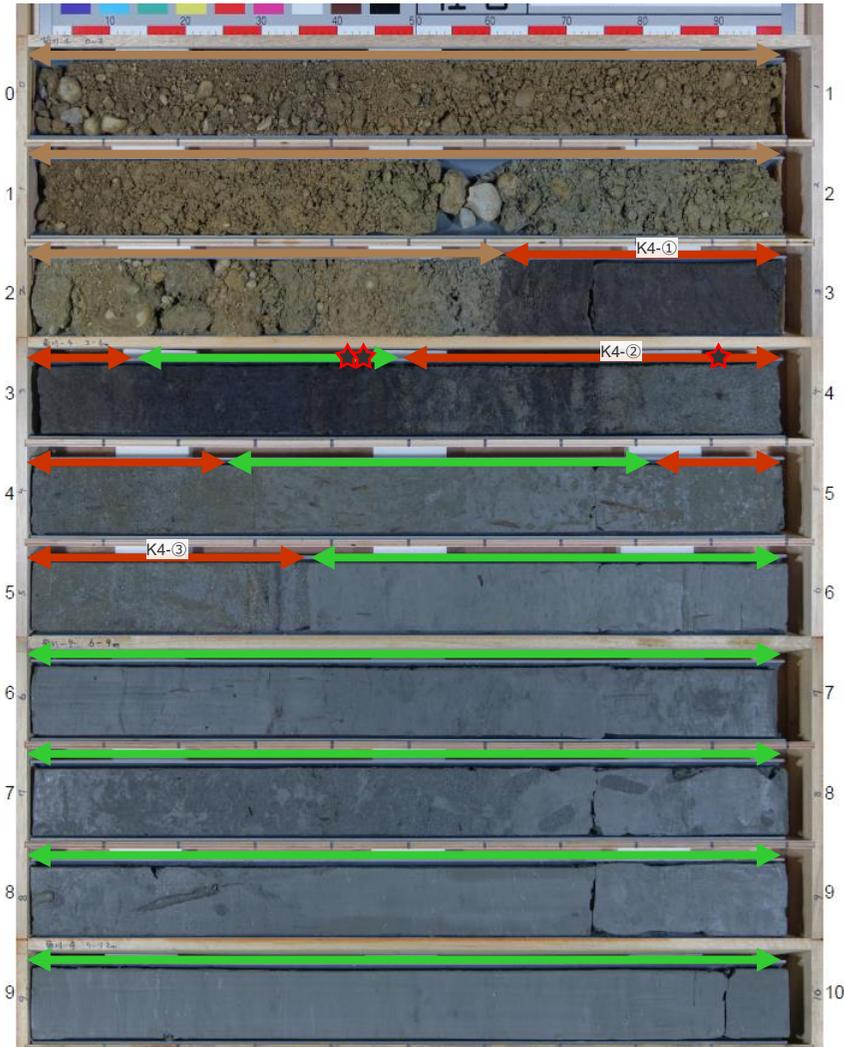
孔口標高：6.24m 菊川-4 (0-10m)

- イベント堆積物 1 (腐植質砂)**  
 ・2.63-3.14m：細粒砂 腐植層と砂が混在 下部は砂主体  
**イベント堆積物 2 (腐植質砂～砂)**  
 ・3.49-3.72m：腐植層と細粒砂が混在 (引き波)  
 ・3.72-4.26m：細粒砂 マッドレーブ 上部に腐植層の偽礫を含む  
**イベント堆積物 3 (砂)**  
 ・4.82-5.11m：細粒砂 泥の偽礫を含む (引き波)  
 ・5.11-5.37m：細粒砂主体 マッドレーブ (押し波)

2.63-3.14 腐植質砂 細粒砂 腐植層と砂が混在 下部は砂主体	泥質堆積物中に砂や腐植層の偽礫を含み、基底面の境界に凹凸が見られ、陸側のK1-①に連続的に分布していることを否定できず、含まれる砂が海起源であることを否定できないことからイベント堆積物と評価した。
	K4-②	2.75	1.98	3.49	4.26

3.49-4.26 腐植質砂～砂 3.49-3.72 腐植層と細粒砂が混在 3.72-4.26 細粒砂 マッドドレープ 上部に腐植層の偽礫を含む	泥質堆積物中に砂や腐植層の偽礫を含み、押し波・引き波を示す堆積構造が見られ、陸側のK1-②に連続的に分布していることを否定できず、含まれる砂が海起源であることを否定できないことからイベント堆積物と評価した。
	K4-③	1.42	0.87	4.82	5.37

4.82-5.37 砂 4.82-5.11 細粒砂 泥の偽礫を含む 5.11-5.37 細粒砂主体 マッドドレープ	泥質堆積物中に砂や泥の偽礫を含み、基底面に明瞭な削り込みが見られ、陸側のK1-③に連続的に分布していることを否定できず、含まれる砂が海起源であることを否定できないことからイベント堆積物と評価した。
菊川5						なし		
菊川6						なし

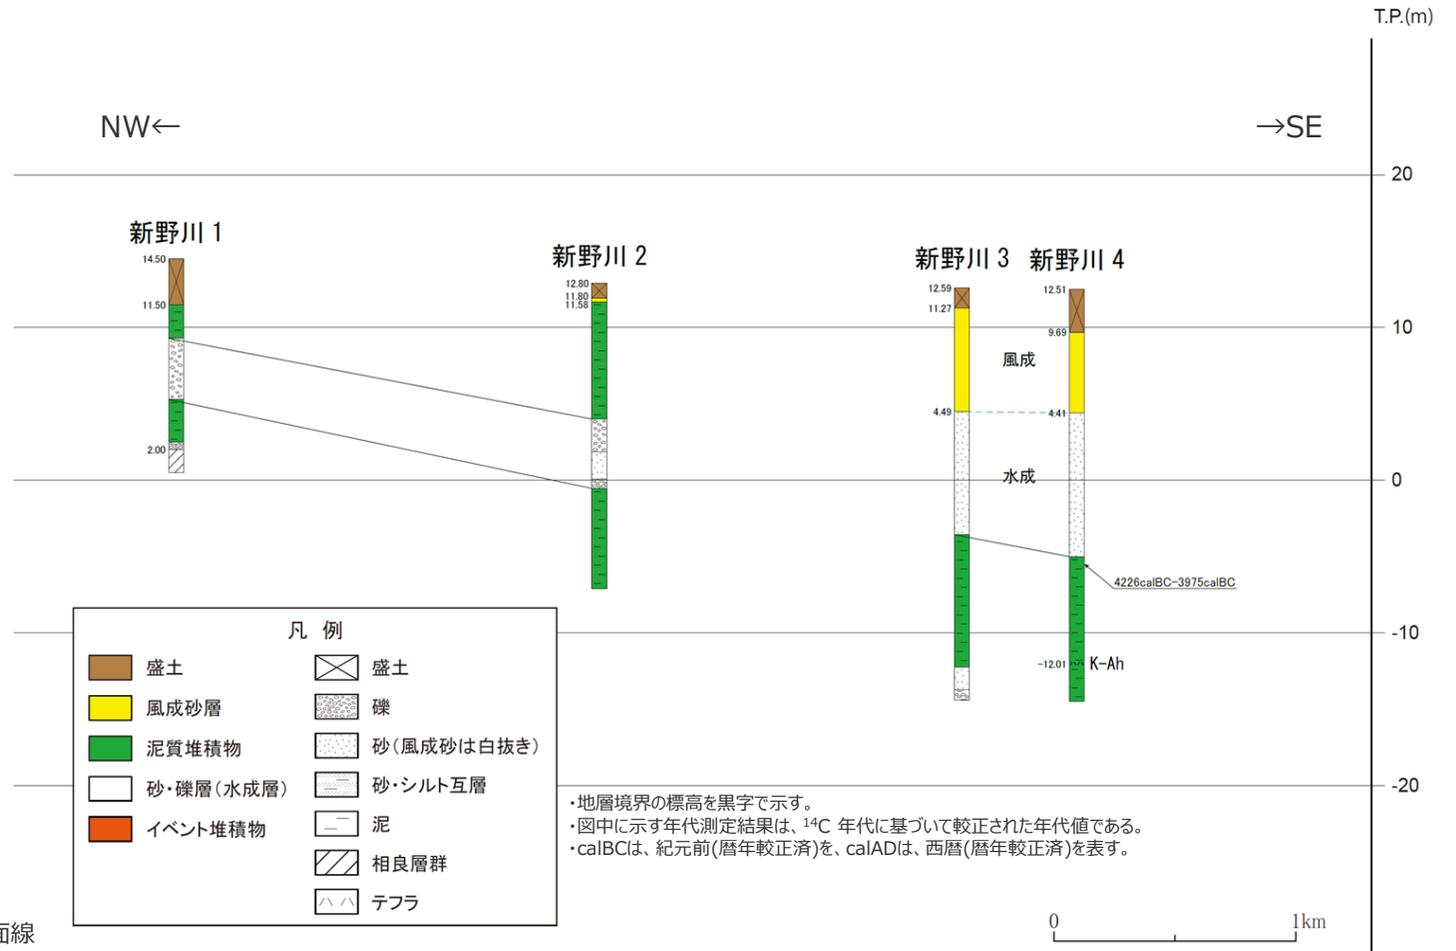
# 新野川流域：ボーリング調査地点および地質断面図

(断面図は、津波が浸入したと考えられる旧河口に近い南東側から北西側へ向かってボーリング柱状図を並べて作成)

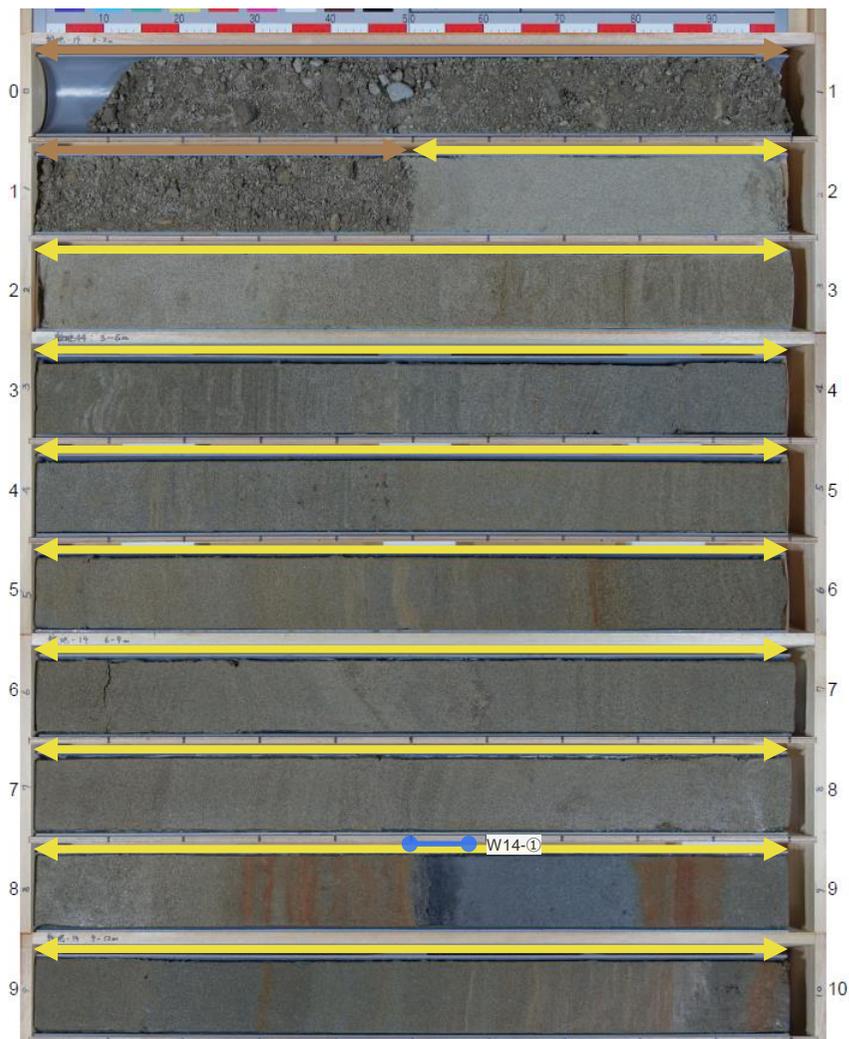
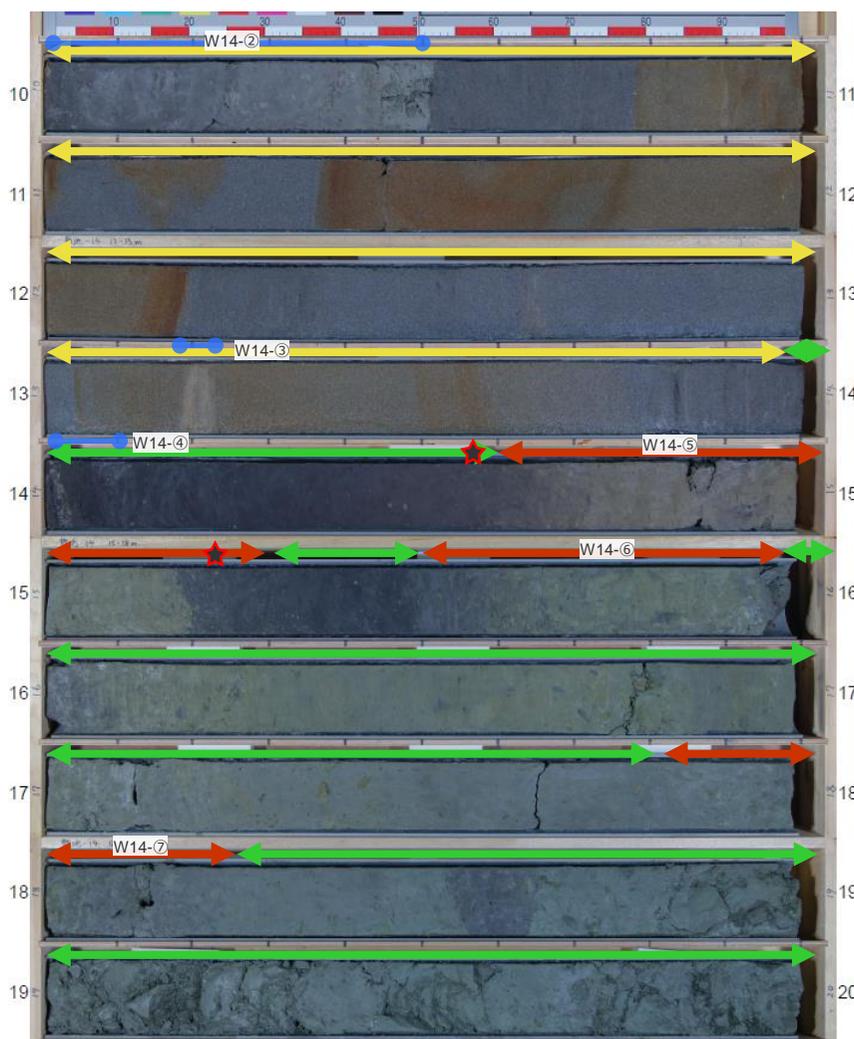
# 敷地西側：敷地-14 ボーリングコア（1 / 2）

**イベント堆積物 1 (シルト)**

- ・14.60-15.00m 黄土色シルト 泥、腐植層の偽礫を含む (引き波)
- ・15.00-15.19m シルト (相良層再堆積) 腐植層の偽礫を含む (混濁)
- ・15.19-15.30m 腐植質シルト 砂、泥の偽礫を含む (押し波)

**イベント堆積物 2 (シルト)**

- ・15.50-15.70m 泥、腐植層の偽礫を含む 泥岩礫を含む (引き波)
- ・15.70-15.98m 黄緑色シルト中に腐植質シルト混在

**イベント堆積物 3 (シルト (湖沼堆積物))**

- ・17.82-18.25m 泥岩礫、泥の偽礫を含む 堆積構造が乱れている 削り込みあり

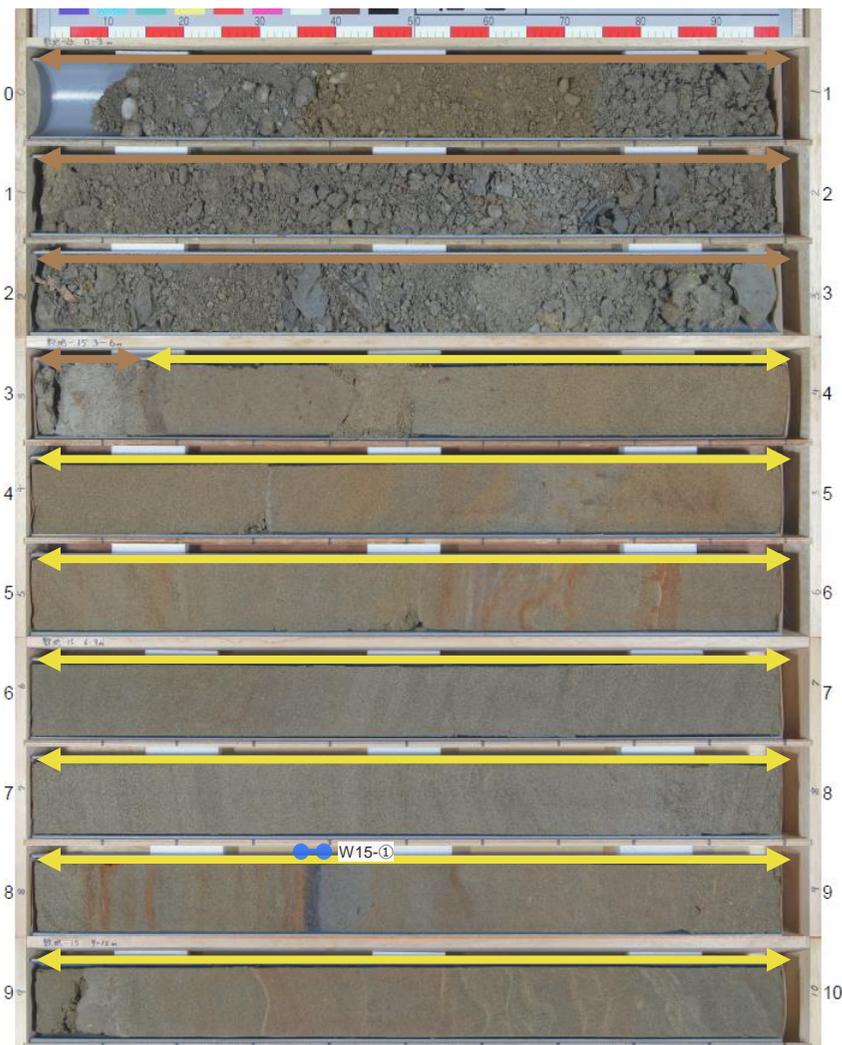
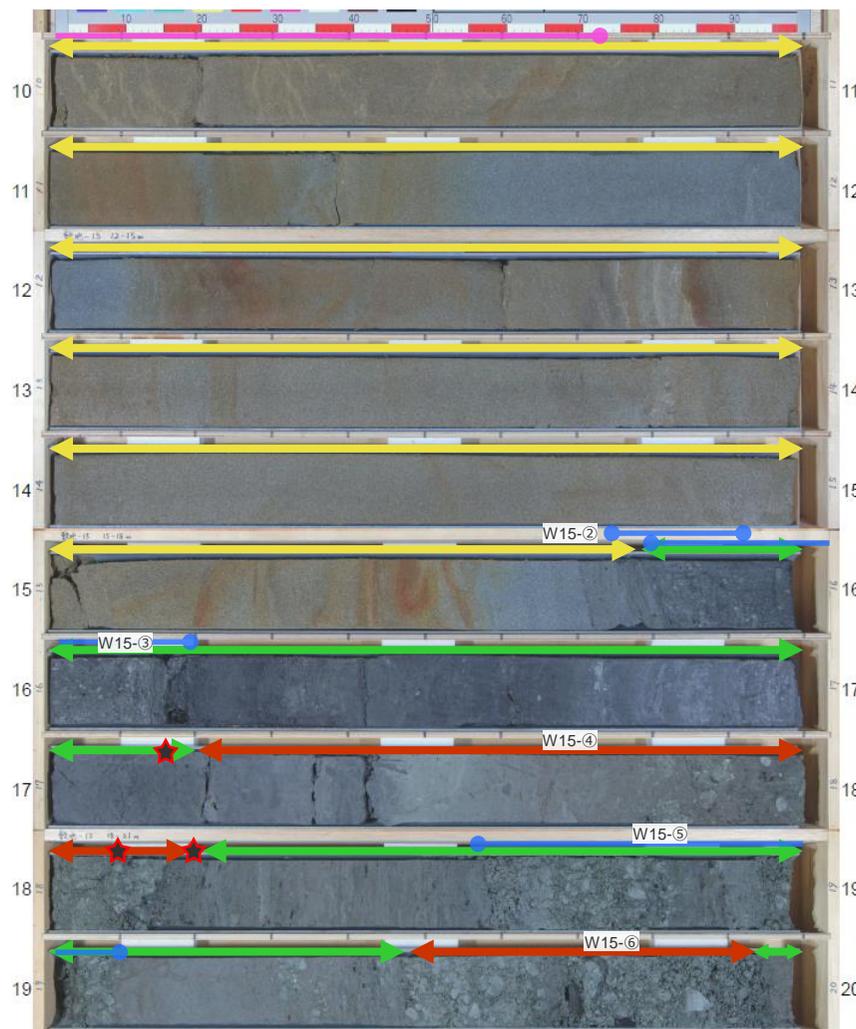
# 敷地西側：敷地-15 ボーリングコア（1 / 2）

**イベント堆積物 1 (シルト)**

- ・17.20-17.47m 腐植質シルトの偽礫を含む 削り込みあり (引き波)
- ・17.47-17.73m 腐植質シルトが不規則に入る (混濁)
- ・17.73-18.20m 砂質シルト 泥岩円礫を含む 礫径～3cm 程度 腐植質シルトの偽礫を含む 削り込みあり 下面不規則 (押し波)

**イベント堆積物 2 (砂礫)**

- ・19.49-19.97m 礫径～5cm 亜角～亜円 泥岩円礫、腐植質シルトの偽礫を含む

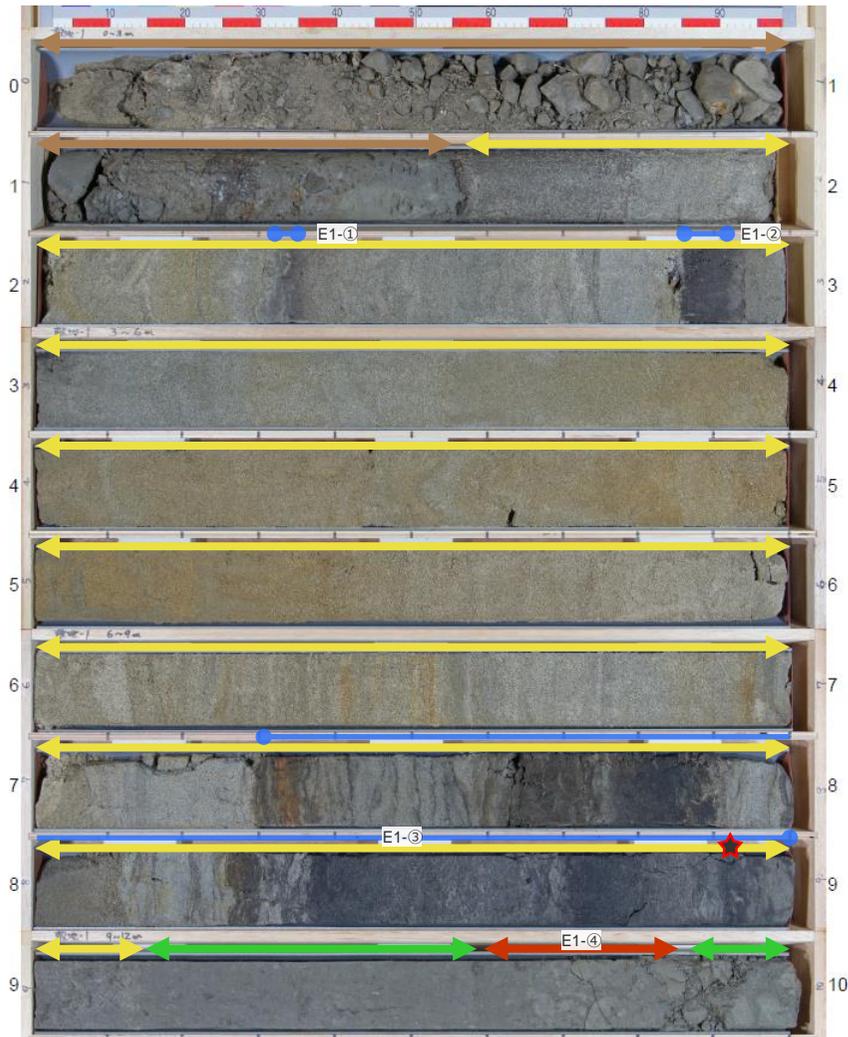
敷地-1 (0-10m)

イベント堆積物 1 (シルト (湖沼堆積物))  
・9.60-9.85m 砂および泥の偽礫を含む

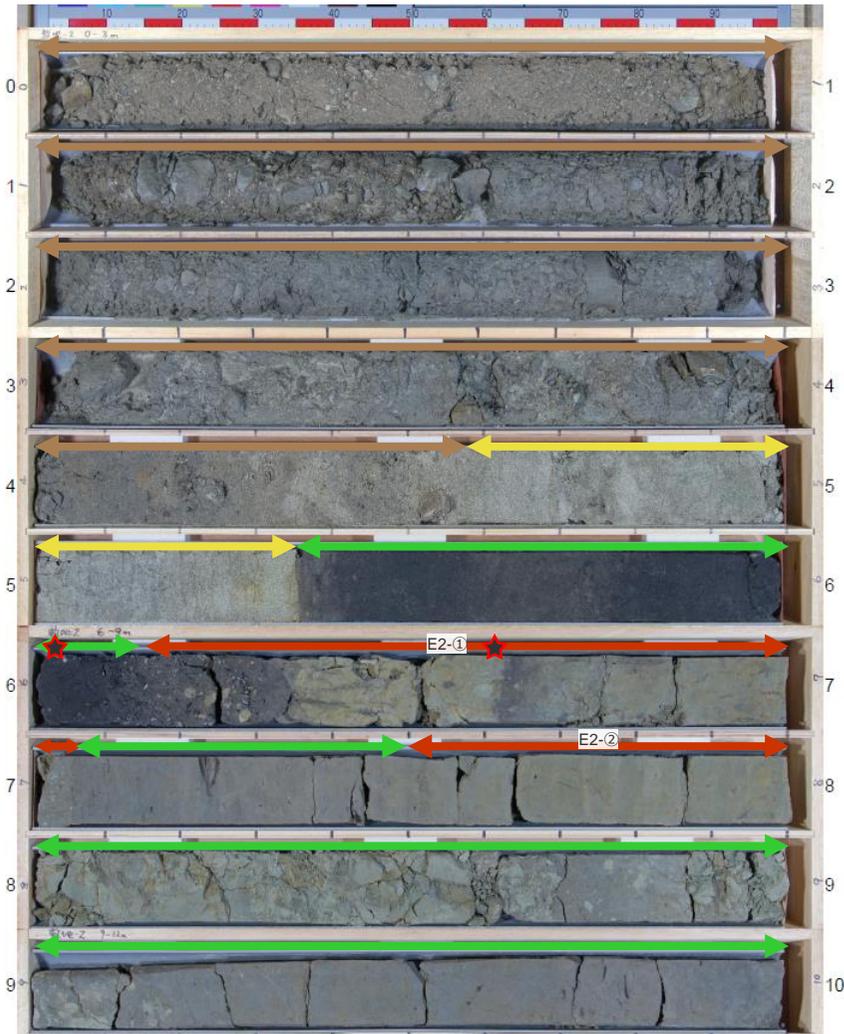
敷地-2 (0-10m)

- イベント堆積物 1 (腐植質シルト～シルト)  
 ・6.15-6.35m : 腐植質シルト 泥岩礫や泥の偽礫がみられる (引き波)  
 ・6.35-7.05m : シルト 腐植質シルトを不規則に挟む (混濁)  
 イベント堆積物 2 (シルト (湖沼堆積物))  
 ・7.50-8.00m : 砂層を挟み、腐植質シルトの偽礫を含む

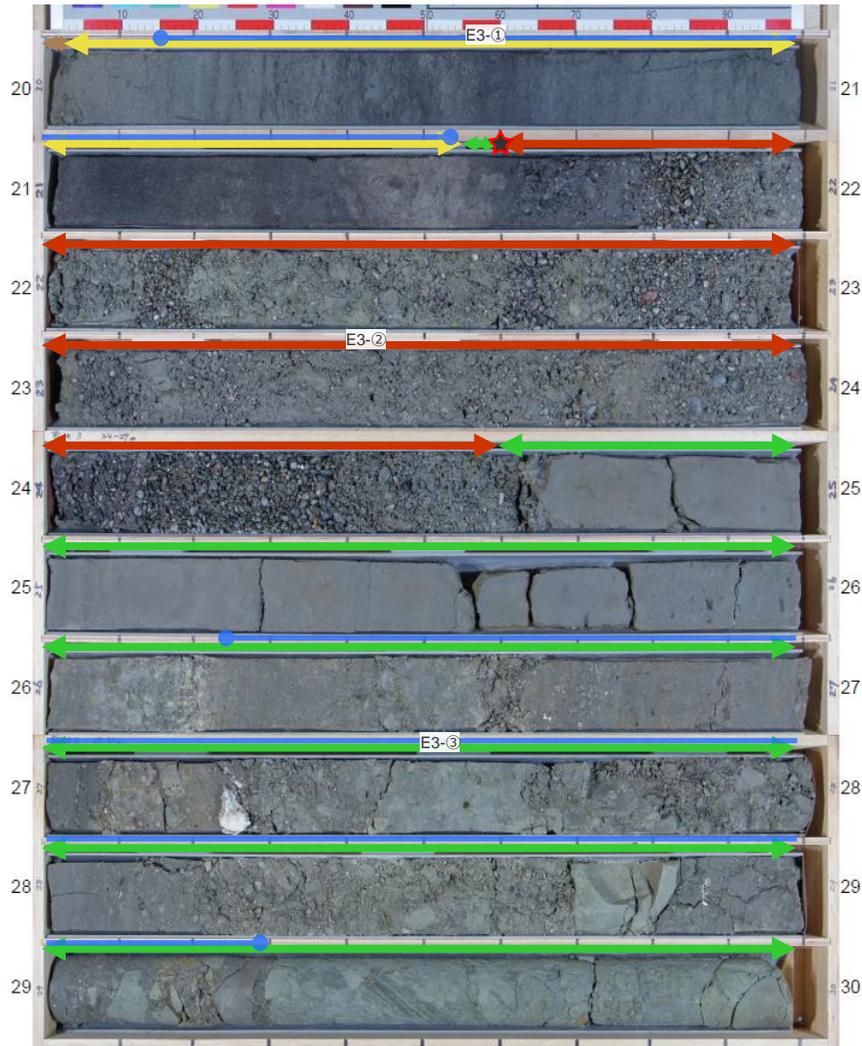
敷地-3（20-30m）

**イベント堆積物 1**（シルト混じり礫）

- ・21.60-21.79m 礫混じり腐植質シルト（引き波） 礫径～1.5cm 円礫主体
- ・21.79-24.13m シルト混じり礫（混濁） 礫径～6cm 程度 円礫主体 海成礫主体
- ・24.13-24.60m 礫（押し波） 下部はシルト質 海成礫からなる 削り込み明瞭 礫径～2cm 円礫

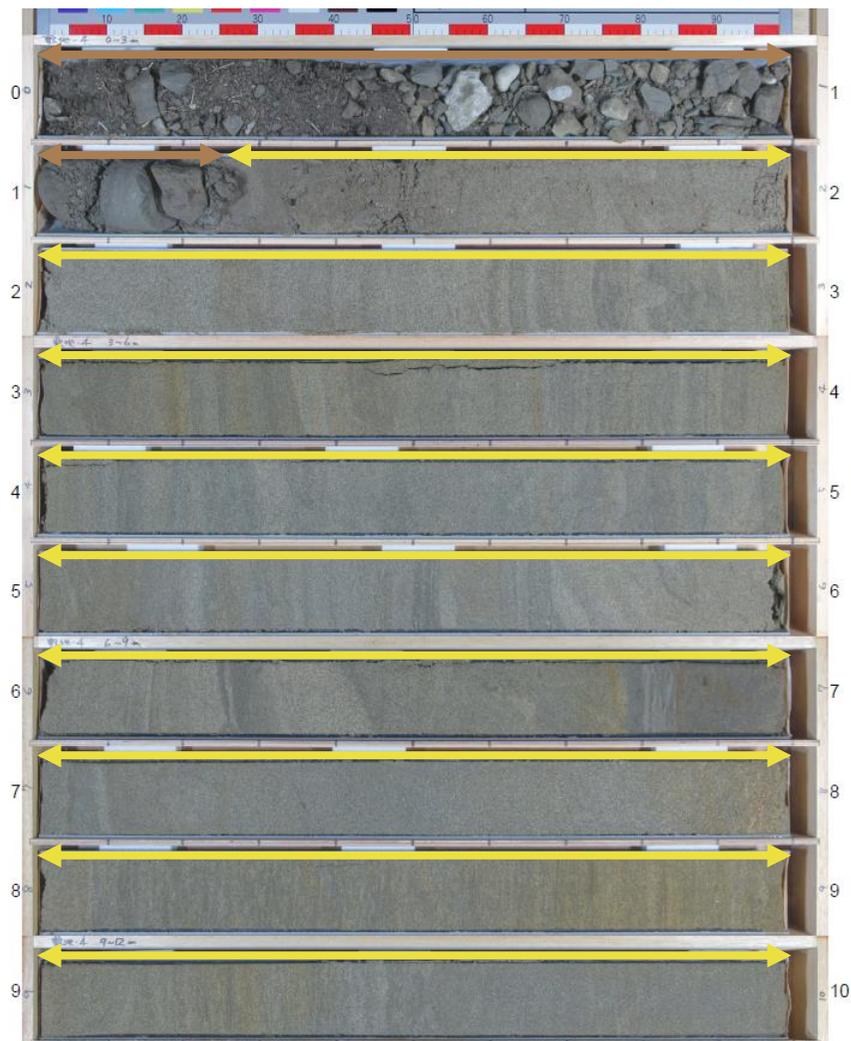
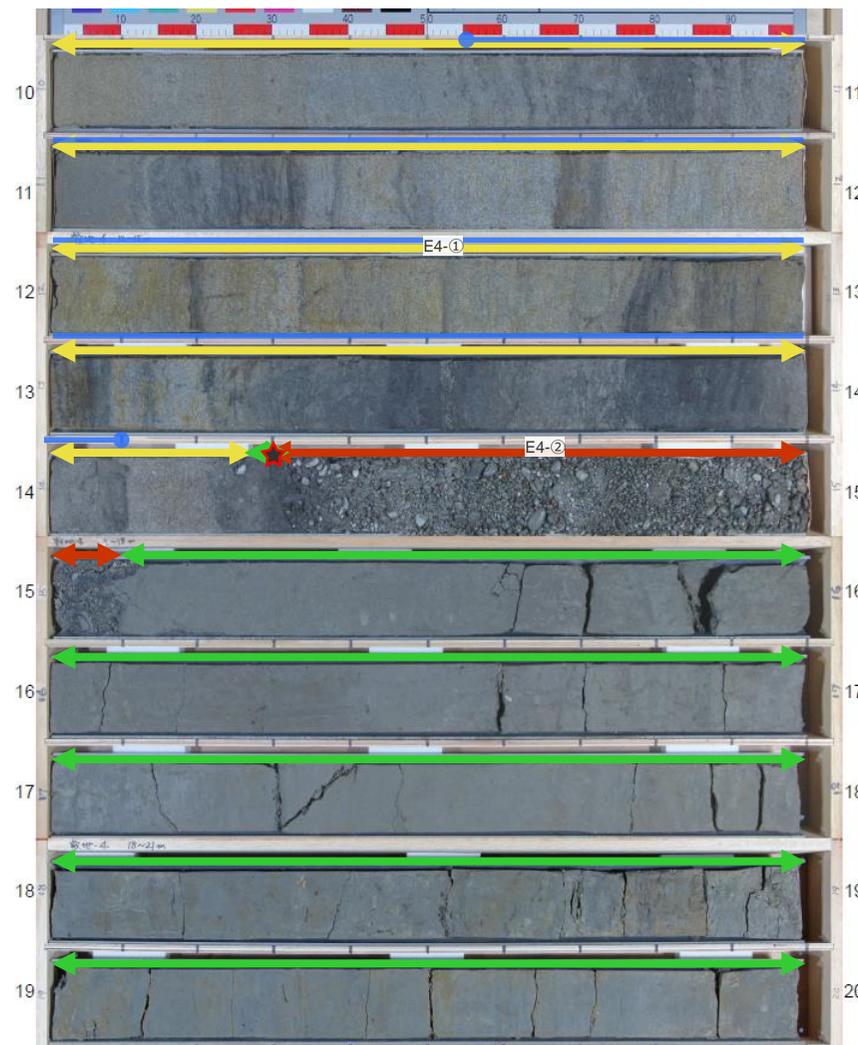
# 敷地東側：敷地-4 ボーリングコア（1 / 2）

**イベント堆積物 1 (礫)**

- ・14.30-14.42m 礫混じり腐植質シルト (引き波)
- ・14.42-14.70m 礫 (混濁) シルト質 礫は海成礫
- ・14.70-15.10m 礫 下部はシルト質 (押し波) 礫は海成礫 削り込み明瞭

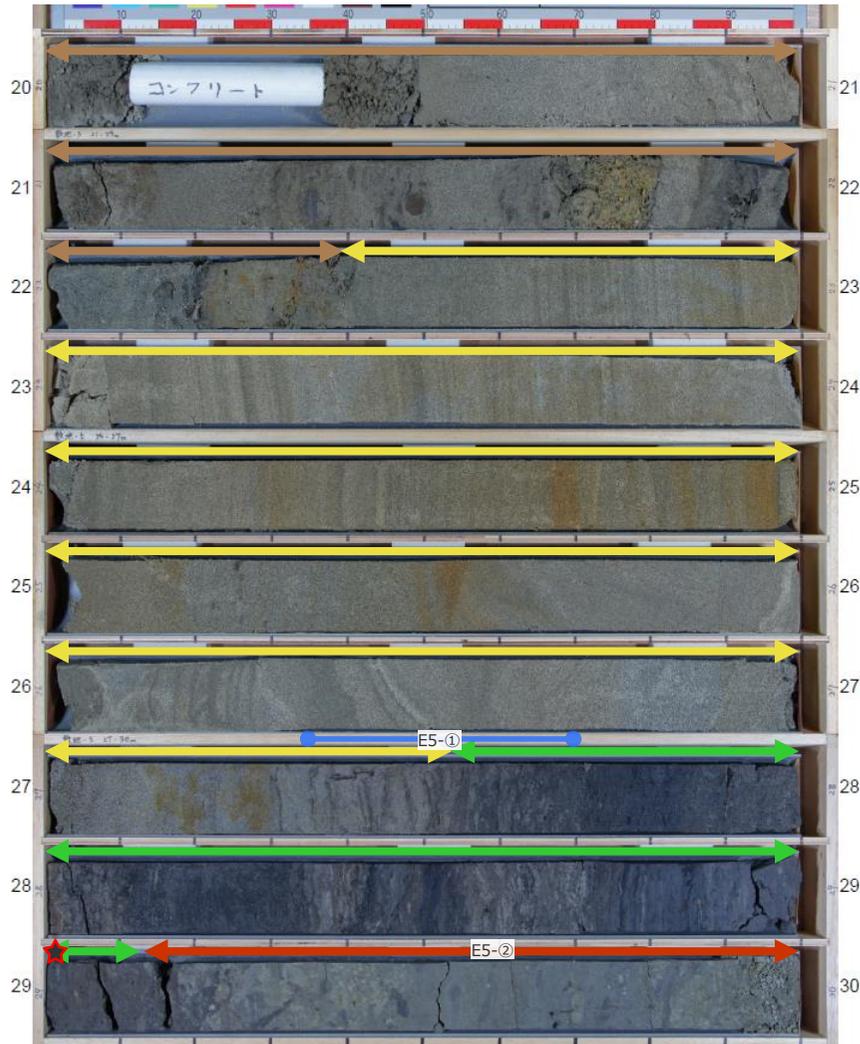
敷地-5（20-30m）

**イベント堆積物 1**（含礫シルト）

- ・29.13-29.48m 泥、腐植層の偽礫や泥岩礫を多く含む（引き波）
- ・29.48-29.92m 腐植質シルトの偽礫を含む（混濁）
- ・29.92-30.13m 泥岩礫と砂 下部はシルト質（押し波）  
礫径～2cm 亜角～亜円

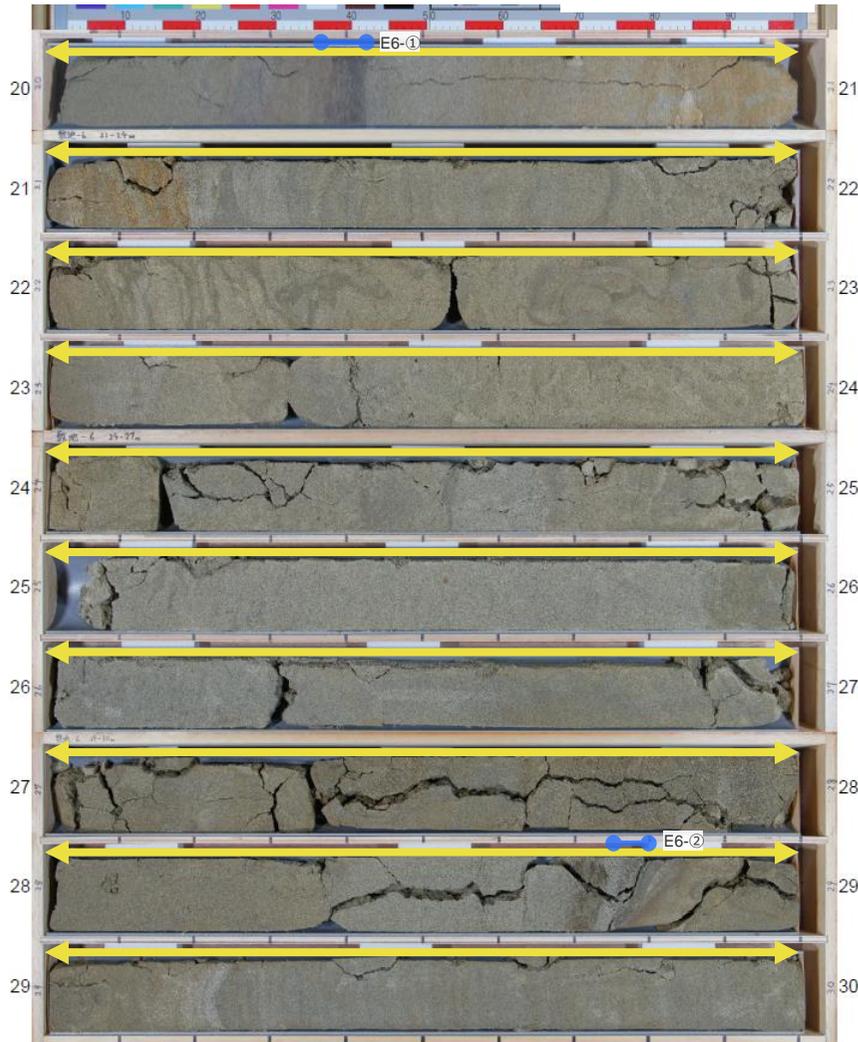
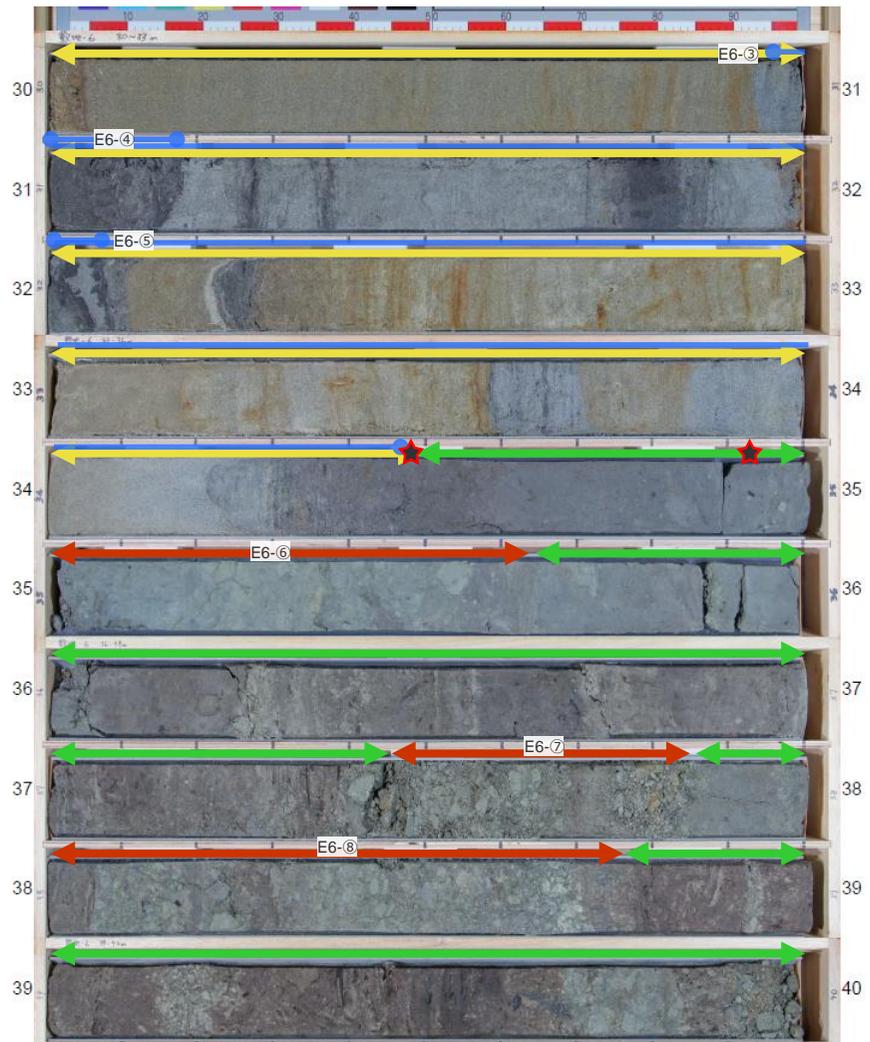
# 敷地東側：敷地-6 ボーリングコア（2 / 3）

**イベント堆積物 1 (シルト)**

- ・35.00-35.10m 泥および腐植層の偽礫を含む 砂も混入している (引き波)
- ・35.10-35.55m 白色シルト (混濁) 泥岩礫を含む 腐植質シルトを不規則に挟む
- ・35.55-35.63m 砂および腐植質シルト (押し波)

**イベント堆積物 2 (礫)**

- ・37.45-37.84m 礫径～4cm 垂角～垂円 円礫を含む

**イベント堆積物 3 (礫)**

- ・38.00-38.78m 礫径～5cm 垂角～垂円 円礫を含む 腐植層を不規則に挟む

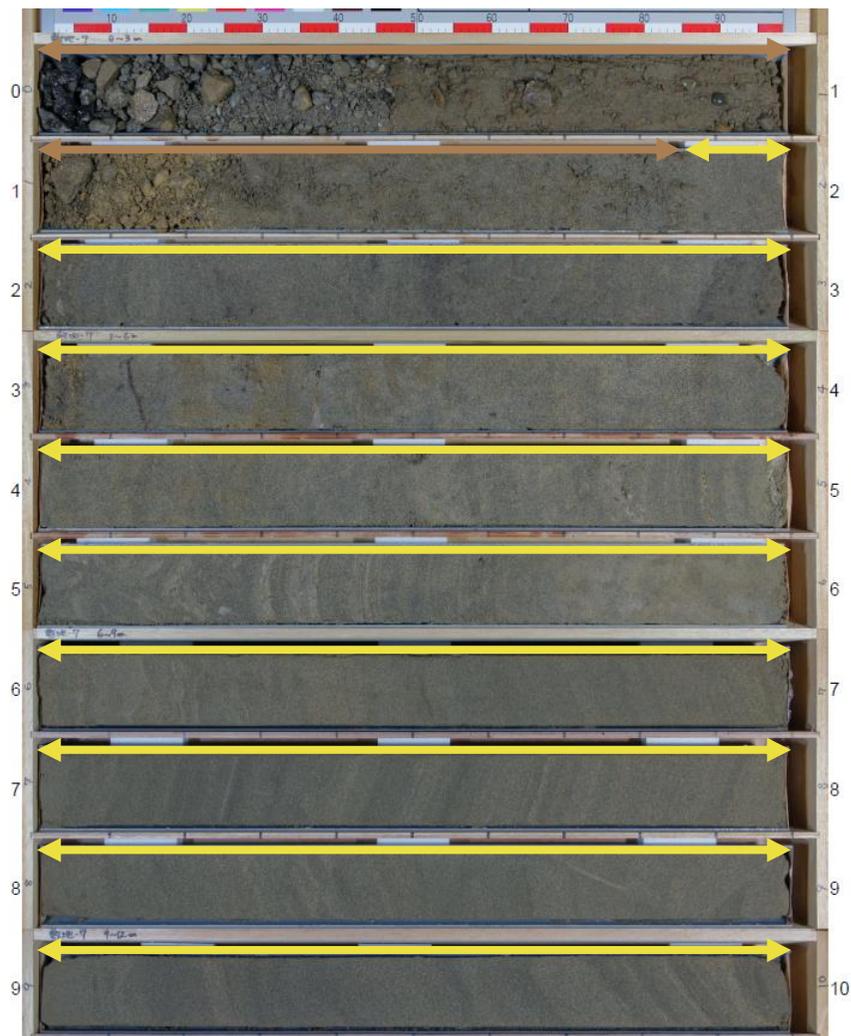
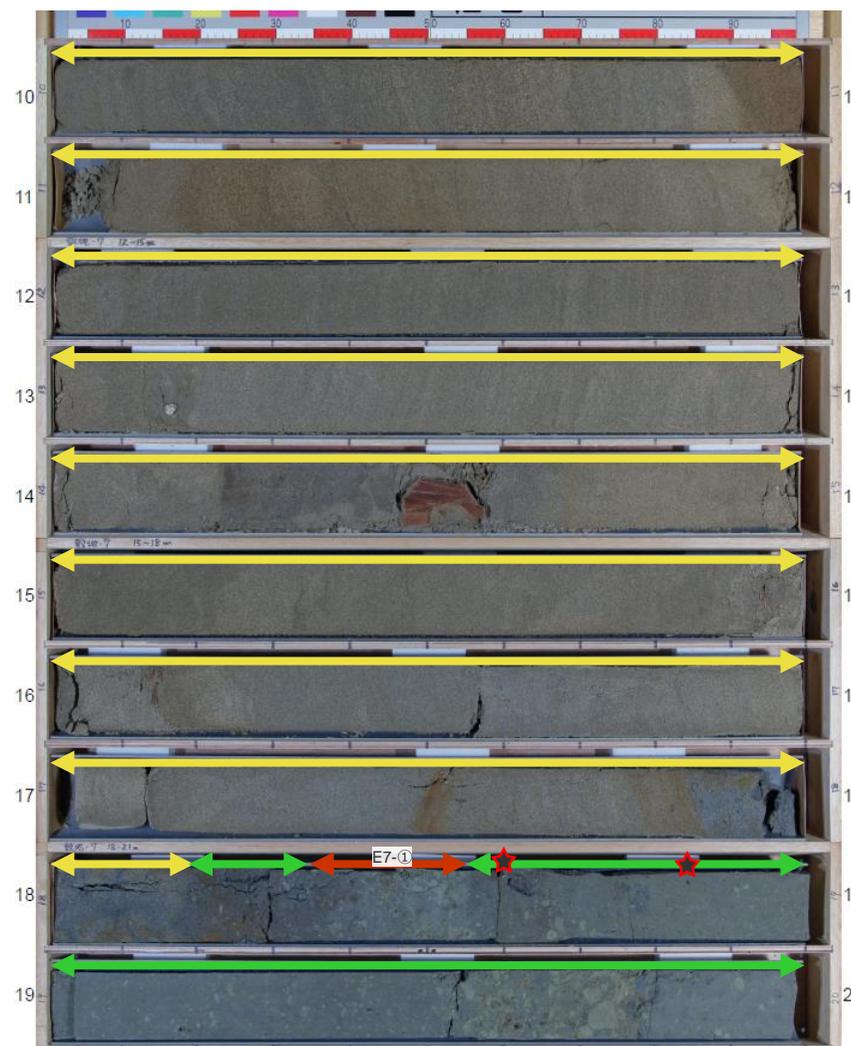
# 敷地東側：敷地-7 ボーリングコア（1 / 2）

イベント堆積物 1 (砂質シルト)  
・18.34-18.56m 泥の偽礫を含む 礫径～5cm 程度 亜円～円 最下部に砂層を伴う

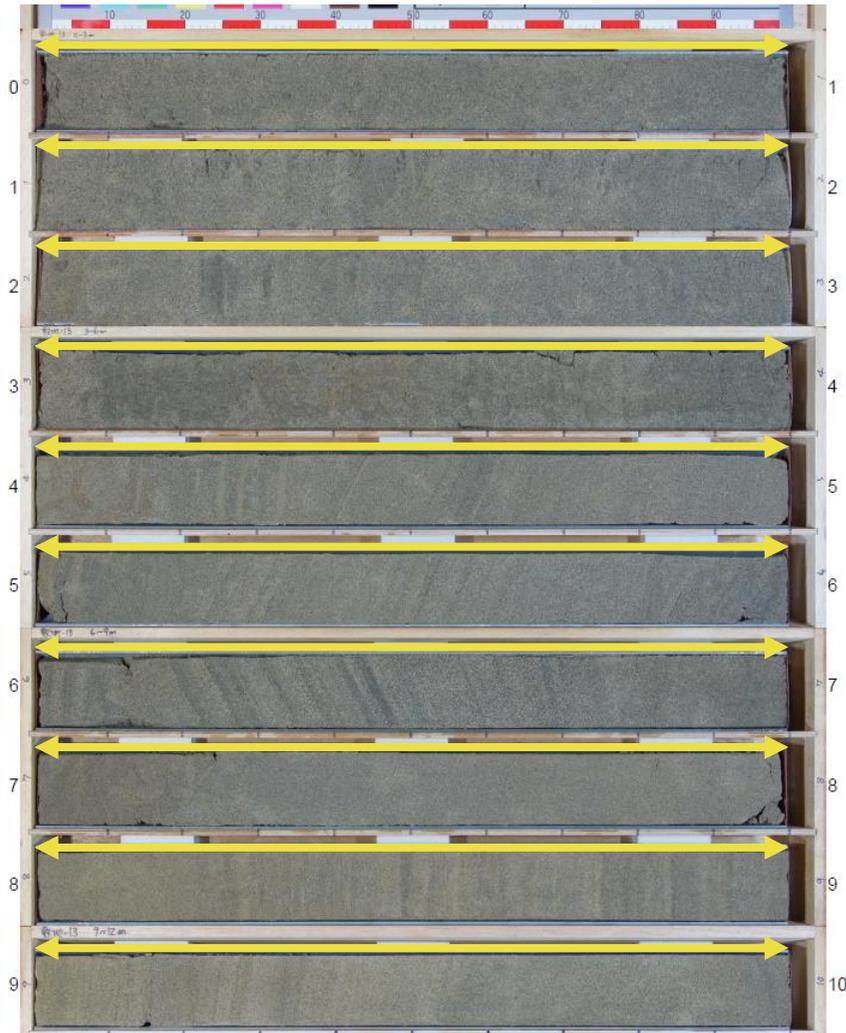
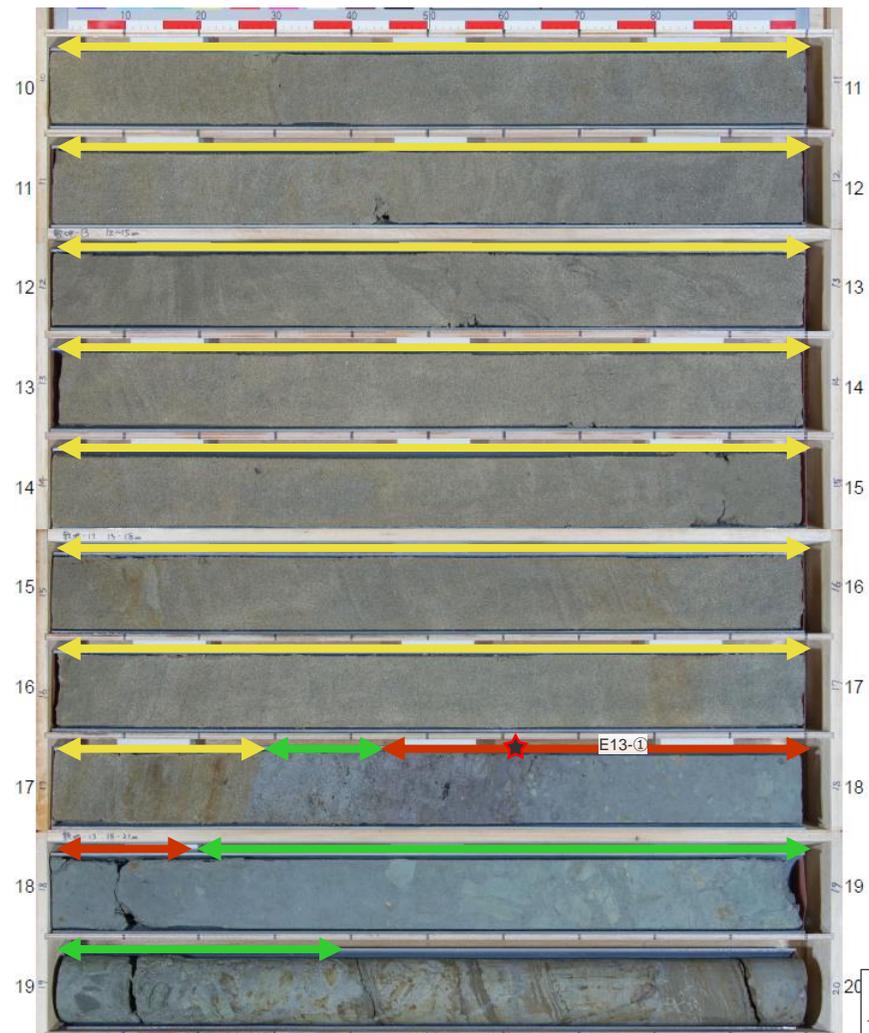
# 補足説明資料 1 津波堆積物に関する現地調査のボーリングコア 敷地東側：敷地-13 ボーリングコア

イベント堆積物 1 (シルト)  
 ・17.45-17.60m 中粒砂、腐植質シルト混在 } (引き波)  
 ・17.60-17.65m 腐植質シルト 泥の偽礫を含む  
 ・17.65-18.20m シルト 泥、腐植層の偽礫を含む (混濁)

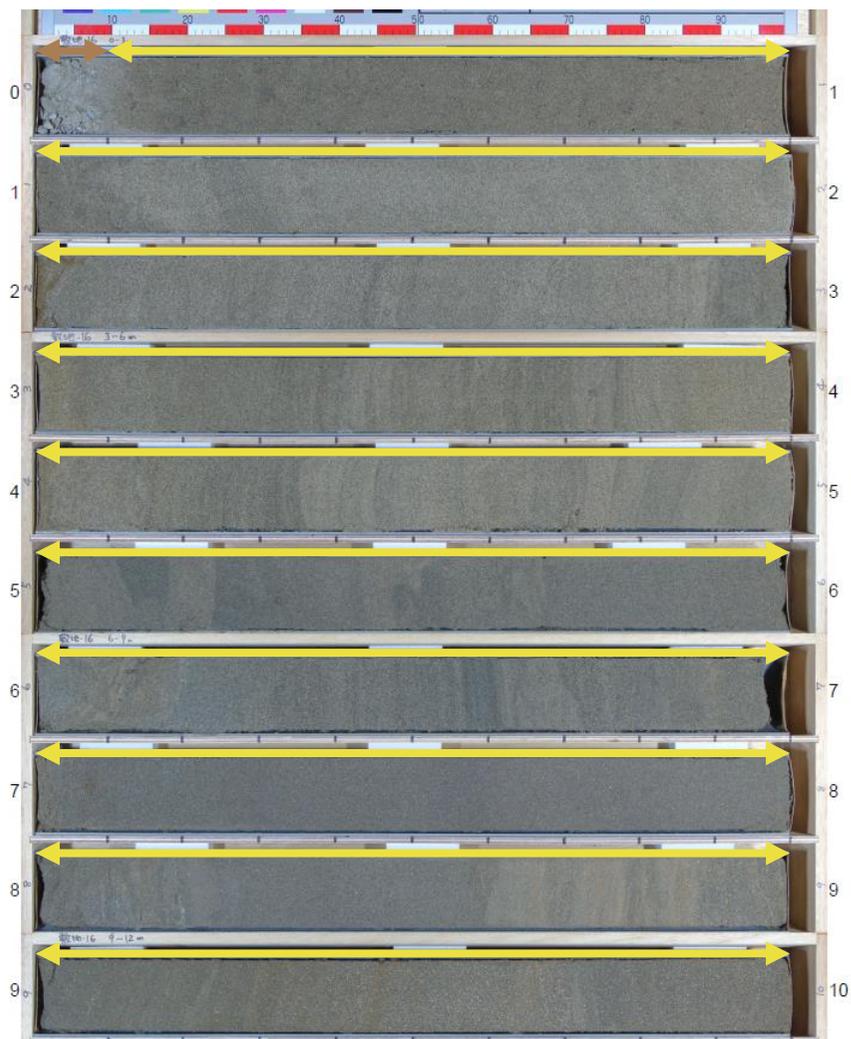
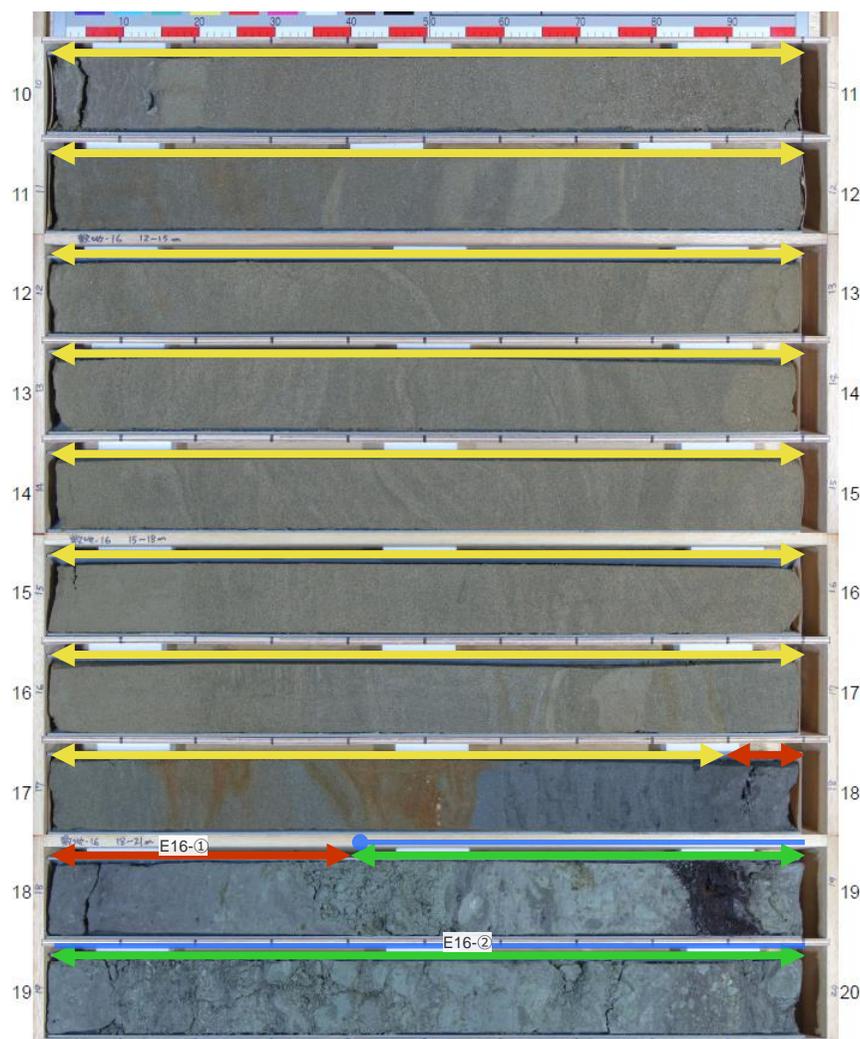
# 敷地東側：敷地-16 ボーリングコア（1 / 2）

**イベント堆積物 1 (シルト)**

- ・17.90-18.07m 腐植質シルト 砂混入 (引き波)
- ・18.07-18.30m 泥、腐植質シルトの偽礫を含む (混濁)
- ・18.30-18.40m 削り込み明瞭 砂の薄層を挟む (押し波)
