中部電力

浜岡原子力発電所  
基準津波の策定のうち  
歴史記録及び津波堆積物に関する調査について  
(補足説明資料)

2021年 2月10日

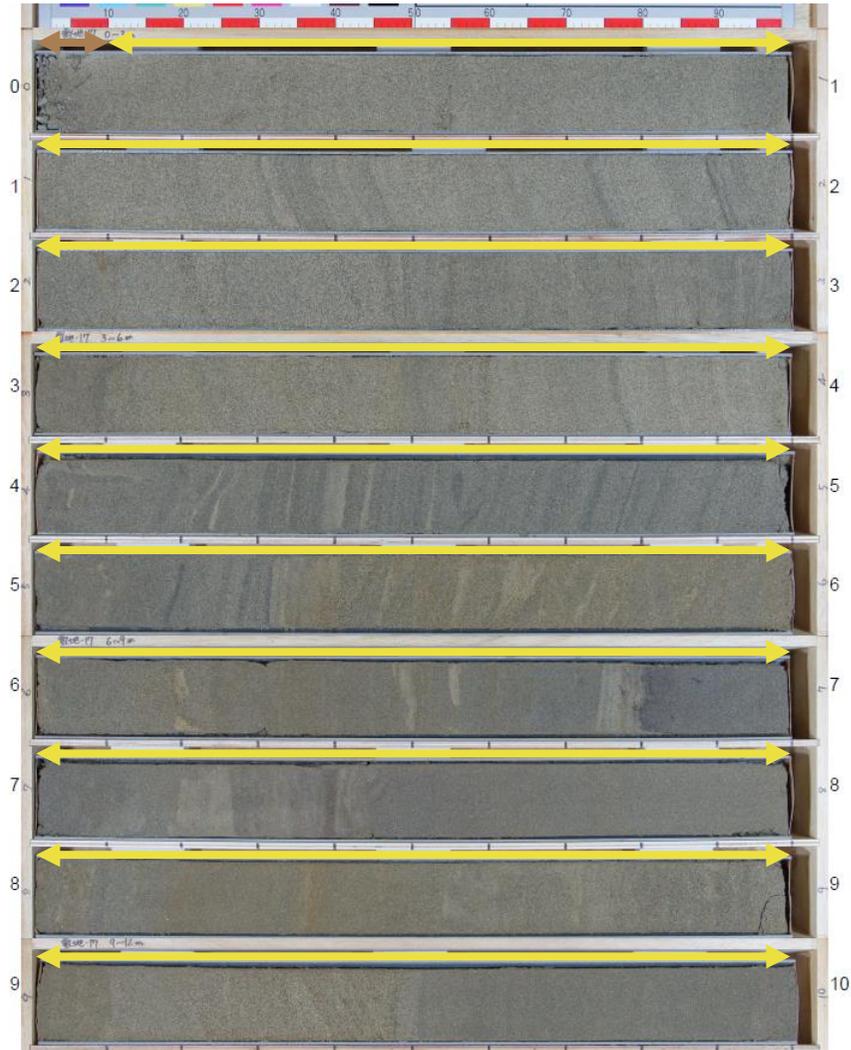
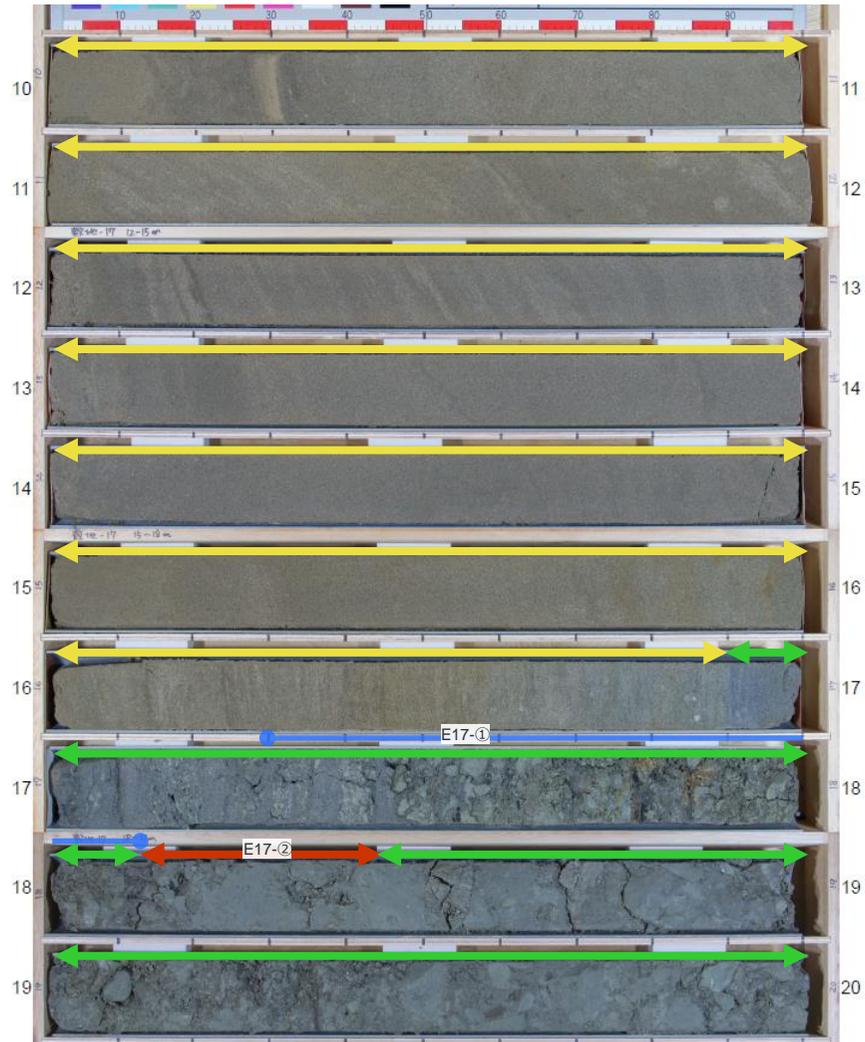
# 敷地東側：敷地-17 ボーリングコア（1／2）

イベント堆積物 1 (シルト)  
 ・18.13-18.42m 砂、泥、腐植質シルトの偽礫を含む  
 ・18.42-18.43m 砂の薄層 削り込みあり

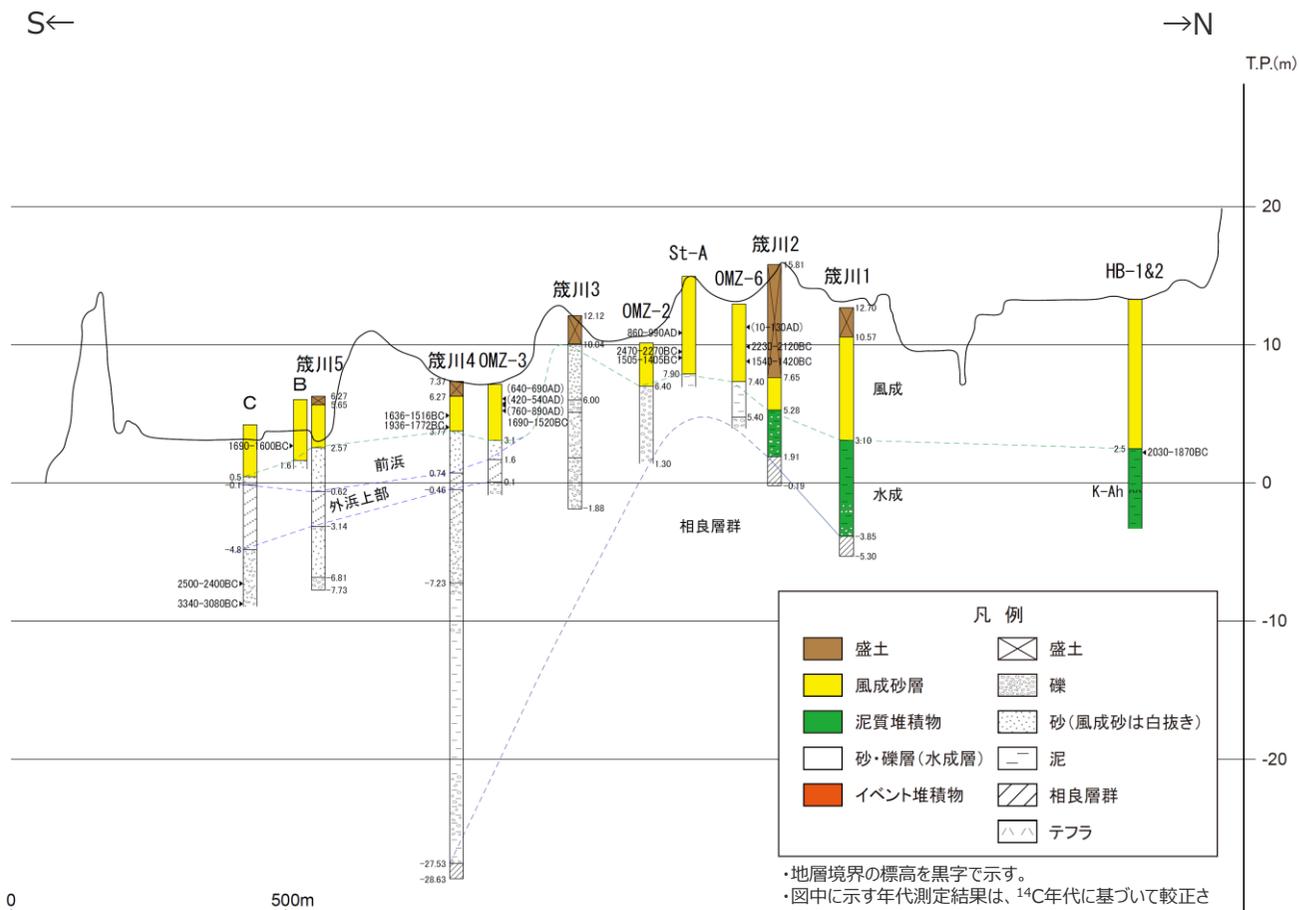
# 箴川流域：ボーリング調査地点および地質断面図

・地層境界の標高を黒字で示す。  
 ・図中に示す年代測定結果は、<sup>14</sup>C年代に基づいて較正された年代値である。  
 ・calBCIは、紀元前(暦年較正済)を、calADは、西暦(暦年較正済)を表す。

当社調査ボーリング (箴川1~5) に加え、藤原ほか(2006)及びFujiwara et al.(2010)にて報告されているボーリングデータ (HB-1&2及びSt-A, OMZ-2, OMZ-3, OMZ-6, B, C) を用いて地質断面図を作成。

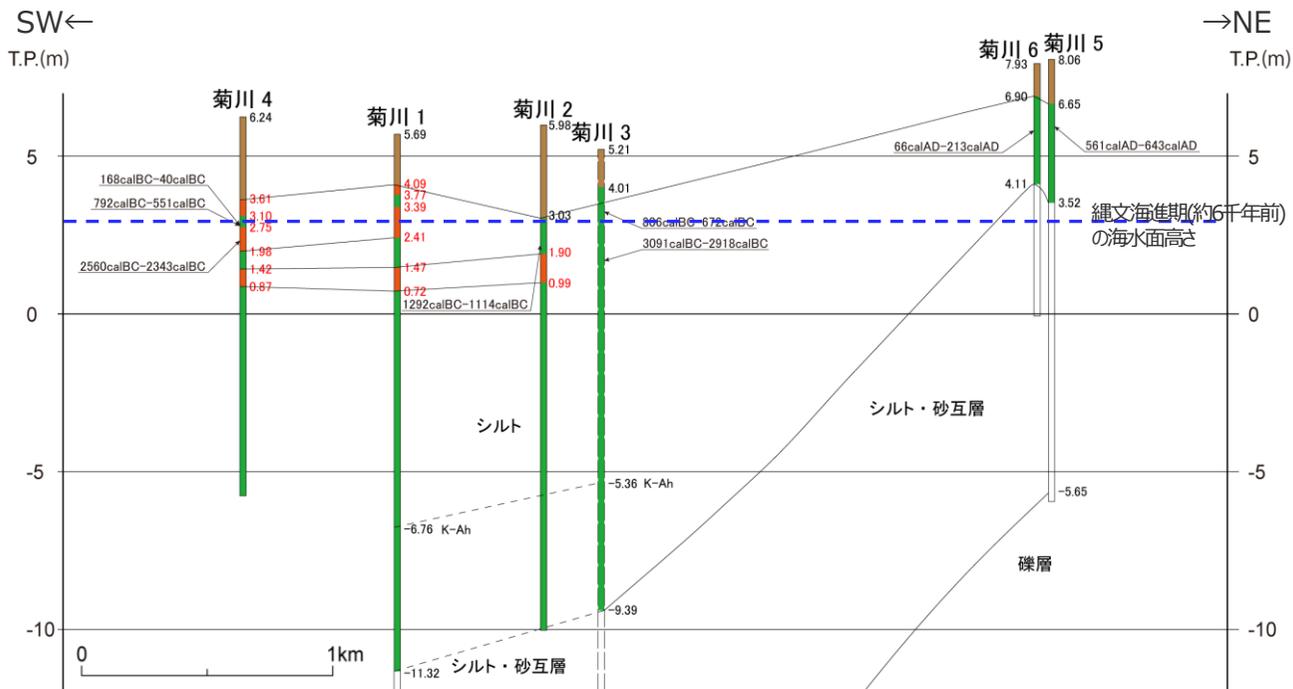
# 菊川流域：ボーリング調査地点および地質断面図

(断面図は、津波が浸入したと考えられる旧河口に近い南西側から北東側へ向かってボーリング柱状図を並べて作成)

・地層境界の標高を黒字、イベント堆積物の標高を赤字で示す。  
 ・図中に示す年代測定結果は、<sup>14</sup>C年代に基づいて較正された年代値である。  
 ・calBCは、紀元前(暦年較正済)を、calADは、西暦(暦年較正済)を表す。

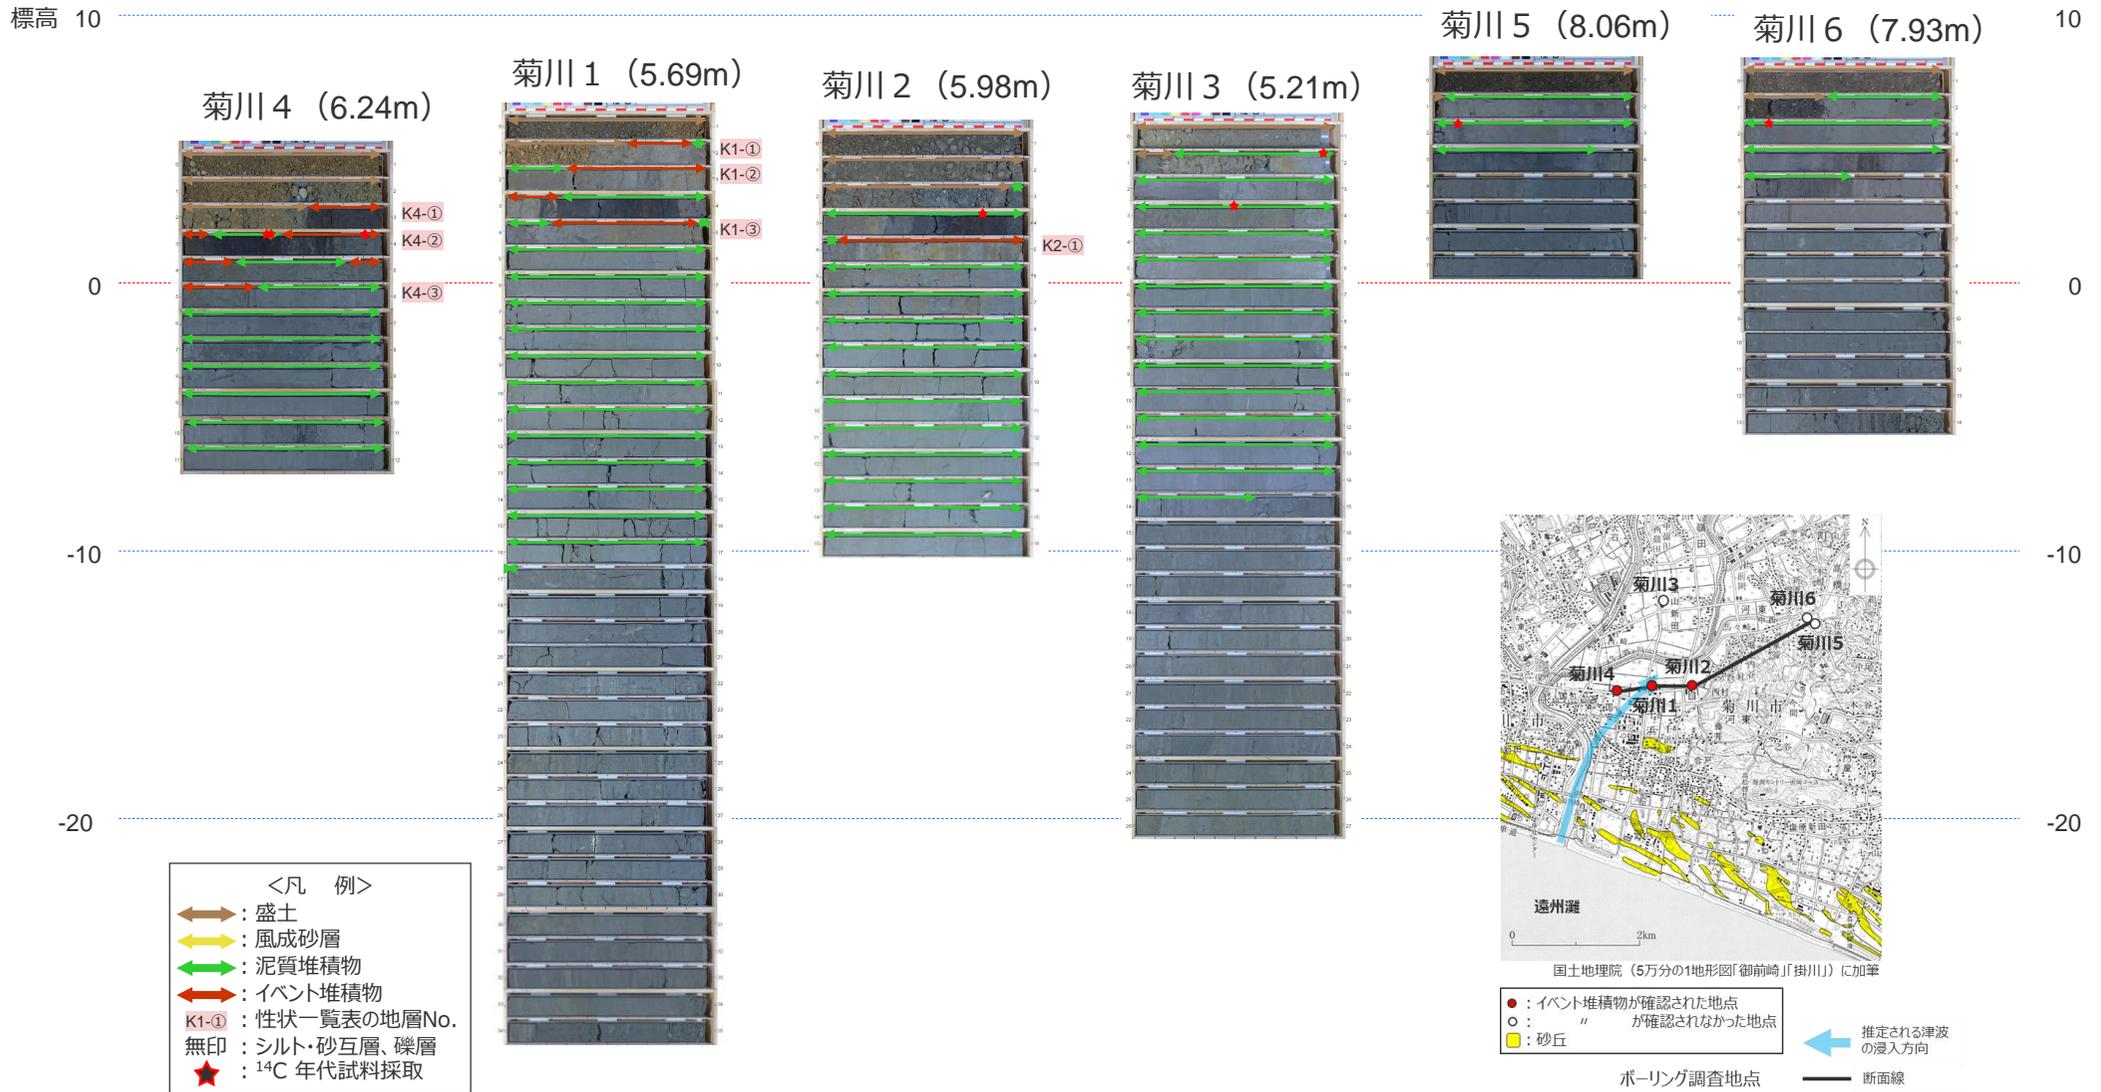
## 菊川流域：ボーリングコア写真

- 菊川流域の調査地点におけるボーリングコア写真を標高を揃えて表示している。
- 評価一覧表に記載した地層の位置を赤色（イベント堆積物とした地層）の矢印で示している。

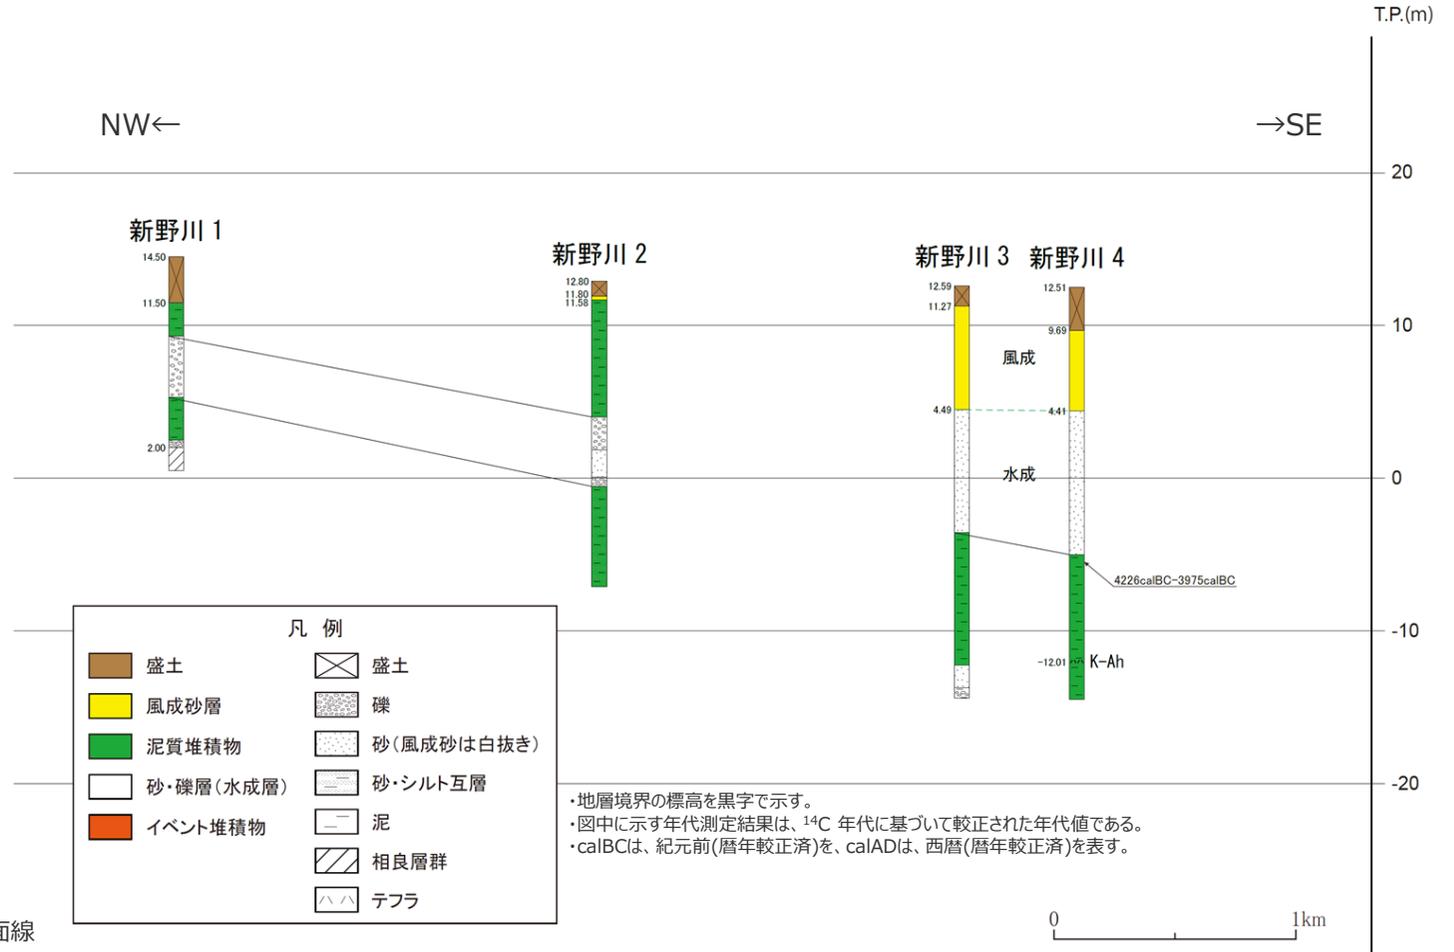
# 新野川流域：ボーリング調査地点および地質断面図

(断面図は、津波が浸入したと考えられる旧河口に近い南東側から北西側へ向かってボーリング柱状図を並べて作成)

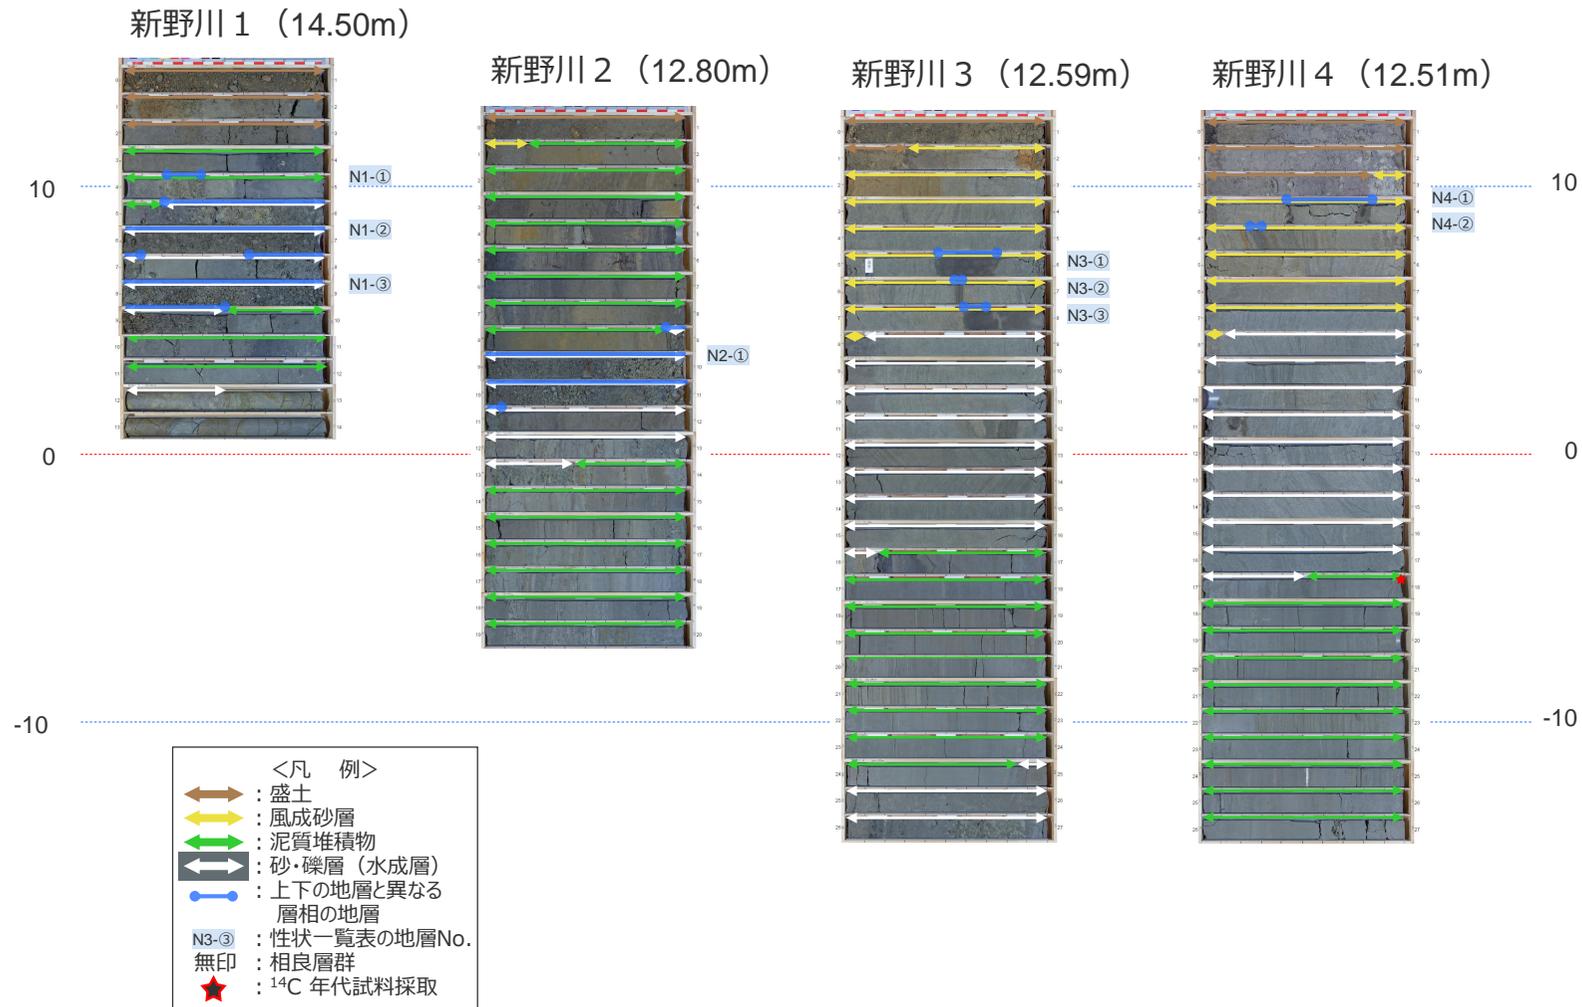
## 新野川流域：ボーリングコア写真

- 新野川流域の調査地点におけるボーリングコア写真を標高を揃えて表示している。
- 評価一覧表に記載した地層の位置を青色（イベント堆積物でないとした地層）の矢印で示している。

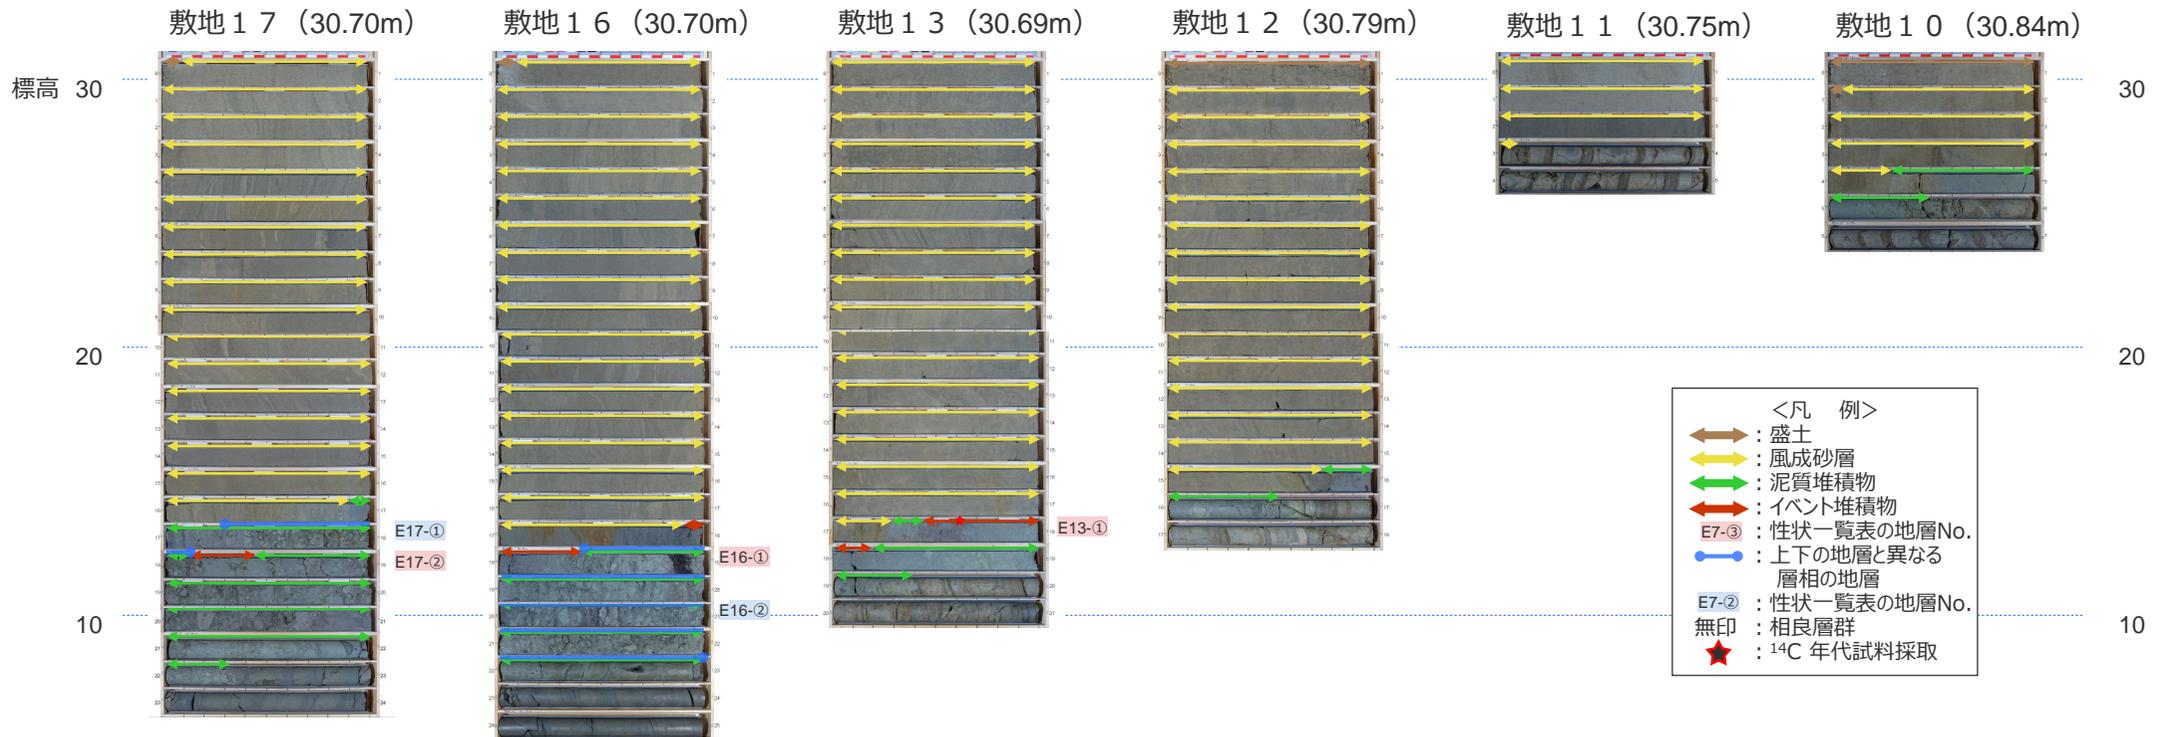
# 補足説明資料2 各地層のイベント堆積物の認定に係る根拠 敷地東側：ボーリングコア写真（2 / 2）

- 敷地東側の調査地点におけるボーリングコア写真を標高を揃えて表示している。
- 評価一覧表に記載した地層の位置を赤色（イベント堆積物とした地層）および青色（イベント堆積物でないとした地層）の矢印で示している。

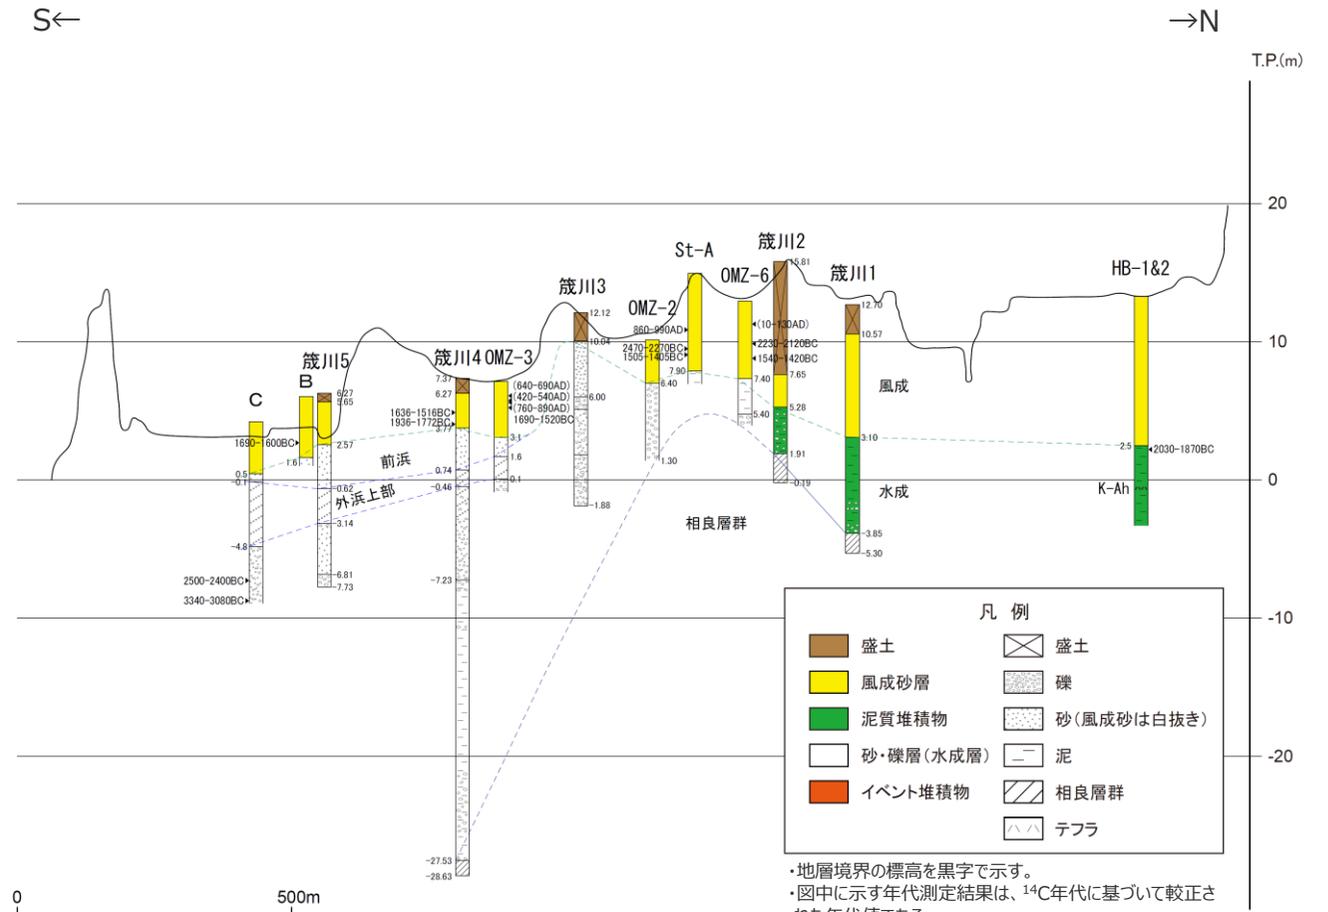
・地層境界の標高を黒字で示す。  
 ・図中に示す年代測定結果は、<sup>14</sup>C年代に基づいて較正された年代値である。  
 ・calBCIは、紀元前(暦年較正済)を、calADは、西暦(暦年較正済)を表す。

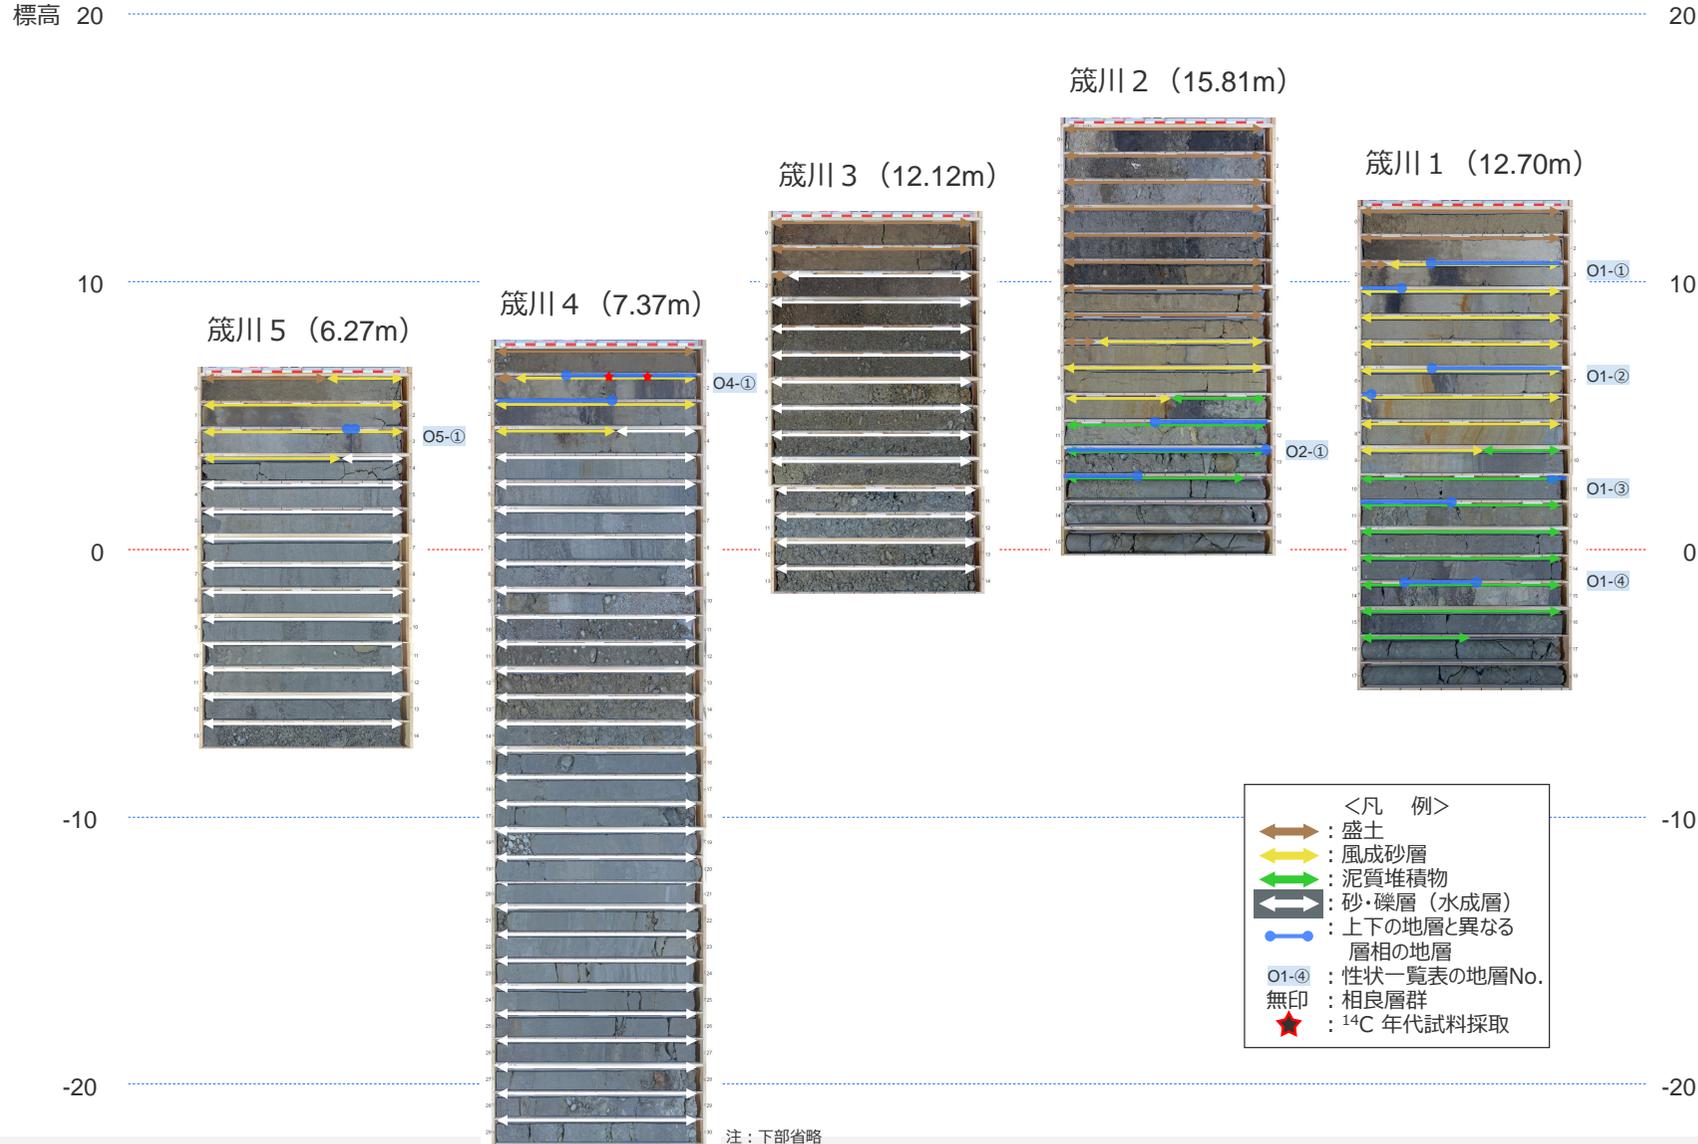
## 箴川流域：ボーリングコア写真

- 箴川流域の調査地点におけるボーリングコア写真を標高を揃えて表示している。
- 評価一覧表に記載した地層の位置を青色（イベント堆積物でないとした地層）の矢印で示している。

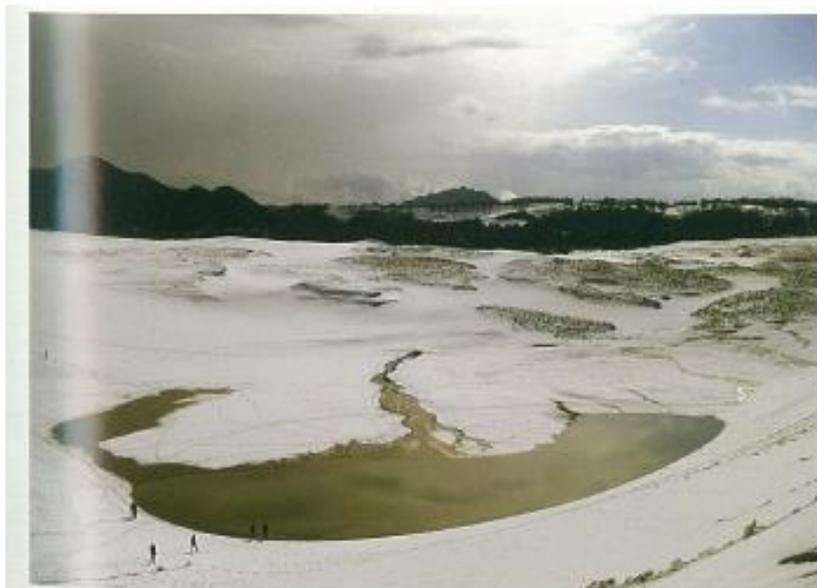
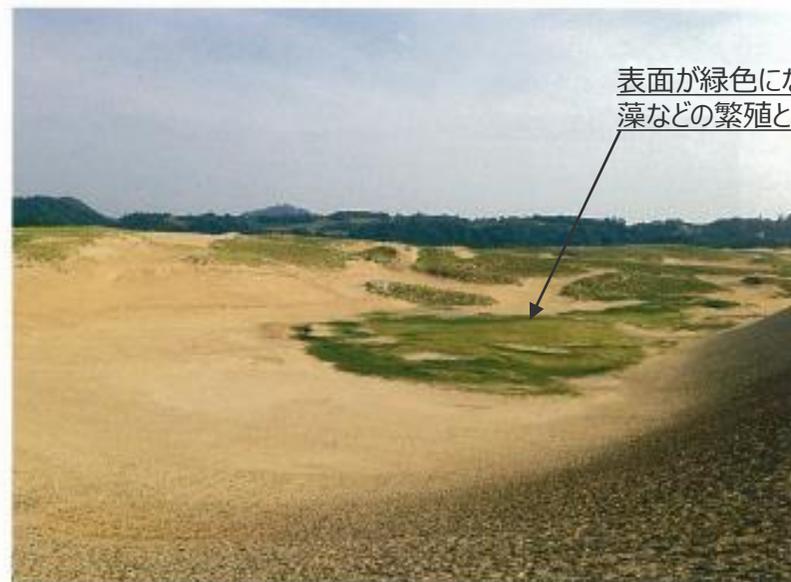
1-4 第2砂丘列より見おろすオアシス周辺の冬季と夏季の代表的景観 左：2011.1.13 右：2013.7.12 齊藤  
(小玉ほか(2017)に基づき作成)

- 井関（1975）は、古墳時代以降に形成された「新砂丘」について、構成砂はそれ以前の「旧砂丘」に比較して新鮮であり、土壌化も表面が暗褐色を呈する程度が多く、土壌を欠く場合も多々あるとしている。
  - 小玉ほか（2017）では、砂丘上に見られるオアシスやその周辺に繁殖した植生の状況が紹介されている。
- ⇒砂丘中の黒色の砂層は、小規模な水たまりが形成された際に、藻や植生が繁茂し、その後飛砂が供給され、藻や植生が砂に覆われ腐植し形成されたと考えられる。

表面が緑色になっており、藻などの繁殖と考えられる（当社解釈）

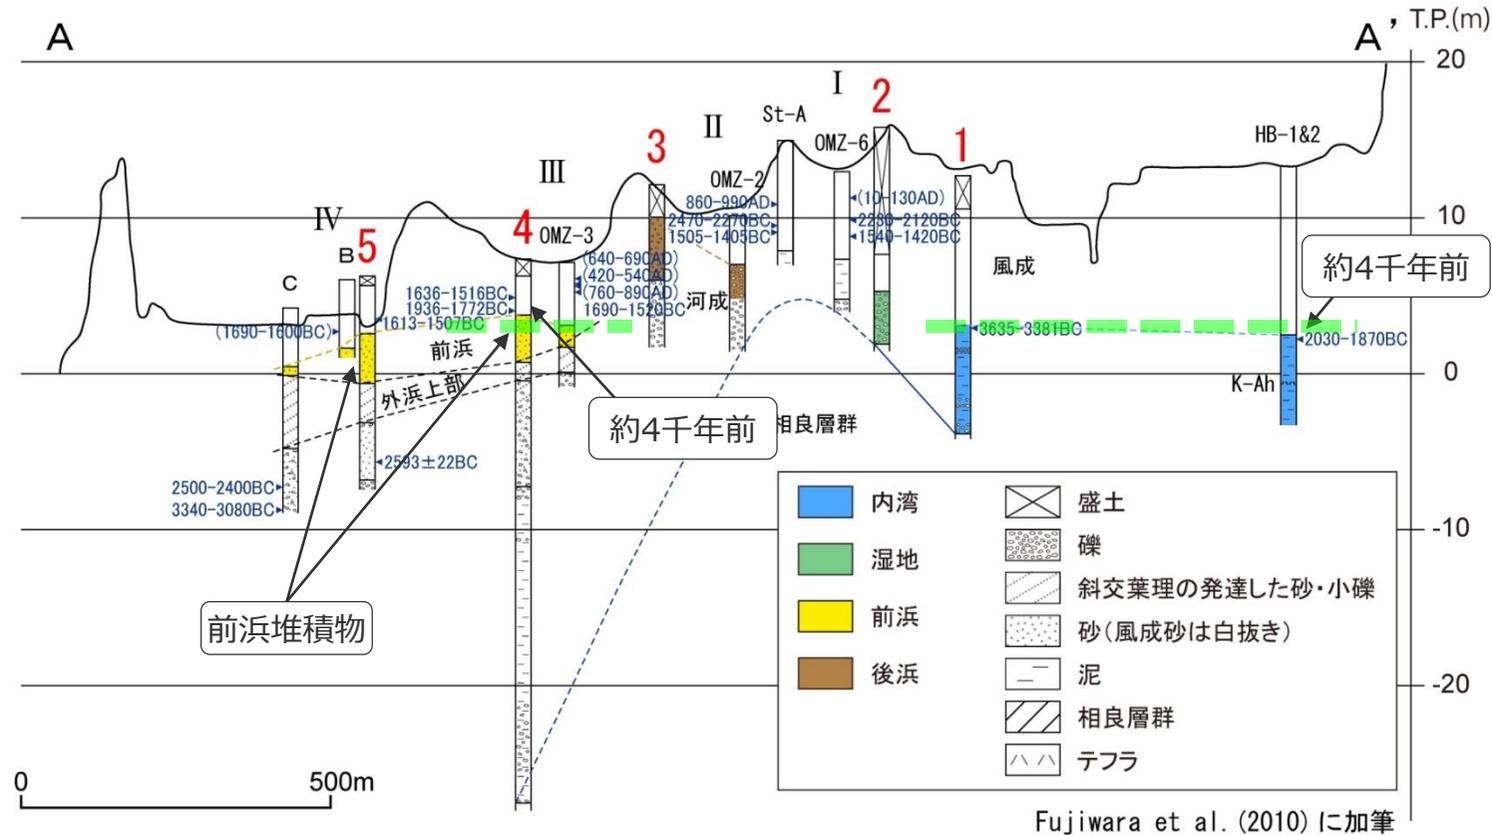
- 第284回審査会合資料2-1では、完新世段丘の隆起について箴川低地のボーリング調査結果から検討を行っている。
- ボーリング調査の結果から、Ⅲ面の離水時期を約4千年前、Ⅲ面下の前浜堆積物上面の高度を3m程度とし、隆起速度を約0.8km/kyと評価している。
- 6千年前の海面高度は、当時の海水準が現在より2m程度高い（杉山ほか(1988)）ことを加味すると、(1)式から現在の標高6.8m程度となる。

- No.4、5孔では、それぞれ標高0.7～3.8m、-0.6～2.6mに前浜堆積物が確認された。前浜堆積物の上位の風成層から得られた炭素試料の分析の結果、約4千年前の年代値が得られた。
- 堀野新田のHB-1&2は内湾の泥層からK-Ah、放射性炭素年代値が得られており、離水年代は約4千年前と推定される。
- HB-1&2の旧海面高度2.5mとOMZ-3の旧海面高度3.1mがNo.4孔の前浜堆積物上限高度とほぼ同じであること、No.4孔の炭素試料分析で約4千年前が得られたことなどから、Ⅲ面の離水時期は約4千年前と推定できる。
- Ⅲ面下の前浜堆積物上面の高度は3m程度、離水時期が約4千年前以前と推定されることから、**隆起速度は約0.8m/kyとなる。**
- これは御前崎台地の隆起速度0.8m/kyと同程度である。

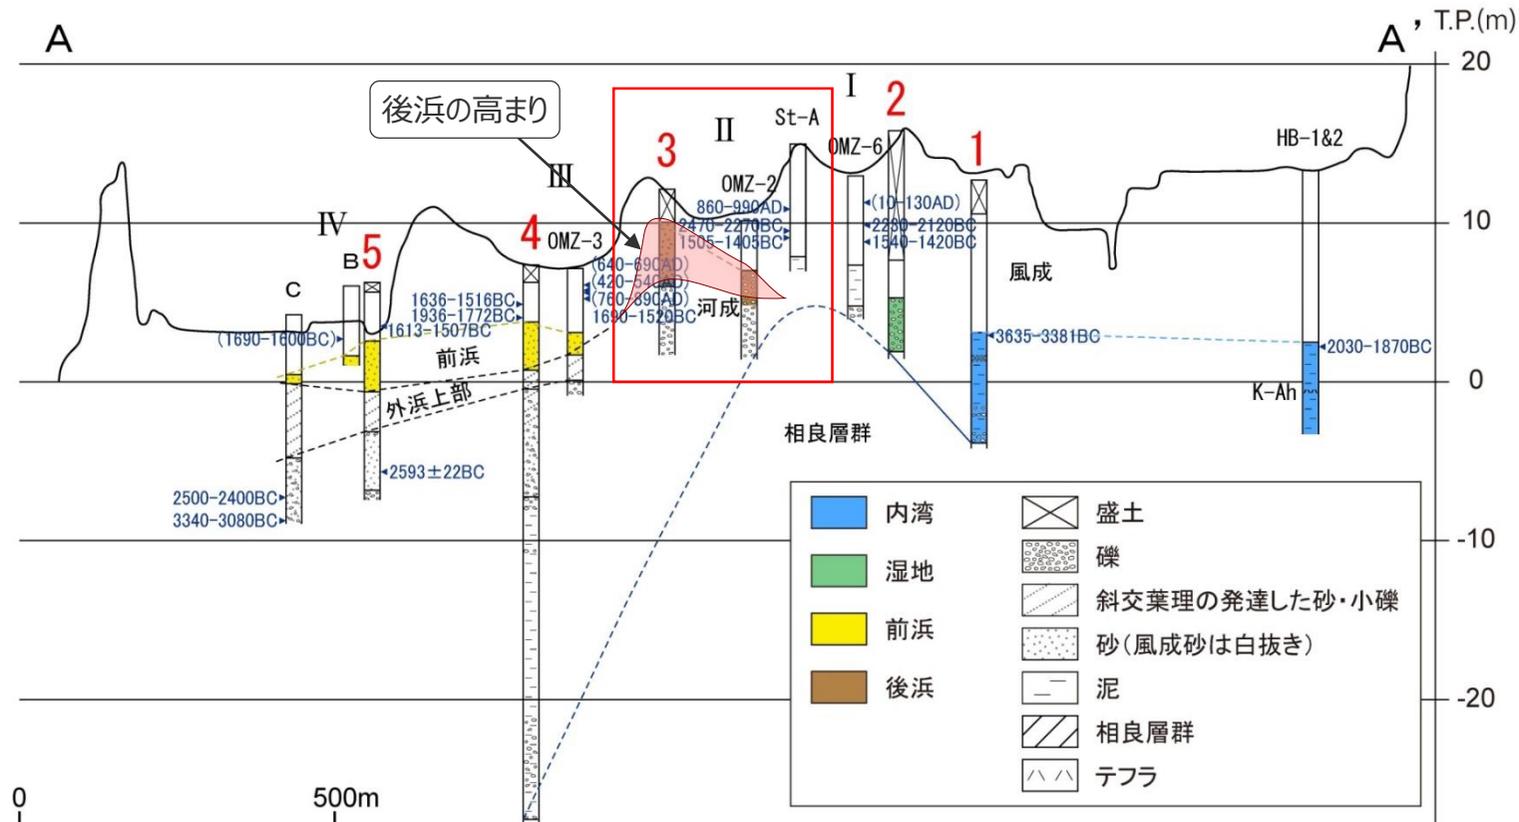
Fujiwara et al. (2010)に加筆

■ Fujiwara et al.(2010)の発表のあと当社が実施したボーリング調査の結果により、OMZ-1、2の前面に後浜が形成されていることが判明した。また、Fujiwara et al.(2010)でもOMZ-1の離水面を後浜堆積物 (suggest that this faces represents gravelly beach deposits in a foreshore and backshore environment) の上面高度から求めている。後浜は海水面より高い位置で堆積したものであることから、旧海面高度は現在の海拔6.4~6.9mよりも低かったと考えられる。

- **No.3孔**（標高約6~10m）及びOMZ-2孔において、本地域の最高位に分布する礫州（後浜堆積物の高まり）が確認された。
- **No.1&2孔**（標高約2.5~3.1m）及びHB-1&2孔で、内湾・湿地性の泥層が確認された。
- **No.3孔**の礫洲は、最高位に分布する完新世の海成層であることから、縄文海進期の約6千年前の堆積物と考えられる。
- この高まりを境にして南側に砂浜が、北側に内湾が形成されたと考えられる。
- したがって、新神子 I 面及び II 面に対応する海成段丘は存在しないものと判断される。
