大洗研究所（常陽）

耐震重要施設の基礎地盤及び 周辺斜面の安定性評価について （コメント回答）

令和3年3月5日

国立研究開発法人日本原子力研究開発機構

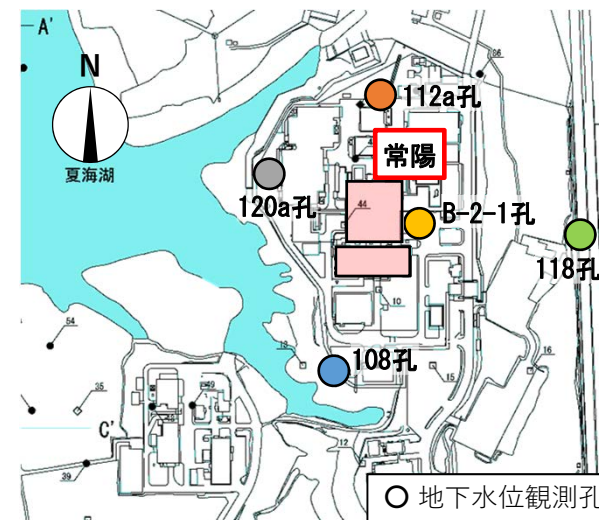
図 地下水位観測孔位置

- ・常陽の解析用地下水位は、108孔をもとに年間変動を確認した結果、水位が原子炉建物の基礎底面位置 (T. P. +6.7 m) 以下であることから、解析用地下水位をT. P. +6.7 mに設定している。
- ・常陽周辺の地下水位分布については、2016年3月以降、観測孔を追加し、複数地点で観測を継続している。
- ・地下水位変動は年間で1 m程度であり、大きな変動はない。
- ・地下水位観測より、原子炉建物の近傍 (B-2-1孔) での地下水位は、解析用地下水位の設定に用いている108孔 (T. P. +約6 m) と同程度である。
- ・設定した地下水位は、抑止杭による補強を行う主冷却機建物の基礎底面 (T. P. +18.5 m) より10 m以上深い位置にある。

- ・常陽近傍の地下水位は、T.P. +約6 mであり、解析用地下水位をT.P. +6.7mに設定している。
- ・設定した解析用地下水位は、抑止杭による補強を行う主冷却機建物の基礎底面 (T.P. +18.5 m) より、10 m以上深い位置にある。

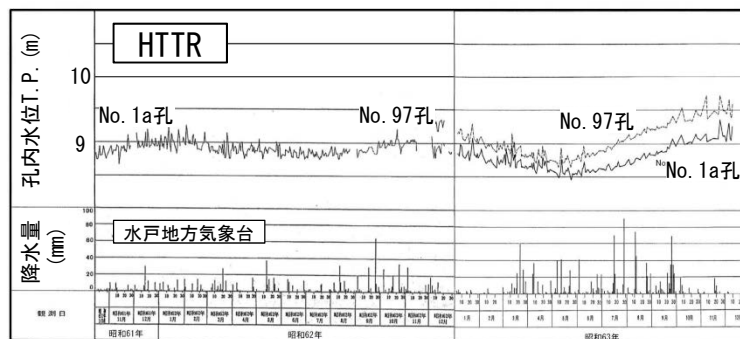
図 HTTRの地下水位変動図

・大洗研内の広域的な地下水位変動についても、年間で1 m程度であり、大きな変動はない。

【HTTR】 期間：1986年10月～1988年3月

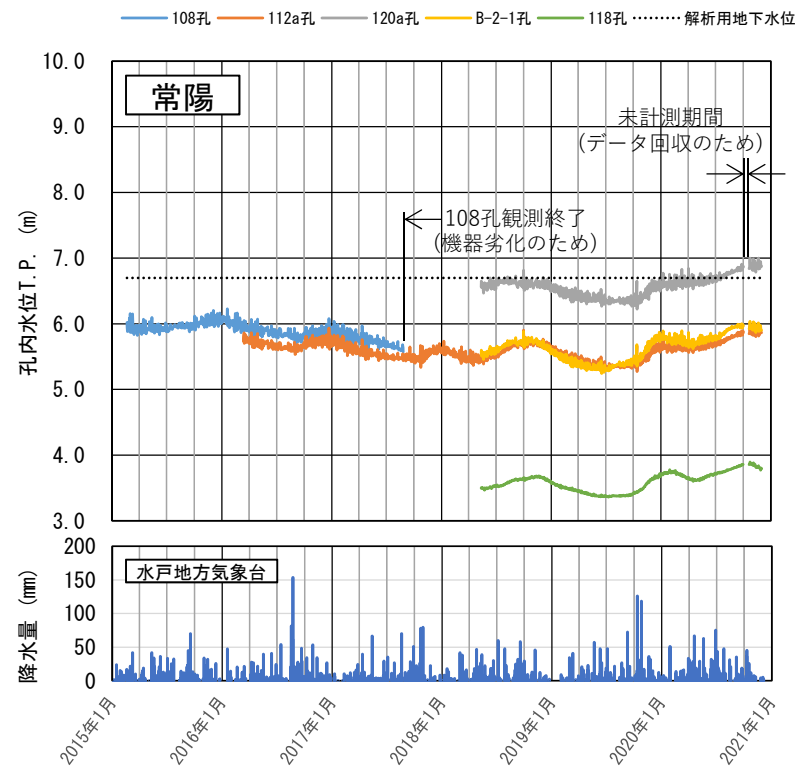
図 常陽の地下水位変動図 (再掲)

【常陽】 期間：2015年1月～2020年12月

長期間の地下水位観測記録より、地下水位の変動は年間で約1 m程度であり、大きく変動しないことを確認している。

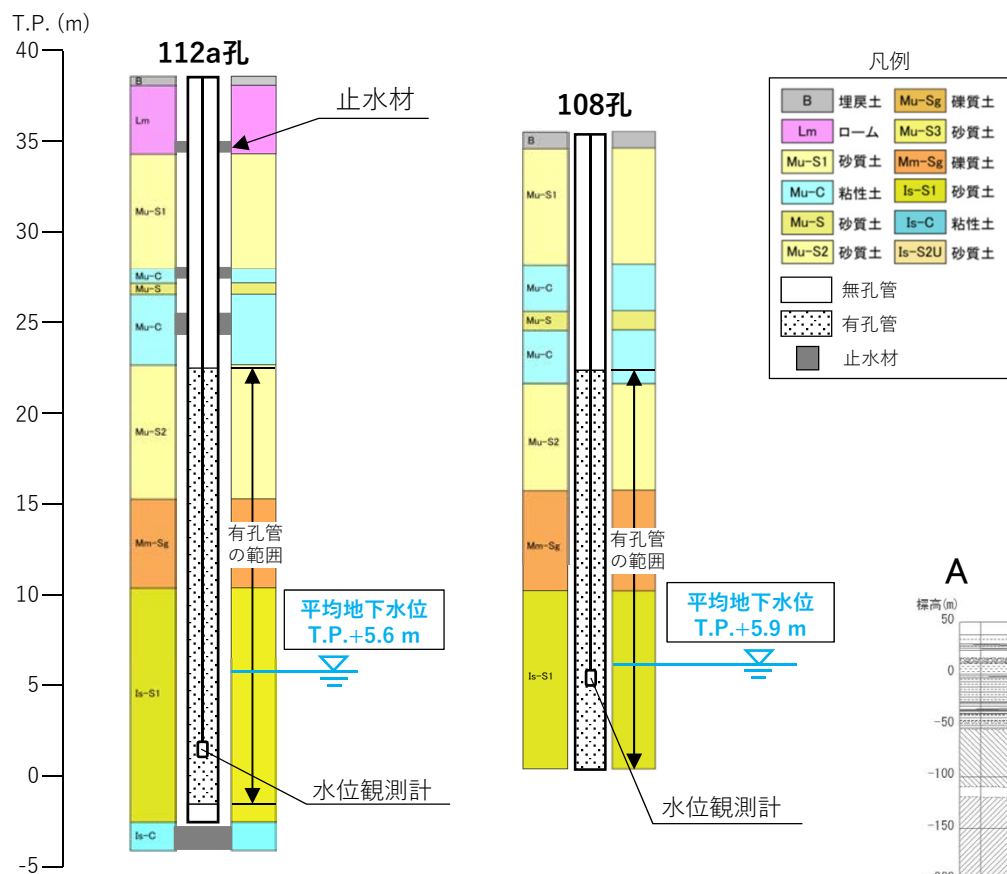
【A-A'断面の水位観測孔構造図】

- ・地下水位観測孔には、Is-S1（砂質土）中に分布する地下水位の変動を把握するために水位観測計を設置している。
- ・地下水位観測孔は、ストレナー加工を施した塩ビ管（有孔管）を建込み、塩ビ管と孔壁との間は砂利を充填している。
- ・有孔管はMu-C（粘性土）以深に分布する砂質土層の範囲に設置し、有孔管の上部は止水処理を行っている。

※112a孔は総掘進長が96.00mであり、有孔管下部を無孔管でキャップし、孔底は止水処理を行っている。
108孔は1988年に設置し、当時の資料に止水処理の詳細は記載されていないため、観測孔と柱状図の位置関係のみを示す。

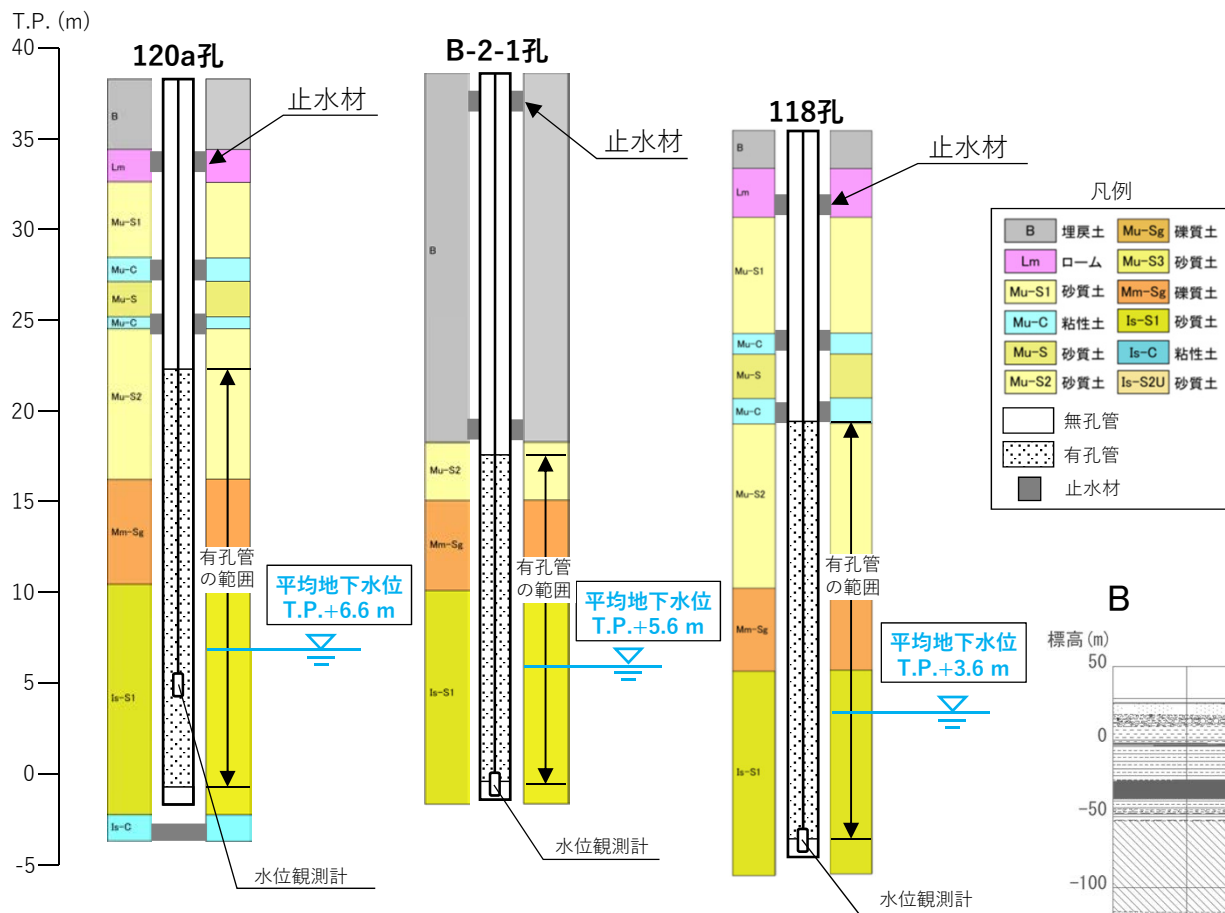
【B-B'断面の水位観測孔構造図】

※120a孔は総掘進長が約91.45mであり、有孔管下部を無孔管でキャップし、孔底は止水処理を行っている。

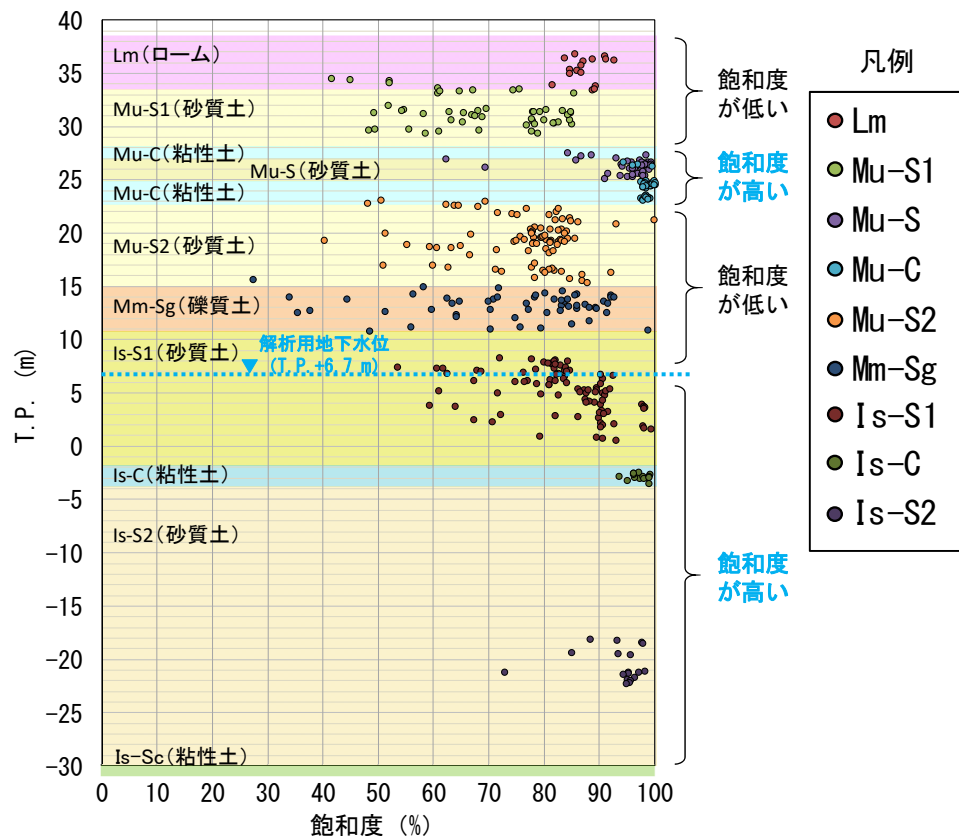
図 常陽における土層の飽和度

不透水性の地盤である粘性土層が複数あることを踏まえ、最下部の粘性土層 (Is-Sc層) より上部の土層について飽和度を整理し、飽和度を指標として地下水の状況を確認した。

- ・ 最下部の粘性土層 (Is-Sc層) から上部のIs-S2層、Is-C層、Is-S1層中央付近までは飽和度が高い範囲が連続しており、飽和度から地下水位以深の地盤に水が連続して分布していると考えられる。
- ・ 設定した地下水位から上部では、粘性土層 (Mu-C層) 及び砂質土層 (Mu-S層) は上下の土層と比べて飽和度が高い。この部分には、常陽施設及び夏海湖の建設前 (1966年) の地盤調査から宙水※を確認しており、既往の設置許可において1988~1989年の1年間、水位を観測している。

- ・ 既往の設置許可においては、Is-C層上部の水位を地下水位、Mu-C層上部の水位を宙水とし、宙水の水位はT.P. +29.41~28.69 m (Mu-C層上端T.P. +28.2 mの上部に厚さ0.5~1.2 m) とされている。次ページに現在の宙水の状況を示す。

- ・土層（地山）の飽和度及び水位観測記録より、T.P. +28 m付近の粘性土層上部に厚さ0.2~2.0 m程度の宙水がある。
- ・建物近傍の埋戻土は、埋戻土の飽和度及び建設工事時の掘削状況から宙水はなく、宙水が分布する土層（地山）は、密実な洪積層であり、建設工事時の掘削状況からも被圧状態の地盤ではないため、宙水による液状化のおそれはないと判断している。

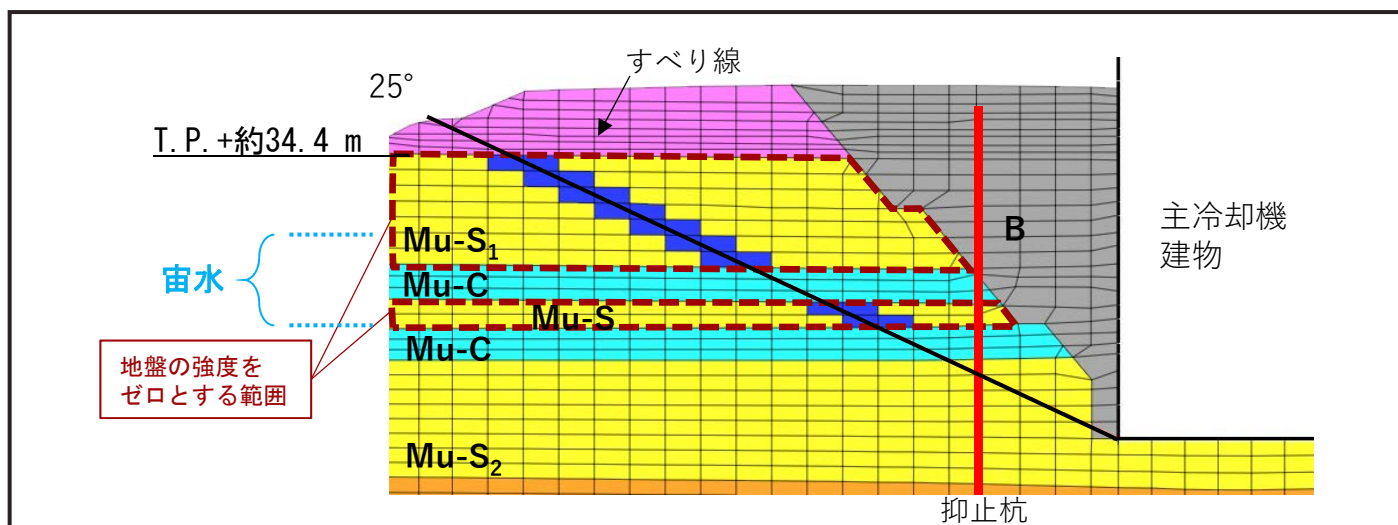
C-C'断面 (拡大図)

- ・ 宙水が分布する砂層 (Mu-S1層、Mu-S層) のすべり安全率への感度を確認するため、Mu-S1層、Mu-S層の強度をゼロとした検討を行う。
- ・ 解析にあたっては、保守的にMu-S1層、Mu-S層の全層厚に対して地盤の強度をゼロとし、発生応力は考慮した評価とする。

・「Mu-S1層、Mu-S層の強度ゼロ」とした場合のすべり安全率は、いずれのすべり線でも基本モデルと比べて-2~3%程度であるため、すべり安全率への影響は軽微である。

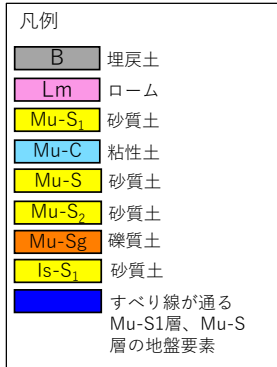
番号	想定すべり線 形状図	拡大図	基準 地震動※1	すべり安全率	
				基本モデル	「Mu-S1層、Mu-S層の強度ゼロ」
1			Ss-D (+, -)	2.9 (2.97) [46.64]	2.9 (2.97) [46.64]
2			Ss-D (+, -)	2.7 (2.76) [46.64]	2.7 (2.70) [46.64]
3			Ss-D (+, -)	2.4 (2.49) [46.65]	2.4 (2.42) [46.65]
4			Ss-D (+, -)	2.3 (2.35) [46.65]	2.2 (2.27) [46.67]

: 拡大図の部分 地盤の強度をゼロとする範囲

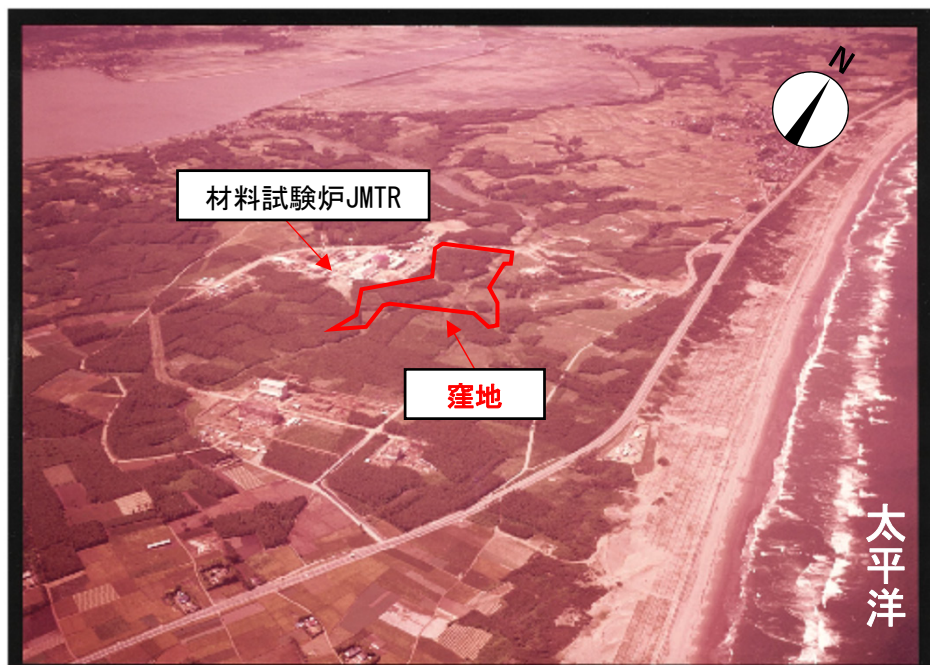
- ・ 夏海湖は、大洗研究所の原子炉施設 (JMTR) の冷却水を主とした用水を確保するため、敷地内の窪地をせき止めて造成したJAEAが管理する人造湖 (1970年建設) である。
- ・ 夏海湖の水は、那珂川からポンプで取水し、T.P. +約29 m (水深: 約6 m) となるように管理している。水位が低下した場合は、敷地から約10 km離れた那珂川からポンプで取水し、上昇した場合は、オーバーフローし排水する構造となっている。
- ・ 敷地に降った雨水は、敷地の北側から一般排水溝に流れる経路となる。

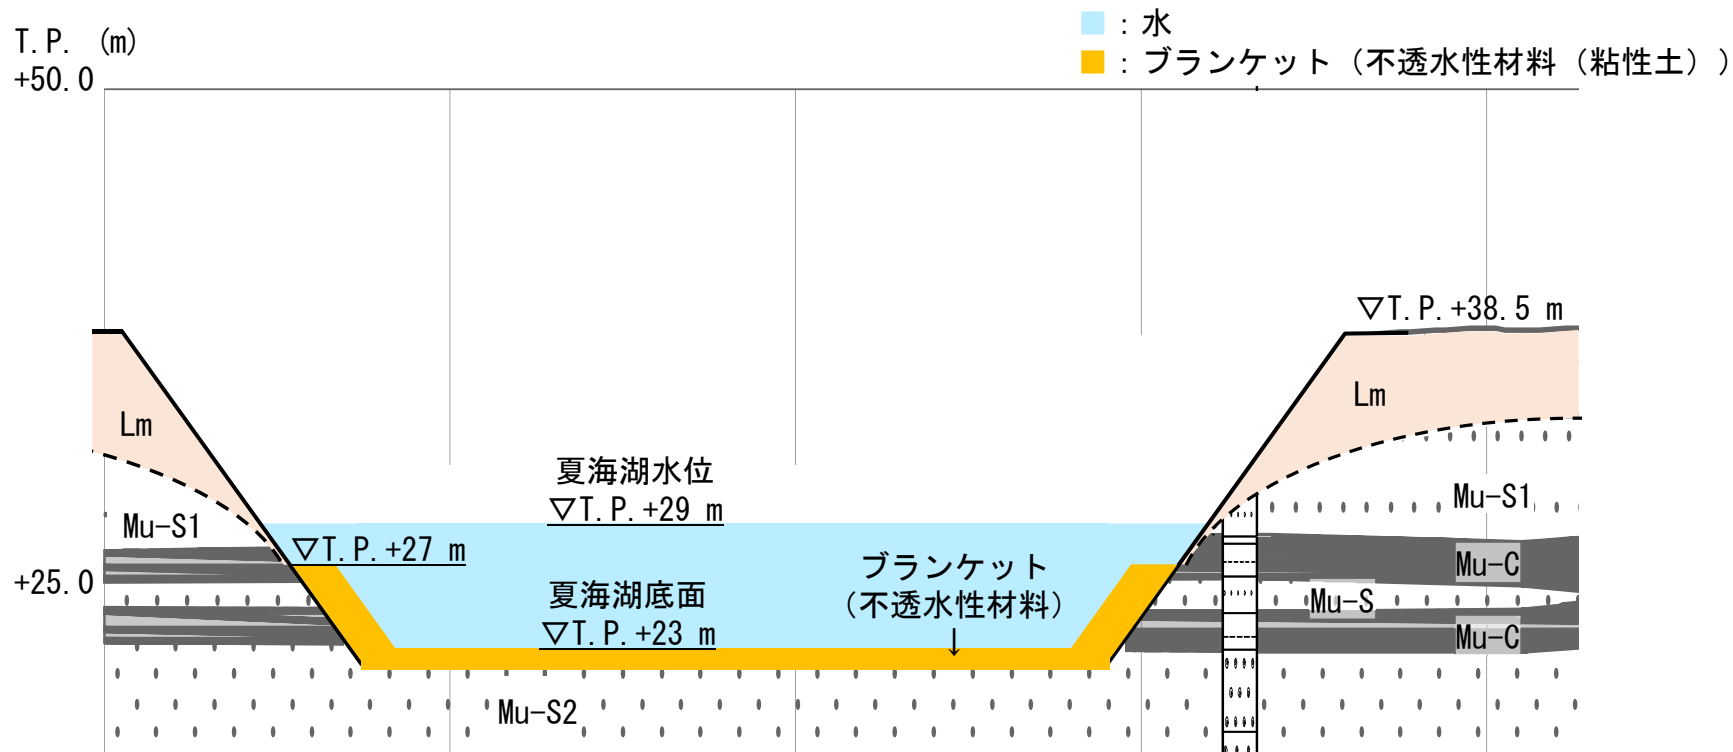
図 夏海湖断面の概念図

- ・窪地の底面 (T.P. +23 m) 及び法面 (上端T.P. +27 mまで) にブランケット (不透水性材料 (厚さ約1 m、粘性土)) を敷設。
- ・T.P. +27 mより上部については、透水性の低い粘性土層 (Mu-C) 及び火山灰質粘土 (Lm) からなり、地山の表層は主にLm層で覆われている。
(次ページにブランケット、Mu-C層及び地山の表層について現場透水試験結果を示す。)

- ・夏海湖は水位がT.P. +29 mとなるように取水及び排水を行い管理しており、水位は安定している。
- ・人造湖である夏海湖は透水性の低い材料で覆われ遮水されており、夏海湖の水位 (T.P. +29 m) が地下水位に影響しない構造であることを確認している。
