### 3. 宍道断層の評価

#### (4) 地質調査(宍道断層の東側)

# 調査結果の概要(福原町～手角町付近)

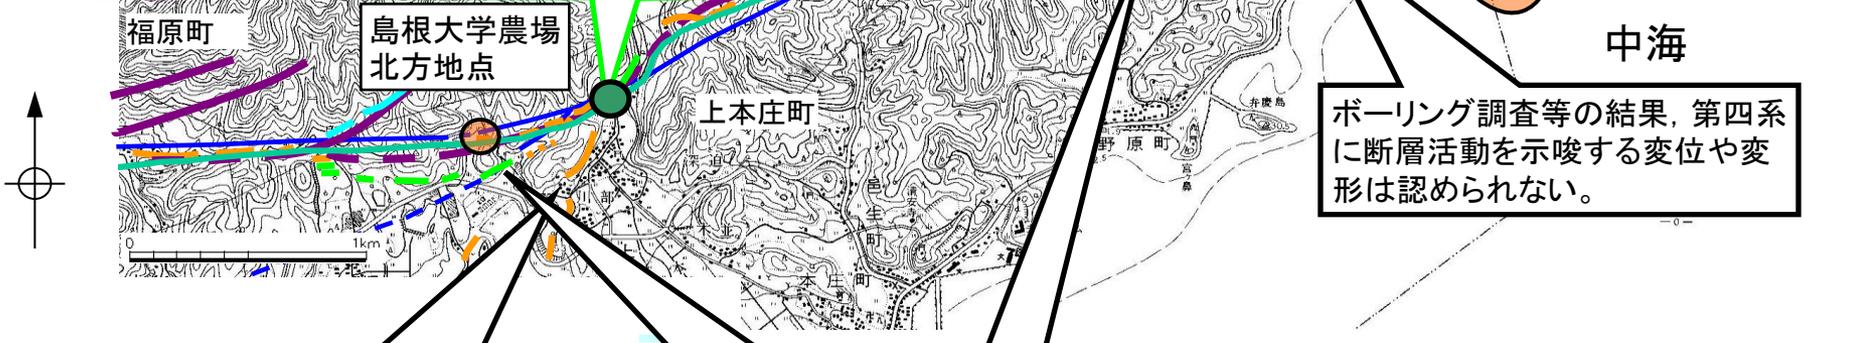
鹿野・吉田(1985)によると, 当該付近のリニアメントは組織地形であると判断されている。  
 Loc.M-1  
 地表地質踏査等の結果, 断層は認められるが, 後期更新世以降の活動は認められない。  
 Loc.M-2  
 地表地質踏査等の結果, 断層は認められない。

音波探査等の結果, VI<sub>N</sub>層(下部～中部中新統)に断層活動を示唆する反射面は確認されず, I<sub>N</sub>層(完新統)及びII<sub>N</sub>層(中部～上部更新統)はほぼ水平に分布することから, 断層活動を示唆する変位や変形は認められない。  
 旧原子力安全・保安院が実施した音波探査においても同様の結果が確認されている。

渡辺ほか(2006)<sup>(40)</sup>  
 最新活動は, 880年出雲の地震に対応し, 始良T<sub>n</sub>火山灰の降下堆積以降, 5回程度の活動を繰り返している可能性がある。

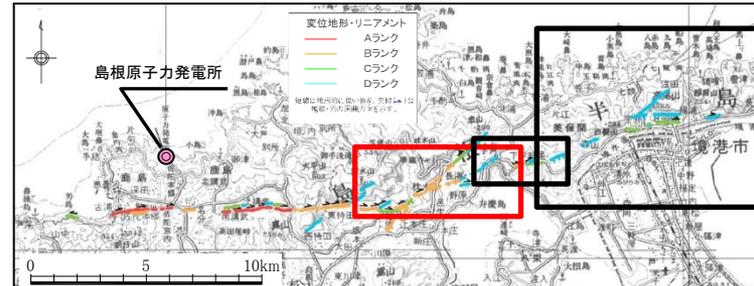
詳細な変動地形学的調査等の結果, 活断層が推定される。

地表地質踏査等の結果, 断層は認められない。

ボーリング調査等の結果, 第四系に断層活動を示唆する変位や変形は認められない。

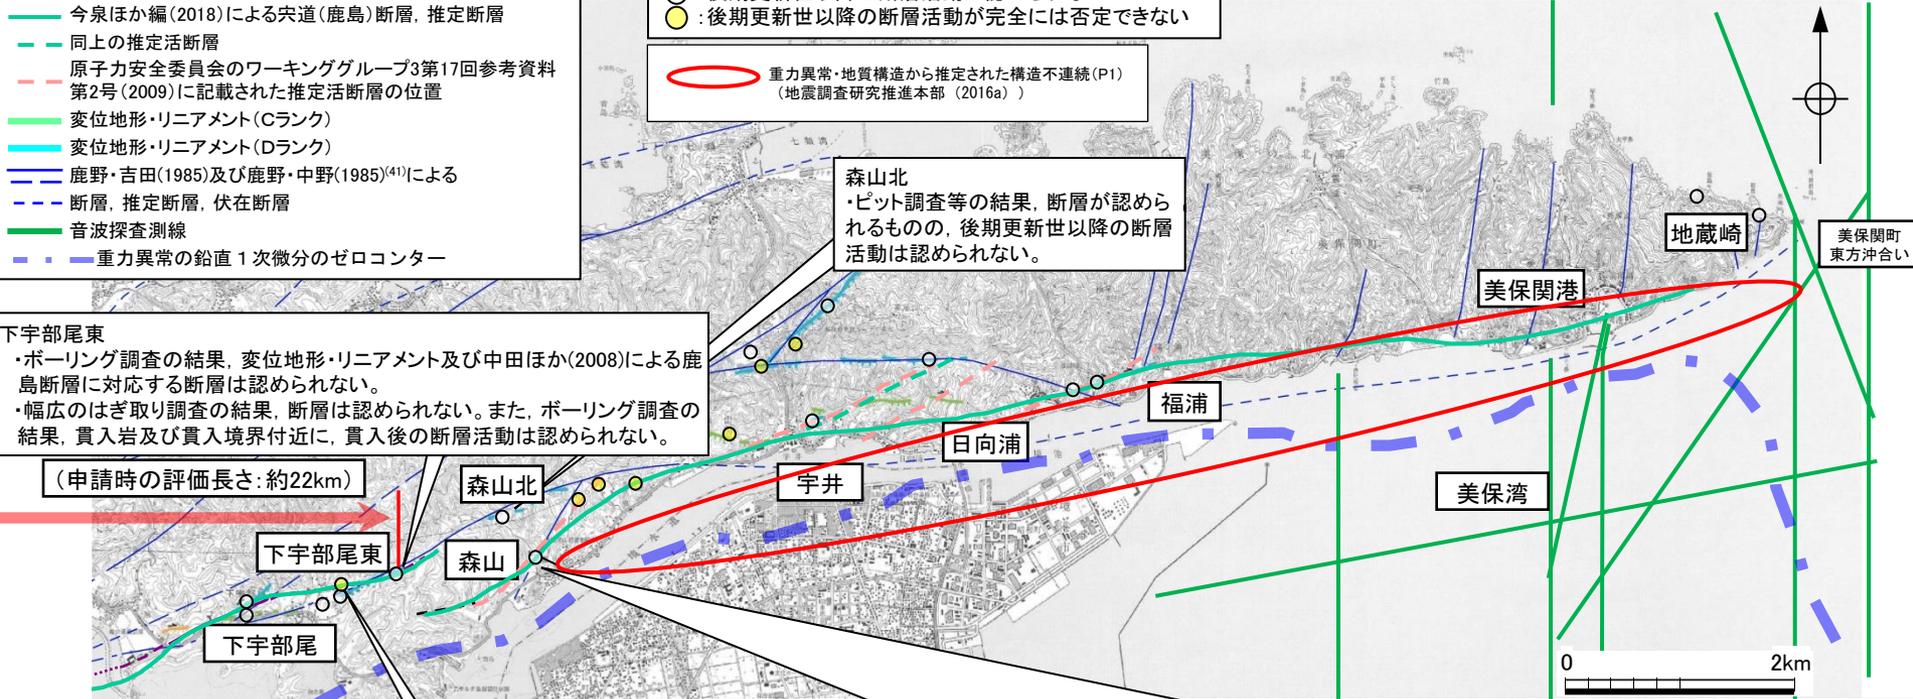
- ・ボーリング調査の結果, 変位地形・リニアメント及び中田ほか(2008)による鹿島断層に対応する断層は認められない。
- ・幅広のはぎ取り調査の結果, 断層は認められない。また, ボーリング調査の結果, 貫入岩及び貫入境界付近に, 貫入後の断層活動は認められない。

- ・ピット調査等の結果, 断層が認められるものの, 後期更新世以降の断層活動は認められない。

1. CMP490付近に想定される伏在断層  
ボーリング調査地点～トレンチ調査地点～断層露頭に連続すると考えられる一連の断層について, 後期更新世以降の断層活動は認められない。
  - (1)断層露頭調査結果
    - ・断層には, 明瞭なせん断面は認められず, 断層を覆うDMP降灰層準と考えられる崖錐堆積物3層に変位・変形は認められない。
    - ・薄片観察等の結果, 角礫部が認められるが, 複合面構造はなく, 南講武の活断層に見られる特徴は認められない。
  - (2)ボーリング調査及びトレンチ調査結果
    - ・ボーリング調査で認められた2条の断層(A断層, B断層)のうち, A断層はMIS5eより古いシルト質礫層, B断層はMIS5e以前の礫混りシルト層に変位・変形を与えていないことから, 後期更新世以降の断層活動は認められない。
2. はぎ取り調査で認められた断層  
はぎ取り調査で認められた断層について, 後期更新世以降の断層活動は認められない。
  - (1)はぎ取り調査等結果
    - ・推定活断層通過位置付近の断層露頭①には, 細粒部が認められるが, 複合面構造はなく, 南講武の活断層に見られる特徴は認められない。
  - (2)ボーリング調査結果
    - ・断層露頭①の走向・傾斜延長付近に明瞭なせん断面は認められず, 断層の連続性は乏しい。
  - (3)反射法地震探査結果
    - ・基盤岩上面, 完新統及び南側に分布する上部更新統には断層活動を示唆する変位や変形は認められない。

- ・音波探査等の結果, 重力コンターの急傾斜部は, F-C断層及びF-B断層に伴う基盤の落差を反映したものと考えられる。
- また, これらの断層は, 下部～中部中新統に変位が認められるが, 中部更新統以上に変位や変形は認められない。

- ・トレンチ調査の結果, 断層が認められ, 上載地層に含まれる火山灰は再堆積したものであるとも考えられることから, 後期更新世以降の断層活動を完全には否定できない。

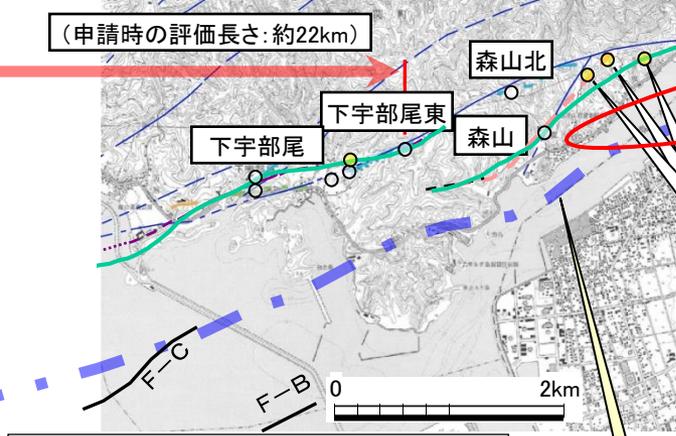
・森山、森山造成地の地質境界断層(縦ずれセンス(逆断層))について、地質調査結果及び重力コンターの急傾斜部(鉛直一次微分のゼロコンター)の分布位置を踏まえると、その西方延長は、中海岸のF-C断層及びF-B断層(逆断層センス)に連続するものと推定されることから、下宇部尾東に繋がらない。また、東方延長は、鹿野・中野(1985)に示される伏在断層の通過位置付近を通過するものと推定される。

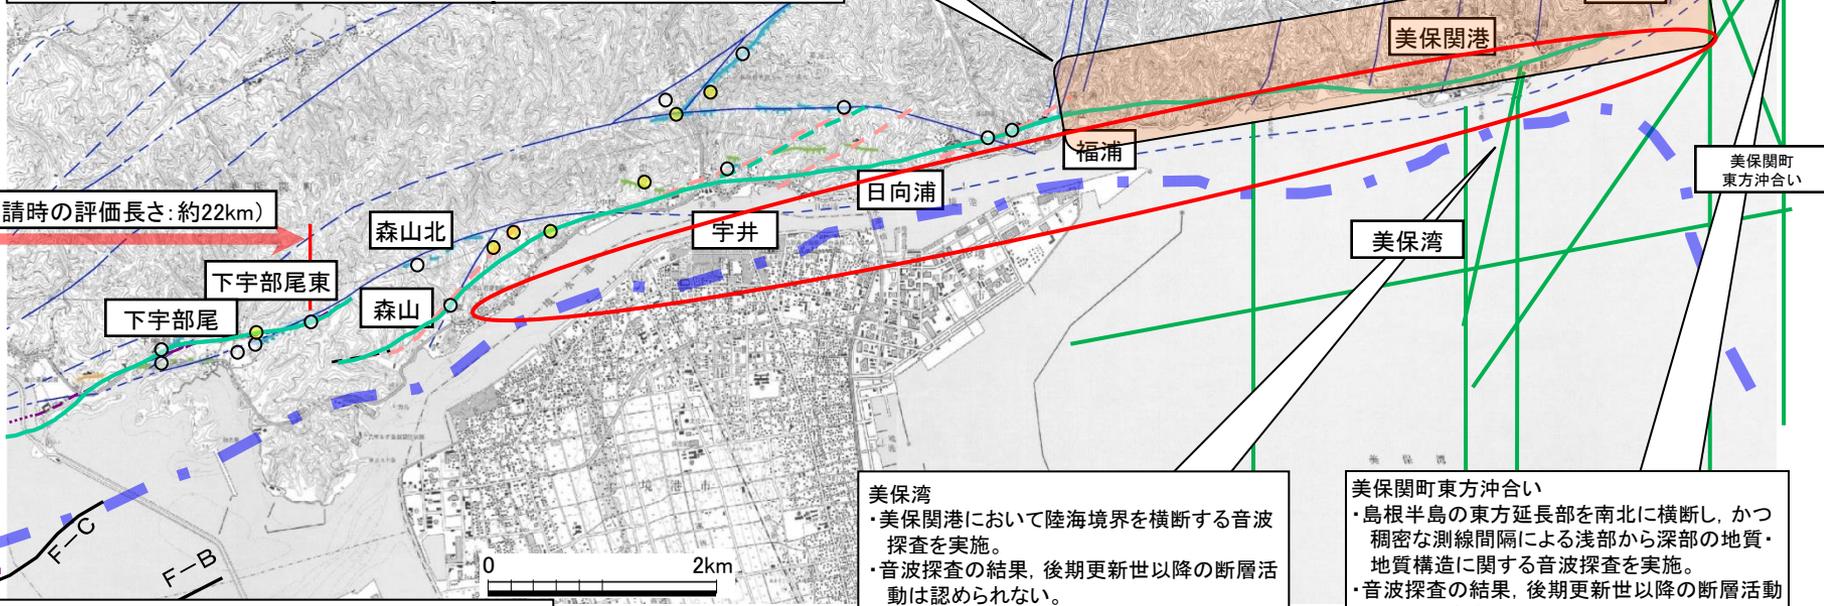
- ・島根半島東部(福浦～地蔵崎間)に変位地形・リニアメントは認められない。また、島根半島東部の南縁に後期更新世以降の隆起を示す海成段丘面は分布しない。
- ・地表地質調査の結果、鹿野・中野(1985)に示される伏在断層及び断層(南北走向の胴切り断層)に近づくにつれて地層が急傾斜する傾向は確認されず、また地蔵崎付近を除き、地質分布の顕著な不連続は認められない。また、分水界に発達する風隙は、大局的には地質境界付近に位置することから、組織地形によるものと考えられる。
- ・島根半島東部の褶曲について、分水界と背斜軸の対応関係は系統的ではない。また、陸域の地質状況から直接的に褶曲の活動時期を評価することは困難であるため、東方延長の地蔵崎付近の海域における音波探査記録を確認した結果、後期更新世以降の断層活動を示唆する変位や変形は認められない。したがって、島根半島東部の褶曲に後期更新世以降の断層活動は認められないと考えられる。

- ・文献調査及び変動地形学的調査の結果、f1断層及びf2断層について、後期更新世以降の断層活動は認められない。
- ・また、地表地質調査及び両断層の走向延長部の音波探査記録により、上記評価の妥当性が確認された。
- ・f1断層及びf2断層は縦ずれセンスの断層であることから、南北引張応力場において形成された正断層、もしくは南北圧縮応力場において形成された逆断層に伴い、その上盤に形成された副断層(正断層)と考えられ、活断層としての宍道断層との関連性はないと推定される。

- ・美保関港において陸海境界を横断する音波探査を実施。
- ・音波探査の結果、後期更新世以降の断層活動は認められない。

- ・島根半島の東方延長部を南北に横断し、かつ稠密な測線間隔による浅部から深部の地質・地質構造に関する音波探査を実施。
- ・音波探査の結果、後期更新世以降の断層活動は認められない。

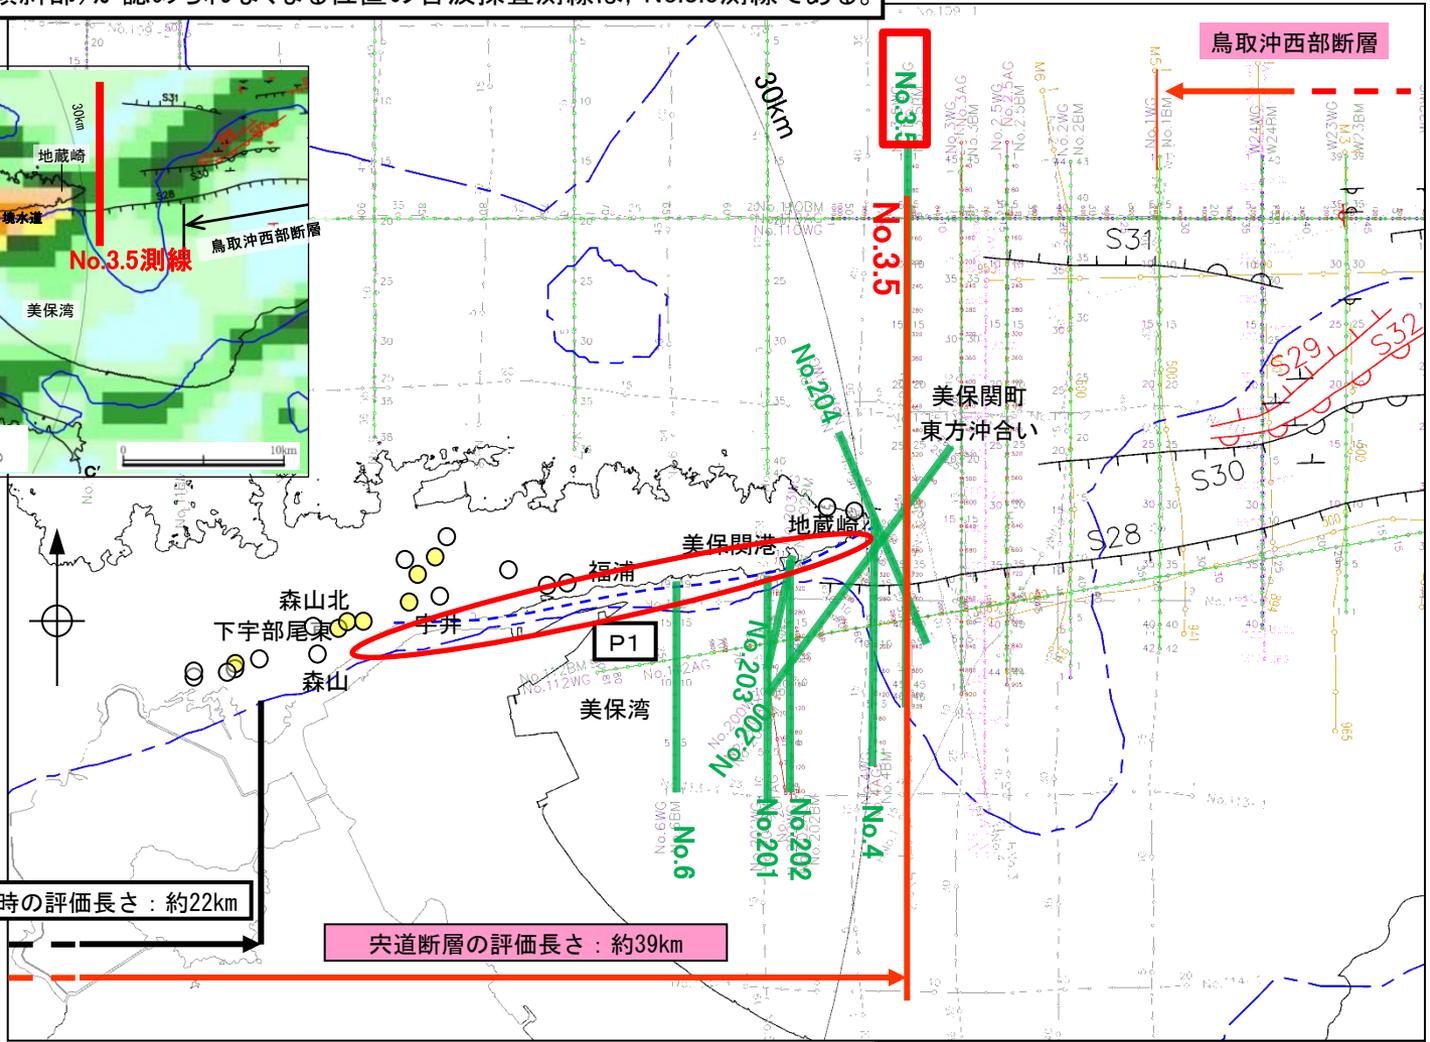
### 3. 宍道断層の評価 (4)地質調査(宍道断層の東側) 調査結果の概要(美保湾～美保関町東方沖合いにおける音波探査結果)

・美保湾～美保関町東方沖合いにおいて、複数の音源・測線による音波探査の結果、後期更新世以降の断層活動は認められない。  
・明瞭な重力異常(重力コンターの急傾斜部)が認められなくなる位置の音波探査測線は、No.3.5測線である。

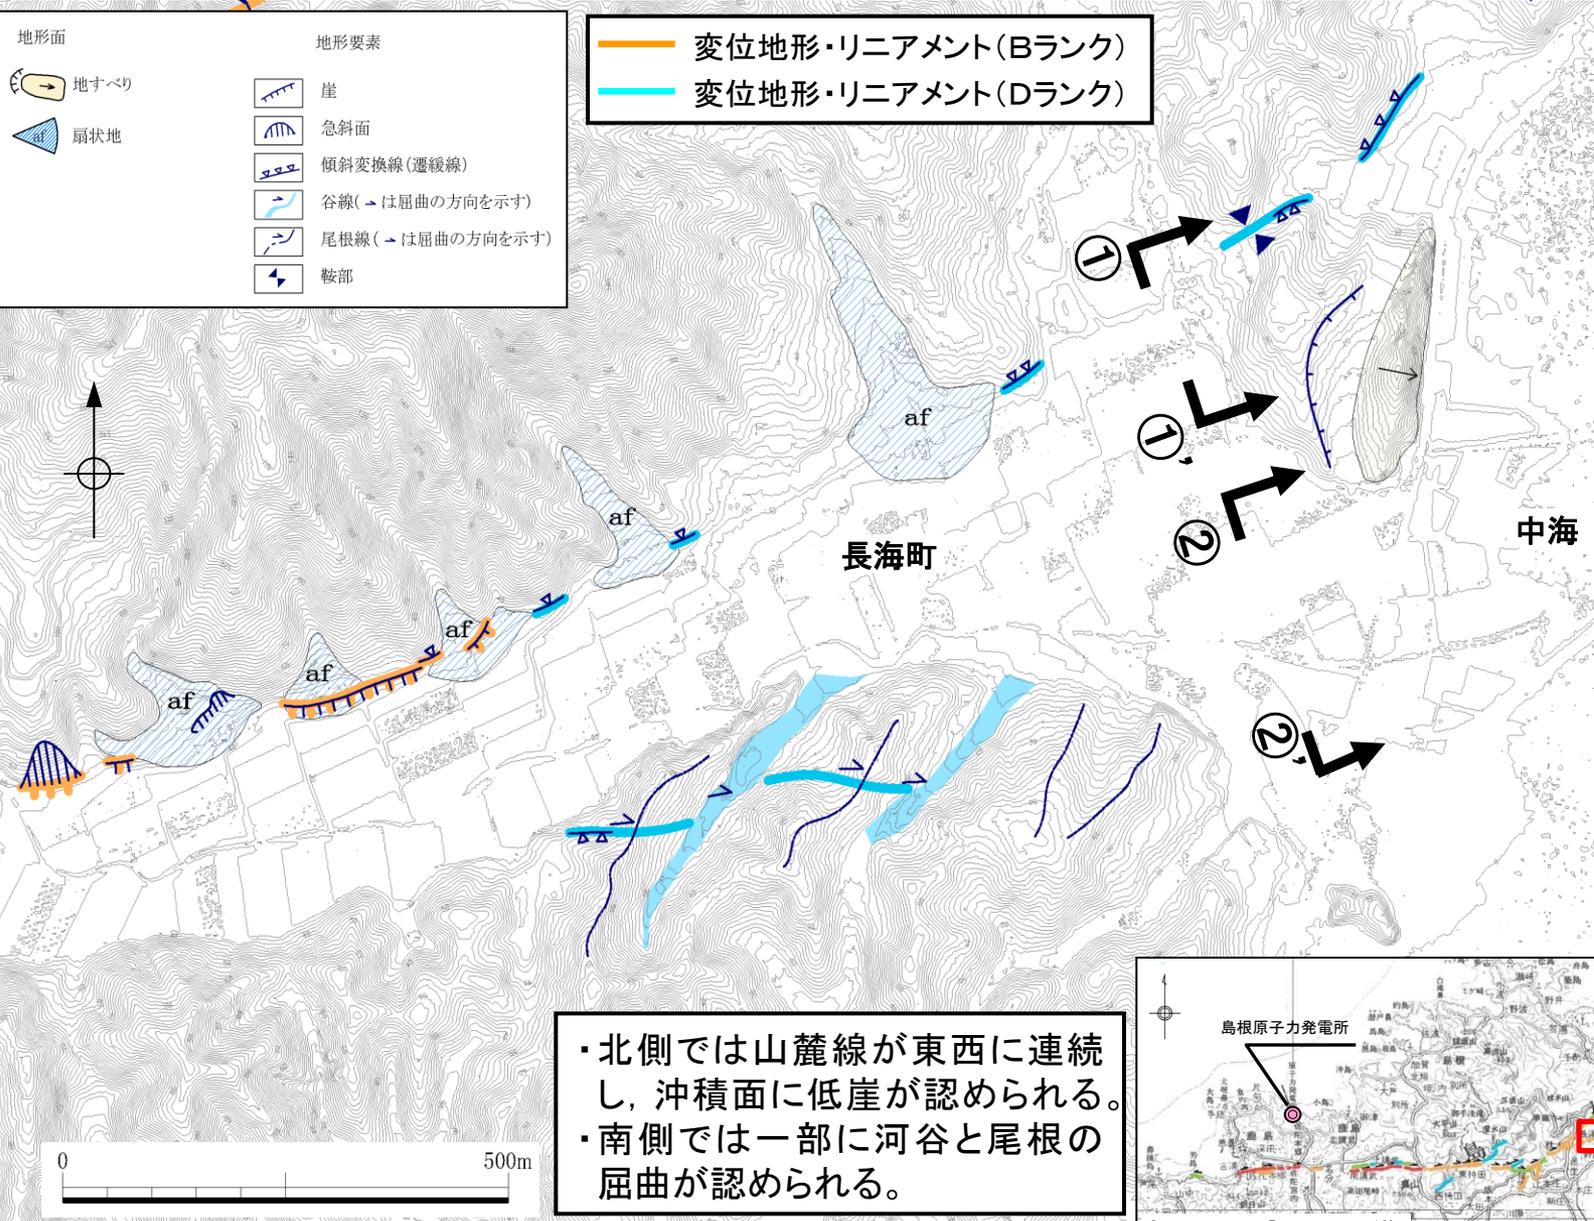
# 長海町(変動地形学的調査)

- ・北側では山麓線が東西に連続し、沖積面に低崖が認められる。
- ・南側では一部に河谷と尾根の屈曲が認められる。

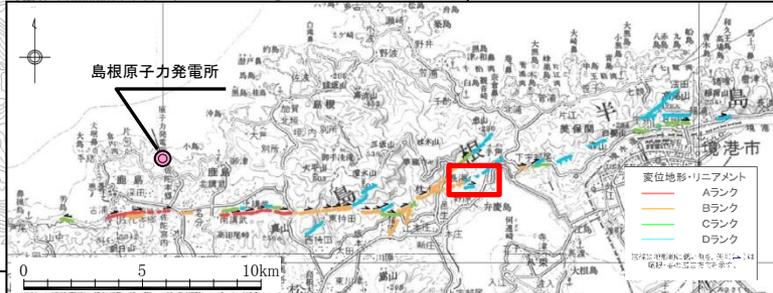
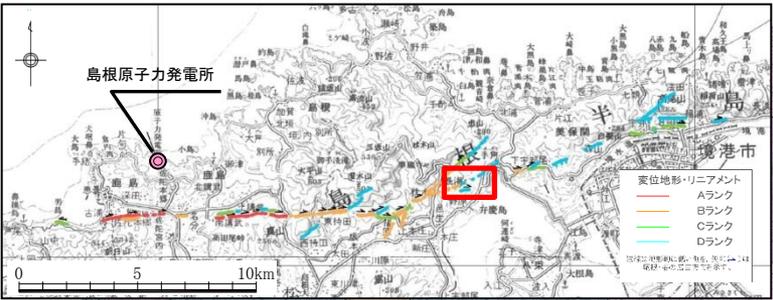
# 長海町(調査位置及び地質図)

・主に流紋岩質・安山岩質火砕岩(成相寺層)及び泥岩(成相寺層)が分布し,南側の山塊では南に緩傾斜の同斜構造を示す。

以上のことから、長海町において、変位地形・リニアメント及び文献断層に対応する断層は認められない。

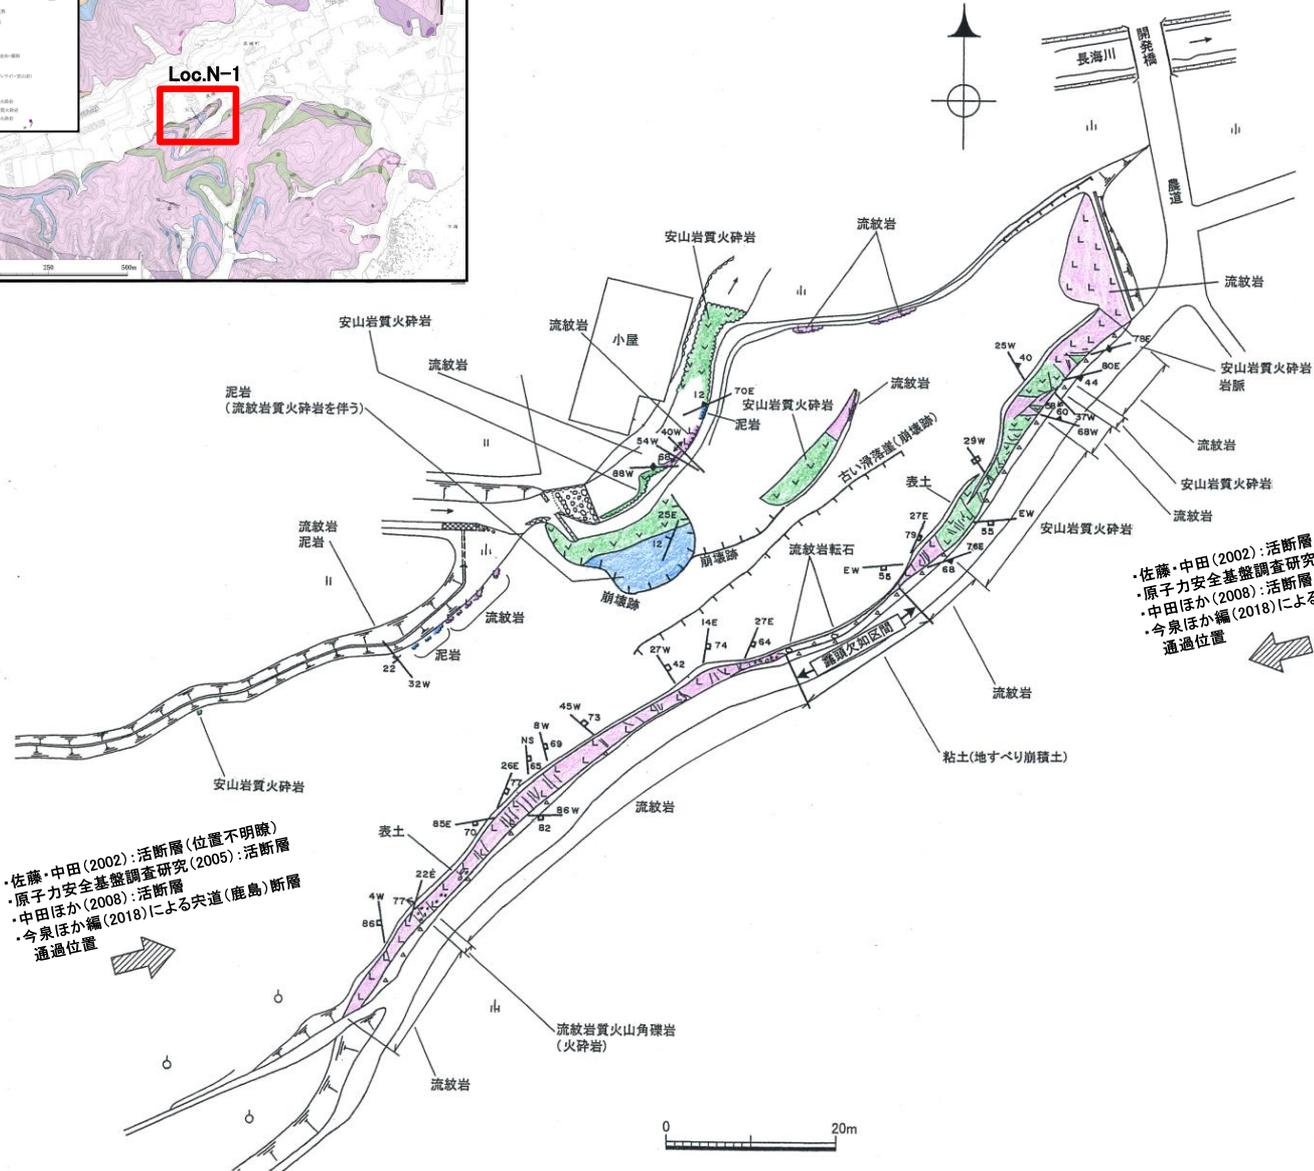
長海町:Loc.N-1(詳細地表地質踏査)

・文献に示される位置付近での詳細地表地質踏査結果によると、ほぼ全面に分布する成相寺層に断層は認められない。

- ・文献に示される位置付近での詳細地表地質踏査結果によると、ほぼ全面に分布する成相寺層に断層は認められない。

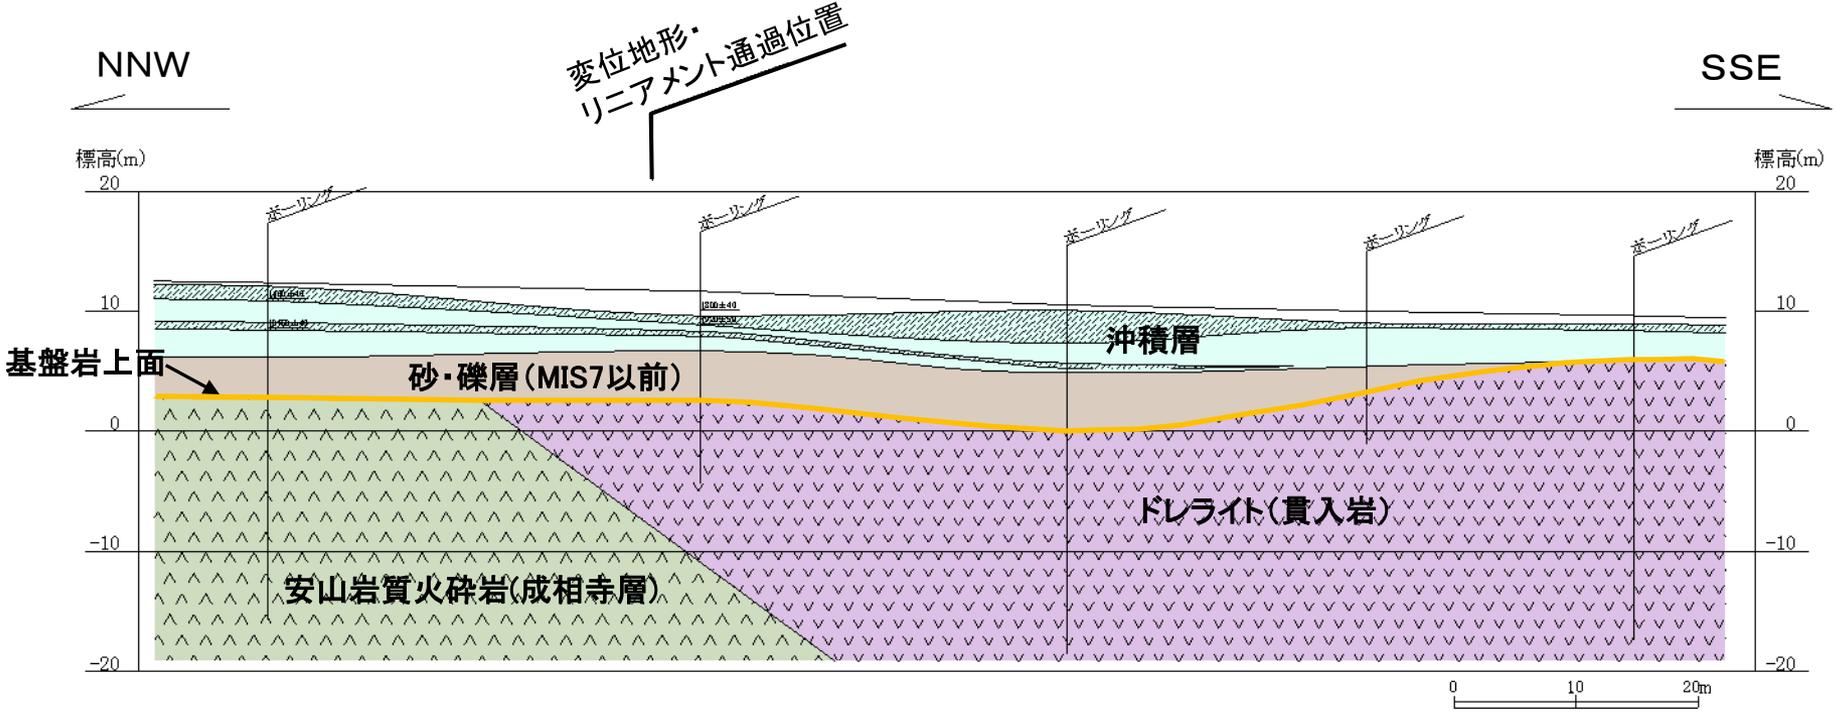
長海町(地質断面図①-①')

・ボーリング調査の結果, 安山岩質火砕岩及びドレライト(貫入岩)が分布し, これらを被覆して中期更新世から完新世の地層が分布する。

・基盤岩上面に高度不連続は認められず, 第四系に断層活動を示唆する変位や変形は認められない。

- ・ボーリング調査の結果、基盤岩上面に高度不連続は認められず、第四系に断層活動を示唆する変位や変形は認められない。

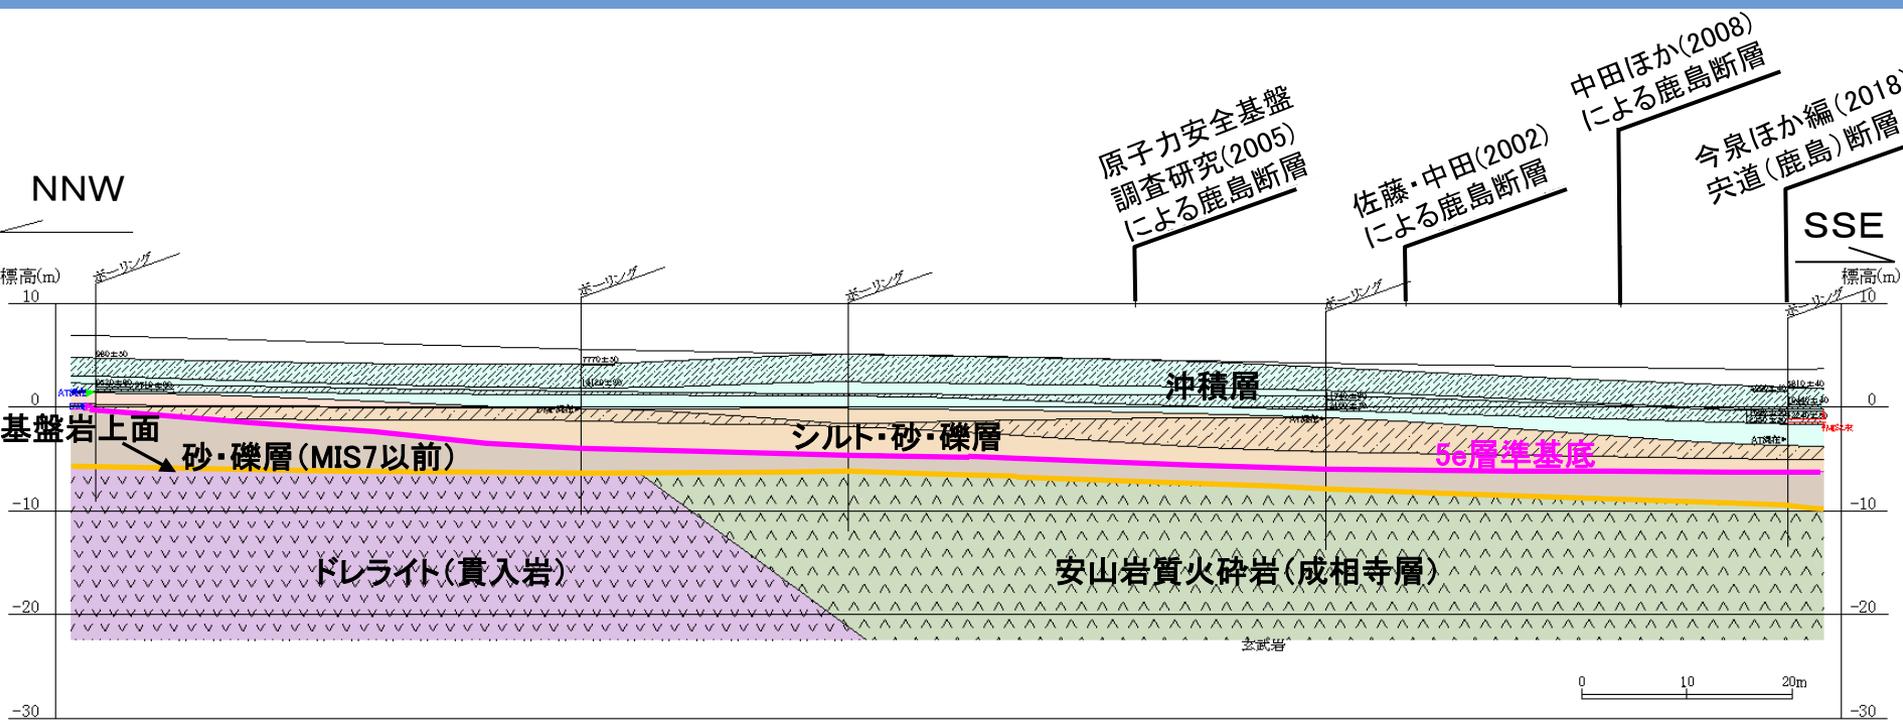
長海町(地質断面図②-②')

・ボーリング調査の結果, 安山岩質火砕岩及びドレライト(貫入岩)が分布し, これらを被覆して中期更新世から完新世の地層が分布する。  
・基盤上面に高度不連続は認められず, 第四系に断層活動を示唆する変位や変形は認められない。

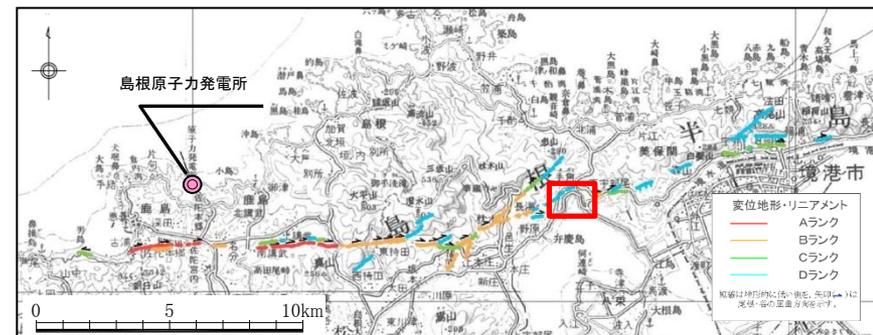
### 3. 突道断層の評価 (4)地質調査(突道断層の東側) ①各地点の調査結果 中海北部(音波探査解析図(ウォーターガン))

・音波探査の結果, VI<sub>N</sub>層(中新統)に断層活動を示唆する反射記録は認められない。

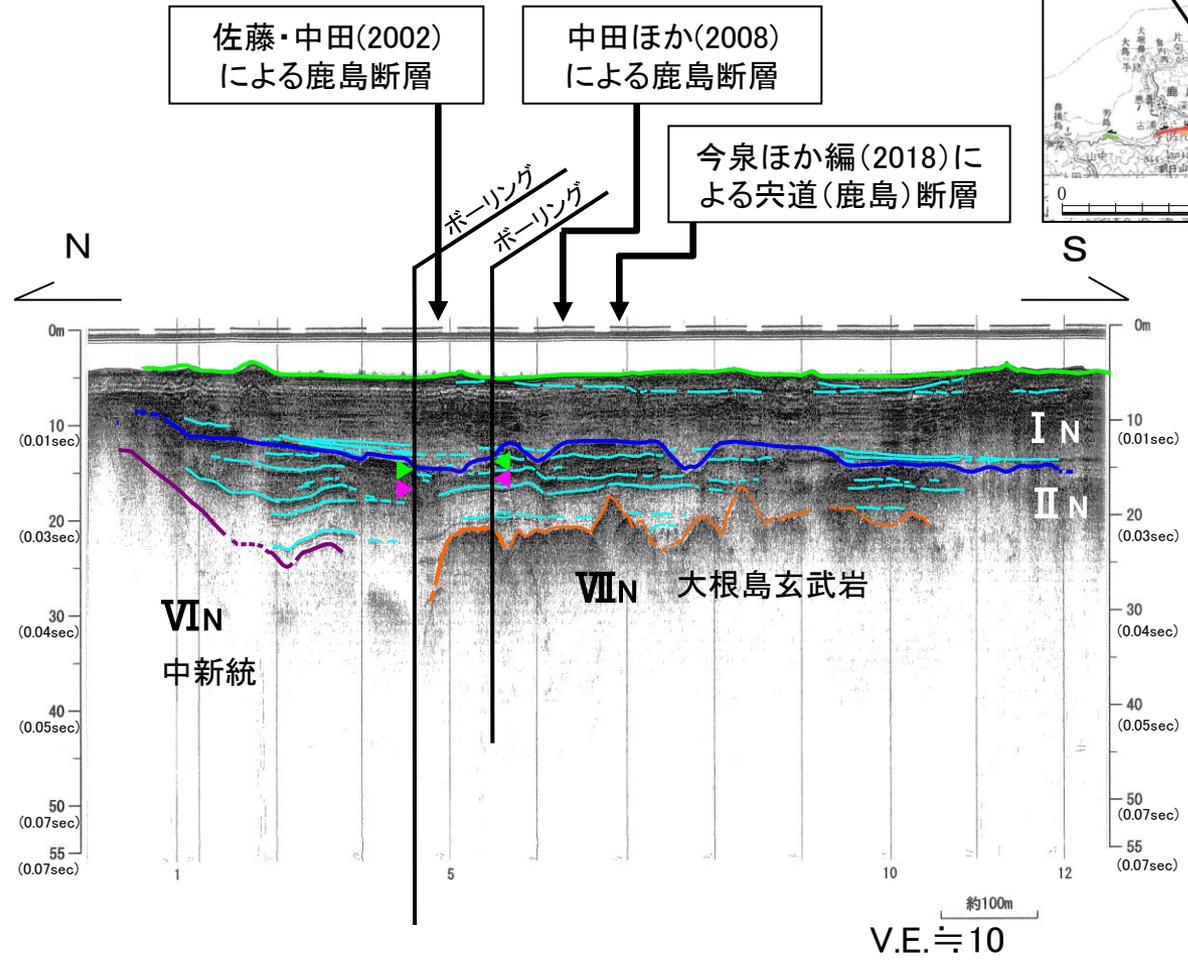
3. 宍道断層の評価 (4)地質調査(宍道断層の東側) ①各地点の調査結果  
 中海北部(音波探査解析図(ソノプローブ))

・音波探査の結果,  $I_N$ 層(完新統)並びに大山松江軽石層及び始良Tn火山灰を含む $II_N$ 層(中部~上部更新統)はほぼ水平に分布しており, 断層活動を示唆する変位や変形は認められない。

・音波探査等の結果,  $VI_N$ 層(下部～中部中新統)に断層活動を示唆する反射面は確認されず,  $I_N$ 層(完新統)及び $II_N$ 層(中部～上部更新統)はほぼ水平に分布することから, 断層活動を示唆する変位や変形は認められない。

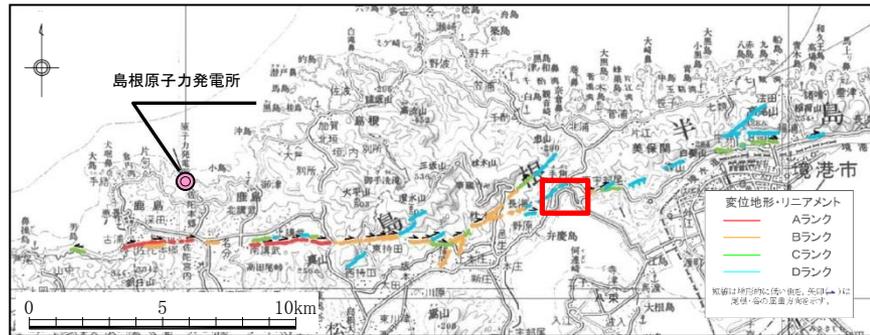
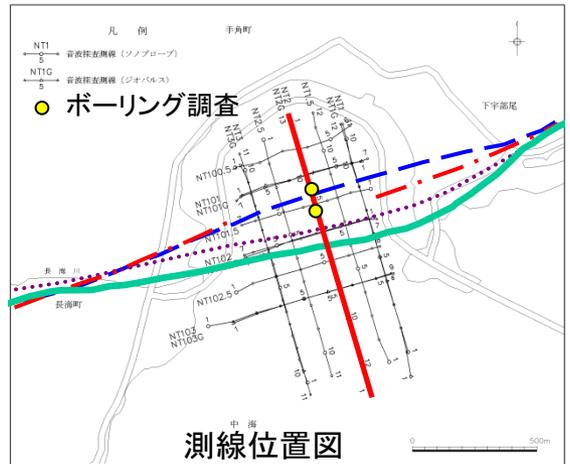
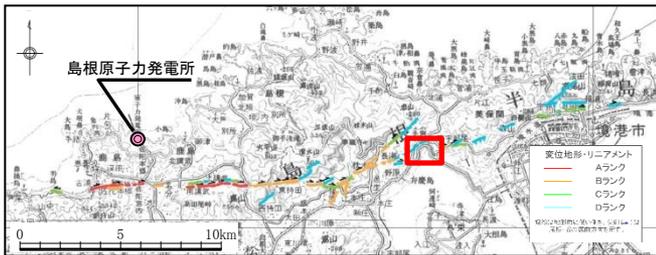
・音波探査及びボーリング調査結果によると、VI<sub>N</sub>層(下部～中部中新統)に断層活動を示唆する顕著な反射記録は認められない。

・I<sub>N</sub>層(完新統)並びに大山松江軽石層及び始良Tn火山灰を含むII<sub>N</sub>層(中部～上部更新統)はほぼ水平に分布しており、断層活動を示唆する変位や変形は認められない。

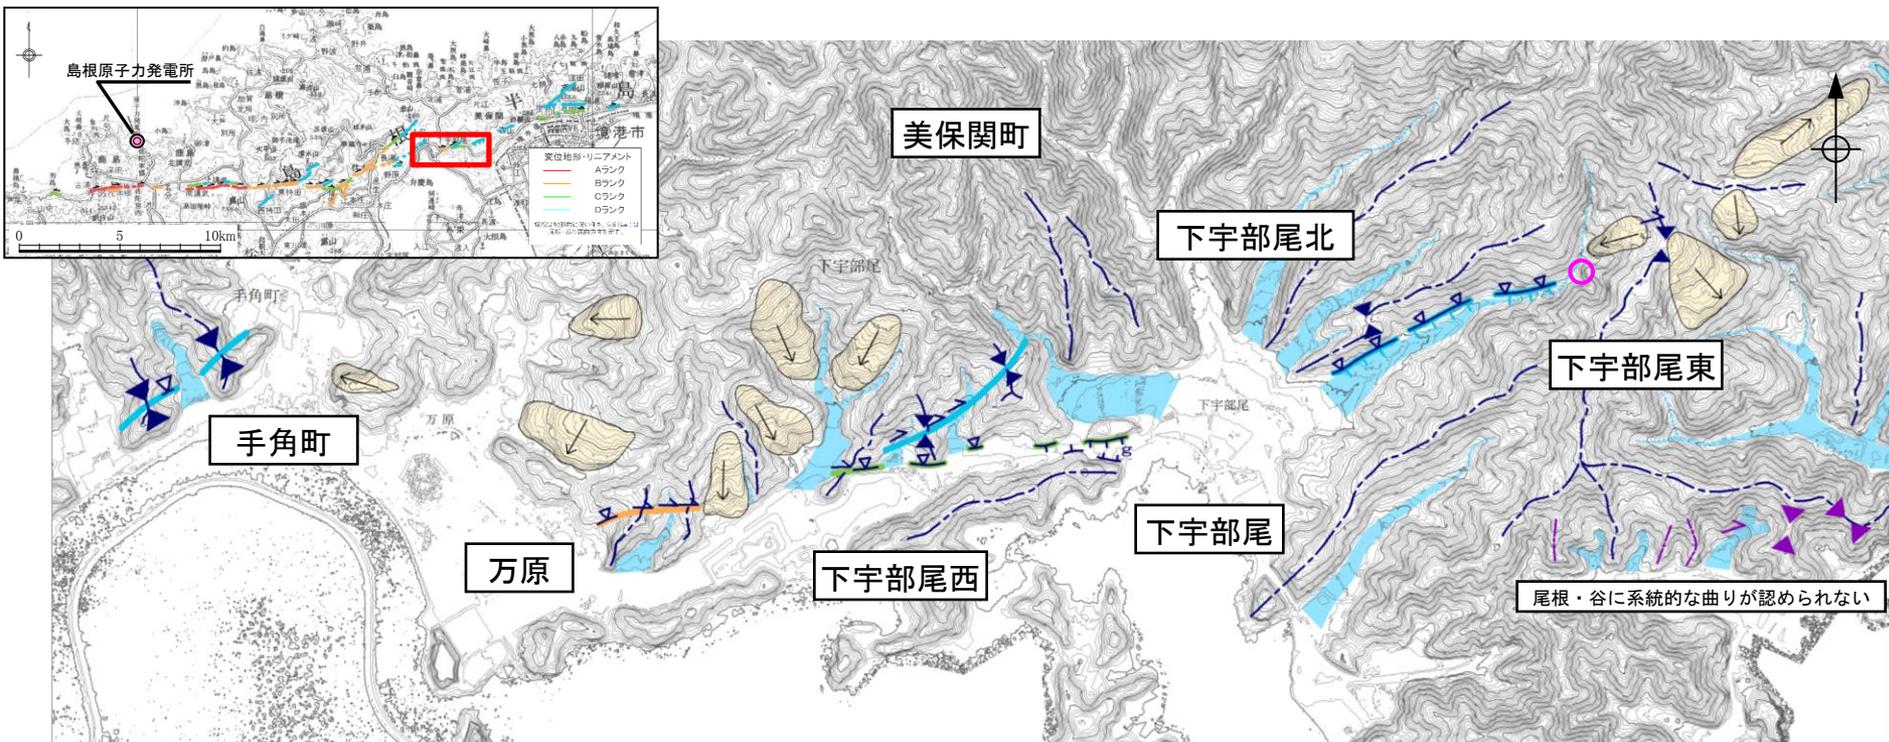
# 下宇部尾付近(変動地形学的調査)

- ・美保関町万原から下宇部尾の間では河谷や尾根の右屈曲が認められ、また道路に沿って直線的な凹地が認められる。
- ・下宇部尾東までは傾斜変換線が認められるが、その東では変位地形・リニアメントは認められない。

- ・美保関町万原から下宇部尾の間では河谷や尾根の右屈曲が認められ、また道路に沿って直線的な凹地が認められる。また、下宇部尾東までは傾斜変換線が認められる。

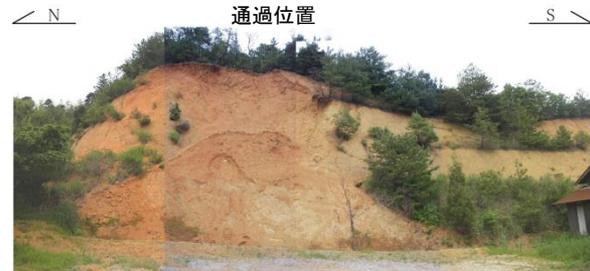
①露頭写真(北側)

・文献や変位地形・リニアメントの通過位置付近にはほぼ全面にわたって安山岩が分布しており、変位地形・リニアメントに対応する断層は認められない。

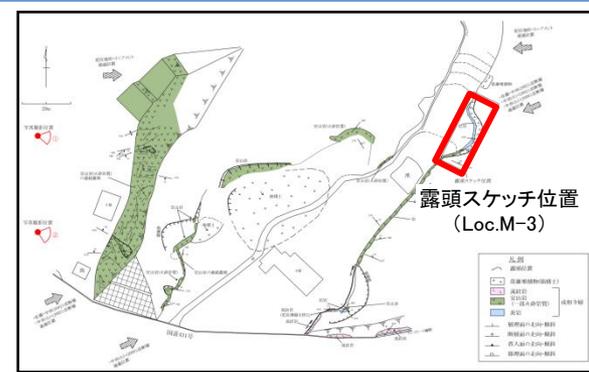
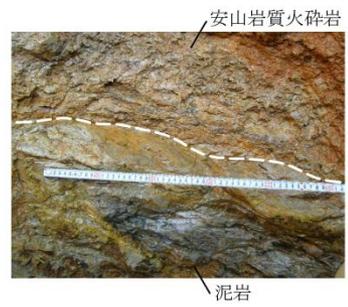
万原(露頭スケッチ(Loc.M-3))

・はぎ取り調査の結果, 文献に示される範囲において, 南側に安山岩質火砕岩が, 北側に泥岩が分布しており, 断層は認められない。

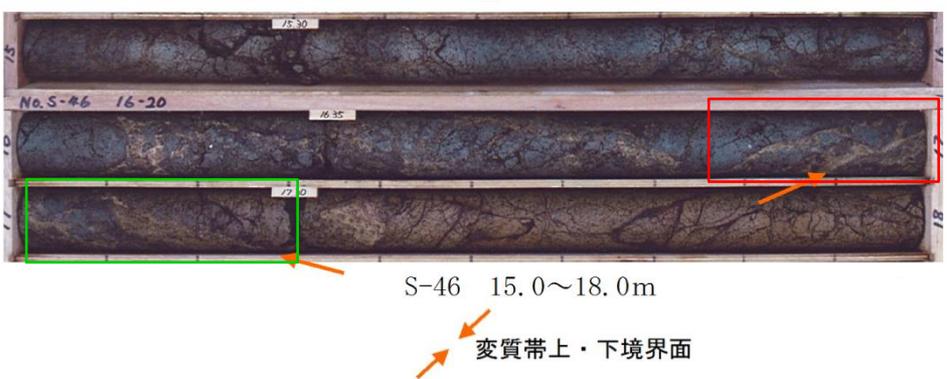
3. 央道断層の評価 (4)地質調査(央道断層の東側) ①各地点の調査結果  
(参考)下宇部尾地点(地質断面図(Ⅱ断面))

・変質帯内部は、極薄い粘土脈が網目状に発達している。  
・変質帯の上端・下端面ともにやや波打った形状を示し、直線的なせん断面は認められない。

・ボーリング調査の結果、安山岩質火砕岩が広く分布し、小規模な変質帯(熱水変質作用により岩石・鉱物に変化が及んだ範囲)が認められるものの、断層は認められない。  
・変位地形・リニアメント延長位置を含む下宇部尾トレンチ調査の結果、変質帯は確認されていないことから(次頁以降参照)、申請時(H25.12.25)の地質断面図(Ⅱ断面)に記載していた変質帯を削除する。

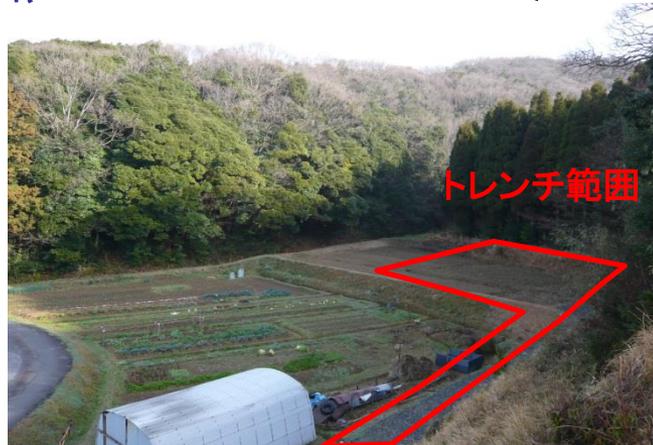
- ・幅広いトレンチ調査の結果、文献に示される範囲において断層は認められないが、北西面の基盤(デイサイト)に断層を確認。
- ・重鉱物分析、花粉分析等の結果より、A層はMIS6(約13万年前)以前、B層はMIS5e(約11.5~13万年前)の堆積層と判断。
- ・確認された断層はA層(MIS6以前の砂礫層)に変位を与えているものの、上位のB層(MIS5eのシルト層及び砂礫層)に変位や変形が認められないため考慮する活断層ではないと考えているが、A層に含まれる火山灰は再堆積したものであるとも考えられることから、後期更新世以降の断層活動を完全には否定できないと判断される。

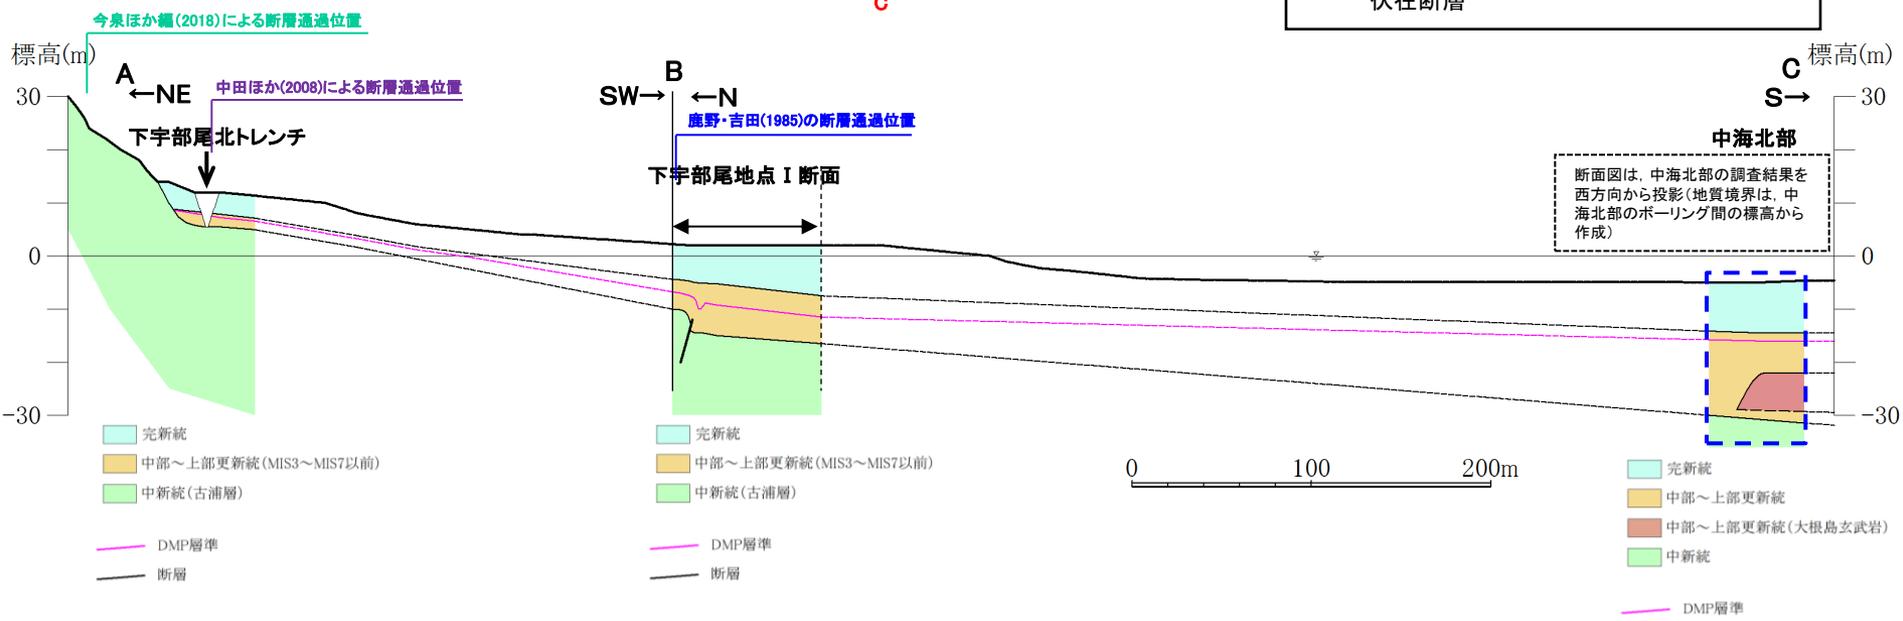
(参考) 下宇部尾平野部(地質断面図(DMP層準の高度分布))

・下宇部尾北トレンチからほぼ谷筋に沿って下宇部尾平野部から中海北岸に至る地質断面図では、沖積層やDMP層準は谷の傾斜と調和的な高度分布を示しており、断層活動を示唆する変位や変形は認められない

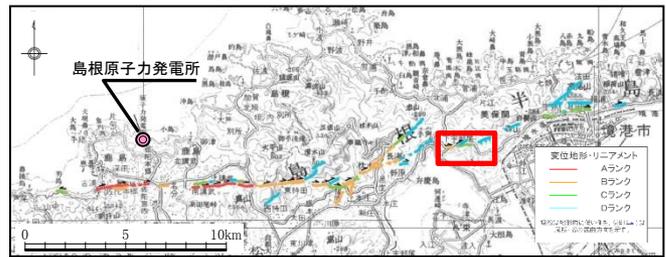
下宇部尾東(地表地質踏査及び追加調査位置図)

変位地形・リニアメント及び文献断層の  
端部付近では、緩やかな背斜構造を示す。

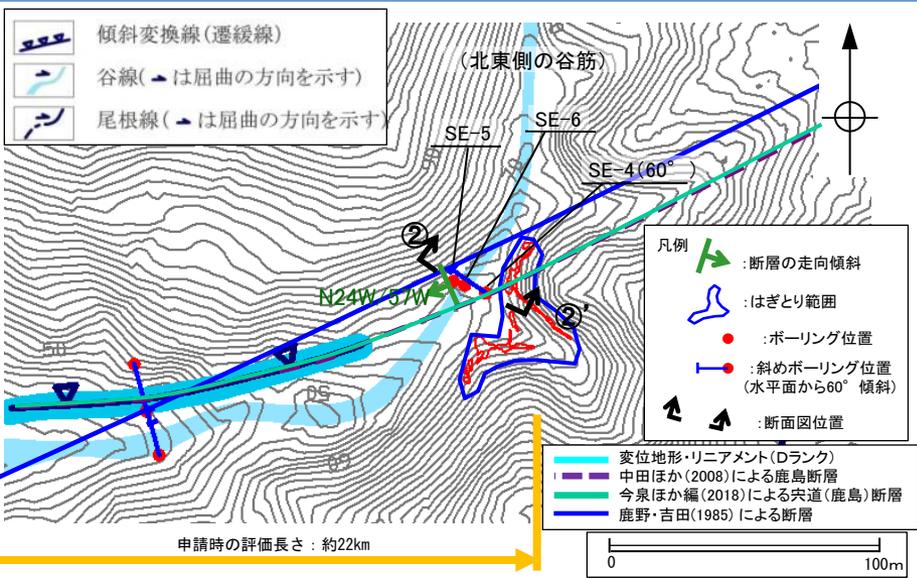
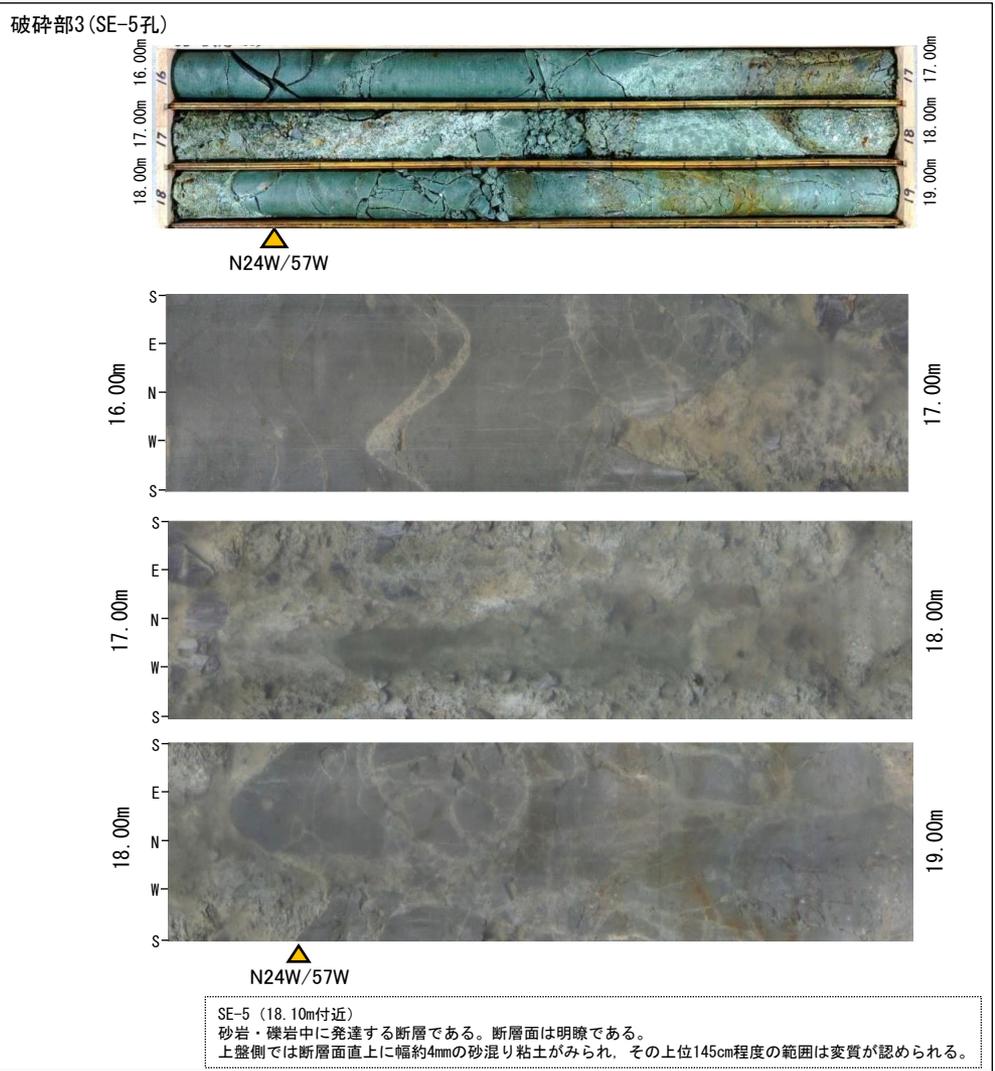
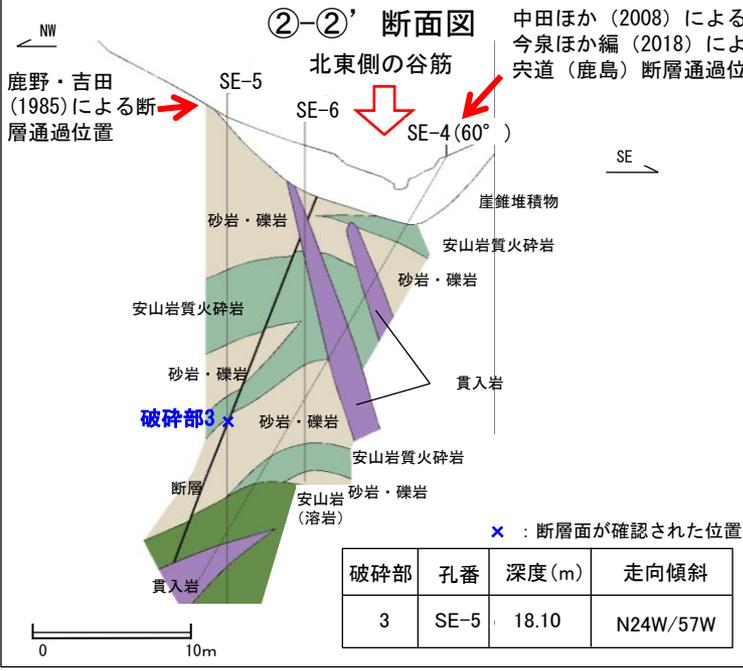
3. 突道断層の評価 (4)地質調査(突道断層の東側) ①各地点の調査結果  
下宇部尾東(ボーリング調査(②-②'断面図))

破碎部	孔番	深度(m)	走向傾斜
3	SE-5	18.10	N24W/57W

ボーリング調査(SE-4~SE-6)の結果、ほぼ南北走向(北北西-南南東走向)の断層は認められるが、北東側の谷筋に向かう断層は認められない。  
また、変位地形・リニアメント及び文献断層に対応する断層も認められない。

- ・ボーリング調査の結果、ほぼ南北走向の断層は認められるが、北東側の谷筋に向かう断層は認められない。また、変位地形・リニアメント及び文献断層に対応する断層も認められない。
- ・はぎ取り調査の結果、地質の連続性を確認し、変位地形・リニアメントの延長位置及び文献断層の通過位置付近において、断層は認められない。
- ・はぎ取り調査で確認された貫入岩を対象にボーリング調査を行った結果、深度2.3m付近と5.4m付近において、貫入岩と堆積岩の貫入境界を確認した。
- ・貫入岩には、貫入境界面と同方向の割れ目が発達するが、せん断面は認められない。
- ・以上のことから、下宇部尾東において、変位地形・リニアメント及び文献断層に対応する断層は認められない。
