### 3. 宍道断層の評価

#### (4) 地質調査(宍道断層の東側)

# 調査結果の概要(福原町～手角町付近)

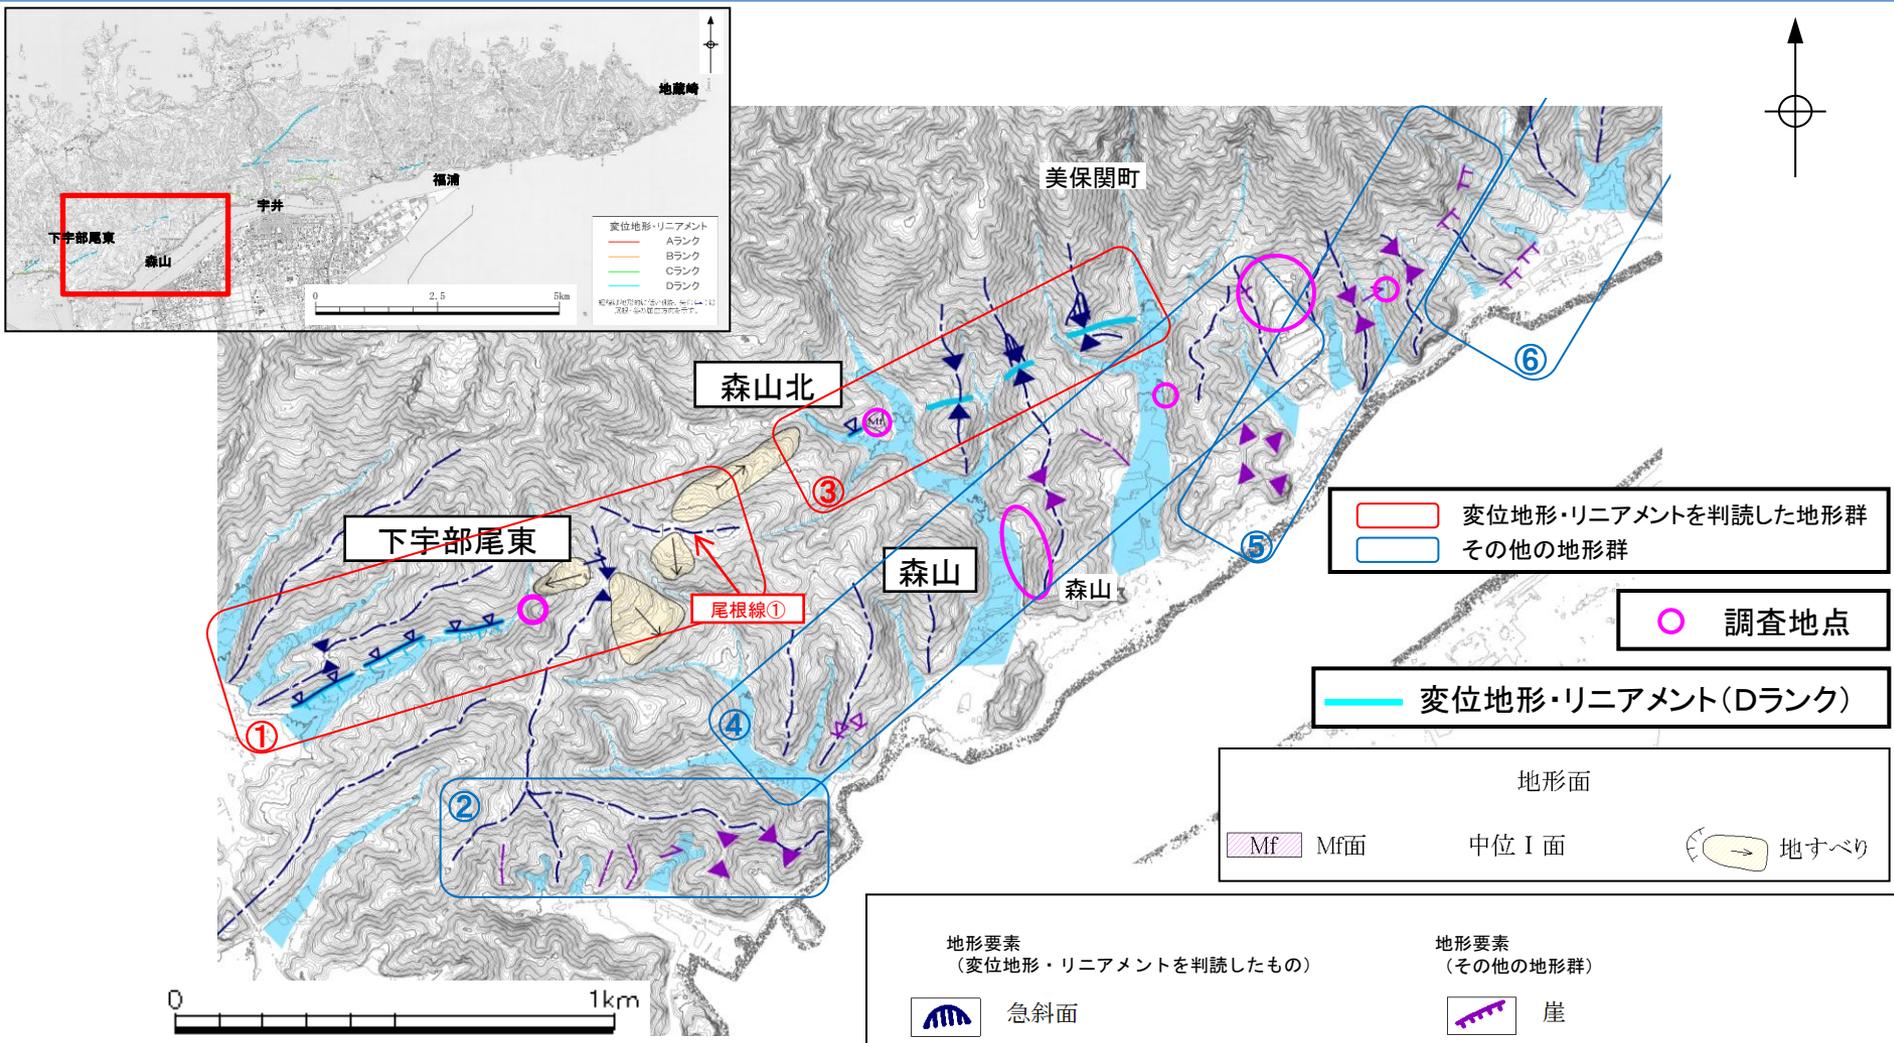
# 森山付近(変動地形学的調査)

・下宇部尾東までは傾斜変換線が認められる。  
・美保関町北方の森山北では鞍部が断続的に認められるが、南方の森山では尾根・谷の系統的な屈曲等は認められない。

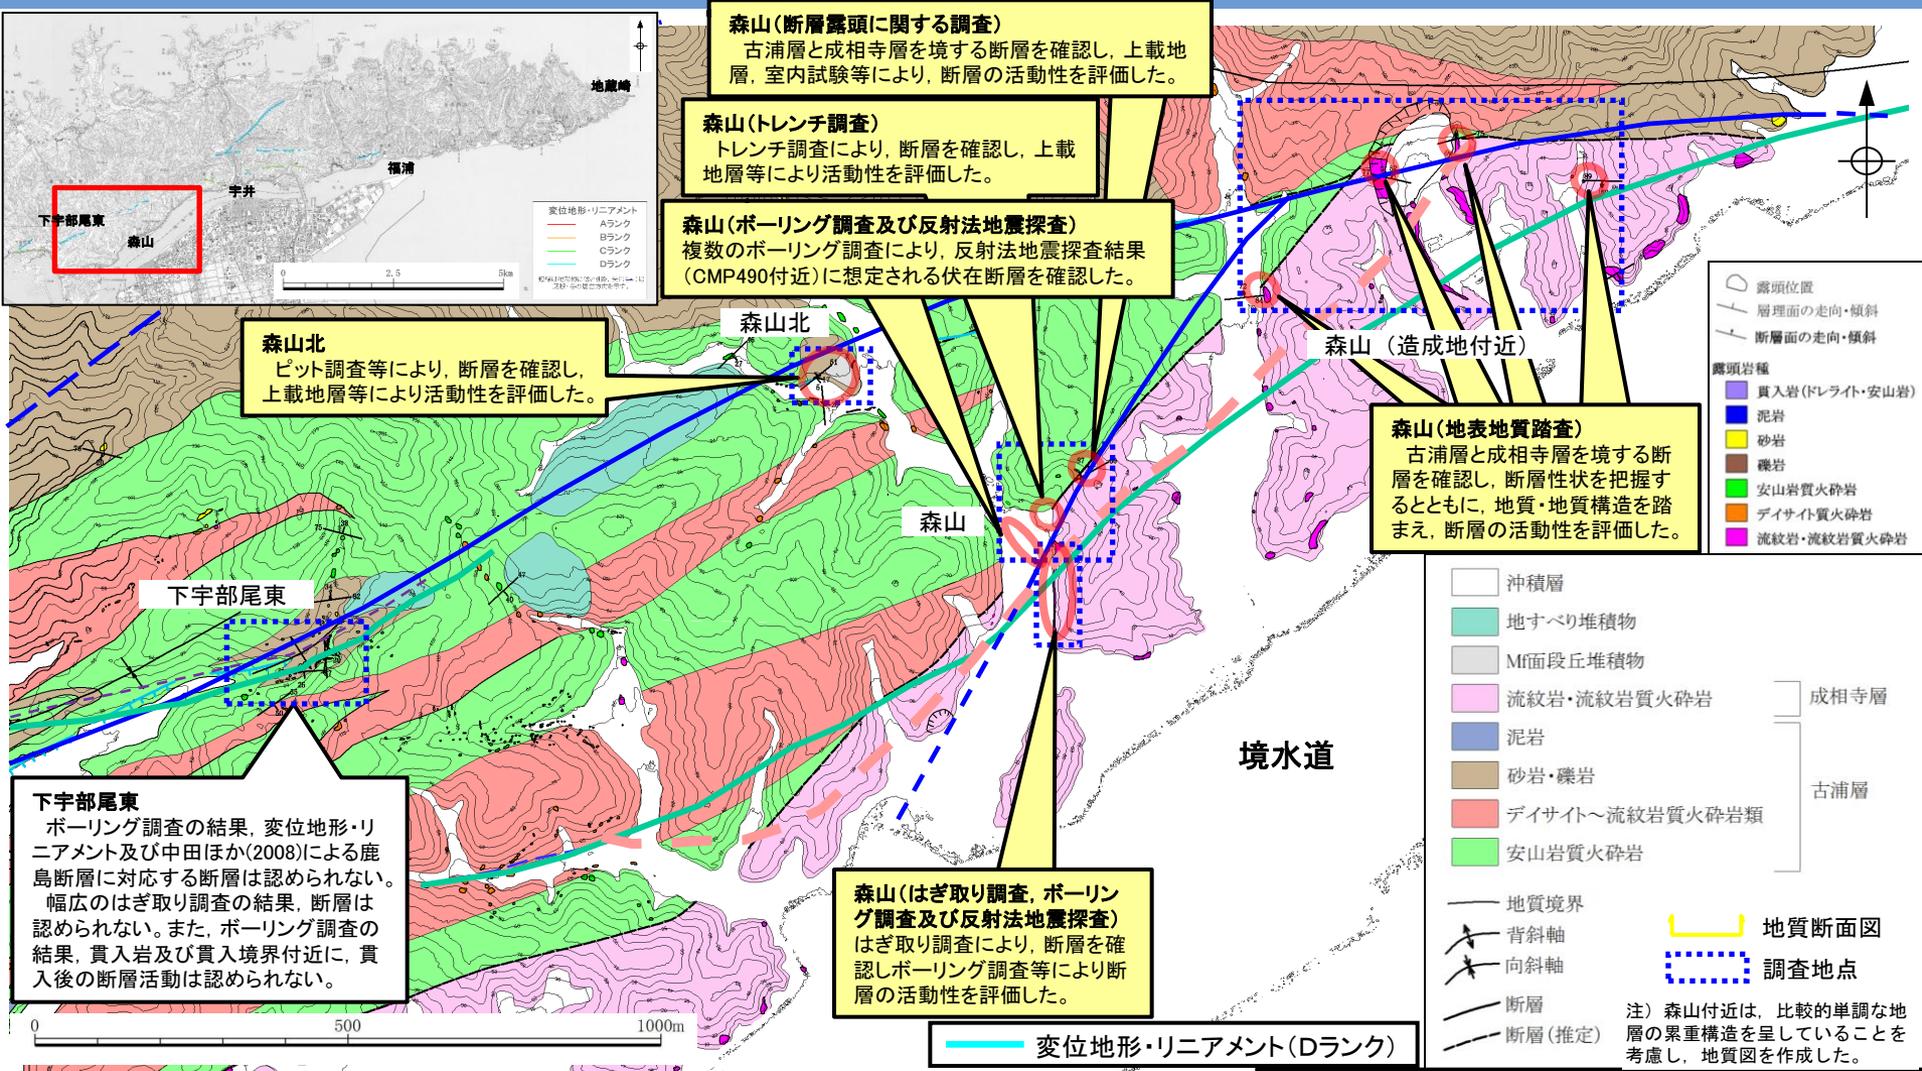
# 森山付近(地表地質踏査(地質図))

変位地形・リニアメント及び文献断層の通過位置付近において、はぎ取り調査、ボーリング調査、ピット調査、トレンチ調査、反射法地震探査等の詳細な調査を実施し、後期更新世以降の断層活動の有無を確認した。

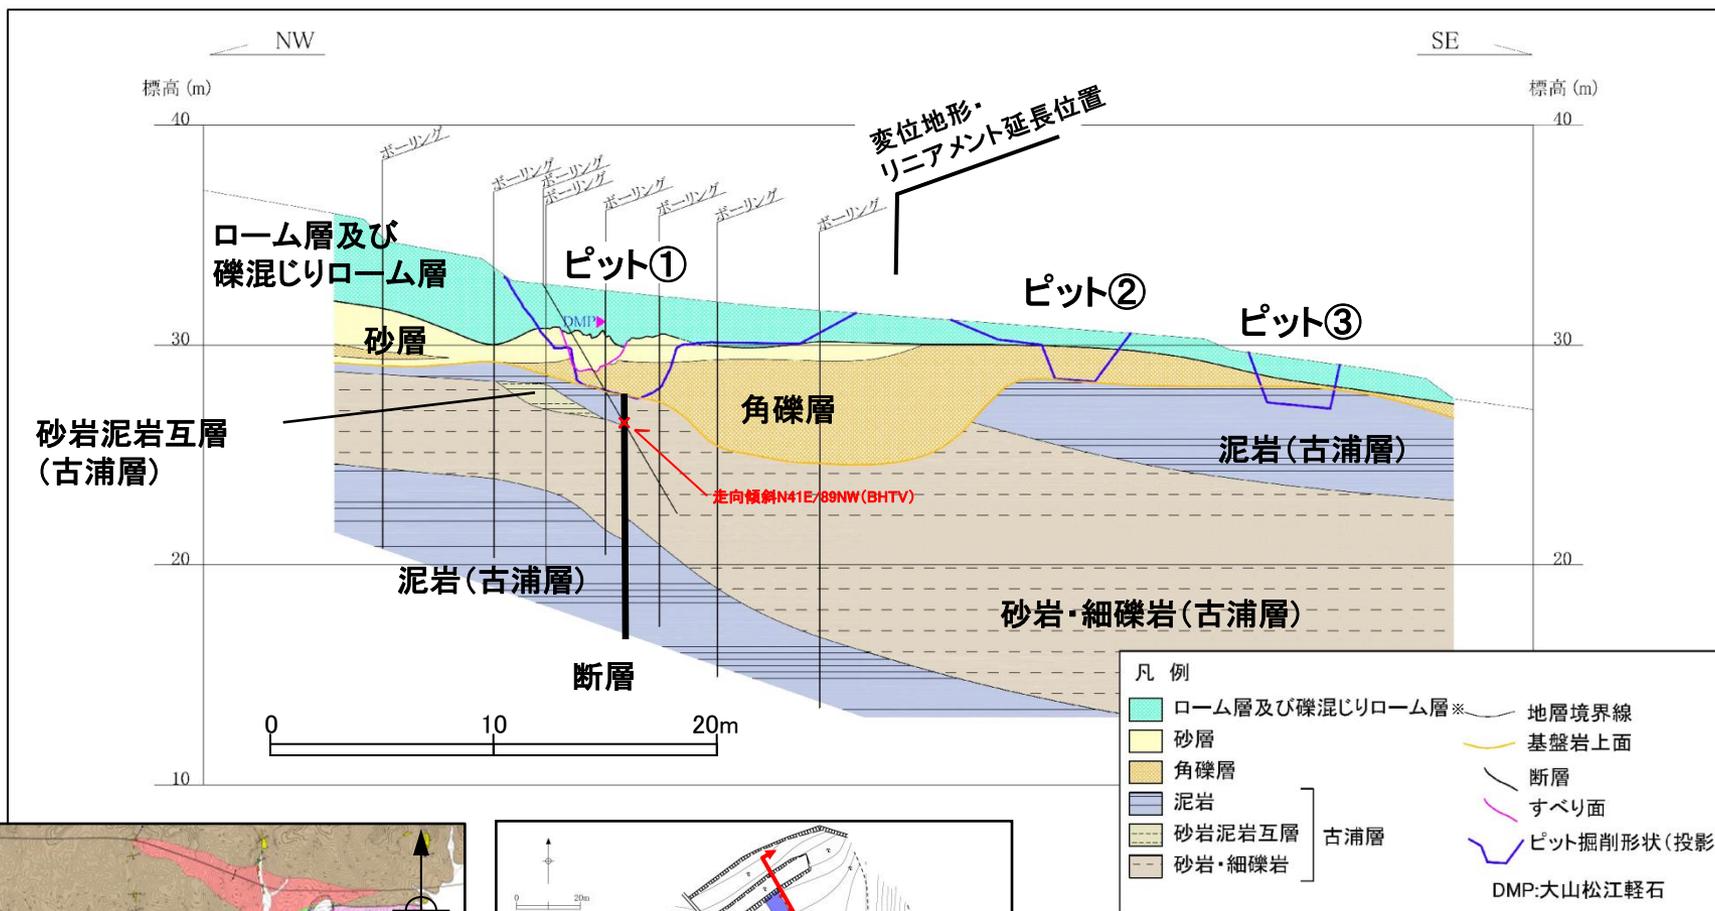
3. 央道断層の評価 (4)地質調査(央道断層の東側) ①各地点の調査結果  
森山北(ボーリング調査(地質断面図))

・変位地形・リニアメントの延長位置のMf面(中位I面)におけるボーリング調査の結果、断層を確認した。  
・活動性を確認するためピット調査を実施した。

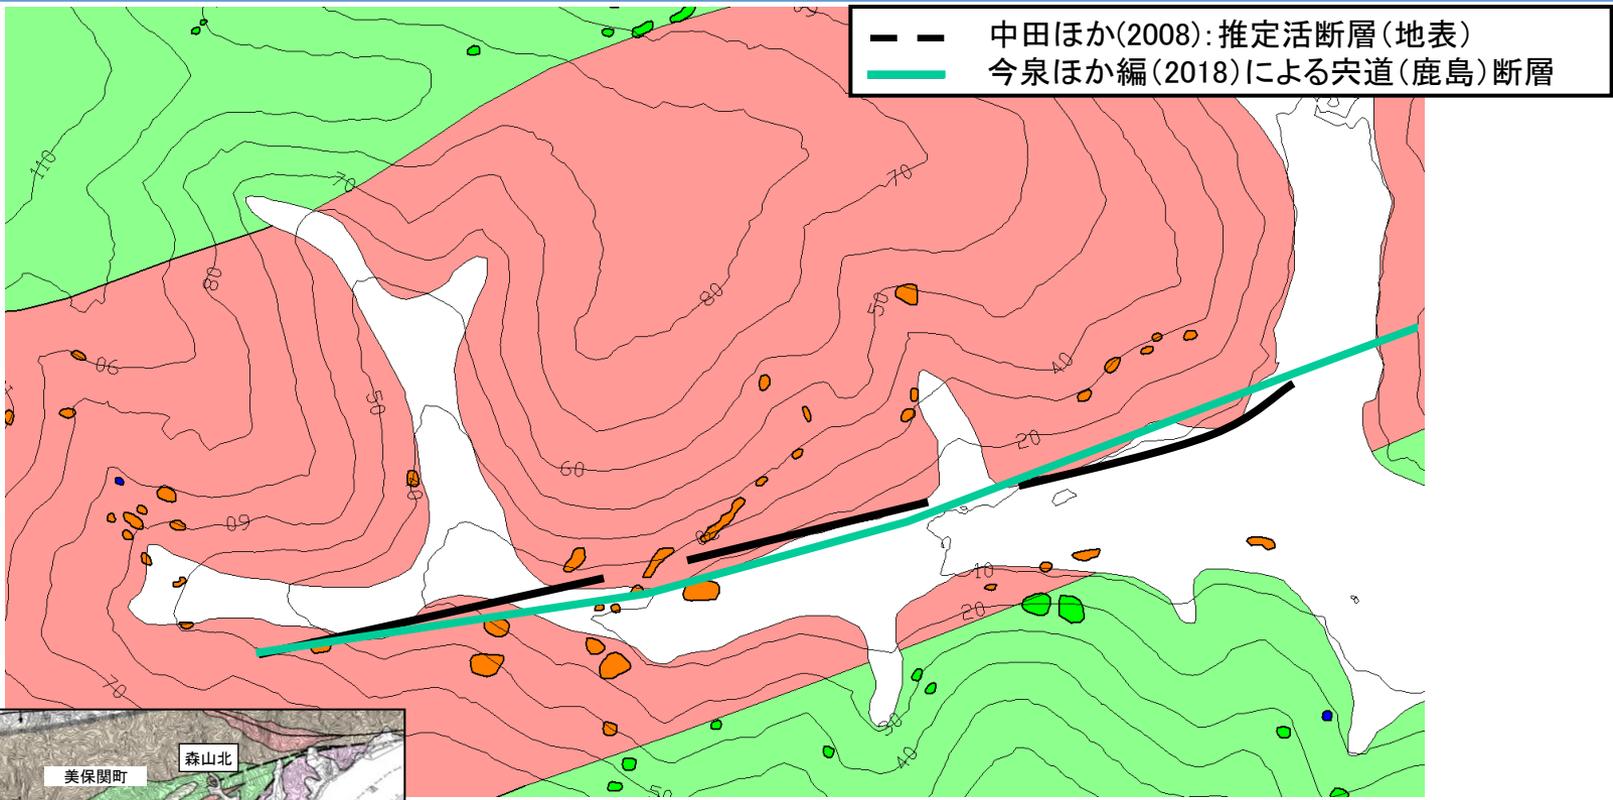
森山(詳細地表地質踏査)

・詳細地表地質踏査の結果, デイサイト質火砕岩が分布し, 文献断層に対応する断層は認められない。

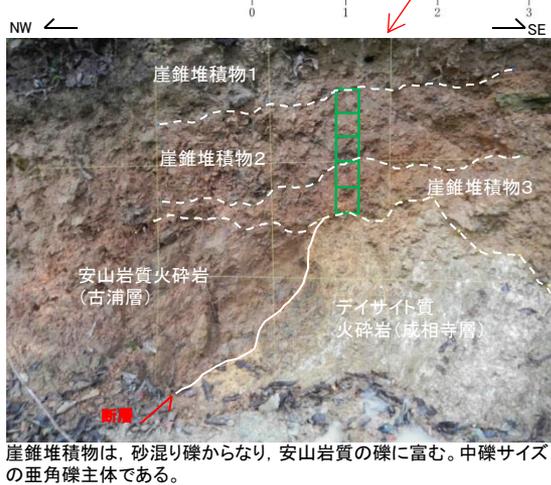
# 森山(露頭観察及び火山灰分析)

崖錐堆積物は、砂混り礫からなり、安山岩質の礫に富む。中礫サイズの垂角礫主体である。  
 崖錐堆積物1: 灰褐～暗褐色を呈する。  
 崖錐堆積物2: 崖錐堆積物3に比較し礫率はやや低い。  
 崖錐堆積物2: 暗赤褐色を呈する。  
 崖錐堆積物3: 赤褐色を呈し、基盤を覆う。

- 露頭観察により、鹿野・吉田(1985)に示された断層に対応する、古浦層と成相寺層を境する断層を確認した。
- 断層には、明瞭なせん断面は認められず、北傾斜を示しており、断層を覆う崖錐堆積物に変位・変形は認められない。
- 研磨片観察の結果、幅2cm程度の角礫部が認められる。また、薄片観察の結果、複合面構造は認められない。
- 崖錐堆積物において、堆積構造の異常(すべり面や異質岩片の混入等)は認められず、松井(1993)<sup>(45)</sup>による一般的な土壌の色相変化と整合している。
- 崖錐堆積物3層は赤褐色を呈する。また、斜面上方において赤色化した土壌は認められない。
- 崖錐堆積物における火山灰分析の結果、崖錐堆積物2層には、AT(始良Tn火山灰、約2.8～3.0万年前)が含まれる。

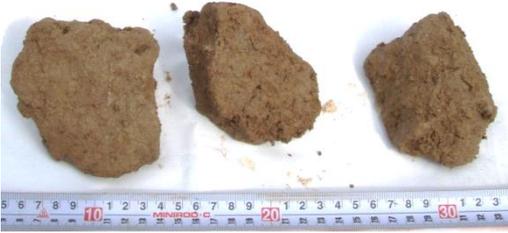
<ul style="list-style-type: none"> <li>・基質は、砂を主体とし、締りは悪い。</li> <li>・礫は、安山岩質の角礫を主体とする。</li> <li>・礫径は、10cm程度のもが多い。</li> </ul>	<ul style="list-style-type: none"> <li>・礫は新鮮で、ハンマーの軽打では容易に割れない。</li> </ul>	<ul style="list-style-type: none"> <li>・灰褐～暗褐色を呈する。</li> </ul>	63.50
崖錐堆積物 2層

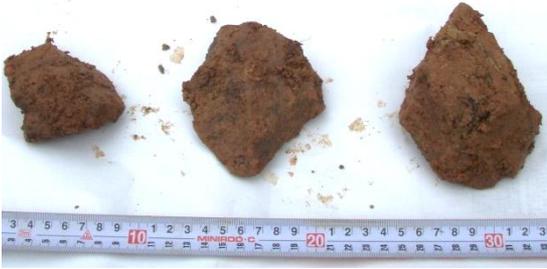
<ul style="list-style-type: none"> <li>・基質は、砂を主体とするが、シルト・粘土分が含まれる。</li> <li>・礫は、安山岩質の角礫を主体とする。</li> <li>・礫径は、10cm以下のものが多い。</li> </ul>	<ul style="list-style-type: none"> <li>・礫は新鮮で、ハンマーの軽打では容易に割れない。</li> </ul>	<ul style="list-style-type: none"> <li>・暗赤褐色を呈する。</li> </ul>	64.29
崖錐堆積物 3層

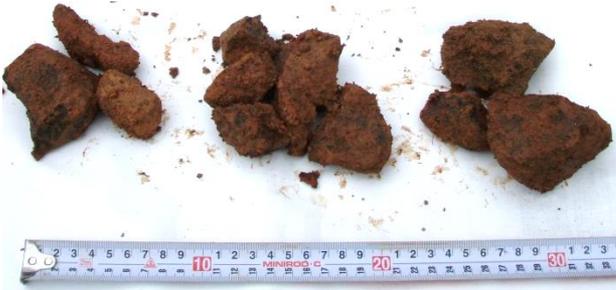
<ul style="list-style-type: none"> <li>・基質は、砂を主体とするが、シルト・粘土分が含まれる。締りが良く、礫分を採取しにくい。</li> <li>・礫は、安山岩質の角礫を主体とするが、角の丸まったものが一部で見られる。</li> <li>・礫径は、5cm程度のもが大半である。</li> </ul>	<ul style="list-style-type: none"> <li>・礫は風化を受け、割れ目に沿って容易に割れる。</li> </ul>	<ul style="list-style-type: none"> <li>・赤褐色を呈する。</li> </ul>	61.86

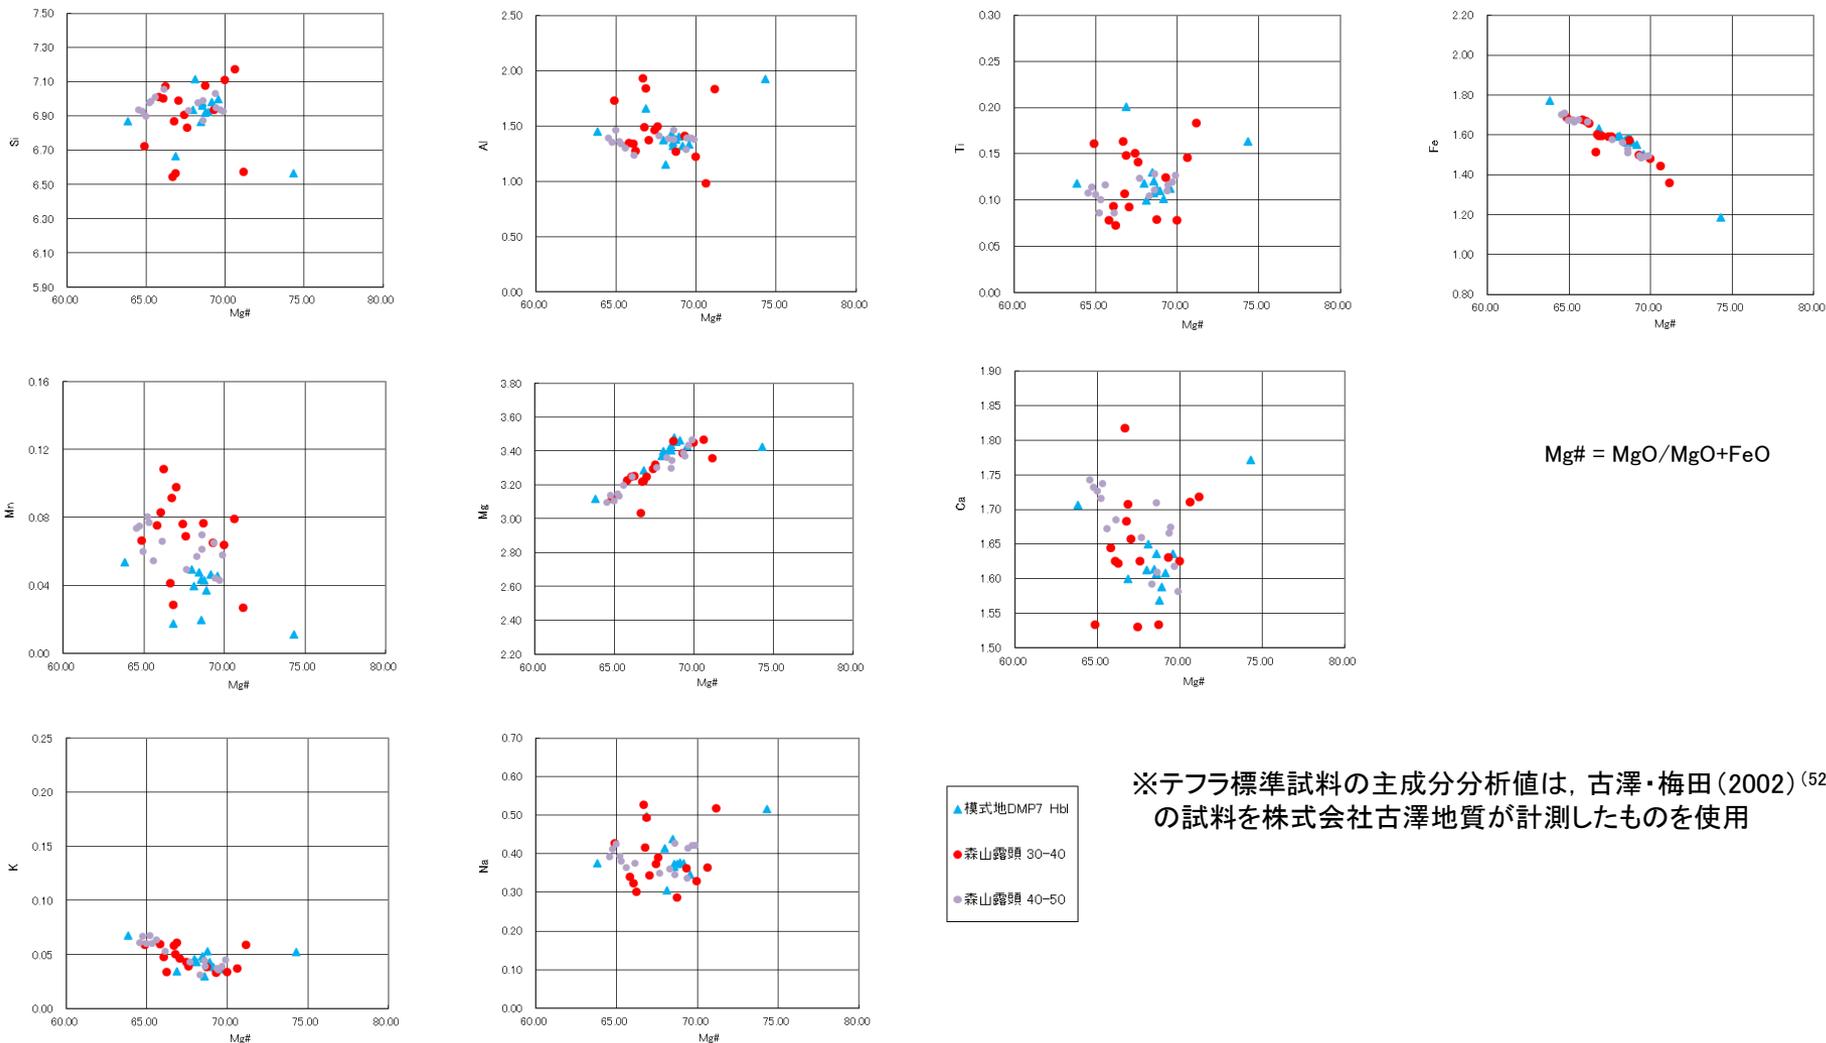
普通角閃石の主成分分析結果 (森山断層露頭 (30-40, 40-50) とDMP (標準試料) との対比)

・崖錐堆積物3層で確認された普通角閃石の主成分はDMPの主成分と類似している。

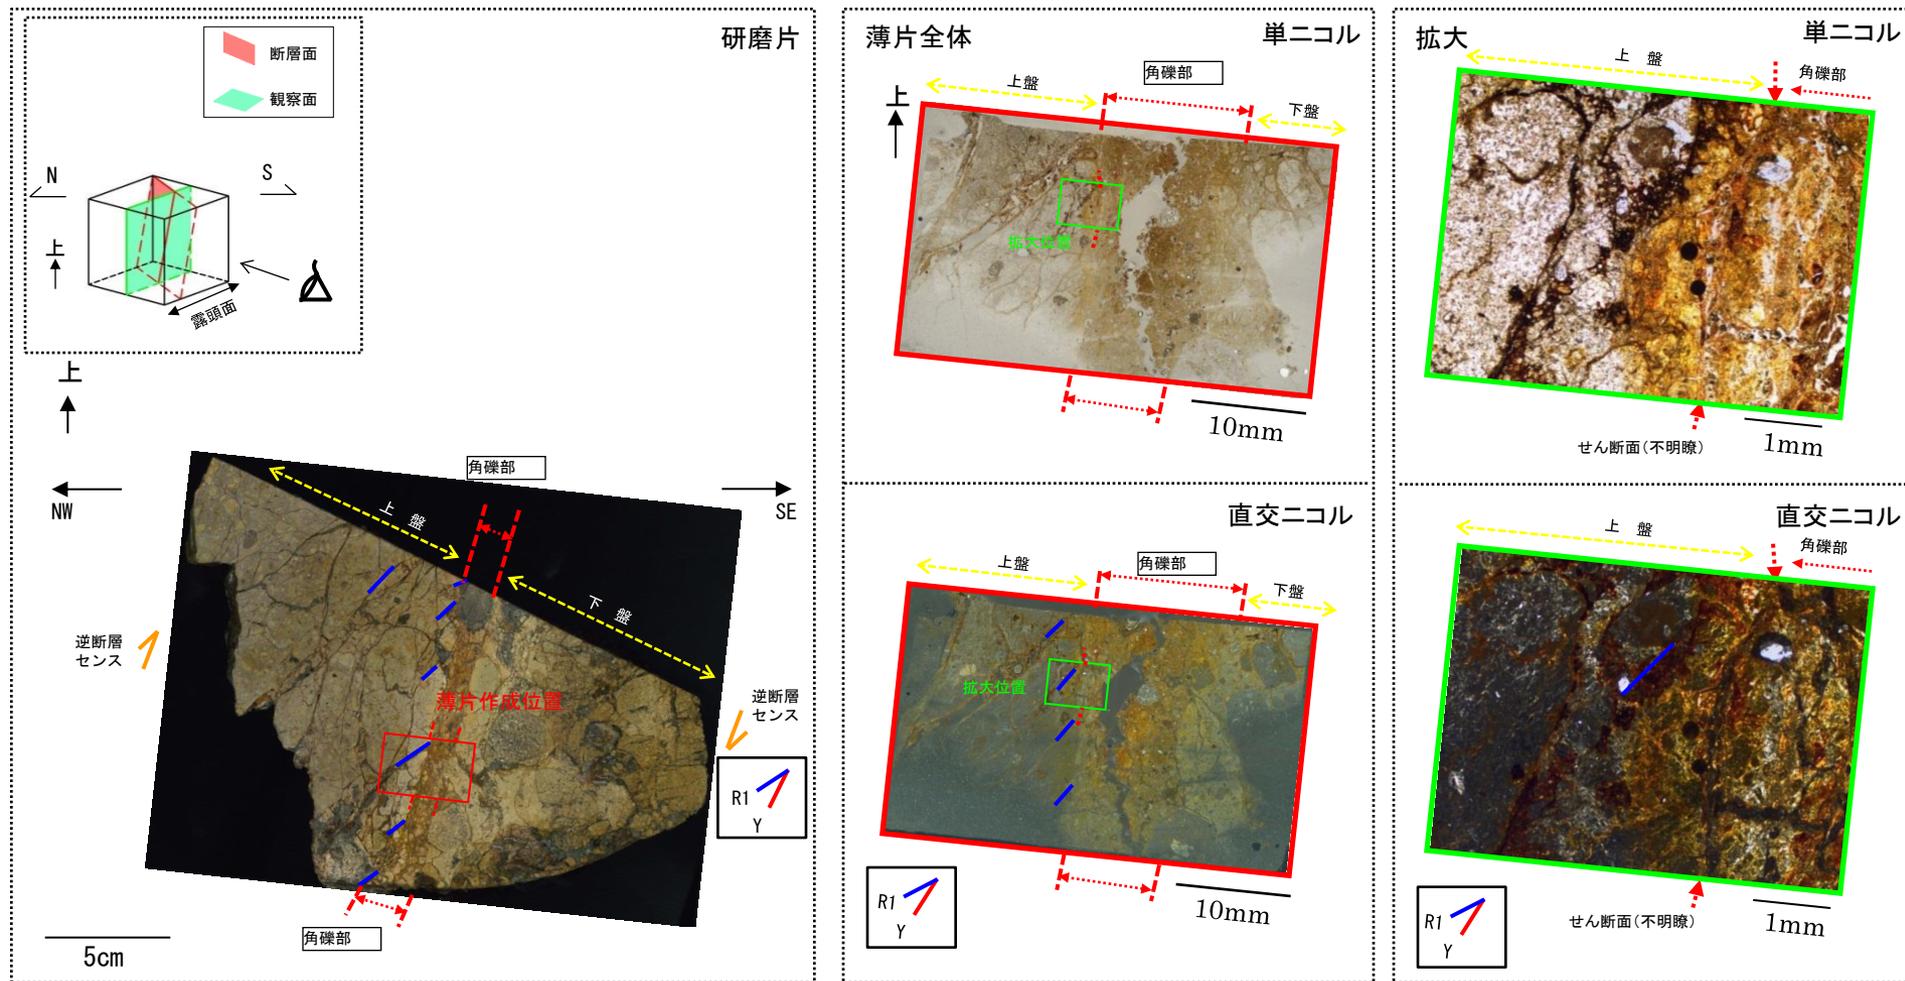
### 3. 宍道断層の評価 (4)地質調査(宍道断層の東側) ①各地点の調査結果 森山(研磨片観察及び薄片観察(断層の傾斜方向))

- ・ 研磨片観察の結果、幅2cm程度の角礫部が認められる。
- ・ 薄片観察の結果、複合面構造は認められない。なお、角礫部の外側の上盤側に、逆断層センスを示す不明瞭なR1面が認められる。

・ 研磨片観察等の結果、南講武の活断層に見られる複合面構造等の特徴は確認されない。

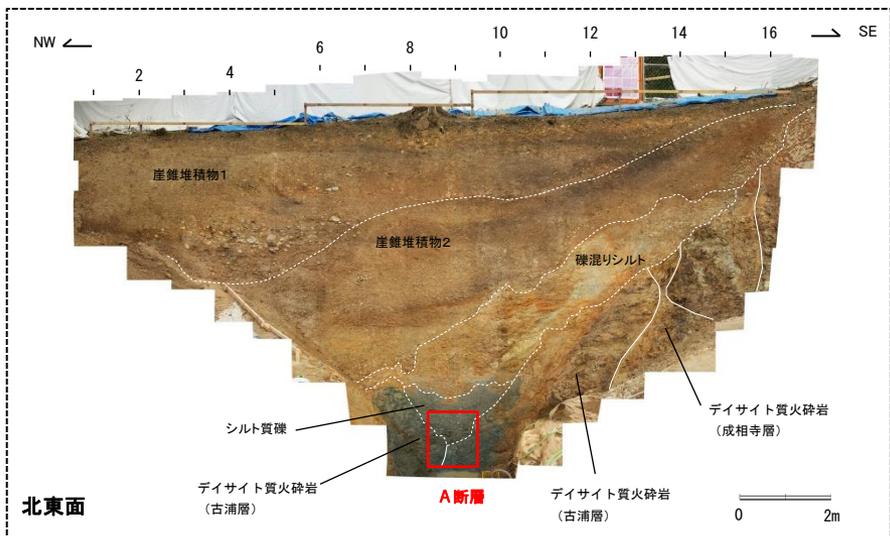
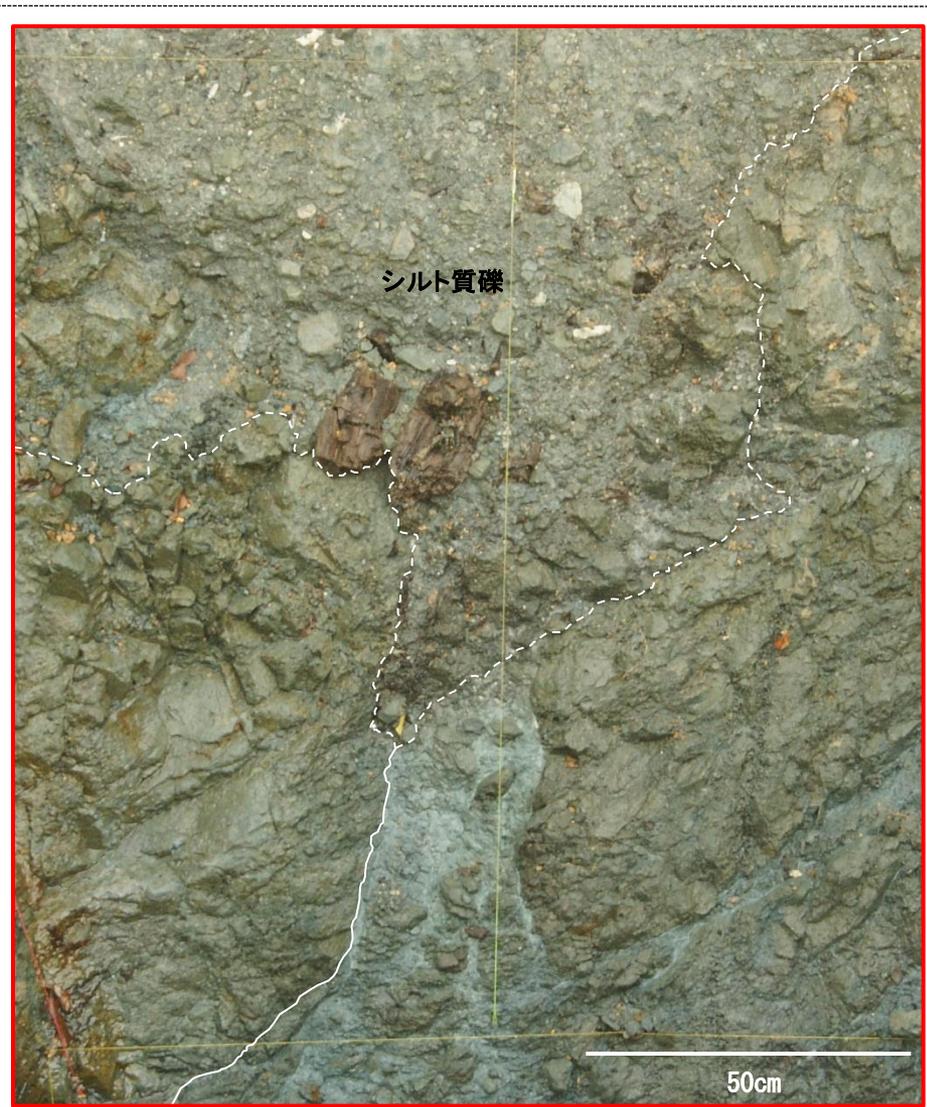
# 森山(トレンチ調査:A断層 拡大写真)

**【A断層】断層面: N46E/80NW**

- ・古浦層のデイサイト質火砕岩中に発達する断層である。
- ・条線は走向方向から断層面沿いに60°左回転を示す(T: N29E P: 59)。
- ・下盤側幅約30cm間に亀裂が発達しており、一部角礫状を呈する。
- ・一部に軟質な部分がみられるが、明瞭な断層ガウジは認められず、断層面は凹凸が著しい。
- ・A断層を覆うシルト質礫層に変位・変形は認められない。

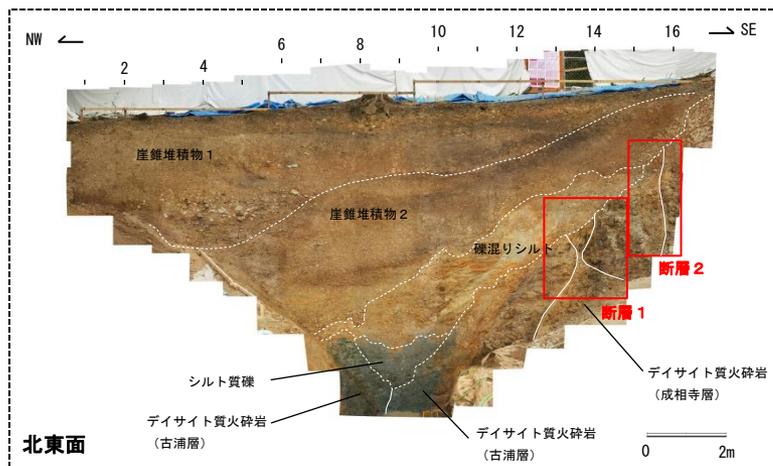
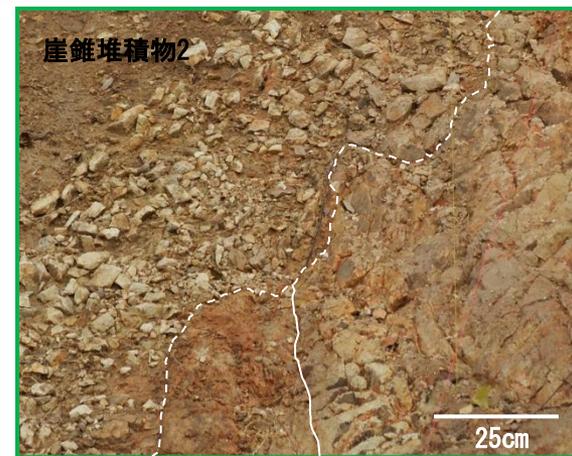
#### 断層2

- 【断層2】 断層面：N64E/54S
- ・成相寺層の流紋岩質凝灰岩中に発達する断層である。
  - ・断層面に沿って幅2~4mmの断層ガウジが認められるものの、周囲の母岩は顕著な破砕を受けていない。
  - ・断層面は層理面と平行に発達し、南傾斜を示すことから、B断層の活動に伴う層面すべりであると考えられる。
  - ・なお、断層2を覆う崖錐堆積物2層に変位・変形は認められない。

崖錐堆積物2 断層2 流紋岩質凝灰岩 (成相寺層)

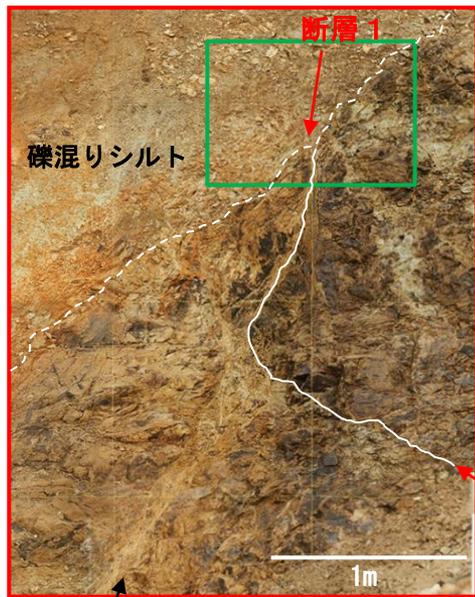
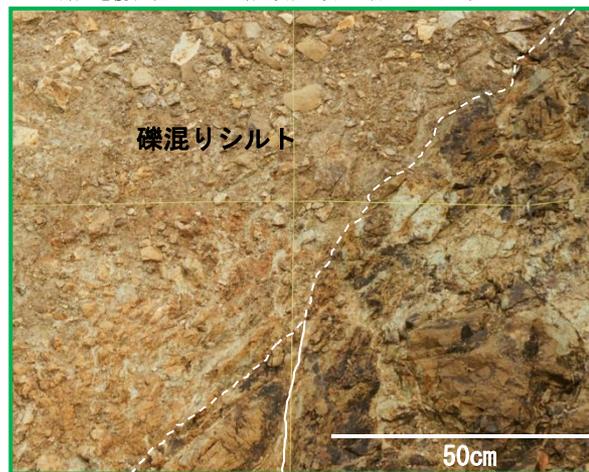
#### 断層1

デイサイト質火砕岩 (古浦層) B断層 デイサイト質火砕岩 (成相寺層)

- 【断層1】 断層面：N42E/62NW
- ・成相寺層のデイサイト質火砕岩中に発達する断層であり、大きく屈曲している。
  - ・断層面に沿って幅1mmの断層ガウジが認められるものの、周囲の母岩は顕著な破砕を受けていない。
  - ・断層1を覆う礫混りシルト層に変位・変形は認められない。

礫混りシルト 断層1 デイサイト質火砕岩 (成相寺層)

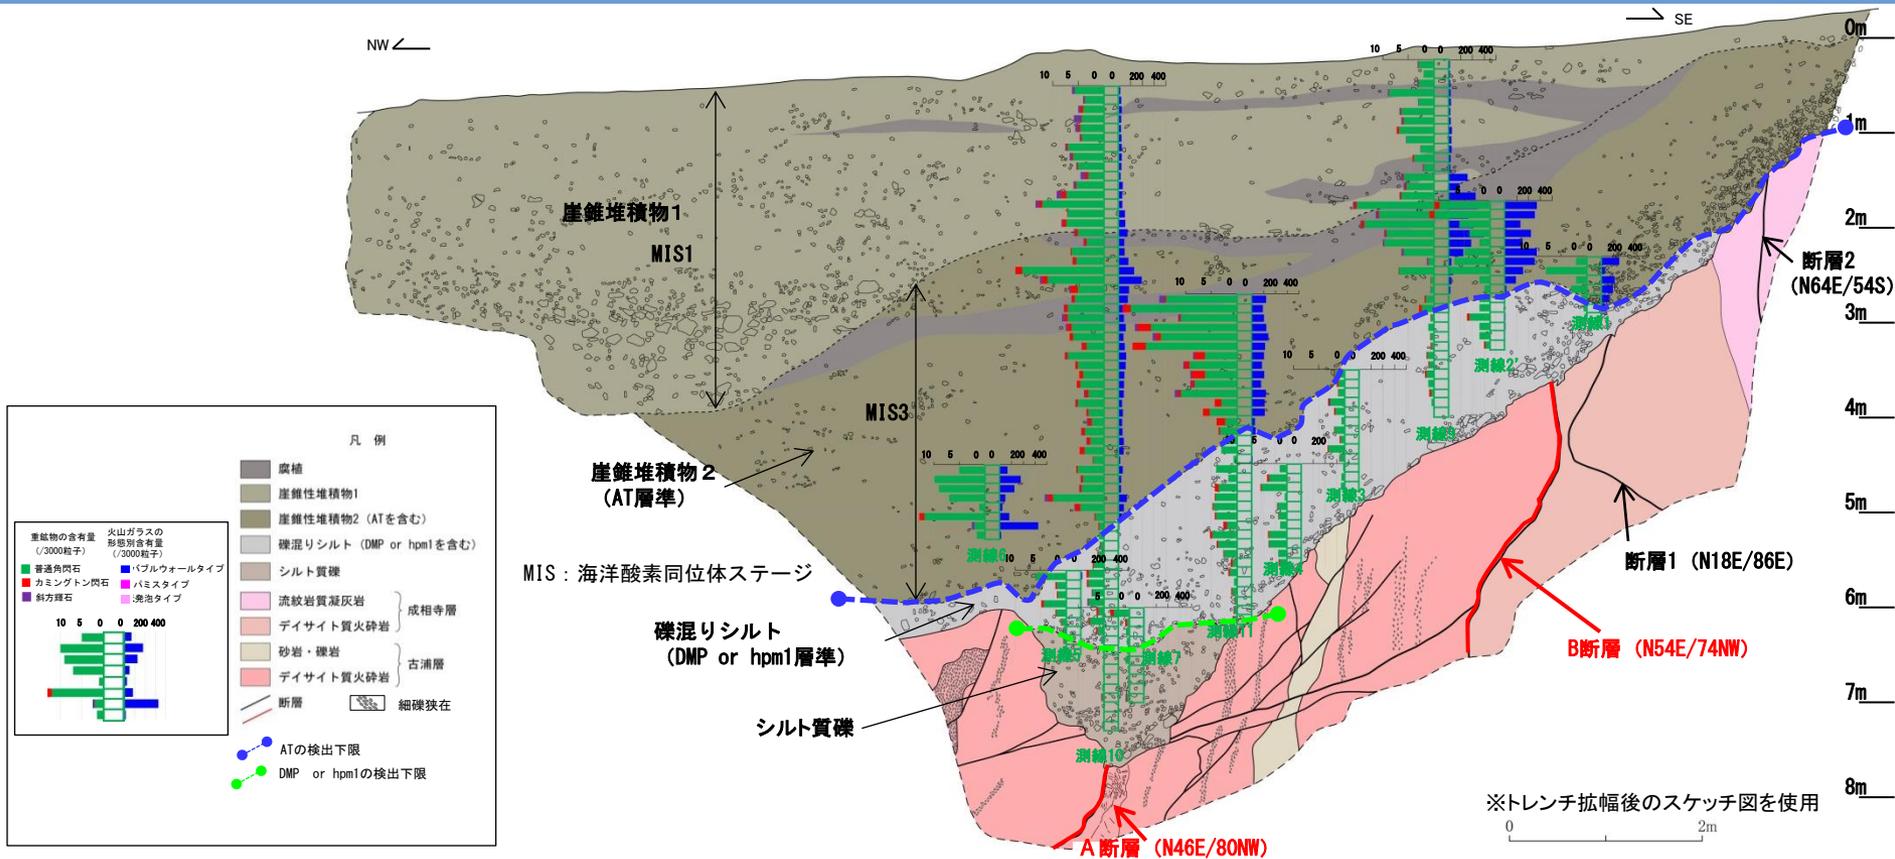
# 森山(トレンチ調査)

- ・シルト質礫層には、DMPもしくはhpm1を示唆する普通角閃石やカミングトン閃石がほとんど含まれていない。後述する礫混りシルト層の形成年代を踏まえると、MIS5eより古い地層と考えられる。
- ・礫混りシルト層は、下位のシルト質礫層をほぼ水平に覆い、DMPもしくはhpm1を示唆する普通角閃石やカミングトン閃石が含まれていることから、DMPもしくはhpm1降灰時から直後の堆積物であり、MIS5e以前の地層と考えられる。その理由として、DMPもしくはhpm1の検出下限は礫混りシルトの基底とほぼ一致し、下位のシルト質礫層には火山灰が検出されないことから、火山灰の降灰時期と礫混りシルト層の堆積開始時期との時間間隔はほとんどないと考えられる。また、シルト主体の層相を呈すること等から、比較的静穏な堆積環境により形成されたと考えられる。
- ・崖錐堆積物2層は、ATを含むことからMIS3の地層と考えられる。また、下位の礫混りシルト層を削り込んで堆積していることから、不整合関係にある。また、ATの検出下限は崖錐堆積物2層の基底とほぼ一致し、下位の礫混りシルト層にATは検出されない。
- ・崖錐堆積物1層はATを含むが、その含有量が崖錐堆積物2層のそれより少ないこと、及び礫層が下位の崖錐堆積物2層を削り込んで堆積しており不整合関係にあることから、MIS1の地層と考えられる。

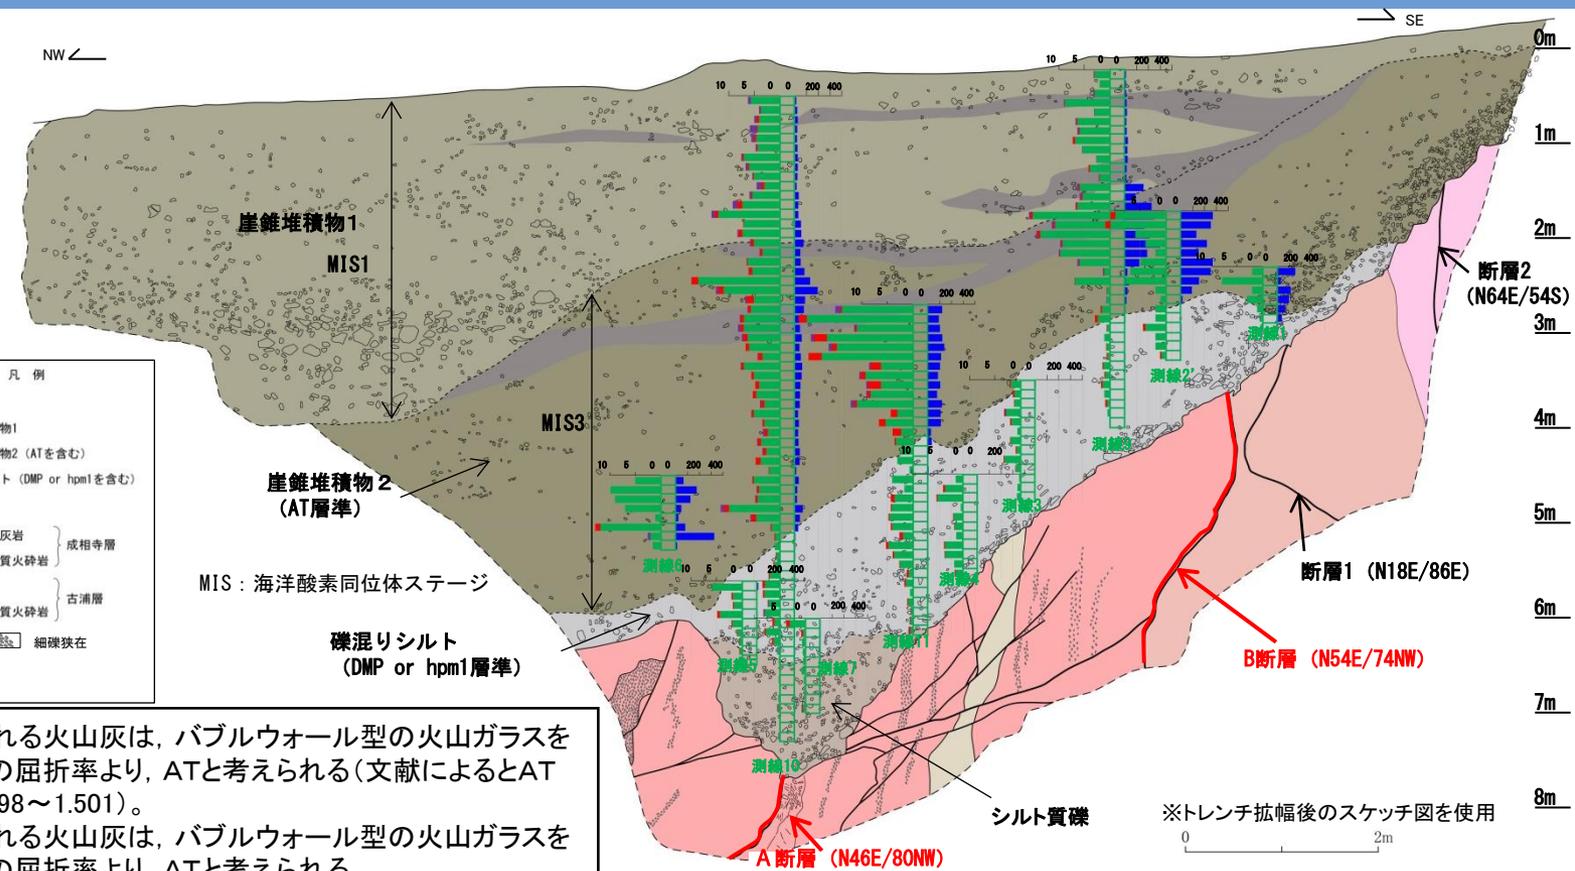
3. 宍道断層の評価 (4)地質調査(宍道断層の東側) ①各地点の調査結果  
(参考)森山(トレンチ調査(火山灰分析))

- ・崖錐堆積物1層に認められる火山灰は、バブルウォール型の火山ガラスを含むこと及び火山ガラスの屈折率より、ATと考えられる(文献によるとATのガラスの屈折率は、1.498~1.501)。
- ・崖錐堆積物2層に認められる火山灰は、バブルウォール型の火山ガラスを含むこと及び火山ガラスの屈折率より、ATと考えられる。
- ・礫混りシルト層に認められる火山灰は、大山起源の屈折率を示すGHo(普通角閃石)とCum(カミングトン閃石)が含まれていること及びOpx(斜方輝石)がほとんど含まれていないことから、DMPもしくはhpm1と考えられる。
- ・シルト質礫層には、GHoとCumがほとんど含まれていない。

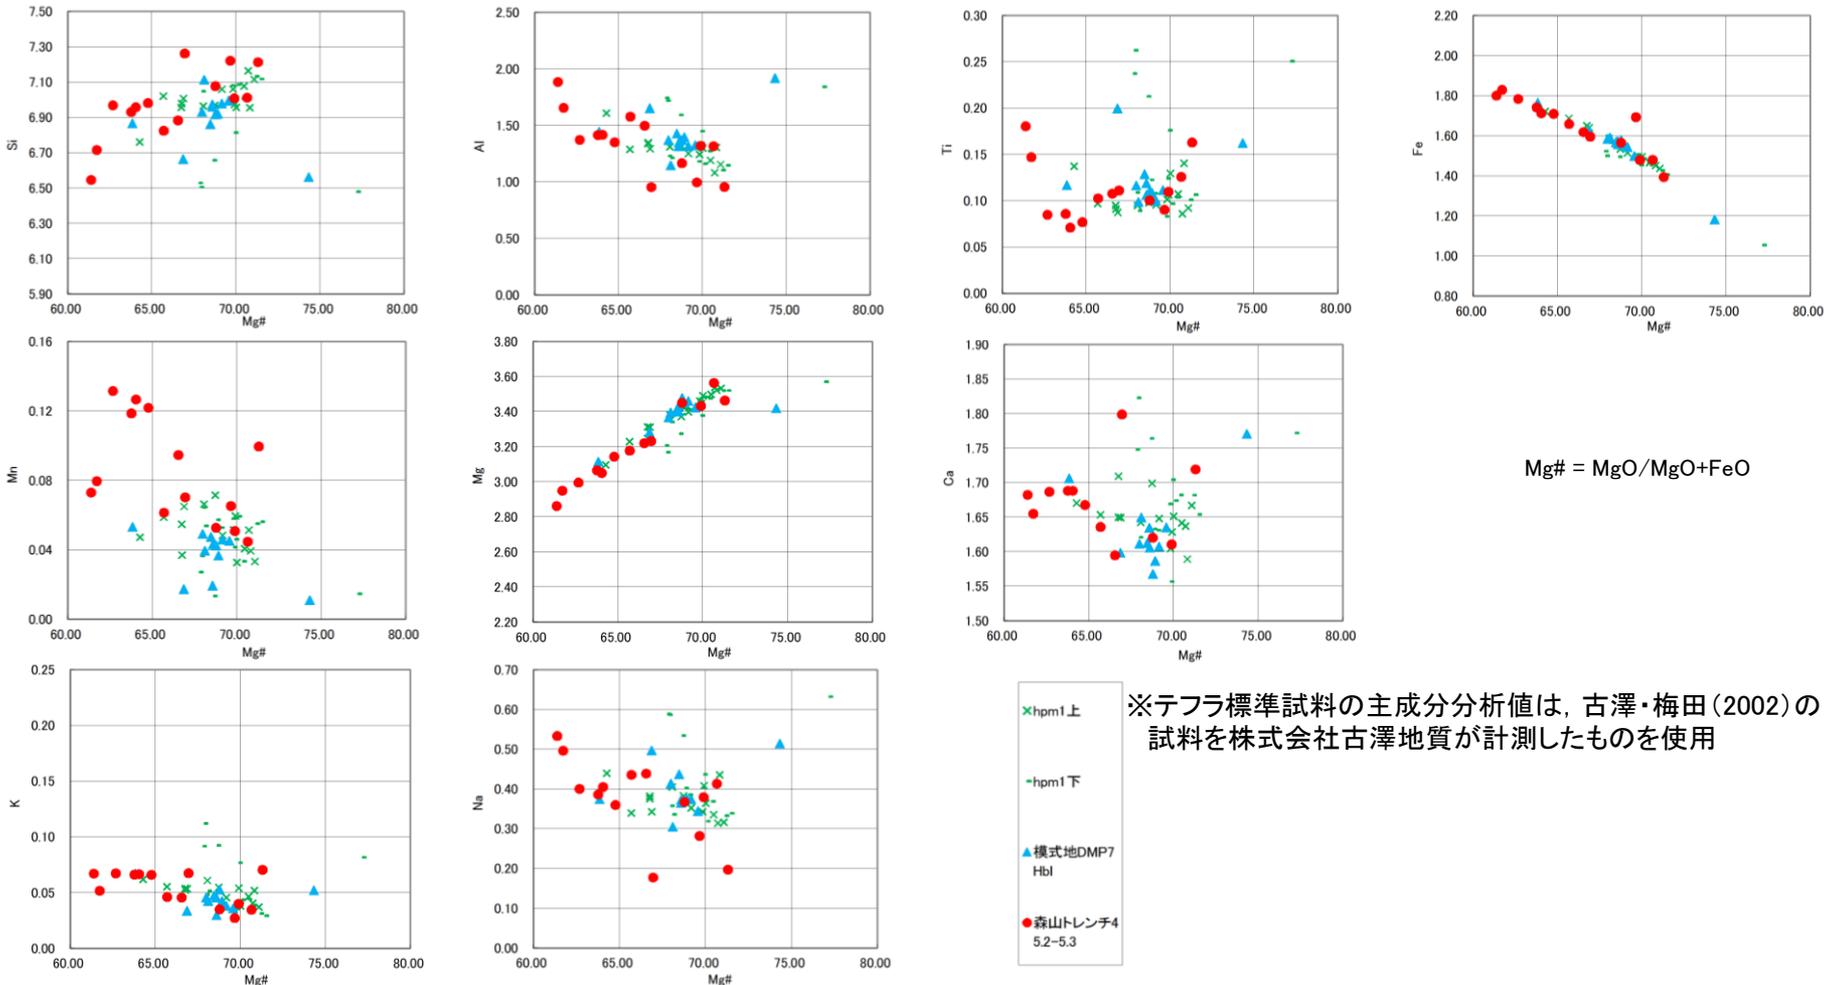
普通角閃石の主成分分析結果 (測線4 (5.2-5.3m) とDMP・hpm1 (標準試料) との対比)

・礫混りシルト層(測線4(5.2-5.3m))で確認された普通角閃石の主成分はDMPもしくはhpm1の主成分と類似している。

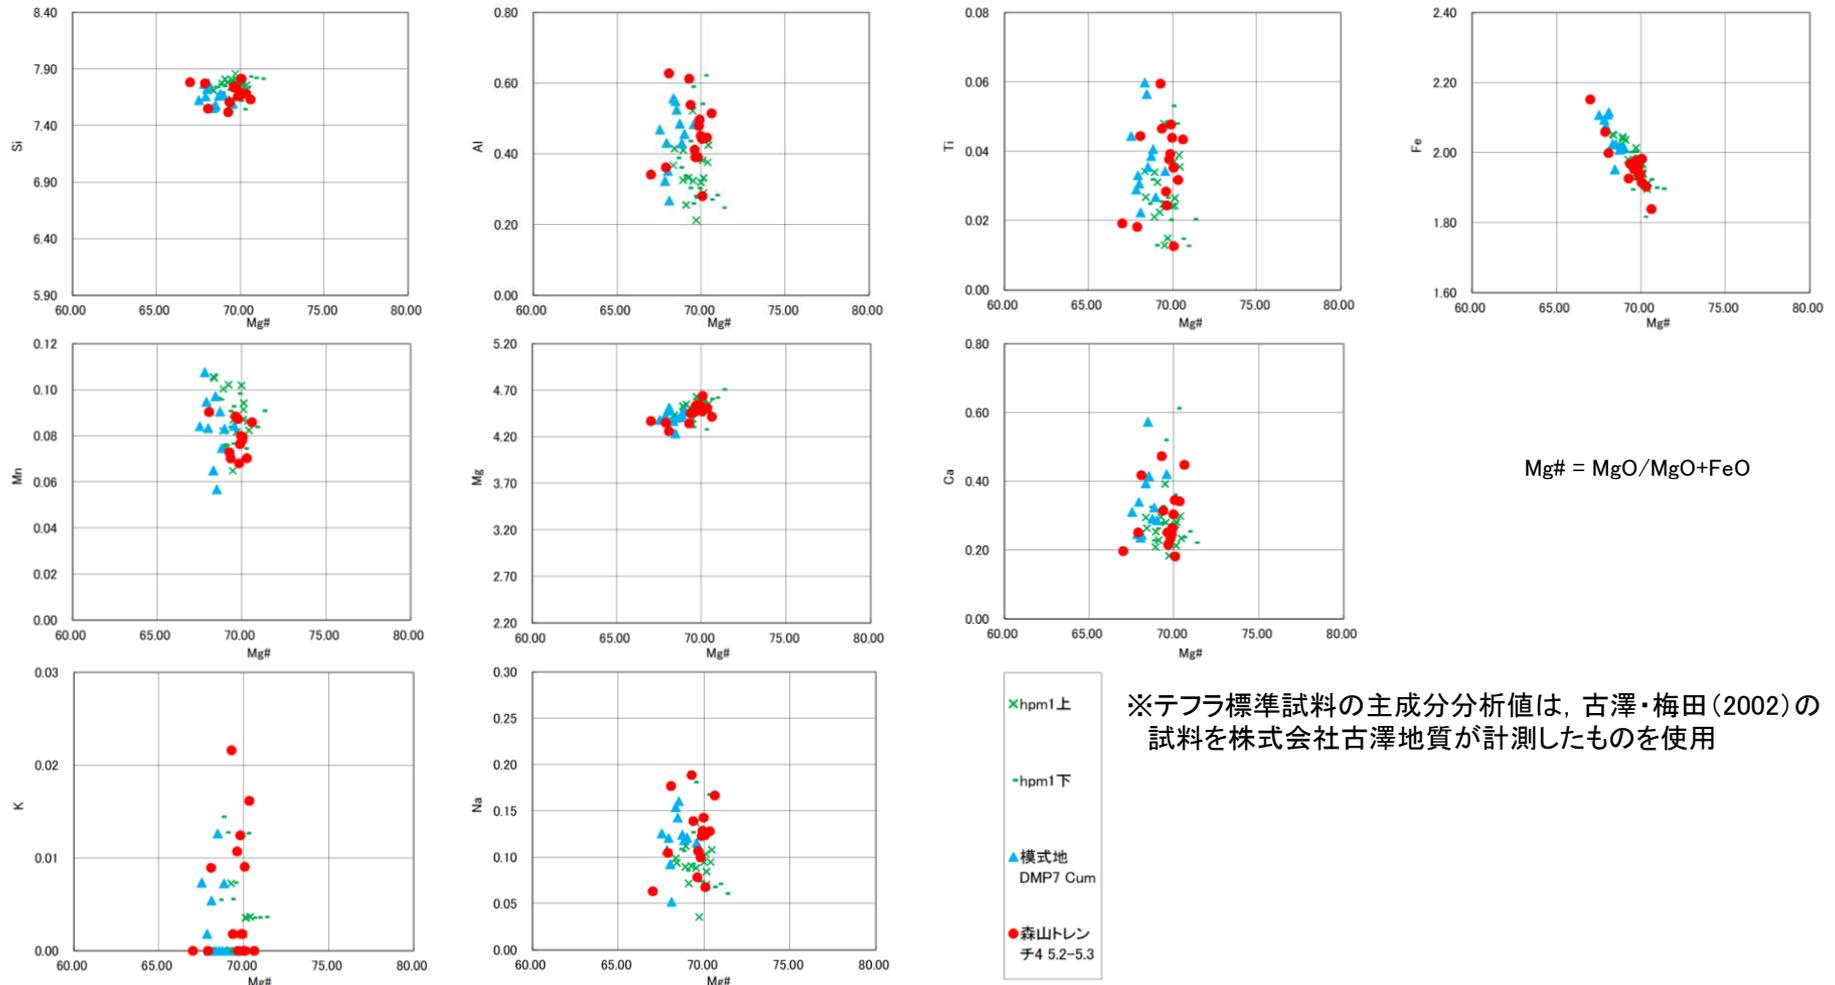
カミングトン閃石の主成分分析結果 (測線4 (5.2-5.3m) とDMP・hpm1 (標準試料) の対比)

・礫混りシルト層(測線4(5.2-5.3m))で確認されたカミングトン閃石の主成分はDMPもしくはhpm1の主成分と類似している。
