### 3. 宍道断層の評価

#### (4) 地質調査(宍道断層の東側)

# 調査結果の概要(福原町～手角町付近)

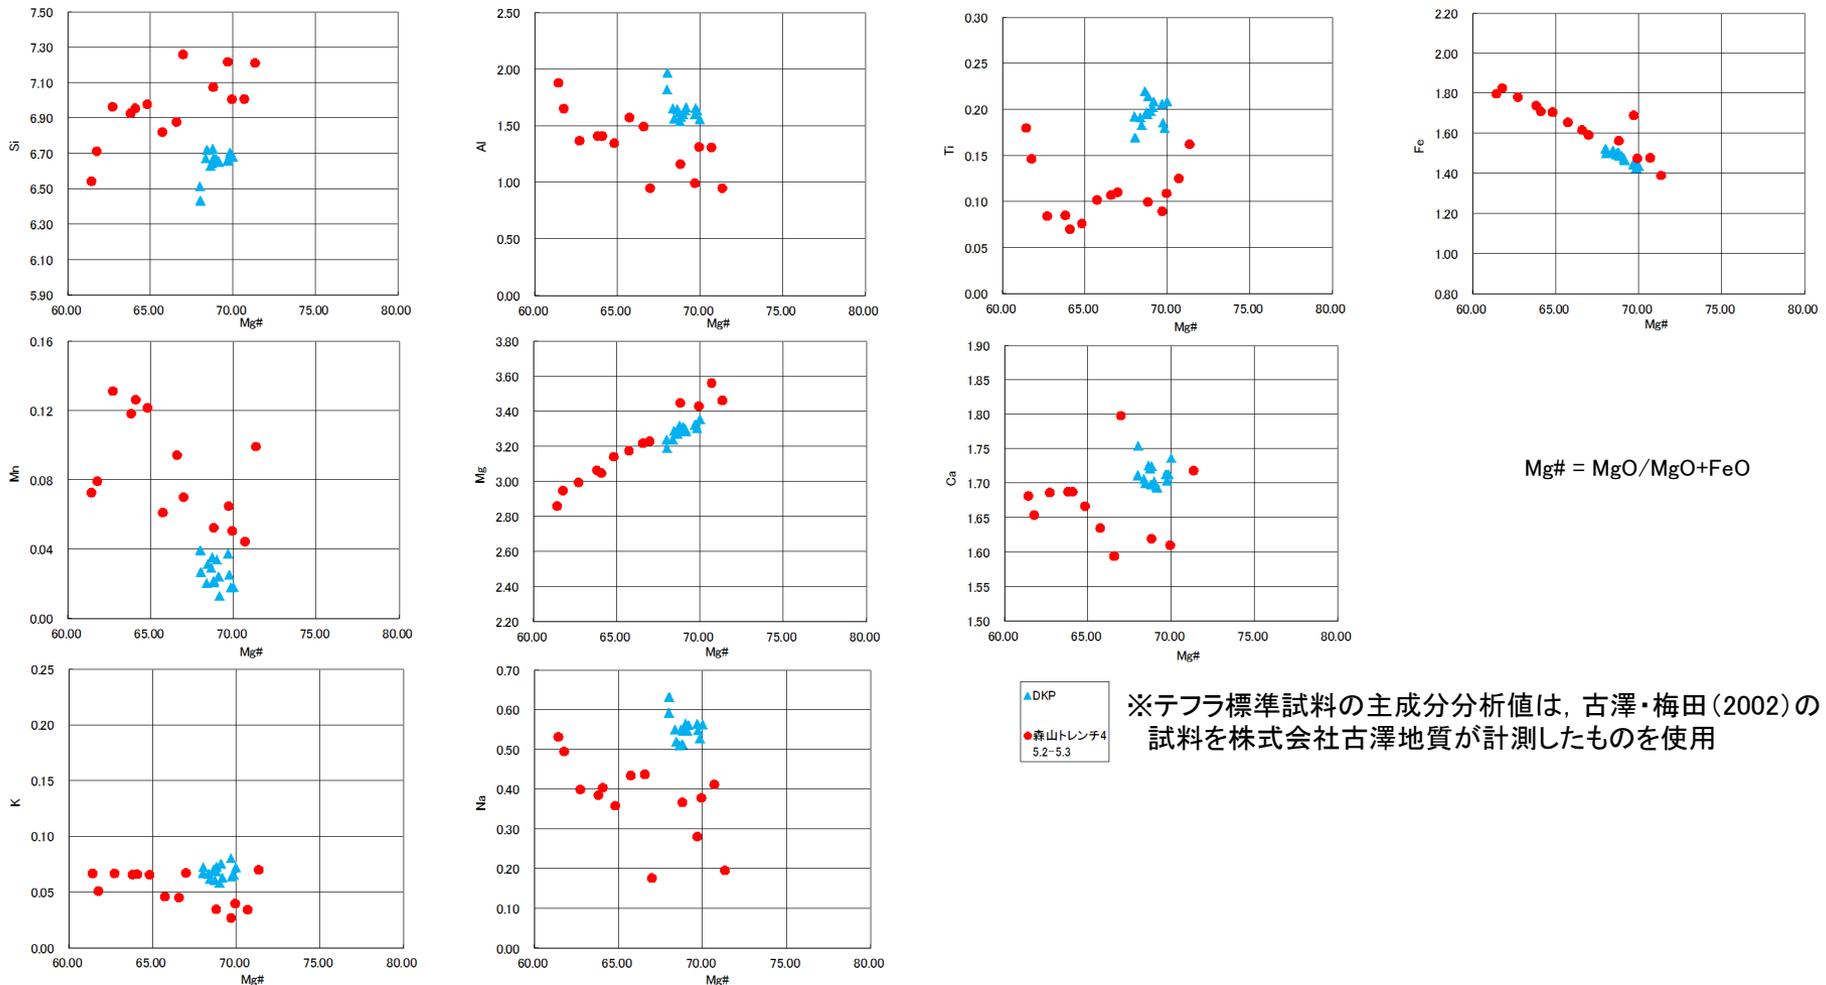
(参考) 普通角閃石の主成分分析結果 (測線4 (5.2-5.3m) とDKP (標準試料) の対比)

・礫混りシルト層(測線4(5.2-5.3m))で確認された普通角閃石の主成分はDKPの主成分と類似していない。

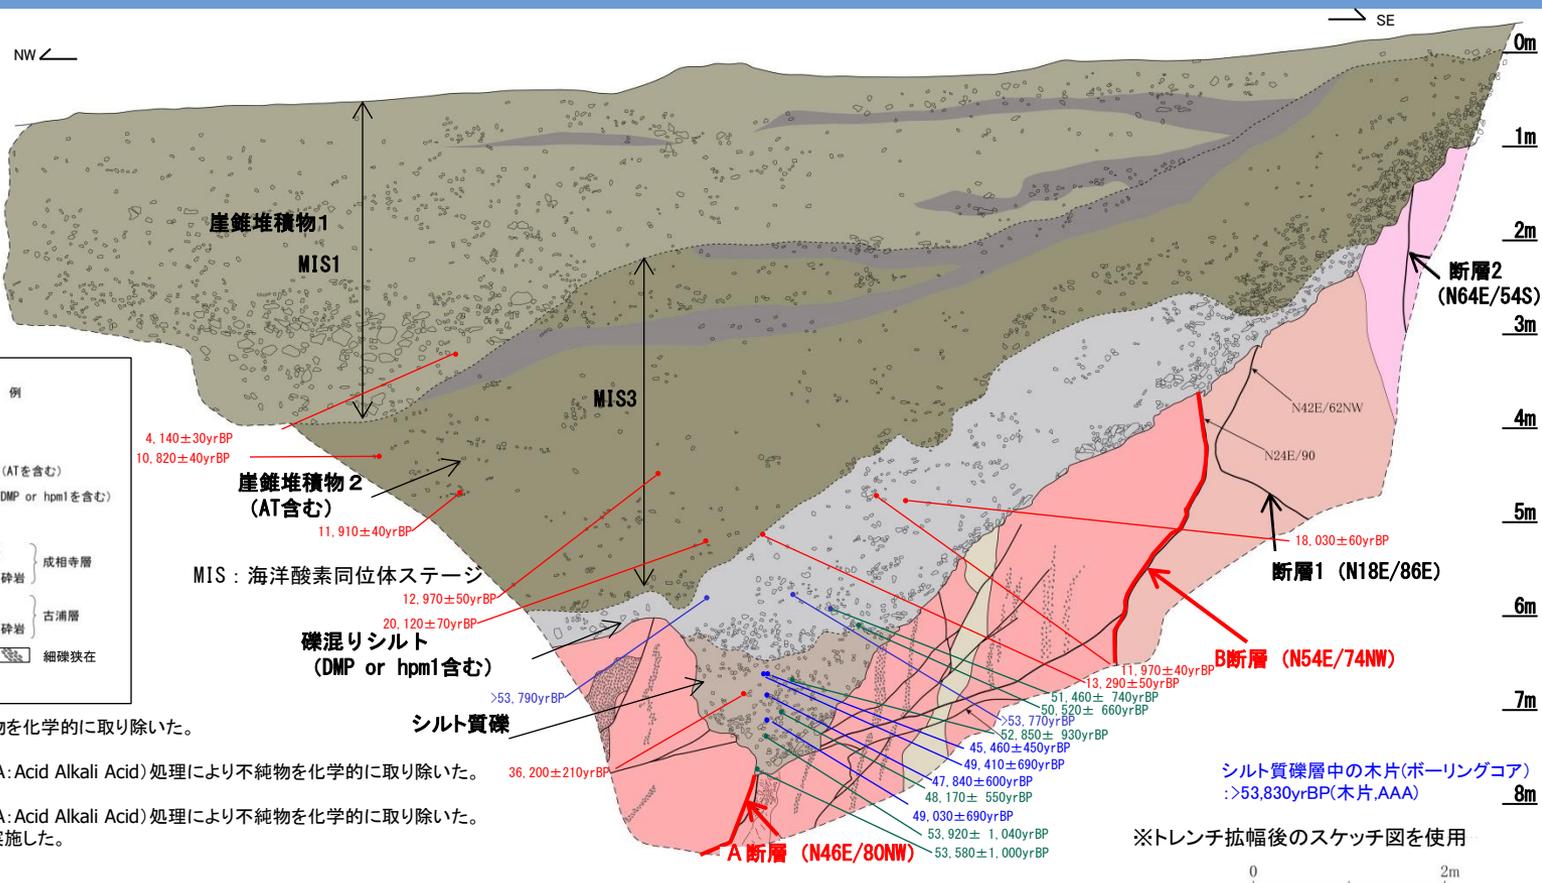
### 3. 宍道断層の評価 (4)地質調査(宍道断層の東側) ①各地点の調査結果 (参考)森山(トレンチ調査(14C分析))

- ・トレンチ壁面から木片及びシルト試料を採取し、14C分析を実施した。
- ・崖錐堆積物2層における14C分析結果は、シルト試料で10,820~20,120yrBPの年代値が得られている。
- ・礫混りシルト層における14C分析結果は、木片試料では、測定限界に近い年代値(50,520~53,790yrBP over)を示し、シルト試料では11,970~18,030yrBPの年代値が得られている。
- ・シルト質礫層における14C分析結果は、木片試料では、測定限界に近い年代値(45,460~53,920yrBP)を示し、シルト試料では36,200yrBPの年代値が得られている。
- ・礫混りシルト層及びシルト質礫層のシルト試料(HCL処理)による分析結果が、同一層準の木片試料(AAA処理)に比べ1~3万年程度以上若くなった理由について検討した。

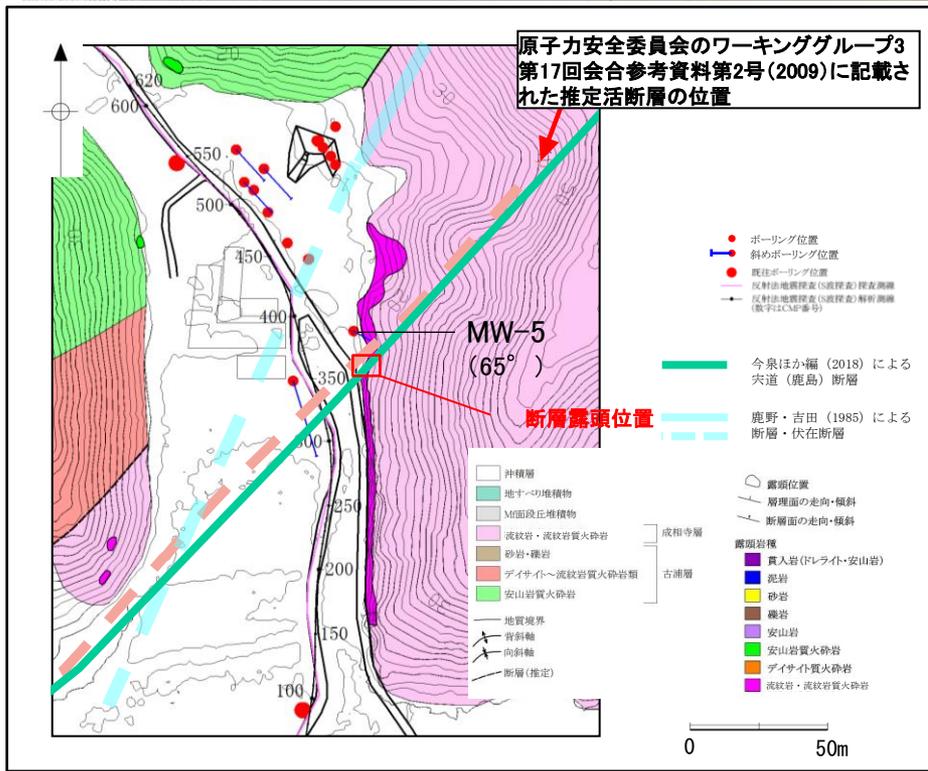
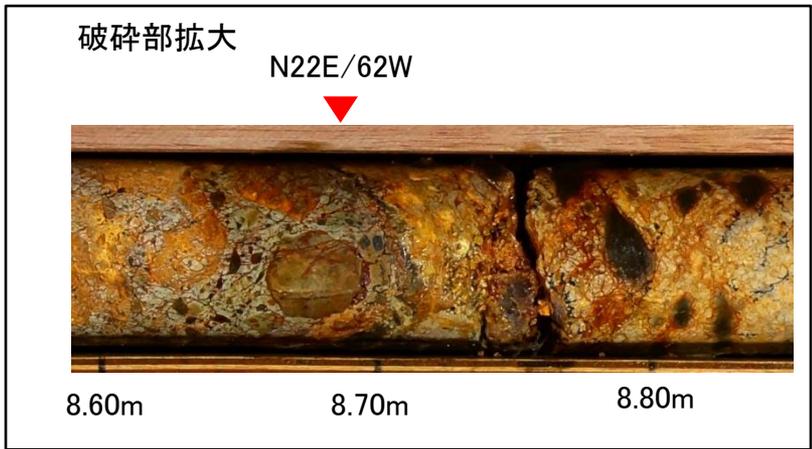
・断層露頭①では断層ガウジが認められたことから、研磨片及び薄片の観察を実施した。  
 ・なお、地表付近では、全体的に断層露頭の風化が認められることから、ボーリング(MW-5)により深部から試料を採取した。

【破碎部】  
 ・成相寺層の流紋岩溶岩と流紋岩質火山円礫岩の境界に発達する断層である。  
 ・断層面はやや凸凹している。

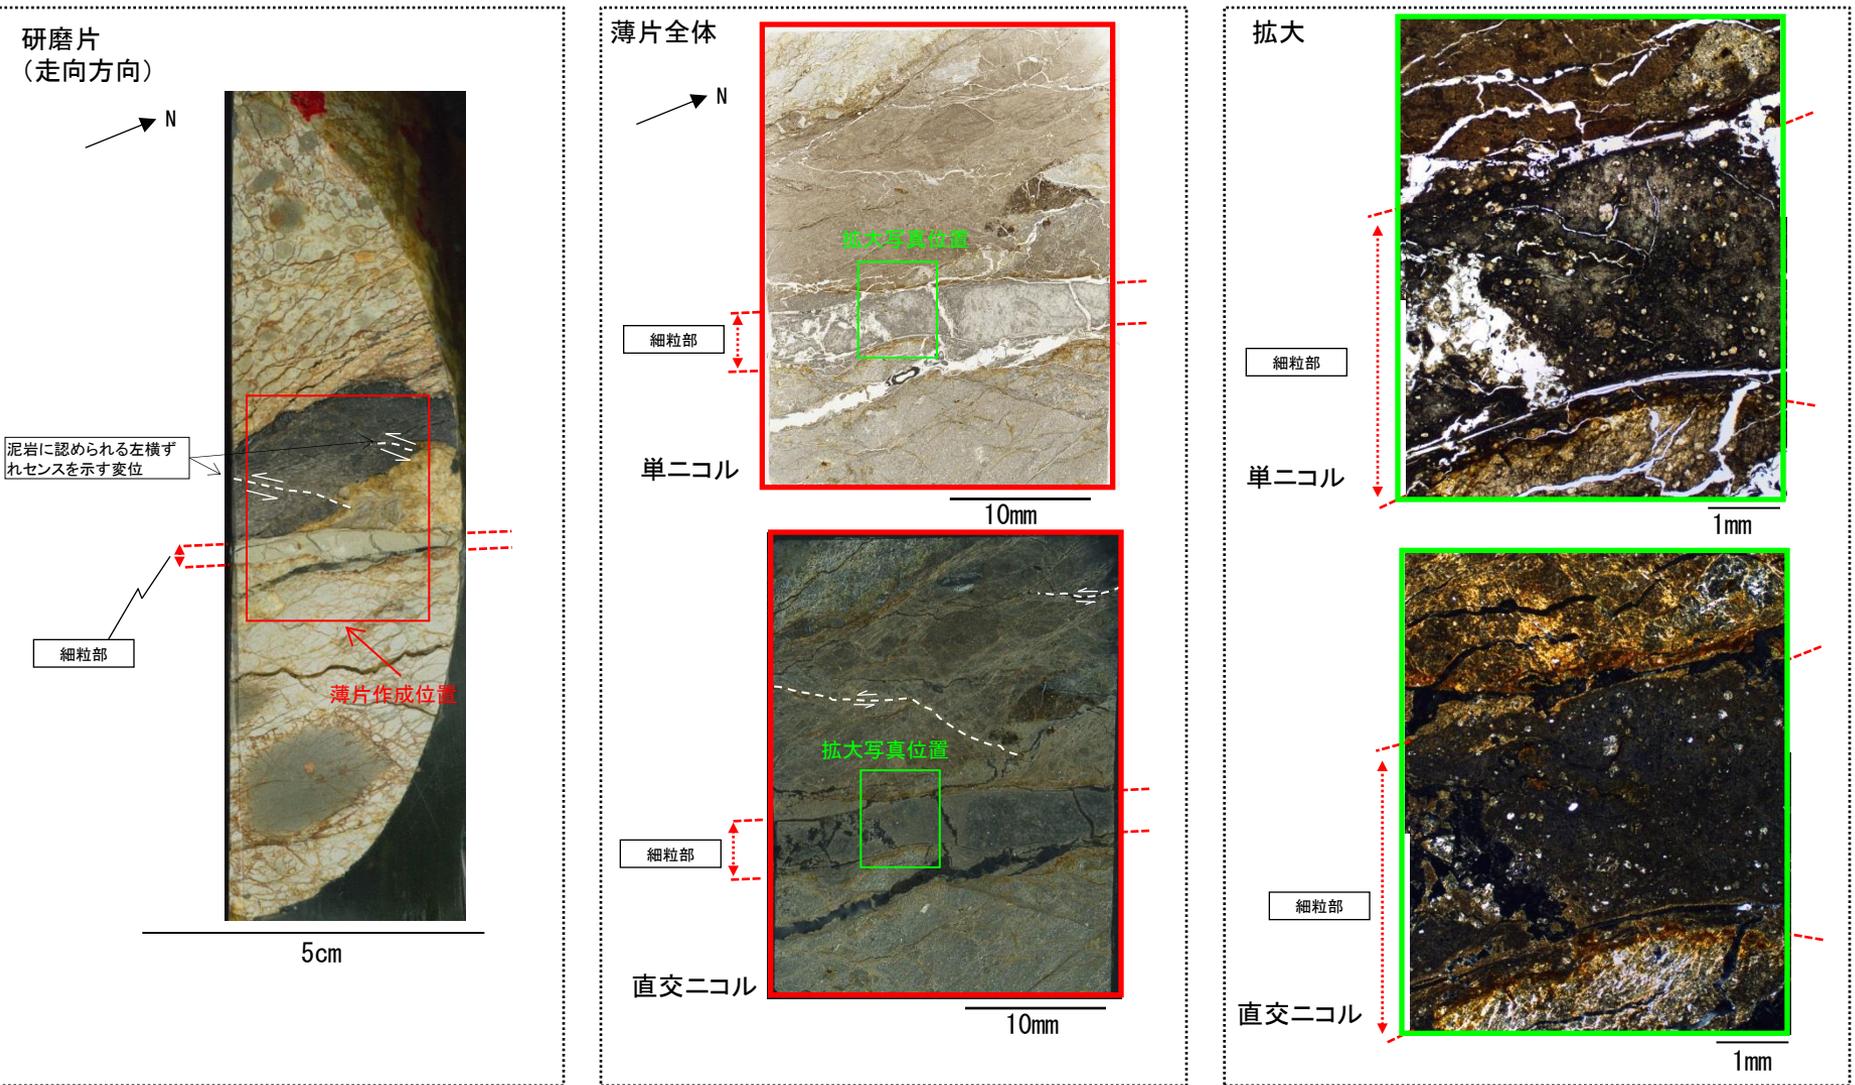
3. 宍道断層の評価 (4)地質調査(宍道断層の東側) ①各地点の調査結果  
森山(研磨片観察及び薄片観察(断層の走向方向))

- ・ 研磨片観察の結果、幅4mm程度の白色を呈する細粒部が認められる。
- ・ 薄片観察の結果、複合面構造は認められない。

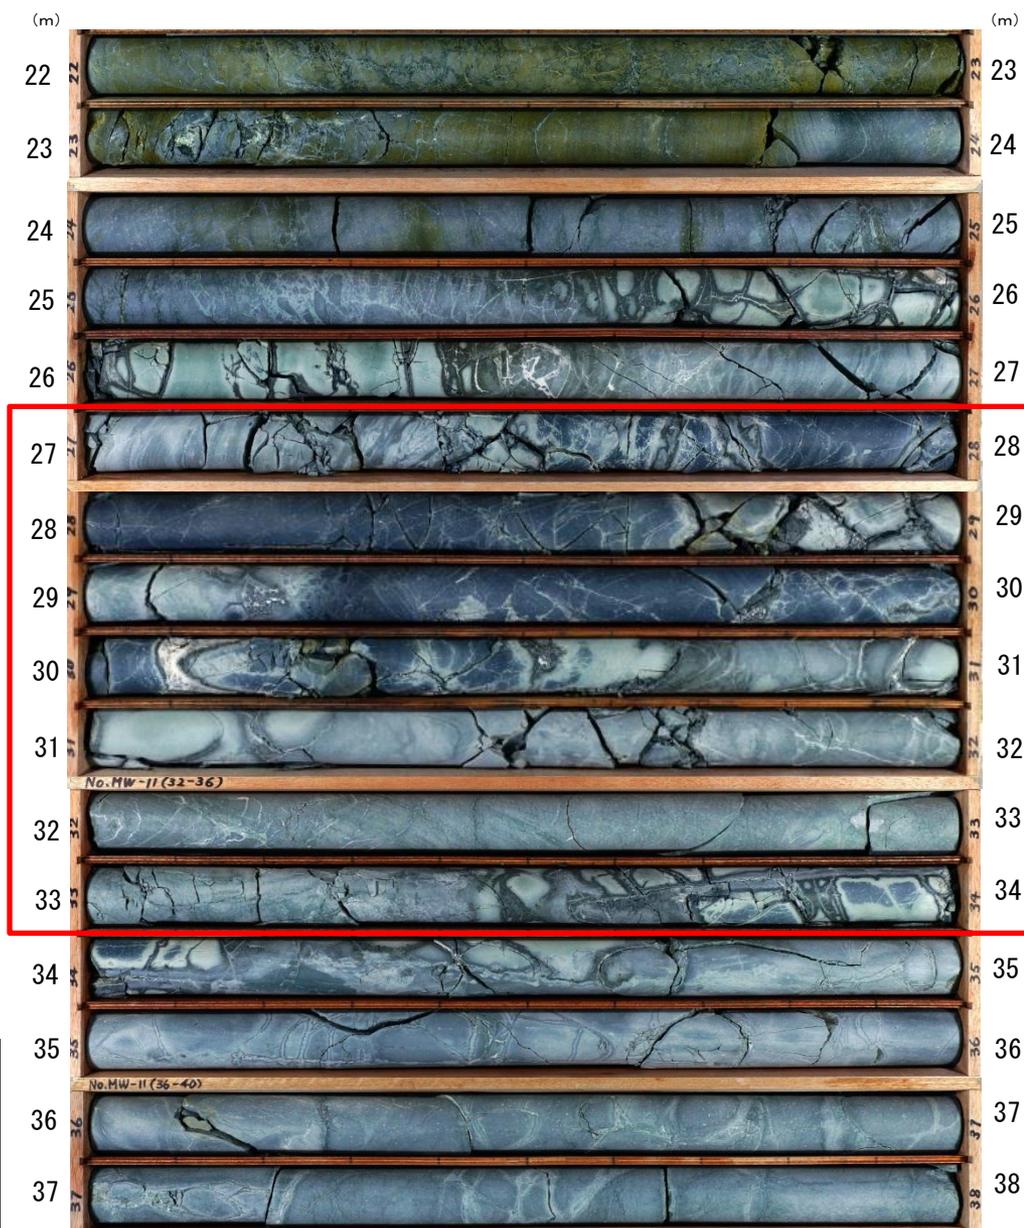
3. 宍道断層の評価 (4)地質調査(宍道断層の東側) ①各地点の調査結果  
森山(ボーリング調査(断層①の連続性確認))

- はぎ取り調査で確認された断層の連続性を確認するため、はぎ取り調査の南西側でボーリング調査(MW-11)を実施した。
- ボーリング調査の結果、はぎ取り調査で確認された断層の走向・傾斜の延長付近に明瞭なせん断面は認められないことから、当該断層の連続性は乏しいと考えられる。

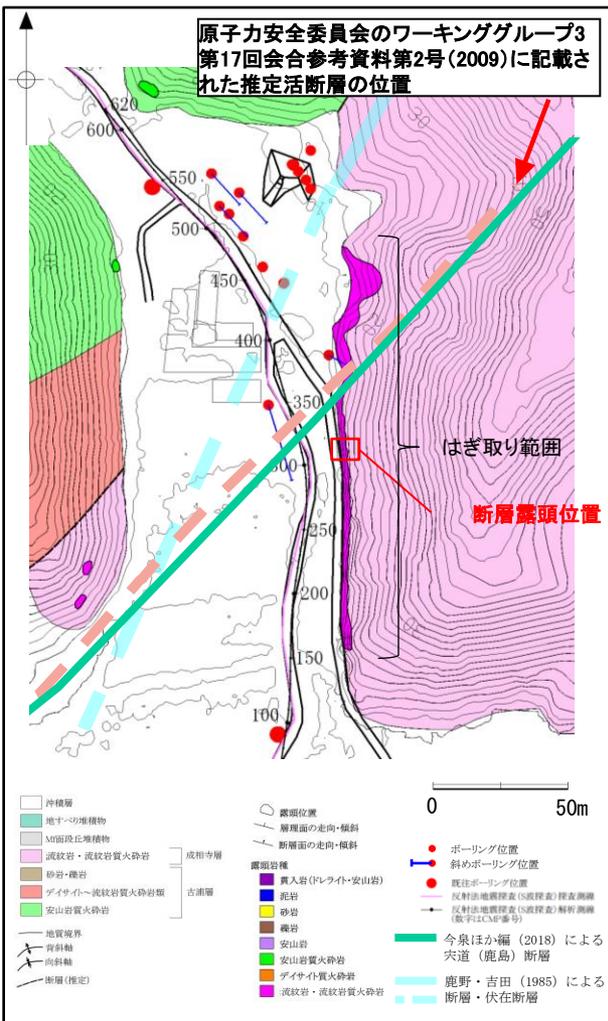
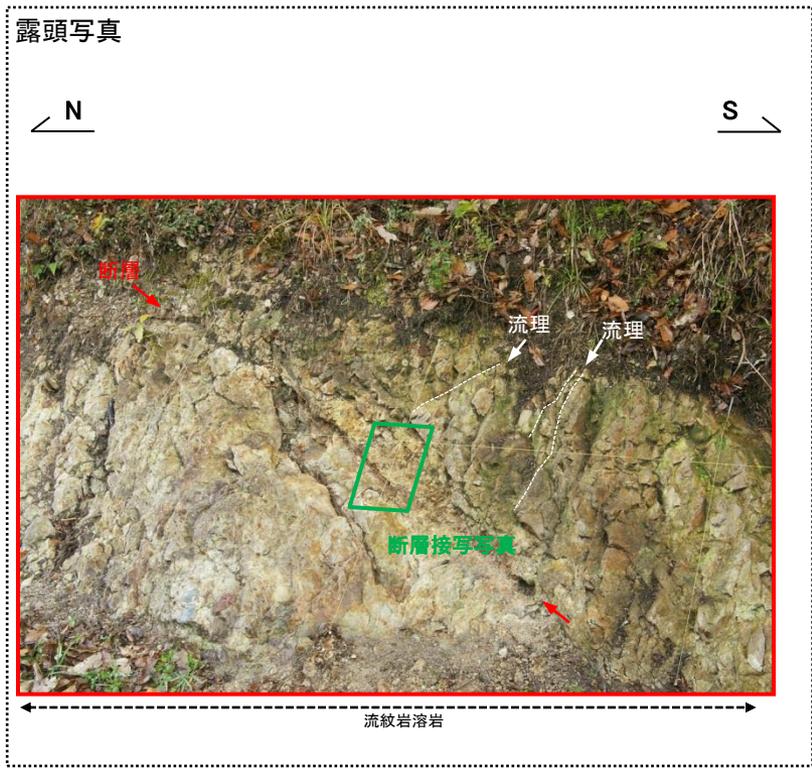
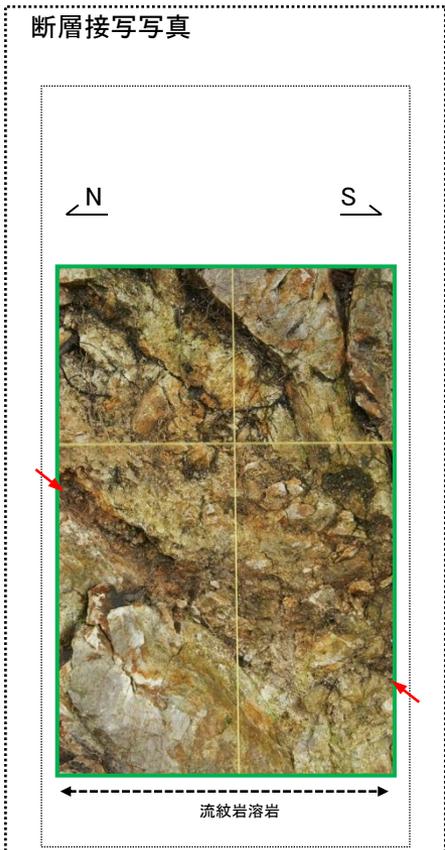
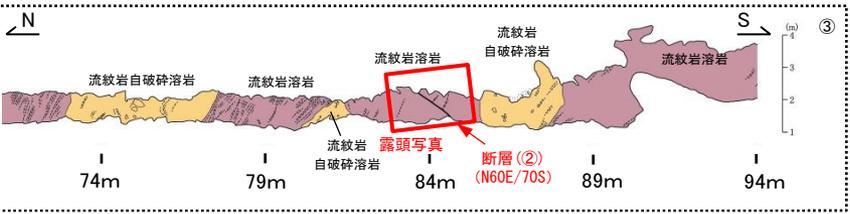
### 3. 宍道断層の評価 (4)地質調査(宍道断層の東側) ①各地点の調査結果 森山(はぎ取り調査(断層露頭②))

・断層ガウジは認められず、周囲の母岩は破碎を受けていない。

- ・はぎ取り調査の結果、成相寺層の流紋岩溶岩中に断層が認められる。
- ・断層ガウジは認められず、周囲の母岩は破碎を受けていない。

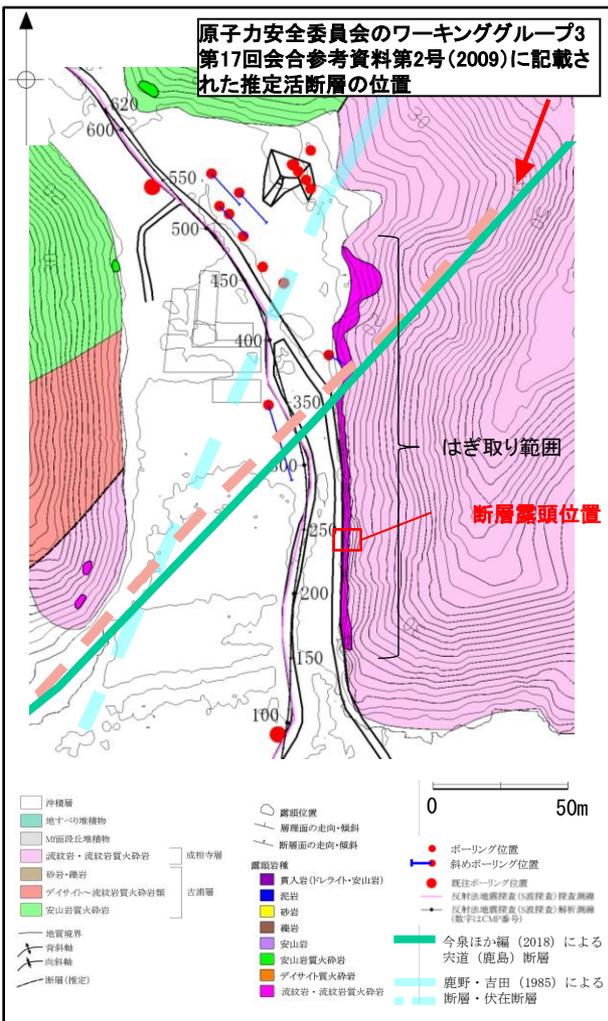
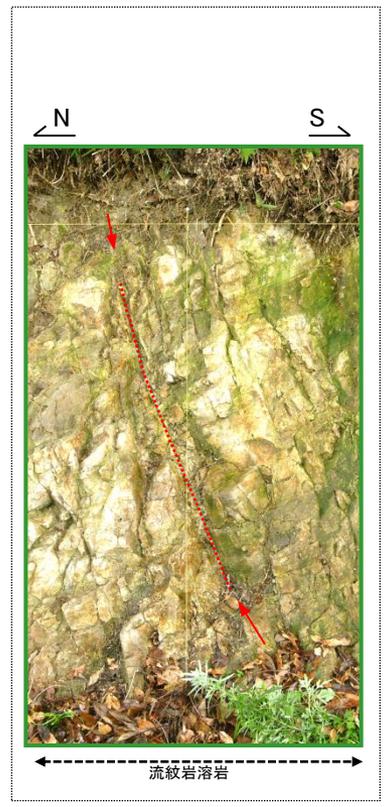
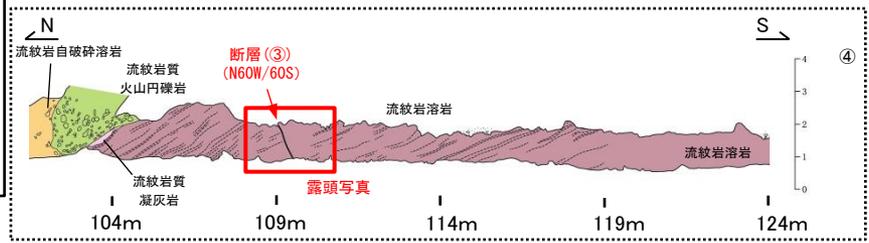
### 3. 突道断層の評価 (4)地質調査(突道断層の東側) ①各地点の調査結果 森山(はぎ取り調査(断層露頭③))

④ 断層ガウジは認められず、周囲の母岩は破碎を受けていない。

- ・はぎ取り調査の結果、成相寺層の流紋岩溶岩中に断層が認められる。
- ・断層ガウジは認められず、周囲の母岩は破碎を受けていない。

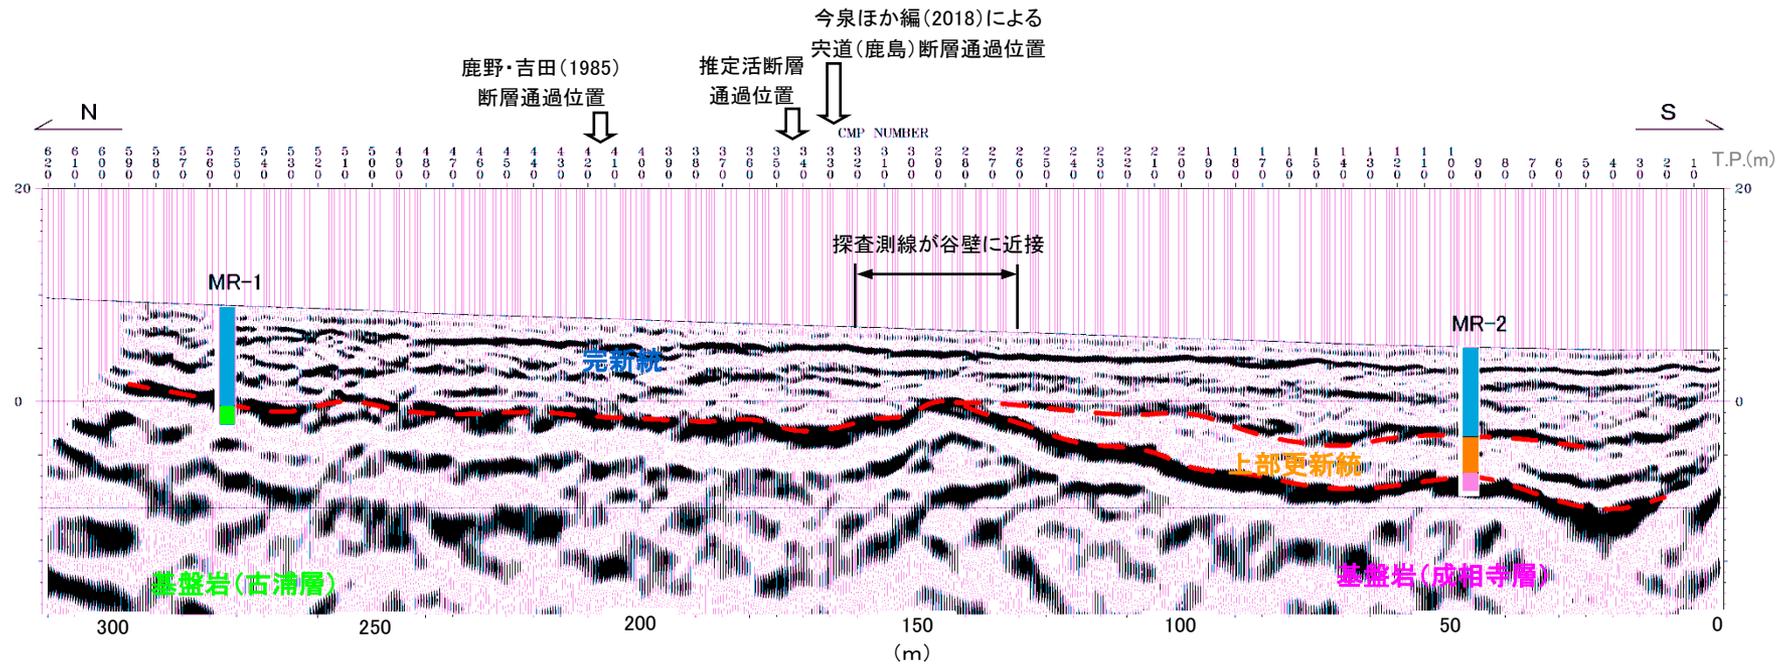
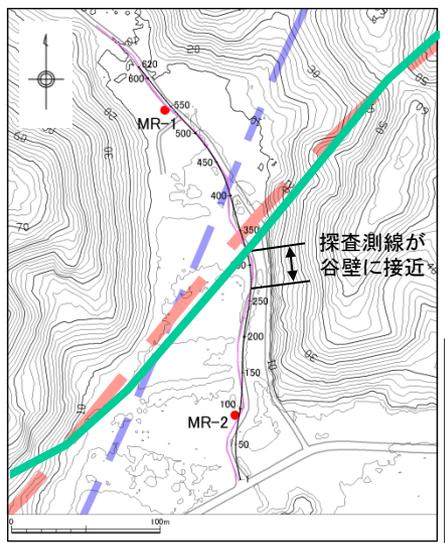
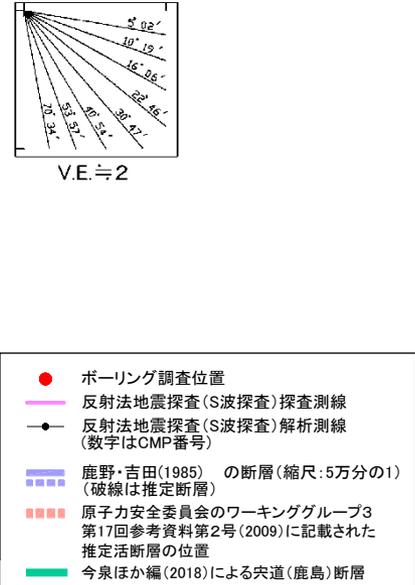
3. 突道断層の評価 (4)地質調査(突道断層の東側) ①各地点の調査結果  
森山(反射法地震探査(S波探査)の解析断面図)

- ・反射面の連続性とボーリング調査結果との対比により、下位から基盤岩(古浦層、成相寺層)、上部更新統及び完新統に区分される。
- ・基盤岩上面の反射面は緩やかに下流(南)側へ傾斜し、上部更新統及び完新統の反射面は地表面にほぼ平行な成層パターンを示す。
- ・基盤岩上面、完新統及び南側に分布する上部更新統には断層活動を示唆する変位・変形は認められない。
- ・基盤岩上面は、最終氷期において陸化した際に、河川の流路変更に伴う削りこみにより不陸が生じている。なお、CMP260～320で認められる高まりは、探査測線が東側の谷壁に近接していることも考えられる。

基盤岩上面、完新統及び南側に分布する上部更新統には断層活動を示唆する変位や変形は認められない。

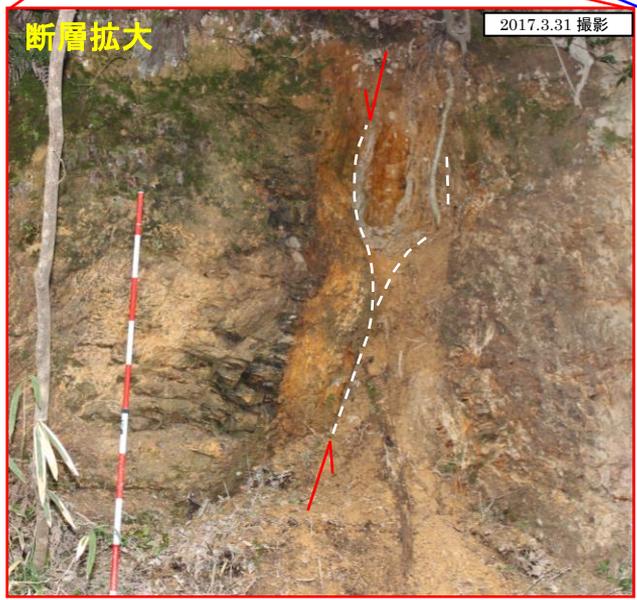
- ・流紋岩(成相寺層)は比較的高角度の流理を示し, その他の岩相境界も高角度である。
- ・流紋岩中に幅50cm程度の断層(N84E/72Nの走向傾斜)が認められるが, 条線は確認されず, 不明である。

- ・森山付近において, 鹿野・吉田(1985)による断層通過位置付近の成相寺層の流紋岩中に断層が確認される。この露頭は今村・向吉(2017)の「A」森山南西断層露頭」に対応する。
- ・断層はN84E/72Nの走向傾斜を示し, 破碎幅50cm程度で風化が進み, 直線性に乏しい。
- ・断層露頭④では, 北から成相寺層の流紋岩, 礫岩, 泥岩, 成相寺層の流紋岩質火砕岩が比較的高角度で接し, 露頭は地層境界及び断層沿いで熱水変質とみられる粘土化が進み, 軟質である。

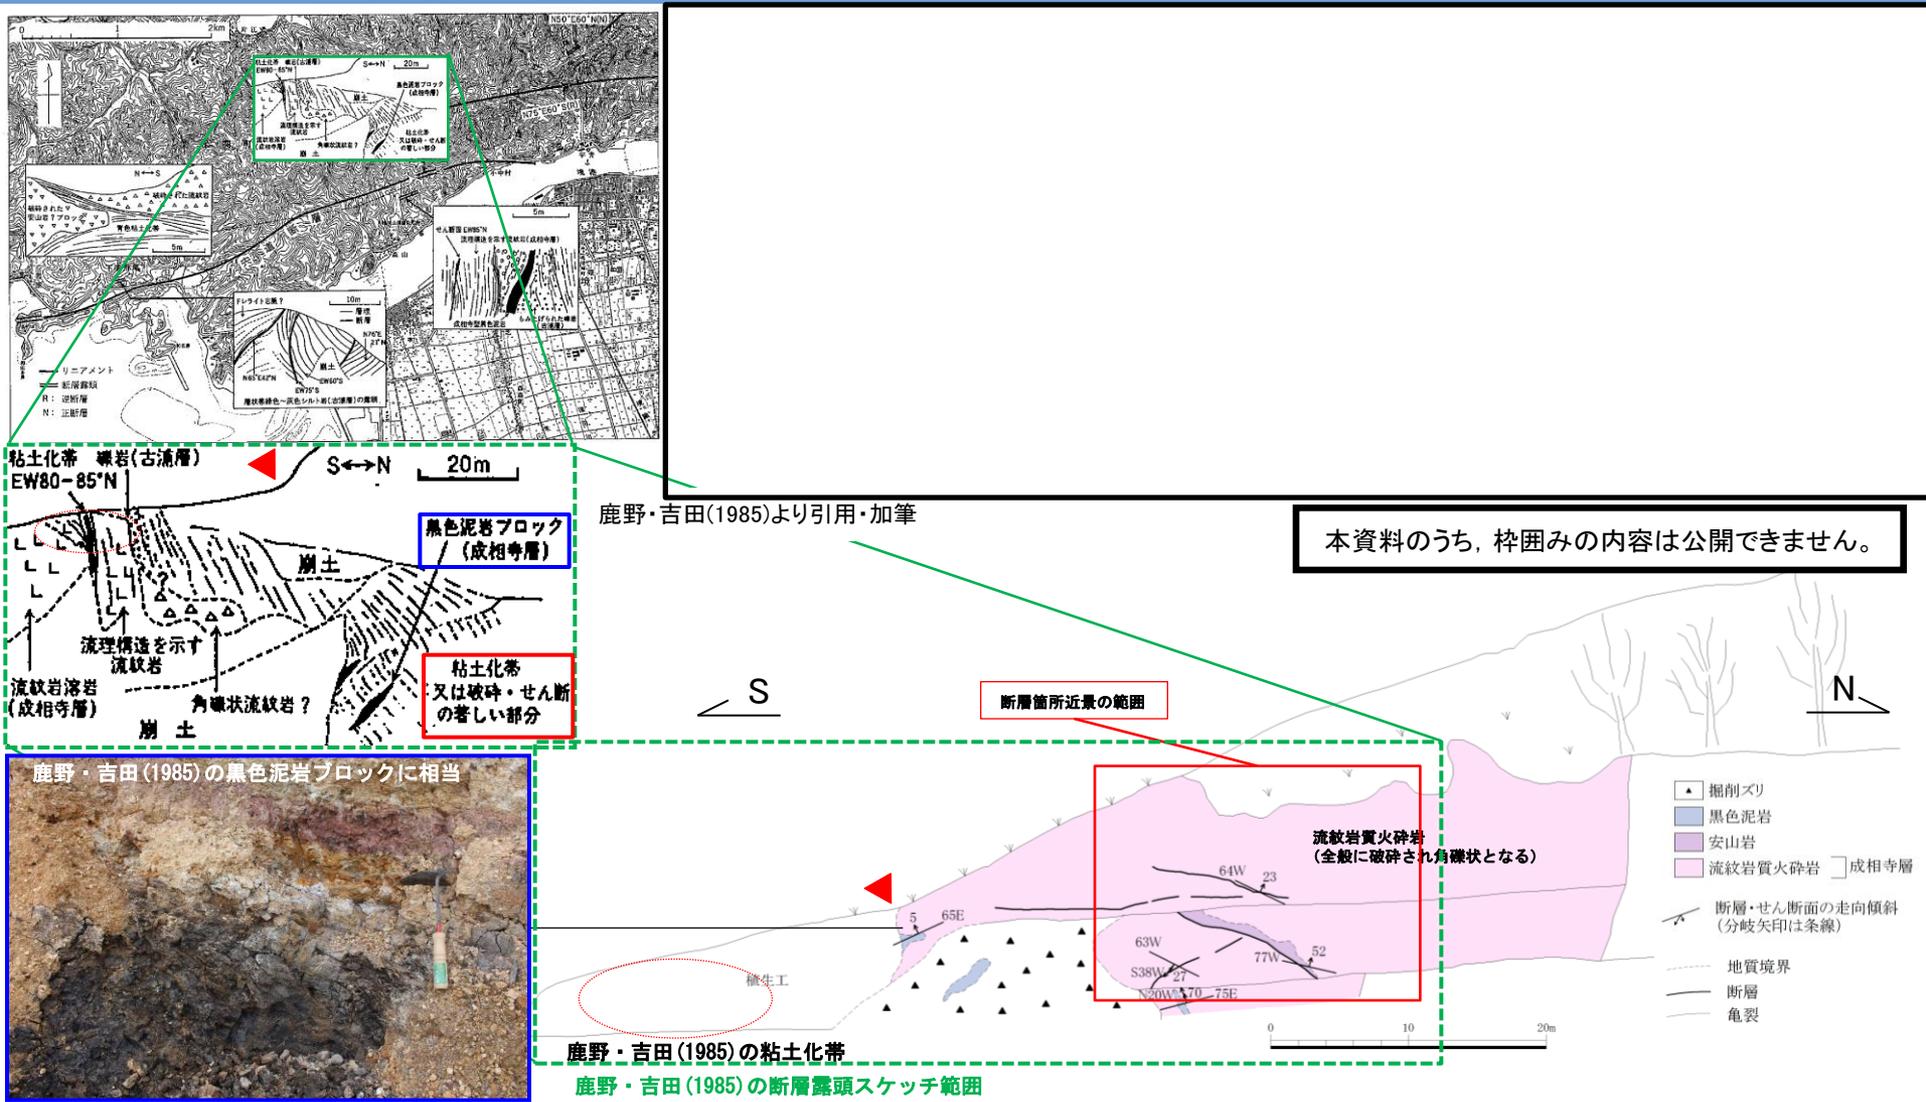
3. 央道断層の評価 (4)地質調査(央道断層の東側) ①各地点の調査結果  
断層露頭⑤(地表地質踏査)

- 鹿野・吉田(1985)に記載されている「粘土化帯 EW80-85°N」に対応する断層(断層露頭⑤-1)は、現在、法面南側の植生工に覆われているが、造成前のこれまでの地表地質踏査(2007年3月)において、これに対応する断層露頭が確認されている(次頁参照)。「粘土化帯または破碎・せん断の著しい部分」は本地点の法面中央部の植生工未施工部(断層露頭⑤-2)に対応すると考えられる。
- 鹿野・吉田(1985)に記載されている「黒色泥岩ブロック(成相寺層)」は、法面に断片的に観察される泥岩と考えられる。

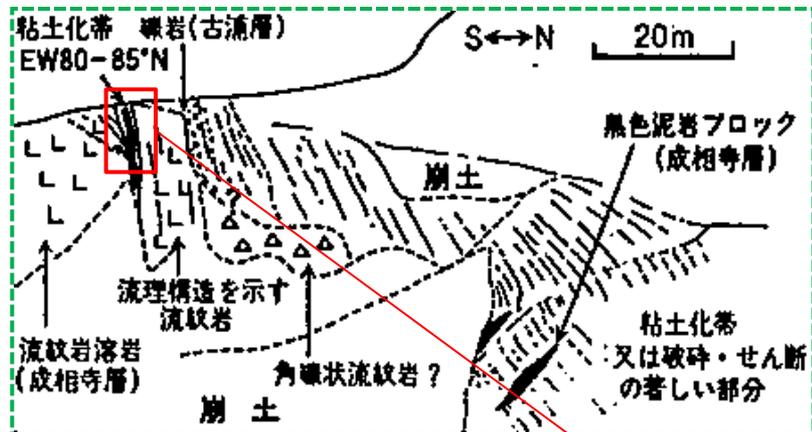
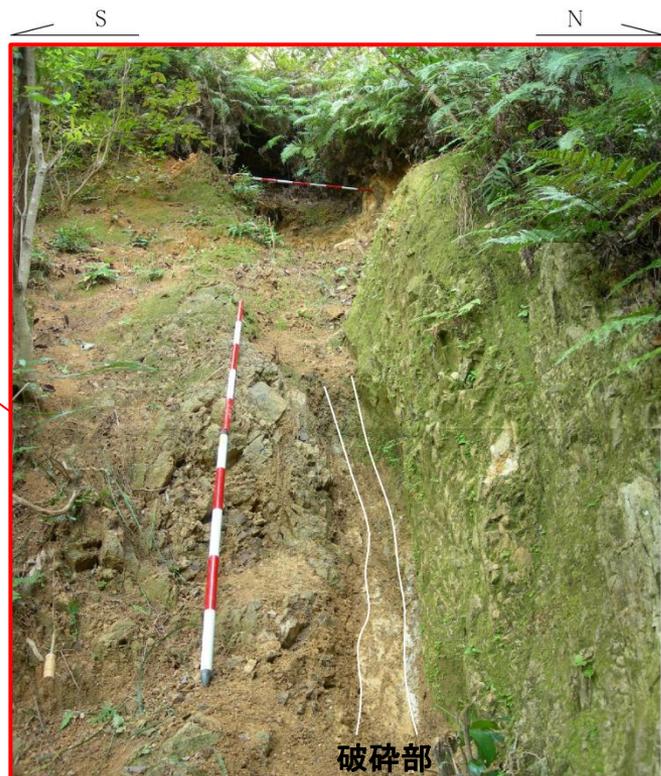
# 断層露頭⑤-1(地表地質踏査)

- ・鹿野・吉田(1985)に記載されている「粘土帯EW80-85N」は、現在、法面南側の植生工に覆われているが、造成前のこれまでの地表地質踏査(2007年3月)において、これに対応する断層露頭が確認されている。
- ・断層は、N82E/60Nの走向傾斜を示し、幅0.2m~1m程度の破碎部を伴うが、断層面には連続する粘土は認められない。
- ・また、断層の上部は破碎を受けておらず、断層面は密着している。

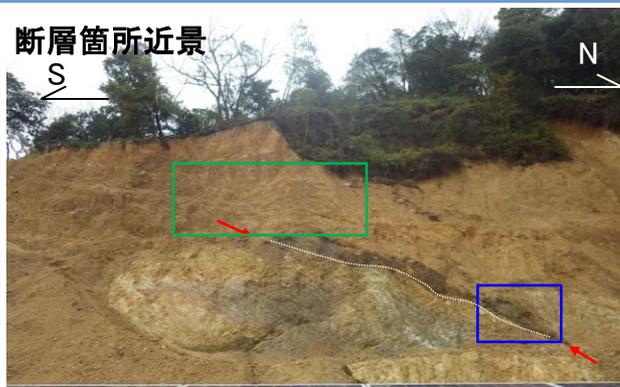
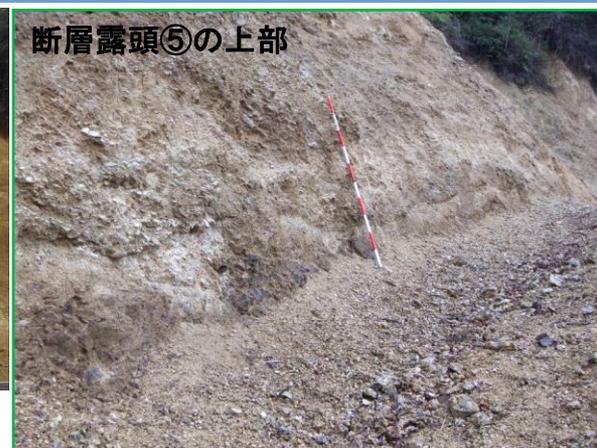
### 3. 宍道断層の評価 (4)地質調査(宍道断層の東側) ①各地点の調査結果 断層露頭⑤-2(地表地質踏査)

- ・流紋岩質火砕岩(成相寺層)中に断層(N77W/52Nの走向傾斜)が認められるが、法面上部では認められない。
- ・断層露頭⑤-2の法面上部では、低角度傾斜の亀裂が認められるが、法面下部から連続する断層は認められない。

- ・ 森山付近において、地表地質踏査等を追加実施(データ拡充)した結果、鹿野・吉田(1985)による断層通過位置付近に断層が推定される。
- ・ 断層(推定)通過位置の南側に位置する造成地西側法面(植生工の未施工範囲)には、成相寺層の流紋岩質火砕岩中に断層が認められるが、法面上部では不明瞭となる。
- ・ 断層は、N77W/52Nの走向傾斜を示し、破碎幅は最大で70cm程度で一部風化が進んでいるが、固結・密着している。

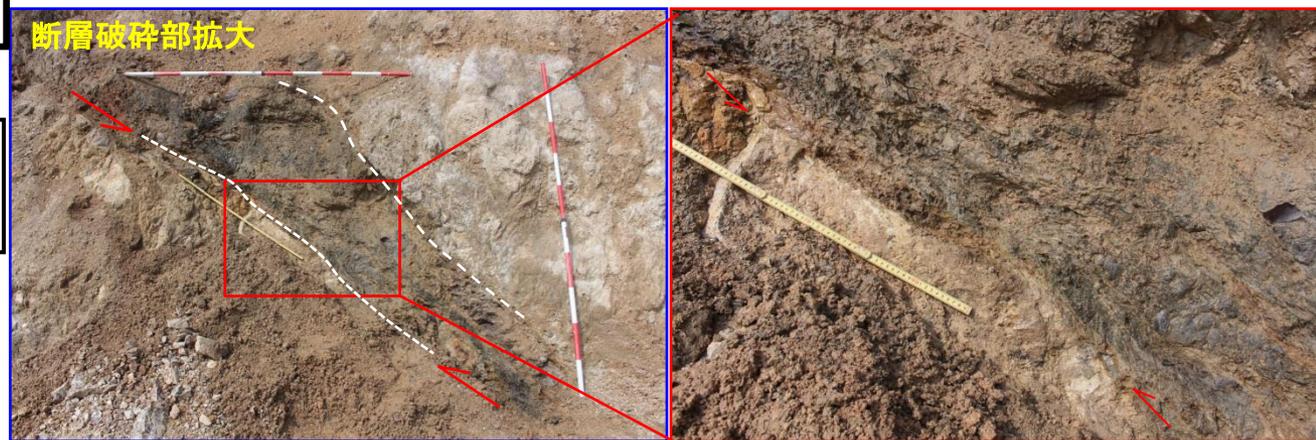
断層破碎部拡大

- ・破碎幅は最大で70cm程度で、一部、風化は進んでいるが固結・密着している。
- ・断層面には、極めて薄い粘土が認められるが連続性に乏しく、法面上部では確認されない。

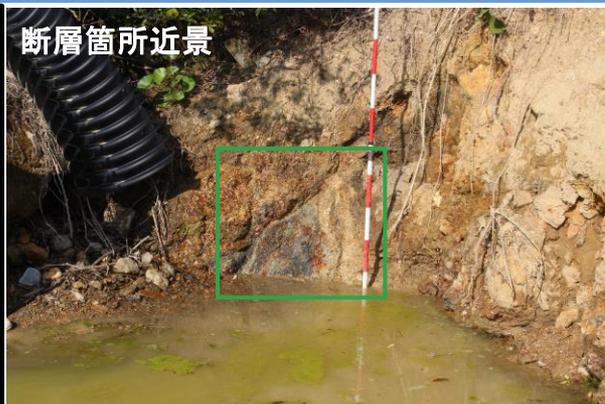
### 3. 宍道断層の評価 (4)地質調査(宍道断層の東側) ①各地点の調査結果 断層露頭⑥-1(地表地質踏査)

・造成地の東側には、沈砂地を掘り込んだ箇所です新たな露頭が確認される。  
・断層は2条認められ、N57E/42N(a断層)及びN80E/55S(b断層)の走向傾斜を示し、造成法面西側の断層露頭⑤と異なっている。

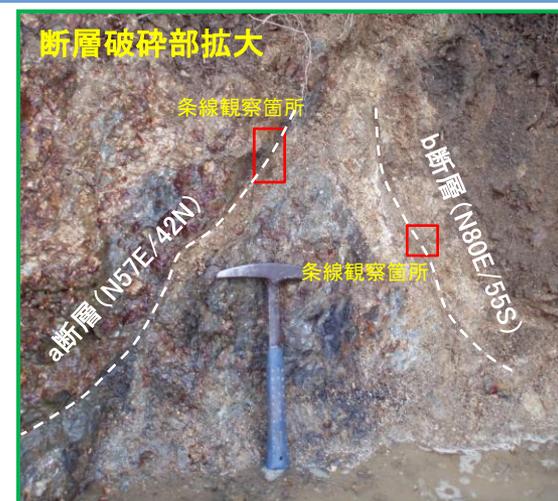
・断層露頭⑤と同様に、断層面に沿って安山岩が分布する。  
・断層面は、固結・密着している。

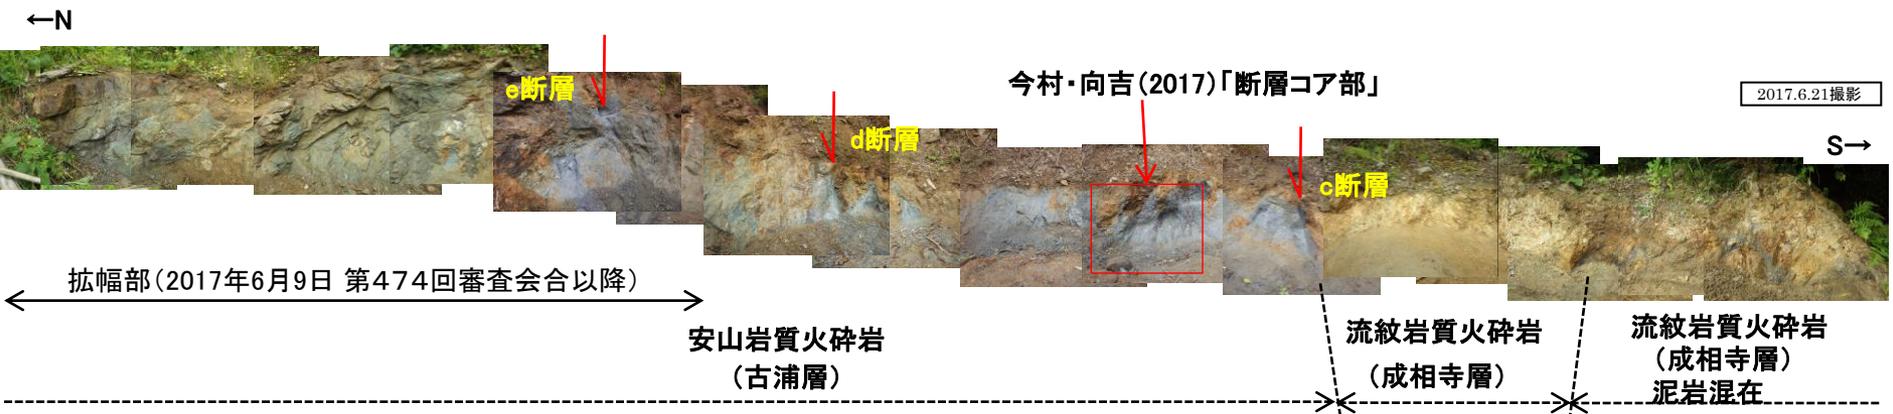
今村・向吉(2017) :  
・古浦層と成相寺層を隔てる断層で破碎帯(約15m)が確認でき、断層コア部(幅約1m)中では細粒のガウジとともにせん断面を確認。姿勢は東西走向のものが多く、条線の姿勢は水平に限らず垂直に近いものも確認できる。

- ・造成地東側の断層露頭⑥-2では、古浦層の安山岩質火砕岩と成相寺層の流紋岩質火砕岩を境する断層(c断層)及び古浦層の安山岩質火砕岩中の断層(d断層, e断層)が認められる。露頭全体が熱水変質作用を受けており、それに伴う白色脈が認められる。白色脈は露頭中央の熱水変質部付近で多く認められる。この露頭は今村・向吉(2017)の「C)森山断層露頭」に対応する。
- ・南側の流紋岩質火砕岩中には、造成地西側と同様に、泥岩が断片的に観察される。

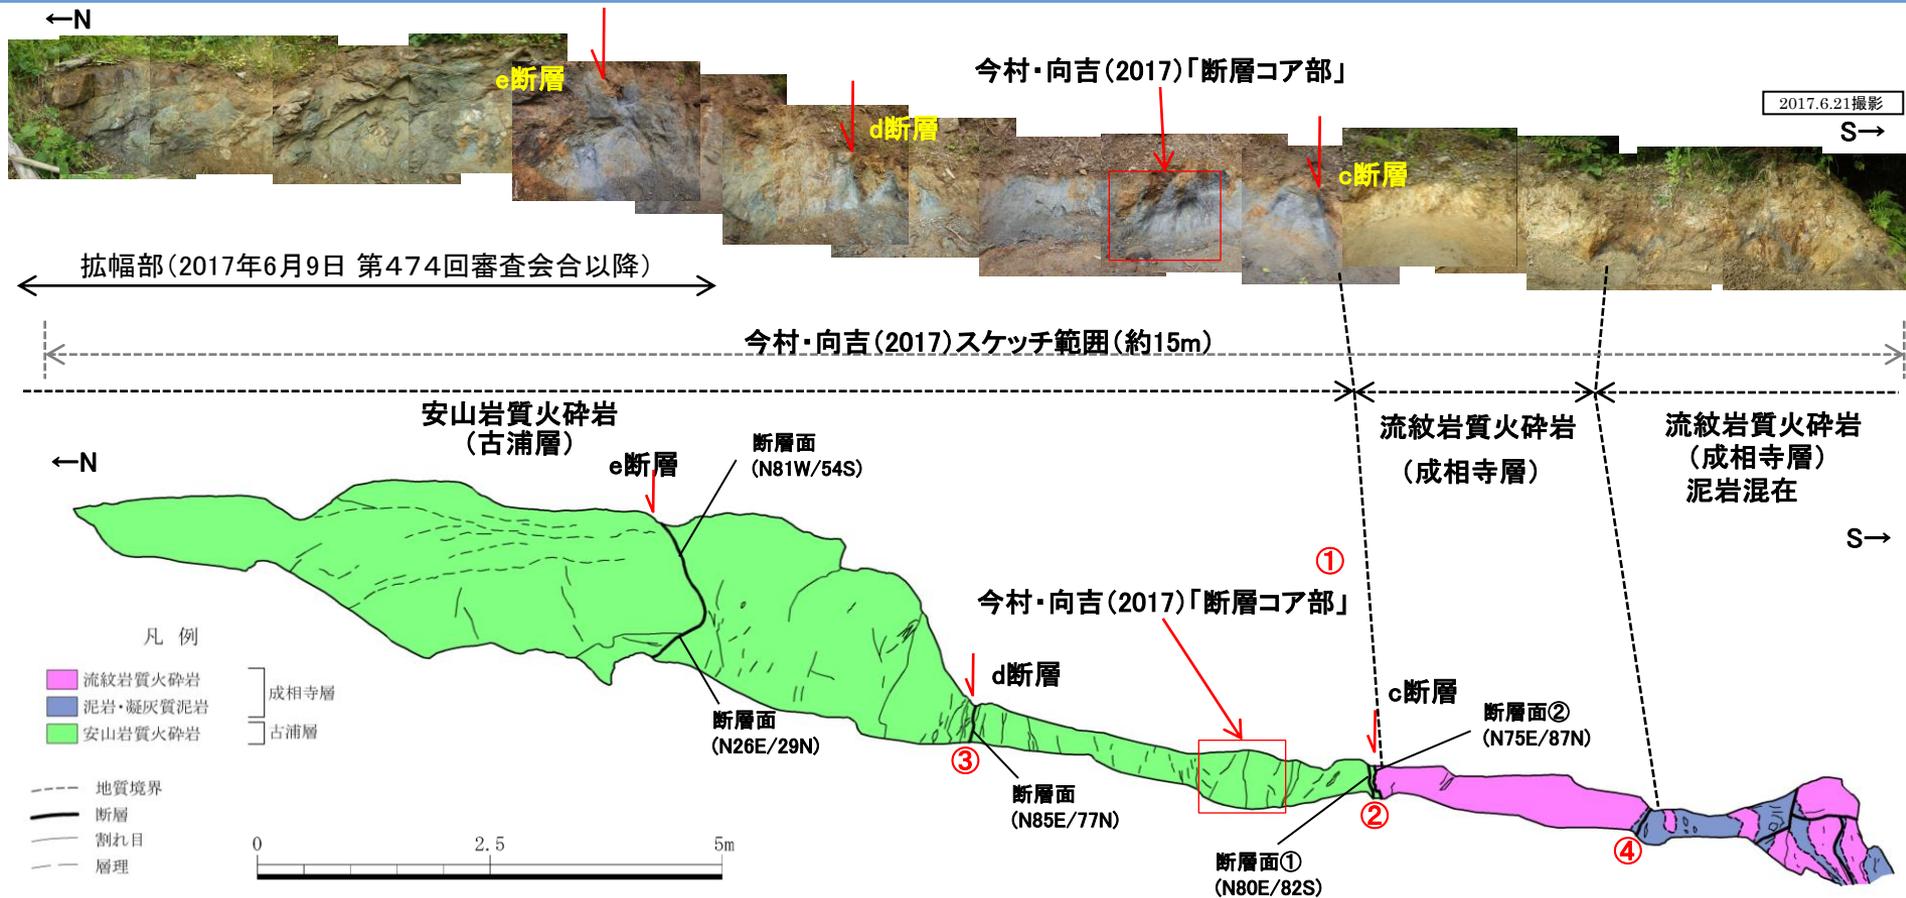
### 3. 央道断層の評価 (4)地質調査(央道断層の東側) ①各地点の調査結果 断層露頭⑥-2(スケッチ図)

- ・安山岩質火山礫凝灰岩のダメージ帯中には幅約1mのガウジ帯(断層コア部)及びより細粒なガウジを伴うせん断面が観察された(①)。ガウジ帯及びその周辺で4条の断層が認められる。
- ・古浦層と成相寺層の境界に断層があり(②), N83E90の断層面にN83E/15の条線が認められる。
- ・ガウジ帯北約3mに凝灰質泥岩ダメージ帯があり(③), そこで4条の断層が認められる。
- ・古浦層と成相寺層の境界から南約3mにシート状泥岩が引き伸ばされた構造が認められる(④)。

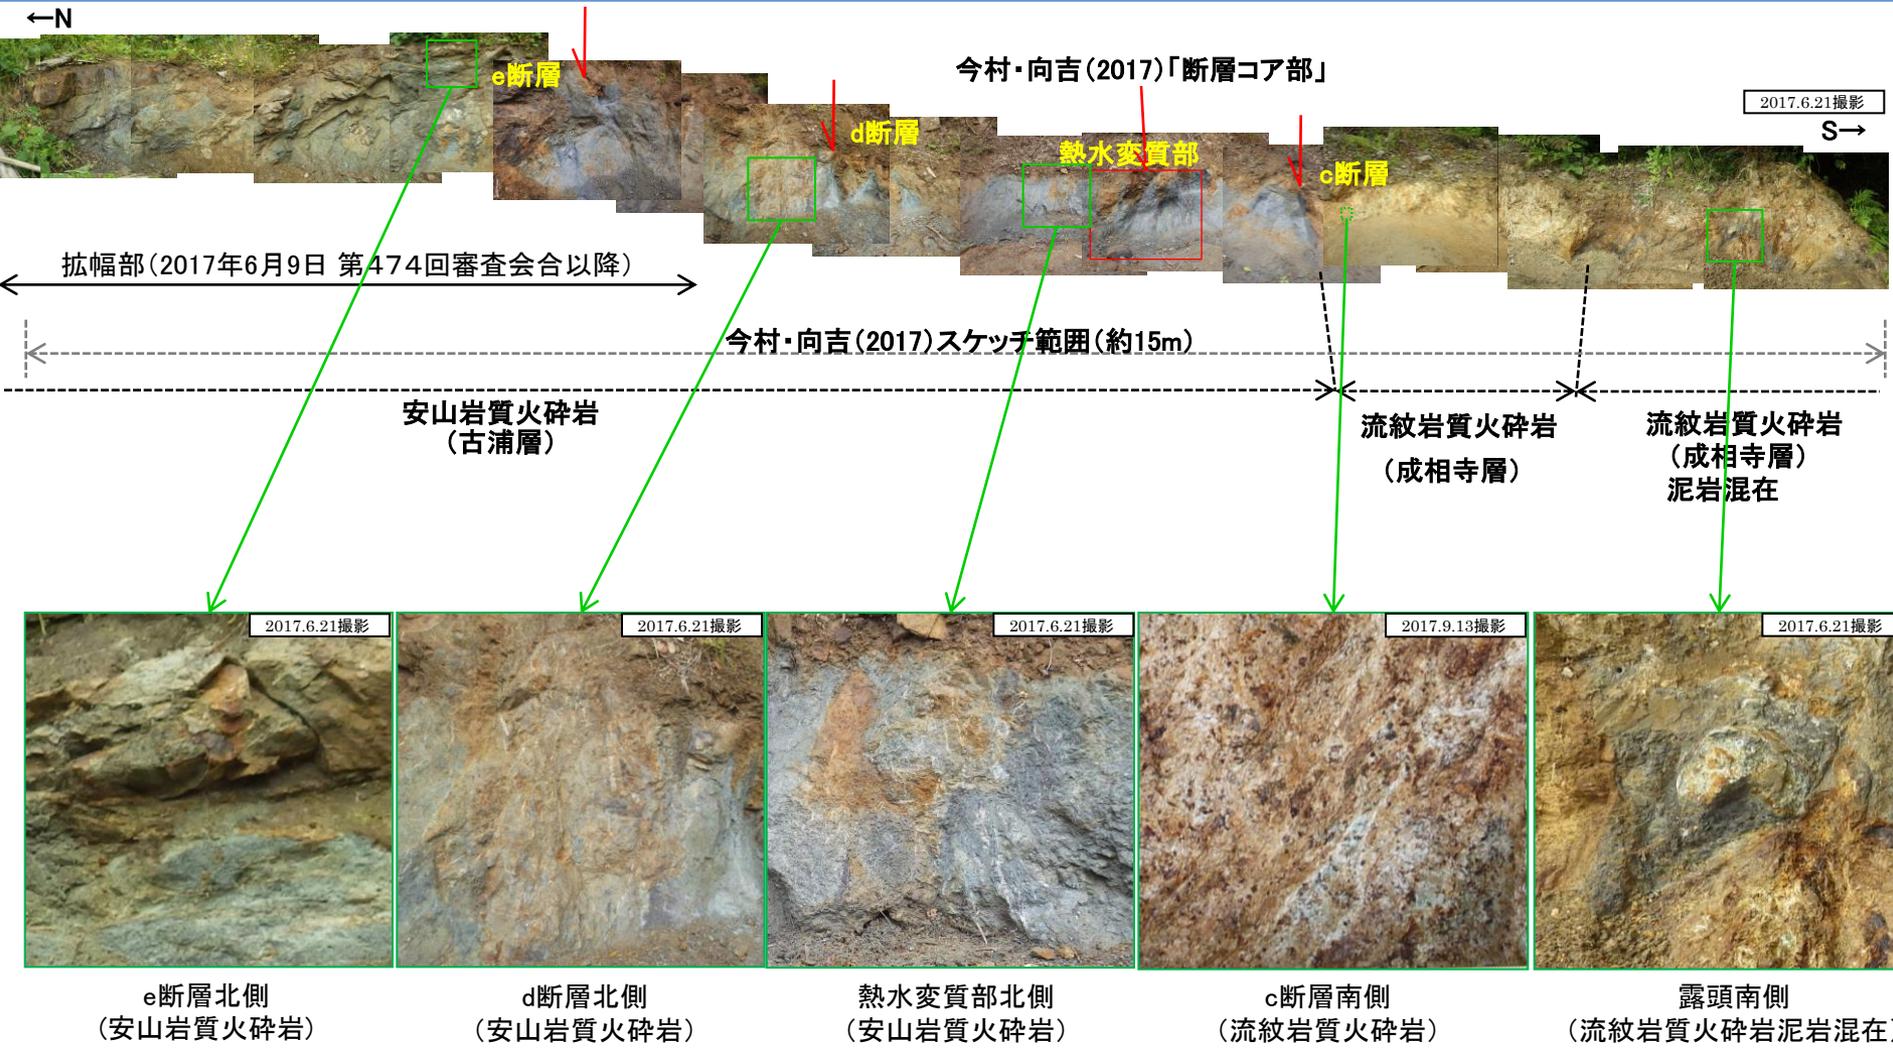
# 断層露頭⑥-2(白色脈分布状況)

・露頭全体に白色鉍物脈が分布する。白色脈は露頭中央の熱水変質部付近で多く認められる。  
 ・露頭全体が熱水変質作用を受けていると考えられる。

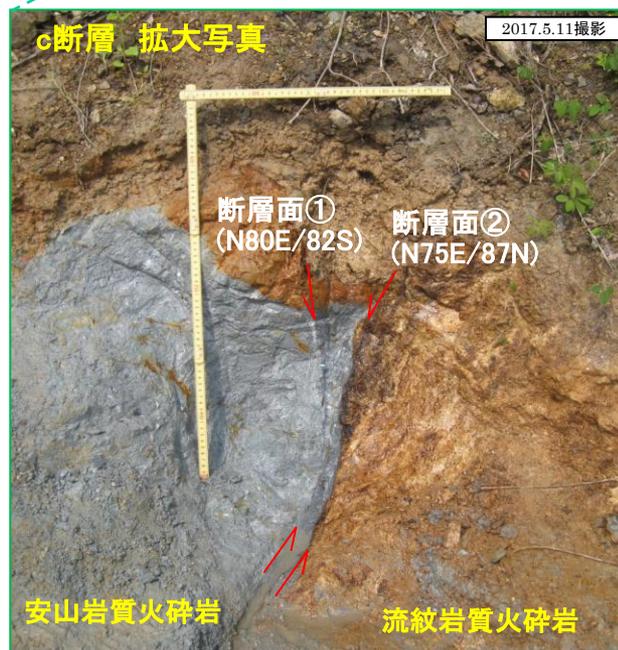
# 断層露頭⑥-2(c断層)(地表地質踏査)

・断層面①の方が、断層面が直線的であり、断層面沿いの粘土が細粒化している。

- 古浦層の安山岩質火砕岩と、成相寺層の流紋岩質火砕岩を境する断層(c断層)が認められる。断层面としては、地質境界をなす断层面(断层面②)と安山岩質火砕岩中の断层面(断层面①)が確認される。断层面①と断层面②の間は、小断層が認められる破碎部からなる。
- 断层面①は平滑な面をなすのに対し、断层面②は屈曲する。断层面②の屈曲は断层面①から派生する小断層の影響を受けていると考えられる。
- 以上のことから、断层面①を最新活動面と判断し、c断層として評価する。
- c断層の試料を採取し、CT画像撮影、実体顕微鏡観察を実施した。
