### 3. 宍道断層の評価

#### (4) 地質調査(宍道断層の東側)

# 調査結果の概要(福原町～手角町付近)

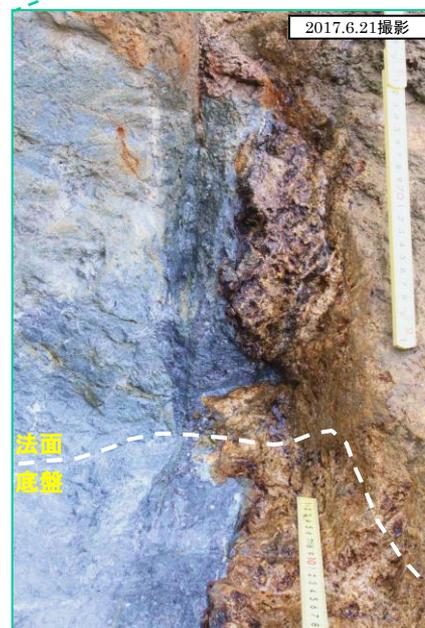
c断層 拡大写真

- 断層面①は、断層面に粘土を伴い、平滑に連続する。
- 断層面②は、断層面に部分的に粘土を伴い、断層面は凹凸の著しい面形状をなす。
- 断層面②付近の安山岩質火砕岩側において、流紋岩質火砕岩側から連続する風化褐色部が部分的に認められる。

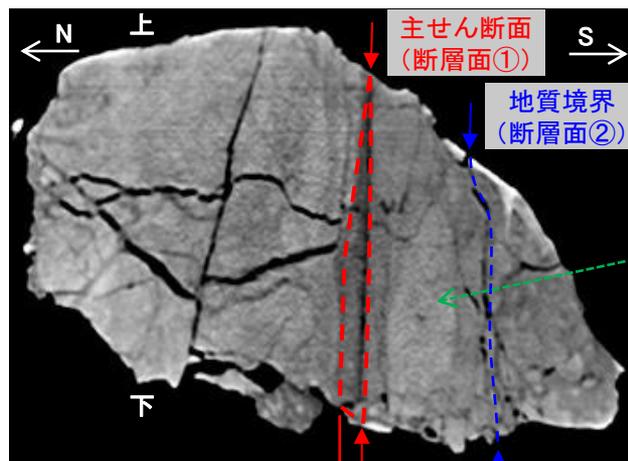
原岩部(変質) 破碎部① 破碎部② 原岩部(変質)  
CT画像(解釈線あり)

- ・CT画像解析の結果、北から、原岩部(変質)、破碎部①、破碎部②、原岩部(変質)に分帯される。
- ・破碎部①は細粒物質から成る。破碎部②は礫が引き延ばされる等の塑性的な変形が見られる。
- ・破碎部①と②の境界に、比較的連続性の良いせん断面(断層面①)が認められる。
- ・破碎部②と原岩部(変質)の境界に、直線性に乏しい地質境界(断層面②)が認められる。

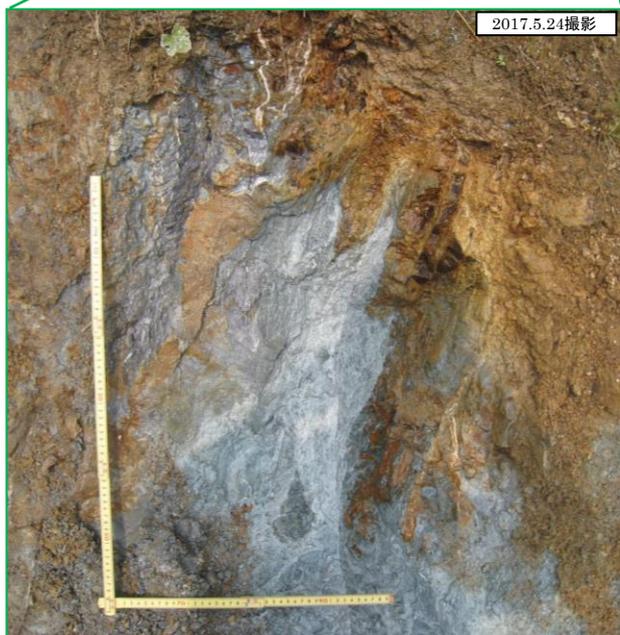
d断層 拡大写真(解釈線なし)

- ・古浦層の安山岩質火砕岩中に、小断層(d断層)が認められる。
- ・断層はN85E/77Nの走向傾斜を示し、縦ずれ(走向方向から88°左回転)の条線が認められる。
- ・実体顕微鏡観察による条線観察の結果、縦ずれ優勢(走向方向から75°左回転)の条線が認められる(次々頁参照)。
- ・断層面付近では、全体的に熱水変質作用を被っており、網目状の白色脈が認められる。

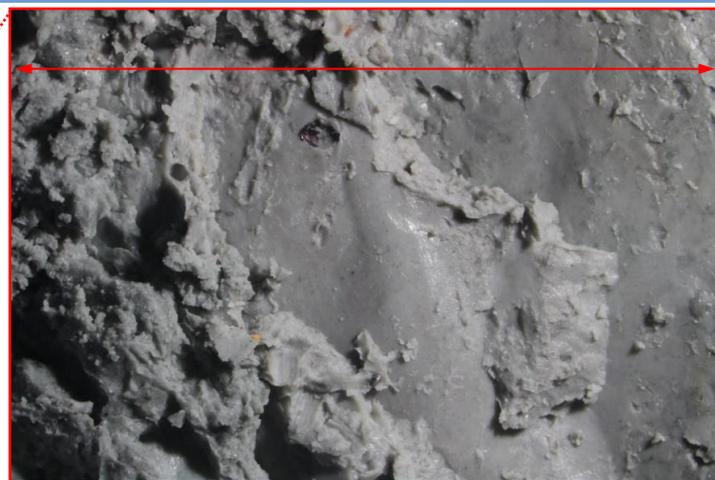
3. 中央断層の評価 (4)地質調査(中央断層の東側) ①各地点の調査結果  
断層露頭⑥-2(d断層)(実体顕微鏡観察)

矢印は水平方向

断層面 (N85E77N)
