# 断層露頭⑥-2(熱水変質部)

3. 中央断層の評価 (4)地質調査(中央断層の東側) ①各地点の調査結果  
断層露頭⑥-2(熱水変質部)(スケッチ図)

# 断層露頭⑥-2(熱水変質部(中央))(試料採取位置)

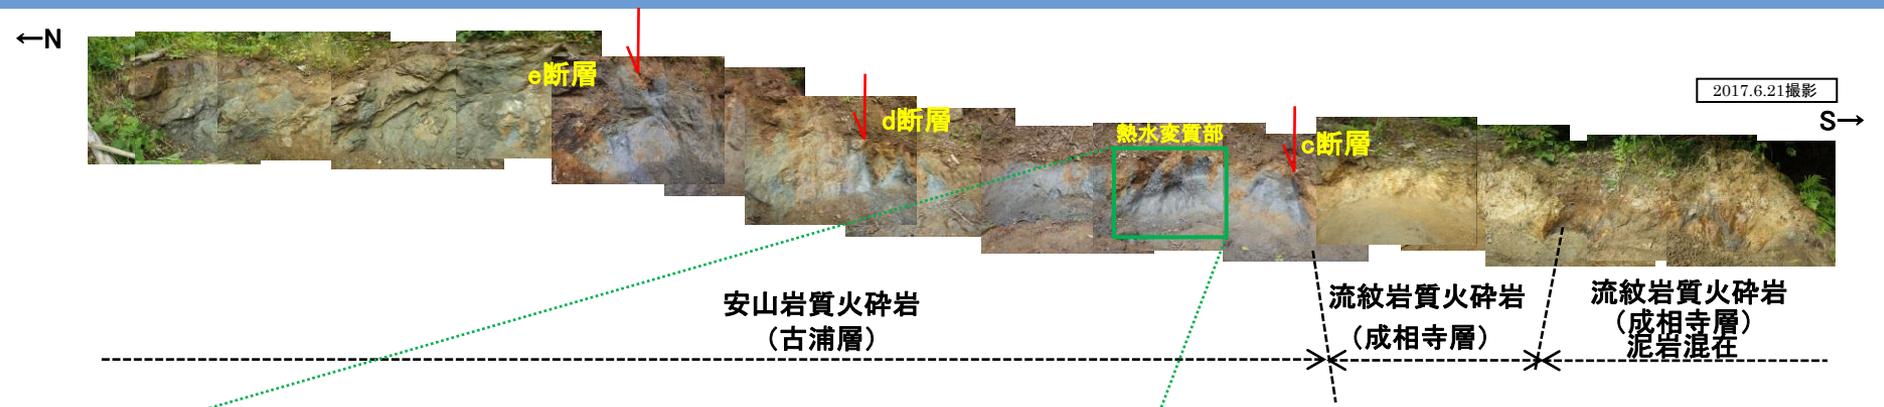
・粘土を伴い、ゆるく湾曲し連続性に乏しい性状を示す小断層が見られる箇所(熱水変質部(中央))で試料採取を行い、CT画像撮影、実体顕微鏡観察及びX線回折分析等を実施した。

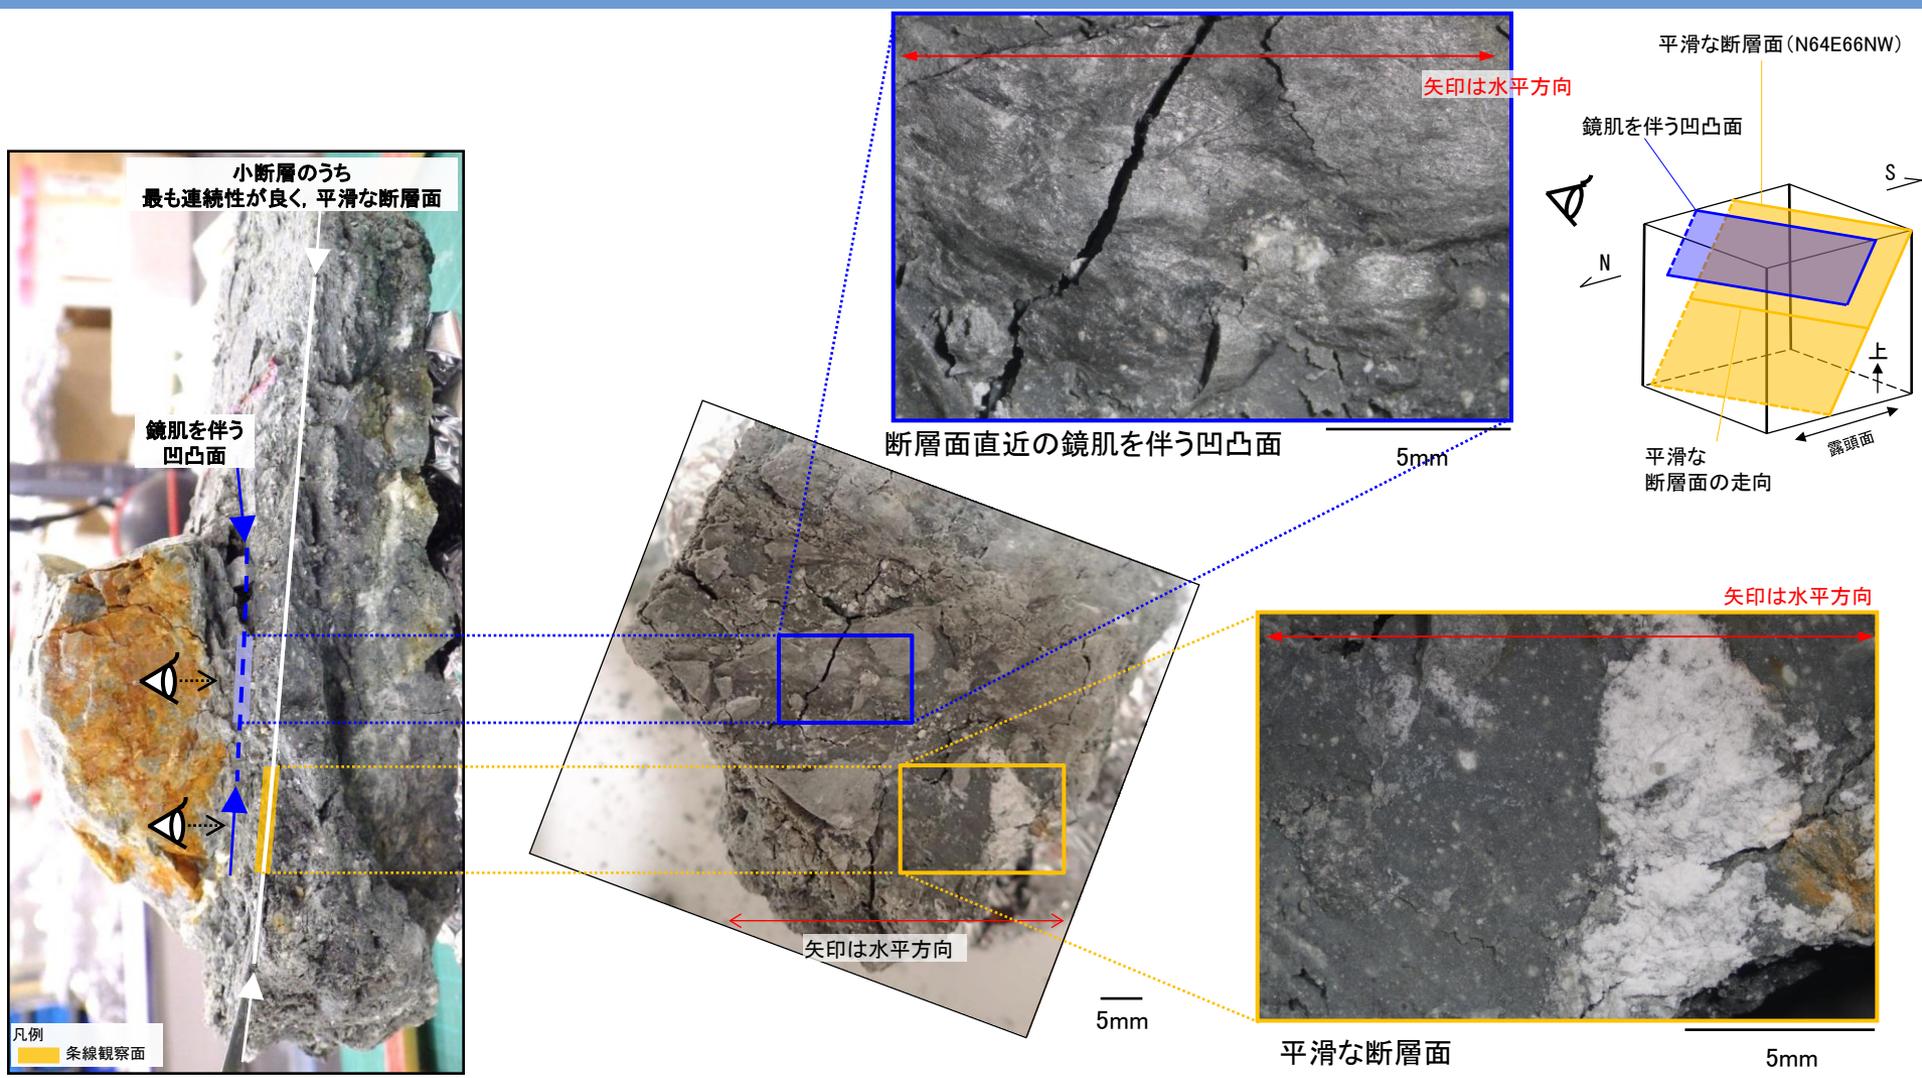
3. 宍道断層の評価 (4)地質調査(宍道断層の東側) ①各地点の調査結果  
断層露頭⑥-2(熱水変質部(中央))(実体顕微鏡観察)

・観察面には、露頭で確認された平滑な断層面に加え、露頭あるいはブロックサンプル(CT画像)レベルでは認識できない鏡肌を伴う凹凸面が断层面直近に認められたことから、両者において実体顕微鏡による条線観察を実施した。

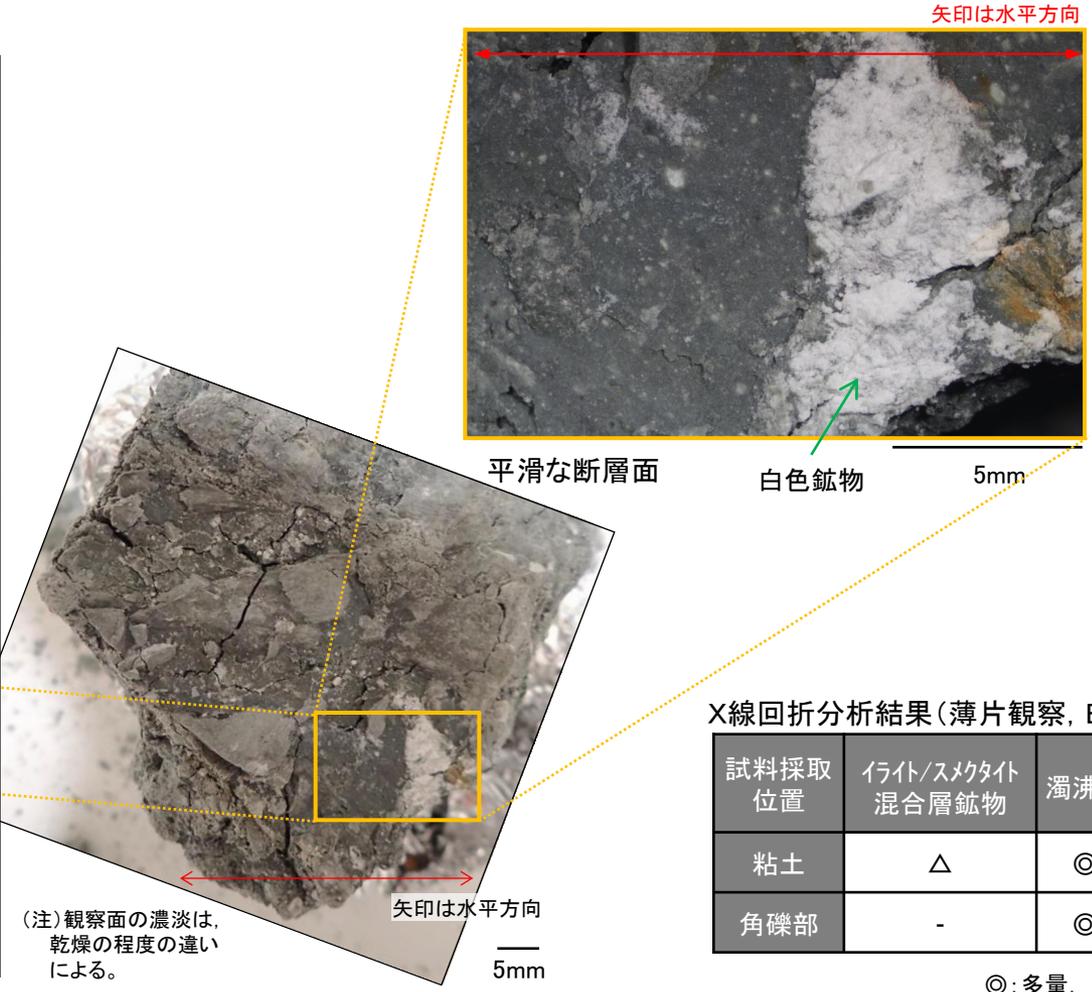
3. 宍道断層の評価 (4)地質調査(宍道断層の東側) ①各地点の調査結果  
断層露頭⑥-2(熱水変質部(中央))(実体顕微鏡観察(平滑な断層面))

X線回折分析結果(薄片観察, EPMA分析等を反映した結果)

試料採取位置	イライト/スメクタイト混合層鈇物	濁沸石	緑泥石	石英	斜長石(曹長石)
粘土	△	◎	○	△	-
角礫部	-	◎	○	○	-

- ・平滑な断層面の条線観察の結果、条線は認められない。また、白色鈇物が晶出しており、せん断による変位・変形も認められない。
- ・X線回折分析、薄片観察及びEPMA分析結果から、CT画像解析により低密度部として認められた粘土は、イライト/スメクタイト混合層鈇物、濁沸石、緑泥石、石英及び斜長石が分布することが確認された。
- ・EPMA分析の結果、斜長石は、Ab成分に富むことから曹長石化していると考えられる。

・以上のことから、露頭やCT画像解析で見られた連続性の良い平滑な断層面は、熱水に伴う粘土脈であることが明らかになった。

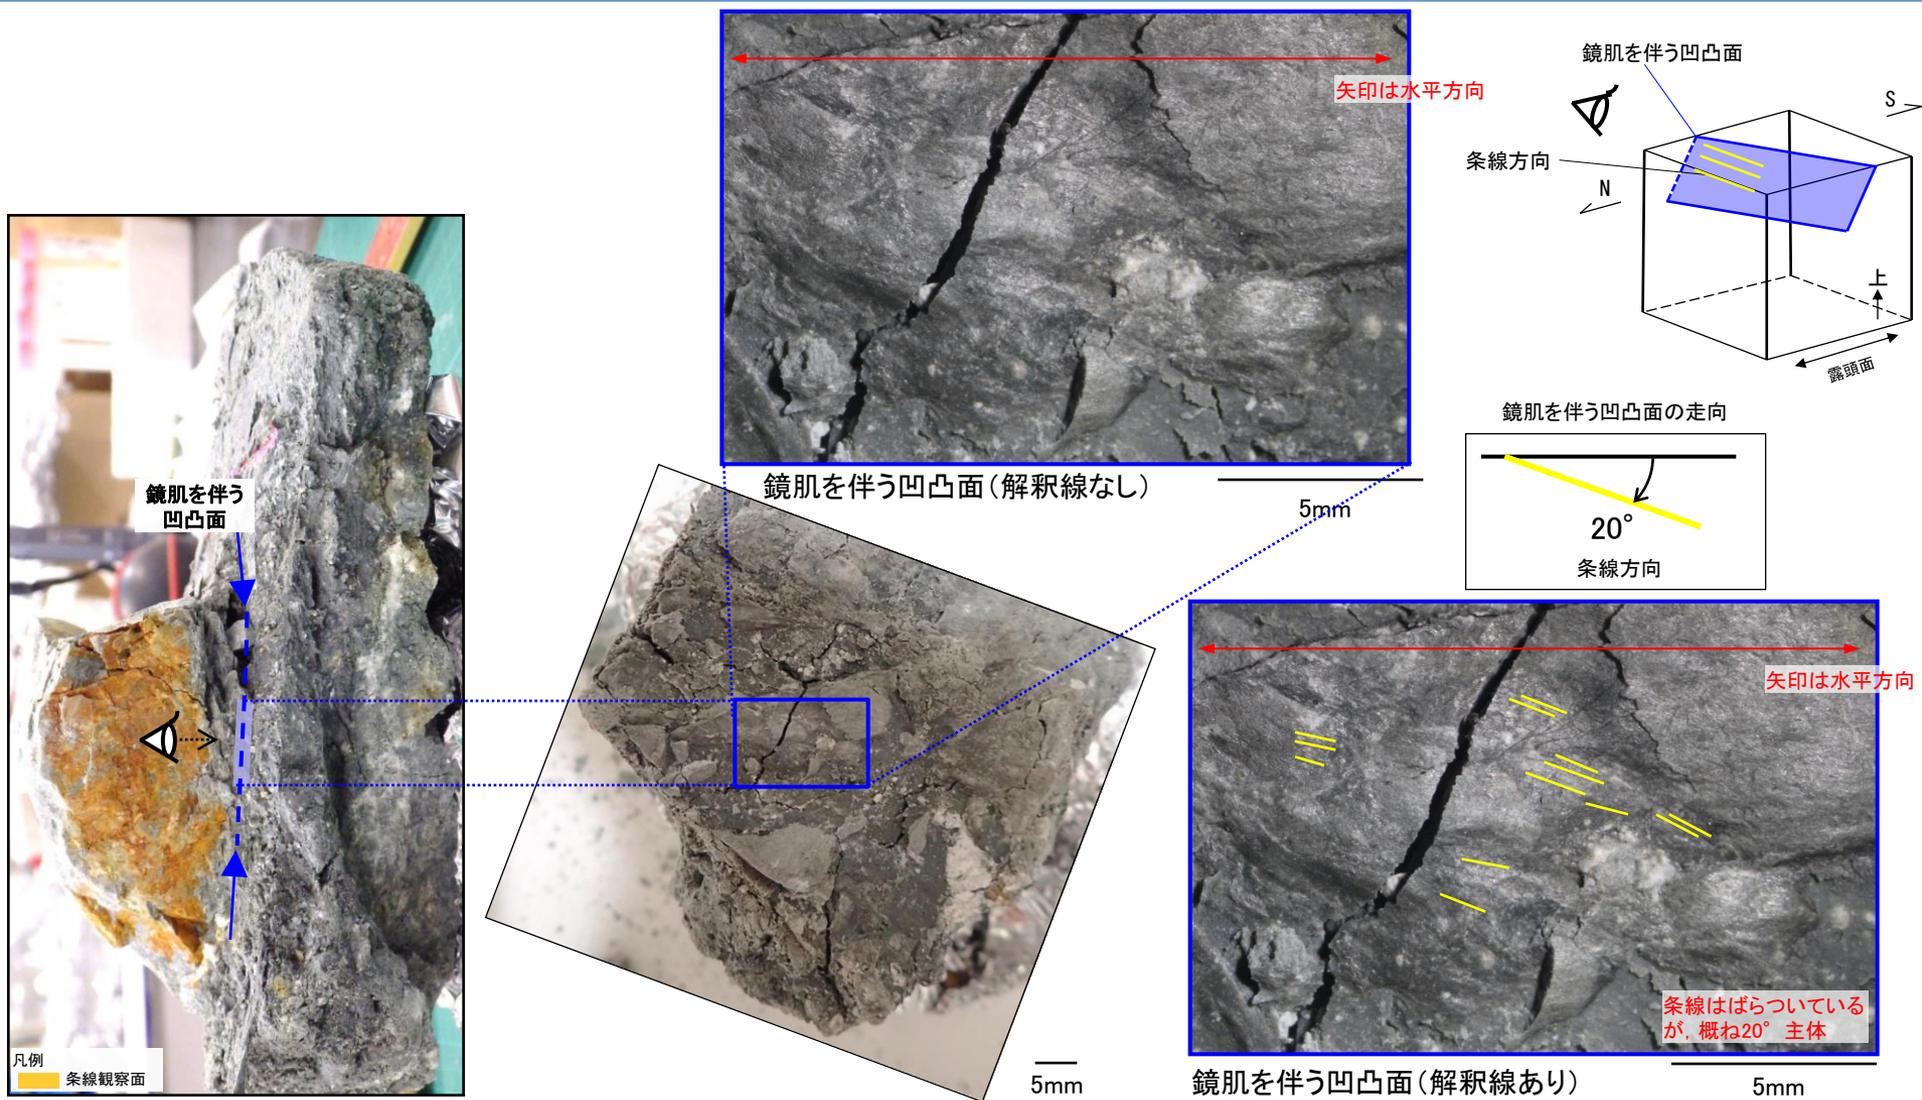
3. 宍道断層の評価 (4)地質調査(宍道断層の東側) ①各地点の調査結果  
熱水変質部(中央)の実体顕微鏡観察(断層面直近の鏡肌を伴う凹凸面)

・平滑な断層面直近の鏡肌を伴う凹凸面では、横ずれ優勢(走向方向から20° 右回転)の条線が認められる。  
 ・ただし、この鏡肌を伴う凹凸面は、連続性に乏しく、露頭あるいはブロックサンプル(CT画像)レベルでは、認識できないことから、平滑な断層面の方が活動時期が新しいと考えられる。

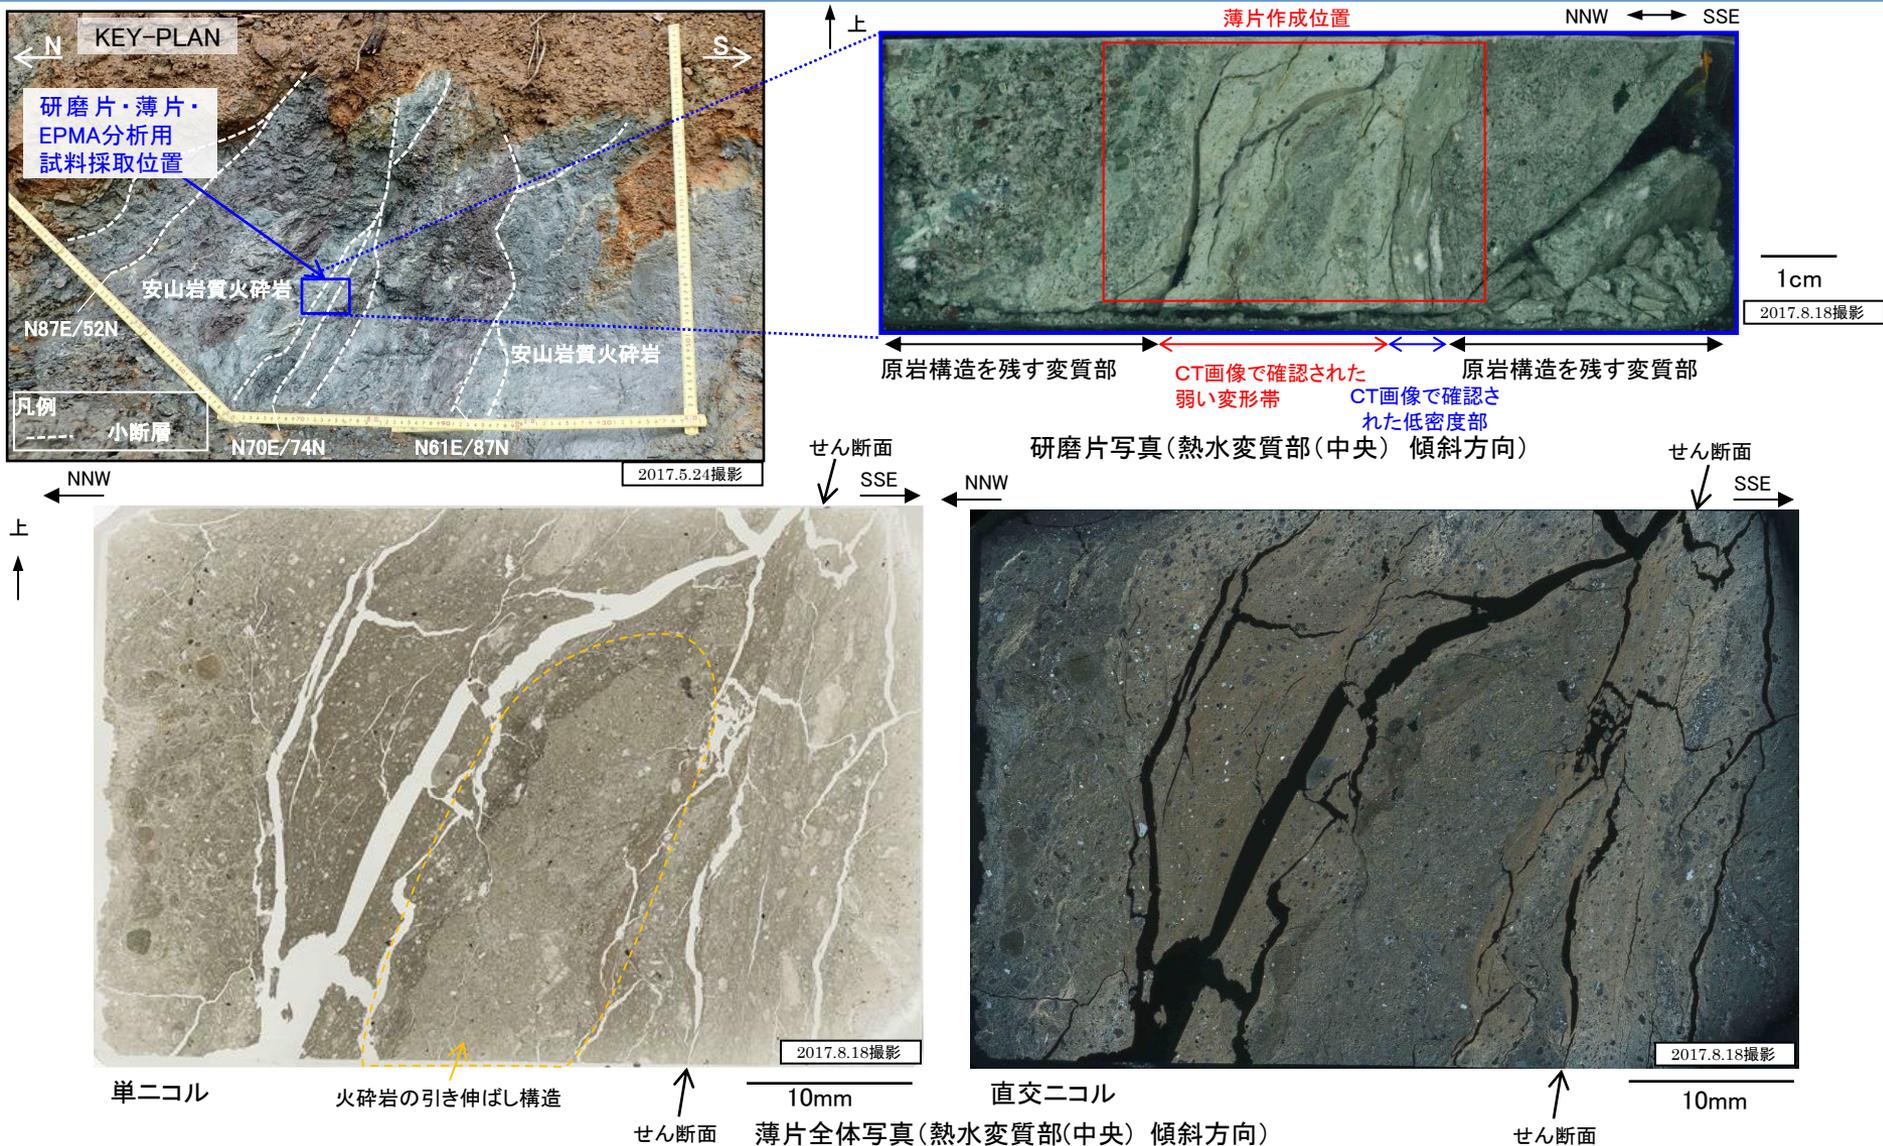
断層露頭⑥-2(熱水変質部(中央))(薄片観察結果)

・薄片観察の結果、直交ニコルで黄褐色～褐色の干渉色を示す粘土鉱物が分布する。粘土鉱物は弱い変形帯及びその周辺で多く認められ、せん断面は不明瞭である。せん断面沿いの変位センスは不明であるが、脈状に分布する火砕岩の引き伸ばし構造から、正断層センスが推定される。

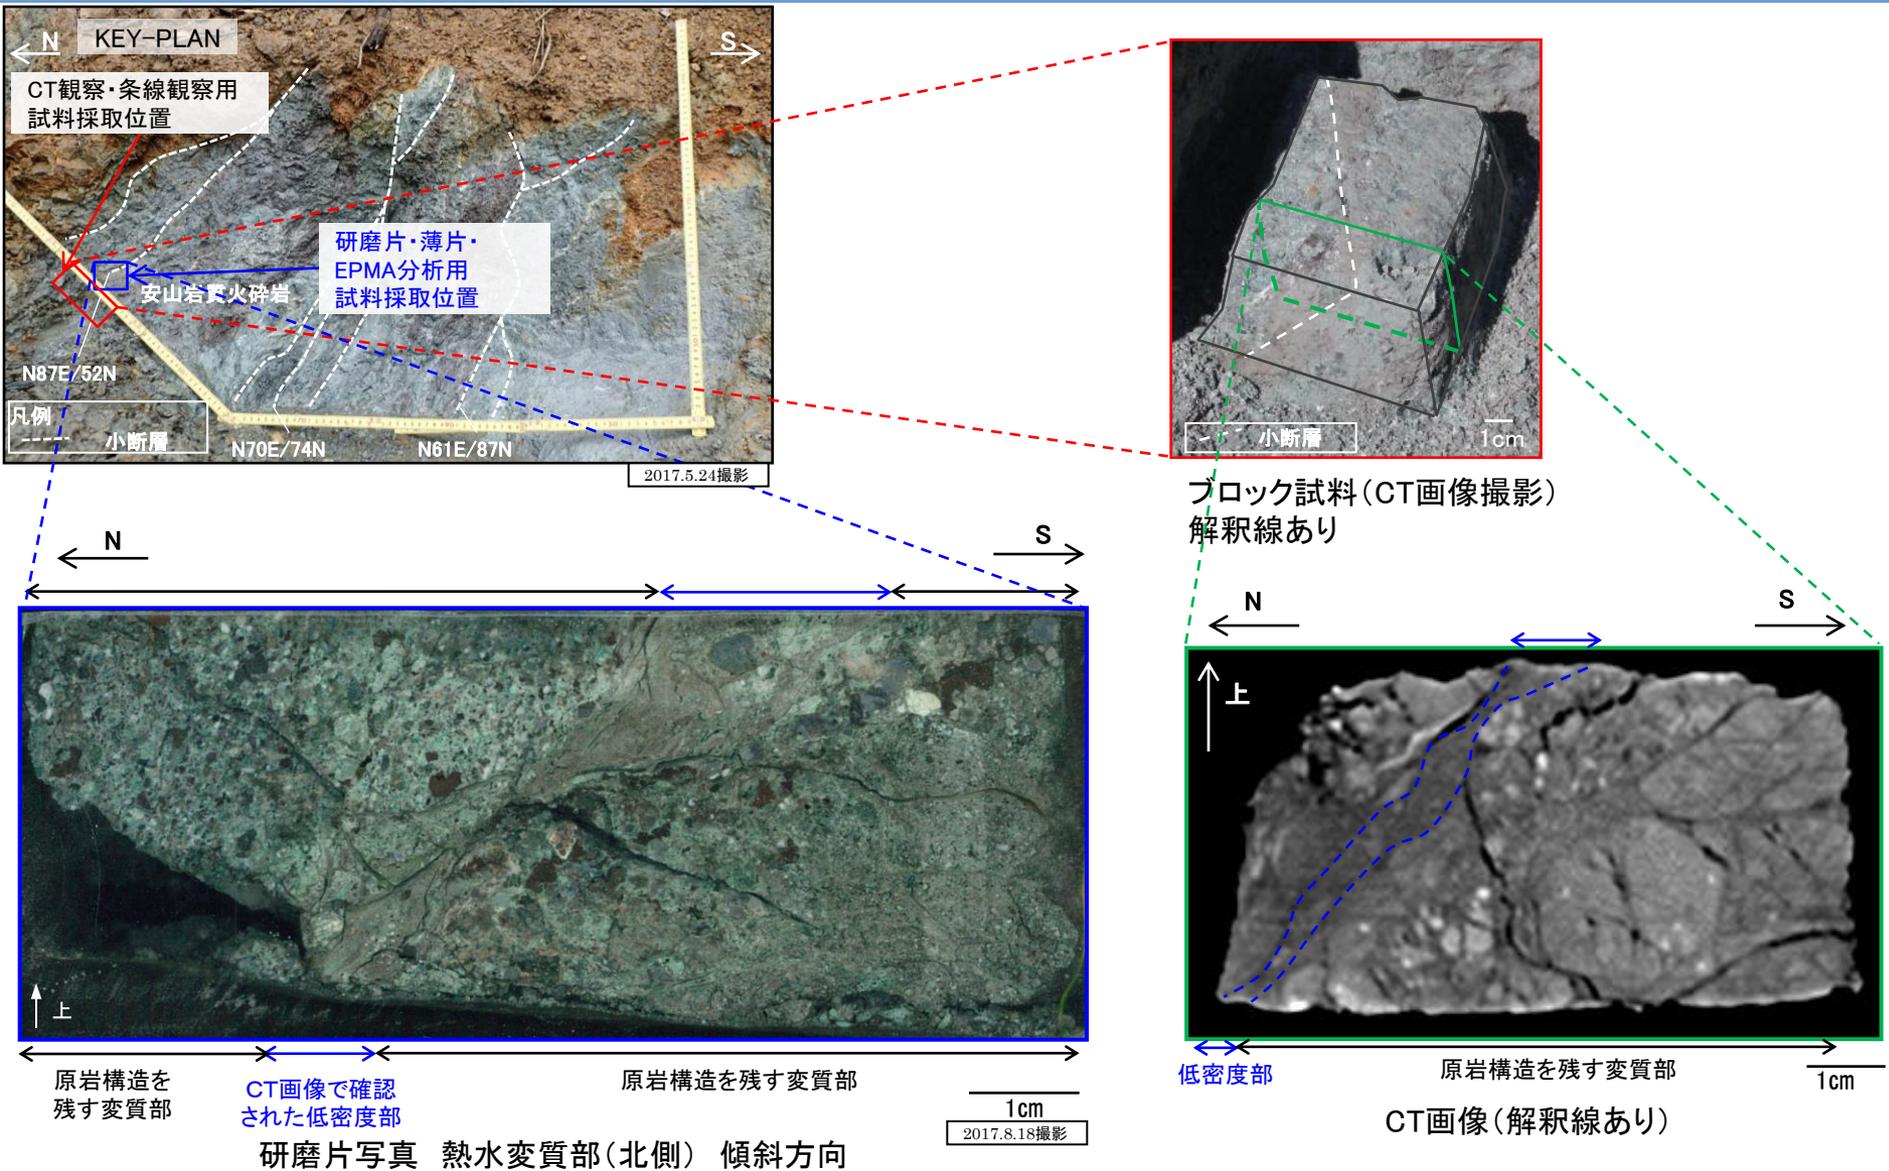
3. 突道断層の評価 (4)地質調査(突道断層の東側) ①各地点の調査結果  
断層露頭⑥-2(熱水変質部(北側))(研磨片観察結果)

・研磨片観察の結果, CT画像で確認された低密度部に対応する箇所が認められる。

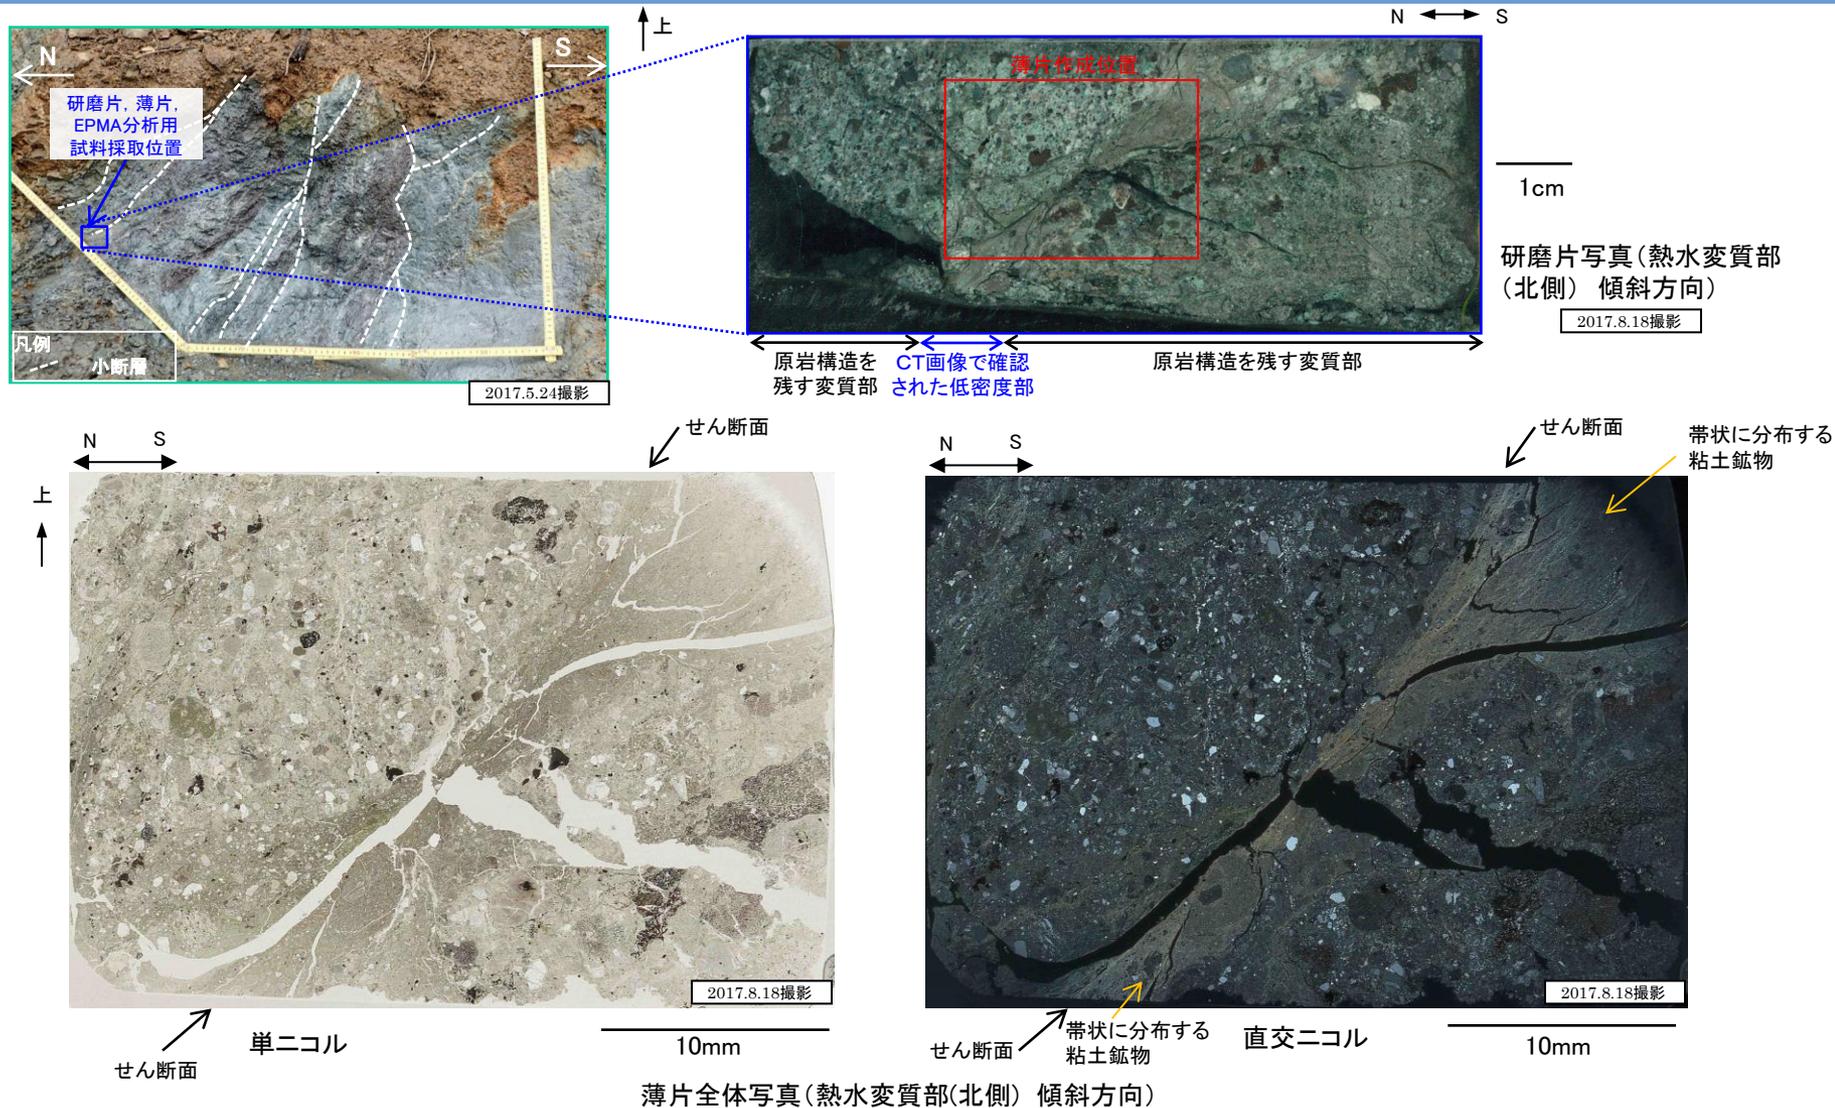
3. 央道断層の評価 (4)地質調査(央道断層の東側) ①各地点の調査結果  
断層露頭⑥-2(熱水変質部(北側))(薄片観察結果)

・薄片観察の結果、直交ニコルで黄褐色～褐色の干渉色を示す粘土鉱物が分布する。粘土鉱物は、薄片中央部のせん断面に沿って幅2mm～10mmの間で膨縮しながら带状に分布する。粘土鉱物の分布によって、せん断面は不明瞭となり、変位センス等の指標は認められない。周辺の前岩部には変形構造が認められず、わずかに割れ目沿いに粘土鉱物が確認されるのみである。

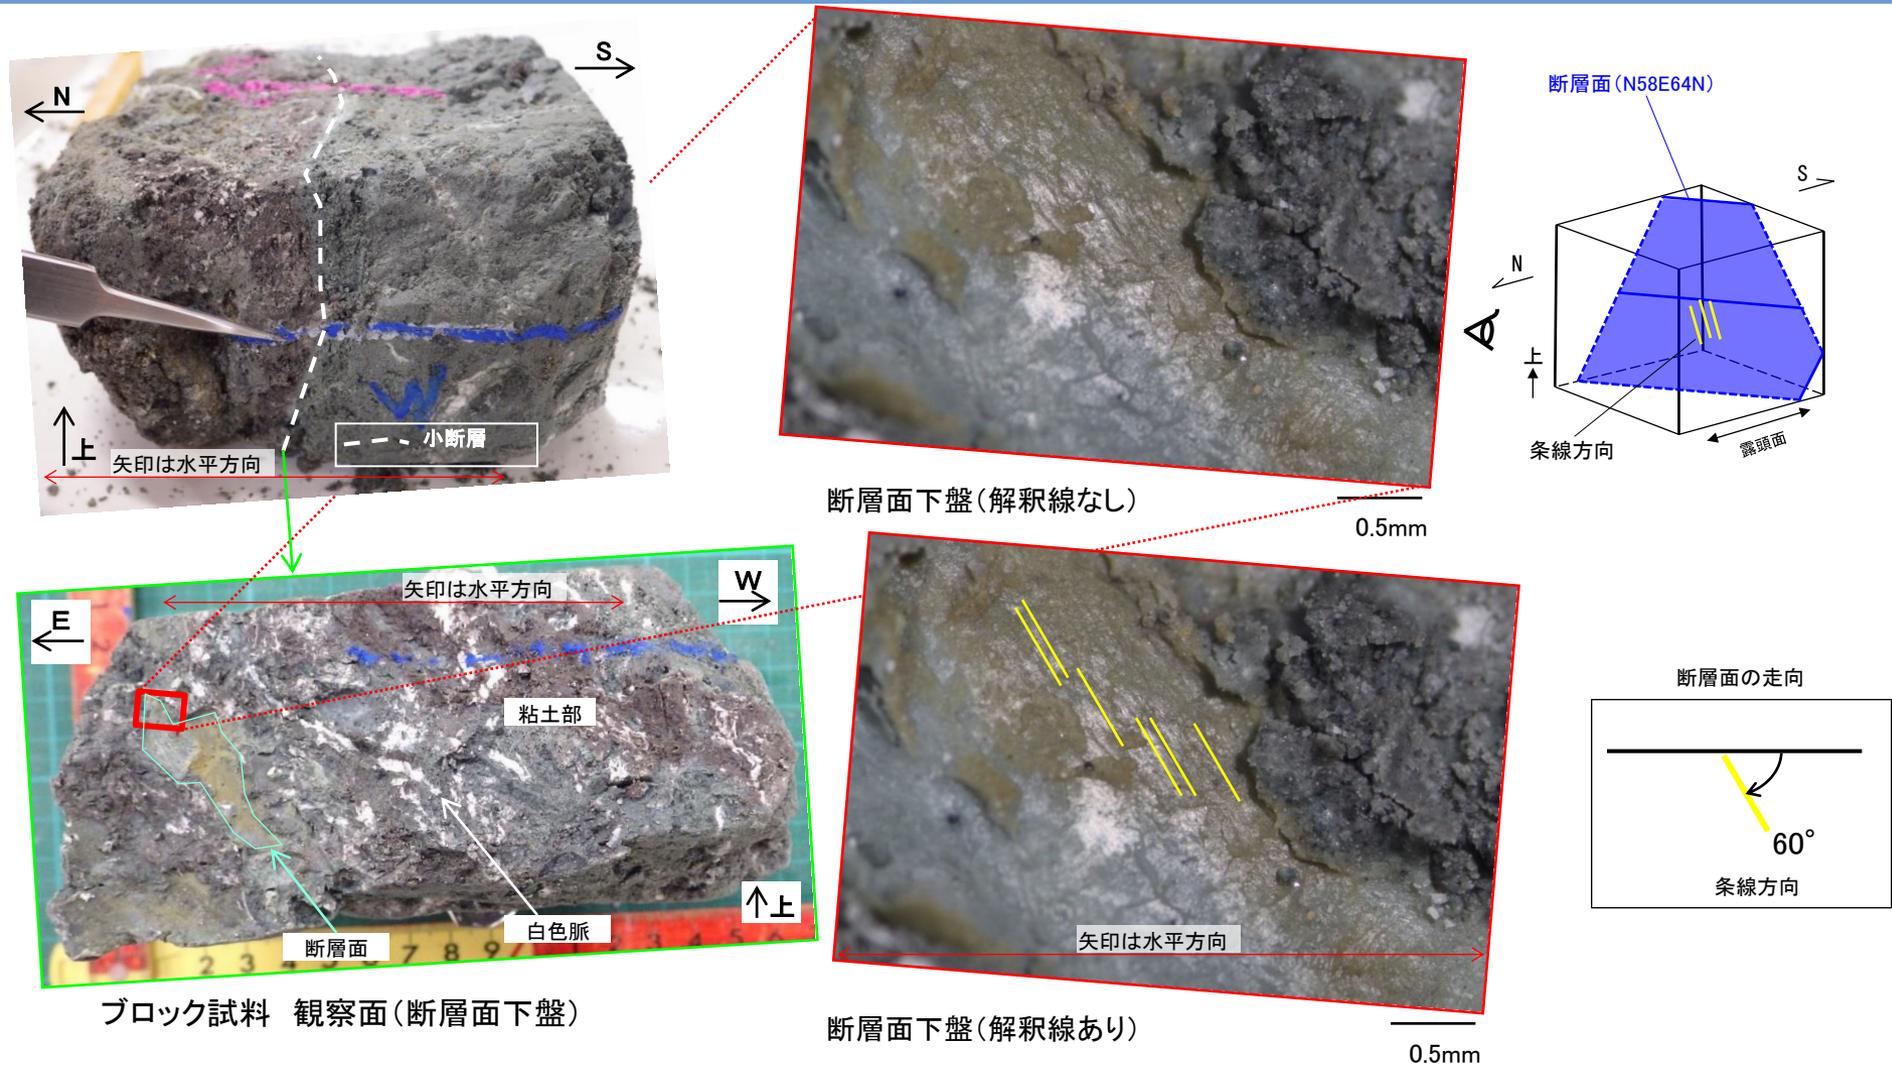
3. 中央断層の評価 (4)地質調査(中央断層の東側) ①各地点の調査結果  
断層露頭⑥-2(熱水変質部(南側))(実体顕微鏡観察)

- ・実体顕微鏡観察の結果、縦ずれ優勢(走向方向から60° 右回転, T:N85W P:51)の条線が認められる。
- ・粘土部には、熱水変質により生成されたと考えられる白色脈が複数認められる。

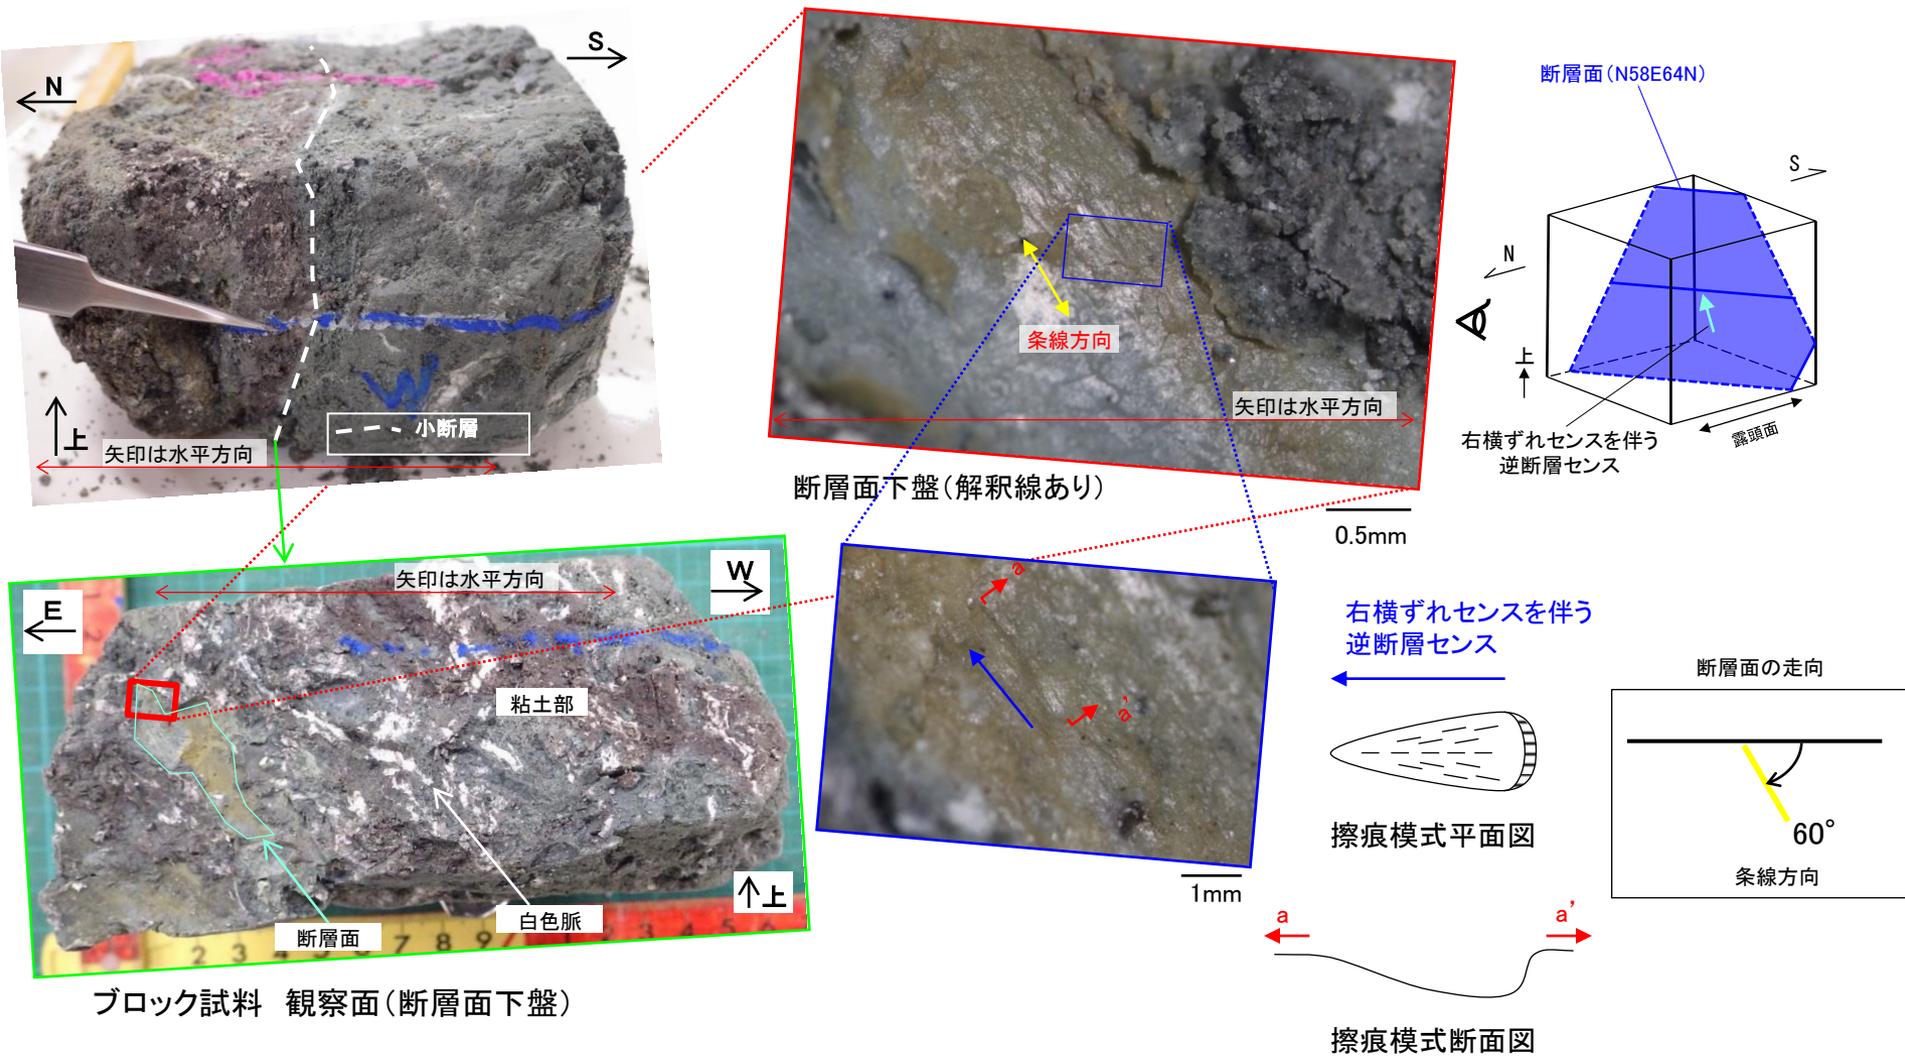
3. 宍道断層の評価 (4)地質調査(宍道断層の東側) ①各地点の調査結果  
断層露頭⑥-2(熱水変質部(南側))(実体顕微鏡観察)

擦痕区分: Crescentic markings ; Gouging / plucking markings (Doblas, 1998)

・擦痕より、熱水変質部に認められる断層面のせん断センスは右横ずれセンスを伴う逆断層センスである。

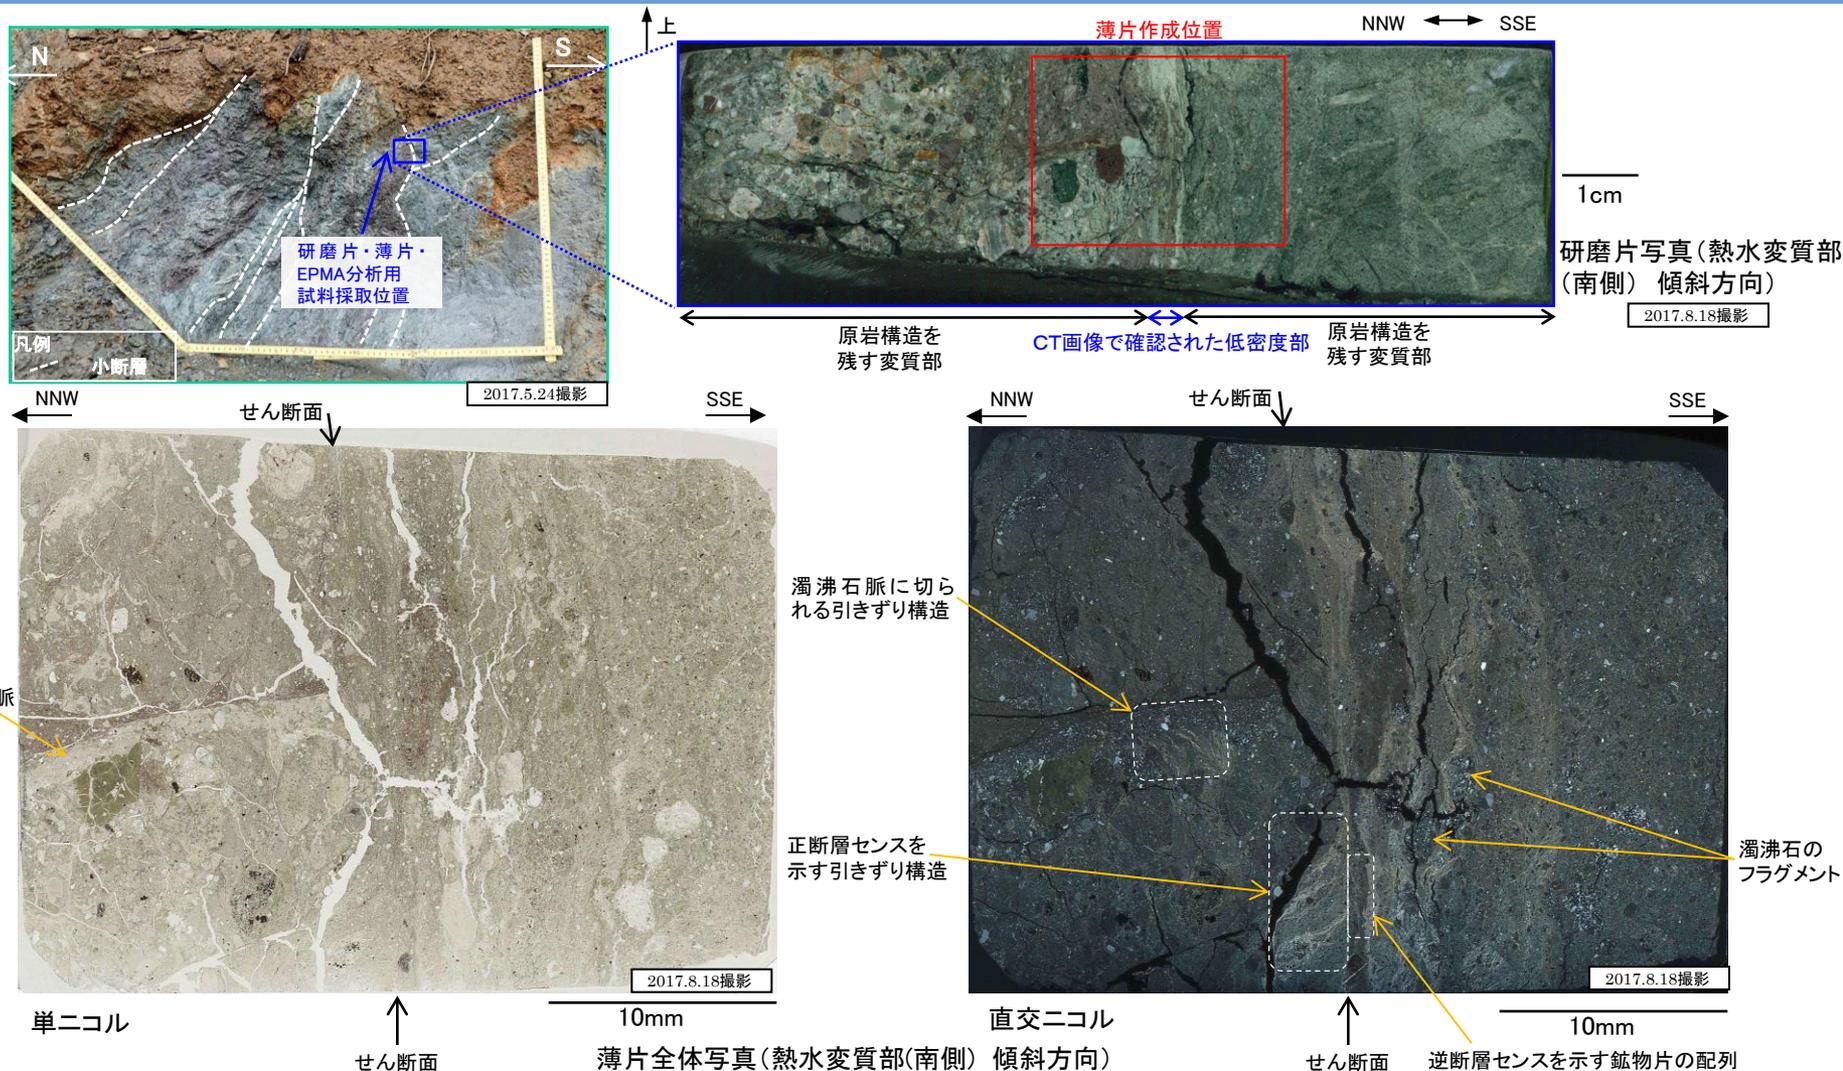
3. 央道断層の評価 (4)地質調査(央道断層の東側) ①各地点の調査結果  
断層露頭⑥-2(熱水変質部(南側))(薄片観察結果)

・薄片観察の結果、直交ニコルで黄褐色～褐色の干渉色を示す粘土鉱物が分布する。  
 ・薄片中央にせん断面が認められ、薄片下部では正断層センスを示す引きずり構造と逆断層センスを示す鉱物片の配列が認められる。写真左中央の不明瞭な引きずり構造は、写真左から中央付近に伸びる濁沸石脈※に切られる。  
 ・粘土鉱物の分布が引きずり構造を呈し、濁沸石のフラグメントが認められる一方で、濁沸石脈に切られる引きずり構造が認められることから、これらの変形構造や濁沸石脈はほぼ同時期に形成したものと考えられる。

※: EPMA分析及びX線回折分析の結果も踏まえ濁沸石と判断した。

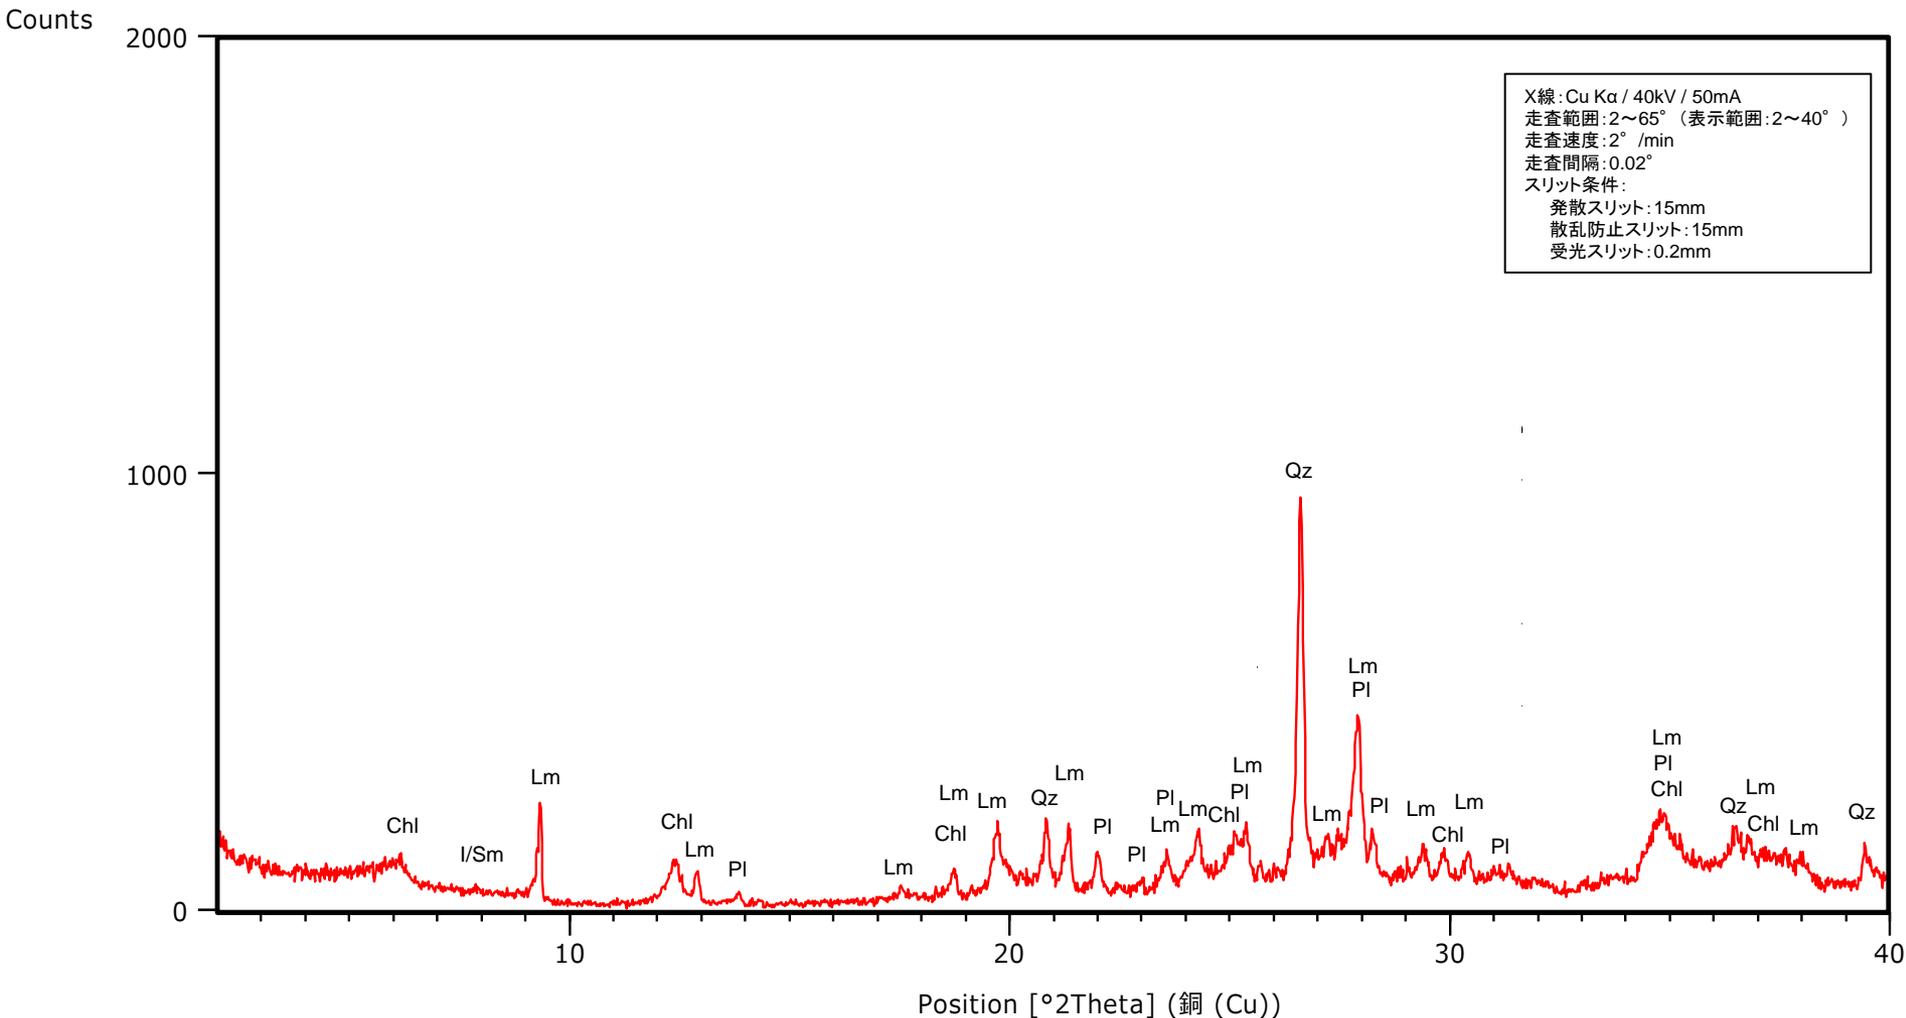
断層露頭⑥-2の熱水変質部(中央) 平滑な断層面 粘土 不定方位

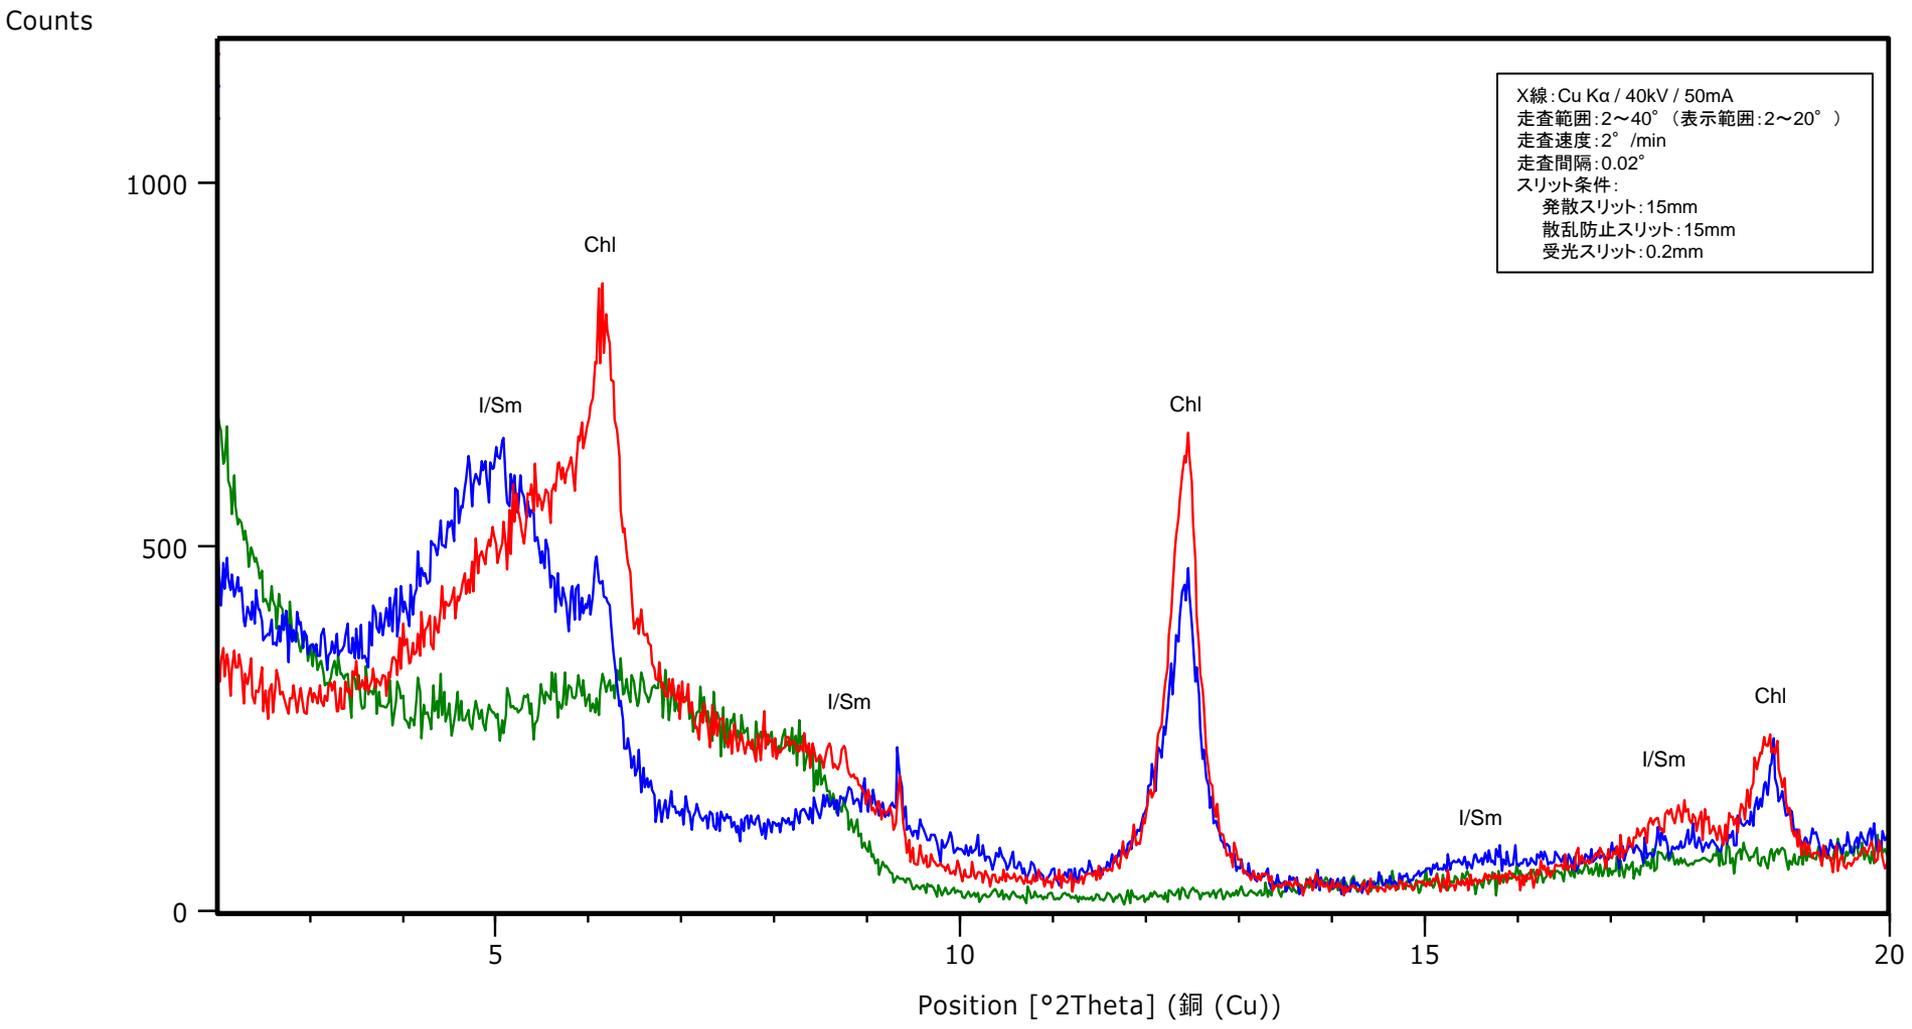
断層露頭⑥-2の熱水変質部(中央) 平滑な断層面 粘土 定方位
