# 断層露頭⑥-2(熱水変質部)

3. 中央断層の評価 (4)地質調査(中央断層の東側) ①各地点の調査結果  
断層露頭⑥-2(熱水変質部)(スケッチ図)

# 断層露頭⑥-2(熱水変質部(中央))(試料採取位置)

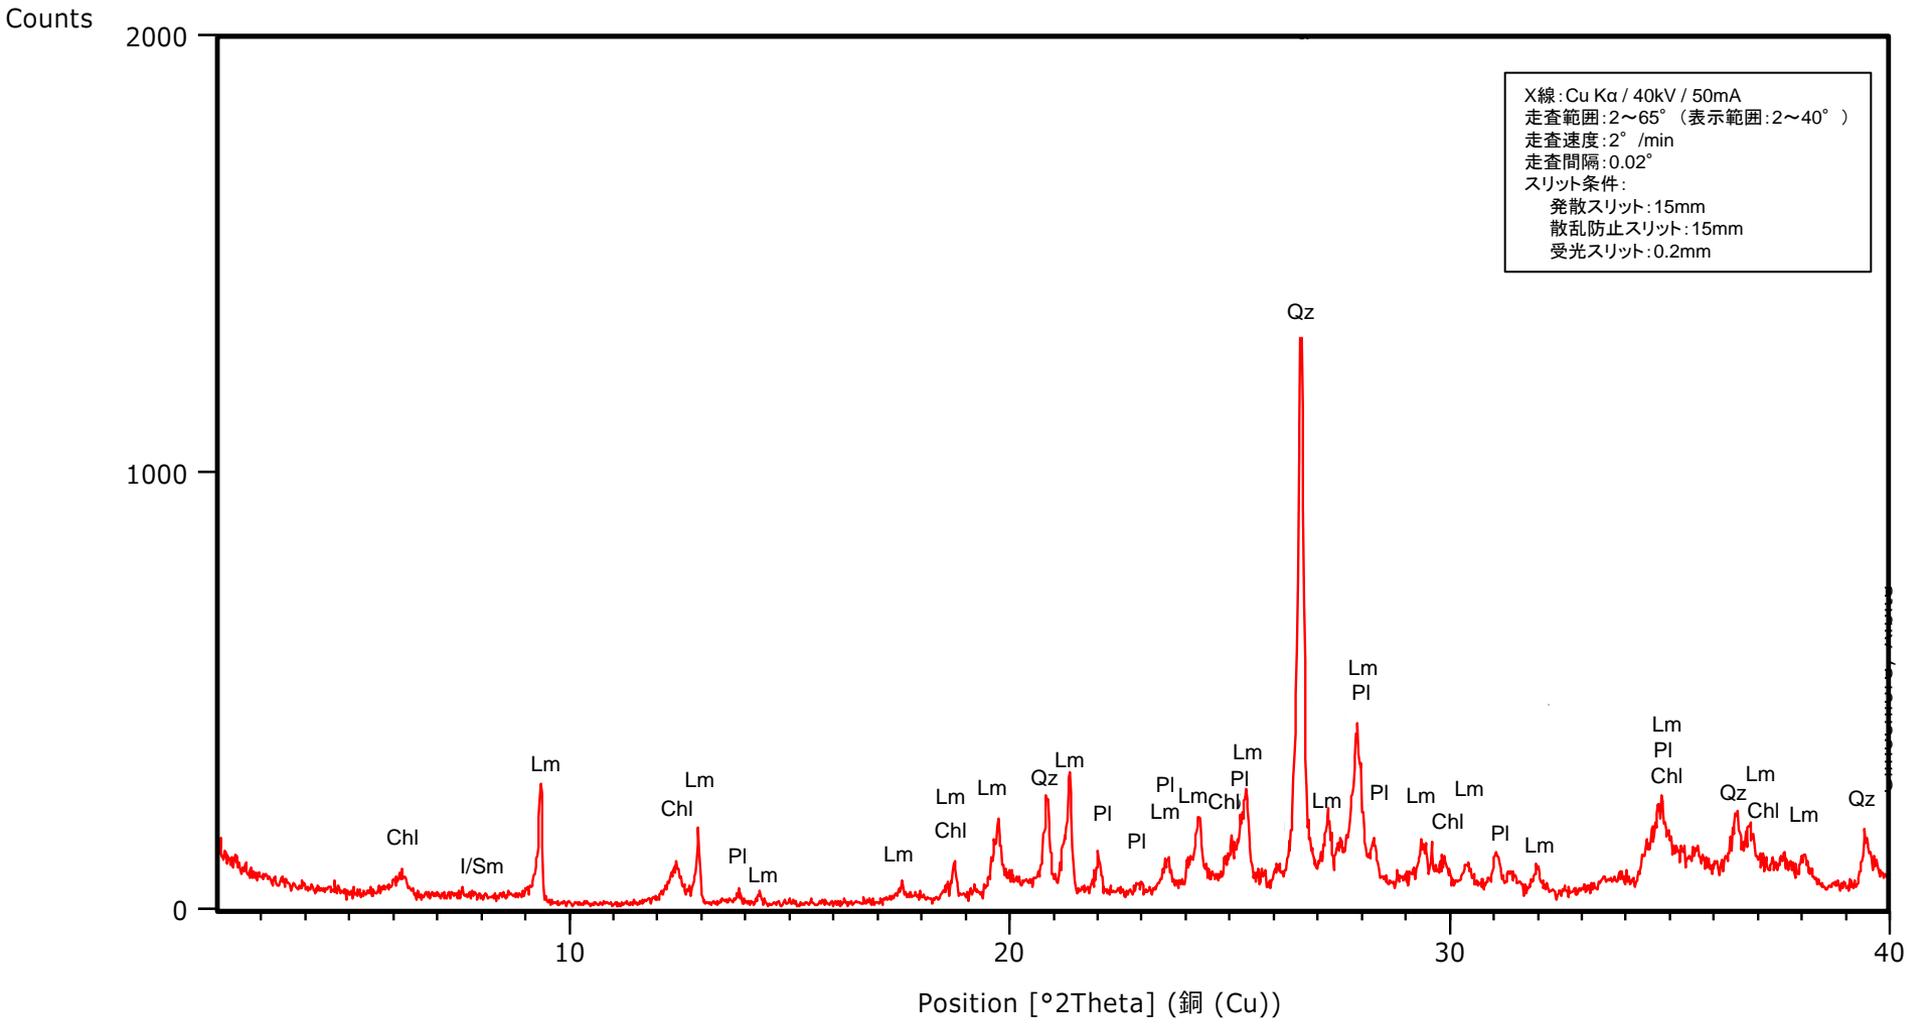
断層露頭⑥-2の熱水変質部(中央) 平滑な断層面 角礫部 不定方位

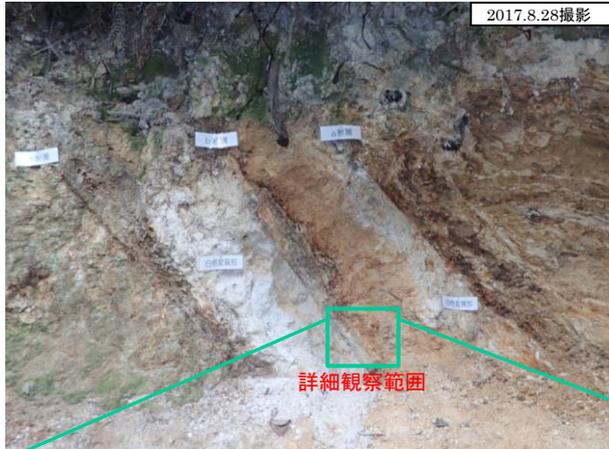
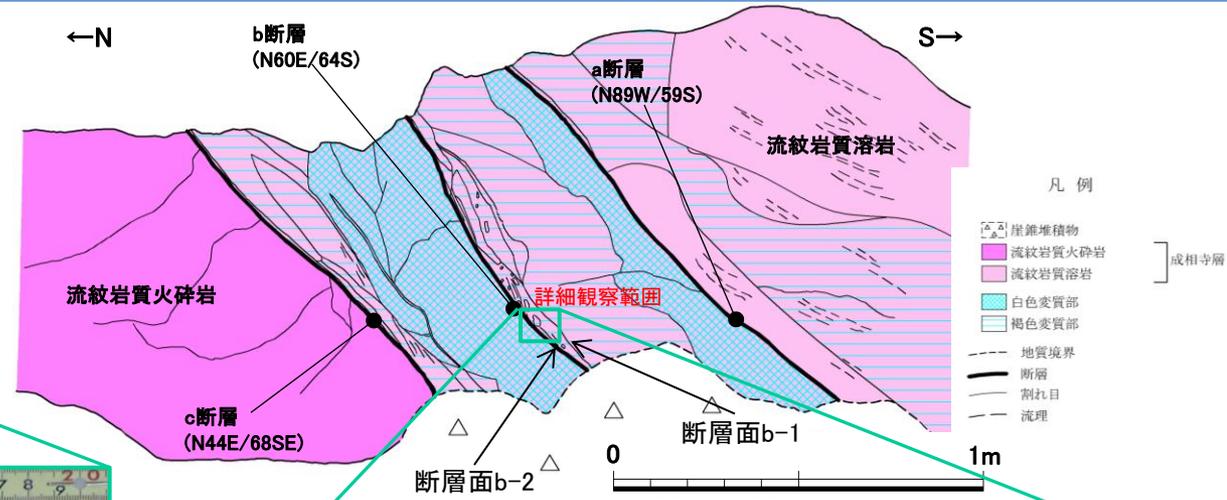
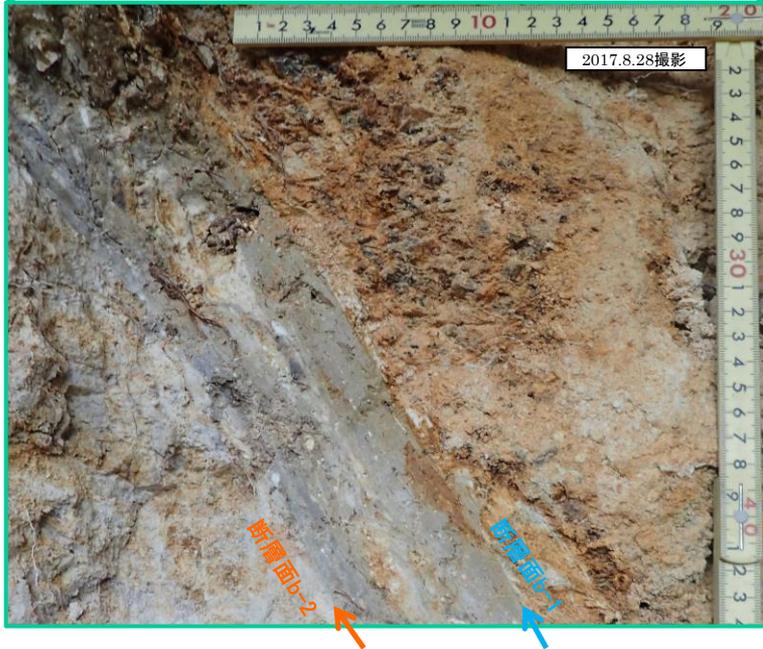
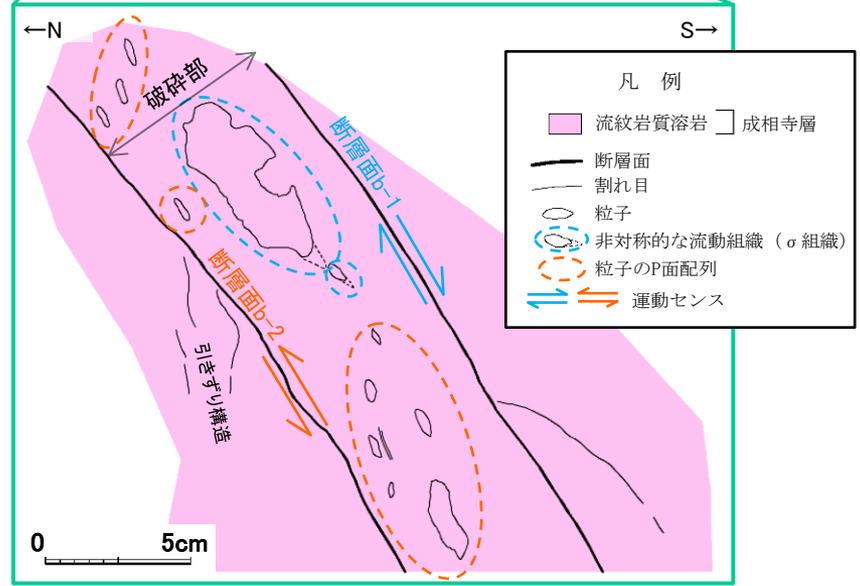
断層露頭⑦ b断層(詳細観察)

- ・b断層は厚さ5~10cm程度の破碎部を伴い、破碎部の上盤側に平滑性が悪い断層面b-1、下盤側に平滑性の良い断層面b-2が認められる。
- ・断層面b-1に近い箇所では、下盤側の粒子に非対称な流動組織(σ組織)といった正断層変位を示唆する構造が認められる。断層面b-2に近い箇所では、上盤側に粒子のP面配列と下盤側に引きずり構造といった逆断層変位を示唆する構造が認められる。
- ・断層面b-2が平滑な面をなすことから、これをb断層の最新活動面と判断し、b断層として評価する。

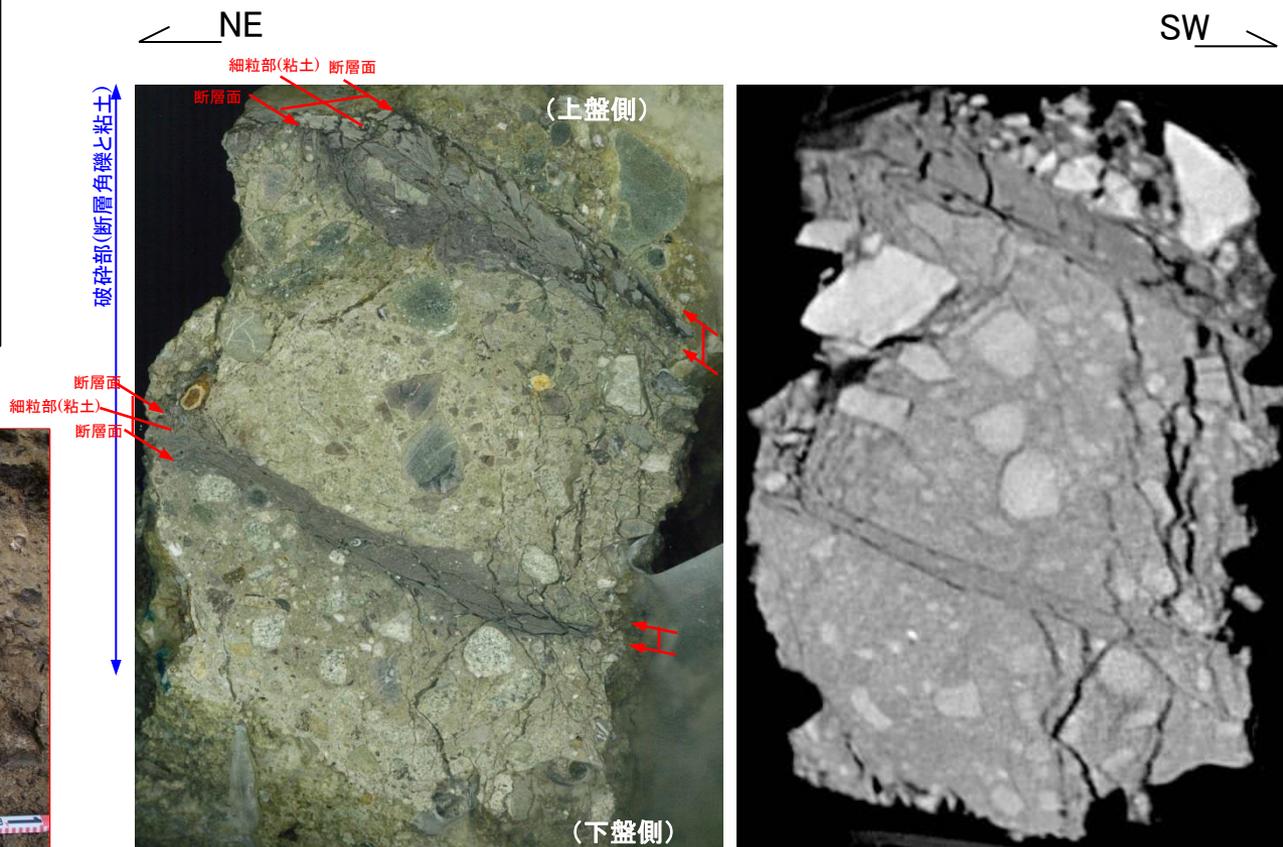
Loc.T-1 走向方向の研磨片観察及びCT画像解析(上方からみた画像)

- ・研磨片観察及びCT画像解析の結果、直線性が比較的高い断層面(写真中央)について詳細観察を行った。
- ・CT画像解析の結果、細粒部で低密度部が認められる。
- ・研磨片観察の結果、幅6mm程度の灰色を呈する細粒部が見られるが、積層構造及び複合面構造は認められない。

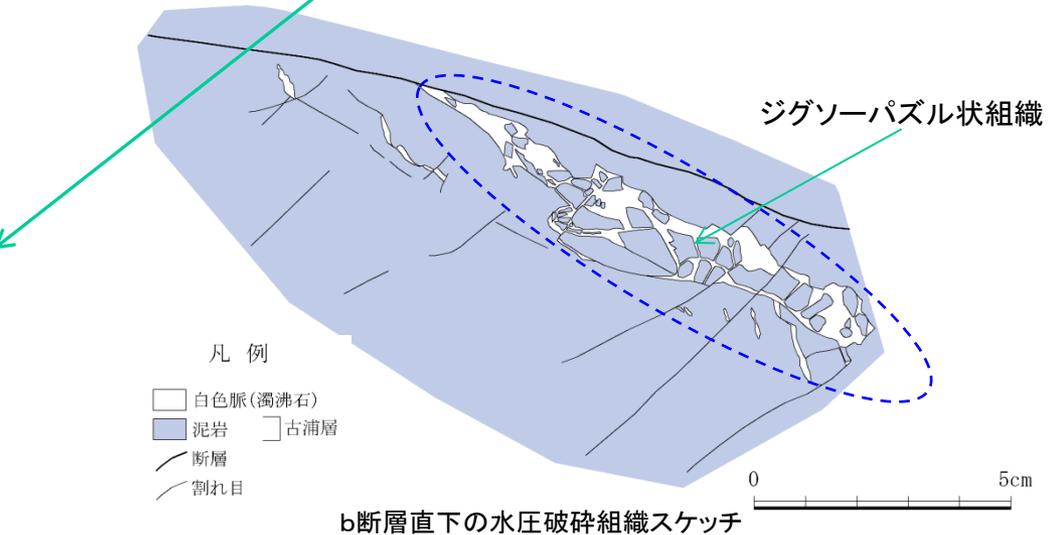
Loc.TW-1 ( b断層直下の鉱物脈)

・b断層は固結・密着している。b断層直下には、角張って不規則な形態を有する岩片の周囲を充填するように白色脈が認められる。この白色脈はb断層に接し、変位・変形を受けず固結・密着している。

・角張った岩片と白色脈がなす組織は、ジグソーパズル状組織(次頁参照)を示すことから水圧破碎によって形成されたと考えられる。白色脈は、水圧破碎時に破断面に沿って注入された流体から晶出したと考えられる。

以上のことから、b断層は固結・密着し、またb断層に接する水圧破碎組織は変位・変形を受けず固結・密着しているため、濁沸石形成後活動していないと考えられる。

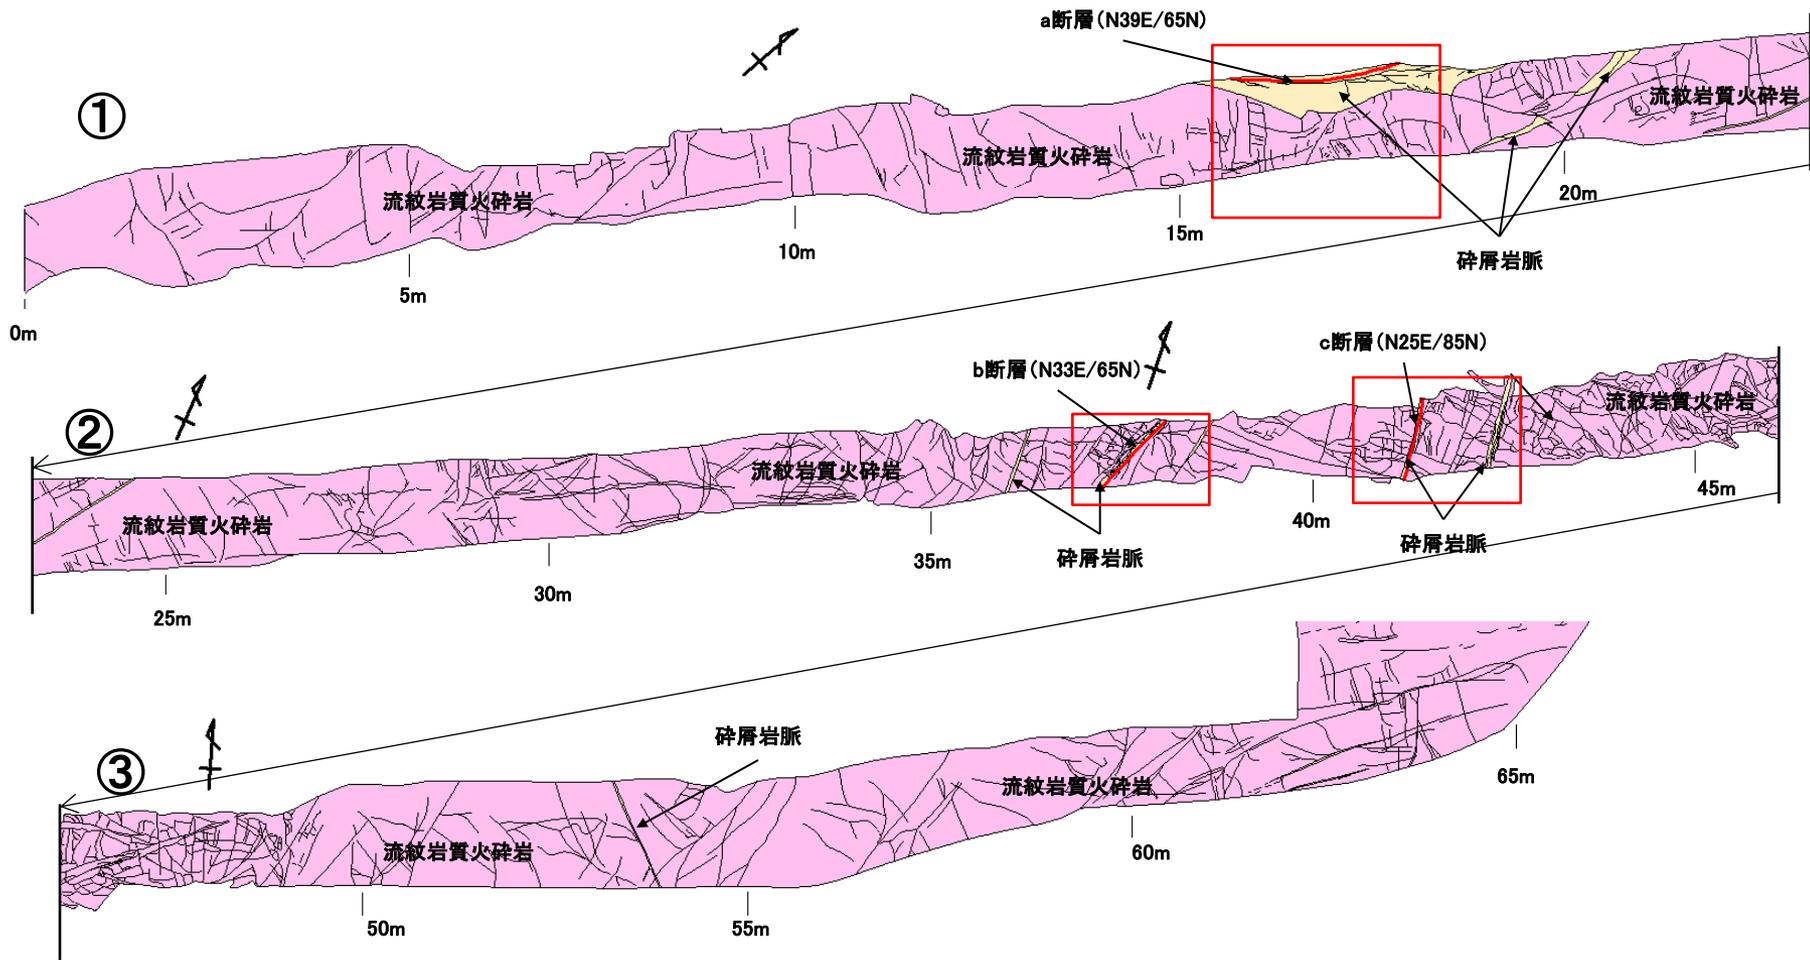
・道路改良に伴う切土部の北側法面には、古浦層の流紋岩質火砕岩が連続して分布し、薄い碎屑岩脈が認められる。  
 ・まれに碎屑岩脈の貫入面が弱く破碎し、小断層(a断層, b断層, c断層)が認められる。  
 ・これらの小断層は、N25~39Eの走向を示し、文献断層の走向とは異なる。

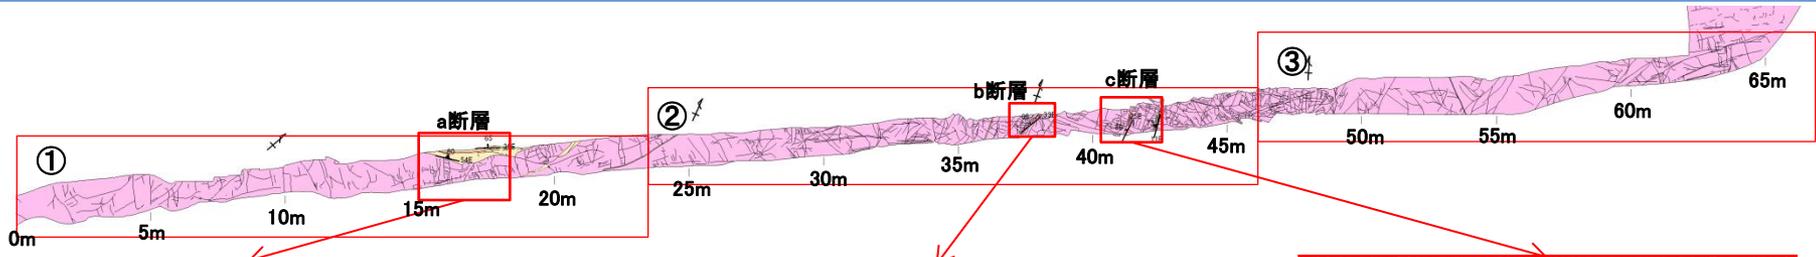
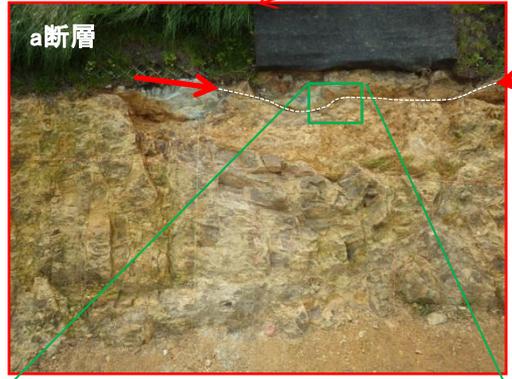
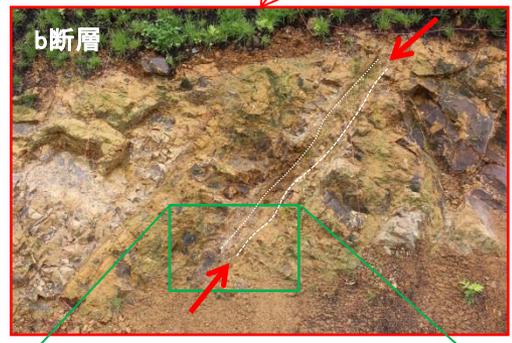
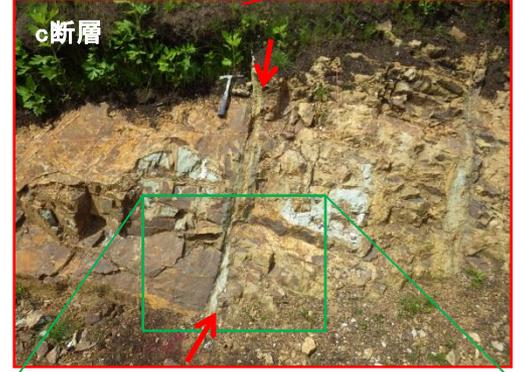
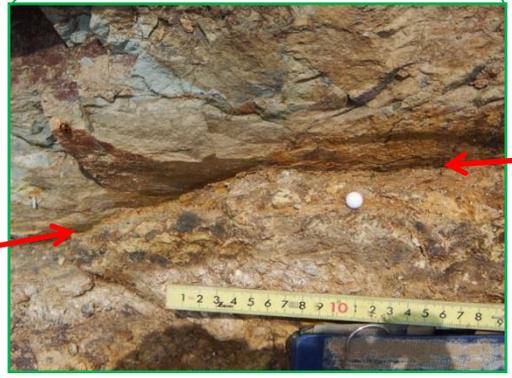
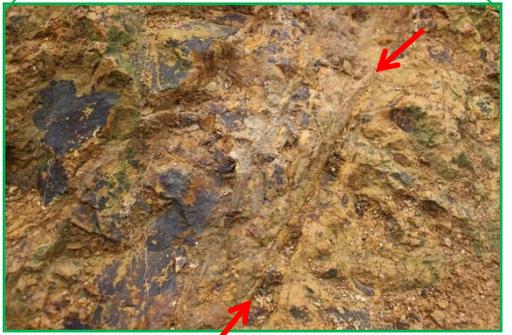
a断層の走向傾斜はN39E65Nであり、碎屑岩脈の上盤側境界面に沿って分布し、部分的に風化変質により軟質化した箇所が認められる。

b断層の走向傾斜はN33E65Nであり、碎屑岩脈の下盤側境界面に沿って分布し、部分的に風化変質により軟質化した箇所が認められる。

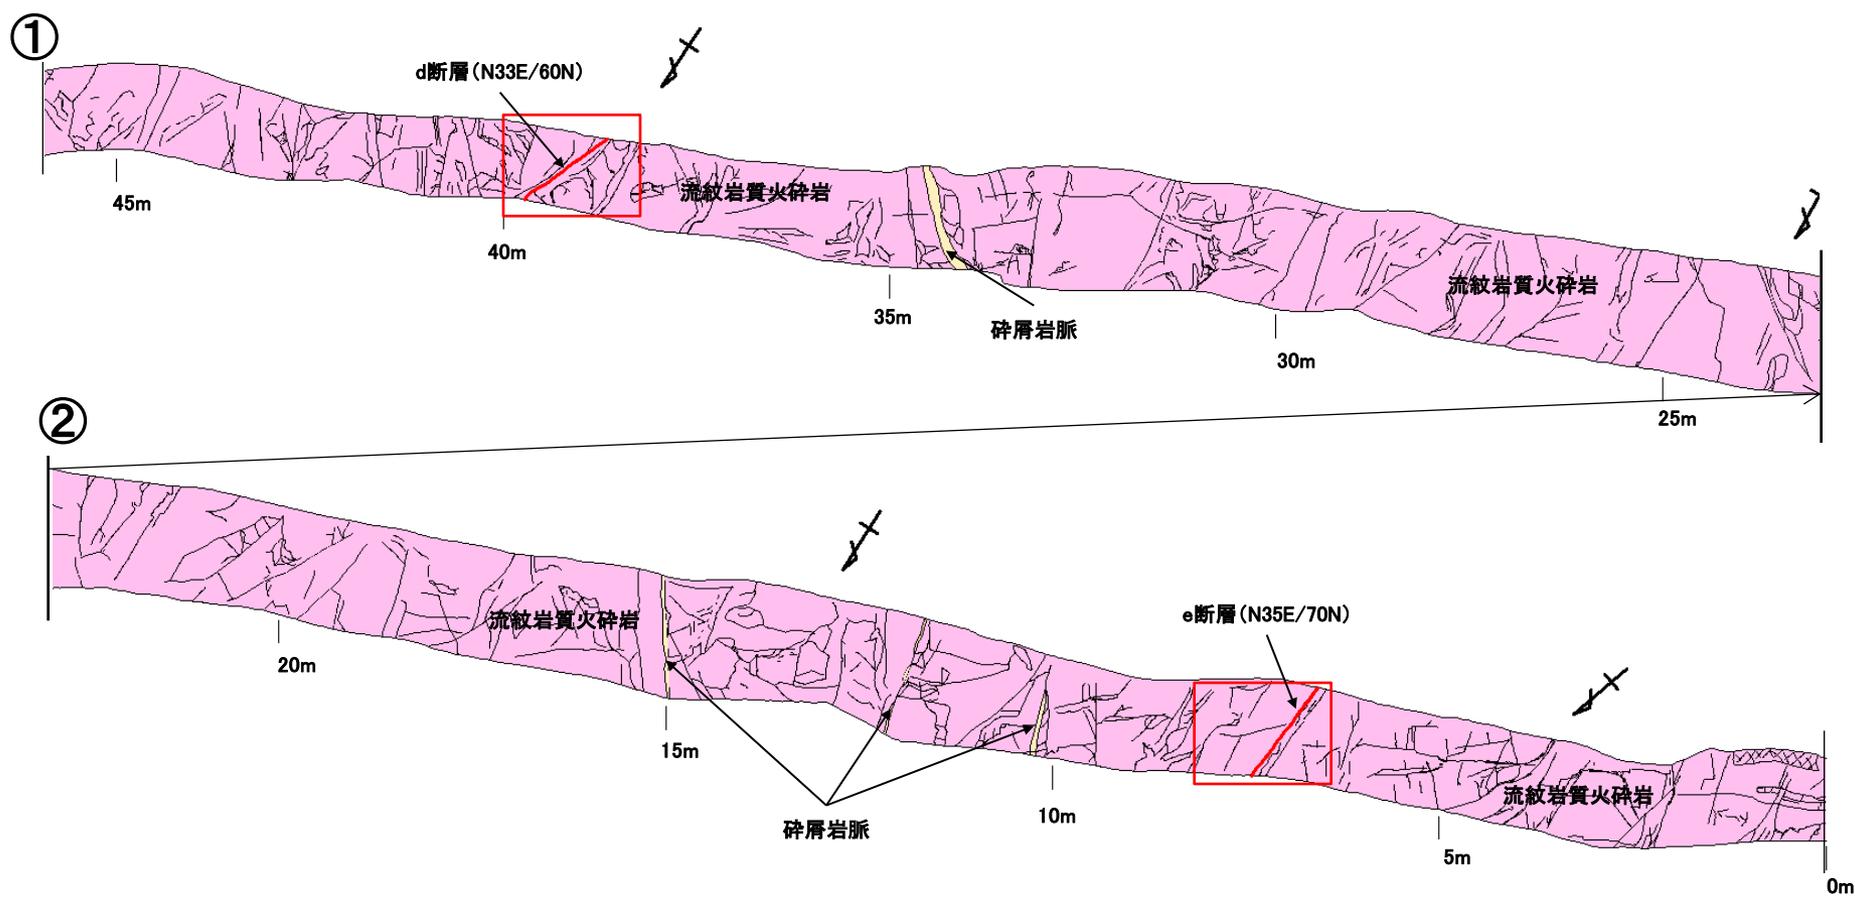
・道路改良に伴う切土部の南側法面には、古浦層の流紋岩質火砕岩が連続して分布し、薄い碎屑岩脈が認められる。  
 ・流紋岩質火砕岩中には、小断層(d断層, e断層)が認められる。  
 ・これらの小断層は、N35E程度の走向を示し、文献断層の走向とは異なる。

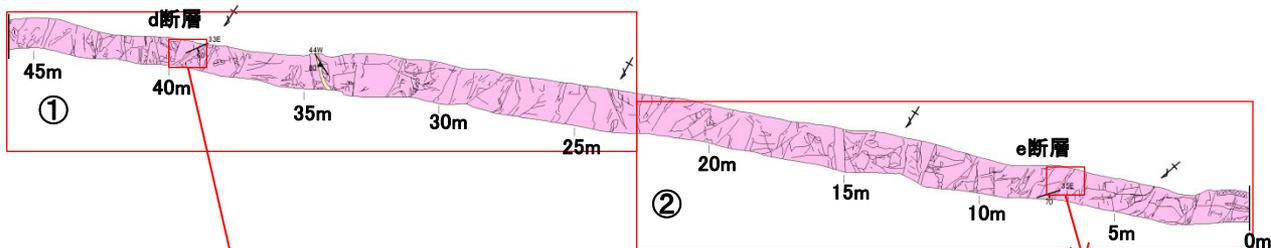
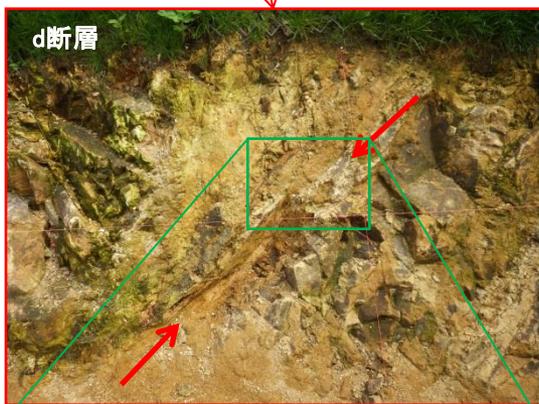
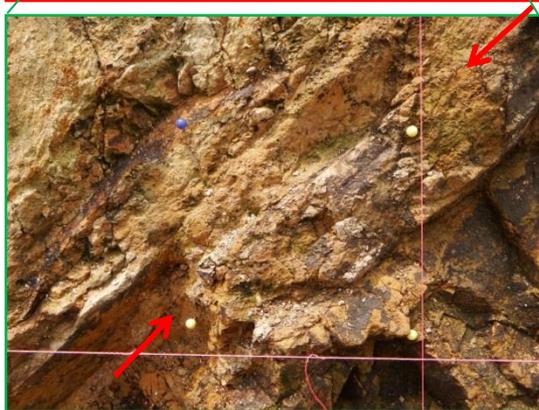
d断層の走向傾斜はN33E60Nであり、部分的に風化変質により軟質化した箇所が認められる。

e断層の走向傾斜はN35E70Nであり、部分的に風化変質により軟質化した箇所が認められる。

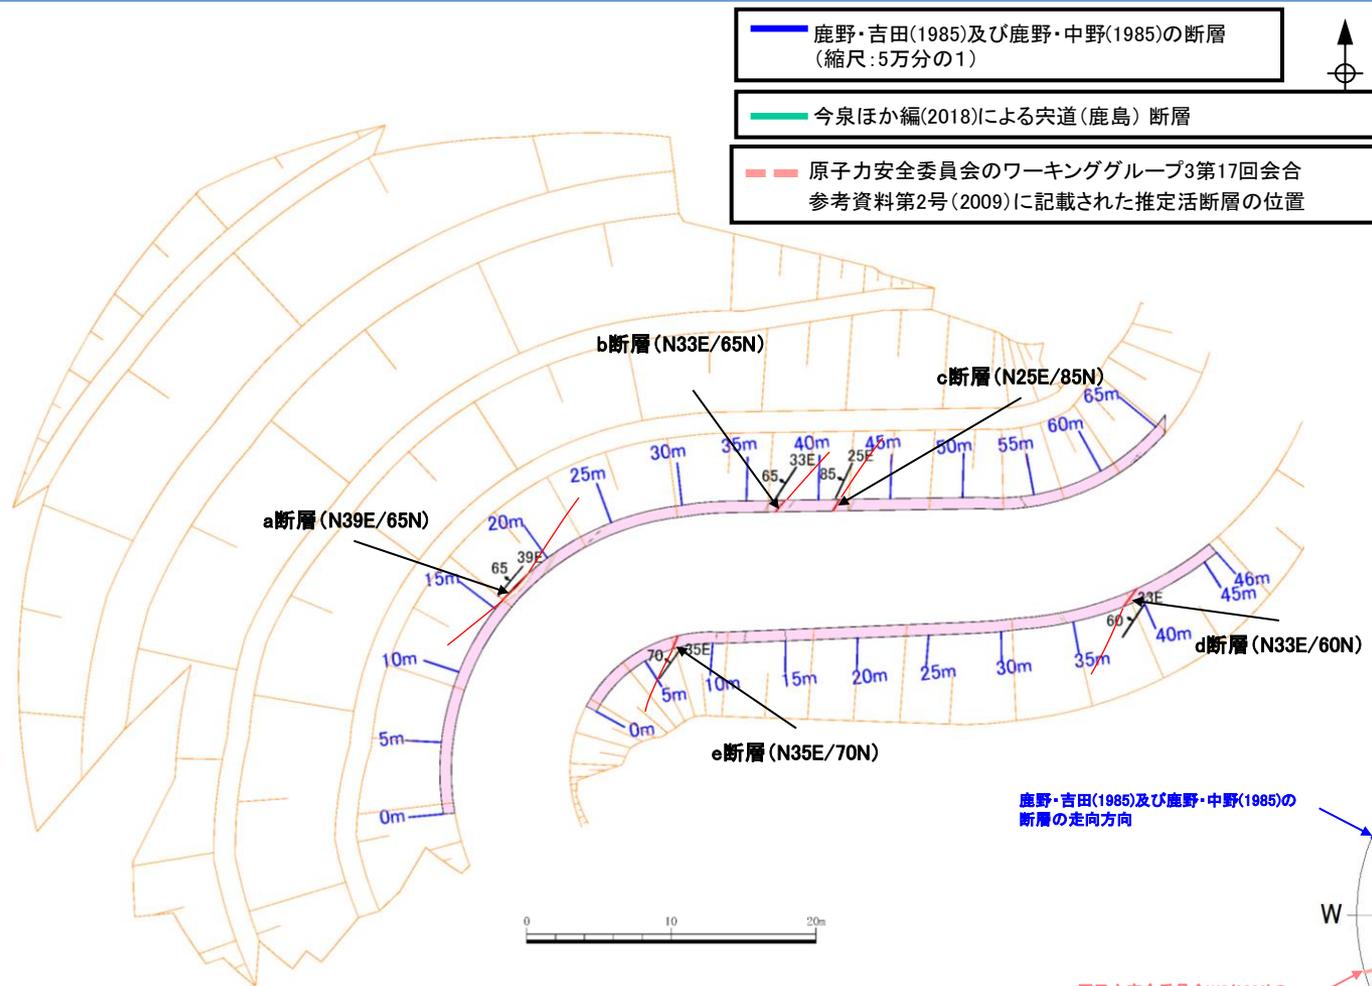
・道路改良に伴う切土部法面に認められる小断層は、N25～39E/60～85Nを示し同系統の断層であるが、文献断層の走向とは異なる。

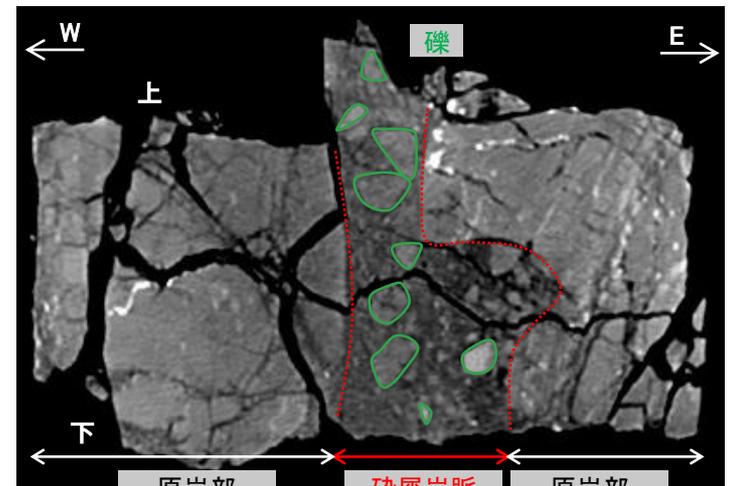
CT画像 (解釈線あり) 1cm

- ・b断層を対象としたCT画像解析の結果、西から、原岩部、碎屑岩脈、原岩部に分帯される。
- ・碎屑岩脈には、径約1cmの角礫が含まれる。角礫は定向配列を示さない。
- ・碎屑岩脈と原岩の境界に、せん断による破碎はほとんど認められない。

・以上のことから、b断層は連続性のない小断層であると考えられる。

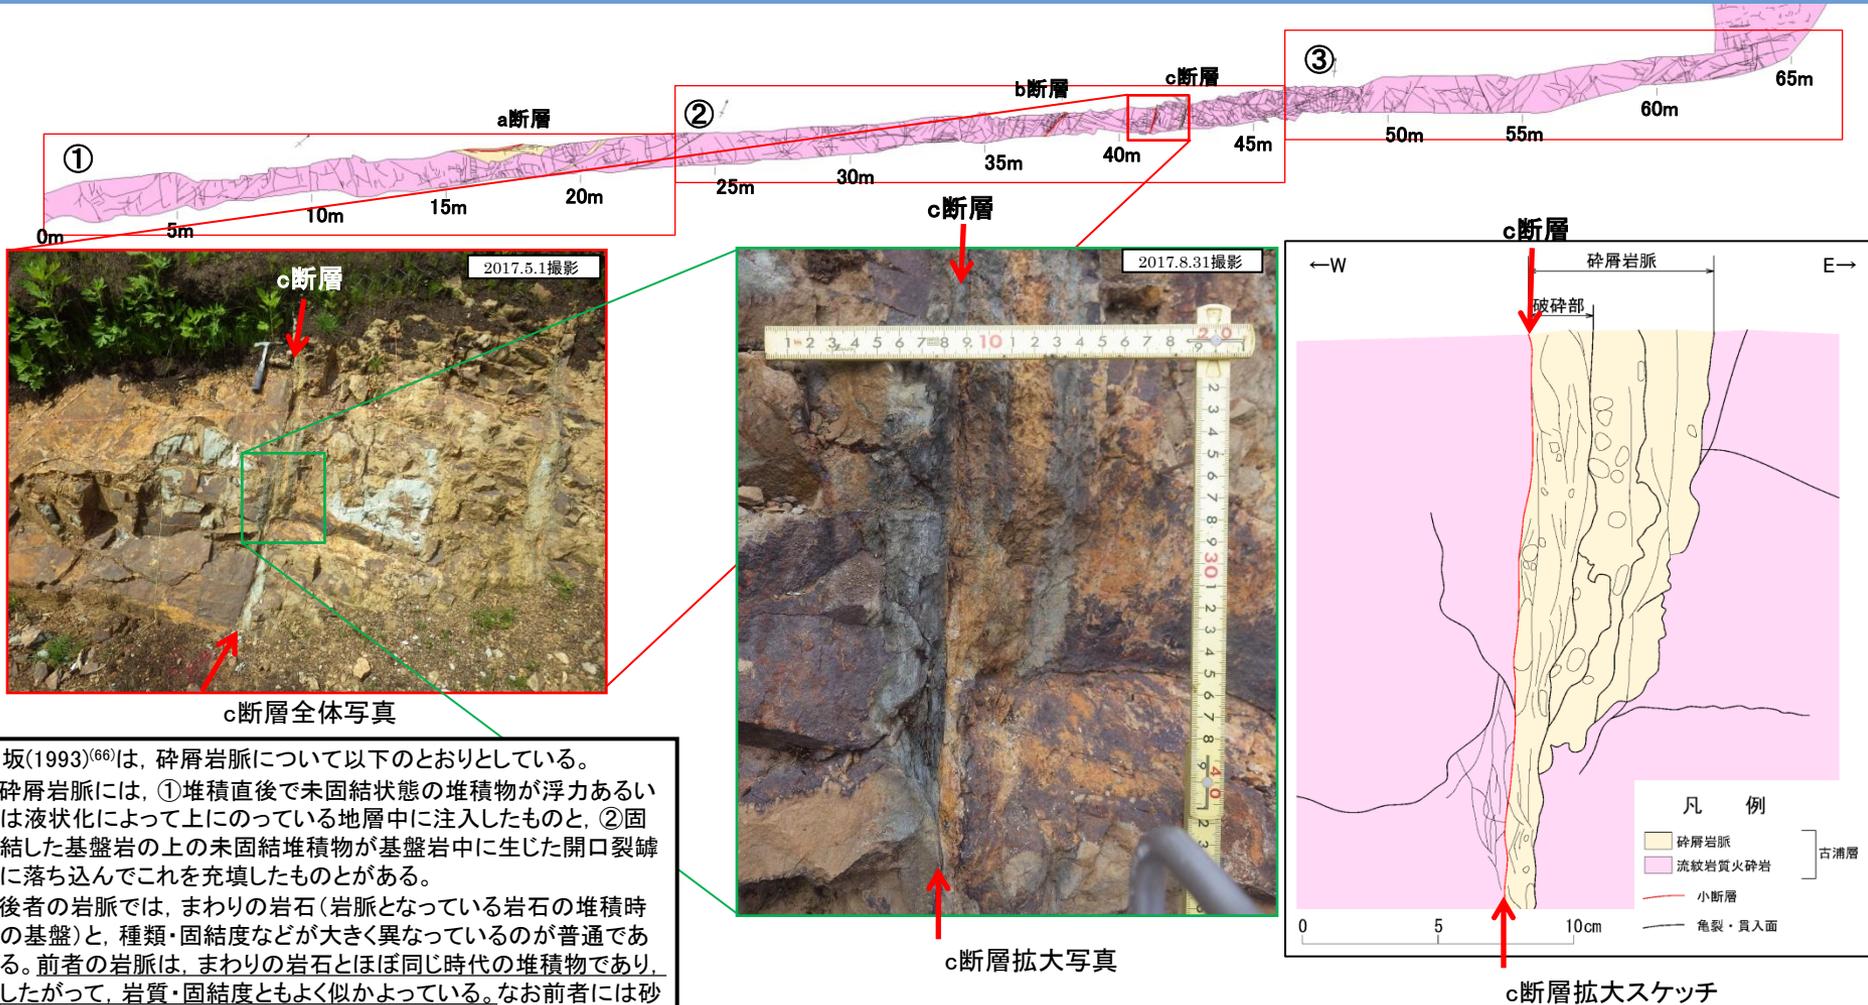
3. 央道断層の評価 (4) 地質調査(央道断層の東側) ①各地点の調査結果  
 Loc. T-3' の道路改良に伴う切土部(c断層詳細観察)

- ・c断層沿いの幅約2~8cmの範囲には、φ 1cm以下の亜円~円礫主体の流紋岩質礫が認められ、基質支持である。
- ・岩質・固結度が周囲の流紋岩質火砕岩と同質であり、顕著な破碎構造は全体に認められず固結・密着していることから、碎屑岩脈と判断した。
- ・碎屑岩脈のうち、西側境界沿いの幅約2~3cmには、微細な割れ目が発達しており、円~亜円礫の他にφ 5mm以下の角礫が一部認められ、直線的な境界を有することから、c断層に伴う破碎部と考えられる。

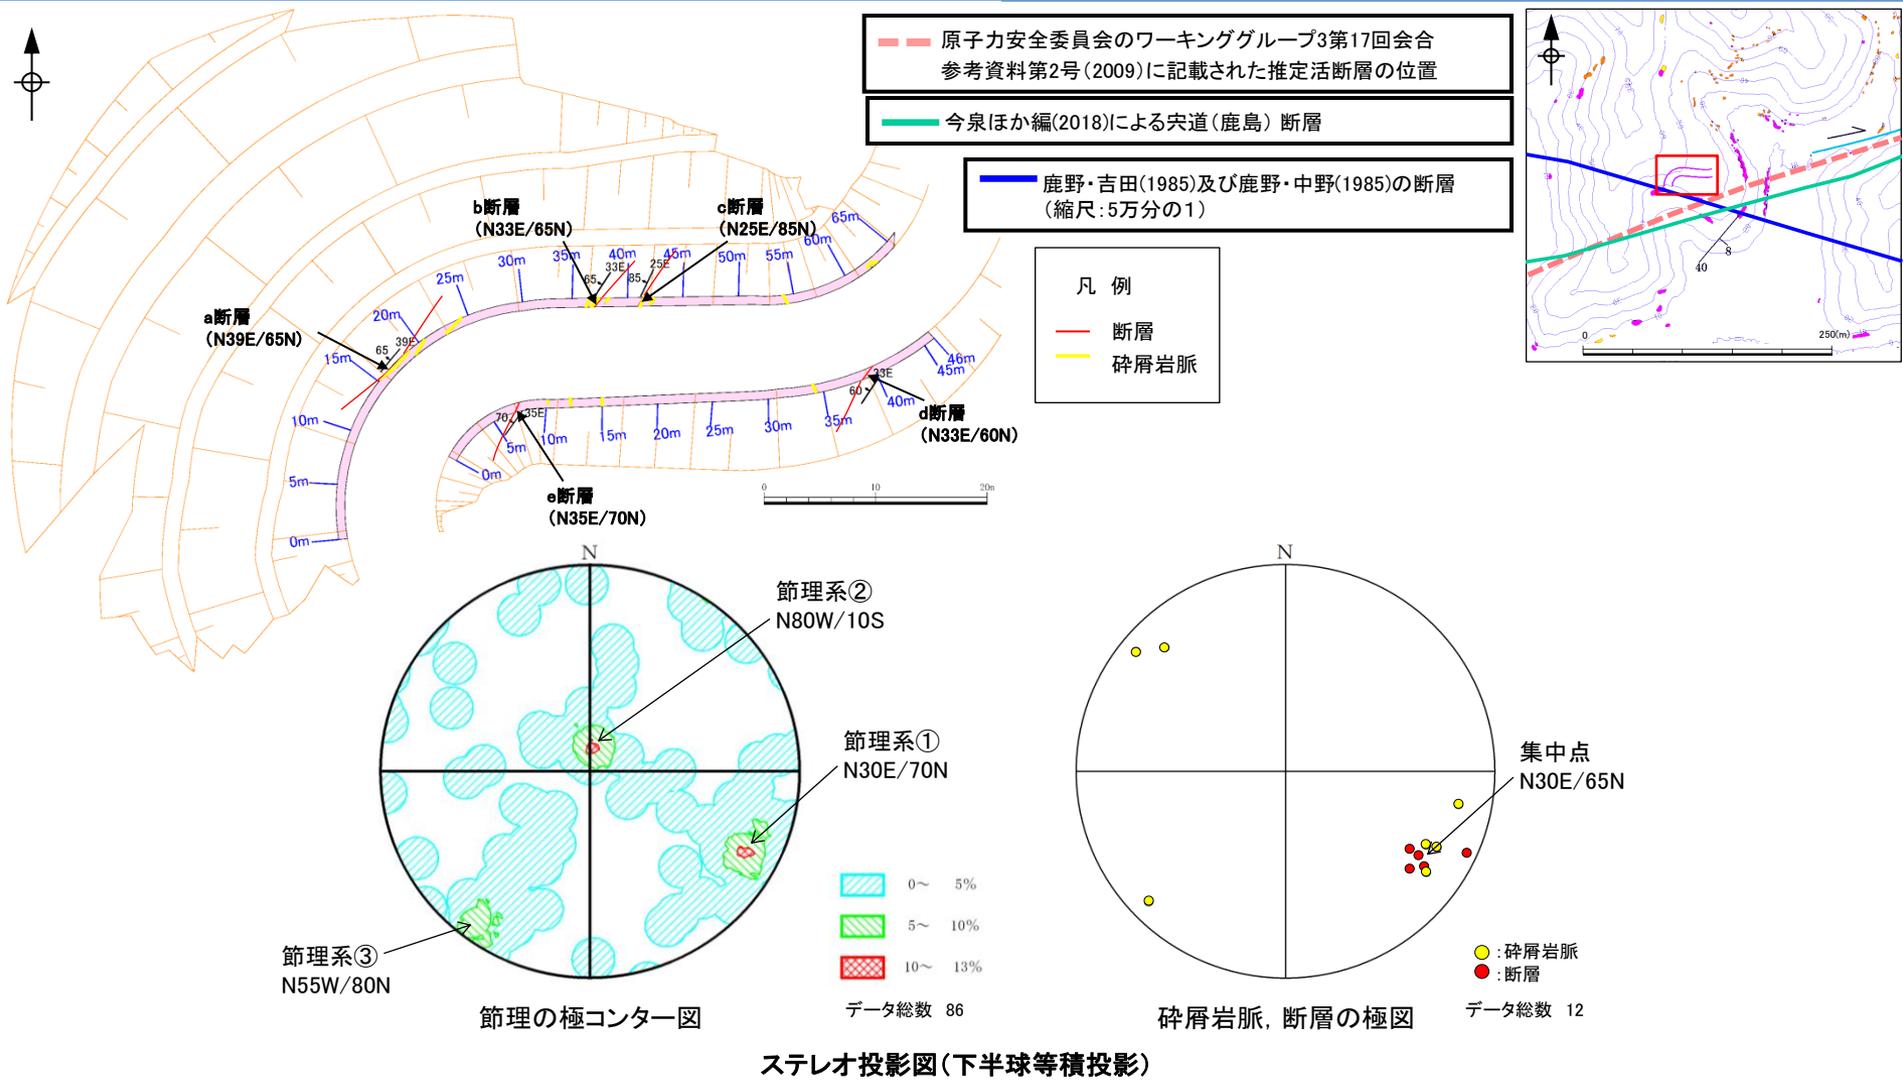
道路改良に伴う切土部法面に認められる碎屑岩脈、断層及び節理の走向傾斜について、ステレオ投影図を用いて検討した。

- ・節理は、①N30E/70N付近、②N80W/10S付近、③N55W/80N付近の3系統が卓越する。
- ・碎屑岩脈及び断層の走向傾斜はN30E/65N付近に点が集中し、節理系①と同方向である。

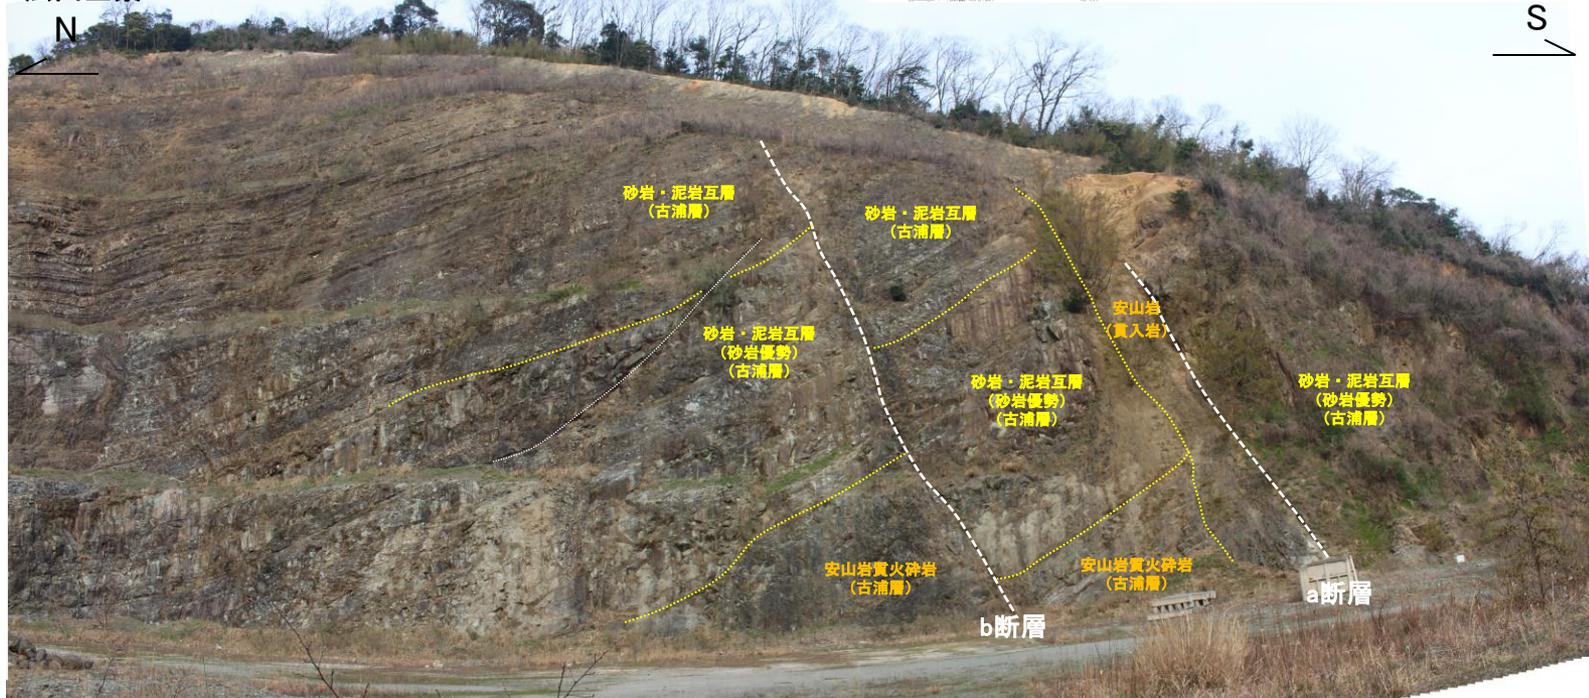
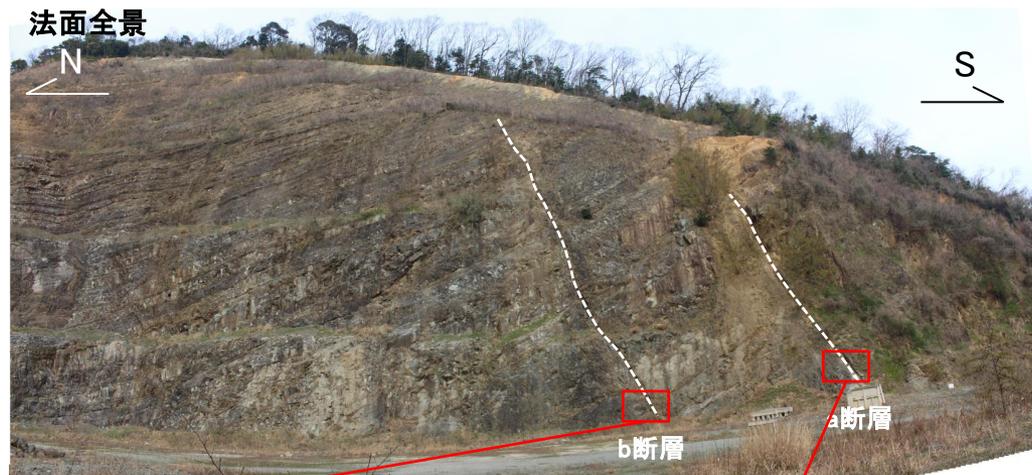
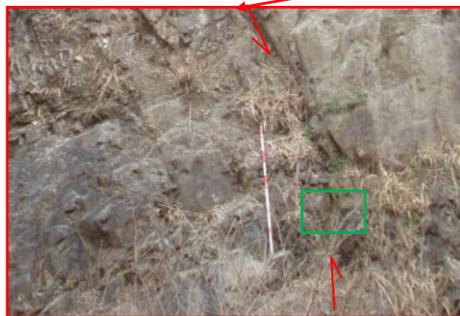
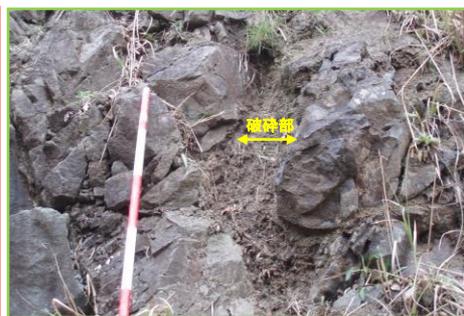
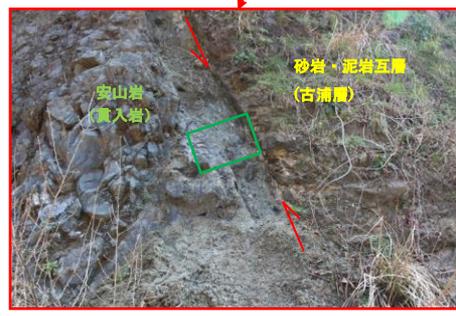
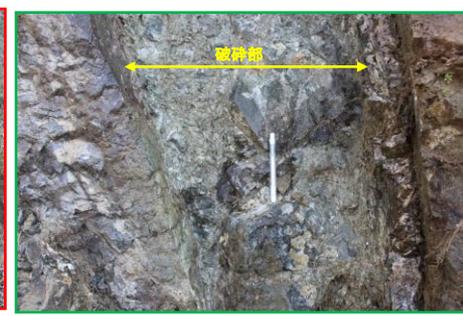
法面全景

- ・Loc.T-5には、古浦層の砂岩・泥岩互層及び安山岩質火砕岩、安山岩(貫入岩)が分布し、主として2条の小断層が認められる。
- ・a断層は、N72E/72Sの走向傾斜を示し、安山岩の貫入面に沿って断層面が連続し、正断層変位を与えている。
- ・b断層は、N74E/57Sの走向傾斜を示し、古浦層の砂岩・泥岩互層に正断層変位を与えている。
- ・なお、Loc.T-5南部の変位地形・リニアメント通過位置付近に断層は認められない。

・破砕幅は最大で10cm程度で、風化により軟質化している。

・破砕幅は最大で60cm程度で一部風化が進んでいるが、固結・密着している。また、中石を含む範囲は比較的硬い。  
・断層面には、最大4mm程度の薄い粘土が一部で認められるが、連続性に乏しい。

・Loc.T-5で確認される2条の小断層は、概ね同一の走向傾斜を示し、いずれも正断層変位を与えていることから、ほぼ同時期に形成された断層であると考えられる。なお、鹿野ほか(1994)等によるとEW方向の正断層運動は前期中新世から中期中新世前期とされている。  
・a断層の破砕幅は、最大で60cm程度で一部風化は進んでいるが、固結・密着している。また、b断層の破砕幅は、最大で10cm程度で一部風化は進んでいる。  
・これらの断層に対応する変位地形・リニアメントは認められず、破砕幅の大きいa断層は固結・密着している。

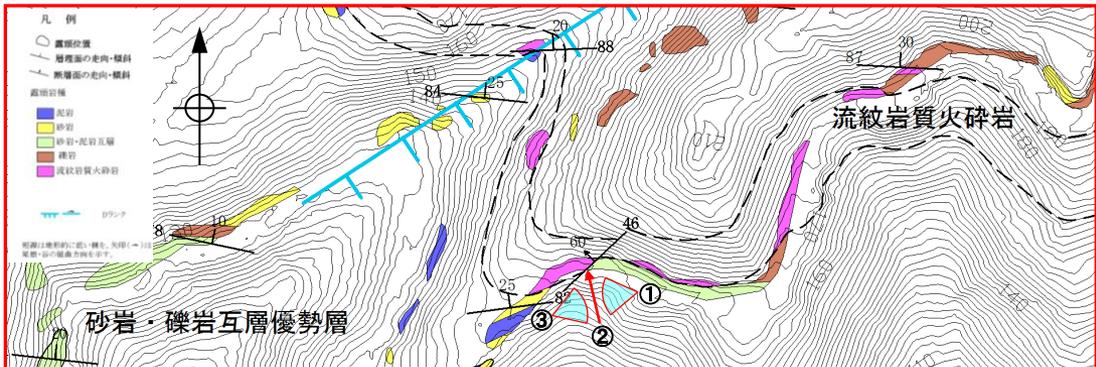
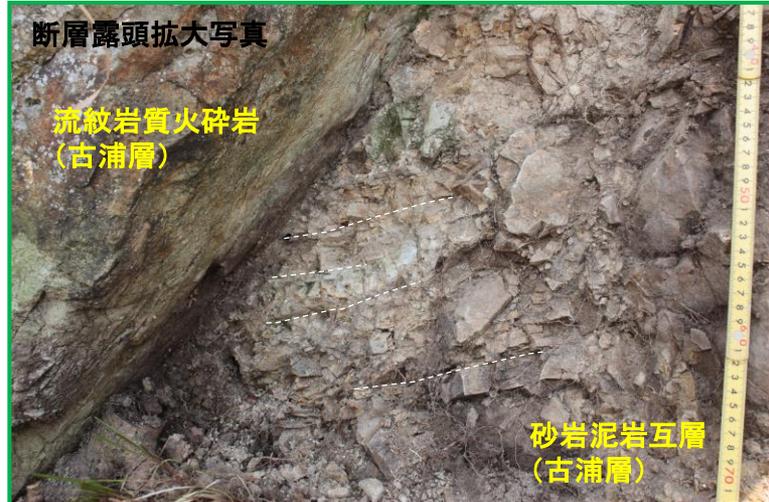
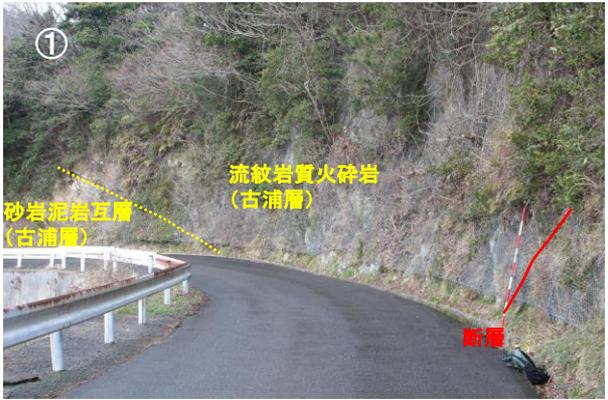
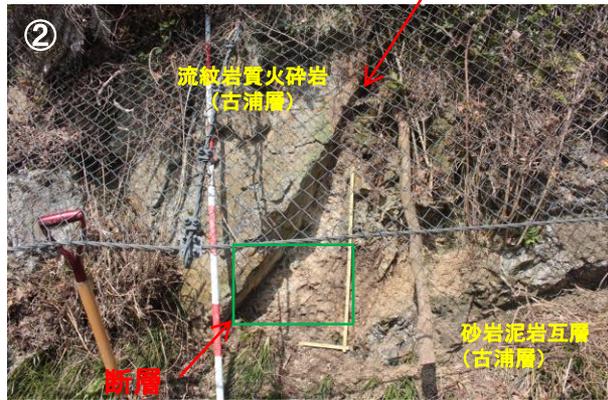
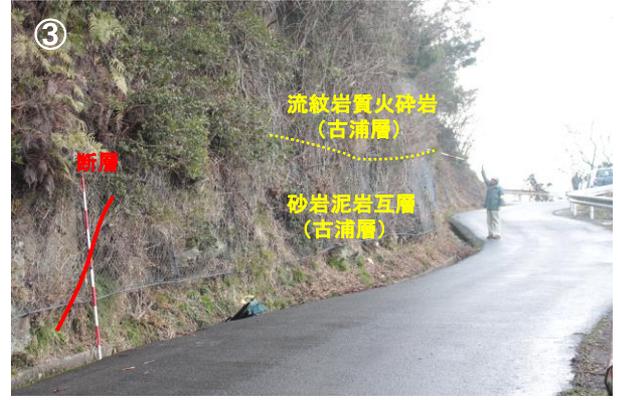
# 高尾山西側 地表地質踏査(地点②)(露頭写真)

・断層面沿いに風化は進むが、面は密着しており、破碎は認められない。また、古浦層中の砂岩泥岩互層中の層理面の走向傾斜の乱れもほとんど認められない。

・古浦層の流紋岩質火砕岩と砂岩泥岩互層を境する断層 (N46E/60N) である。  
 ・断層の両側には、古浦層の流紋岩質火砕岩と砂岩泥岩互層が整合的に接する地層境界が認められる。地層境界の標高差から、断層は変位量5m程度の正断層変位を示す。  
 ・断層面沿いに風化は進むが、面は密着しており、破碎は認められない。また、古浦層の砂岩泥岩互層中の層理面の走向傾斜の乱れもほとんど認められない。
