3. 宍道断層の評価 (3)地質調査(宍道断層の西側) ①各地点の調査結果 女島(文献調査及び変動地形学的調査)

第271回審査会合
資料1-1 P75 加筆・修正

3. 宍道断層の評価 (3)地質調査(宍道断層の西側) ①各地点の調査結果 女島(女島付近)(地表地質踏査(ルートマップ))

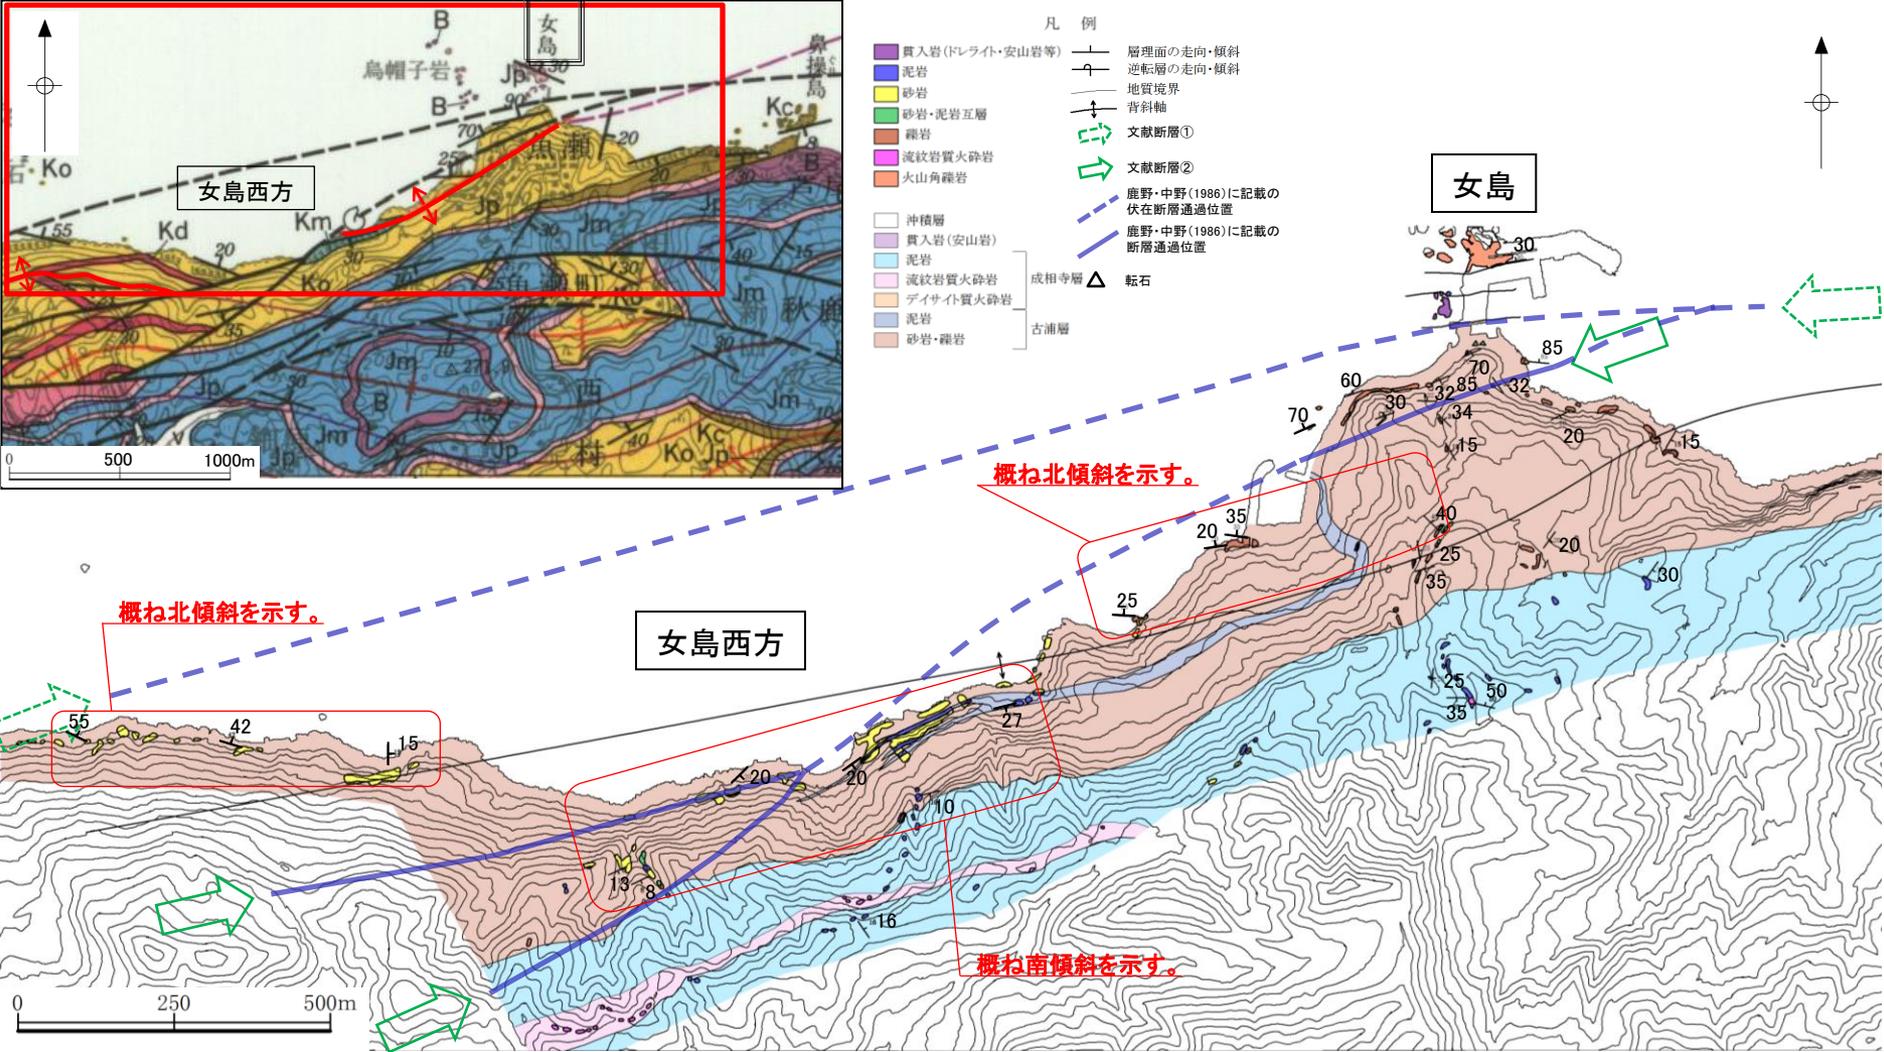
・女島西方の西側では北傾斜の古浦層、女島西方の東側では北傾斜の古浦層が分布することに対し、女島西方の南側では南傾斜の古浦層が分布することから、その間を背斜軸が通過し、女島から女島西方まで連続した構造と考えられる。

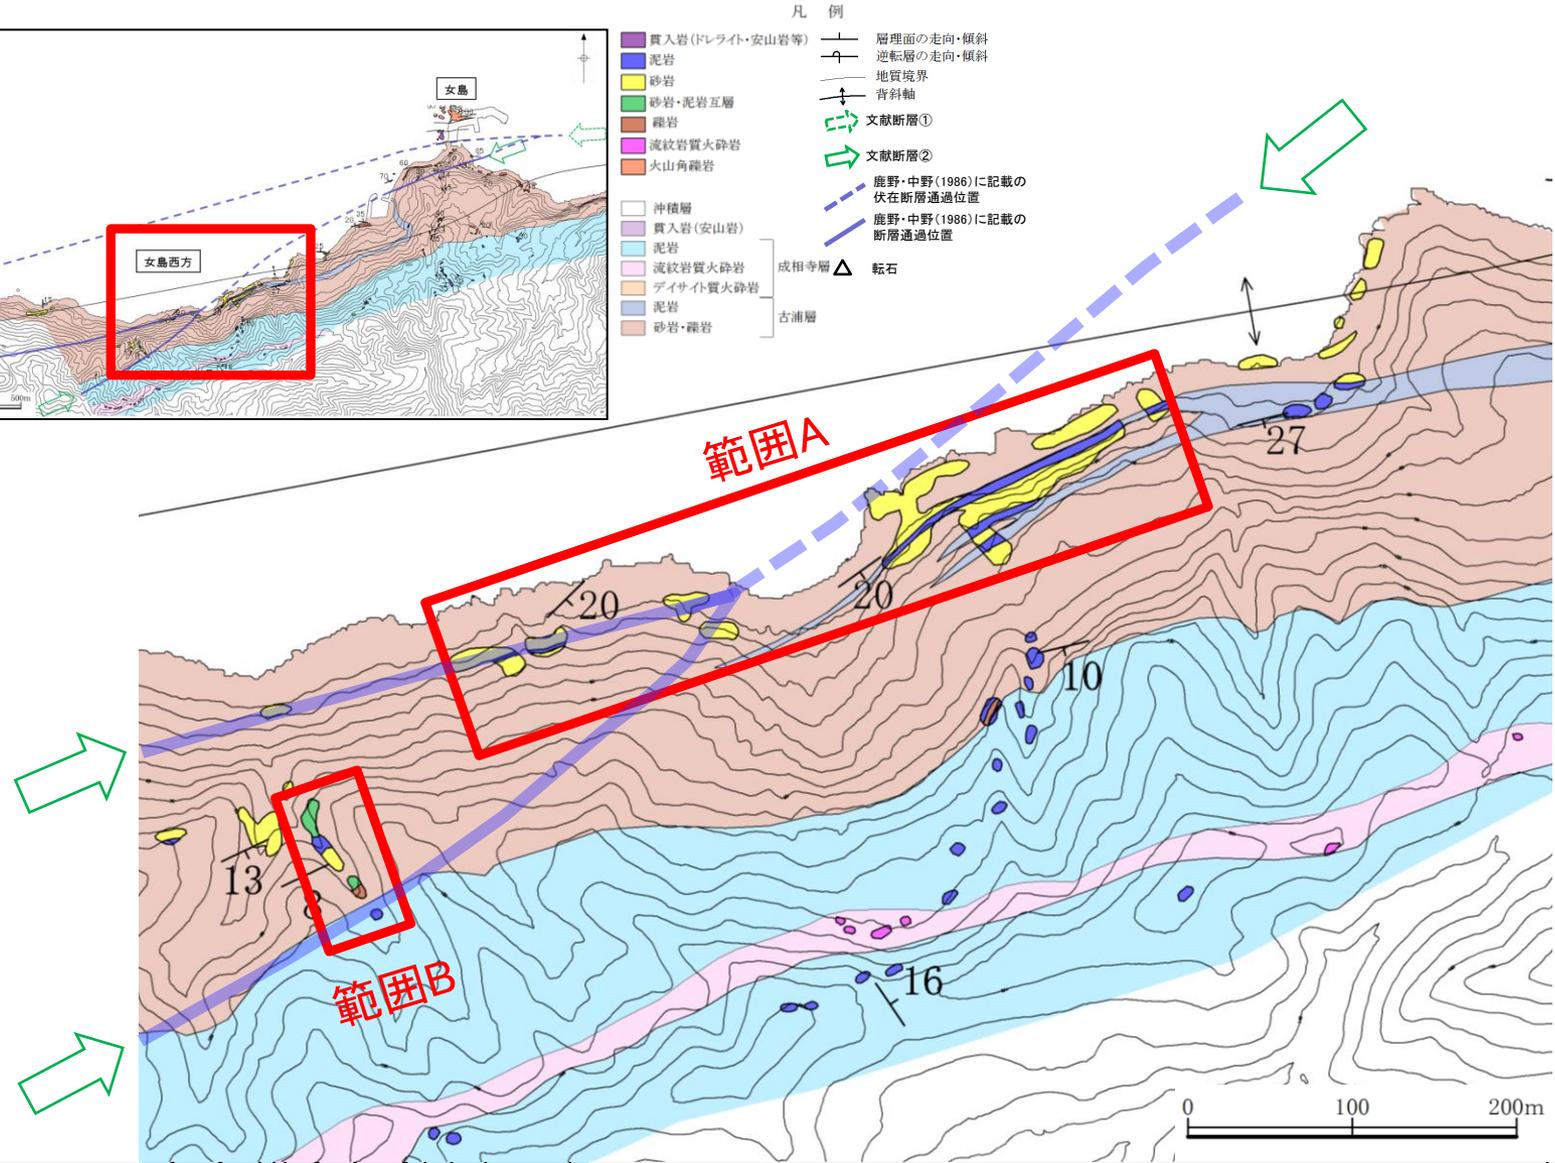
女島(女島西方地点)(地表地質踏査(ルートマップ))

・女島西方の沿岸部の地表地質踏査の結果, 文献断層②の通過位置付近の露頭に断層は認められない。
 ・次頁以降に, 文献断層②の通過位置付近の範囲A, 範囲Bの露頭状況の詳細を示す。

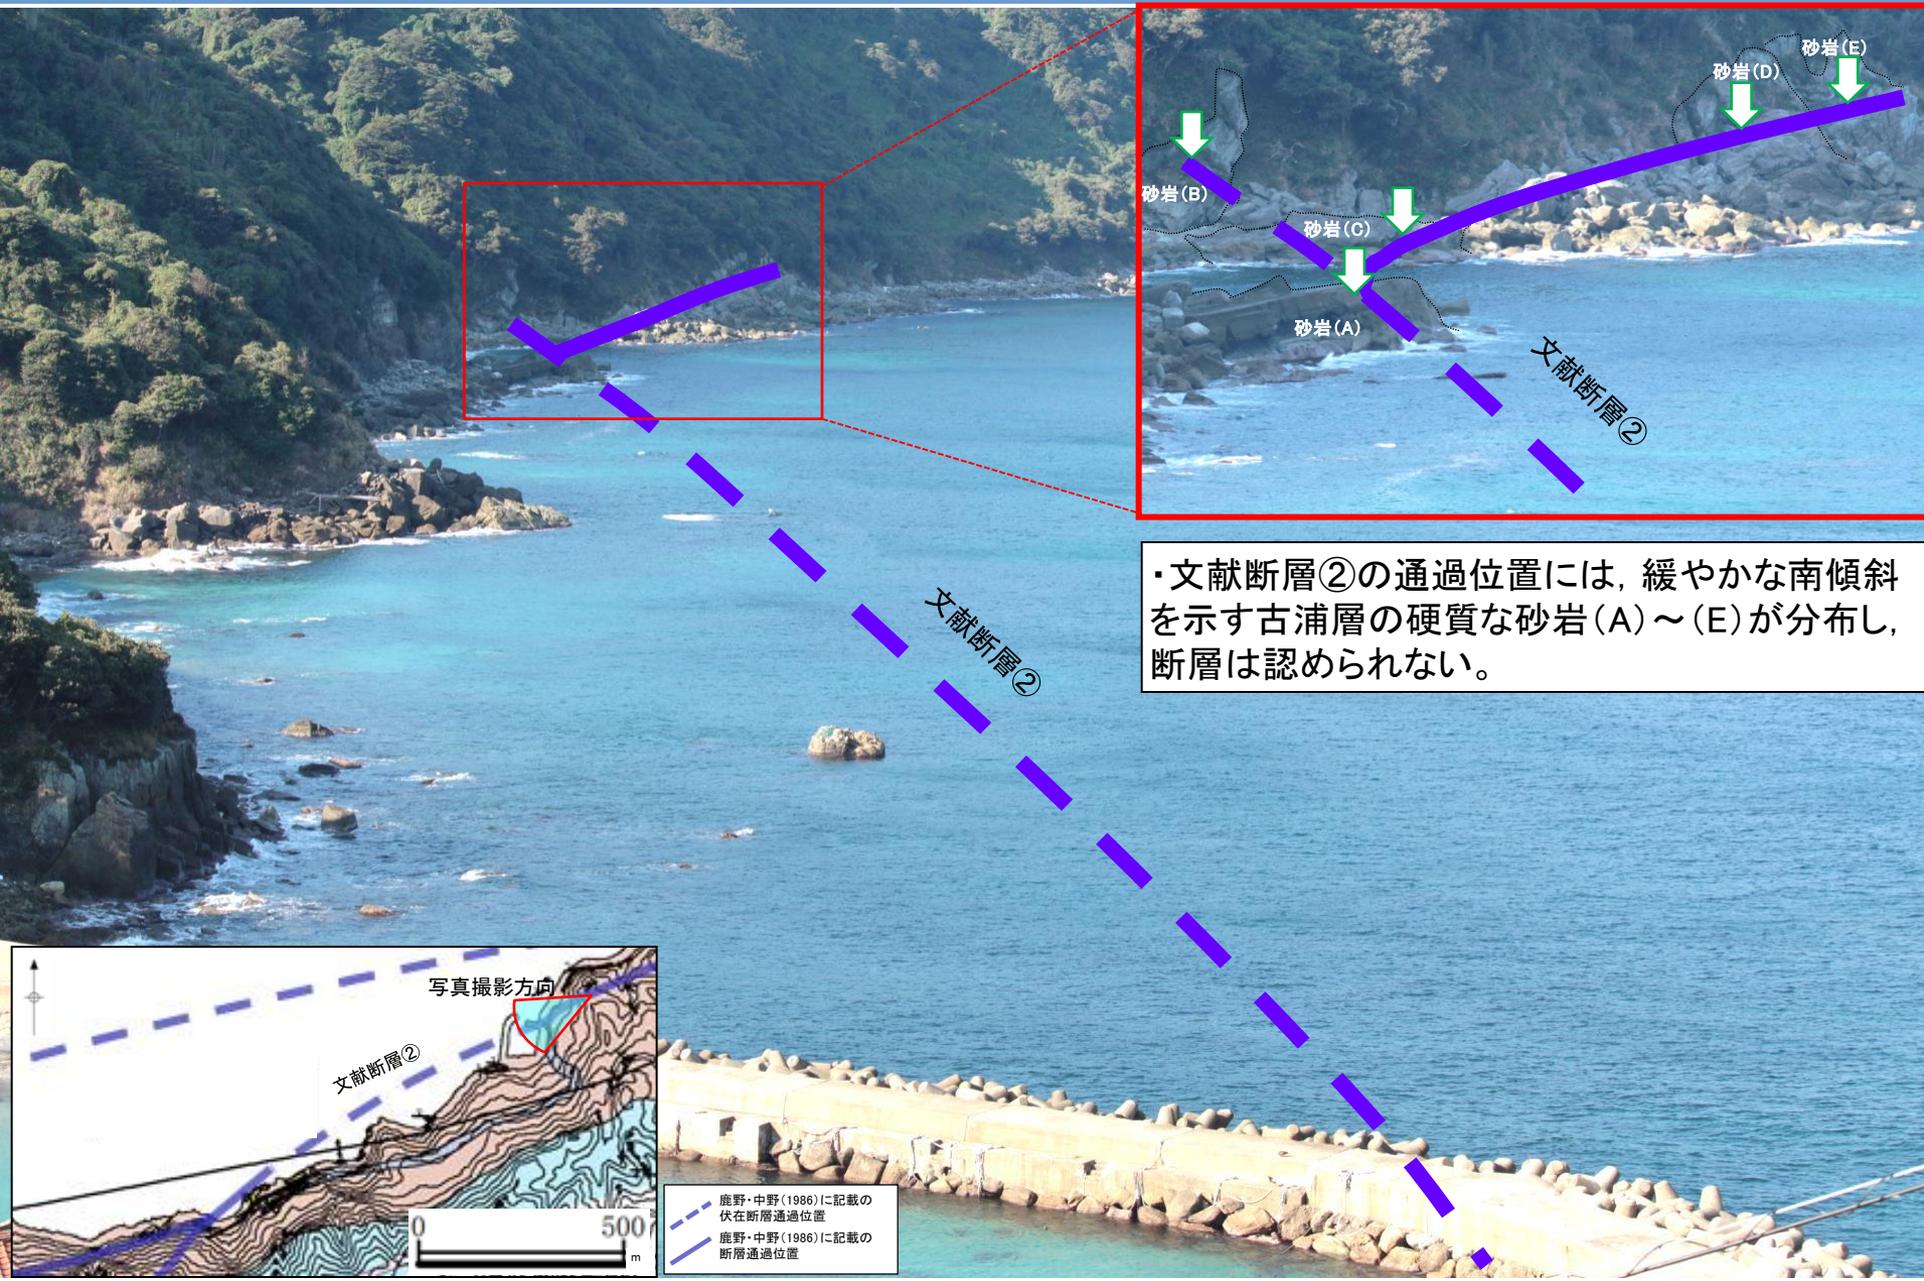
女島(文献断層②の通過位置付近)(地表地質踏査(範囲A: 走向方向))

・文献断層②の通過位置には、緩やかな南傾斜を示す古浦層の硬質な砂岩(A)～(E)が分布し、断層は認められない。

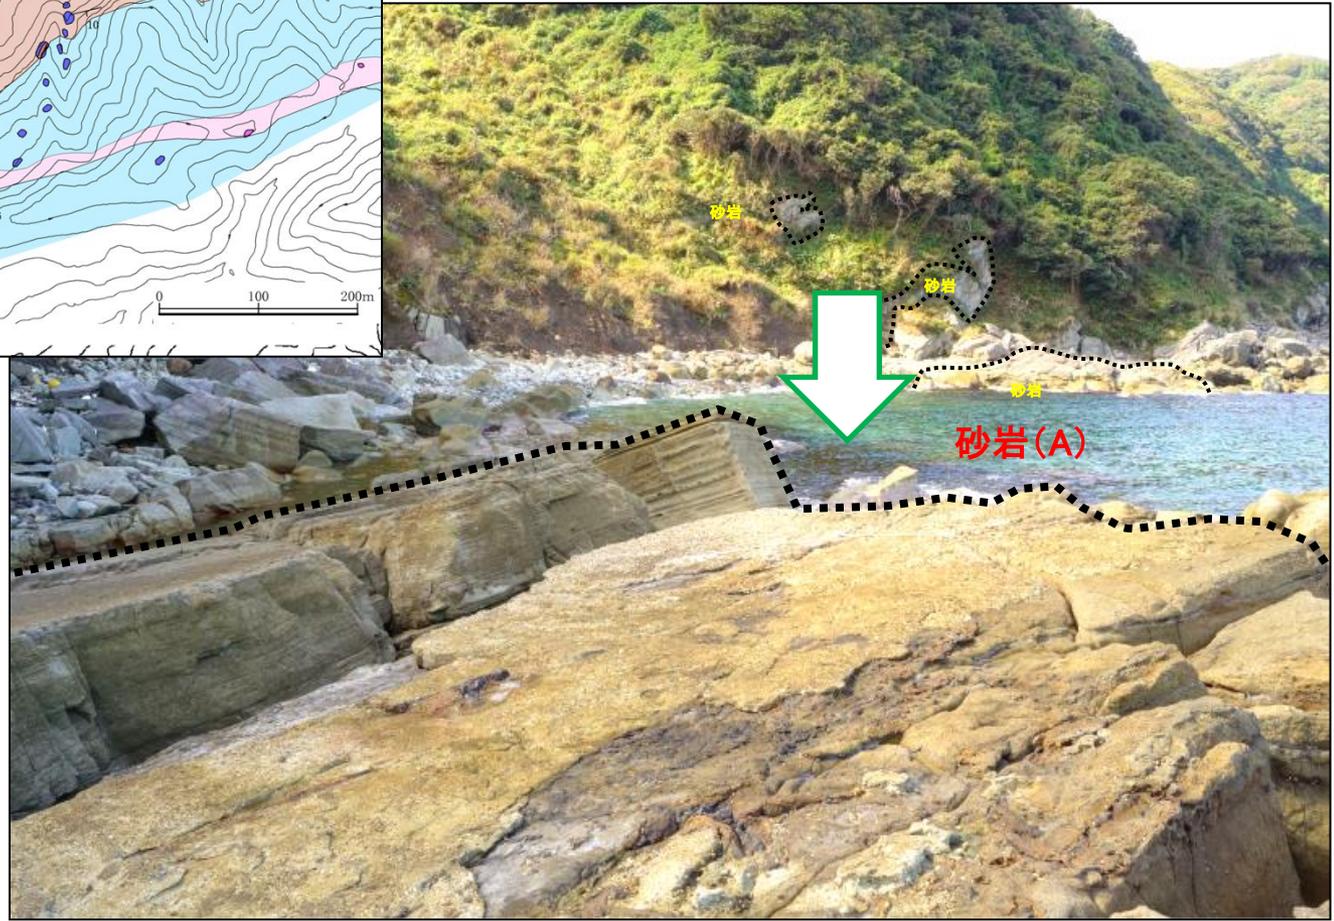
・文献断層②が沿岸部を通過する付近では、古浦層の硬質な砂岩が緩やかな南傾斜を示し、断層は認められない。

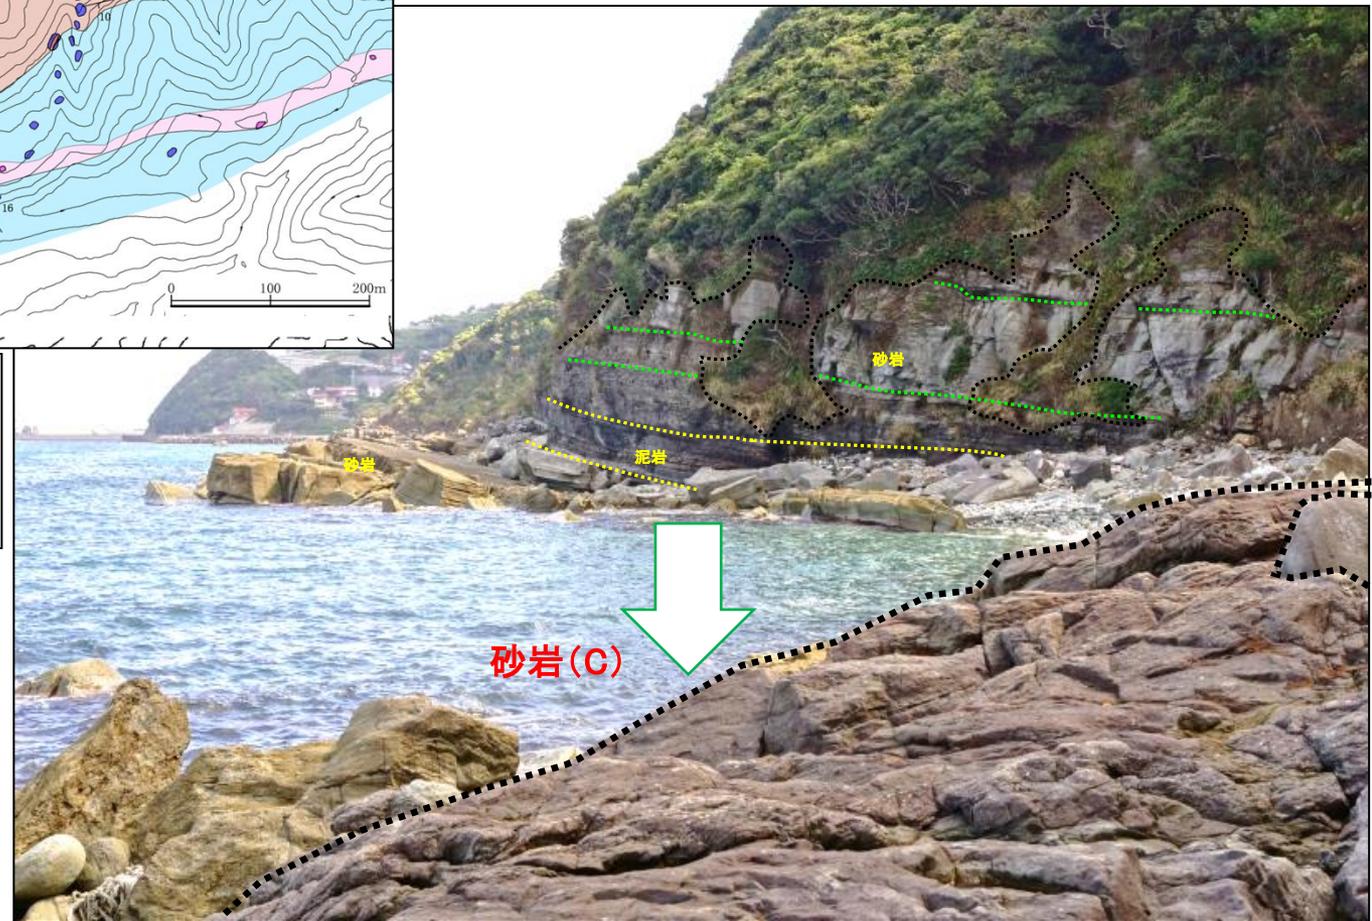
・文献断層②が海域から陸域に延長する付近では、古浦層の硬質な砂岩が緩やかな南傾斜を示し、断層は認められない。

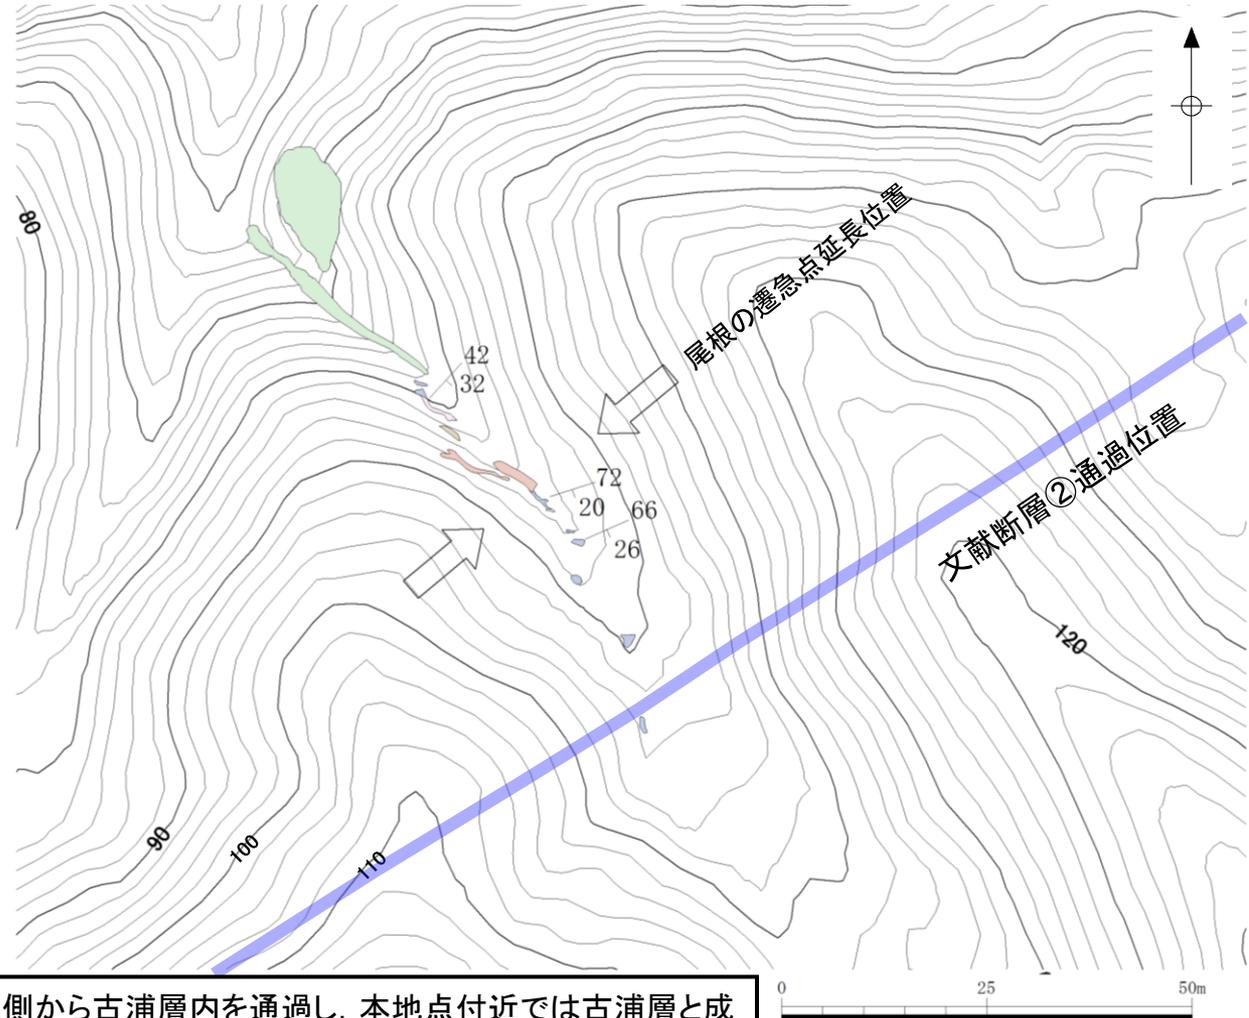
・鹿野・中野(1986)によると、文献断層②は北東側から古浦層内を通過し、本地点付近では古浦層と成相寺層の境界付近を通過するとされている。

・地表地質踏査の結果、礫岩(古浦層の最上部層の一部)が認められることから、その南側の泥岩分布域から北側について、幅広い露頭調査を行った。また、同地点には、変位地形・リニアメントは認められないが、北東側の尾根に遷急点が認められる。

・露頭調査の結果、礫岩、砂岩、泥岩、凝灰岩が南傾斜の同斜構造としてほぼ連続的に分布し、断層を示唆する構造は認められない。

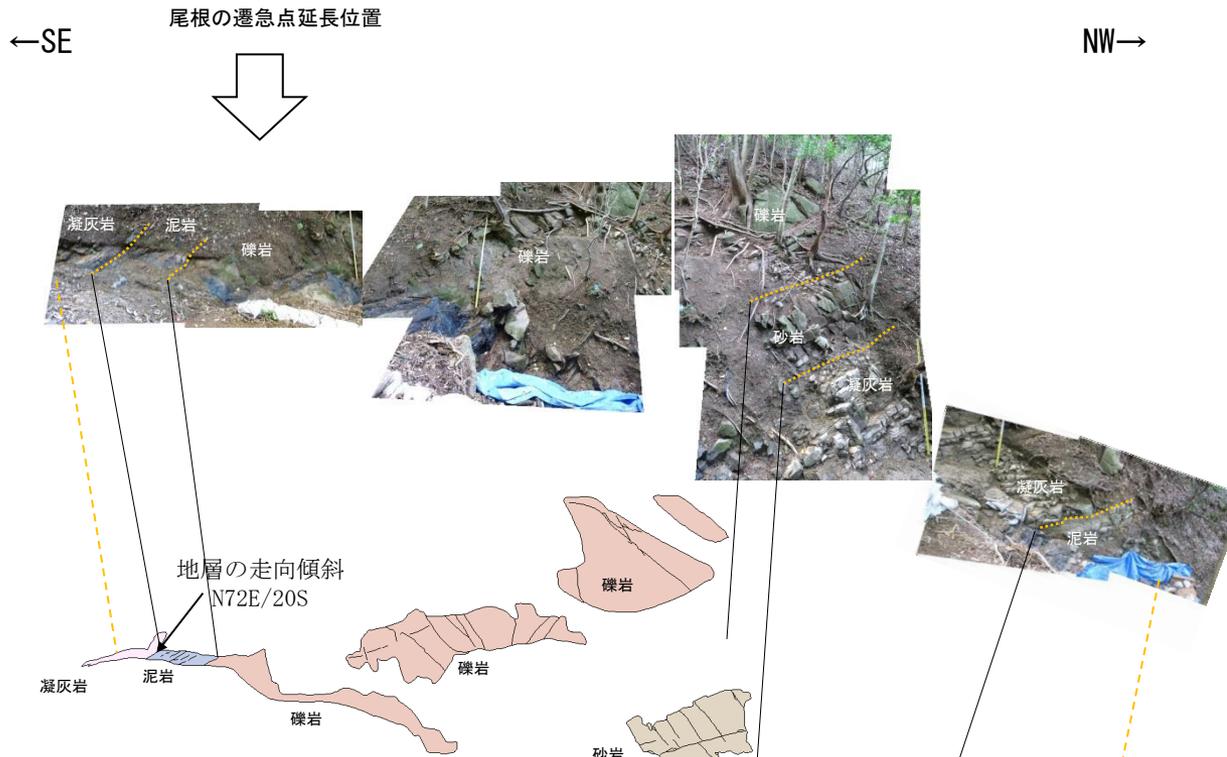
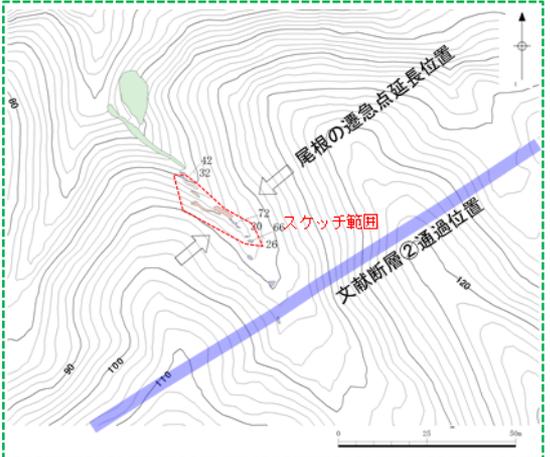
3. 央道断層の評価 (3)地質調査(央道断層の西側) ①各地点の調査結果
女島(文献断層②の通過位置付近)(地表地質踏査(範囲B))

・礫岩, 砂岩, 泥岩, 凝灰岩が南傾斜の同斜構造としてほぼ連続的に分布する。
 ・凝灰岩及び泥岩の地質境界付近において固結した断層が認められる。また, 断層の走向傾斜はN44W/80Sであり, 文献断層②とほぼ直交する。

文献断層②の通過位置付近の露頭状況(範囲A, 範囲B)に関する調査の結果, 文献断層②に対応する断層は認められない。

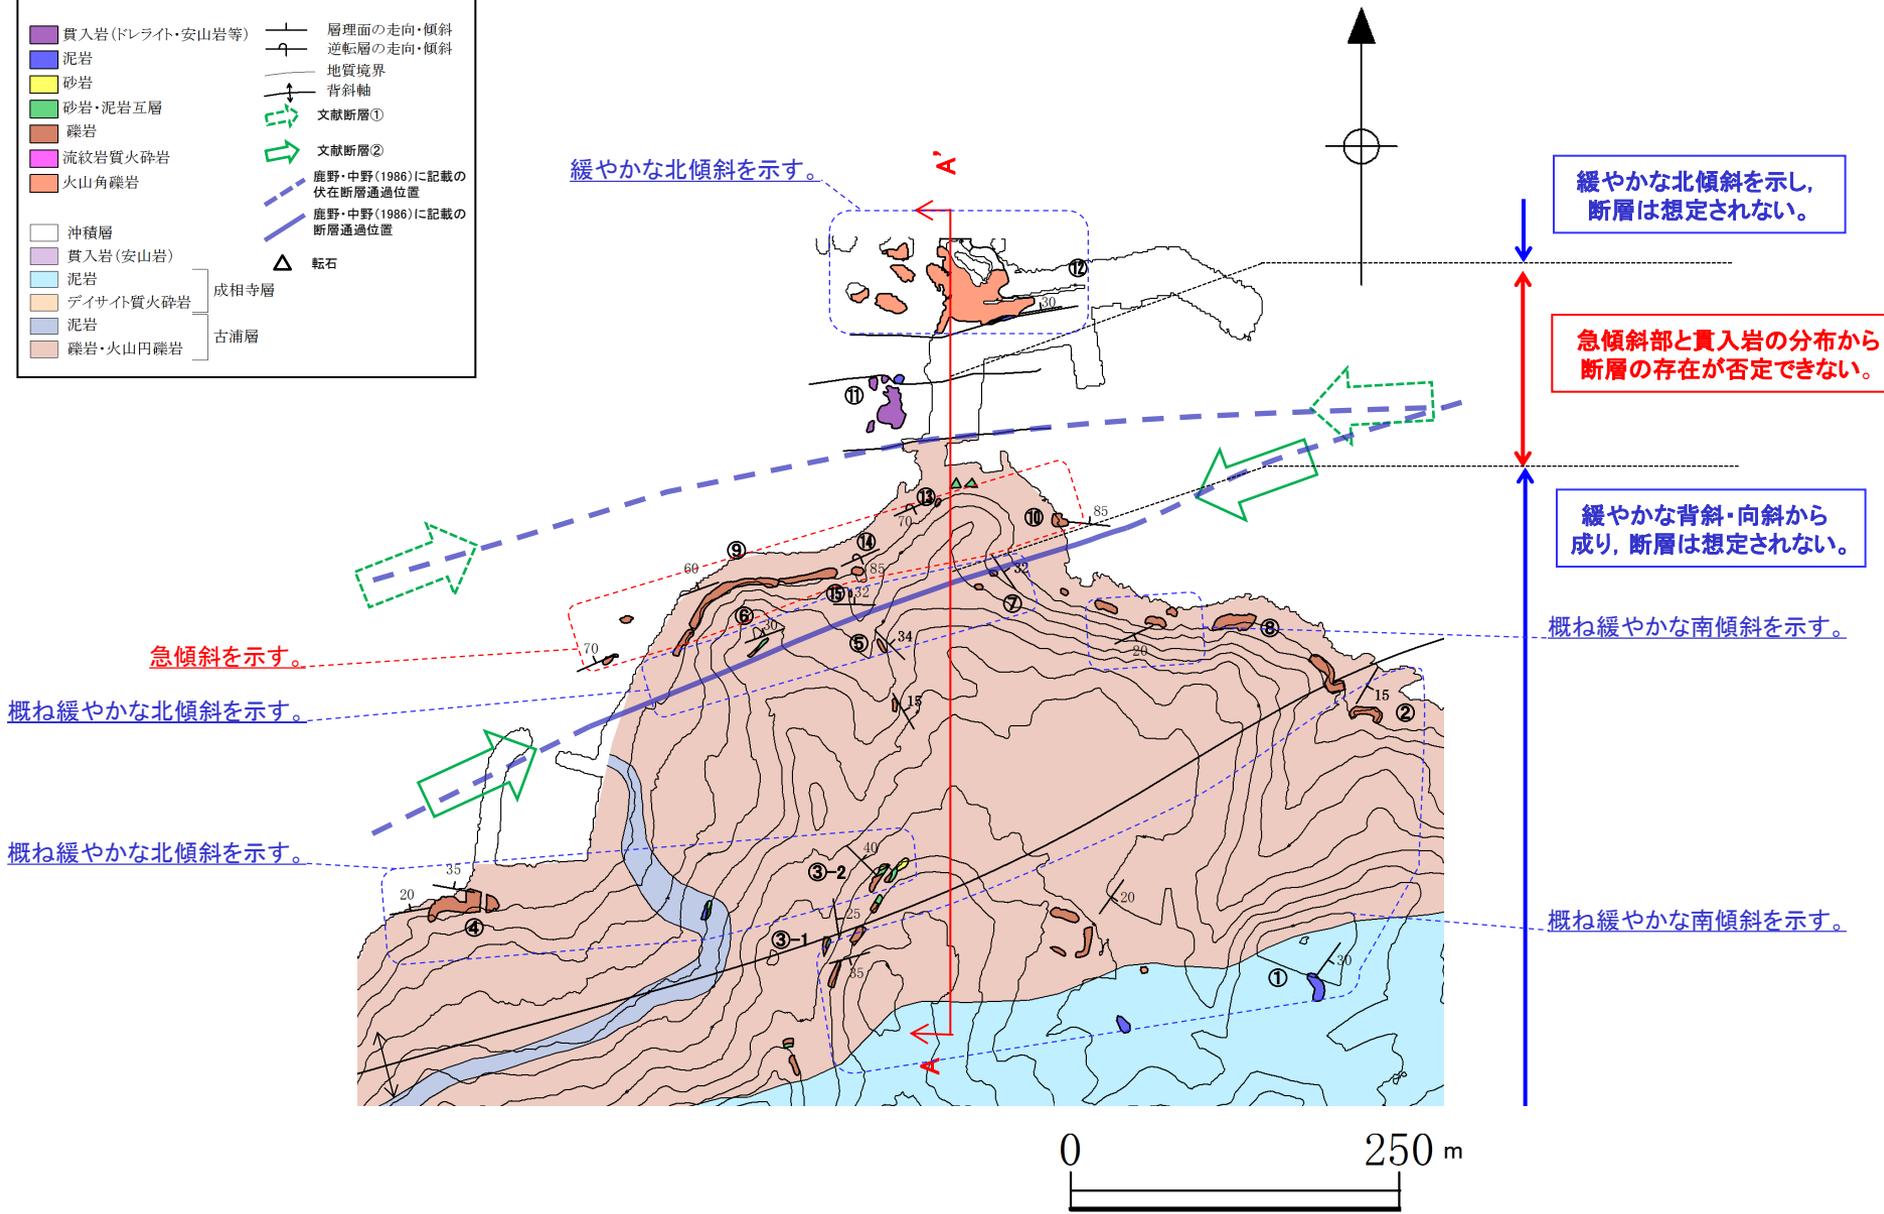
3. 宍道断層の評価 (3)地質調査(宍道断層の西側) ①各地点の調査結果 女島(女島地点)(地表地質踏査(ルートマップ))

- ・女島地点の地表地質踏査の結果、沿岸部において、急傾斜(85°北)の古浦層の礫岩・火山円礫岩と、やや緩傾斜(30°北)の成相寺層のデイサイト質火砕岩が分布することから、文献断層①の通過位置付近に、南傾斜の逆断層の存在が否定できない。
- ・陸域部において、文献断層②の通過位置付近の露頭に断層は認められない。
- ・また、露頭③-1から露頭⑦までの区間は、古浦層の礫岩・火山円礫岩が緩やかな背斜・向斜を示すことから、断層は推定されない。
- ・以上のことから、女島地点では、沿岸部の急傾斜を示す古浦層と緩傾斜を示す成相寺層との間に、南傾斜の逆断層が推定される。

- ・文献断層②の通過位置付近の露頭に断層は認められない。また、古浦層の礫岩・火山円礫岩が緩やかな背斜・向斜を示すことから、断層は推定されない。
- ・急傾斜(85°北)の古浦層の礫岩・火山円礫岩と、やや緩傾斜(30°北)の成相寺層のデイサイト質火砕岩が分布することから、文献断層①の通過位置付近に、南傾斜の逆断層が推定される。

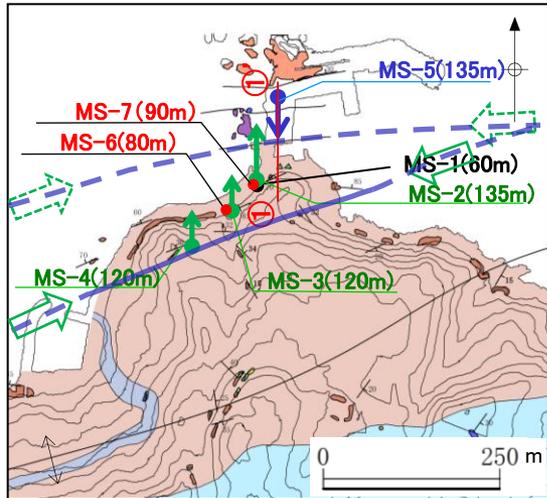
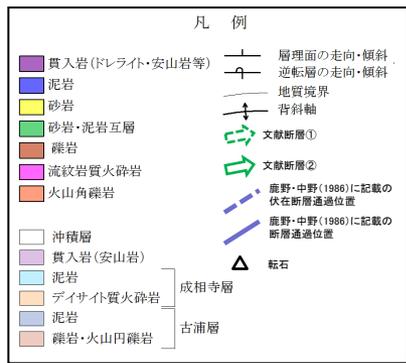
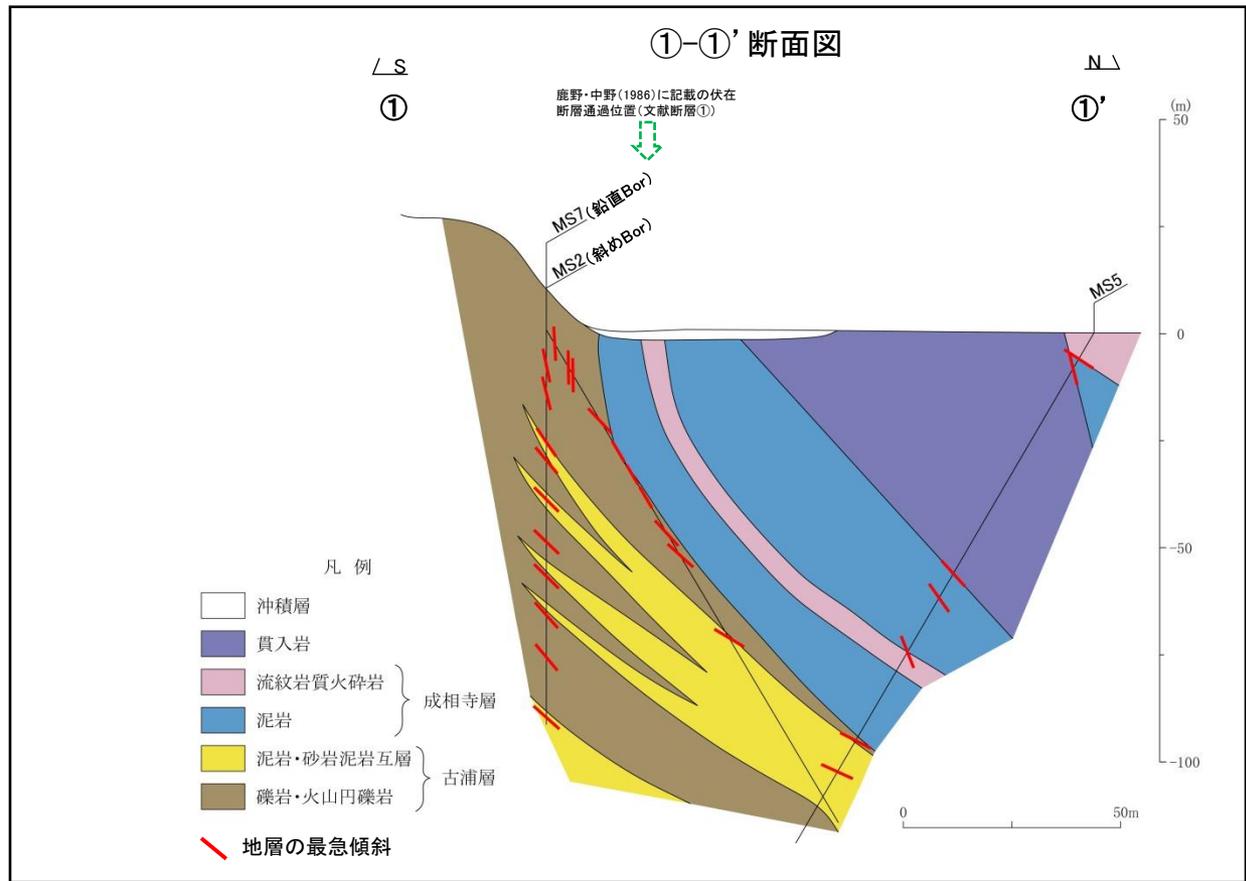
3. 宍道断層の評価 (3)地質調査(宍道断層の西側) ①各地点の調査結果 女島(女島地点)(ボーリング調査(①-①'断面図))

- ・ボーリング調査の結果、文献断層①の通過位置付近において地表から約20mまでの地層は急傾斜を示し、それ以深の地層は緩傾斜を示しており、断層は認められない。
- ・古浦層内の地層は連続して分布していること及び古浦層と成相寺層が整合関係と考えられることから、地層に顕著な不連続は想定されない。
- ・成相寺層の泥岩に貫入岩が分布しており、貫入岩と貫入境界にせん断面及び破碎は認められない。

- ・地表から約20mまでの地層は急傾斜を示し、それ以深の地層は緩傾斜を示しており、断層は認められない。また、傾斜変換部において、破碎部は認められない。
- ・古浦層内の地層は連続して分布していること及び古浦層と成相寺層が整合関係と考えられることから、地層に顕著な不連続は想定されない。
- ・成相寺層の泥岩に貫入岩が分布しており、貫入岩と貫入境界付近に、貫入後の断層活動は認められない。なお、鹿野ほか(1994)によると、塩基性-中性の貫入岩の年代は中期中新世~後期中新世とされている。

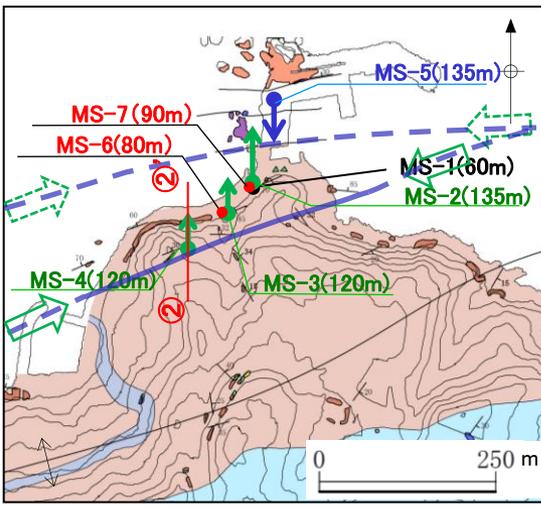
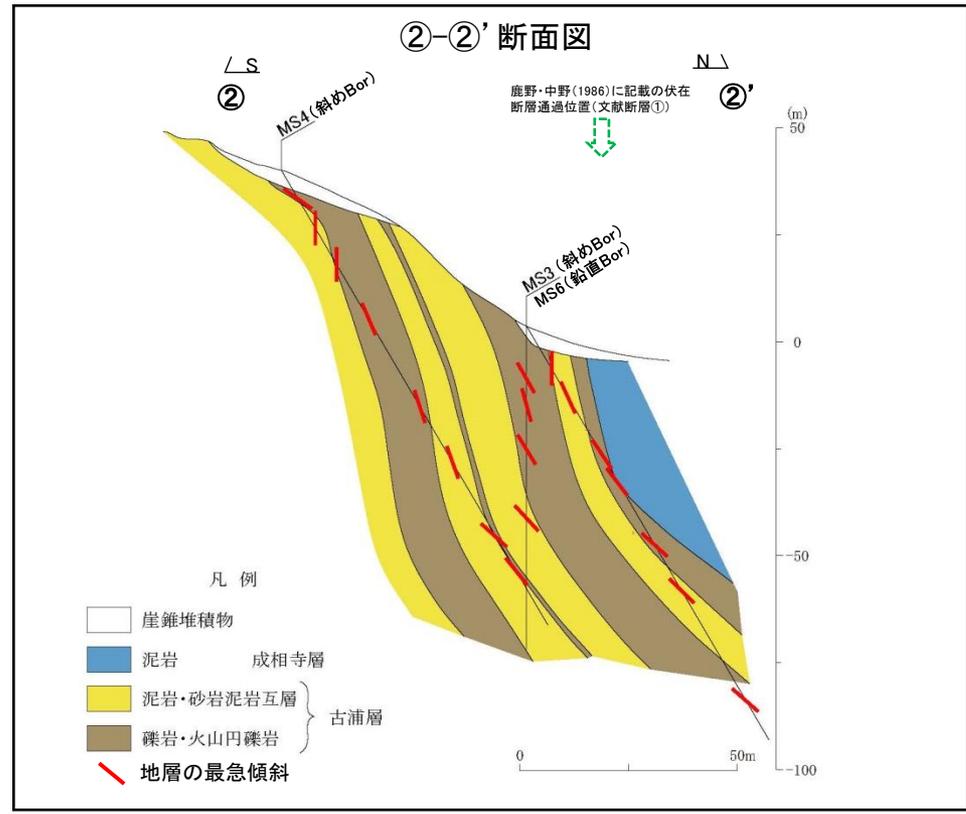
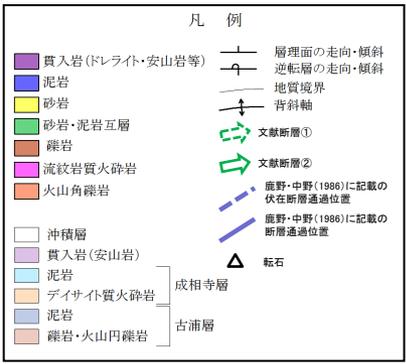
女島(女島地点)(ボーリング調査(②-②'断面図))

・ボーリング調査の結果, 地表から約20mまでの地層は急傾斜を示し, それ以深の地層は緩傾斜を示しており, 顕著な断層は認められない。
 ・古浦層内の地層は連続して分布していることから, 地層に顕著な不連続は想定されない。

- ・文献断層①の通過位置付近において、細粒部を伴う破碎部①、②、③が認められる。
- ・地表から約20mまでの地層は急傾斜を示し、それ以深の地層は緩傾斜を示しており、傾斜変換部において破碎部は認められない。
- ・古浦層内の地層は連続して分布していることから、地層に顕著な不連続は想定されない。

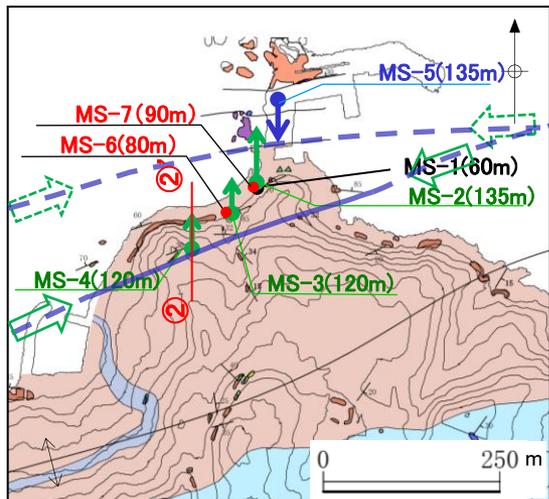
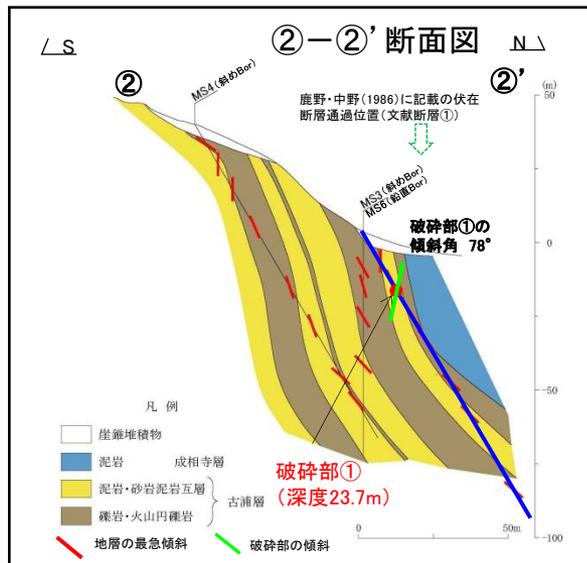
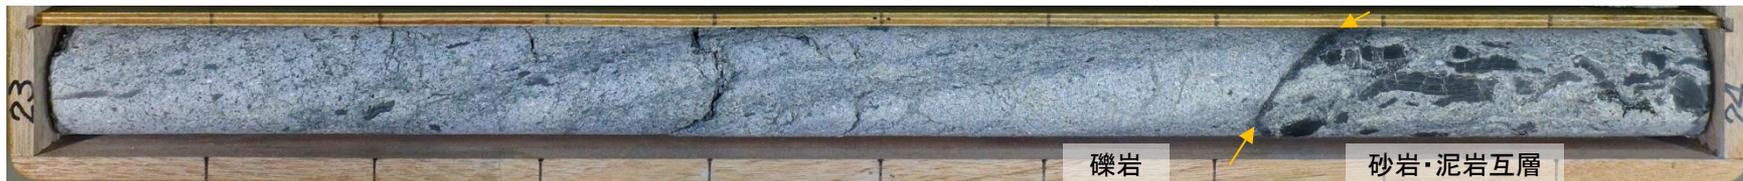
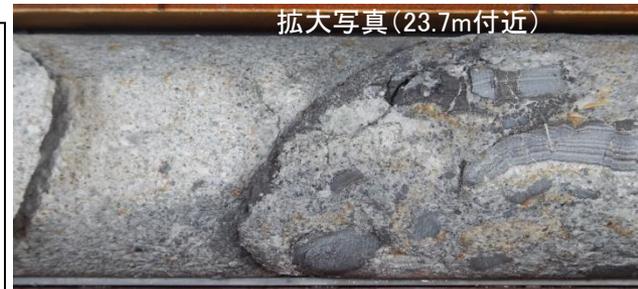
女島(女島地点)(ボーリング調査(破碎部①の性状))

BHTV撮影 (23.65~23.95m)

MS-3コア写真, CT画像解析(コア箱上から撮影) (23~24m)

- ・コア観察の結果, MS-3の深度23.7m付近において, 古浦層の礫岩と砂岩・泥岩互層を境する破碎部が確認された。
- ・肉眼観察の結果, 破碎部には, 0~3mm程度の細粒部(砂混り粘土)が見られるが, 条線方向はほぼ縦ずれ(走向方向から80°左回転)であり, 母岩に破壊は認められない。
- ・実体顕微鏡による条線観察の結果, 下盤側に縦ずれ(走向方向から70°左回転)の条線が見られ, 運動センスとして逆断層センスが認められる。

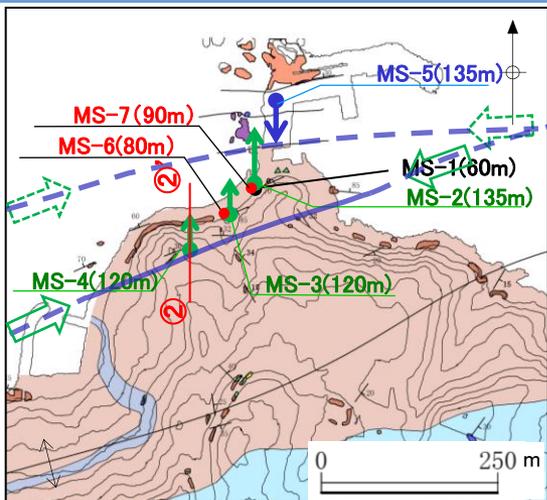
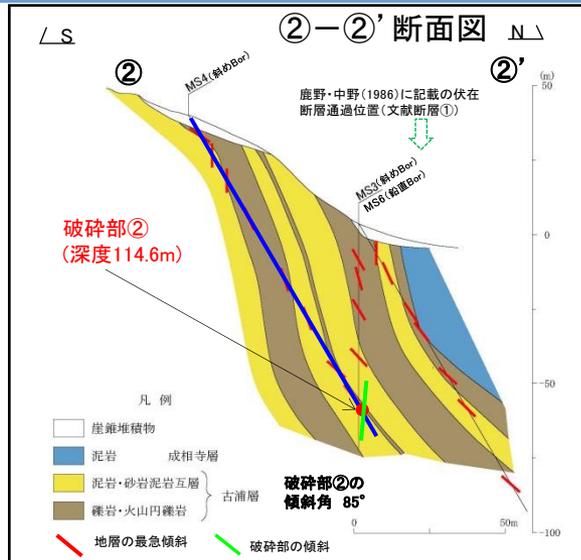
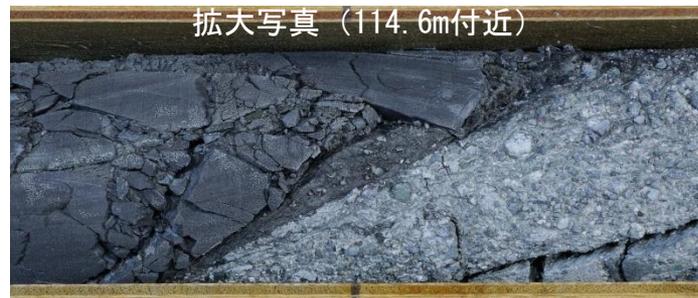
女島(女島地点)(ボーリング調査(破砕部②の性状))

BHTV撮影 (114.46~114.74m)

MS-4コア写真, CT画像解析(コア箱上から撮影) (114~115m)

- ・コア観察の結果, MS-4の深度114.6m付近において, 古浦層の泥岩と礫岩を境する破砕部が確認された。
- ・破砕部には, 1~3mm程度の細粒部(砂混り粘土)が見られるが, 条線は縦ずれ(走向方向から90°左回転)であり, 母岩に破砕は認められない。
- ・実体顕微鏡観察の結果, 下盤側の礫岩に破砕部と一連の変形構造と考えられる構造(逆断層センス)が認められる。

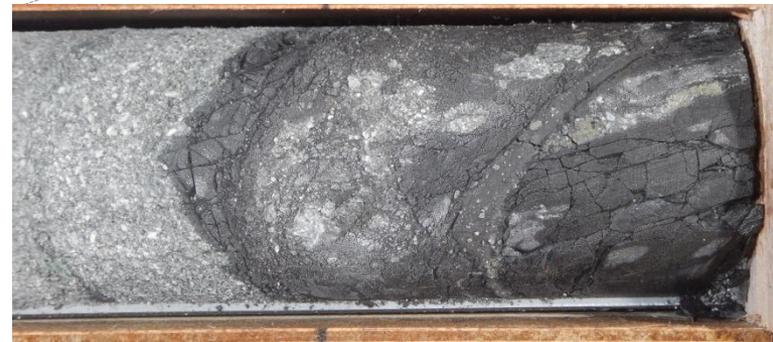
拡大写真 (78.95m付近)

- ・コア観察の結果、MS-6の深度78.95m付近において、古浦層の泥岩中に破砕部が確認された。
- ・破砕部には、2mm程度の細粒部(砂混り粘土)が見られるが、母岩に破砕は認められない。
- ・BHTV観察の結果、破砕部上位の地層の傾斜が北傾斜(N89E/35N)であることから、破砕部の走向傾斜はN1W/56Eと想定*した。
- ・実体顕微鏡による条線観察の結果、上盤側に縦ずれ(走向方向から70°左回転)の条線が見られ、運動センスとして逆断層センスが認められる。

BHTVにより層理面(N89E/35N)が認められる箇所
破砕部の傾斜角 56°

*深度78.70~78.75m付近の面構造の最浅部(黄丸)と破砕部の面構造の最浅部はコア周囲水平面上で約90°程度ずれた位置関係であったことから、走向はN89Eから90°右回転させた値、傾斜はコア観察の値(56°)とした。

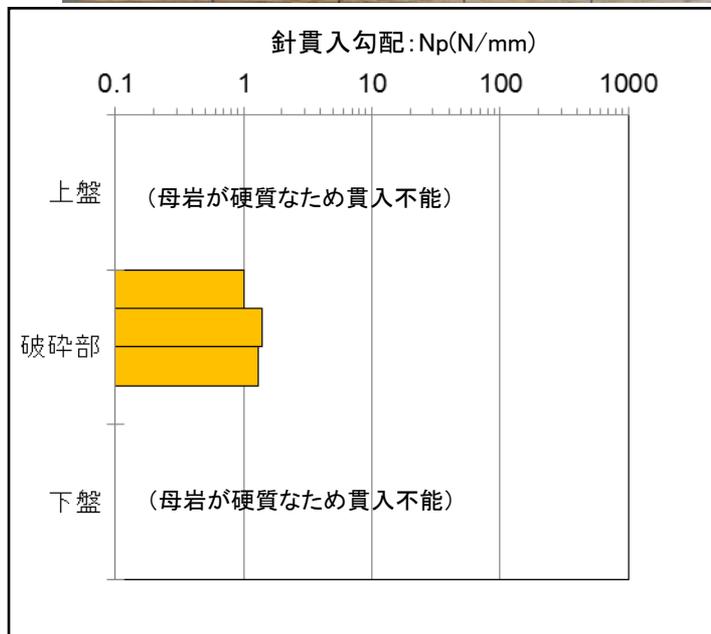
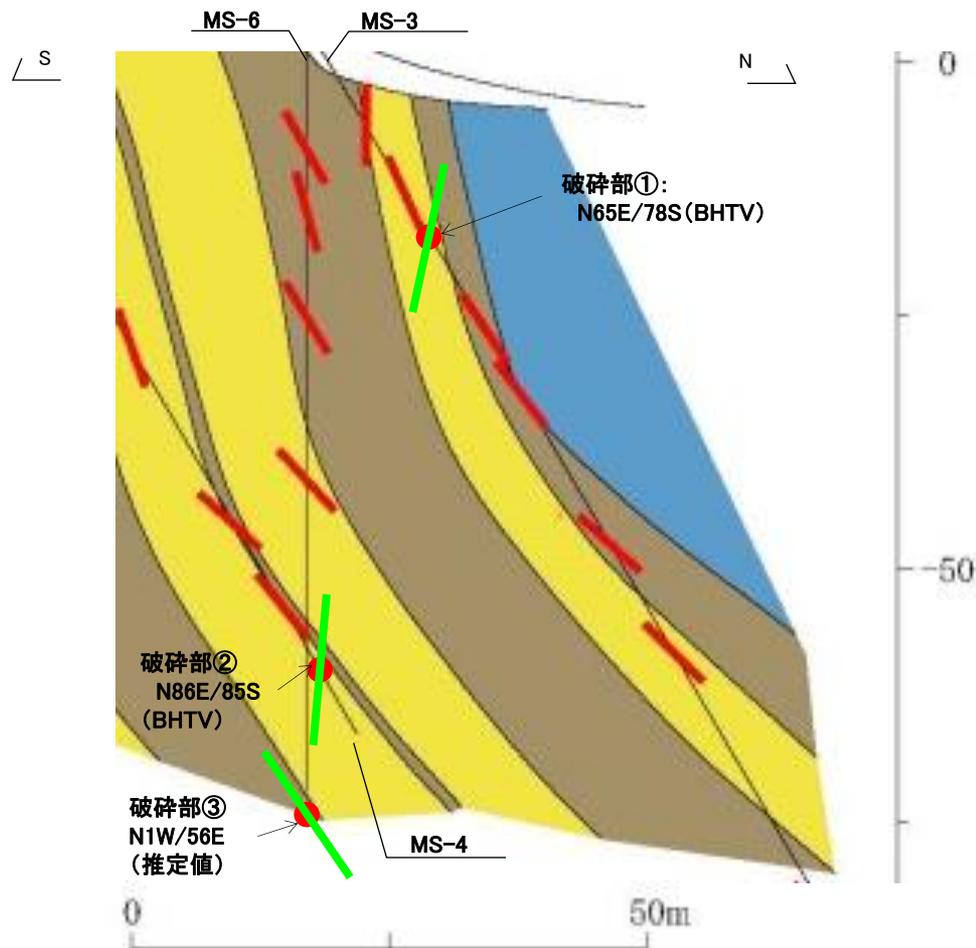
MS-3コア写真 (23~24m)

- ・破砕部①(MS-3, 深度23.7m), 破砕部③(MS-6, 深度114.6m)およびその近傍において, 針貫入試験を実施した。
- ・針貫入試験は, 軟質な岩石の力学的性質を簡便に求めるための試験であるが, 今回は破砕部を挟む母岩が破砕部近傍から硬質であることを確認するため実施した。

- ・針貫入試験の結果, 破砕部①, ③の針貫入勾配は, 0.5~1.4N/mmである。
また, 破砕部近傍の母岩は, 硬質なため貫入不能であった。
- ・破砕部①の針貫入勾配が平均1.2N/mmであることに対して, 宍道断層の活断層区間である南講武(No.50)のせん断断面近傍の針貫入勾配は極めて軟質なため測定不能である。
- ・また, 宍道断層の活断層区間である南講武における針貫入試験と比較すると, 破砕部①, ③は破砕部近傍から硬質であり貫入不能であることに対して, 南講武(No.50)は破砕幅が広く(基盤岩が軟質な範囲: 約16m), 著しく破砕を被っている範囲の基盤岩の針貫入勾配は3.0N/mm以下と軟質である。

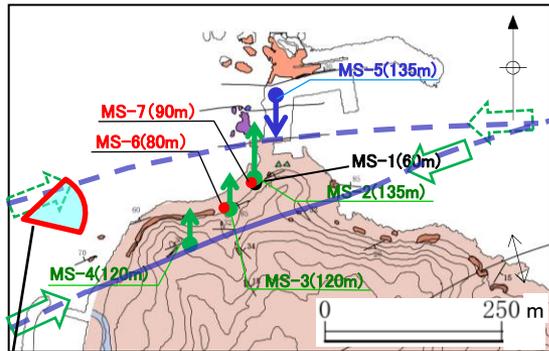
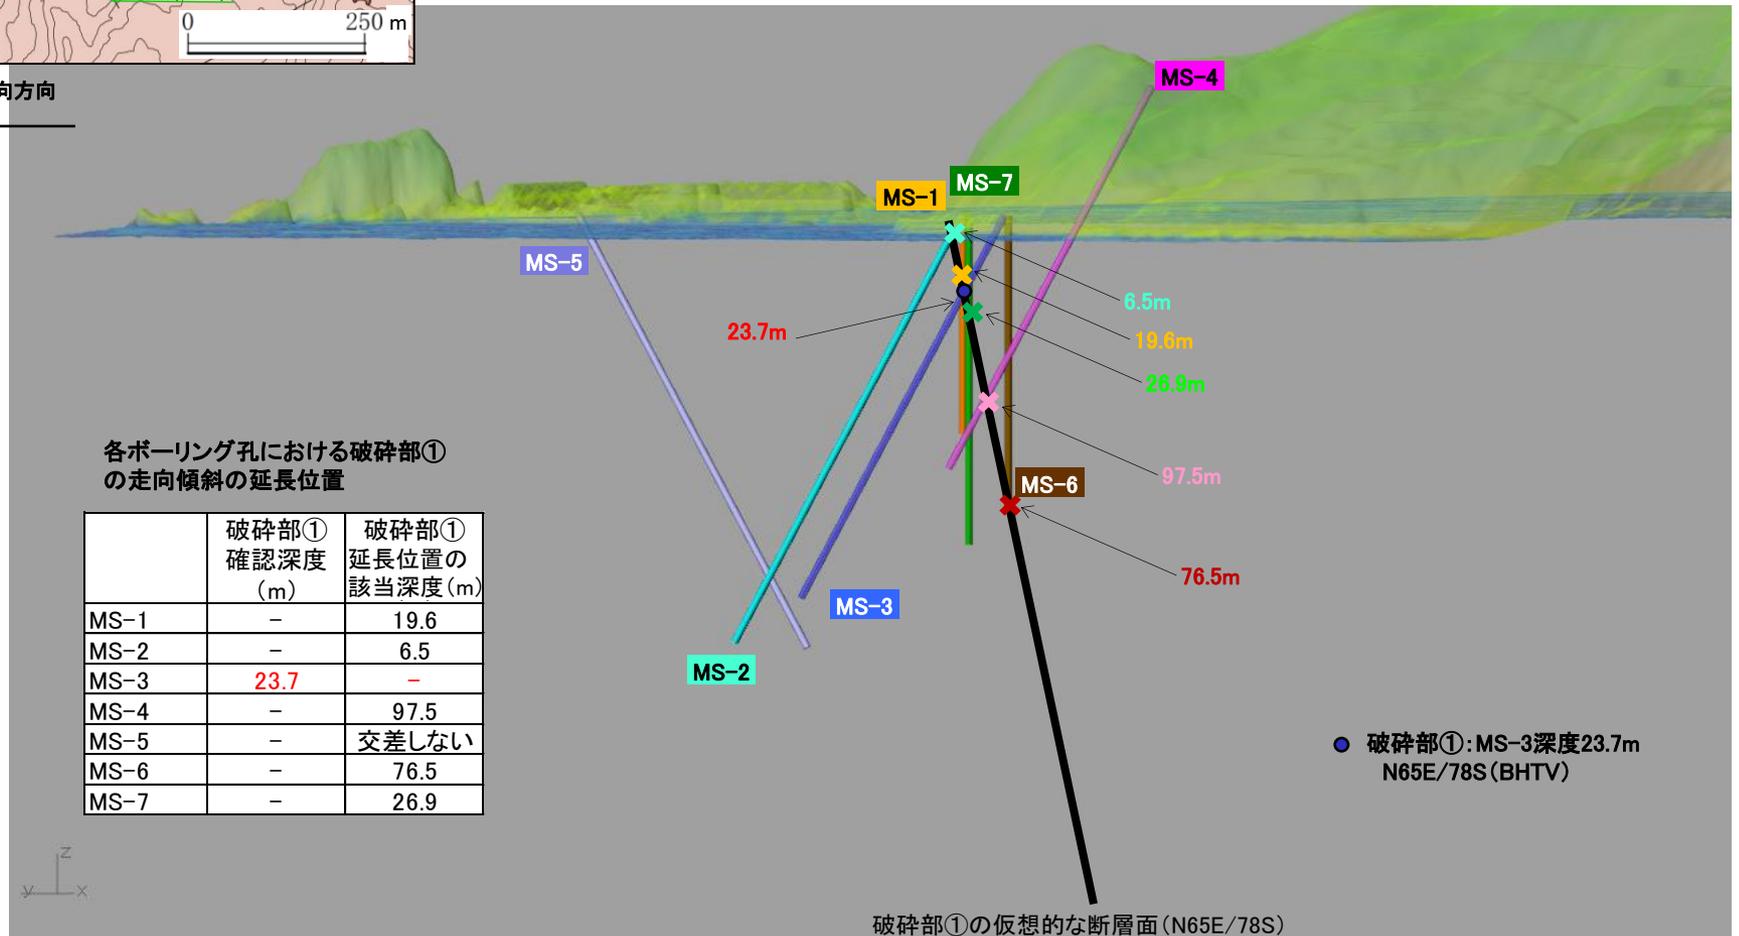
女島(女島地点)(ボーリング調査(破砕部①の連続性))

- ・各ボーリング孔における破砕部①(MS-3)の延長位置を確認したところ、MS-1の深度19.6m、MS-2の深度6.5m、MS-4の深度97.5m、MS-6の深度76.5m、MS-7の深度26.9mに該当することを確認した。
- ・該当深度付近に、破砕部は認められない。

破砕部①の仮想的な断層面(N65E/78S)
