3. 宍道断層の評価 (3)地質調査(宍道断層の西側) ①各地点の調査結果 女島(文献調査及び変動地形学的調査)

第271回審査会合
資料1-1 P75 加筆・修正

3. 宍道断層の評価 (3)地質調査(宍道断層の西側) ①各地点の調査結果 女島(女島付近)(地表地質踏査(ルートマップ))

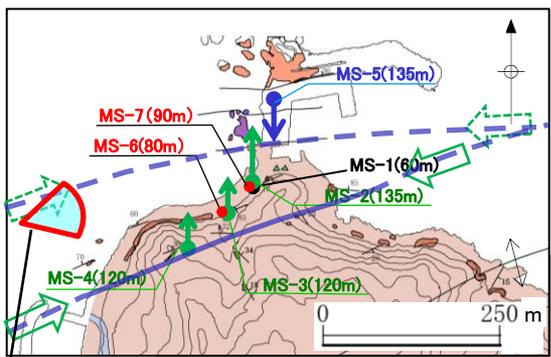
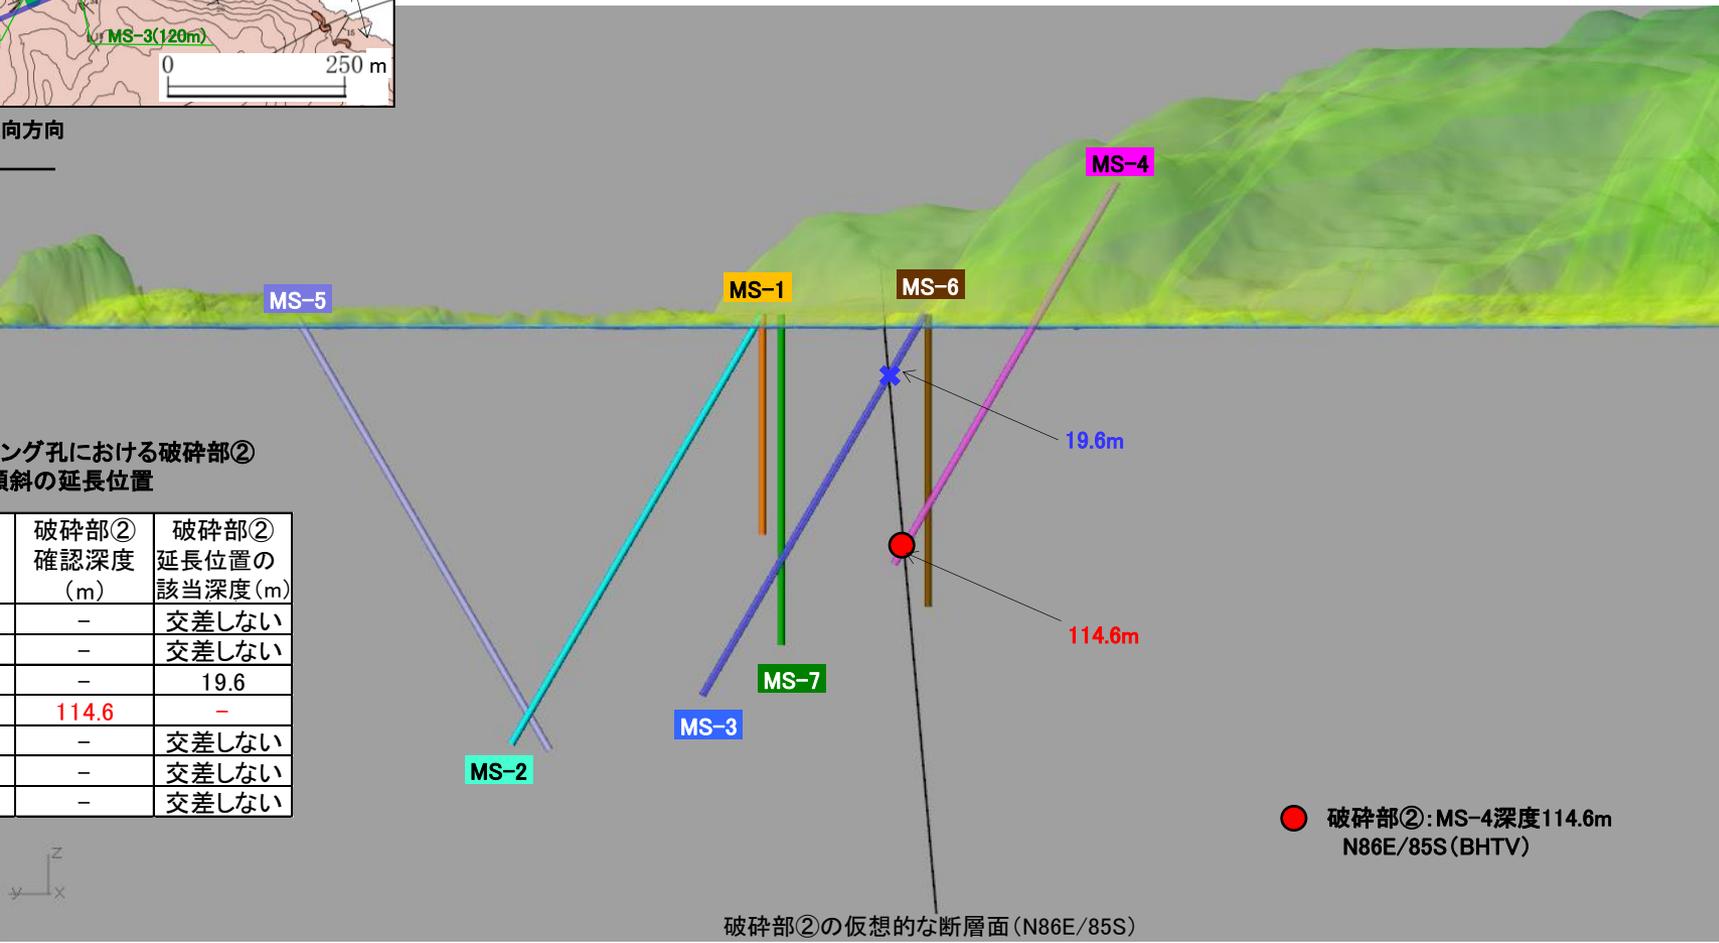
- ・各ボーリング孔における破砕部②(MS-4)の延長位置を確認したところ、MS-3の深度19.6mに該当することを確認した。
- ・該当深度付近に、破砕部は認められない。

破砕部②の仮想的な断層面(N86E/85S)

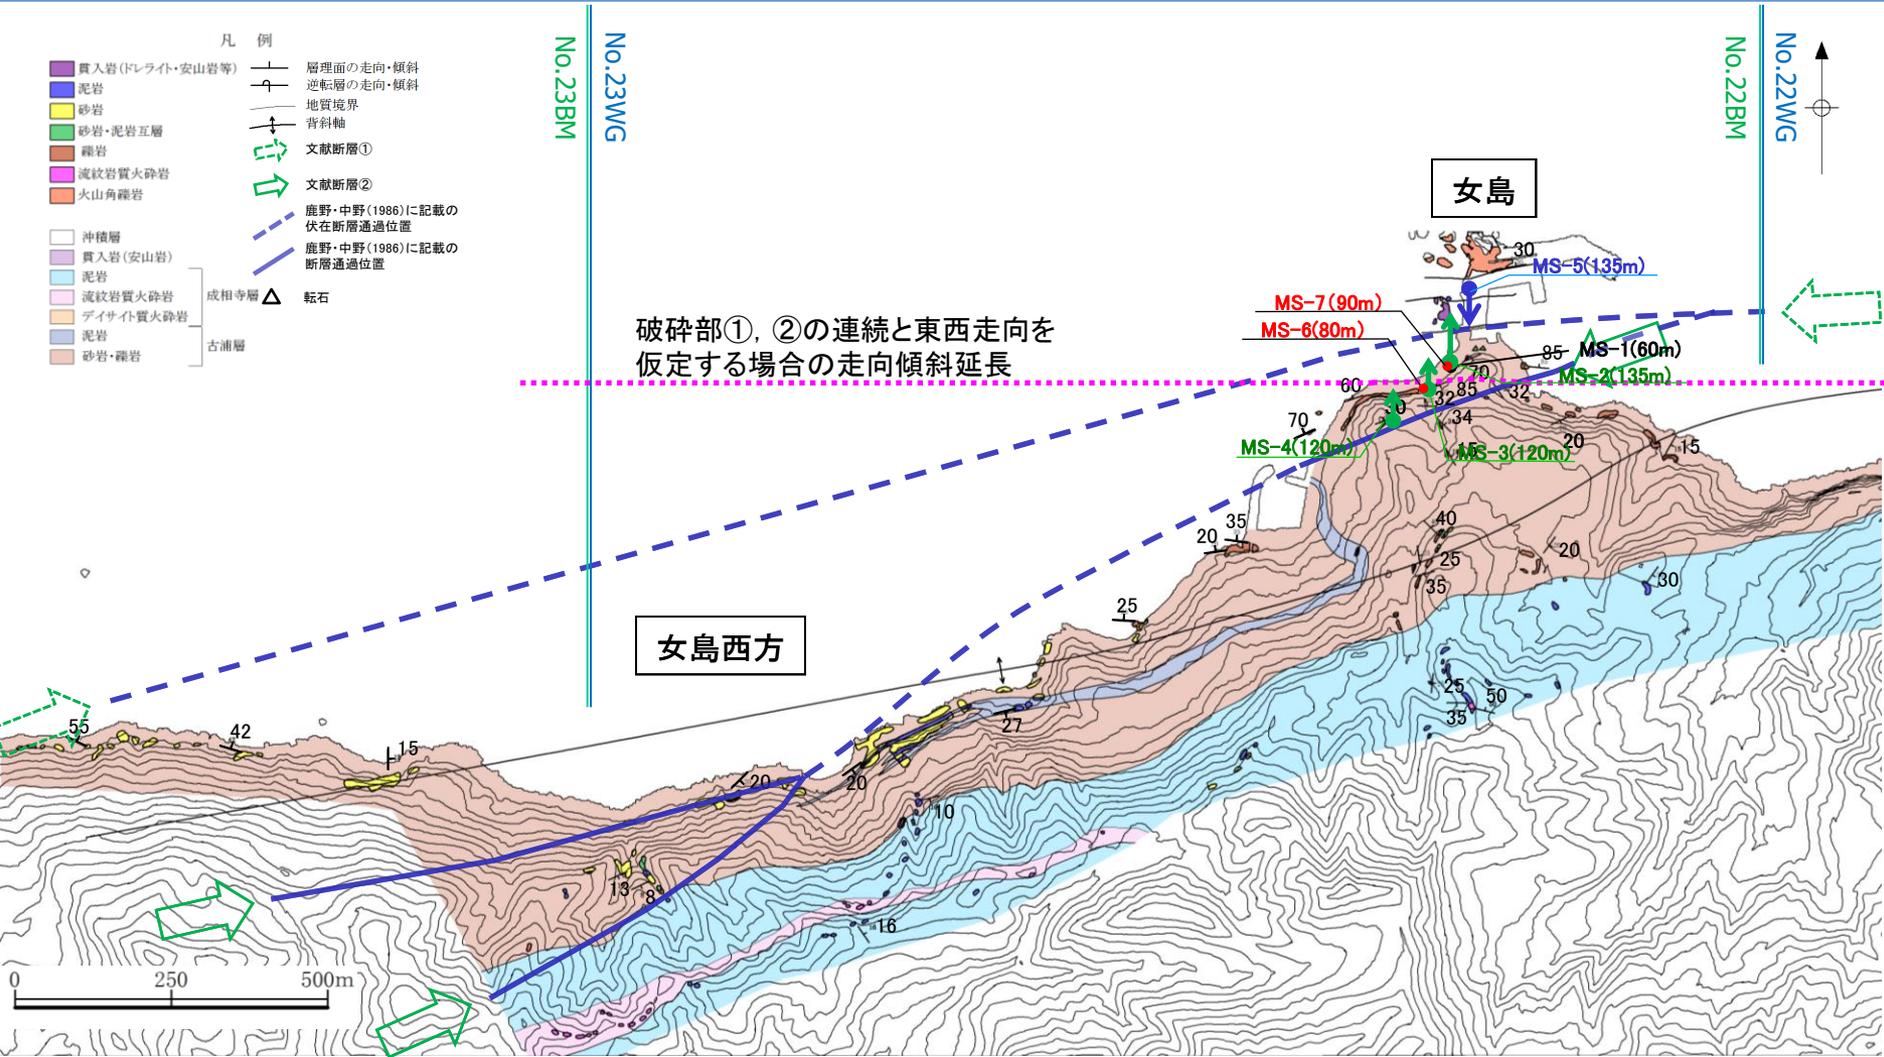
女島(女島地点)(ボーリング調査(破砕部①, ②の連続性))

・破砕部①, ②が連続すると仮定した場合の破砕部の連続性について, 東西走向を仮定し各ボーリング孔における破砕部の延長位置を確認したところ, いずれのボーリング孔にも交差しないことが確認された。

・このため, 音波探査測線において破砕部の延長位置及び文献断層通過位置を確認し, 該当位置付近の記録を確認した。

・破砕部の延長位置及び文献断層通過位置付近に, 断層活動を示唆する変状は認められない。

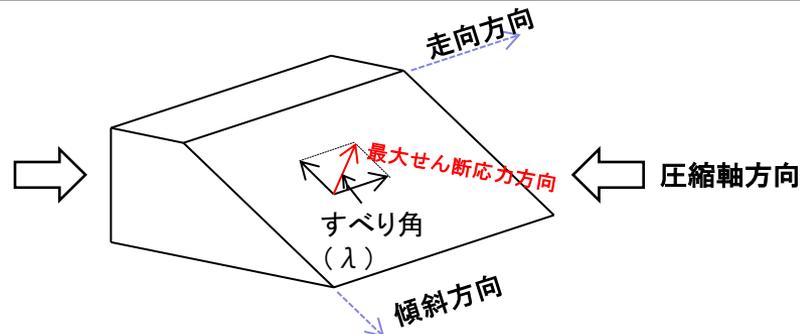
すべり角は断層面上の最大せん断応力方向と一致するという仮定に基づき、現在の応力場を東西圧縮応力場として推定される破砕部①、②、③のすべり角を推定し、条線方向と比較検討した。

破砕部	観察結果			計算値	検討結果
	走向	傾斜	条線方向	東西圧縮応力場で推定されるすべり角(λ)	
破砕部①	N65E (概ね東西系)	78S	70° 左回転 (逆断層センス)	5° 右回転 (右横ずれ断層センス)	走向:文献断層①と概ね対応する。 条線方向:東西圧縮応力場で推定されるすべり角と対応しない。
破砕部②	N86E (東西系)	85S	90° 左回転 (逆断層センス)	0° (右横ずれ断層センス)	走向:文献断層①と対応する。 条線方向:東西圧縮応力場で推定されるすべり角と対応しない。
破砕部③	N1W* (南北系)	56E	70° 左回転 (逆断層センス)	(90° 左回転) (逆断層センス)	※南北走向であることから、東西走向の文献断層①と対応しない。

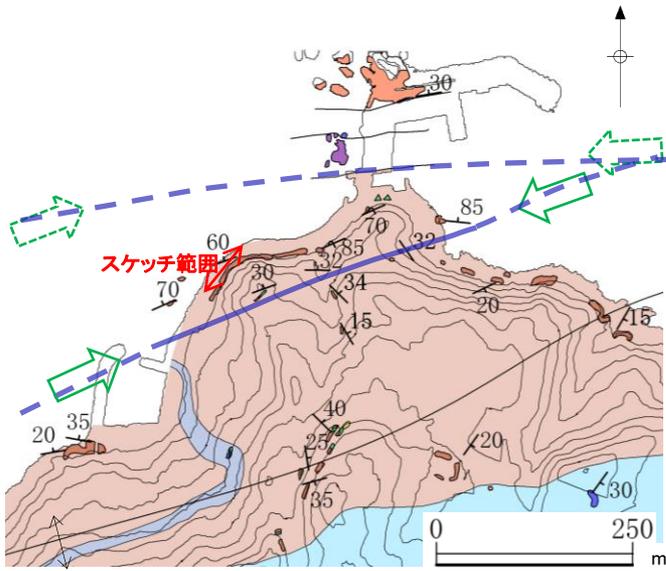
露頭写真全景

・地質断層としての宍道断層の通過位置上における地層の急傾斜部は、古浦層の礫岩・火山円礫岩及び一部泥岩・凝灰岩の薄層からなる。一部の凝灰岩は風化作用により明灰色の粘土混りシルト状となるが、上方及び下方へは連続しない。また、層理面沿いは固結密着している。

・以上のことから、固結後の断層活動は認められない。

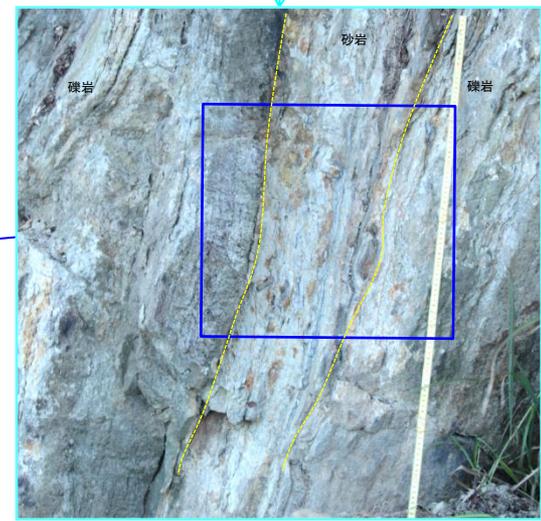
(拡大写真)
 砂岩は、明瞭な葉片状の層理面が発達し、層理面は固結、密着している。

層厚約25cmの砂岩で泥岩を葉片状に挟み、細かな亀裂が発達している。

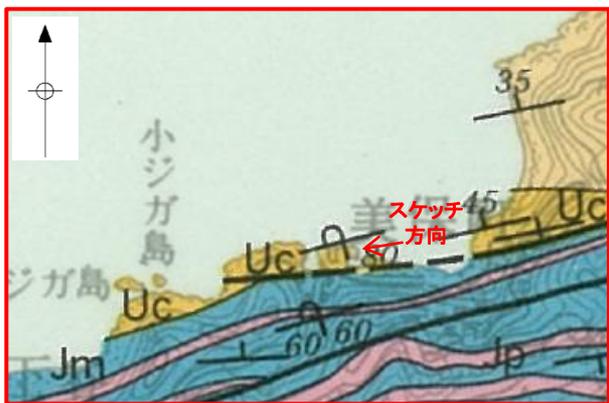
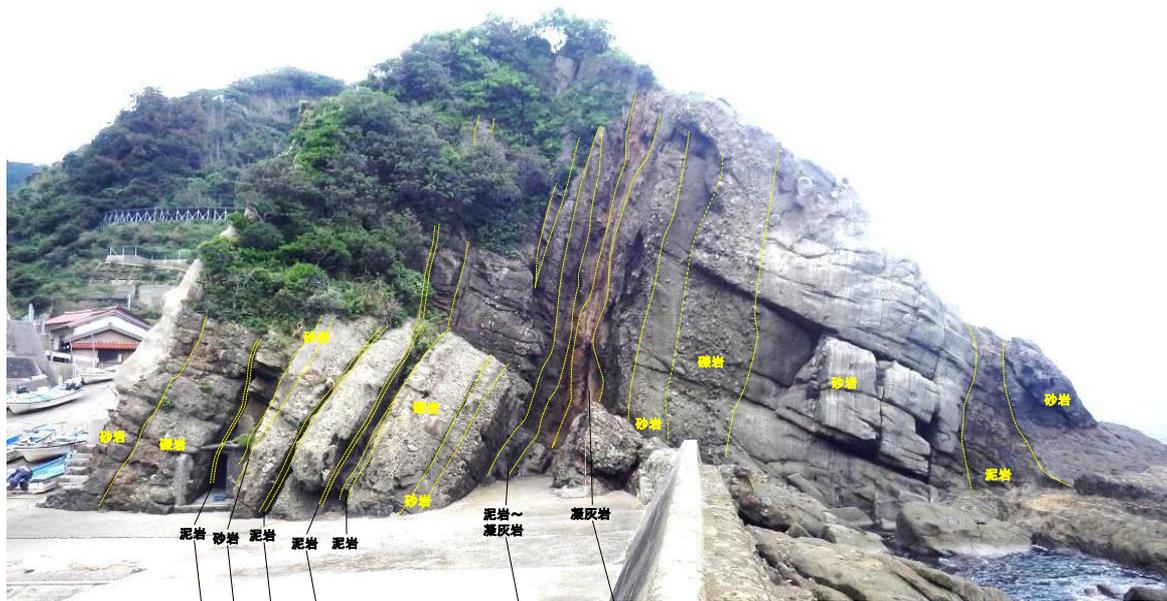
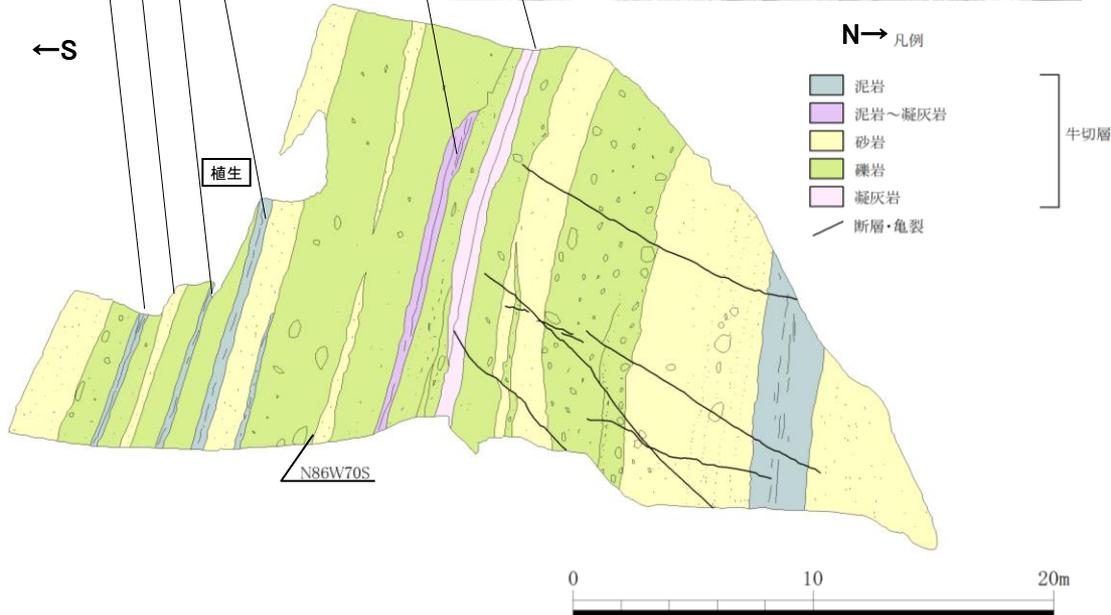
3. 宍道断層の評価 (3)地質調査(宍道断層の西側) ①各地点の調査結果 女島(地層の急傾斜部の性状(美保地点))

- ・地質断層としての宍道断層の通過位置上における地層の急傾斜部は、牛切層の礫岩・火山円礫岩及び一部泥岩及び凝灰岩の薄層からなり、急傾斜を示す層理面沿いは固結、密着している。
- ・凝灰岩は、風化作用を受け亀裂が発達しやや軟質であるが、礫岩との境界部は固結、密着している。
- ・以上のことから、固結後の断層活動は認められない。

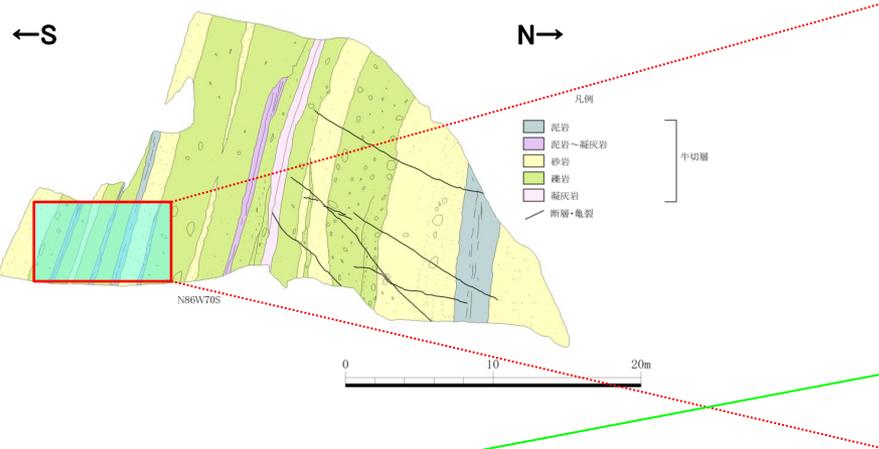
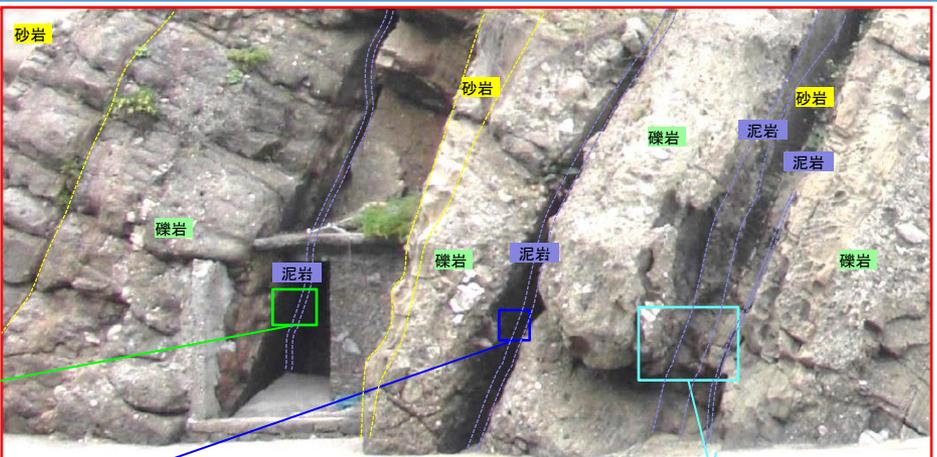
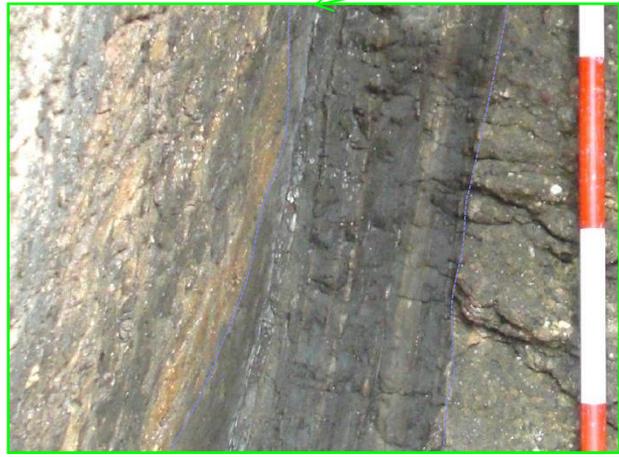
泥岩の層理面及び礫岩との地層境界は固結，密着している。

泥岩の層理面は固結，密着している。

泥岩の層理面及び砂岩との地層境界は固結，密着している。

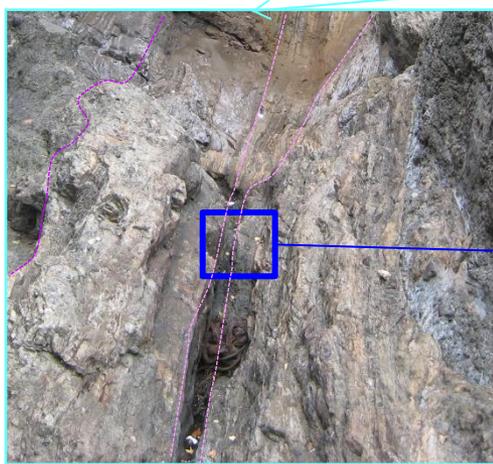
凝灰岩及び礫岩は, 風化作用を受け亀裂が発達するが, 明瞭な堆積構造を示す。

(拡大写真)
凝灰岩と礫岩の境界は固結, 密着している。

未固結時の変形として, 凝灰岩中の砂質部に層厚変化が認められ, 固結した断層沿いに引きずり構造が認められる。

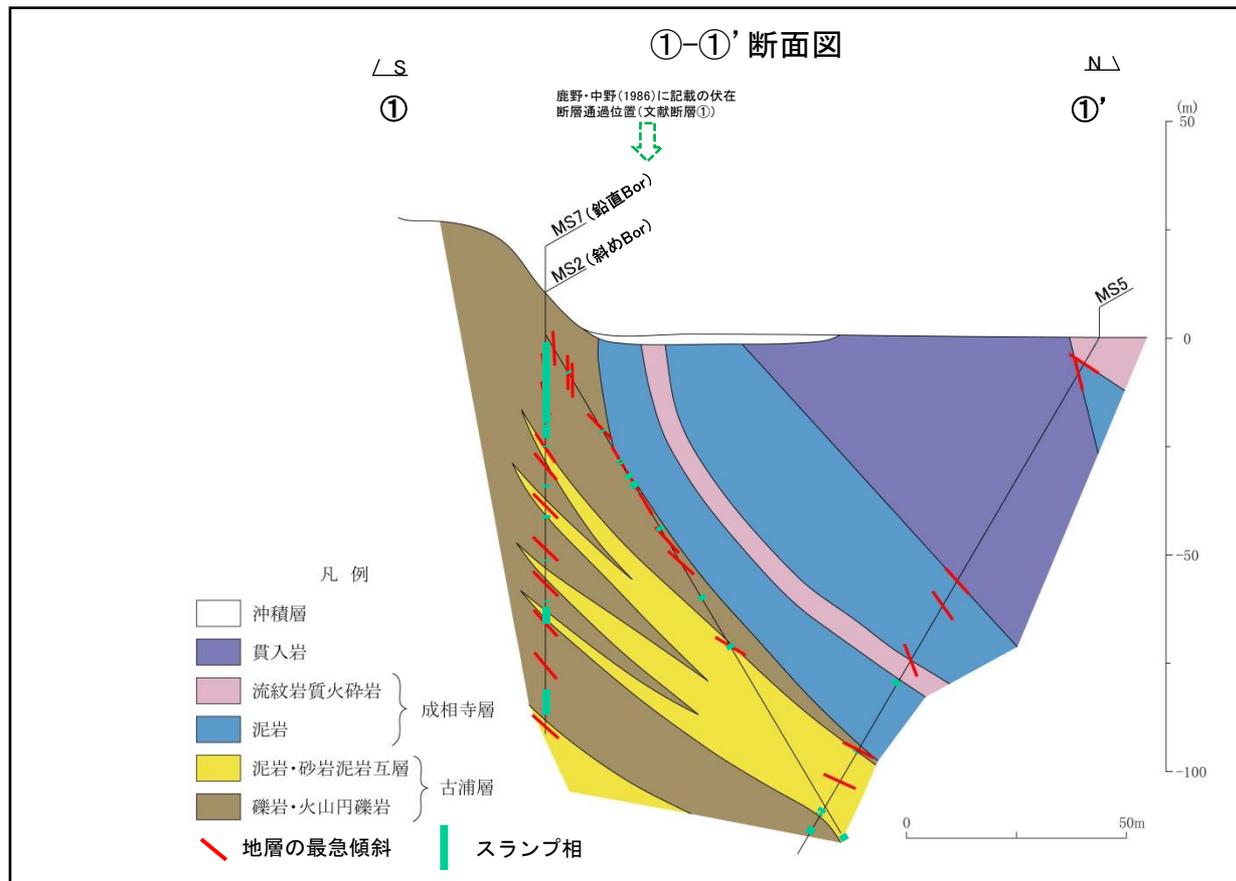
女島(地層の急傾斜部の成因(スランプ相の分布(①-①'断面図)))

・ボーリング調査の結果、古浦層には、偽礫を含む堆積層が複数箇所認められ、また、一部で堆積構造の乱れやスランプ褶曲が認められる(スランプ相)。これらの堆積構造は、古浦層中部～上部の地層に対して認められる未固結時の堆積構造(スランプ構造)と考えられ(古川ほか(2008)等)、女島では、比較的小規模であり連続性に乏しい。

・スランプ相の分布と地層の傾斜との関係は認められない。

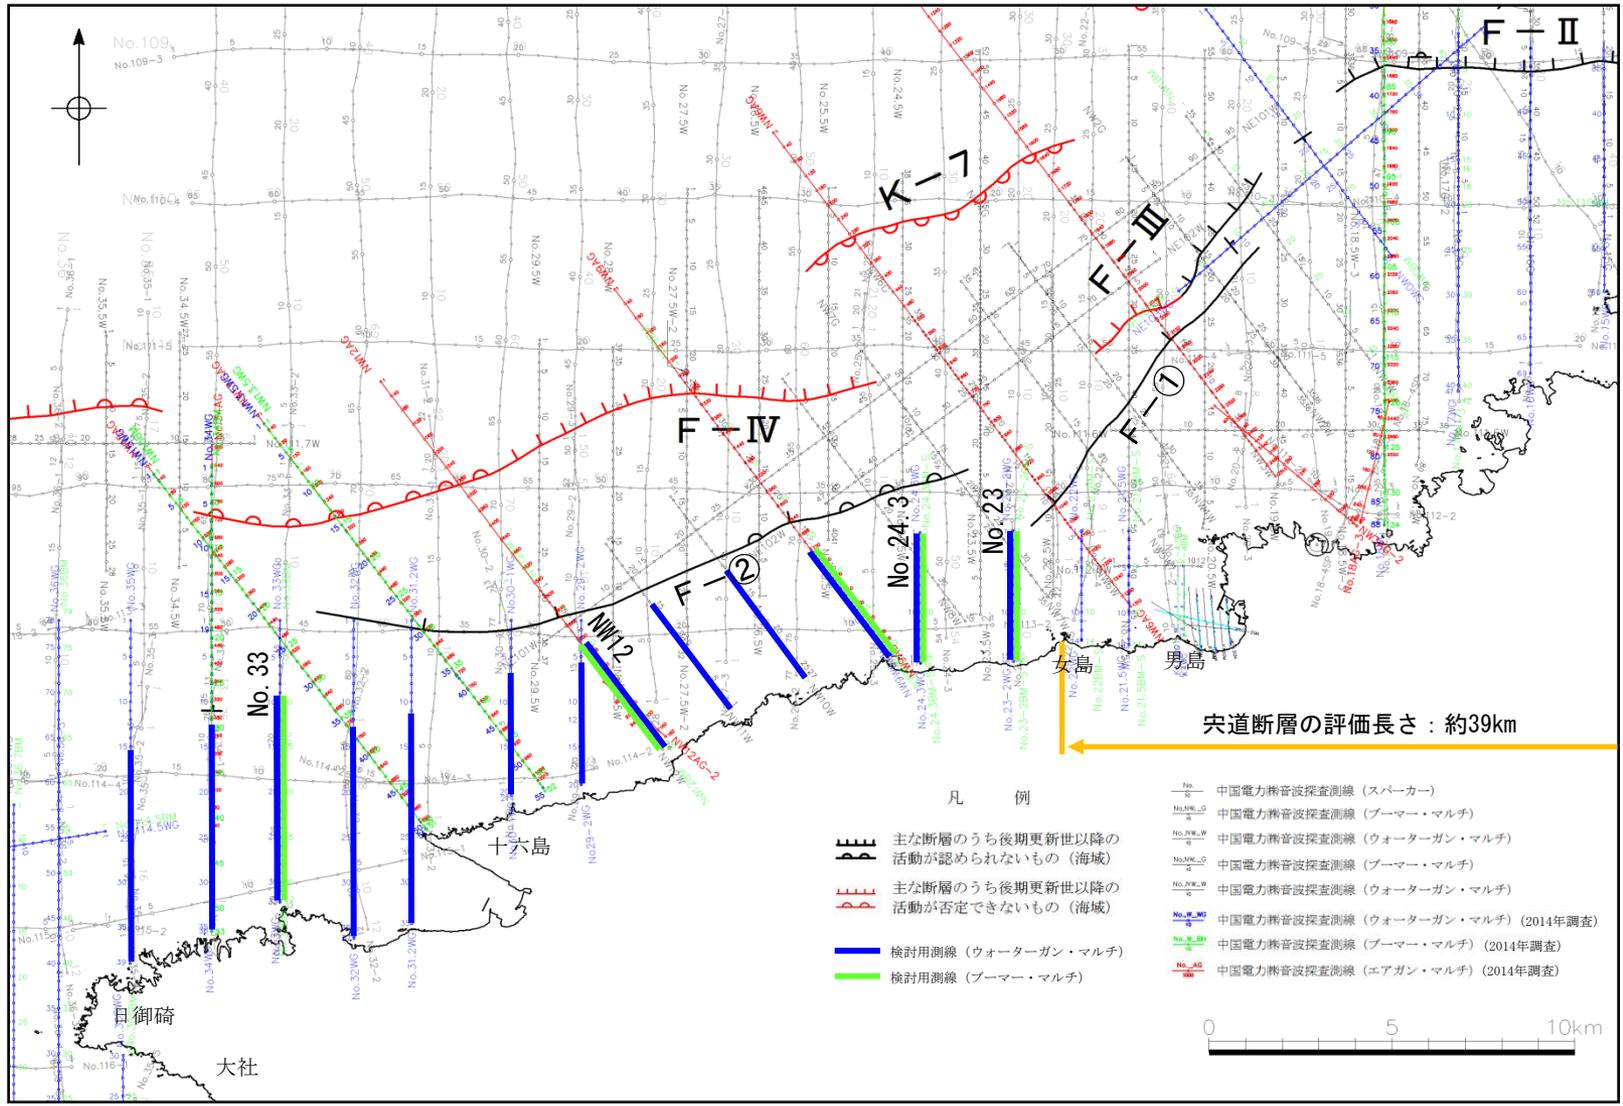
・女島～大田沖断層までの島根半島沿岸部について、複数の音源を用いた音波探査により、断層の存否を確認した。

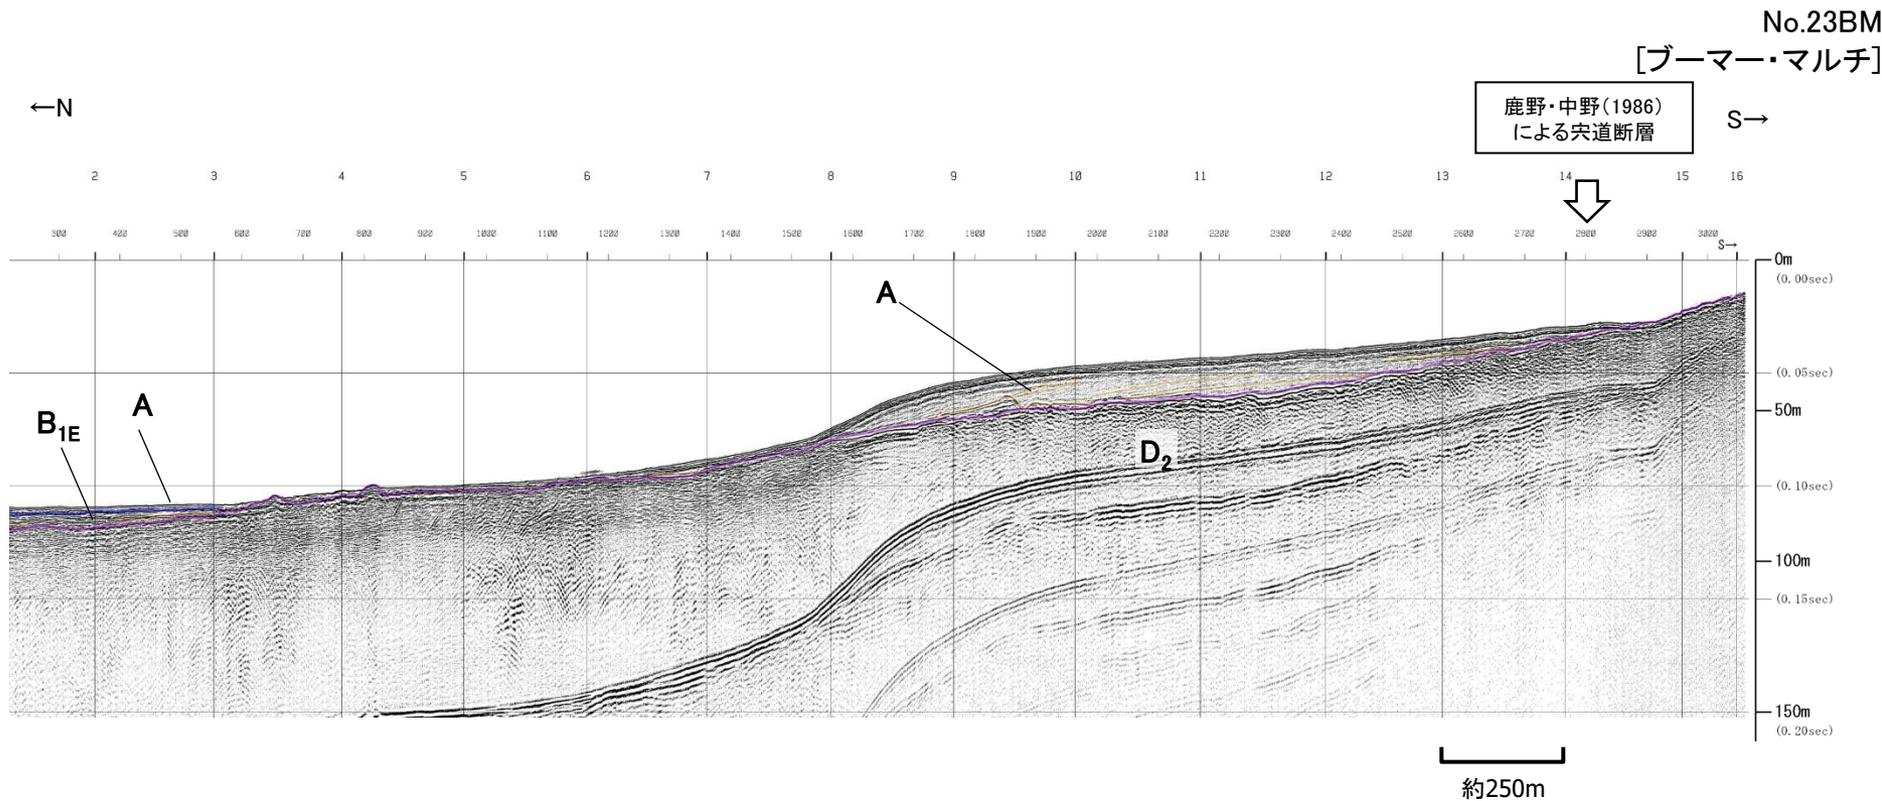
3. 宍道断層の評価 (3)地質調査(宍道断層の西側) ①各地点の調査結果
 女島～大田沖断層(音波探査解析図(No.23BM測線))

沿岸付近において、D₂層上面以上に断層活動を示唆する変状は認められない。

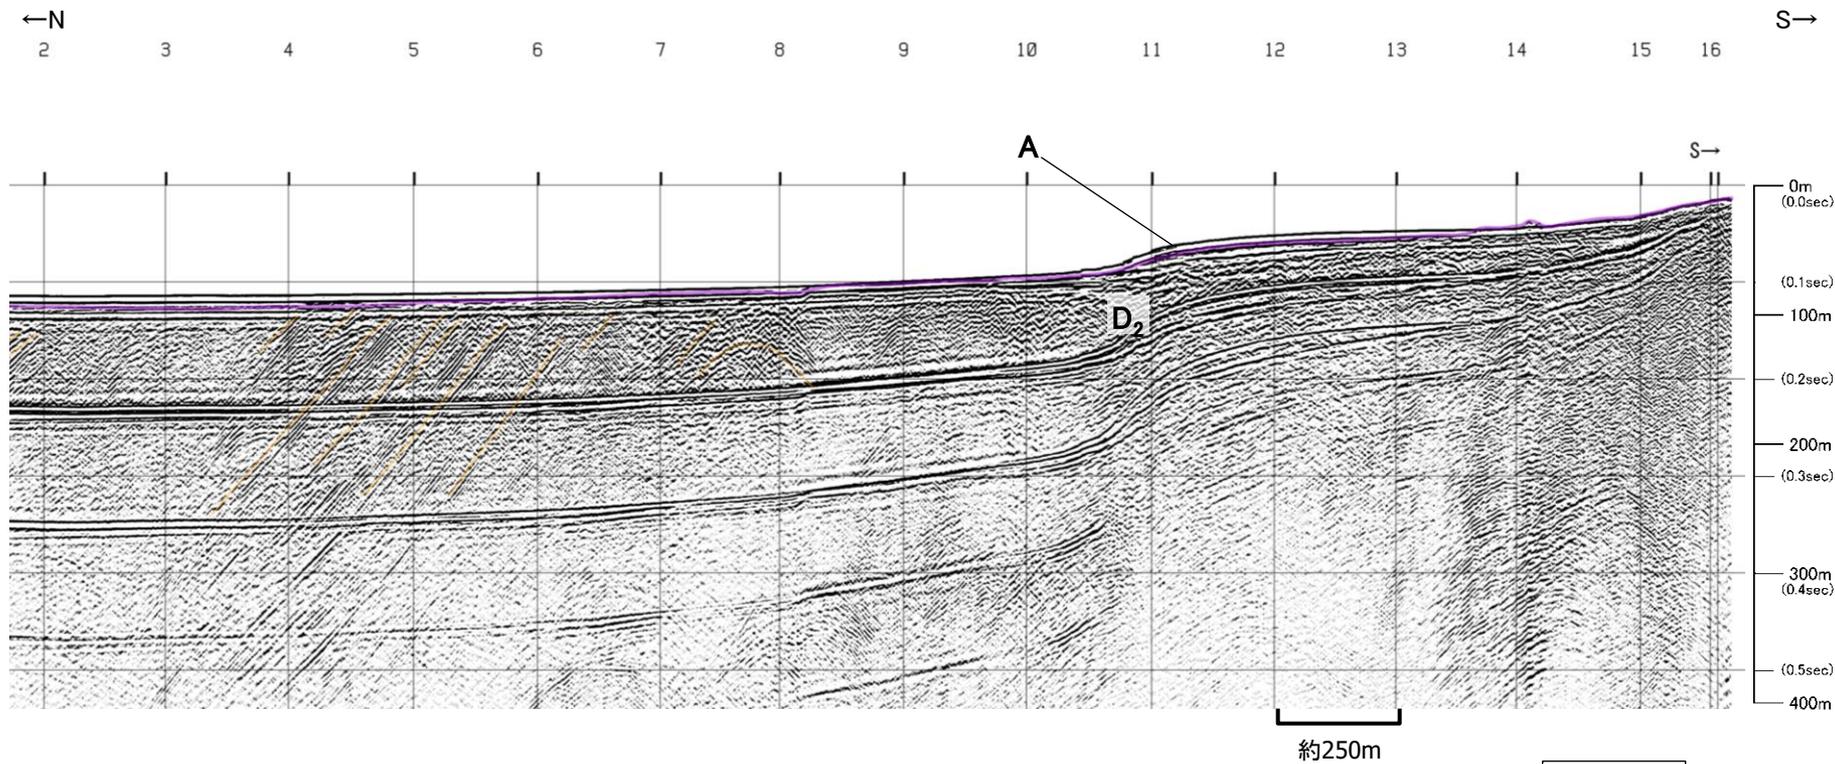
No.24.3WG
 [ウォーターガン・マルチ]

沿岸付近において、D₂層上面に断層活動を示唆する変状は認められない。

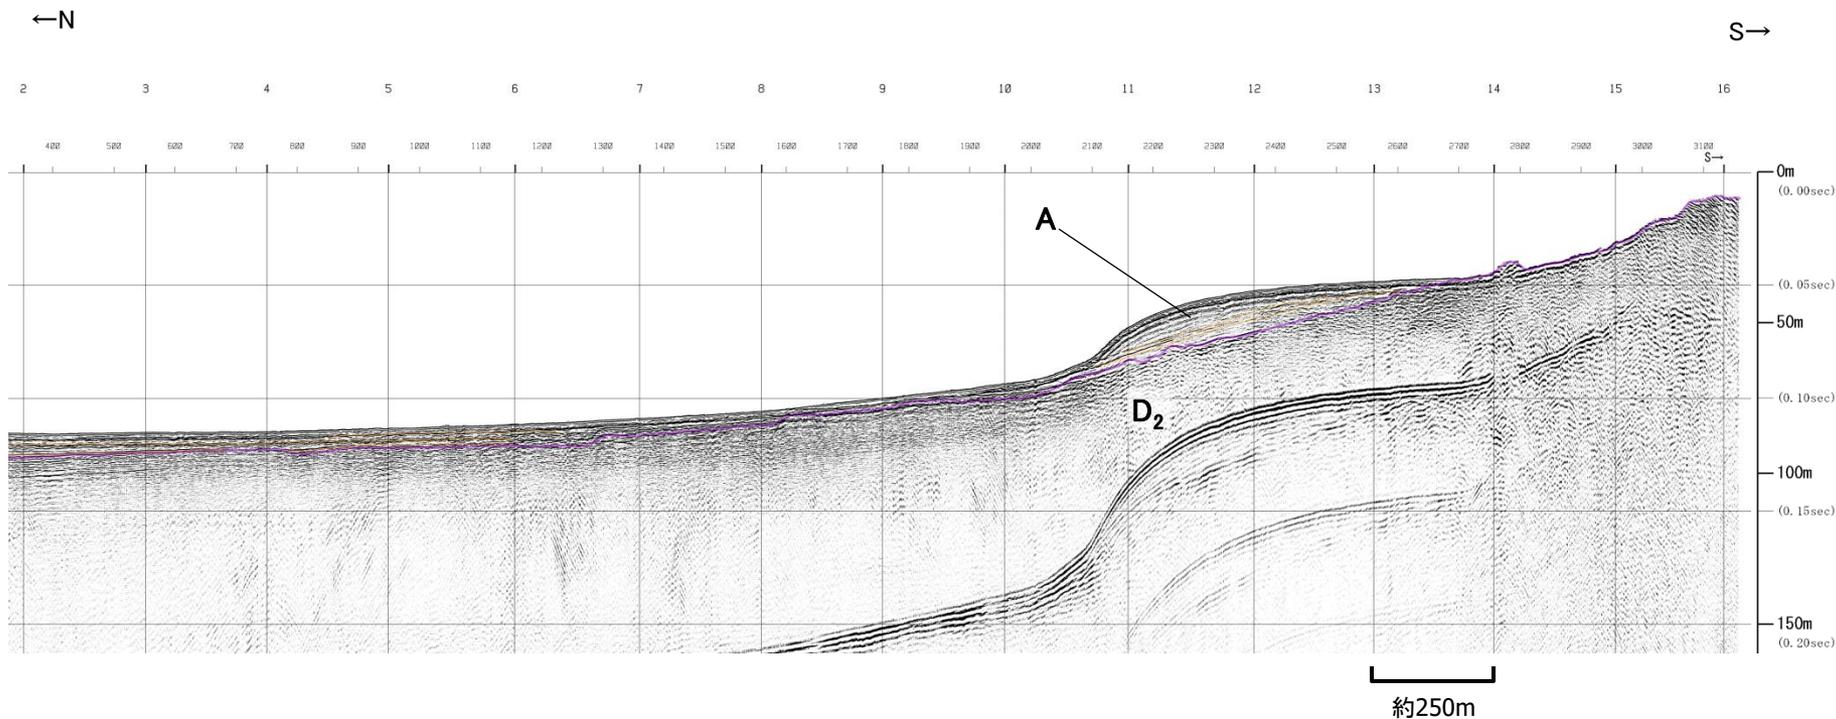
No.24.3BM
[ブーマー・マルチ]

沿岸付近において、D₂層上面に断層活動を示唆する変状は認められない。

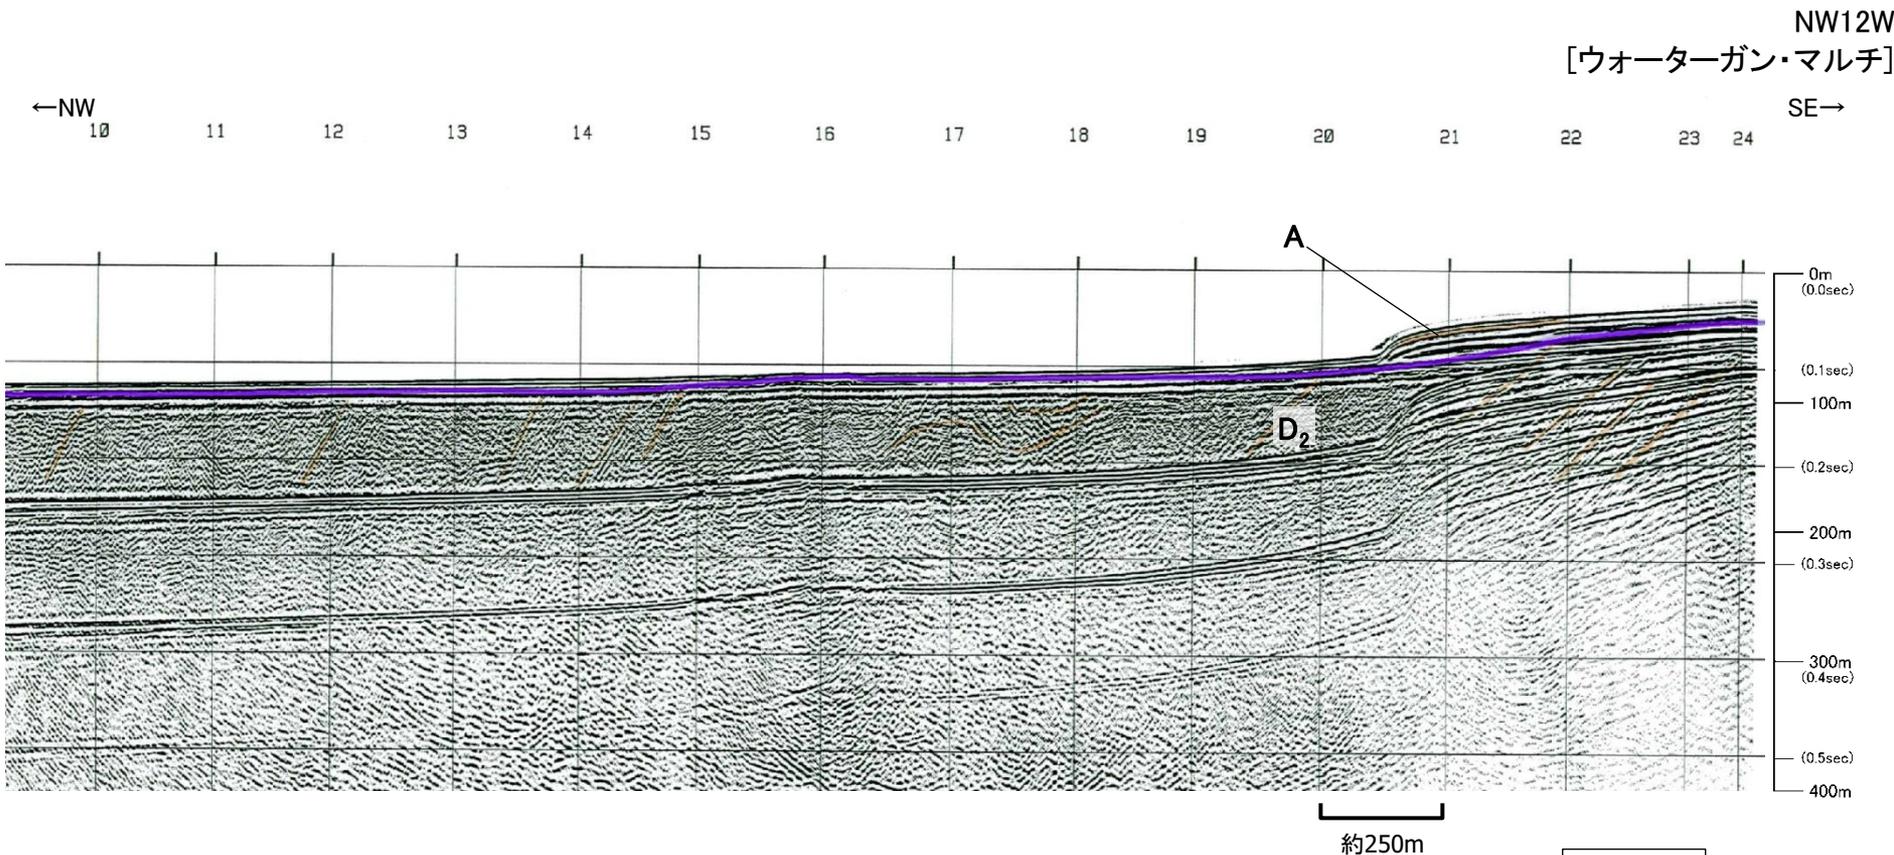
3. 突道断層の評価 (3)地質調査(突道断層の西側) ①各地点の調査結果
 女島～大田沖断層(音波探査解析図(NW12W測線))

沿岸付近において、D₂層上面以上に断層活動を示唆する変状は認められない。

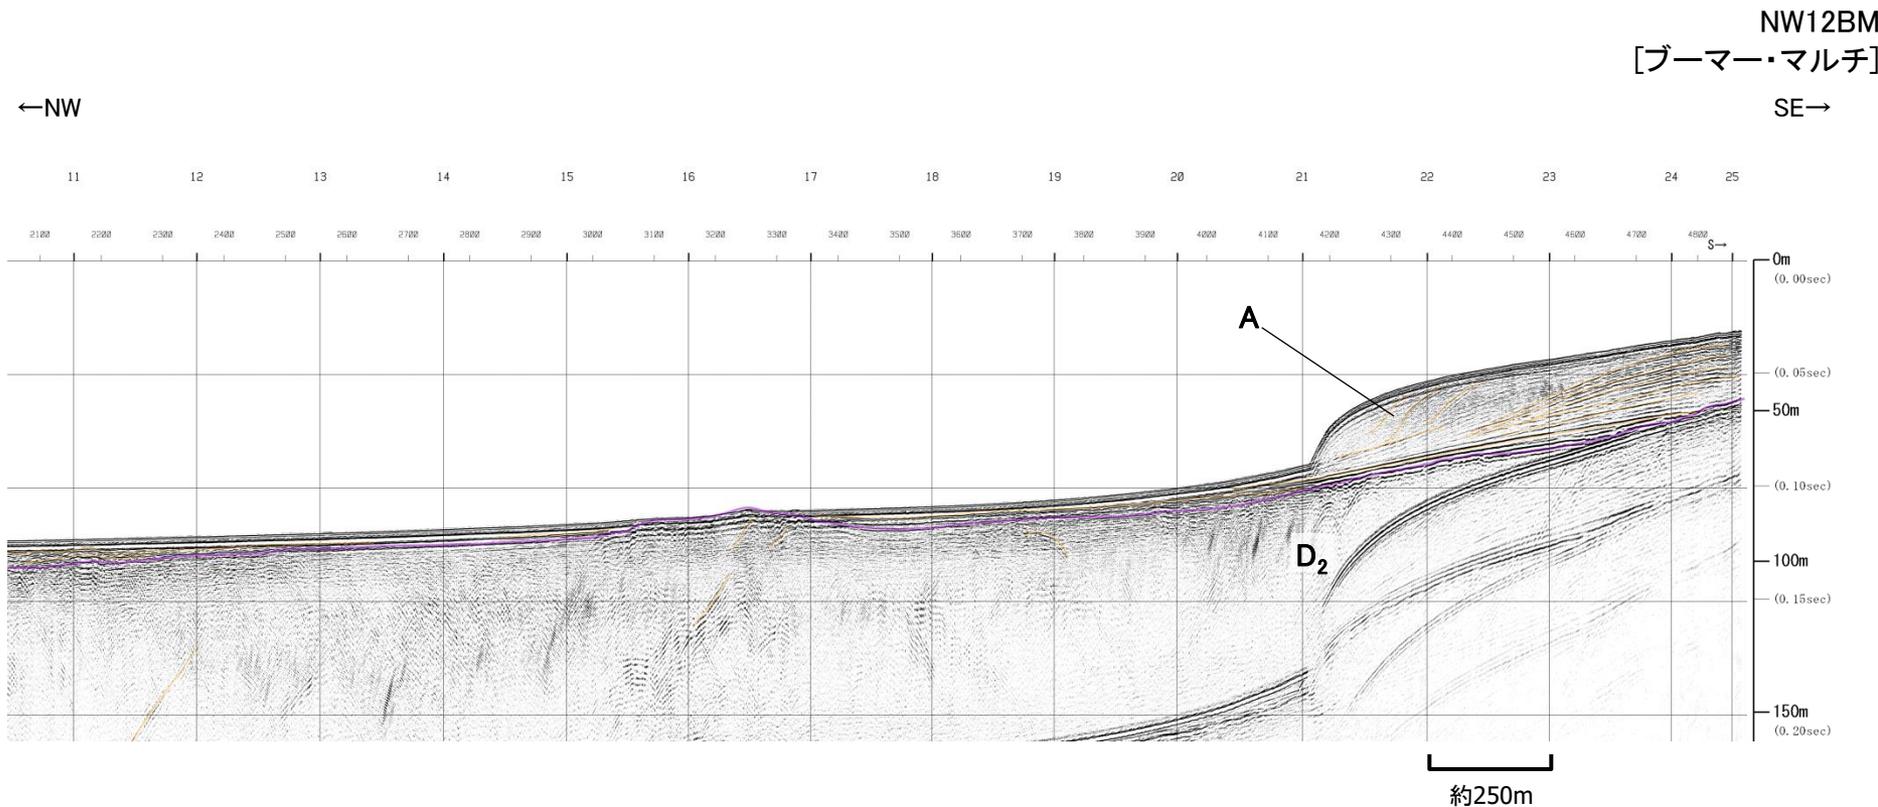
3. 突道断層の評価 (3)地質調査(突道断層の西側) ①各地点の調査結果
 女島～大田沖断層(音波探査解析図(NW12BM測線))

沿岸付近において、D₂層上面以上に断層活動を示唆する変状は認められない。

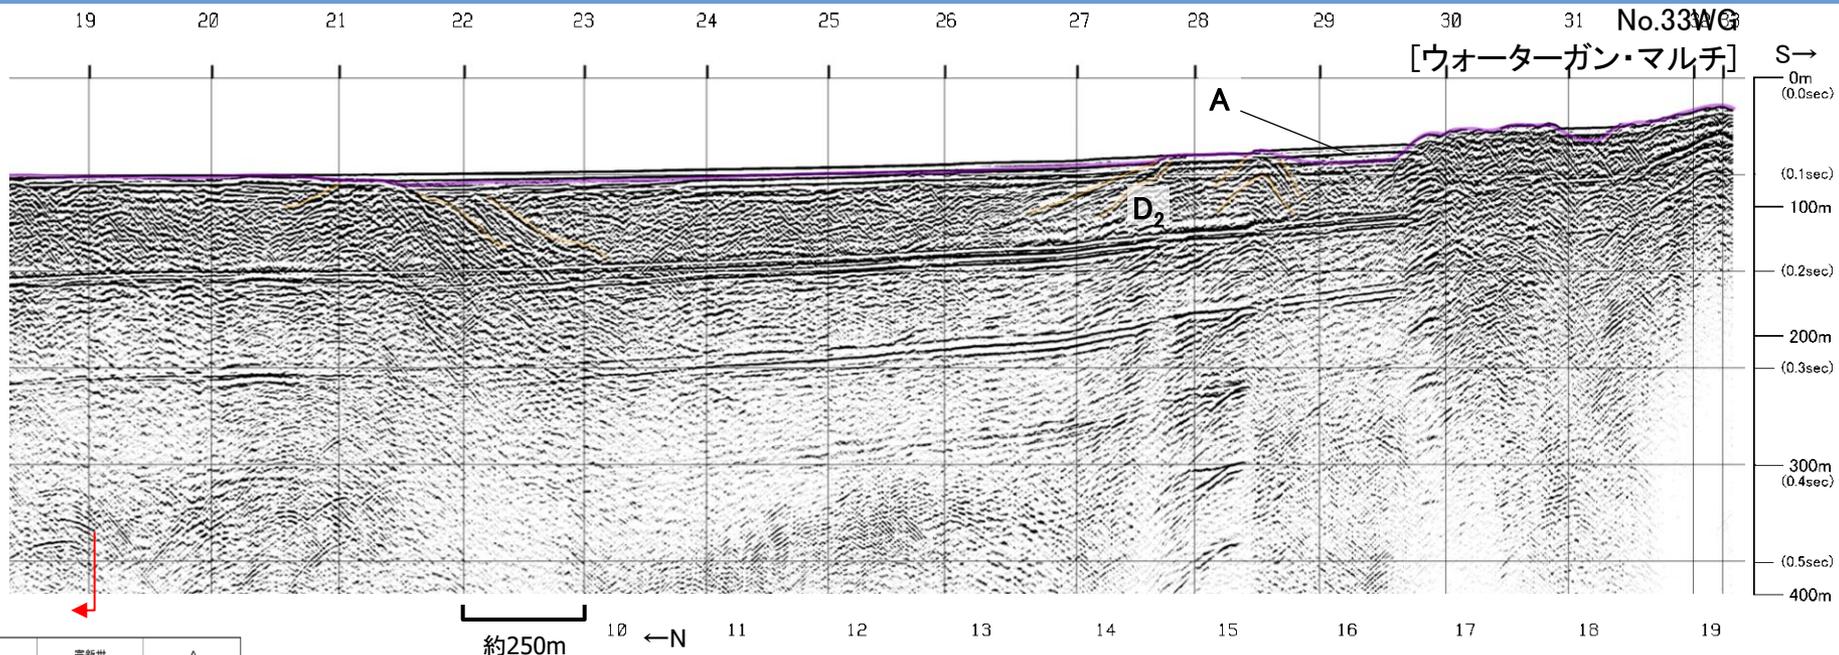
3. 突道断層の評価 (3)地質調査(突道断層の西側) ①各地点の調査結果
 女島～大田沖断層(音波探査解析図(No.33WG測線))

沿岸付近において、D₂層上面に断層活動を示唆する変状は認められない。

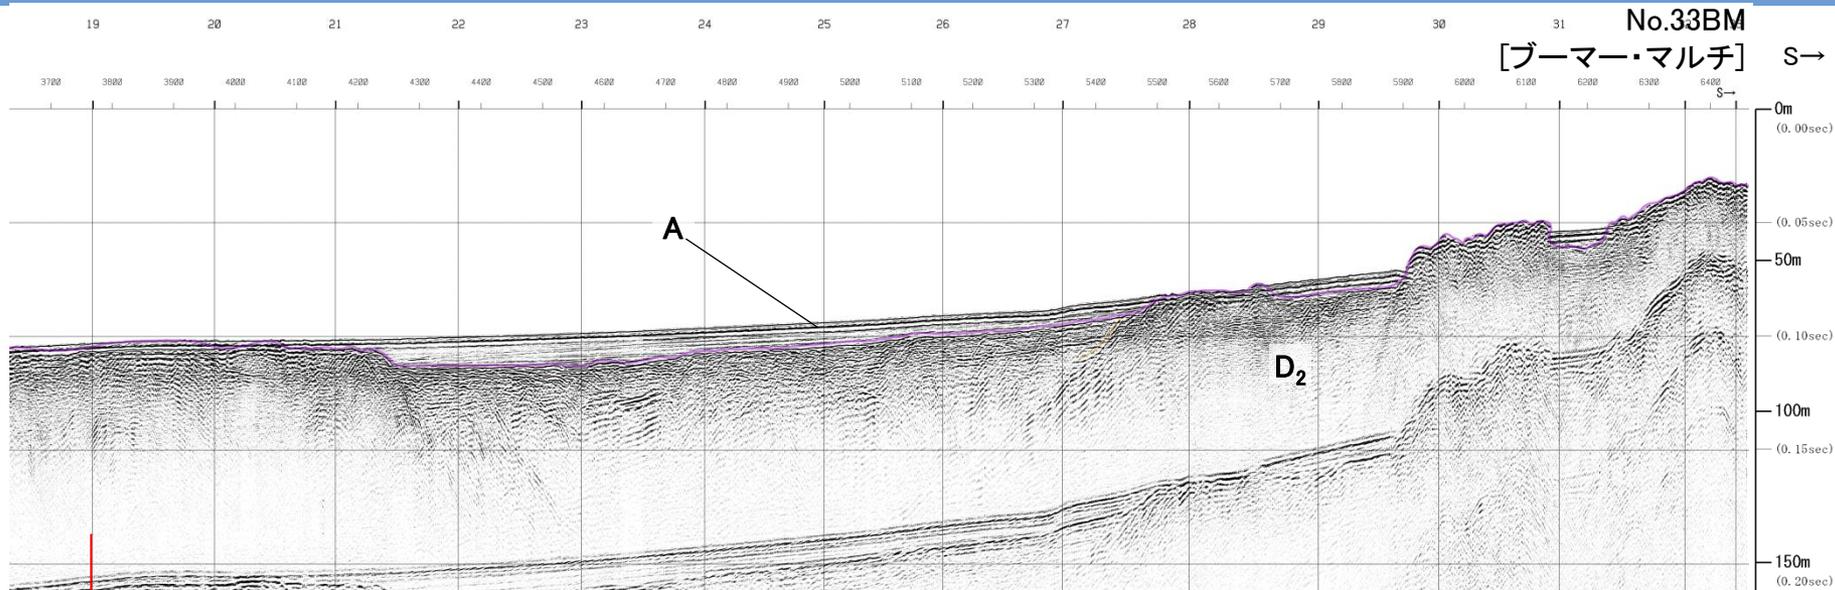
3. 突道断層の評価 (3)地質調査(突道断層の西側) ①各地点の調査結果
 女島～大田沖断層(音波探査解析図(No.33BM測線))

沿岸付近において、D₂層上面に断層活動を示唆する変状は認められない。

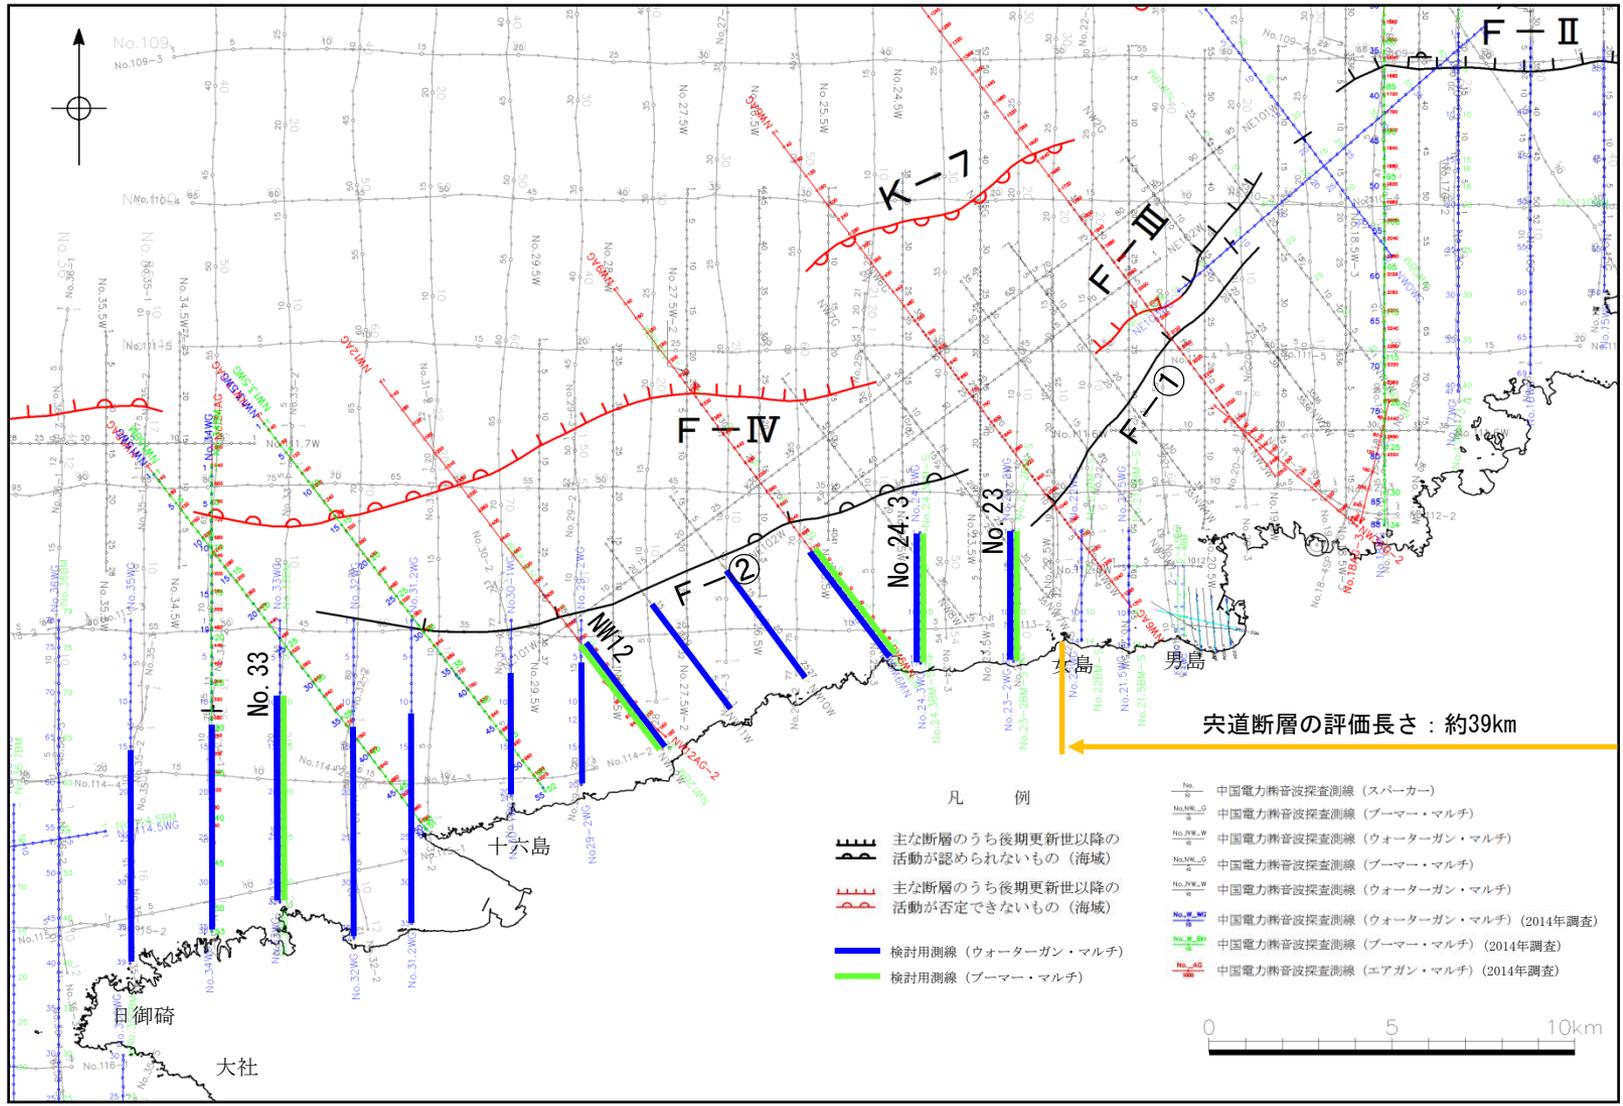
・音波探査の結果、女島～大田沖断層までの島根半島沿岸部付近において、D₂層(中新統)上面に断層活動を示唆する変状は認められない。
