3. 宍道断層の評価 (3)地質調査(宍道断層の西側) ①各地点の調査結果 女島(文献調査及び変動地形学的調査)

第271回審査会合
資料1-1 P75 加筆・修正

3. 宍道断層の評価 (3)地質調査(宍道断層の西側) ①各地点の調査結果 女島(女島付近)(地表地質踏査(ルートマップ))

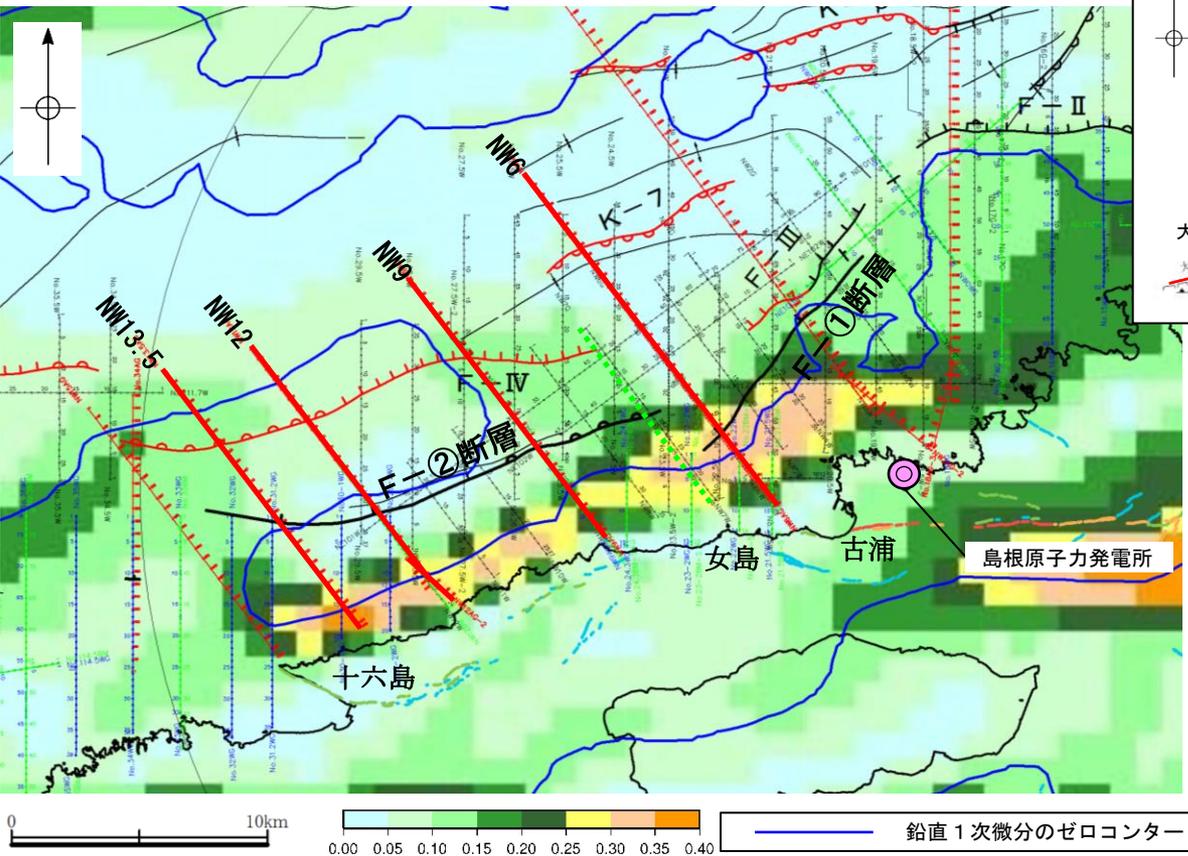
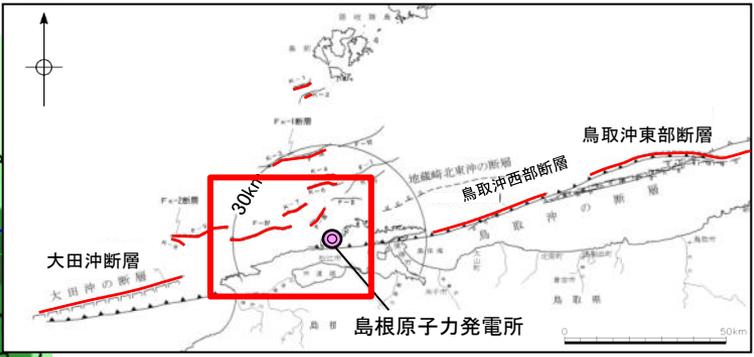
- ・古浦一十六島沿岸付近に重力コンターの傾斜部が認められる。
- ・古浦一十六島沿岸付近に重力コンターの傾斜部の要因を確認するため、音波探査により深部地質構造を把握した。
- ・また、深部地質構造をモデル化した重力データ解析を行い、重力変化の再現性を確認した。

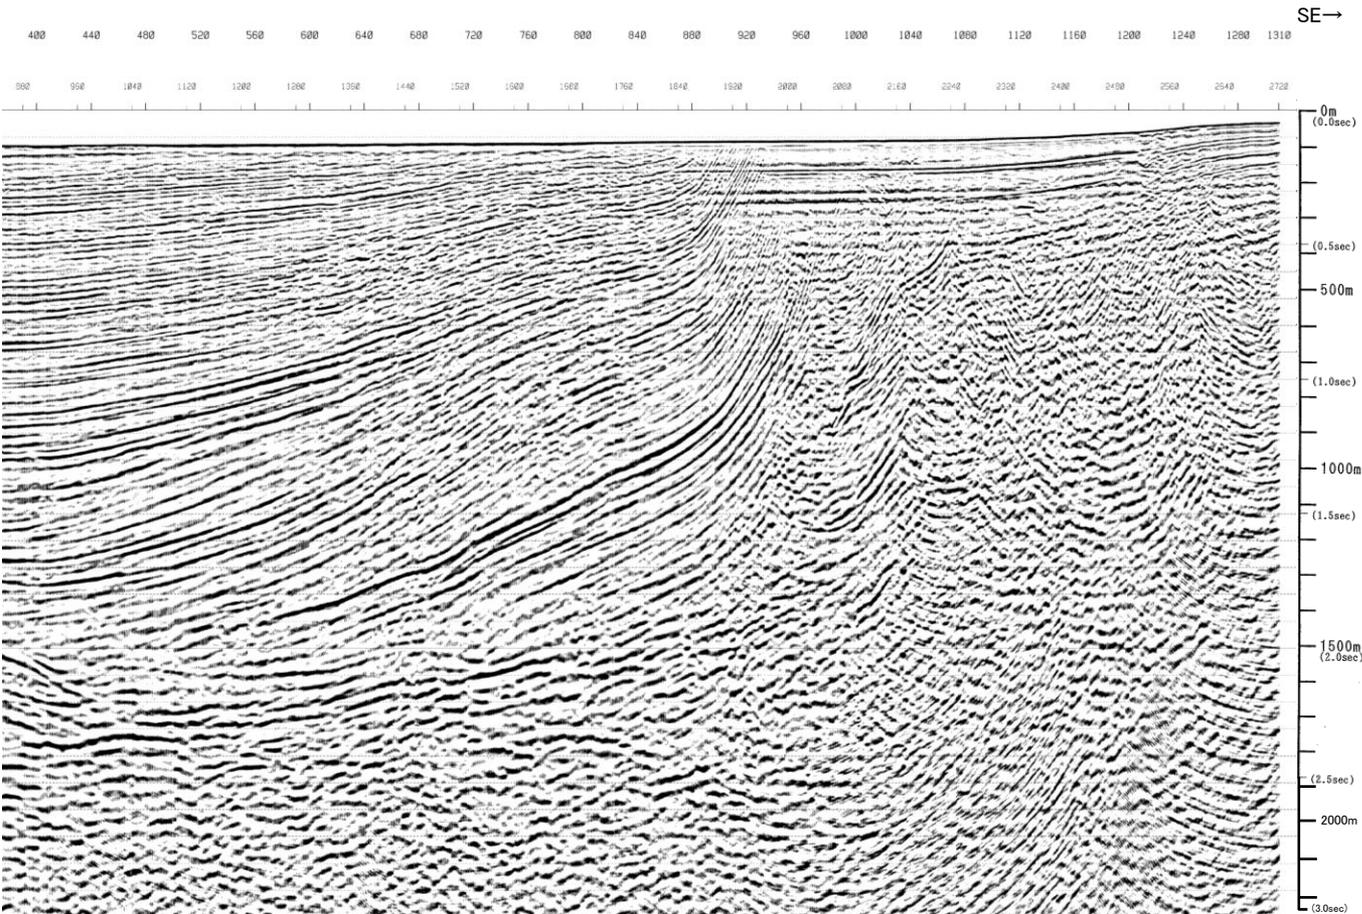
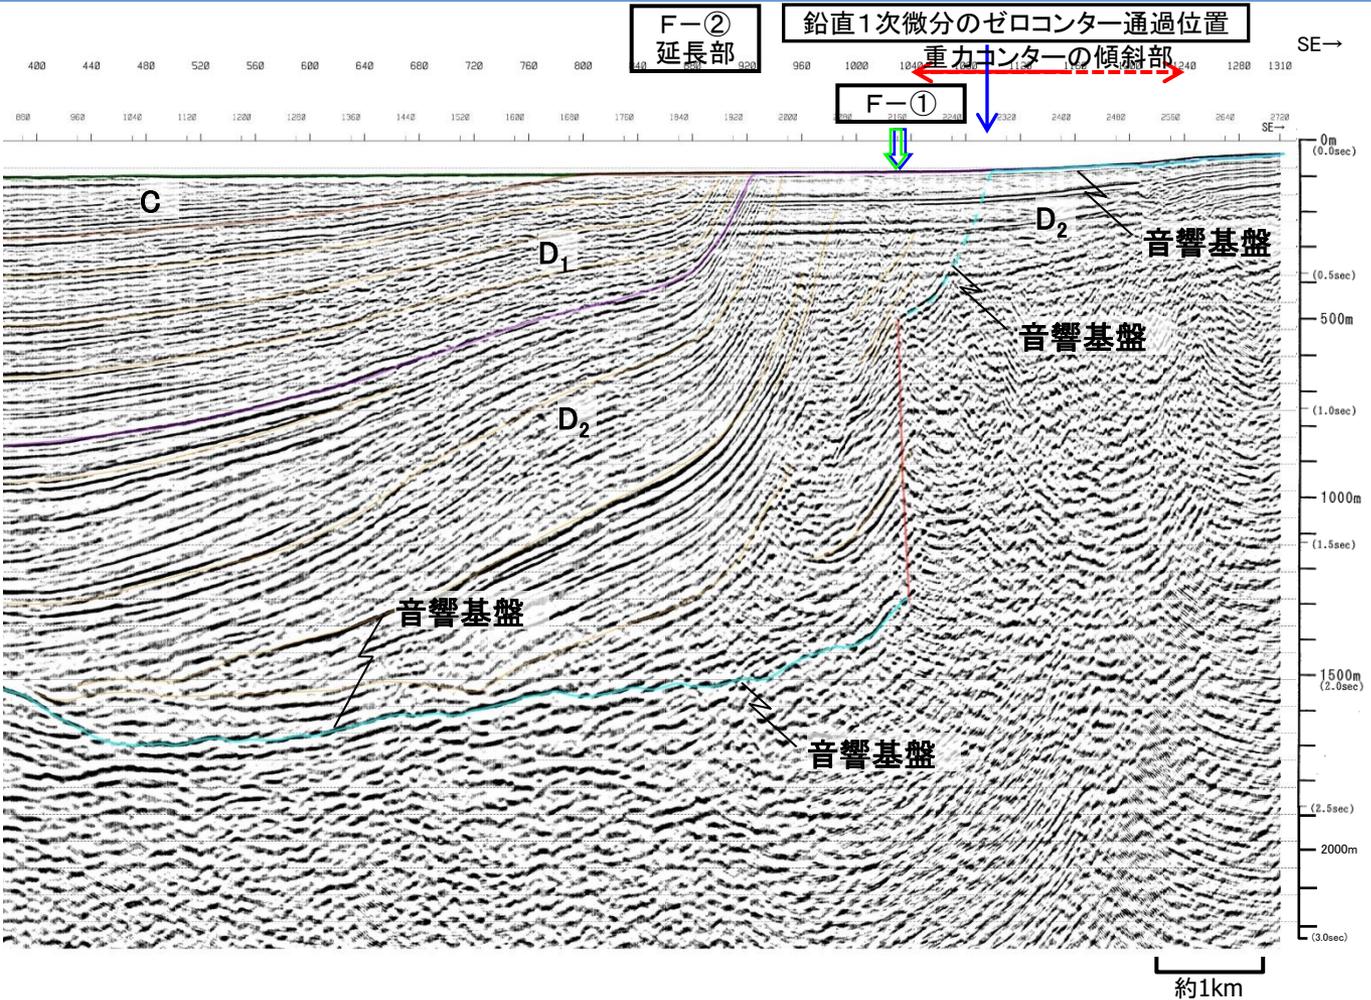
F-①断層(NW6AG測線 音波探査解析図)

- ・重力異常の要因分析の観点から、深部調査(エアガン・マルチチャンネル)によりD₂層内に認められる明瞭な反射面(エアガンによる音響基盤)の解釈を記載した。
- ・音響基盤は、F-①断層を境に、北東側では深度約1.5~2.0km (2.0~2.6s)付近に、南東側では海底面付近に認められる。
- ・重力コンターの傾斜部は、F-①断層の南東側に位置し、重力異常水平勾配0.3以上の比較的大きい値を示す位置と音響基盤の傾斜部は概ね対応している。
- ・同様に、鉛直1次微分のゼロコンター通過位置と音響基盤の傾斜部は概ね対応している。

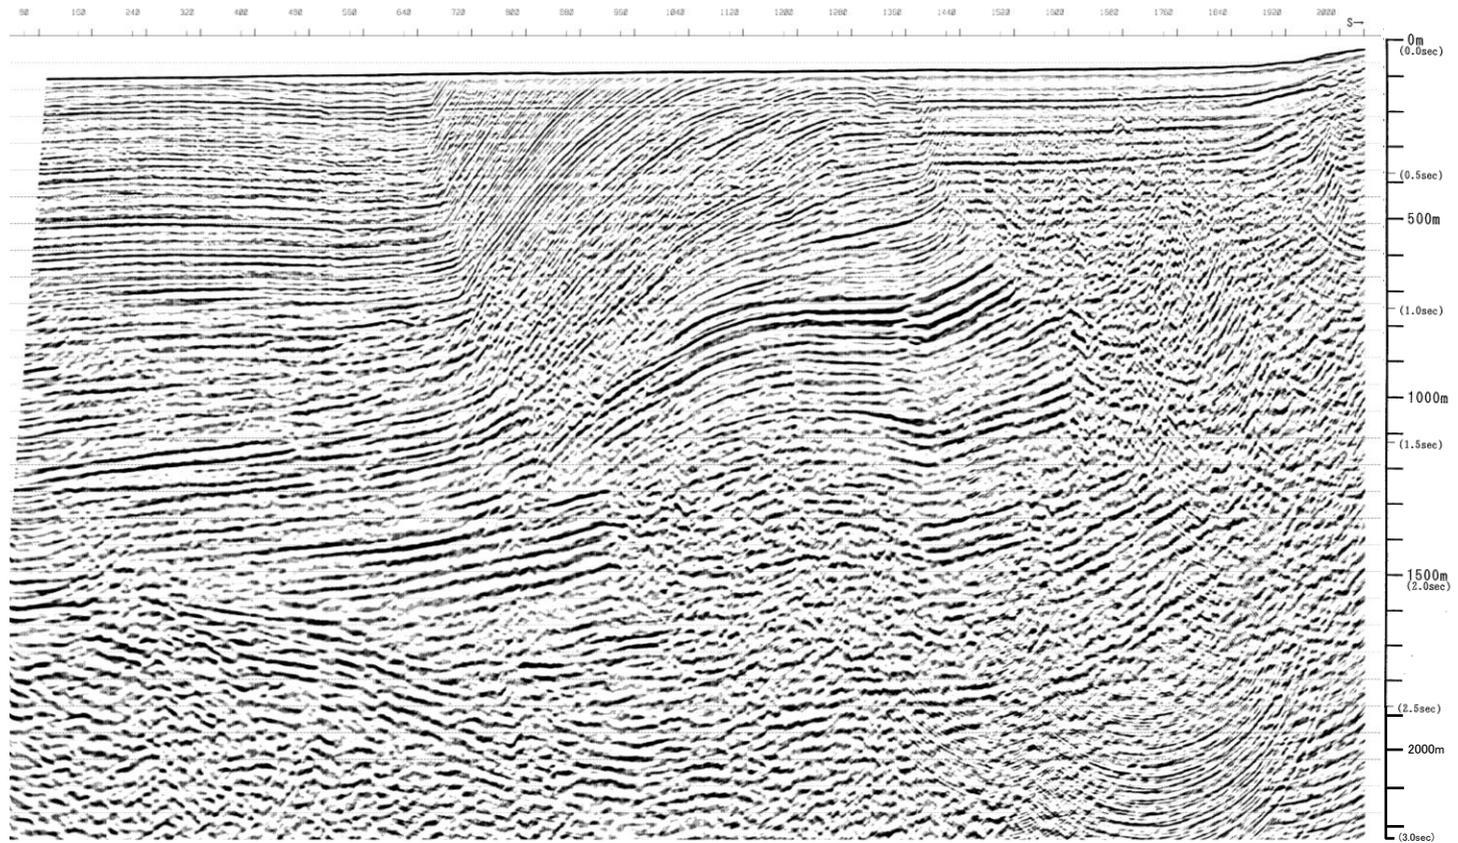
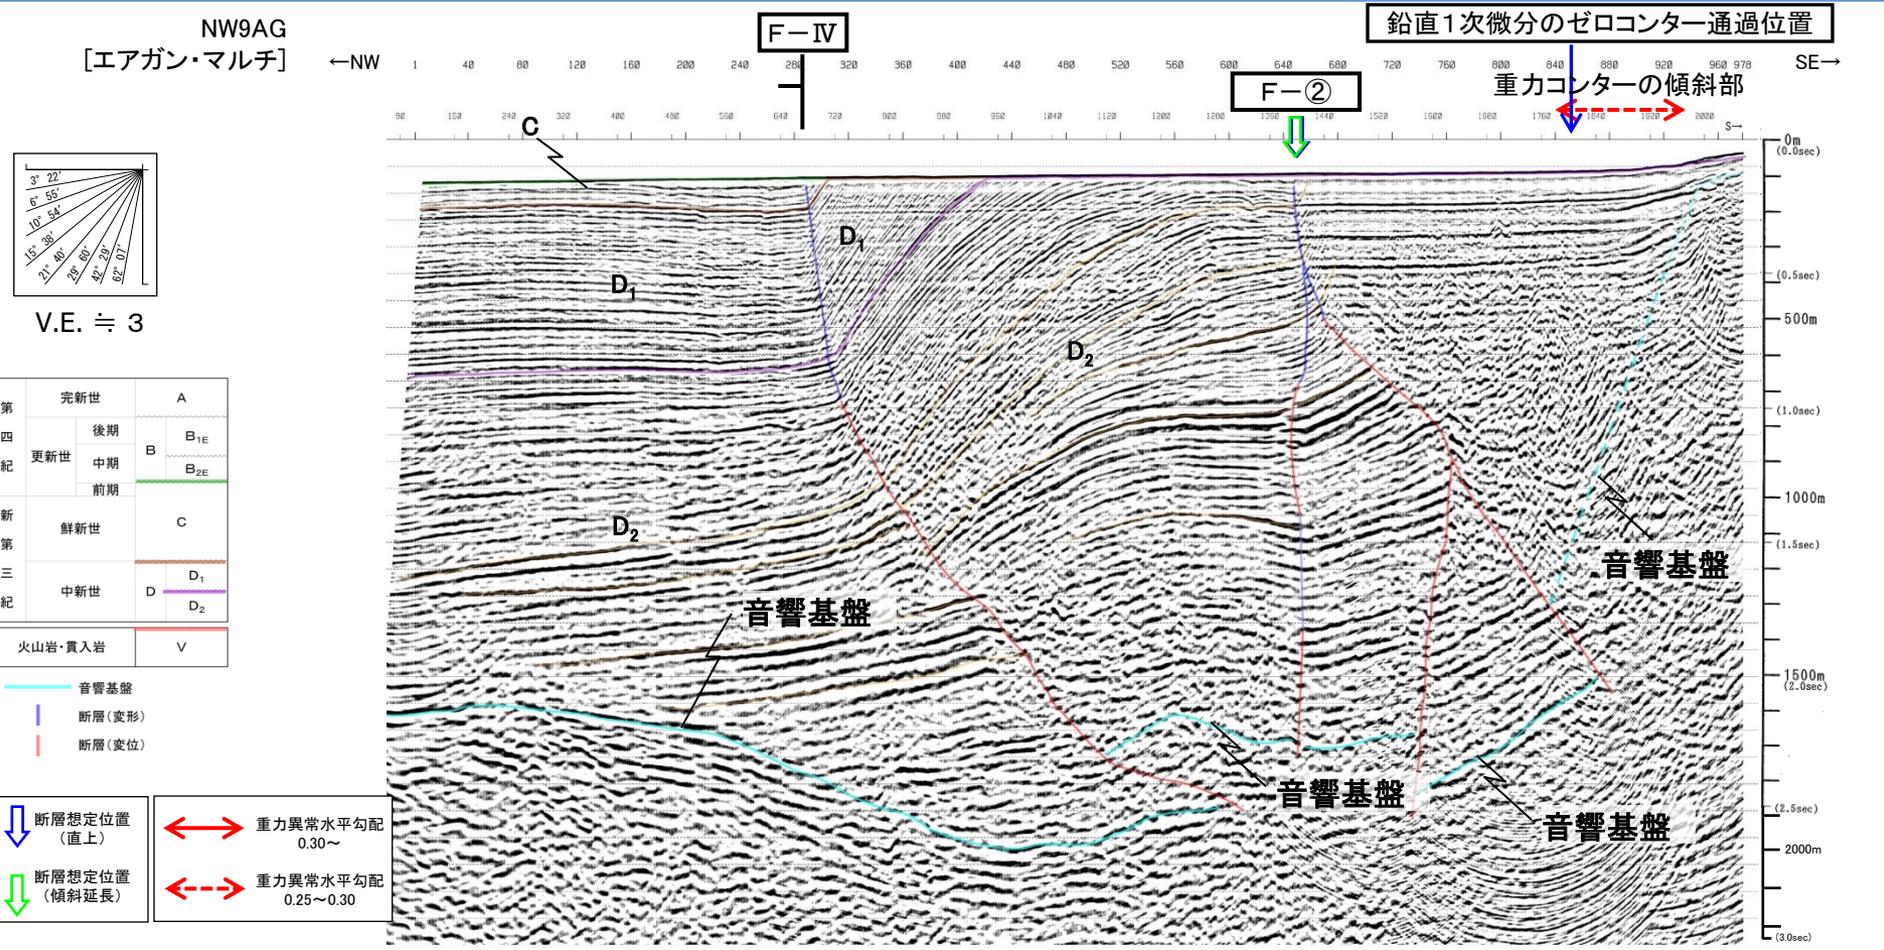
F-①断層(NW9AG測線 音波探査解析図)

- ・音響基盤は、F-②断層を境に、北東側では深度約1.5~2.0km (2.0~2.6s)付近に、南東側では海底面付近に認められる。
- ・重力コンターの傾斜部は、F-②断層の南東側に位置し、重力コンターの傾斜部と音響基盤の傾斜部は概ね対応している。
- ・同様に、鉛直1次微分のゼロコンター通過位置と音響基盤の傾斜部は概ね対応している。

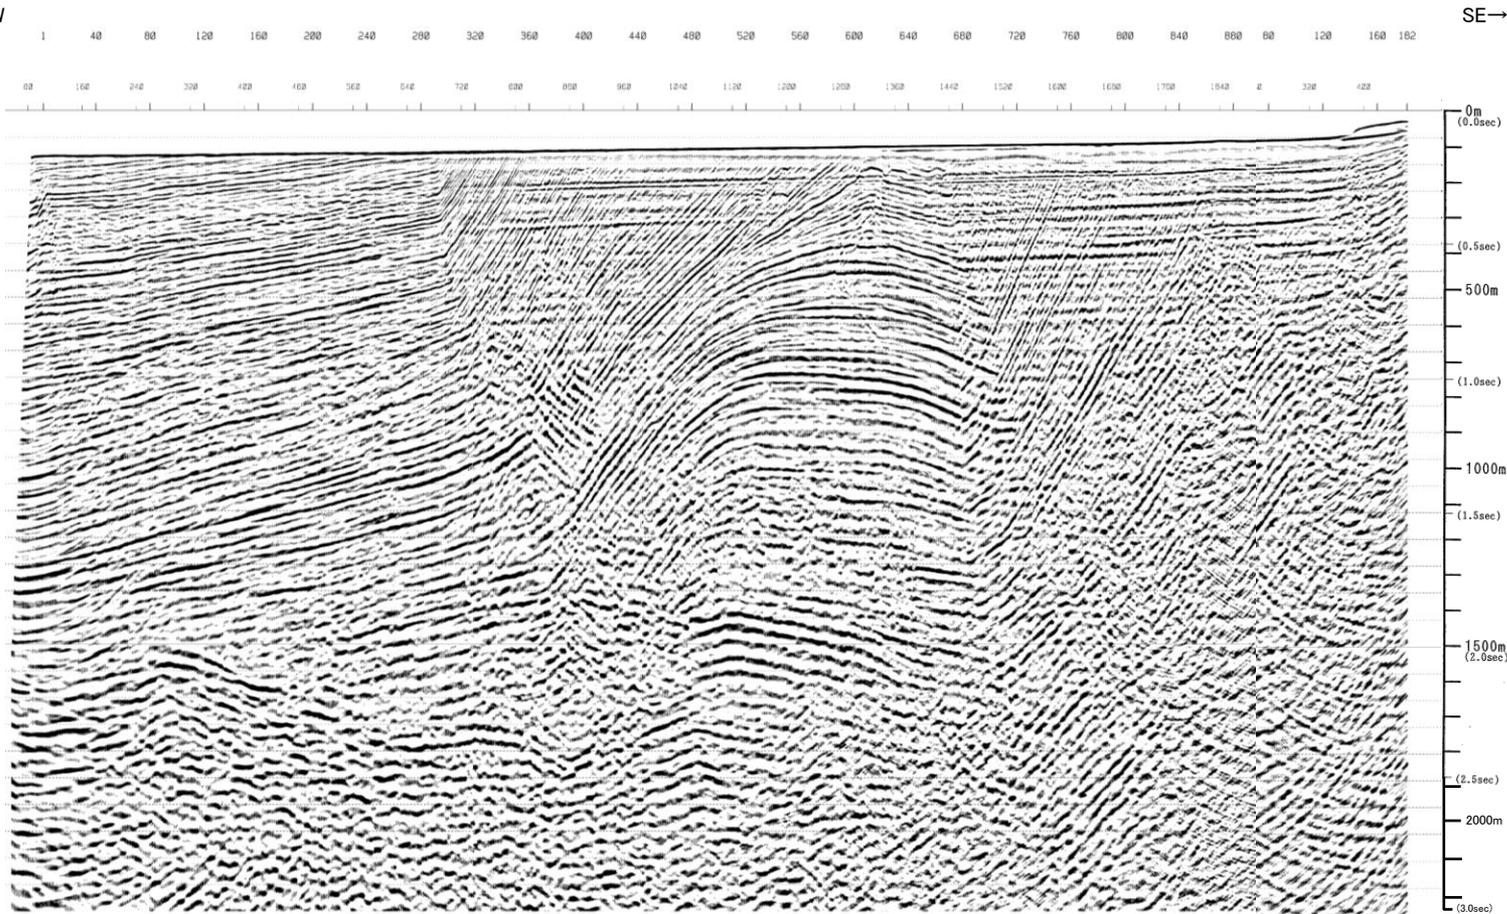
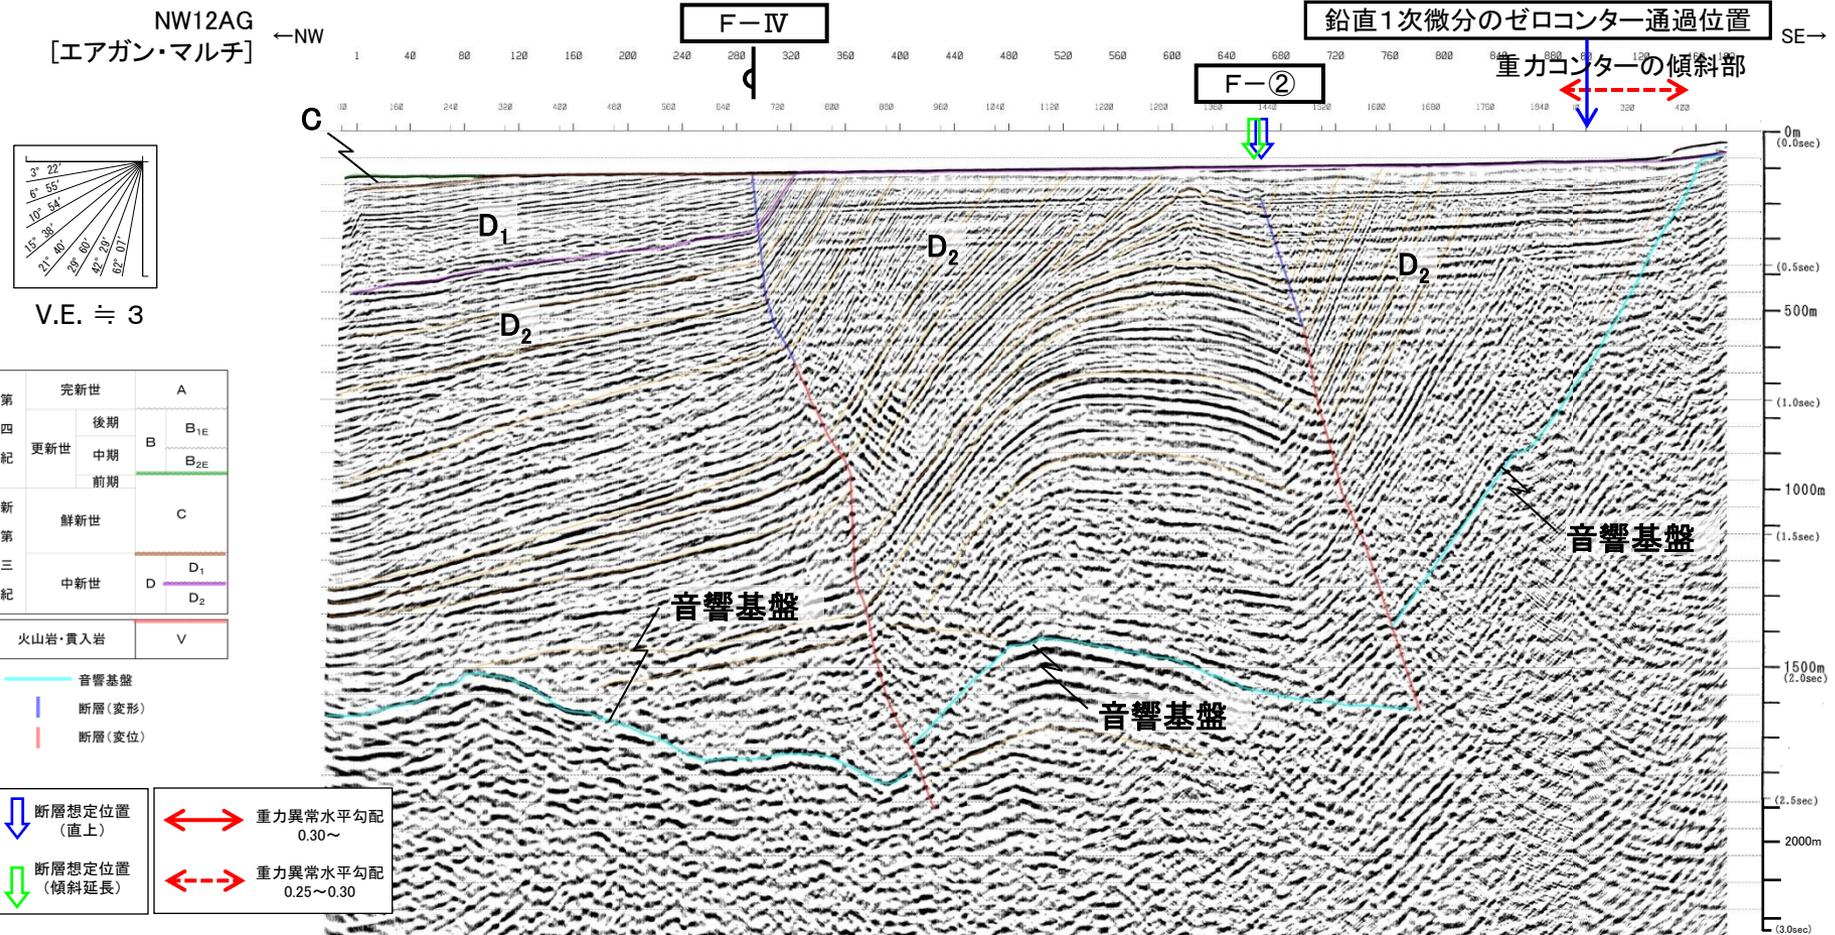
F-①断層(NW12AG測線 音波探査解析図)

- ・音響基盤上面は、F-②断層を境に、北東側では深度約1.5~2.0km (2.0~2.6s) 付近に認められ、南東側では海底面へ向かって緩やかに上昇する。
- ・重力コンターの傾斜部は、F-②断層の南東側に位置し、重力コンターの傾斜部と音響基盤の傾斜部は概ね対応している。
- ・同様に、鉛直1次微分のゼロコンター通過位置と音響基盤の傾斜部は概ね対応している。

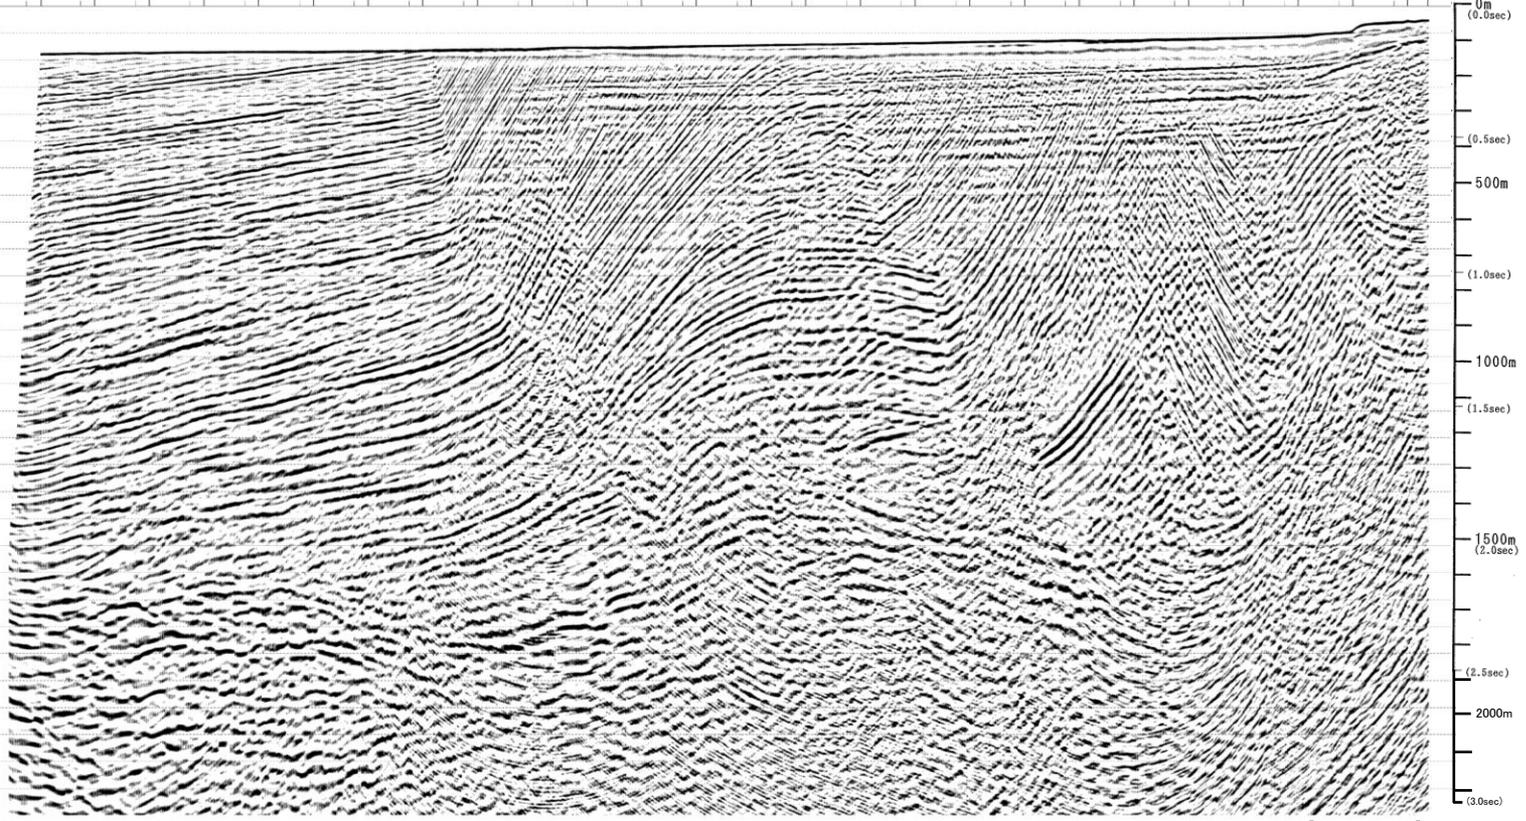
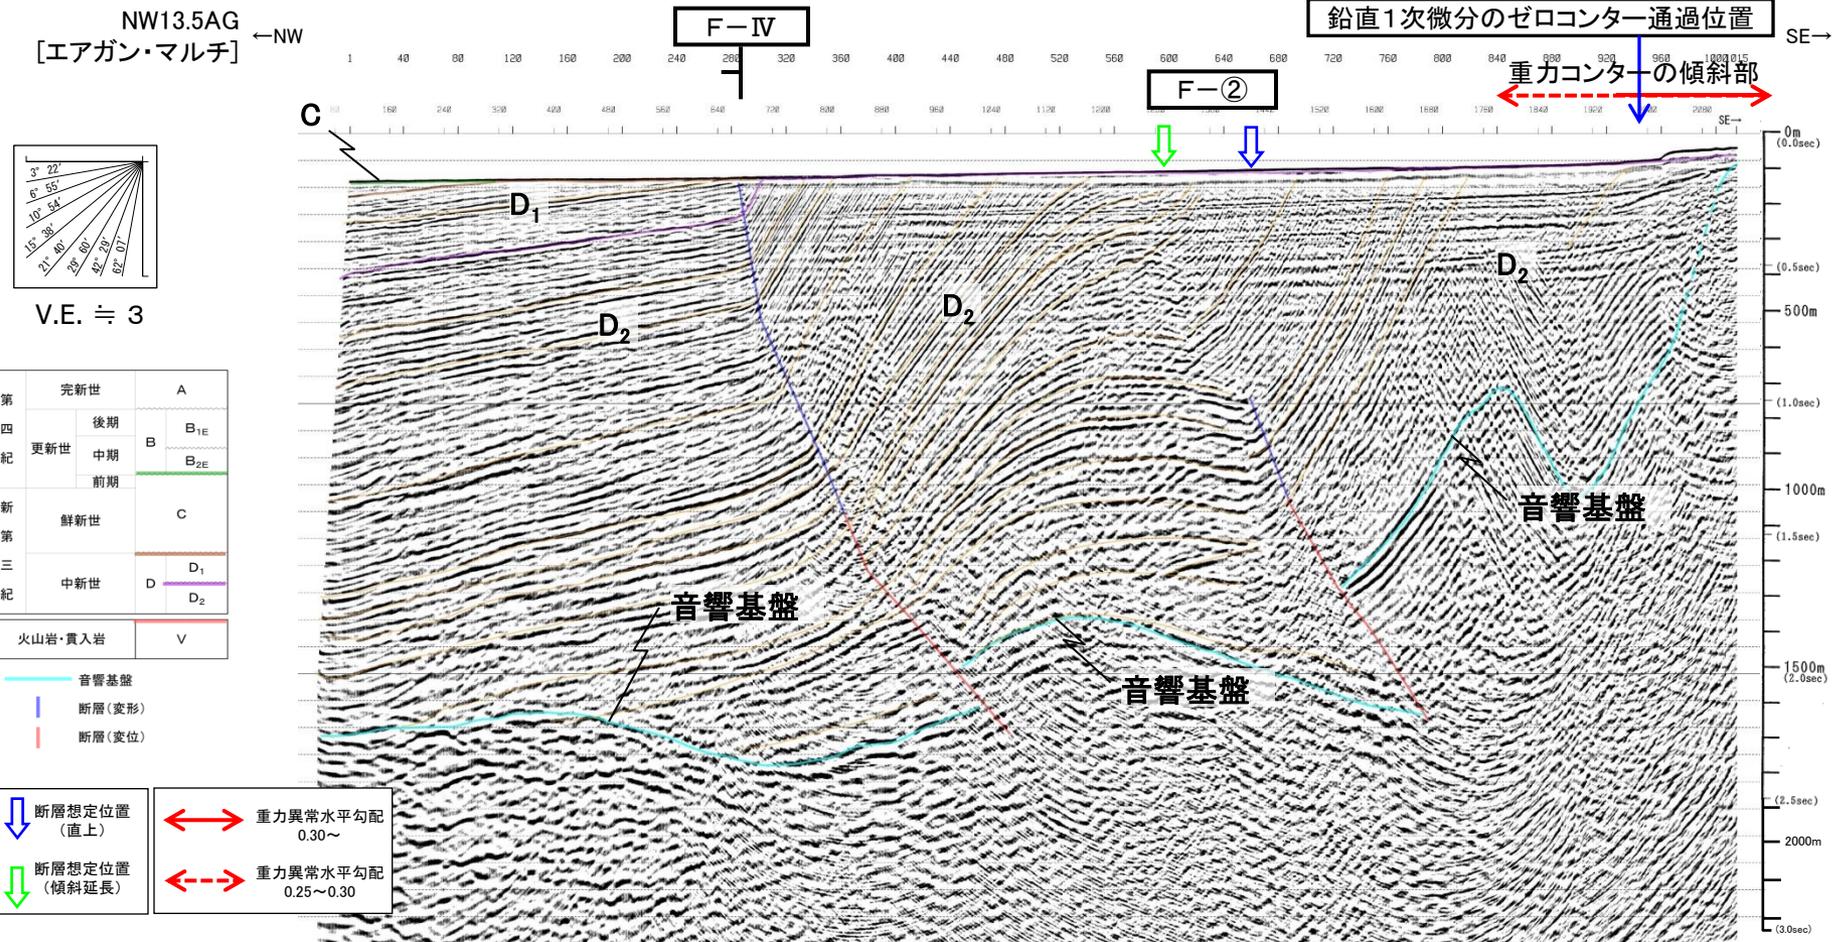
F-①断層(NW13.5AG測線 音波探査解析図)

・音響基盤上面は、F-②断層を境に、北東側では深度約約1.5~2.0km (2.0~2.6s) 付近に認められ、南東側では海底面へ向かって緩やかに上昇する。
 ・重力コンターの傾斜部は、F-②断層の南東側に位置し、重力異常水平勾配0.3以上の比較的大きい値を示す位置と音響基盤の傾斜部は概ね対応している。
 ・同様に、鉛直1次微分のゼロコンター通過位置と音響基盤の傾斜部は概ね対応している。

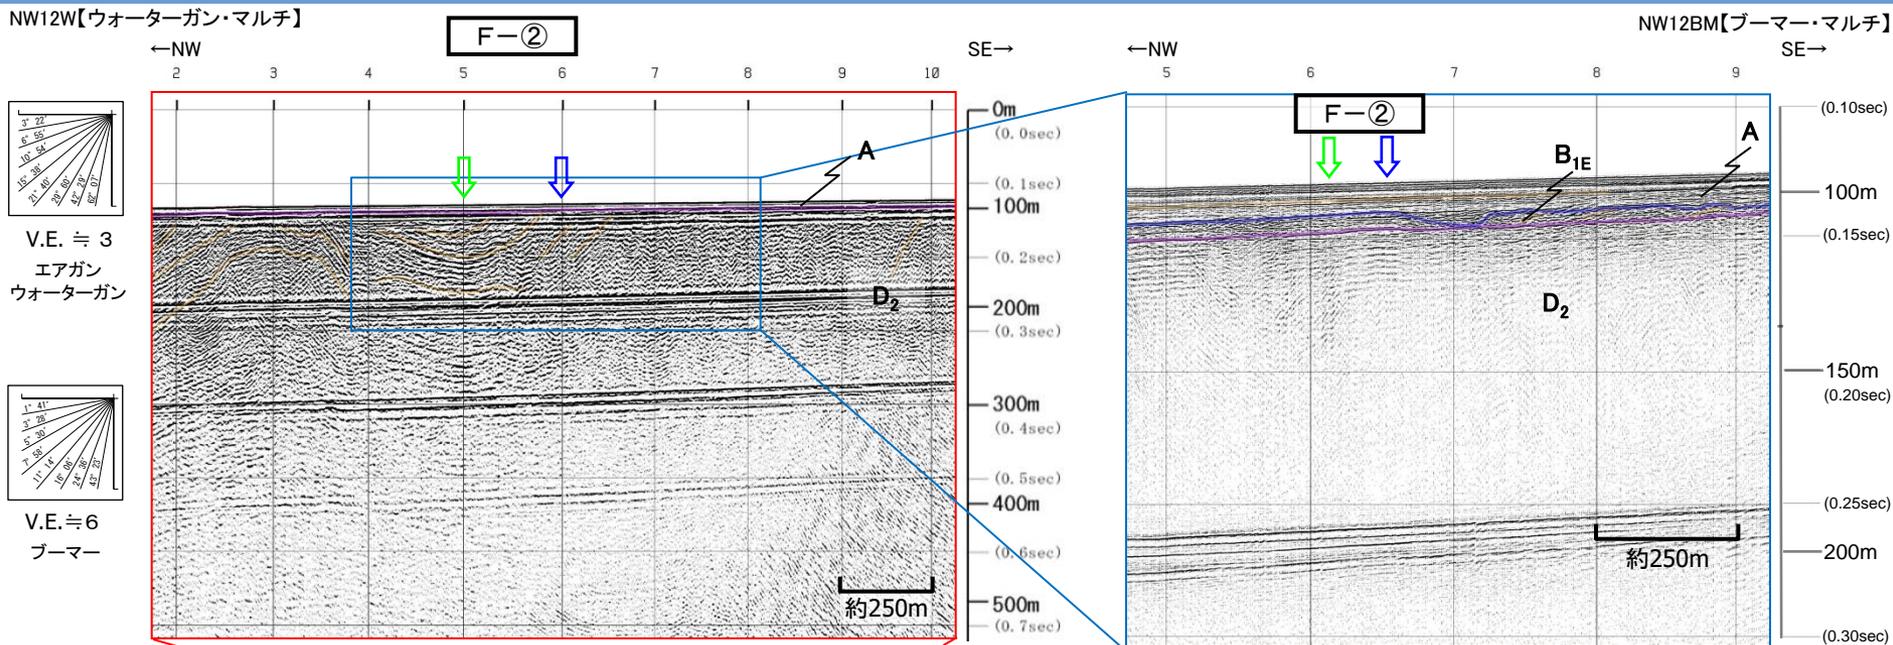
F-②断層(NW12測線 音波探査解析図)

・F-②断層はD₂層下部に変位が、D₂層上部に変形が認められるが、D₂層最上部は緩やかに褶曲しており、断層活動を示唆する変位や変形は認められない。また、ブーマー記録において、B_{1E}層以上に断層活動を示唆する変位や変形は認められない。

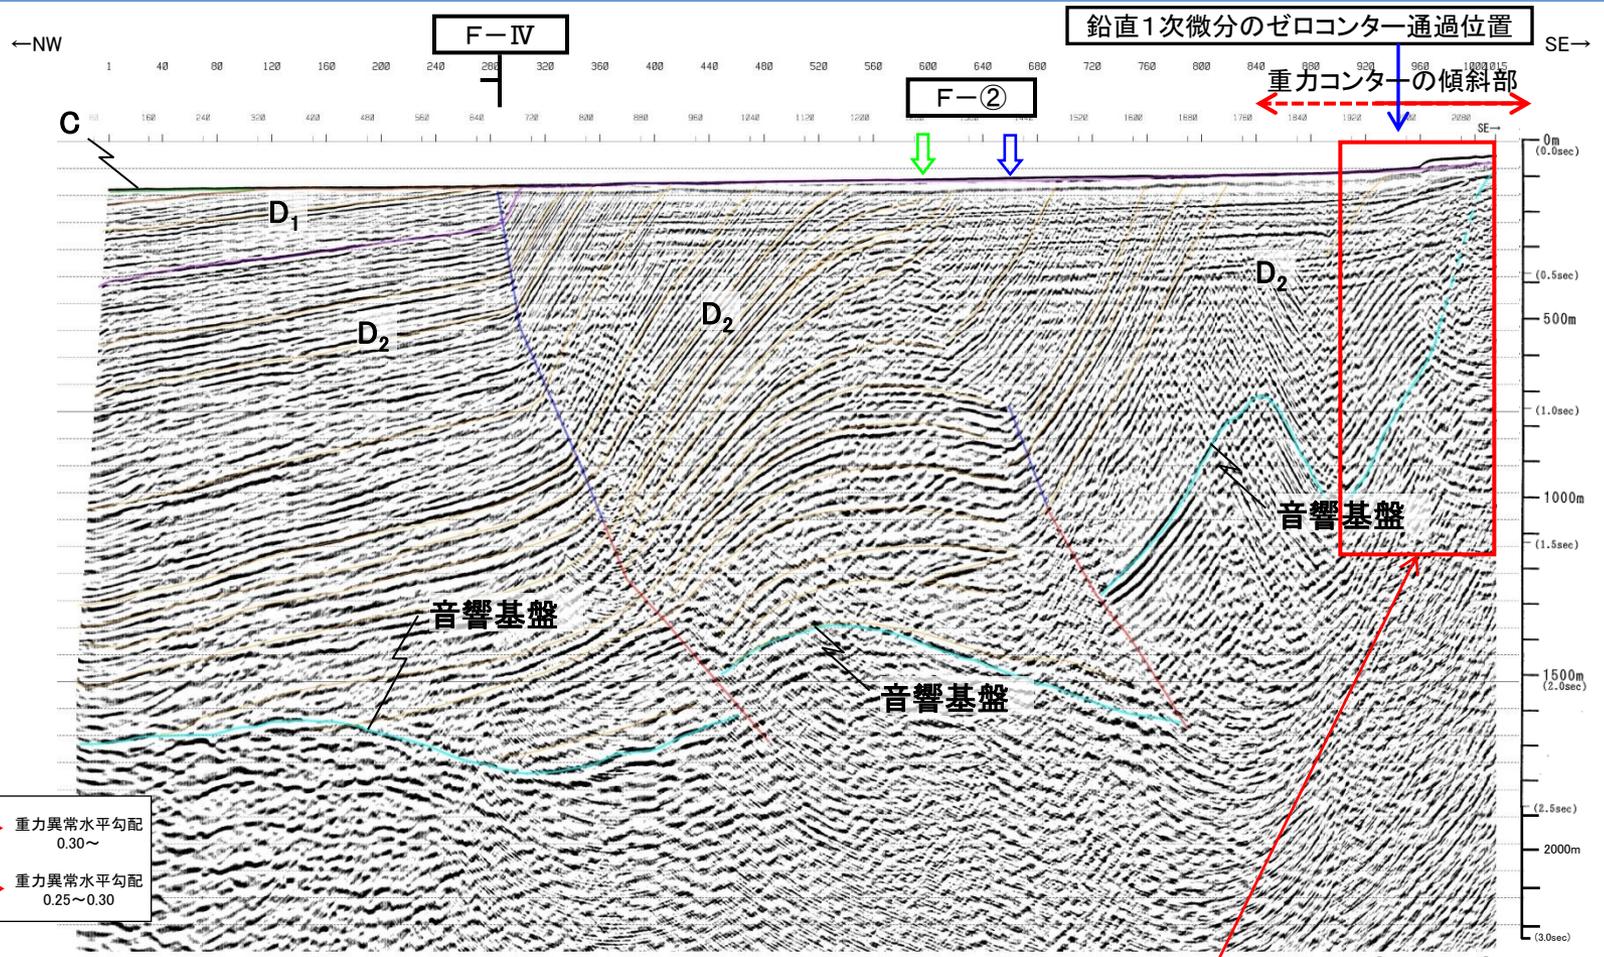
・音波探査結果に基づき、重力コンターの傾斜部における音響基盤の傾斜角は約45°と仮定する。

・音響基盤の落差を仮定した重力データ解析の結果, 解析値は重力変化(日本の重力データベースDVD版(地質調査総合センター編(2013)))を概ね表現している。

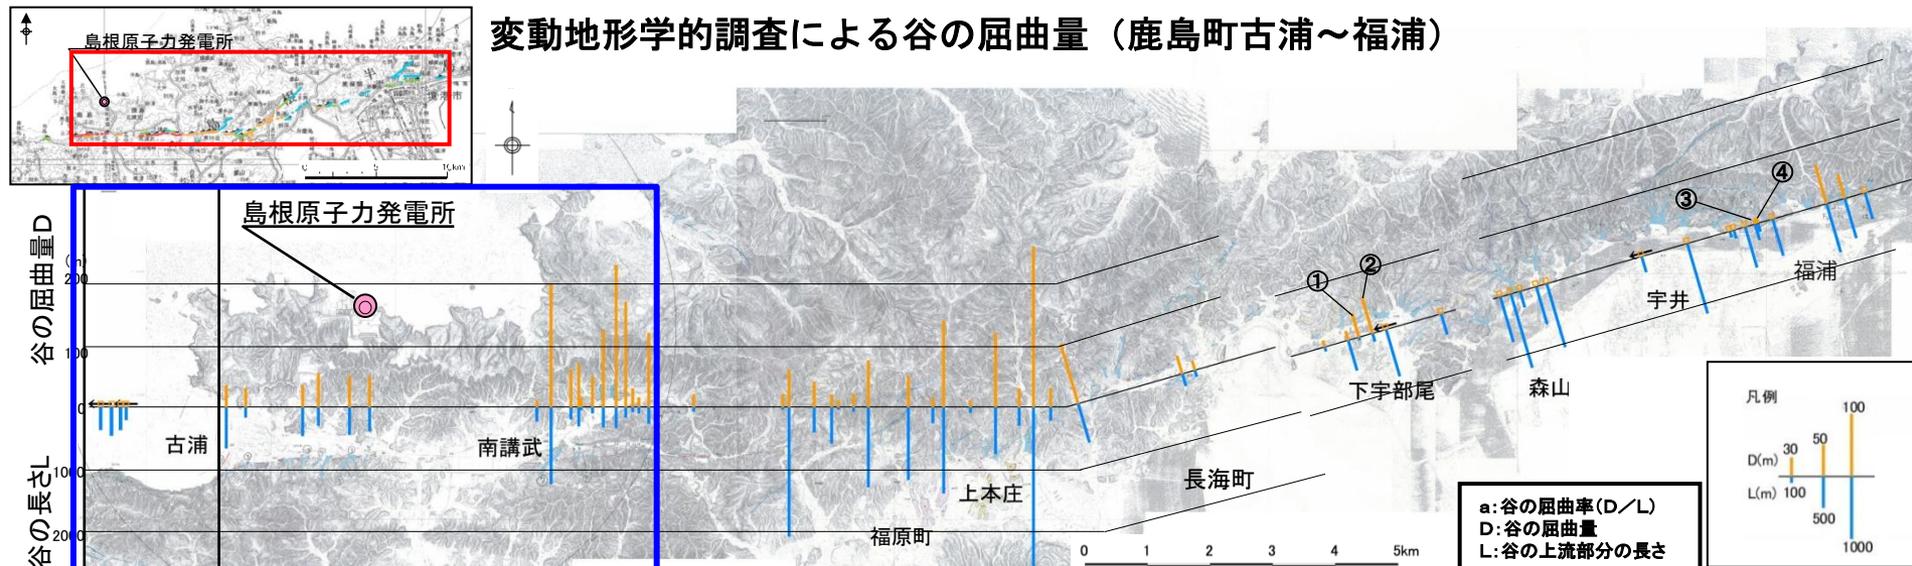
変動地形学的調査による谷の屈曲量 (鹿島町古浦～福浦)

・地層の高度差を断層による鉛直変位量として検討した結果、廻谷の鉛直変位量は、東側(佐陀宮内仲田及び南講武)に比べて小さい。

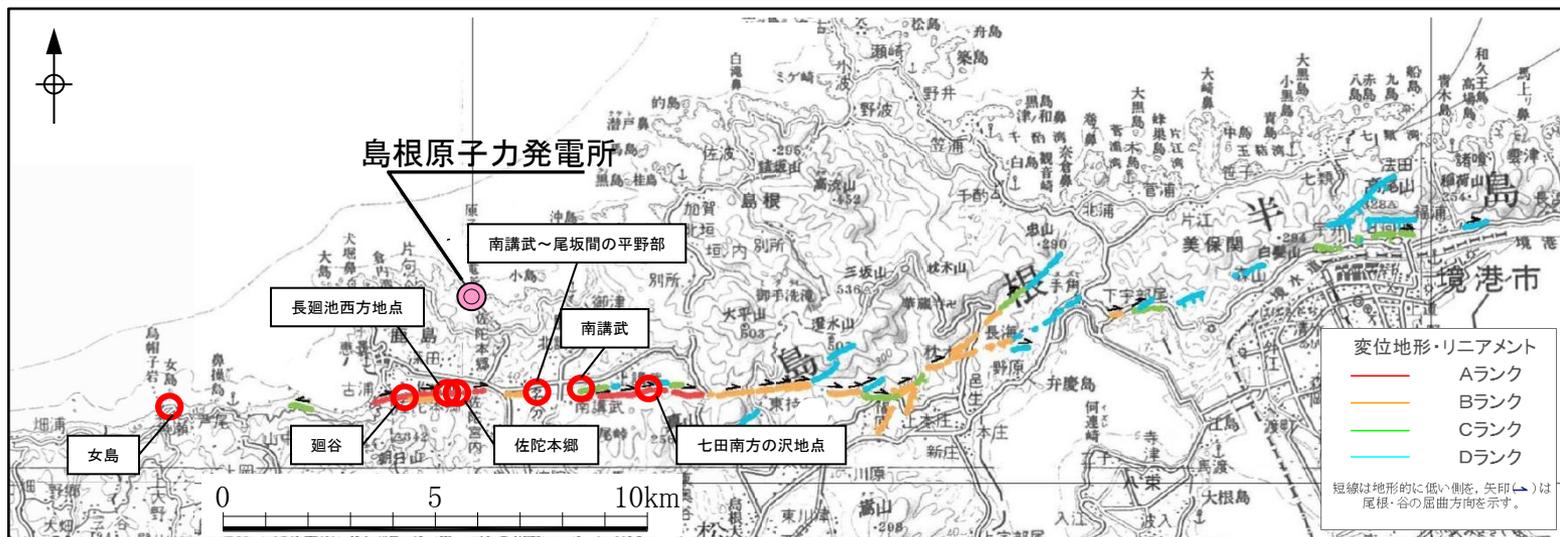
断層の性状の比較

- ・南講武(宍道断層の主要部)では、連続性の良いせん断面が認められ、基盤岩は断層による顕著な破碎を被っている。
- ・佐陀本郷、長廻池西方、廻谷では、基盤岩は断層による顕著な破碎を被っていない。
- ・廻谷では、明瞭なせん断面は認められない(断層粘土を伴わない)。
- ・女島では、宍道断層の延長部に対応する断層は認められない。なお、女島で確認された破碎部の性状は、南講武の活断層の性状と著しく異なる(次頁以降参照)。
