島根原子力発電所2号炉 審査資料				
資料番号 EP(E)-070				
提出年月	令和3年1月20日

地盤(敷地周辺陸域の地質・地質構造)

令和3年1月20日 中国電力株式会社

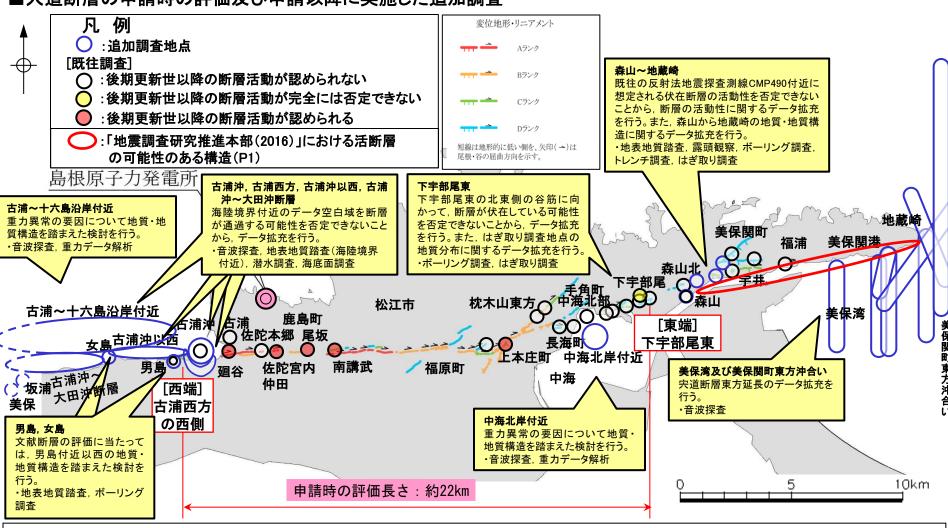
■宍道断層の申請時の評価及び申請以降に実施した追加調査

- ・申請時の西端(古浦西方の西側)より更に西側における海陸境界付近のデータ空白域を中心に活断層の有無を確認するため、男島、女島、古浦沖〜 大田沖断層において追加調査を実施した。
- ・申請時の東端(下宇部尾東)及び東端より更に東側における活断層の有無を確認するため、下宇部尾東、森山〜地蔵崎、美保湾及び美保関町東方 沖合いにおいて追加調査を実施した。
- ・重力異常の要因を確認するため、重カコンター傾斜部(中海北岸付近及び古浦~十六島沿岸付近)において追加調査を実施した。

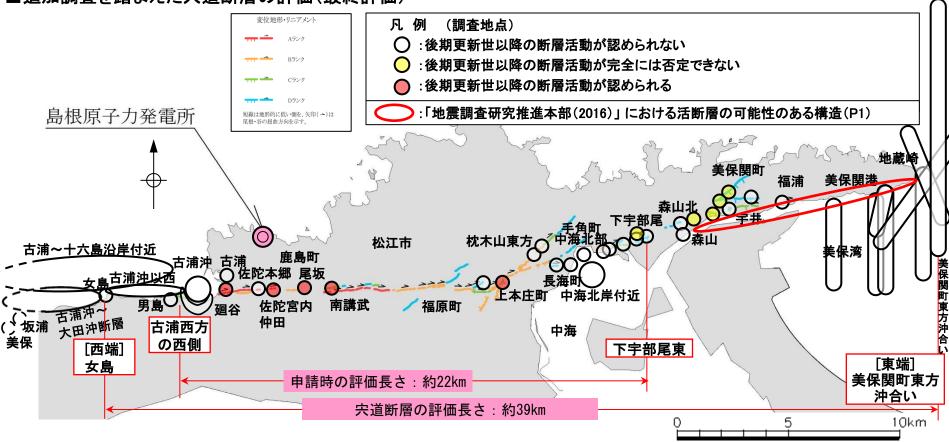
■追加調査を踏まえた宍道断層の評価(最終評価)

〇申請時の西端「古浦西方の西側」より更に西側において、宍道断層の延長部に対応する断層は認められないが、陸海境界の調査結果の不確かさを 考慮し、「古浦西方の西側」と比較して、精度や信頼性のより高い調査結果が得られている「女島」を西端として評価する。

〇音波探査により精度や信頼性のより高い調査結果が得られており、かつ、明瞭な重力異常が認められないことを確認している「美保関町東方沖合い」 を東端として評価する。

〇宍道断層の長さとして、女島から美保関町東方沖合いまでの約39kmを評価する。

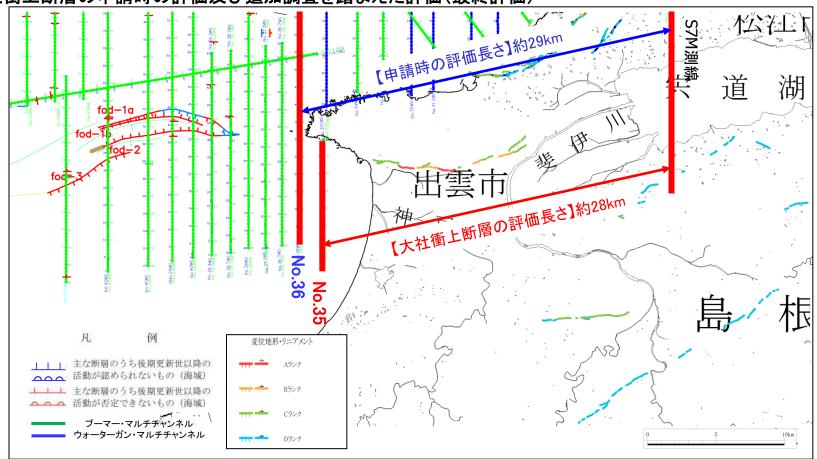
■大社衝上断層の申請時の評価及び追加調査を踏まえた評価(最終評価)

大社衝上断層を活断層とする文献はないが、変位地形・リニアメントが判読されること、上部更新統が欠如し活動性が明確に判断できないこと等を踏まえ、震源として考慮する活断層として考慮し、その端部は海域及び宍道湖で実施した音波探査結果により評価している。

評価長さについては、大社町西方海域において鮮新統~下部更新統に変位や変形が認められない音波探査測線から、宍道湖において断層が認められない音波探査測線までの約29kmとした。

大田沖断層に関する追加調査の結果、大社衝上断層の西端測線について、既往調査のNo.36測線から、断層活動を示唆する変位や変形が認められないことが確認されたNo.35測線を西端とし、約28kmとして評価する。

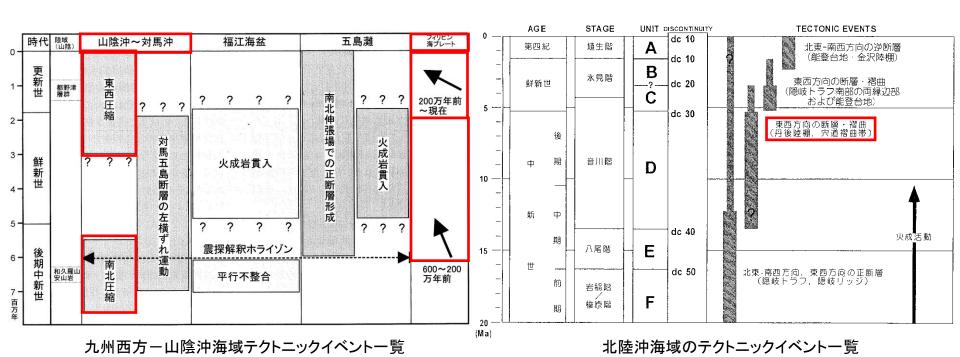
山陰地域における応力場の変遷(新第三紀中新世~第四紀)

- ・伊藤・荒戸(1999)⁽¹⁾によると,山陰沖海域における応力場は,後期中新世では「南北圧縮」であるが,鮮新世〜更新世では「東西圧縮」であるとされている。
- ・東西方向の断層・褶曲(宍道褶曲帯)は中期中新世頃~後期中新世に形成されたとしている。

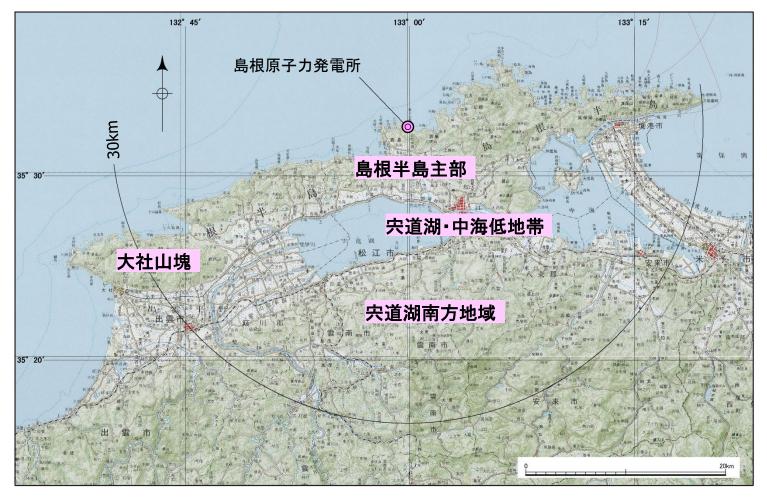
敷地周辺陸域の地形

- ・敷地周辺陸域は島根県の北東部に位置し、北側は日本海に面し、南側は中国山地の北縁部に接する。
- ・敷地周辺陸域の地形は、その特徴から、島根半島主部、大社山塊、宍道湖・中海低地帯及び宍道湖南方地域に大別される。

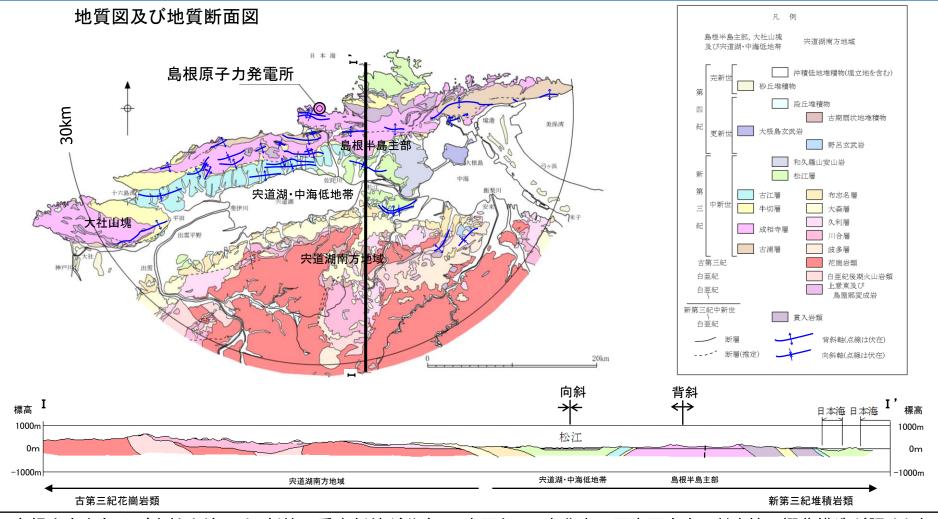
敷地周辺陸域の地質・地質構造

・島根半島主部及び大社山塊には、新第三系中新統が分布し、東西ないし東北東一西南西方向に軸を持つ褶曲構造が認められる。大局的にみると、島根半島主部及び大社山塊ではそれぞれ背斜をなし、宍道湖・中海低地帯では向斜をなす。これらの大構造としての背斜及び向斜は、更に多くの小規模な背斜及び向斜の複合から成り、この<u>島根半島の新第三系の褶曲帯は、宍道褶曲帯(多井(1973)等)と呼ばれている。</u>鹿野ほか(1994)等によると、中期中新世頃から後期中新世頃まで主応力(σ_{Hmax})の方向はNS方向であり、宍道褶曲帯(東西ないし東北東一西南西方向の軸を有する褶曲構造と同方向の逆断層)が形成されたとしている。

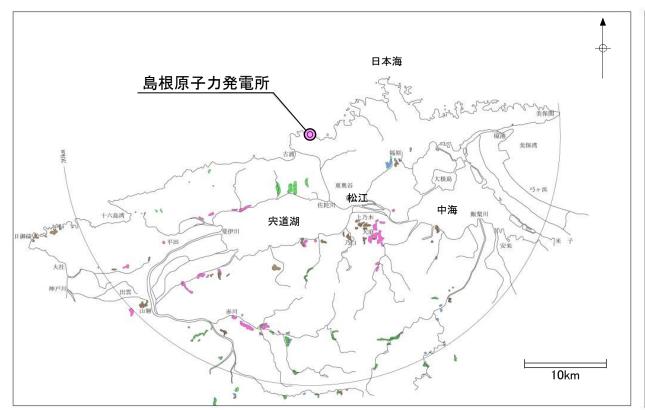
敷地周辺陸域の段丘面分布図

・島根半島では段丘地形の発達が悪く、段丘堆積物の分布は極めて断片的であるが、宍道湖・中海低地帯の南岸沿いでは、何段かの段丘面を形成している。

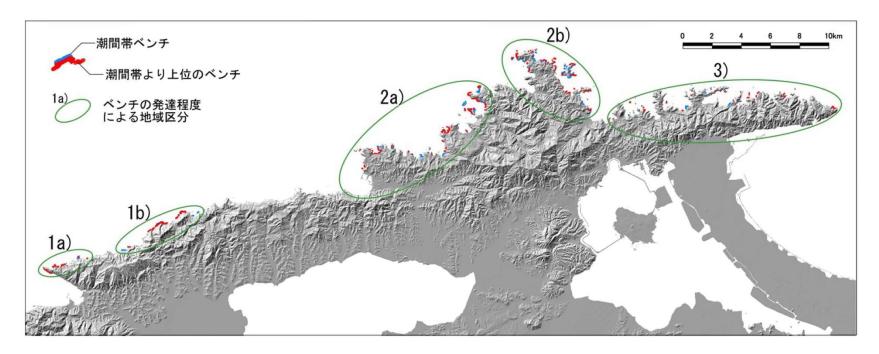
敷地周辺陸域の海岸浸食地形分布図

- ・日本海に面する島根半島北岸は、主に岩石海岸から成り、潮間帯やそれよりも高い位置に形成された波食棚(ベンチ)が認められる。
- ・ベンチの平面的な分布については、数10kmスケールあるいは数kmスケールでみると、発達程度の地域的な偏りが認められる。断片的に分布するベンチの幅は、数m~数10m程度のものが大半であり、また、潮間帯より上位に発達するベンチも様々なものが存在し、定高性及び系統的な高度変化等の規則性は認められない。

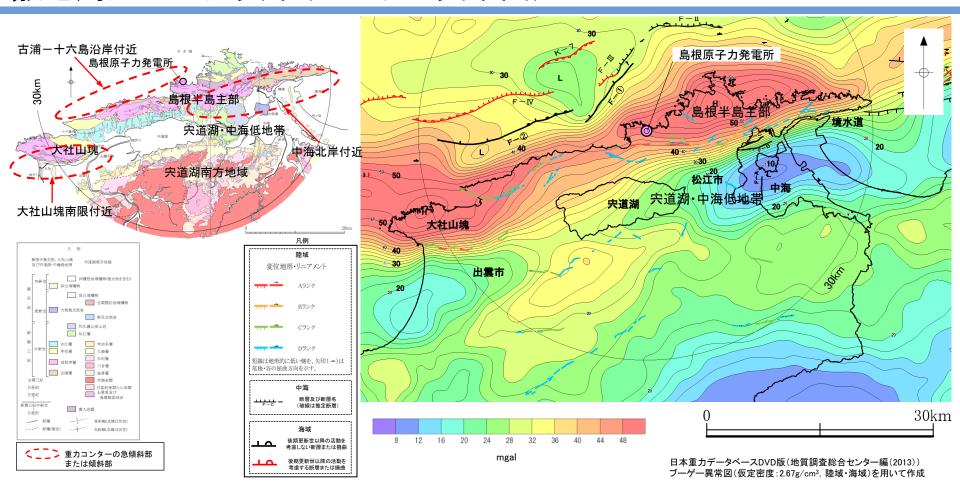
敷地周辺の重力異常(ブーゲー異常図)

- ・「日本の重カデータベース DVD版」(地質調査総合センター編, 2013)⁽⁶⁾のデータセットを用いて敷地周辺の重力異常図(ブーゲー異常図)を作成した。
- ・大局的にみると、背斜をなす島根半島主部及び大社山塊では高重力域が認められ、一方、向斜をなす宍道湖・中海 低地帯では低重力域が認められる。

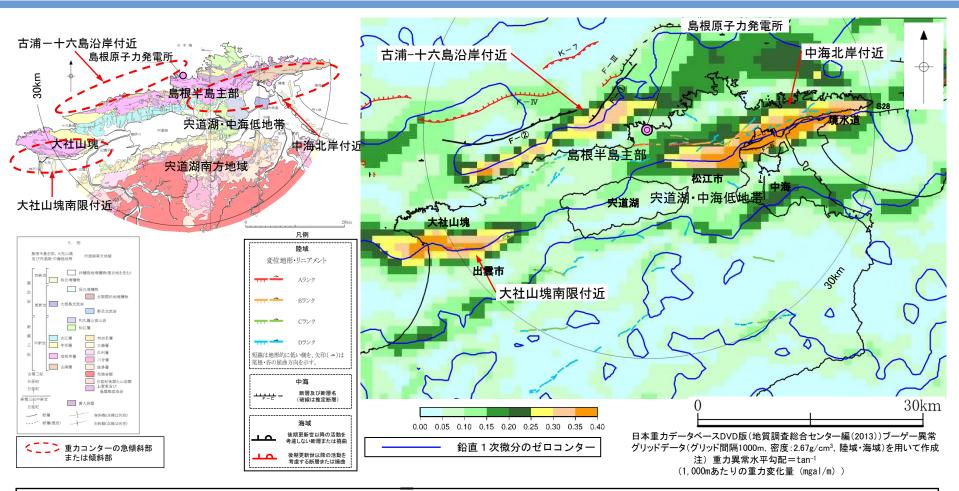
敷地周辺の重力異常(水平勾配図及び鉛直1次微分図)

- ・「日本の重力データベース DVD版」(地質調査総合センター編, 2013)のデータセットを用いて敷地周辺の重力異常の水平勾配図及び鉛直1次微分図を作成した。
- ・鉛直1次微分のゼロコンターが通過し、重力異常水平勾配値の大きい地域(重力コンターの急傾斜部)として、①中海北岸付近及び②大社山塊南限付近にそれぞれ東北東ー西南西方向及び東西方向に帯状の分布が確認される。
- ・また、鉛直1次微分のゼロコンターが通過し、やや不明瞭であるが重力異常水平勾配値の大きい地域(重力コンターの傾斜部)として、③古浦-十六島沿岸付近に東北東ー西南西方向に帯状の分布が確認される。

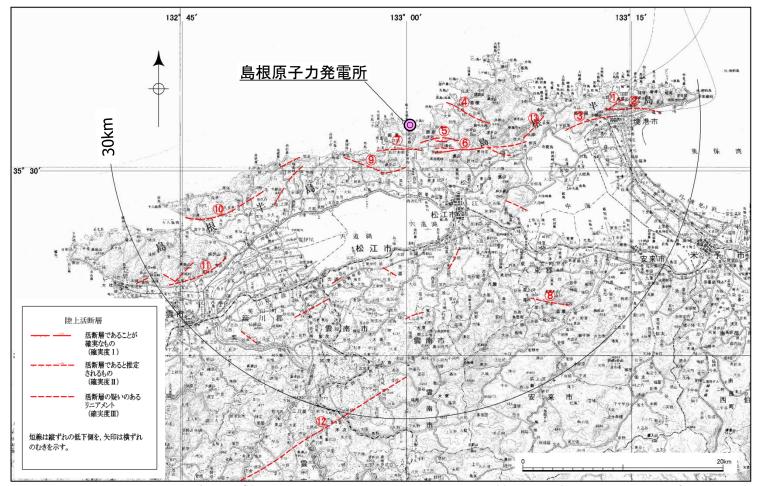
活断層分布図(敷地を中心とする半径約30kmの範囲の陸域;活断層研究会編(1991))より引用・加筆

- ・活断層研究会編(1991)⁽⁸⁾は、敷地を中心とする半径約30kmの範囲の陸域に確実度 I ~皿の活断層を記載している。
- ・敷地近傍に分布する活断層は概ね東ー西走向である。
- ・確実度 I , 長さ10kmの活断層として, 宍道断層[南]を記載している。

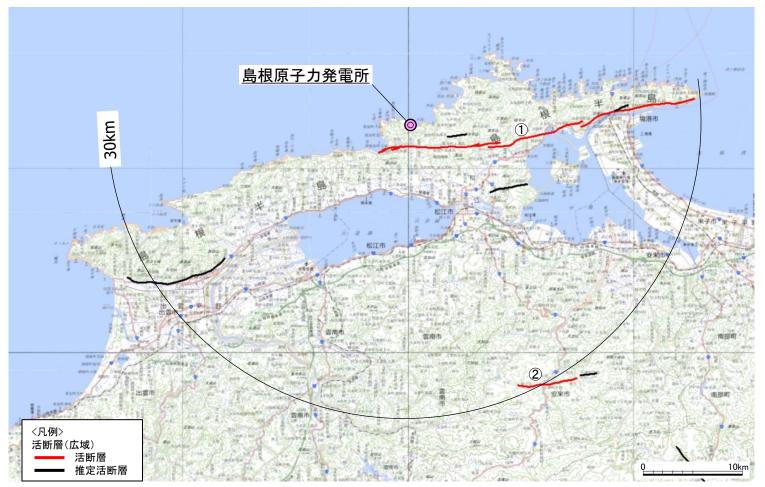
活断層分布図(敷地を中心とする半径約30kmの範囲の陸域;今泉ほか編(2018))より引用·加筆

- ・今泉ほか編(2018)⁽⁹⁾は、敷地を中心とする半径約30kmの範囲の陸域に活断層及び推定活断層を記載している。
- ・敷地近傍に分布する活断層は概ね東ー西走向である。
- ・活断層として、長さ約30kmの宍道(鹿島)断層帯及び長さ約10kmの布部断層帯を記載している。

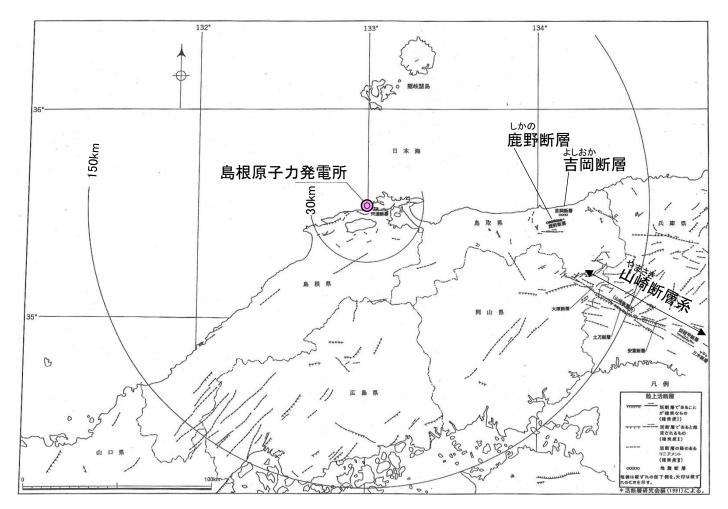
活断層分布図(敷地を中心とする半径30km以遠の陸域;活断層研究会編(1991))より引用·加筆

・活断層研究会編(1991)によると、敷地を中心とする半径30km以遠の陸域には、地震断層として吉岡断層及び鹿野断 層があり、比較的延長の長い確実度 I の活断層としては山崎断層系がある。

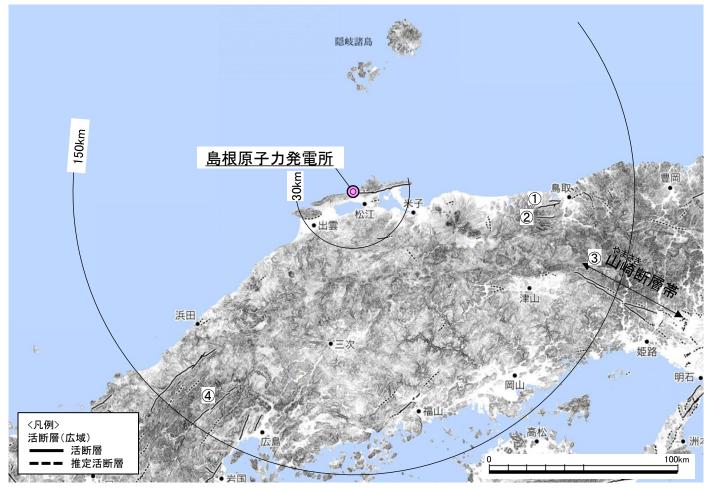
活断層分布図(敷地を中心とする半径約30km以遠の陸域;今泉ほか編(2018))より引用・加筆

・今泉ほか編(2018)によると,敷地を中心とする半径30km以遠の陸域には,活断層帯として複数の断層帯があり,比較的延長の長い活断層帯としては山崎断層帯がある。

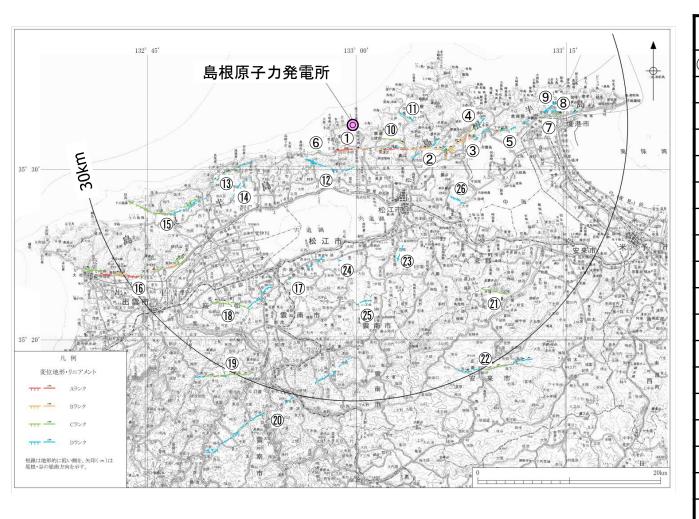
敷地周辺陸域の変位地形・リニアメント

- ・変位地形・リニアメントは、活断層研究会編(1991)等に概ね対応した位置に抽出している。
- ・変位地形・リニアメントは、変動地形の可能性が高いものから、ランクをA~Dに区分した。

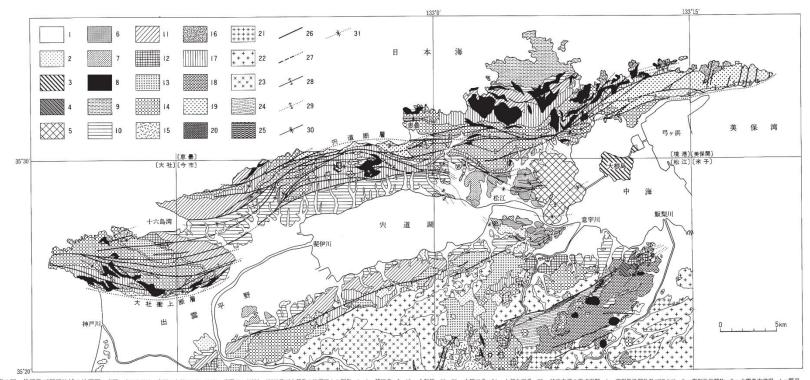
鹿野ほか(1994)

- ・鹿野ほか(1994)は、鹿野・吉田(1985)等に示される地質図を編集し、島根半島全域を含む地質図を示している。
- ・地質断層としての宍道断層について,多井(1952)⁽¹⁵⁾は鹿島町古浦から鹿島町南講武,松江市上本庄町を通り,美保関町宇井付近に至る断層を,宍道断層と命名し,この地域の断層の中で最も大きいものとしている。
- ・鹿野・吉田(1985)によると、宍道断層は相対的に北上がりの逆断層と考えられ、周辺には宍道断層から派生したと思われる北上がりあるいは南上がりの高角逆断層がいくつかみられるとしている。また、多井(1973)を引用し、宍道褶曲帯を形成した運動は、和久羅山安山岩噴出(後期中新世末期)前に終了したと考えられるとしている。

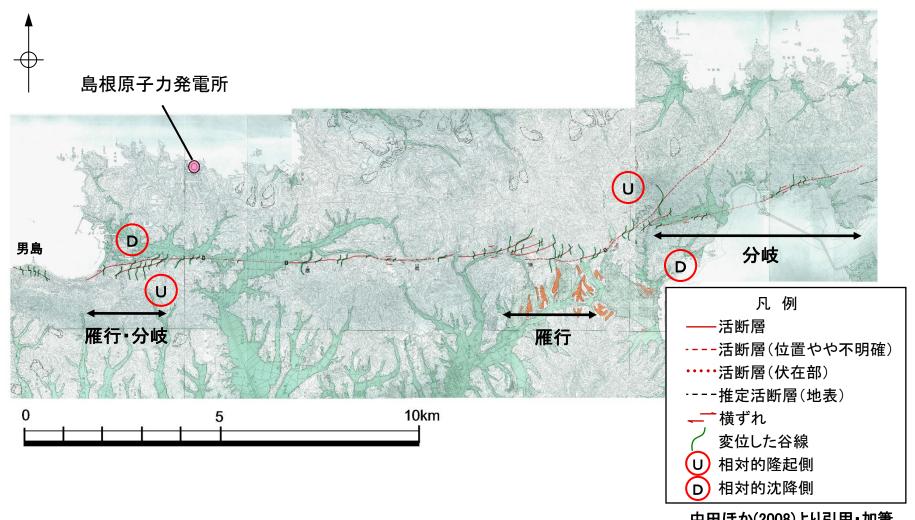
中田ほか(2008)

- 中田ほか(2008)より引用・加筆
- ・中田ほか(2008)⁽¹⁶⁾では,中田ほか(2002)⁽¹⁷⁾の鹿島断層を一部改訂し,西方及び東方に延長させている。なお,主要 部が右横ずれ変位を示すのに対して、男島付近では推定活断層が左横ずれ変位を示す。
- ・東西両端において雁行・分岐した形態を示し、佐藤・中田(2002)(18)に示された断層線の分岐形態と整合する。

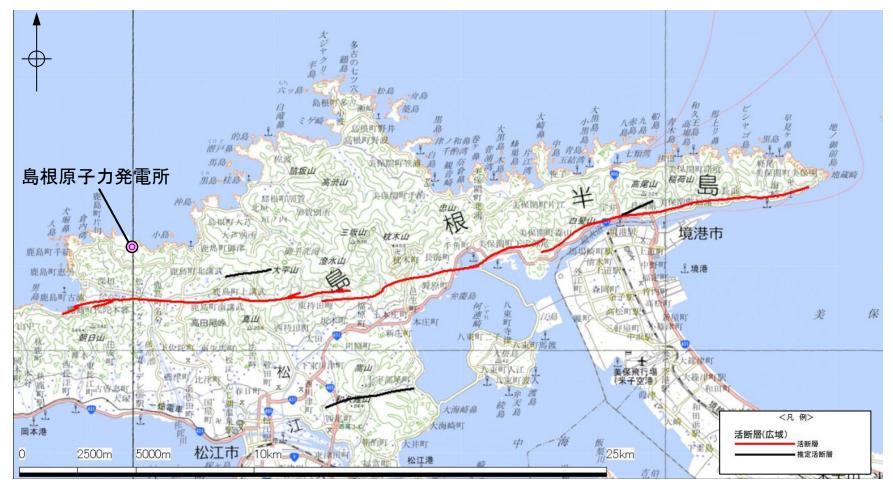
今泉ほか編(2018)

・今泉ほか編(2018)では、長さ約30kmの東西方向に延びる右横ずれ断層帯に、地質断層である宍道断層と区別するために、宍道(鹿島)断層帯と命名した。断層に沿って河谷の系統的な右屈曲が明瞭に認められ、閉塞丘が発達する。活動度はB~C級と推定される。トレンチ調査により、完新世の活動が確認されている。

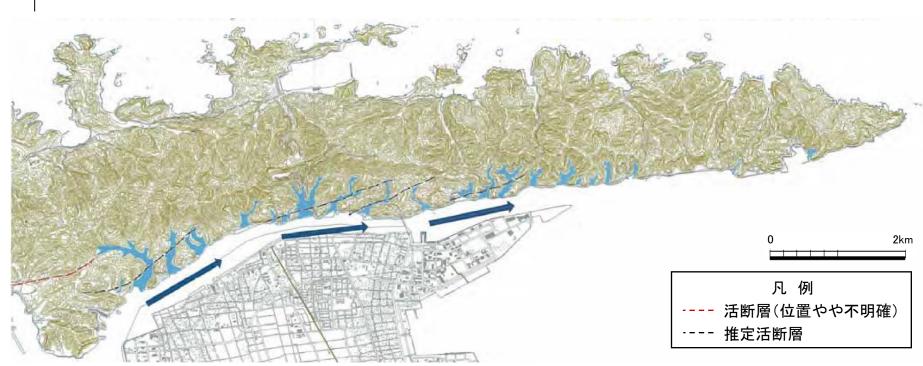
原安委WG3(2009)

・原子力安全委員会のワーキンググループ3第17回会合において提示された参考資料第2号(2009)によると、島根半島東部の最終氷期に流れていた川の支流が上流側(西側)に曲がり、その支流の屈曲部に活断層が推定されるとしている。

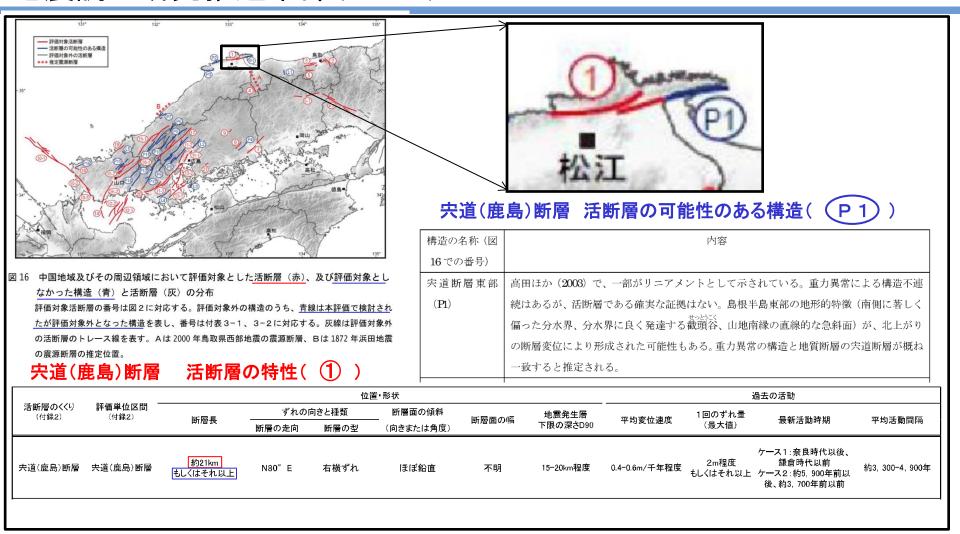
地震調査研究推進本部(2016a)

- ・地震調査研究推進本部(2016a)⁽¹⁹⁾において, 宍道断層(鹿島)東部に, 活断層の可能性のある構造(P1)が記載されているが, これは活断層の可能性があるものの, 活断層としての証拠が揃っていないことから評価から外したとされている。また, 活断層の可能性のある構造(P1)については, 重力異常による構造不連続, 島根半島東部の地形的特徴等により, 東延長の海陸境界付近には, 地質構造が連続する可能性があるものの, 活断層としての活動性については詳細なデータが不足し判断できていないとされている。
- ・その後, 地震調査研究推進本部(2016b)(20)において, 宍道(鹿島)断層の断層長さについては, 21km(M7.0)に設定されている。

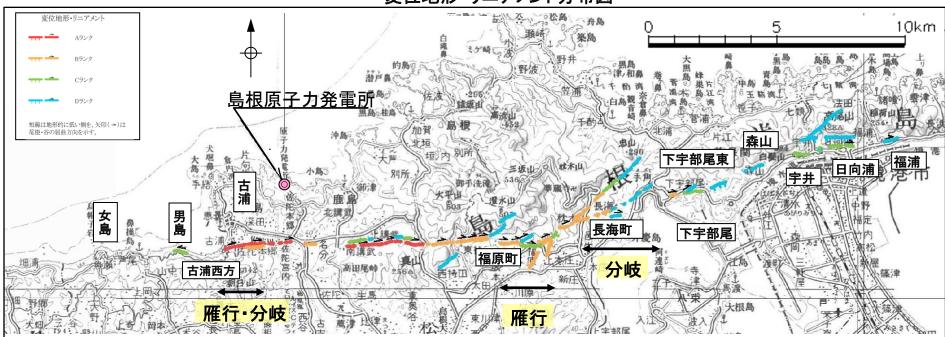
変位地形・リニアメント分布図

- ・鹿島町古浦〜福原町の間は尾根・谷の系統的かつ明瞭な右屈曲が認められるが、その西方及び東方では尾根・谷の屈曲や 鞍部等が断続、雁行し、連続性に乏しい。
- ・古浦西方においては、変位地形・リニアメントは認められない。さらに、宍道断層の主要部が尾根・谷の右屈曲を示すのに対して、男島付近では左屈曲が認められる。
- ・東方の長海町〜福浦の間では、一部に尾根・谷の屈曲が認められるものの、変位地形は不明瞭であり、下宇部尾東には直線谷が認められるが、更に東方の森山以東においては、鞍部、高度不連続、一部に尾根・谷の屈曲が断続的にしか認められない。
- ・更に東方の福浦以東においては、変位地形・リニアメントは認められない。

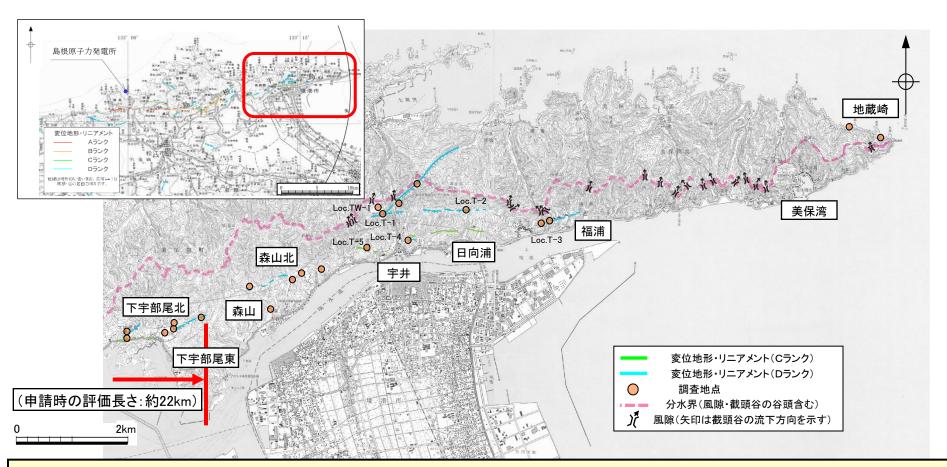
下宇部尾以東の変動地形学的調査

- ・下宇部尾以東において不明瞭な変動地形を見逃さないように変動地形学的調査を行い, 尾根・水系の屈曲, 崖・鞍部等の地形要素を判読し, 変位地形・リニアメントを抽出した。
 - なお、変動地形学的調査にあたっては、田力ほか(2016)のリニアメントも参考とした。
- ・島根半島南北の水系を境する分水界が認められる。また、福浦〜地蔵崎の間では、分水界が南側へ偏っており、分水界 には風隙、截頭谷が発達する。
- ・<u>下宇部尾以東における変位地形・リニアメントとして認められない地形要素については、いずれも系統的ではないことを確認し</u>た。
- ・変動地形学的調査結果の詳細については、後述する各地点の調査結果に示す。

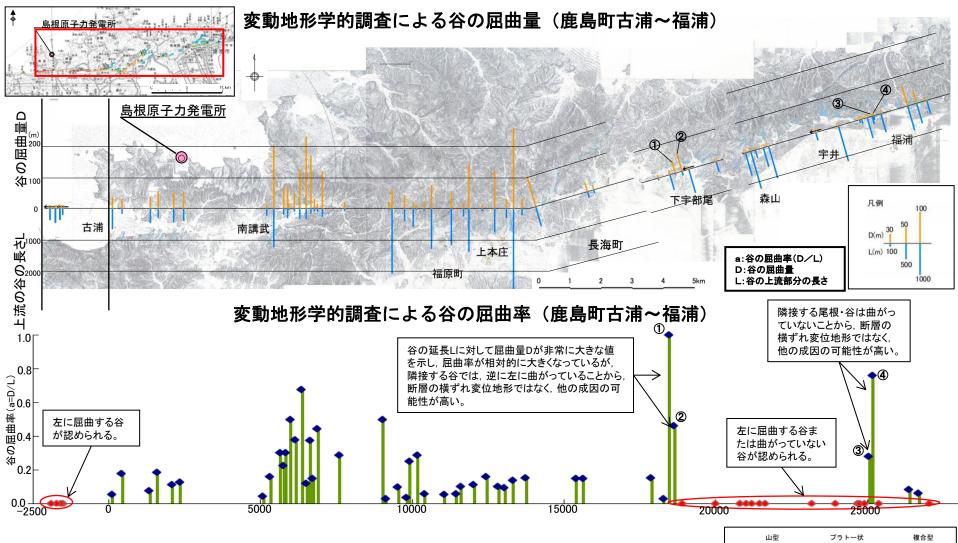
谷の屈曲量・屈曲率

・谷の屈曲量・屈曲率について、西端付近は南講武付近と比較して、次第に小さくなる傾向が認められる。東側では、断層が東西走向で直線的な上本庄までの一部において南講武付近と同程度の屈曲量が認められるが、長海町以東の屈曲量・屈曲率は南講武付近と比較して、ばらつきは認められるものの、大局的には、次第に小さくなる傾向が認められる。・これらの傾向は、杉山ほか(2005)(26)で示された地表地震断層(1995年兵庫県南部地震ほか)及び活断層(立川断層ほか)に認められる変位量分布のパターン(山型・複合型)と整合的であると考えられる。

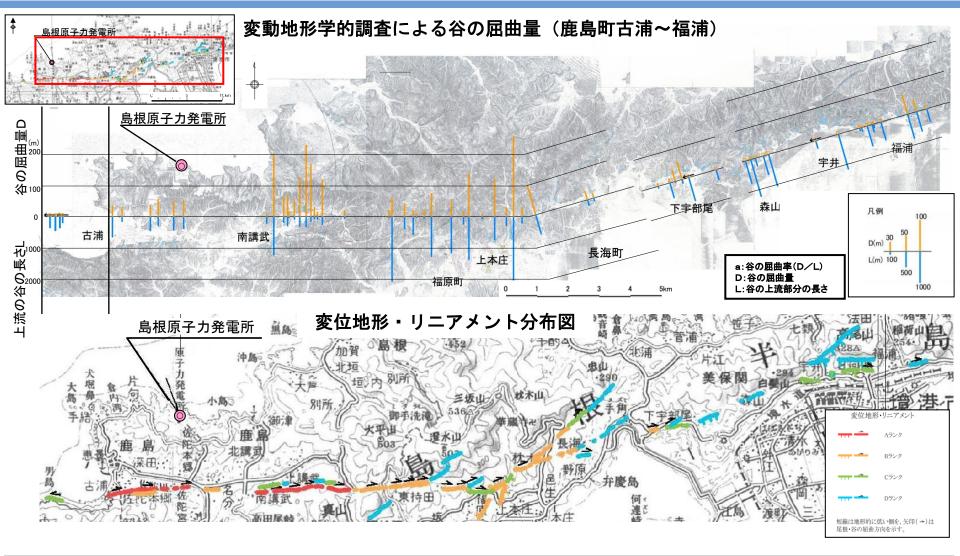
谷の屈曲量・屈曲率

- ・Aランクの変位地形・リニアメントが認められる南講武付近では、谷の屈曲量・屈曲率が大きくなる傾向が認められる。西端付近では、Aランクの変位地形・リニアメントが認められるものの、谷の屈曲量・屈曲率は、南講武付近と比較して、次第に小さくなる傾向が認められる。
- ・長海町~下宇部尾の間では、変位地形・リニアメントは、大局的には東方に向かってBランクからDランクへ移行し、谷の屈曲量・屈曲率も同様に、大局的には東方に向かって次第に小さくなる傾向が認められる。
- ・更に東方の下宇部尾以東においては、Cランク及びDランクの変位地形・リニアメントが認められるものの、左に屈曲する谷または直線状の谷が複数認められ、谷の屈曲率に一定の規則 性は認められず、系統的でない。

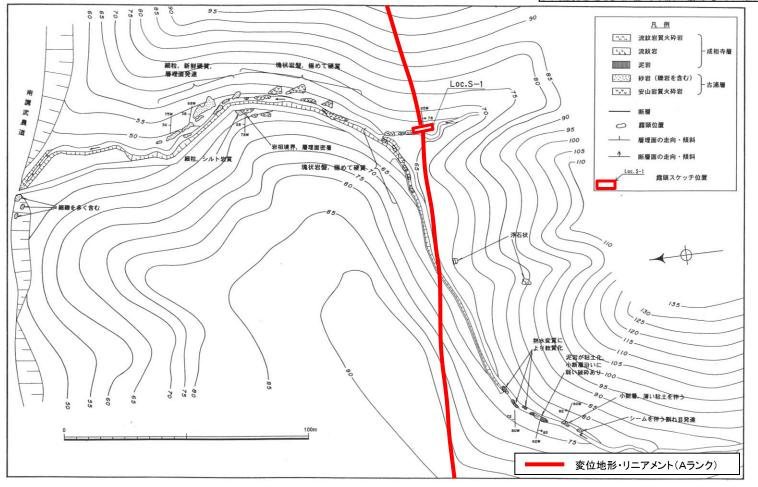
七田南方の沢(露頭スケッチ, 断層の性状)

・古浦層と成相寺層が断層で接しており、断層面沿いでは成相寺層の 泥岩の破砕が著しく、幅5cm程度の断層粘土を切る直線的なせん断

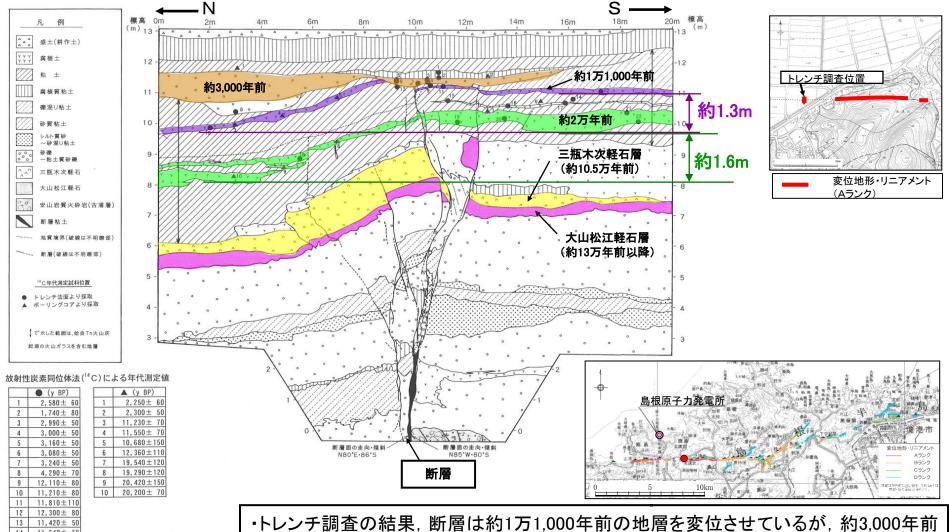
南講武(トレンチ調査(地質断面図))

- トレンチ調査の結果、断層は約1万1,000年前の地層を変位させているが、約3,000年前の地層を変位させていないことから、約3,000年前~約1万1,000年前の間に最新の活動が認められる。
- ・断層を挟んで、約1万1,000年前の地層に約1.3m北側低下の高度差があるとともに、約2万年前の地層に約1.6m北側低下の高度差がある。

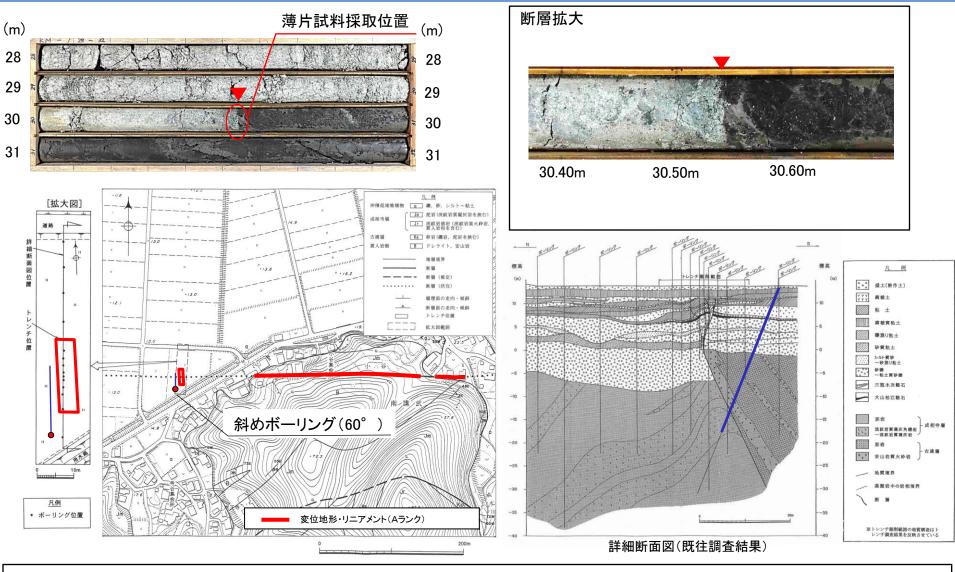
南講武(研磨片観察及び薄片観察)

- ・トレンチ調査により宍道断層の活断層区間として評価している南講武において、ボーリング調査により、断層の試料を採取した。(2014年にボーリングを実施し試料採取した。)
- ・ボーリング調査の結果、深度30.55m付近に断層が認められた。断層の研磨片及び薄片の観察を行った。

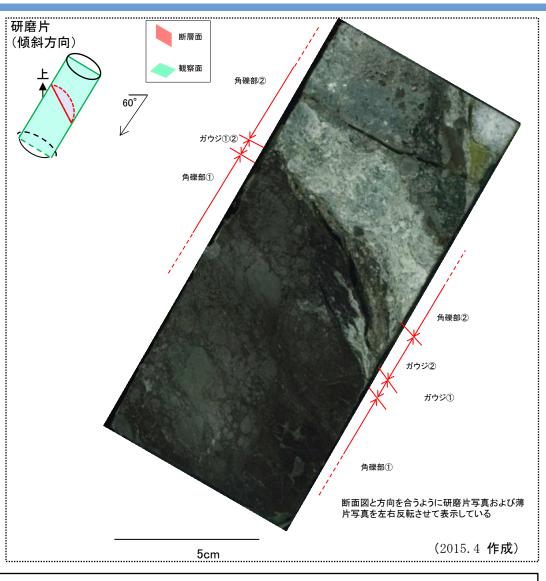
南講武(研磨片観察)

- ・研磨片観察の結果、角礫部①、角礫部②、母岩の角礫を含むガウジ①、細粒化の進んだガウジ②の<u>積層構造が認められる(特徴①)。</u>
- ・細粒化の進んだガウジ②は直線的でシャープな断層面を伴う(特徴②)。

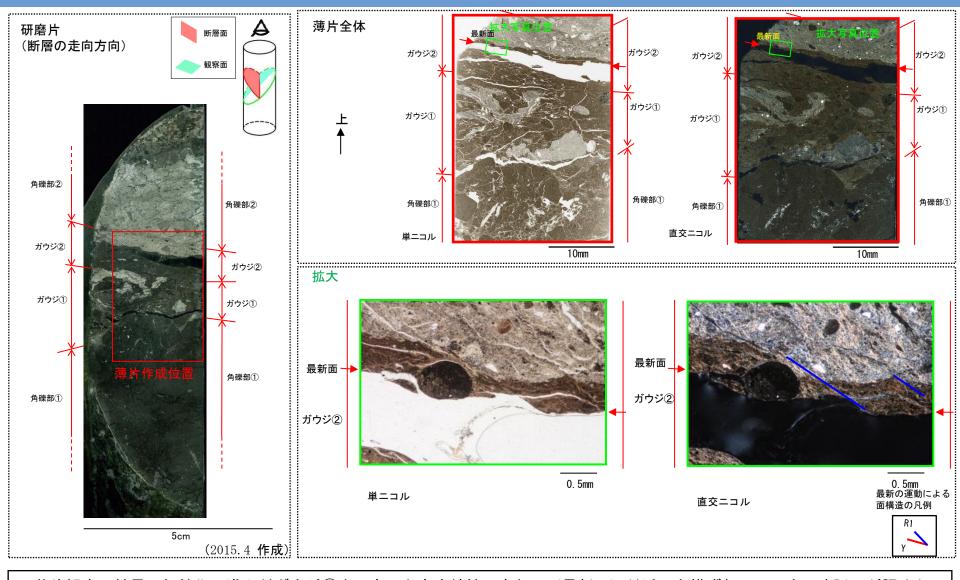
- ・薄片観察の結果、細粒化の進んだガウジ②中のもっとも直線性に富む面(最新面)付近で<u>右横ずれセンスを示すR1面が認められる(特徴③)。</u>
- ・また、ガウジ②中の岩片は、角礫~亜円礫状を呈する(特徴④)。

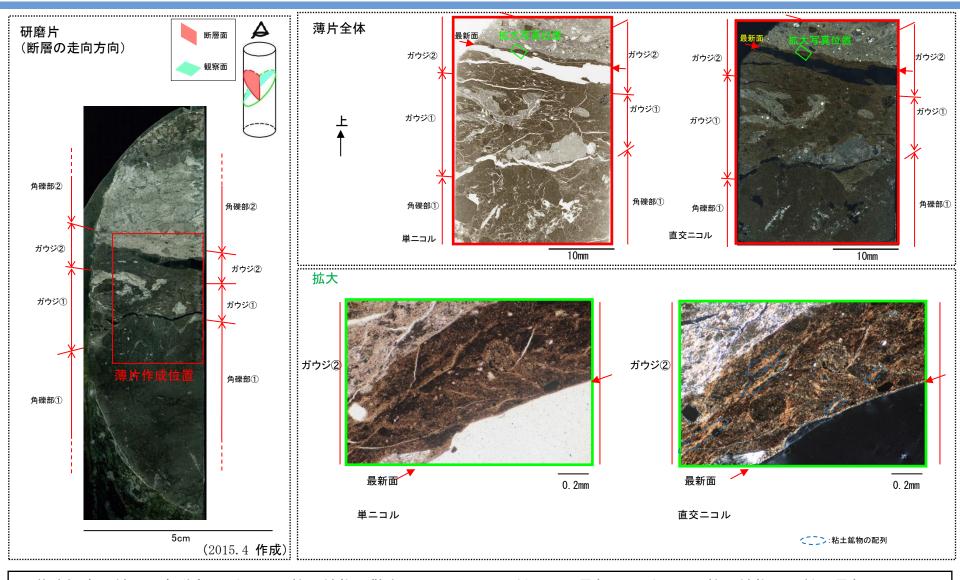
南講武(薄片観察(断層の走向方向, 最新面付近))

・薄片観察の結果、角礫部付近では、粘土鉱物は散在していることに対して、最新面付近では、<u>粘土鉱物の長軸は最新面に沿っ</u>た方向に配列している(特徴⑤)。

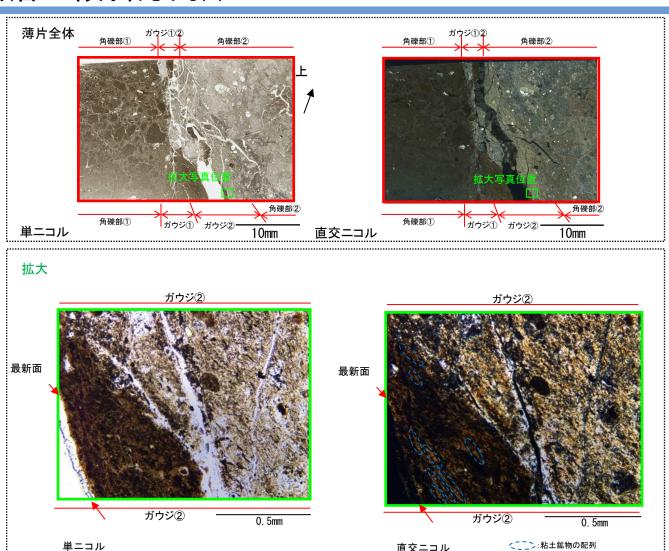
3. 宍道断層の評価 (3)地質調査(宍道断層の西側) ①各地点の調査結果 南講武(薄片観察(断層の傾斜方向))

・薄片観察の結果、最新面付近では、粘土鉱物の長軸は最新面に沿った方向に配列している(特徴⑤)。

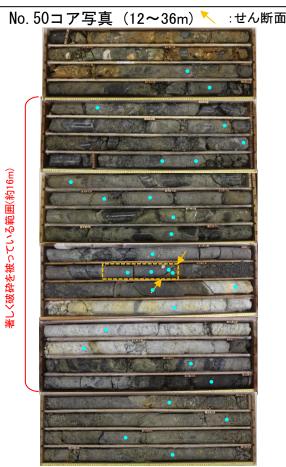
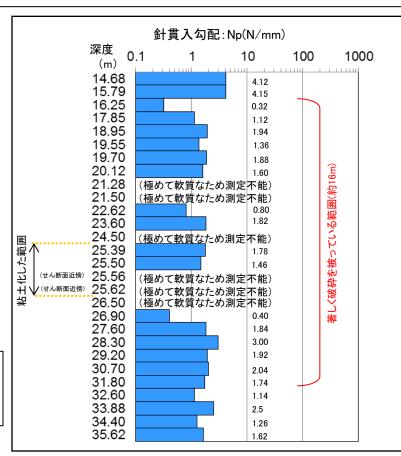
南講武(針貫入試験)

・原子炉設置変更許可申請書(1号及び2号原子炉施設の変更並びに3号原子炉の増設)時(2005)の南講武ボーリングコア(No.50)を用いて,南講武の活断層(宍道断層)の粘土化した範囲(No.50,深度25.28m~25.64m)及びせん断面近傍の著しく破砕を被った範囲を中心に針貫入試験を実施した。

: 粘土化した範囲 (深度25.28~25.64m) ● : 針貫入試験実施位置

針貫入勾配: Np(N/mm)=P/L P:貫入荷重(N) L:貫入量(L) 針貫入試験は地盤工学会基準に従 い、貫入量(L)は10mmとした。

- ・針貫入試験の結果, 宍道断層の活断層区間である南講武(No.50)のせん断面近傍の針貫入勾配は極めて軟質なため測定不能である。
- ・また, 南講武(No.50)は破砕幅が広く(基盤岩が軟質な範囲:約16m), 著しく破砕を被っている範囲の基盤岩の針貫入勾配は3.0N/mm以下と軟質である。

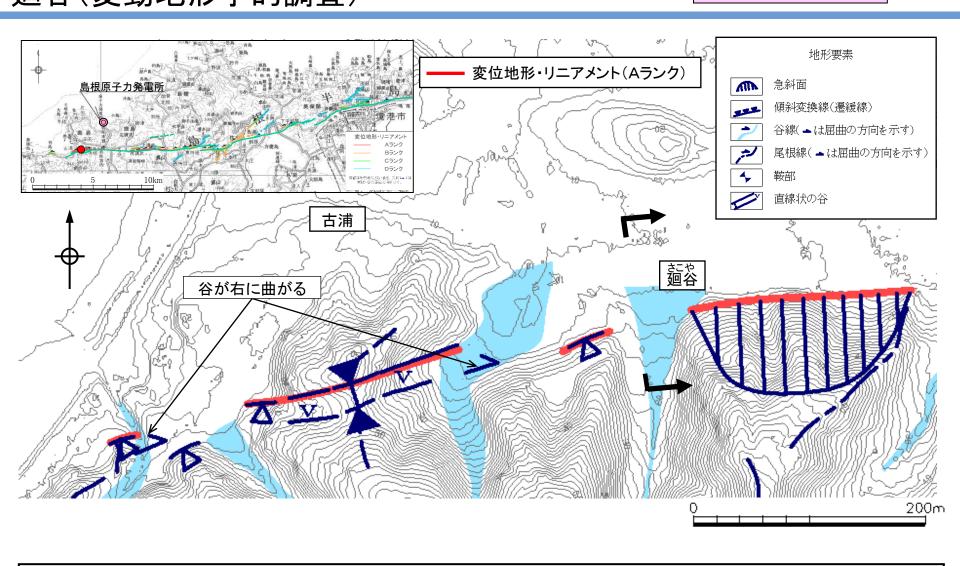
・廻谷から古浦付近では、東西方向から南へやや湾曲し、尾根筋の鞍部地形や尾根・谷の明瞭な右屈曲が認められる。

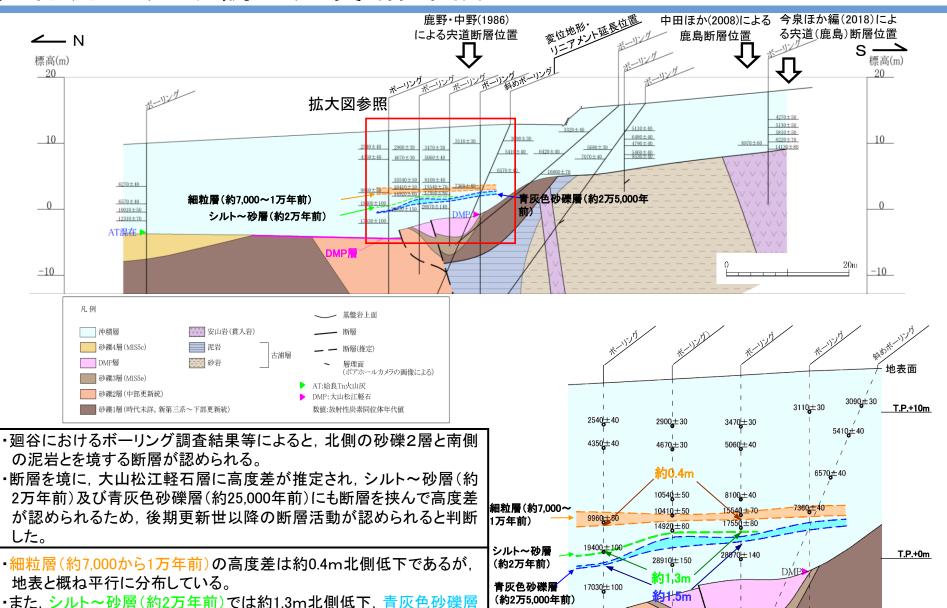
廻谷(ボーリング調査(断層の性状))

・断層上盤側の古浦層の泥岩は、顕著な破砕を被っていない。 また、断層部に明瞭なせん断面は認められず、断層粘土を伴わ ない。

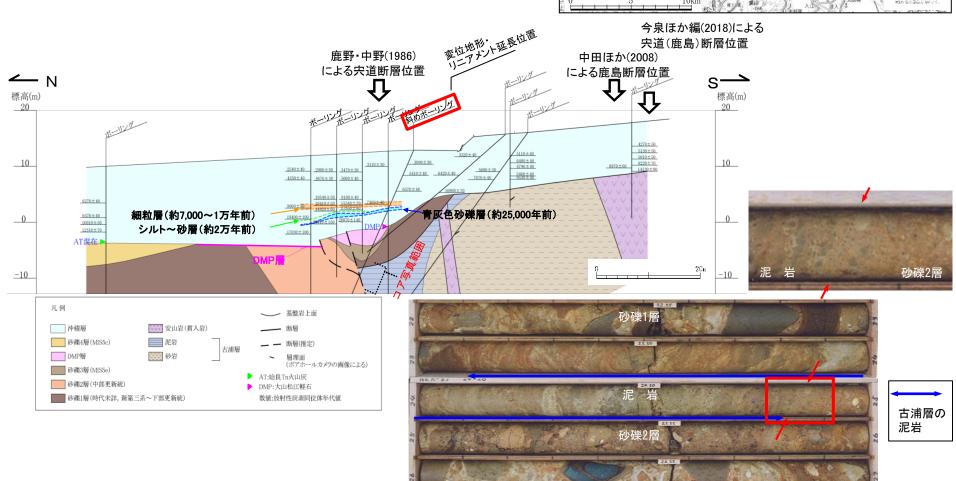
- 1. 変動地形学的調査
- ・ 廻谷から古浦付近では、東西方向から南へやや湾曲し、尾根筋の鞍部地形や尾根・谷の明瞭な右屈 曲が認められる。
- 2. ボーリング調査
- ボーリング調査結果等によると、北側の砂礫2層と南側の泥岩とを境する断層が認められる。
- ・断層を境に、大山松江軽石層に高度差が推定され、シルト~砂層(約2万年前)及び青灰色砂礫層(約2万5,000年前)にも断層を挟んで高度差が認められる。

以上のことから、廻谷では、後期更新世以降の断層活動が認められる。

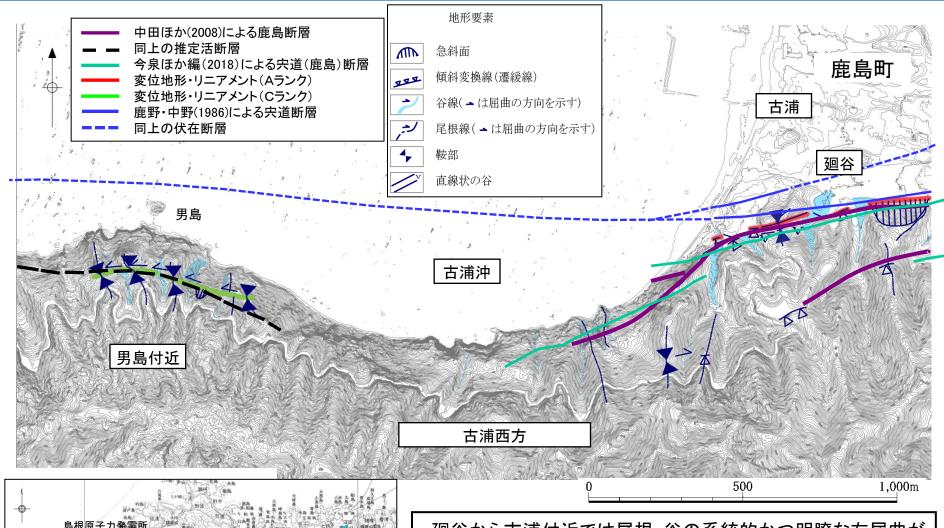
古浦西方~男島(変動地形学的調査)

- ・ 廻谷から古浦付近では尾根・谷の系統的かつ明瞭な右屈曲が認められる。
- ・古浦西方においては、変位地形・リニアメントは認められない。 さらに、宍道断層の主要部が尾根・谷の右屈曲を示すのに対し て、男島付近では左屈曲が認められる。

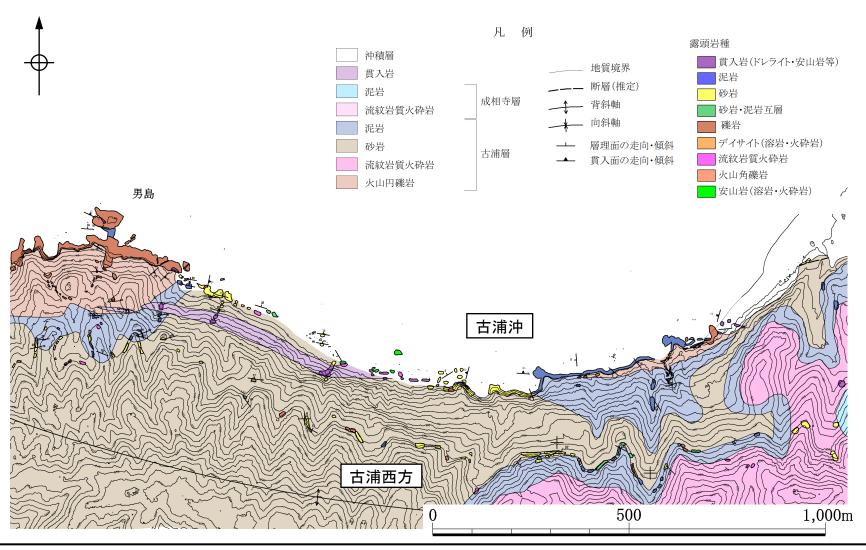
・地表地質踏査の結果, 古浦西方の海岸部では古浦層の礫岩, 泥岩及び砂岩が, 連続分布しており, 断層は認められない。

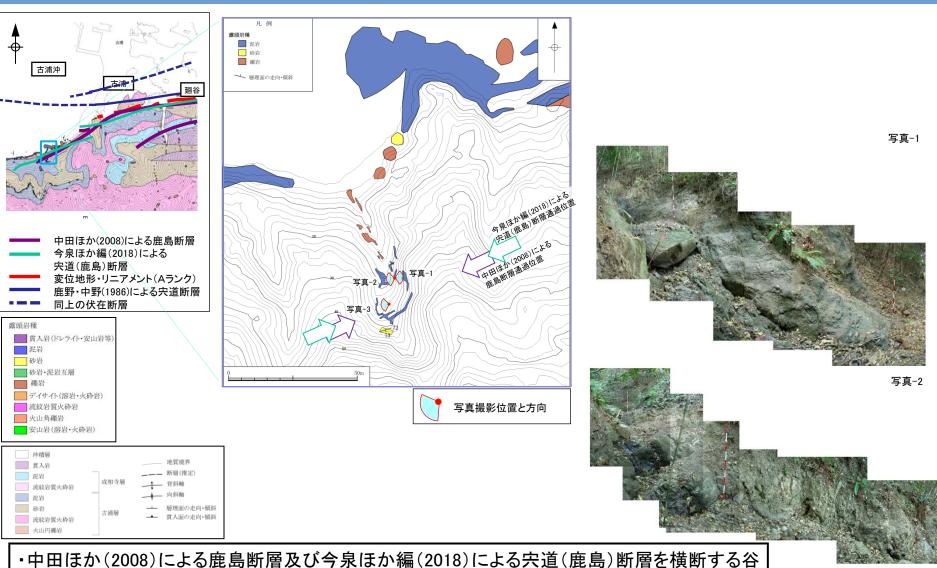
- 中山はか(2006)による庇島断層及びラ泉はが禰(2016)による六道(庇島)断層を傾断する各で詳細ルートマップを作成した。

・地表地質踏査の結果, 鹿島断層通過位置付近には, 谷底から両岸の谷壁に古浦層の砂岩, 泥岩, 礫岩がほぼ全面に分布しており, 鹿島断層に対応する断層は認められない。 写真−3

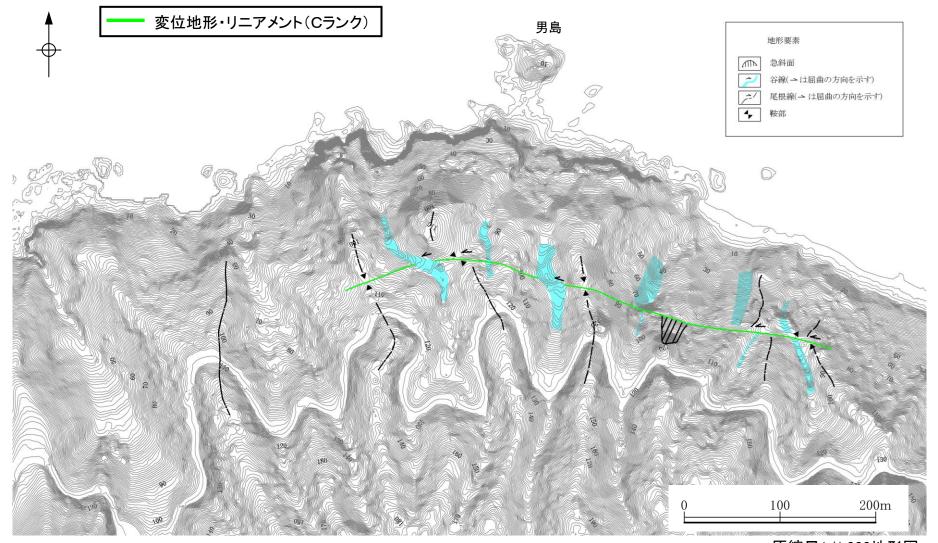
原縮尺1/1,000地形図

- ・男島付近の西方を含め航空レーザ測量データを用いた1/1,000の詳細地形図を示す。
- ・変動地形学的調査の結果、尾根・谷の左屈曲及び鞍部等から成るCランクの変位地形・リニアメントが認められる。

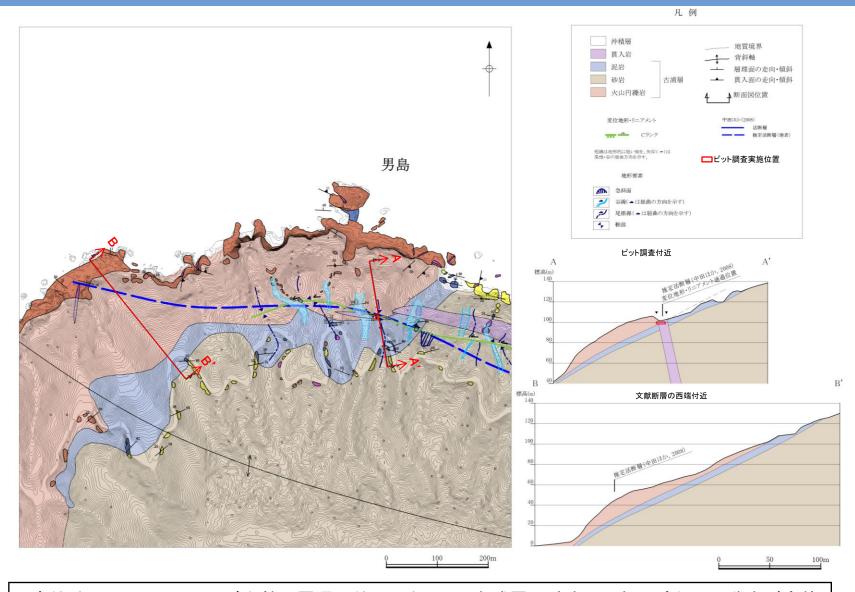
変位地形・リニアメント及び文献断層通過位置において、古浦層の砂岩、泥岩及び火山円礫岩が全体的に緩やかに北に傾斜しており、断層を示唆する構造は認められない。

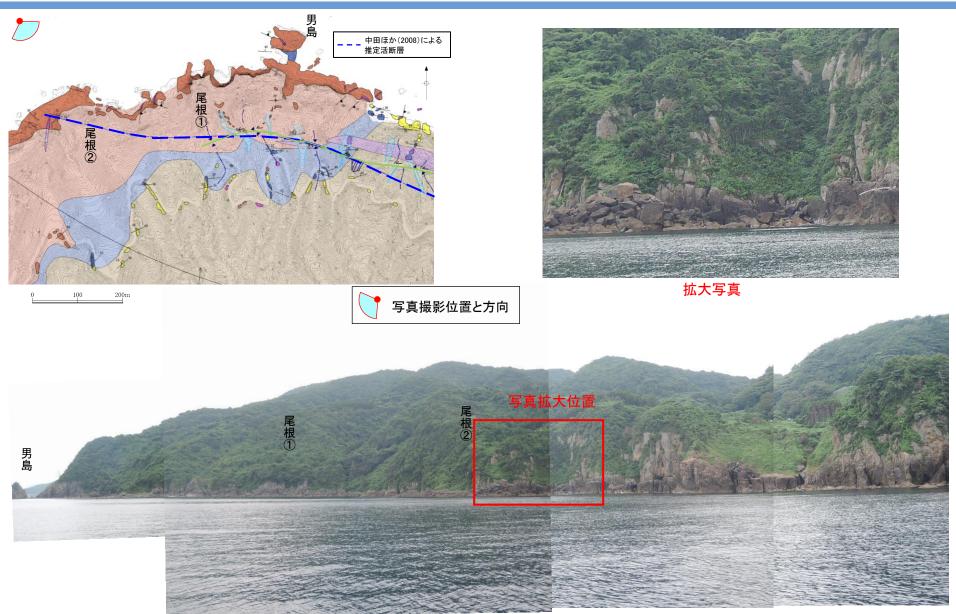
男島(地表地質踏査(文献断層の西端付近))

文献断層の西端付近の海岸線には、火山円礫岩が連続し、断層は認められない。

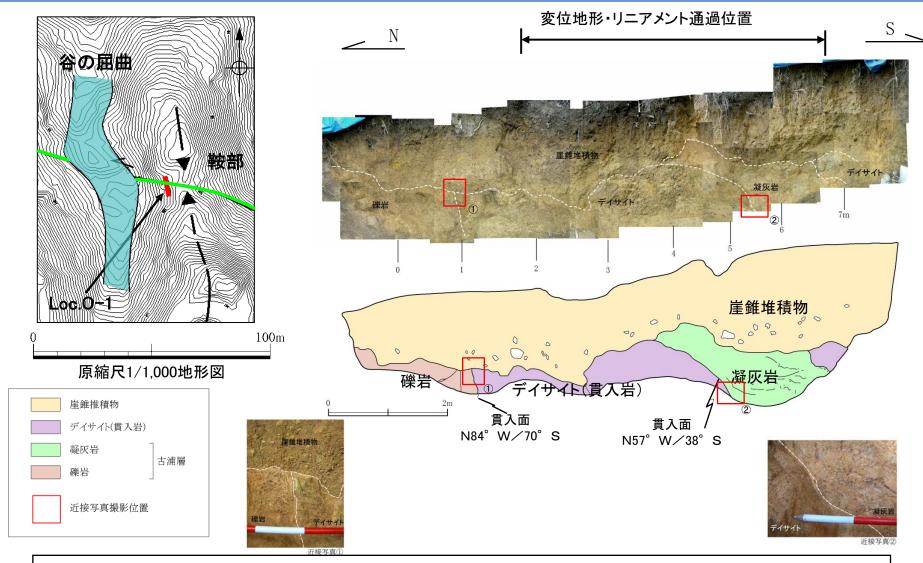
男島(ピット調査(Loc.O-1))

- ・ピット調査の結果, 古浦層の礫岩・凝灰岩とこれを貫入するデイサイトが認められるが, 断層は認められない。
- •なお, 貫入岩による接触変成作用の影響は認められない。

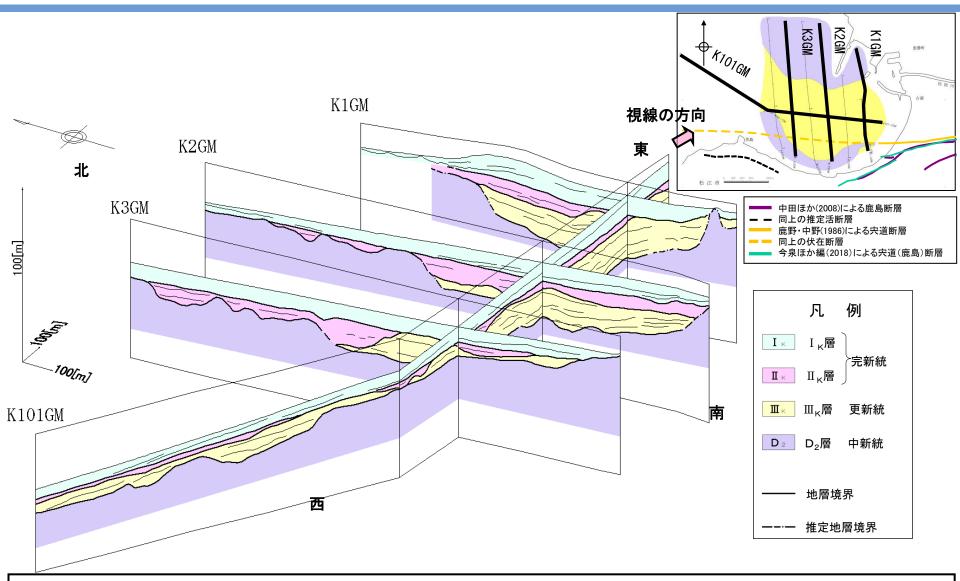
古浦沖(まとめ(パネルダイヤグラム))

- ・D₂層上面は中央部に窪地が認められ、それを覆うようにⅢκ層が堆積している。
- ・K1GM測線で認められるD2層上面の高まりは、それより西方のK2GM測線及びK3GM測線では認められない。
- ・Ⅲ_K層上面に凹凸が認められ、それを平坦化するようにⅡ_K層及びⅠ_K層が堆積しており、断層・褶曲は認められない。

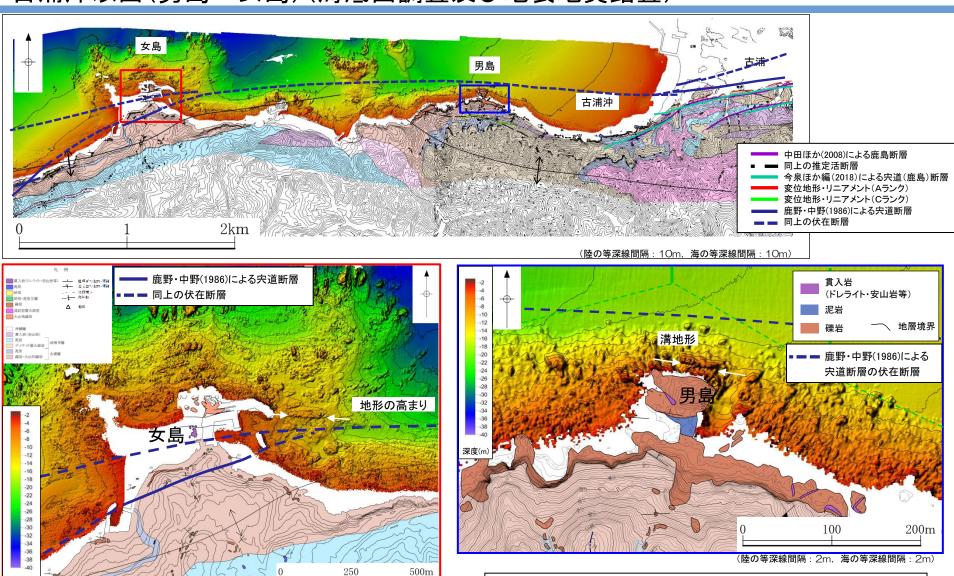
3. 宍道断層の評価 (3)地質調査(宍道断層の西側) ①各地点の調査結果 古浦沖以西(男島~女島)(海底面調査及び地表地質踏査)

・海底面調査の結果、女島東方の海底地形の高まりを除き、海底 地形面には東西方向へ連続する構造は認められない。 ・海底面調査の結果, 男島付近の溝地形を除き, 海底地形面には東西方向へ連続する構造は認められない。

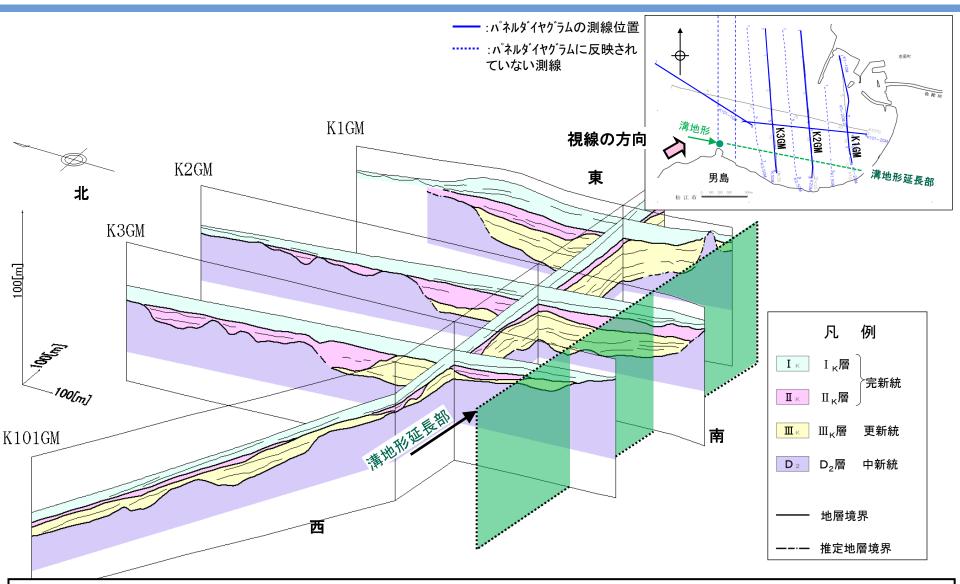
- ・古浦沖では、中央部付近において D_2 層上面に窪地が認められ、それを覆うように Π_{κ} 層が堆積しており、 Π_{κ} 層上面の凹凸を平坦化するように Π_{κ} 層及び Π_{κ} 層が堆積している。
- ・溝地形延長部に断層活動を示唆する変位・変形は認められない。

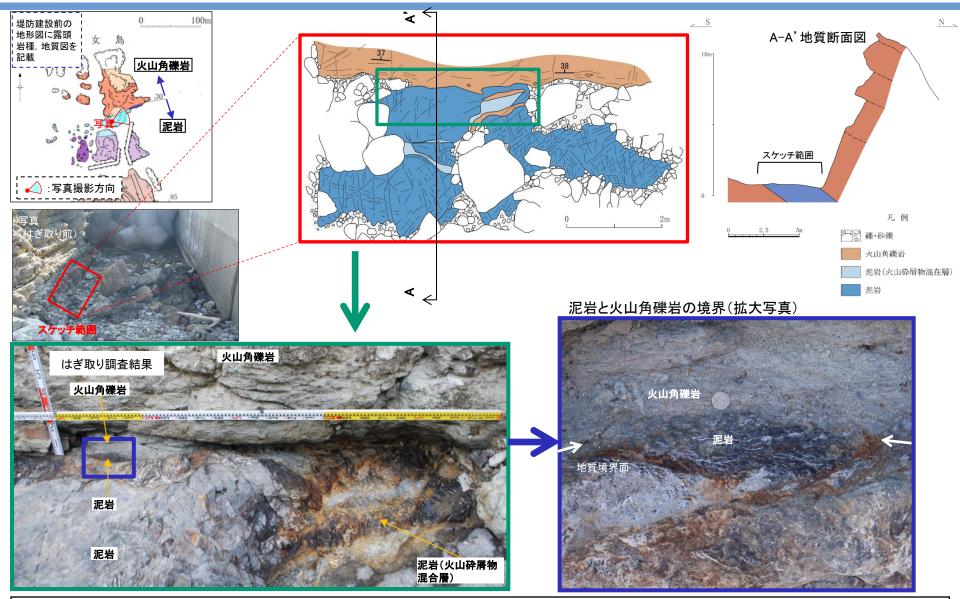
- ・火山角礫岩と泥岩との地質境界において、断層の存否を詳細に確認するため、はぎ取り調査を実施した。
- ・はぎ取り調査の結果、火山角礫岩と泥岩との地質境界は密着しており、断層は認められない。
