島根原子力発電所2号炉 審査資料				
資料番号 EP(E)-070				
提出年月	令和3年1月20日

地盤(敷地周辺陸域の地質・地質構造)

令和3年1月20日 中国電力株式会社

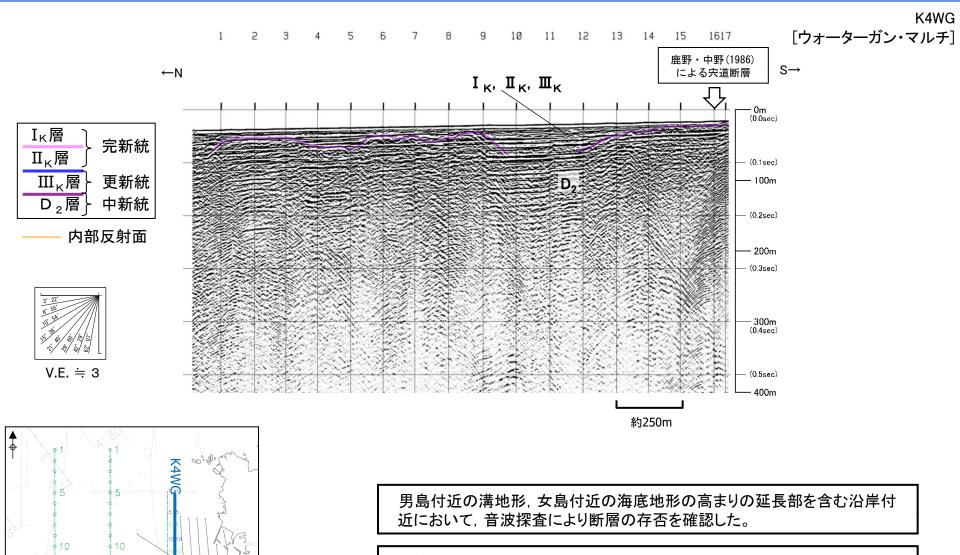
沿岸付近において、 D_2 層上面以上に断層活動を示唆する変状は認められない。

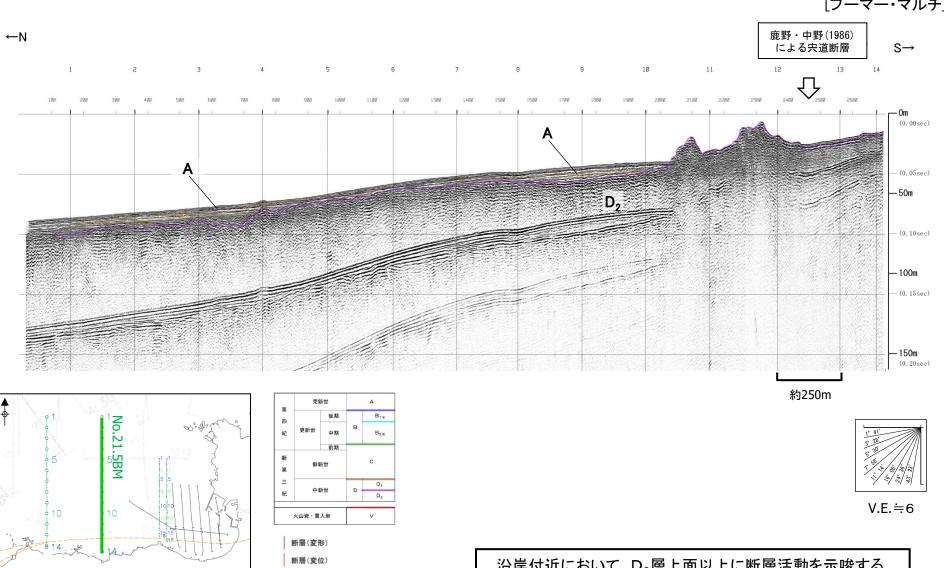
3. 宍道断層の評価 (3)地質調査(宍道断層の西側) ①各地点の調査結果 古浦沖以西(男島~女島)(音波探査解析図(No.21.5BM測線))

沿岸付近において、 D_2 層上面以上に断層活動を示唆する変状は認められない。
