## 4. シームの活動性

#### 4. シームの活動性 (1)シームの成因 ②過褶曲とシームの形成過程 地質調査結果(過褶曲部の新規掘削法面 現地写真)

# 4. シームの活動性 (1)シームの成因 ②過褶曲とシームの形成過程 (参考)地質調査結果(安山岩の性状)

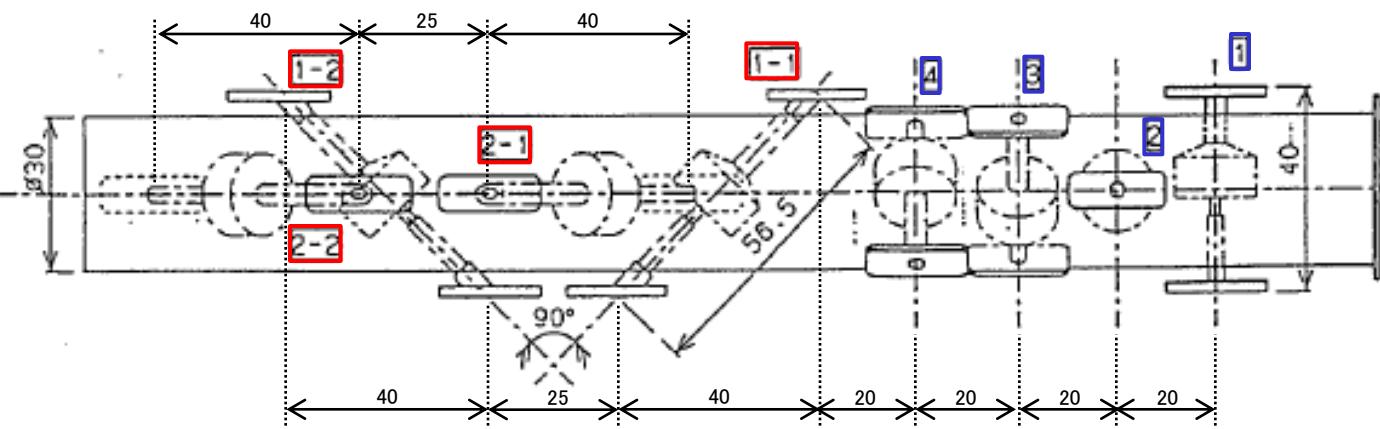
## 初期地圧の測定方法(測定点及びひずみ計設置位置)

- ・測定点は3箇所とし、ひずみ計は8方向のひずみを測定できるようにそれぞれの測定点に設置した。

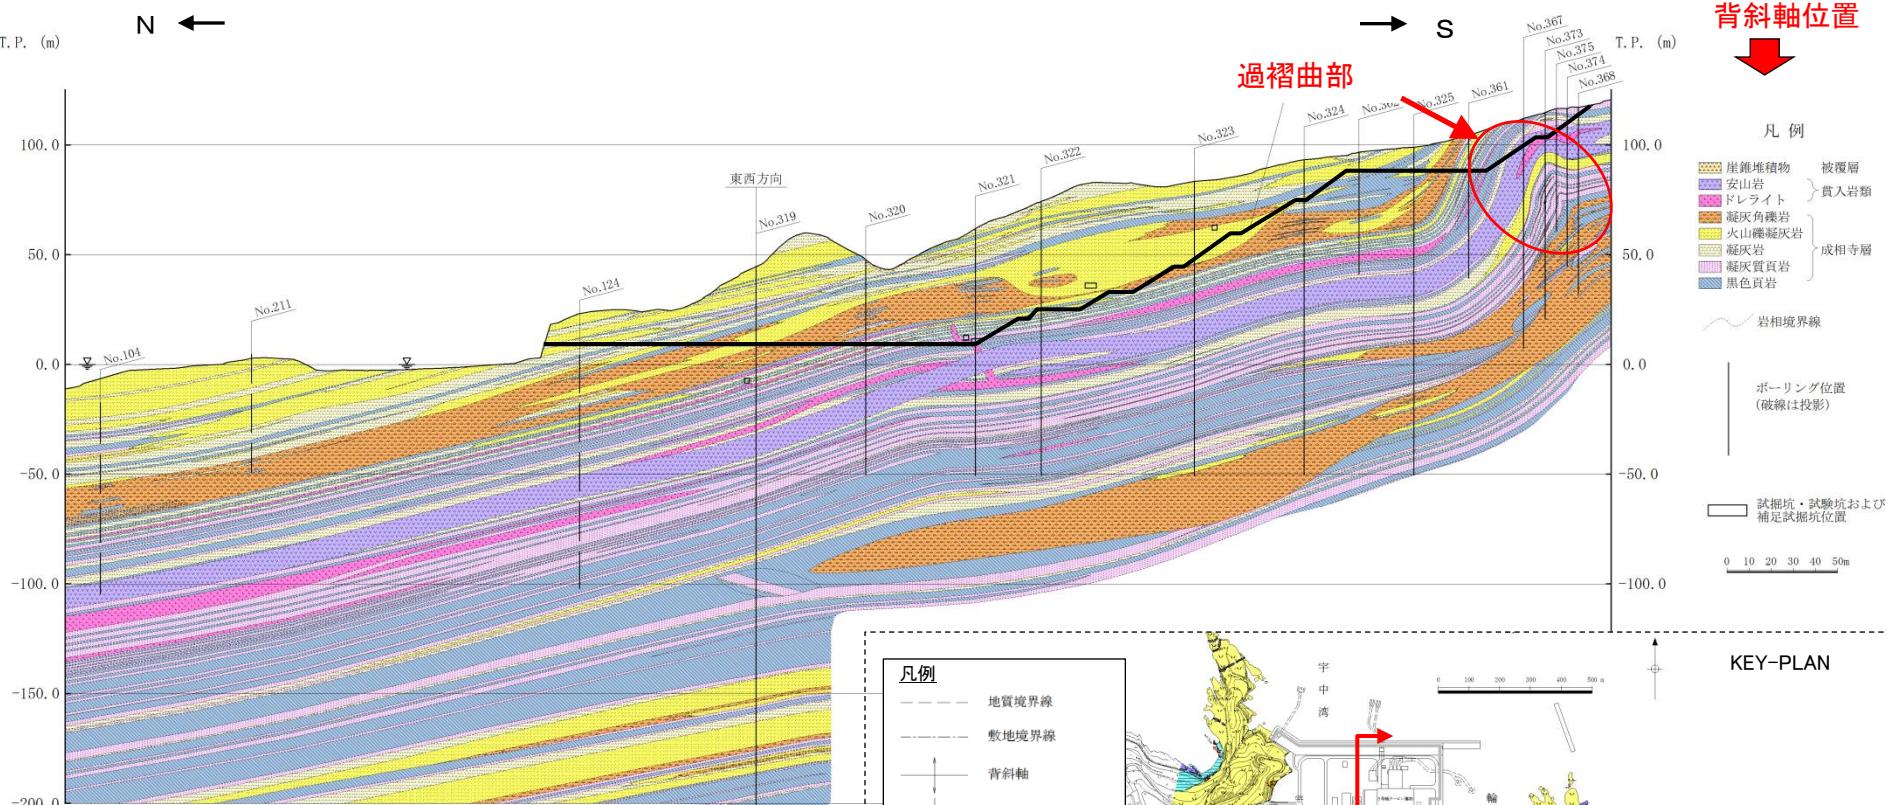
3号調査時のボーリングに基づく地質断面図(南北)

・ボーリング調査の結果、背斜軸の北側において、過褶曲部が確認された。

- ・ボーリング調査の結果、背斜軸の北側において、過褶曲部が確認された。
- ・2号炉増設に係る敷地造成時の法面写真では、ボーリング調査において確認された過褶曲部や、さらに北側に過褶曲と思われる構造が認められるが、両者の下位の地層はゆるやかな傾斜を示し、深部まで続く断層は認められない。
- ・上記二つの構造の褶曲の軸面は、北傾斜及び南傾斜を示すことから、これらの構造の変形の開始時期は、未固結～半固結時と考えられる。

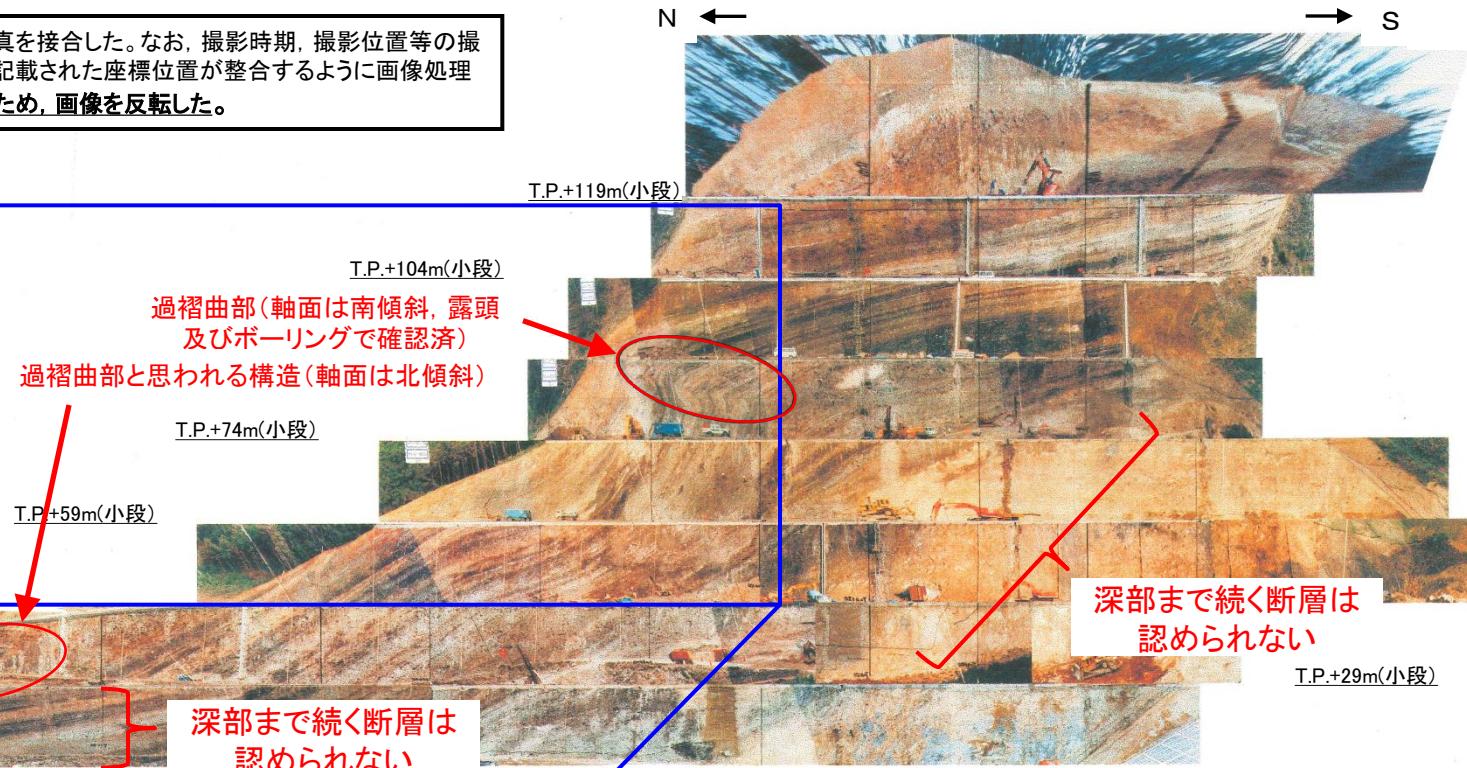
# 過褶曲部の法面写真

2号炉増設時に各法面毎に撮影した写真を接合した。なお、撮影時期、撮影位置等の撮影状況が法面毎に異なるため、写真に記載された座標位置が整合するように画像処理を行うとともに、地質断面図との対比のため、画像を反転した。

- 2号炉増設に係る敷地造成時の法面写真では、ボーリング調査において確認された過褶曲と同様の構造が認められる。
- 当該写真的法面北側付近でも、過褶曲と思われる構造が認められる。
- 上記二つの構造の下位の地層はゆるやかな傾斜を示し、深部まで続く断層は認められることから、断層起因による構造ではないと考えられる。
- 上記二つの構造の褶曲の軸面は、北傾斜及び南傾斜を示すことから、これらの構造の変形の開始時期は、未固結～半固結時と考えられる。

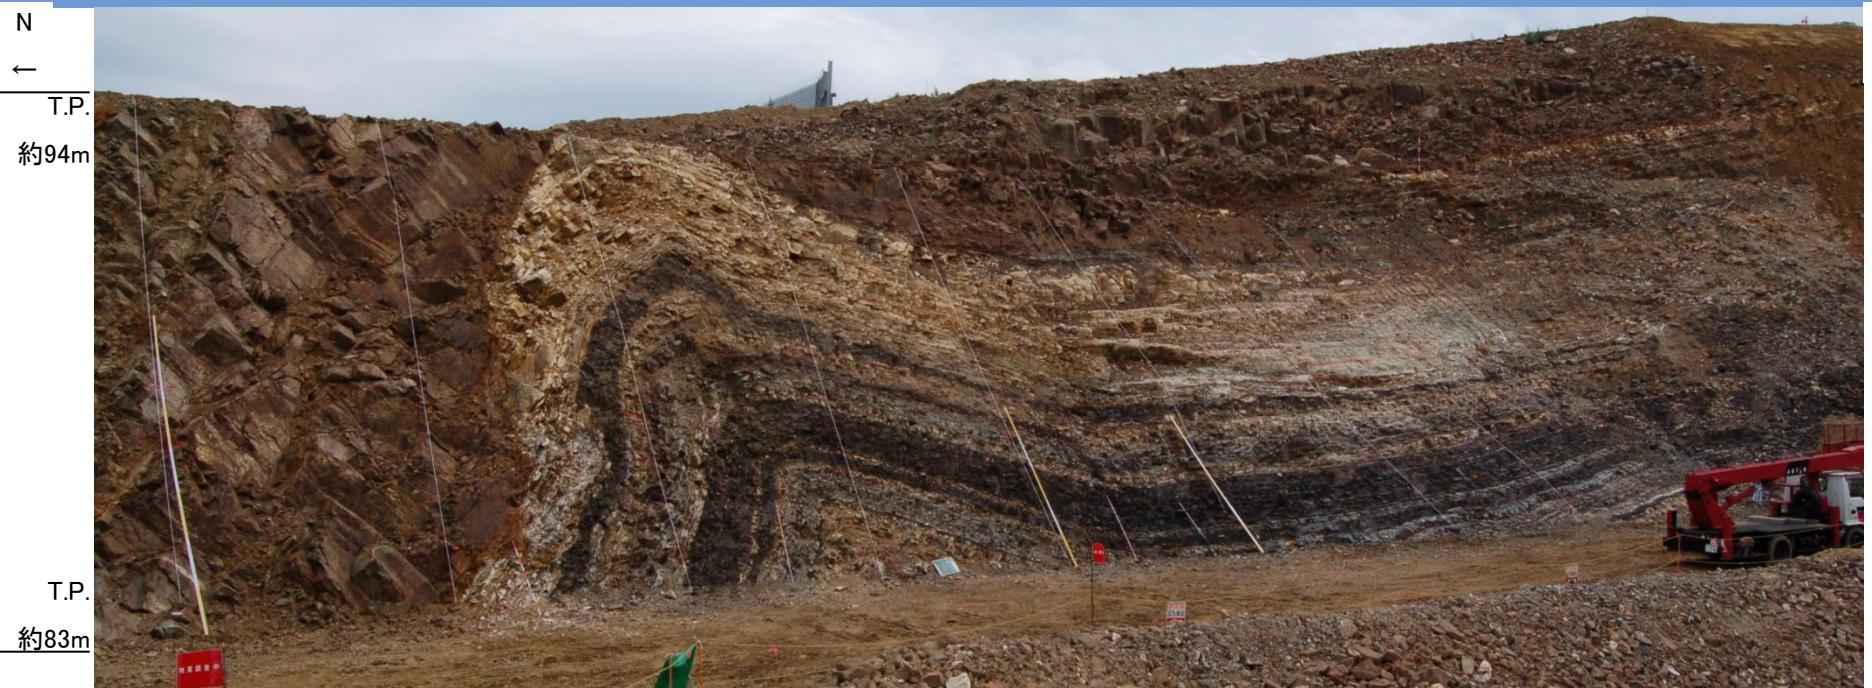
現地写真(新規掘削法面における過褶曲構造)

・過褶曲部の地質状況を詳細に観察するため、地質断面図(南北)作成位置と同位置において、関連施設の敷地造成工事に合わせて法面整形を行った。

- ・新規に掘削した法面には過褶曲が認められ、その地質・地質構造は、ボーリング調査結果に基づく地質断面図と概ね整合している。
- ・頁岩層等の層厚変化が認められること等から、変形の開始時期は未固結～半固結時であると考えられる。
- ・凝灰質頁岩中の流動的な変形が認められる部分には、B18シーム層準が食い違ってY分岐する正断層センスと、N字型変形及び覆瓦状構造から成る逆断層センスが認められる。B18シーム層準の食違い部は粘土化していないことから、南北圧縮応力に伴う褶曲運動により、凝灰質頁岩の層理に沿う部分のみ、シームが形成されたと考えられる。
- ・B18シームの条線は概ね南北方向を示し、南北圧縮応力場に伴う褶曲運動に調和的である。
- ・過褶曲法面北端部に認められるドレライト岩脈は、シームによって切られており、その変位方向は逆断層センスである。

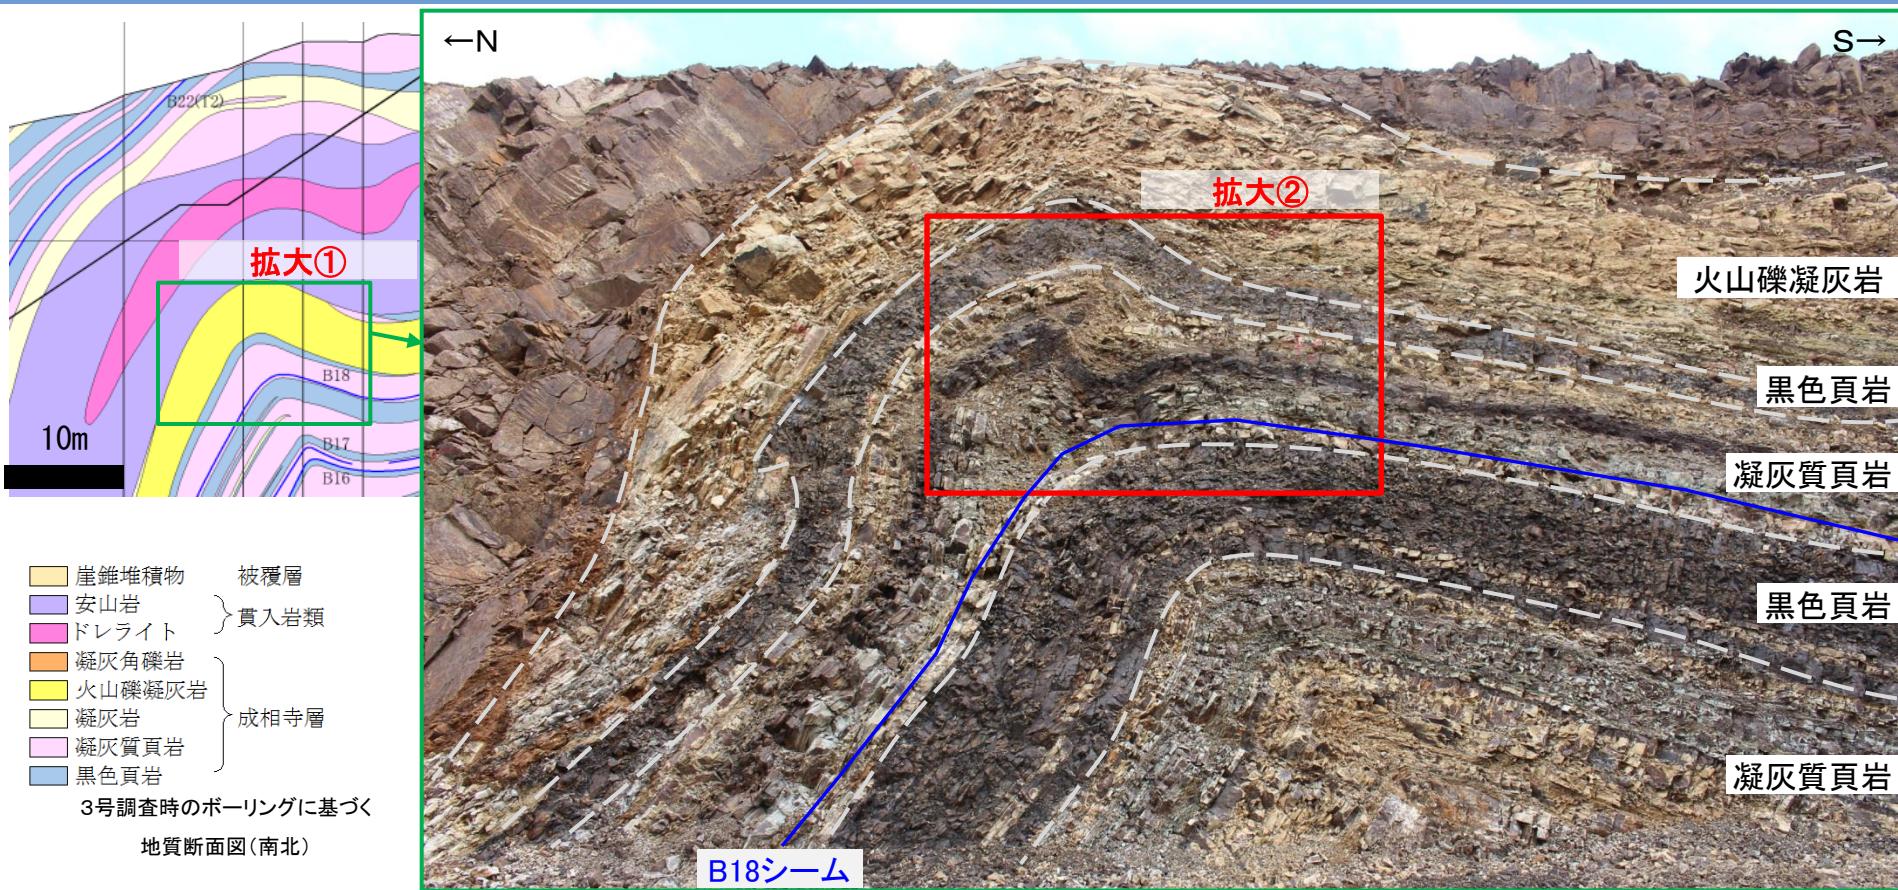
・頁岩層等の層厚変化が認められること、及び過褶曲の軸面の直線性が低いことから、変形の開始時期は未固結～半固結時であると考えられる。

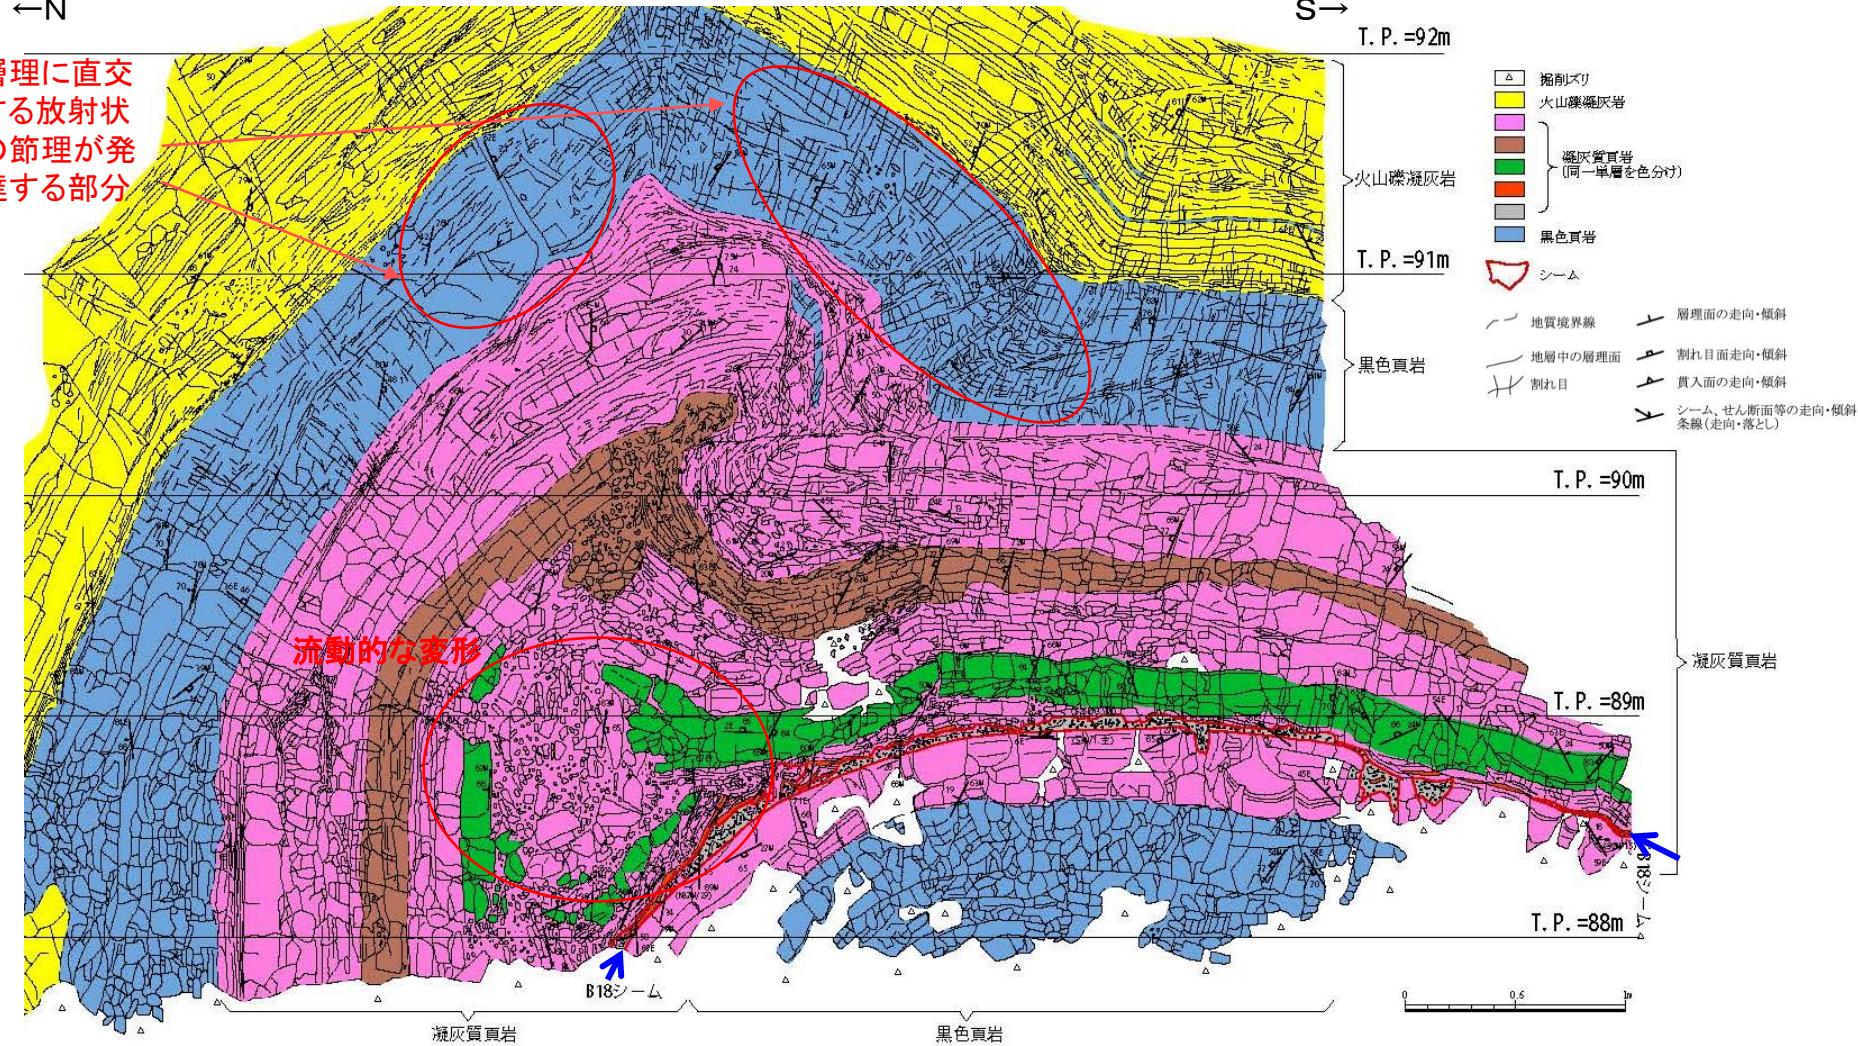
## 地質調査結果(過褶曲部の新規掘削法面 スケッチ 拡大②)

- ・凝灰質頁岩中に、未固結～半固結時の流動的な変形を示唆する構造が認められる。
- ・黒色頁岩、凝灰質頁岩等には、半固結～固結時の脆性的な変形を示唆する層理と直交する放射状の節理が認められる。
- ・凝灰質頁岩中の層理面に沿って、B18シームが分布している。

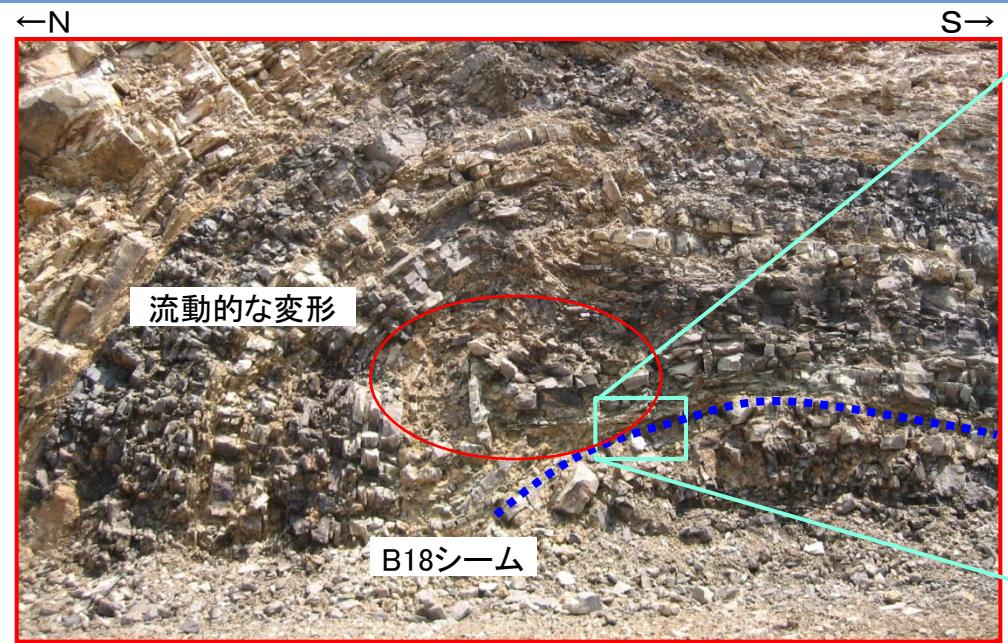
## 地質調査結果(過褶曲部の新規掘削法面 B18シーム付近)

- 凝灰質頁岩中の流動的な変形部分には、B18シーム層準が食違ってY分岐する正断層センスと、N字型変形及び覆瓦状構造から成る逆断層センスが認められる。B18シーム層準の食違い部は粘土化していない。
- B18シームの層厚は、数mm～10cmとばらつきはあるが、平均で約3cmである。

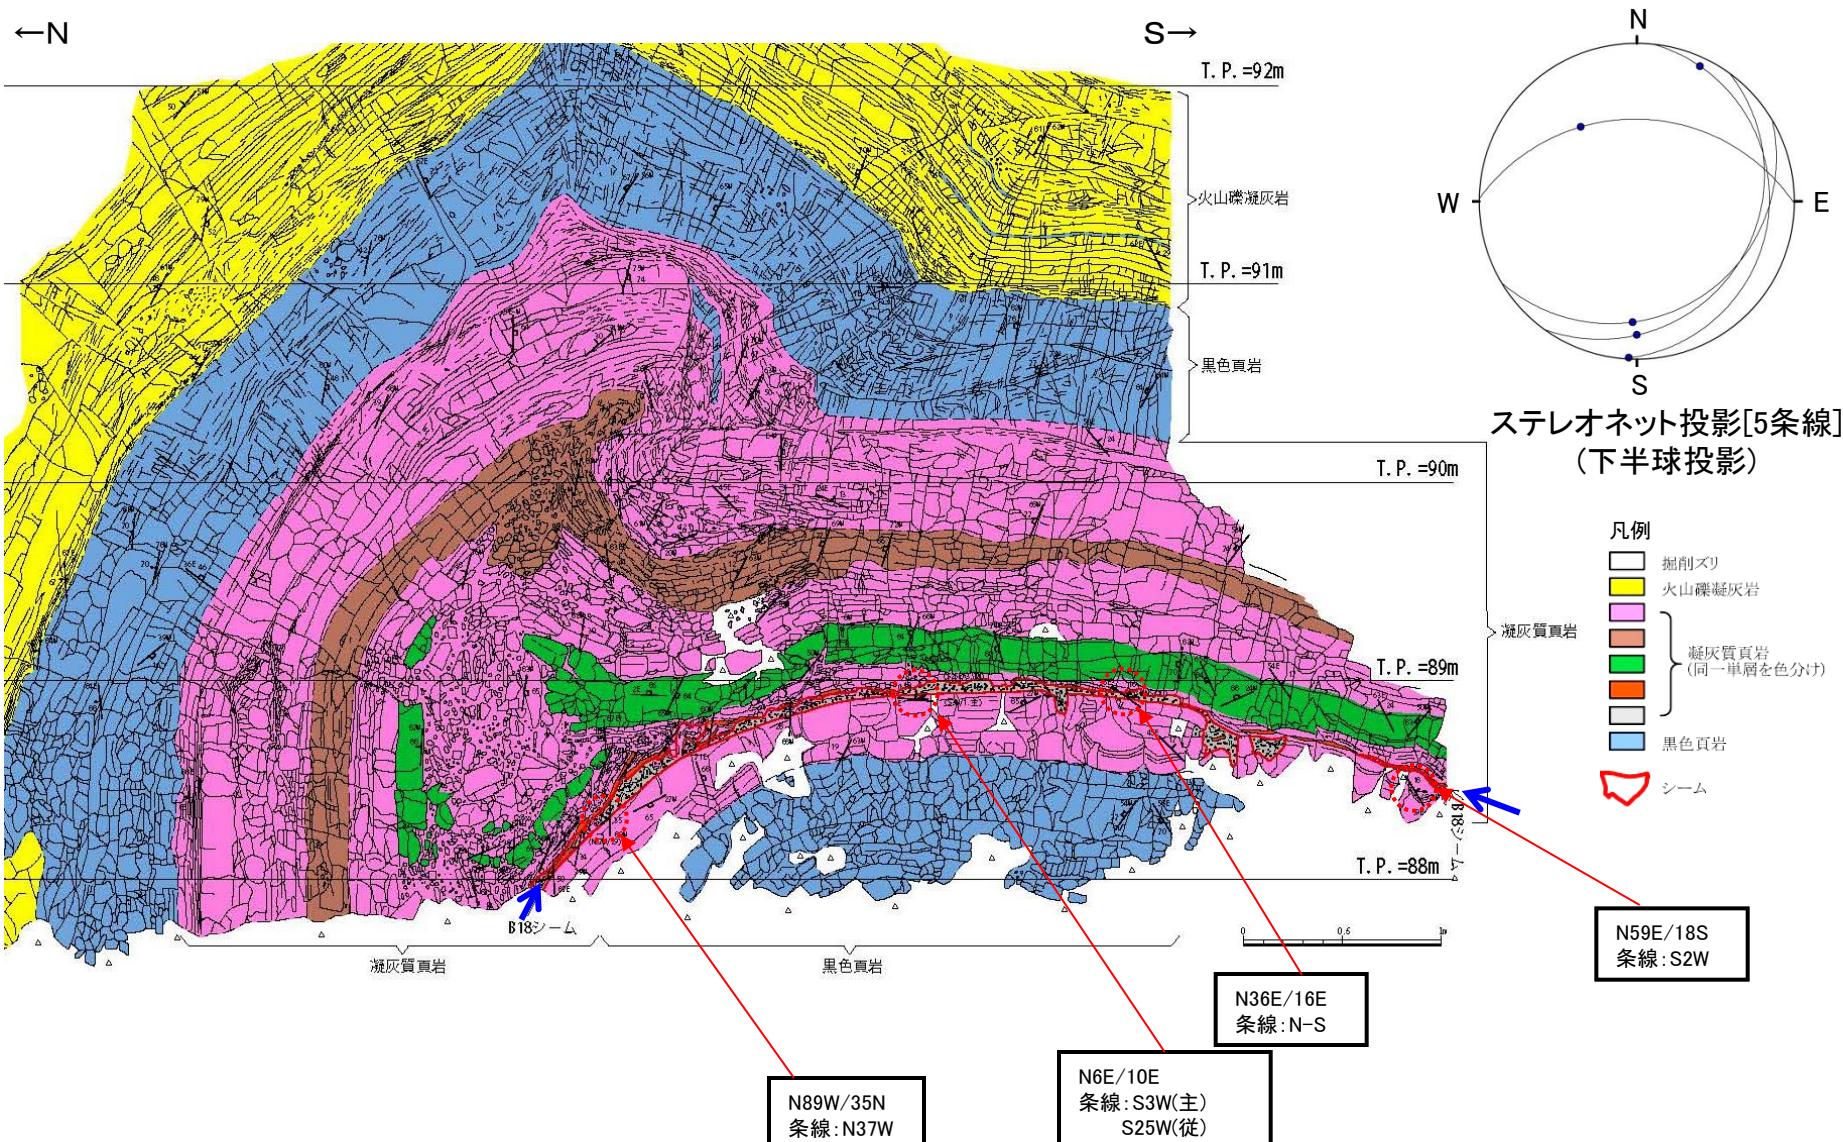
## 地質調査結果(B18シーム条線観察)

・B18シームの条線観察の結果、概ね南北方向を示し、南北圧縮応力場に伴う褶曲運動に調和的である。

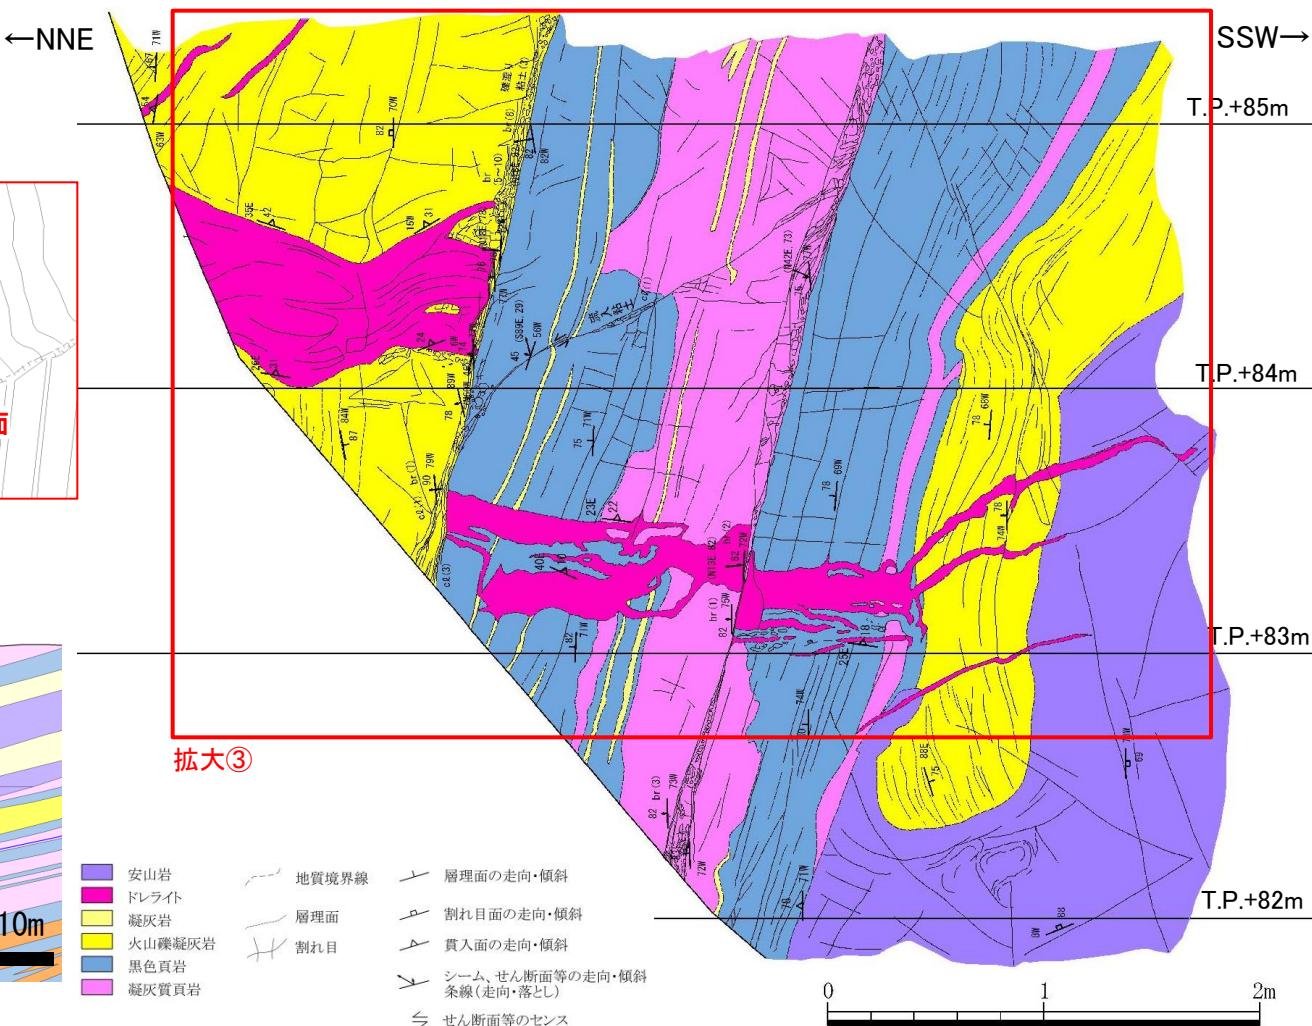
過褶曲北側 北北東-南南西の法面のスケッチ図

- ・ドレライトは安山岩に脈状に貫入している。
  - ・シームはドレライトを切断しており、その変位方向は逆断層センスである。
- 以上のことから、安山岩の貫入、ドレライトの貫入、層面すべりによるシームの形成・ドレライトの切断の順であり、安山岩貫入後も褶曲運動は続いていたと考えられる。

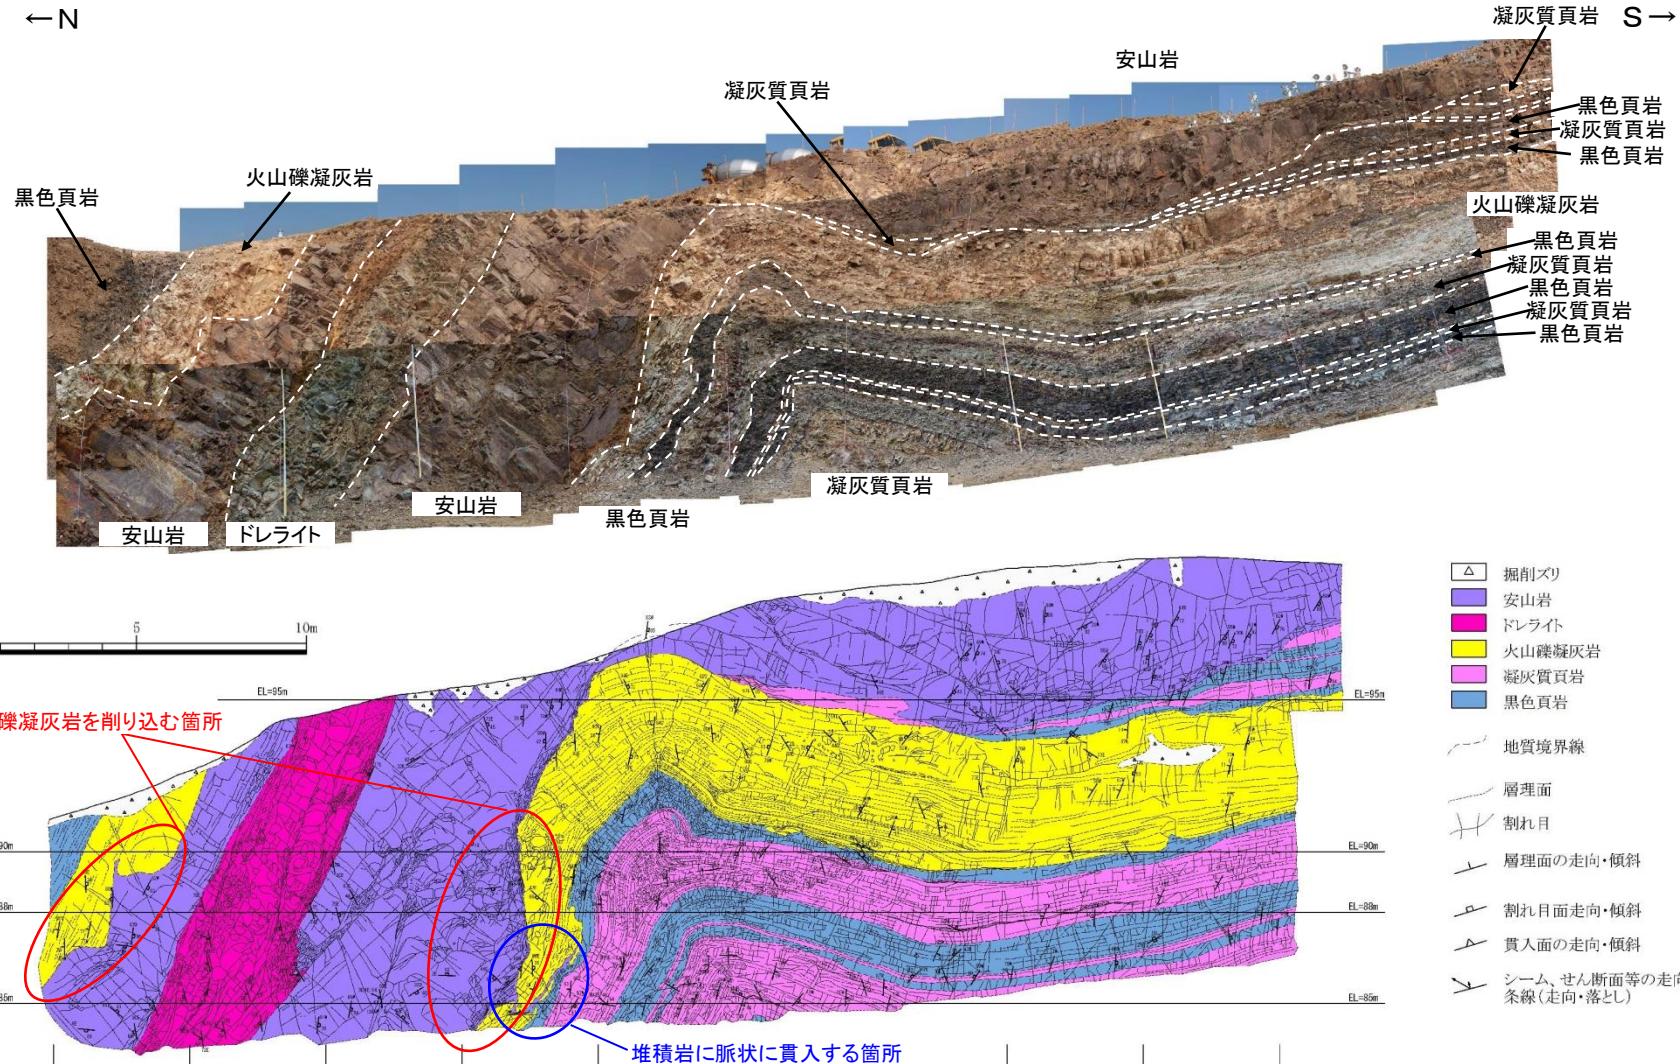
- ・安山岩は、周囲の火山礫凝灰岩を一部削り込みながら、過褶曲の構造沿いに湾曲して貫入している。
- ・一部、堆積岩に脈状に貫入する箇所も認められる。
- ・貫入後の冷却に伴う柱状節理が認められるが、凝灰質頁岩等の堆積岩中に認められる過褶曲軸付近に密集する節理と同様の節理は認められない。

現地写真安山岩の性状及び古地磁気測定結果より、安山岩は、大規模な変形を受けていないことから、過褶曲の原型となるスランプ褶曲が概ね形成された後に貫入したと考えられる。

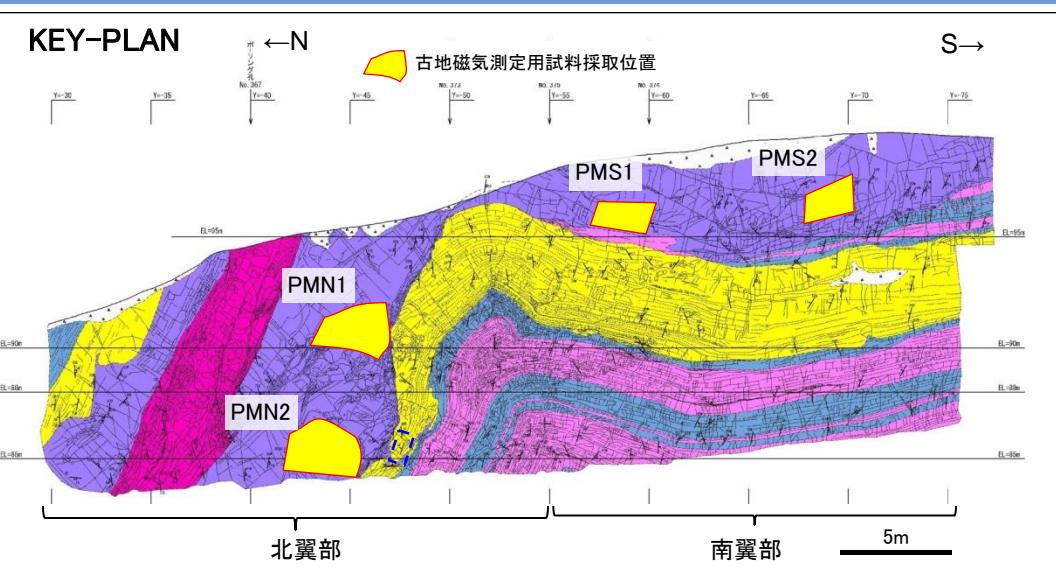
安山岩における磁化方向のステレオネット(上半球投影)

- ・安山岩への褶曲運動等の影響の有無を検討するため、安山岩中の岩石試料を採取し、古地磁気測定を行った。
- ・古地磁気測定用試料は、北翼部で2箇所(PMN1, PMN2)、南翼部で2箇所(PMS1, PMS2)、1箇所あたり10試料を採取した。
- ・古地磁気を測定した結果、その磁化方向は、北翼部及び南翼部で概ね同様である。

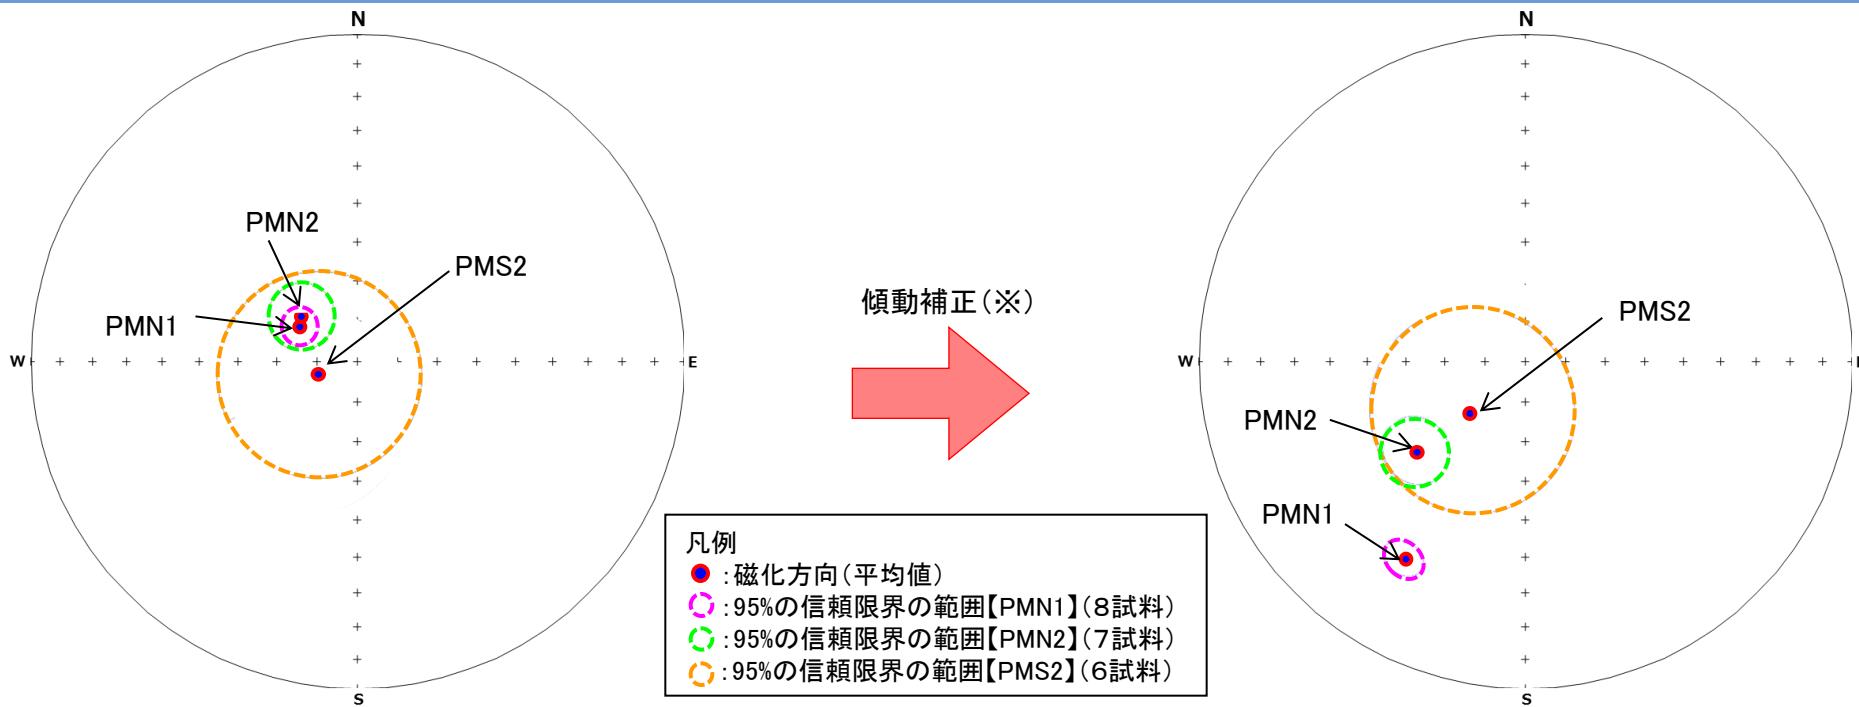
磁化方向を層理面に対して固定したまま、地層を水平に戻す補正のことであり、以下の手順により行う。

- ①各試料採取地点近傍の堆積岩の層理面の走向・傾斜から、過褶曲のプランジ角を求め、プランジ角がゼロとなるように磁化方向を補正する。
- ②各試料採取地点近傍の堆積岩の層理面の走向・傾斜から、当該層理面が水平面となるように磁化方向を補正し、地層が水平なときの磁化方向を復元する。

・安山岩貫入後に過褶曲部の構造が形成されたと仮定し、安山岩貫入時の磁化方向を傾動補正により求めた結果、傾動補正前の磁化方向の方が一方向にまとまっている。

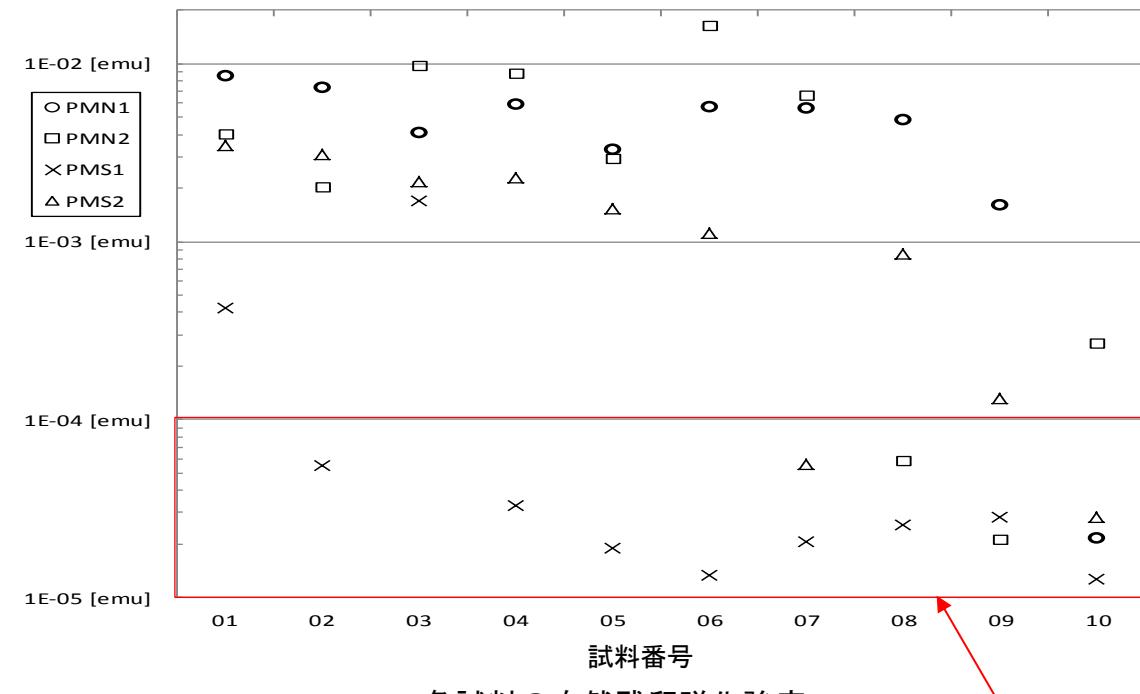
段階熱消磁における磁化方向の測定結果

- 南翼部で試料採取したPMS1については、10試料中8試料の残留磁化強度が $1 \times 10^{-4}$ emu以下であり、測定対象から除外した。
- 二次的に獲得した磁化を消磁して初生磁化を取り出すため、段階熱消磁を実施しており、二次的な磁化が消磁された高温側の磁化方向を採用している。

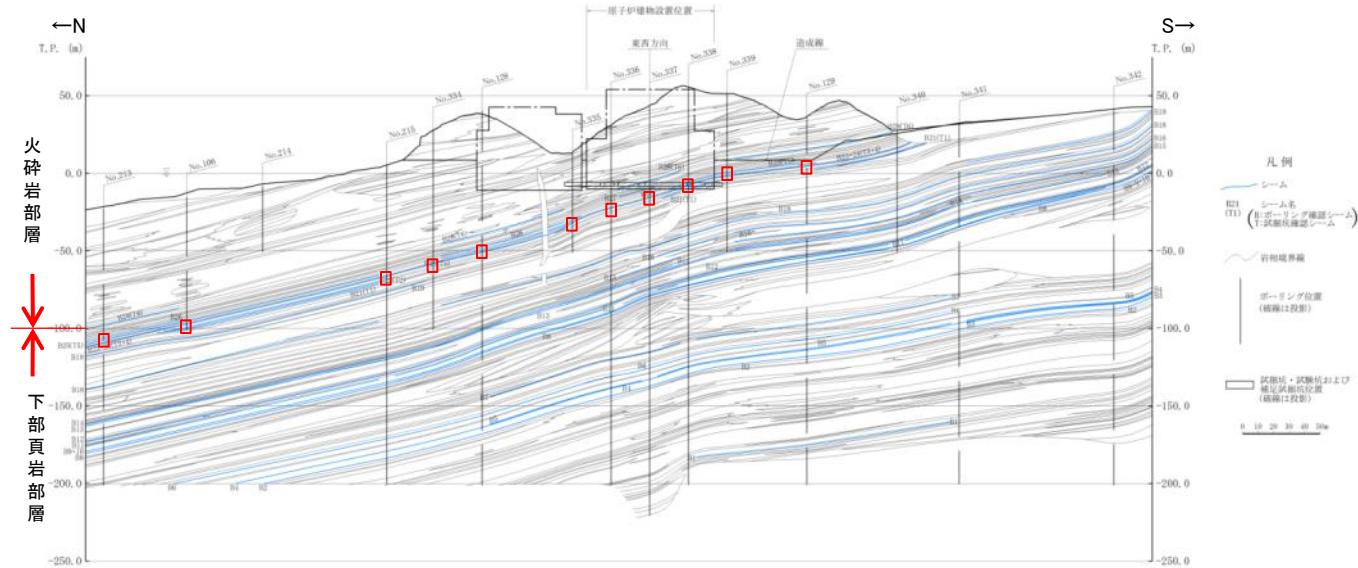
## B23シームの類似性(ボーリングコアの観察, 南北方向)

- 最も連続性が高いB23シームは、主に凝灰岩もしくは凝灰質頁岩を上盤とし、黒色頁岩を下盤とするシームである。
- 褶曲軸からの距離とシーム厚さの間に関連性は見られない。

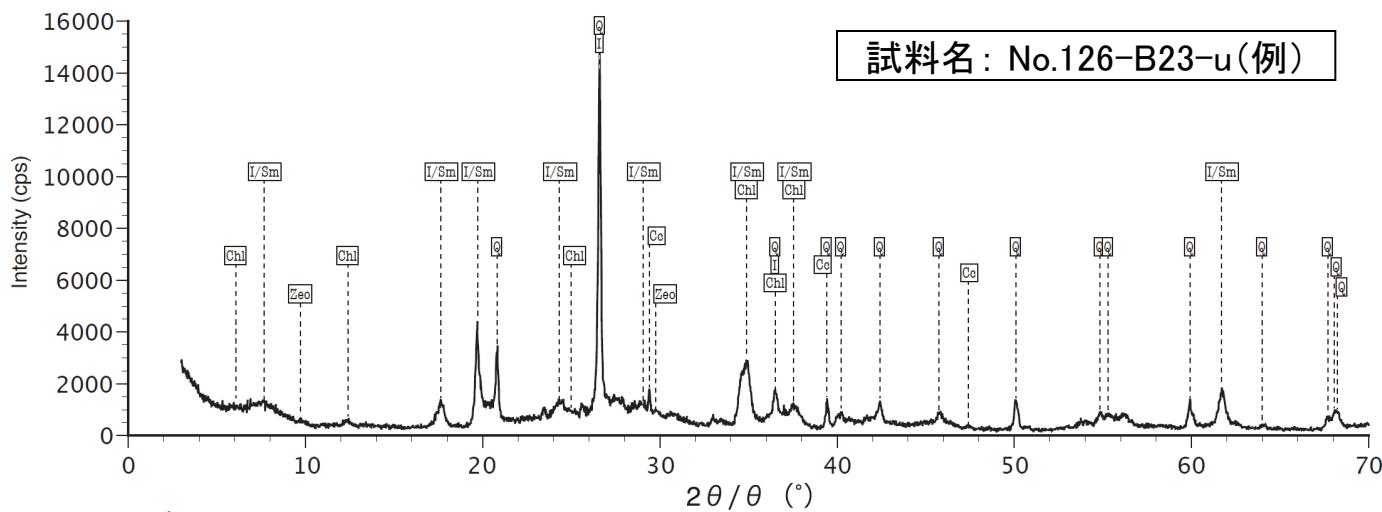
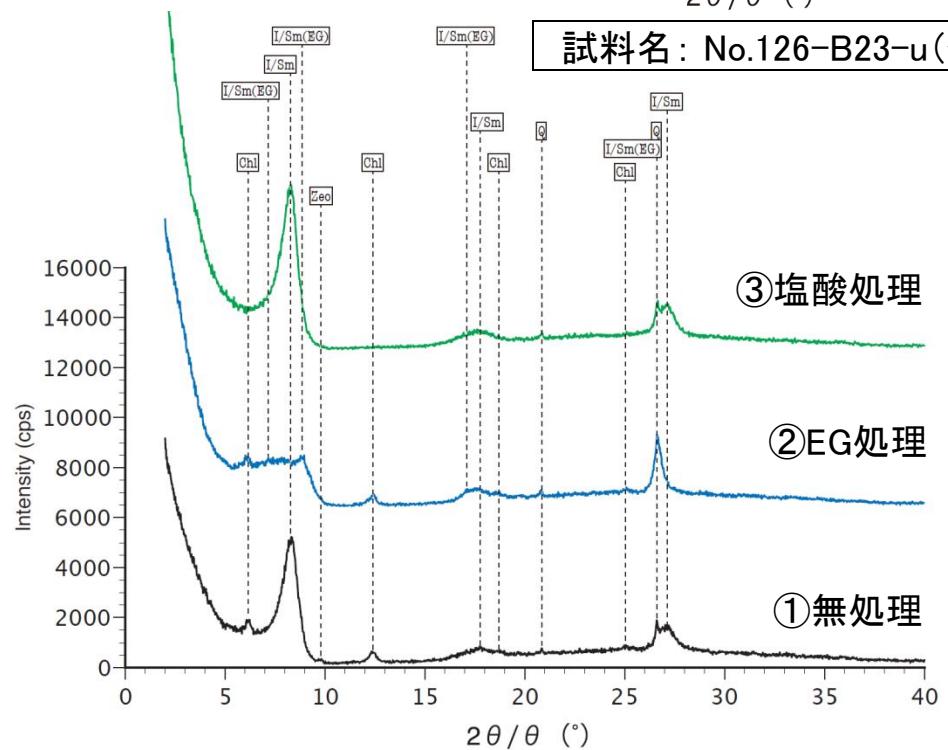
- ・通常の粉末法で測定した。
- ・得られたデータを既知のデータと比較し、含有される鉱物の種類を同定した。

- ・水ひ法により $2\mu m$ 以下の粘土鉱物を濃集して測定した。
- ①無処理  
粘土鉱物のピークが鮮明になる。
- ②エチレングリコール処理(EG処理)  
エチレングリコール処理により、スメクタイトが膨潤し、その底面間隔が広がるため、イライト/スメクタイト混合層鉱物のピークが変化する。
- ③塩酸処理  
塩酸処理により、緑泥石の結晶構造が破壊され、そのピークが消失する。

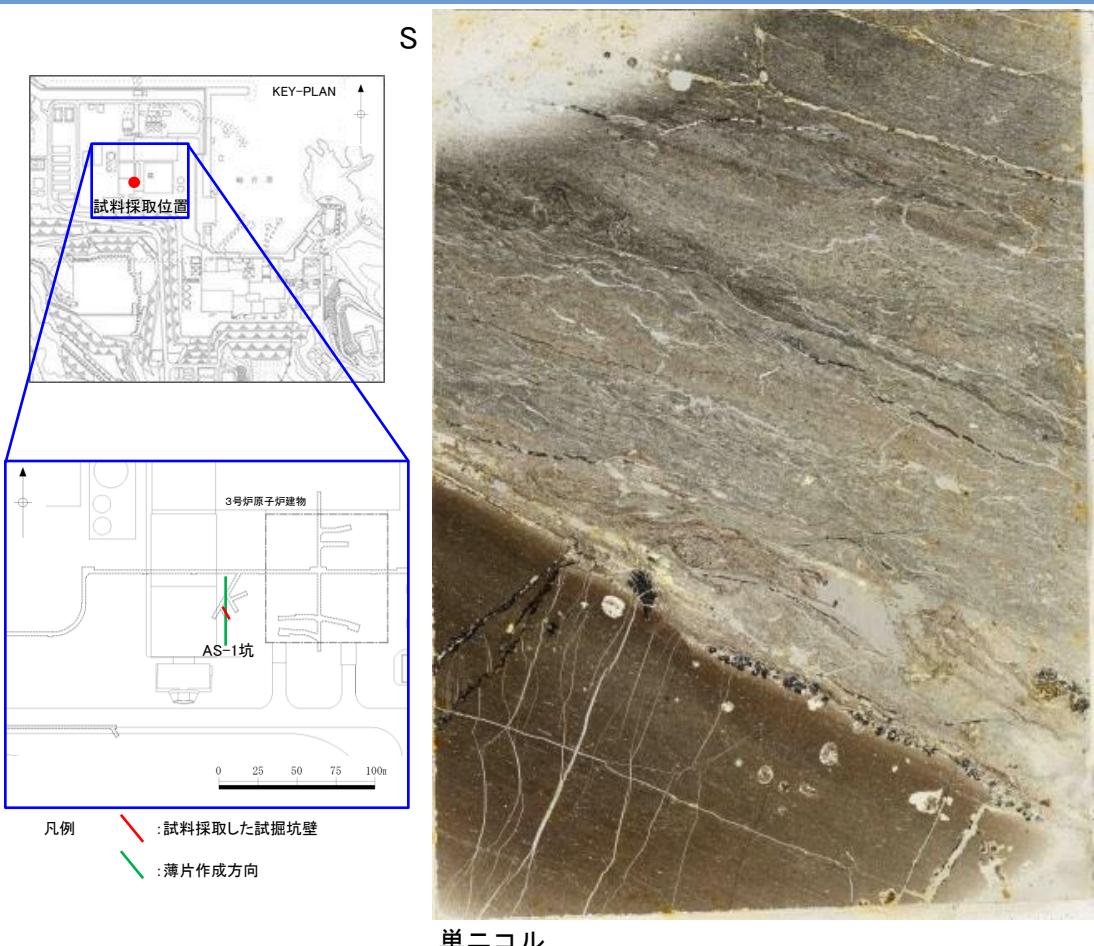
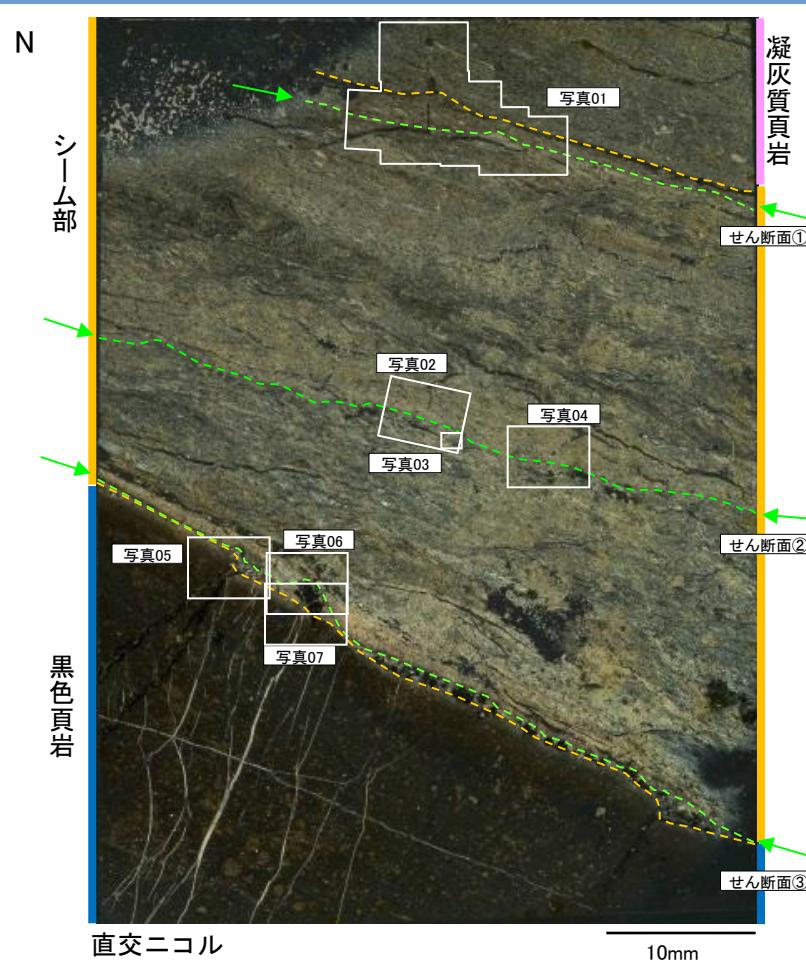
## 薄片観察結果 B23-AS1-1-N-S(せん断面の認定)

- 肉眼観察及び鏡下観察による詳細観察の結果、3条のせん断面を抽出した。
- 複合面構造が見られず、いずれのせん断面も直線性・連続性に乏しい。
- このうち、シーム中央部のせん断面②が比較的直線性・連続性を有する。

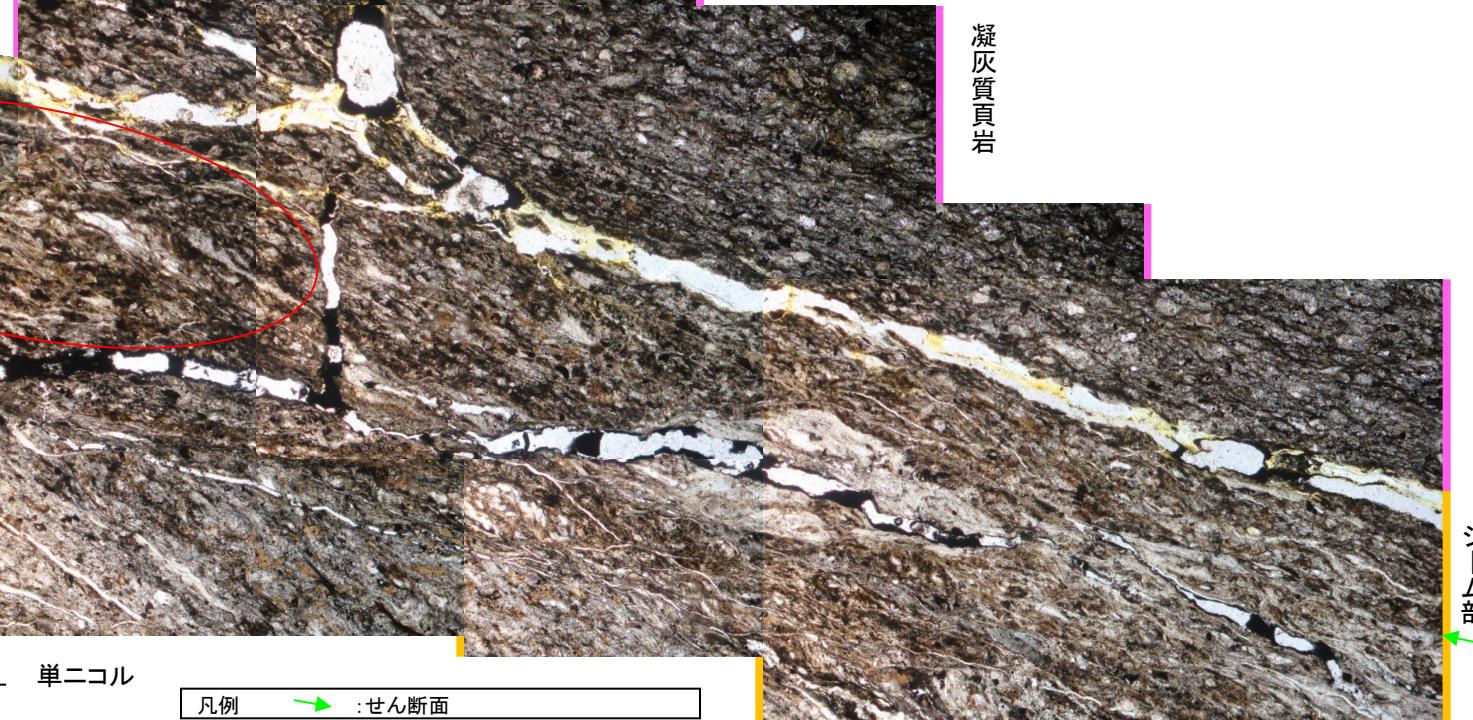
## 【写真01 (単ニコル)】

- ・せん断面が途中でせん滅し、連続性が乏しい。
- ・せん断面がせん滅する範囲には、複屈折の大きい鉱物が多く晶出しており、広く変質作用を受けている。
