## 4. シームの活動性

#### 4. シームの活動性 (1)シームの成因 ②過褶曲とシームの形成過程 地質調査結果(過褶曲部の新規掘削法面 現地写真)

# 4. シームの活動性 (1)シームの成因 ②過褶曲とシームの形成過程 (参考)地質調査結果(安山岩の性状)

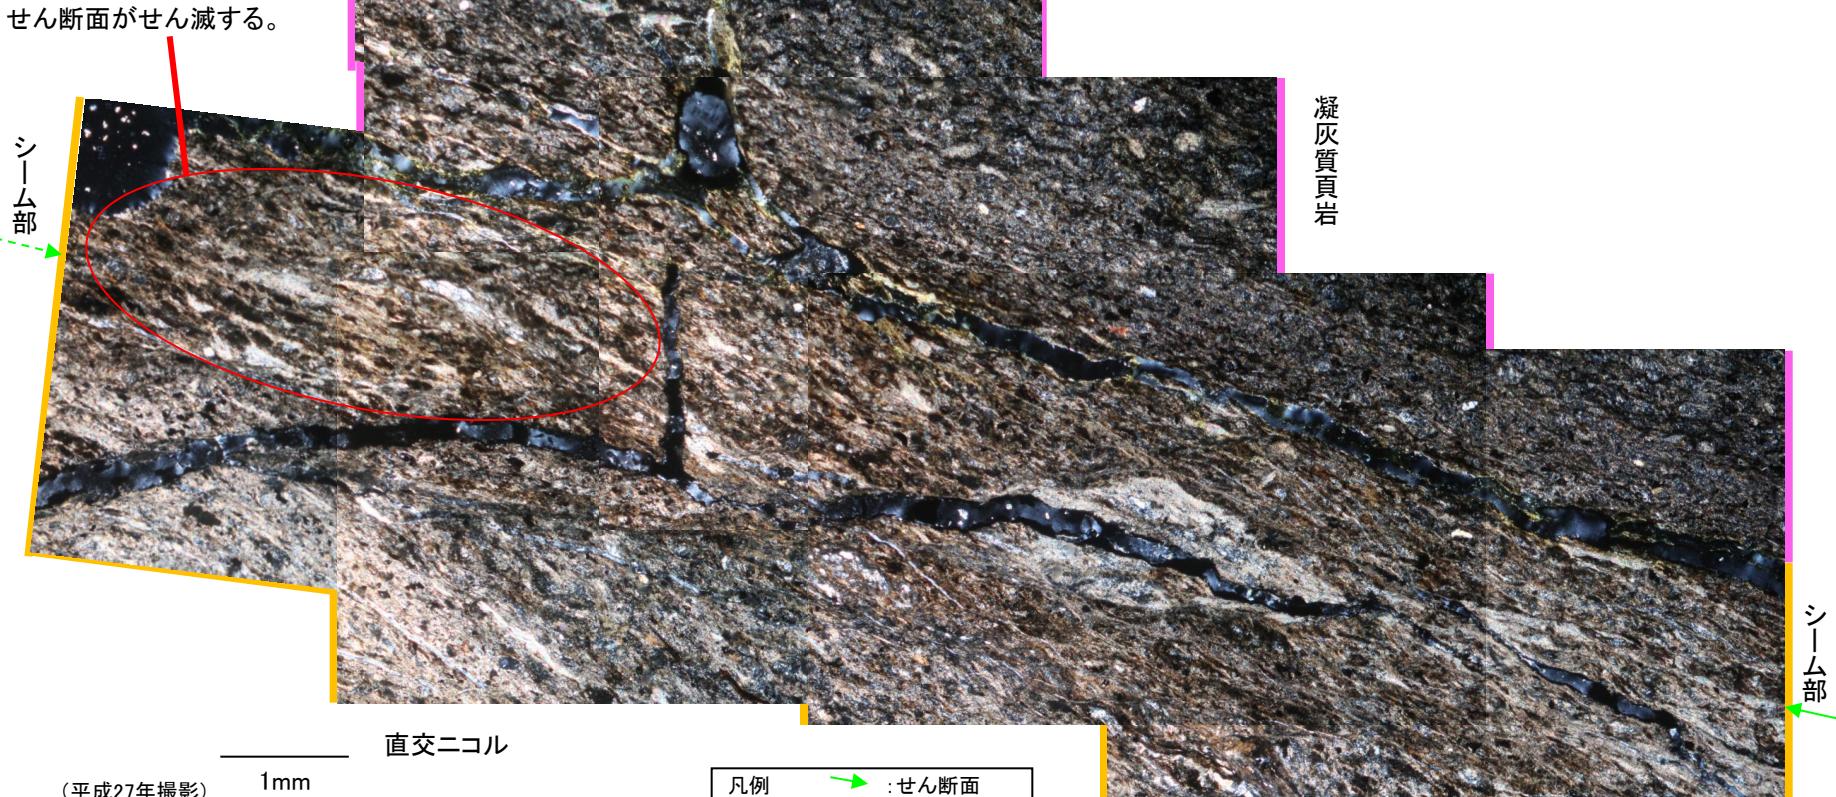
【写真01（直交ニコル）】

- ・せん断面が途中でせん滅し、連続性が乏しい。
- ・せん断面がせん滅する範囲には、複屈折の大きい鉱物が多く晶出しており、広く変質作用を受けている。

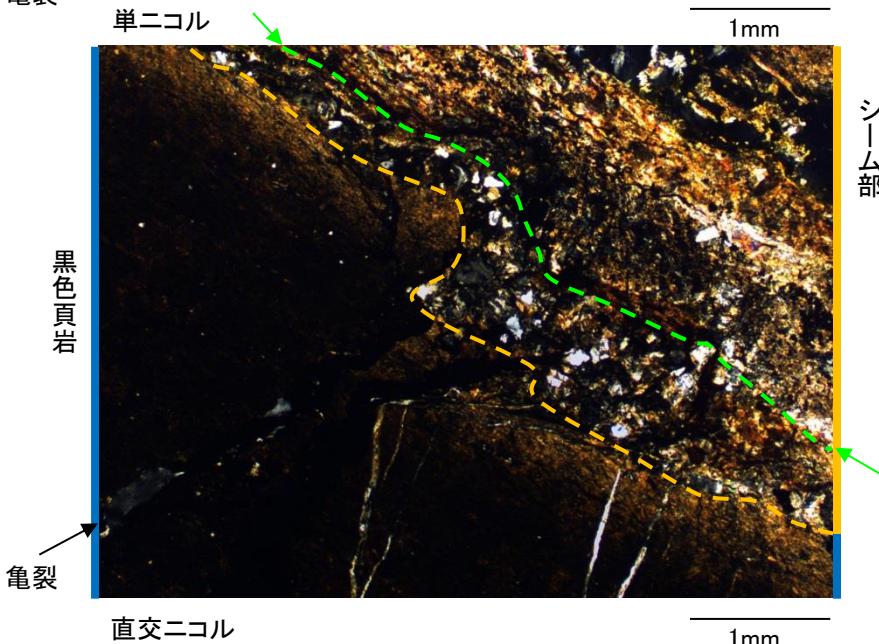
## 【写真05】

- ・せん断面は湾曲しており、直線性に乏しい。

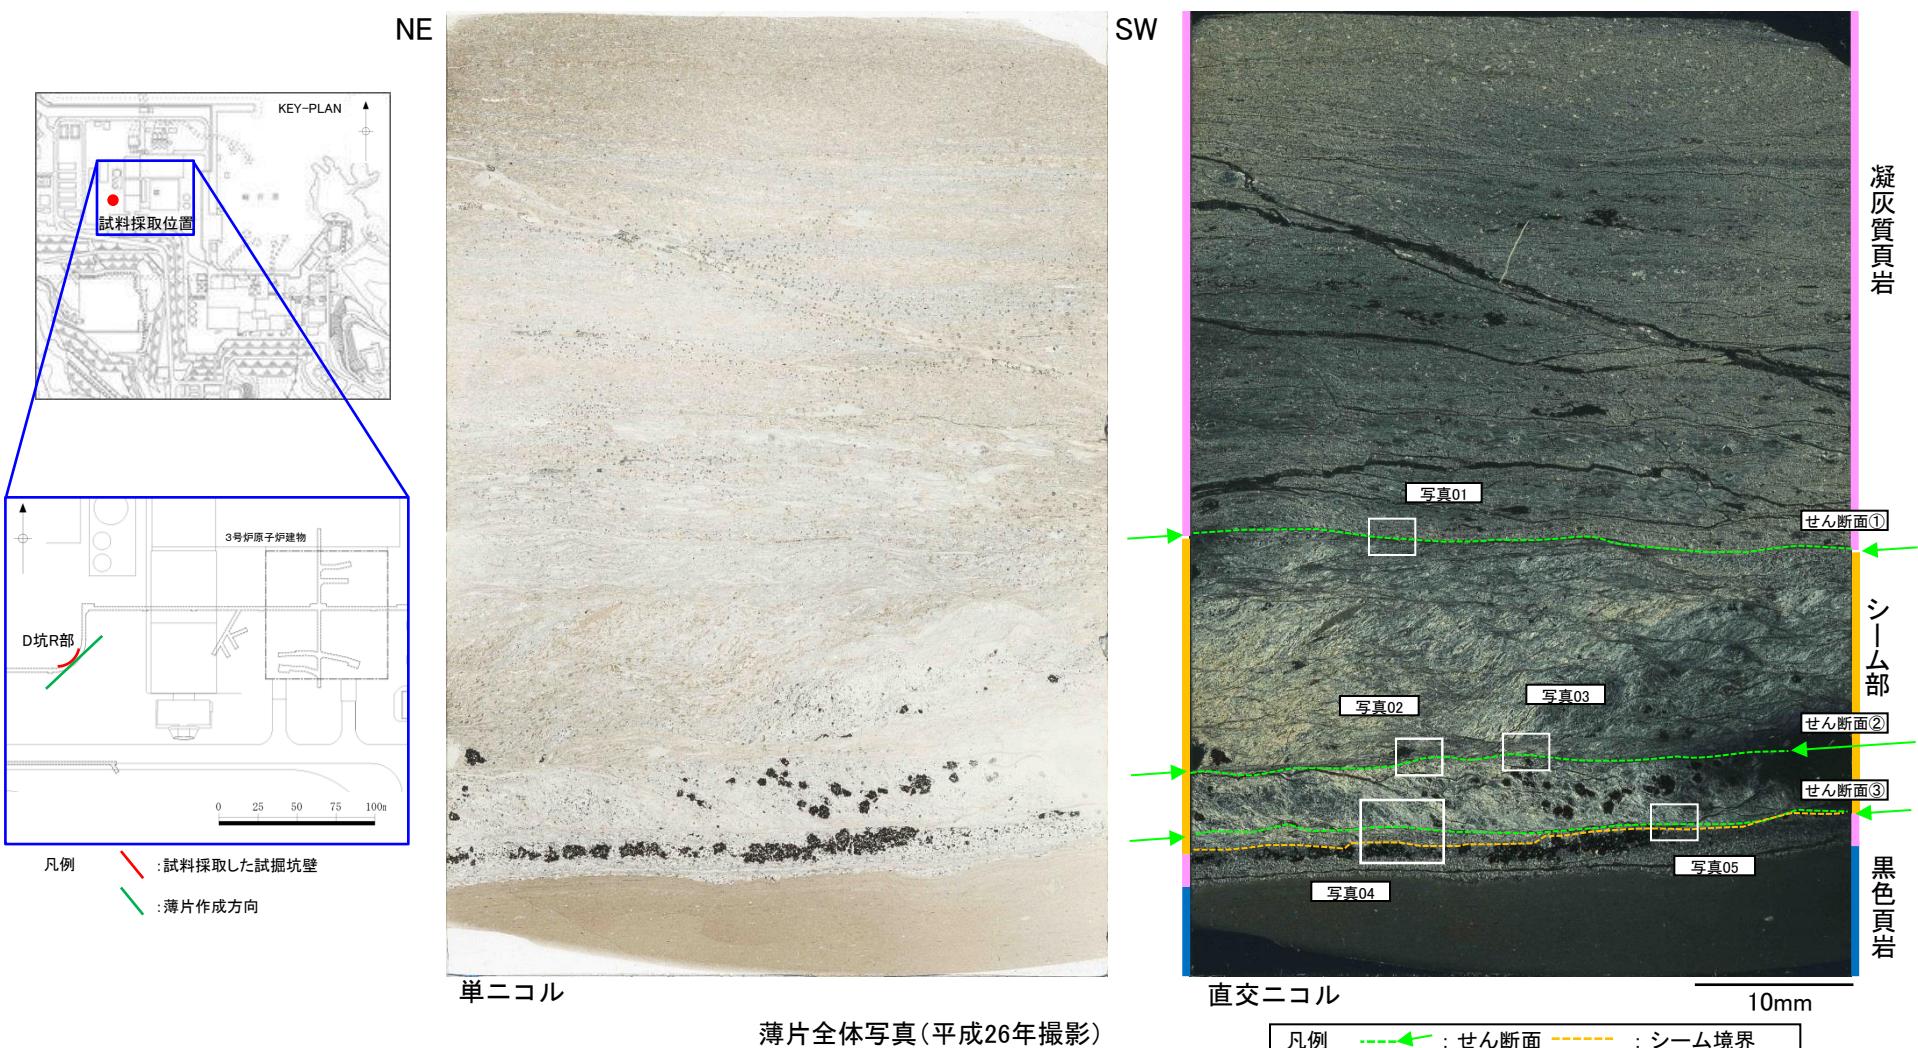
## 薄片観察結果 B23-DR-NE-SW(せん断面の認定)

- 肉眼観察及び鏡下観察による詳細観察の結果、3条のせん断面を抽出した。
- 複合面構造が確認されるが、いずれのせん断面も直線性・連続性に乏しい。
- このうち、シーム中央部のせん断面②が比較的直線性・連続性を有する。

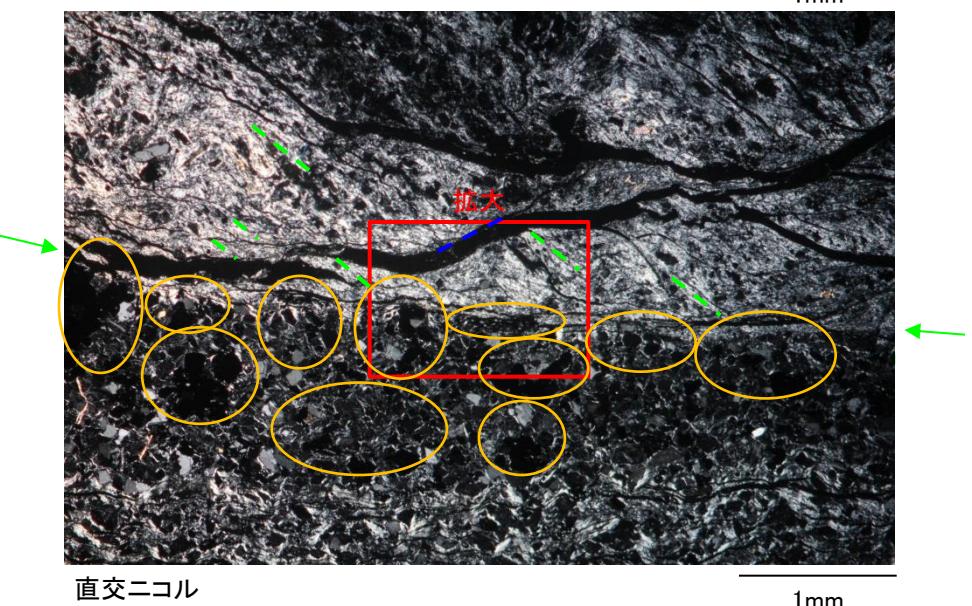
## 【写真05】

- ・せん断面近傍に自形の鉱物が晶出している。
- ・単ニコル、直交ニコルで不透明であり、角張った方形であることから、X線回折分析結果を踏まえると、黄鉄鉱であると考えられる。
- ・黄鉄鉱は、せん断面に接するように晶出しており、変位・変形は認められない。

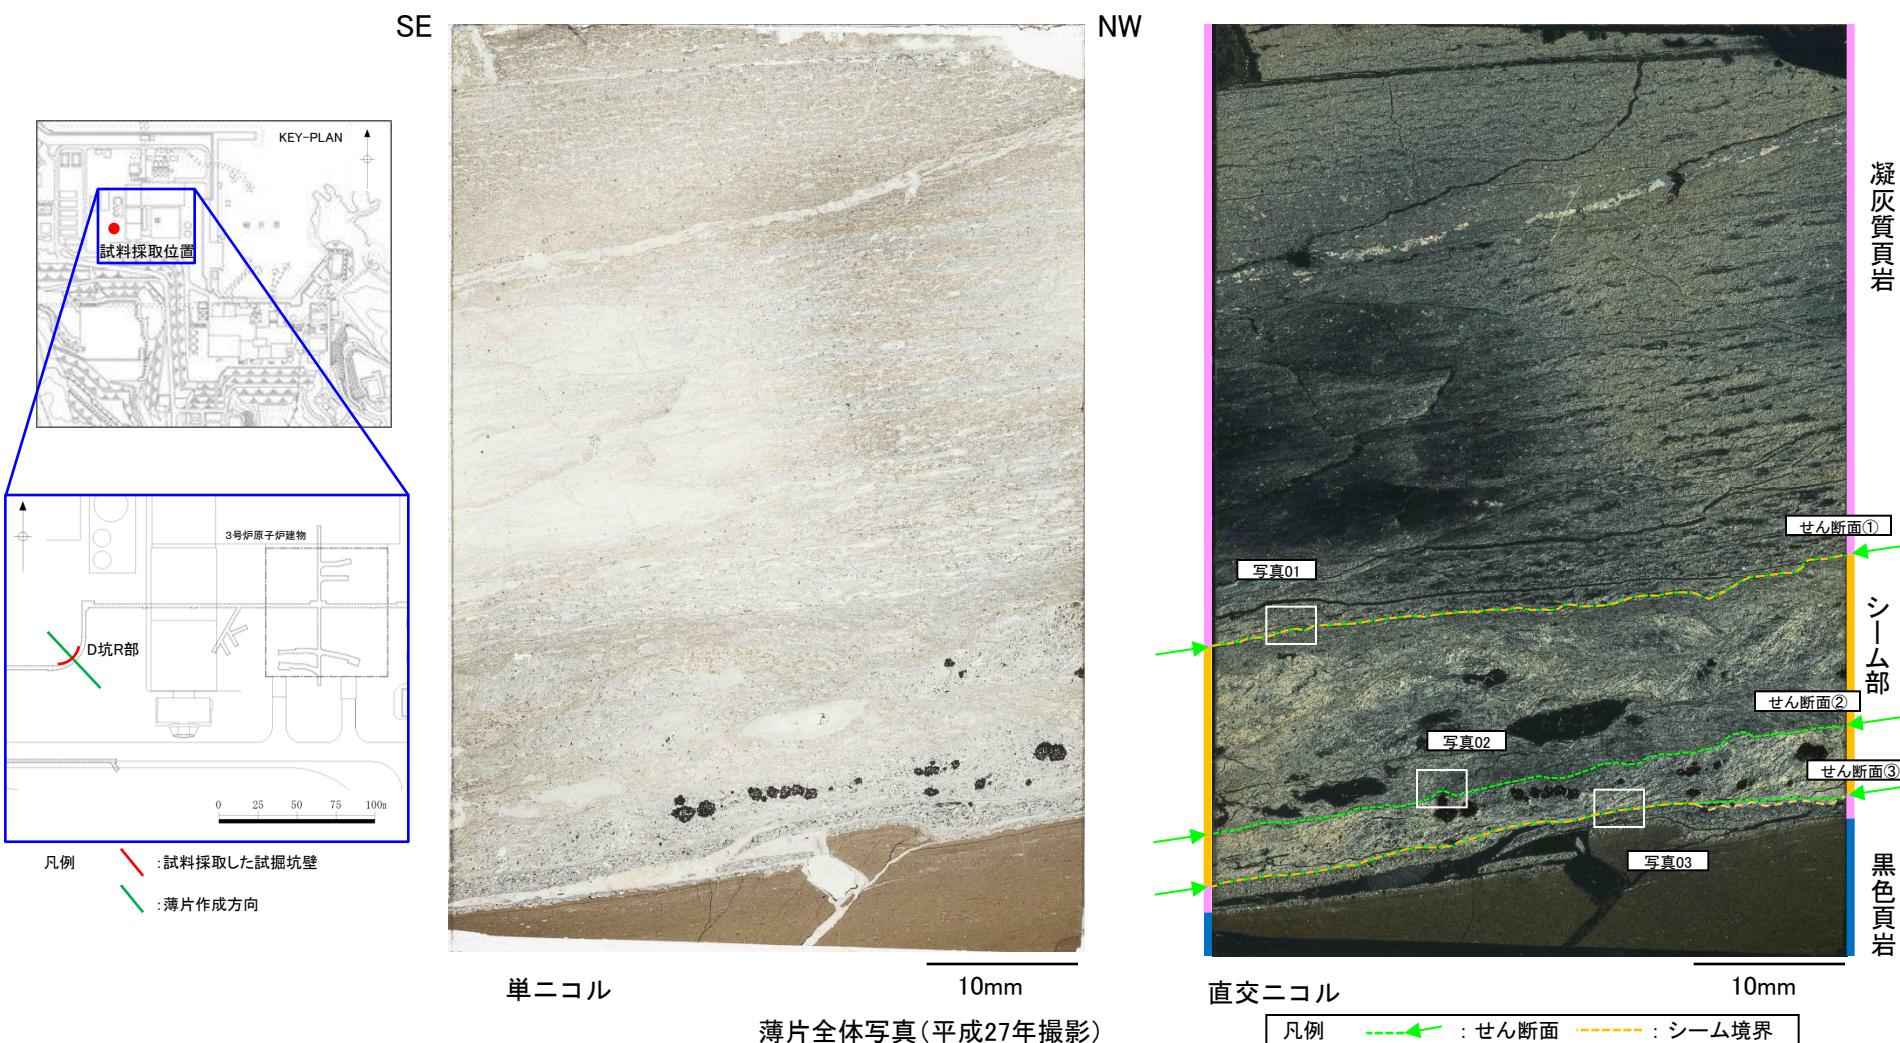
## 薄片観察結果 B23-DR-NW-SE(せん断面の認定)

- やや不明瞭ながらも部分的に複合面構造が認められる。
- いずれのせん断面も連続性に乏しく、不明瞭である。

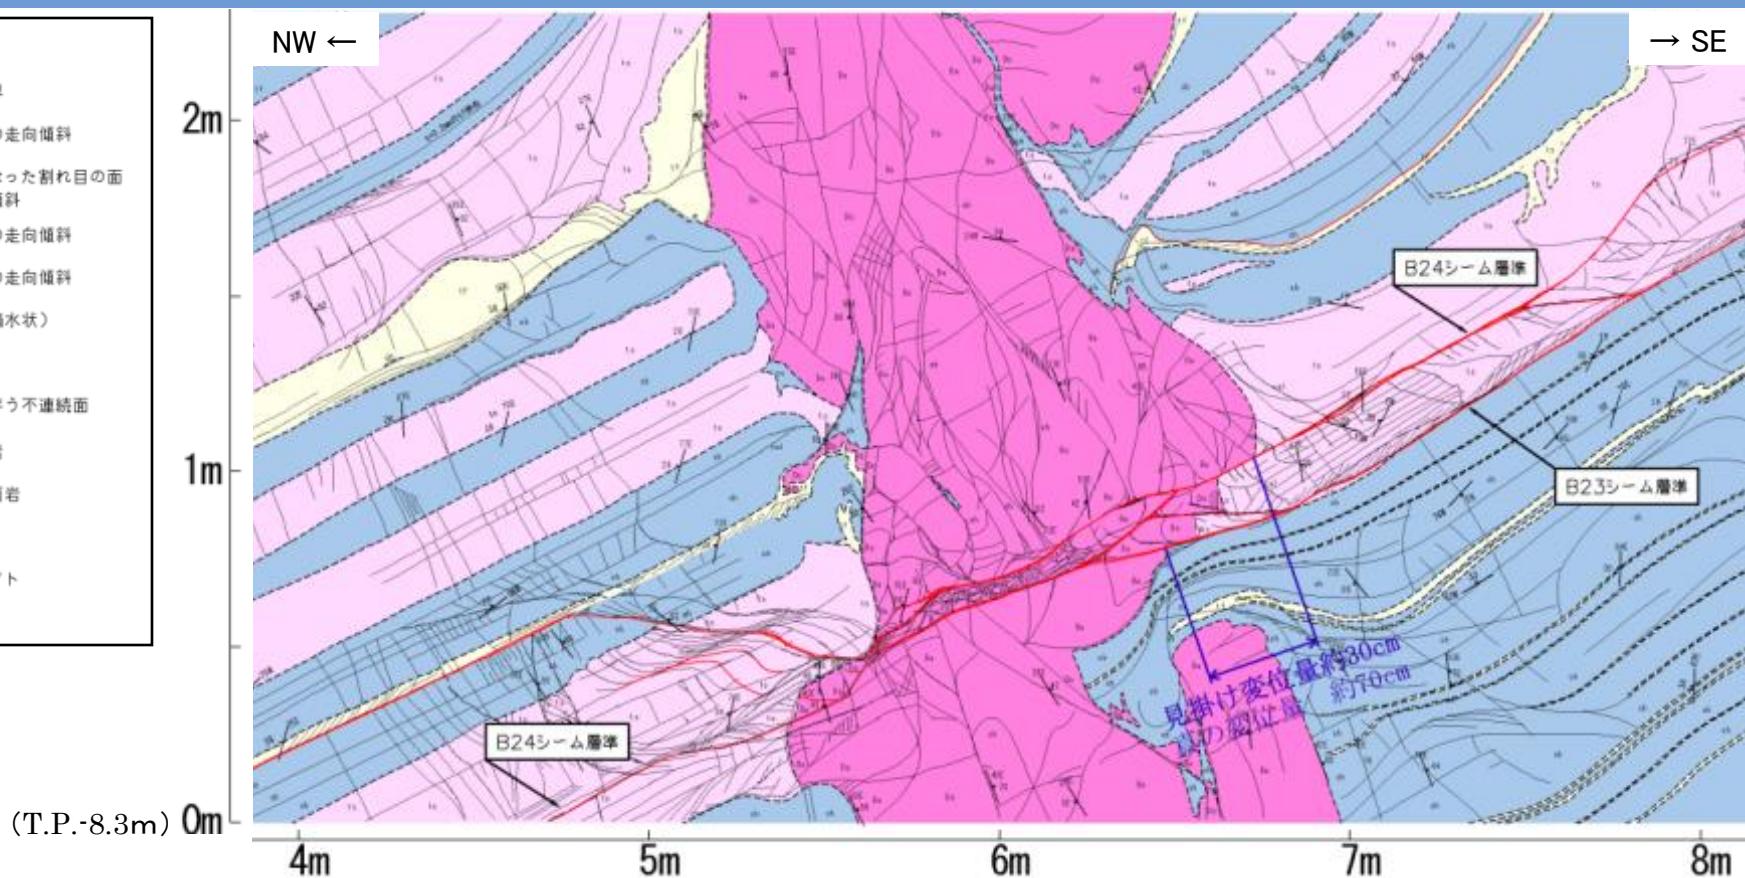
※ シームの想定変位量は、試掘坑壁上の見かけで最大30cm程度であり、観察位置での岩脈の貫入方向(N48° E)と条線方向(N22° E)を加味して算出した真の変位量で最大約70cmである。

- ・試掘坑内の壁面観察の結果、ドレライトの岩脈がB24シームによって切られており、その変位方向は重力性の変位のセンスとは異なり、上盤側が南方へずり上がる方向である。
- ・このことから、シームの変位方向は、新第三紀中新世の南北圧縮応力場における褶曲運動に調和的であると考えられる。

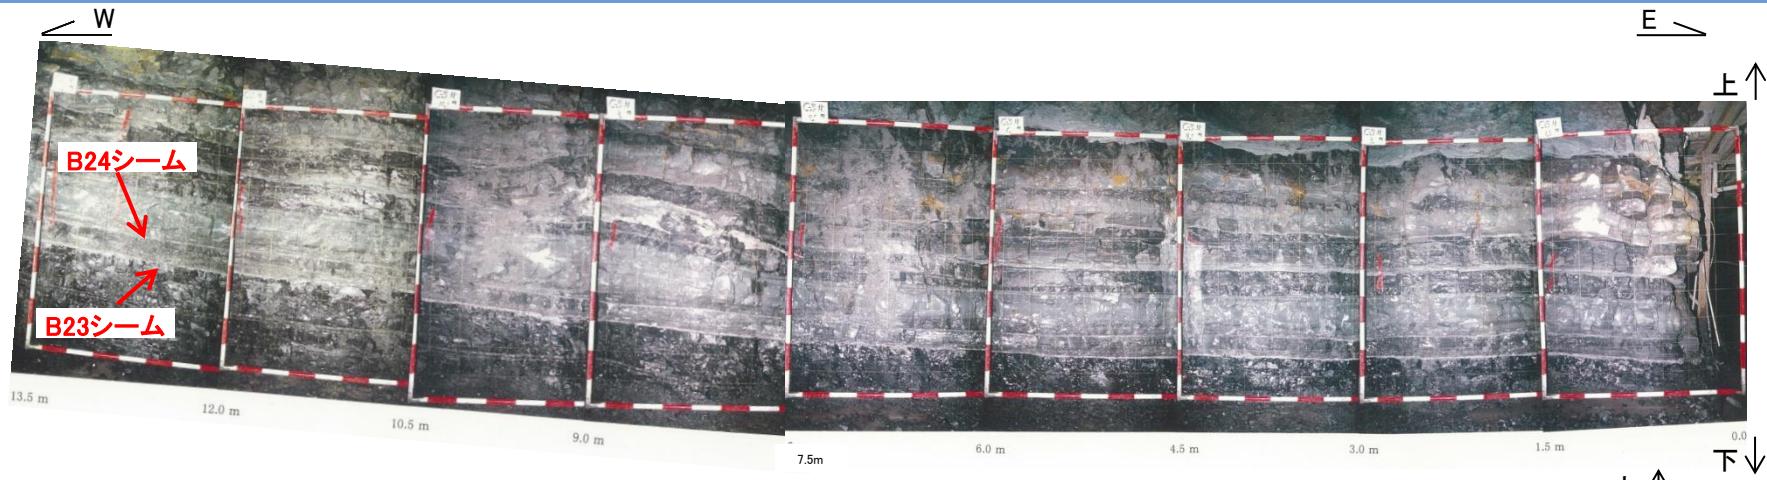
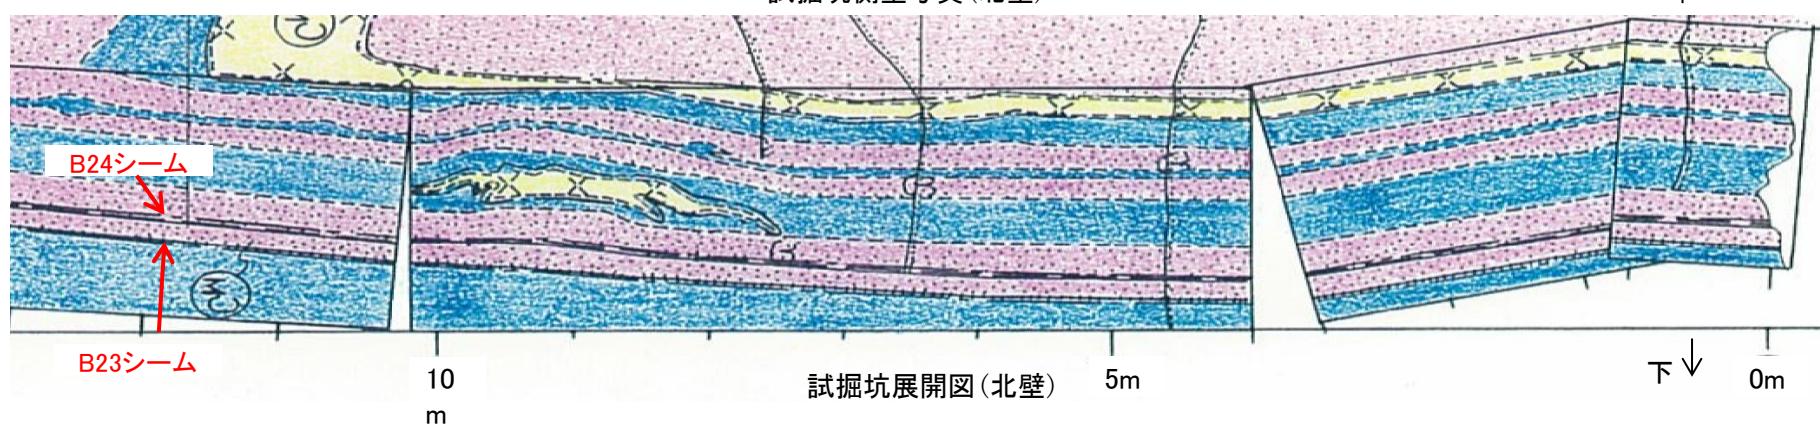
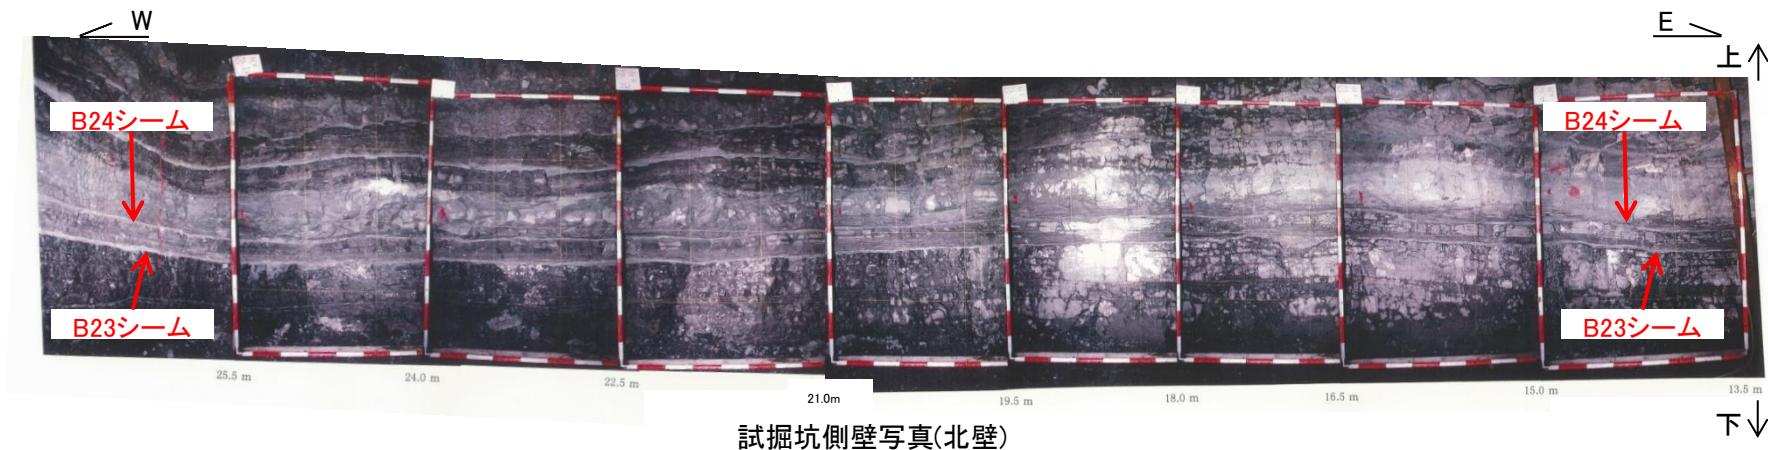
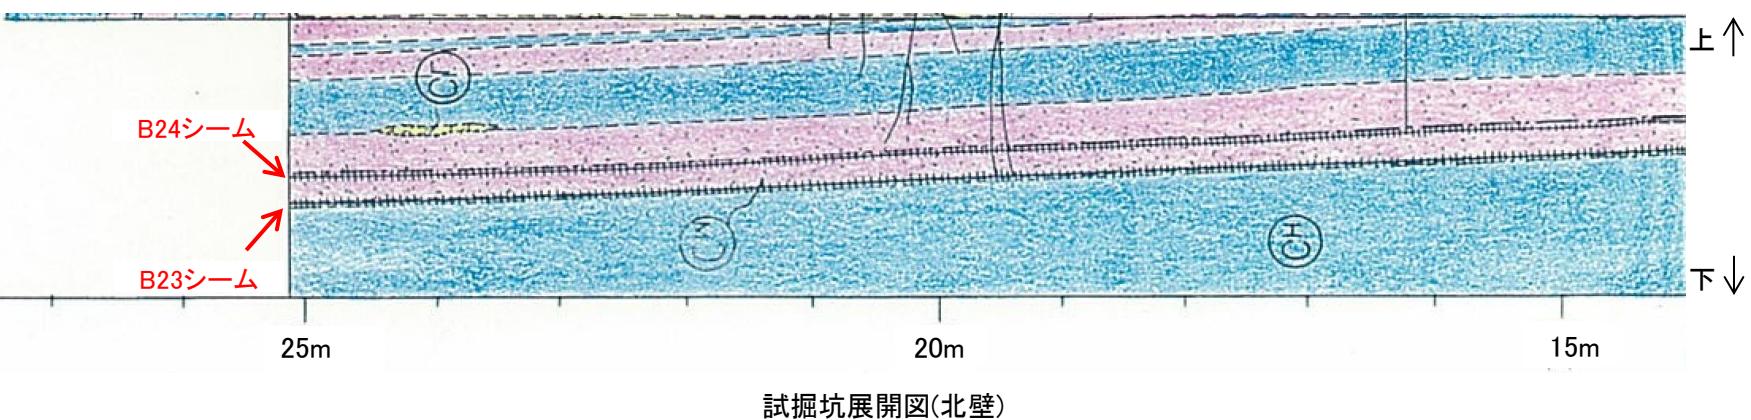
## 試掘坑写真・スケッチ(B23・B24シーム, C-S坑北壁0~13.5m)

- ・B23シームは黒色頁岩と凝灰質頁岩の境界部に認められ、B24シームはその10~20cm上位の凝灰質頁岩に認められる。
- ・B23シーム及びB24シームはほぼ同一層内に平行に分布している。

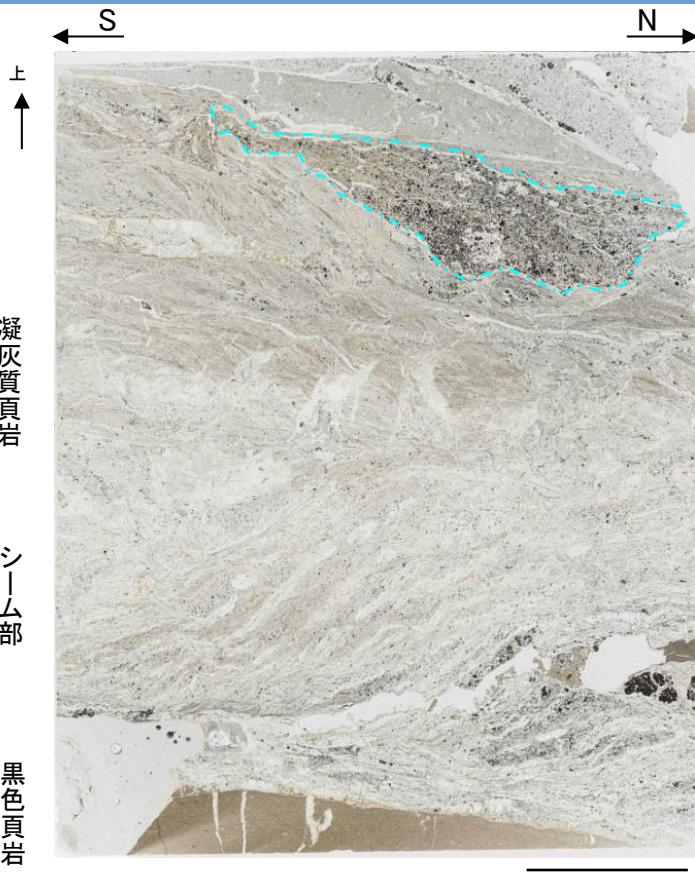
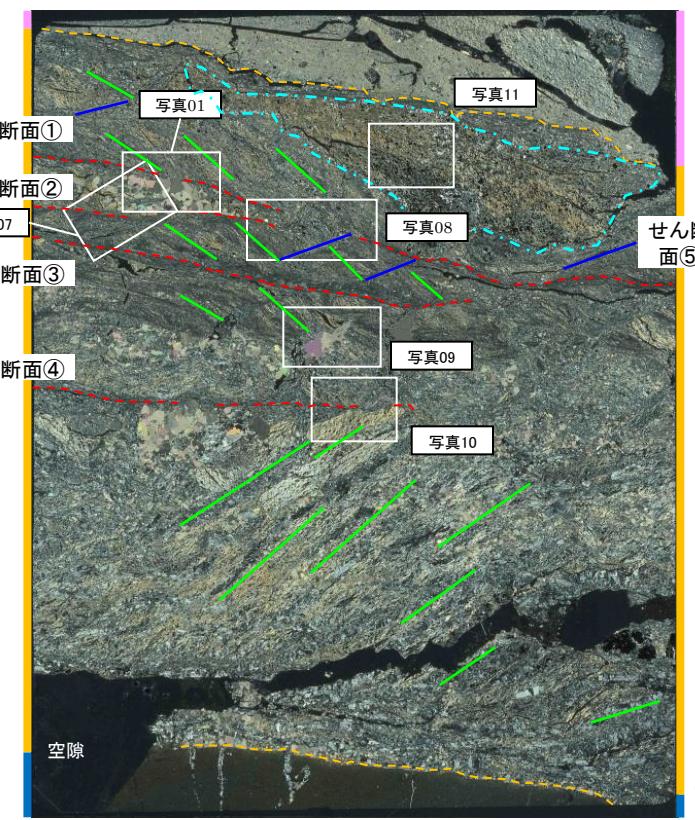
## 薄片観察結果 BS2-B23 薄片全体写真

- ・薄片全体を横断するようなせん断面は認められないが、細粒化しているせん断面のうち、比較的直線性・連續性が高い5本のせん断面を抽出した。
- ・シーム内のせん断面④付近を境に上部に左横ずれセンス(逆断層センス)、下部に右横ずれセンス(正断層センス)が認められる。
- ・シームと上盤母岩の境界部には、不透明鉱物の密集部が認められる。

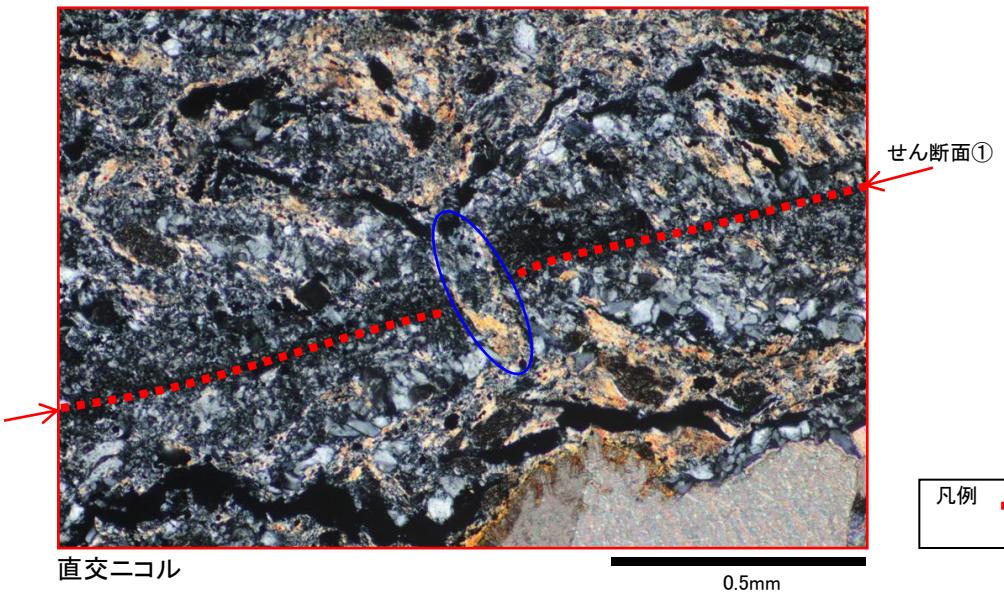
## 【写真01 拡大】

- せん断面①を横切るように晶出する鉱物は、単ニコルで無色、板状で劈開が顕著であり、直交ニコルで複屈折が小さく、消光角も小さいことから、X線回折分析の結果を踏まえると、濁沸石であると考えられる。
- 濁沸石は変位・変形を受けていない。

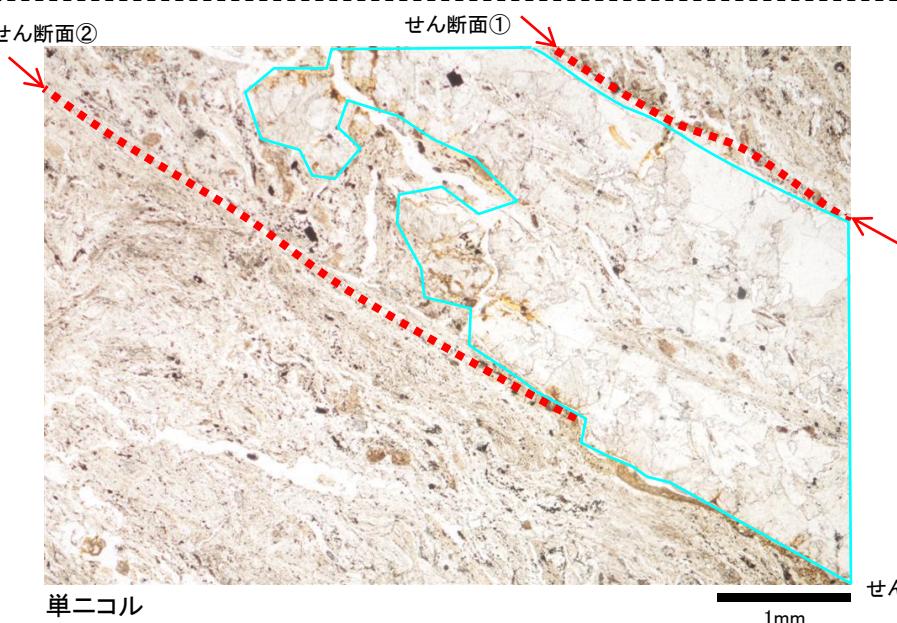
【写真07】

- ・自形鉱物が晶出してせん断面②は途切れている。自形鉱物は変位・変形を受けていない。
- ・自形鉱物は、単ニコルで無色で劈開が顕著であり、直交ニコルで高次の干渉色を示すことから、X線回折分析結果を踏まえると、方解石であると考えられる。

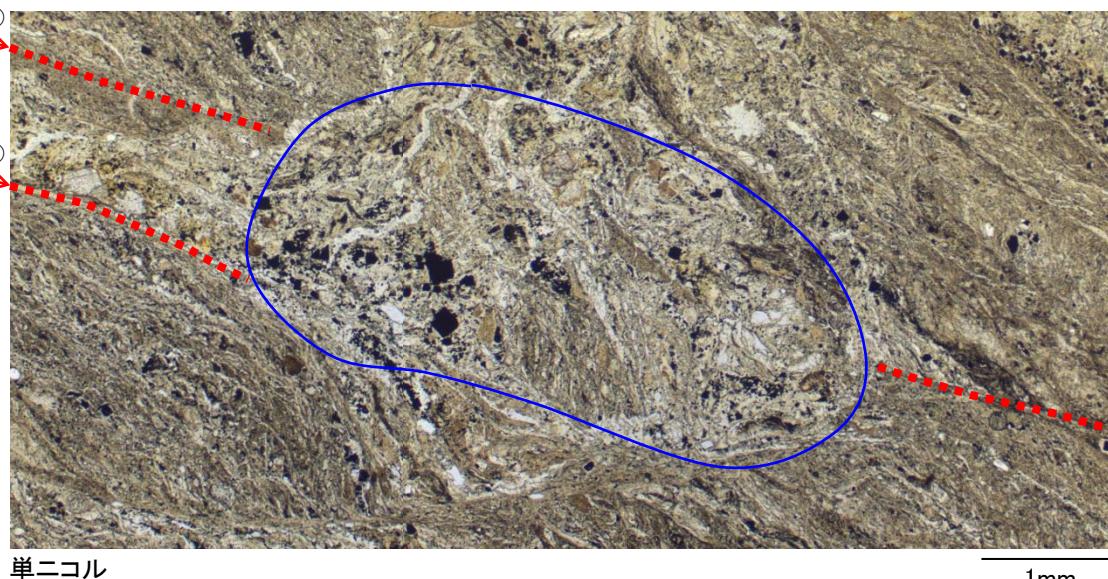
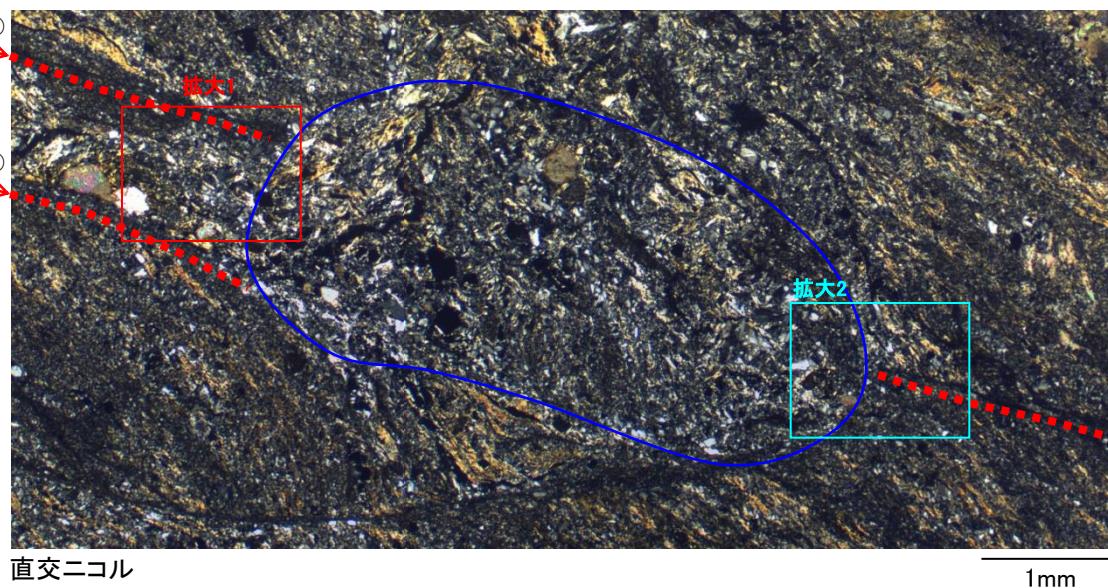
## 【鏡下写真08】

- せん断面①, ②及び⑤を横切るように、鉱物が晶出しており、変位・変形を受けていない。

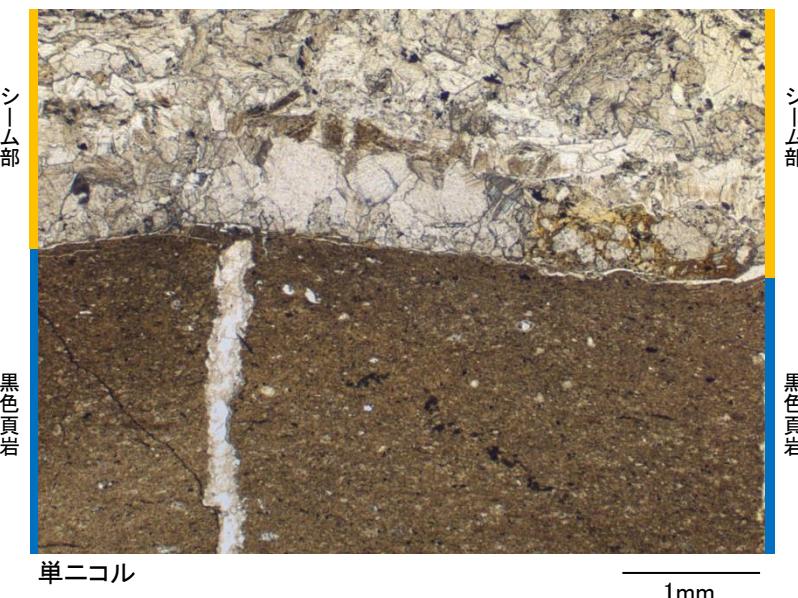
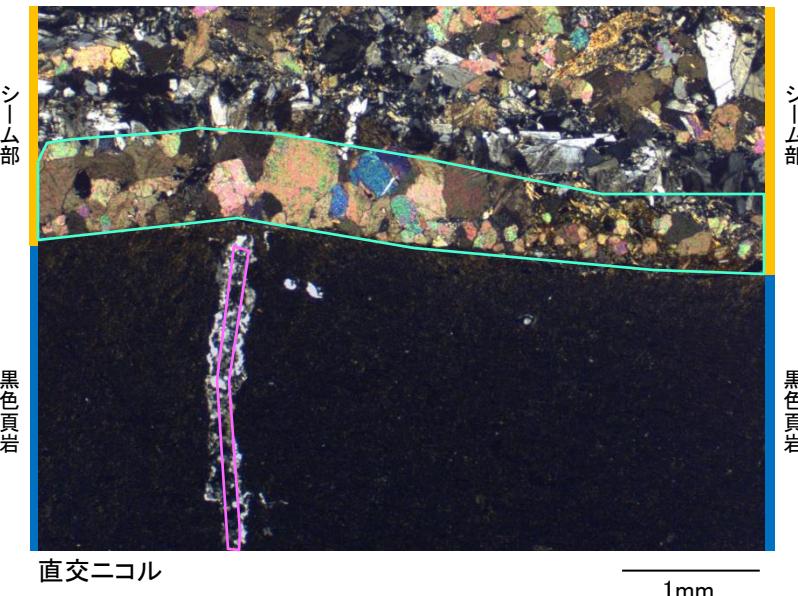
## 【写真06】

- ・シームと下盤母岩において、細粒化が認められないことから、シームと下盤母岩(黒色頁岩)の境界部にはせん断面はないと考えられる。
- ・シーム境界上側のシームに晶出する鉱物に破碎が認められない。この鉱物は、単ニコルで無色で劈開が顕著であり、直交ニコルで高次の干渉色を示すことから、X線回折分析結果を踏まえると、方解石であると考えられる。
- ・シーム境界下側の黒色頁岩の節理に充填された鉱物はせん断による破碎が認められない。単ニコルで無色で劈開がなく、直交ニコルで複屈折が小さく、消光角も小さいことから、X線回折分析の結果を踏まえると、石英であると考えられる。

以上のことから、シームと下盤母岩(黒色頁岩)の境界部にはせん断面はないと考えられるが、せん断面があったとしても、方解石等が境界部に晶出しており、破碎が認められないことから、これらの鉱物が晶出して以降、活動していないと考えられる。

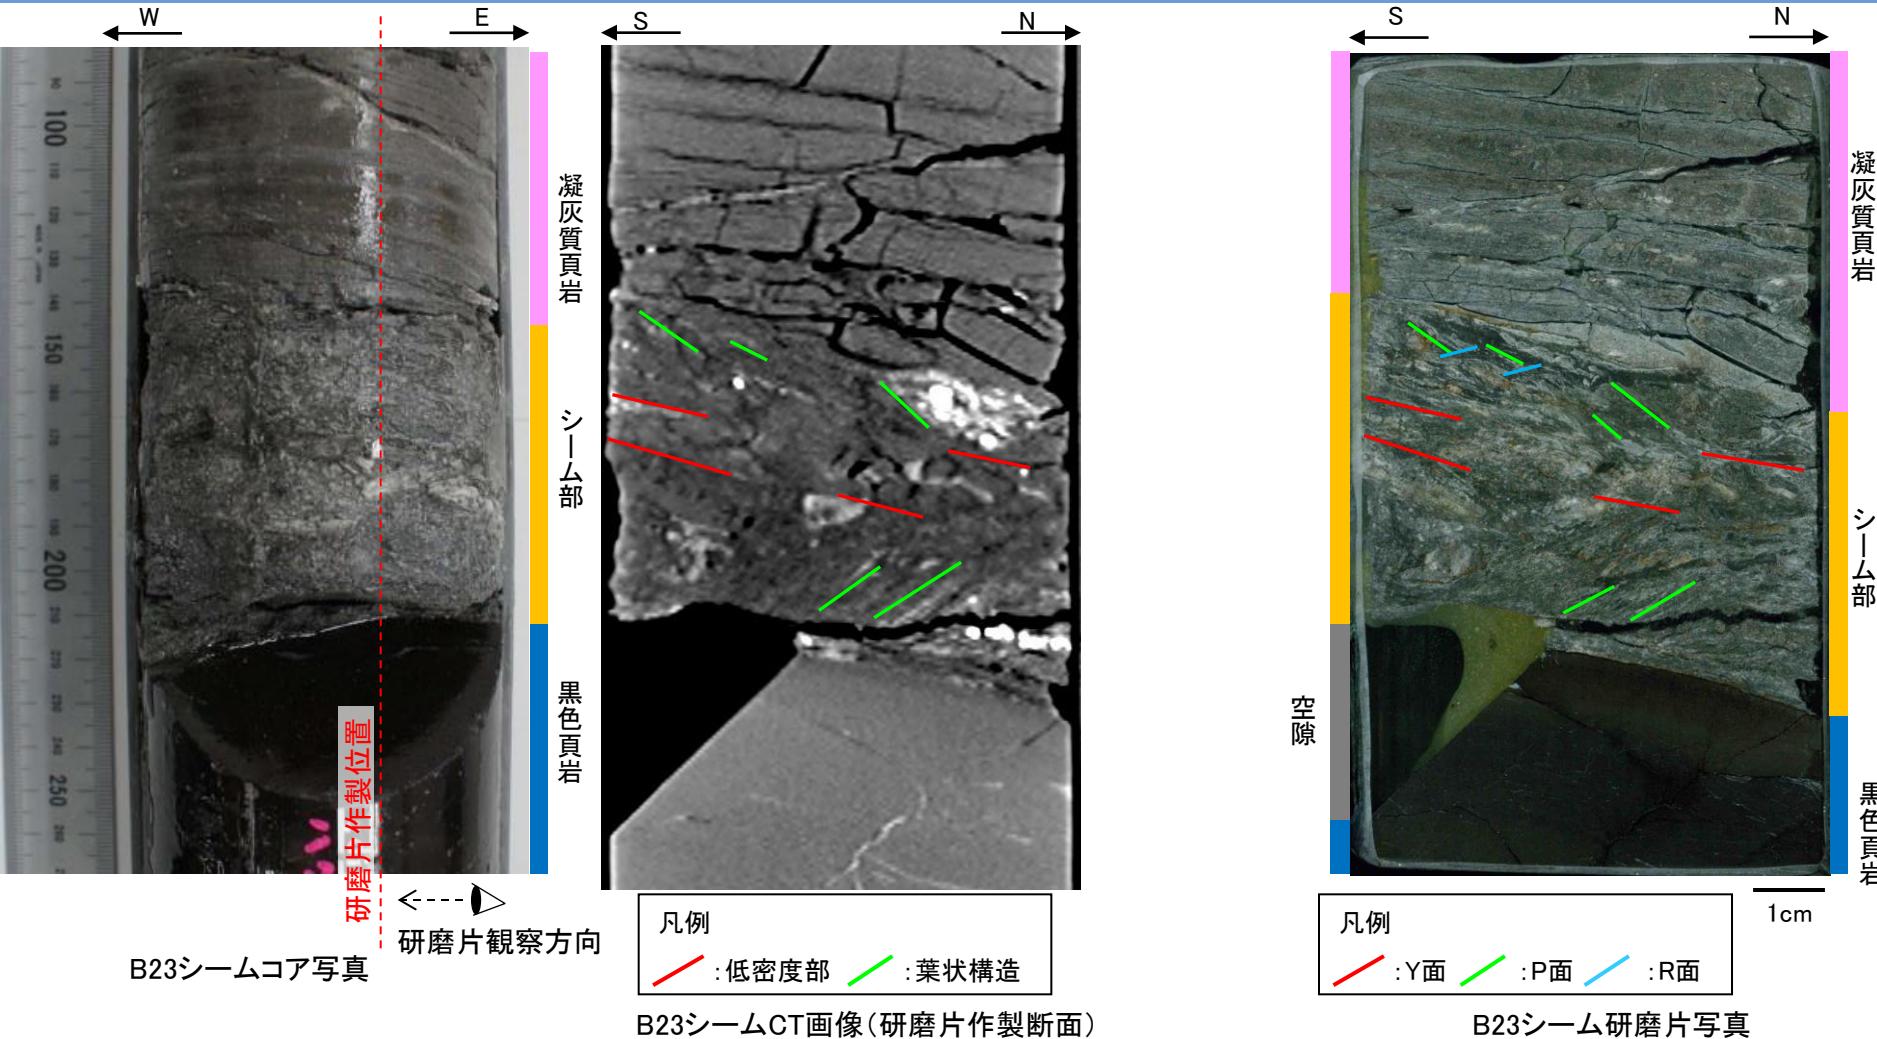
- ・CT画像では、シームに平行な低密度部(図の赤線)に斜交する鉱物の配列方向を葉状構造として認定している。
- ・B23シームのCT画像で認められる低密度部及び葉状構造は、研磨片のY面及びP面と概ね対応している。

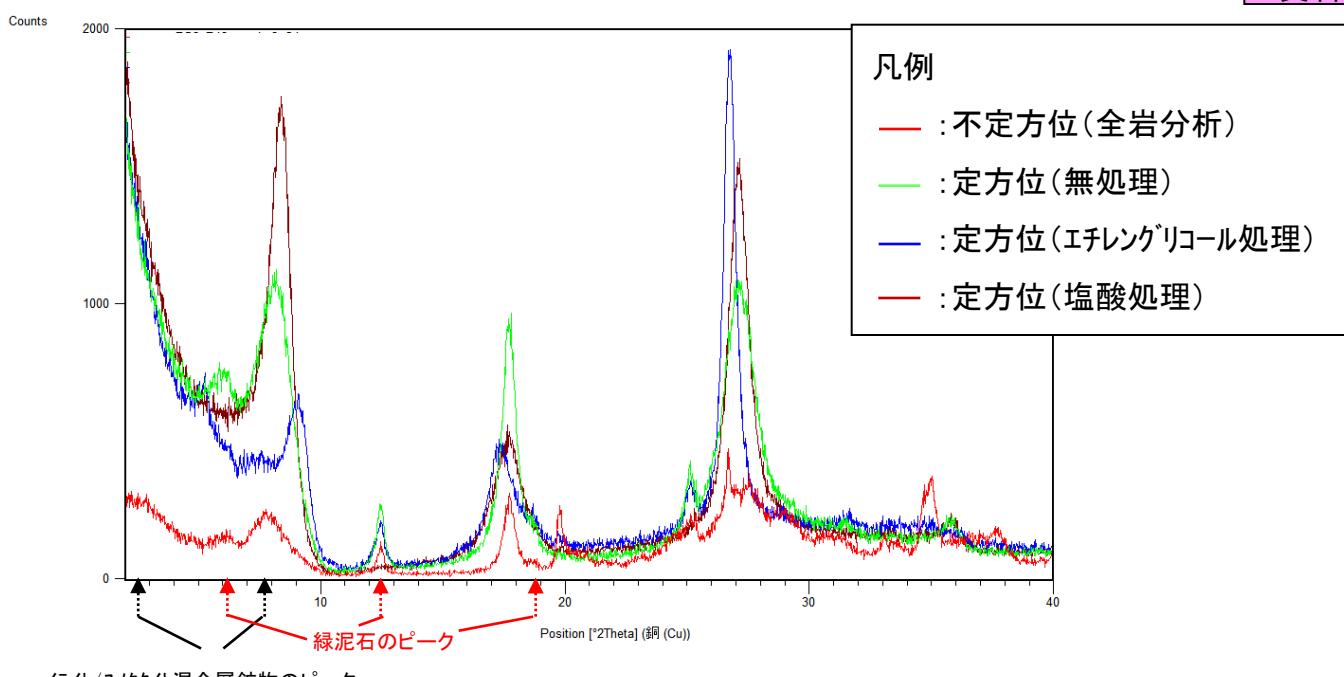
例 BS-2, B12シームのX線回折分析チャート

- B1~29シームのほとんどに、粘土鉱物である緑泥石及びライト/スメタイト混合層のピークが認められる。
- エチレングリコール処理を行ったところ、緑泥石のピークがシフトしないことから、混合層ではないと考えられる。
- 塩酸処理を行ったところ、緑泥石が溶解し、ピークが消失する。

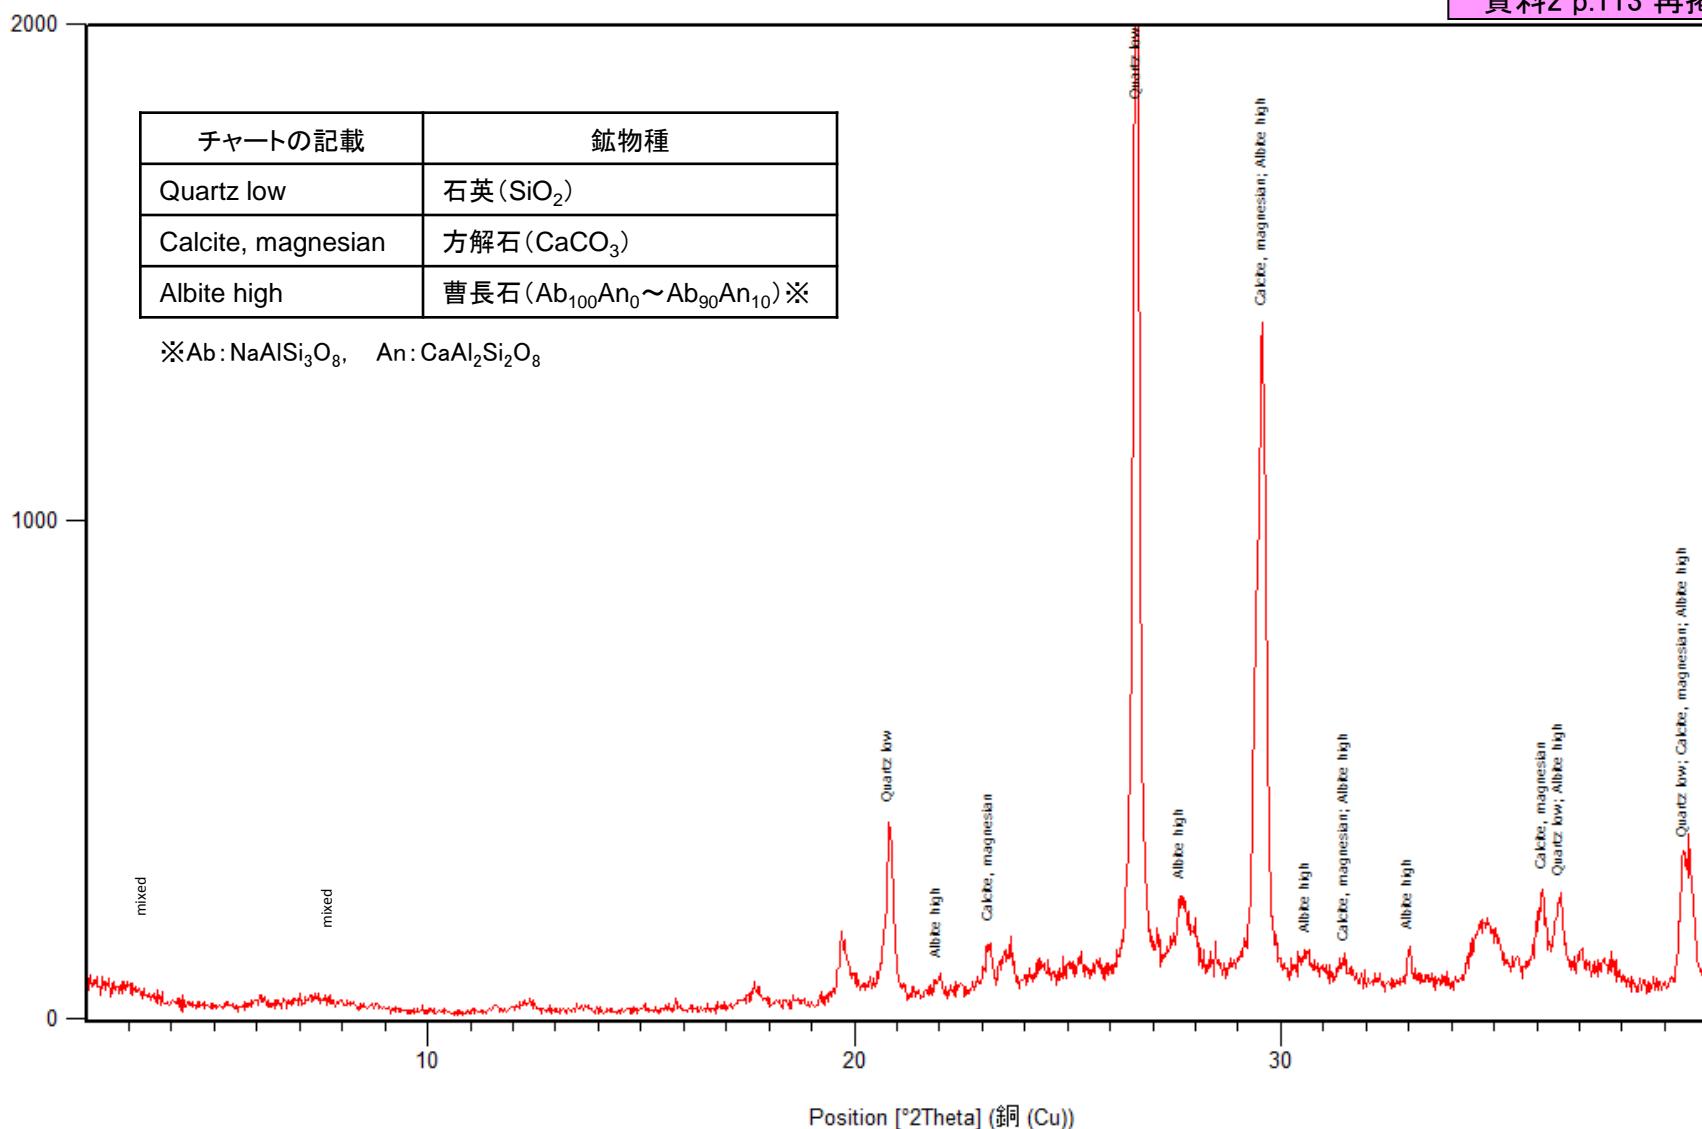
・方解石のほか、石英、曹長石が認められるが、リン酸溶液に反応して $\text{CO}_2$ を発生する鉱物は方解石のみである。

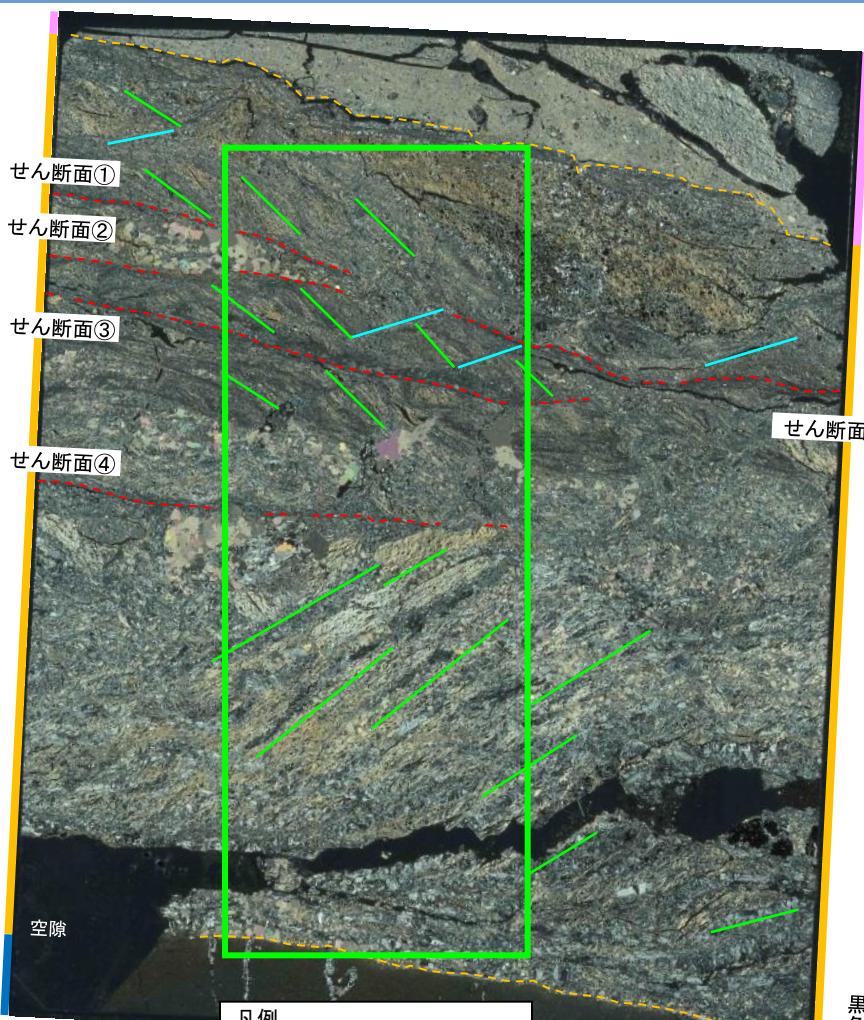
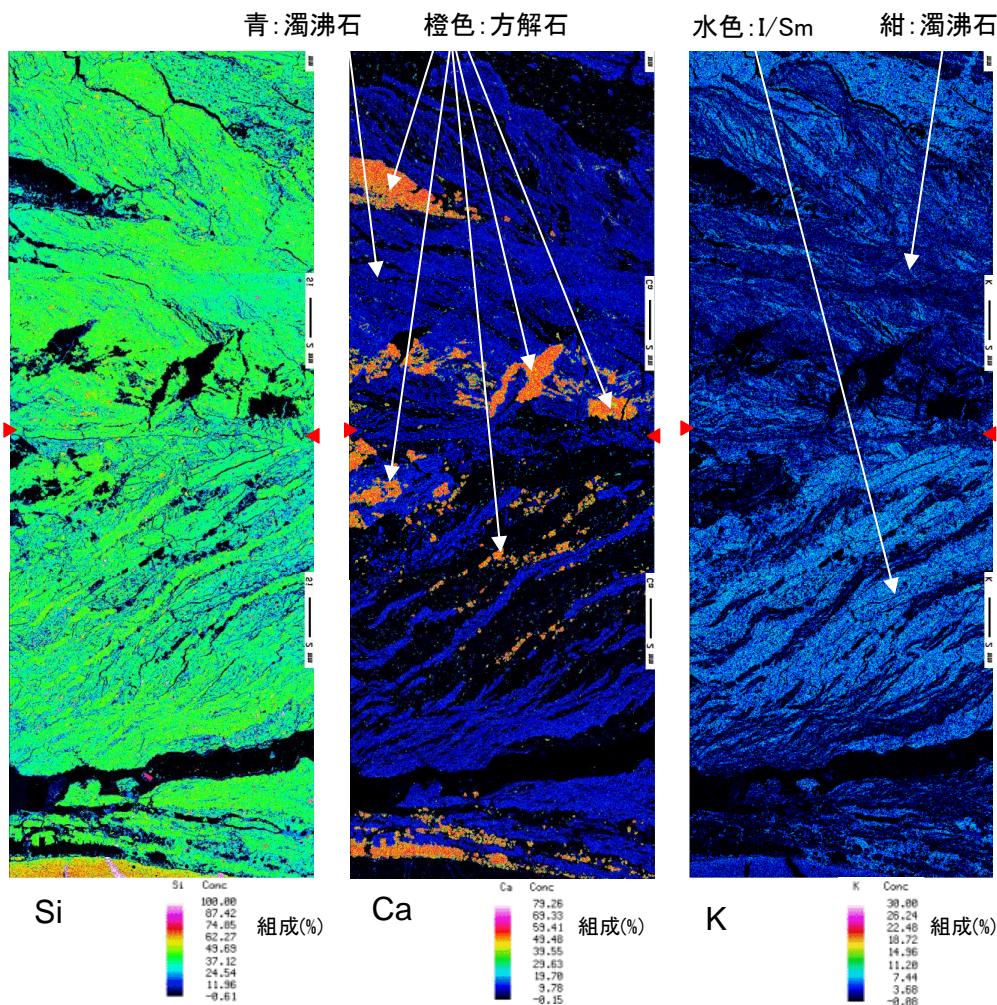
## EPMA分析結果 BS2-B23

・B23シームの全体の鉱物組成を確認するため、EPMA分析(マッピング)を行った。
